**Aktuální možnosti revitalizace Pytláckého potoka**

Bakalářská práce

Aktuální možnosti revitalizace Pytláckého potoka

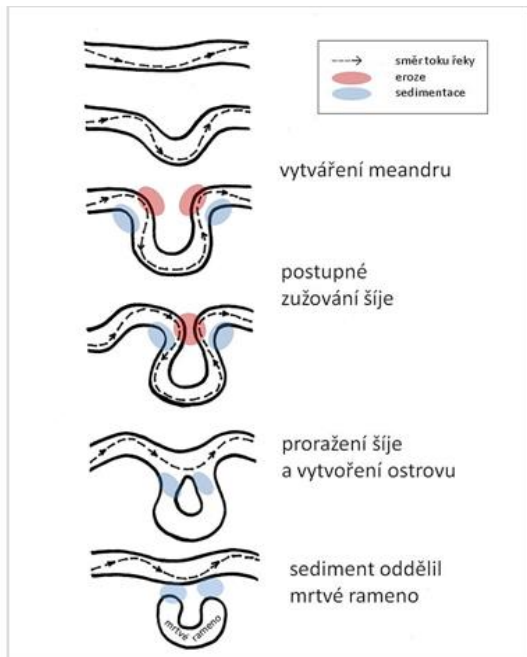
Obr. 1: Vznik mrtvého ramene, zdroj: <https://is.muni.cz/>.

kružnice opsané nad jeho tětivou. Může též dojít k tvorbě meandrového pásu, jehož vývojem díky boční erozi dochází ke spojení dvou oblouků, jejichž šíje se protrhne, dojde k zaškrncení meandru a následnému vzniku mrtvého ramena (Just a kol., 2020). Takovým způsobem dochází k revitalizaci toků a samotných meandrů naprosto běžně, a to již v průběhu několika předchozích desetiletí s vysloveně pozitivním dopadem na stabilitu vodního koryta a ekologické funkce krajiny (Syrůvátka a kol., 2001; Neruda a kol., 2007). Právě revitalizace vodních toků jsou pak aktuální také v zahraničí (Klaver a kol., 2018; Golet a kol., 2006).

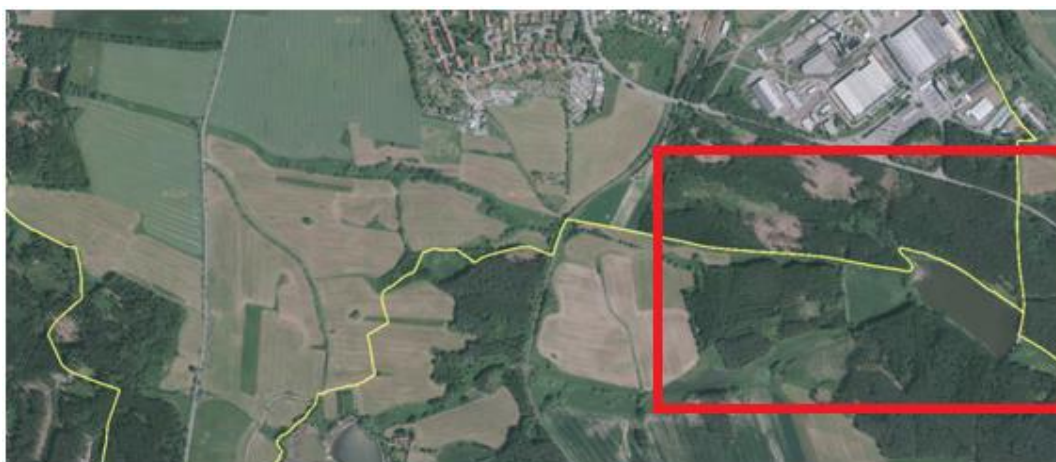
Obr. 8: Snímek území – ortofotomapa, současný stav, zdroj: <https://geoportal.gov.cz/>.

V současné době je část koryta potoka mezi komunikací II/105 a ústím do Líšnického rybníka velmi intenzivně zemědělsky obhospodařovaná. Při terénním průzkumu bylo zjištěno, že koryto potoka se jeví jako lidskou činností neovlivněné, na rozdíl od okolní krajiny, která byla a je z velké části využívána především pro zemědělské účely. Druhá polovina toku je ze severní strany obklopena 26 ha lesa, ze strany jižní pak 10 ha lesním komplexem (Obr. 8). Zásadním zjištěním je fakt, že z historické kaskády 5 rybníků v okolí právě Pytláckého potoka, dnes zbyly pouze 3, nejbližší 2 rybníky zanikly.

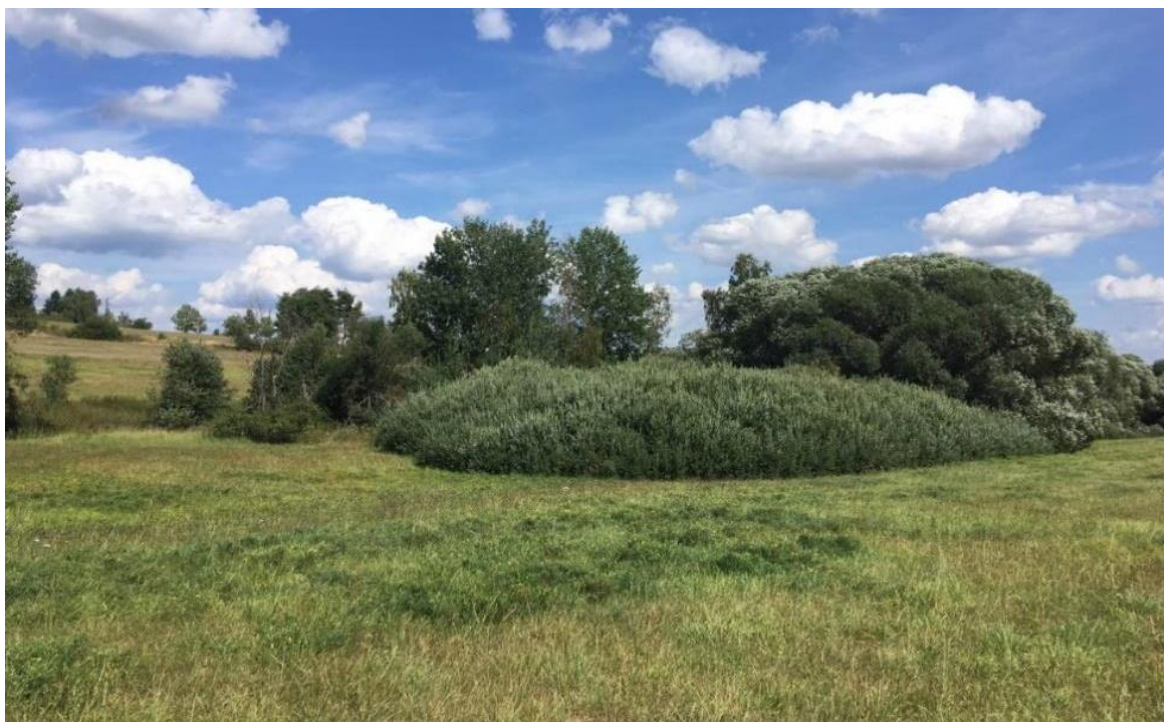
*Obr. 12: Rozsáhlý listnatý porost vrby jívy nad propustkem u železniční trati, teoretická lokace průtočných tůní, zdroj: Kateřina Vavříková, 2020.*

Pro vybudování soustavy 3 drobných tůní byla vybrána plocha v centrální části toku, nad zděným propustkem pod železniční tratí (rozhraní katastrálních území Milevsko a Líšnice u Sepekova), a dále pak území za lesním komplexem, těsně před vtokem potoka do Líšnického rybníka (*viz Příloha 1*). Právě zde se totiž nachází mokřadní typ vegetace ve velkém rozsahu, což značí přítomnost zdroje podpovrchové vody.

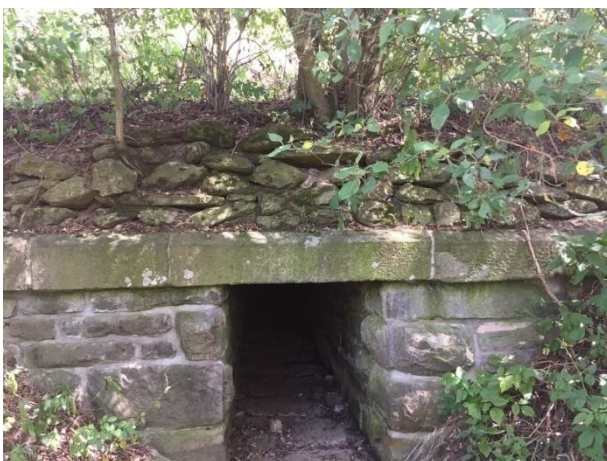
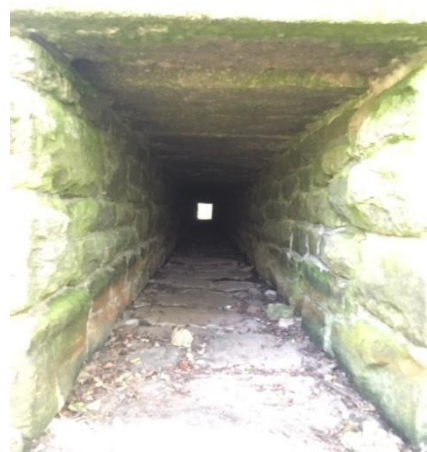
*Obr. 17, 18: Zděný propustek pod železniční tratí na rozhraní katastru Milevska a Líšnice u Sepekova, zdroj: Kateřina Vavříková, 2020.*
