MECHANICKÉ VLASTNOSTI A LOMOVÉ CHOVÁNÍ SVAROVÝCH SPOJŮ A ZÁKLADNÍCH MATERIÁLŮ PŘÍVODNÍHO POTRUBÍ VODNÍ TURBÍNY

MECHANICAL PROPERTIES AND FRACTURE BEHAVIOUR OF WELDED JOINTS AND BASE
MATERIALS IN WATER TURBINE SUPPLY PIPING

MASTER'S THESIS

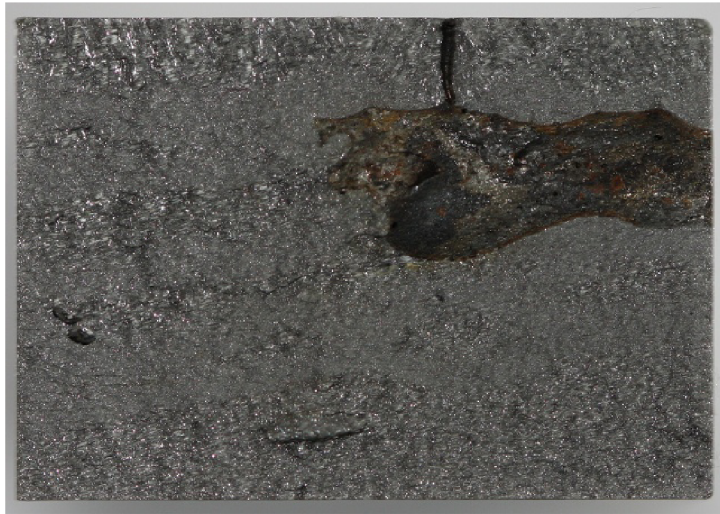
Obr. 10 Vypreparovaná vada

Vyříznutý oblouk byl rozdělen na několik segmentů, z nichž byla vyrobena zkušební tělesa pro jednotlivé zkoušky. Jeden ze segmentů byl podroben ultrazvukové analýze, při které bylo zjištěno více indikací výskytu defektů (výskyt vad ve svarech i základních materiálech byl zjištěn výrobcem již v době uvádění konstrukce do provozu). Při bližším zkoumání pak byly tyto indikace identifikovány nejen jako neprovařená místa větších rozměrů s původním zoxidovaným povrchem, ale také jako velké množství dutin a pórů ve svaru i základním materiálu. Seskupení menších vad se při ultrazvukové zkoušce jeví jako větší indikace. Podoba těchto vad je znázorněna na následujících snímcích. Na obr. 10 je vidět jedna z vypreparovaných vad o rozměrech cca 30×25 mm, objevených na lomové ploše zkušební tělesa pro zkoušku lomové houževnatosti.

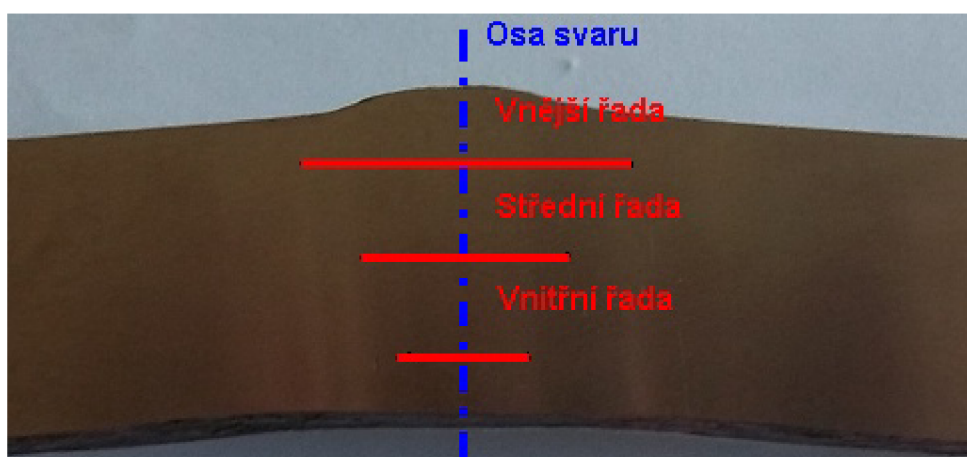
Obr. 16 Umístění řad vtisků ve svaru při měření mikrotvrdosti

Následně byl změřen průběh mikrotvrdosti svaru tvářeného materiálu ve třech řadách v souladu se standardem ČSN EN ISO 9015-2 [13], viz obr. 16.

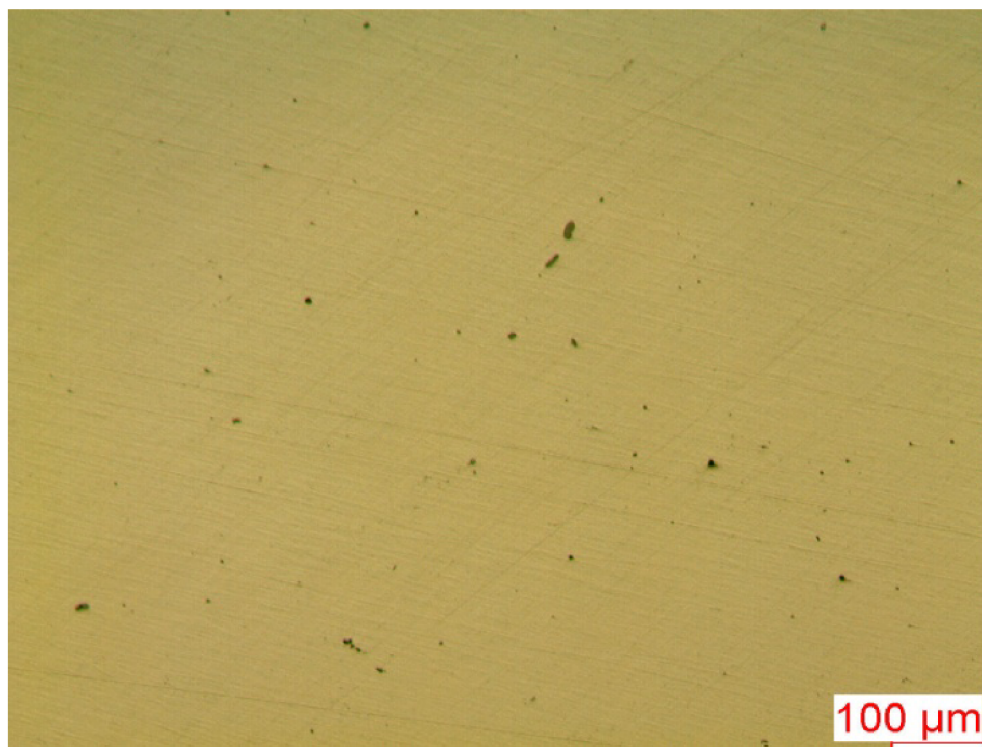
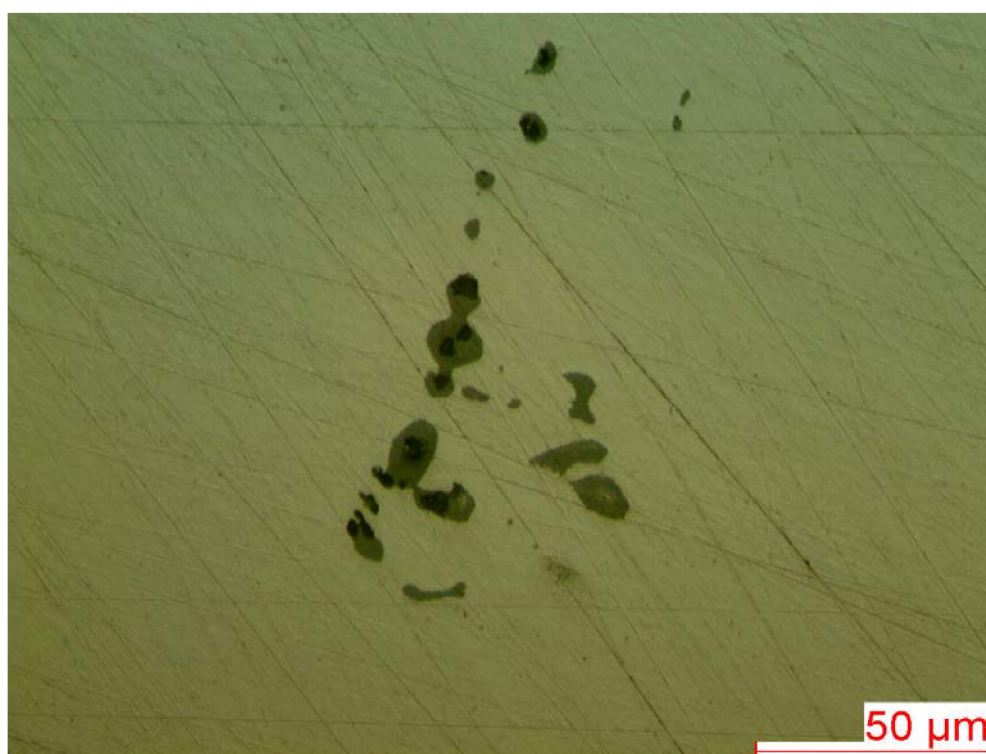
Obr. IV.1 Mikročistota litého materiálu

Obr. IV.2 Mikročistota litého materiálu – oxidicko-sulfidické vměšky

Na všech vzorcích, zkoumaných metalografickou analýzou, byla nejprve na nenaleptaných výbrusech kvalitativně vyhodnocena mikročistota. V Příloze IV jsou na snímcích IV.1 a IV.2 ukázány příklady sulfidických a oxidických vměstků v odlitém kovu. Na obr. IV.3 je příklad řediny v litém kovu. Dále jsou na obr. IV.4 a IV.5 znázorněny stejné vměstky ve směru válcování materiálu i ve směru příčném k válcování. Na snímku IV.6 jsou ukázány bubliny ve svarovém materiálu. Ve vyšetřovaných vzorcích byly nalezeny shluky vměstků i větší póry ve svarovém kovu, nebyla však nalezena žádná trhlina nebo neprovařený kov.

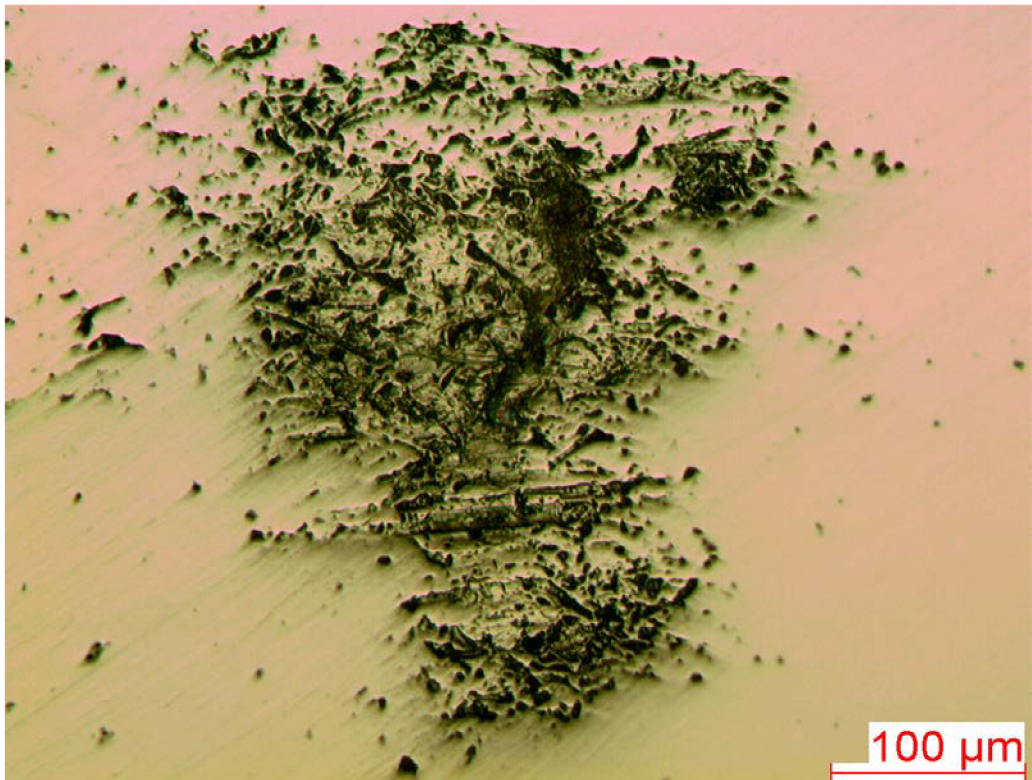
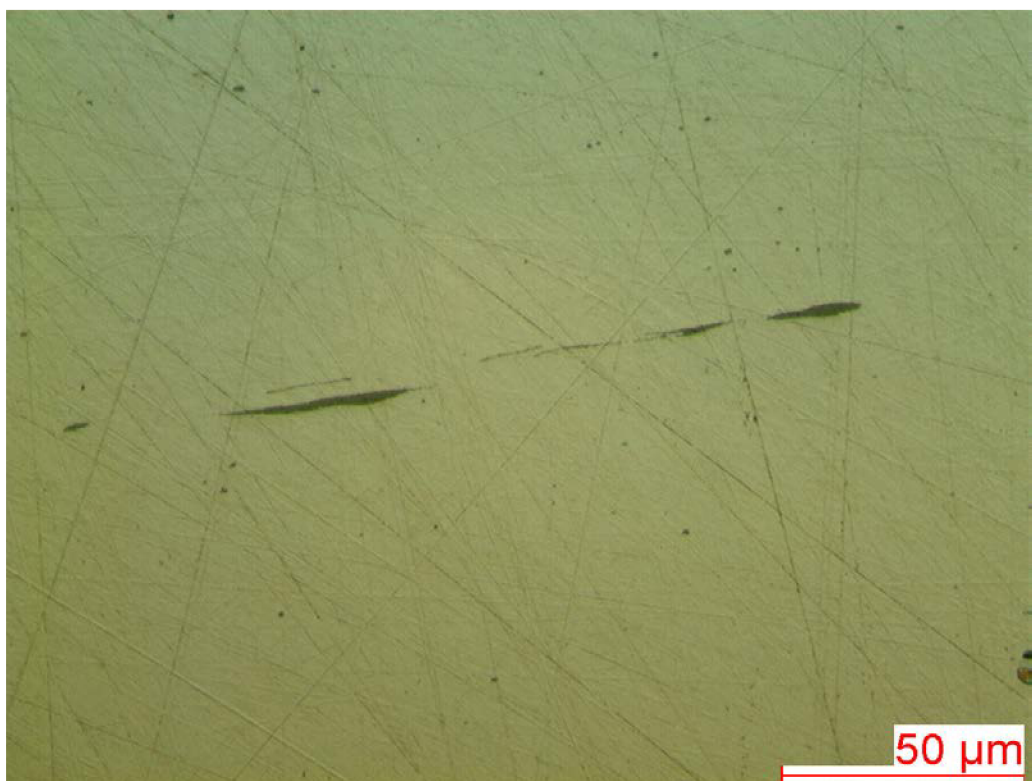
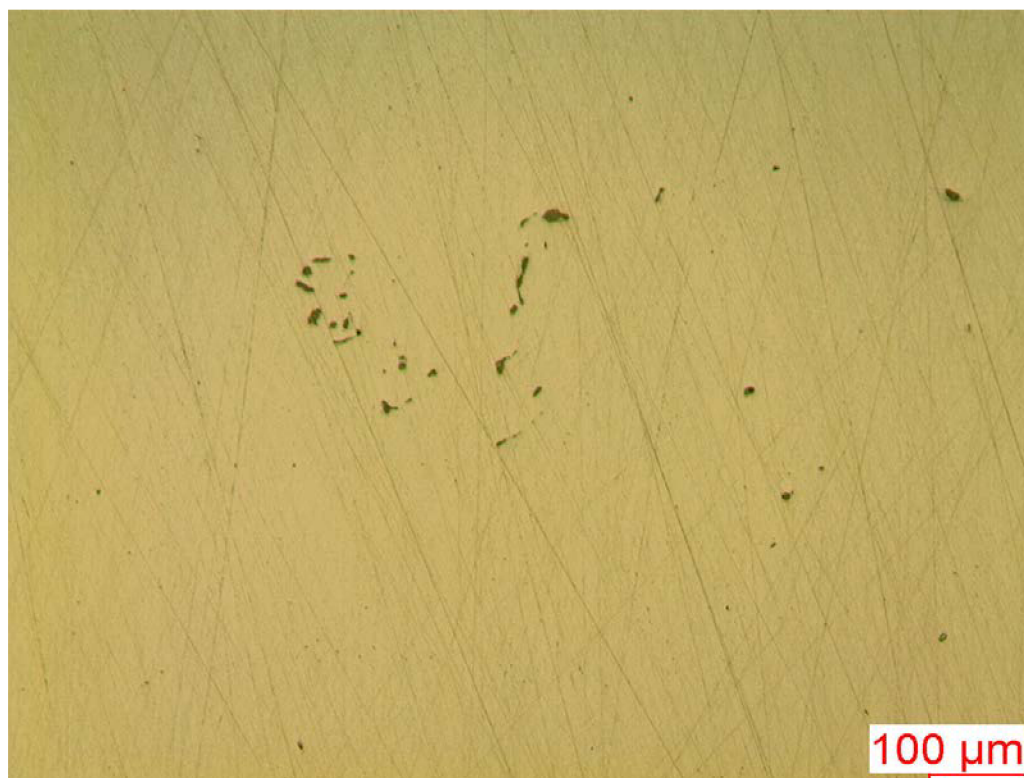
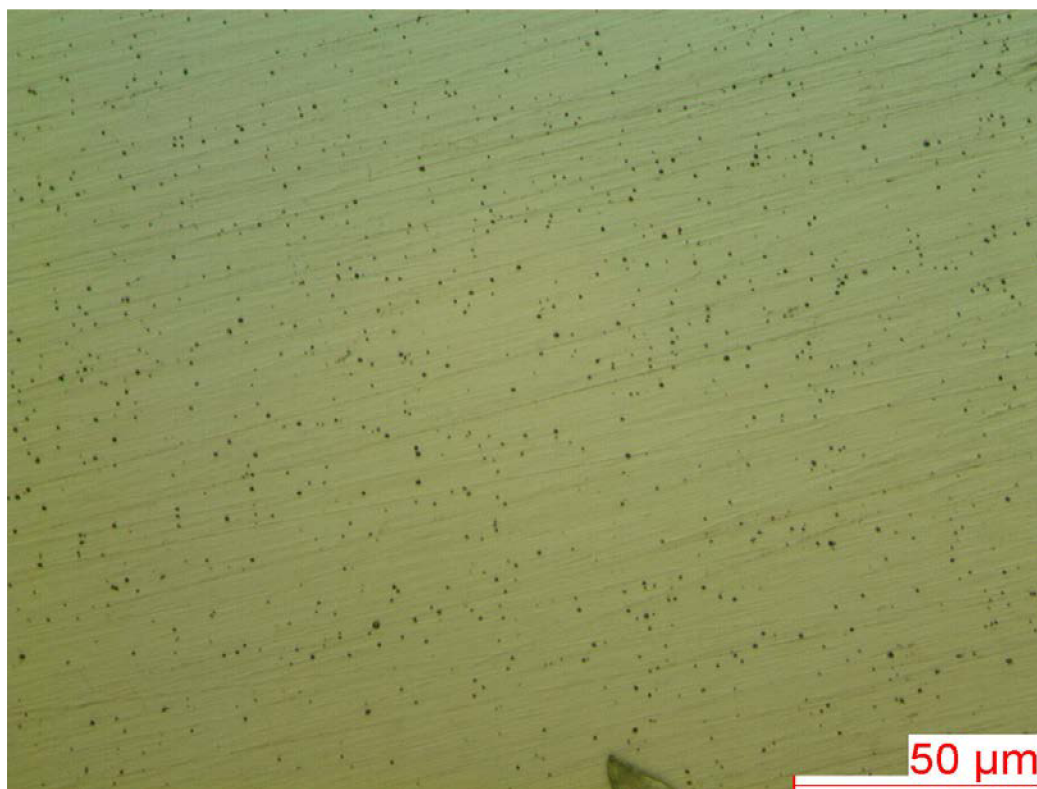
Obr. IV.3 Mikročisota litého materiálu – ředina

Obr. IV.4 Mikročisota tvářeného materiálu po směru tváření – sulfidické vměšky

Obr. IV.5 Mikročistota tvářeného materiálu napříč směru tváření – sulfidické vměstky

Obr. IV.6 Mikročistota svaru – bubliny po svařování
