## **Bakalářská práce**

# **Vliv řezných podmínek na delaminaci a opotřebení řezného nástroje při frézování kompozitních materiálů s uhlíkovými vlákny**

Liberec 2024

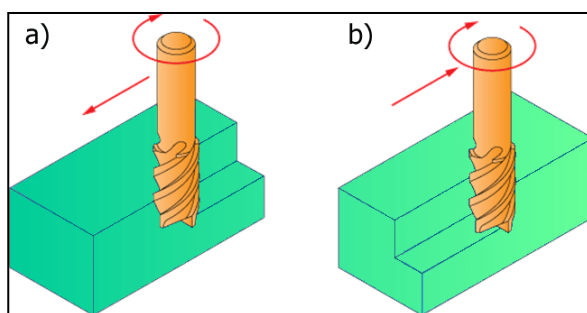
**Obr. 2** – Rozdělení frézování na sousledné a nesousledné [7]

Podle kinematiky dělíme frézování na sousledné a nesousledné. Každá metoda má své výhody a nevýhody. U sousledného frézování (viz Obr. 2a) se nástroj otáčí ve směru posuvu obrobku. Maximální tloušťka třísky vzniká při prvním záběru třísky na obrobek. Výhodou je, že lze použít větší řeznou rychlost, činí se delší životností břitu a menší drsností na obrobené ploše. Nesousledným frézováním (viz Obr. 2b) se materiál odebírá od minimální hodnoty po maximální, tříska se tak během řezání do materiálu zvětšuje dokud není úplně oddělená od obrobku. Zahřátá tříska nijak neinteraguje s obrobenou plochou a nedochází k připékání k matrici. Pro frézování kompozitů se doporučuje nesousledné frézování. Nedochází při něm k velkým trhlinám, ani k zásadně velké delaminaci narozdíl od sousledného frézování. Hlavní nevýhodou po nesousledném frézování je drsný povrch obrobené plochy. [2, 4]

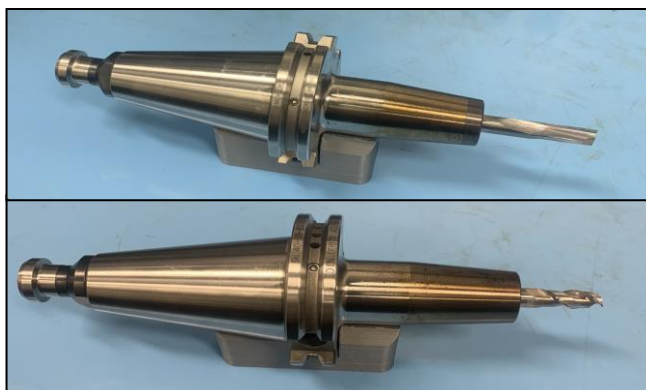
*Obr. 14 – Upnuté nástroje*

Před upnutím nástroje se upínač rovnoměrně nahřeje, otvor pro nástroj se zvětší, nasune se nástroj a po zchladnutí drží pevně upnutý.

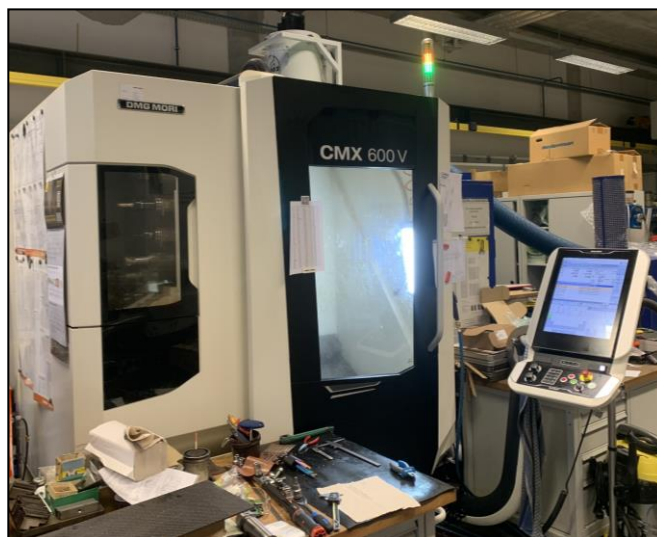
*Obr. 15 – Frézovací centrum DMG MORI*

Parametr [jednotka]	Hodnota
Šíře stolu [mm]	900
Délka stolu [mm]	560
Maximální zatížení stolu [kg]	600
Maximální otáčky [ot/min]	12000
Maximální výkon vřetene [kW]	13
Řídící systém	Sinumerik Operate 4.8Dsl

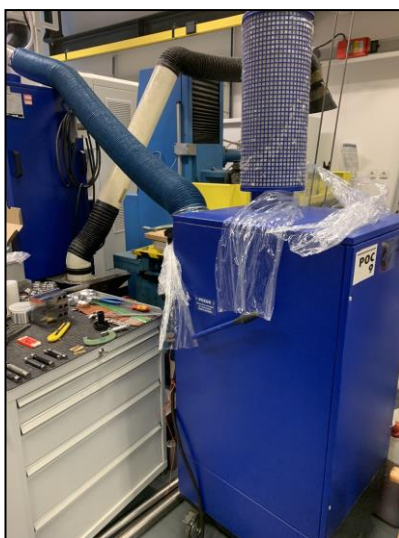
*Obr. 16 – Odsávací zařízení POC9*

Parametr [jednotka]	Hodnota
Tlak odsávání [Pa]	900
Odsávané množství vzduchu [m <sup>3</sup> /h]	1200
Výkon elektromotoru [kW]	0,7
Hlučnost [dB]	65
Minimální velikost zachycení částic [μm]	0,3

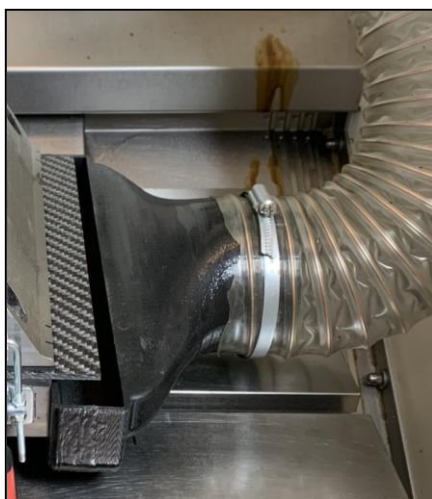
*Obr. 17 – Odsávací nástavec 3D tištěný*

Odsávání z místa řezu probíhalo pomocí 3D tištěnému nastavci na odsávací trubici.

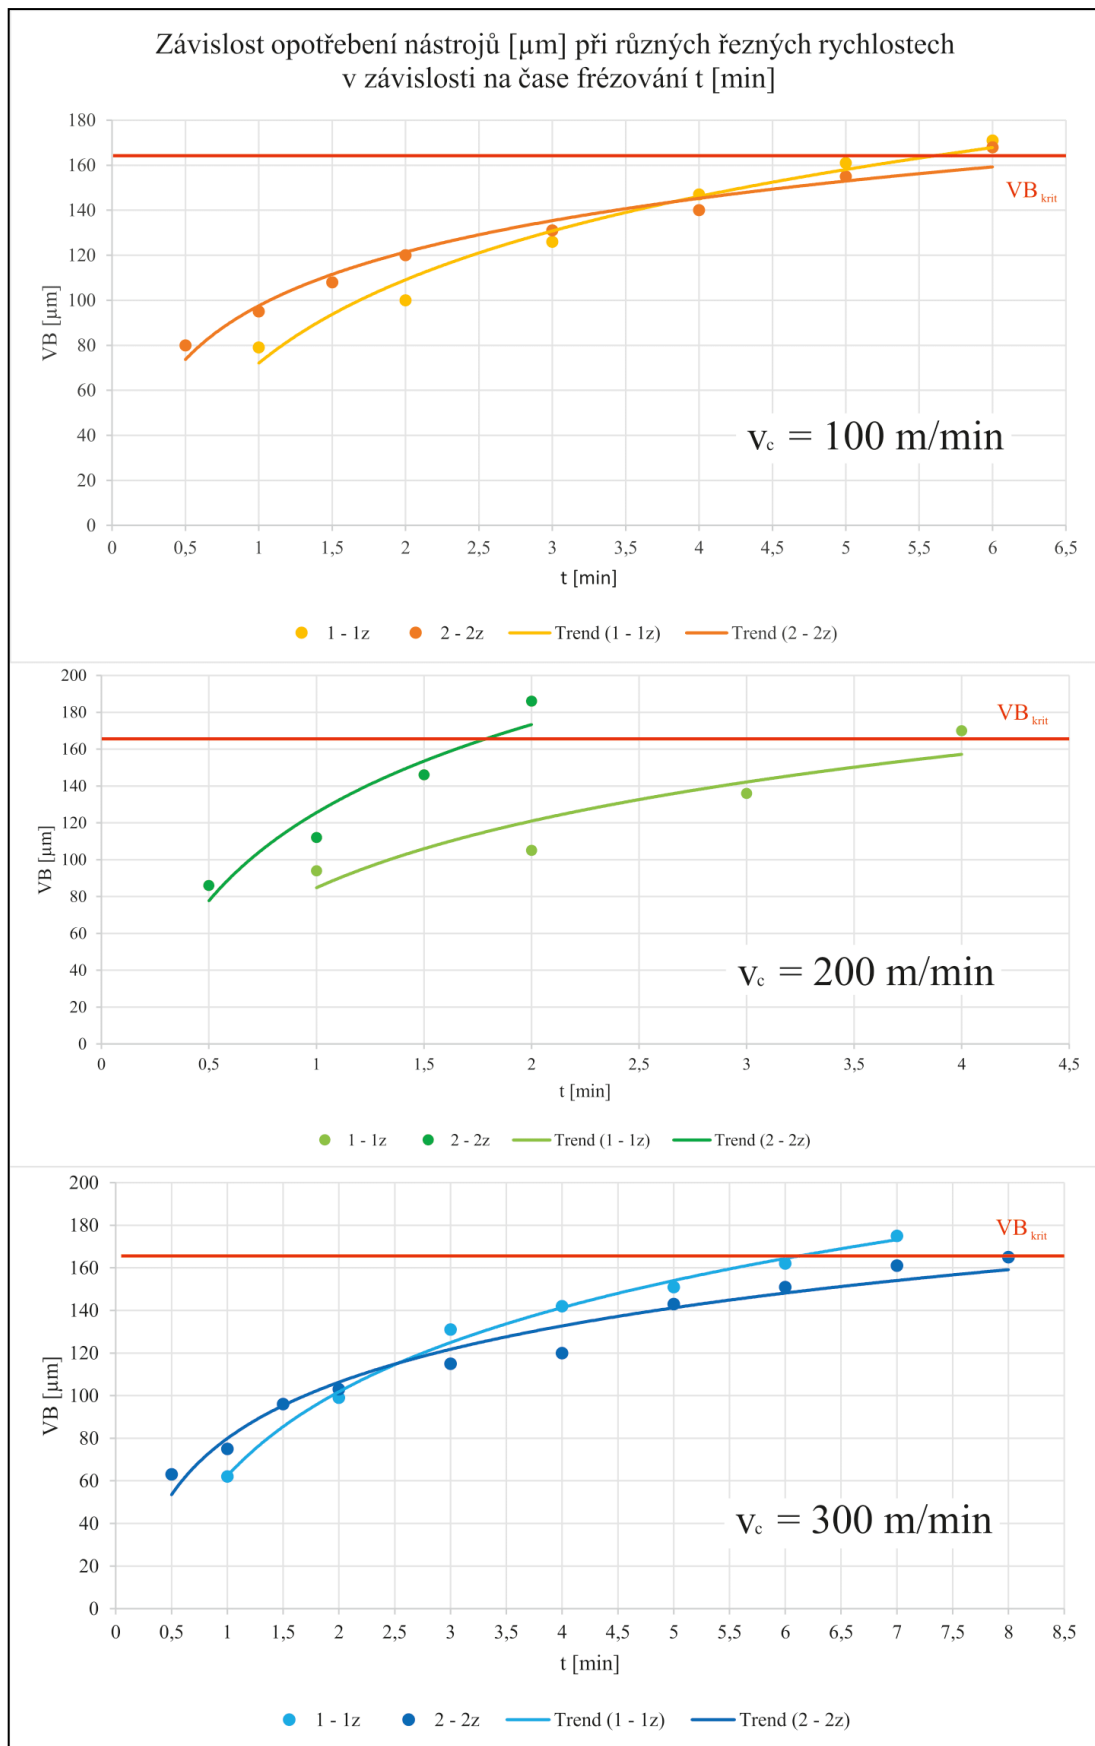
Závislosti opotřebení nástrojů na časech, kdy byl nástroj v záběru pro jednotlivé rezné rychlosti jsou zobrazeny v grafu níže (Graf 1).

$VB$  – velikost opotřebení;  $VB_{krit}$  – maximální přípustné opotřebení;  $t$  – čas;  
 1 - 1z – jednobřítý nástroj; 2 - 2z – dvoubřítý nástroj

U nástroje jednobřitého, ozn. 1 – 1z, docházelo k značnému opotřebení už po prvním frézování. Opotřebení na ostří bylo viditelné i bez optických zařízení a pod mikroskopem se velmi snadno rozpoznávalo a měřilo. Při výběru tohoto nástroje se očekávalo (3.2), že nástroj s jedním břitem bude mít dlouhou životnost, protože je přímo od výrobce určený na frézování kompozitních materiálů. Na druhou stranu doporučená řezná rychlost pro tento nástroj výrobcem je  $v_c = 45$  m/min. V případě tohoto experimentu byl tedy nástroj 1 – 1z vystaven extrémním řezným rychlostem. Největších skoků opotřebení za vcelku krátkou dobu v řezu došlo při zvolení řezných podmínek  $v_c = 200$  m/min a  $v_f = 0,025$  m/min. Hodnota opotřebení nástroje hned při prvním měření stoupla na  $VB = 94$   $\mu\text{m}$  a po dalších třech minutových intervalech přesáhl nástroj maximálního dovoleného opotřebení. Nejmenší nárůst opotřebení při prvním měření byl zaznamenán u řezných podmínek  $v_c = 300$  m/min a  $v_f = 0,025$  m/min. Při těchto podmínkách u nástroje docházelo k rychlejšímu opotřebení ostří a při překročení hranice opotřebení  $VB = 136 \pm 0,85$   $\mu\text{m}$  se nástroj začal opotřebovávat pozvolněji.

Z experimentu lze vyvodit, že opotřebení  $VB$  [ $\mu\text{m}$ ] obou zkoumaných nástrojů se zvyšovalo s rostoucím časem frézování. Postupem času rostly hodnoty opotřebení na hlavním hřbetu a ostří obou nástrojů.

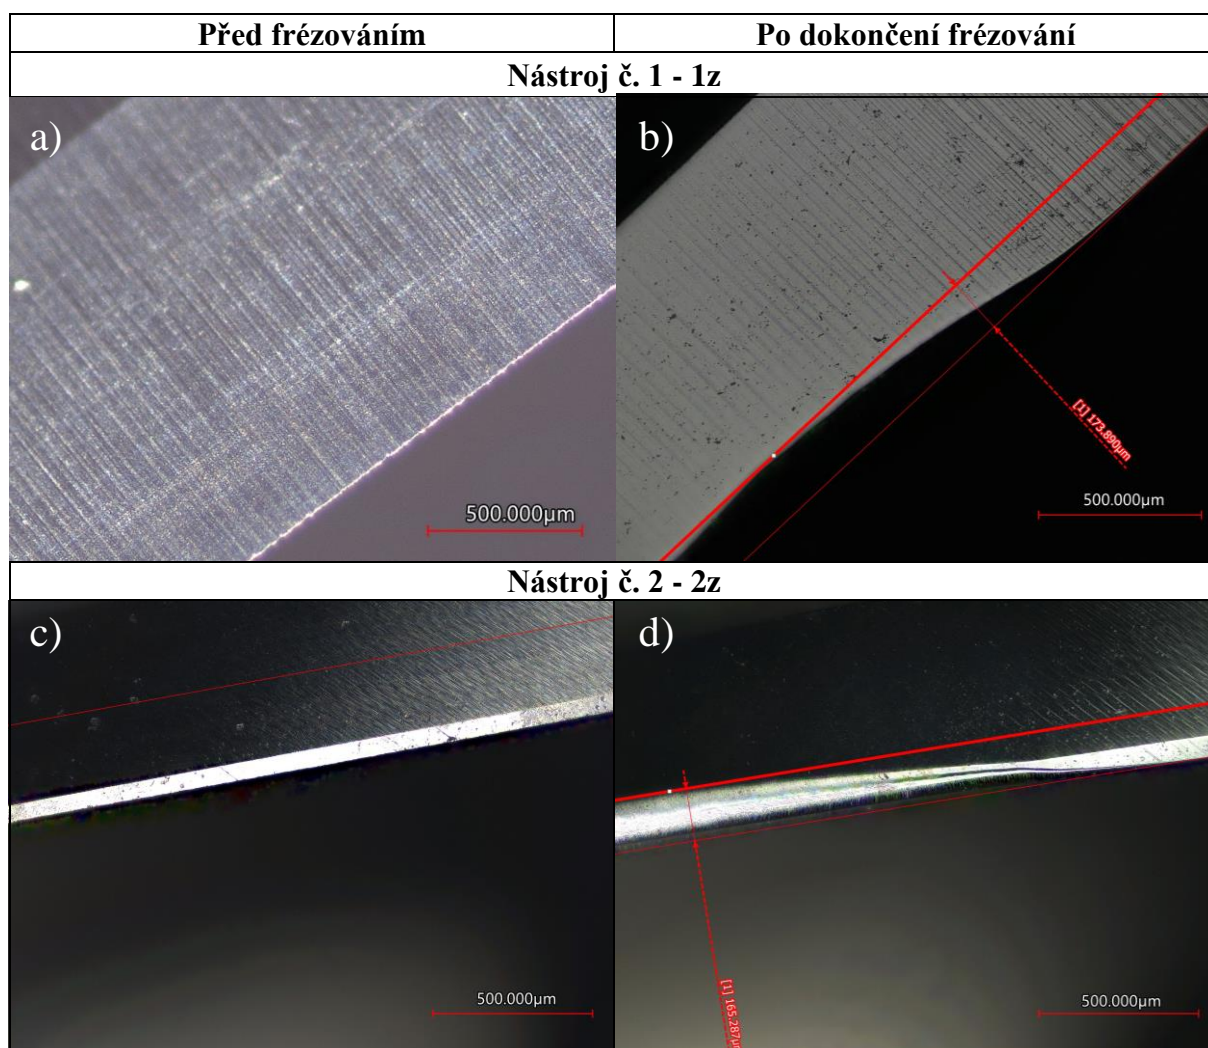
Tab. 8 – 10x zvětšené detaily nástrojů před a po opotřebení na mikroskopu Keyence

U dvoubřitého nástroje, ozn. 2 – 2z, bylo během měření sledováno vysoké opotřebení v podobě hladkého povrchu. Takové opotřebení vzniká z důvodu vysokého abrazivního otěru. Mezi pracujícím nástrojem a obráběným materiálem se dostávají prachové třísky uhlíkových vláken, ty se zde opírají o řeznou hranu frézy a fungují jako leštící médium. Třísky leští hřbet nástroje a výsledkem je vyleštěná hladká oblast vyskytující se nad ostřím (Tab. 8d).

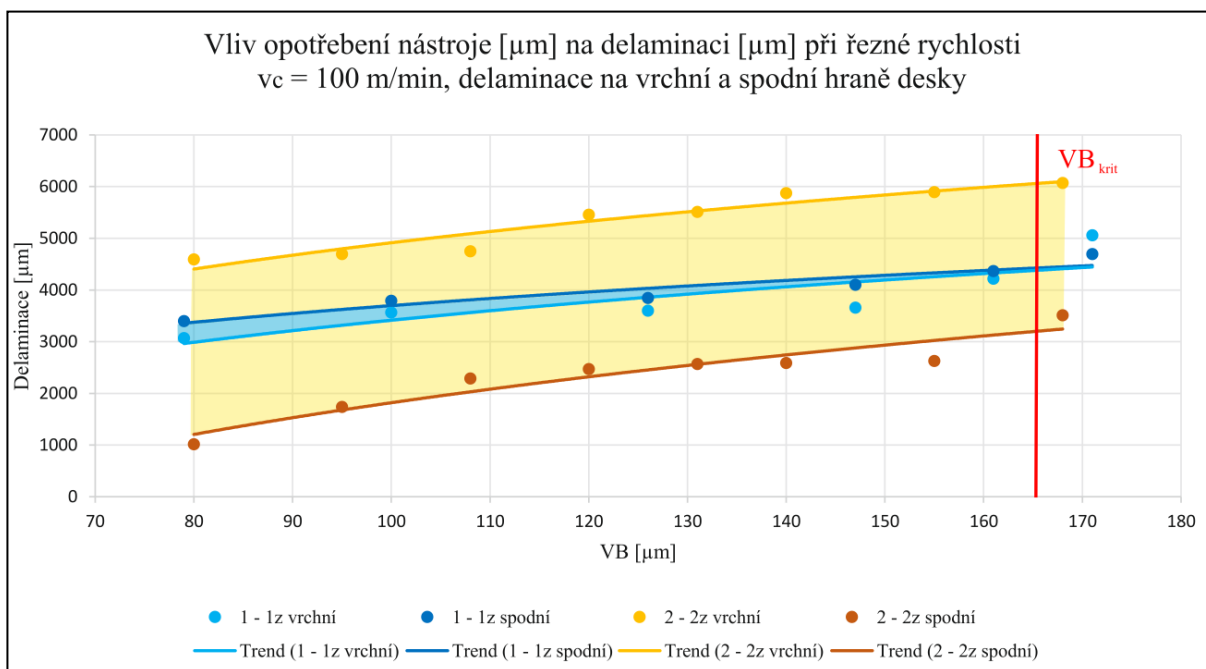
**Graf. 2** – Vývoj velikostí delaminací na hranách desky vlivem opotřebení nástrojů za použití řezné rychlosti  $v_c = 100 \text{ m/min}$

Z výše uvedených hodnot lze tvrdit, že se zvyšujícím se opotřebením rostla velikost delaminace. Vyhodnocení jednotlivých vznikajících delaminací ve vztahu s opotřebením nástrojů a s řeznými podmínkami je uvedeno v grafickém zobrazení níže. V každém grafu jsou porovnávány velikosti delaminací obou nástrojů za použití stejných řezných podmínek. Graf obsahuje data jak delaminace na vrchní, tak i spodní hraně desky. Barevné oblasti jsou v grafech pouze za účelem přehlednosti, spojují vždy vrchní a spodní křivky trendů sledovaného nástroje. Ke každému grafu jsou přiloženy obrázky dokumentující vznikající delaminaci vzhledově. Vyobrazeny jsou delaminace během prvních a posledních měření. Voleny byly vždy taková měření, kdy se hodnoty opotřebení obou nástrojů podobaly a to z důvodu adekvátního porovnávání rozdílů.

Z experimentů provedených v podkapitole 4.2 lze jednoznačně vyvodit, že velikost delaminace roste s mírou opotřebení obou zkoumaných nástrojů. U obou nástrojů se delaminace vyskytovala jak na vrchní, tak spodní části desky.

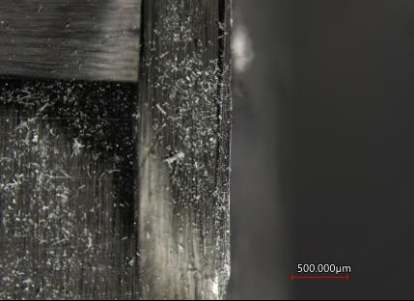
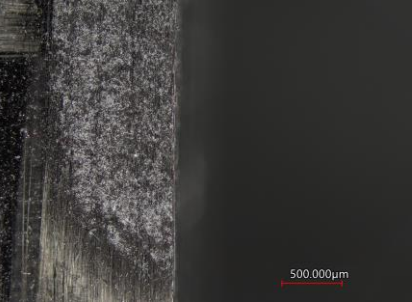
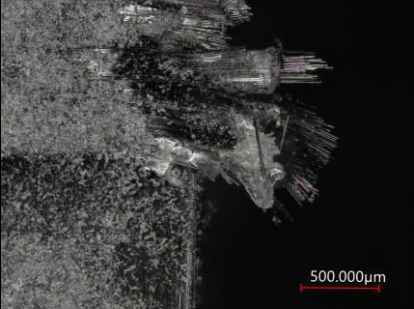
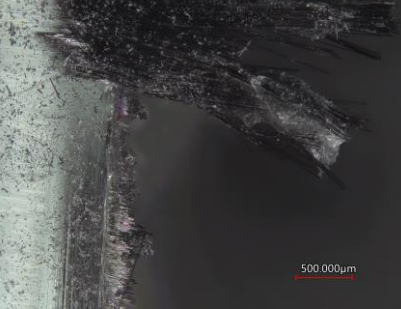
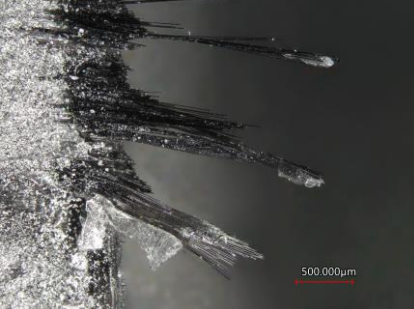
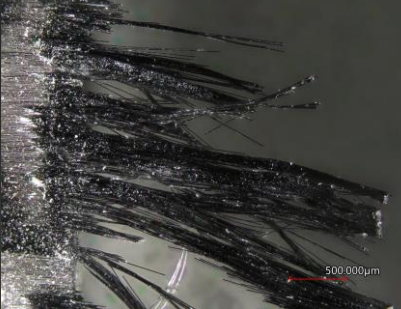
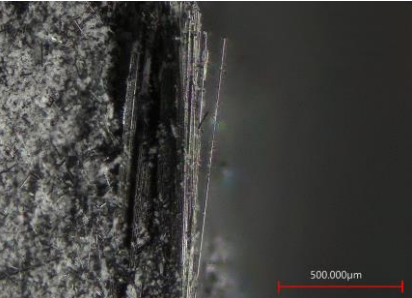
Nástroj 1 – 1z	Nástroj 2 – 2z
<p><b>a) Oblast bez delaminace</b>  <math>v_c = 300 \text{ m/min}</math>, (VB nástroje 62 <math>\mu\text{m}</math>)</p>	<p><b>b) Oblast bez delaminace</b>  <math>v_c = 300 \text{ m/min}</math>, (VB nástroje 63 <math>\mu\text{m}</math>)</p>

<p><b>c) Delaminace Typu I i II</b>  <math>v_c = 200 \text{ m/min}</math>, (VB nástroje 136 <math>\mu\text{m}</math>)</p>	<p><b>d) Delaminace Typu I i II</b>  <math>v_c = 200 \text{ m/min}</math>, (VB nástroje 146 <math>\mu\text{m}</math>)</p>

<p><b>e) Delaminace Typu II</b>  <math>v_c = 100 \text{ m/min}</math>, (VB nástroje 79 <math>\mu\text{m}</math>)</p>	<p><b>f) Delaminace Typu II</b>  <math>v_c = 100 \text{ m/min}</math>, (VB nástroje 80 <math>\mu\text{m}</math>)</p>

<p><b>g) Delaminace Typu III</b></p>	<p><b>h) Delaminace Typu III</b>  <math>v_c = 100 \text{ m/min}</math>, (VB nástroje 168 <math>\mu\text{m}</math>)</p>

Během experimentu byly vysledovány tři typy objevujících se delaminací. Nejvýraznější delaminace se tvořila v oblasti vláken kolmých k orientaci posuvu nástroje. Nejvíce častým typem delaminace u jednobřitého nástroje, ozn. 1 – 1z, byl Typ I i II. Vlákna vyčnívající z materiálu byly výrazně delší, nežli uvolněná vlákna ze svrchní vrstvy kompozitu. Vlákna porušená ve svrchní vrstvě mohou být zapříčiněna vlivem tepelně ovlivněného materiálu po frézování. Matrice se vlivem tepla roztavila a vlákna, která měla držet u sebe povolila a ty se uvolnila. Vlákna, která vyčnívala z materiálu byla zahnutá ve směru posouvajícího nástroje. Typ delaminace I i II se objevoval jak na vrchní, tak i spodní hraně desky. Jen ve vyjímečných případech se u tohoto nástroje objevovala volná odříznutá vlákna. U dvoubřitého nástroje, ozn. 2 – 2z, byla ve většině případech delaminace Typu I i II. A to jak na spodní, tak i na vrchní hraně. Na vrchní hraně byla delaminace větší, na vyčnívajících vlákních z materiálu se zachytávaly kusy volných odříznutých vláken. Při frézování s otupeným nástrojem se začal vyskytovat i Typ III a to v oblasti kompozitu, kde byla vlákna rovnoběžná s posouvajícím se nástrojem. Vlákna ulpívala z obrobeneho povrchu a narušovala integritu obrobeneho povrchu. V tomto případě byl obrobeneý povrch značně nekvalitní.

U obou nástrojů a všech řezných rychlostech se ve většině případů objevovala delaminace Typy I i II, s tím, že vlákna vyčnívající byla delší nežli vlákna porušená ve vrchní vrstvě desky. Vylamování vláken ve vrchní vrstvě může být důsledkem tepelně poškozeného materiálu matrice, která již neudržela vlákna pohromadě. U nižších hodnot opotřebení se objevovala i samotná delaminace Typu II. U velkých opotřebení nástroje 2 – 2z se na povrchu obrobené části desky objevovala delaminace Typu III.

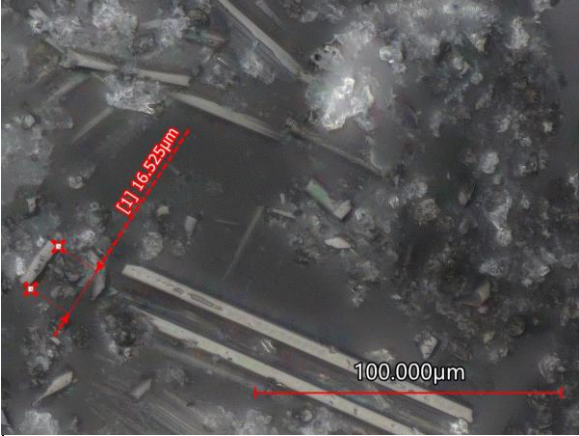
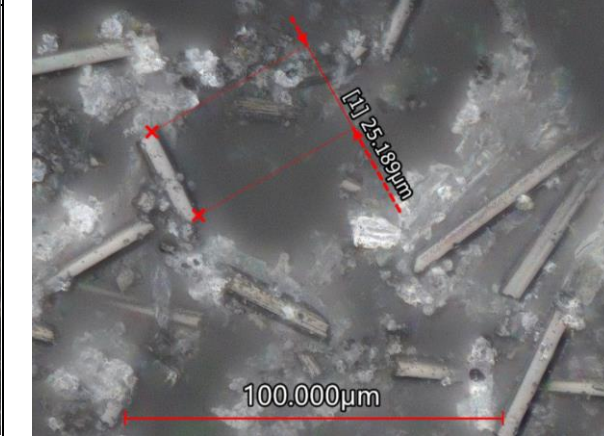
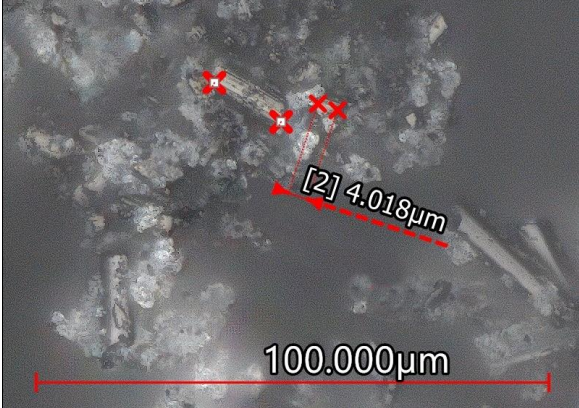
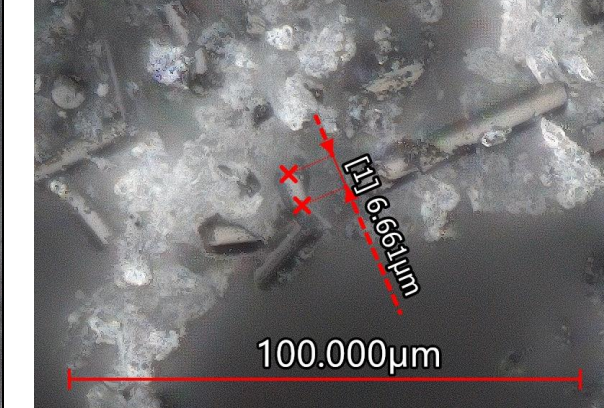
Nástroj 1 – 1z	Nástroj 2 – 2z
<p>Nejmenší naměřená velikost při nejnižším opotřebení  <math>VB = 94 \mu\text{m}</math>, <math>v_c = 300 \text{ m/min}</math></p>

<p>Nejmenší naměřená velikost při nejnižším opotřebení  <math>VB = 63 \mu\text{m}</math>, <math>v_c = 300 \text{ m/min}</math></p>

<p>Nejmenší naměřená velikost při nejvyšším opotřebení  <math>VB = 175 \mu\text{m}</math>, <math>v_c = 300 \text{ m/min}</math></p>

<p>Nejmenší naměřená velikost při nejvyšším opotřebení  <math>VB = 168 \mu\text{m}</math>, <math>v_c = 100 \text{ m/min}</math></p>
