# **POSOUZENÍ TECHNICKÉHO STAVU VODOVODNÍ SÍTĚ OBCE HRÁDEK**

ASSESSMENT OF TECHNICAL CONDITION OF THE HRADEK WATER SUPPLY NETWORK

**BAKALÁŘSKÁ PRÁCE**  
BACHELOR'S THESIS

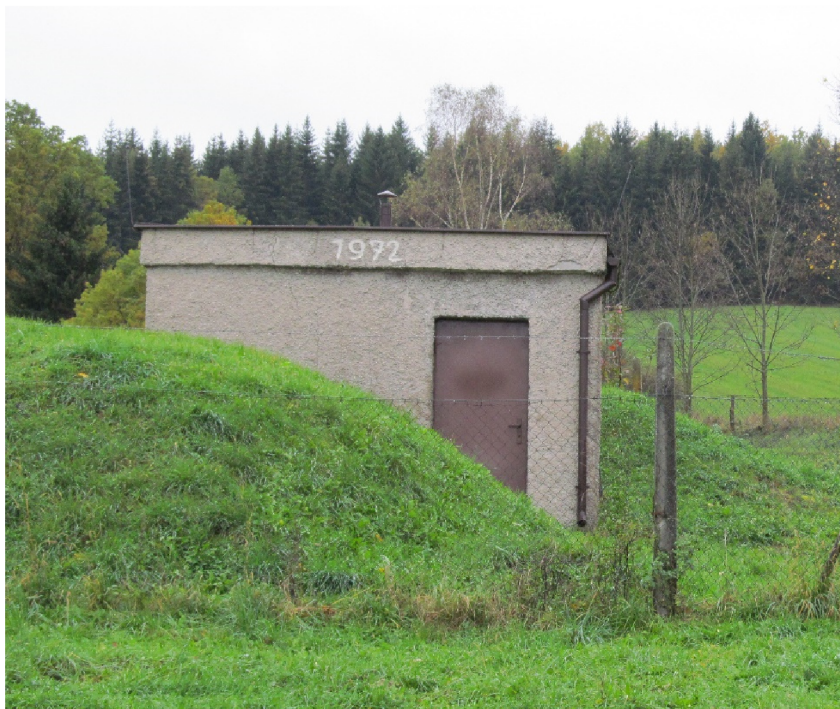
V obci Hrádek se nachází jednokomorový železobetonový zemní vodojem s přidruženou armaturní komorou. Je umístěn na pozemku č.p.219, k.ú. Hrádek. Celková kapacita vodojemu je  $100 \text{ m}^3$ . Polovina této kapacity připadá pro spotřebu obce Hrádek, druhá polovina je pro požární zabezpečení. Přívodní řád je z potrubí PE 80 mm a z potrubí PE 2“. Odběrné potrubí je z PE trub O 160 mm. Přelivné potrubí je z litiny DN 100 a odpadní potrubí z kameniny DN 150. Ovládání v manipulační komoře se provádí ručně pomocí šoupátek. Pro hygienické zabezpečení nezávadnosti pitné vody v obci Hrádek je ve vodojemu osazeno dávkovací zařízení chlornanu sodného. [6]

*Obr. 4 Zemní vodojem v obci Hrádek.*

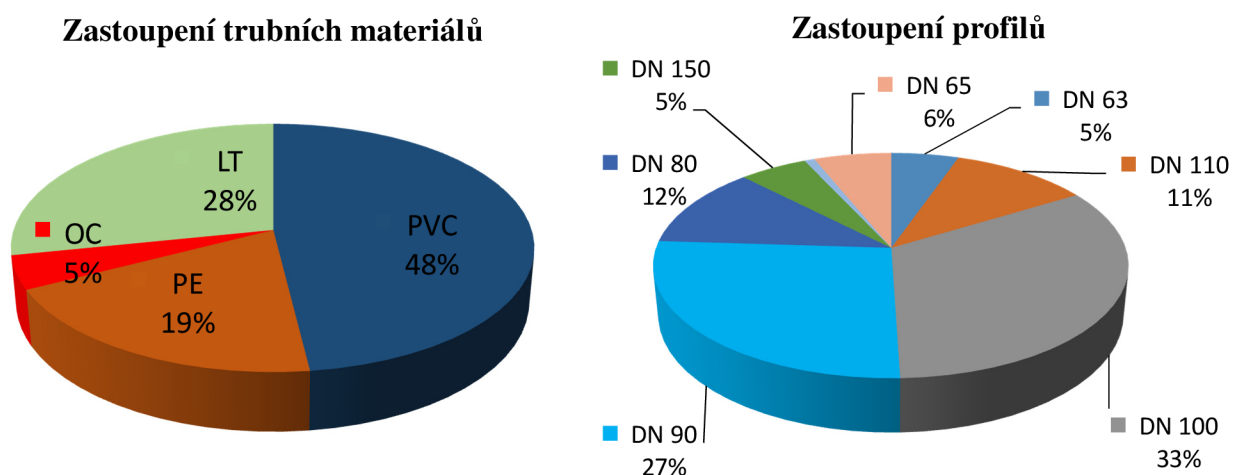
Technický ukazatel „TU1 – Struktura sítě“ zahrnuje podrobný rozbor zastoupení trubních materiálů a DN v jednotlivých pásmech. U ukazatele TU1 nebyly stanoveny žádné kategorie a nebylo provedeno ani žádné jiné hodnocení. Zastoupení různých materiálů a DN bylo provedeno grafickým znázorněním. [12]

Obr. 6 Skladba trubních zastoupení dle trubních materiálů (vlevo) a dle profilů (vpravo).

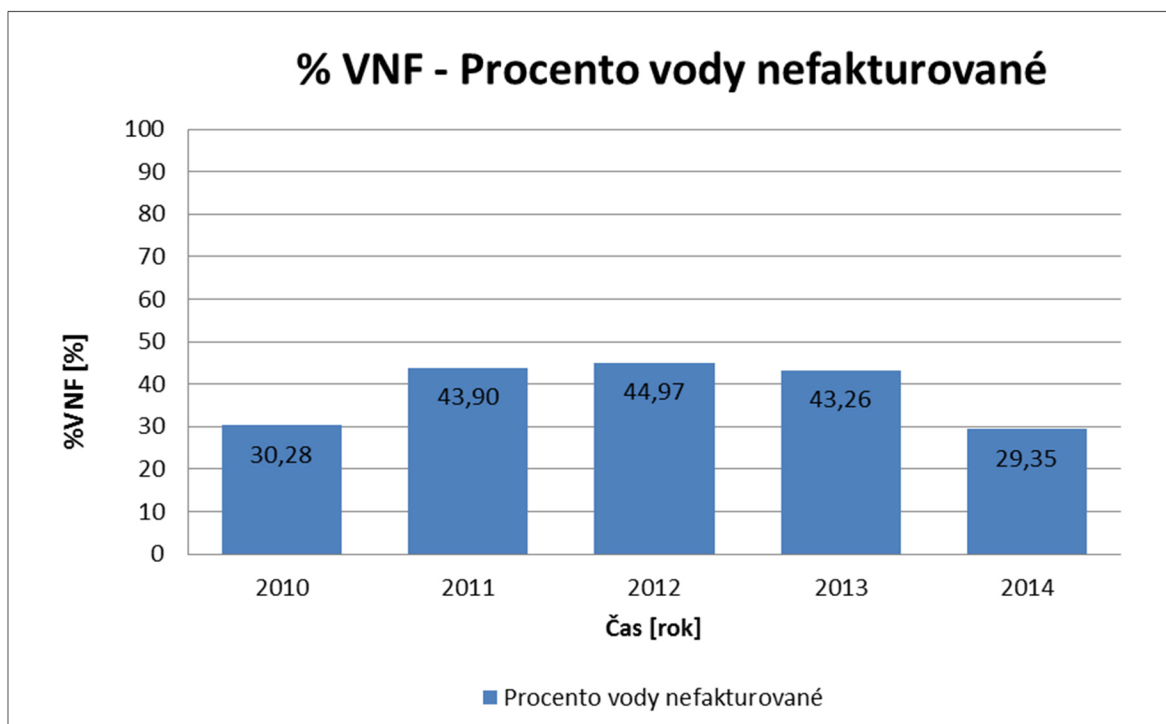
Technický ukazatel %VNF procento vody nefakturované je procentuální vyjádřený objem vody nefakturované z vody k realizaci. Hranici pro vyhodnocování obvykle určují ekonomické záměry provozovatele. [15] V roce 2014 je procento vody nefakturované 29,35%. Pokud se budeme řídit tabulkou Tab. 15 - Hodnocení vodovodní sítě podle ukazatelů ztráty vody zjišťujeme, že VNF spadá do kategorie „**K5 – nevyhovující**“.

Obr. 8 Procento vody nefakturované od roku 2010-2014 v obci Hrádek.

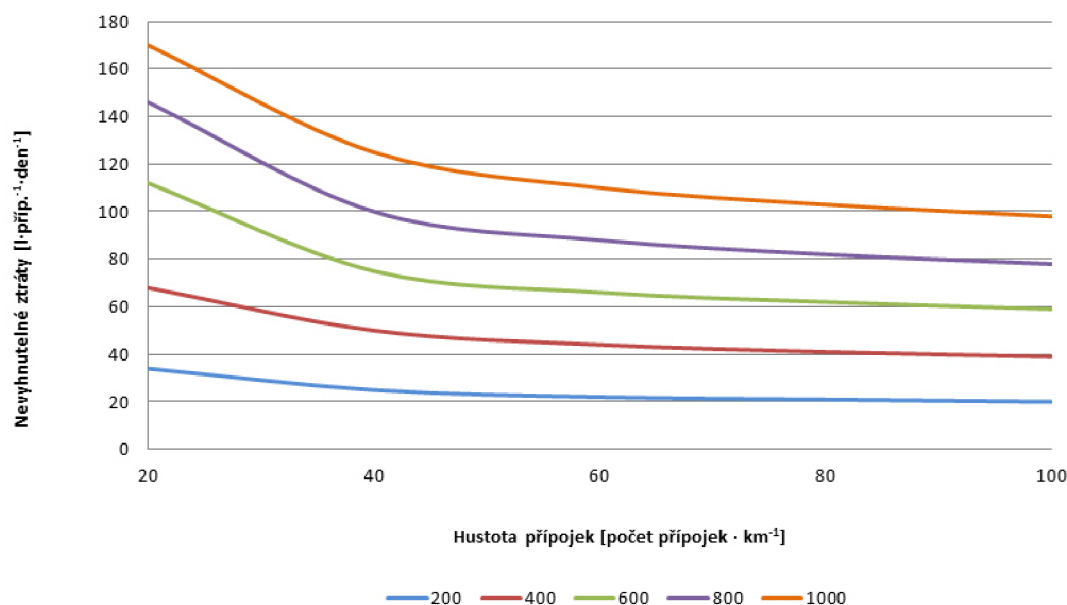
Byl sestaven graf závislosti teoreticky nevyhnutelných ztrát na hustotě přípojek a průměrném provozním tlaku. [14]

*Obr. 18 Grafické znázornění závislosti nevyhnutelných ztrát na hustotě přípojek a průměrném provozním tlaku.*

Průměrný provozní tlak v obci Hrádek je 51,5 m v. sl., to odpovídá 515,0 kPa. Hustota přípojek na jeden kilometr je 33,25 [příp·km<sup>-1</sup>]. Z odečtení hodnot na grafu nebo interpolací z tabulky zjistíme, že hodnota nevyhnutelných ztrát je 74,14 l·příp.<sup>-1</sup>·den<sup>-1</sup>.

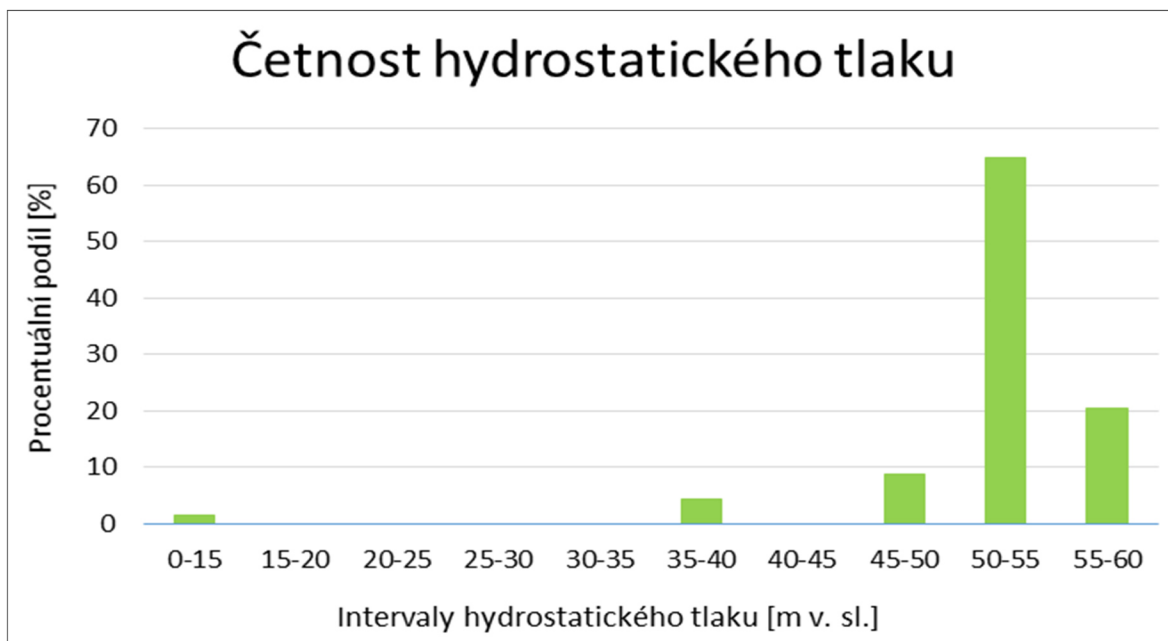
Průměrný hydrostatický tlak [m v. sl.]	K1	K2	K3	K4	K5	Nevíme	Hodnocení TU4
	% uzlů						
51,5	5,9	8,8	85,3	0,0	0,0	0,0	K3

Obr. 22 Zastoupení výpočtových uzlů v intervalech hydrostatického tlaku.

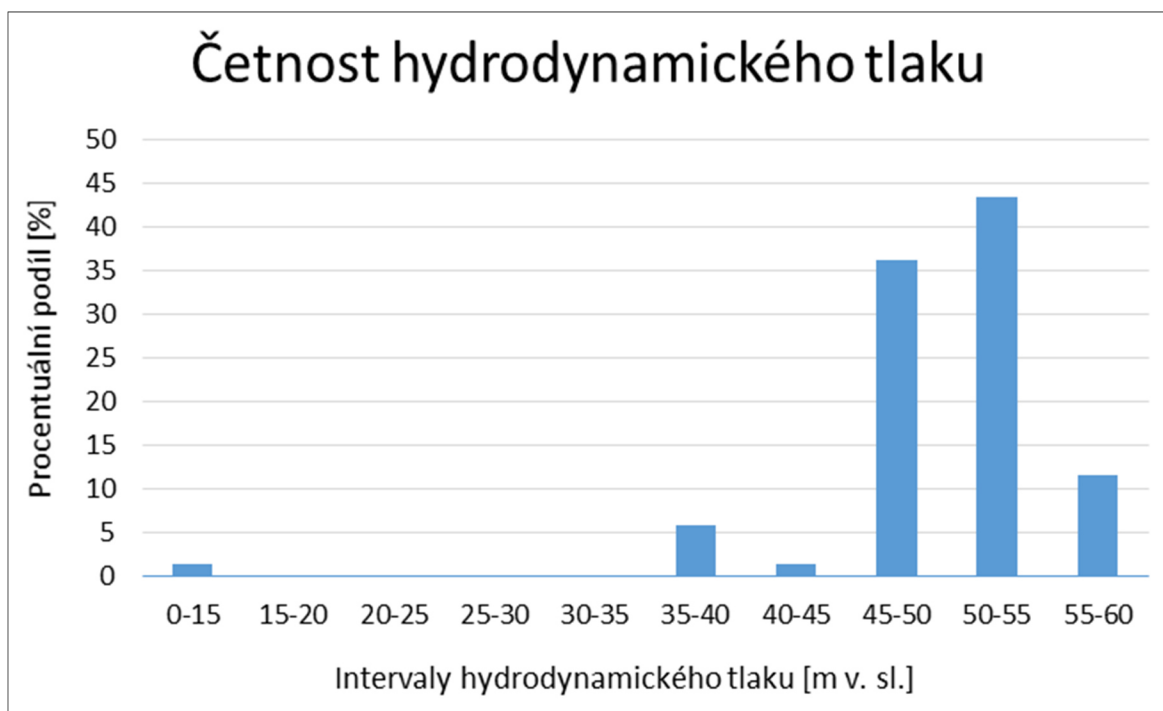
Průměrný hydrodynamický tlak [m v. sl.]	K1	K2	K3	K4	K5	Nevíme	Hodnocení TU2
	% uzlů						
49,4	7,4	33,8	58,8	0,0	0,0	0,0	K3

Obr. 23 Zastoupení výpočtových uzlů v intervalech hydrodynamického tlaku.

Meze jednotlivých kategorií byly nastaveny na základě předepsaných tlaků ve vodovodní síti a znalosti místních podmínek. Výsledný ukazatel hydrostatického tlaku spadá do kategorie „**K3 – stav vyhovující.**“ Výsledný ukazatel hydrodynamického tlaku spadá do kategorie „**K3 – stav vyhovující.**“ Technický ukazatel byl celkově zprůměrován a spadá do výsledné kategorie „**K3 – stav vyhovující.**“ [12,13]

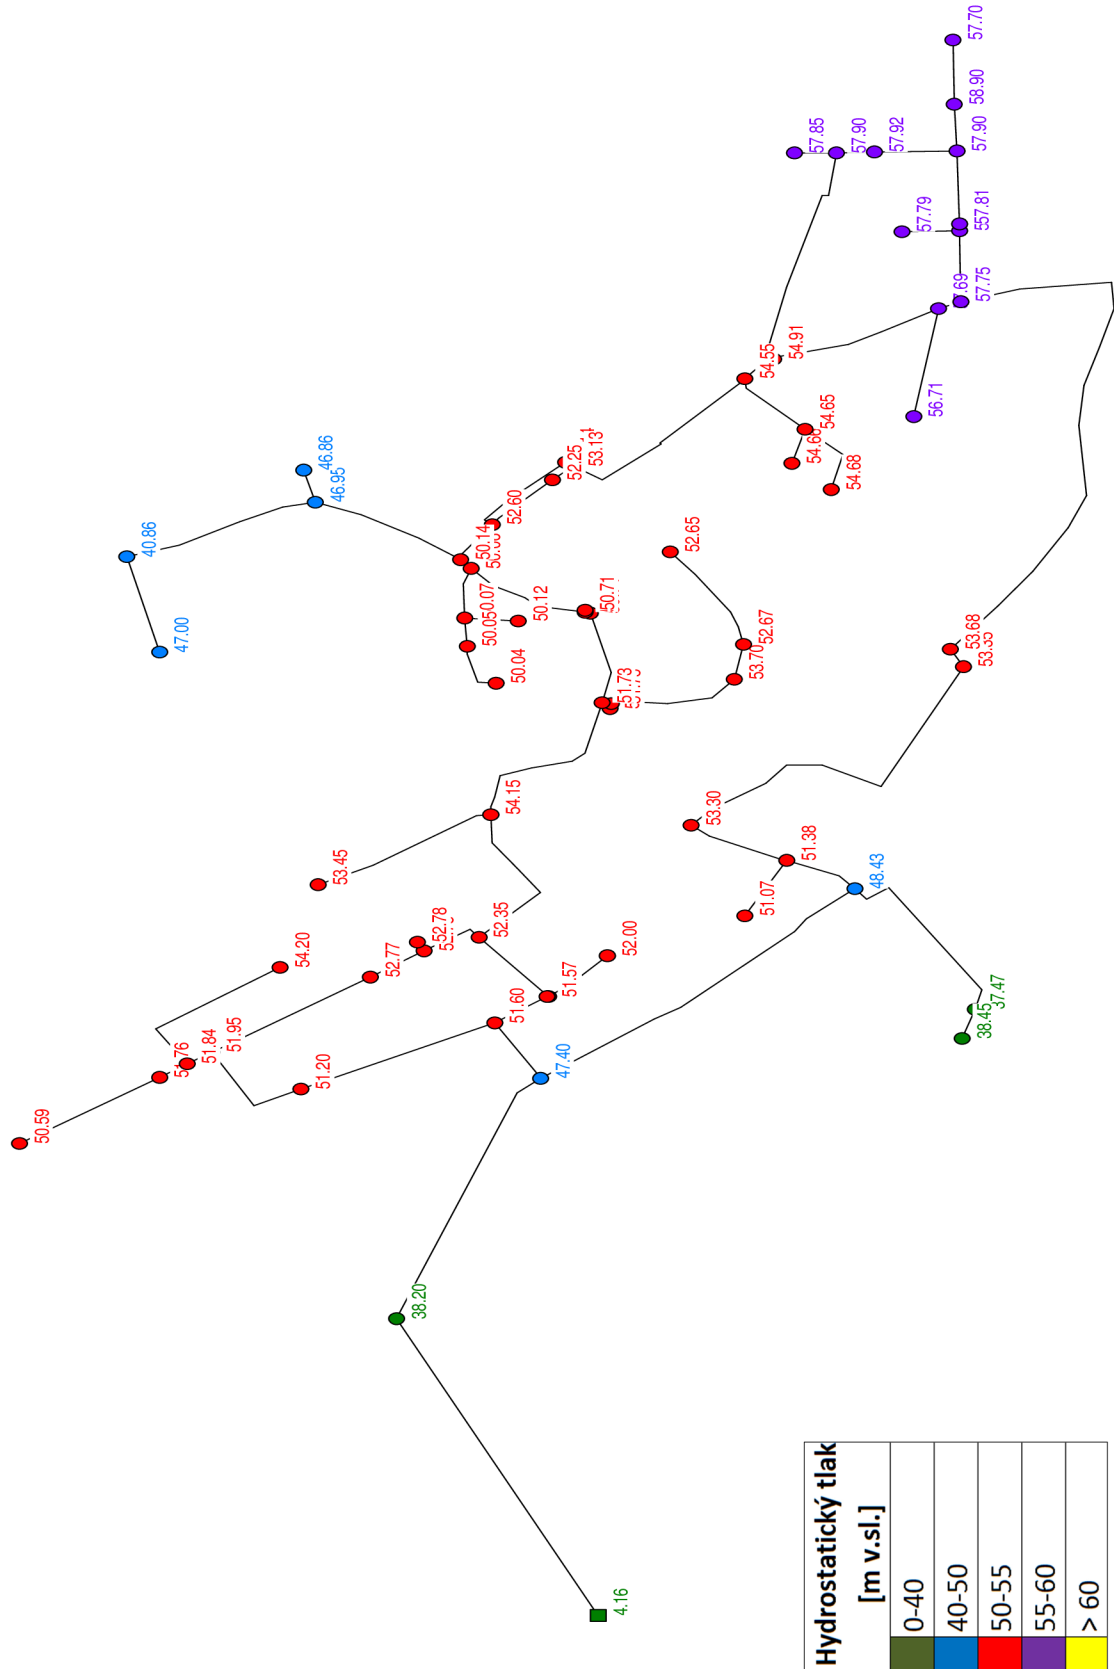
Obr. 24 Hydrostatický tlak - EPANET 2.0.

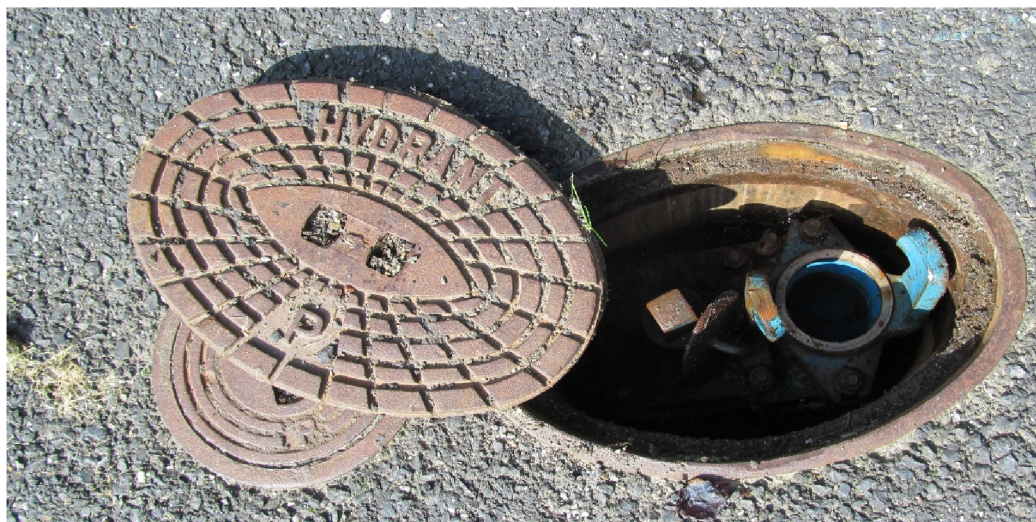
- hydrant byl nalezen a otevřen,
- ovládací tyč je v pořádku či zánovní,
- poklop je v pořádku,
- dosedací hrana je v pořádku,
- stáří hydrantu je maximálně 5 let.

Obr. 27 Fotografie otevřeného podzemního hydrantu zařazeného do kategorie K1.

Nevyžaduje žádná opatření vedoucí ke změnám tohoto ukazatele.

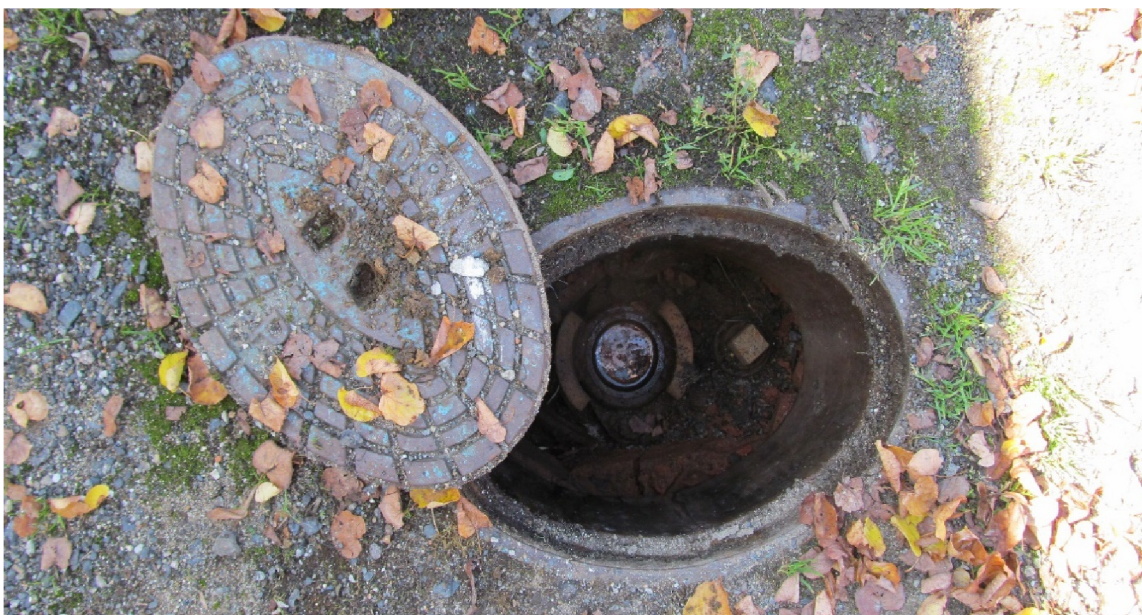
Kategorie K2 představuje stav vyhovující. Je zde nízká míra rizika příslušného ukazatele a nevyžaduje okamžité řešení. Můžeme však předpokládat změnu hodnoty v budoucnosti.

- hydrant byl nalezen a otevřen,
- dosedací hrana je mírně zkorodovaná či zkorodovaná
- stáří hydrantu je více než 5 let

Obr. 28 Fotografie otevřeného podzemního hydrantu zařazeného do kategorie K2.

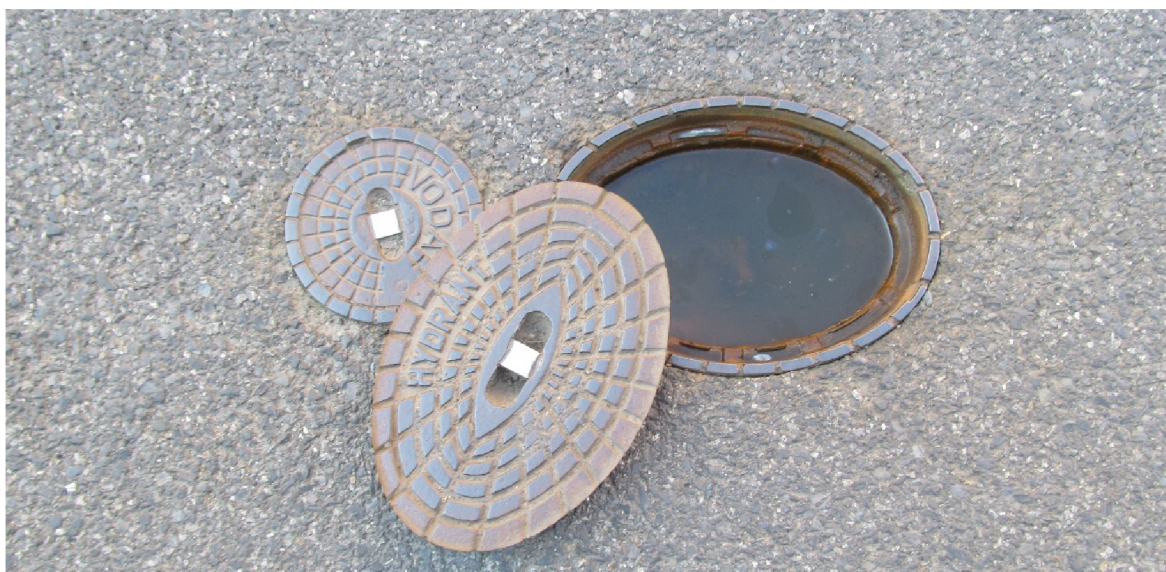
Kategorie K3, jedná se o nežádoucí stav, kdy je potřeba dle možností okamžité řešení, kterým dosáhneme lepších hodnot příslušného ukazatele.

- hydrant byl nalezen a otevřen
- poklop nelze otevřít, je zkorodovaný a prasklý
- předsazený uzávěr netěsní, zcela chybí nebo s ním nelze manipulovat
- dosedací hrana je zanesená – je nutno vyčistit
- hydrant je zatopený

Obr. 29 Fotografie otevřeného podzemního hydrantu zařazeného do kategorie K3.
