POSOUZENÍ VODNÍHO TOKU VE SPRÁVĚ POVODÍ MORAVY, S. P.

ASSESSMENT OF THE WATER FLOW IN THE MORAVA RIVER BASIN

BAKALÁŘSKÁ PRÁCE

Lucie Cetkovská

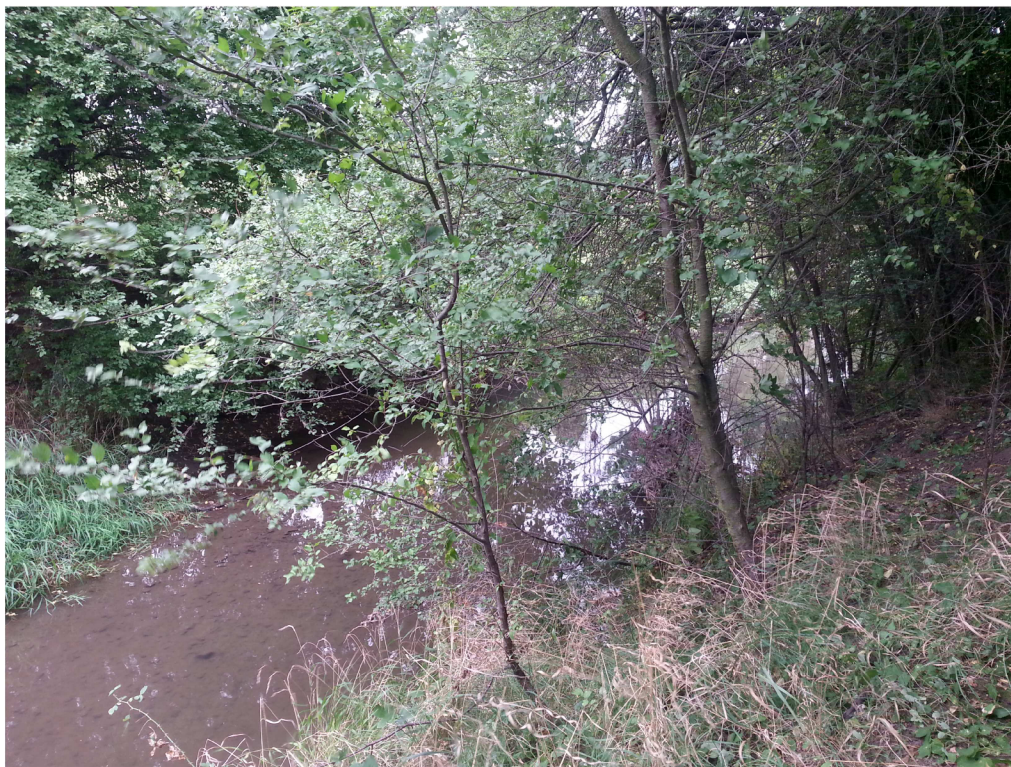
Úsek je hraničen profily 25 - 31, které vymezují území od železničního mostu po most dálniční. Řeka zde protéká územím, kde se nachází pouze zemědělská půda. Tok má tvar jednoduchého lichoběžníku se sklonem svahů kolem 1:1,5. Šířka dna je 4 m a výška 2,4 m. V některých místech je viditelná dřívější úprava paty svahu pomocí lomového kameniva. Na některých místech na dně koryta se také objevují náplavy, které způsobují zarůstání dna koryta. Po svazích roste vysoká tráva s křovinami a stromy. Za břehovou hranou jsou vzrostlé stromy v těsné blízkosti vedle sebe, čímž znemožňují přístup k vodě.

Obrázek 10: I. dílčí úsek Romže.

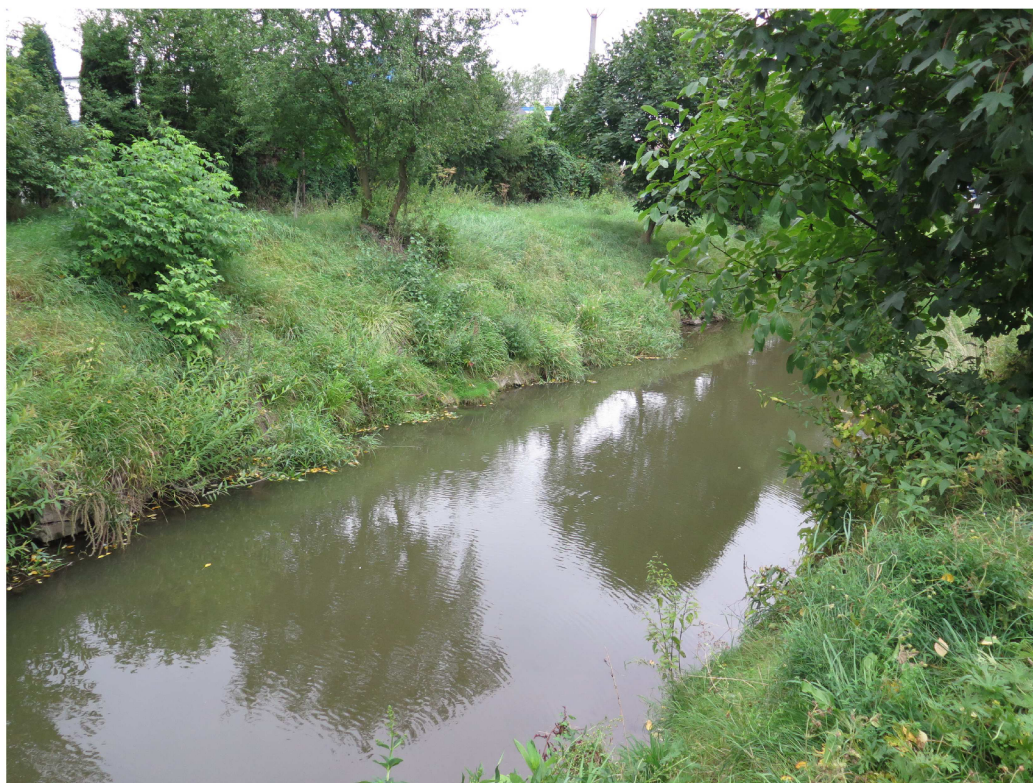
Úsek se rozléhá mezi profily 32 - 36, tedy od dálničního mostu po zástavbu v blízkosti toku. Po pravé straně toku je zemědělská půda a fotovoltaická elektrárna. Po levé straně je průmyslová společnost Galva s. r. o. na zpracování kovů a dále podél toku leží soukromé pozemky, na kterých jsou převážně zahrady. Koryto má tvar jednoduchého lichoběžníku se sklonem svahu kolem 1:1,5. Šířka koryta při dně je 4 m a výška 2,4 m. V některých místech je ve vodě vidět pozůstatek bývalého opevnění paty svahu pomocí lomového kameniva. Koryto je upravované, bez zarostlých svahů a okolí podél toku. Stromy se nacházejí pouze za břehovou hranou a po svazích roste tráva a malé keře. Ve srovnání s prvním úsekem jsou zde dřeviny sázeny s rozestupy, a proto je k řece snadný přístup.

Obrázek 11: II. dílčí úsek Romže, hospodářský most.

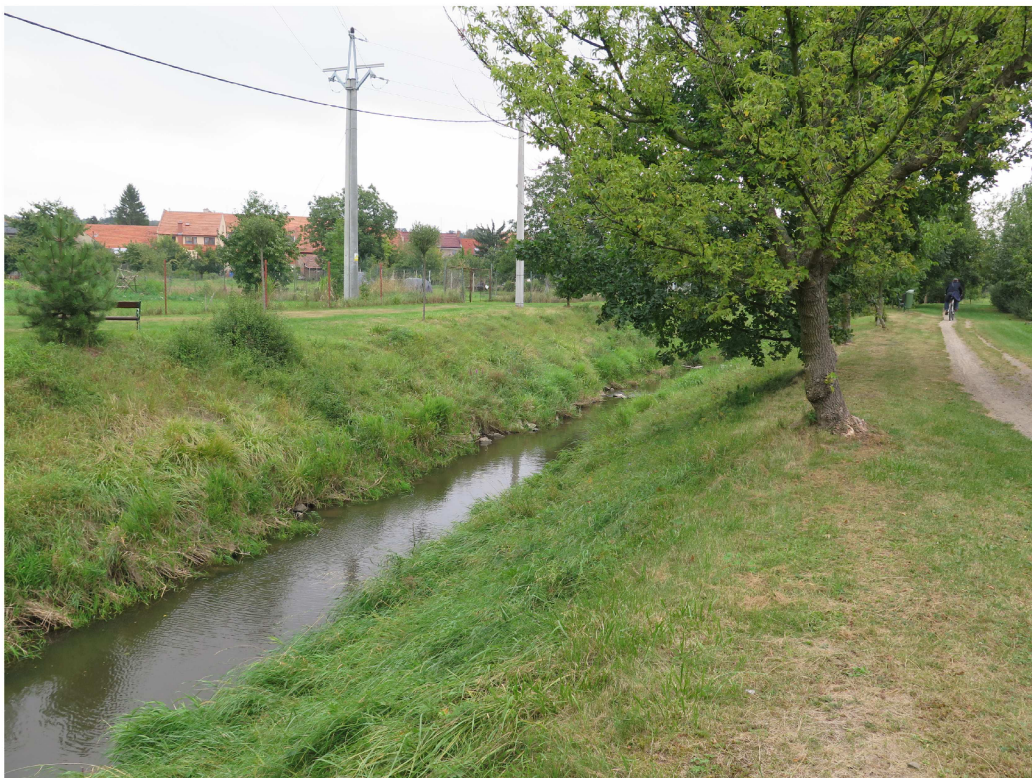
Úsek mezi profily 37 - 43 tvoří oblast s rodinnými domy a zahradami z obou stran toku. Podél pravého břehu vede zpevněná cesta, která směřuje na hlavní Olomouckou ulici, kde tento úsek končí. Na levé straně je pěšina přecházející ve zpevněnou cestu. Koryto má tvar jednoduchého lichoběžníku s šířkou ve dně 4 m a výškou 2,8 m. V některých místech toku je vidět bývalé opevnění paty svahu pomocí lomového kameniva. Svahy jsou zatravněny a ve sklonu kolem 1:1,5. V místě břehové hrany rostou stromy v rozestupu 3 - 5 m. Z pozorování lze usoudit, že tento úsek je pravidelně upravován.

Obrázek 12: III. dílčí úsek Romže.

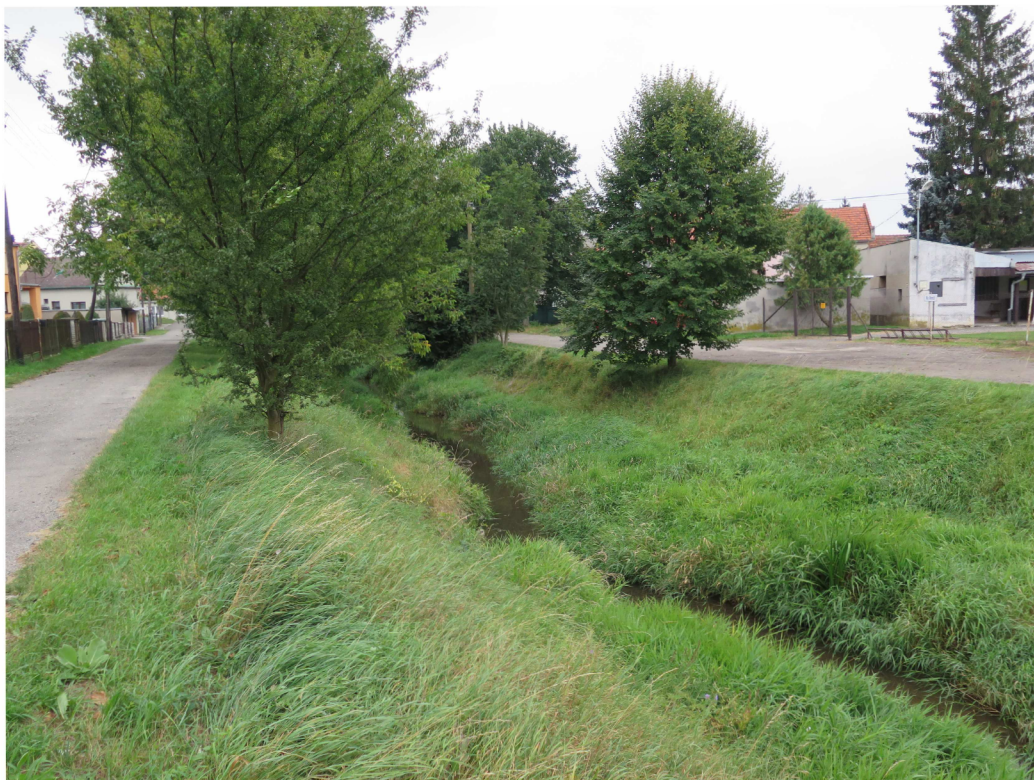
Úsek je vymezen profily 43 - 48, vede od silničního mostu na Olomoucké ulici po místo těsně za křížením Romže s Českým potokem. Koryto má tvar jednoduchého lichoběžníku s šířkou koryta ve dně 4,7 m a výškou 2,3 m. Sklon svahů je kolem 1:1,5. Svahy jsou porostlé travinou a v některých místech i stromy. Dřeviny jsou většinou v místě břehové hrany. Dno je částečně zarostlé trávou.

Obrázek 13: IV. dílčí úsek Romže.

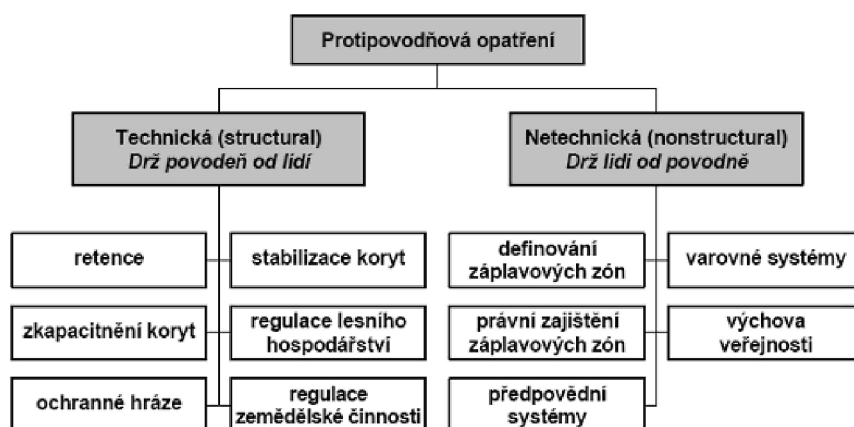
Obrázek 14: Rozdělení technických a netechnických protipovodňových opatření. [15]

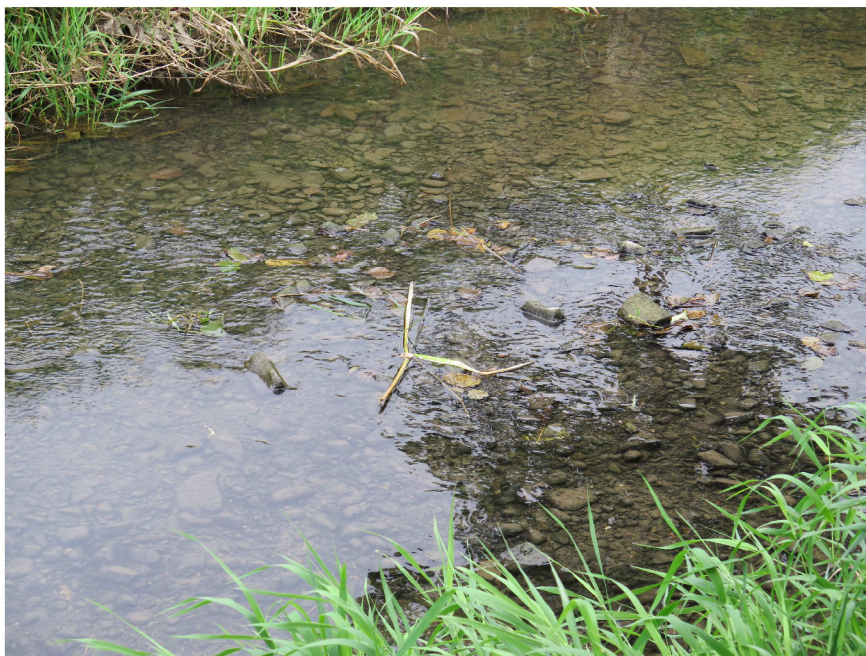
Obrázek 22: Kamenité dno toku Romže.

Z obrázku 22 je vidět, že dno koryta je kamenité, a proto byla drsnost zvolena na hodnotu 0,028. Pro svahy v dílčích úsecích II. - IV. byla drsnost volena na 0,040 v místech, kde se vyskytují zatravněné svahy s občasnými křovinami (viz obrázek 11, 12 a 13 - kapitola 3). V I. dílčím úseku je drsnost svahů volena 0,050 v místech, kde jsou svahy zarostlé trávou a dřevinami (viz obrázek 10 - kapitola 3). V místě mostů jsou svahy zpevněny betonem, proto byla volena drsnost 0,030 (viz příloha A1 - Fotodokumentace objektů na toku).

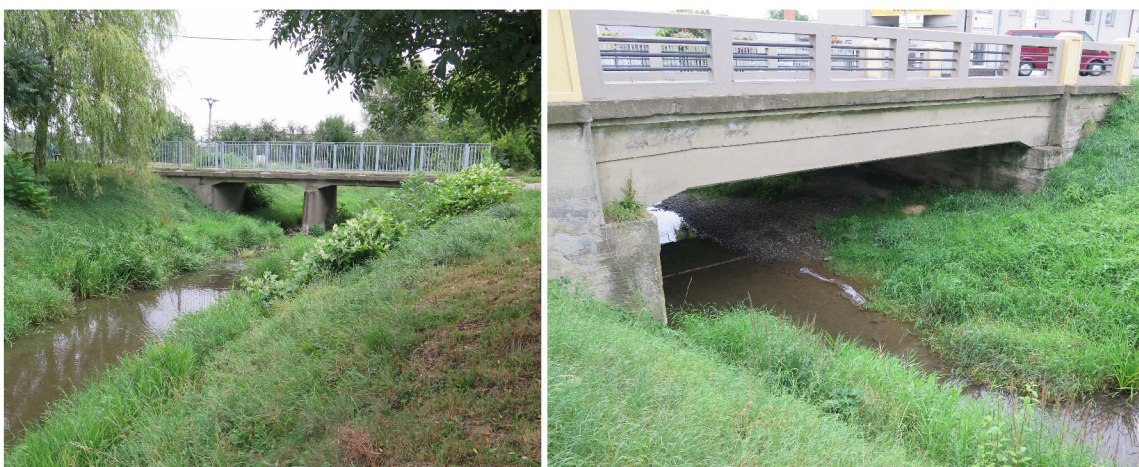
Obrázek 24: Hospodářský most M4 v ř. km 1,616 (vlevo), silniční most M7 v ř. km 2,234 (vpravo)

Při výpočtu byla posouzena také kapacita mostů na toku. Podle normy ČSN 73 6201 - Projektování mostních konstrukcí je minimální převýšení mezi spodní částí mostovky a hladinou návrhového průtoku $0,5 \text{ m}$. Z tabulky výše lze vidět, že silniční most M7 a hospodářský M4 nespĺňují danou podmínku a jsou nekapacitní pro $Q_{20} = 24,7 \text{ m}^3/\text{s}$ a vyšší (viz obrázek 24). Mosty M5, M6 a přechody potrubí PP2, PP3 nejsou kapacitní pro $Q_{500} = 66 \text{ m}^3/\text{s}$.

Tabulka 6: Nekapacitní mosty M7 a M4 pro průtok $Q_{20} = 24,7 \text{ m}^3/\text{s}$ a vyšší.

Staničení [km]	Q_N [m^3/s]	Hladina [m n. m.]	Mostovka [m n. m.]
M7	2.234	Q_1	215.87	217.29
		Q_5	216.40	217.29
		Q_{10}	216.66	217.29
		Q_{20}	216.92	217.29
		Q_{50}	217.26	217.29
		Q_{100}	217.52	217.29
		Q_{500}	218.22	217.29
M4	1.616	Q_1	214.15	215.80
		Q_5	214.85	215.80
		Q_{10}	215.13	215.80
		Q_{20}	215.39	215.80
		Q_{50}	215.71	215.80
		Q_{100}	215.79	215.80
		Q_{500}	216.69	215.80

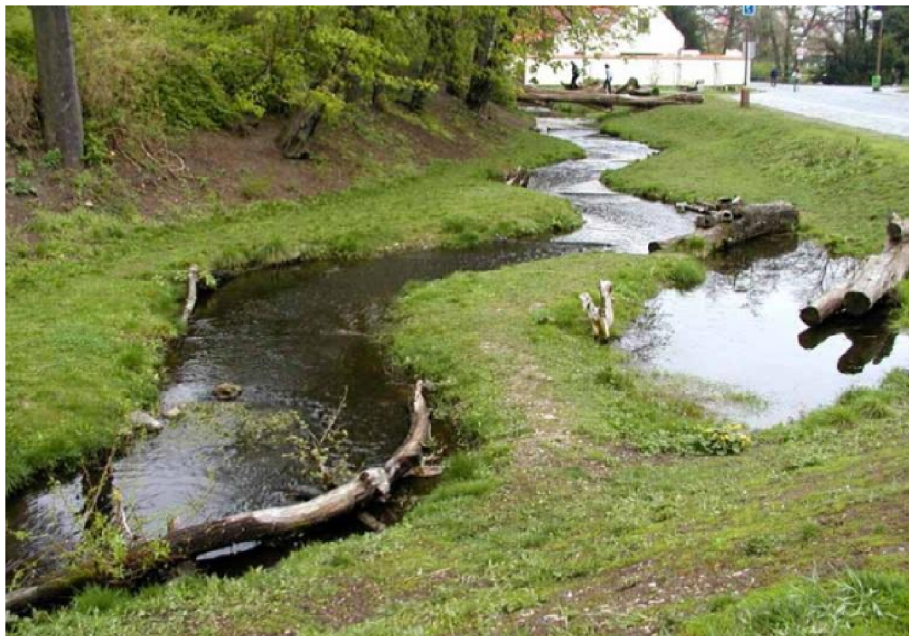
Obrázek 26: Příklad návrhu přírodě blízkého protipovodňového opatření se stěhovavou kynetou. [11]

Z důvodu nedostatku prostoru podél toku došlo k rozšíření koryta pouze ve třech místech vyznačených na obrázku 25. V místech rozšíření koryta byla zvolena varianta řešení tak, aby došlo v minimální míře k záběru pozemků soukromých osob. Při úpravě

byly využity pozemky patřící především obci Držovice a Povodí Moravy, s. p. Navržená úprava zaručí ochranu zastavěného a zastavitelného území podél toku, které patří do oblasti s potenciálně významným povodňovým rizikem. Podrobnější znázornění pozemků v katastru nemovitostí podél celé zájmové oblasti toku je v umístěno příloze A3. [11]
