Česká zemědělská univerzita
v Praze

Přírodě blízká obnova těžebních lokalit Zlínského kraje

Diplomová práce

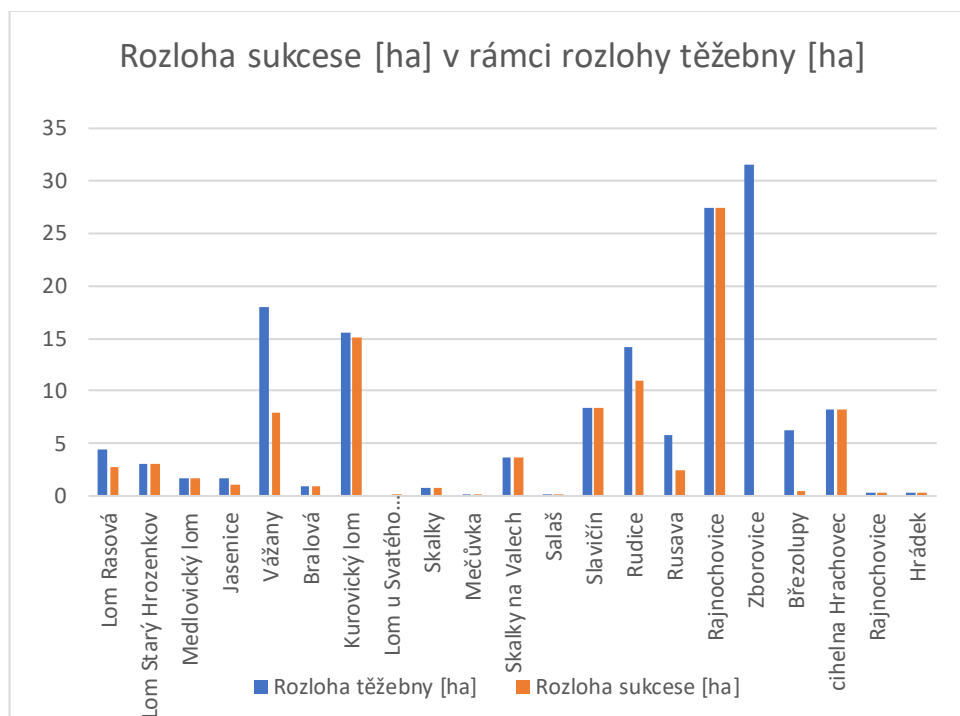
Obrázek č. 8 - Rozloha sukcese [ha] v rámci rozlohy těžebny [ha]

Jako vizuální výstup dat byl zpracován sloupcový – obrázek č. 8. Výstup porovnává sukcesní plochy ku rozloze těžebny.

lokality je 152,6225 ha a celková rozloha sukcesních ploch dosahuje hodnoty 95,61. Ze statistického zpracování tedy vyplývá, že velikost těžebny významně ovlivňuje vznik a velikost sukcesních ploch.

V rámci analýzy vlivu velikosti těžebny na velikosti sukcese v rámci dobývacího prostoru se tento vliv potvrdil.

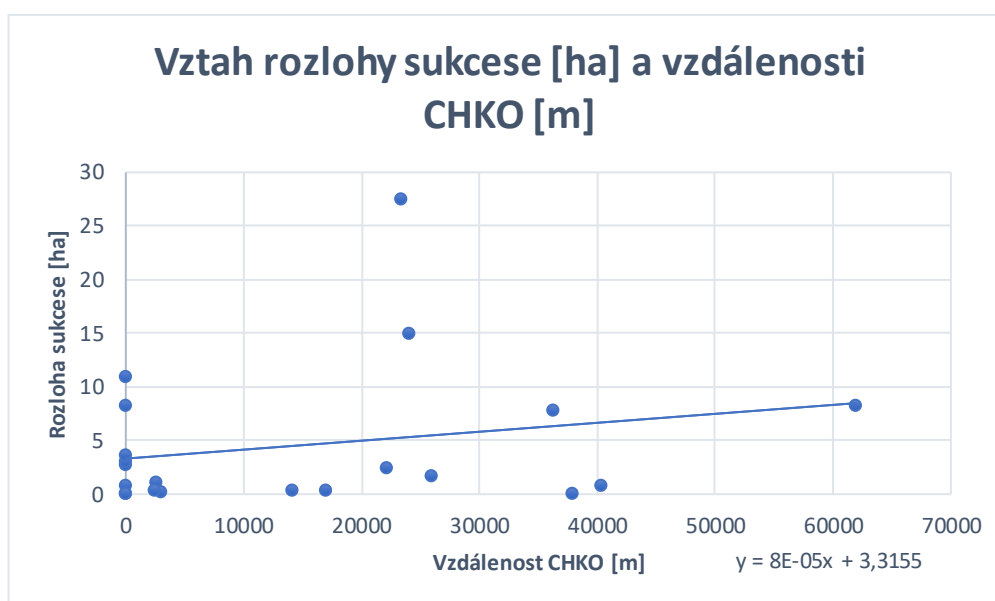
Obrázek č. 10 - Vztah rozlohy sukcese [ha] a vzdálenosti CHKO [m]

Následující graf – obrázek č. 10 znázorňuje vztah sukcese a vzdálenosti nejbližšího chráněného území, závislost obou proměnných je charakterizována hodnotou korelačního koeficientu $r = 0,283583512$.

Jelikož korelační koeficient vykazuje kladné hodnoty znamená to, že je mezi veličinami vztah. Platí zde pravidlo „čím více – tím více“, s růstem jedné veličiny roste i druhá. Ovšem hodnota koeficient je blíže nule, což vykazuje, že hodnoty mezi sebou vztah nemají. Z této skutečnosti tedy vyplývá, že se vliv vzdálenosti CHKO na velikosti sukcese v rámci dobývacího prostoru nepotvrdil.

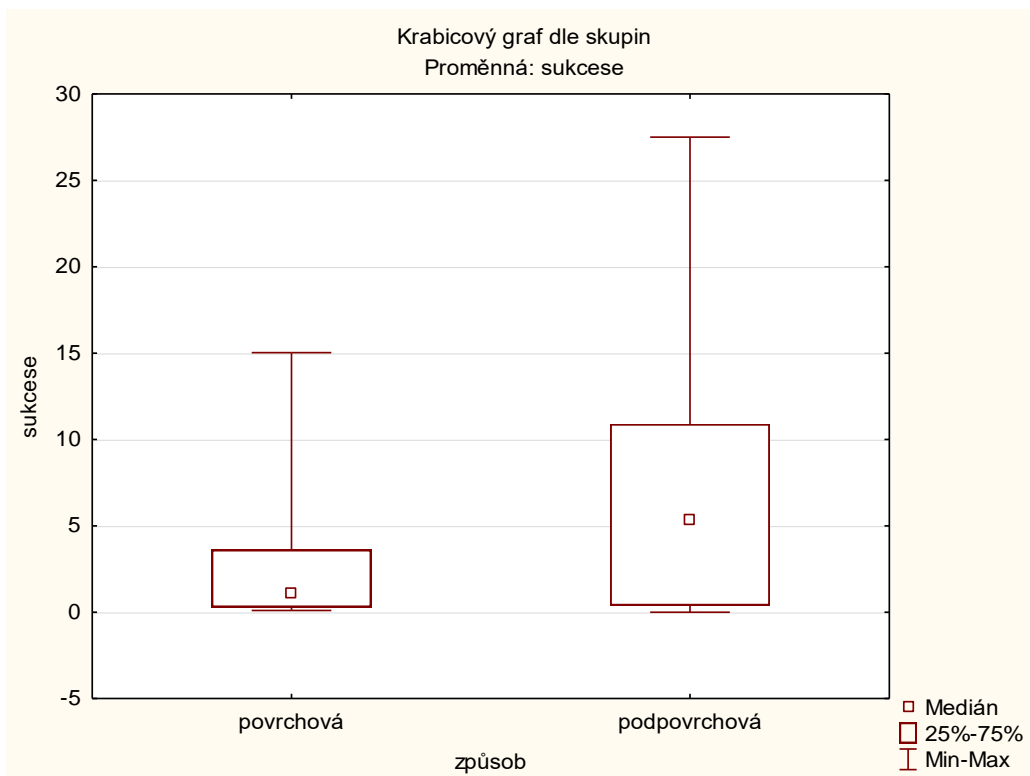
Obrázek č. 12 – Vztah způsobu dobývání a sukcese – statistické vyhodnocení

V 15 bývalých těžebnách z 21 docházelo k povrchovému dobývání surovin, celková rozloha těchto těžeben zaujímají 46,05 ha a celková rozloha sukcesních ploch

činí 46 ha. V 6 těžebnách z 21 docházelo k podpovrchové těžbě, celková rozloha těchto těžeben činí 49,51 ha a celková rozloha sukcesních ploch zaujímají 49 ha. Na základě statistického vyhodnocení nebyl potvrzen statisticky významný rozdíl vlivů.
