JIHOČESKÁ UNIVERZITA V ČESKÝCH BUDĚJOVICÍCH  
ZEMĚDĚLSKÁ FAKULTA

## DIPLOMOVÁ PRÁCE

Mapování prvků drobné lidové architektury v mikroregionu  
Stražiště

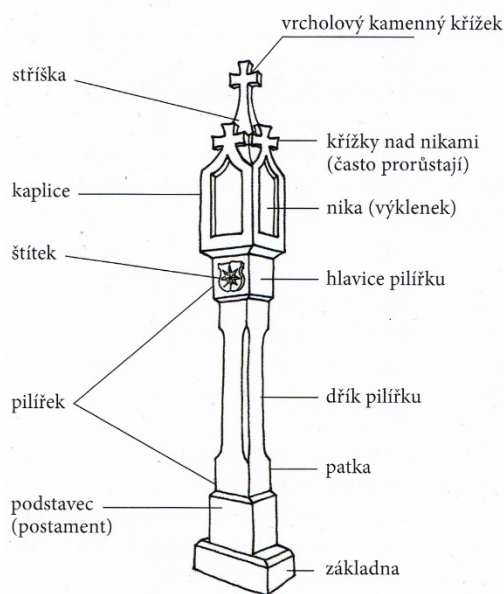
**Obrázek č. 1:** Typy kamenných božích muk

Podle použitých materiálů rozdělujeme boží muka na kamenná a zděná. Kamenná boží muka byla tesaná a měla tři části. První část byl podstavec, nejčastěji čtvercového půdorysu. Druhou část tvořil kulatý sloupek (muka sloupková) nebo hranatý pilířek (muka pilířková). Sloupek nebo pilířek měl také tři části, a to patku, dřík a hlavici. Poslední částí kamenných muk byla kaplice, která tvořila nejdůležitější část celého objektu. Kameníci do kaplic vytesávali niky, do kterých se následně umísťovaly malované obrazy na dřevěných deskách nebo plechu. V některých případech byly zobrazované výjevy do nik přímo vytesané. Na horní část kaplice byl také zpravidla umístěn vrcholový kamenný nebo kovaný kříž (Paloušková, 2009).

7 Boží muka pilířková – schéma částí,  
kresba Roman Lavička

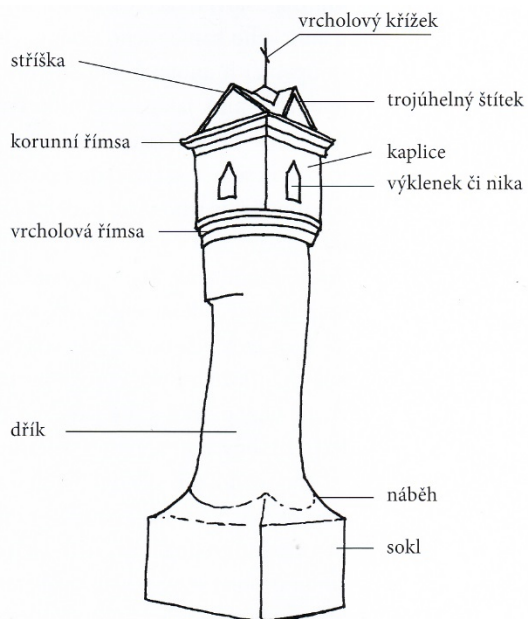
4 Boží muka s vysazenou kaplicí – schéma částí, 17. století (kresba Jana Štorková)

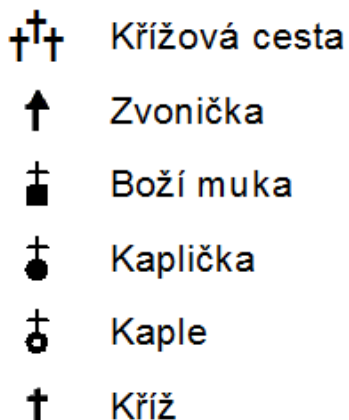
Obrázek č. 5: Mapové značky

Dalším krokem bylo vytvoření vlastních mapových značek. Za tímto účelem byl pro každý typ objektu (kříž, kaple, kaplička, boží muka, zvonička, křížová cesta) založen bodový shapefile. Poté byla pro každý typ objektu pomocí nástroje „Upravit symbol“ vytvořena nová mapová značka.

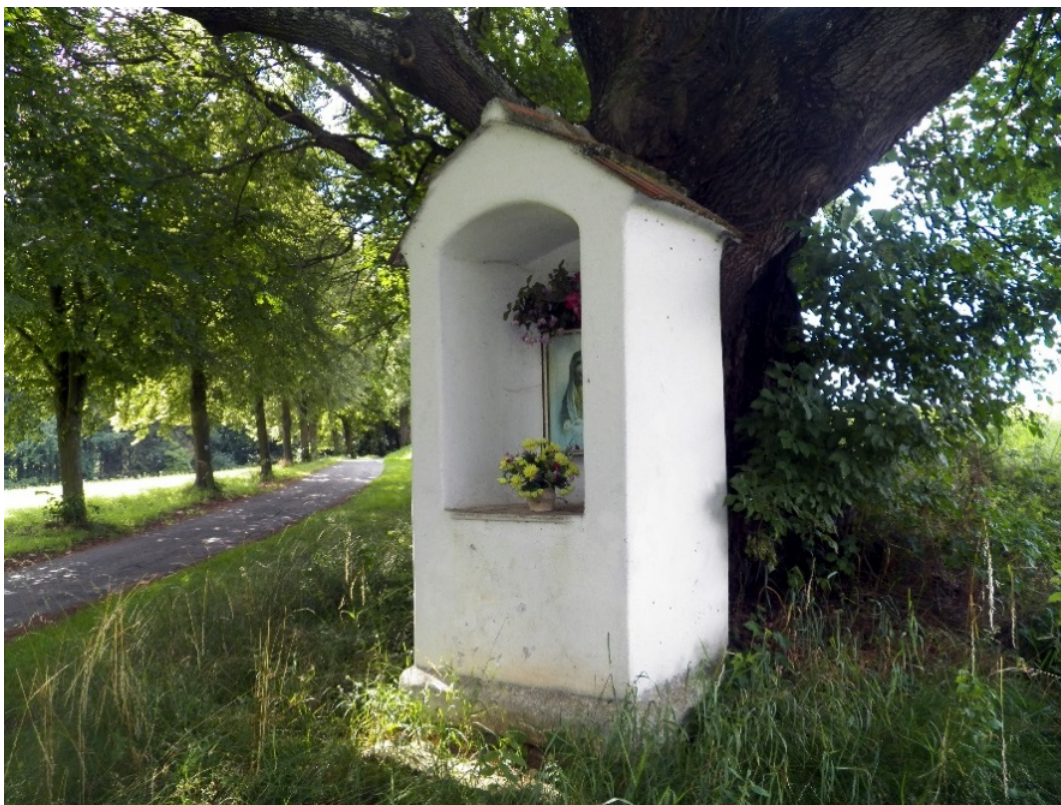
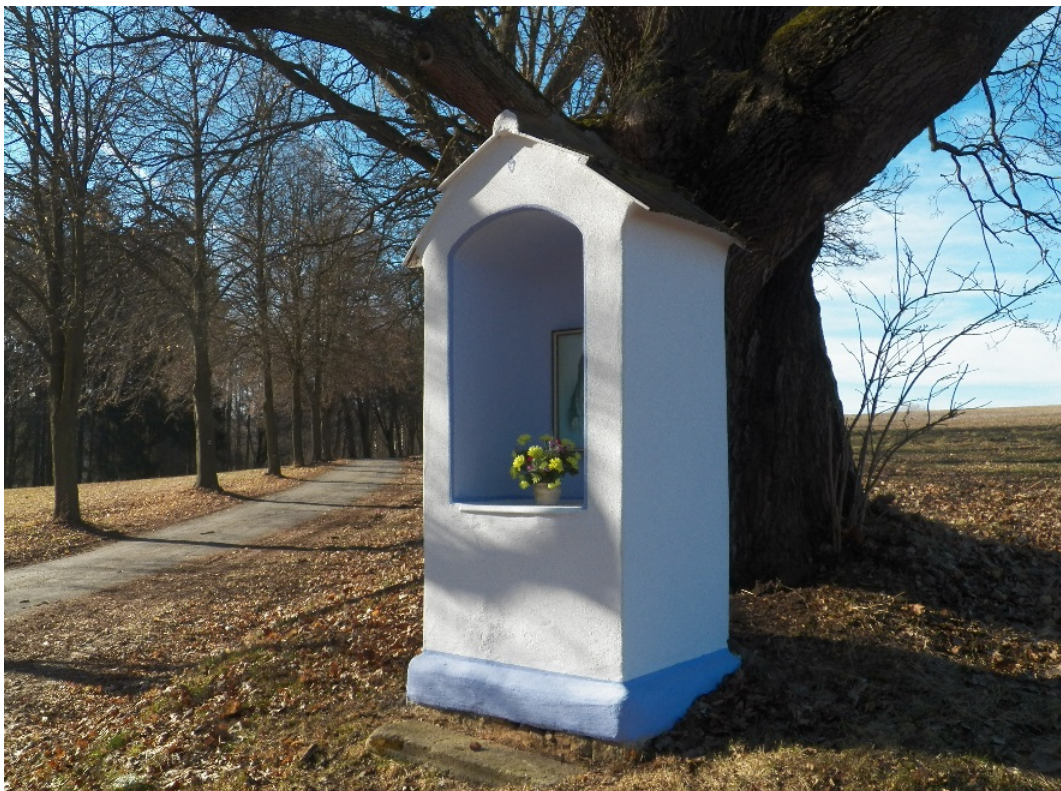
Obrázek č. 7: Kaplička v Nové Vsi

Již během autorova mapování drobné lidové architektury došlo k opravám několika objektů. Rozdíly vybraných objektů před a po rekonstrukci můžeme vidět na obrázcích č. 7 a č. 8.
