UNIVERZITA PALACKÉHO V OLOMOUCI

**ANTROPOGENNÍ OVLIVNĚNÍ RELIÉFU
NA TŘINECKU**

Diplomová práce

Olomouc 2012

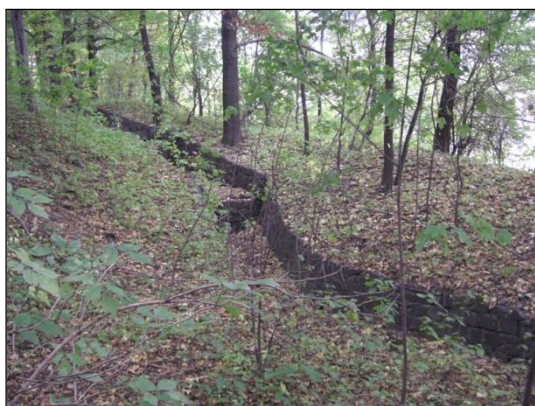
Obr. 4 Odvodňovací příkop u nádraží v Třinci

Mezi konkrétní prostředek realizovaný pro zpomalení svahových pochodů v SO ORP Třinec lze zařadit např. přibližně 1m široký odvodňovací příkop vybudovaný ve svahu nacházející se naproti železniční stanice Třinec. Pozvolným spádováním překována výškový rozdíl 10 m a odvádí povrchovou vodu ze svahu do dešťové kanalizace. Dno i okraje jsou zpevněny kamennou dlažbou.

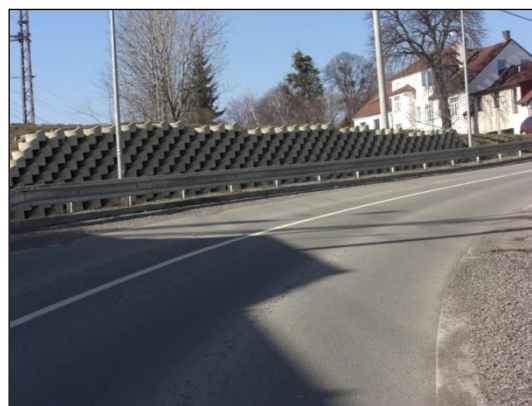
Obr. 5 Svahové tvárnice v Bystřici

železniční tratě mezi zastávkami Třinec a Třinec-Konská. Využití svahových tvárnice pro stabilizaci svahu bylo zaznamenáno např. u „myší díry“ v Bystřici, v Třinci jsou tvárnice navíc osázeny skalníkem a v horní části svahu jsou vysázeny platany.

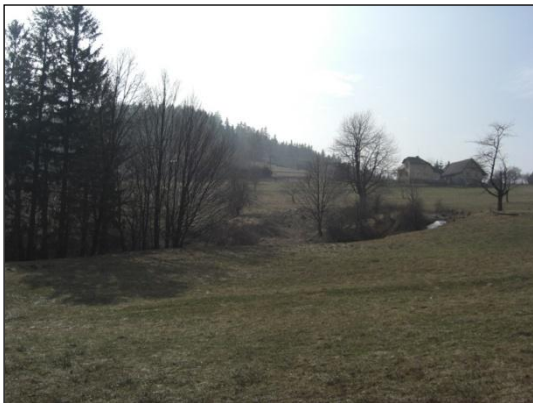
Obr. 9 Propadlina v lokalitě Nýdek – Nová Osada
Foto: Bobková, M. (3/2012)

Další zmapovaná lokalita se nachází 1 km východně od štolý Nová Osada. Dle databáze ČGS-Geofondu se nejedná o hlavní důlní dílo, přesto bylo do výběru zařazeno, neboť jsou zde zřetelné ovlivnění přírodních procesů. Lokalita představuje soubor deponií s výškou pohybující se od 2 do 5 m. Na některých haldách probíhá plíživý pohyb zvětralin patrný na mladším porostu formou opilých stromů. Jelikož svahy většiny odvalů nejeví známky zatrávnění, může na nich probíhat urychlená fluviaální eroze.

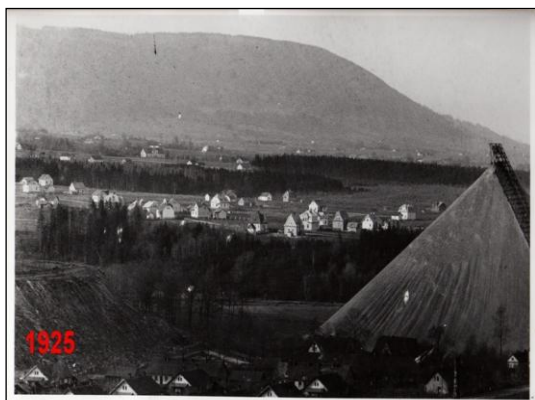
Roku 1908 bylo zahájeno také samostatné ukládání granulované vysokopevní strusky, přičemž byl vytvořen s výškou cca 70 m, průměrem základny 200 m a objemem 740 tis. m³. Výsypka byla lokalizována v blízkosti soutoku Olše a Tyry. Struska byla na místo určení přepravována lanovkou. V důsledku velmi strmých svahů docházelo na vzniku koních rýh. V 60. letech bylo přistoupeno k postupnému rozhrnutí kuželu, což zapříčinilo antropogenní navýšení reliéfu.

Obr. 25 Dobová fotografie kuželového úsypu, v dolní části jsou patrné četné erozní rýhy

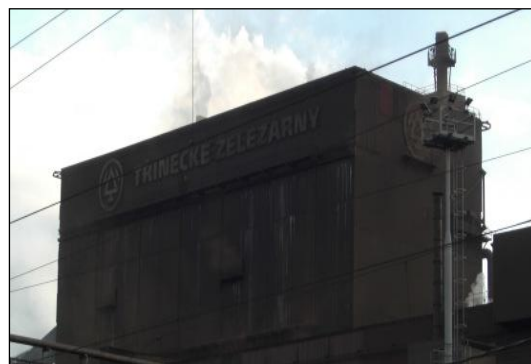
Obr. 30, 31 Usazování prachových částí v areálu TŽ

Prach se na zemském povrchu morfologicky neprojevuje, přesto je usazování částic poměrně dobře znatelné zejména na samotných objektech v areálu železáren (obr. 30, 31), dále na automobilech, oknech, listech stromů apod. Vlivem rozptylových podmínek dochází k antropogennímu transportu prachových částic na poměrně velké vzdálenosti. Produkce SO_2 a NO_x přispívá ke vzniku kyselých dešťů ovlivňující chemické složení vody a půdy. Na horninách poté probíhá urychlené chemické zvětrávání. Přírodní kámen bývá pokrytý šedou až černou kůrou, na Třinecké viditelné hlavně na náhrobních kamenech i na některých fasádách domů je viditelný černý povlak. Snížení množství emisí se příznivě projevuje na kvalitě ovzduší i na regeneraci okolních lesních porostů.

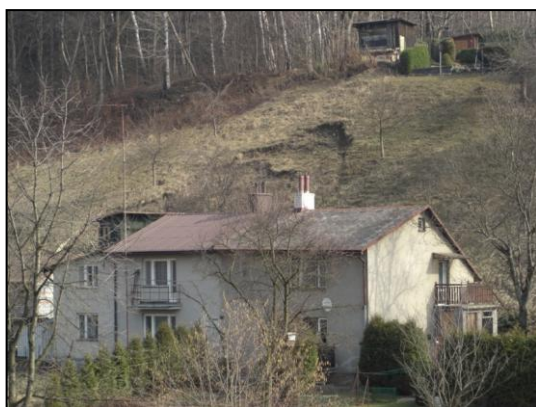
Obr. 39 Sesuv v lokalitě Dolní Lištná

Antropogenními sídelními procesy byl na území SO ORP Třinec při povodních na jaře roku 2010 podmíněn vznik několika sesuvů. K největšímu sesuvu v zájmovém území došlo v Dolní Lištné. Jednalo se o plošný sesuv s mělkou smykovou plochou na svahu u rodinného domu situovaném na pravém břehu Olše v bezprostřední blízkosti mostu vedoucího z Lyžbic k nemocnici. Čelo sesuvu se zastavilo 1 m včelína a ohrožena byla i studna. Jedná se o lokalitu, kde sklon svahu je větší než 20°. Na ortofotomapě z 50. let 20. století je patrné, že svah byl porostlý stromy. Dnes se zde nachází pouze několik ovocných stromů a na horní hraně svahu byly postaveny chaty. Zemní práce související s výstavbou chat a odstranění vegetačního krytu se podílely na narušení stability svahu, který je tvořen štěrkem dobře propustným pro vodu a podložím z nepropustného jílovce. V důsledku intenzivních srážek se však propustná zemina nasýtila natolik, že následně došlo k aktivizaci sesuvu. V současnosti je nad svahem vybudované cca 65 m dlouhý otevřený příkop z betonových tvárnic sloužící k zachycení a odvedení povrchové vody z ohrožené lokality do nedaleké vodoteče. Jako další sanační prvek měla být jihozápadně od svahového sklípku zřízena gabionová stěna s rubovým drenem, jež by vlastním přitížením stabilizovala svah a umožnila přeskupení zemin v čele sesuvu. V průběhu terénního výzkumu nebyly zaznamenány žádné jiné realizované sanační prvky (www.kr-moravskoslezsky.cz).

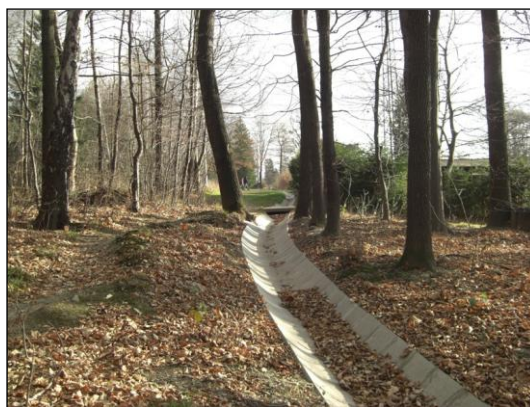
Obr. 40 Odvodňovací příkop v Dolní Lištné

trhlina utěsněna jílovitou zeminou a terén byl v místě propadu rovnoměrně vyspádován (www.kr-moravskoslezsky.cz).

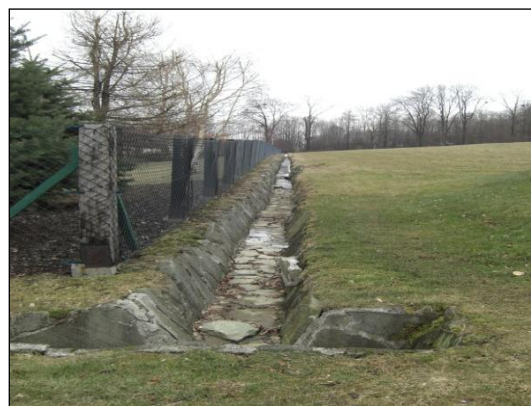
Obr. 42 Odvodňovací příkop u rodinného domu v Komorní Lhotce

s výstavbou dvou rodinných domů v obci Komorní Lhotka, konkrétně v blízkosti místních bylinných lázní. Délka příkopu činí necelých 150 m a hloubka 30 cm. Dno i okraje jsou tvořeny lomovým kamenem. Počátek je v nadmořské výšce 433 m a konec v 428 m n. m., odkud je sveden po spádnicí s vyústěním do příkopu podél místní komunikace.

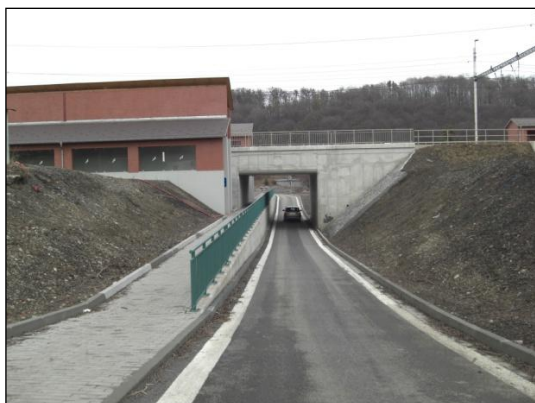
Obr.53 Mimoúrovňový přejezd a násyp v lokalitě Ropice

V bezprostřední blízkosti dotčených pozemků se nachází hranice záplavového území řeky Olše Q_{100} . Železniční těleso je vybudováno v lokalitě maximálního rozlivu (www.pod.cz). Při povodni může dojít k narušení stability náspu, při výstavbě však došlo ke zvýšení nivelety drážního tělesa.

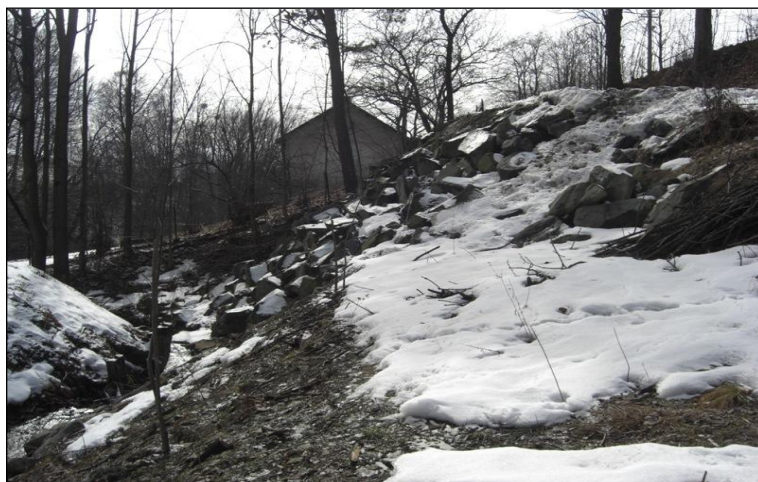
Obr. 59 Sanace svahu přitěžovací lavicí s hrubého lomového kamene ve Vendryni
