Česká zemědělská univerzita v Praze
Fakulta agrobiologie, potravinových a přírodních zdrojů
Katedra zahradní a krajinné architektury

**ZHODNOCENÍ SOUČASNÉHO STAVU
A NÁVRH REVITALIZACE VYBRANÉHO ÚSEKU VODNÍHO TOKU
BYSTŘICE NA KRÁLOVÉDVORSKU**

Diplomová práce

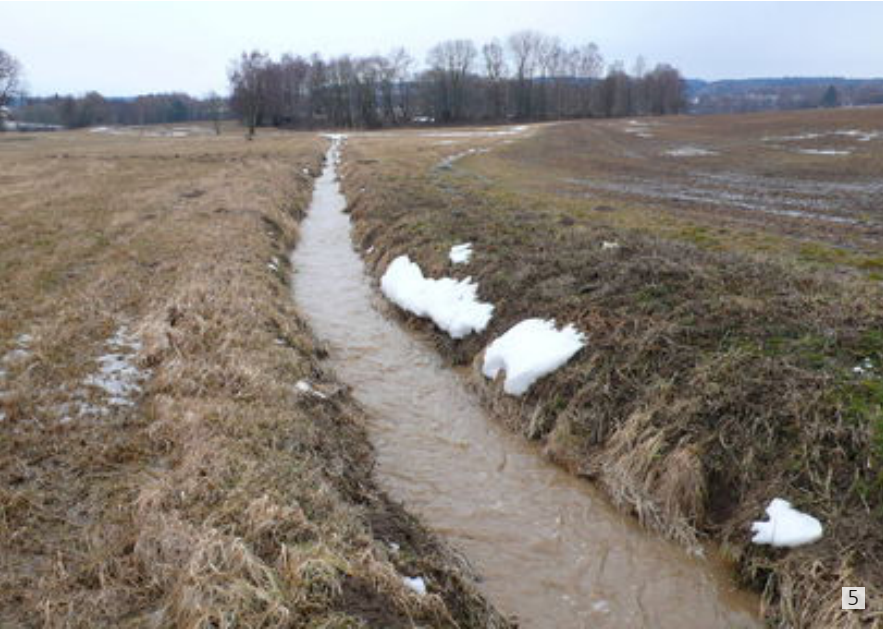
Obrázek 5 Podoba napřimeného toku v krajině (zdroj viz kapitola 8)

Příčiny negativních důsledků meliorace souvisí s úpravami šířky a profilu koryta, materiálem vyplňující a zpevňující dno a břehy koryta, s narovněním toku nebo odstraněním břehové vegetace (Lellák & další 1991). Zmíněné změny lze vidět na Obrázku 6. Tyto úpravy zapříčinily v toku mnoho změn, které se dají pokládat za přímé vlastnosti upravených toků a které na sebe navzájem navazují a prolínají se.

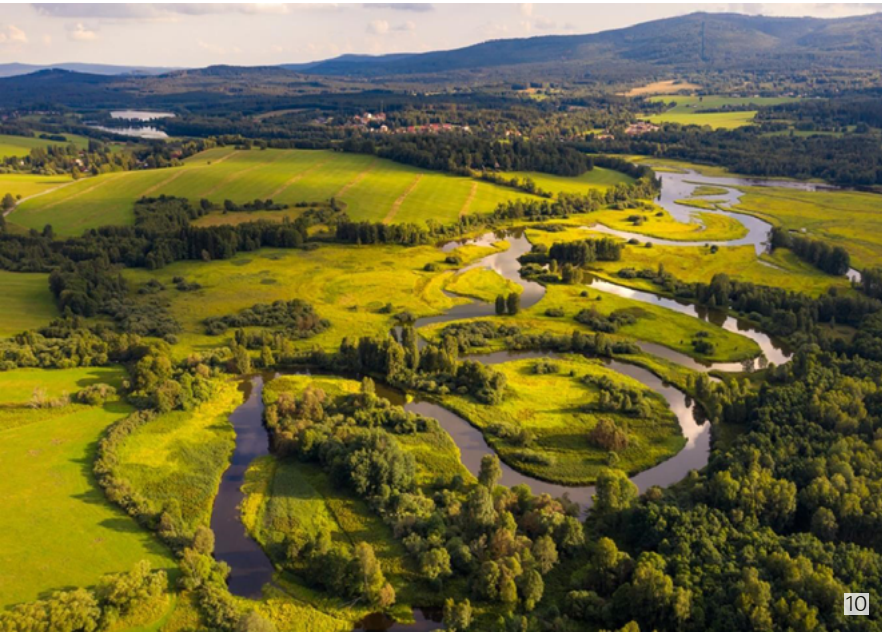
Obrázek 10 Inspirační fotografie vegetace podél vodního toku (zdroj viz kapitola 8)

Vegetace vodních toků vytváří oporu říční krajině, která snižuje, nebo i zabraňuje, potenciální hrozby při nepříznivých klimatických podmínkách, a naopak také podporuje vývoj ekosystému (Pavanelli et al. 2010). Pro představu správného zapojení vegetace k toku na Obrázku 10. Obecně se dá říct, že má pozitivní dopad na stabilitu abiotických faktorů jako je světlo, stín a teplota (Králová 2001). Prvky zeleně splňují funkci protierozní, protideflační (ochrana proti transportu materiálu z okolních, zejména zemědělských pozemků), ochrannou (před přehříváním vody, před zarůstáním říčního dna), funkci

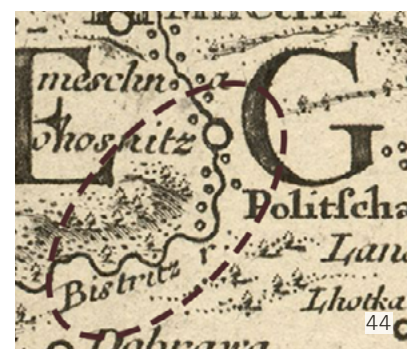
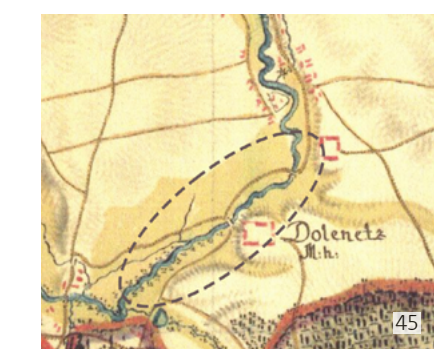
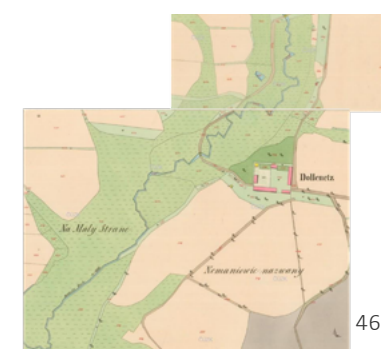
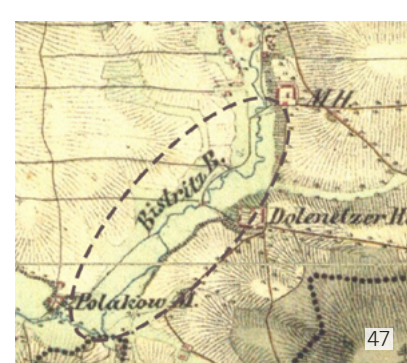
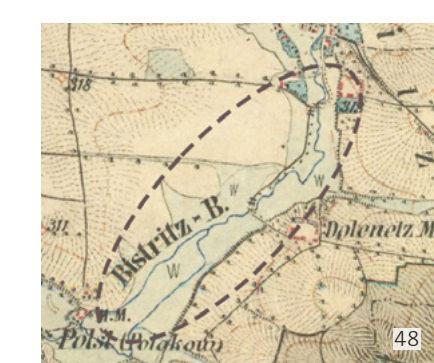
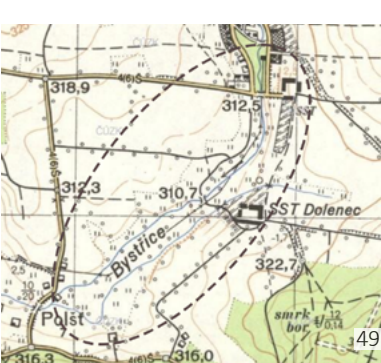
Obrázek 44-49 Vyznačené řešené území na podkladu historických map-Müllerovo mapování, I. vojenského mapování, III. vojenského mapování a Topografické mapy v systému S-1952 (zdroj viz kapitola 8)

II. a III. vojenské mapování (viz Obrázek 47 a 48) se od předchozích mapových zobrazení začíná odlišovat v jižní části. Vodní tok Bystřice se v těchto místech rozděluje a je patrná jistá napřímenost obou ramen. Severní část je stále meandrována. Stejným prvkem zůstává říční pás zeleně zbarvené nivy, který je beze změny.

Zlomovým okamžikem změn jsou padesátá a šedesátá léta 20. století, kdy došlo k napřímení celé řešené části toku Bystřice (viz Obrázek 49). Napřimování souvisí i se zvětšováním jednotlivých celků polí. Topografické mapy v systému S-1952 již také nezobrazují žádnou zelenou plochu. Zeleň se zde vyskytuje pouze ve formě stromořadí podél toku a podél zpevněné cesty. Z ortofotografického snímku z roku 1958 též není jasné, za jakým účelem je plocha podél toku využívána.

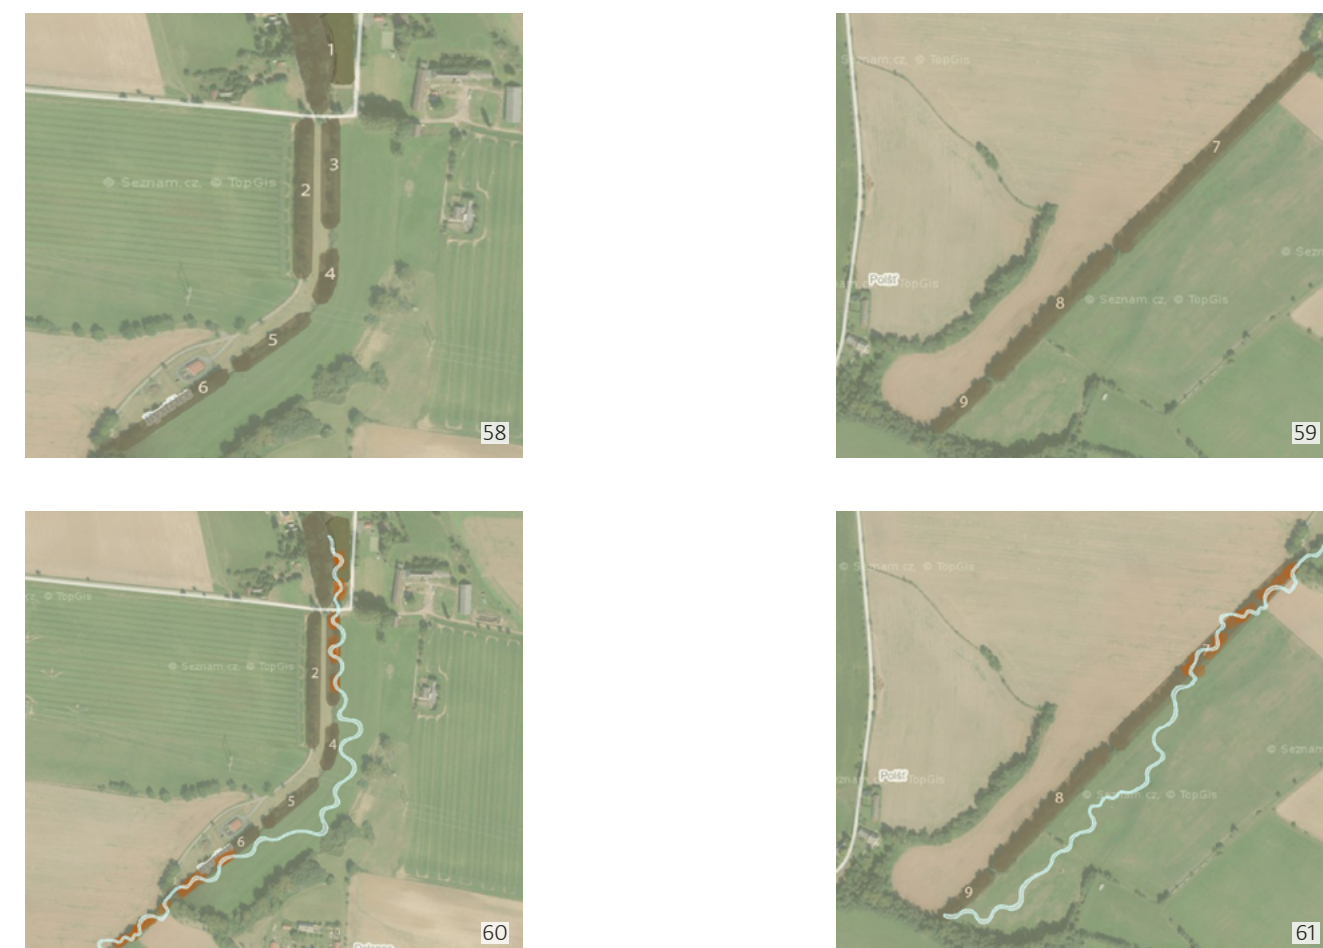
Číslo skupiny	Charakteristika	Navrhovaná úprava
1	stejnorodý stromový porost dospělých jedinců a nová výsadba 2020	zachovat, kácení jen v prostoru vytyčeného nového korýta, zvážít přesazení nových jedinců
2	stejnorodá línie stromů dospělých jedinců	zachovat a doplnit líni po celé délce cesty
3	smíšený přeřusovaný stromový porost dospělých jedinců	zachovat, kácení jen v prostoru vytyčeného nového korýta
4	smíšený stromový porost dospělých jedinců	zachovat, kácení jen v prostoru vytyčeného nového korýta
5	smíšený stromový porost různověkých jedinců	probírká náletů, kácení jen v prostoru vytyčeného nového korýta
6	smíšený stromový porost různověkých jedinců	probírká náletů, kácení jen v prostoru vytyčeného nového korýta
7	smíšený stromový a keřový porost různověkých jedinců	probírká náletů, kácení jen v prostoru vytyčeného nového korýta
8	smíšený stromový a keřový porost různověkých jedinců	probírká náletů, kácení jen v prostoru vytyčeného nového korýta

9	smíšený stromový porost různověkých jedinců	probírká náletů, kácení jen v prostoru vytyčeného nového korýta

Dendrologický průzkum je proveden pouze podél vodního toku, kde je třeba znát rostlinné složení v případě potřeby kácení. Průzkum je zpracován autorem práce. Zeleň je rozdělena do devíti skupin, které jsou vyznačeny v ortografické mapě řešeného území (viz Obrázek 58 a 59). Smíšené porosty jsou stromového a keřového patra. Současně se zde nachází i mapa s návrhem kácení (viz Obrázek 60 a 61), které se týká jen partií se střetem nově navrženého toku. Příložená tabulka (viz Tabulka 1) obsahuje charakteristiku každé skupiny a navrhovanou úpravu této skupiny.

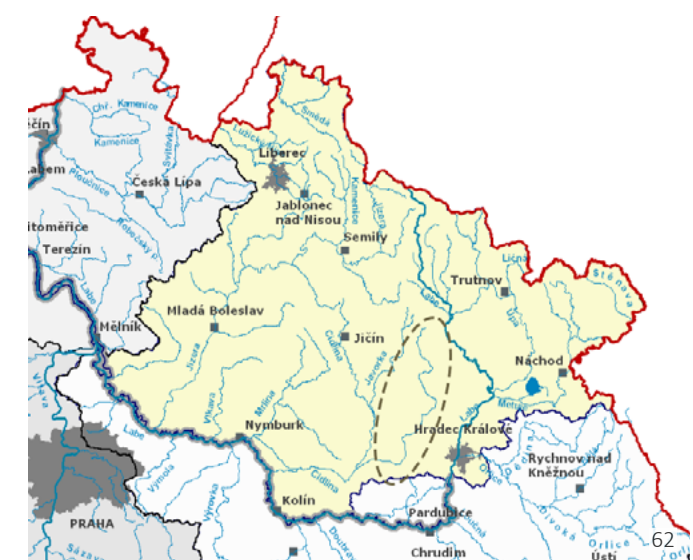
Obrázek 62 Vyznačení toku Bystřice v hydrologické mapě povodí Labe (zdroj viz kapitola 8)

Říčka Bystřice pramení asi kilometr severovýchodně od Vidonic, v Královéhradeckém kraji, v okrese Jičín, v nadmořské výšce 495 m (viz Obrázek 62). Částečně regulovaný a upravený tok protéká nížinným reliéfem (Švorc & další 2006), GPS lokace 50°28'45,15" s. š., 15°39'31,95" v. d. (Mapy.cz). Tok patří k levostranným přítokům Cidliny, do které ústí v Chlumci nad Cidlinou v nadmořské výšce 213 m. Celková délka toku činí 62,8 km, plocha povodí dosahuje 379,4 km². Samotný tok má i svůj vlastní přítok v podobě Bašnického potoka. Tok vedoucí do Hořic, včetně oblasti řešeného území, je popisován jako bystrá a čistá voda protékající loukami a lesy (Štefáček 2008).

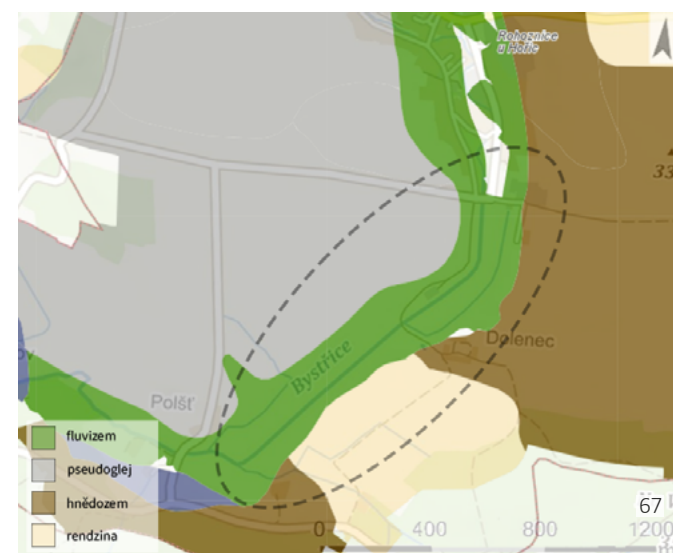
Obrázek 67 Vyznačené řešené území na podkladu mapy pedologie (zdroj viz kapitola 8)

V řešeném území vodního toku Bystřice zasahují z hlediska klasifikačního systému půd čtyři půdní typy-fluvizem, pseudoglej, hnědozem a rendzina (viz Obrázek 67).

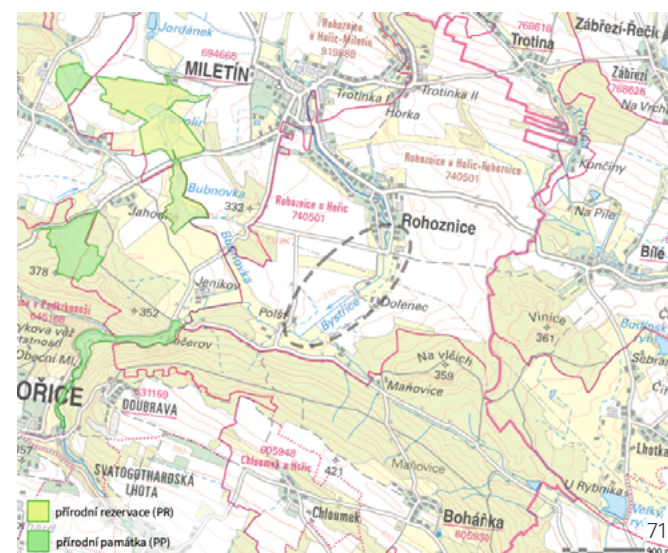
Obrázek 71 Vyznačené řešené území na podkladu mapy s maloplošnými chráněnými územími (zdroj viz kapitola 8)

Z chráněných území se zde vyskytují čtyři místa s ochranou na západní straně. Jedná se o jednu přírodní rezervaci Miletínská bažantnice a tři přírodní rezervace-Farářova louka, Údolí Bystřice a Červená Třemešná-rybník (viz Obrázek 71).

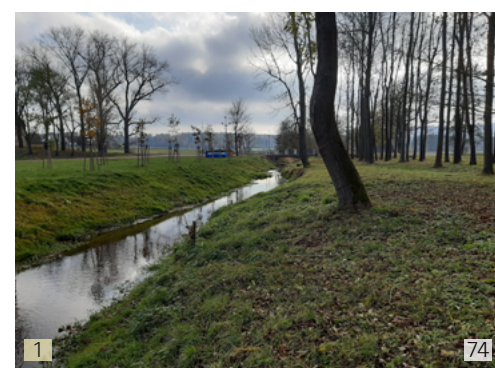
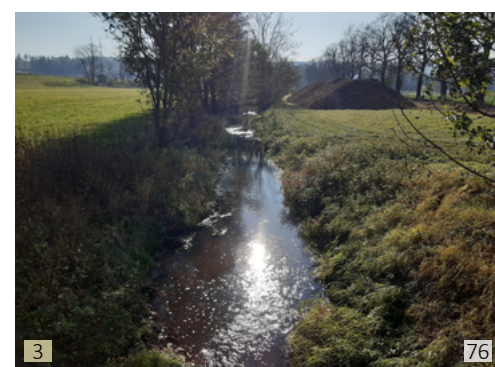
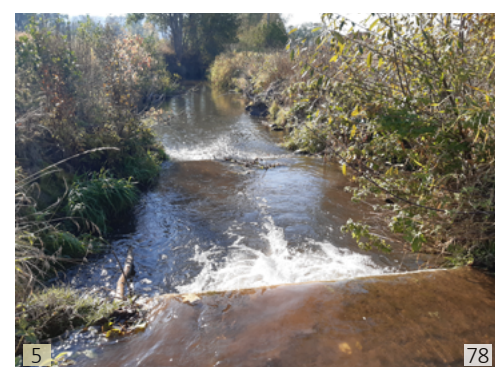
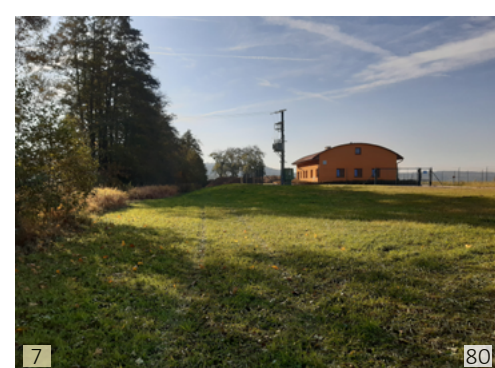
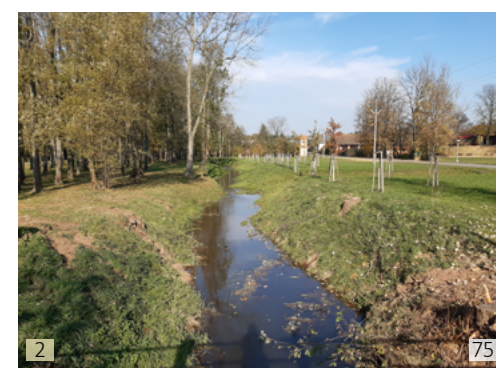
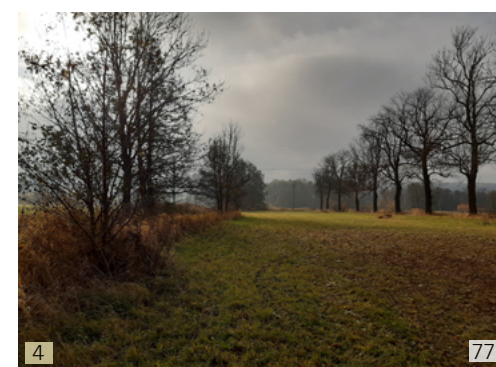
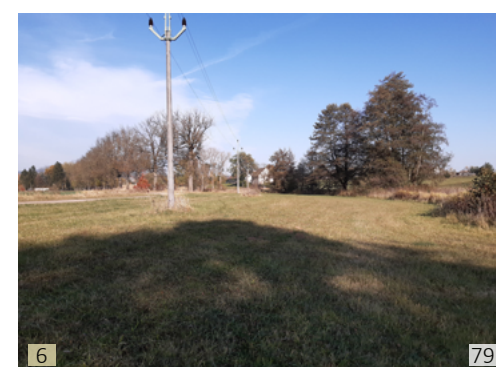
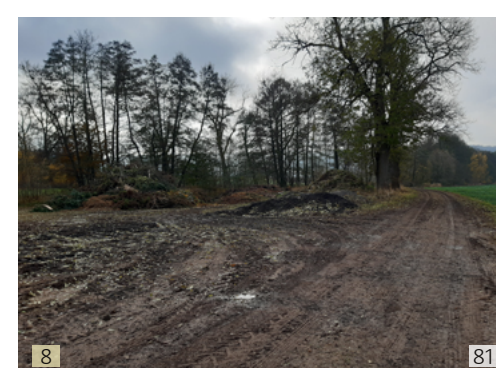
Na přiložené mapě (viz Obrázek 73) řešeného území jsou zanesena místa pořizených výhledů s podstatnými momenty, které vypovídají o charakteru daného prostoru (viz Obrázky 74-87).

Obrázek 74-81 Fotodokumentace toku, čísla 1-10 místa na mapě (zdroj viz kapitola 8)

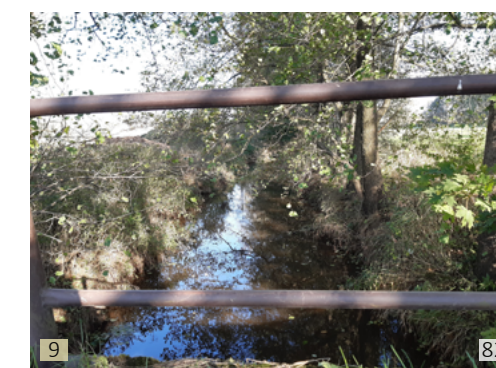
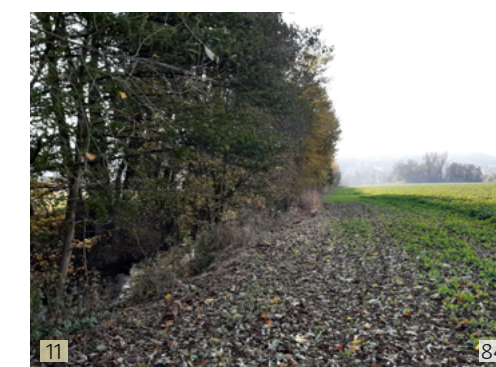
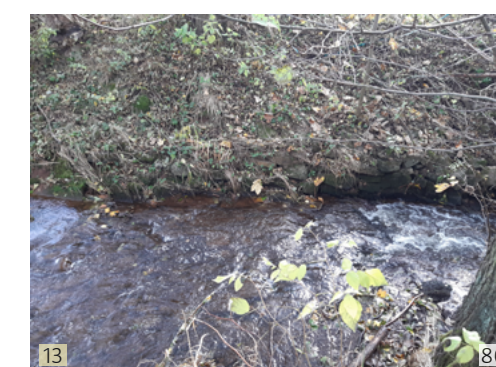
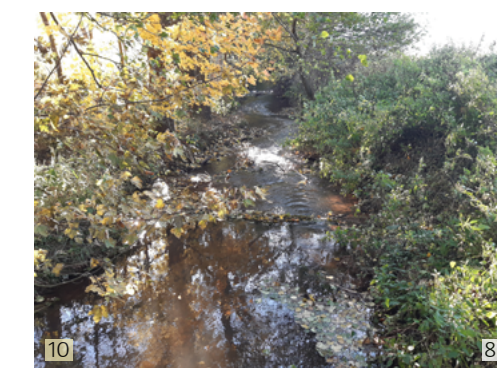
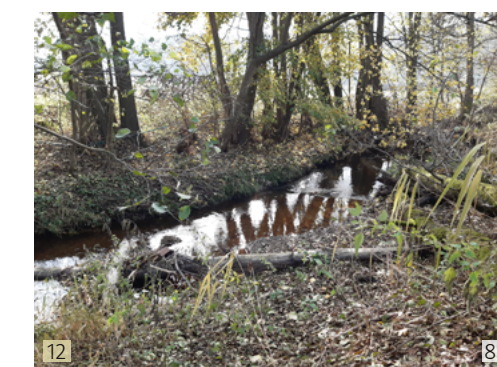
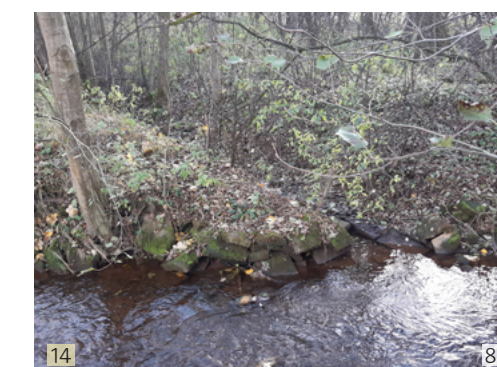
Obrázek 82-87 Fotodokumentace toku (zdroj viz kapitola 8)

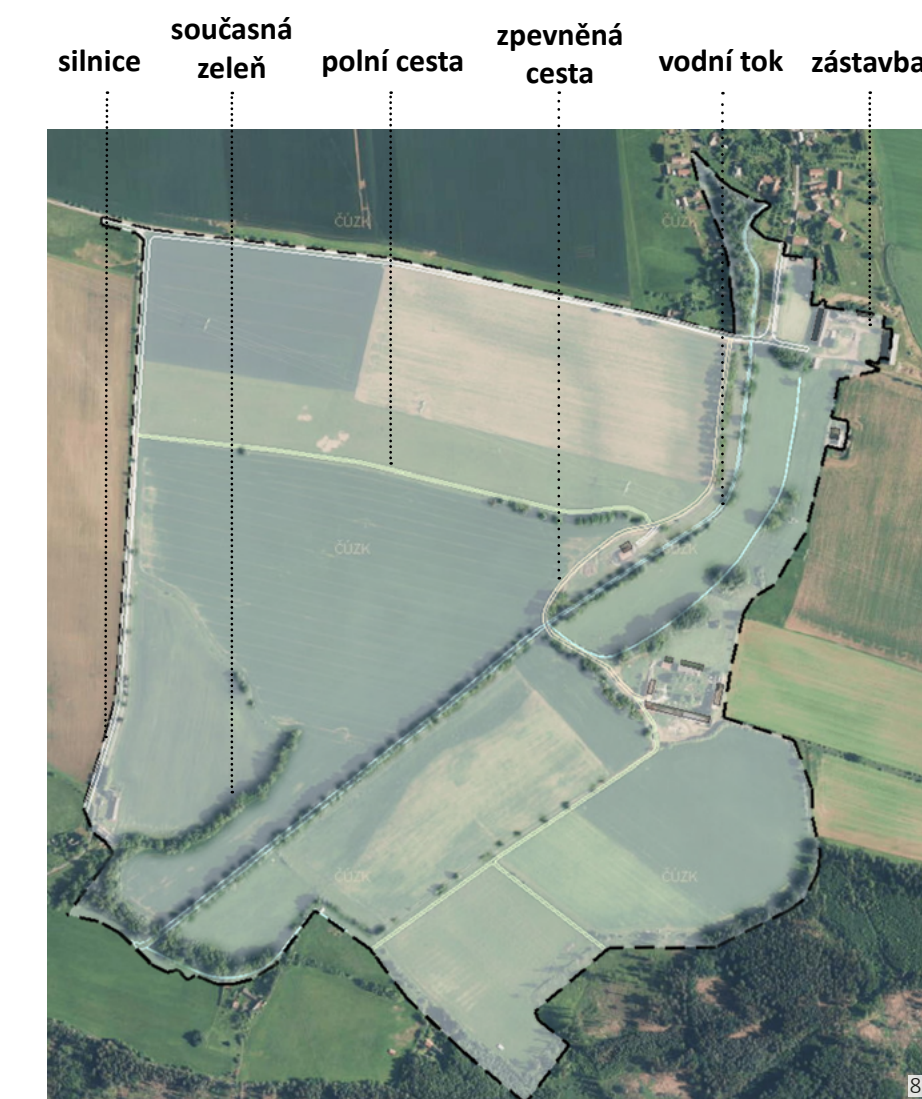
Řešené území se nachází v zemědělské krajině, která je vyplněna polnostmi, loukami a dožívající rozptýlenou zelení. V množství a nízké druhové rozmanitosti vegetace je viděn nedostatek a je záměrem ji doplnit a obnovit z hlediska ekologické stability.

Prostorem protéká uměle napřímený vodní tok Bystřice, který teče ze severu na jih a nad kterým vedou dva betonové mosty. Tok je příliš zahloubený, jednotvárný a neharmonizující s okolím. Volný prostor kolem toku se však nabízí pro vytvoření studie maendrovaného toku, který krajíně dodá nejen nenahraditelné biologické hodnoty, ale také estetičnost a krajinnost místa.

Cestní síť je složena z typicky venkovských cest. Západní a severní hrana území je lemována silnicí třetí třídy a uvnitř prostoru se nachází zpevněné kamenité cesty společně s polními-obslužnými. Územím navíc vede turistická cesta, využívaná při každoročních místních turistických pochodech.

Obrázek 88 Mapa současného stavu (zdroj viz kapitola 8)

Obrázek 88: Mapa současného stavu, zdroj: <https://mapy.cz/zakladni?x=15.6975766&y=50.4011565&z=12&source=muni&id=2408&ds=1>, upraveno autorem

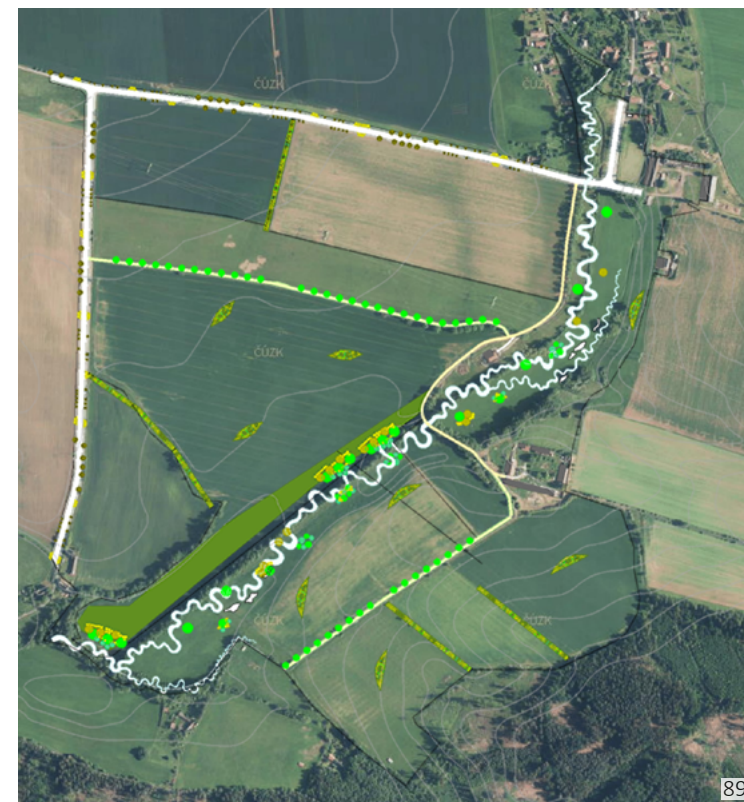
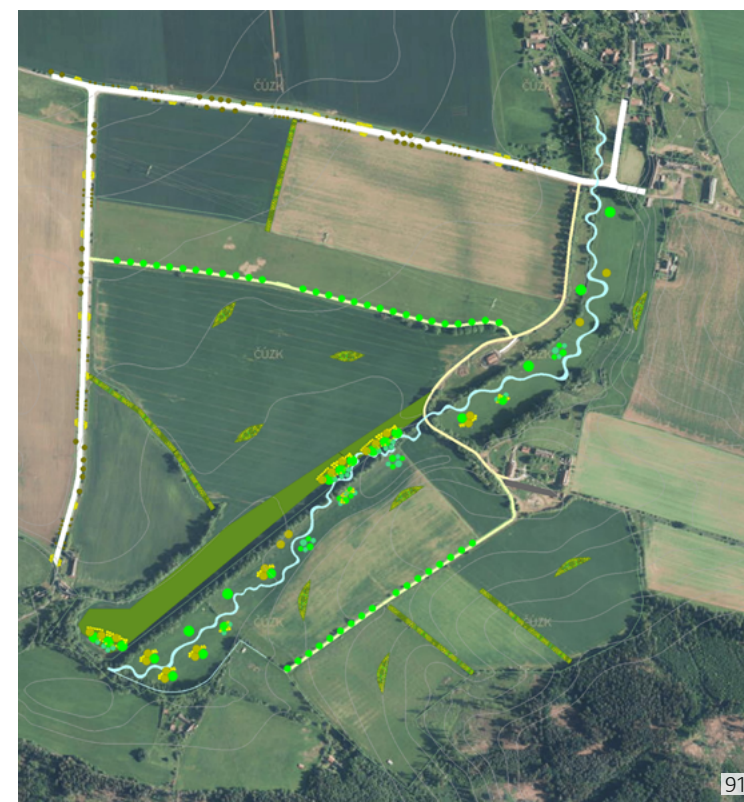
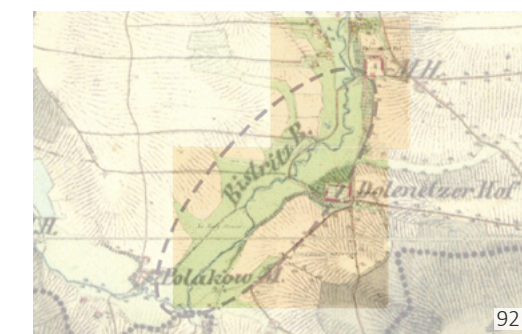
Obrázek 89 První verze navrženého toku (zdroj viz kapitola 8); Obrázek 90 Technický detail první verze toku (zdroj viz kapitola 8)
Obrázek 91 Druhá verze navrženého toku (zdroj viz kapitola 8); Obrázek 92 Souvrství map Císařské otisky a II. vojenské mapování (zdroj viz kapitola 8)

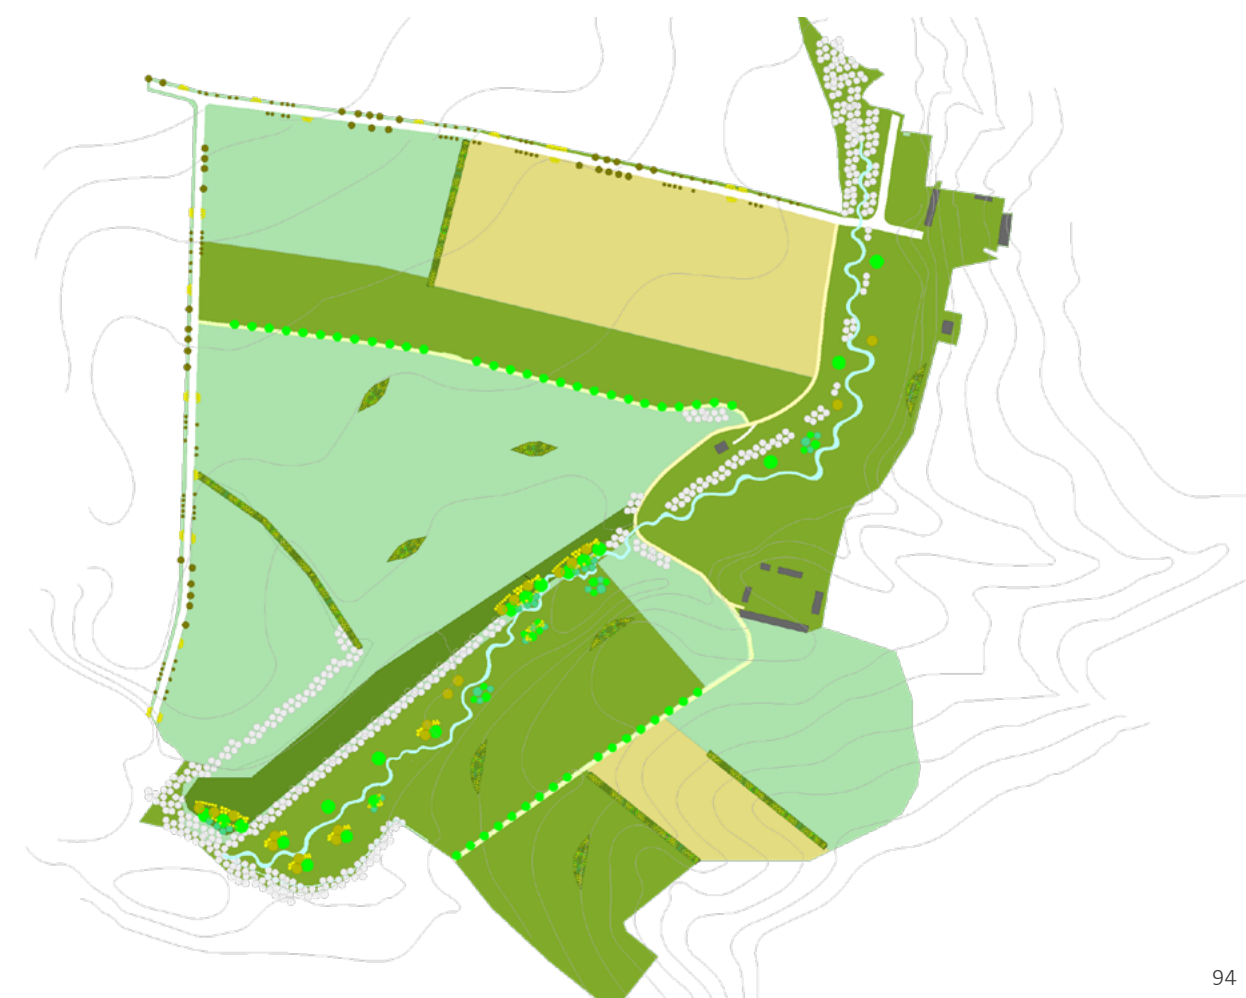
Obrázek 94 Půdorysné zobrazení návrhu vegetace s nově navrženým tokem (zdroj viz kapitola 8)

Vegetace v řešeném území je navržena jako komplex jednotlivých prvků zeleně, které mají na určitém místě svůj určitý cíl, jak navýšit ekologickou stabilitu a druhovou biodiverzitu. Druhy dřevin jsou vybrány na základě analytických podkladů potenciální přirozené vegetace a geobotanického hlediska a také podle stanovištních podmínek jednotlivých druhů dřevin. Záměrem je vždy vytvořit takový prvek zeleně, aby obsahoval dřeviny hlavní, výplňové a doplňkové. Dalším cíle je začlenit do krajiny výškovou a prostorovou rozmanitost, s takovým přístupem jsou zvoleny i taxony dřevin. Půdorysné tvary některých prvků rozptýlené zeleně jsou inspirovány a navrženy podle metodiky od Bulíře a dalších (1987). V prostoru říční krajiny je také autorem práce provedena inventarizace dřevin, na jejímž podkladu a nově vytyčeném toku je navržen proces kácení (viz kapitola 4.7.2). V širším měřítku řešeného území není inventarizace provedena, protože dřeviny zde budou jen doplněny ke stávající zeleni, ne káceny. V návrhu se počítá s následnou péčí v minimálním rozsahu tří let. V následujících podkapitolách jsou vypsány a popsány návrhy jednotlivých prvků zeleně.

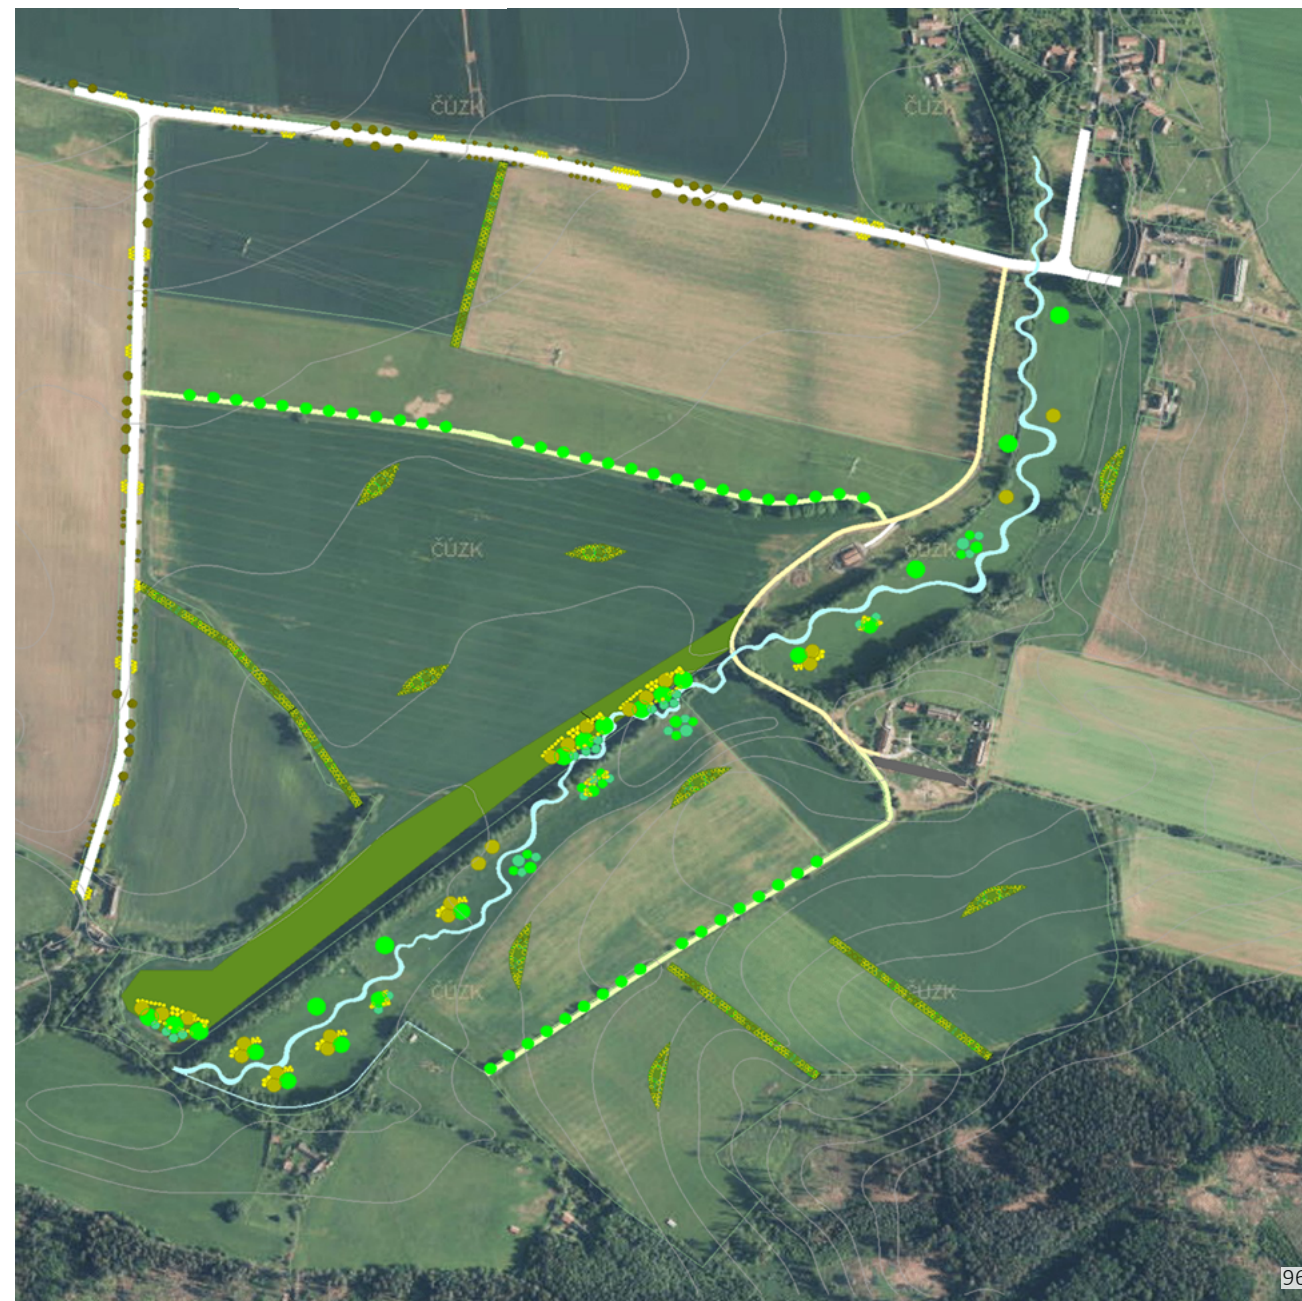
Obrázek 95 Legenda k Obrázku 94 a 96 (zdroj viz kapitola 8)
Obrázek 96 Půdorysné zobrazení návrhu vegetace s nově navrženým tokem na podkladu ortofoto (zdroj viz kapitola 8)

Obrázek 96: Půdorysné zobrazení návrhu na podkladu s ortofoto mapou, zdroj: <https://mapy.cz/zakladni?x=15.6975766&y=50.4011565&z=12&source=muni&id=2408&ds=1>, upraveno autorem

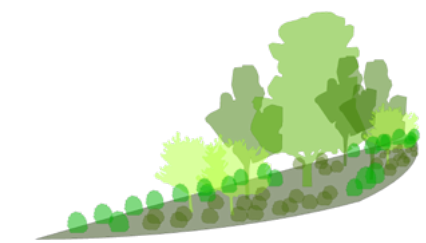
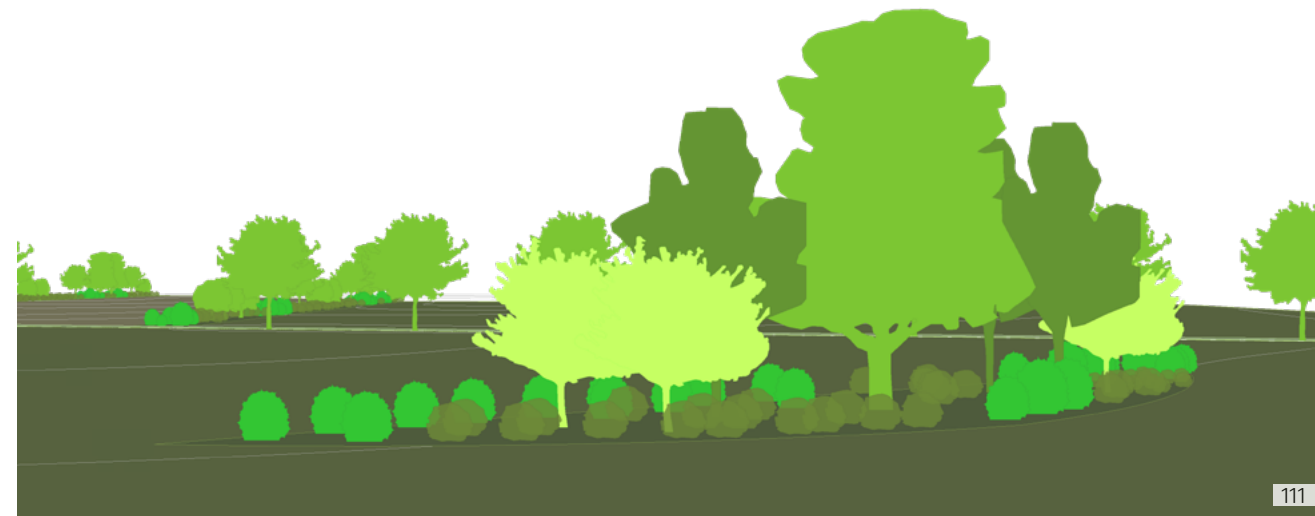
Ve vytyčeném prostoru je navrženo několik remízků s různou funkcí a z toho důvodu i různým tvarem v rámci umístění. Na východní straně od vodního toku se nachází zejména remízky s protierozní funkcí. V těchto místech je dle analýz vysoká ohroženost ztráty půdy, a i z leteckých snímků je patrná vysychavost půdy. Další typ remízku vyplňuje neskliditelná místa polí nebo vytváří takzvané narušení velkých jednotlích ploch. Zároveň jsou remízky navrženy tak, aby vedly po vrstevnici a ve směru orby. Druhové složení je:

- Remízky**
- Dřeviny hlavní: *Tilia cordata* (1)
 - Dřeviny výplňové: *Betula pendula* (2)
 - Dřeviny doplňkové: *Crataegus monogyna* (3), *Malus sylvestris* (4)
 - Keře: *Frangula alnus* (5), *Genista tinctoria* (6)
 - Travní porost: směs Mezofytní louka-květnatá

Obrázek 107-111 Protierozní remízek-půdorys, frontální pohled, axonometrie, boční pohled a axonometrie v modelu (zdroj viz kapitola 8)

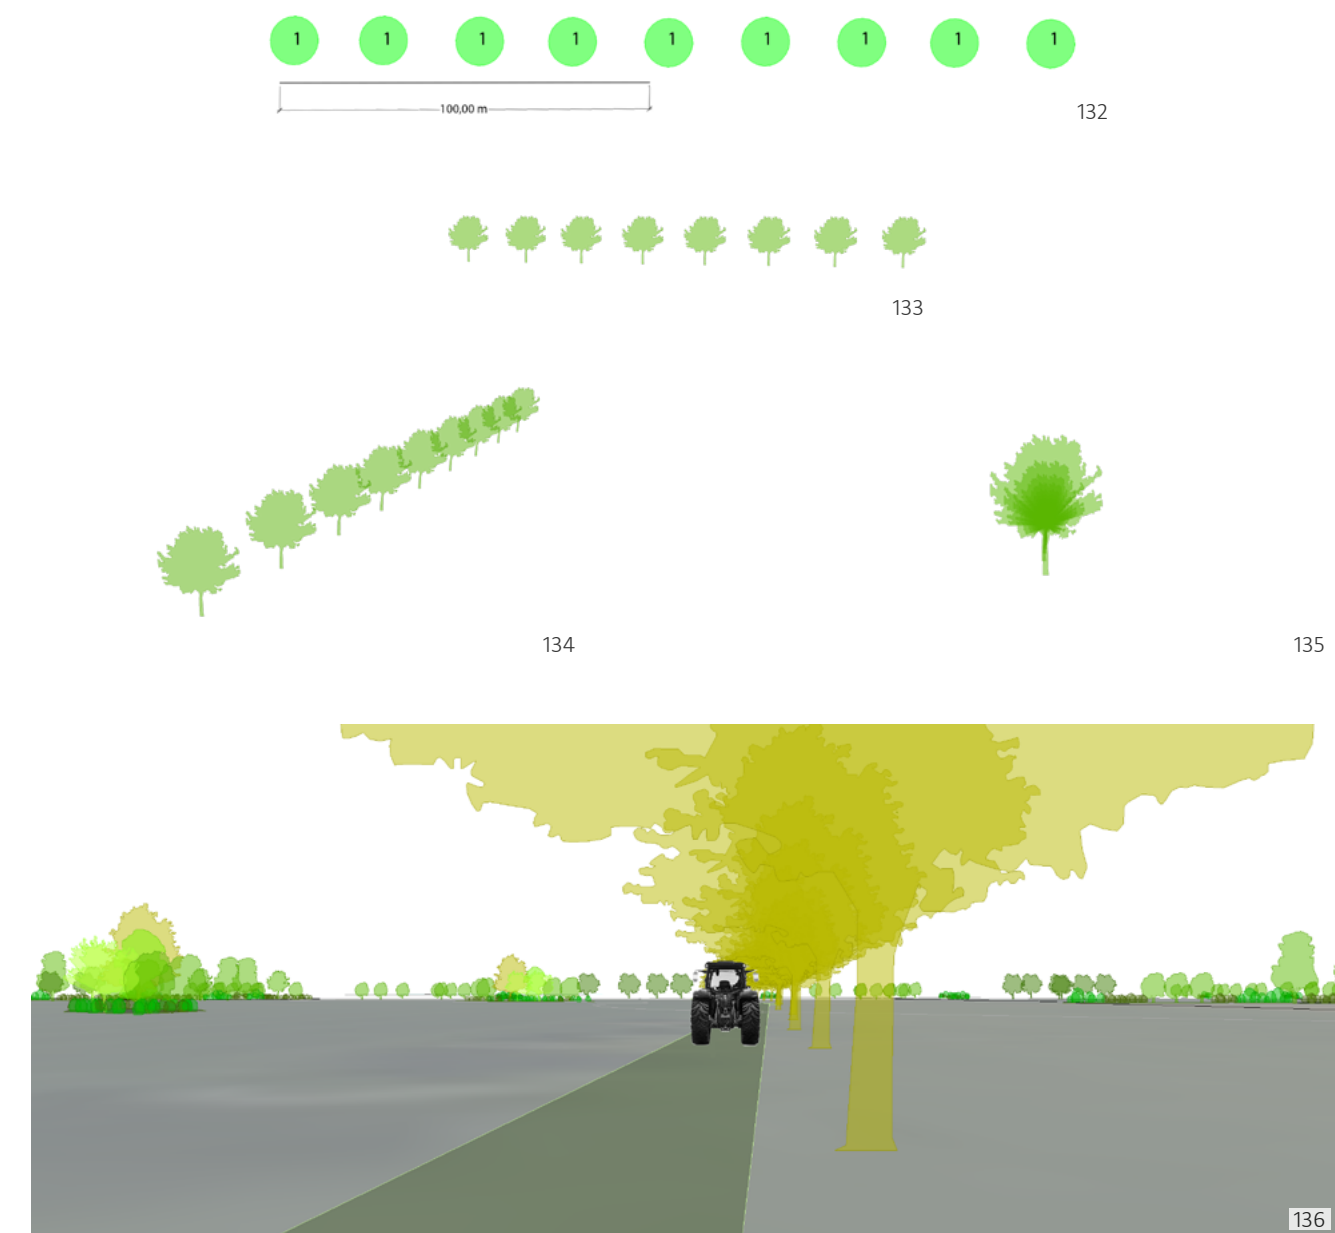
Obrázek 132-136 Polní cesta-půdorys, frontální pohled, axonometrie, boční pohled a perspektiva (zdroj viz kapitola 8)

- Dřeviny hlavní: *Tilia cordata* (1)
- Dřeviny výplňové: -
- Dřeviny doplňkové: -
- Keře: -

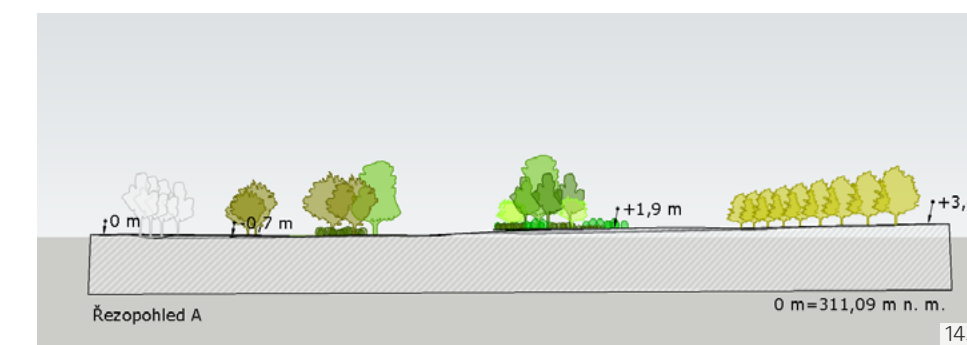
Obrázek 142 Řezopohled A (zdroj viz kapitola 8)
Obrázek 143 Řezopohled B (zdroj viz kapitola 8)
Obrázek 144 Zanesení řezopohledů do mapy (zdroj viz kapitola 8)

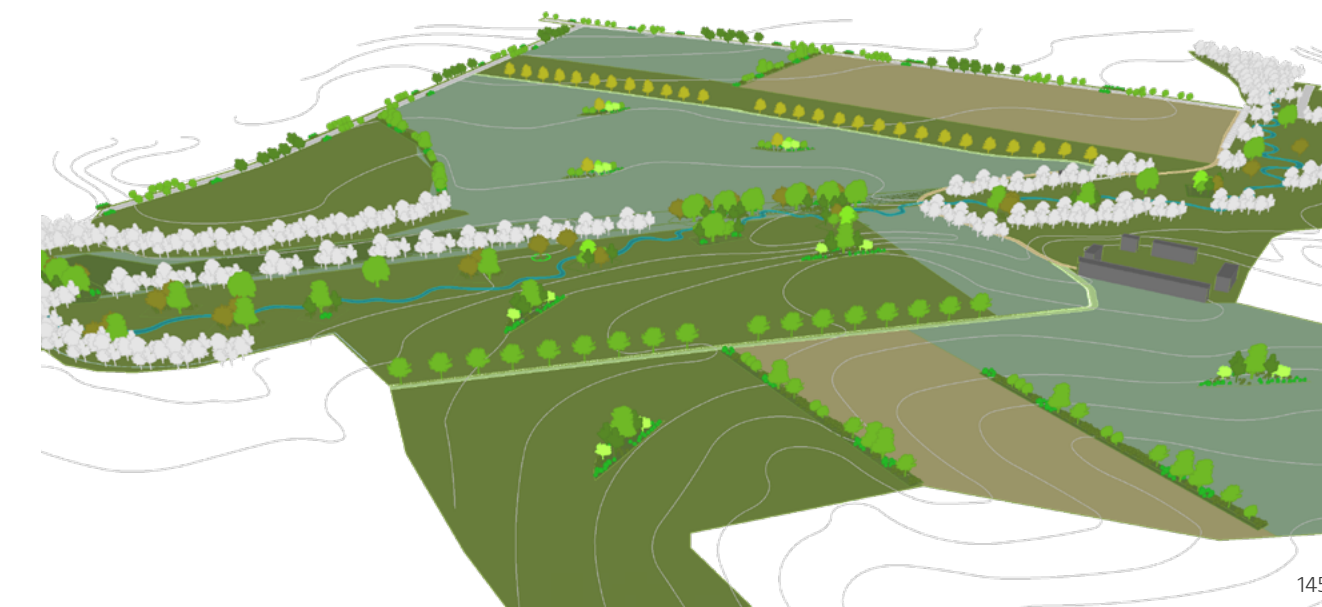
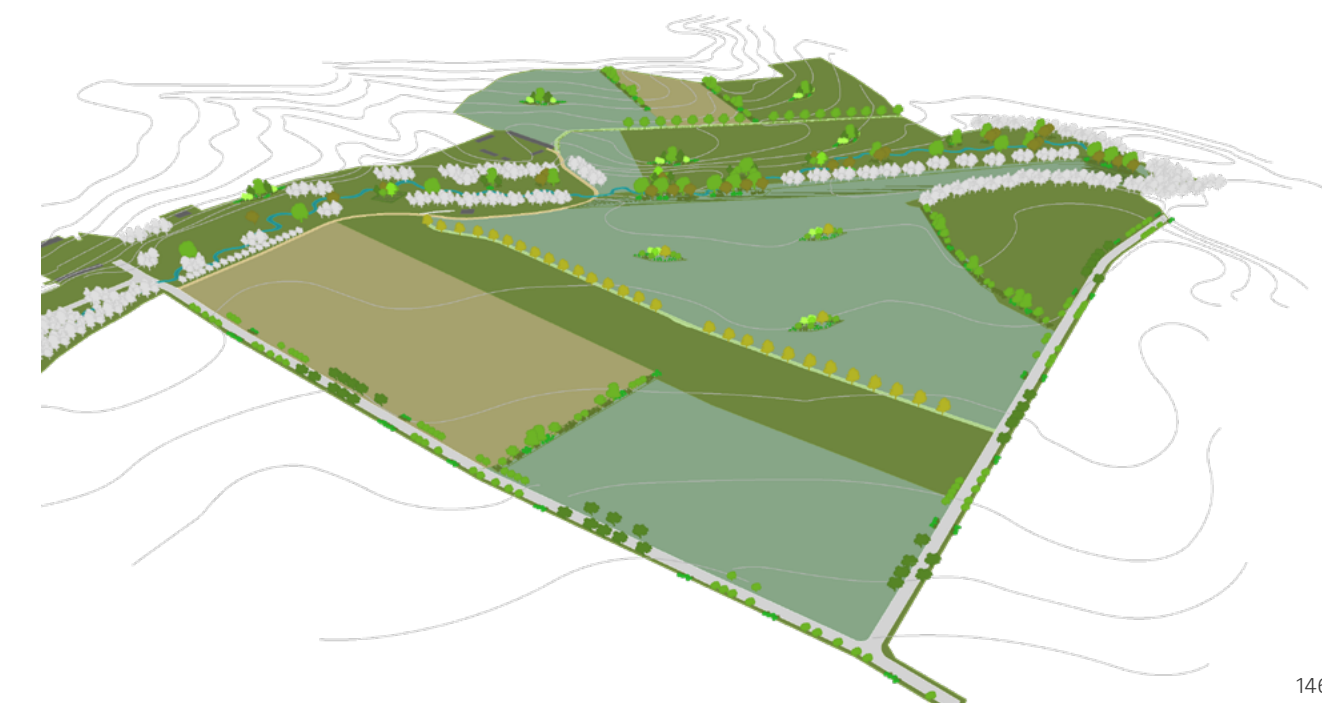
Obrázek 145-146 Axonometrie řešeného území se stávající zelení (zdroj viz kapitola 8)

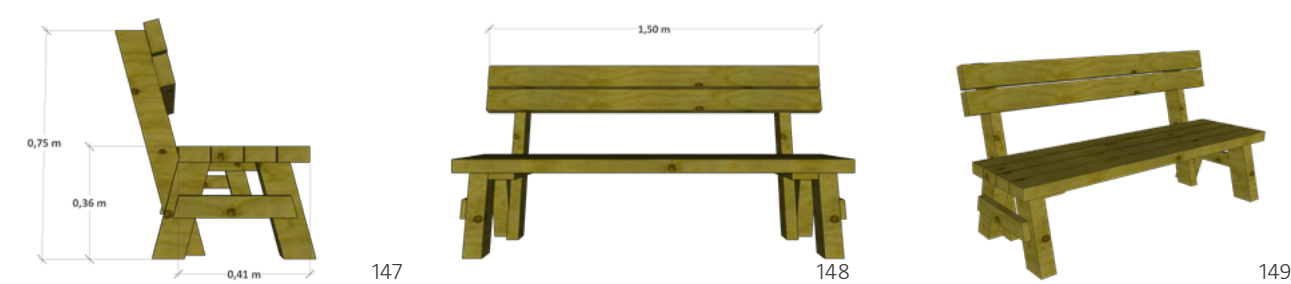
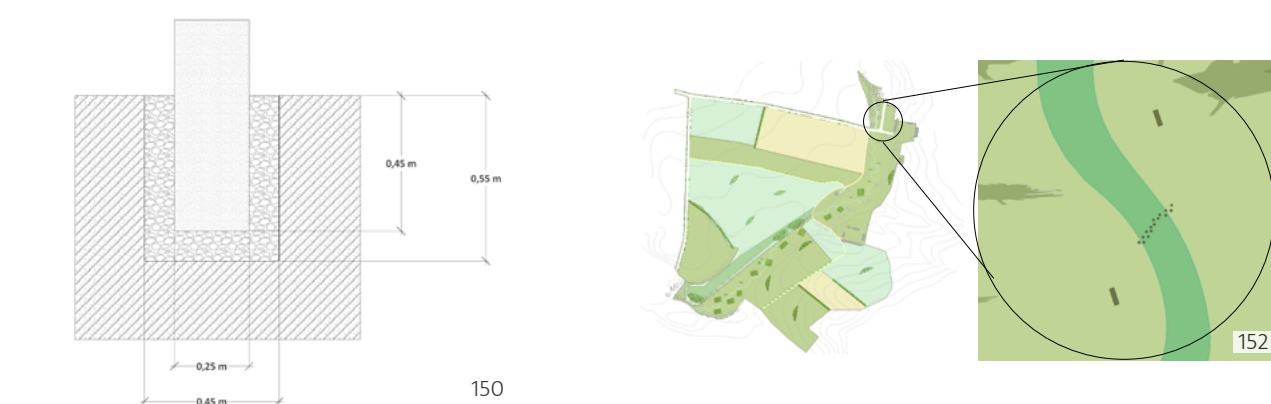
Obrázek 147-149 Lavička-technický detail z bočního a frontálního pohledu, perspektiva v modelu (zdroj viz kapitola 8)
Obrázek 150-151 Stupáky-technický detail, perspektiva v modelu (zdroj viz kapitola 8)
Obrázek 152 Zanesení doprovodných prvků do půdorysné mapy

V rámci podpory sociální a rekreační sféry je navržen jednoduchý mobiliář v podobě dvou dřevěných laviček v severním výběžku území (viz Obrázek 152), kde každá bude na jednom z břehů. Mobiliář je umístěn na dohled a v blízkosti současné zástavby. Zároveň je záměrem prostor oživit, proto jsou navrženy dřevěné stupáky z kulatiny. Stupáky jsou rozmístěny v místě brodu, tedy v nejmělkším místě toku, a vytváří jakousi zábavnou cestu a spojovník mezi levým a pravým břehem. Stupáky jsou vyrobeny z olšového dřeva, které se vytěží při realizaci revitalizace toku. Samotná kulatina je zapuštěna do dna koryta v hloubce 2/3 délky kulatiny a je vypodložena šterkovým ložem o mocnosti 10 cm. Vzdálenost mezi jednotlivými stupáky se pohybuje od 25-30 cm (viz Obrázek 150).

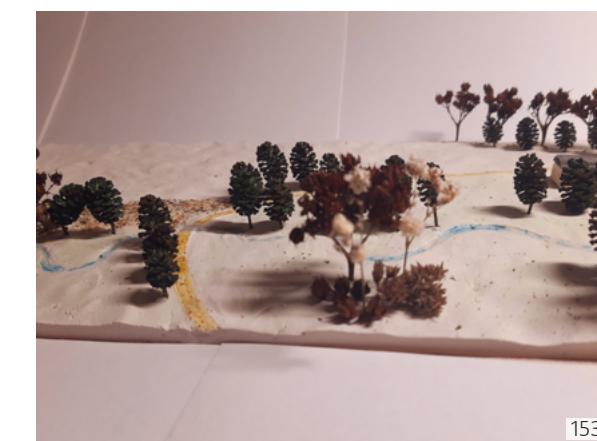
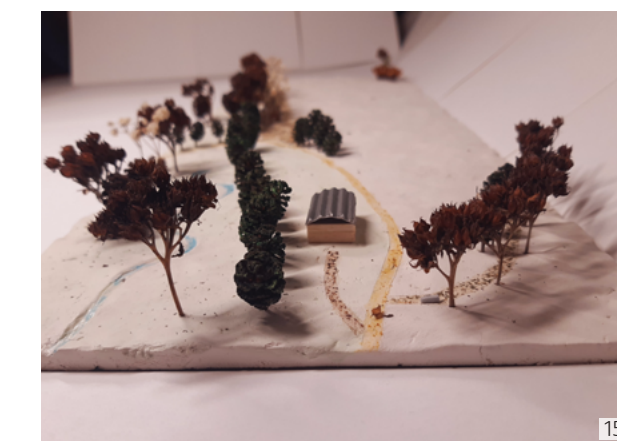
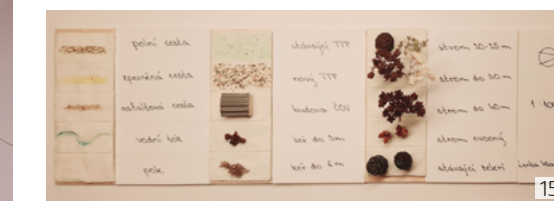
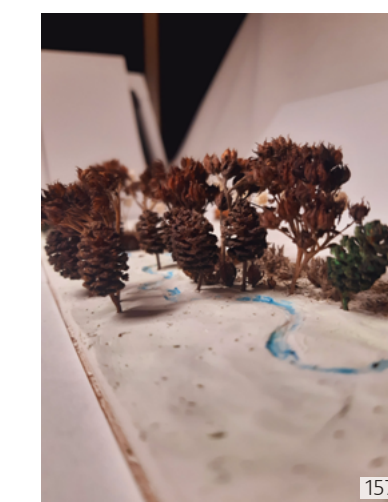
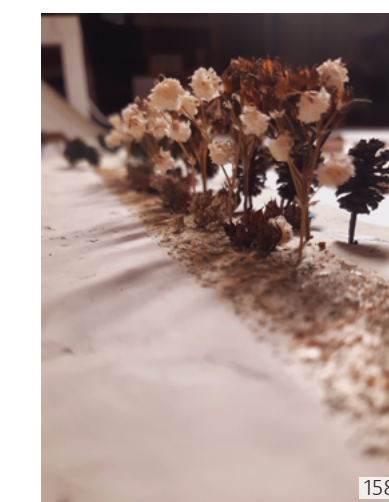
Obrázek 153-158 Pohledy na fyzický model návrhu (zdroj viz kapitola 8)
