**Zámek Měšice u Prahy a přilehlý zámecký park.
Vývoj a současný stav, podklady pro zadání revitalizace.**

Bakalářská práce

Autor práce: Jan Vachuda

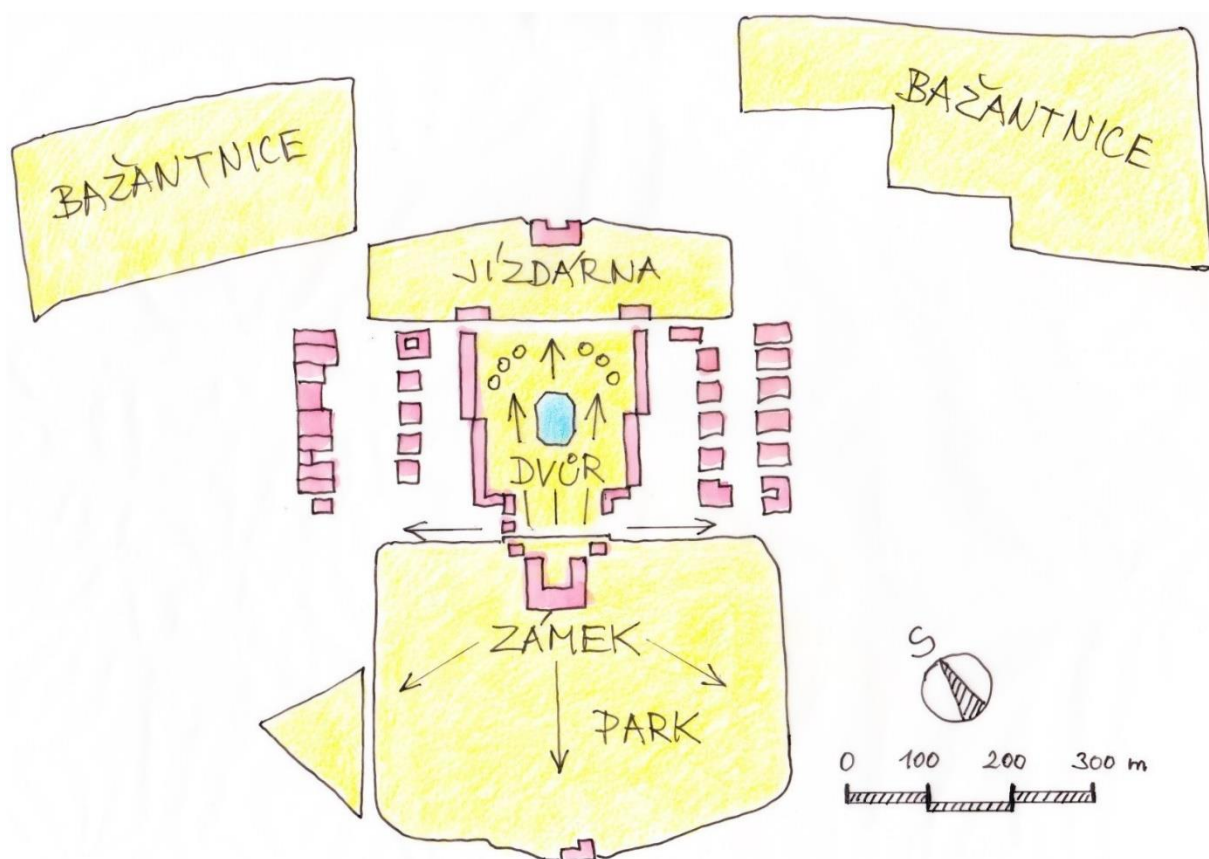
Obrázek 2: Schéma celého zámeckého areálu.

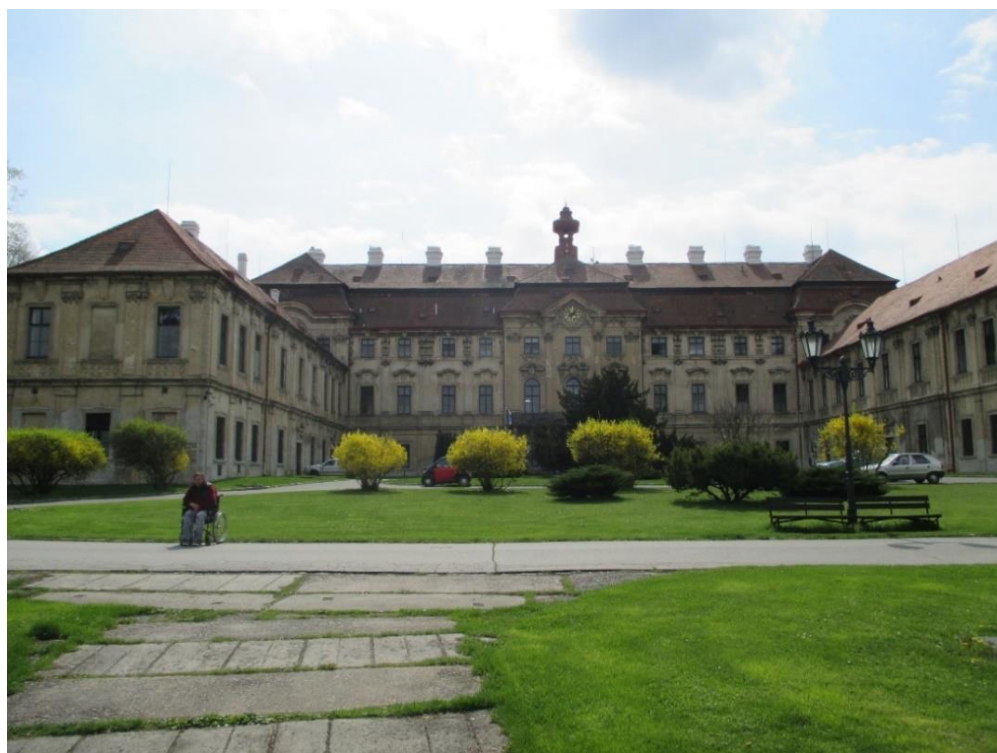
Obrázek 4: Čelní, severní strana zámku s čestným dvorem. Foto: Jan Vachuda.

front vystupují v šíři tří okenních os jeden střední a dva krajní rizality. Ve středním rizalitu v přízemí mezi třemi portály jsou sloupy s jónskými hlavicemi, nesoucí balkon s kovanou mříží. Podstřešní štít je trojúhelníkový s ciferníkem hodin obklopeným bohatou kartuší.

O pět let později, v letech 1780-1790 se pokračovalo s výstavbou bočních, již jen jednopatrových křídel. Tím byl vytvořen čestný dvůr. Celek pak byl obklopen francouzskou zahradou. Tento čestný dvůr dále přechází do rozsáhlého, osově uspořádaného hospodářského dvora.

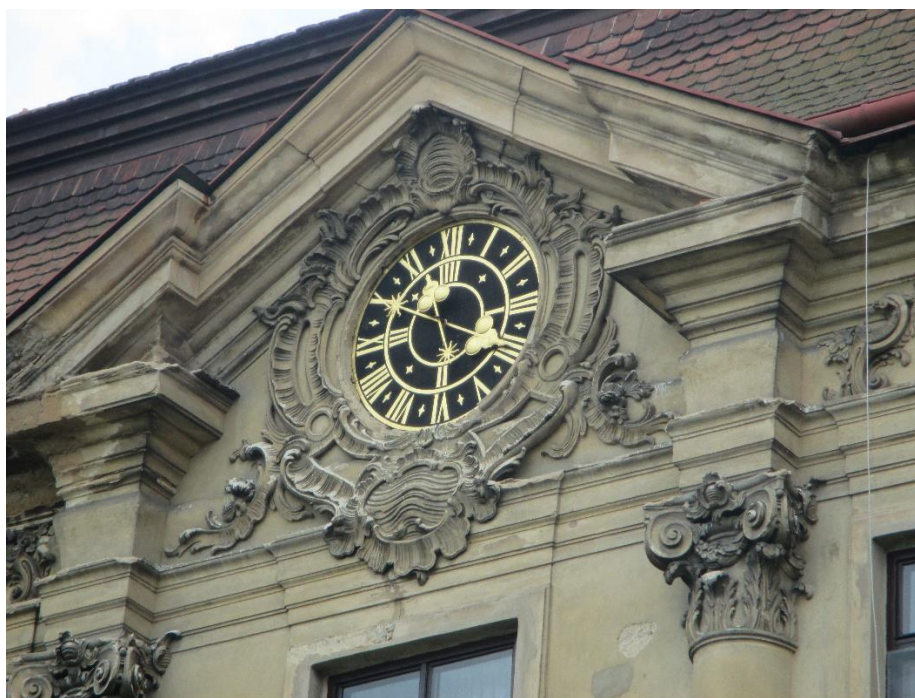
Na středním rizalitu fasády jsou umístěny unikátní barokní hodiny se zvonkohrou a s ciferníky na obou stranách budovy. Ty pohání jeden hodinový stroj hřídelí dlouhou 22 metrů.

Obrázek 6: Unikátní barokní hodiny na středním rizalitu čelní fasády. Foto: Jan Vachuda.

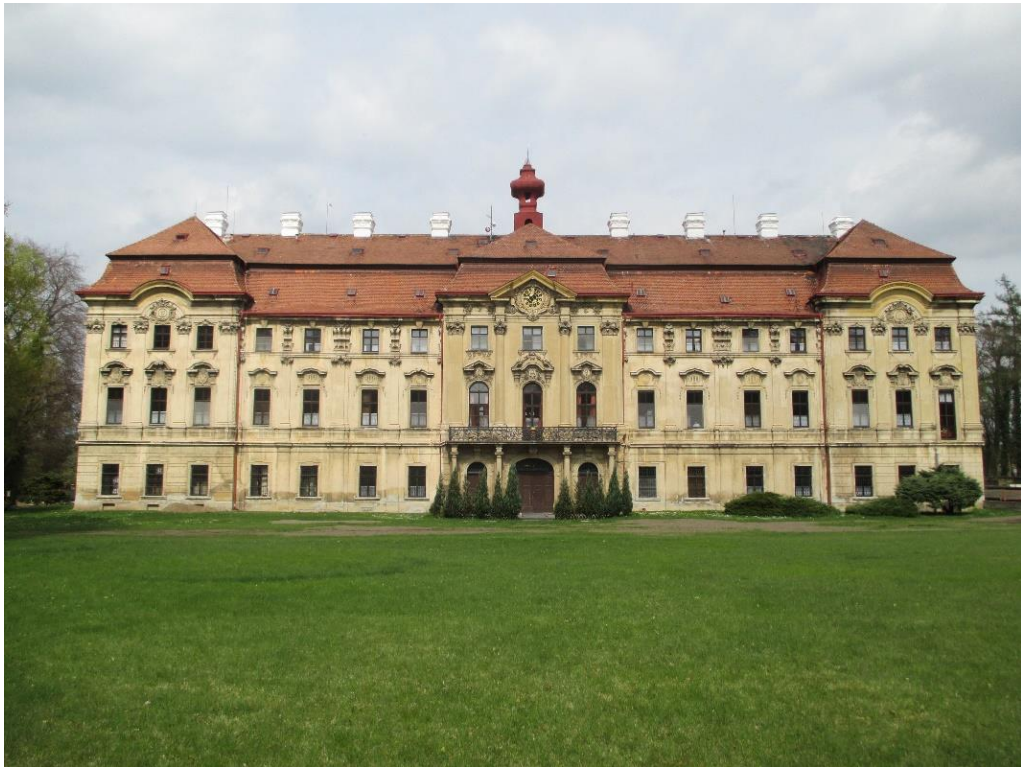
Obrázek 8: Jižní průčelí zámku obrácené směrem do parku. Foto: Jan Vachuda.

Nejlepší výhled na park je však z balkónu s bohatě kovanou mříží v prvním patře jižního průčelí zámku.

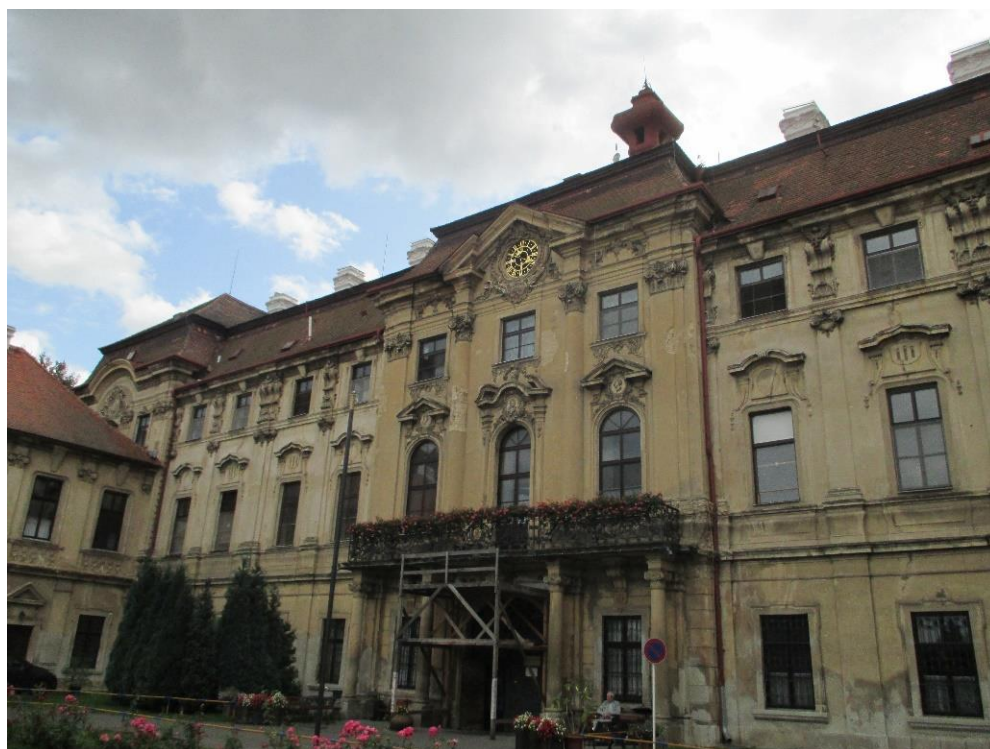
Stav zámku v současnosti je takový, že byly provedeny nejnnutnější opravy tak, aby zde mohlo obstojně fungovat toto zdravotnické zařízení a provedly se některé rekonstrukce některých budov hospodářského dvora.

Obrázek 9: Současný vzhled čelní fasády zámku se vstupem.

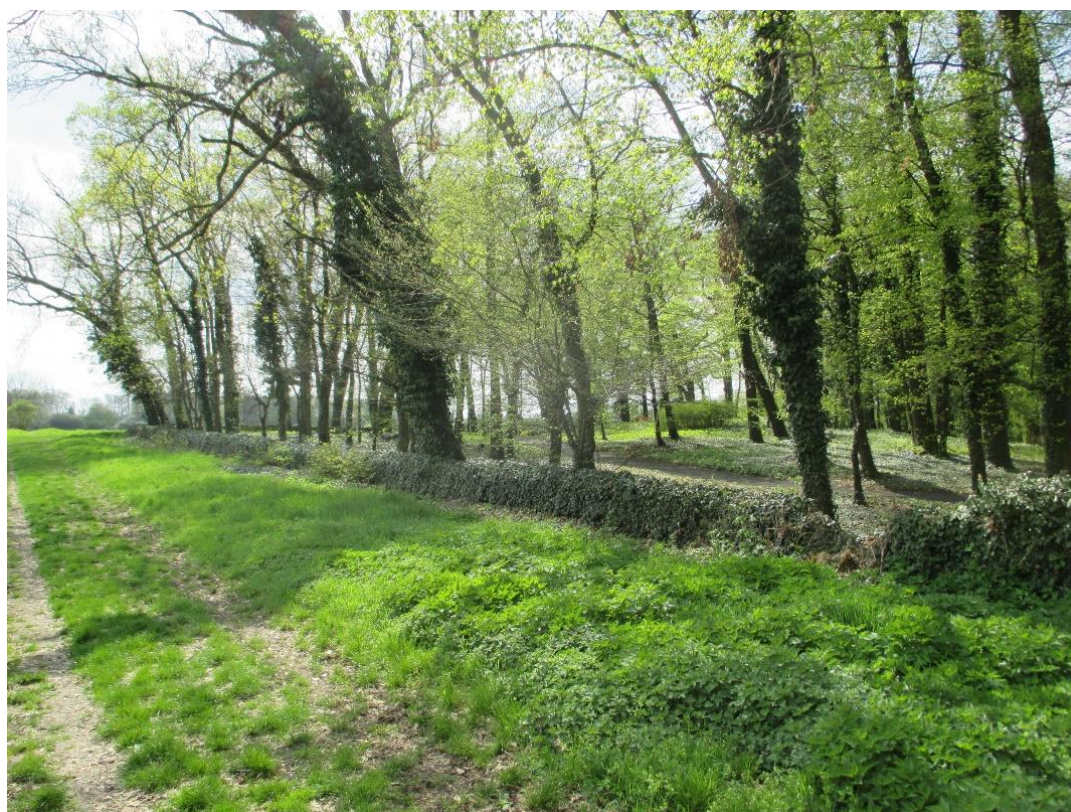
Podobná situace je i v zámeckém parku. Značná část stromů je nejméně do poloviny jejich výšky porostlá břečťanem, což jim zaručeně příliš neprospívá. Jen ty nejhodnotnější exempláře byly od *Hedera helix* osvobozeny. Plot je na mnoha místech pobořen. Údržba parku je minimální.

Obrázek 10: Jihovýchodní okraj parku s bujným obrostem *Hedera helix*.

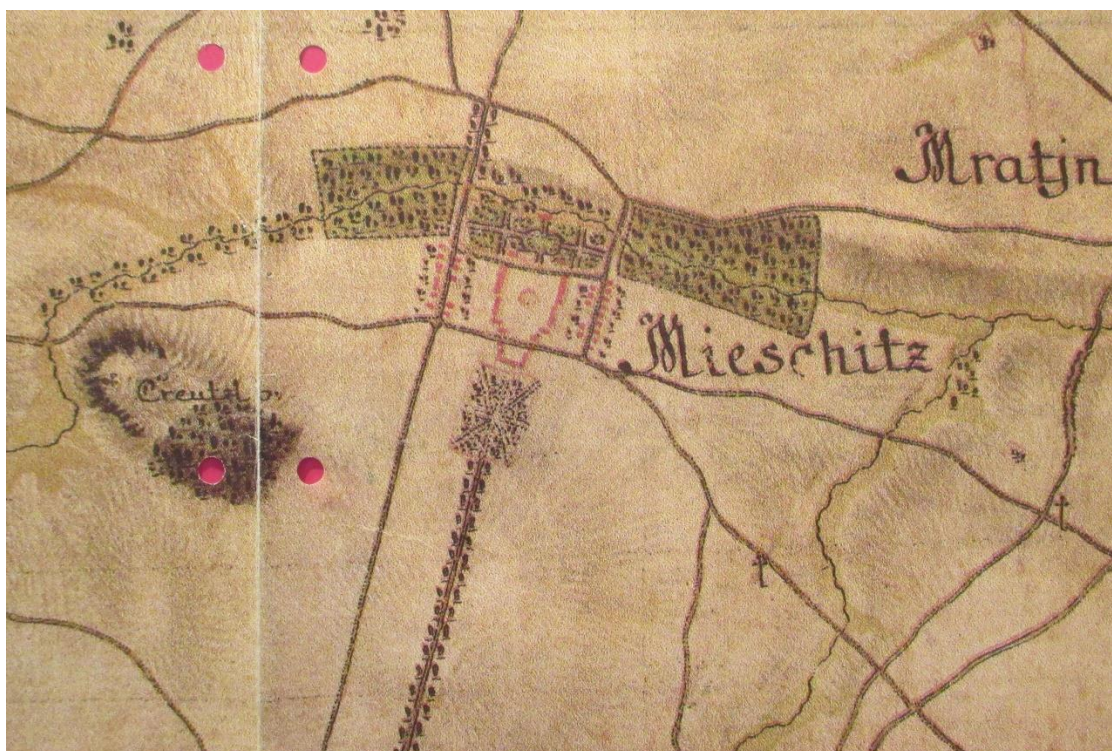
Obrázek 13: Výřez z josefínského mapování. Měšice kolem roku 1780.

Zahrada tedy v té době byla asi poloviční velikosti oproti současnosti a její šířka byla určena šířkou hospodářského dvora na severní straně před zámek čili kopírovala celek i na jižní straně zámku. Bohužel podrobnější plány zahrady než z prvního vojenského mapování (obrázek 13) se nedochovaly, takže nemůžeme s jistotou určit skutečné rozměry a uspořádání (natož druhovou skladbu) tehdejší francouzské zahrady. Dá se však usuzovat, že na délku sahala zhruba do těch míst, kde na jižním konci končí dnešní park, tedy téměř až k hovorčovické bráně (samotná brána vznikla až později s výstavbou oplocení).

Kromě parku v jižní části zámeckého areálu tu byla ještě zahrada v severní části, okolo pavilonu, kde byly stáje a jízdárna a kde také bydlel správce obory. Náznak jejího uspořádání je patrný z map 1. vojenského mapování (obrázek 13). Pozdější zmínka o tzv. „kuchyňské zahradě“ je z roku 1896, kdy byla zanesena do plánu v měřítku 1: 500. Jsou zde uvedeny i některé plodiny, které se zde pěstovaly. Bylo zde množství záhonů se zeleninou a bylinkami do kuchyně, ovocný sad a vodní nádrž. V roce 1913 přibylly skleníky k rychlení jahod a jemných zelenin.

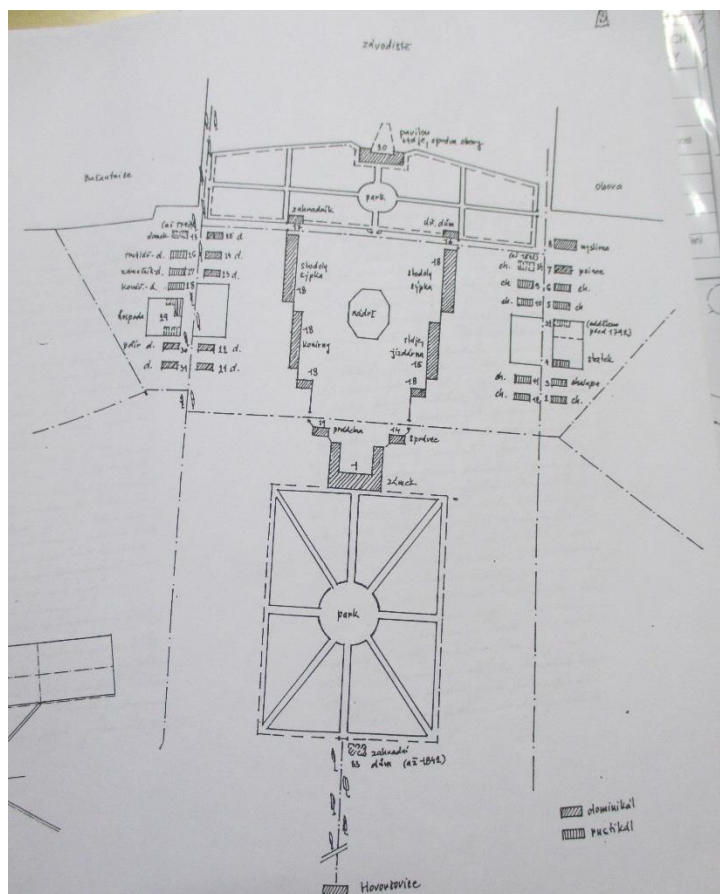
Obrázek 14: Rekonstrukce pravděpodobného vzhledu francouzské zahrady těsně po dostavbě zámku kolem roku 1790. Foto: Jan Vachuda, z archivu OÚ Měšice.

Před jižním průčelím zámku, tedy v prostoru pozdějšího krajinářského parku, byl na hlavní ose vytvořen obdélníkový ornamentální záhon dělený dvěma kříži. Kompozice pokračovala alejemi a cestami, které navazovaly na postranní cesty a hlavní středovou osu zámeckého parku. Dále byla vysázena hlavní středová alej, která pokračovala přes horizont do sousední

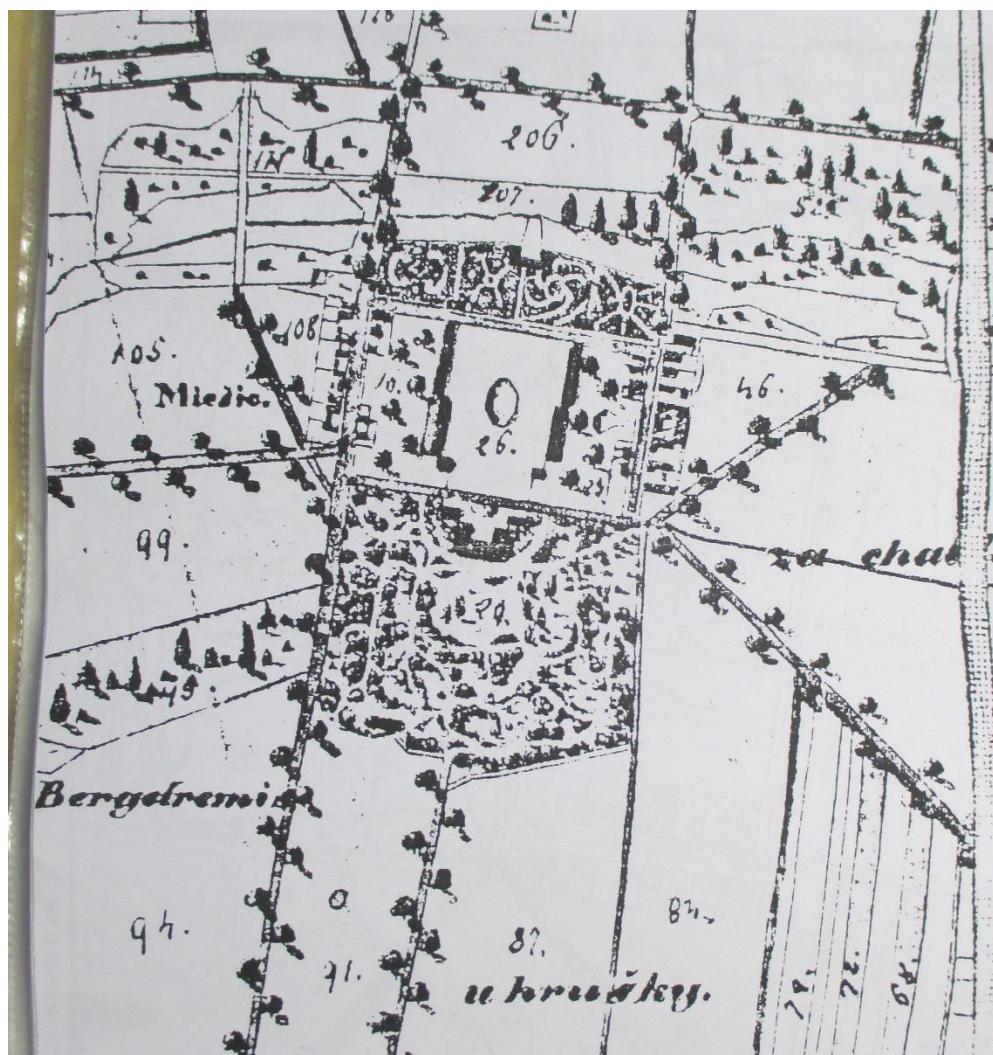
Obrázek 15: Vzhled areálu s parkem. Detail z mapy pakoměřického panství, 1853.

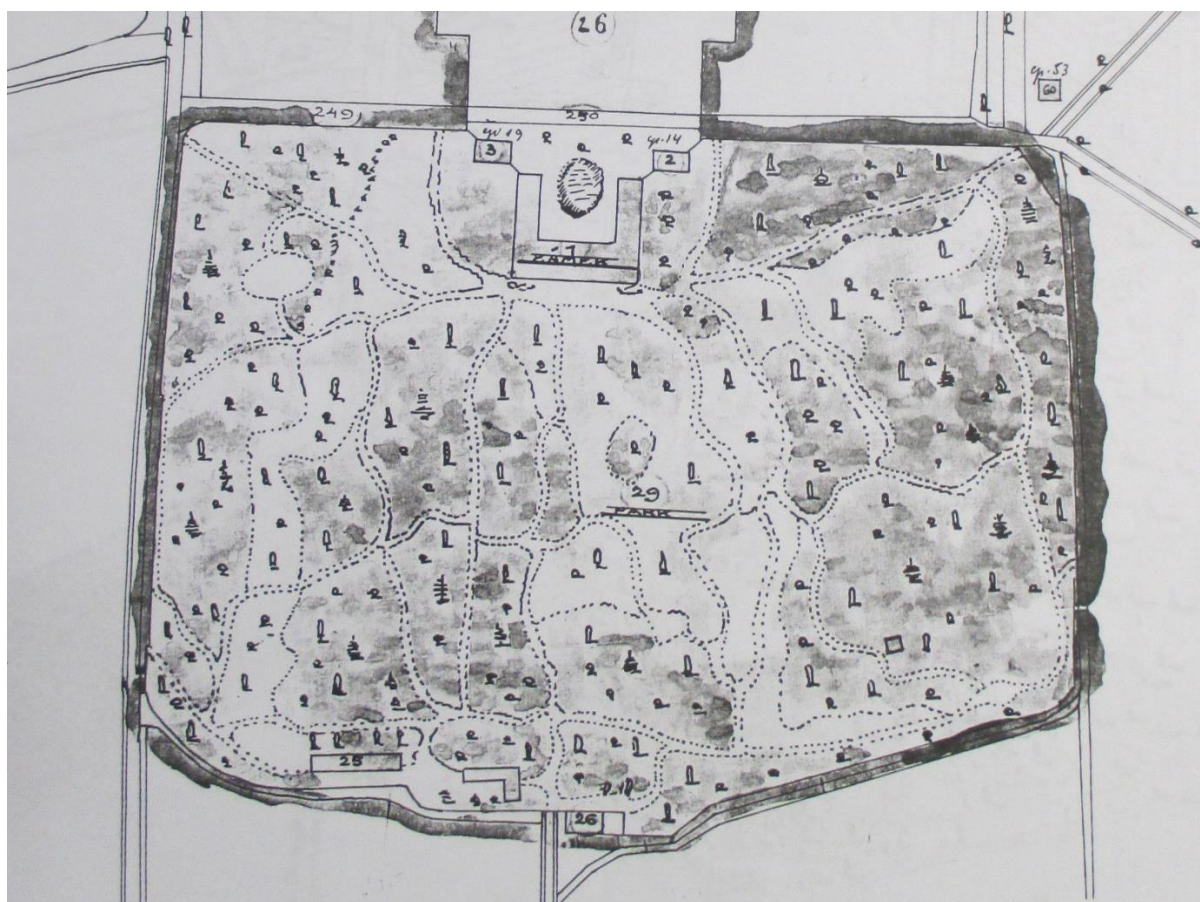
Obrázek 16: Plánek parku, jak vypadal ve 2. pol. 19. století.

Kolem roku 1885 byly prováděny drenáže a různé úpravy toku vody, což zřejmě souvisí se zřízením rybníka, který byl napájen potokem, do něhož byly svedeny drenáže z polí nad zámeckým parkem. Potok ústil do rybníka přes terénní stupně a vytvářel tím efekt padající vody, což ještě zvyšovalo atraktivitu místa. V tomto prostoru, ležícím zhruba 70 metrů jihovýchodním směrem od jižního průčelí zámku, trávilo panstvo hodně času a byl odtud veden průhled na zámek.

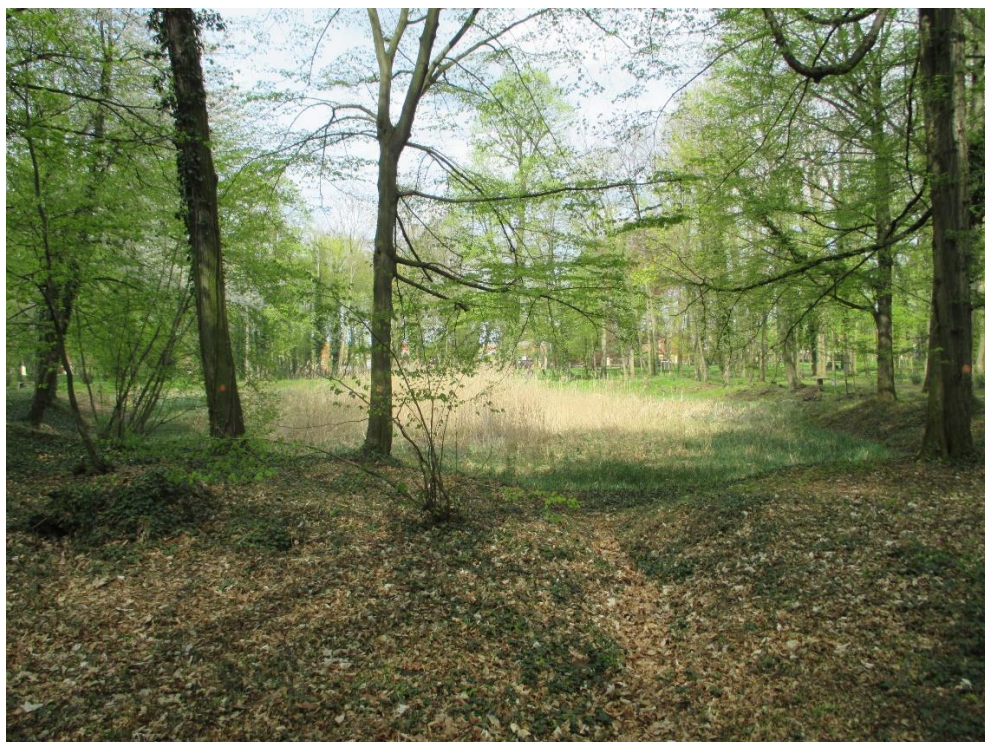
V 50. letech 20. století, v době, kdy se v zámku nacházela Politická škola ROH, byly bohužel drenáže svedeny jinam, rybník byl vysušen a na jeho místě vznikla cvičná střelnice Lidových milicí. Obec Měšice však má v úmyslu rybník znovu obnovit a první kroky k tomu již byly provedeny.

Obrázek 17: Dřívější rybník je dnes bez vody a zarostlý travinami. Foto: Jan Vachuda.

Za zcela zásadní považuji zprovoznění rybníka a potůčku s kaskádou. To by celý prostor pozvedlo na mnohem vyšší estetickou úroveň a navrátilo ho tak blíže původnímu záměru.

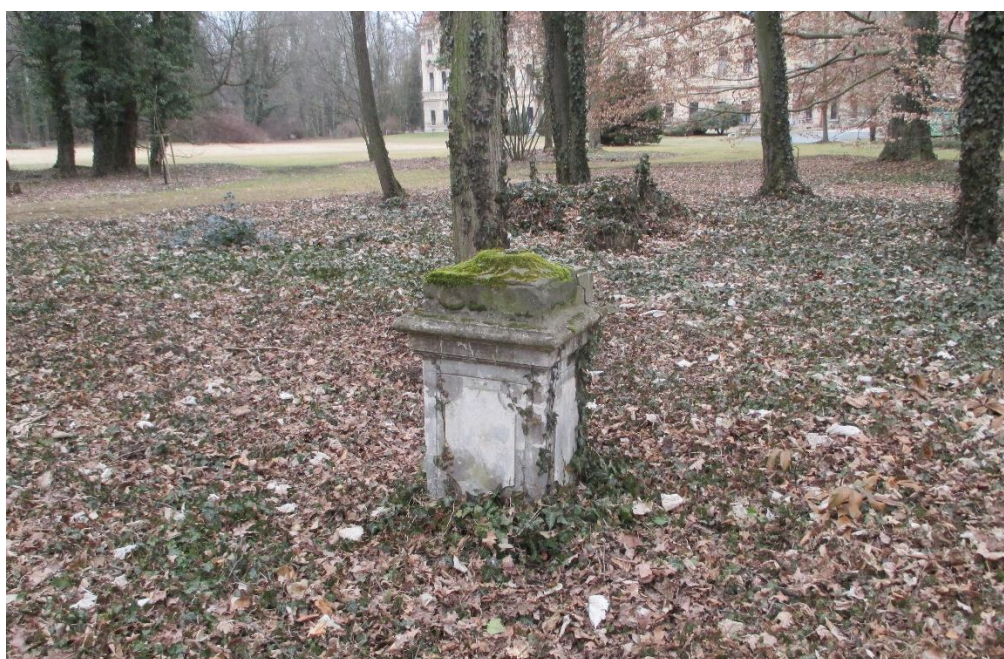
Obrázek 19: Pozůstatek kamenného podstavce, na kterém bývala váza, uprostřed rondelu dubů v jihovýchodní části parku.

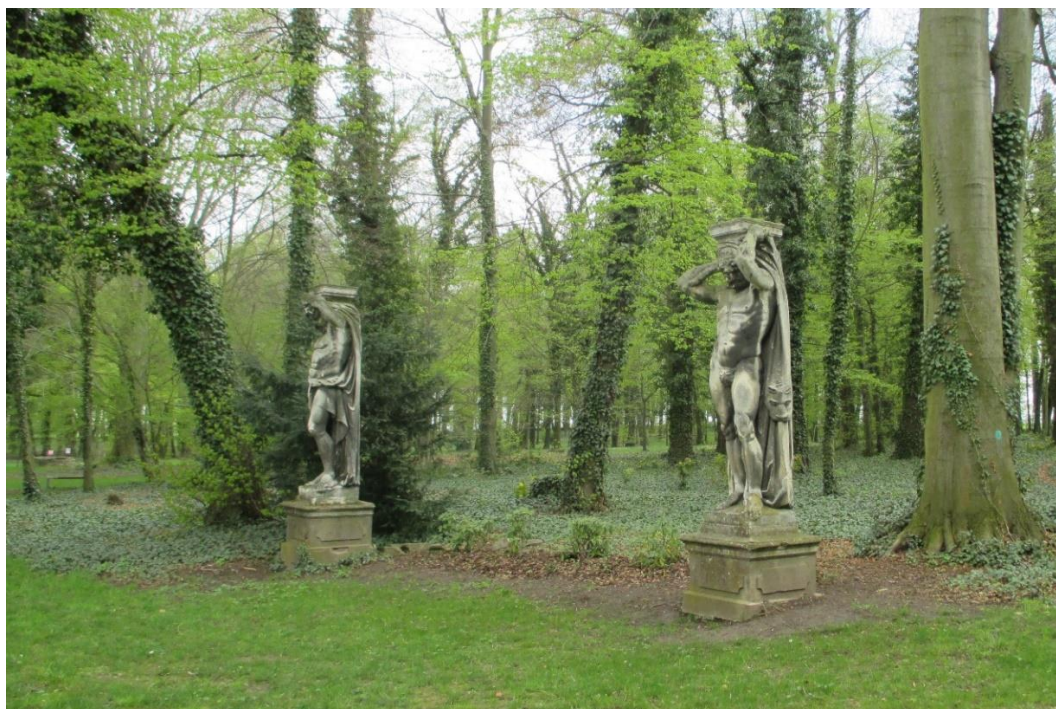
A nakonec asi nejzajímavější jsou čtyři podpěrné sochy Atlantů a Herkula dovezené v roce 1911 z Vídně z jakéhosi zbouraného paláce. Sochy se naštěstí v parku nacházejí dodnes. Jsou umístěny na konci centrálního palouku podél hlavní osy vedoucí k Hovorčovické bráně.

Obrázek 20: Sochy Atlantů se našťestí v parku dochovaly dodnes.

Lemují po dvojicích hlavní osu. Foto: Jan Vachuda.

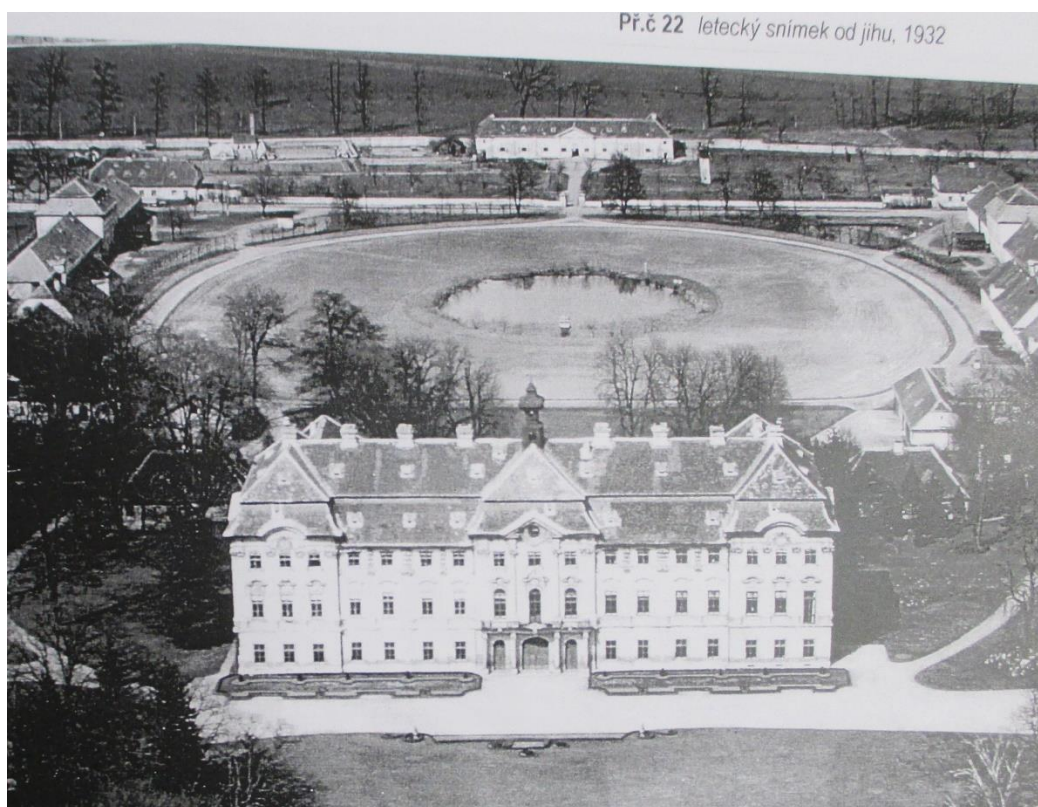
Obrázek 22: Letecký snímek od jihu, 1932. V pozadí pavilon jízdárny s kuchyňskou zahradou. Foto: Jan Vachuda, z archivu OÚ Měšice.

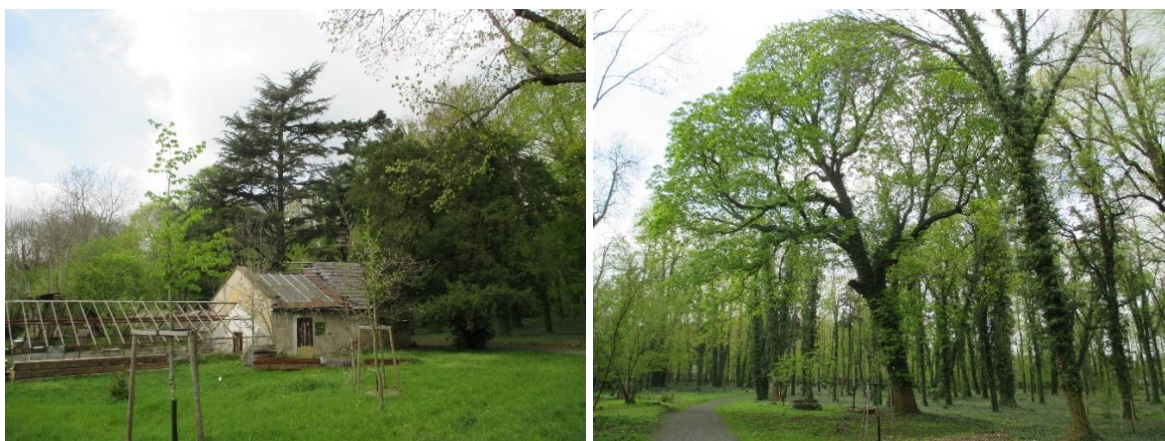
Obrázky 23 a 24: *Cedrus libani*, *Taxus baccata* a *Aesculus hippocastanum* v jižní části parku.

Jak již bylo řečeno výše, park je koncipován jako přírodně – krajinářský park anglického typu (Otruba, 2005). Je to tedy napodobenina jakési ideální lesní a luční krajiny s loučkami, zákoutími, rybníčkem, potokem, obohacená o umělé průseky a průhledy, které ale ve finále působí také přírodním dojmem. Navíc byla kompozice doplněna cestní sítí, různými drobnými stavbami a porůznu rozmístěnými sochami. Výrazného efektu je dosaženo střídáním zapojeného porostu, louček a pasek a solitérních dřevin, popřípadě jejich skupinek. Z louček je nejvýznamnější centrální travnatá louka před jižním průčelím zámku podél hlavní osy. Ta je opticky zakončena čtveřicí soch Atlantů a Herkula. Mezi sochami pak pokračuje průhled k hovorčovické bráně. Téměř na konci tohoto průhledu (ležícího na hlavní ose) je po pravé straně krásný *Cedrus libani*. Ten je v dobrém zdravotním stavu a plně osvobozen od porostu břechťanu. Opodál se nachází velmi pěkný a starý *Taxus baccata*, a ještě dále statný *Aesculus hippocastanum*. Nalevo od osy roste skupinka *Pinus sylvestris* s jedním krásným exemplářem *Pinus strobus*.

Jelikož se jedná o kosterní dřeviny, jsou tyto výše uvedené stromy osvobozeny od porostu břechťanu, poměrně kvalitně ošetřeny řezem a v celkově dobrém zdravotním stavu.

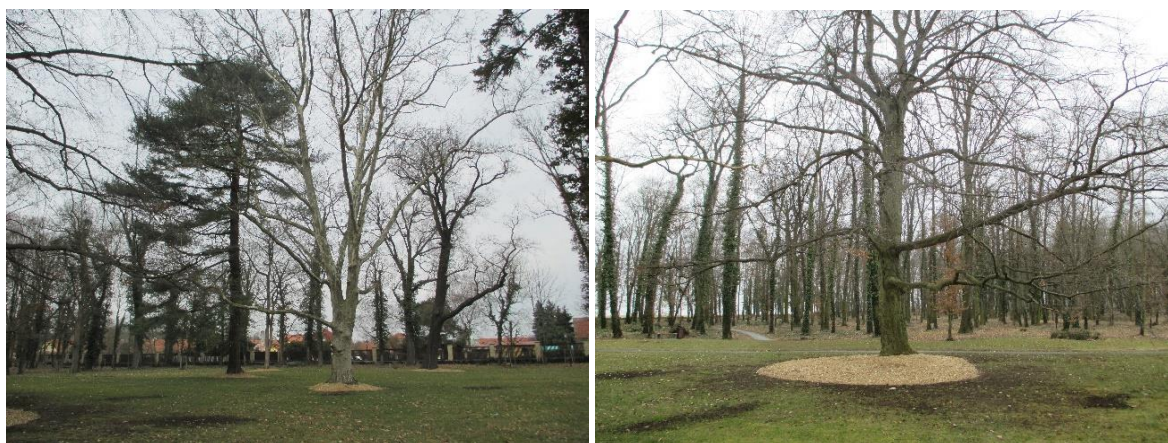
Obrázky 25 a 26: *Platanus acerifolia*, *Pinus strobus* a *Fagus sylvatica*
v severovýchodní části parku.

Dalším významným kompozičním prvkem je palouk poblíž rybníčku, kudy prochází jihovýchodní, vedlejší průhled na zámek. V jeho blízkosti se nachází rondel z *Quercus robur*, v jehož středu dříve bývala kamenná váza na soklu. Tento rondel je dnes již ve špatném stavu. Některé duby chybí a prostor je zanesen nálety. Z vázy zbyl už jen sokl (viz obr. 19). Severovýchodně od tohoto místa je další významná louka, které dominuje *Platanus acerifolia* v působivém kontrastu s tmavou *Pinus strobus* a rozložitým *Fagus sylvatica*.

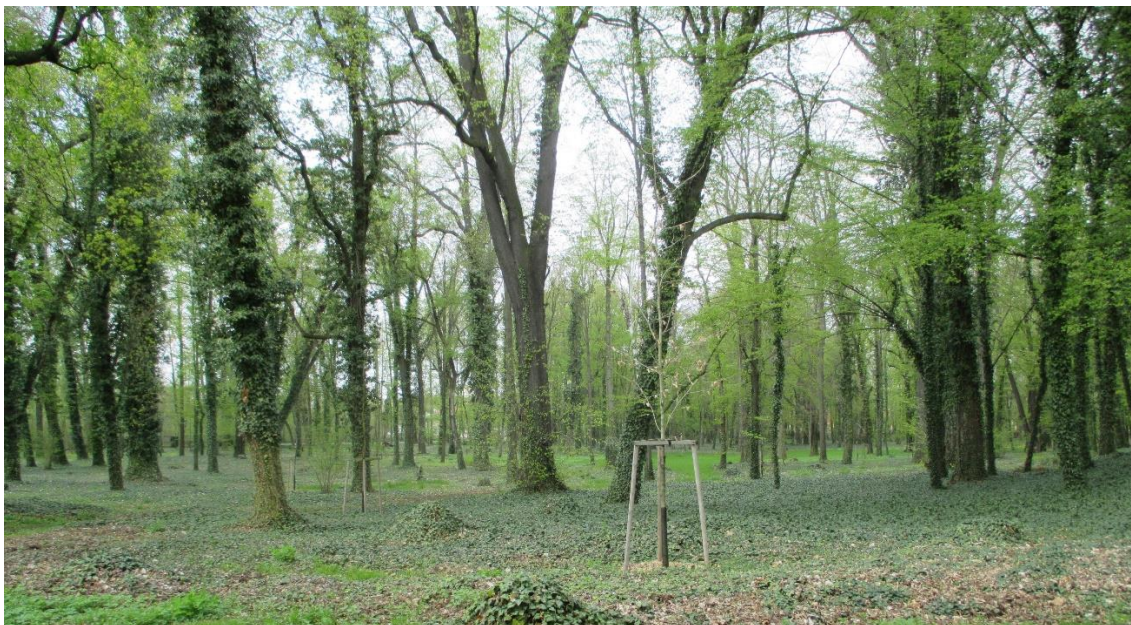
jsou do značné výšky porostlé břečťanem, popřípadě obrostlé náletovými dřevinami všeho druhu.

Díky tomuto plošnému porostu *Hedera helix* v parku téměř úplně chybí původní keřové patro. Kladem této skutečnosti však může být to, že břečťan, který na mnoha místech pokrývá jak kmeny stromů, tak povrch půdy pod nimi, znemožňuje výraznější růst plevelů.

Obrázek 27: Porost břečťanu v západní části parku.

V některých místech tento břečťanový koberec na jaře prorážejí čemeřice. Za současných podmínek, kdy je park jen minimálně udržován se břečťanový porost jeví jako docela vhodná alternativa, ovšem s tím, že hlavní skupinky stromů a solitéry jsou od něho osvobozeny.

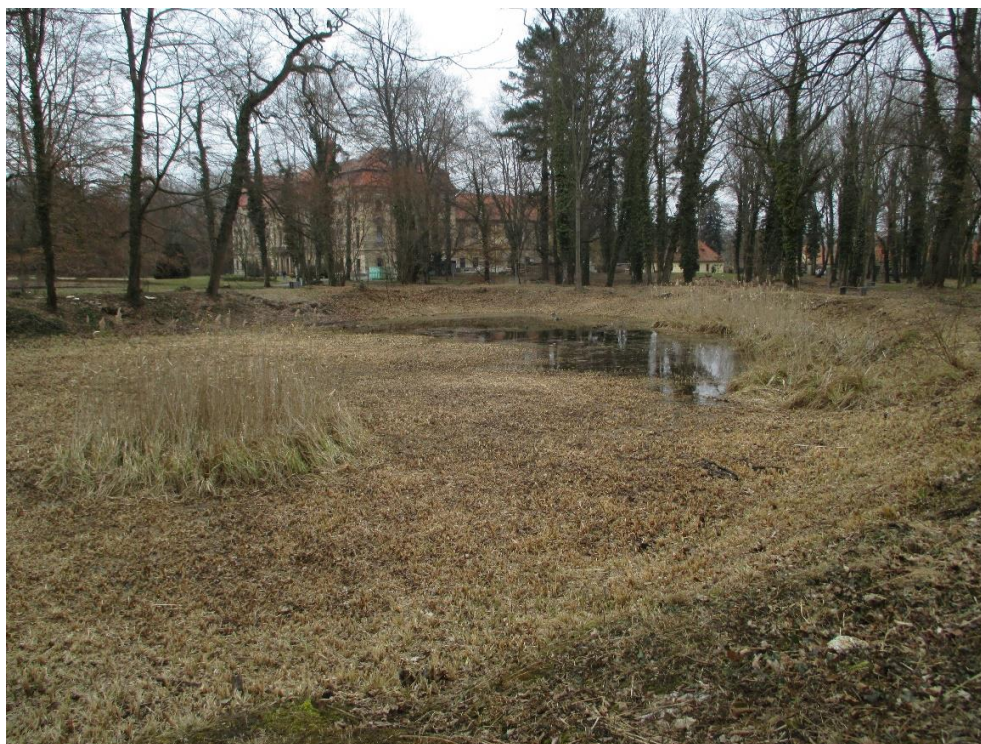
Podle nejčerstvějších informací (Turek, 2018. osobní sdělení) obec započala rybník, a tedy i s ním související drenážní systém postupně revitalizovat. Při mé poslední návštěvě Měšic v březnu 2018 již byl rybník vyčištěn a postupně se začíná zaplňovat vodou.

Obrázek 28: Rybník byl v nedávné době vyčištěn a začíná se zaplňovat vodou.

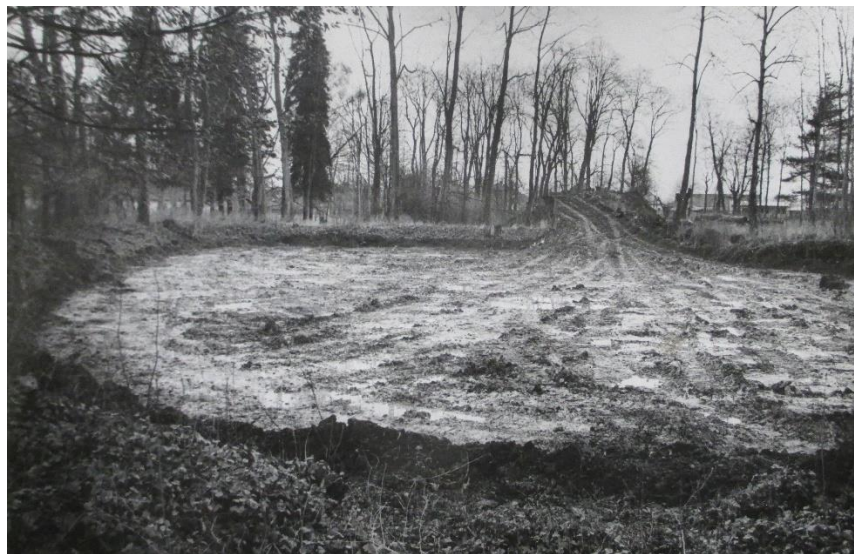
Obrázek 29: V roce 1976 byl rybník v rámci restituce vybagrován.

V roce 1976 proběhla tzv. restituce zámeckého parku, tedy pokus o alespoň částečné navrácení do původního stavu. Byly vypracovány dendrologické studie a navrženy postupy. Některé úkony se dokonce i zrealizovaly. Přestárlé, nemocné, nebo nevhodné dřeviny byly pokáceny a byly vysazeny nové. Také byla snaha o znovuoobnovení rybníka. Ten byl vybagrován, avšak k opravě drenážního systému již nedošlo. Není známo, jestli se poté v rybníku znovu objevila voda či nikoli. Spíše asi ne, anebo ne nadlouho.

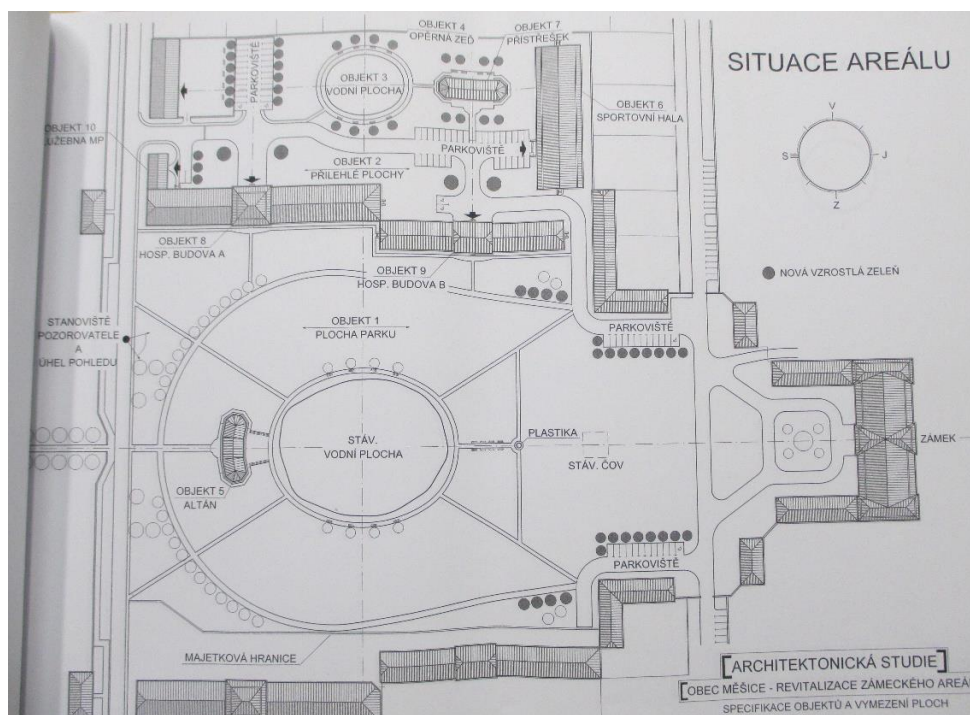
Obrázek 30: Výkres z architektonického projektu na revitalizaci bývalého hospodářského dvora z roku 2009, který však nebyl realizován.

Z roku 2009 pochází architektonická studie na revitalizaci zámeckého areálu. Ta se však týkala hlavně prostoru na severní straně zámku, tedy bývalého hospodářského dvora.

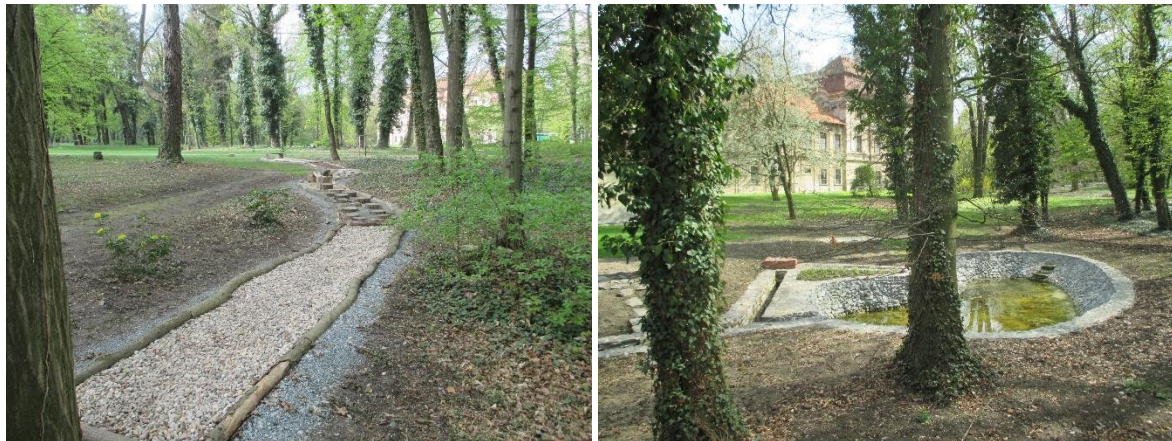
Bylo například provedeno zamulčování některých vybraných solitérních stromů štěpkou, byl instalován mobiliář, nebo zbudována tzv. hmatová stezka. V západní části parku byl obnoven rybníček, který částečně odvádí přebytečnou vodu z této dosti podmáčené oblasti, a který se zde původně nacházel.

Obrázky 31 a 32: Nově vzniklá hmatová stezka v jihovýchodní části a obnovený rybníček v západní části parku.

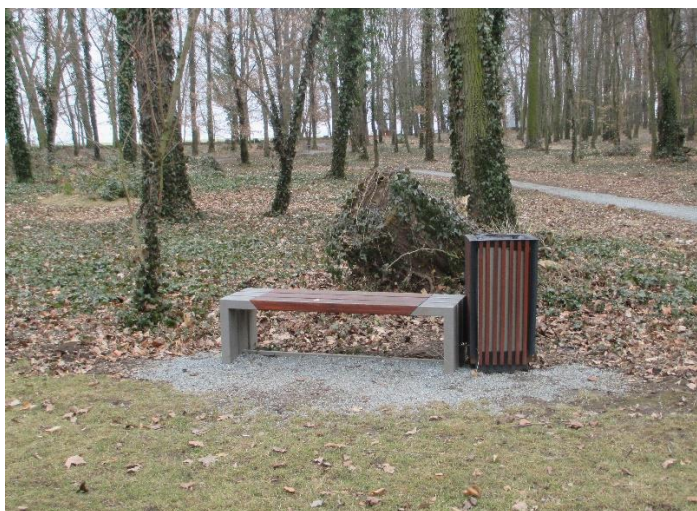
Co je ovšem zcela nevhodné a na toto místo se nehodící je pseudomodernistický mobiliář, konkrétně lavičky a odpadkové koše. Je jich zde sice jen pár, ale i tak nepůsobí dobře.

Obrázek 35: Nově instalovaný mobiliář.
