**Střední odborná škola požární ochrany
a Vyšší odborná škola požární ochrany**

**Požární zabezpečení aquacentra Teplice
Absolventská práce**

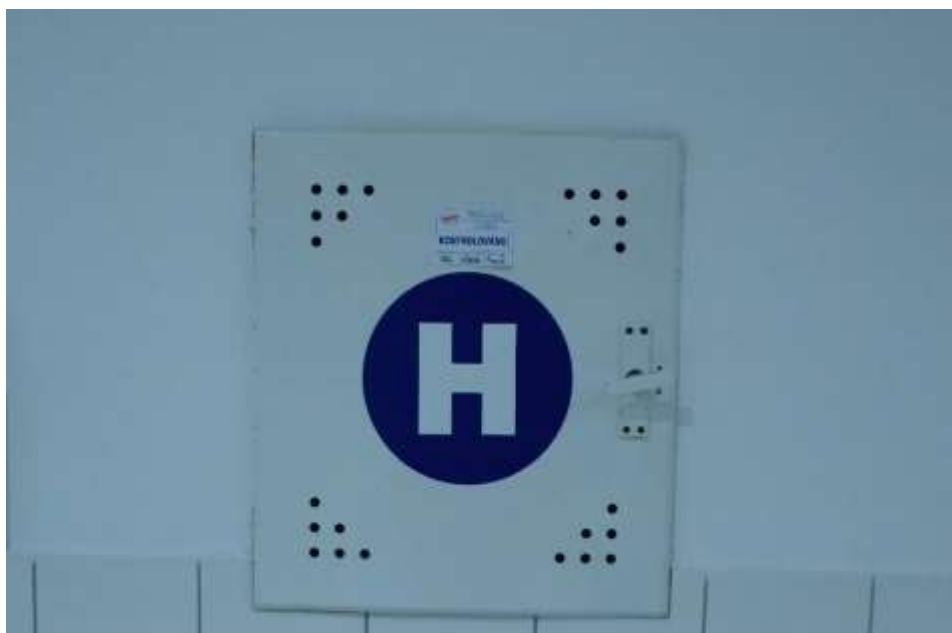
Obrázek 2 Hydrant C 52

Jedna z hlavních náplní této práce je seznámit a zhodnotit zabezpečení z pohledu požární ochrany. Poukázat na správné plnění požadavků, povinností na úseku požární ochrany a bezpečnosti práce. Každý ze zaměstnanců je školen jako požární hlídka. Všichni ze zaměstnanců jsou povinni jednou za rok absolvovat školení, které všechny seznámí s riziky jejich práce. Popřípadě jak se v dané situaci zachovat. Novější pracovníky seznámit například s místy, kde se nacházejí únikové východy, a jak se v případě evakuace zachovat. O školení na úseku požární ochrany se stará odborně způsobilá osoba, pan Neckář. V rozsahu bezpečnosti práce vede školení pan Strejček. Zdárnému zvládnutí předchází vyplnění závěrečného testu. Toto školení se provádí nejméně jednou za dva roky, rozsah a podmínky, kdo má pravomoc školit na těchto úsecích je zmíněná ve vyhlášce číslo 246/2001, o požární prevenci, přesněji je možnost dohledat pod §23- školení zaměstnanců o požární ochraně. Tyto testy se povinně archivují pro případ, kdy si je může vyžádat kontrolní osoba, z řad státního požárního dozoru. Ač se na první pohled nezdá, je zde zabezpečení na uspokojivé úrovni. Můžeme nalézt spoustu prvků, které chrání nebo slouží k prvotnímu zásahu, jimi jsou vyhrazené požárně bezpečnostní zařízení a věcné prostředky požární ochrany. Na 1. NP se nacházejí dva hydranty C 52, s hadicovým vynutím a na 2. NP je situován jeden hydrant D 32, také s hadicovým vynutím.

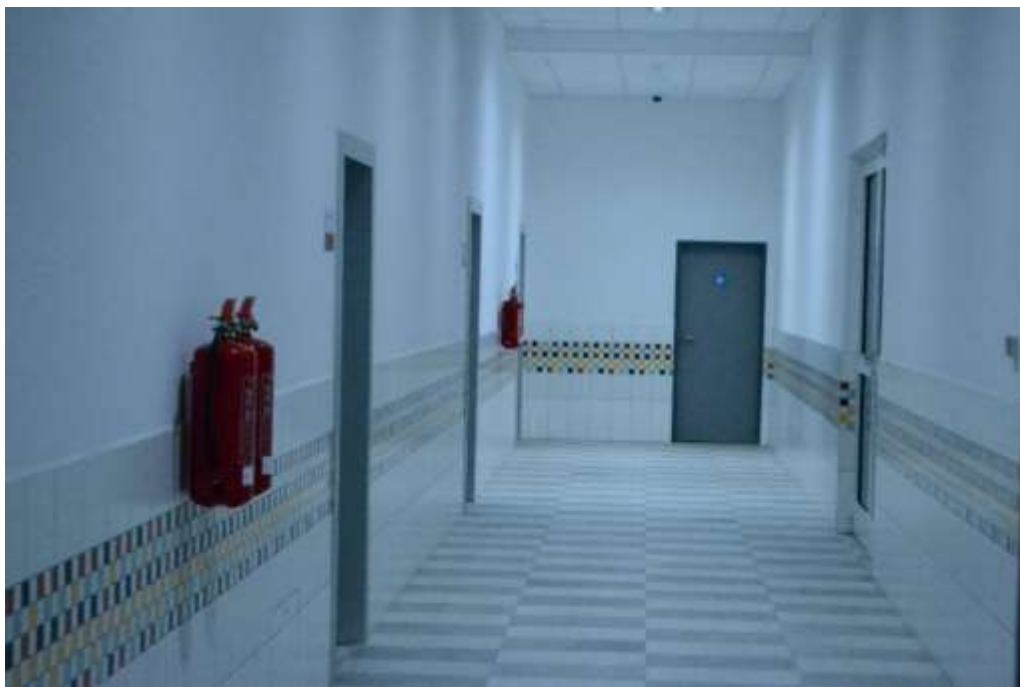
Obrázek 3 Chodba k šatnám

Na každém přístroji je uvedena hasicí schopnost, jak jsem již zmínil. Všechny PHP, jimiž disponuje stavba mají hasicí schopnost 21 A, 113 B, C a objem 6 kg. Mají možnost hasit zařízení pod napětím 1000 voltů z minimální vzdálenosti jednoho metru.

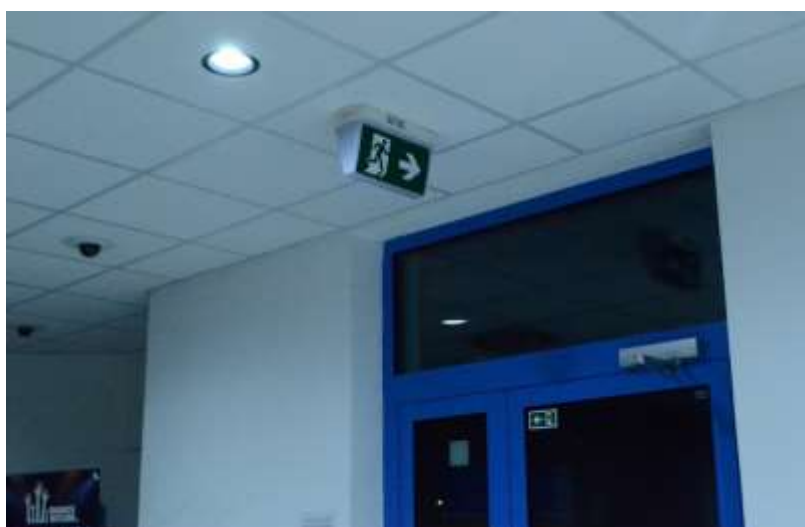
Obrázek 4 Světelné směrové označení

Z požárně bezpečnostních zařízení je instalováno nouzové osvětlení, které v případě mimořádné události rozsvítí světla vedoucí k nouzovým východům, a společně s těmito světly se rozsvěcují světelné tabulky, které se nacházejí nad nouzovými východy.

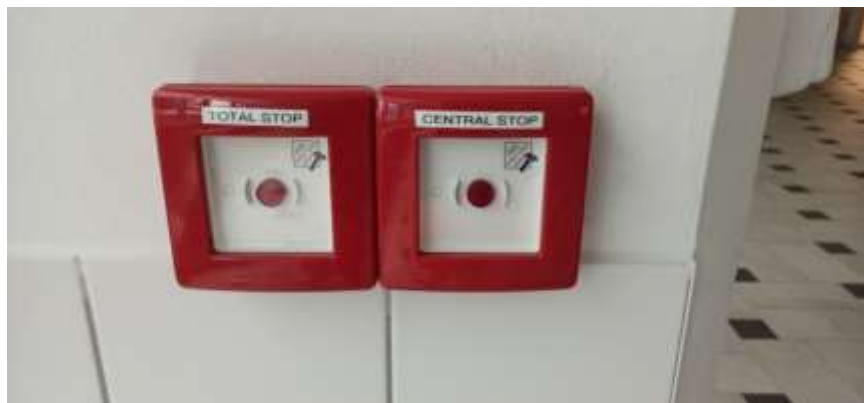
Obrázek 7 Total stop, Central stop

Přímo u vchodu, na recepci se nachází tlačítka central stop a total stop. V případě nouzové situace, kdy je třeba vypnout elektrickou energii v objektu, je obsluha centra proškolená na použití central stopu. Ten zapříčiní to, že kromě PBZ se všude vypne přívod elektrické energie. Tudíž v případě aktivace tlačítka central stop zůstává rozsvícené požární osvětlení. Oproti tomu total stop zastaví přívod energie do všech zařízení v centru. Celkově je však na místě, aby se těmito prostředky manipulovalo opravdu v nejkrajnějších případech nebo při příjezdu JPO s vědomím velitele zásahu.

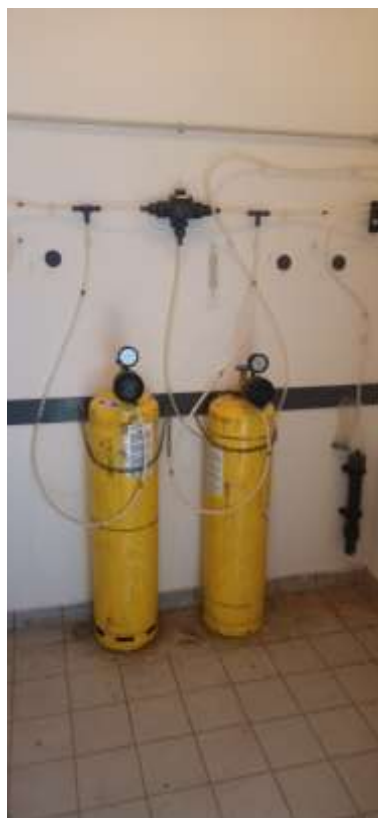
Obrázek 8 Láhve s Chlorem

Jednou z nejvíce skloňovaných nebezpečí je chlor. Tato látka bylo objevena již v roce 1774 Carlem Wilhelmem Scheelem. Používá se zde jako přípravek na úpravu pH z důvodu toho, že je silně zásaditý. Značí se Cl, číslo CAS 7782-50-5, UN číslo je 1017, tyto čísla mohou být velmi důležitá a užitečná při případné identifikaci. Popřípadě jaká opatření by měl velitel zásahu zavést, aby došlo k minimalizaci škod na zdraví osob, zvířat a majetku. Je velmi toxický pro vodní organismy, nesmí uniknout neředěný do kanalizace. Má silný dráždivý a dusivý účinek. Společně s fluorem, bromem, jodem a astatem patří mezi takzvané halogeny a v periodické tabulce prvků ho najdeme v VII. A skupině. Důležitou vlastností, která velmi zajímá hlavně velitele je hustota oproti vzduchu. Chlor má totiž větší hustotu, a tím pádem je těžší a klesá například do terénních prohlubní. Může vytlačovat kyslík, tím pádem přímo ohrožuje zdraví osob nebo zvířat. Dalším velkým problémem je jeho toxicita. Bod varu má velmi nízký, var nastává už při -34,6 stupních Celsia. Z tohoto údaje můžeme odvodit, že když by došlo k úniku, ta přechází rychle a jednoduše z oranžově žluté olejovité kapalina na žlutozelený plyn 2,5krát těžší než vzduch, jedná se o reaktivní a oxidující látku, jež podporuje hoření, ale sama o sobě hořlavý není. Reakcí s dusíkatými sloučeninami může vznikat nebezpečný chlorodusík. Jeho typický zápach je hodně dobrou varovnou vlastností, cítit ho můžeme už při 0,01 ppm až 0,31 ppm. [4][5]

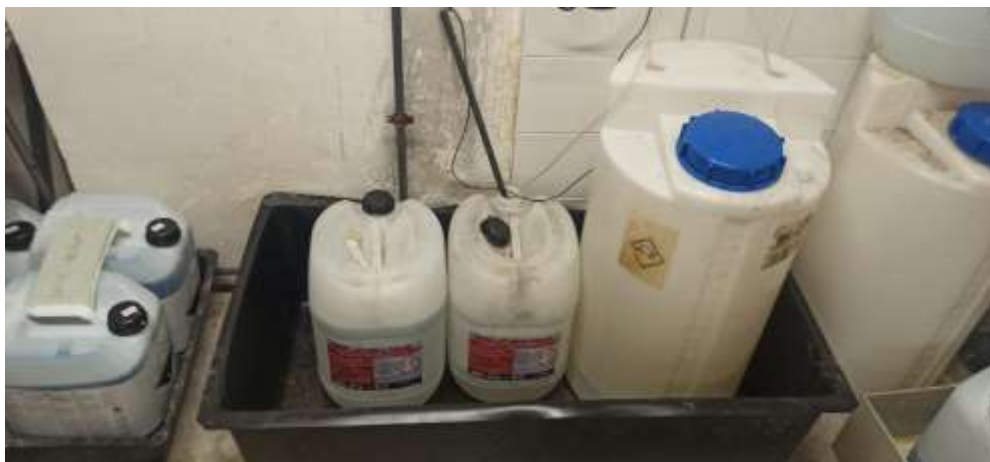
Obrázek 9 Uložení kyseliny sírové

V provozu se nachází v barelech, které jsou navíc umístěny v záchytných havarijních jímkách, pro možnost úniku. Tato látka nese ÚN kód 2796, má koncentraci 51 % kyseliny sírové, ta se přidává do oběhu přes dávkovače ve strojovně. [6][7]

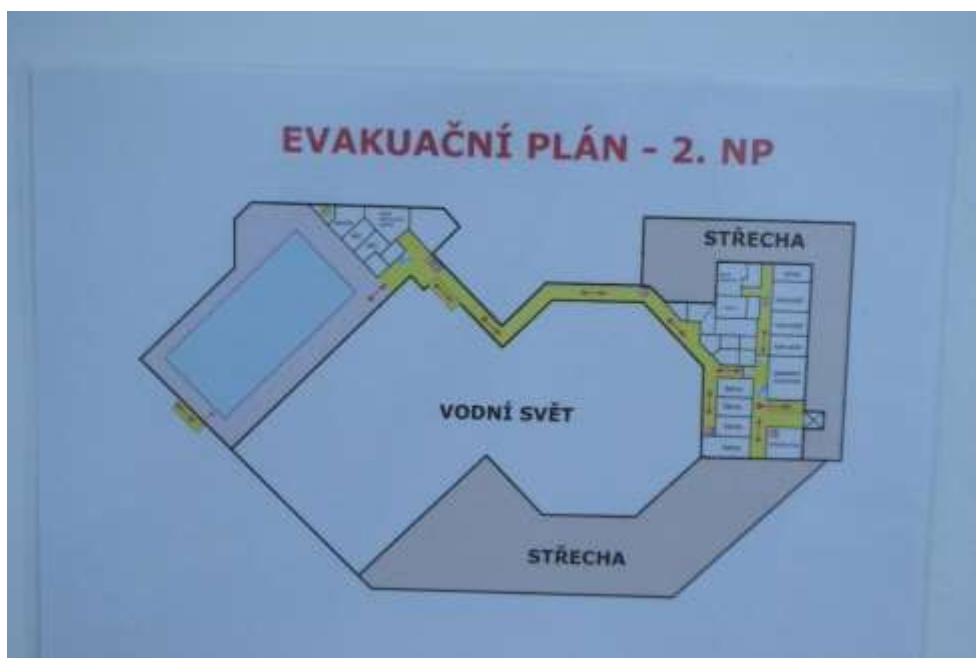
Obrázek 10 Evakuační plán 2. NP

Evakuace je jeden z trochu přehlížených postupů, protože spousta lidí si může položit otázku, co se přeci může stát nebo co by přeci hořelo v aquacentru. Vystává zde totiž velký otazník, co se stane, jestliže se vyhlásí evakuace. Zaměstnanci jsou samozřejmě proškoleny a seznámeny s tím, jak se mají chovat v případě vyhlášení evakuace, jak jsem již uvedl v kapitole o požární bezpečnosti. Jestliže se tak stane v letních měsících a při teplém počasí, neznamená to tak velký problém, protože můžeme evakuovat osoby ven ze všech prostor bazénů, saun, šaten, fitnessu a restaurace, když to bude třeba. Ovšem vystává nám tu jedna velká otázka a tou je, jak se zachováme v případech, kdy venku nejsou příznivé meteorologické podmínky, ať už je to deštivé a chladné počasí, či zimní měsíce, ve kterých může teplota klesat i pod bod mrazu, přestože se nacházíme skoro v centru města. Jen představa, že se v okamžik mimořádné události bude na bazénech, a v saunách nacházet něco okolo 350 lidí, kteří jsou jen v plavkách a mokří je velmi znepokojivá. V důsledku této problematiky jsem zavolaal do několika krytých bazénů jako například plavecký bazén v Litoměřicích, krytý bazén v Lovosicích. Tento krytý bazén v Lovosicích dokonce zaznamenal jeden případ zahoření a požáru strojovny. Velkým štěstím byla nepřítomnost návštěvníků, které tedy nebylo nutno evakuovat. Konzultoval jsem tuto věc společně s HZS Ústeckého kraje, územní odbor Teplice, kde mi byla poskytnuta informace, že na stanici mají dislokováno celkem 115 sad nouzového přežití, nachází se v nich základní oděv, jenž by se dal využít. Rozhodně to však není řešení, z důvodu malého množství těchto sad. Samozřejmě by byl i problém z časových důvodů, tyto potřeby nejsou k dispozici okamžitě na místě při vyhlášení evakuace, tím už vystavujeme postižené osoby určitému riziku. Ještě se zde nachází zhruba třicítka aluminiových šokových folií, problémem by ovšem mohlo být, že se nacházejí v ošetřovně uvnitř budovy a v případě nouze by nemusela být možnost se pro folie dostat. Kdysi v minulosti byl vznesen návrh o uskladnění určitého počtu krycího materiálu v podobě dek. Byla by to provizorní ochrana pro ty nejhorší případy. Při příjezdu jednotky a zjištění velkého počtu osob bychom museli převést postižené do prostor, kde jim nehrozí podchlazení. Pro tyto případy by se musel aktivovat krizový plán a pomocí smlouvy s přepravní společností Arriva transport Česká republika a. s., která by musela poskytnout přepravu osob na bezpečné místo. Při konzultaci s vedením aquacentra jsem vznesl návrh, zda bychom měli možnost jako zažádat na radě města Teplice, o pořízení co největšího počtu krycího materiálu a jeho uskladnění na přístupném místě v případě evakuace. Zde existuje také možnost o proškolení zvláštní skupiny zaměstnanců, jenž by tento materiál vydávala a byla pro

tuto činnost vyškolená a předurčena. Jistě bychom touto činností předešli vzniku paniky, v horším případě podchlazení postižených osob. Jediná improvizace, která by přicházela v úvahu je použití prostěradel ze sauny, i tady ovšem vyvstává otázka, jak tento materiál dostat k zasaženým a evakuovaným osobám, protože sauny spolu s prostěradly se také nacházejí v zázemí a nemusela by být možnost se k tomuto materiálu dostat.

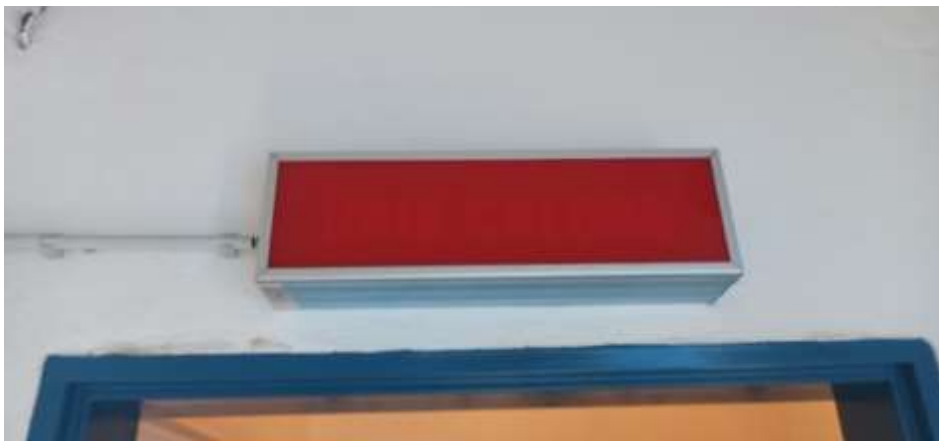
Obrázek 11 Varovná cedule na únik chloru

Z důvodu přítomnosti NL se zde nacházejí místa, které jsou větší rizikem pro zásah JPO. Takovým místem je určitě chlorovna, ta je dostatečně zabezpečená, ovšem je nutno zde myslet na to, že chlor má velmi nebezpečné vlastnosti (viz kapitola chlor). Největší riziko hrozí při manipulaci s láhvemi při výměně, kdy může vlivem špatné manipulace dojít k úniku, popřípadě zranění při styku obsluhy s unikajícím chlorem. Pro tyto případy je zde umístěn signalizátor přítomnosti chloru, který v případě přítomnosti většího množství uniklé látky spustí zvukovou a světelnou výstrahu. Okamžitě při zaznamenání se také spouští ventilátor pro odvětrání. Potrubní vedení, co odvětrává místnost je umístěno co nejvíce u podlahy, protože chlor má větší hustotu než vzduch. Chlorovna se skladem jsou jeden požární úsek a má jednu přístupovou cestu.

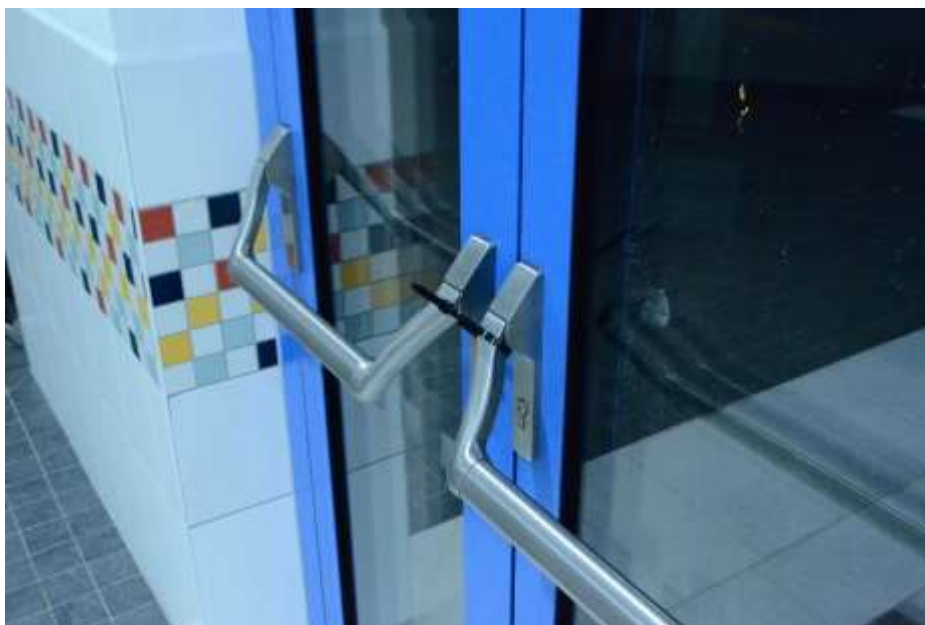
Obrázek 12 Páska na únikovém východu

Objekt a stavba po celkové stránce ve velmi dobrém stavu, zaměstnanci procházejí školením. Jsou splněny požadavky PBS. Přes všechno se, ale i zde najdou chyby, které by se neměly objevovat. Jedním z nich je překážka přímo v únikovém východu, nebo jak jsem zde odhalil jeden únikový východ, co byl zapáskován plastovou páskou. Když jsem se zeptal proč tam ta páska je, a že tam nemá co dělat bylo mi řečeno, že je to kvůli lidem, kteří nechtěli doplácet a skrz tento únikový východ probíhali bez placení ven. Samozřejmostí bylo odstranění této pásky a úplné zprůchodnění únikového východu. Dalším problémem, co se týče překážek v únikových východech, byla lavička, která překážela u východu v 1. PP, ta byla také odstraněna. Dále zde byl problém s řešením evakuace, jak jsem již zmínil, tato problematika je v řešení. Na mé upozornění se v okolí Aquacentra zesílily hlídky policie, z důvodu častého stání na zákazech, kde se stát nesmí. Pravidelně se stávalo, že u místa, kde je situován vstup i přes žluté vodorovné značení v podobě křížů, stál osobní automobil, který by v případě nutnosti přístupu do chlorovny tvořil překážku.

Závěrem mé práce bych shrnul objekt zabezpečený v souladu s příslušnou dokumentací a normami, vyhovuje po všech stránkách až na pár nedostatků, které byly odstraněny v případech, kdy to bylo možné. Další nedokonalosti jsou momentálně v řešení, protože jsou určité záležitosti, které se musejí projít schválením radou města, zda na opatření uvolní finanční prostředky. Co se týče taktického cvičení zde nebyla časová dotace na provedení. Bylo přesunuto až na letní měsíce z časových a organizačních důvodů. Ovšem mnou naplánované platí, pouze se počítá s drobnými úpravami.
