**DROBNÉ SAKRÁLNÍ OBJEKTY V REGIONU  
OVLIVNĚNÉM POVRCHOVOU TĚŽBOU UHLÍ**

**BAKALÁŘSKÁ PRÁCE**

**Drobné sakrální objekty v regionu ovlivněném povrchovou těžbou uhlí**

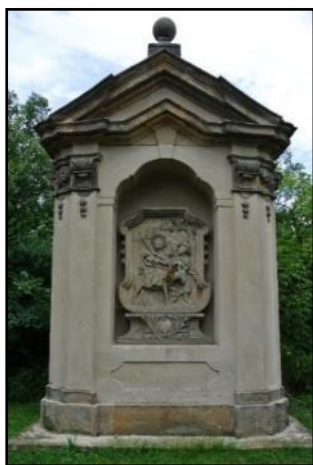
Obr. 1: Výklenková kaplička  
(Vtelno)  
(autor: 2017)

- Kapličky bez vnitřního prostoru jsou velikostně menší a mívají nižší výklenek, kde je umístěn obraz či plastika. Tyto kapličky bývají často zaměňovány za boží muka.

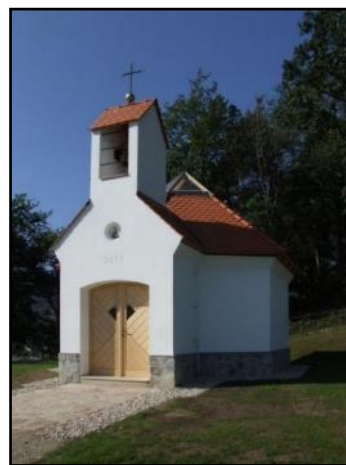
Obr. 2: Kaplička s vnitřním prostorem  
(Petrova Hůrka pod Kletí)  
(earch.cz, 2017).

- Vestavné kapličky nejsou samostatně stojící sakrální objekty, jsou součástí jiné stavby či ohrady. Nejčastěji jsou situovány v městské zástavbě, kde je nedostatek prostoru pro samostatnou stavbu.
- Kapličky s vnitřním prostorem (viz obrázek 2) jsou stavby, do kterých se „dá vejít“, zpravidla v nich nejsou okna a maximální kapacita je jen pár

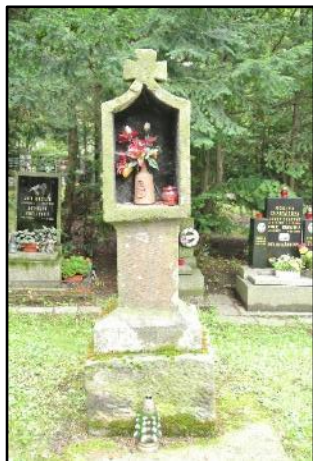
Obr. 3: Boží muka

Charakteristická struktura božích muk je tvořena třemi stavebními prvky, a to soklem, dřikem a kaplicovým nástavcem různého tvaru (viz obrázek 3 a obrázek 4). Jednotlivá slohová období postupem času proměňovala výtvarnou podobu jejich stavebních prvků a byla v nich uplatňována určitá specifická forma výzdoby. Stavební slohy od románského až po ty moderní, spadající do 20. století, mají své charakteristické prvky a znaky, díky kterým lze jednoduše bez písemných zmínek určit jejich dataci. U božích muk je ale tato interpretace poněkud horší, a to zejména u božích muk zděných (HÁJEK et al. 2010).

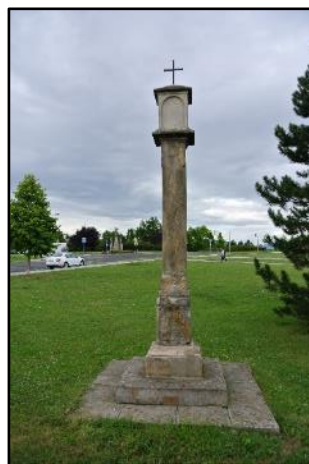
Obr. 4: Boží muka

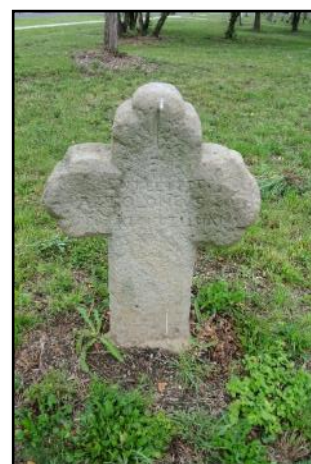
Obr. 7: Smírčí kříž  
(Vtelno)  
(autor: 2017)

Smírčí kříže můžeme považovat za další typ křížů. Jedná se zpravidla o nízký kamenný kříž, který je vytesán z jednoho kusu kamene a který se stavěl v místech neštěstí, nejčastěji vražd. Tyto kříže pocházejí již ze středověku, kdy se vytesávaly coby součást trestu, snahy o usmíření a odčinění vraždy. Tento kříž pak byl vztyčen na místě neštěstí. Z nápisů, pokud se dochovaly, lze určit, jaká událost se na onom místě stala. Smírčí kříž nemusel být vždy stavěn samotným vrahem, mnohdy ho stavěli pozůstalí z úcty k oběti.

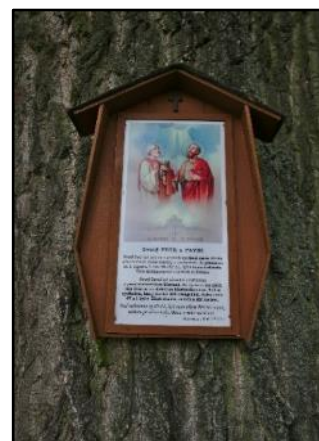
Obr. 10: Svatý obrázek  
(Lutotín - Stařechovice)  
(wikimedia.org, 2017)

Svaté obrázky se umisťovaly nejčastěji na kmeny stromů (viz obrázek 10) a méně často na kamenný podstavec. Byla to alternativa pro méně majetné obyvatele, kteří by si nemohli dovolit postavit kříž, boží muka či jiný objekt. Svaté obrázky byly vytvářeny z důvodu modlitby. Za svatý obrázek byl také označován obraz či socha s obdobným motivem, jímž byla vyzdobena kaplička. Svatý obrázek má v křesťanském světě mimo estetického působení i vyšší mystický smysl, ve kterém mimo krásy nachází věřící i svou víru (CHARVÁTOVÁ 2007).

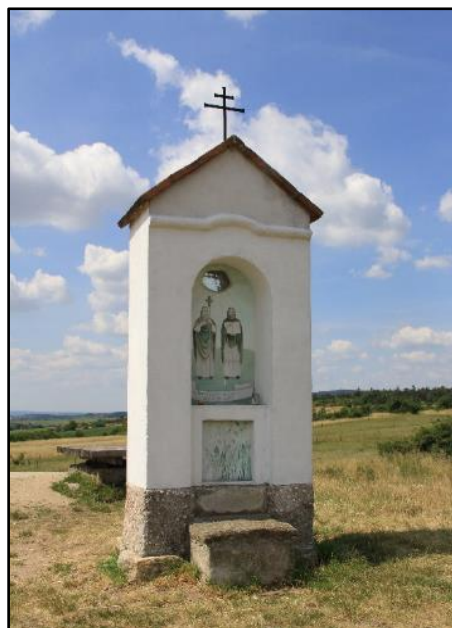
Obr. 11: Poklona  
(Havraníky)  
(Barokníkrajinou.cz, 2017)

Poklony nejsou samy o sobě sakrální objekty, ale často byly jejich nedílnou součástí. Zajišťovaly věřícím možnost si před objekty kleknout. Lidově byly nazývány klekátka, která měla podobu schůdků či stupňů (ŠUSTER a KRUBNEROVÁ 2010). Kyselka (2001) za poklony považuje výklenkové kapličky, které se stavěly v místech, kde poutníci poprvé spatřili svůj cíl, poklekli zde a políbili zem. Později byly v místech poklon v mnoha případech stavěny stavby zvláštního charakteru. Většinou se jednalo o pilířové nebo sloupcové kaplice s vyobrazením hierofanie. Jednalo se o Boží Tělo, Nejsvětější Trojici, Spasitele, Pannu Marii nebo kteréhokoli jiného světce (ČERVINKA 2004), viz obrázek 11.

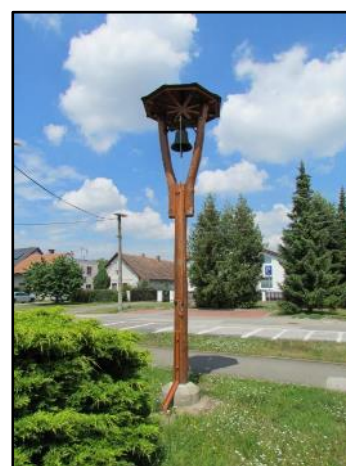
Obr. 12: Zvonička  
(Vysoké nad Labem)  
(historickasidla.cz, 2017)

Podoba zvoníc z pohledu stavby postupně prodělala vývoj od jednoduchého zavěšení zvonu na příčku zasazenou na strom (zvaný vidlák), po konstrukci dvou spojených sloupů svislých nebo šikmých (viz obrázek 12). Vše pak bylo překryto šindelovou střechou, která měla tvar kužele nebo čtyřbokého jehlanu, až po uzavřený trémový prostor se sedlovou střechou (FLORENC a VAŘENKA 1983).

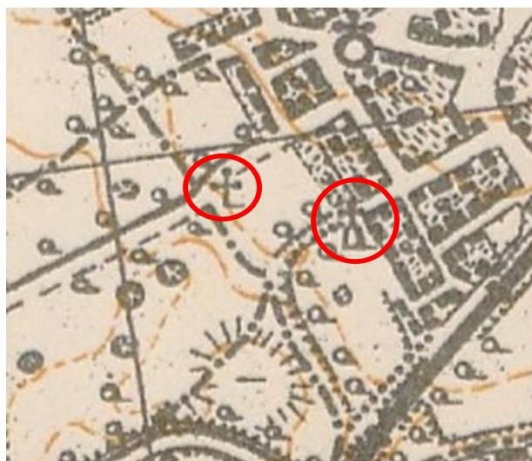
Obr. 31: Výřez mapy III. vojenského mapování (autor 2018)

Po prostudování odborné literatury, historických pramenů a bakalářských prací zabývajících se podobným tématem následovalo identifikování drobných sakrálních objektů v mapových podkladech. Pro zjednodušení práce a následnou orientaci v terénu byly drobné sakrální objekty identifikovány v systému ArcGIS 10.4.1 (dále jen ArcGIS). Práce v systému probíhala v souřadnicovém systému S-JTSK\_Krovak\_East\_Nort Pro identifikaci objektů byly vybrány dva typy mapových zdrojů. Byly použity mapy III. vojenského mapování, vrstva pro ArcMap: **NAKI\_Zanikle\_obce\_basemaps/IIIVM\_spline\_UL\_kraj**(MAPSERVER.GEOLAB 2017). Jako druhý typ map byla použita současná základní mapa ČR (S-JTSK), vrstva pro ArcMap **ZM** (AGC.CUZK 2017). Obě tyto vrstvy byly nahrány do systému ArcGIS. Dále byla pro identifikaci hranice ORP Most, hranic obcí a hranic katastrálních území stažena polygonová vrstva České republiky – 1 (SERVICES.CUZK 2017), která byla také do systému ArcGIS nahrána. Poté byla v systému ArcGIS vytvořena bodová vrstva samotných nálezů. Body byly vyznačeny ve třech rozlišeních, první byly body žluté barvy označující nálezy na mapě III. vojenského mapování (viz obrázek 31) dle symbolů označující tyto objekty, dále byly označeny body na současné mapě (viz obrázek 32), opět dle symboliky základní mapy České republiky, a to modrou barvou, a pokud byl nález na obou mapách, byl bod zaznačen barvou fialovou. Do mapování nebyly zahrnuty velké sakrální objekty jako kostely, kaple s prostorem, do nichž je možno vstoupit, a hřbitov. Jedinou výjimkou bylo prostranství hřbitova v Mostu, kde se nacházelo lapidárium pro transferované drobné sakrální objekty. Tento výstup z mapové identifikace pak sloužil jako prvotní evidence drobných sakrálních objektů, který byl posléze ověřen vlastním šetřením přímo v terénu.

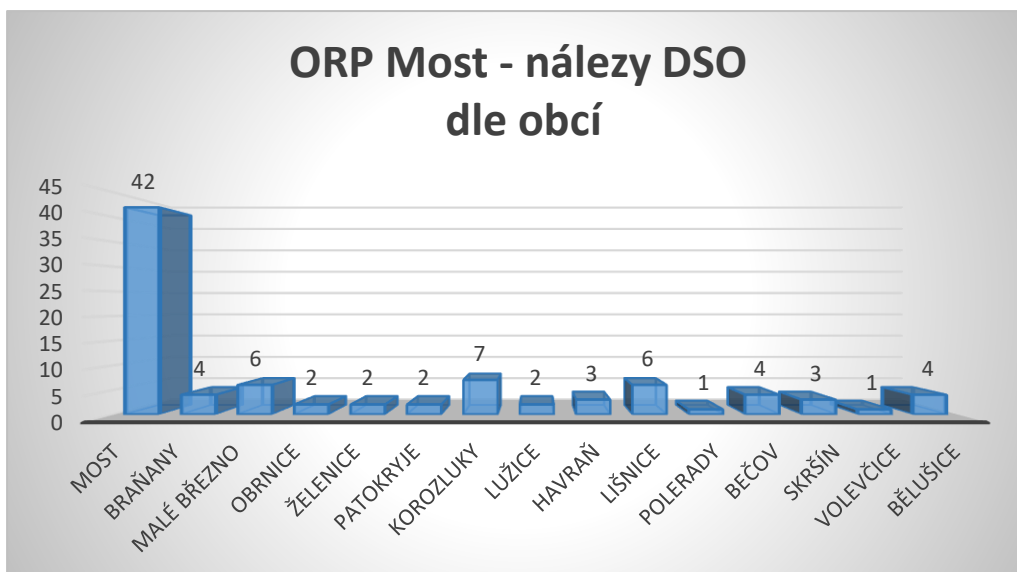
Obr. 33: Graf 1 - ORP Most - nálezy DSO dle obcí  
(autor 2018)

Na základě vytvořených podkladů bylo na celém zájmovém území fyzicky dohledáno 89 DSO. Počet nálezů DSO v jednotlivých obcích je znázorněn na obrázku 33.

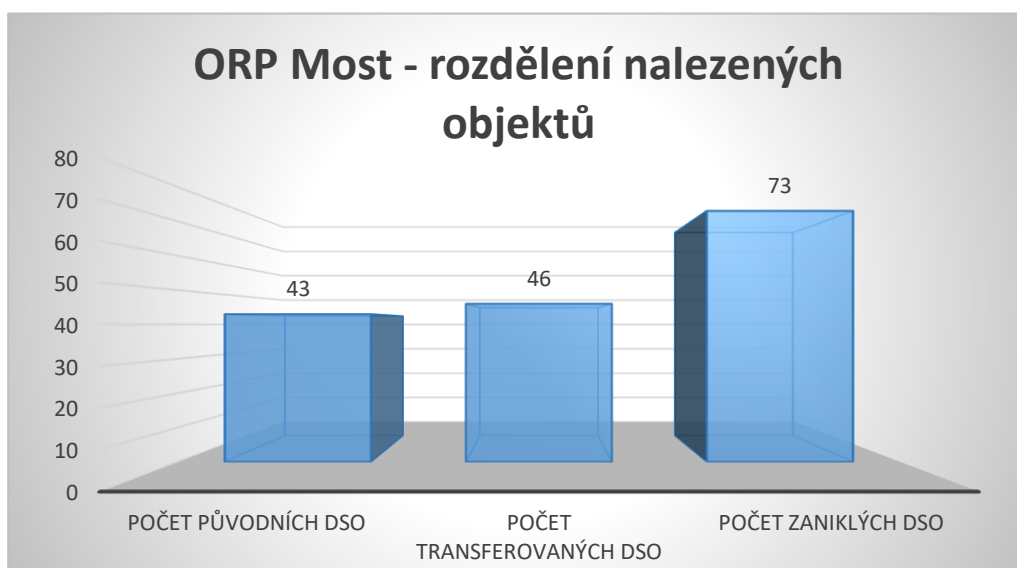
Obr. 34: Graf 2 - ORP Most - rozdělení nalezených objektů  
(autor 2018)

Z tohoto počtu bylo zjištěno, že 48 % objektů stojí na svém původním místě a 51 % objektů bylo transferováno z jiného místa (viz obr. 34). Přehled transferů je vyobrazen v příloze 5. Nejvíce transferovaných objektů bylo identifikováno v obci Most. Celkem se jednalo o 33 % DSO, které byly transferovány z jiného místa. V ostatních obcích se počet transferovaných DSO pohyboval od 5 níže. Nejvíce původně umístěných objektů bylo nalezeno taktéž v obci Most. Celkem se jednalo o 15 % objektů. Bližší rozdělení uvádí tabulka 5.

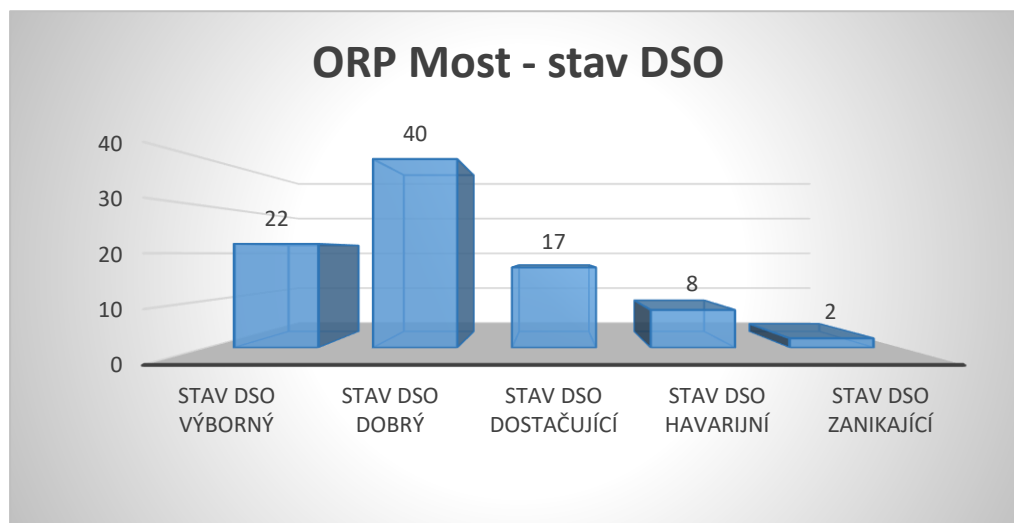
Obr. 35: Graf 3 - ORP Most - stav DSO  
(autor 2018)

Stav DSO byl posuzován z čistě subjektivního hlediska (viz kapitola 5.2). Stav jednotlivých objektů je vyobrazen na obrázku 35. Z grafu je patrné, že většina objektů, které byly při terénním průzkumu dohledány, se z hlediska technického stavu pohybují v hodnocení výborný či dobrý. Pouze osm objektů bylo vyhodnoceno jako havarijní a dva objekty byly vyhodnoceny jako zanikající.

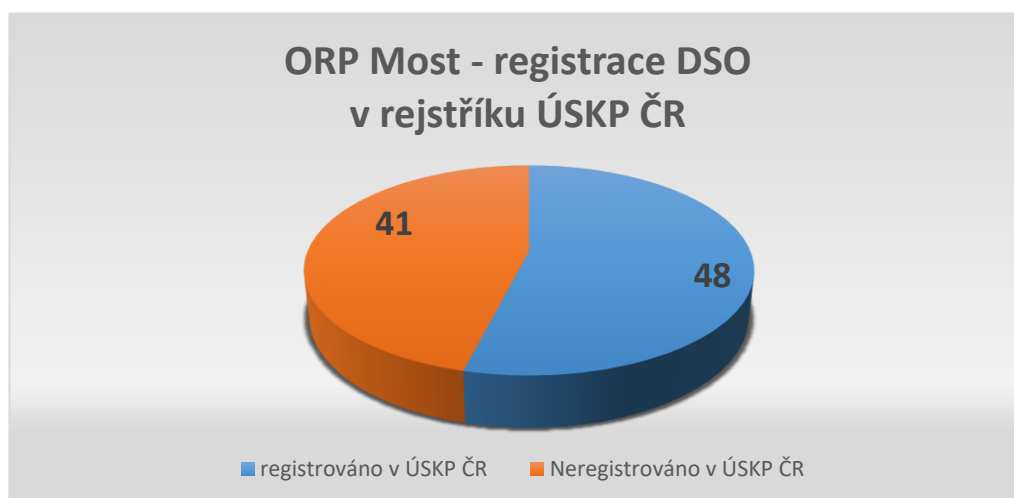
Obr. 36: Graf 4 - ORP Most – registrace DSO v rejstříku ÚSKP ČR  
(autor 2018)

V rejstříku Ústředního seznamu kulturních památek České republiky je z celkového počtu 89 nalezených objektů vedeno 54 % objektů (viz obr. 36).
