## PROBLEMATIKA VOZIDEL S PRÁVEM PŘEDNOSTI V JÍZDĚ

PROBLEMS OF EMERGENCY VEHICLES WITH PRIORITY RIGHTS

DIPLOMOVÁ PRÁCE

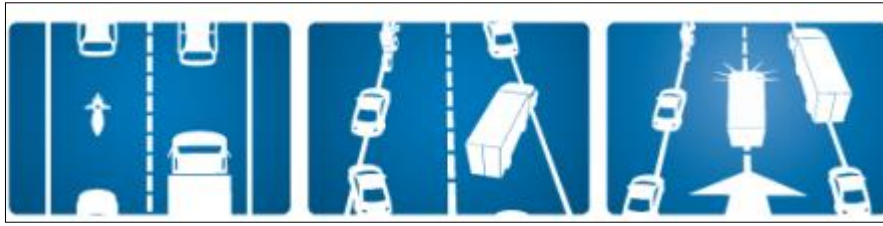
Od 1. januára 2012 platí pre vodičov na rakúskych cestách, ktoré majú dva alebo viac jazdných pruhov, zákonná povinnosť vytvoriť pri dopravnej zápche, alebo pri náznaku jej tvorenia, núdzový pruh pre zásahové vozidlá polície, hasičov, záchranky a cestnú asistenčnú službu [6].

Obrázok 2 - Pravidlá tvorenia núdzového pruhu v Rakúsku [6]

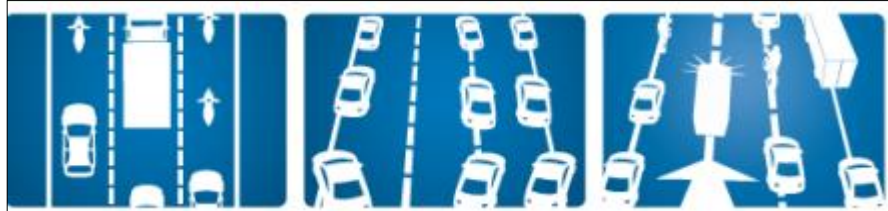
Obrázok 3 - Pravidlá tvorenia núdzového pruhu v Rakúsku [6]

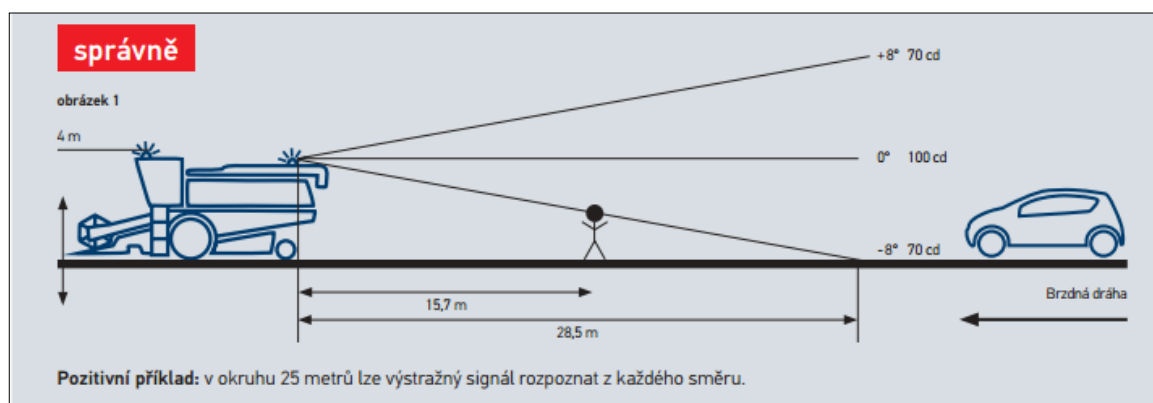
Nasledujúce obrázky ukazujú splnenie smernice ECE – R65 [15].

Obrázok 9 - Rozloženie svietivosti podľa ECE - R 65 [15]

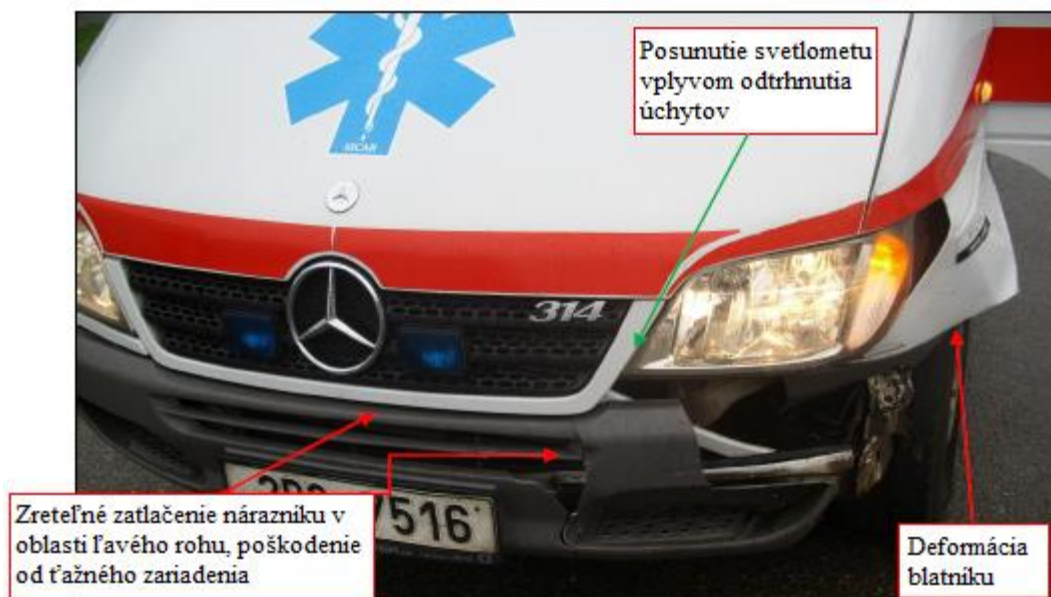
Rozsah poškodenia je zrejmý z fotodokumentácie PČR vid'. obrázky 8 a 9. U vozidla Mercedes došlo k poškodeniu ľavého predného rohu: k poškodeniu a deformácii prednej časti ľavého predného blatníka vozidla, k deformácii a následnému rozlomeniu plastového dielu predného nárazníka v oblasti ľavého rohu a jeho posunutiu vplyvom deformácie a k stlačeniu kovovej výstuhy nárazníka. Vplyvom stretu boli tiež poškodené úchyty predného ľavého svetlometu, ktorý bol následkom tohto poškodenia po strete posunutý.

Obrázok 13 - Poškodenie ľavého predného rohu vozidla Mercedes , Zdroj: Súkromný posudok [42]

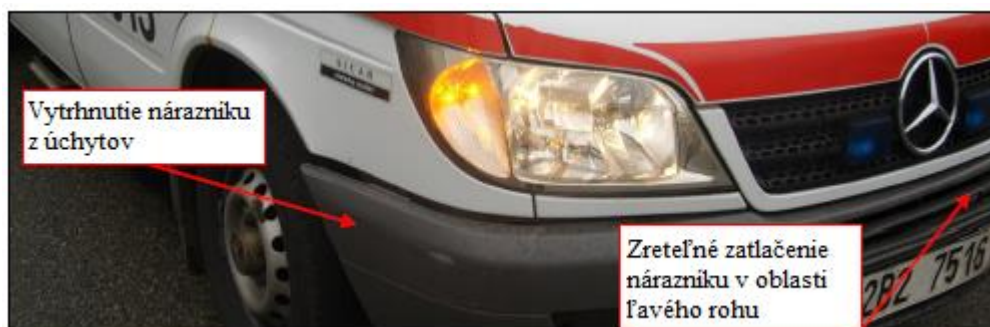
Obrázok 14 - Poškodenie nárazníka vozidla Mercedes , Zdroj: Súkromný posudok [42]

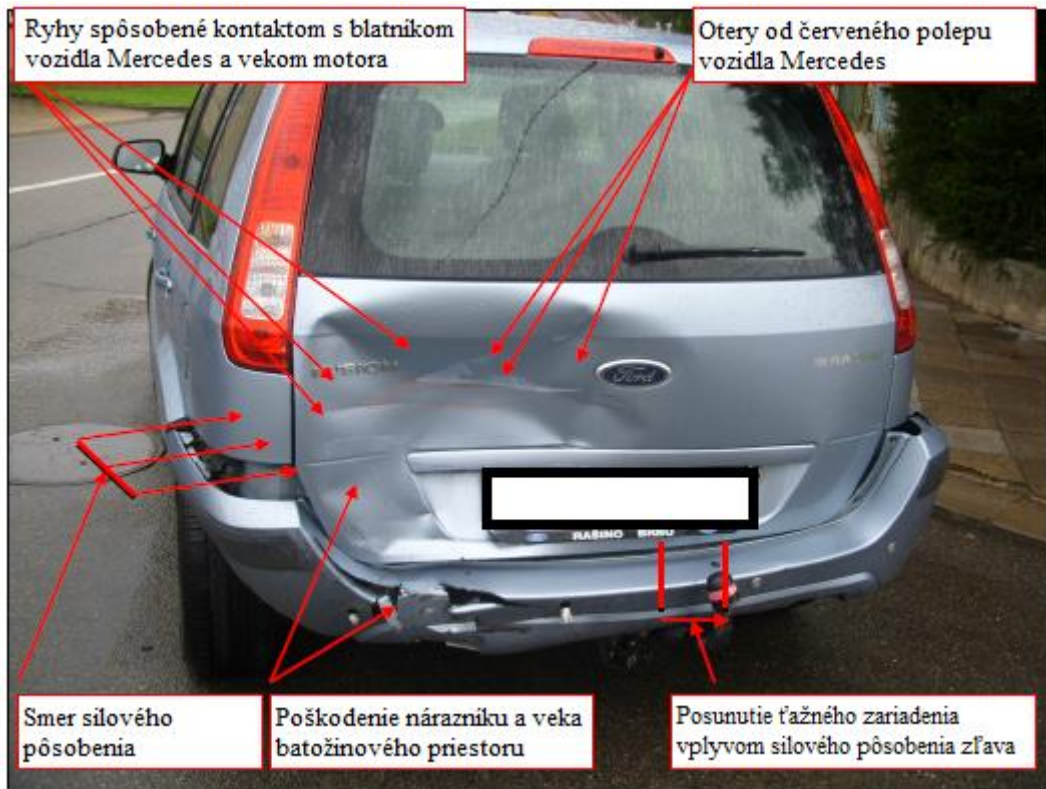
Rozsah poškodenia u vozidla Ford je zrejmy z fotodokumentácie PČR, vid'. obrázok 10. Pri strete došlo k poškodeniu v oblasti ľavej strany zadnej časti vozidla: k deformácii ľavej kovovej časti veka batožinového priestoru, k deformácii zadného nárazníka vozidla a jeho vytlačeniu z úchytiak a k silovému pôsobeniu na ťažné zariadenie vozidla a k jeho následnej deformácii.

Obrázok 15 - Poškodenie zadnej časti vozidla Ford , Zdroj: Súkromný posudok [42]

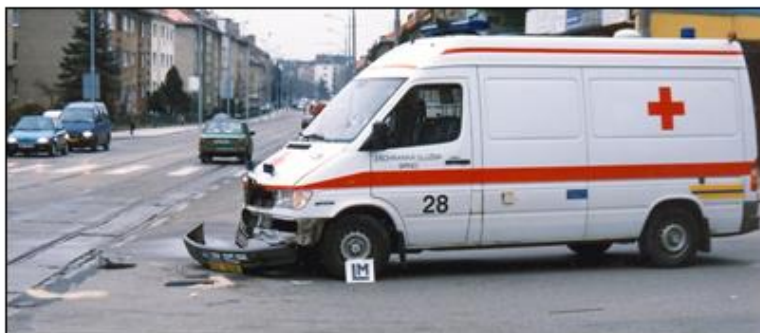
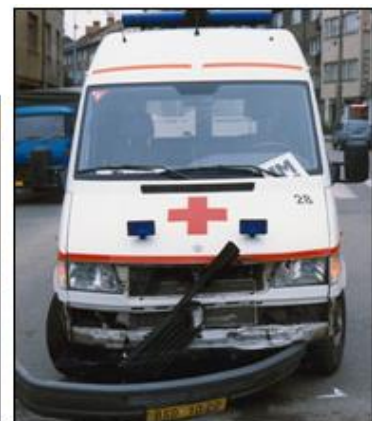
U vozidla Mercedes došlo k poškodeniu prednej časti vozidla Mercedes. Poškodená bola predná kapota, predný nárazník, maska chladiča, LP svetlomet a smerovka.

Obrázok 18 - Poškodenie vozidla Mercedes , Zdroj: Súkromný posudok [43]

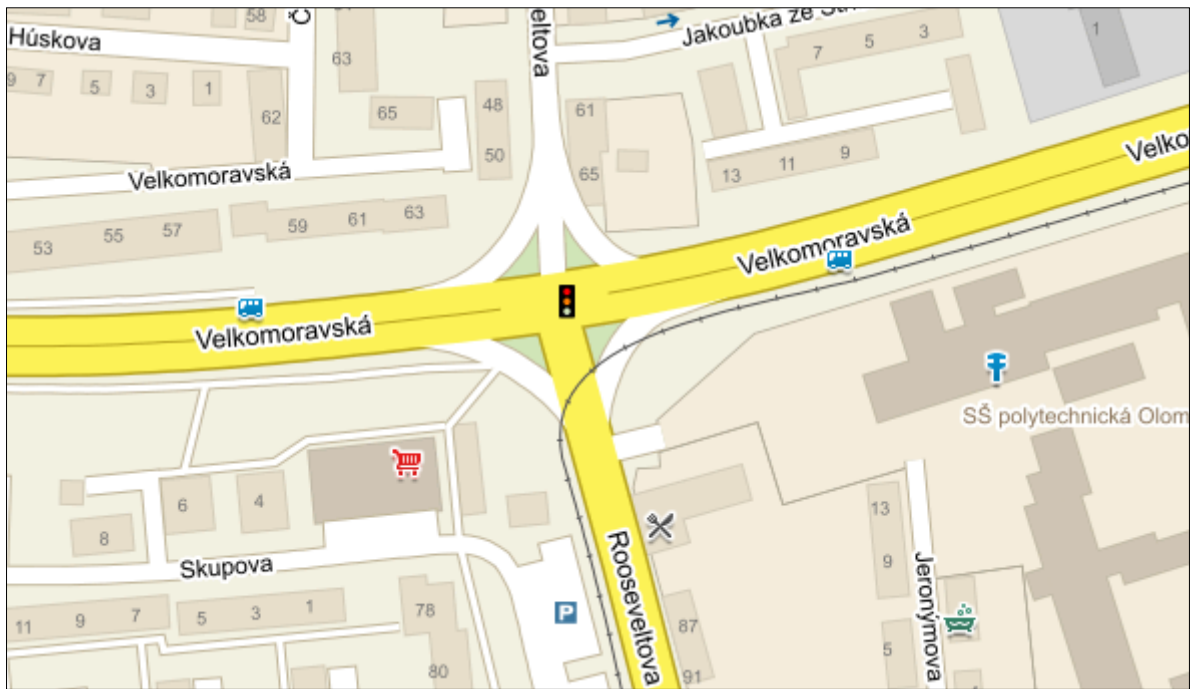
Obrázok 20 - Miesto dopravnej nehody v Olomouci [44]

Vodič vozidla Škoda riadil služobné vozidlo po ulici Veľkomoravská smerom od ulice Továrenská k ulici Albertova a pri jazde používal výstražné svetelné a zvukové zariadenie modrej farby. Pri prejazde križovatkou, kedy svietilo z jeho smeru jazdy červené svetlo, sa stretol pravým bokom služobného vozidla s prednou časťou vozidla Ford idúcim križovatkou v smere od ulice Poľská k ulici Stredná Novosadská na signál zelenej farby. K nehode došlo na štvoramennej križovatke vybavenej zvislým dopravným značením upravujúcim prednosť v jazde a vodorovným značením, ktoré vymedzuje priechody pre chodcov a prejazdy pre cyklistov.

Vodič vozidla škoda vypovedal, že pri vchádzaní do križovatky ulice Veľkomoravská bola hustá premávka, preto išiel medzi ľavým jazdným pruhom a odbočovacím pruhom, kde vozidlá stojace pred hranicou križovatky uvoľňovala prejazd. V jednej chvíli musel aj zastaviť vozidlo. Po uvoľnení prejazdu ďalej pokračoval v jazde, na semafore svietila červená, rozhladol sa na ľavú aj pravú stranu. Napriek tomu pri prejazde došlo k stretu služobného vozidla s vozidlom Ford. Ďalej uviedol, že komunikoval s vodičkou vozidla Ford o tom, či počula sirény VRZ a ona mu odpovedala, že áno, ale myslela si, že sanitka ide sprava z ulice Albertova.

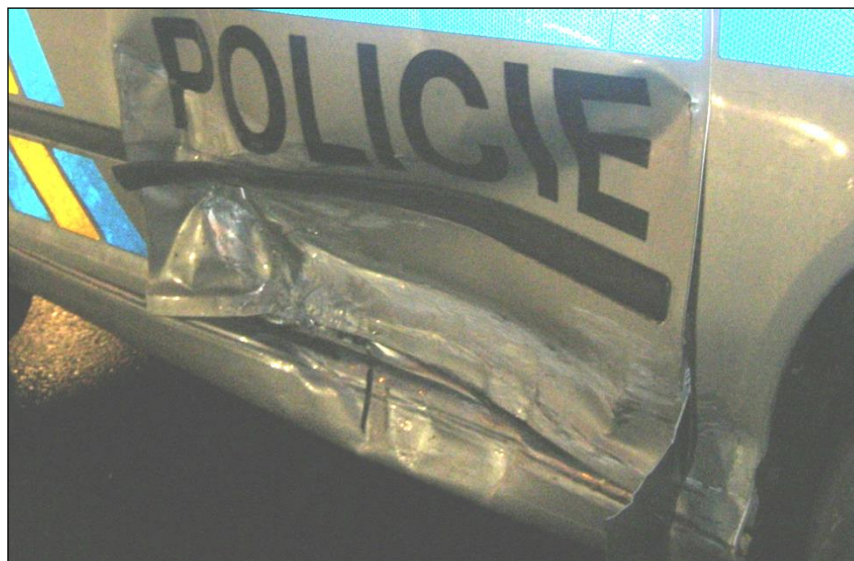
U vozidla Škoda došlo na základe fotografií k poškodeniu pravého predného blatníka a najmä deformácii pravých predných dverí a prahu s viditeľným zachytením časti predného nárazníka vozidla Ford v oblasti pántu dverí. Ďalej došlo k miernemu poškodeniu pravých zadných dverí. Poškodenie má okrem deformácie charakter oderu s výraznou ryhou v dolnej polovici dverí a viditeľným kontaktom ľavého predného rohu vozidla Ford v mieste pod písmenom O nápisu POLÍCIA vid' obrázok 17.

Obrázok 22 - Poškodenie vozidla Škoda, Zdroj: Súkromný posudok [42]

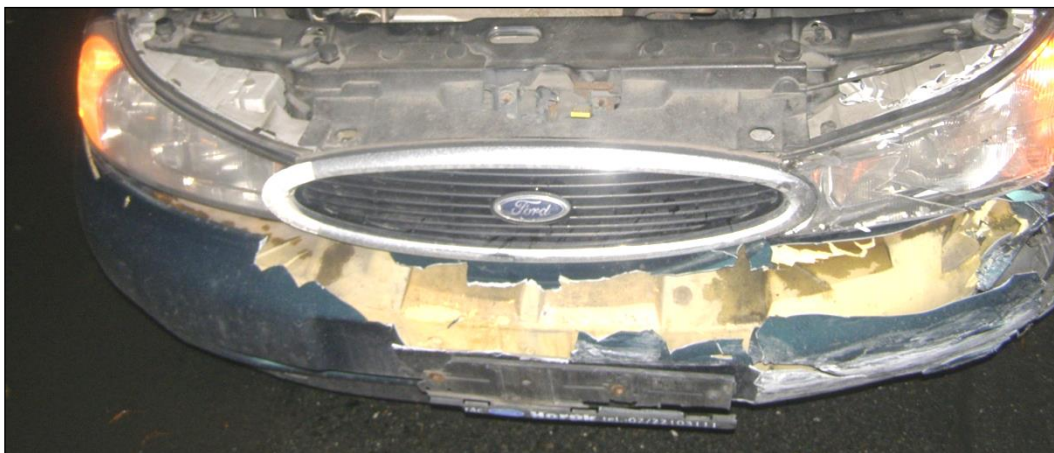
U vozidla Ford došlo na základe fotografií k poškodeniu predného nárazníku rozlamaním na jednotlivé úlomky, poškodeniu rámčeka registračnej značky, poškodeniu predných rohov ľavého predného blatníku, deformácií veka motorového priestoru a k poškodeniu ľavého svetlometu vid'. obrázok 18.

Obrázok 23 - Poškodenie vozidla Ford, Zdroj: Súkromný posudok [42]

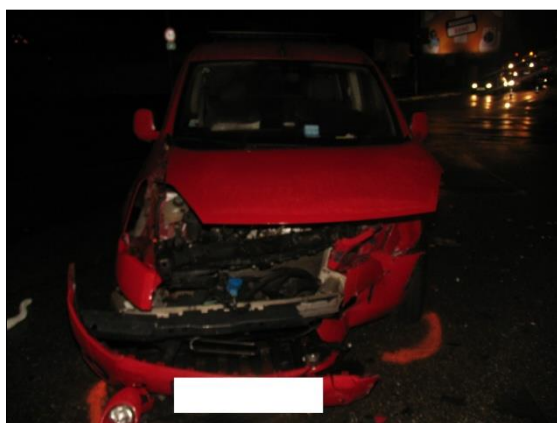
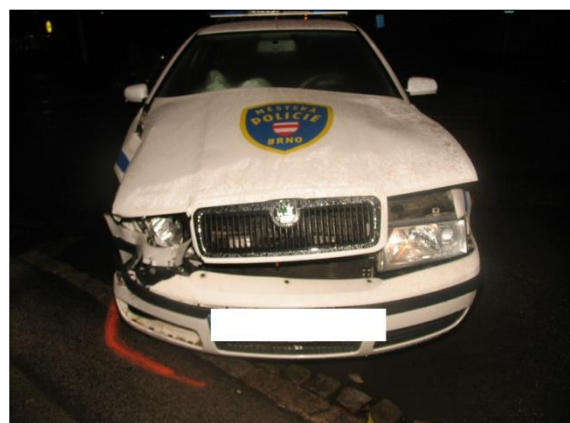
Obrázok 24- Poškodenie vozidel, Zdroj: PČR [45]

- Policajné vozidlo: predný nárazník, maska, kapota, obe predné svetlá, oba predné blatníky, motorový priestor, 2 x predný airbag, pravý zadný blatník, zadný nárazník.
- Citroën Berlingo: kapota, maska, predný nárazník, obe predné svetlá, oba predné blatníky, LP koleso, motorový priestor, ľavý zadný blatník, ľavé zadné svetlo.

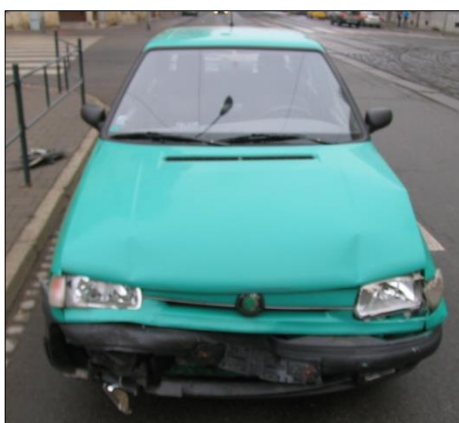
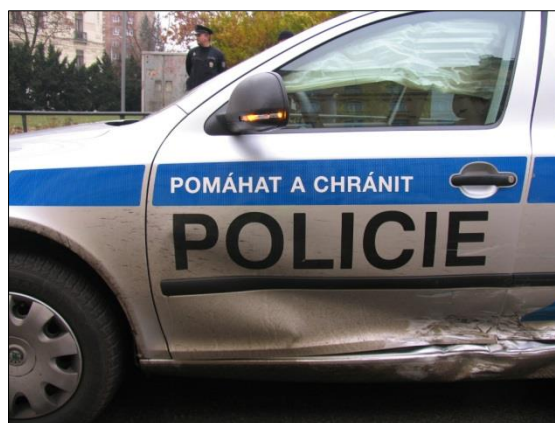
Obrázok 26 - Poškodenie vozidiel, Zdroj: PČR [45]

- Škoda Felícia: predný nárazník + registračná značka, maska, kapota, LP a PP svetlá + smerovky, LP + PP mlhovky, LP blatník.

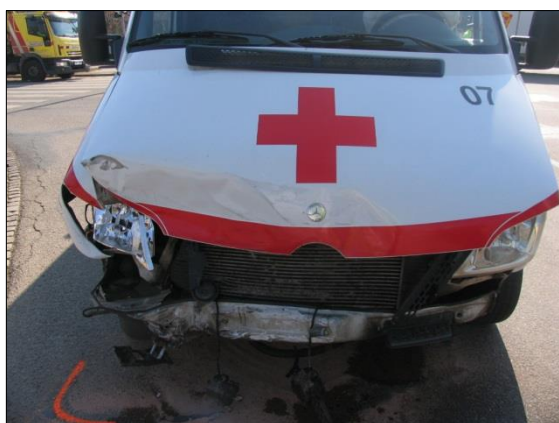
Obrázok 28 - Poškodenie vozidiel, Zdroj: PČR [45]

- Vozidlo záchranej služby: kapota, chladič, predný nárazník, savé a pravé predné svetlo, pravý predný blatník, 2 x airbag
- Renault Megane: čelné sklo, predný nárazník, strecha, PP blatník, PP koleso, PP stĺpik, PZ koleso, PZ blatník, zadný nárazník, piate dvere, 6x airbag, LZ blatník, LZ koleso, LZ + LP dvere, L stĺpik, L spätné zrkadielko, interiér.

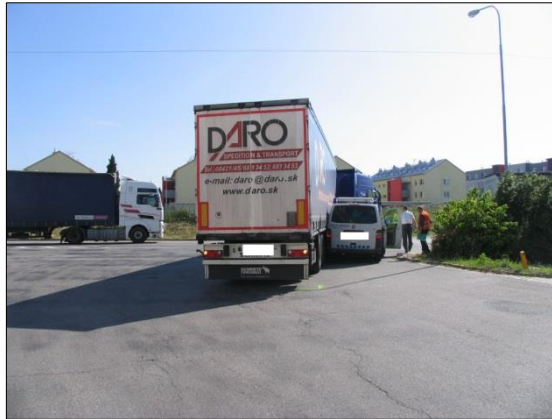
Obrázok 30 - Konečná poloha vozidiel po strete Zdroj: PČR [45]

- Vozidlo Colnej správy: LZ blatník, zadné dvere, LZ svetlo, LP dvere, LP blatník, ľavé spätné zrkadielko, predná kapota, LP stĺpik
- Nákladný automobil s návesom Volvo FH 482: škoda na vozidle nebola zistená
- Náves Schmitz S01: odretá plachta dolnej hrany na pravej strane návesu, víko bočnej skrine.

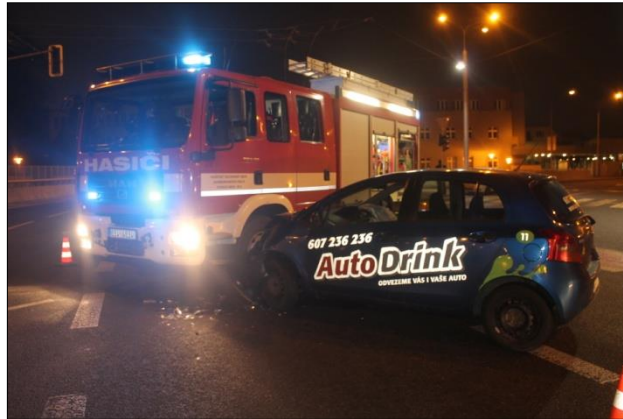
Obrázok 32 - Konečná poloha vozidel Zdroj: PČR [45]

- Toyota Yaris: 2 x čelný airbag, predný nárazník + registračná značka, maska, kapota motoru, chladič, ĽP a PP svetlomet, ĽP blatník.
- Vozidlo HZS: ĽP koleso + puklica, ĽP schodíky, predný nárazník, vývod vzduchu, elektrická prípojka.
