Jihočeská univerzita
v Českých Budějovicích
University of South Bohemia
in České Budějovice

**Zhodnocení zavedení ochranného opatření – evakuace,
při havárii JE Fukušima**

BAKALÁŘSKÁ PRÁCE

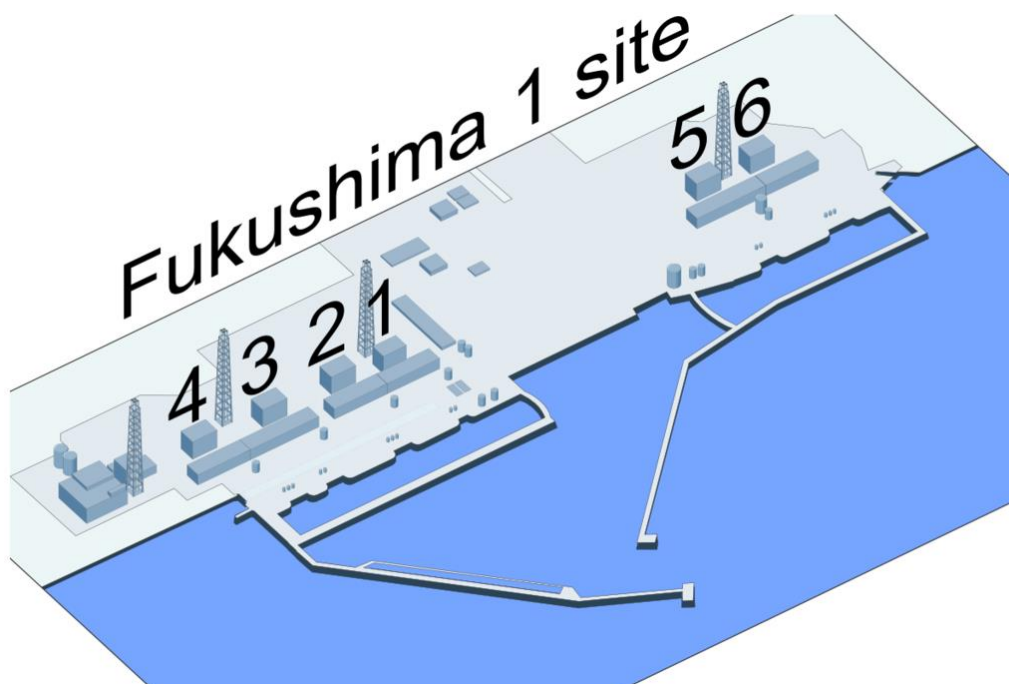
Obrázek 1 Reaktory Fukušima I (Fukushima Daiichi Nuclear Power Plant, 2019)

Jaderná elektrárna Fukušima patřila mezi patnáct nejvýkonnějších elektráren na světě, a to díky celkovému výkonu 4 696 MW, které zajišťovalo šest varných reaktorů (obr.1). V tabulce č. 2 jsou uvedeny jednotlivé výkony varných reaktorů. (REACTORS IN OPERATION, 2009)

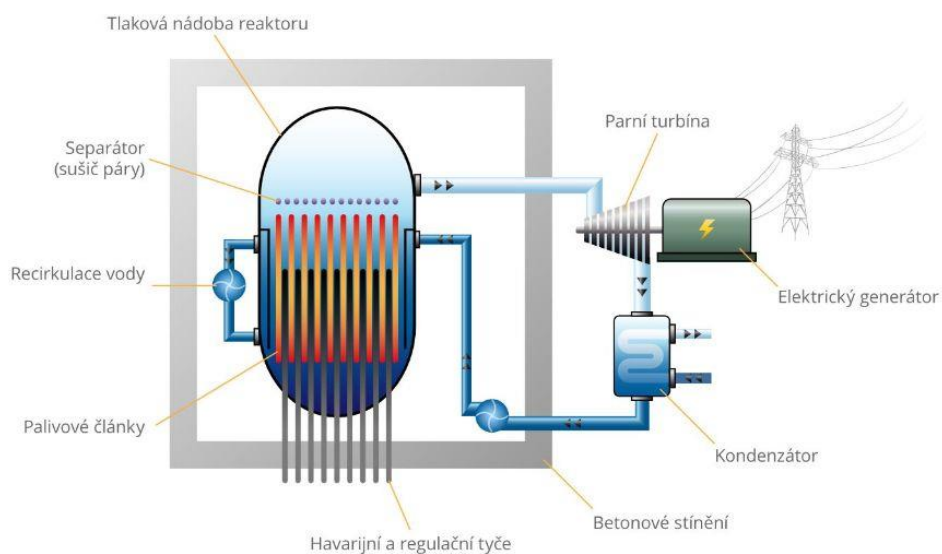
VARNÝ REAKTOR BWR

Na obrázku č. 2 vidíme funkci varného reaktoru. V tlakové nádobě dochází k ohřevu vody až do bodu varu, kdy se v horní části začne hromadit pára. Pomocí separátoru se z páry odstraňuje vlhkost, následně je pára přiváděna přímo do parní turbíny, která pohání elektrický generátor. Pára je zachycena v kondenzátoru, kde po ochlazení zkapalní a vrací se zpět do okruhu. Voda je v systému cirkulována pomocí čerpadel a chlazená v chladicích věžích. (Jaderná energetika, 2004)

Obrázek 2 Varný reaktor (Základní typy jaderných reaktorů, 2019)

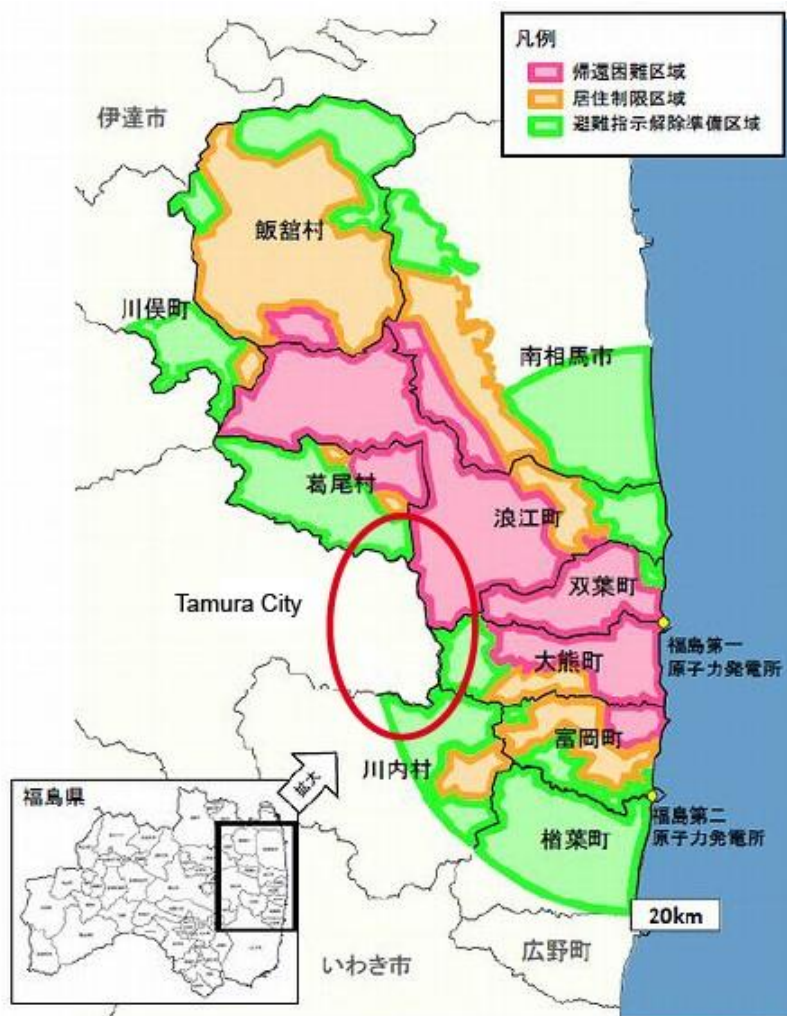
Obrázek 3 Nahara city (Return to Tamura in April, 2014)

Na obrázku 3 je zobrazena oblast východní část Tamury, kde se jedná především o oblast obce Mijakodži s 3 200 obyvateli, která se již nacházela v evakuačním pásmu do dvaceti kilometrů. Zelené označení na mapě znamená, že daná oblast je připravena pro návrat obyvatelstva. Východní část Tamury, která byla v pásmu změnila již označení ze zelené na bílou barvu, tedy na oblast bez jakéhokoliv omezení.

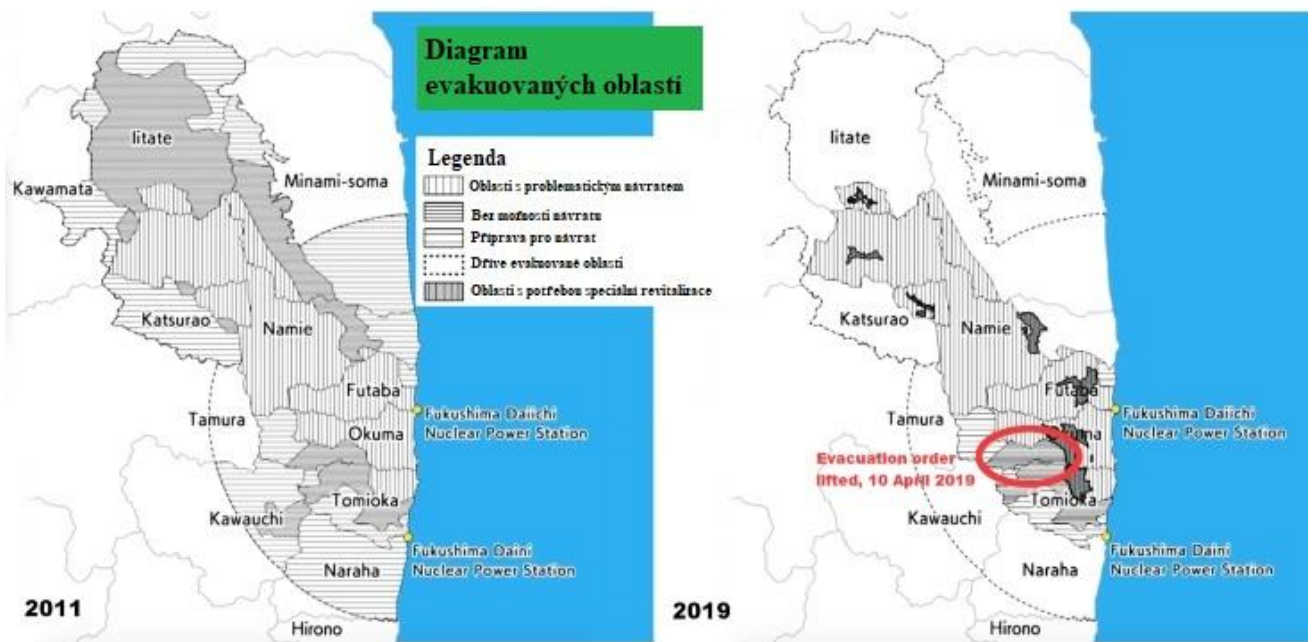
Obrázek 4 Diagram evakuovaných oblastí (Evakuační pikaz ve Fukušimě zrušen, 2019)

Na obrázku 4 můžeme vidět porovnání evakuovaných oblastí z roku 2011 a nyní v roce 2019. Je zde označená oblast již zmíněné oblasti Okumy, kam se lidé mohli navrátit zpět do svých domovů.
