UNIVERZITA PALACKÉHO V OLOMOUCI
CYRILOMETODĚJSKÁ TEOLOGICKÁ FAKULTA

Románský kostel sv. Petra a Pavla ve farnosti
Mikulovice

Diplomová práce

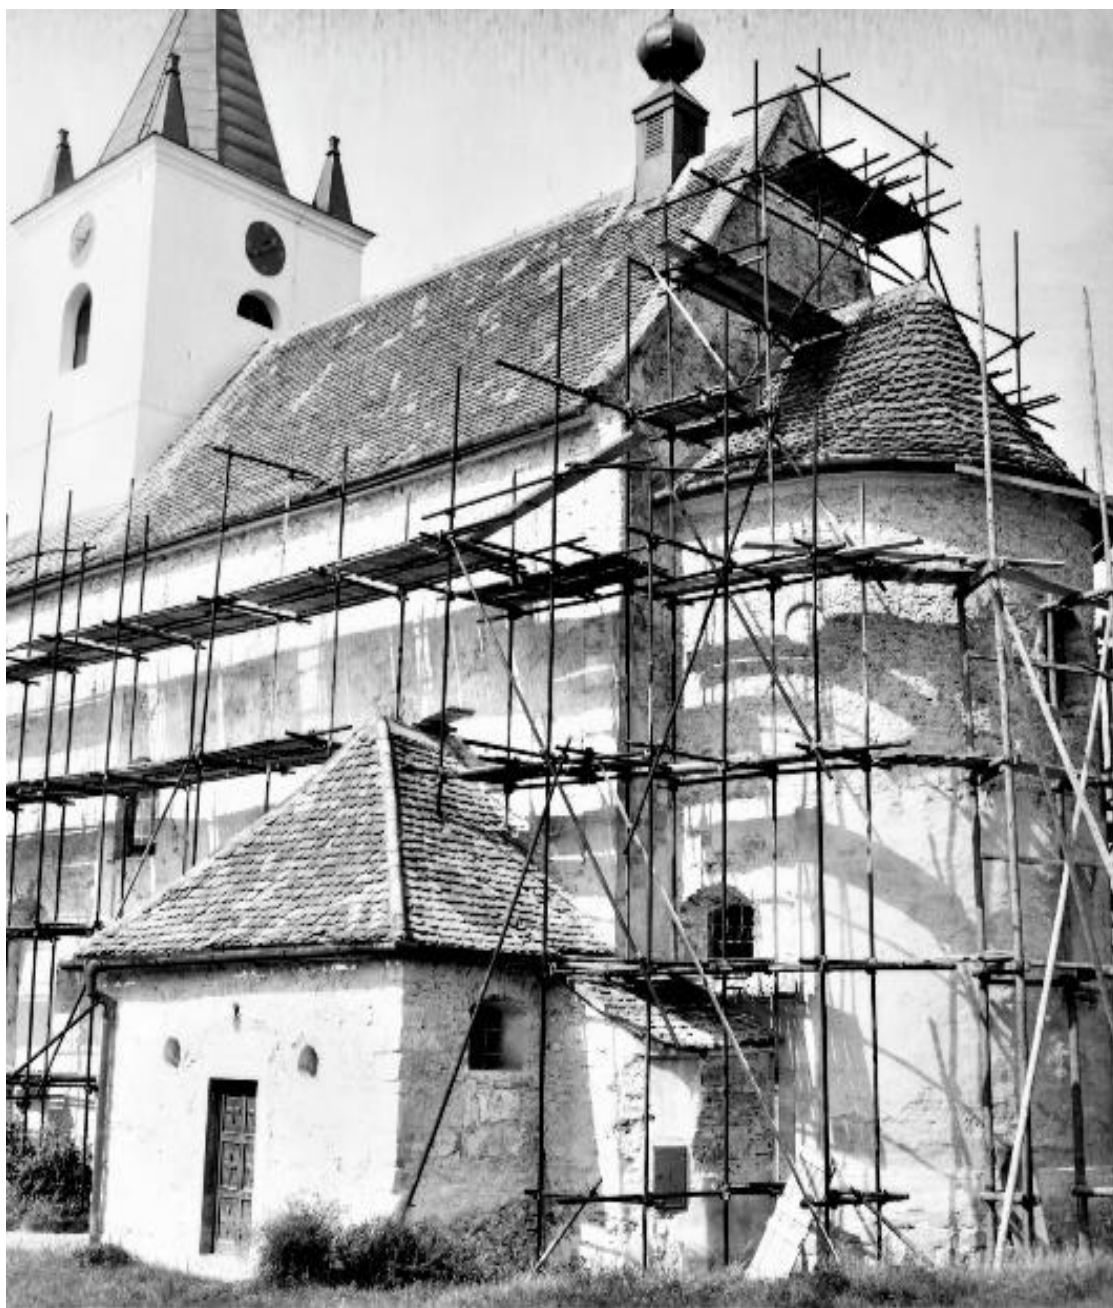
Příloha č. 10. Pohled na kostel sv. Petra a Pavla v Mikulovicích na začátku rekonstrukce v 80. letech 20. století.

Následujícího roku začala jedna z největších zaznamenaných oprav v historii památky, která poukázala na historický význam kostela sv. Petra a Pavla v Mikulovicích. Začala zprvu spíše drobnými opravami a nikdo netušil, do jakých rozměrů postupně přeroste. Trvala až do roku 1983 a jejím hlavním iniciátorem byl nový mikulovický farář Václav Kamenický.

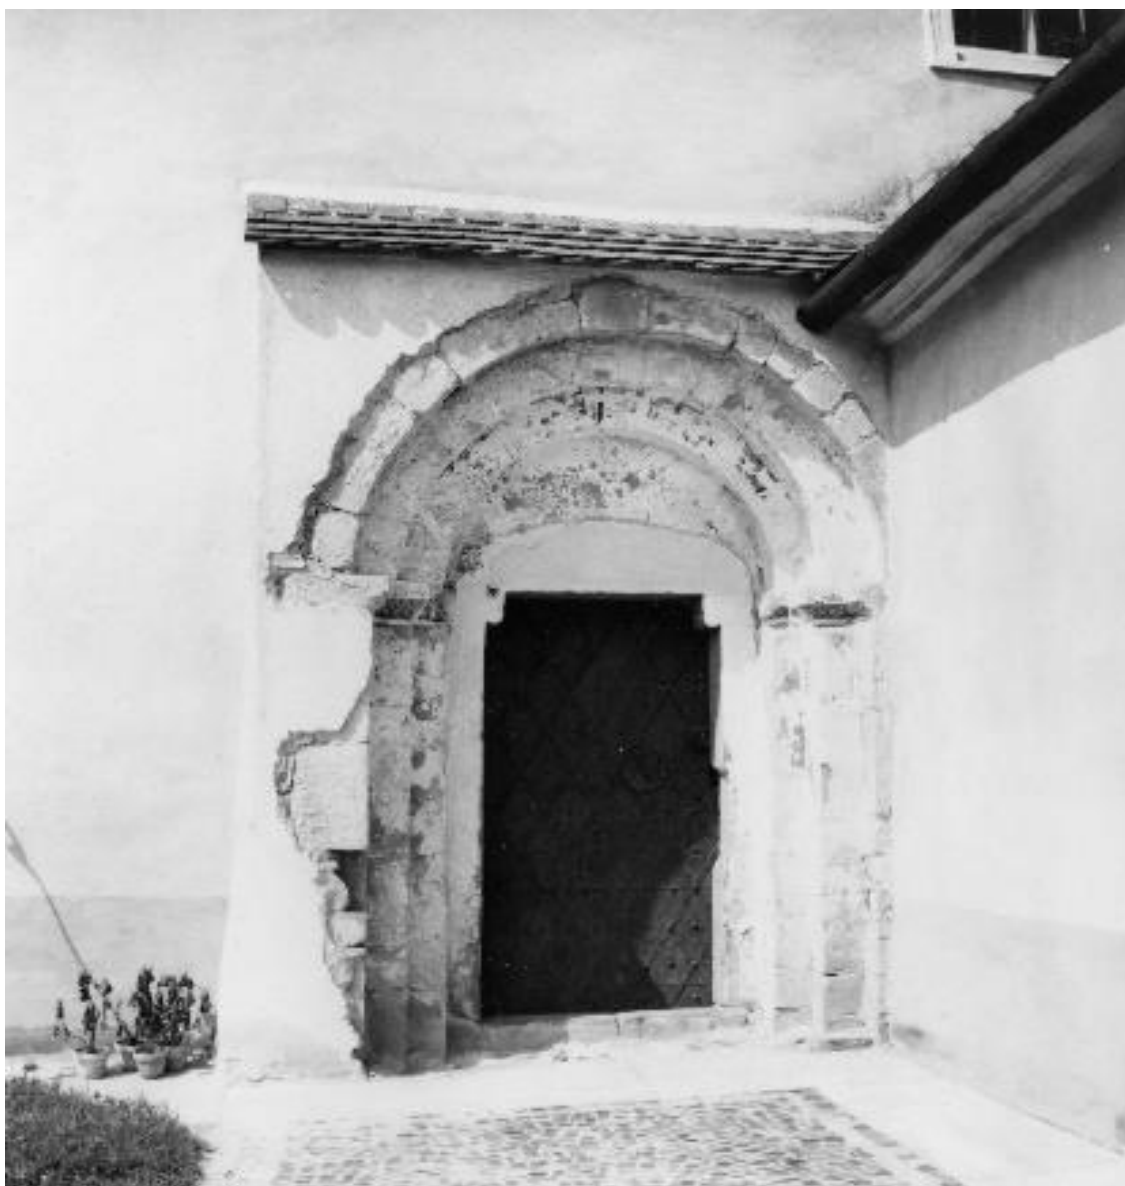
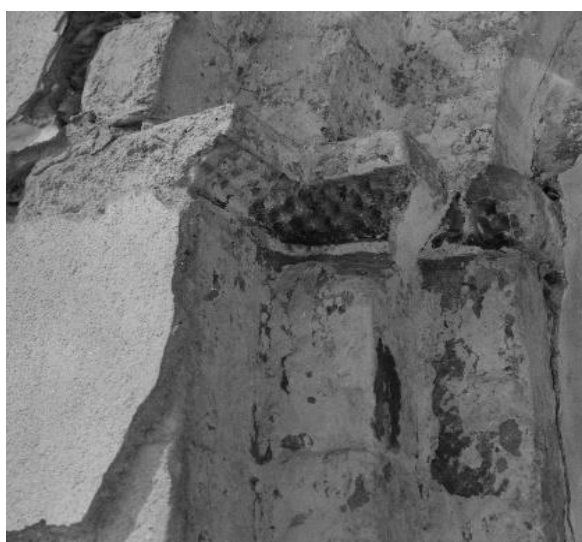
Přílohy č. 11, 12. Odhalený románský portál na začátku rekonstrukce v 80. letech 20. století.

Největší překvapení nastalo, když chtěl farář vyměnit závětrové dveře do kostela z jižní strany kostelní lodi. Tyto dveře byly vsazené do zdiva ještě před původními železnými dveřmi z 16. století. Závětrové dveře již byly ve velmi špatném stavu, proto měly být vyměněny i se zárubněmi. Když však řemeslníci vyrazili tyto poškozené části, odpadla velká část zdiva, která odhalila v celé své kráse původní románský portál, o jehož existenci do té doby neměl nikdo tušení. Kdy přesně byl portál s bohatým zdobením zazděn, není známo.²¹³

Jako poslední byl roku 1983 renovován odhalený románský portál. Jak již bylo zmíněno, do roku 1978 o jeho existenci neměl nikdo tušení a k jeho odkrytí na jižní straně budovy došlo zcela náhodou při odstraňování poškozených omítek a novějších zděných nánosů. Tento bohatě zdobený portál opravovali pracovníci z pražské restaurátorské dílny.²¹⁵

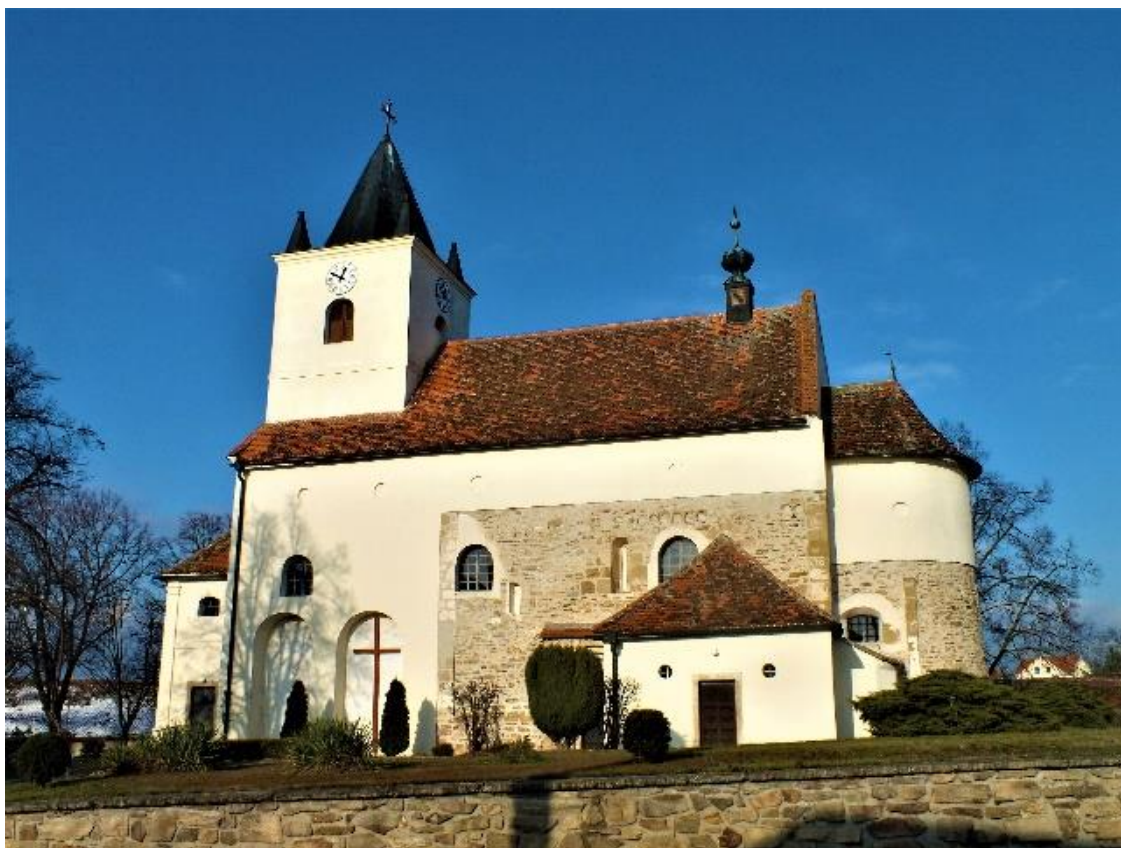
Příloha č. 20. Jižní pohled na kostel sv. Petra a Pavla v Mikulovicích.

Z jižní strany k lodi naléhá přístavba obdélníkového půdorysu o vnějších rozměrech 5 m x 3,5 m. Jedná se o zákristii, která byla k lodi přistavěna koncem 18. století v klasicizujícím slohu.²³⁷ Uprostřed jižní části je jednoduchý klasicizující portál s kamenným ostěním doplněný půlkruhovým nástavcem. Jsou v něm zasazeny zdobené kazetové dveře. Vedle tohoto vchodu najdeme dvě malá kruhová okénka. Z východní a západní strany zákristii navíc osvětlují dvě půlkruhová okna podobného tvaru jako u oken v kostelní lodi a v presbytáři. Z východní strany zákristie vybíhá drobný přístavek s kosenou střechou, spojující prostor zákristie s presbytářem.

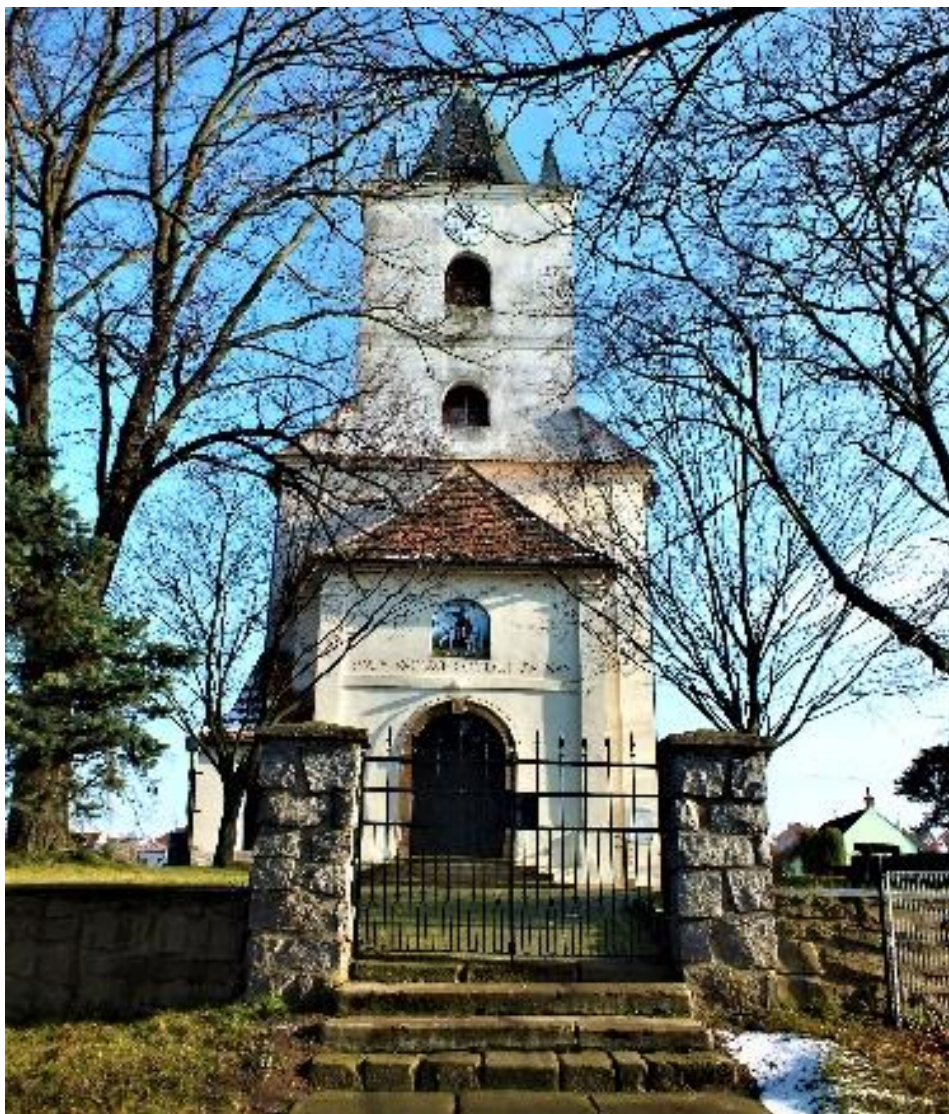
Příloha č. 22. Zápvní průčelí kostela s hlavním vchodem.

Na jižní straně předsíně najdeme ještě jeden vchod s jednokřídlými železnými dveřmi s podobným zdobením. Průčelí kostela je členěno dvěma bočními pilastry uzavřenými korunní římsou. Štít předsíně je pak dozdoben jednoduchou římsou spojující dva boční pilastry. V horní části mezi prostřední a horní římsou je prolomeno jedno slepé okno. V tomto prostoru je v současnosti instalovaný obraz sv. Václava na bílém koni, malovaný na plechu. Zastřešení předsíně je řešeno v podobném stylu jako u zákristie.²³⁹

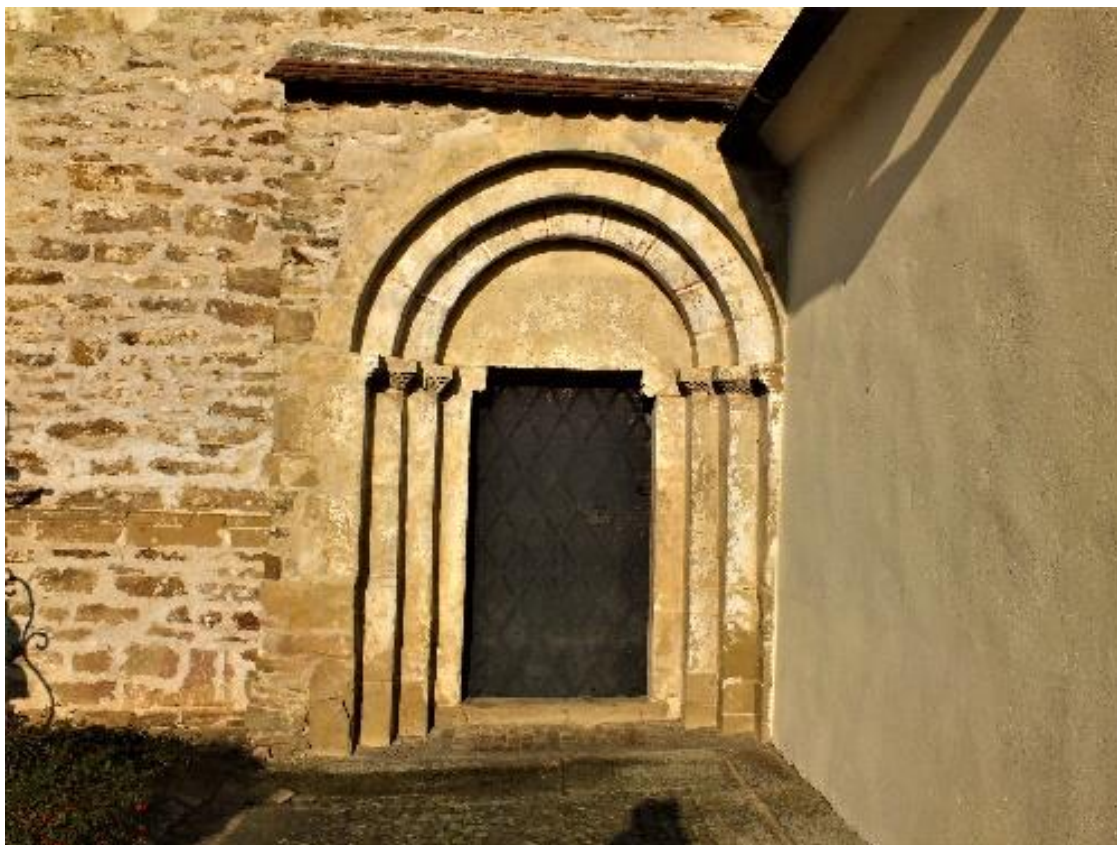
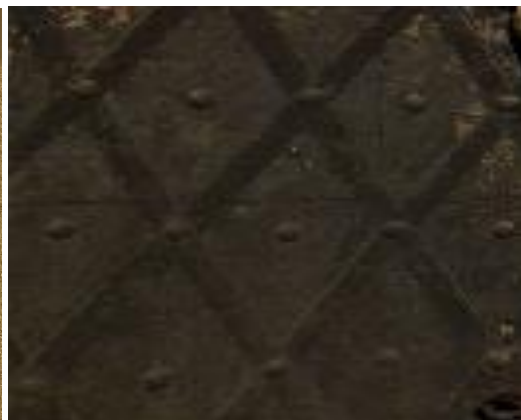
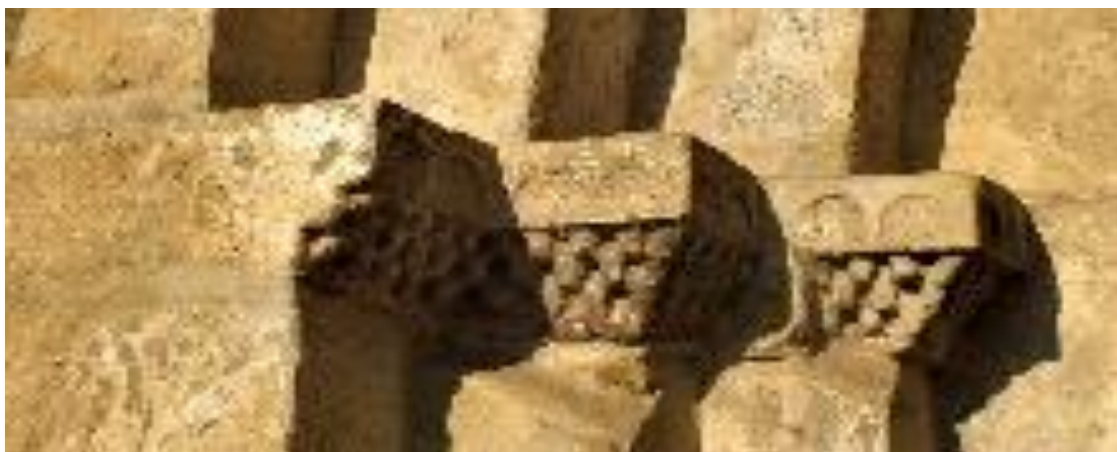
Přílohy č. 24, 25, 26, 27. Fotografie románského portálu s detaily vejcovce a detail kovaných renesančních dveří.

Mezi zmiňovanými dvěma románskými slepými okny se na jižní straně lodi nachází historicky jedna z nejhodnotnějších částí budovy – zdobený románský portál zřejmě z konce 12. století s kamenným ostěním. Portál je půlkruhový s archivoltou zdobenou jemnou bosáží.²³¹ Náběžní římsa je zdobena vejcovcem.²³² Tympanon je prostý nezdobný. Neméně hodnotné jsou i jednokřídlové kované dveře z 16. století zasazené do pískovcového kamenného ostění. Tyto kované dveře se otvírají směrem dovnitř. Z vnější strany jsou celoželezné, zavěšené na pevných kovových pantech. Z vnitřní strany jsou dveře dubové, pobité železnými pláty. Natřené jsou barvou v okrovém odstínu. Z vnějšku jsou dveře černé barvy, zdobené nýty a kovovými aplikacemi, s drobnou klikou. Držadlo má tvar trojvrstvé růžice. Z vnitřní strany je nepřehlédnutelný mohutný kovaný zámek. Celý portál i dveře jsou chráněny proti povětrnosti drobnou stříškou.²³³

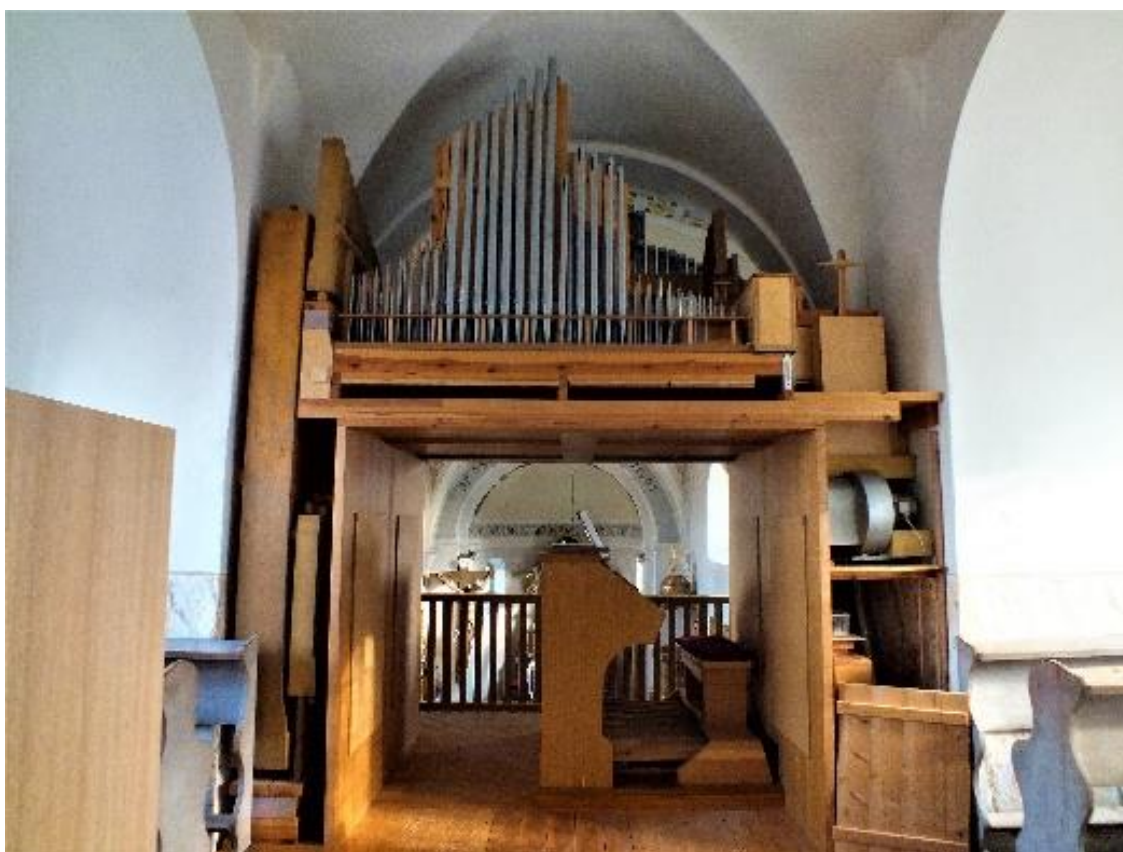
Příloha č. 31. Fotografie varhan pořízených do kostela roku 2015.

Co se týče vybavení kůru, tak v centrální části hned za dřevěným zábradlím jsou umístěny varhany z roku 2015. Zatímco základní řada píšťal je naskládána pravidelně čelem k presbytáři, samotné tělo nástroje je instalováno netradičně bokem ke kněžišti.²⁶¹ V prostoru kůru jsou navíc stejně jako v lodi umístěny dvě řady lavic. Ty však nejsou z lodi kostela viditelné a je vhodné podotknout, že ani z kůru z nich není vidět do prostoru lodi a presbytáře.

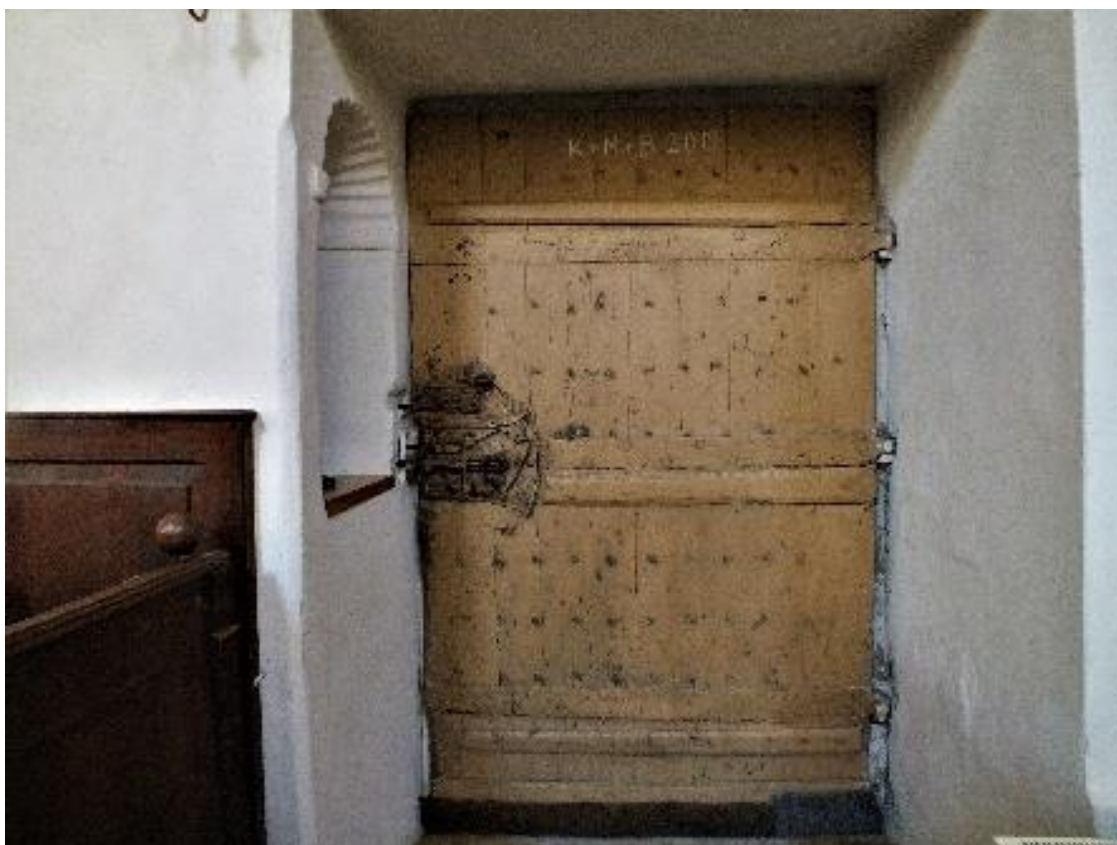
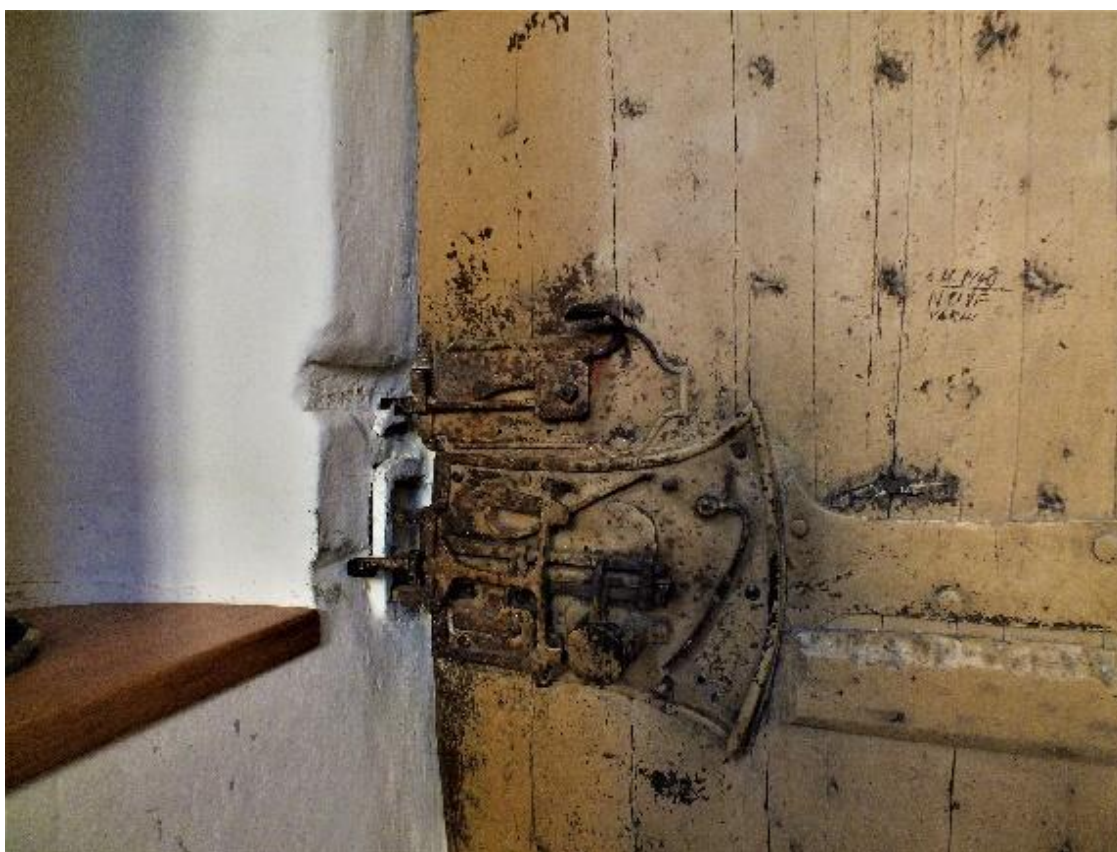
Příloha č. 37. Renesanční dveře s originálním kovaným zámkem.

Příloha č. 38. Detail kovaného zámku renesančních dveří.

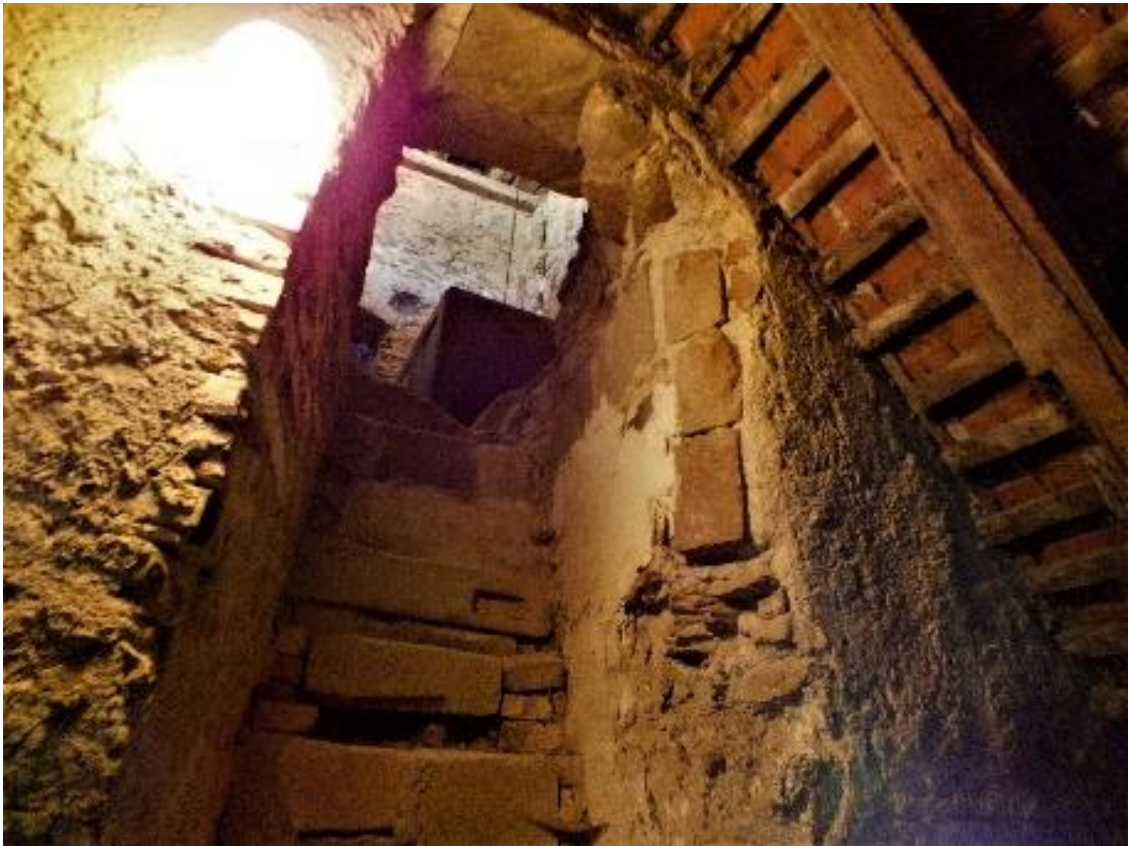
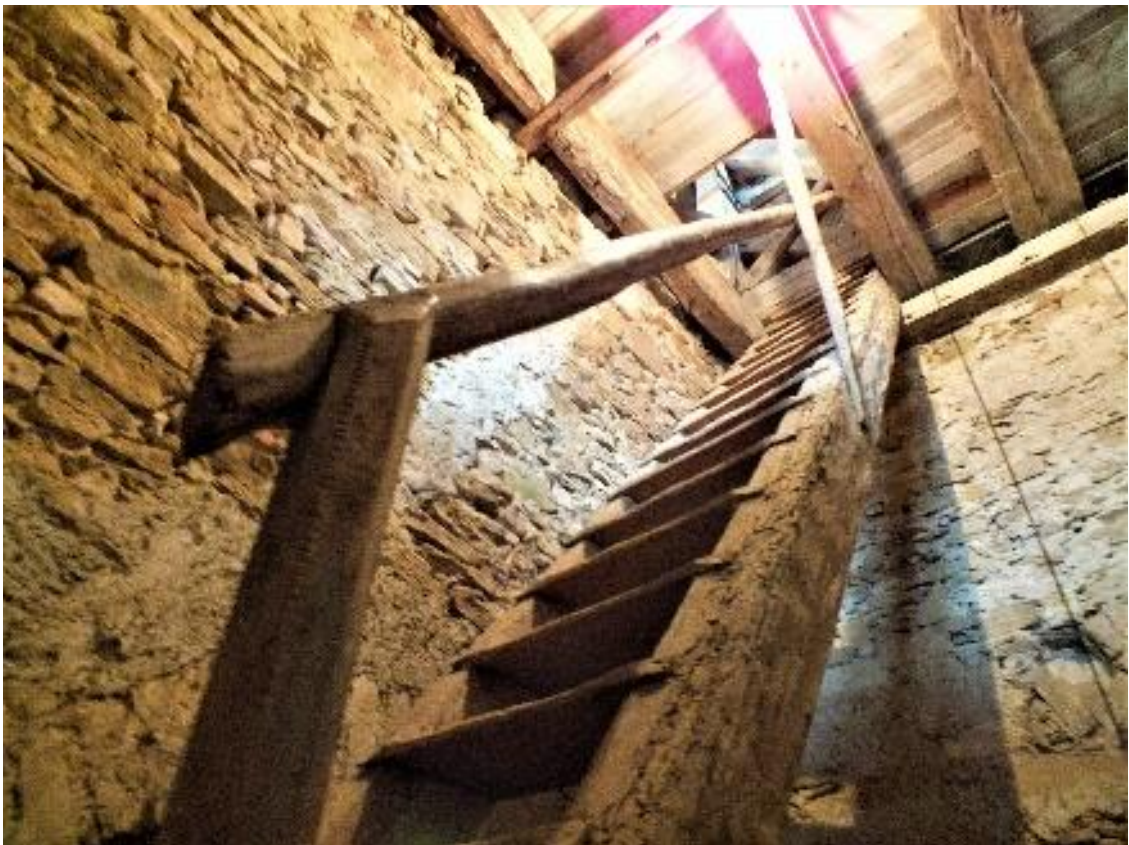
Přílohy č. 45, 46. Pohledy na dřevěné schodiště ve věži kostela.

Věž kostela vybíhá ze západní části lodi. Má jedno zvonivé patro, do něhož je od patra společného prokructu možný přístup jen po dřevěném schodišti. Masivní zdvoje je z větší části holé, bez omítek. Ve zvonivém patře jsou zavěšeny celkem tři velké zvony. Při pohledu na zvony můžeme spatřit vyzděnou vnitřní stranu jehlancové helmice, zastřešující věž. Prostor je zde prosvětlován ze čtyř stran prostornými okny s kulatým obloukem. Ta nabízejí výhled do kraje na všechny čtyři světové strany.

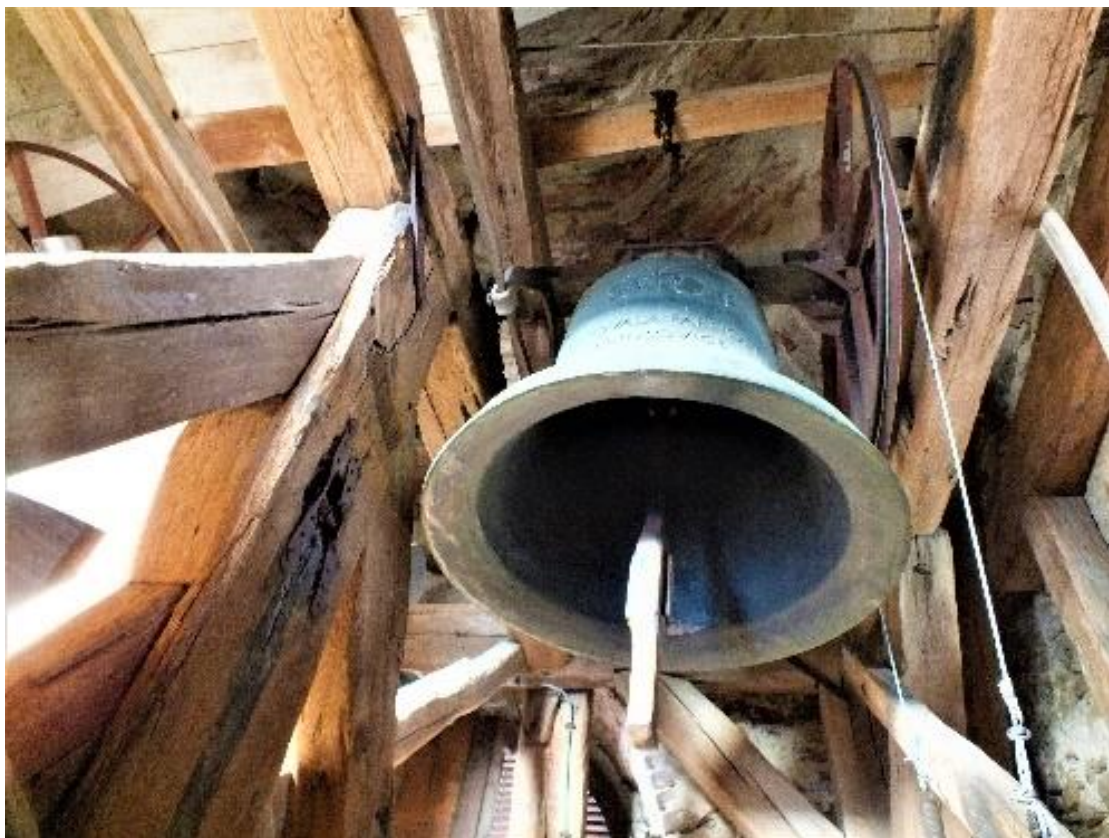
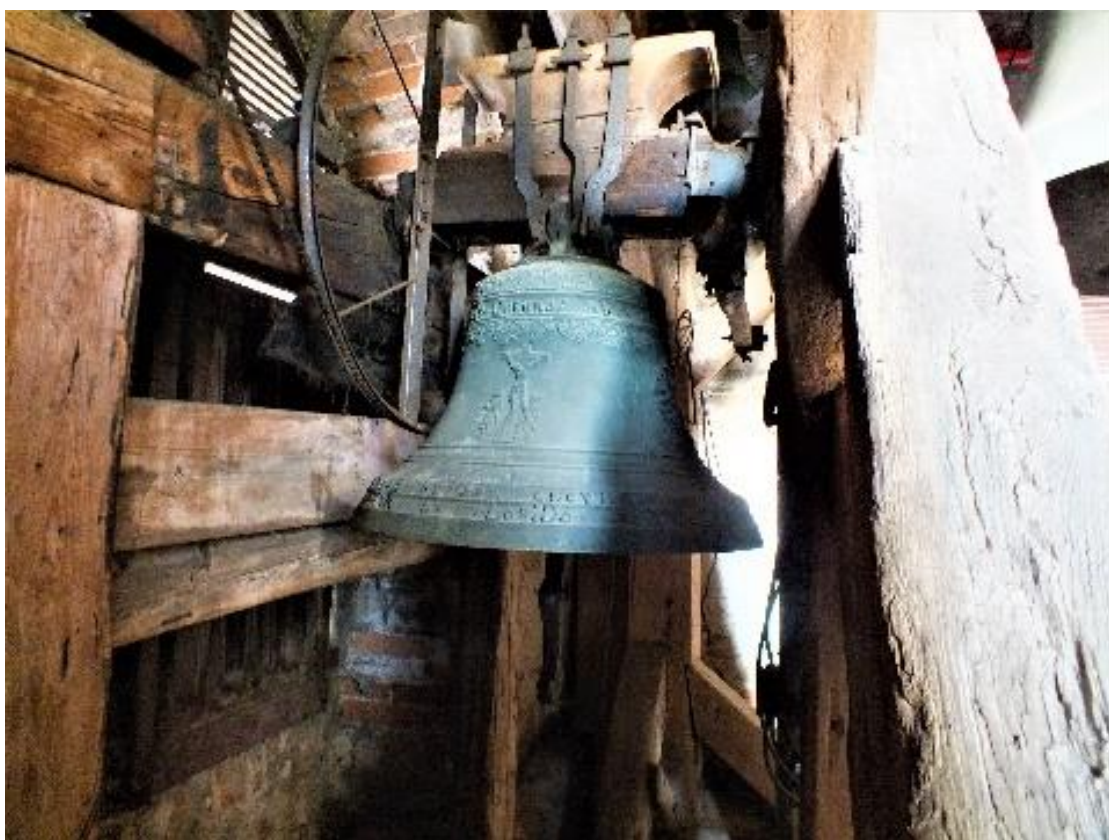
Přílohy č. 47, 48. Snímky zvonů instalovaných do zvonického patra věže roku 1990.
