**Česká zemědělská univerzita v Praze**

**Bakalářská práce**

**Drobné církevní stavby**

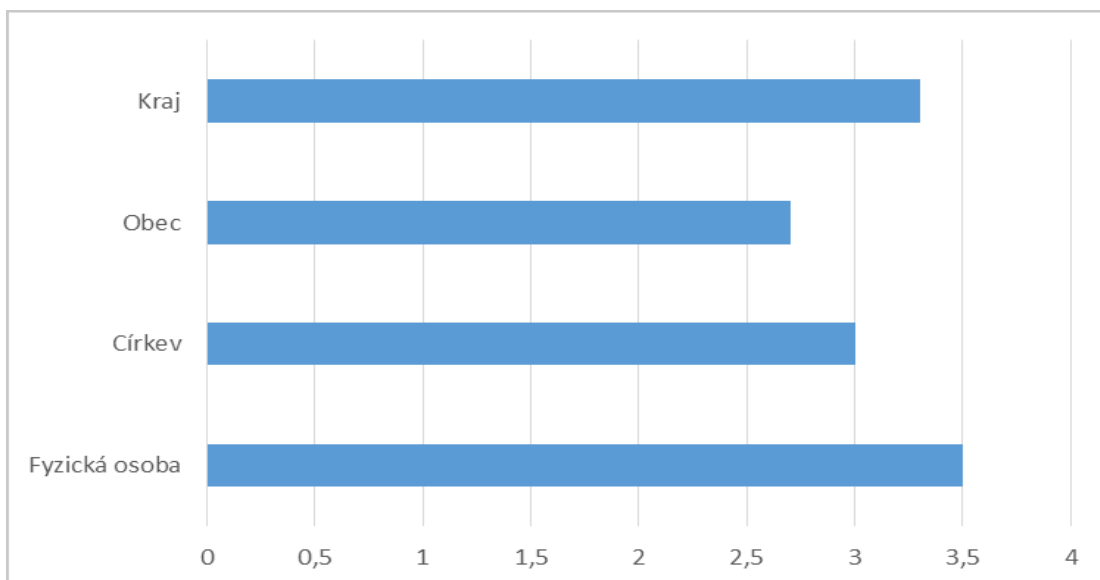
**Graf 3 – Stav staveb dle vlastníků**

Největší tíha financování obnovy a rekonstrukcí tedy leží na obcích. Přesto se stavby, v jejich vlastnictví nacházejí v nejlepším stavu. Tento závěr prokazuje třetí graf, kde je na stupnici 1 – 5 znázorněn stav staveb. 1 je nejlepší, 5 nejhorší stav.

Obce se o stavby ležící na jejich pozemcích starají nejlépe. Stavby ve vlastnictví církve a fyzických osob jsou na tom o něco hůře a nejméně svědomitým vlastníkem je kraj.

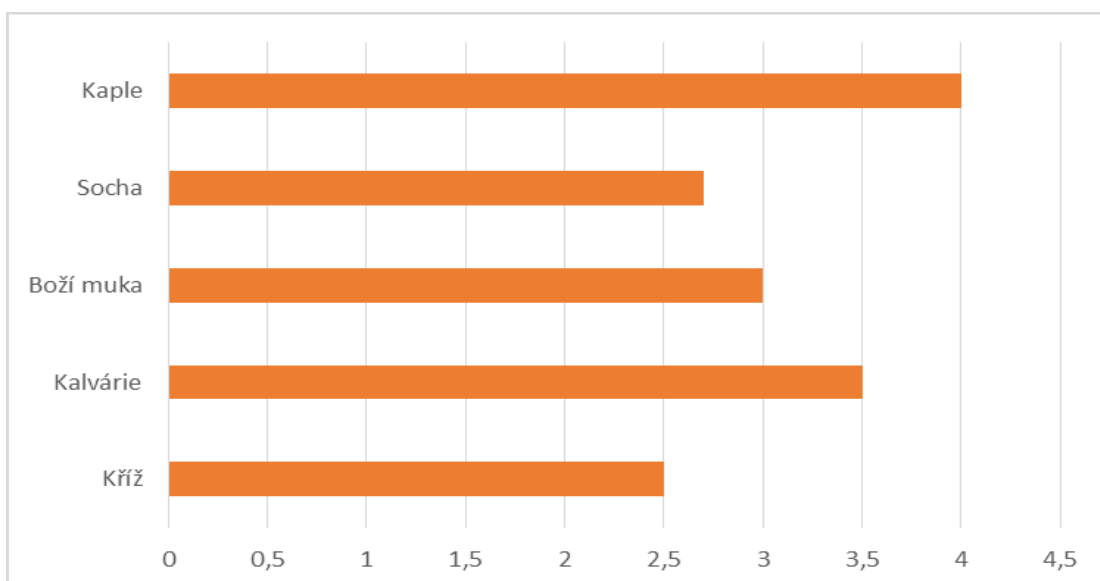
**Graf 4 – Stav staveb dle typu stavby**

Z grafu číslo 4 je patrné, že nejzanedbávanější památky jsou jednoznačně kaple. Je to dáno finanční náročností staveb, ale také tím, že kaple zařazené do výzkumu jsou mimo obce. S poklesem náročnosti opravy je patrný lepší stav jednotlivých taveb. V nejlepším stavu jsou kříže, které jsou jednoduše opravitelné a také nebývají zapsány jako kulturní památky, takže jejich obnova nevyžaduje tak velkou administrativní ani finanční zátěž vlastníka. Stav je hodnocen znovu na stupnici 1 – 5, kde 1 je nejlepší a 5 nejhorší stav.

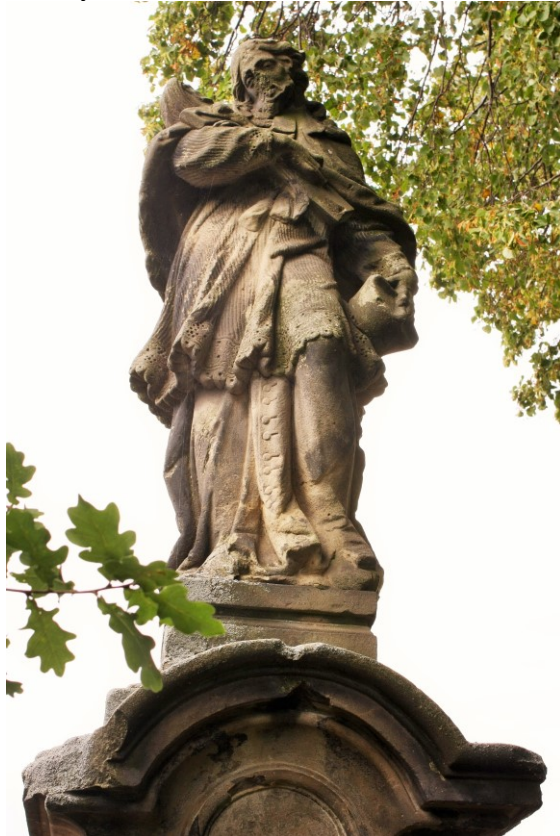
**Obrázek 17 – Zbytek sosoší sv. Jana, Vavřince a Donáta - obec Podhradí**

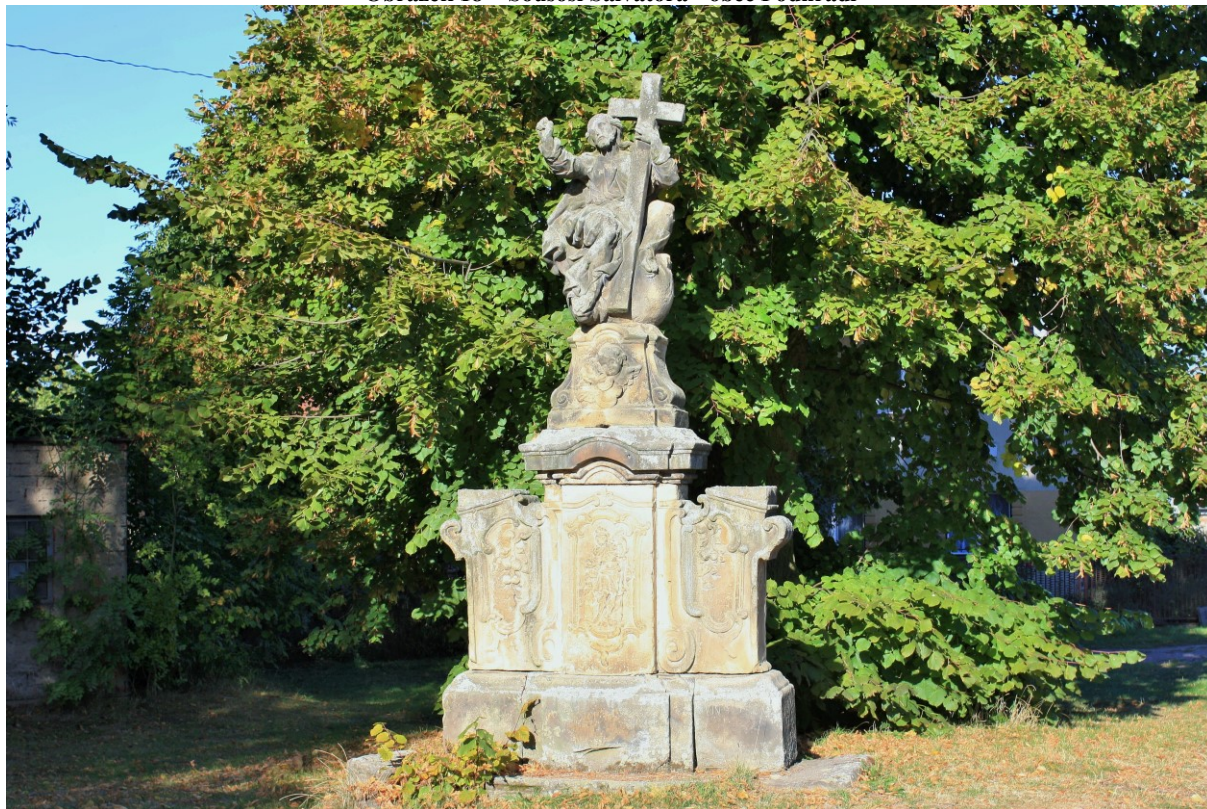
Obrázek 18 – Sousoší Salvátora - obec Podhradí

Pro splnění vedlejšího cíle této práce jsem vybral sousoší Salvátora stojícího na návsi v Podhradí (viz. Obrázek 18). Výběr byl velice složitý a hrálo v něm roli více faktorů. Prvním je, že městys Podhradí dokončuje výstavbu kanalizace a s tím spojené revitalizace komunikací. Rozpočet je tedy vyčerpán nezbytnými výdaji a investicemi do infrastruktury. Dalším faktorem je zájem starosty a zastupitelstva začít drobné církevní stavby ve svém majetku obnovovat. Chybějící informace se vedení městysu snaží doplnit spoluprací se spolkem Beseda v Jičíně, který má s obnovou památek dostatek zkušeností.

Hlavním faktorem pro výběr byl stav pozdně barokního sousoší. Dle zvolené stupnice je sousoší zařazeno do kategorie 3 – stav zachovalý. Nicméně je poškozeno způsobem, který v krátké době může jeho stav markantně zhoršit. Vhodnou rekonstrukcí lze zabránit mnohem větším nákladům na obnovu nebo také úplnému zániku této drobné církevní stavby.

Sousoší Spasitele o celkové výšce asi 3,8 m je posazeno na širokém trojdílném soklu a je otočeno čelem k jihovýchodu. Vzniklo v roce 1770 a od počátku stojí dle kroniky: „na náměstí u studny“. Základnou sousoší je masivní sokl (2 x 0,47 x 2,45 m), vepředu uprostřed vypouklý s reliéfem sv. Floriána v rokajové kartuši. Boční podstavce jsou v horní části do stran odsazeny a zvýrazněny esovitými profilovanými články. Zakončují je šikmé volutové římsy. Na čele podstavců jsou vytesány asymetrické kartuše. V kartuši zezadu podstavce stojí sv. Linhart s mitrou, berlou, knihou a beránky u nohou. Střední sokl je zakončen obloukovitou římsou a boční sokly úseky volutových říms s reliéfními hlavičkami andílků. Vrchol sousoší tvoří Kristus v rozevlátém šatě sedící na zeměkouli, vysoký 1,35 m. Obkročmo svírá latinský kříž, který nahoře přidrží levou rukou. Pravicí žehná. Postavy andílků byly z bočních podstavců odcizeny před několika málo lety. Sousoší stojí pod vzrostlou lípou, což způsobuje značné biologické napadení mechy a lišejníky. Na kameni se tvoří tmavé depozity, zřejmě krusty, které způsobují úbytek hmoty (nejvíce pod křížem na kouli a v čelním reliéfu). Statika základny je narušená prorůstajícím keřem, který mezi kameny působí jako klín. Žehnající ruce Krista schází dva prsty. Na sousoší jsou patrné drobné stopy polychromie. Sousoší je zapsáno ve státním seznamu nemovitých kulturních památek (Stráníková, 2010).

Z podkladů zjištěných v teoretické části práce a z informací o zrealizovaných opravách v jednotlivých obcích lze odhadnout náklady na obnovu této památky. Při odhadu bylo nutné vzít v úvahu velikost sousoší, míru poškození povrchu kamene, statické

Opravu lze realizovat s využitím dotačního titulu „Podpora obnovy kulturních památek prostřednictvím obcí s rozšířenou působností“ vyhlášeného Ministerstvem kultury ČR. Tuto dotaci lze využít na stavební náklady s 10% spoluúčastí žadatele. V tomto případě by obec z rozpočtu vyčlenila 12.000,- Kč na průzkum a analýzy, na které se dotace nevztahuje a dále 34.700,- Kč jako podíl na stavebních nákladech. Celkově by tedy obec z rozpočtu uhradila 46.700,- Kč, pokud by nevyužila doplnit finance veřejnou sbírkou. Zbývajících 312.300,- Kč by pokryla získaná dotace.
