**Česká zemědělská univerzita v Praze
Fakulta životního prostředí**

DIPLOMOVÁ PRÁCE

**Projektovaná a realizovaná technická
protierozní opatření ve vybraných
katastrálních územích v působnosti
Pozemkového úřadu Vyškov**

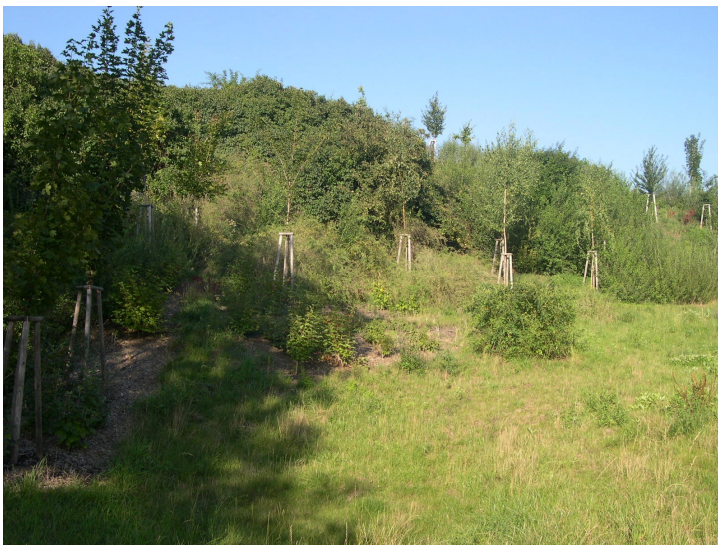
Obr. č. 5: Hlavní svah interakčního prvku IP 11 - Vratisko z příjezdové cesty od obce Moravské Prusy (Autor: M. Prášek, 2010).

Modelace terénu byla provedena tak, aby bylo dosaženo plynulého navázání na okolní terén. Plocha bývalého zemníku využívaného k ukládání interních materiálů na okraji zástavby a v ochranném pásmu hřbitova byla upravena do nepravidelného tvaru s několika úrovněmi a proměnlivými sklony svahů. V upravovaném prostoru jsou i původní stromy stáří několika desítek let. Jedná se o zatravněnou stráň osázenou stromy dosahujícími výšky 3,5 m a keři o výšce 0,5 až 1,5 m s travnatou vlevo stáčející se cestou vedoucí na vrchol stráně k hřbitovní zdi. Stromy a keře jsou vysázeny v několika řadách. Na ploše interakčního prvku je vzrostlá tráva, která byla v letošním roce kosena. Podél travnaté cesty a na vrcholu stráně jsou dřevěné lavičky sloužící k odpočinku lidí. Funkce tohoto opatření je především ekologická a krajínovorná. Zvyšuje ekologickou stabilitu území a zlepšuje životní prostředí. Prostor má podobu parku, který svou jihovýchodní částí navazuje na přilehlé pole. Realizované opatření má i protierozní funkci. Jedná se o vhodně zvolené opatření, které zajišťuje dostatečnou protierozní ochranu. Provedení odpovídá projektovanému návrhu. Podrobnější charakteristika realizovaného opatření je zpracována ve formě katalogového listu (viz Příloha č. 2).

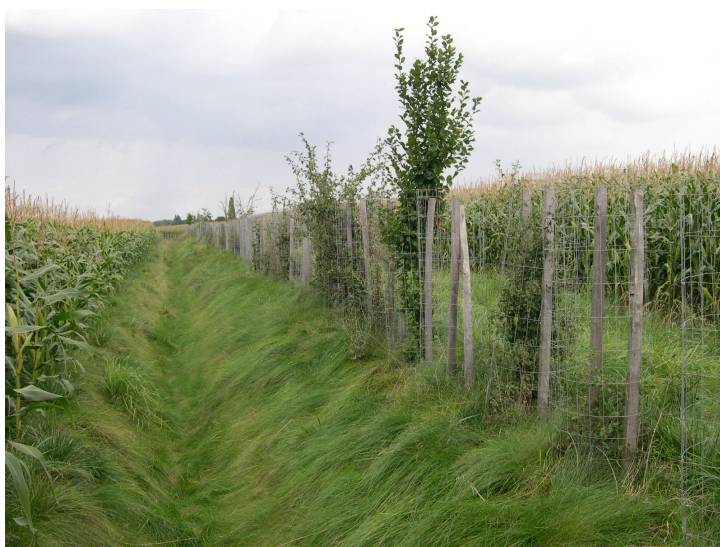
Obr. č. 7: Začátek protierozní meze L3-1 ve směru k příjezdové cestě Cv-11 (Autor: M. Prášek, 2010).

široký zatravněný pás, na kterém je rovněž provedena výsadba dřevin. 50 m před zaústěním příkopu do průlehu U2 přechází výsadba dřevin v jedné řadě do dvou řad, které jsou od sebe vzdáleny 1,5 m. Rozestup dřevin v řadě je 1m. Nepravidelně se střídají stromy a keře o výšce 0,4 až 1,2 m. Ochrana dřevin je provedena individuálně pletivem o výšce 1,5 m se dvěma kůly. Ochranné oplocení je bez poškození. Úhyn sazenic keřů je nepatrný. Výsadba dřevin je v dobrém stavu. Dno a svahy příkopu jsou zpevněny zatravněním. Tráva byla letos již kosena. Mez s příkopem je v dobrém stavu.

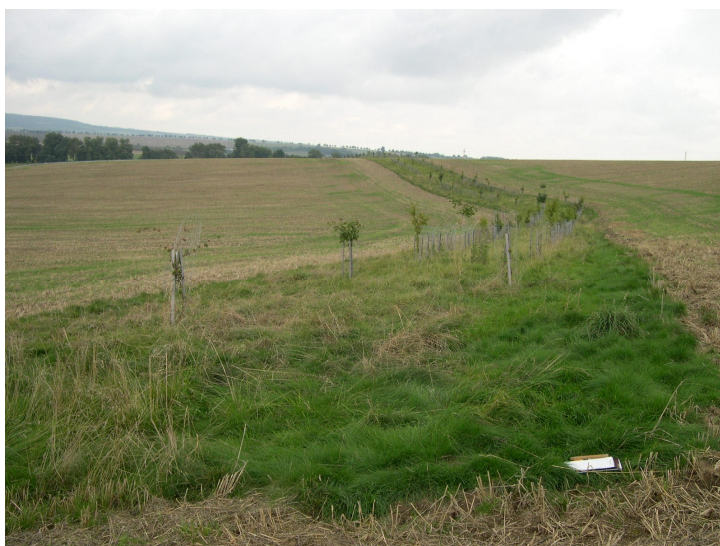
Obr. č. 14: Zasakovací pás P1 od začátku, ve směru k dálnici D1 (Autor: M. Prášek, 2010).

Zasakovací pás umožňuje v době přívalového deště zachycení jemných částí smytké ornice z výše položeného pole. Rovněž částečně zachytí povrchově odtékající vodu. Zachycení odtékající vody a její infiltrace na travnatém pásu je podpořena výsadbou dřevin. Zvýšení účinnosti tohoto opatření by bylo možné dosáhnout vybudováním průlehu na zasakovacím pásu, a to v místě mezi dvěma řadami vysázených dřevin. Obě řady dřevin jsou v dostatečné vzdálenosti od okraje travnatého pásu a nebudou tak ani v době svého vzrůstu bránit obdělávání přilehlého pole. Provedená výsadba dřevin v budoucnu podpoří ekologickou stabilitu území, současně bude sloužit jako ochrana před větrnou erozí a též plnit krajínotvornou funkci.

s volnými mezerami umožňuje přístup do pole. Ochrana každého stromu je zajištěna drátěným pletivem o výšce 1,5 m se třemi kůly. U země není pletivo zajištěno proti nadzvednutí. Jednotlivé keře jsou chráněny drátěným pletivem o výšce 1,5 m se dvěma kolíky. Je zde vytvořen travní drn a tráva je vzrostlá. Kosení trávy pravděpodobně nebylo letos provedeno. Údržba dřevin a ochranného oplocení je zde zanedbaná. Ve druhé polovině travnatého pásu ve směru od příjezdové cesty je ochranné oplocení dřevin na mnoha místech poškozené. Oplocení je zvěří nadzvednuto. Ochranné pletivo a kůly jsou položeny na zemi nebo zcela chybí. Kmeny dřevin jsou odřené. V prvních 100 m travnatého pásu, již nejsou žádné dřeviny ani oplocení.

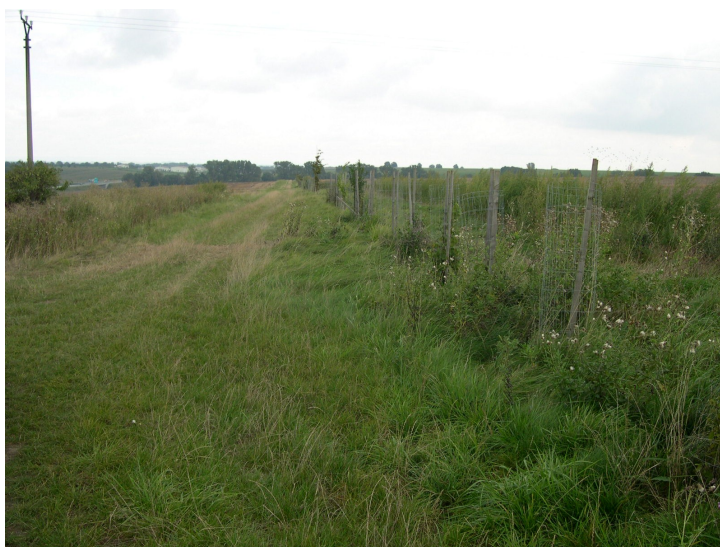
Obr. č. 15: Zasakovací pás P2, ve směru od příjezdové cesty Cd2 (Autor: M. Prášek, 2010).

Travnatý pás společně s polní cestou Cd2 umožňuje v době přívalového deště zachycení jemných částí smyté ornice z výše položeného pole. Rovněž částečně zachytí povrchově odtékající vodu. Zachycení odtékající vody a její infiltrace na travnatém pásu je v první polovině pásu podpořena zachovalou výsadbou dřevin. Zvýšení účinnosti tohoto opatření je možné dosáhnout dodržováním pravidelných kontrol a prováděním řádné údržby. Řada dřevin je v dostatečné vzdálenosti od okraje travnatého pásu i cesty a nebude tak ani v době svého vzrůstu bránit obdělávání přilehlého pole nebo provozu na polní cestě. Provedená a zachovalá výsadba dřevin v budoucnu podpoří ekologickou stabilitu území, současně bude sloužit jako ochrana před větrnou erozí a též plnit krajínovornou funkci. Silnice D1 je v těsné blízkosti zasakovacích pásů P1 a P2. Domnívám se, že vytvořený prostor nebude příliš využíván občany k rekreaci.

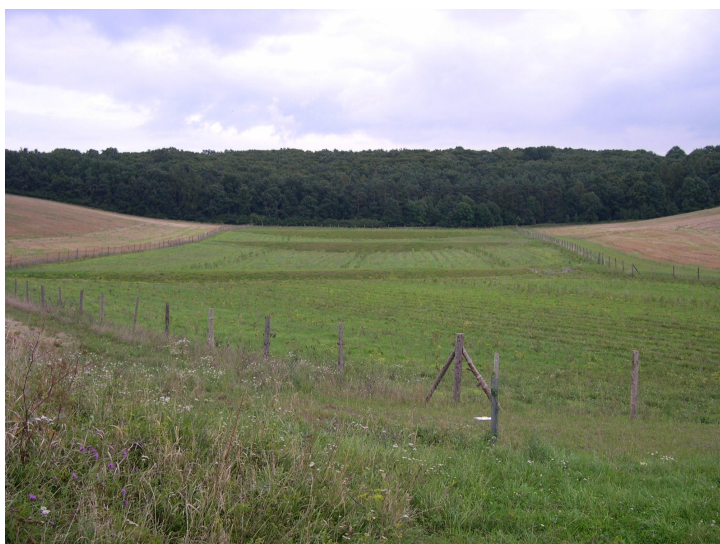
Obr. č. 19: Ochranné hrázkování ve směru od polní cesty nad obcí (Autor: M. Prášek, 2010).

Jedná se o tři ochranné hrázkové se zatravněním a provedenou výsadbou lesních dřevin v prostoru mezi hrázkami v rozsahu od Kačerovského háje k polní cestě nad zahradami obce Hlubočiny. Přímá hráзка 1 je dlouhá 64 m, délka lomené hrázky 2 je 91 m a lomená hráзка 3 dosahuje délky 117 m. Koruna hrázky 1 je široká 2 m, hrázky 2 je 3,5 m a hrázky 3 je 3,1 m. Bezpečnostní přeliv hrázky 1 je široký 4,4 m o hloubce od koruny hráze 0,3 m, hrázky 2 je široký 5,5 m o hloubce 0,35 m a hrázky 3 je široký 5,7 m o hloubce 0,35 m.

Celý prostor hrázek se zalesněnou údolnicí je oplocen drátěným pletivem o výšce 1,5 m. V prostoru mezi hrázkami od zatravněné cesty Pv40 až ke Kačerovskému háji je provedena výsadba stromů a keřů o výšce 0,6 až 1,5 m v řadách od sebe vzdálených 1,5 m s rozestupem sazenic 0,5 m. Prostor mezi dřevinami je zatravněn a vysečen. Koruna a svahy hrázek jsou zpevněny zatravněním. V době terénního průzkumu je tráva na svazích a koruně hrází posečena. Bezpečnostní přelivy jsou zpevněny záhozem z lomového kamene. První hráзка je od cesty Pv40 vzdálena 85 m, druhá hráзка od první je ve vzdálenosti 88 m, třetí hráзка od druhé je vzdálena 96 m. Nad třetí hrázkou ve vzdálenosti 40 m začíná Kačerovský háj. Soustavou hrázek byl vytvořen rozsáhlý zádržný prostor vhodný k usazování splavenin, který je schopen plnit protierozní a protipovodňovou funkci. Zalesněním údolnice vzniká přirozený prostor zlepšující stav životního prostředí s ekologickou a krajinnou funkcí.

Vtokový objekt v tělese cesty Pv40 obsahuje vtokovou šachtu ze železobetonu, česle a odpadní potrubí. Česle vtokové šachty jsou čisté, nezanesené. Vybetonovaný prostor před šachtou s česlemi je zanesen smytou ornici a rostlinnými zbytky o tloušťce 15 cm. Úroveň okolního terénu přesahuje 0,05 m nad betonový práh zpevněného prostoru před vtokovou šachtou. V době povrchového odtoku dochází ke snadnému zanášení zpevněného prostoru před česlemi. Bezpečný odvod dešťové vody ze zádržného prostoru před polní cestou je zajištěn odpadním potrubím, které vyúsťuje do Bohdalického potoka. Účinnost realizovaného opatření se postupem času zvyšuje. Souběžně s růstem výsadby lesního porostu v údolnici, bude více zpomalen povrchový odtok vody v zádržném prostoru hrázek a zvýší se zasakování vody do půdy. Jedná se o vhodně zvolené opatření, které výborně plní protierozní funkci a postupem času bude plnit i ekologickou a krajínotvornou funkci. Ochranné hrázky jsou v době terénního šetření plně funkční a kapacitou odpovídají návrhu z projektové dokumentace. Podrobnější charakteristika realizovaného opatření je zpracována ve formě katalogového listu (viz Příloha č. 8).

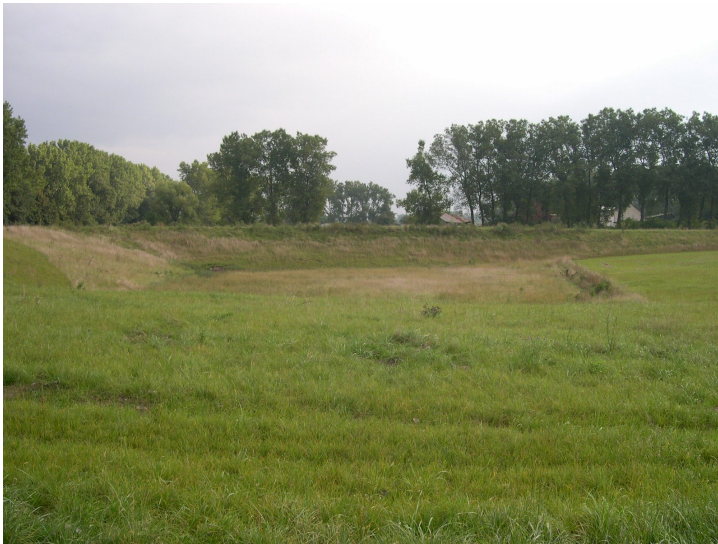
Obr. č. 21: Ochranná suchá nádrž, pohled ve směru do obce Lysovice (Autor: M. Prášek, 2010).

Lomená hráz poldru o délce 248 m je tvaru „L“. Koruna hráze má šířku 4 m. Koruna, návodní a vzdušný svah hráze je zpevněn zatravněním. Tráva je vzrostlá. Na vzdušné straně hráze dosahuje výšky 2 m. Do tělesa hráze je umístěna spodní výpust, železobetonové potrubí o průměru 0,4 m s česlemi. Česle jsou zcela zanesené rostlinnými zbytky ve vrstvě 0,15 m. Spodní část česlí je do výšky 0,1 m zanesena sedimenty. Pro lepší odtok vody jsou pod návodním svahem hráze a dále v zátopě do tvaru čtverce vyhloubené rýhy o šířce a hloubce 0,4 m. V zátopě je vzrostlá tráva. Spodní výpust je do vzdálenosti 14 m od paty vzdušného svahu hráze vedena pod zemí. Výpust vyústí do odpadního koryta. Koryto zpevňuje kamenný pohoz. V korytě jsou vodní rostliny. Hladina vody v korytě dosahuje úrovně výpustního potrubí o průměru 0,4 m. Bezpečnostní přeliv je široký 4,9 m. Hrana a svahy přelivu jsou do výšky 0,8 m zpevněny kamenným pohozem. Hrana přelivu je od koruny hráze snížena o 1,4 m. Odpadní koryto korunového bezpečnostního přelivu je zaústěno do koryta spodní výpusti hráze a je zpevněno kamenným pohozem. Vzrostlé stromy v korytě dosahují výšky 1,5 m. Při vzdušné patě hráze je šachta patního drénu. Výška hráze je proměnlivá. Na dvou místech hráze bylo provedeno přeměření. Při výšce hráze 1,8 m sahá vzdušný svah do vzdálenosti 4 m od hrany koruny hráze a návodní svah do 18 m. Při výšce hráze 4,8 m sahá vzdušný svah hráze do vzdálenosti 7,7 m od hrany koruny hráze a návodní svah do 12,4 m. Nad zátopou poldru je pod okolním kukuřičným polem umístěna průčelná hrázka z gabionů. Hrázka má délku 25 m. Šířka hrázky je 1 m. Vzdušná strana hráze je vysoká 0,6 m a návodní strana 0,3 m. Před hrázkou je

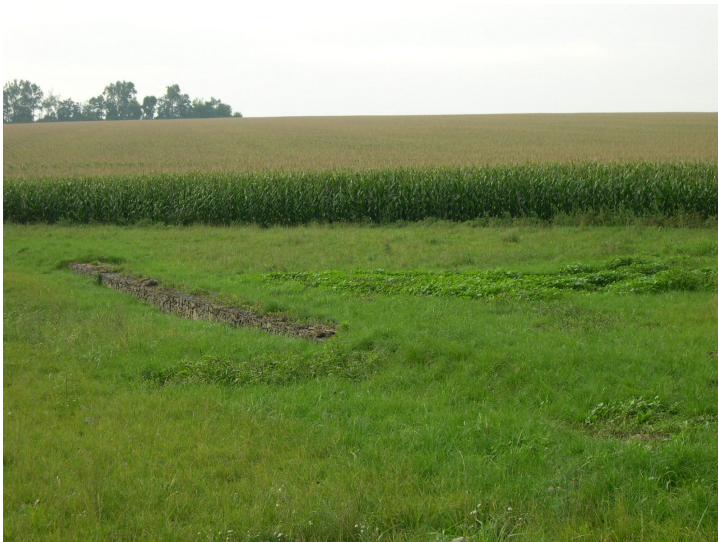
Obr. č. 23: Zanesená hrázka z gabionů nad zátopou poldru P1 (Autor: M. Prášek, 2010).

zachyceno značné množství sedimentů z okolního pole. Podél stran hrázky jsou vodou vymleté rýhy. Na hráze z gabionů jsou zachyceny smyté částičky ornice a rostlinné zbytky. Hrázka z gabionů je z obou stran prodloužena o 10 m hrázkou ze zeminy, zpevněnou zatravněním.

Pro plnění ochranné a protierozní funkce doporučuji vyčištění česlí spodní výpusti od rostlinných zbytků a 0,1 m vysoké vrstvy splavené ornice. Stavba musí být pravidelně kontrolována a udržována. Minimálně dvakrát ročně, především na jaře a na podzim odstranit nánosy z ocelové mřížky osazené na vtoku spodní výpusti. Nejlépe provést kontrolu po každém přívalovém dešti. Ponechané dřeviny v odpadním korytu bezpečnostního přelivu negativně ovlivní průběh odvedení přívalových vod. Pro zachování funkce hrázky z gabionů, doporučuji odstraňovat z prostoru před hrázkou zadržené splaveniny.
