NÁVRH ŘEŠENÍ: SITUACE

ČESKÁ ZEMĚDĚLSKÁ UNIVERZITA Fakulta agrobiologie, potravinových a přírodních zdrojů Katedra zahradní a krajinné architektury		
Situční plán		
vedoucí práce: RNDr. Oldřich Vacek, CSc.	vypracovala: Bc. Lada Piskáčková	AMZO
Diplomová práce		
katedra zahradní a krajinné architektury	Praha, Suchbátův	
školní rok: 2015/16	příloha č. 1	Měřítko: 1:500

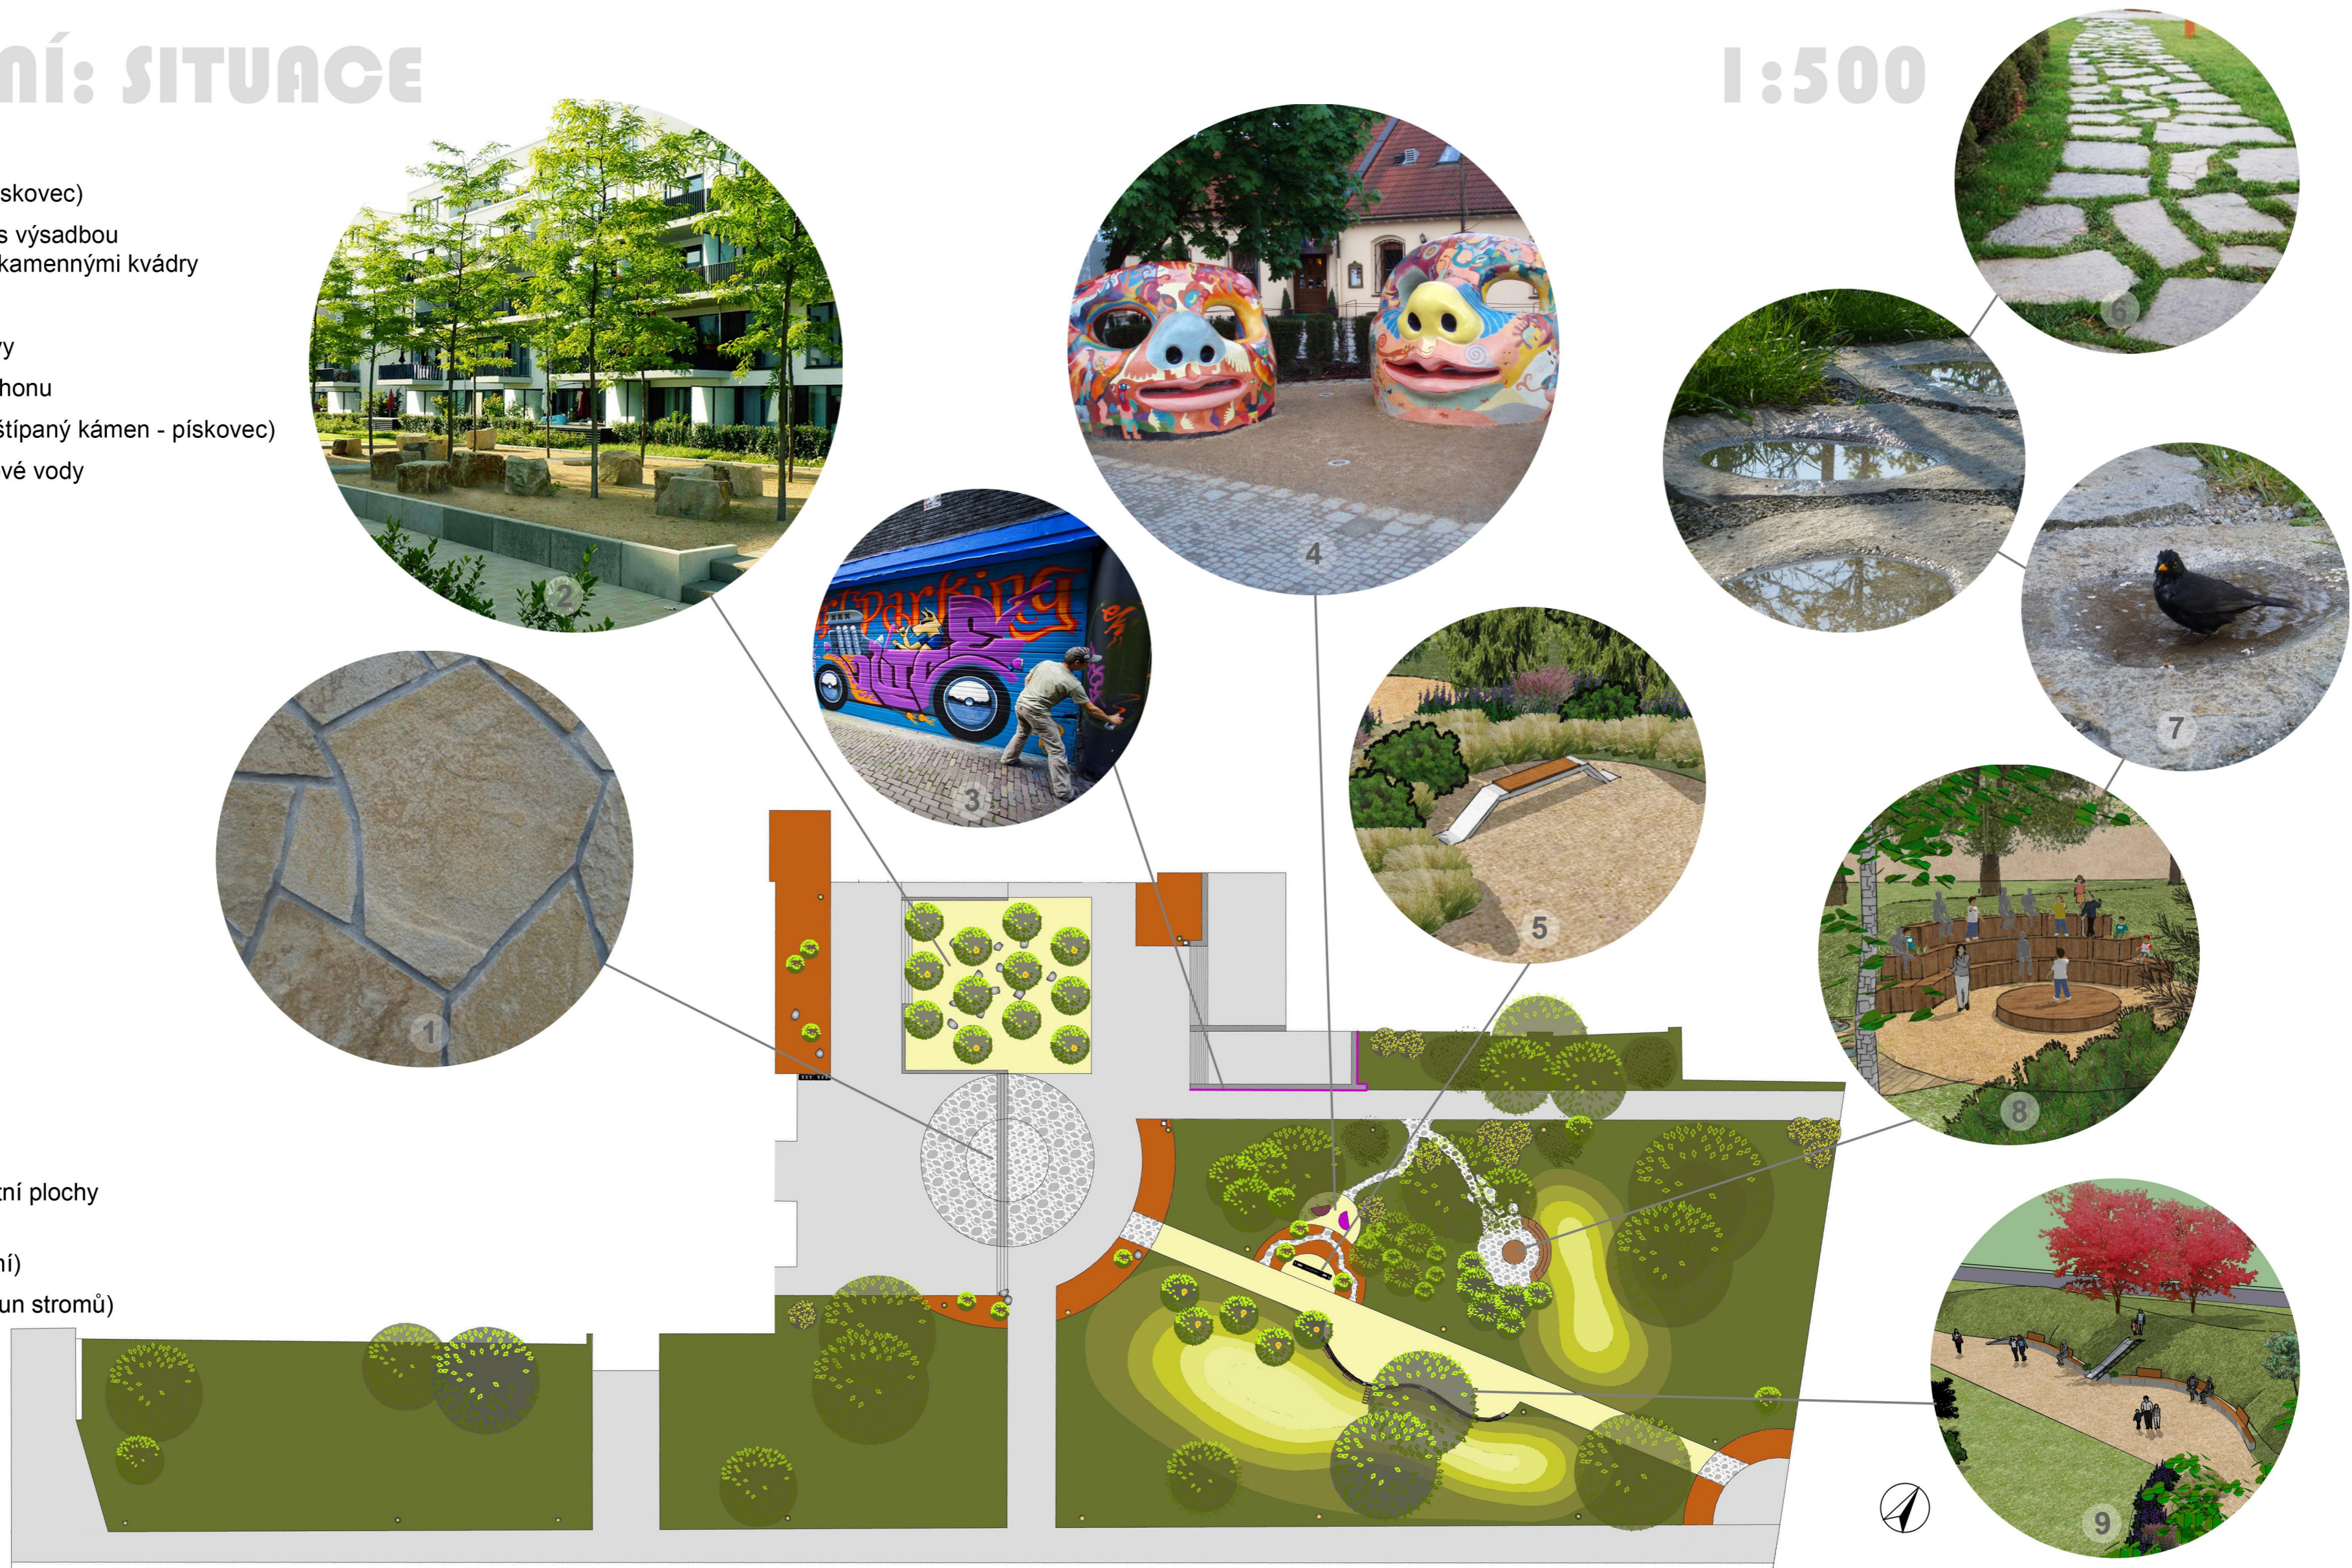
- 1 Dlažba ze štípaného kamene (pískovec)
- 2 Vyvýšená štěrkopísková plocha s výsadbou *Gleditsia triacanthos sunburst* a kamennými kvádry
- 3 Graffiti wall
- 4 Interaktivní výtvarné prvky - Hlavy
- 5 Atypická lavička v trvalkovém záhonu
- 6 Cestička v trávniku ze šlapáků (štípaný kámen - pískovec)
- 7 Vodní zrcátka k zachycení dešťové vody
- 8 Venkovní učebna
- 9 Hadovitá lavice se skluzavkou
