**Diplomová práce**

**Drobná církevní architektura v rozvoji venkova**

Cílem práce je zmapovat a zdokumentovat celkový stav památek drobné církevní architektury na Neveklovsku. Dále poté zjistit, zda se vlastníci pozemků, na kterých se tyto památky nacházejí o ně starají tak, jak jim ukládá zákon.

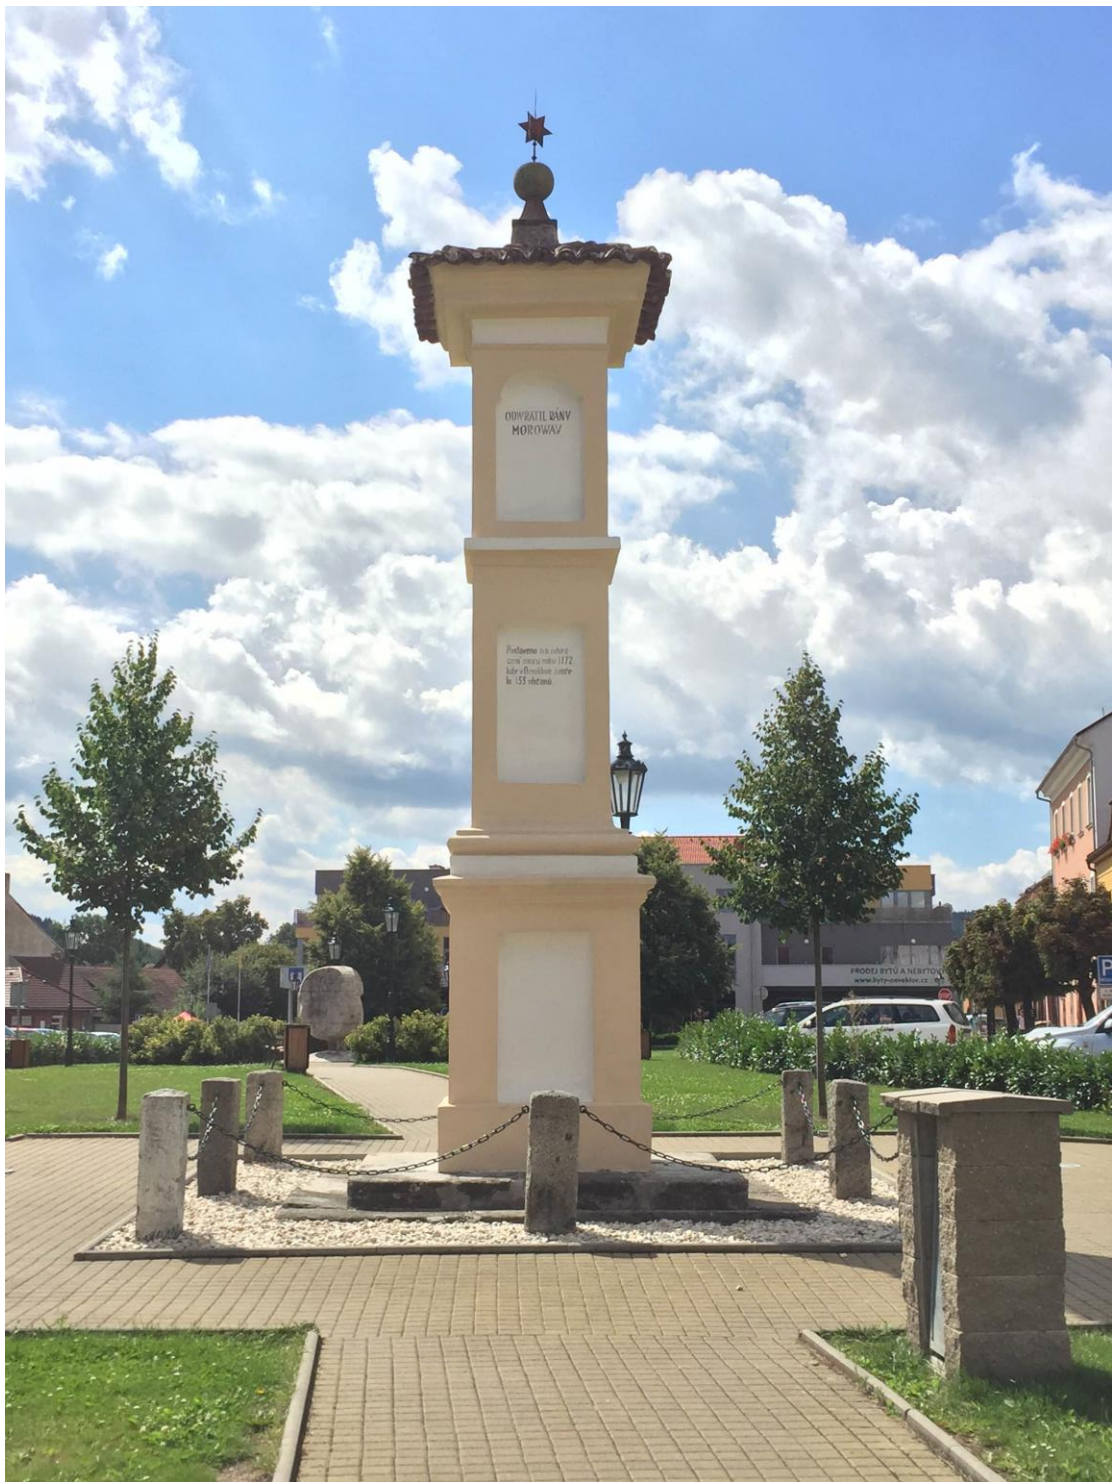
**Obrázek 4: Boží muka na náměstí v Neveklově**

Pilířová Boží muka, vystavená roku 1772 jako morový sloup, stojí přímo v centru obce Neveklov, na náměstí Jana Heřmana. Od roku 1958 je tento objekt památkově chráněn, jedná se o kulturní památku. Boží muka stojí na kamenném čtvercovém podstavci, který je ohraničen železným řetězem napnutým mezi šesti kamennými sloupky. Z jedné strany objektu jsou v jeho střední části umístěny sluneční hodiny. Z druhé strany památky je napsáno „Postaveno na odvrácení moru roku 1772, kdy v Neveklově zemřelo 133 občanů.“ Objekt je krytý stříškou z pálených tašek, na níž je umístěna kamenná koule s hvězdou. Boží muka tvoří spolu s dalšími památkami dominantu náměstí, a to především svou výškou, která je okolo 5 metrů.

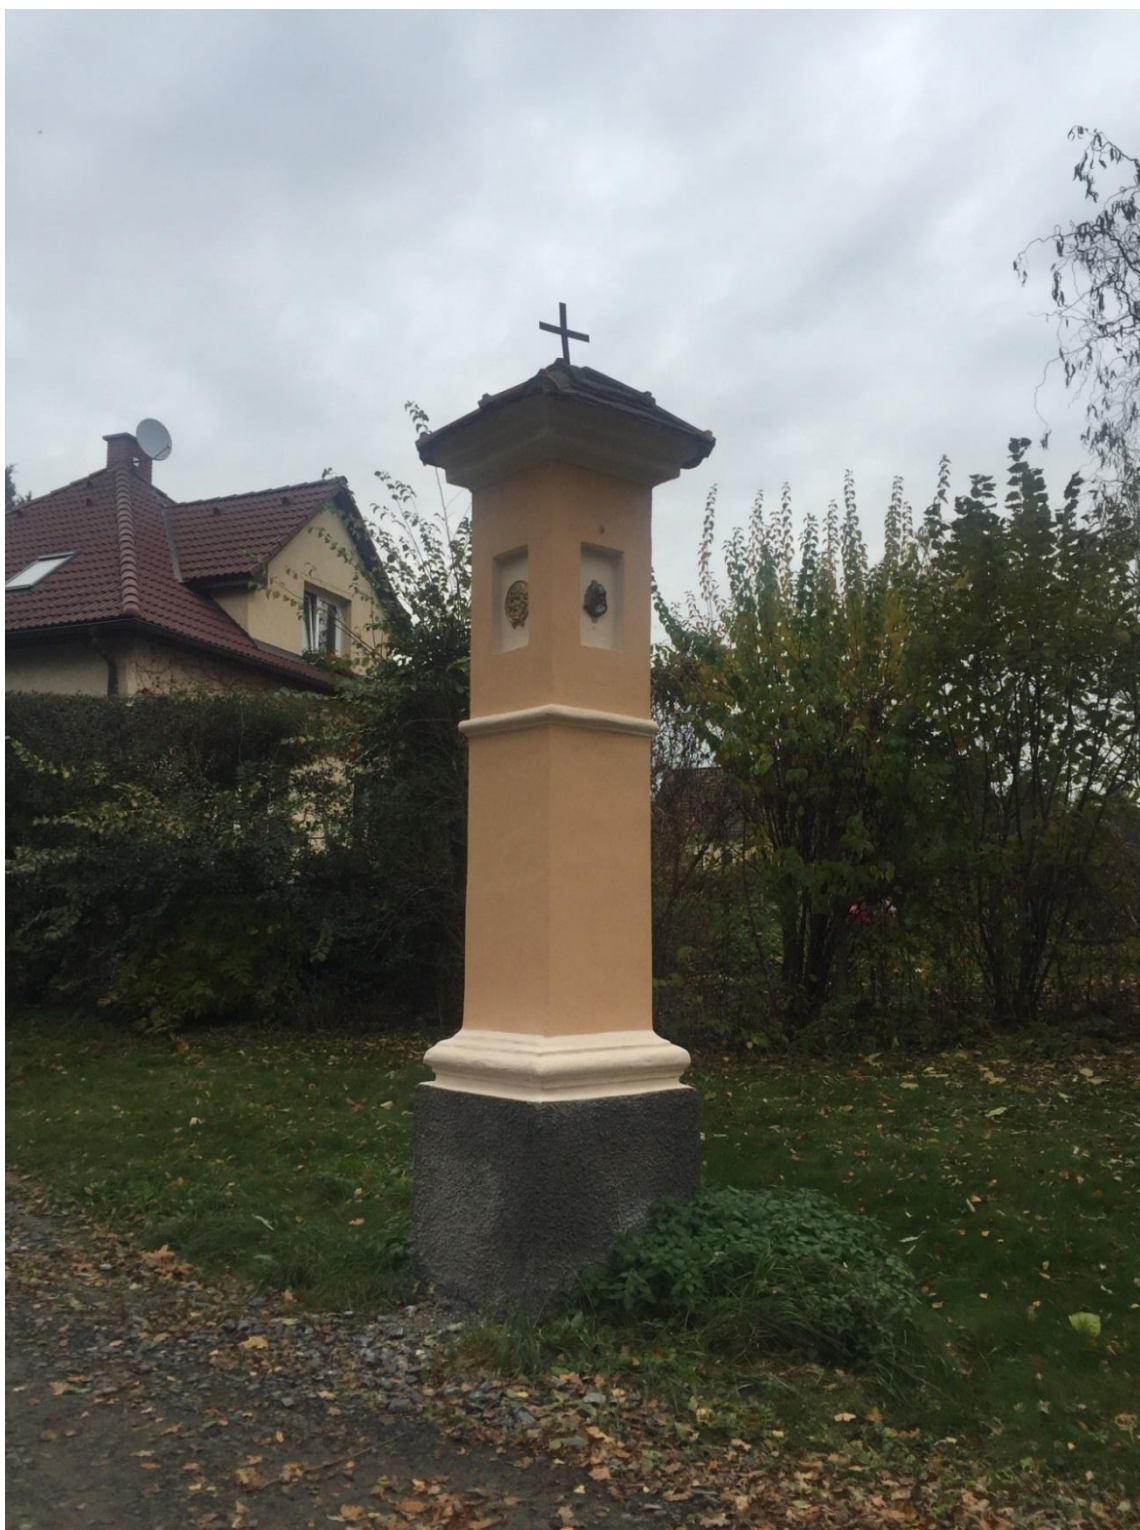
**Obrázek 5: Boží muka na okraji Neveklova**

Pilířová zděná Boží muka stojí u cesty naproti fotbalovému hřišti na okraji města Neveklov, u silnice č. 105 vedoucí na Tloskov. Podstavec objektu má čtvercový půdorys a je natřen na šedo. Památka byla v roce 2016 opravena, tj. omítnuta a natřena. Dva ze čtyř malých výklenků byly osazeny malými plastikami. Jednou je z nich je mosazná Panna Marie a druhou je pozlacená hlava Ježíše Krista. Boží muka jsou ve výborném stavu, jejich okolí je zběžně upravované.

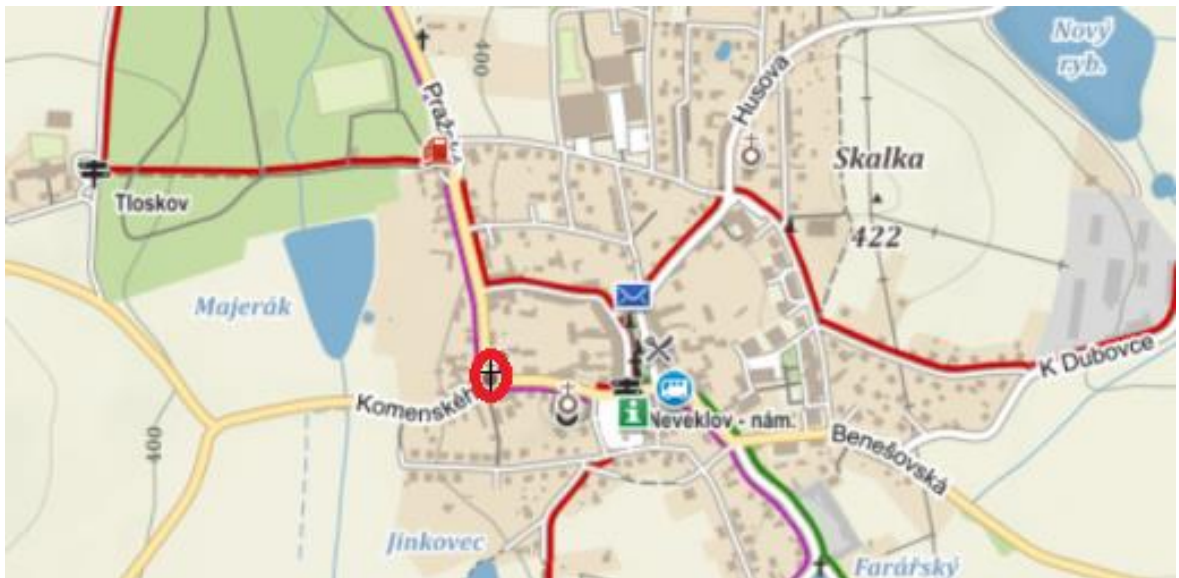
Památkově chráněná zděná kaplička Panny Marie s vnitřním prostorem stojí uprostřed křižovatky ulic Pražská a Komenského v Neveklově. Objekt, který má bílo béžový nátěr má čtvercový půdorys a stojí na vydlážděném oblé čtvercové základně s obrubníkem. Kaplička tvořená čtyřmi pilíři spojenými půlkruhovými oblouky má v dolní části ozdobné zábradlí z nízkých sloupů, tzv. balustrádu. Pod střechou z pálených tašek jsou na každé straně nápisy: „Vystavena r.1700“, „Ave Maria“, „Opravena r.2004“. Na střeše je umístěn kovový křížek. Jak napovídá nápis na kapličce, objekt byl roku 2004 s pomocí dotace opraven. V prostoru kapličky je umístěn jehlan sloužící jako podstavec pro sochu Panny Marie, která zde byla původně uložena. Objekt je ve velmi dobrém stavu.

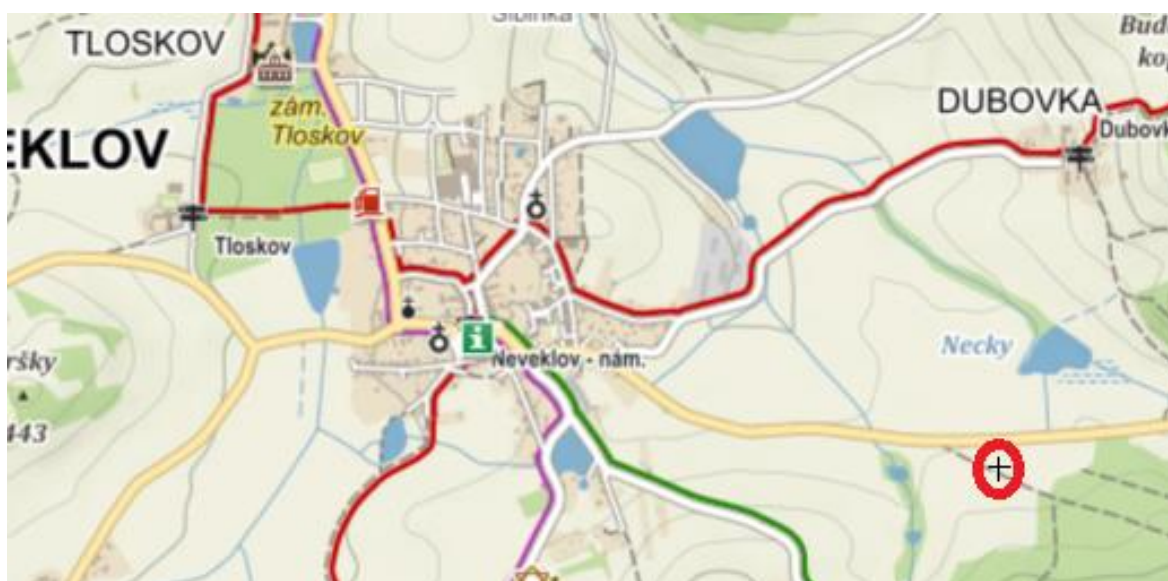
Zděná zrekonstruovaná kaplička sv. Jana Nepomuckého stojí při cestě vedoucí do obce Zaječí, přibližně 150 metrů od silnice č. 114. Jedná se o prostorovou kapličku, uvnitř které je umístěn obraz sochy sv. Jana Nepomuckého a malý kamenný oltář s pozlaceným nápisem „svatý Jene oroduj za nás“. Oltář je vyzdoben květinami a svíčkou. Vstup do kapličky je zabezpečen kovovými nahnědo natřenými dveřmi s mříží, fasáda je natřena bílou a žlutou barvou. Bezprostřední okolí kapličky tvoří kamenné plato a hnědý ochranný dřevěný plůtek. Střecha kapličky, na jejímž vrcholu je umístěn křížek, je pokryta červenými pálenými taškami. Kaplička byla kompletně zrekonstruována v roce 2014. Na plotu okolo kapličky je připevněna cedule s informacemi o financování její rekonstrukce.

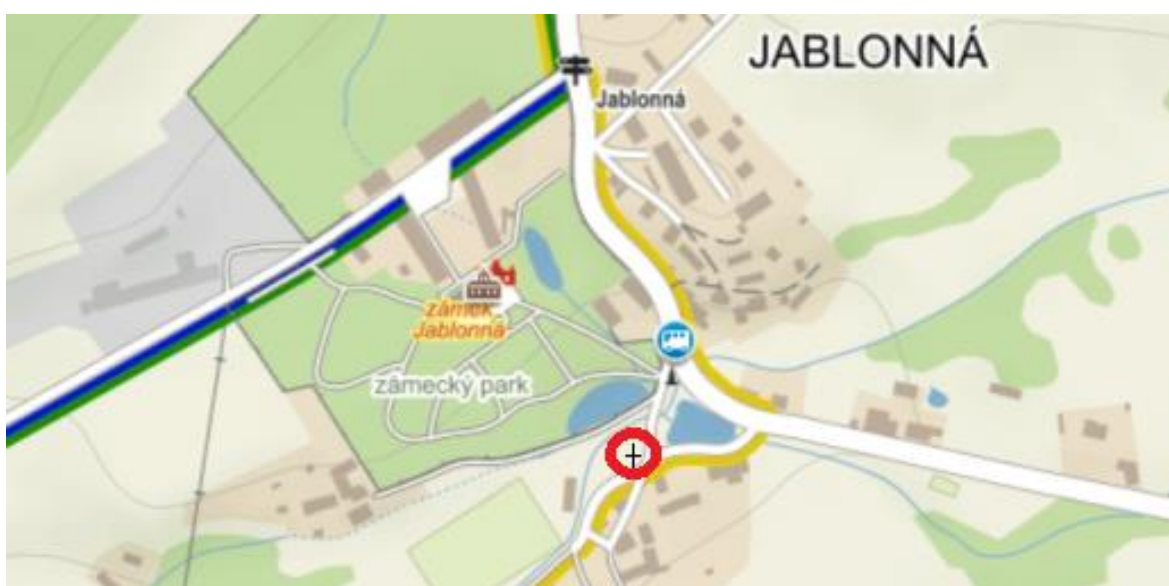
Výklenková kaplička v Jablonné stojí na travnatém prostranství pod vzrostlými lipami v centru obce u rybníčku naproti hasičské zbrojnici nedaleko zámku Jablonná. Za kapličkou stojí dřevěná zvonička. Fasáda kaplička je natřena na bílo, přičemž oblouk pod stříškou z pálených tašek má okrovou barvu. V zamřížovaném výklenku je umístěna plastika světce, obrázek Panny Marie s malým Ježíšem a květinová výzdoba se svíčkou. Prostor okolo kapličky je vydlážděn a celý objekt je obestavěn nízkým dřevěným na hnědo natřeným plotem. Kaplička je v relativně dobrém stavu, omítka v dolní části objektu je oprýskaná. Okolí kapličky je upravované.

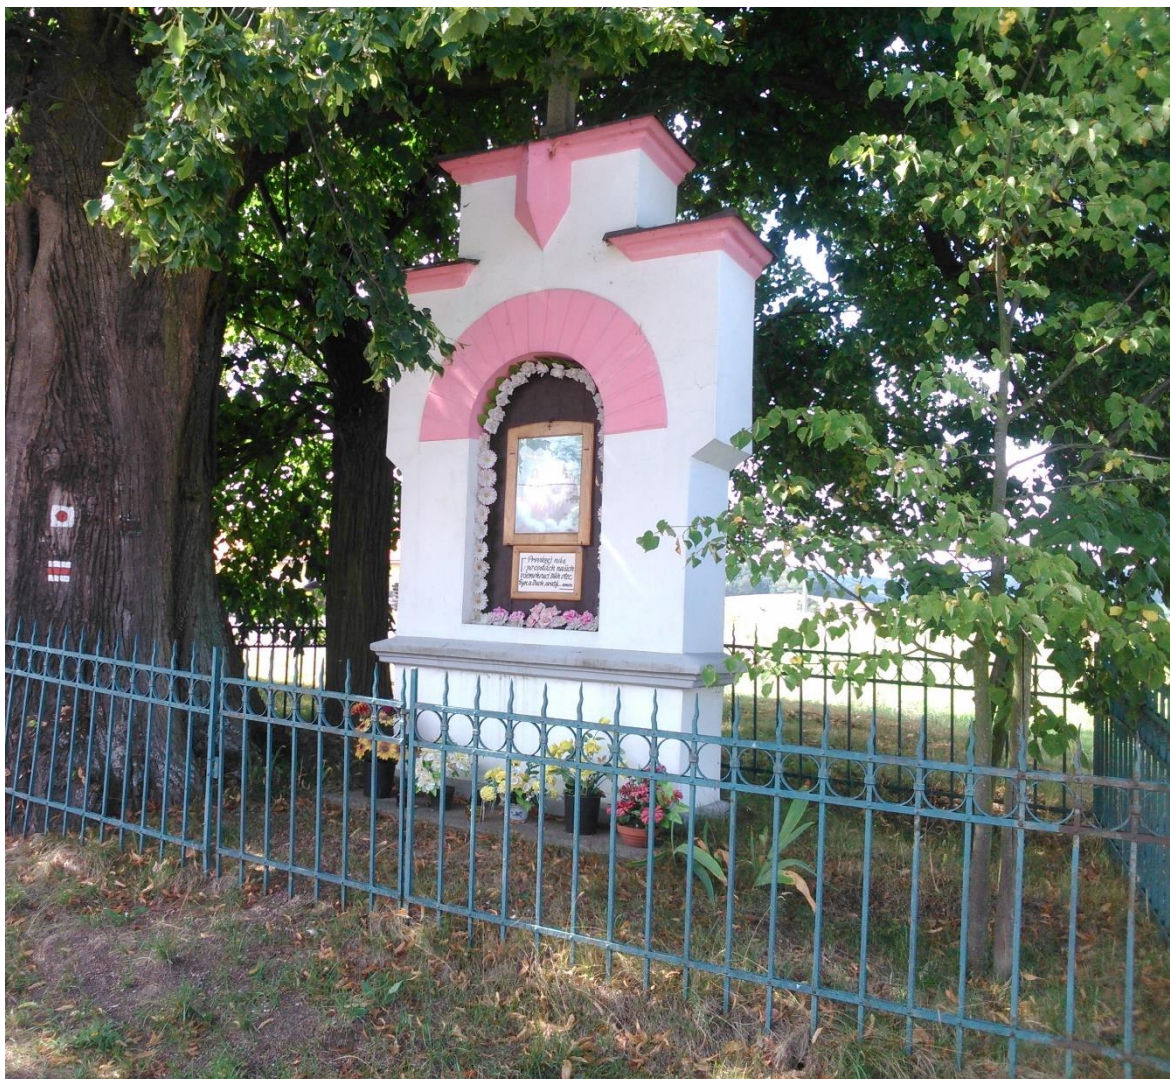
**Obrázek 9: Kaplička u Příbyšic**

Výklenková kaplička s fasádou natřenou na bílo, a s růžovým zdobením na oblouku nad výklenkem a v horní části objektu, stojí při silnici vedoucí z Neveklova do Konopiště v blízkosti autobusové zastávky pod vzrostlou lípou. Ve výklenku, který je po svém obvodu ozdoben umělými květy, je v dřevěném rámu umístěn obraz Krista a postavy světce, a pod ním bílá, též dřevem orámovaná destička s nápisem „Provázej nás po cestách našich všemohoucí Bůh otec, Syn a Duch svatý...amen“. Kaplička spolu se třemi lípami, je obestavená kovovým modře natřeným plotem. Na vrcholu objektu je umístěn kamenný kříž. U památky je položeno několik umělých květin a svíčky. Objekt je v dobrém stavu a jeho okolí je upravené. Dle kroniky Fulínových se pro kapličku užívá název „Kaplička Svaté trojice“.

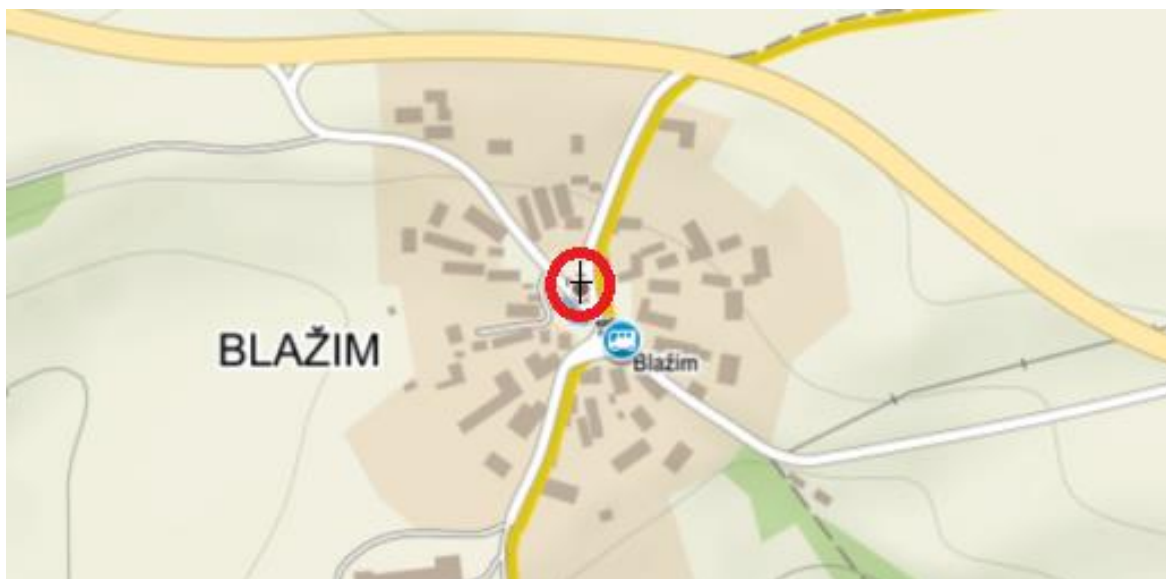
Prostorová zděná kaplička o čtvercovém půdorysu se zvoničkou se nachází v centru obce Blažim na návsi na travnaté ploše mezi čtyřmi vzrostlými jírovci. Fasáda objektu je bíle natřená. Do kapličky vedou dva betonové schody a dřevěné dveře. Na jedné straně kapličky jsou umístěny sluneční hodiny a na střeše je zvonička. Stav kapličky je relativně dobrý, zdivo je místy oprýskané, zejména v dolní části objektu u vchodu. Okolí památky je zběžně upravené.

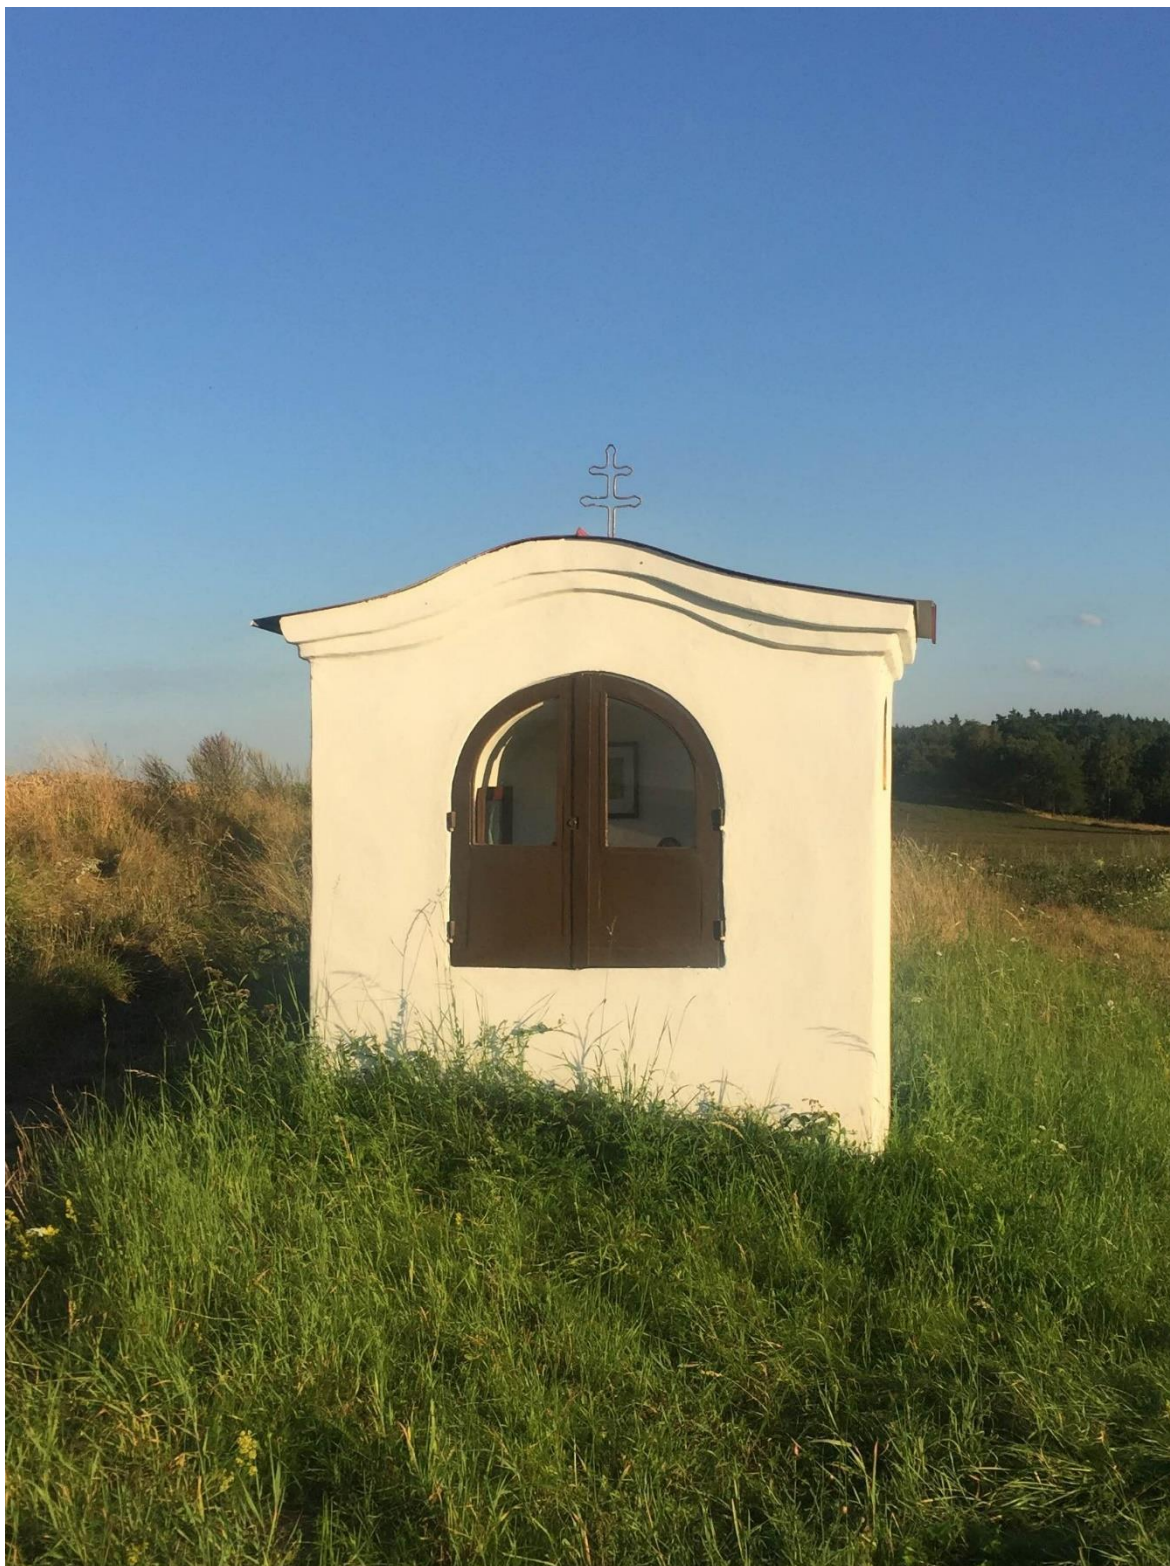
**Obrázek 11: Kaplička u Chlumu**

Kaplička s bíle natřenou fasádou stojí v travnatém porostu za Farským lesem na rozcestí při silnici vedoucí do osady Chlum a polní cesty, přibližně 250 metrů od silnice č. 114 vedoucí z Blažimi na Stranný. Jedná se o zděnou výklenkovou kapličku s kovovým křížkem umístěným na vrcholu objektu. V zaskleném uzavřeném výklenku jsou umístěny dvě svíce, malý křížek s postavou Krista, tři obrázky a několik menších předmětů. Po obou stranách kapličky jsou dva menší otevřené pozlacené výklenky, přičemž v jednom z nich je umístěna soška anděla. Kaplička je ve velmi dobrém stavu. Okolí objektu není upravené, ale nepůsobí zanedbaně.

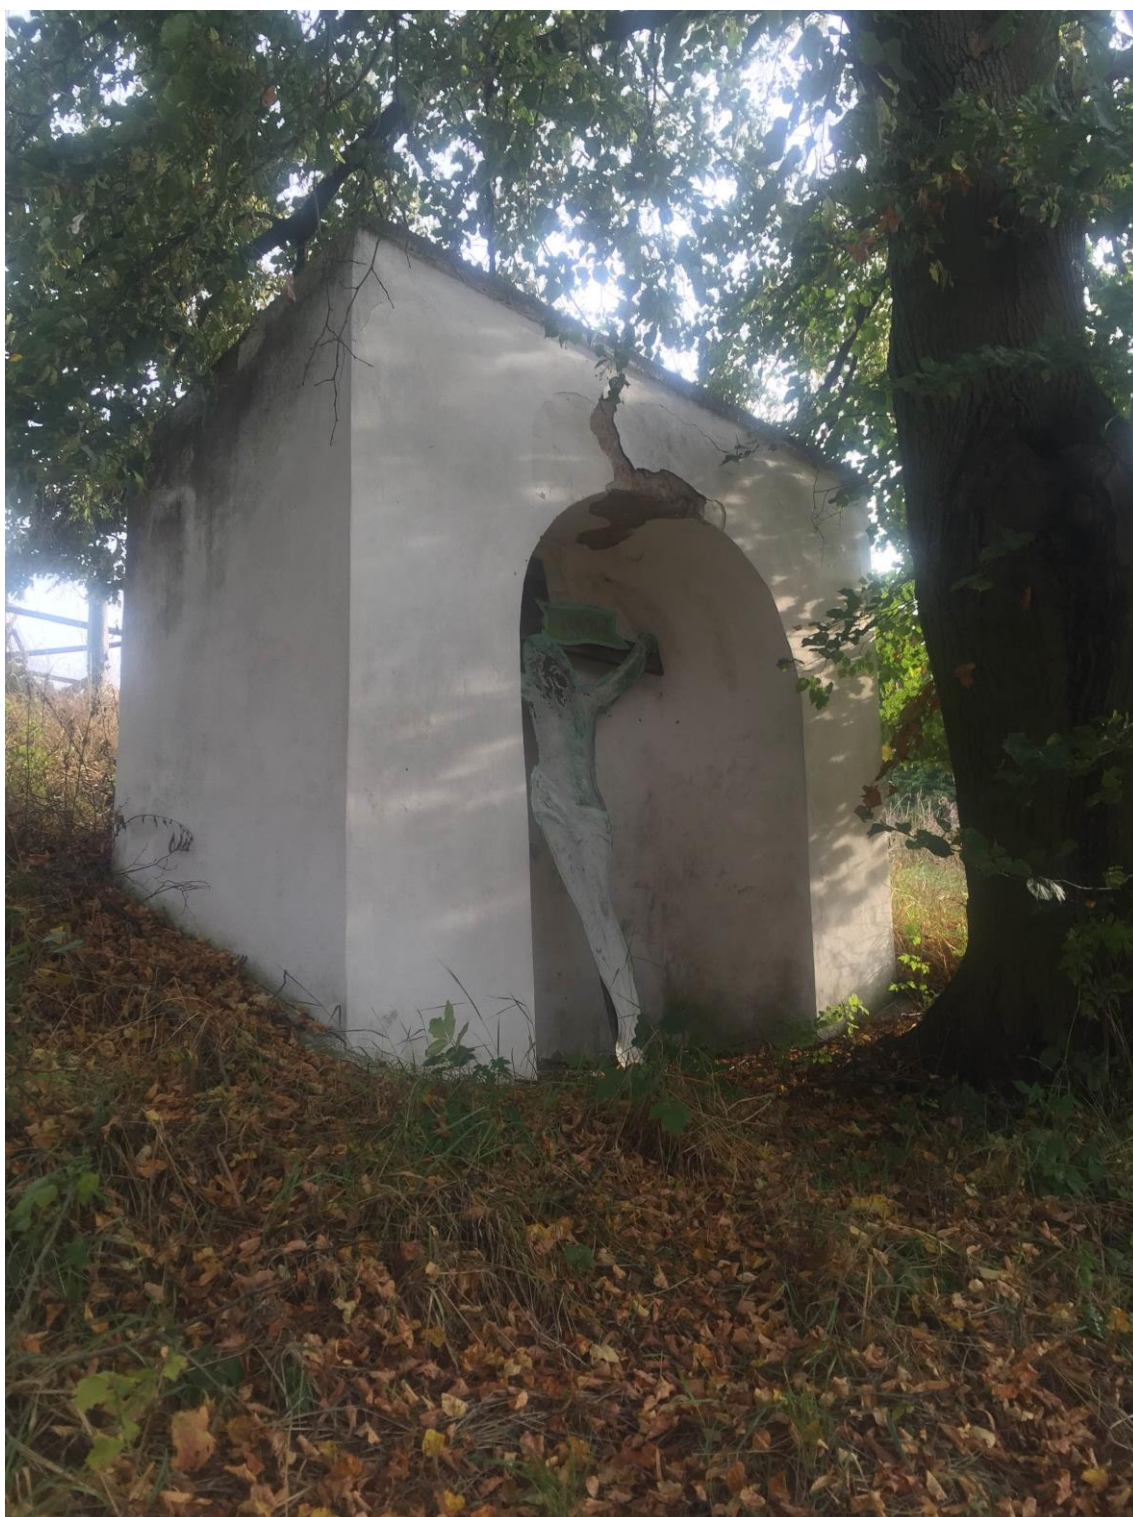
**Obrázek 12: Kaplička v Oušticích**

Zděná výklenková kaplička s bíle natřenou fasádou stojí na okraji obce Ouštice ve svahu na travnaté ploše pod vzrostlou lípou u silnice vedoucí z Ouštic na Lipku. Ve výklenku kapličky je umístěn velký dřevěný kříž s hliněnou soškou Ježíše Krista a nápisem INRI. Objekt je ze silnice obtížně viditelný, neboť je zakrytý větvemi lípy, vysokou travou a křovinami. Objekt se nachází se v poměrně špatném stavu, zdivo je v některých místech popraskané, omítka je oprýskaná a jeho okolí působí zanedbaně. V mapě na internetových stránkách [www.mapy.cz](http://www.mapy.cz) je objekt nesprávně zakreslen, a proto bylo ve výřezu mapy původní zakreslení škrtnuto a objekt byl zakreslen správně.

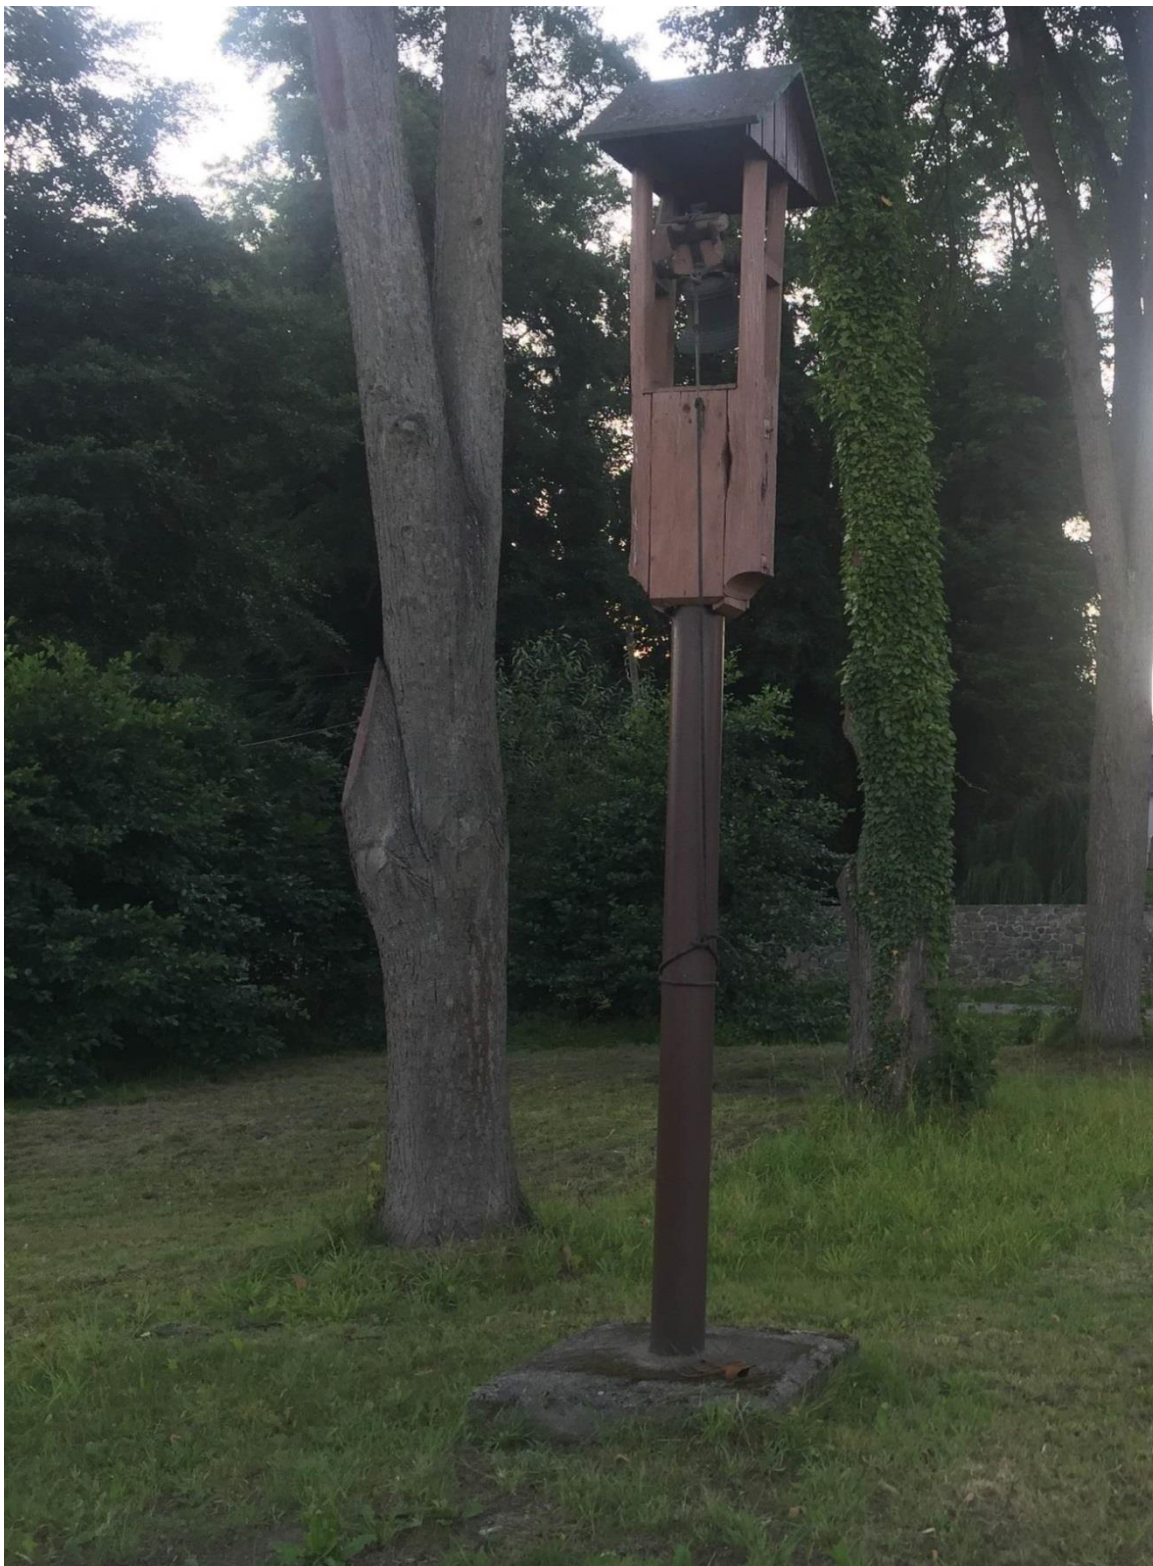
**Obrázek 13: Zvonička v Jablonné**

Dřevěná zvonička v Jablonné stojí na návsi v bezprostřední blízkosti tamní kapličky, u rybníčku naproti hasičské zbrojnici nedaleko zámku. Zvonička se stříškou, pod kterou visí zvon je připevněna k úzkému kovovému sloupku umístěném na kamenné základně čtvercového půdorysu. Zvonička je ve velmi dobrém stavu, stejně jako její okolí, které je pečlivě upravené.

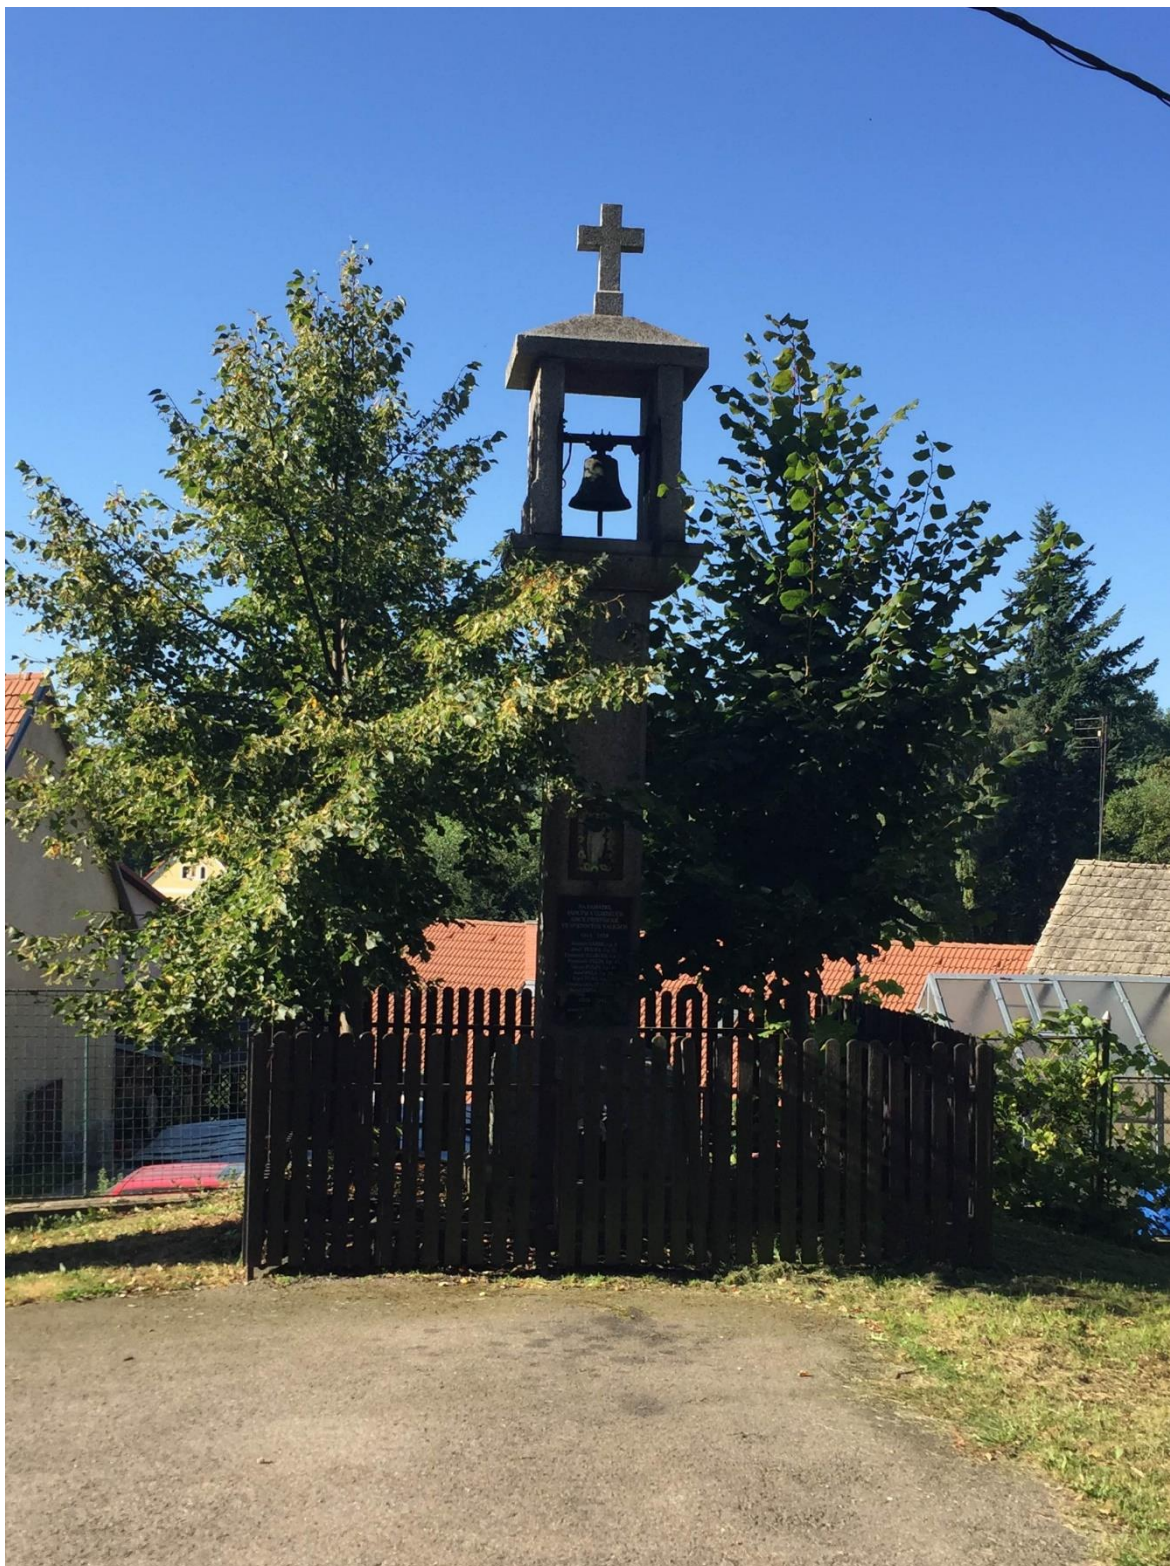
**Obrázek 14: Zvonička v Příbyšicích**

Zvonička se nachází v centru obce Příbyšice v blízkosti domu č.p. 27. Na zvoničku byla umístěna pamětní deska, na níž je napsáno „Na památku padlým a zemřelým obce Příbyšické ve světových válkách“ a uvedena jména tehdejších obyvatel, kteří padli ve válkách. Nad deskou je zasklený výklenek se soškou Panny Marie. Zvonička je spolu se dvěma mladými lipkami v ohradě oplocena dřevěným ochranným plůtkem. Na vrcholu objektu je umístěn kamenný kříž. Objekt je ve výborném stavu a jeho okolí je zběžně upravované.

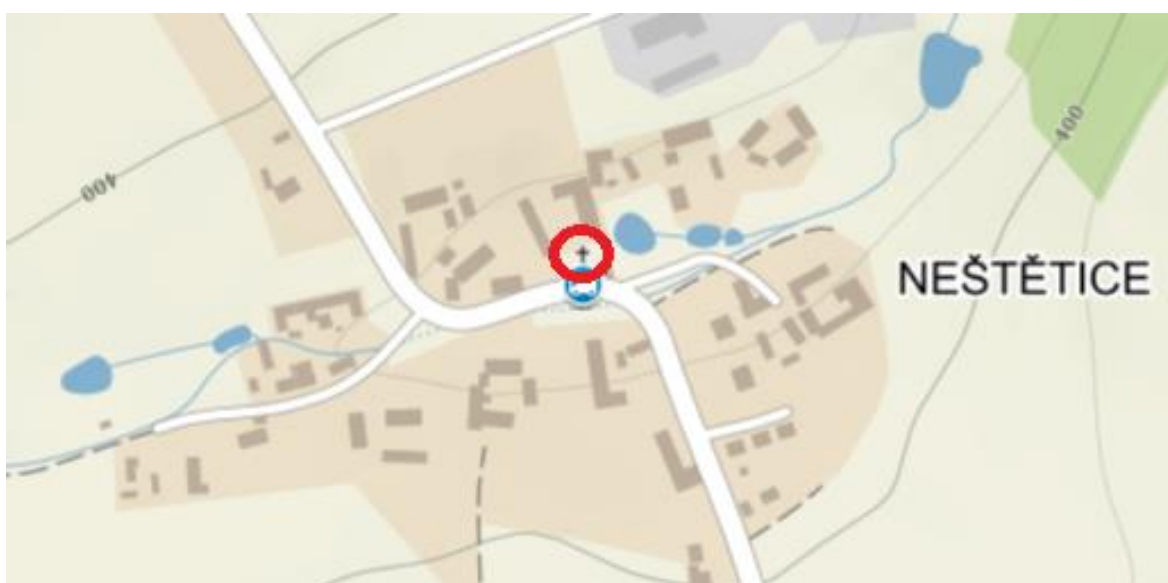
Kamenná pilířová zvonička se nachází v centru obce Neštětice u autobusové zastávky poblíž hasičské zbrojnice. Objekt stojí na oploceném travnatém prostranství u silnice vedoucí obcí. Oplocení je tvořeno drátěným pletivem, které je uchyceno k osmi do čtverce zasazených kamenných sloupců. Na vrcholu zvoničky je umístěn kamenný kříž a pod ním v lucerně visí menší zvon. Na podstavci je do kamene vyryt rok výstavby zvoničky „1882“. Zvonička je v poměrně dobrém stavu, místy je pokryta lišejníkem. Okolí zvoničky je zběžně upravené.

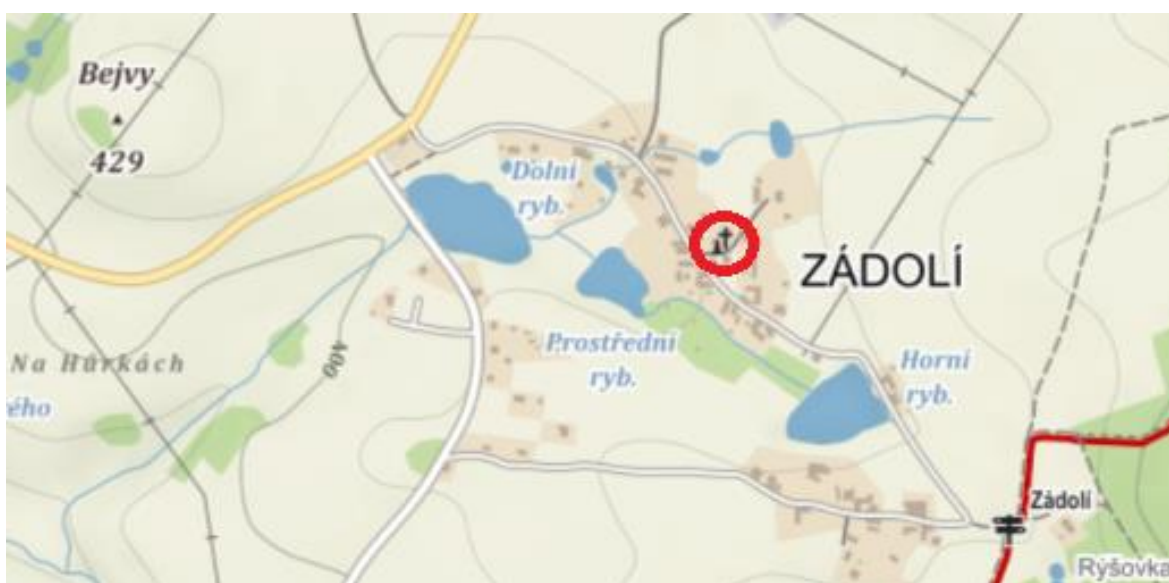
Kamenná sloupová zvonička stojí v centru obce Zádolí, v zástavbě v blízkosti stavení s č. ev. 3. Stojí na vyšším kamenném podstavci čtvercového půdorysu. Pod výklenkem, ve kterém jsou umístěny květiny, je do kamene vytesán rok výstavby zvoničky „1885“. Na lucerně, ve které se nachází zvon je umístěn kamenný kříž. Zvonička je v celkem dobrém stavu, na některých místech se na ní vyskytují skvrny od rzi a nečistot. Travnatá plocha v okolí objektu je zběžně upravená.

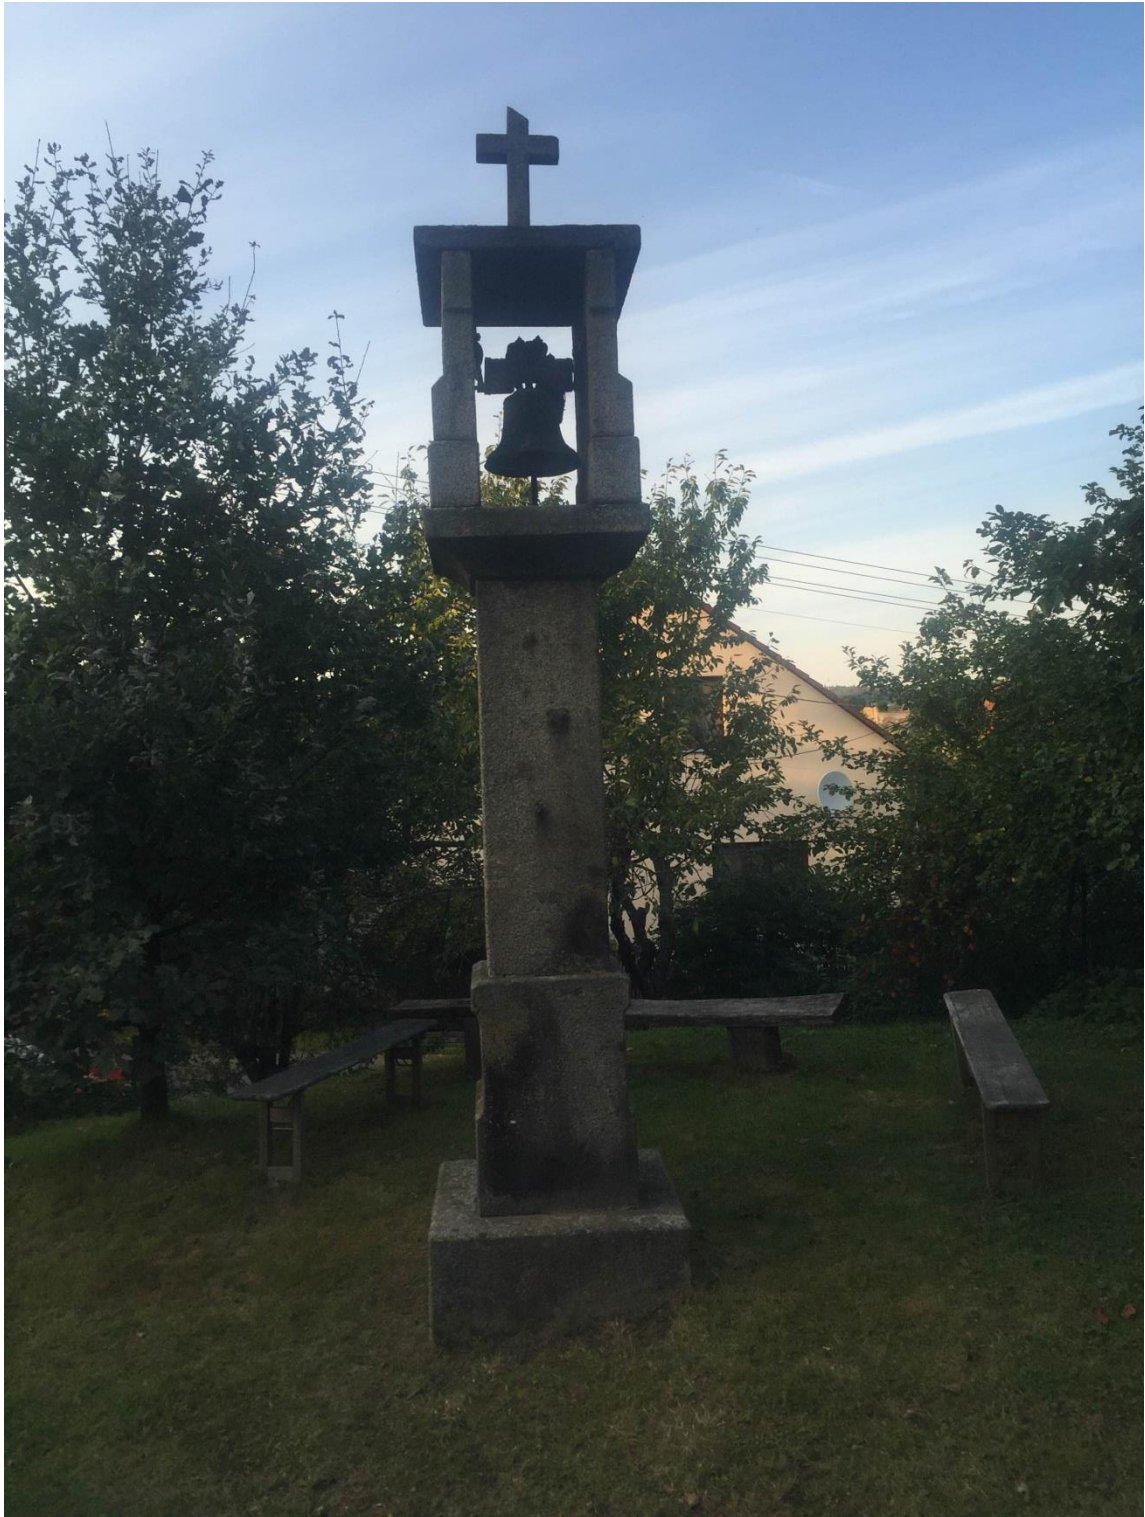
**Obrázek 17: Zvonička v Mlékovicích**

Zvonička stojí na kraji obce Mlékovice, naproti domu s č. p. 23. Zvonička stojí na travnatém prostranství, na kamenném čtvercovém podstavci. Ve sloupu je výklenek, ve kterém jsou položeny svíčky. Pod ním je již slabě viditelný rok 1900, ve kterém byla zvonička vystavěna. U objektu je vybudováno posezení tvořené třemi lavičkami. Na lucerně se zvonem je umístěn kamenný kříž. Zvonička je v poměrně dobrém stavu, místy je pokryta lišejníkem. Okolí objektu je zběžně upravené.

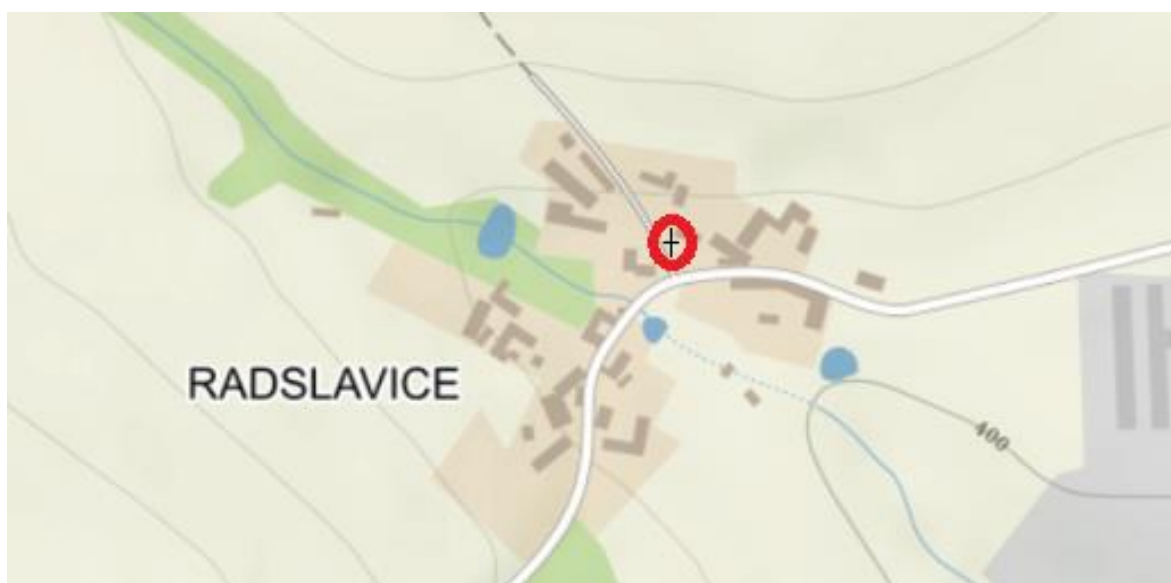
Zvonička v obci Radslavice stojí na soukromém pozemku u zemědělské usedlosti č. p. 18. Nad kamenným podstavcem je vyryt rok výstavby zvoničky 1883, nad nímž je výklenek. Na vrcholu lucerny, ve které je zavěšen zvon, je umístěn kamenný kříž. Objekt je v poměrně dobrém stavu, místy zanesen nečistotami. Okolí objektu je však velmi zanedbané. Zvonička je zarostlá vysokou trávou a keři. Přístupu k objektu brání smečka psů, hlídajících vedlejší stavení.

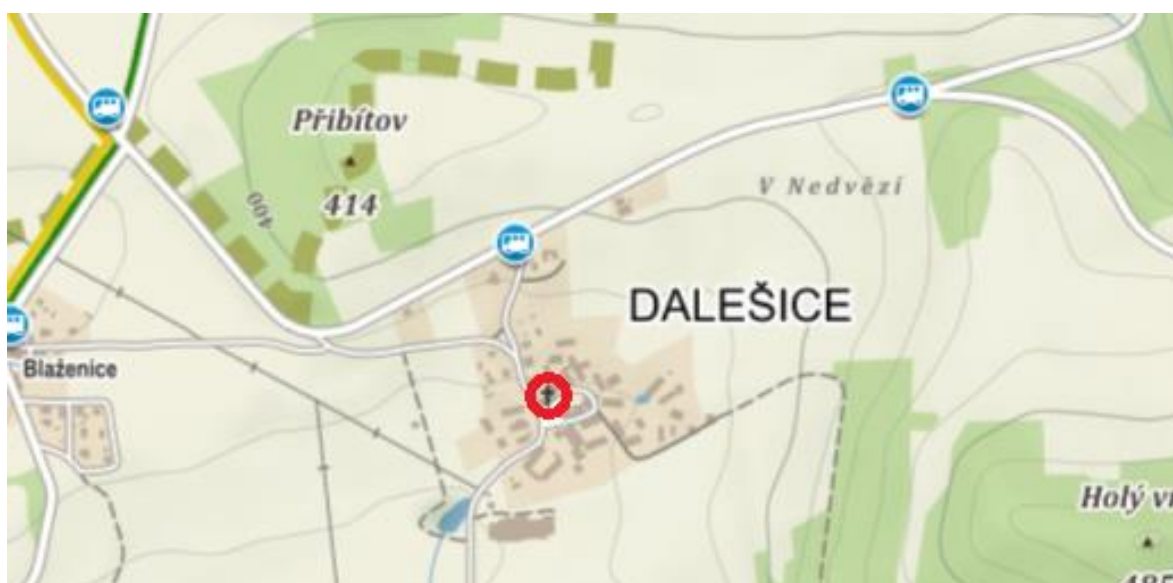
Zvonička v Dalešicích se nachází v centru obce na návsi. Objekt stojí na kamenném čtvercovém podstavci, na vyvýšené ploše pod lípou. Na sloupu zvoničky je výklenek. Samotný objekt je v poměrně dobrém stavu, vyžaduje odstranění nečistot. Okolí objektu je velmi nevzhledné a zanedbané. U vyššího podstavce, který zarůstá trávou, jsou položeny dřevěné palety a zbytky stavebního materiálu. Před zvoničkou stojí stará konstrukce fotbalové branky a v její blízkosti se nachází také nevyužívaná stavební mobilní buňka.
