**Diplomová práce**

**Drobná církevní architektura v rozvoji venkova**

Cílem práce je zmapovat a zdokumentovat celkový stav památek drobné církevní architektury na Neveklovsku. Dále poté zjistit, zda se vlastníci pozemků, na kterých se tyto památky nacházejí o ně starají tak, jak jim ukládá zákon.

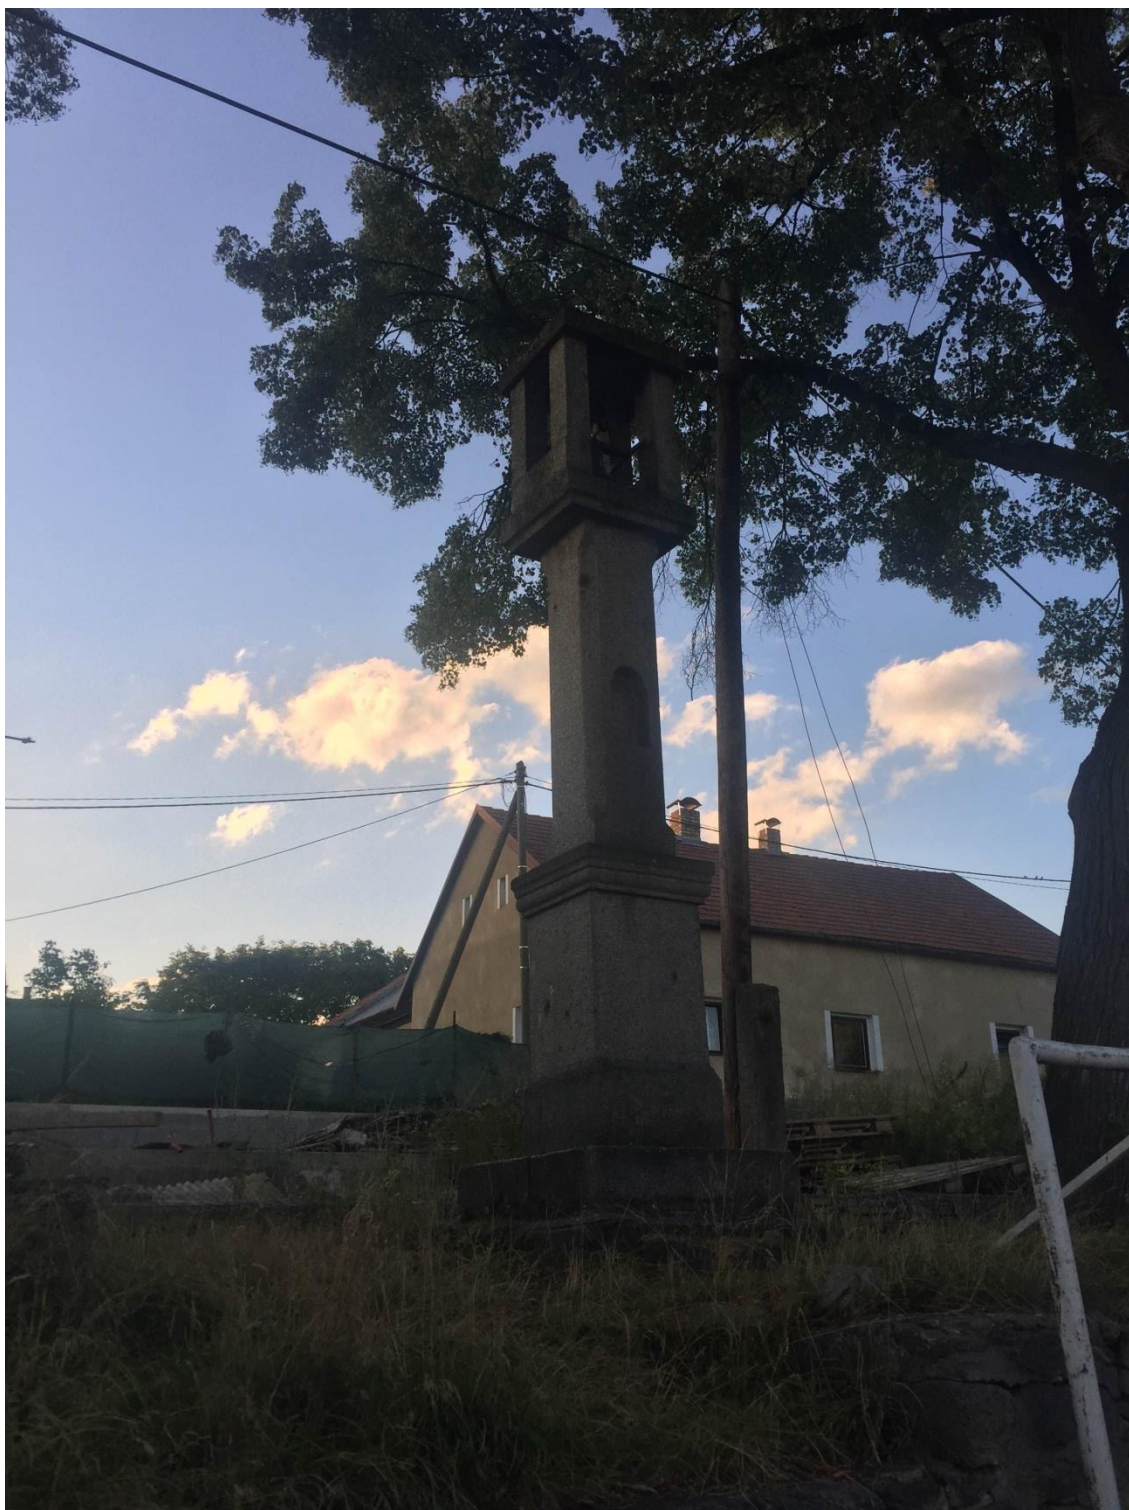
**Obrázek 19: Zvonička v Dalešicích**

Zvonička v Dalešicích se nachází v centru obce na návsi. Objekt stojí na kamenném čtvercovém podstavci, na vyvýšené ploše pod lípou. Na sloupu zvoničky je výklenek. Samotný objekt je v poměrně dobrém stavu, vyžaduje odstranění nečistot. Okolí objektu je velmi nevzhledné a zanedbané. U vyššího podstavce, který zarůstá trávou, jsou položeny dřevěné palety a zbytky stavebního materiálu. Před zvoničkou stojí stará konstrukce fotbalové branky a v její blízkosti se nachází také nevyužívaná stavební mobilní buňka.

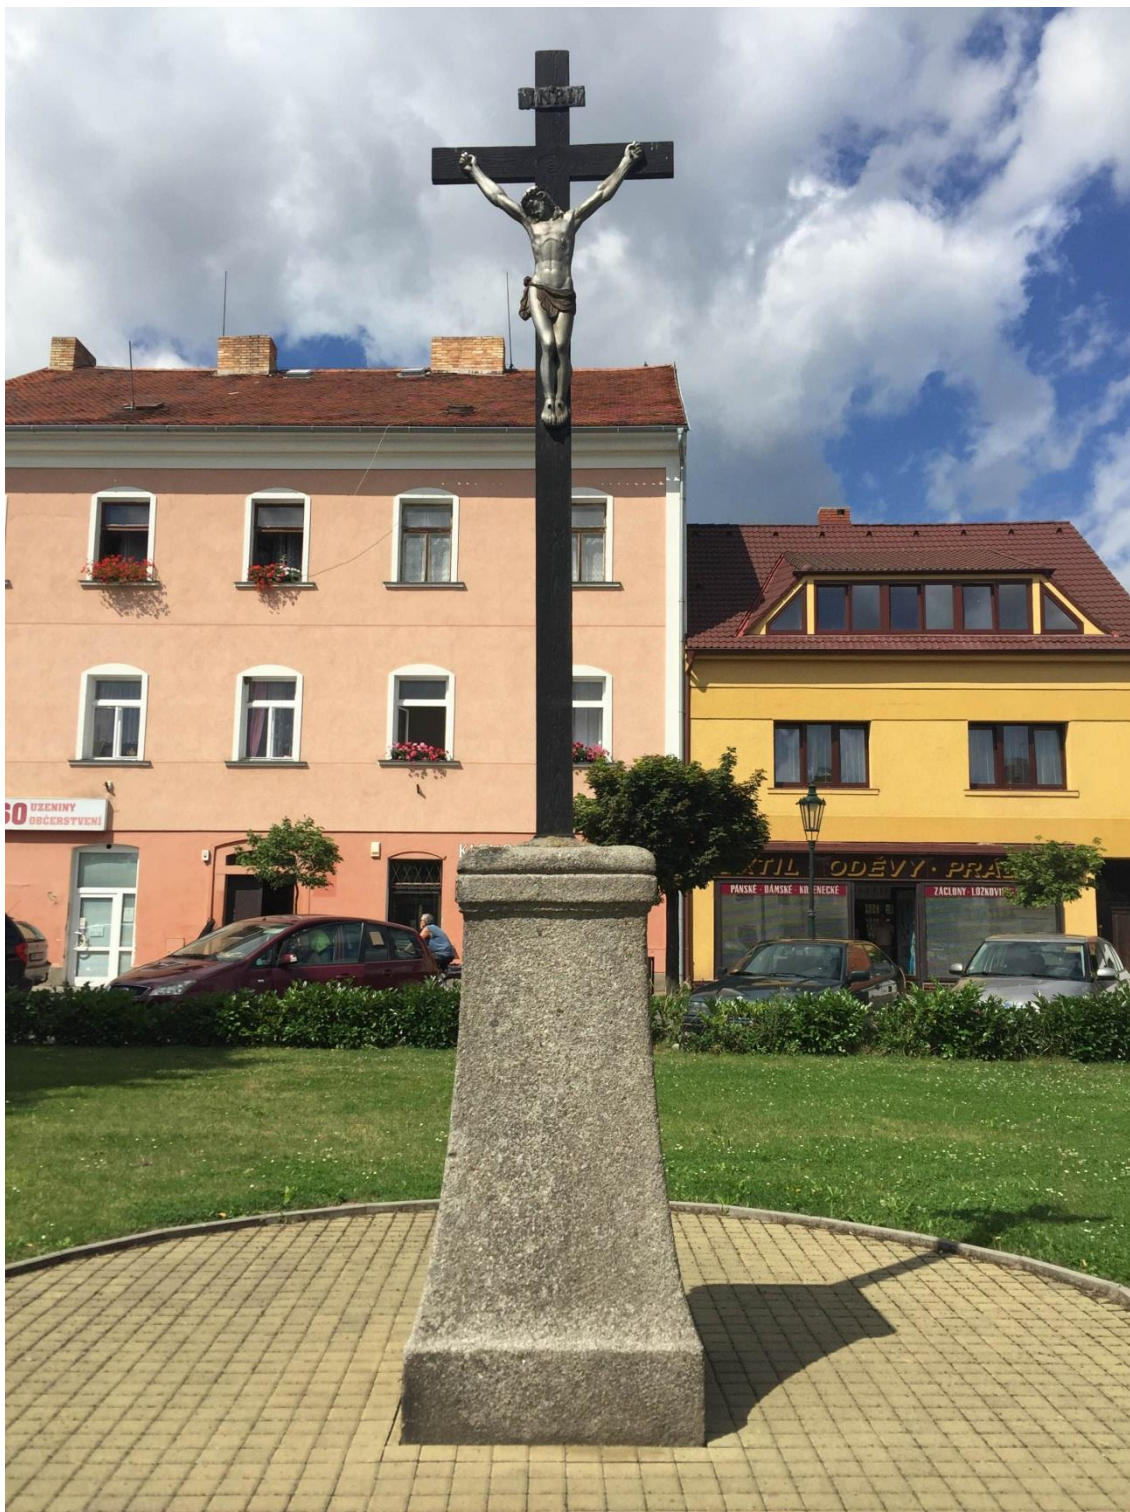
Obrázek 20: Kříž na náměstí v Neveklově

Dřevěný kříž se nachází v centru města Neveklov na náměstí Jana Heřmana. Kříž je připevněn k vyššímu kamennému podstavci a je umístěn na vydlážděné ploše. Na kříži je umístěna postříbřená soška Ježíše Krista a v jeho horní části kříže je nápis INRI. Okolí kříže je upravené a vzhledné. Samotný objekt je velmi dobrém stavu.

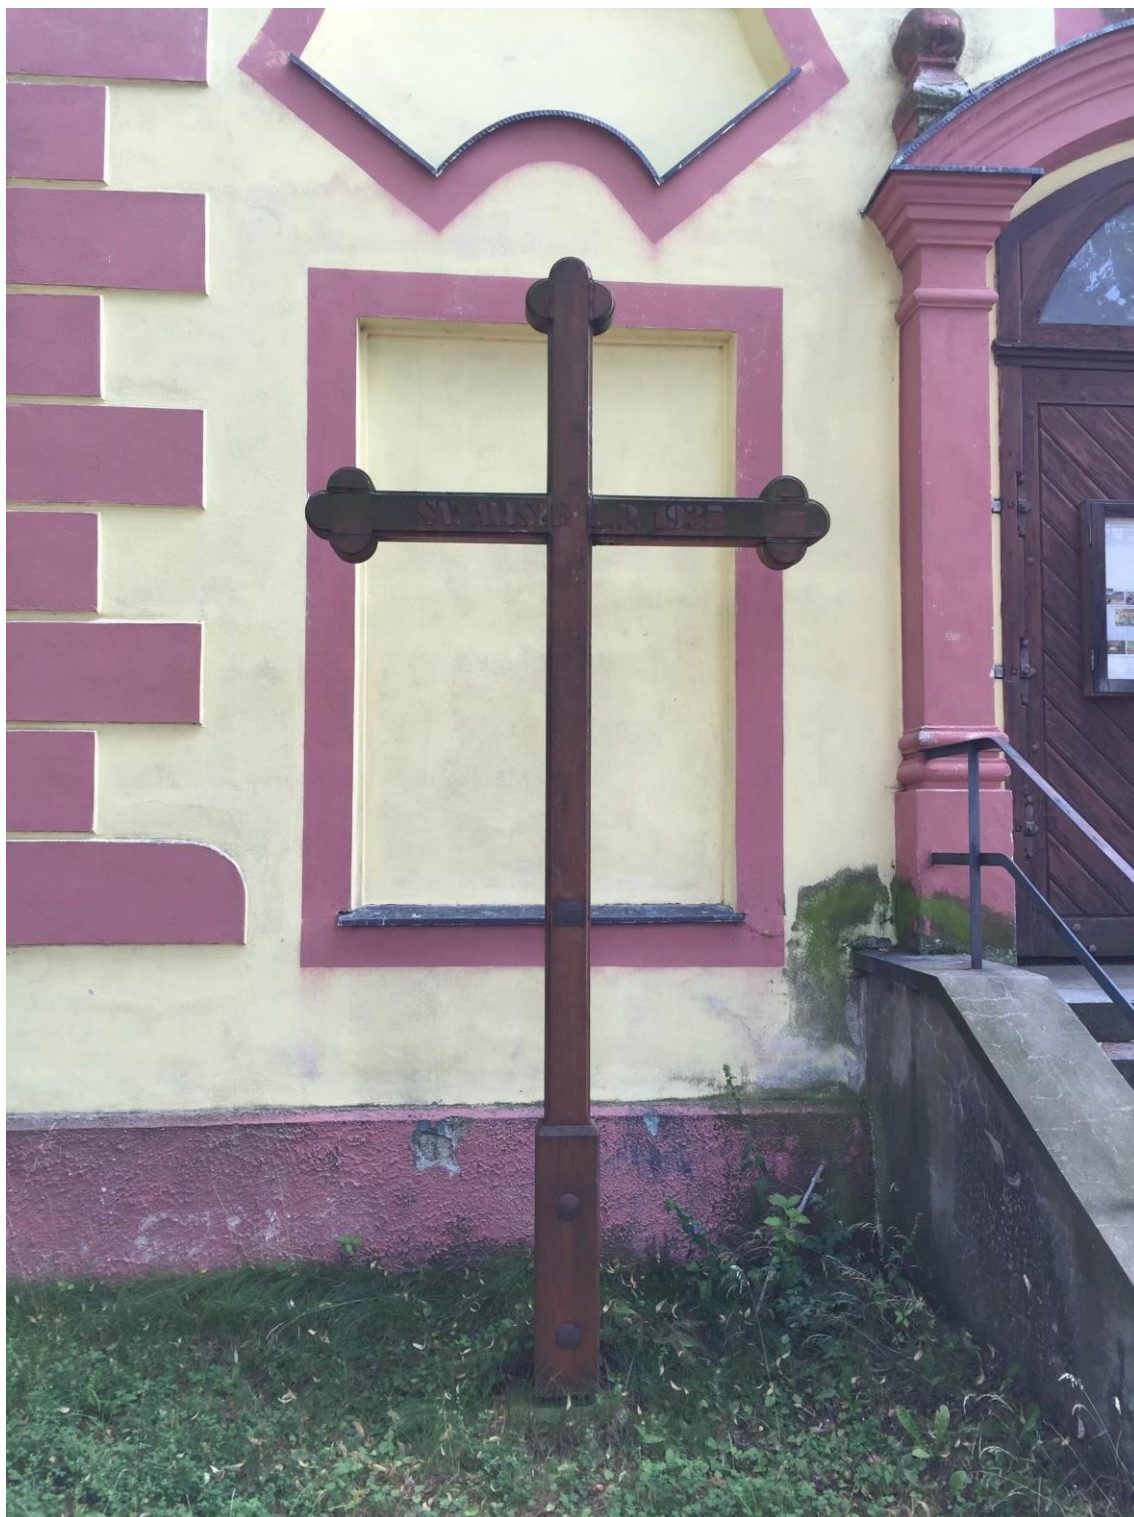
**Obrázek 21: Kříž u vchodu do kostela sv. Havla**

Dřevěný kříž se nachází v areálu kostela sv. Havla, vedle vchodu do kostela. Na vodorovné ose kříže je nápis „Sv. Mise LP 1935“. Kříž byl v roce 1991 opravený, což je doloženo destičkou, která je na něm umístěná a na které je napsáno „Tříška z původního kříže je uložena v tomto břevnu. LP 1991“. Kříž je ve velmi dobrém stavu a travnatá plocha v okolí kříže je upravená.

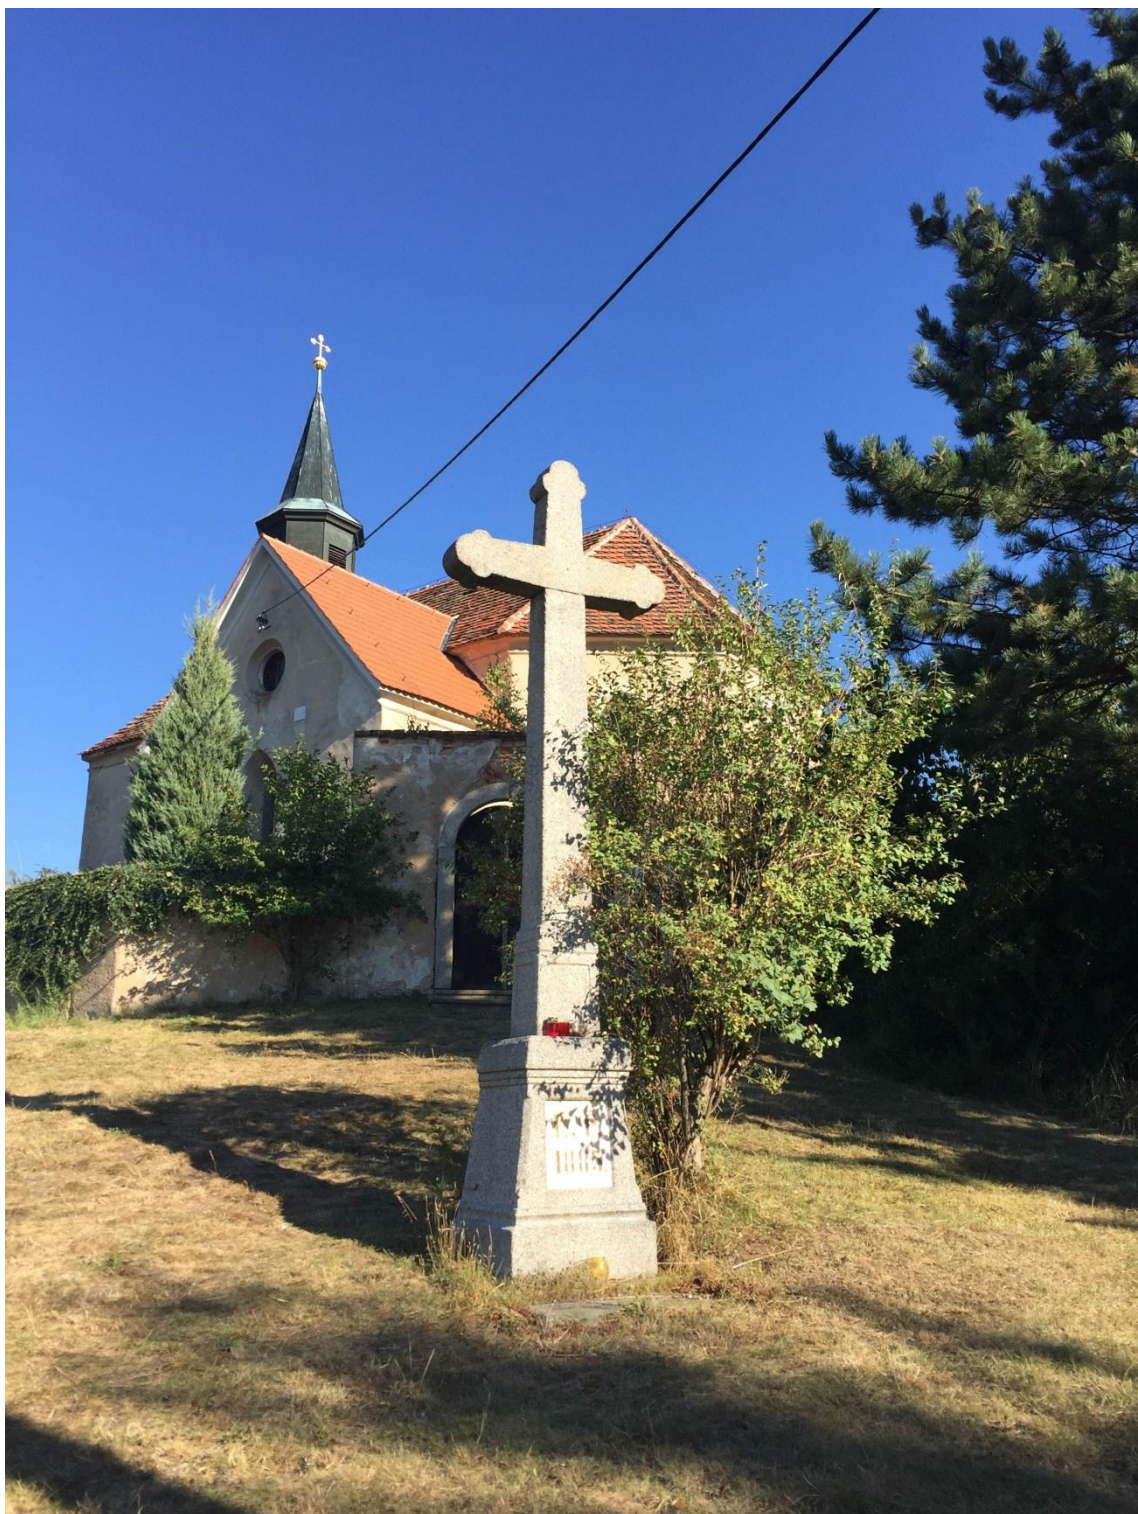
Obrázek 22: Kříž u kostela v Chvojínku

Kamenný kříž, který se nachází v obci Chvojínek, stojí přibližně 10 metrů od ohradní zdi kostela sv. Václava na travnaté ploše. Spolu s kostelem sv. Václava a ohradní zdí s bránou je kříž památkově chráněn, je kulturní památkou. Na podstavci je uveden rok výstavby kříže „LP 1885“. Památka je ve velmi dobrém stavu, okolí je zběžně upravované. Lidé nosí ke kříži svíčky a květiny.

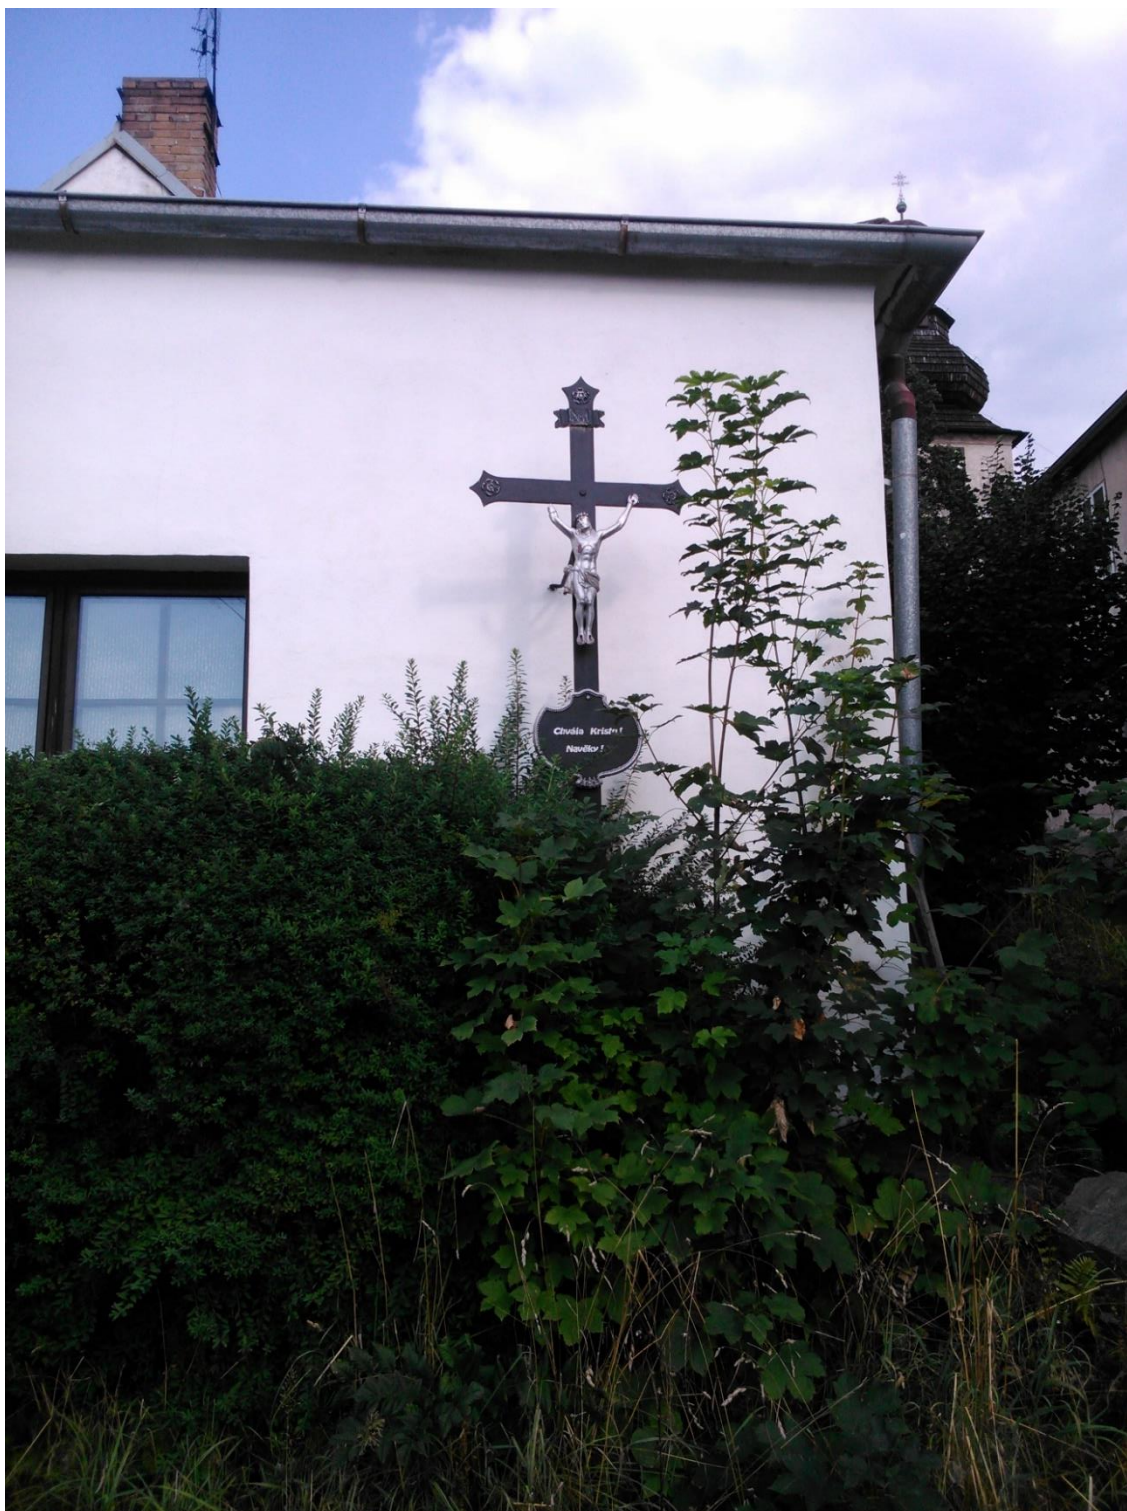
Obrázek 23: Kříž na domě v Bělci

Kříž je připevněn kovovým prutem k domu č.p. 15, který stojí v centru obce Bělíci. V blízkosti domu se nachází kostel sv. Máří Magdalény. Na kříži je umístěna postříbřená soška Ježíše Krista, pod níž je destička s postříbřeným okrajem a nápisem „Chvála Kristu! Navěky!“, v jeho horní části je nápis INRI. Před křížem vyrůstá živý plot. Kříž je ve výborném stavu, okolí je udržované zběžně.

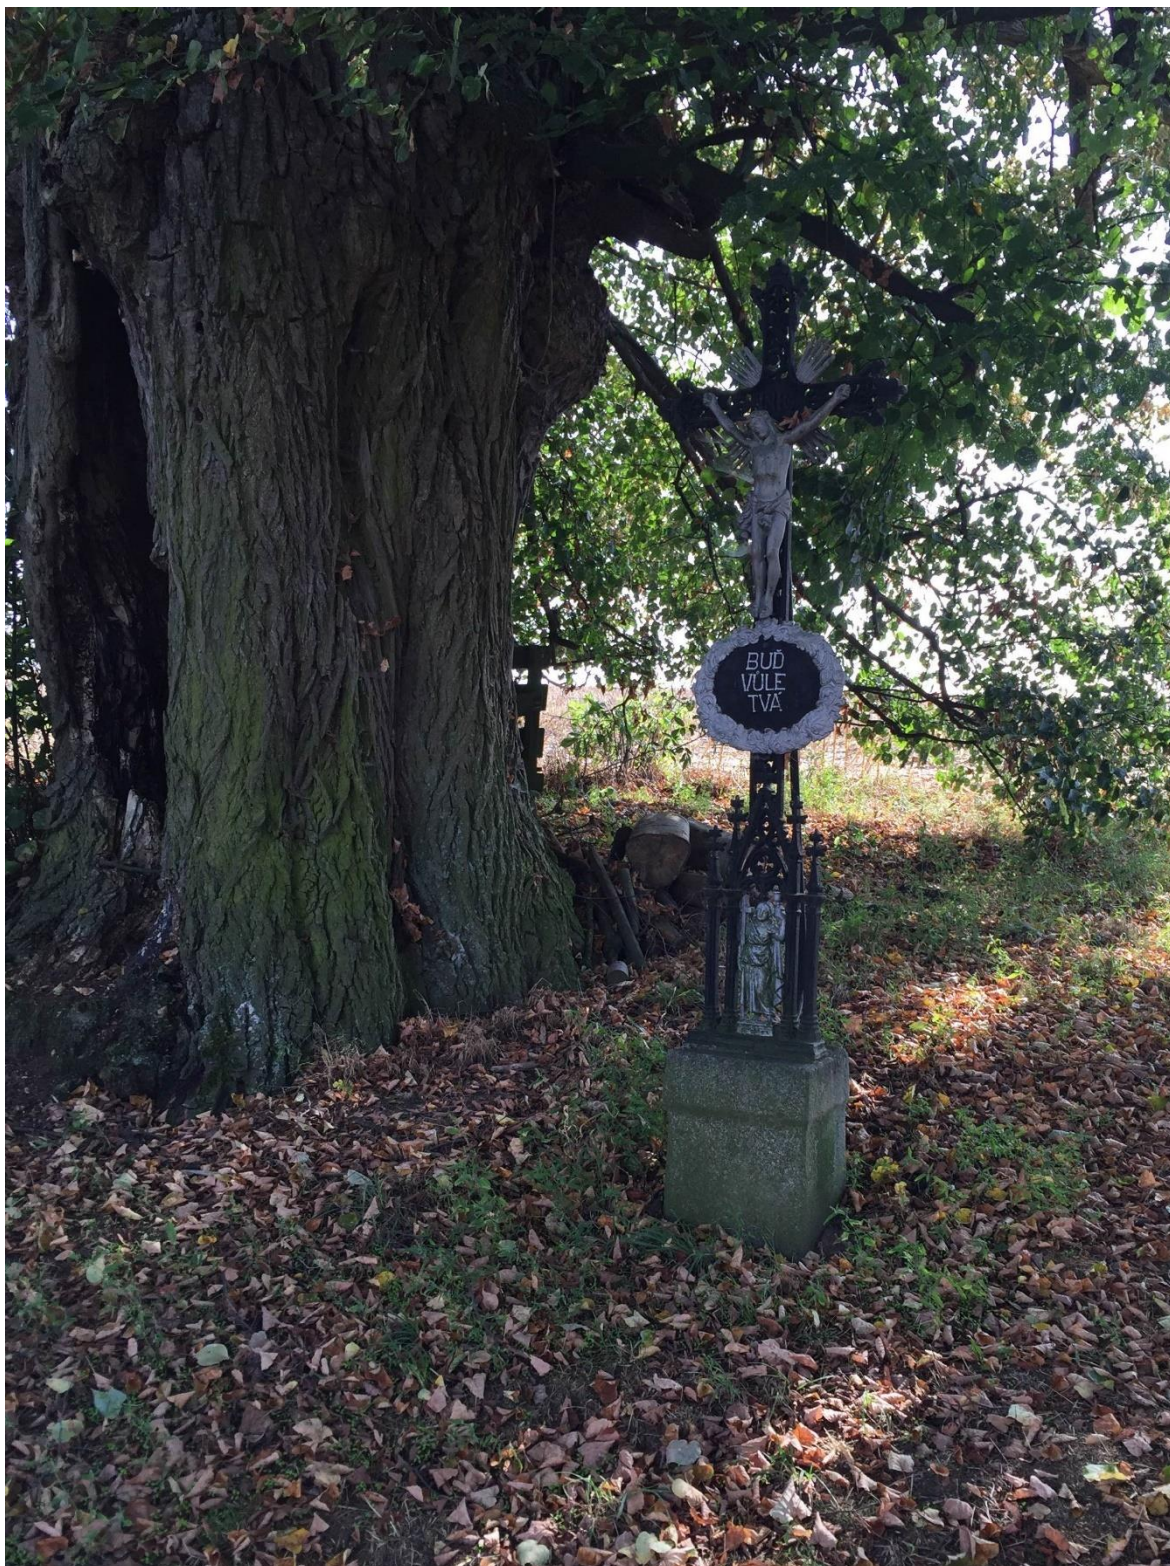
Obrázek 24: Kříž při polní cestě mezi Bělicí a Blažimí

Litínový kříž na kamenném podstavci stojí v poli při u cesty, která vede z Blažimi do Bělce pod velkou lípou. Na místě se nachází také posezení tvořené dřevěným stolem a lavicemi. Samotný kříž je nalakovaný černou barvou a nese postříbřené tělo Ježíše Krista se svatozáří. Nad hlavou Krista je na kříži vyryt nápis INRI. Pod soškou je umístěna destička s postříbřeným ozdobným okrajem a nápisem „Buď vůle tvá“. V dolní části kříže u podstavce je postříbřená postava držící kalich. Celkově je kříž v dobrém stavu. Okolí objektu nepůsobí zanedbaně.

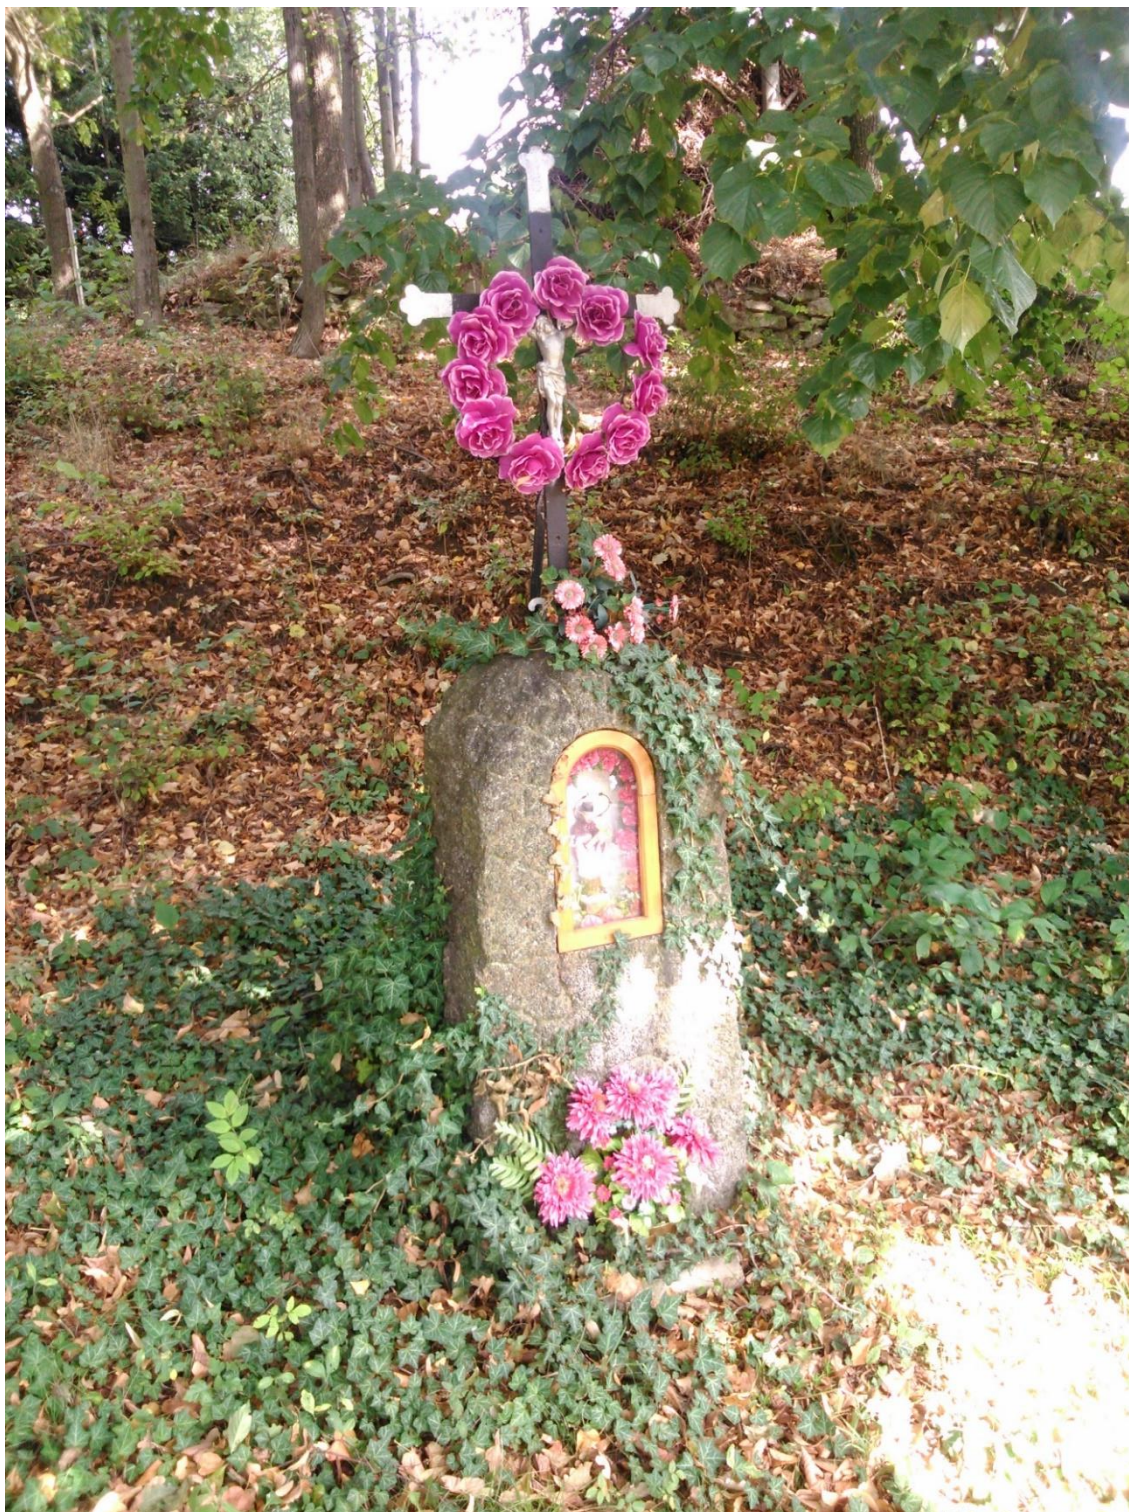
**Obrázek 25: Kříž sv. Jana Nepomuckého**

Litínový kříž na velkém kamenném podstavci s nikou stojí u silnice před obcí. Kříž, jehož konce os jsou částečně postříbřené, nese postříbřenou sošku Ježíše Krista. Podstavec má v sobě vybudovaný zasklený a dřevem orámovaný výklenek, ve kterém je uložena soška sv. Jana Nepomuckého. Objekt stojí na zatravněném prostranství a obrůstá břechťanem. U objektu jsou položeny květiny a na samotném kříži věnec z umělých růží. Objekt je v dobrém stavu a okolí kříže je zběžně upraveno, nepůsobí zanedbaně. V některých publikacích je tento objekt označován jako výklenková kaplička. V této práci byl na základě konzultace s odborným pracovištěm zařazen mezi kříže.

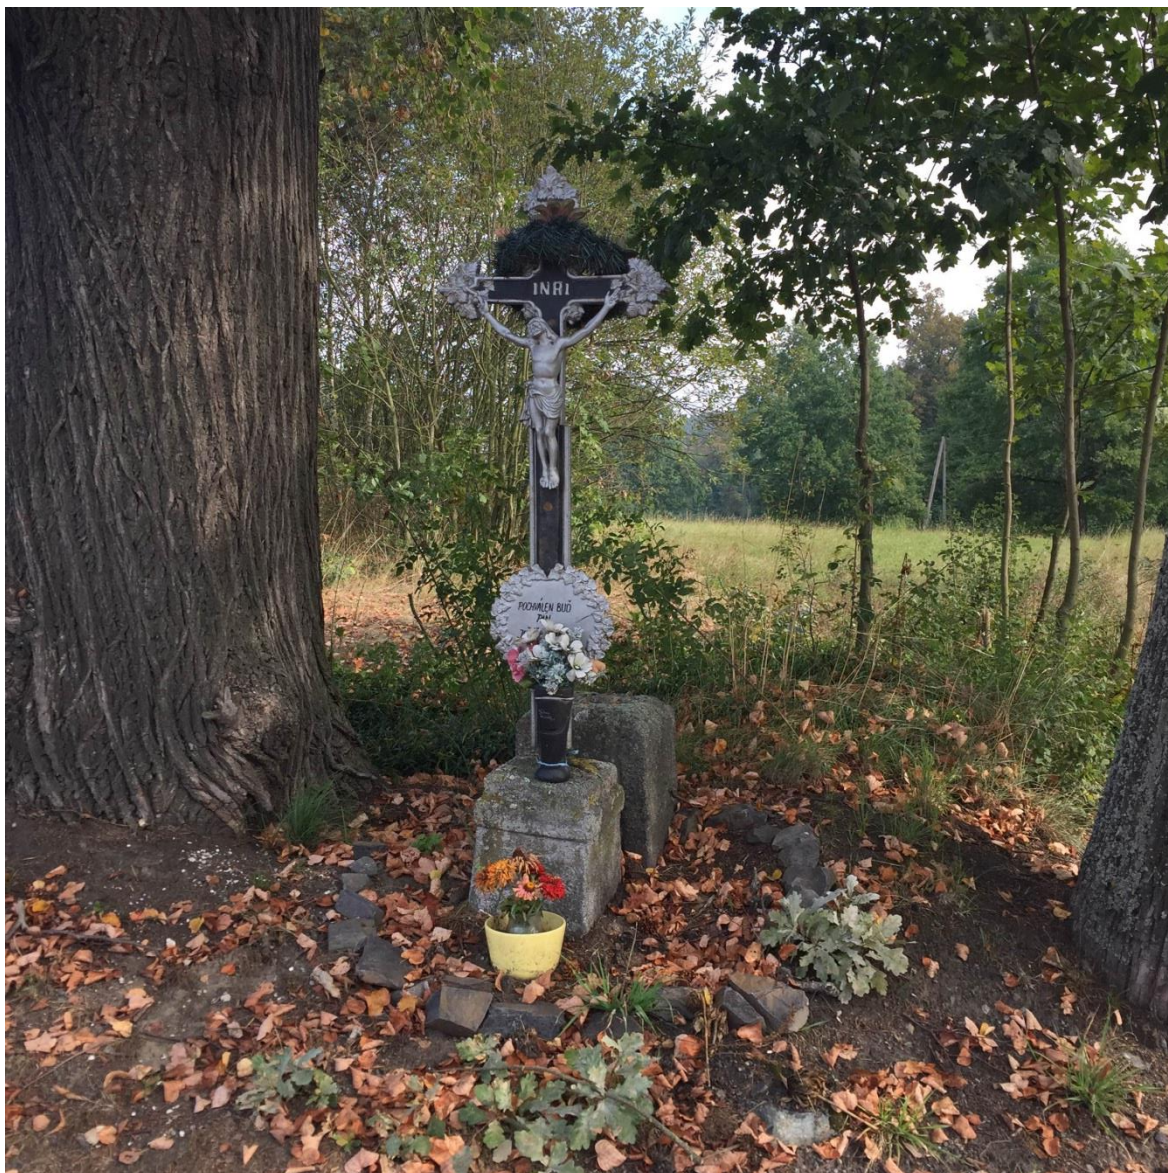
Obrázek 26: Kříž u Panského rybníka

Litínový kříž umístěný na kamenném podstavci stojí poblíž Panského rybníka u křižovatky silnic Neveklov – Borovka – Ouštice. Kříž se tyčí na okraji zatravněné plochy mezi dvěma vzrostlými lipami a kolem kříže jsou do kruhu poskládané kameny. Na kříži je umístěna postříbřená soška Ježíše Krista, nad níž je nápis INRI. Ve spodní části kříže je umístěna postříbřená zdobná destička s nápisem „Pochválen buď Pán Ježíš Kristus“. Na kříži je zavěšený věnec a na podstavci i před ním jsou položeny květiny. Kříž je v dobrém stavu, podstavec vyžaduje opravy a očištění od lišejníků. Okolí objektu je zběžně upravené.

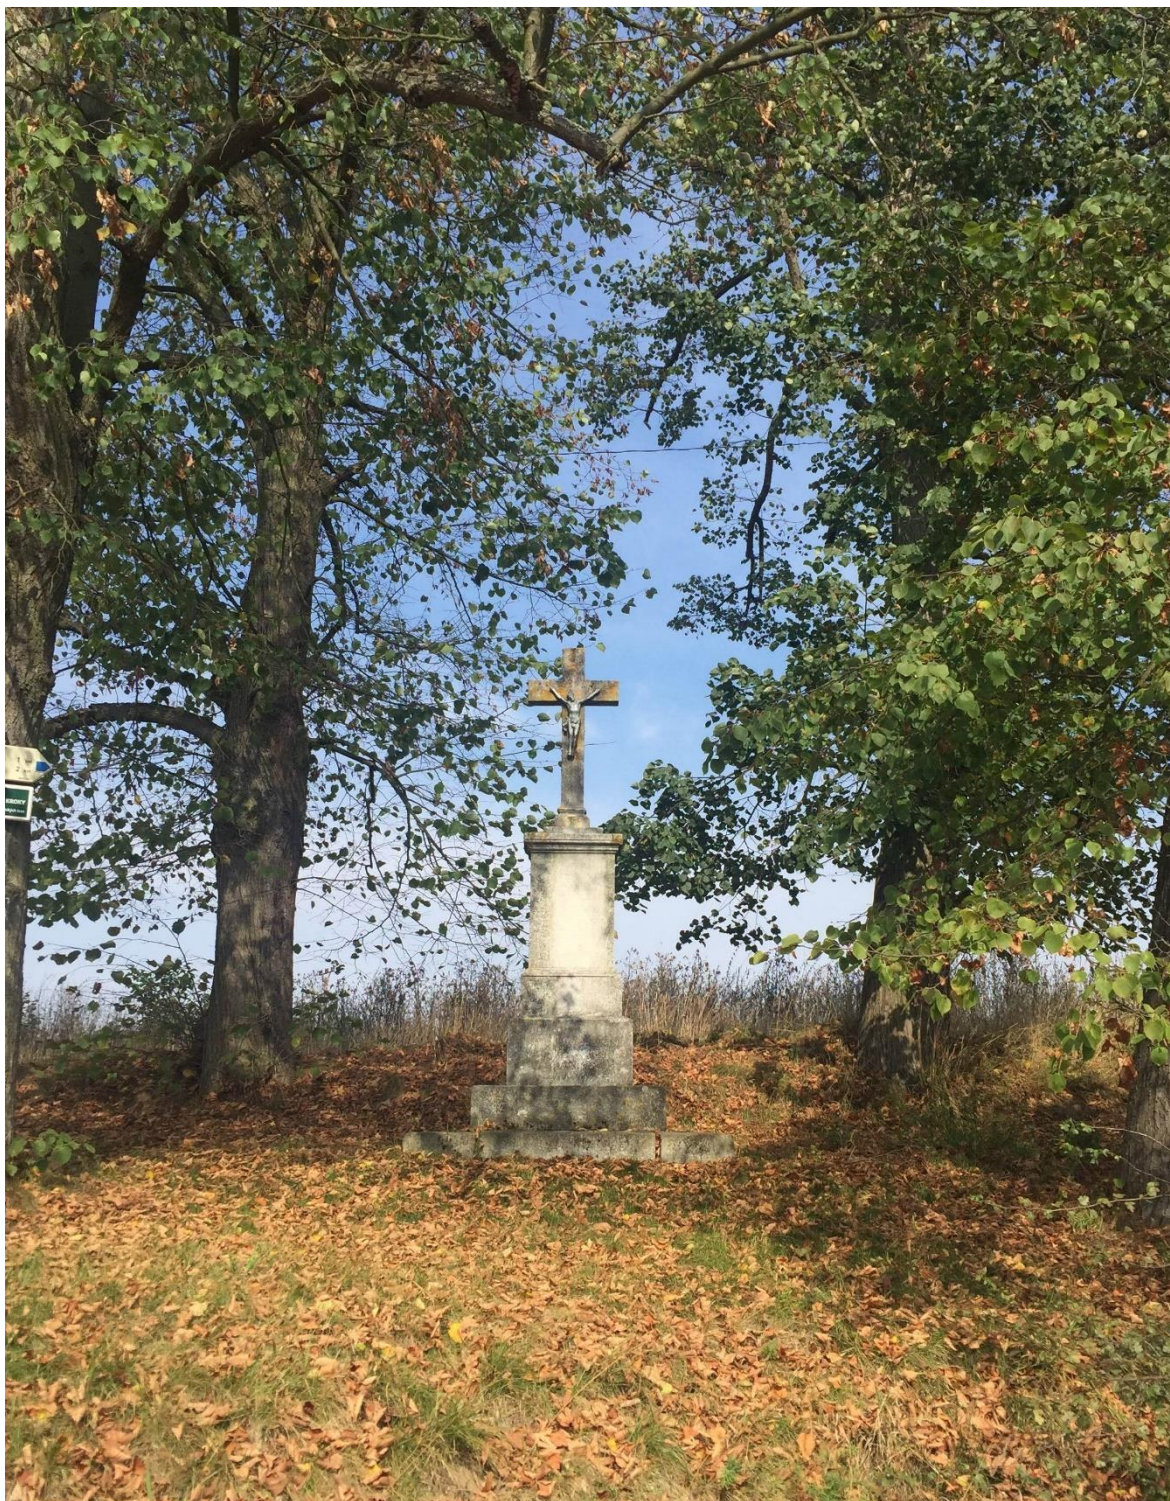
**Obrázek 27: Kříž v Nebřichu**

Kříž v Nebřichu, se nachází přímo ve vsi u rozcestí na vyvýšeném místě. Byl postaven ze žuly a mramoru. Objekt se vyskytuje na zatravněné ploše pod čtyřmi vzrostlými lipami. Kříž je umístěn na mohutném členitém podstavci se čtvercovou základnou. Na kříži je umístěna postříbřená soška Ježíše Krista, na podstavci je slabě viditelný nápis „Pochválen buď Pan Ježíš Kristus 1881“. Kříž je v relativně dobrém stavu, místy je porostlý lišejníkem. Okolí památky je zběžně upravené.

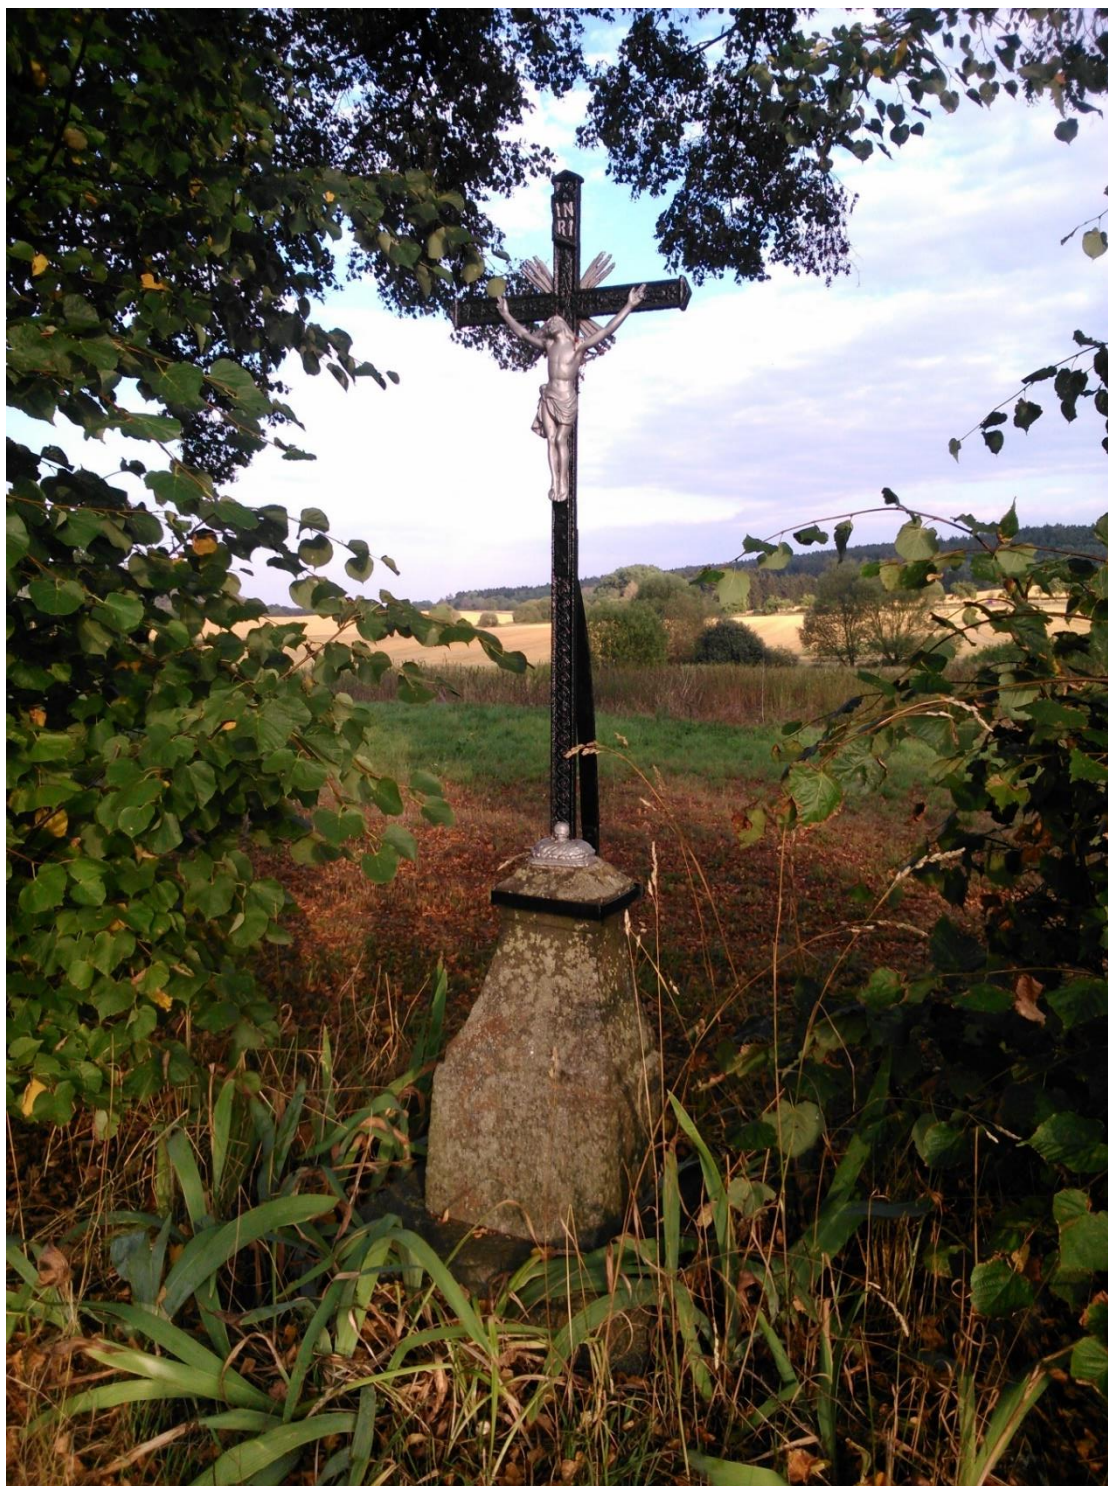
**Obrázek 28: Kříž u sběrného dvora**

Litínový kříž na východním okraji města Neveklov u silnice vedoucí do obce Dubovka, stojí na kamenném podstavci. Objekt je umístěn v nízkém betonovém ohrazení a stojí mezi dvěma vzrostlými lipami. Na kříži je umístěna postříbřená soška Ježíše Krista a v horní části nápis INRI. Kříž je zezadu připevněný kovovým prutem k zemi. Objekt je v dobrém stavu, podstavec je místy pokrytý lišejníkem. Okolí je bez zjevné péče.

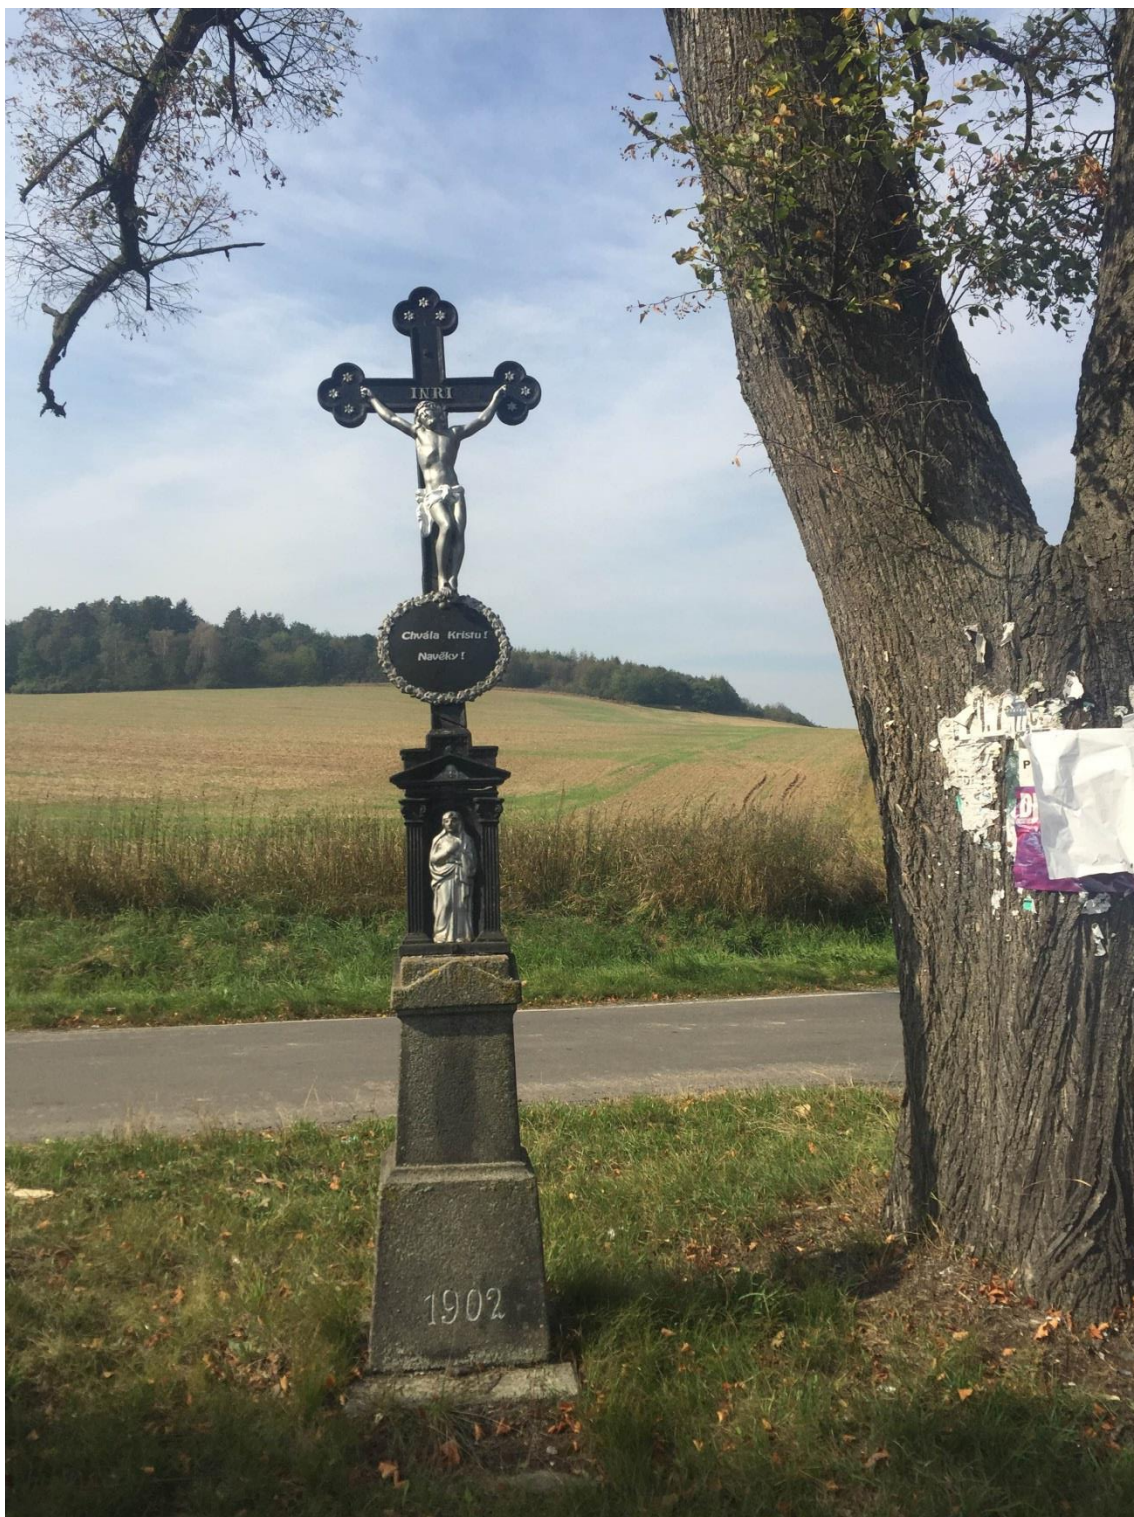
**Obrázek 29: Kříž na křižovatce Neveklav  
- Křečovice - Živohošť**

Černě natřený litinový kříž na kamenném podstavci stojí na zatravněné ploše na křižovatce silnic č.105 a 114. V bezprostřední blízkosti kříže se nachází pařez z pokácené lípy a vzrostlá lípa, která je používána k černému výlepu plakátů. Na kříži, který nese kovovou postříbřenou sošku Ježíše Krista je umístěna destička s ozdobným postříbřeným ohraničením, na které je napsáno „Chvála Kristu! Navěky!“. Pod destičkou je postříbřená soška Panny Marie. V dolní části kamenného podstavce je vytesaný rok 1902, kdy byl kříž postaven. Samotný kříž je ve velmi dobrém stavu, podstavec je místy pokrytý lišejníkem. Okolí je bez zjevné péče, ale nepůsobí zanedbaným dojmem.

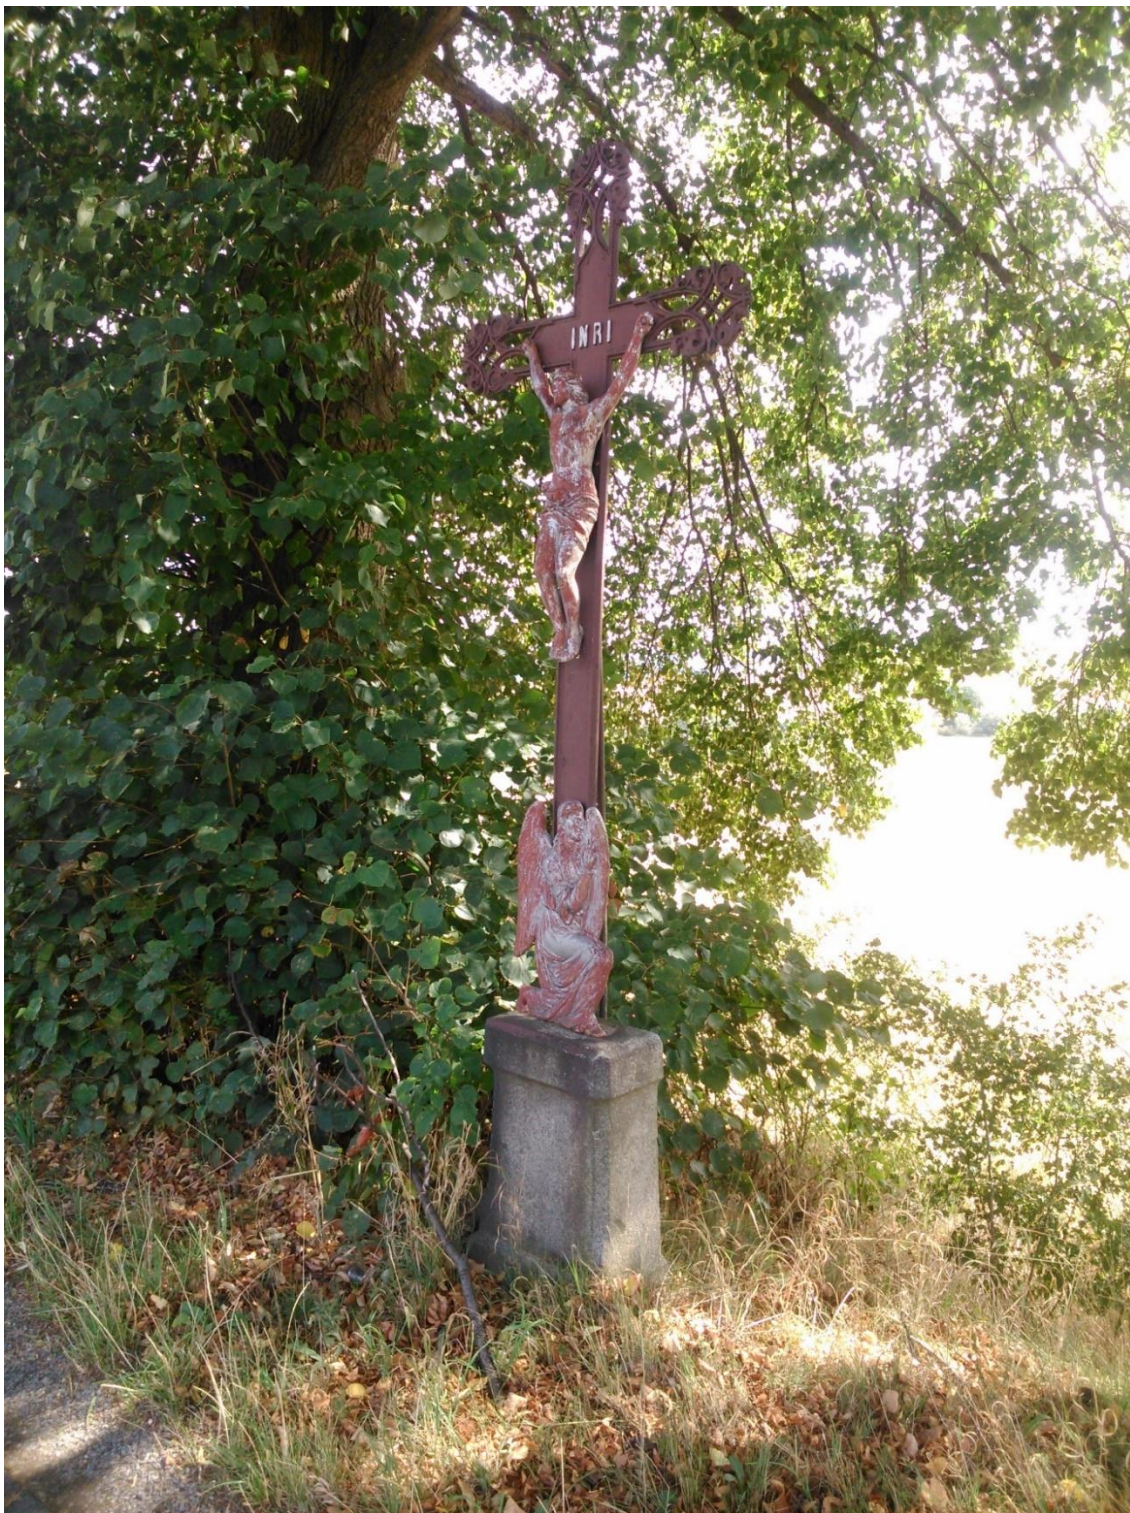
Obrázek 30: Kříž u Roháče

Litínový kříž cihlové barvy na kamenném podstavci stojí u silnice vedoucí z Neveklova do Příbyšic, nedaleko obce Chvojínek, mezi dvěma vzrostlými lípami přibližně 100 metrů od bývalé hospody Roháč. Na kříži je umístěno tělo Ježíše Krista, též v cihlové barvě, a nad ním bílý nápis INRI. Pod soškou Ježíše se v dolní části kříže nad soklem nachází soška anděla. Podle výpovědi emeritního faráře Římskokatolické farnosti Křečovice byl původní kříž celý kamenný. Tento kříž byl zničen místními obyvateli při návratu z hospody Roháč z oslavy svátku sv. Václava. Zničený objekt byl poté nahrazen křížem litinovým. Objekt je v poměrně dobrém stavu, okolí kříže je bez zjevné péče.
