**Diplomová práce**

**Drobná církevní architektura v rozvoji venkova**

Cílem práce je zmapovat a zdokumentovat celkový stav památek drobné církevní architektury na Neveklovsku. Dále poté zjistit, zda se vlastníci pozemků, na kterých se tyto památky nacházejí o ně starají tak, jak jim ukládá zákon.

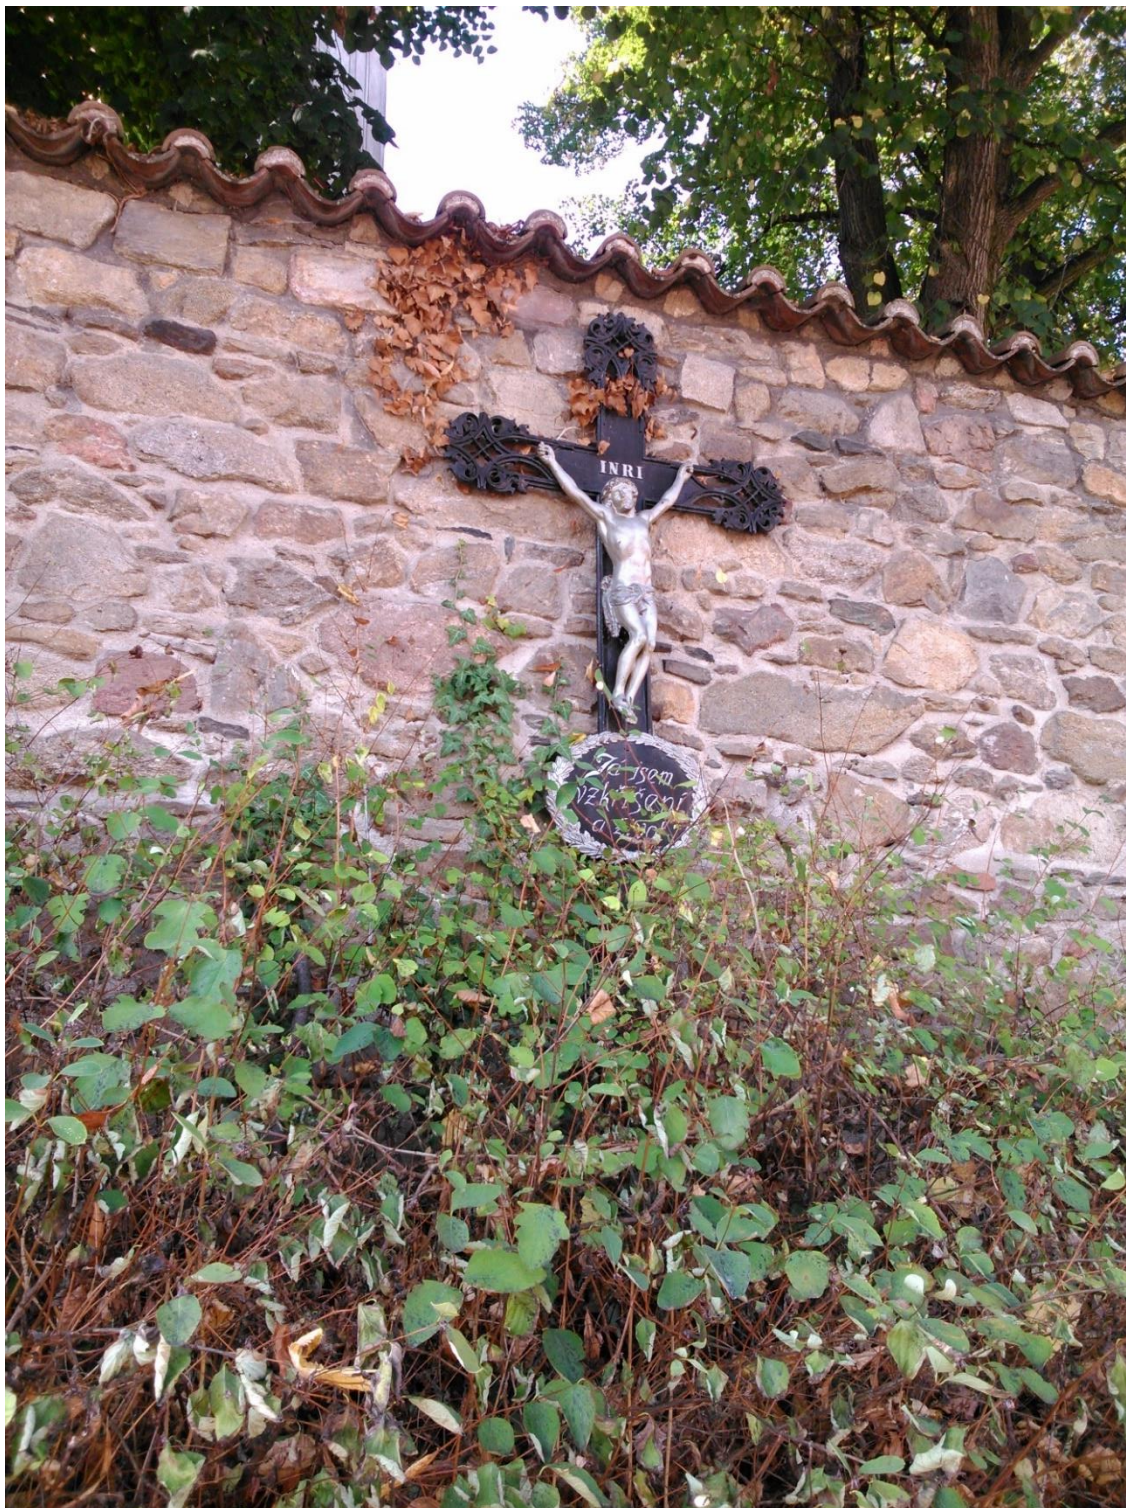
Obrázek 31: Kříž na zdi u kostela sv. Havla

Litinový kříž je umístěn na kamenné zdi ohraničující areál, v němž se nachází kostel sv. Havla v Neveklově, v ulici Komenského. Na kříži je umístěna postříbřená soška Ježíše Krista, nad kterou je nápis INRI. Pod soškou je ke kříži připevněná oválná destička s postříbřeným ozdobným lemováním, na které je nápis „Já jsem vzkříšení a život“. Zeď, ke které je kříž připevněn je zrekonstruovaná a se zelení vyrůstající u paty zdi vytváří společně s křížem přirozenou kompozici.

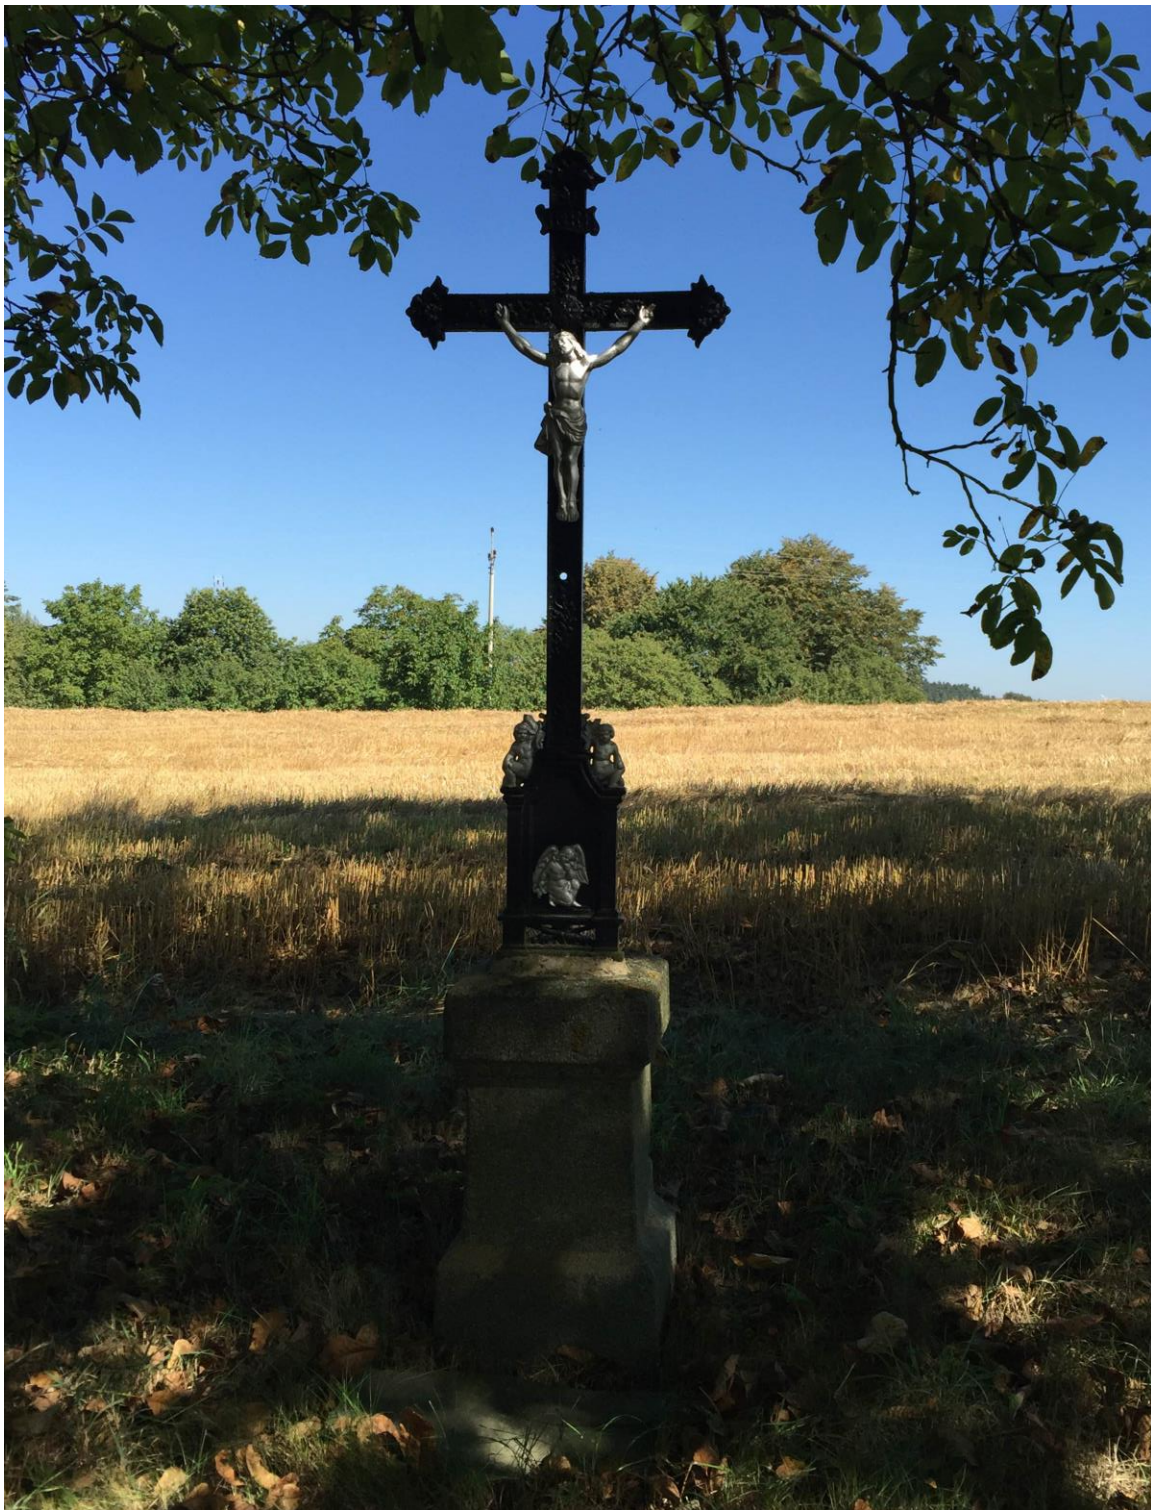
Obrázek 32: Kříž u silnice Bělce - Stranný

Černě natřený litinový kříž umístěný na kamenném podstavci stojí u silnice vedoucí ze Stranný do Bělic na okraji pole na travnaté ploše v ořešákové aleji. Kříž nese postříbřenou sošku Ježíše Krista, nad nímž je litinový postříbřený nápis INRI. Pod soškou jsou v dolní části kříže nad soklem umístěny další tři menší postříbřené sošky andělů. Okolí objektu nevypadá zanedbaně, avšak je bez zjevné péče. Podstavec je místy porostlý lišejníky.

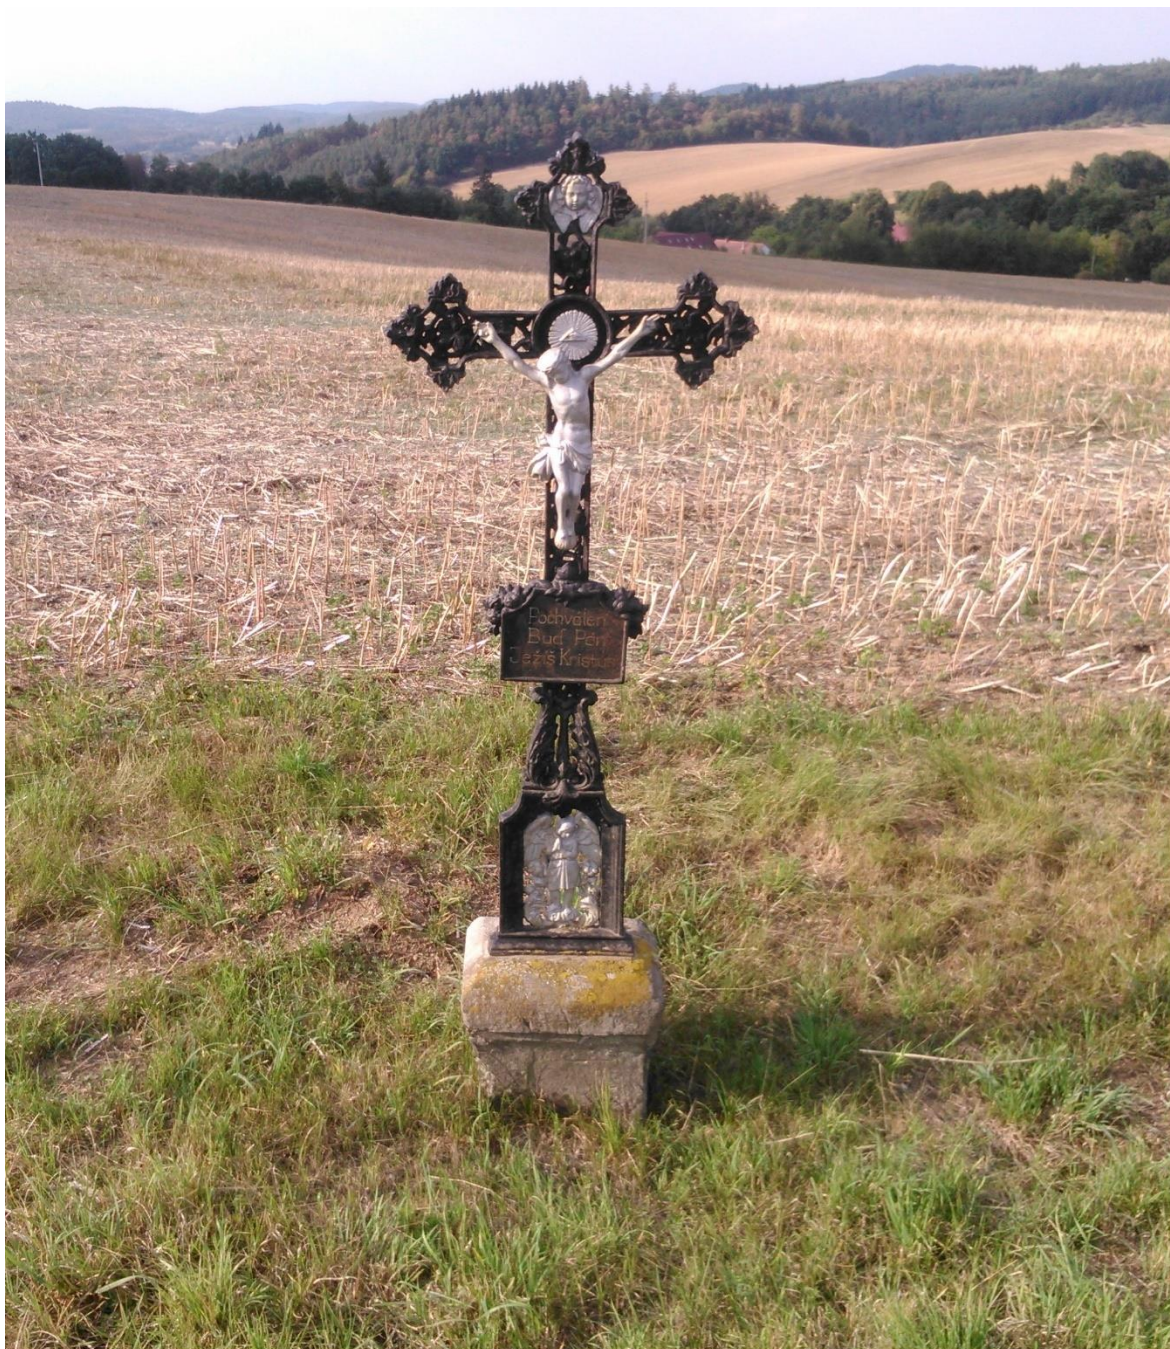
**Obrázek 33: Kříž u silnice Stranný - Blažim**

Objekt se nachází na okraji pole u silnice č. 114 mezi Stranným a Blažimí. Jde o litinový kříž na umístěný na menším kamenném podstavci, ke kterému je kříž zezadu připevněn kovovým prutem. Kříž nese postříbřenou sošku Ježíše Krista s plastikou postříbřeného Božího oka připevněnou ke kříži nad Kristovou hlavou. Na vrcholu kříže je vsazena postříbřená hlava anděla a pod ní je umístěna již mírně zrezivělá ozdobná destička s nápisem „Pochválen Buď Pán Ježíš Kristus“. V dolní části kříže těsně nad podstavcem je umístěn postříbřený stojící anděl. Podstavec je značně porostlý lišejníkem. Okolí památky je zběžně upravené, nepůsobí zanedbaně.

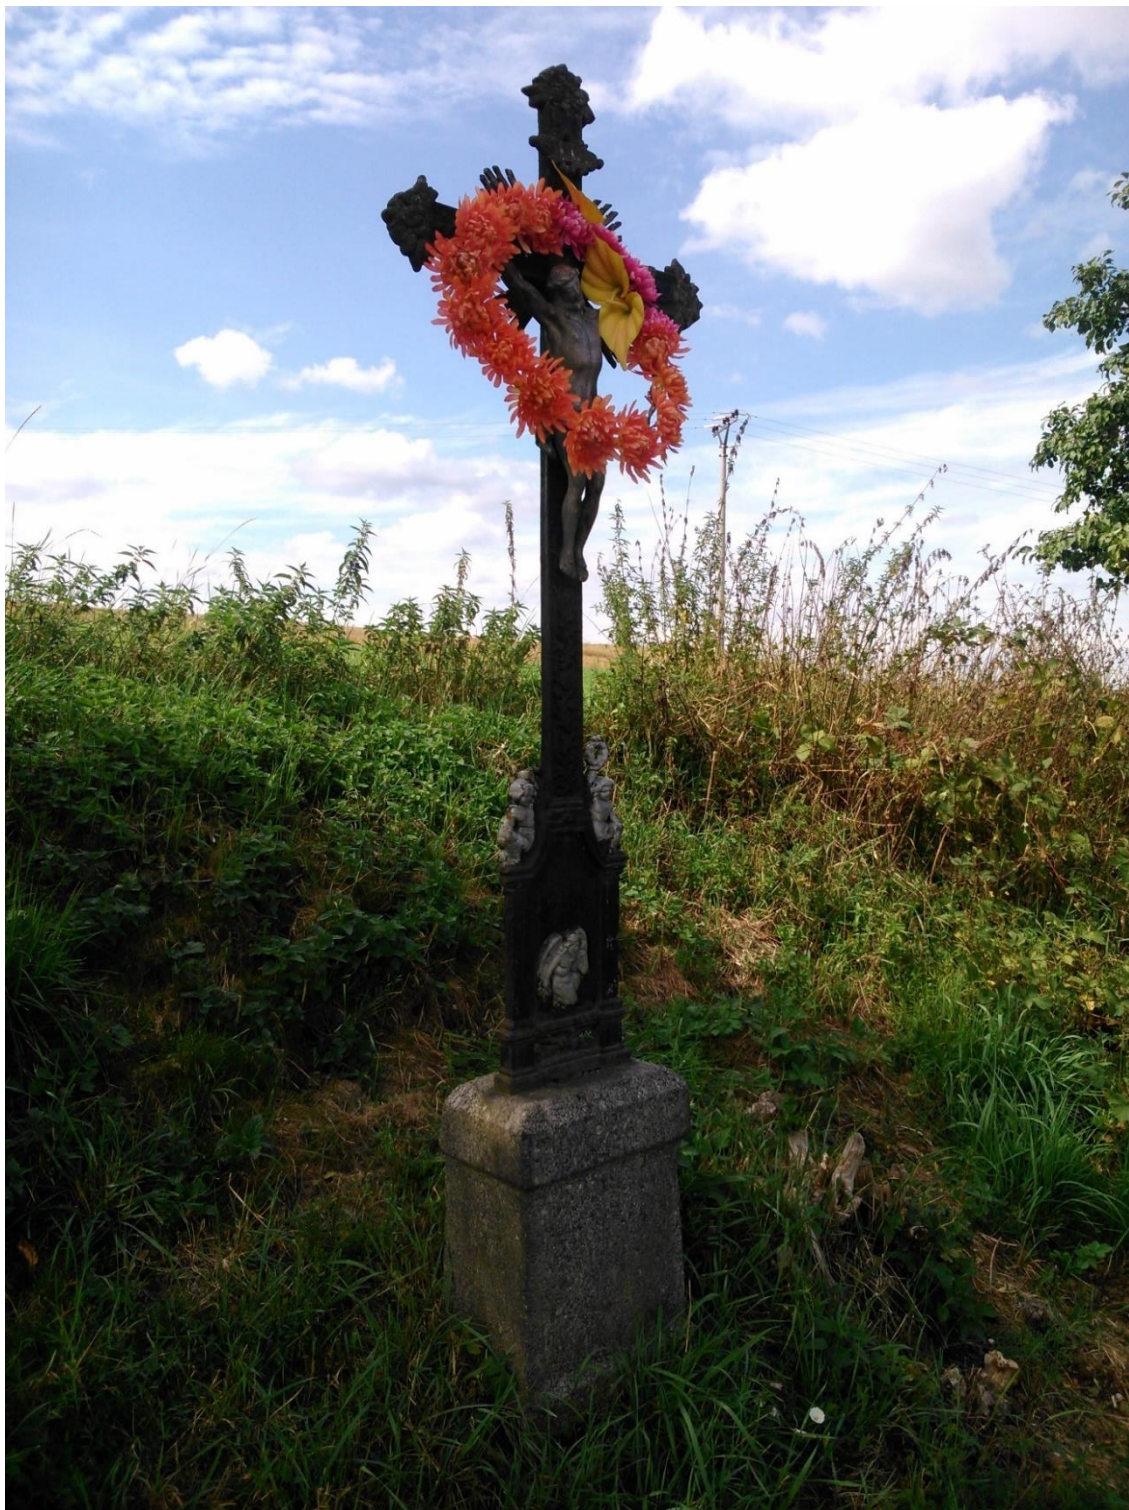
Obrázek 34: Kříž za Příbyšicemi

Litinový kříž umístěný na kamenném podstavci stojí přibližně 50 metrů od dopravního označení začátku obce Příbyšice u silnice na okraji pole. Kříž nese postříbřenou sošku Ježíše Krista, nad kterou je již velmi špatně čitelný nápis INRI. V dolní části kříže jsou umístěny tři menší postříbřené sošky andělů, podobně jako tomu je v případě kříže u silnice mezi Stranným – Bělicí. Na kříži je položen věnec z umělých barevných květů. Kříž je v relativně dobrém stavu, podstavec vyžaduje očištění. Okolí působí zanedbaným dojmem, není upravené.

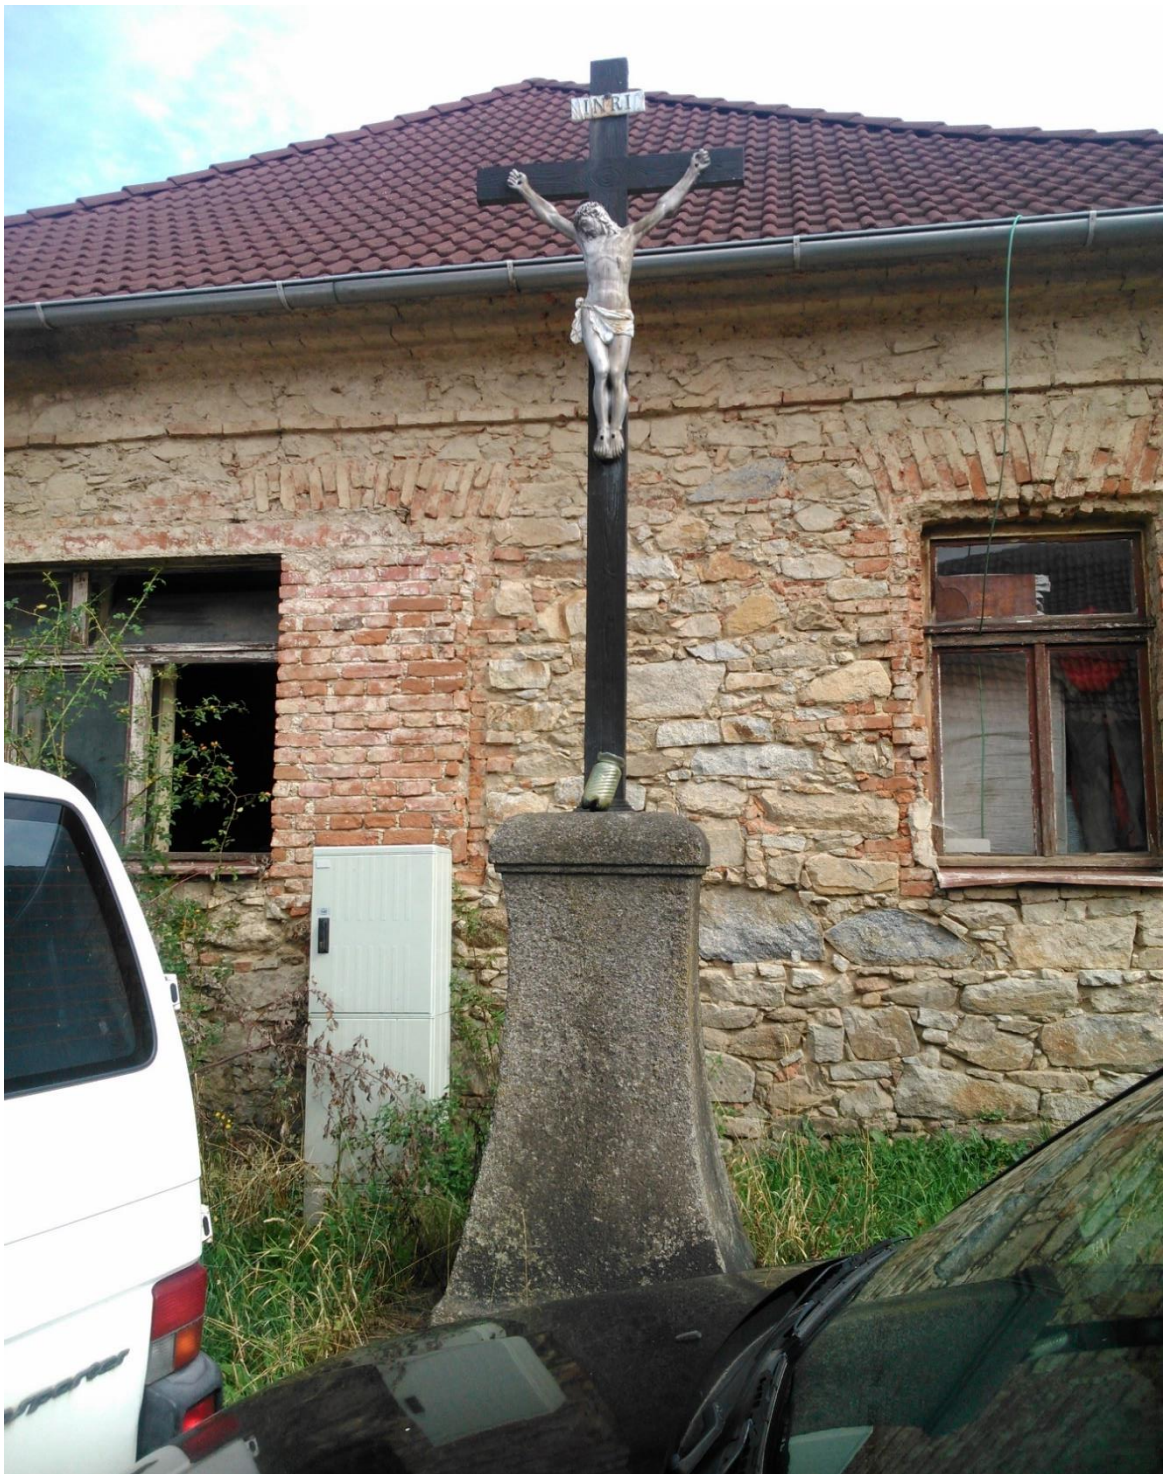
Obrázek 35: Kříž v ulici Pražská

Dřevěný kříž na vyšším kamenném podstavci stojí u silnice ve městě Neveklov, před domem na rohu ulic Pražská a Pod radnicí. Ke kříži je připevněna postříbřená soška Ježíše Krista a na vrcholu kříže je na obdélníkové destičce nápis INRI. Kříž je v dobrém stavu, podstavec je místy porostlý lišejníkem. Přístup k objektu je ztížený, neboť v jeho bezprostřední blízkosti stojí automobily, jejich vraky a jiné předměty, které brání v přístupu a hyzdí okolí kříže.

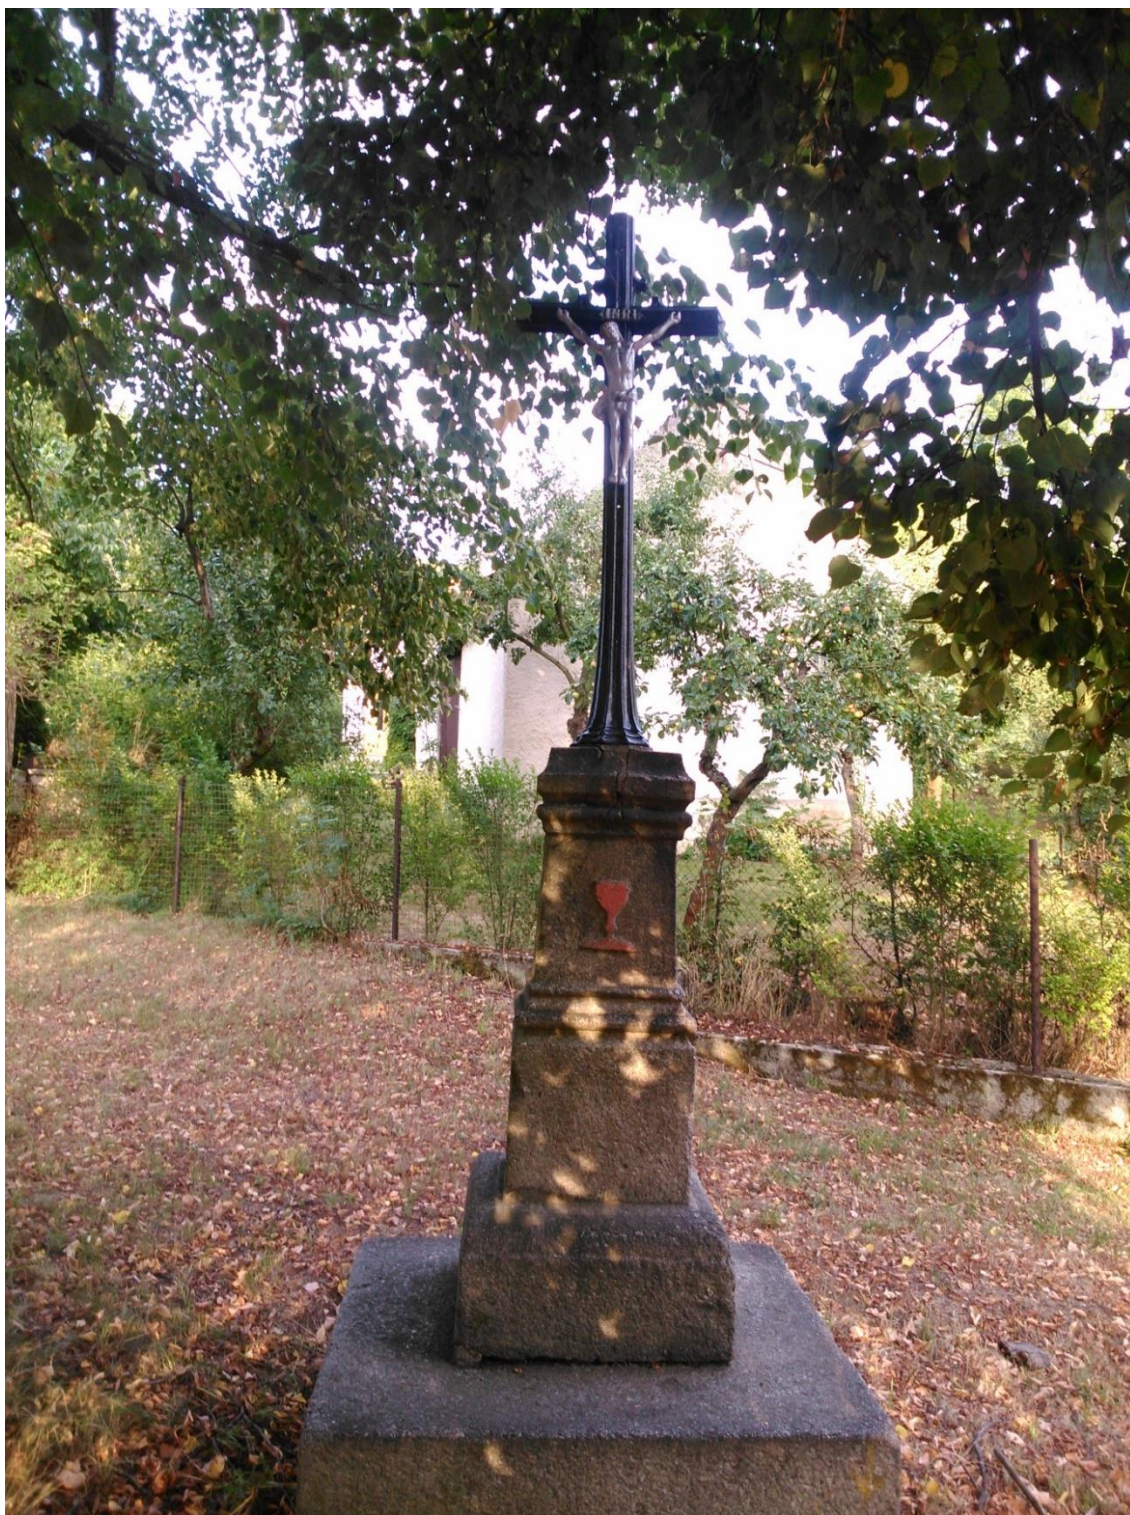
**Obrázek 36: Kříž v Dubovce**

Památka stojí v centru obce Dubovka na vyvýšeném zatravněném prostranství pod lipami. Jde o litinový kříž s kamenným podstavcem, který stojí na širším kamenném platu se čtvercovou základnou. K černě natřenému kříži je připevněna postříbřená soška Ježíše Krista, nad kterou je na vodorovném rameni kříže umístěn postříbřený nápis INRI. Samotný kříž je ve velmi dobrém stavu. Z podstavce, který je v horní části popraskaný, vystupuje červený kalich. Kříž, není dobře viditelný z přístupové komunikace, neboť je zakryt větvemi lip. Okolí kříže nepůsobí zanedbaně, péče zde však není zjevná.

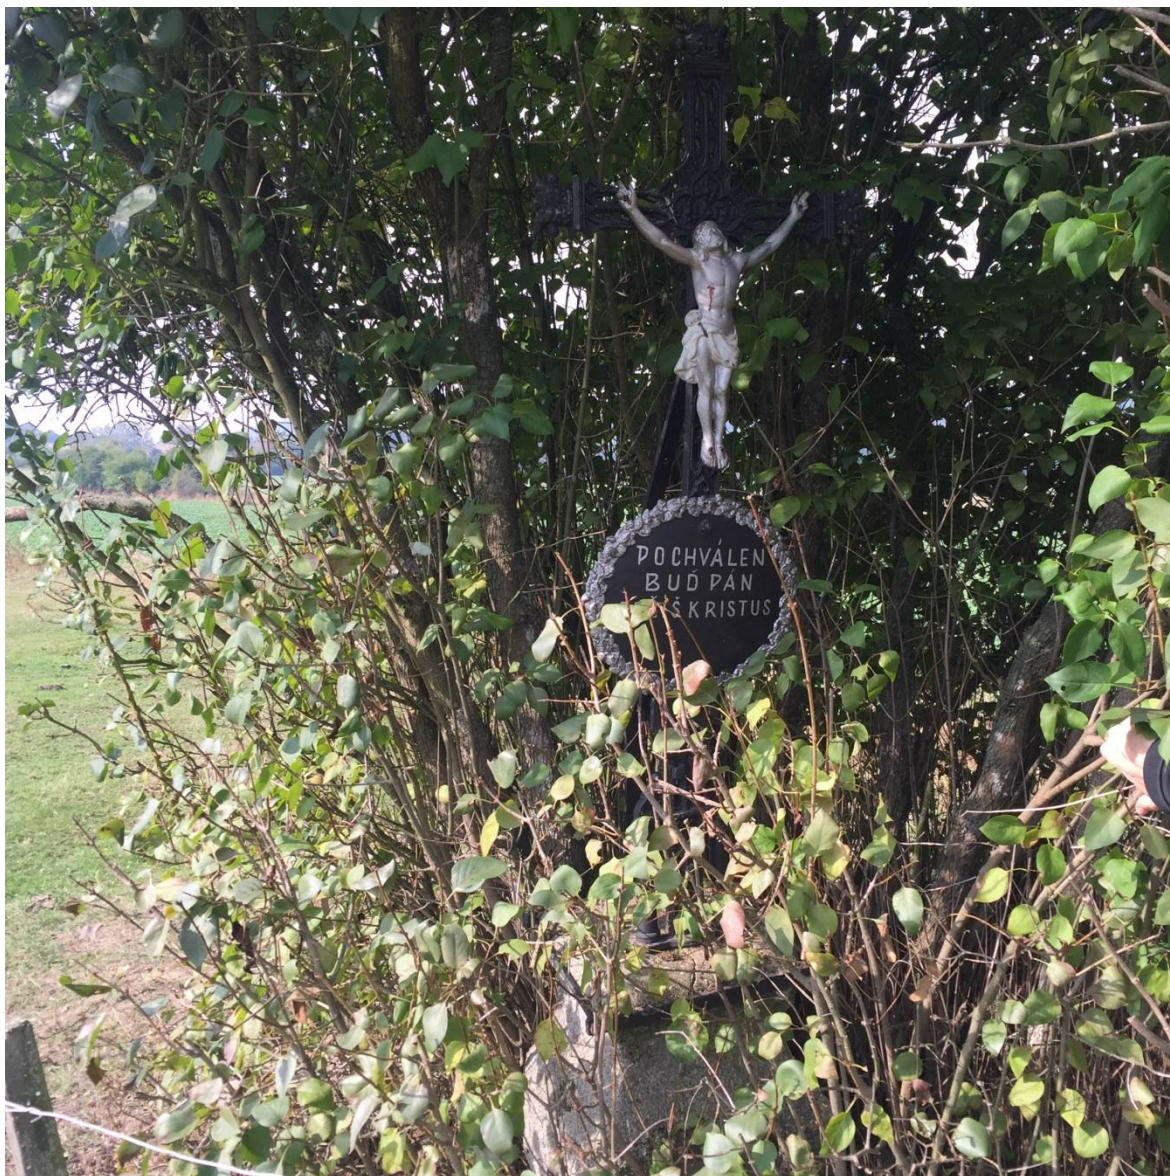
**Obrázek 37: Kříž před Zárybnicí**

Litinový kříž lze nalézt jižně od Neveklova nedaleko židovského hřbitova vpravo za odbočkou na cestu mířící do osady Zárybnice. ze silnice vedoucí z Neveklova do Hodětic. Kříž stojí na poli za drátěnou ohradou, ve které se pase dobytek a je skrytý v remízku vzdáleném od cesty přibližně 50 metrů. Kříž stojí na kamenném podstavci a nese postříbřenou sošku Ježíše Krista, pod kterým je umístěna černá destička s postříbřeným okrajem a nápisem „Pochválen buď Pán Ježíš Kristus“. Kříž i podstavec jsou v relativně dobrém stavu, avšak bez bližšího zkoumání kříž nelze nalézt, neboť je téměř celý zakryt vzrostlými keři a z cesty není vidět.

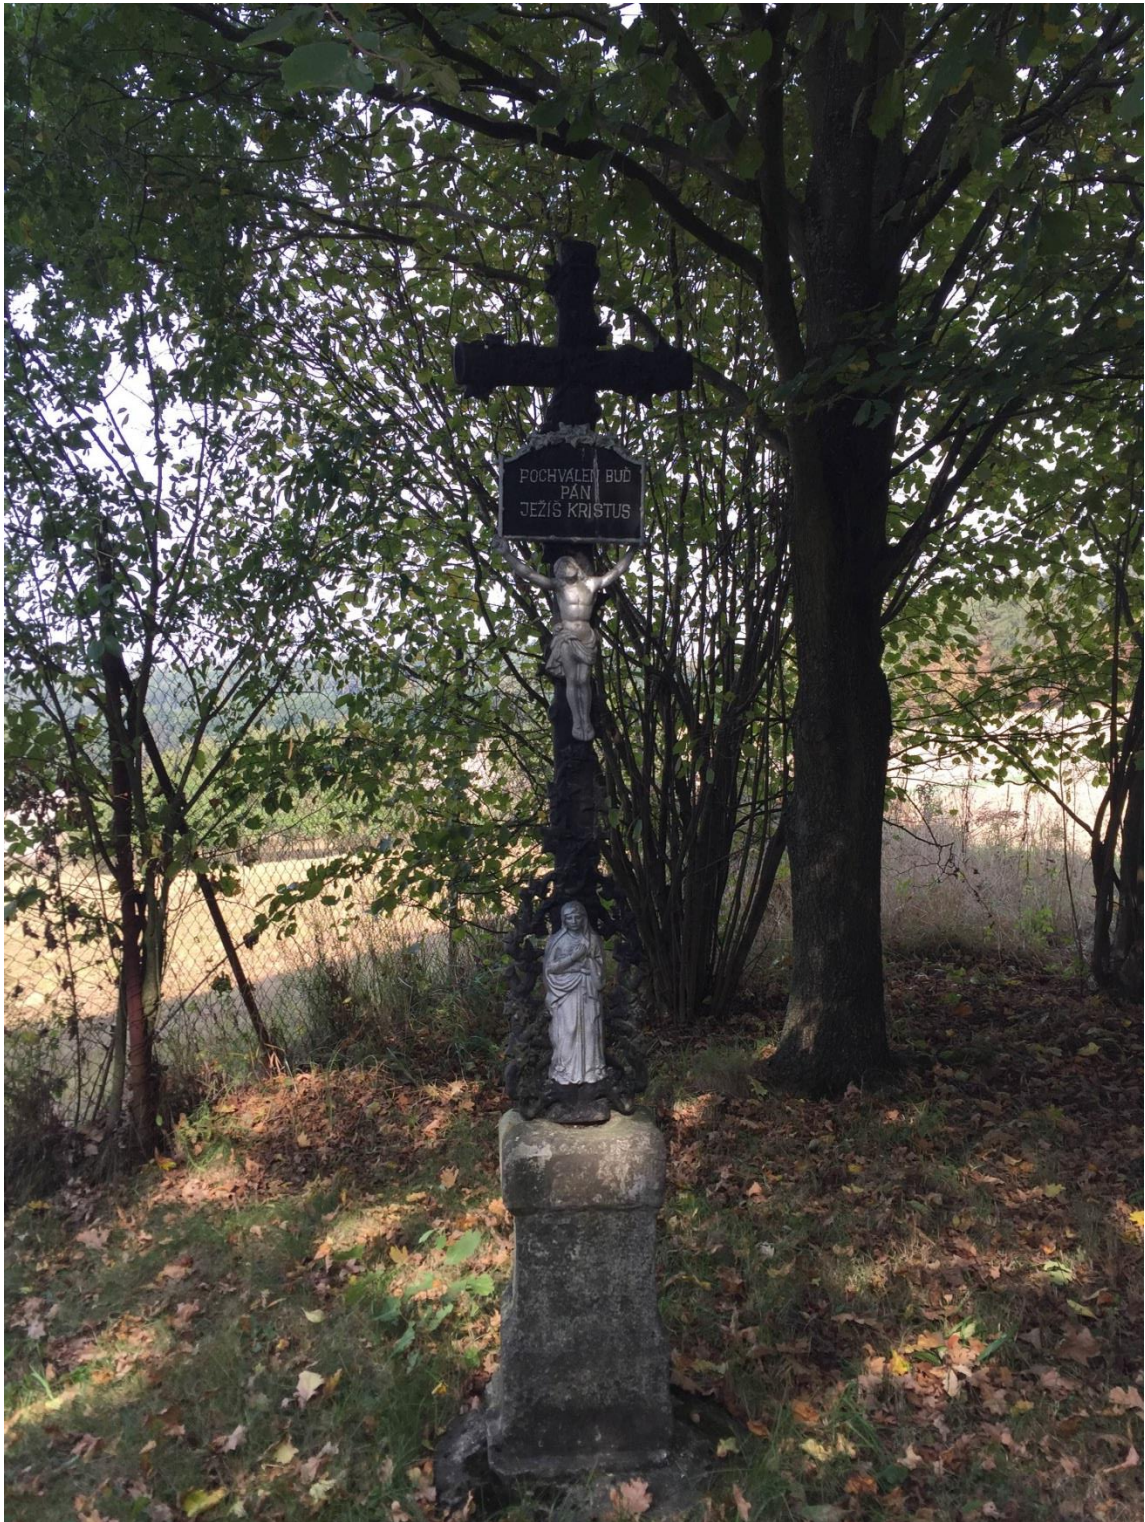
Obrázek 38: Kříž u silnice Bělice - Netluky

Kříž stojí u cesty vedoucí z Běllic do Radslavic, u drátěného plotu ohraničující pozemek na zatravněném terénu pod lípou a několika lískovými keři. Litinový kříž stojí na kamenném podstavci a je ozdoben dvěma postříbřenými soškami. Soška Ježíše Krista je připevněna ke kříži v jeho střední části a soška Panny Marie je umístěná v dolní části kříže nad soklem. Nad hlavou Krista je litinová destička s postříbřeným lemováním a nápisem „Pochválen buď Pán Ježíš Kristus“. Kříž i podstavec jsou místy pokryty lišejníkem. Okolí památky nepůsobí zanedbaně, ale je bez zjevné péče.

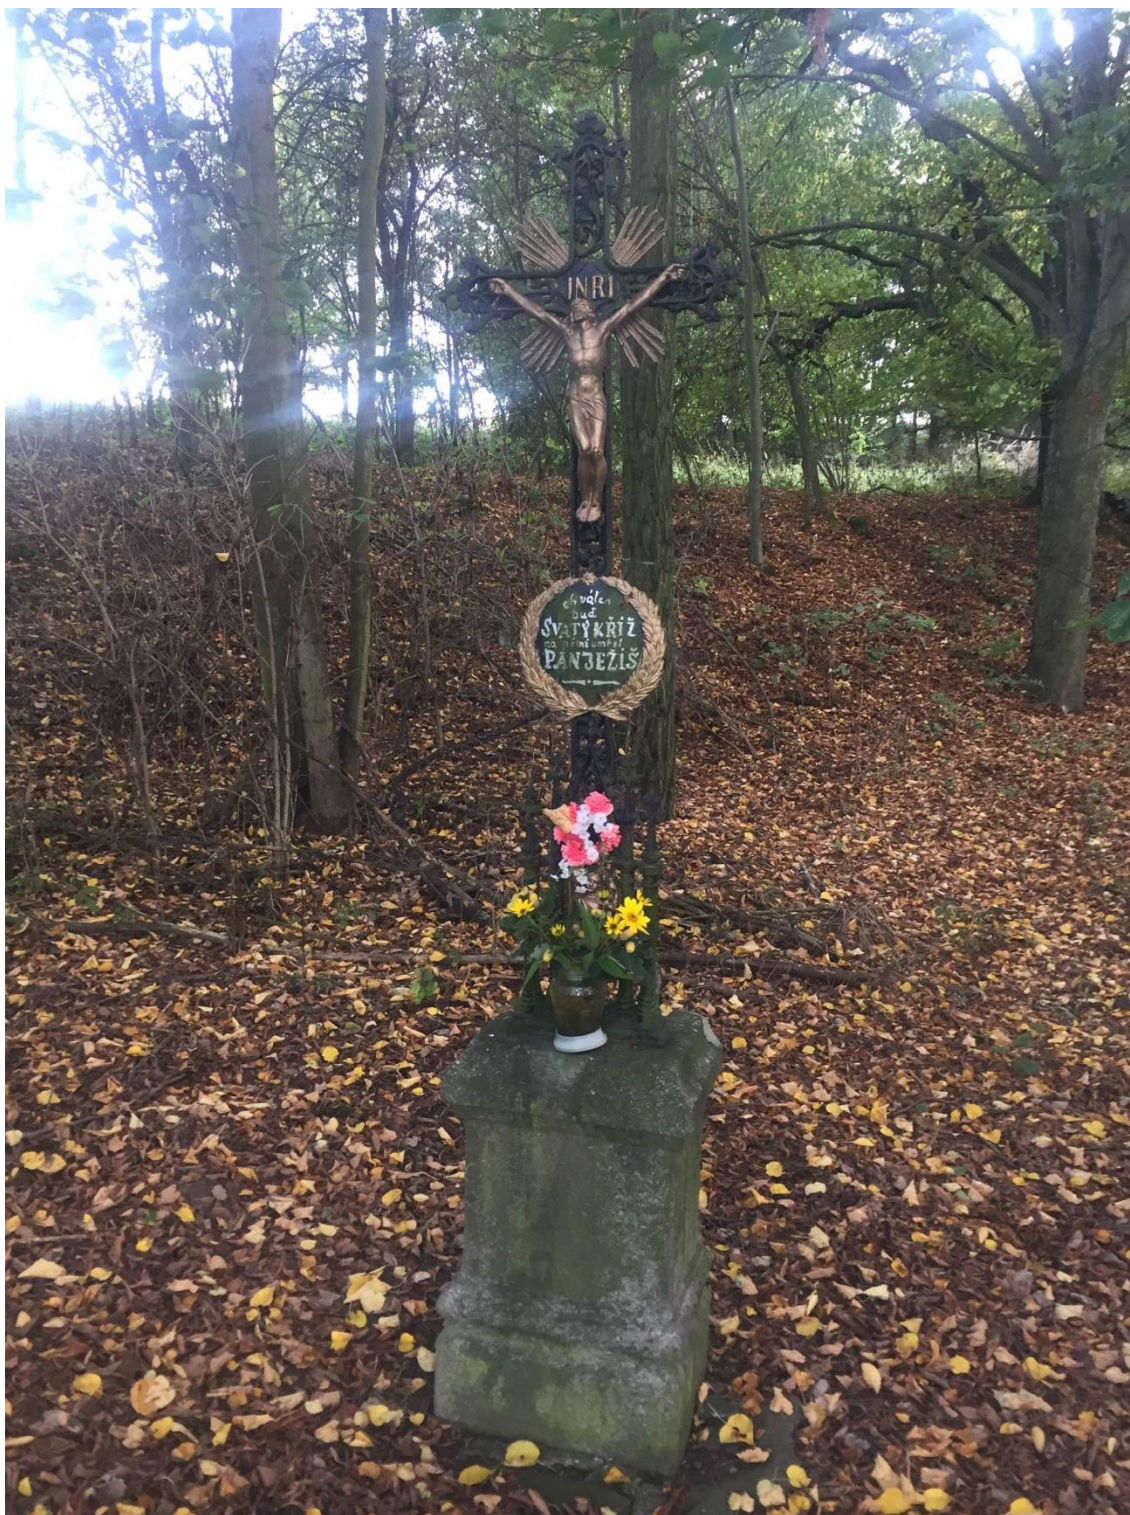
Obrázek 39: Kříž v Mlékovicích

Litínový kříž stojící na kamenném podstavci stojí na okraji obce Mlékovice na počátku lesa. Černě natřený kříž nese pozlacenou sošku Ježíše Krista se svatozáří, nad nímž je pozlacený nápis INRI. Pod Kristem je umístěna destička s ozdobným pozlaceným okrajem, na níž je napsáno „Chválen buď Svatý kříž, na němž umřel Pán Ježíš“. Na kamenném podstavci je položena váza s květinami. Kříž je v dobrém stavu, podstavec je místy porostlý lišejníkem. Okolí památky je bez zjevné péče, avšak nepůsobí zanedbaně.

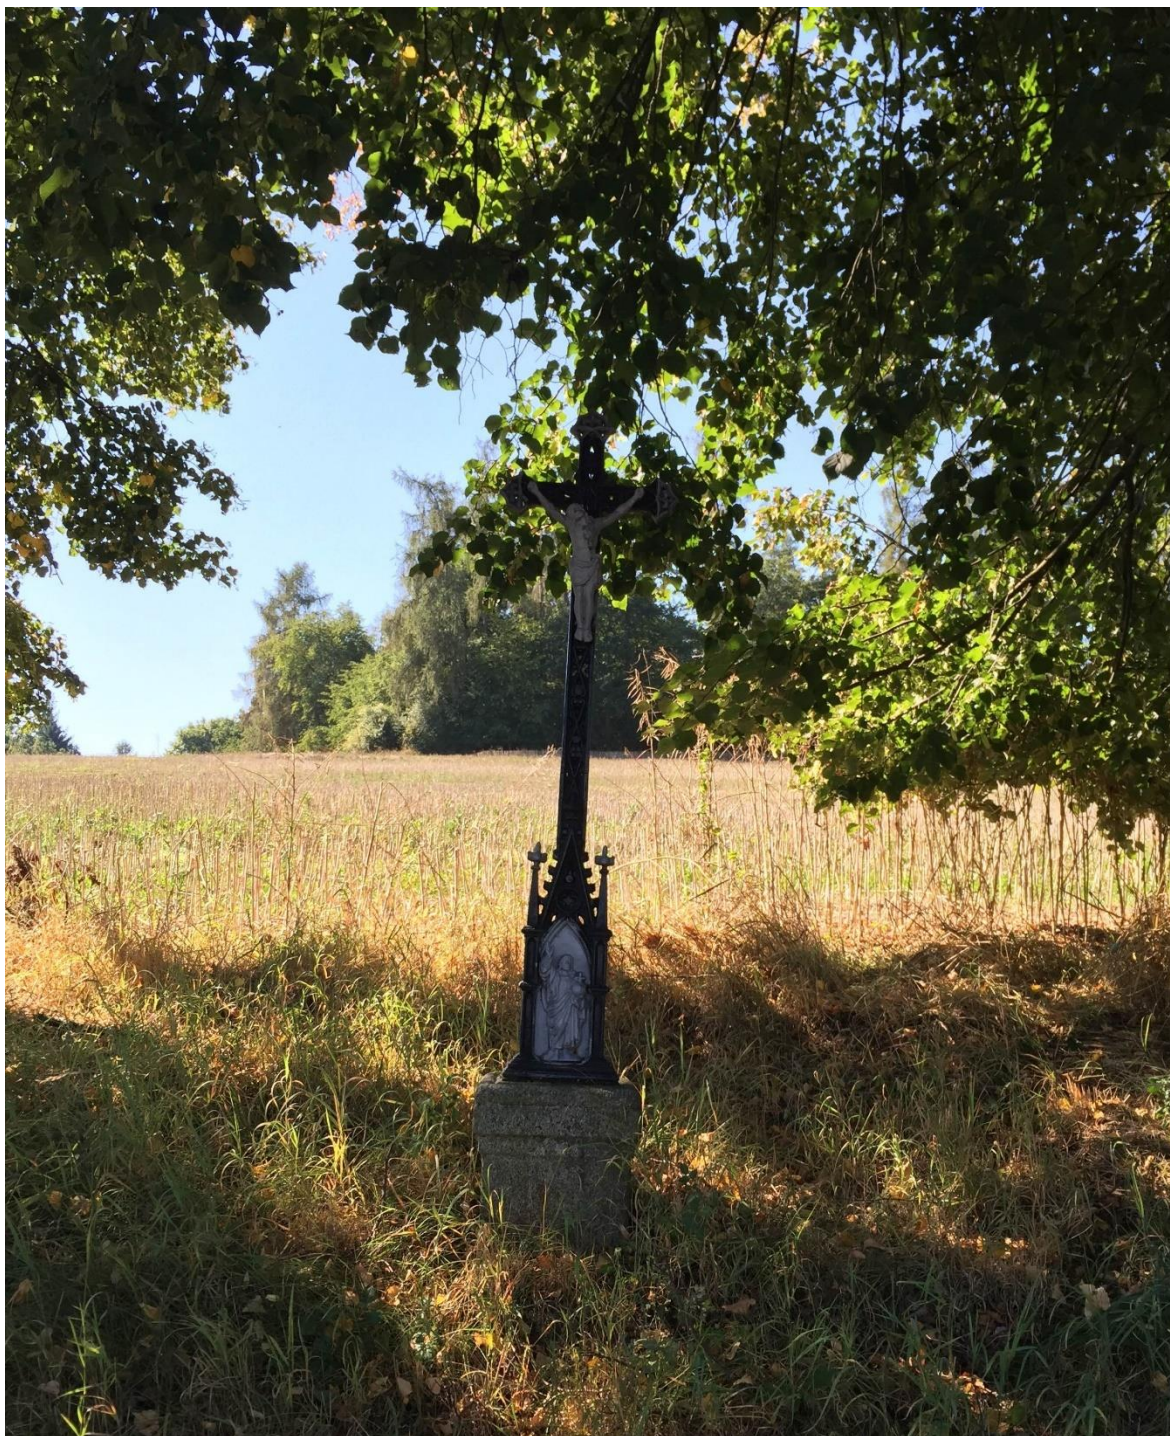
**Obrázek 40: Kříž před Nebřichem**

Černě natřený litinový kříž na kamenném podstavci, který stojí při silnici č.114 před odbočkou do obce Nebřich. Zdobné osy kříže jsou na konci postříbřené. Na kříži je umístěna postříbřená soška Ježíše Krista, a v dolní části kříže je postříbřená soška světce zasazená v kovovém rámu. Objekt stojí mezi dvěma vzrostlými lípami. Kříž je v poměrně dobrém stavu, soška Krista vyžaduje drobné opravy, podstavec je místy porostlý lišejníkem. Okolí památky nepůsobí zanedbaně, avšak pravidelná péče o okolí není zřejmá. Místní název kříže je „Liduška“ jako upomínka na dívku, která byla v těchto místech zabita.

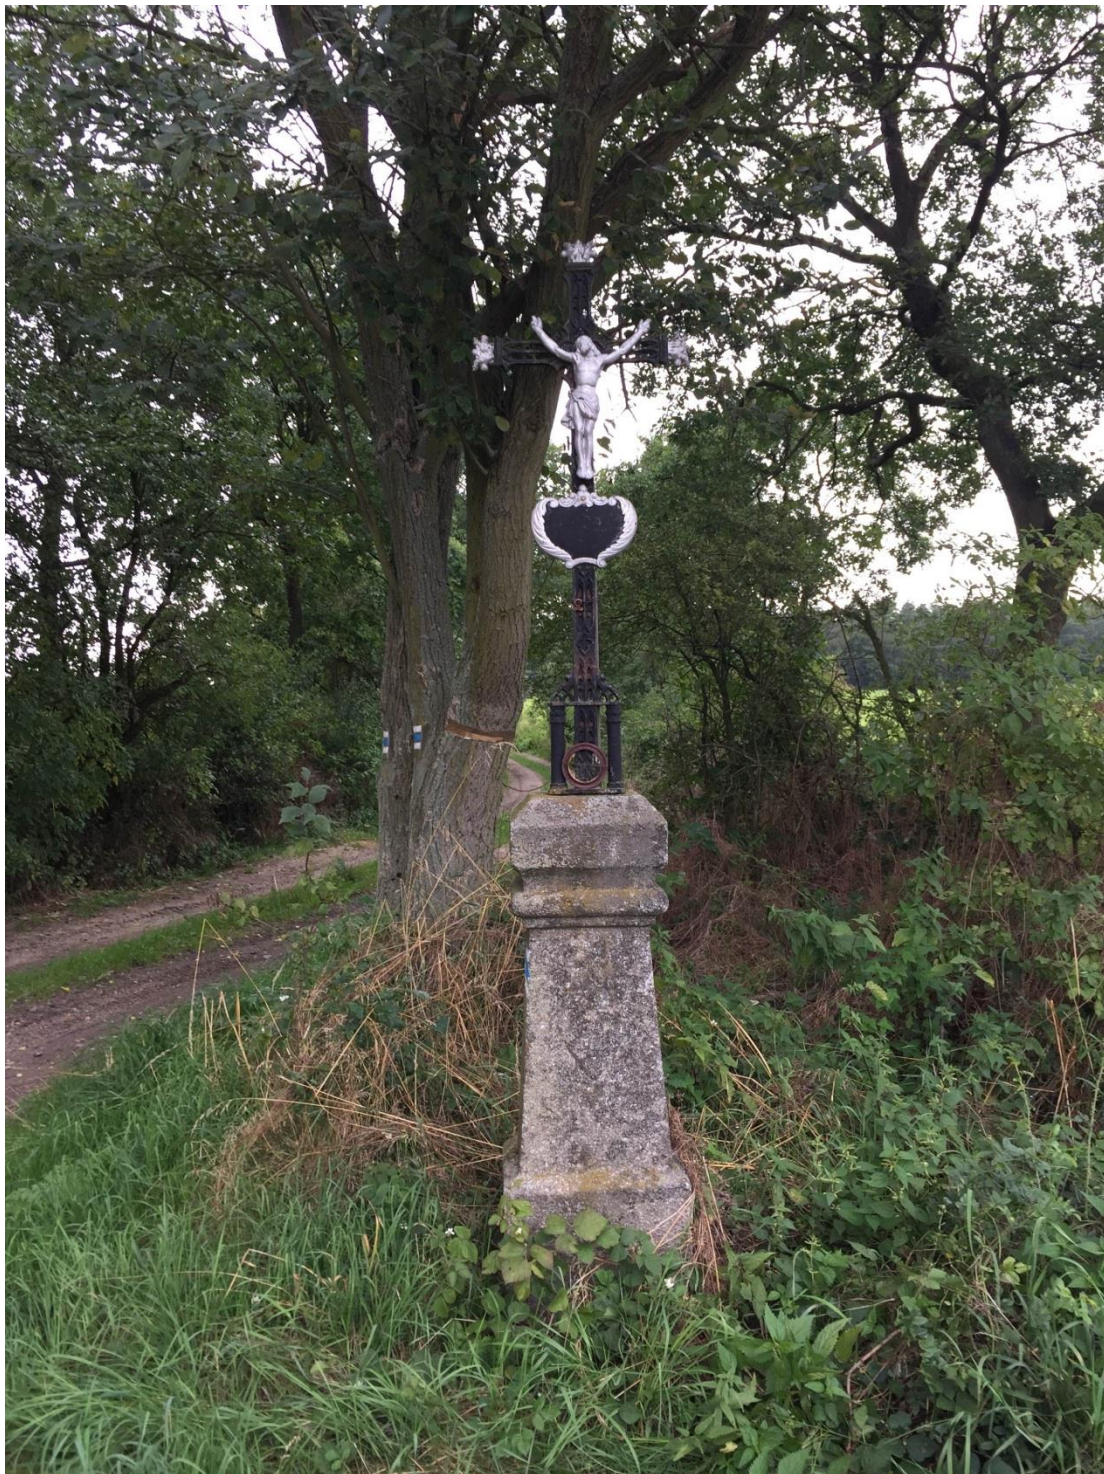
**Obrázek 41: Kříž na rozcestí u silnice  
Radslavice – Netluky**

Litinový kříž na kamenném podstavci stojí na rozcestí silnice vedoucí z Radslavic směrem na Netluky a cesty s modrou turistickou značkou, která vede do Radějovic. Černý kříž s postříbřeným zakončením ramen nese postříbřenou sošku Ježíše Krista, pod níž je destička s postříbřeným lemováním, na níž jsou nečitelné pozůstatky nápisu. Kříž je místy rezivělý. Okolí objektu je nevhledné a neupravované, podstavec zarůstá trávou a kopřivami a je na něm umístěna turistická značka.

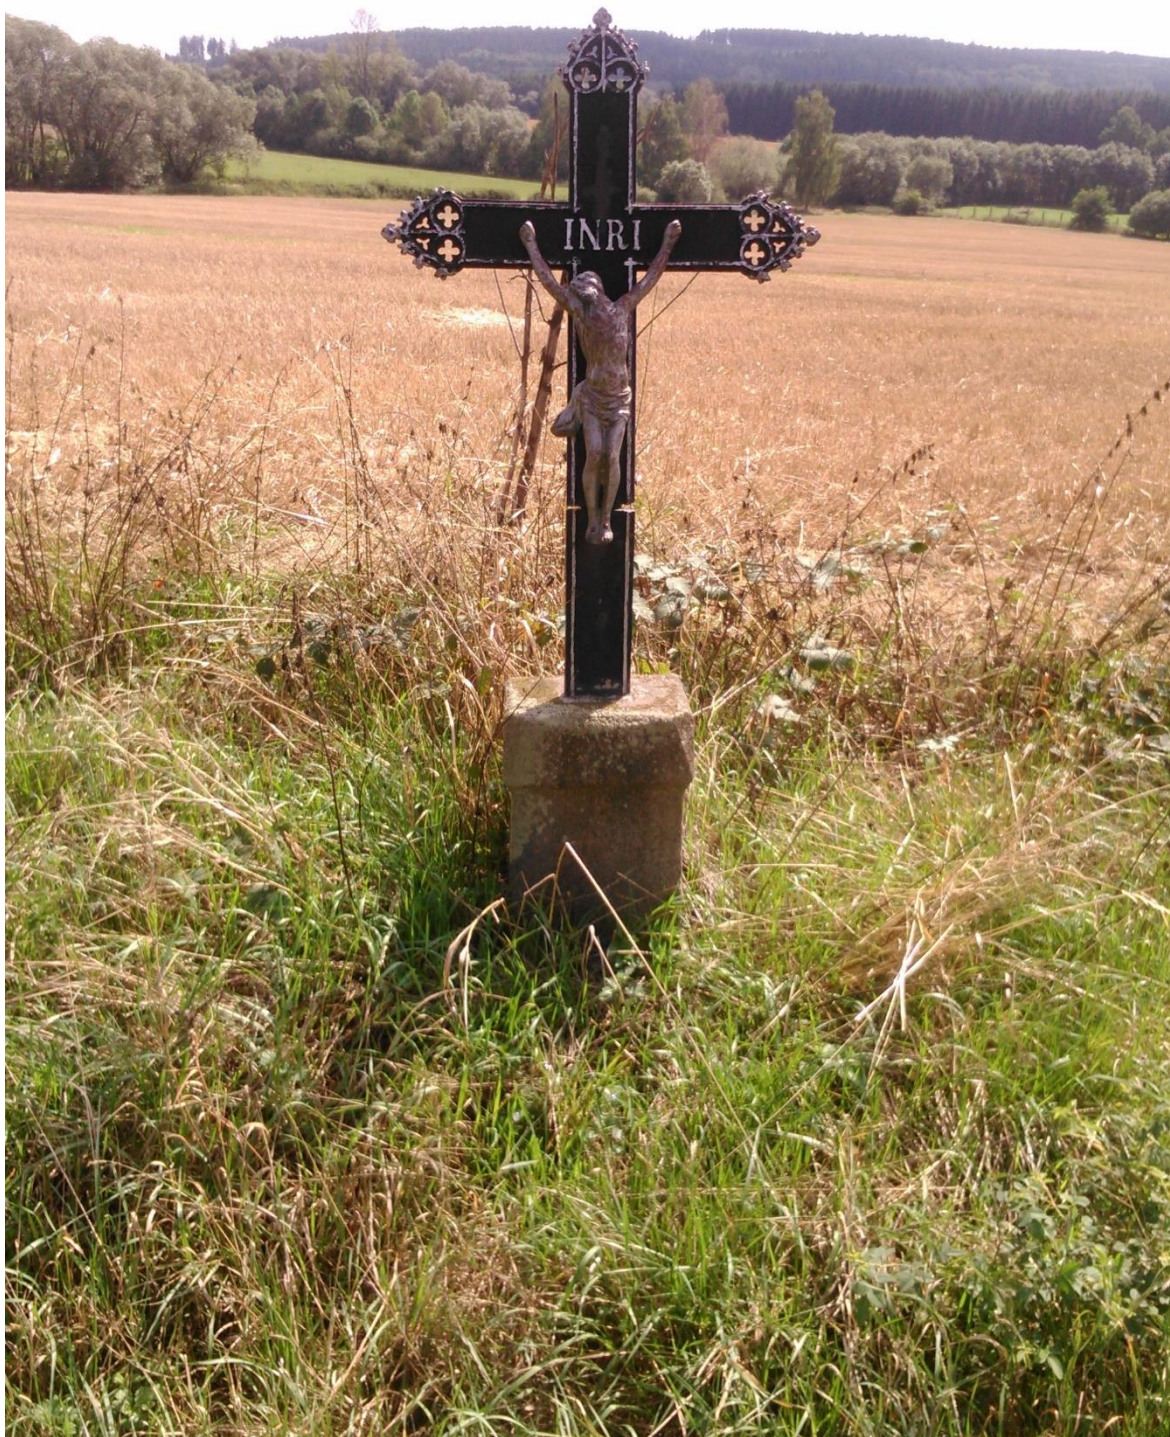
Obrázek 42: Kříž za Novým rybníkem

Litinový černě natřený kříž s postříbřenými zakončeními jednotlivých os, nese postříbřené tělo Ježíše Krista, nad kterým je nápis INRI. Kříž stojí za Neveklovem u silnice, která vede z města směrem na Neštětice, naproti kopci Ruda. Kříž je zhruba v polovině svislé osy rozlomený a podstavec je porostlý lišejníkem. Okolí kříže není upravené, ale nepůsobí zanedbaně.
