**Diplomová práce**

**Drobná církevní architektura v rozvoji venkova**

Cílem práce je zmapovat a zdokumentovat celkový stav památek drobné církevní architektury na Neveklovsku. Dále poté zjistit, zda se vlastníci pozemků, na kterých se tyto památky nacházejí o ně starají tak, jak jim ukládá zákon.

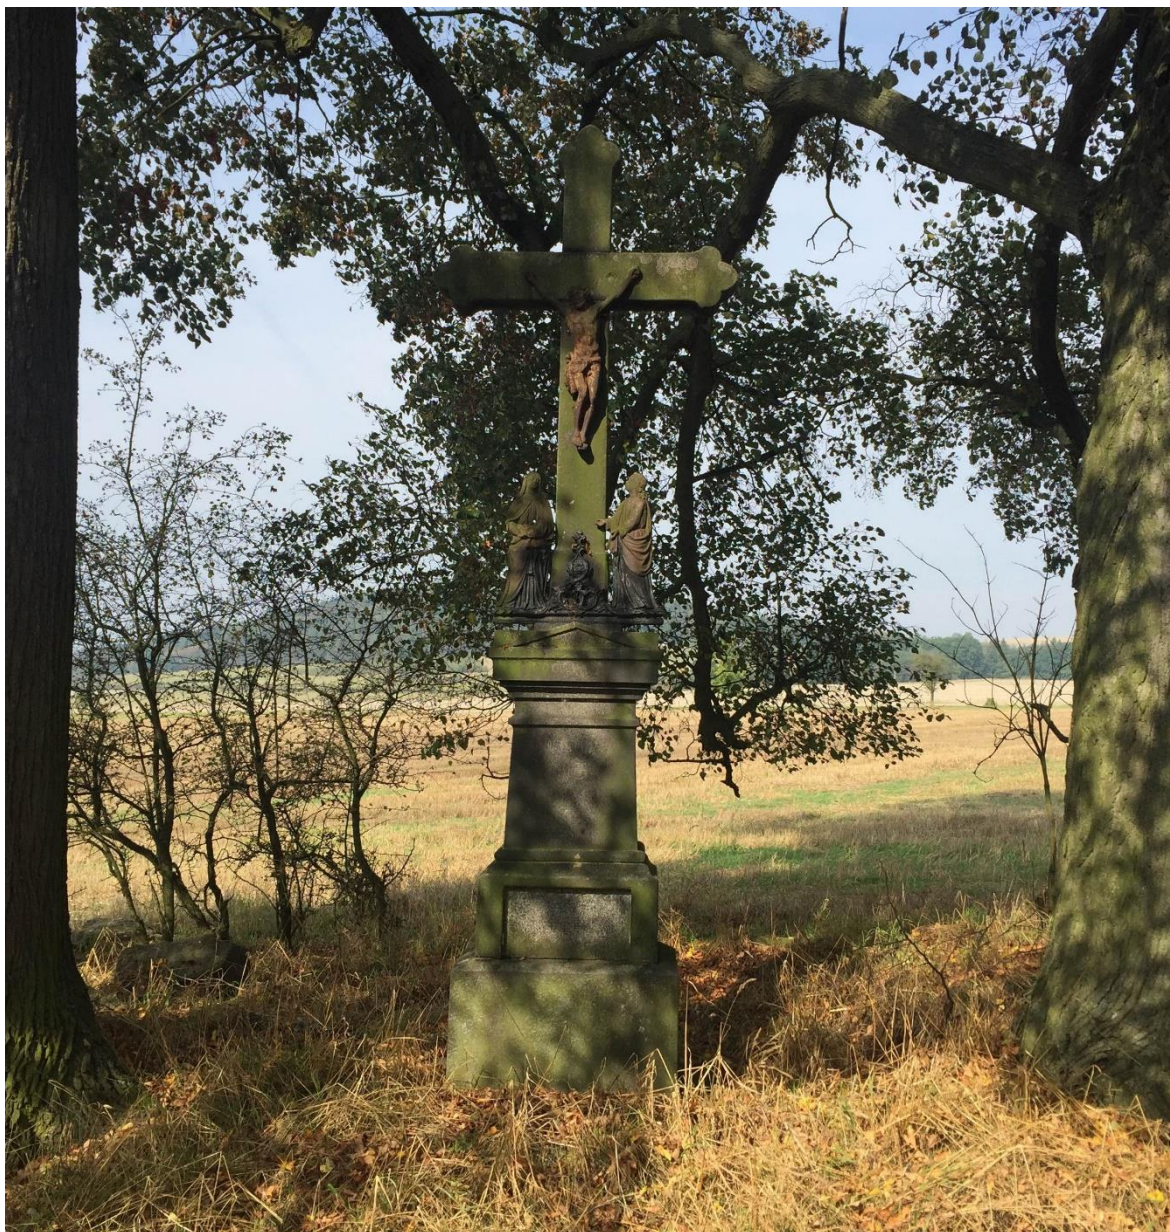
**Obrázek 43: Kříž u Zádolí**

Kamenný kříž stojí za obcí Zádolí u nevyužívané cesty vedoucí do osady Spolí mezi dvěma vzrostlými lípami. Na kříži je umístěno tělo Ježíše Krista, a v dolní části Panna Marie a sv. Josef. Kříž je v relativně dobrém stavu, je však celý silně pokrytý lišejníkem. V okolí kříže jsou rozestety velké kameny zarostlé travou a keře. Okolí objektu není upravované a působí vcelku zanedbaně.

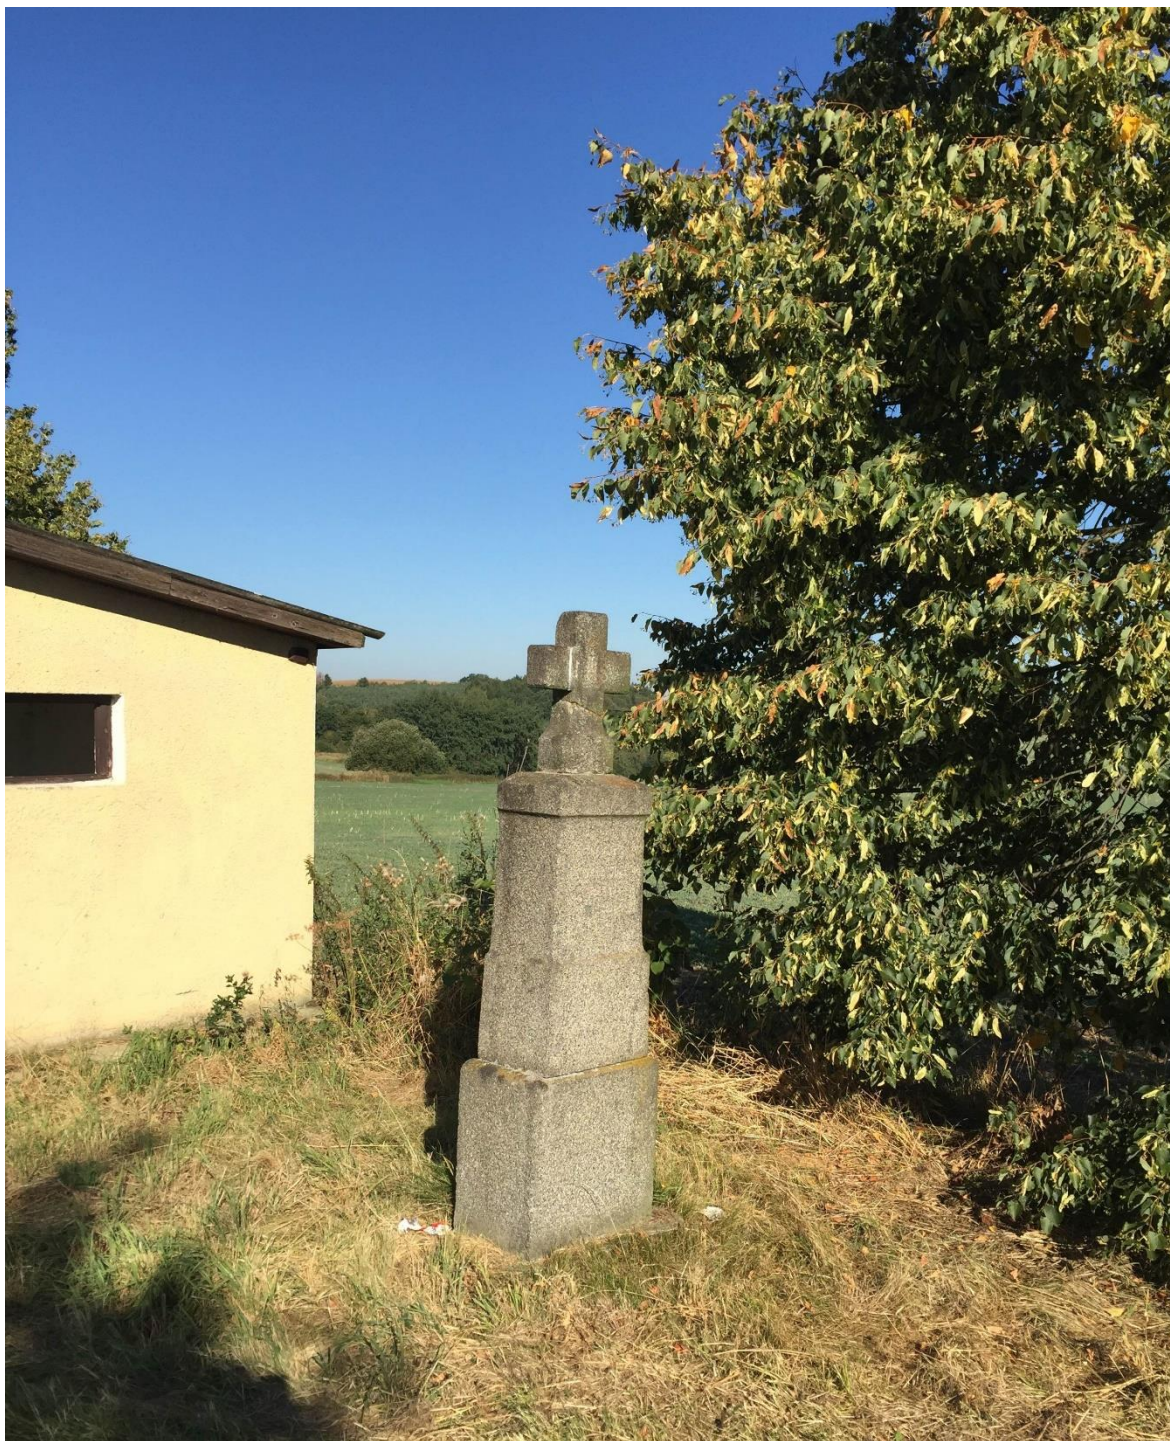
**Obrázek 44: Kříž u odbočky na Chvojínek**

Kamenný kříž na vysokém mohutném kamenném podstavci stojí na zatravněné ploše vedle zastávky autobusu u silnice vedoucí z Neveklova na Příbyšice, u odbočky do obce Chvojínek. Kříž není v příliš dobrém stavu, neboť na spodní části svislé osy je nápadná prasklina. Okolí kříže nepůsobí zanedbaně, avšak je bez zjevné péče. V bezprostřední blízkosti kříže stojí lípa.

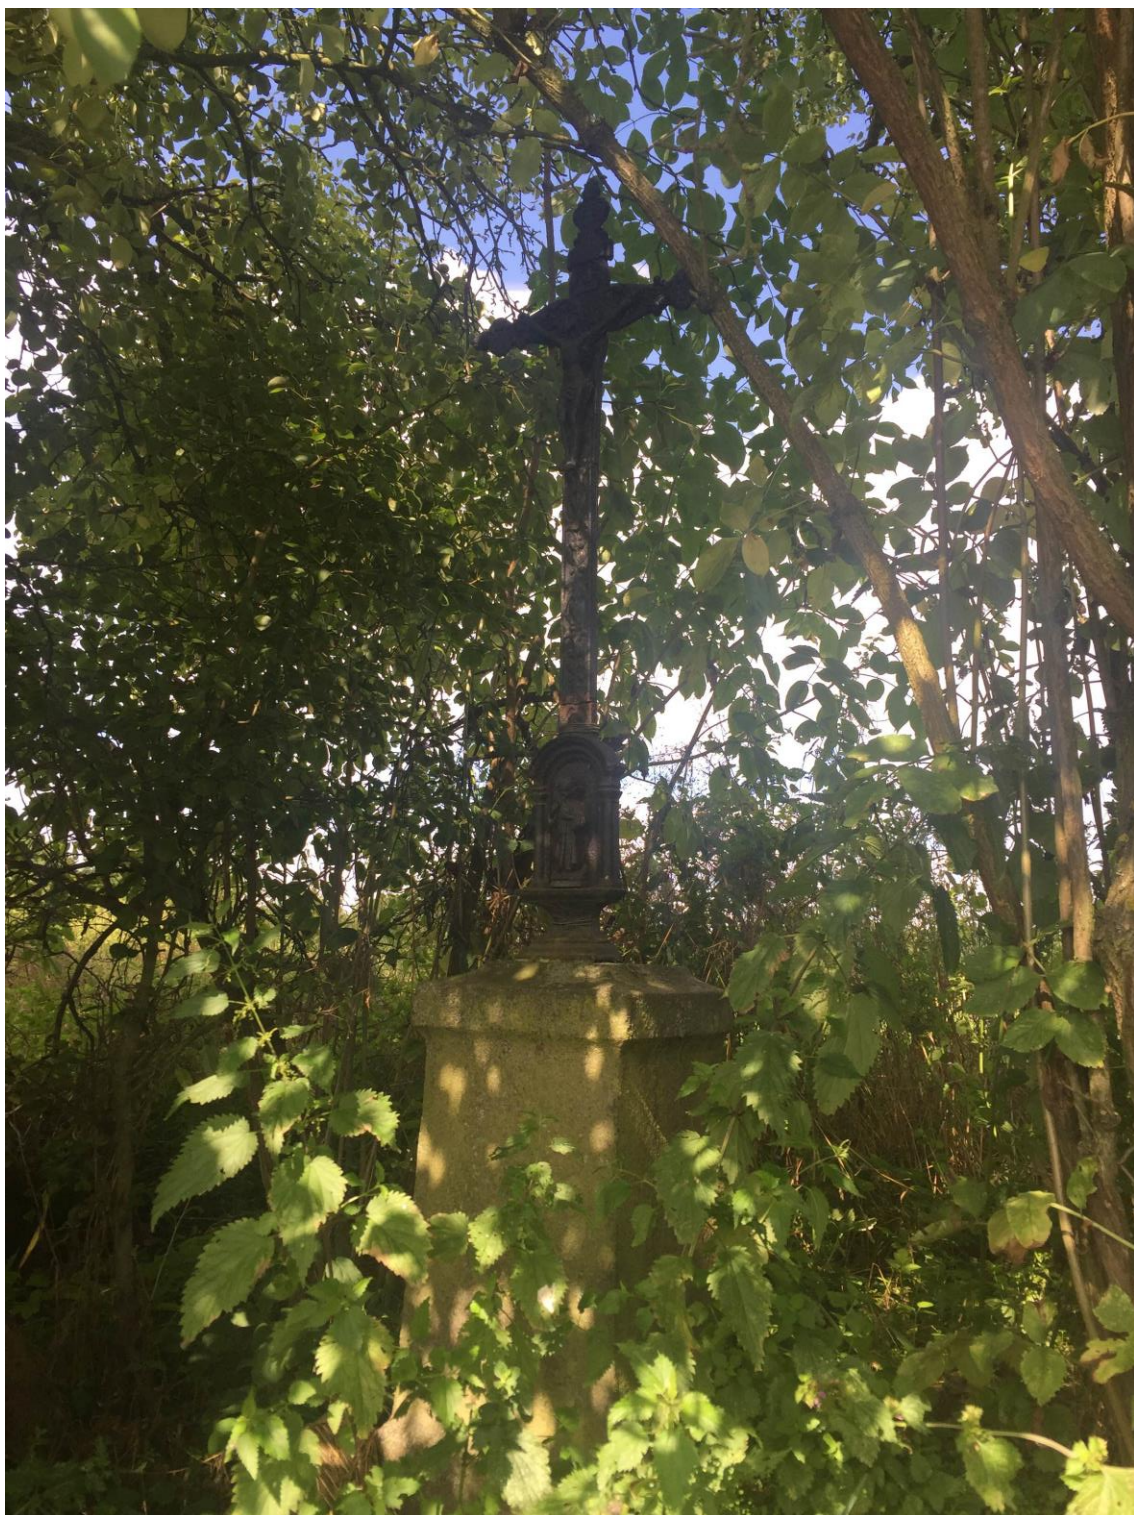
**Obrázek 45: Kříž v Oušticích**

Litinový kříž na kamenném podstavci v Oušticích stojí na okraji obce při polní cestě, která vede až do obce Radslavice. Na kříži je umístěna litinová soška Ježíše Krista ve stejné barvě, jakou má kříž a ve spodní části svislé osy kříže je litinová soška světce. Těsně nad soškou světce je na kříži prasklina. Podstavec je porostlý lišejníkem. Kříž je špatně dostupný, neboť je na vyvýšeném zatravněném okraji pole, zarostlý stromy, keři a kopřivami. Okolí kříže je velmi zanedbané.

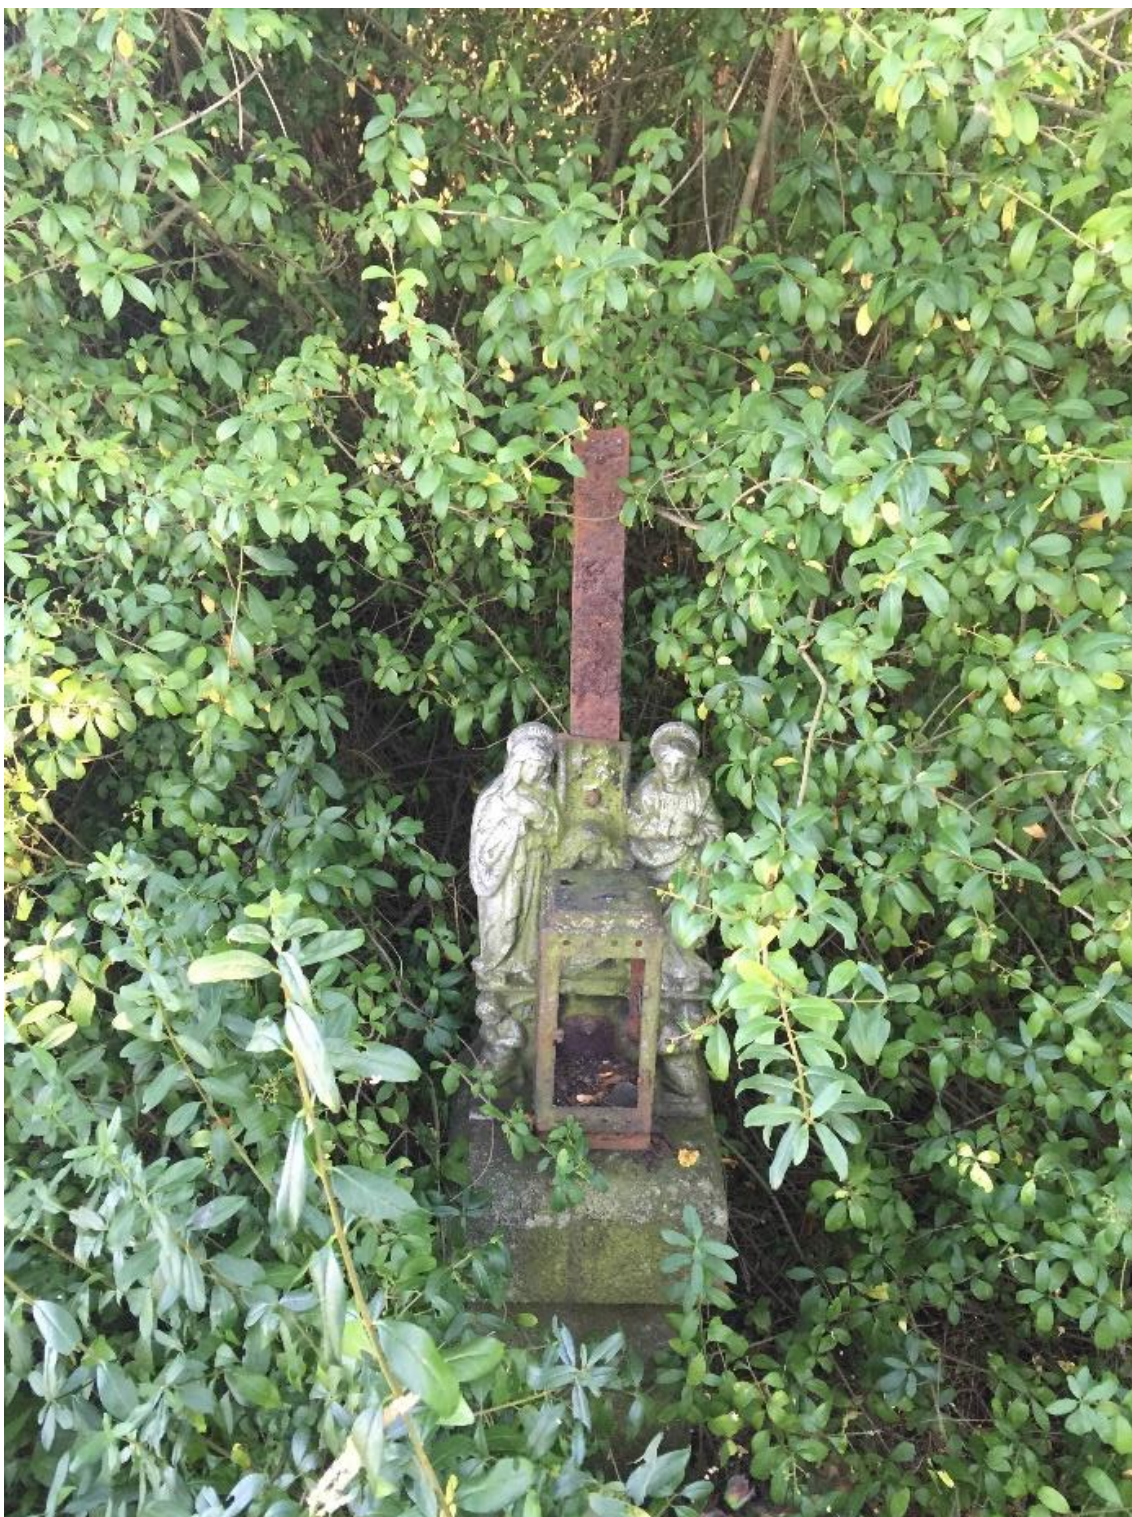
**Obrázek 46: Kříž (torzo) u plotu kostela v Chvojínku**

Jde o torzo litinového kříže s kamenným podstavcem, stojícím u hnědého kovového plotu ohraničujícího areál kostela sv. Václava v Chvojínku. Vodorovné rameno kříže bylo nedávno odcizeno a na místě zůstal pouze podstavec, na němž je umístěno malé kovové postříbřené sousoší Panny Marie, sv. Josefa a malého Ježíše Krista, prostor na svíčku a kovová svislá osa, která držela kříž. Okolí objektu je zanedbané, neupravované. Bez intenzivnějšího hledání kříž nelze nalézt, neboť přes keře, které ho obrůstají, není vidět.

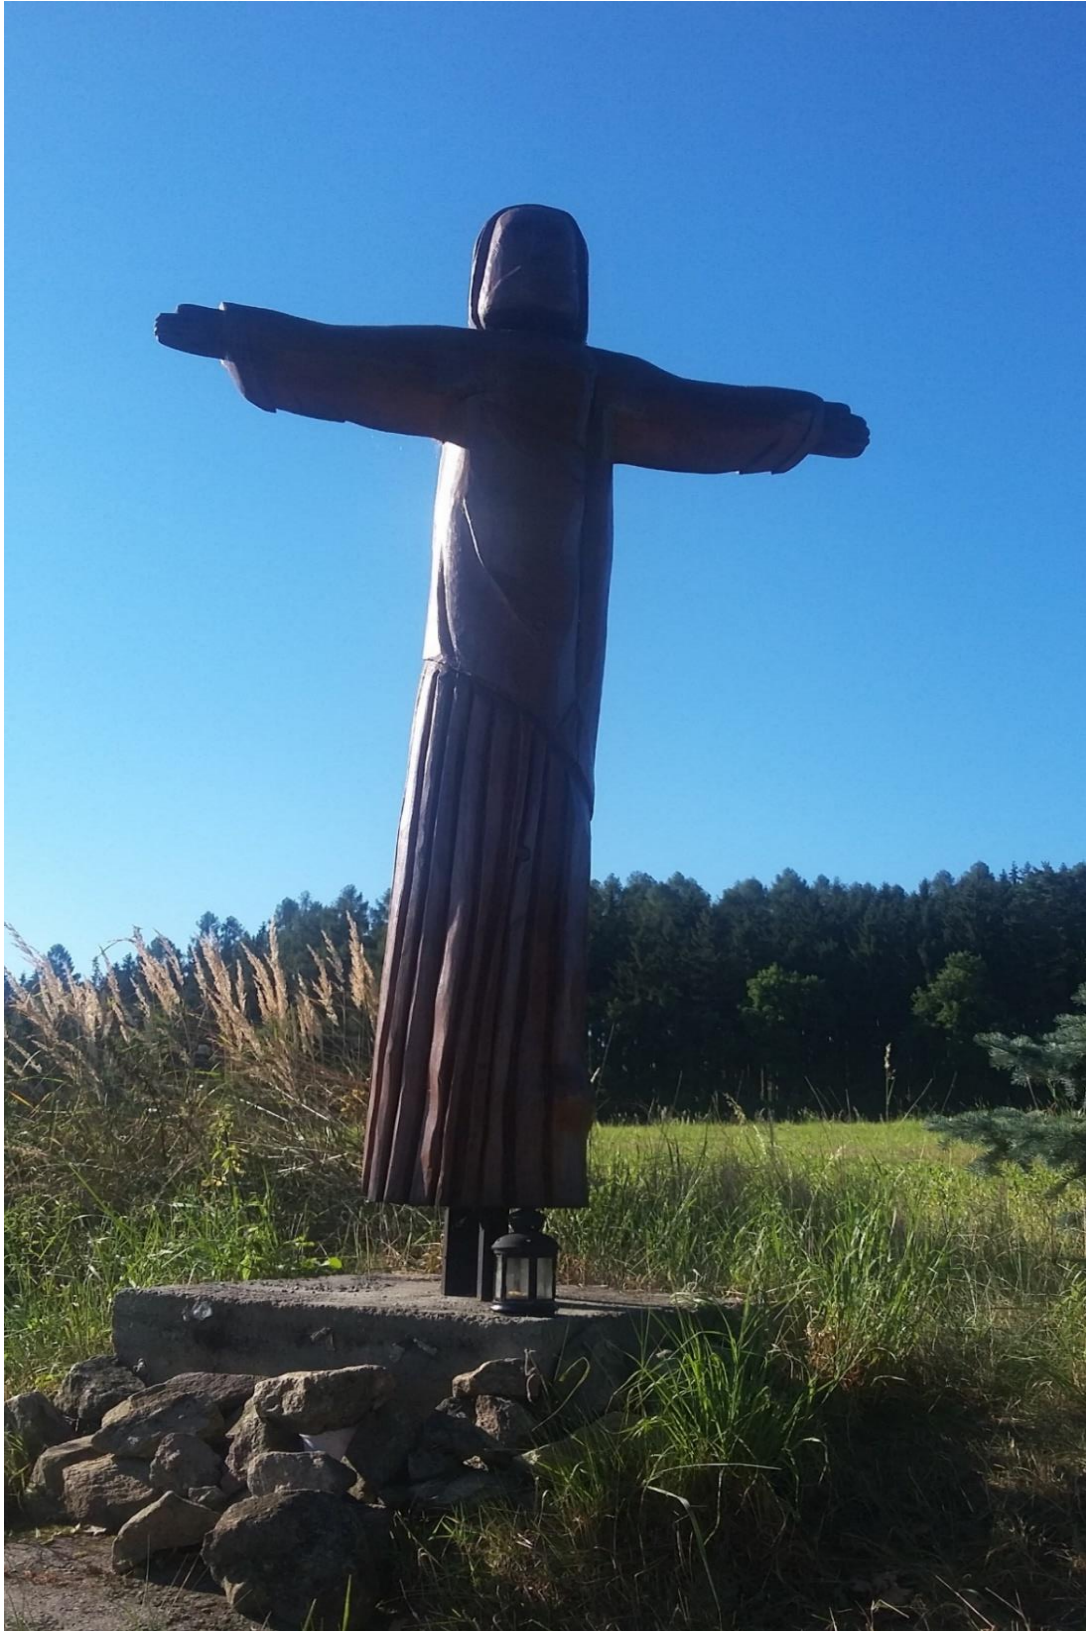
**Obrázek 47: Socha Krista za Neveklovem**

Dřevěná socha Krista stojí za Neveklovem, na travnaté ploše, na okraji pole při silnici vedoucí z Neveklova na Dlouhou Lhotu. Jedná se o poměrně nový objekt, vytvořený a postavený roku 2011. Socha stojí na kovovém sloupku, který je zasazen do betonového podstavce se čtvercovou základnou, u něhož je položeno několik kamenů. Vedle objektu je dřevěná lavička, zasazen nízký smrk a kámen, u kterého je na dřevěném sloupku umístěna cedulka s nápisem „Občanské sdružení Nevenia, Socha Krista nad Neveklovem, vytvořena v rámci projektu obnova kraje = obnova života sponzorovaného programem Mládež v akci. Červenec 2011“. Na podstavci je umístěna lucerna se svíčkou. Objekt je ve výborném stavu, stejně jako jeho okolí, které je pravidelně upravované.
