POSOUZENÍ ZANÁŠENÍ KORYTA TOKU ČESKÝ POTOK V OBCI ČECHY POD KOSÍŘEM.

ASSESSMENT OF THE SILTING STREAMBED RIVER ČESKÝ POTOK IN THE VILLAGE
ČECHY POD KOSÍŘEM

BAKALÁŘSKÁ PRÁCE
BACHELOR'S THESIS

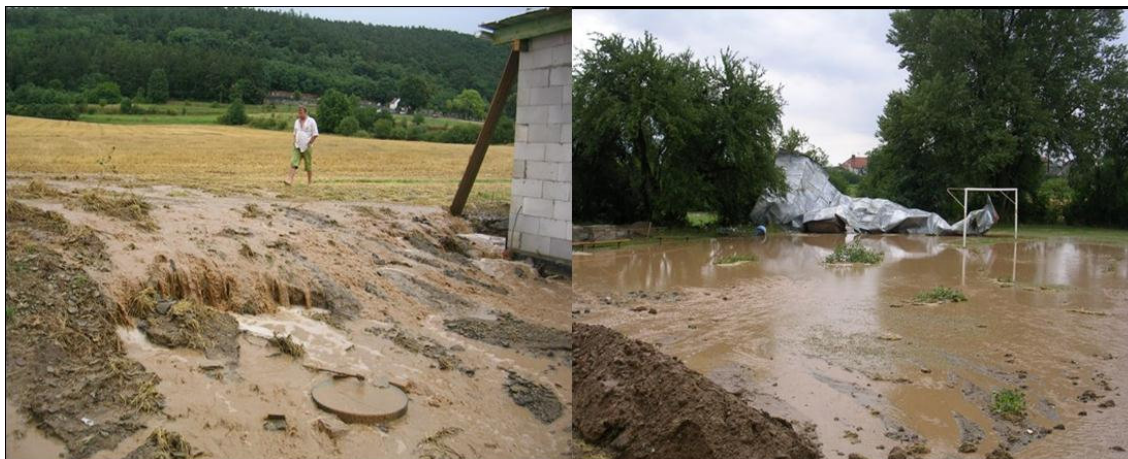
V obci Čechy pod Kosířem proběhly poslední významnější povodně v letech 2008 a 2010. V současné době nedochází k ohrožení od toku. K ohrožení pozemků a posléze i domů obyvatel dochází při přívalových deštích, kdy voda přitéká z okolních zemědělských ploch a nese s sebou bahno a zeminu.

Obr. 8: Povodně Čechy pod Kosířem, 2008 [4]

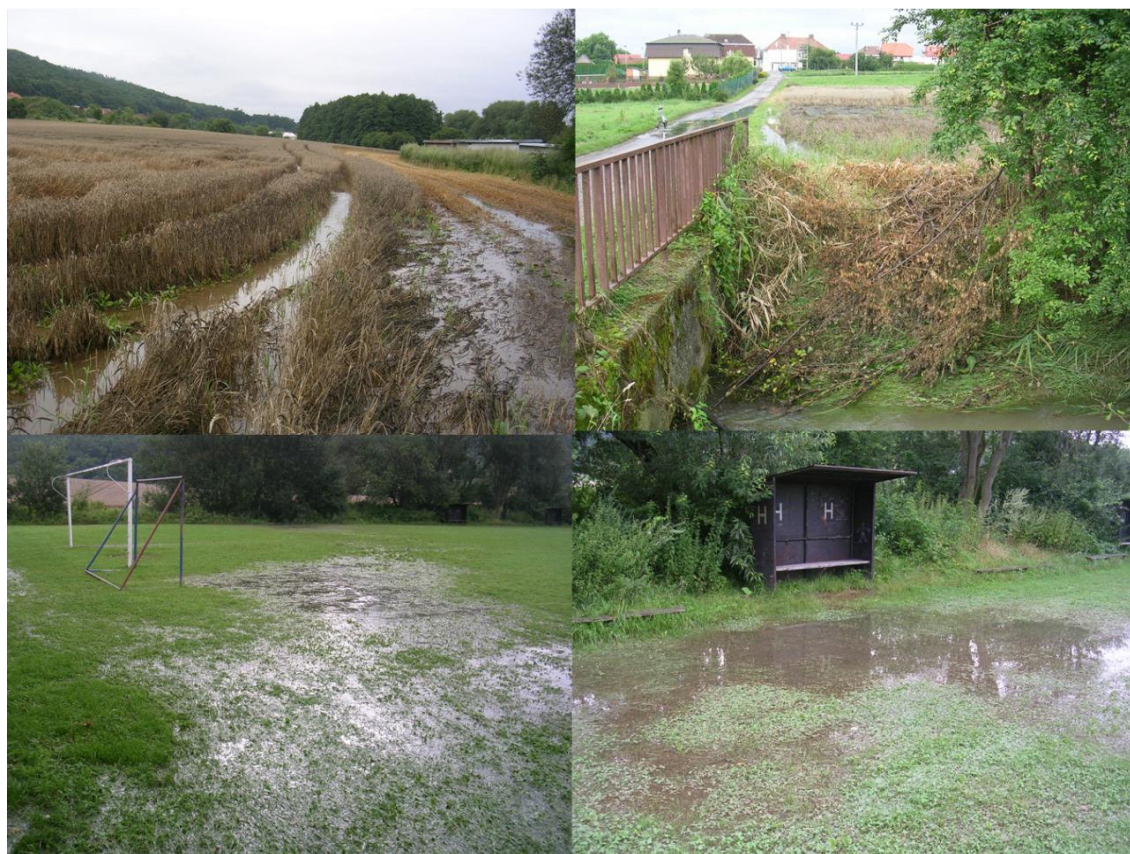
Obr. 9: Povodně Čechy pod Kosířem, 2010 [4]

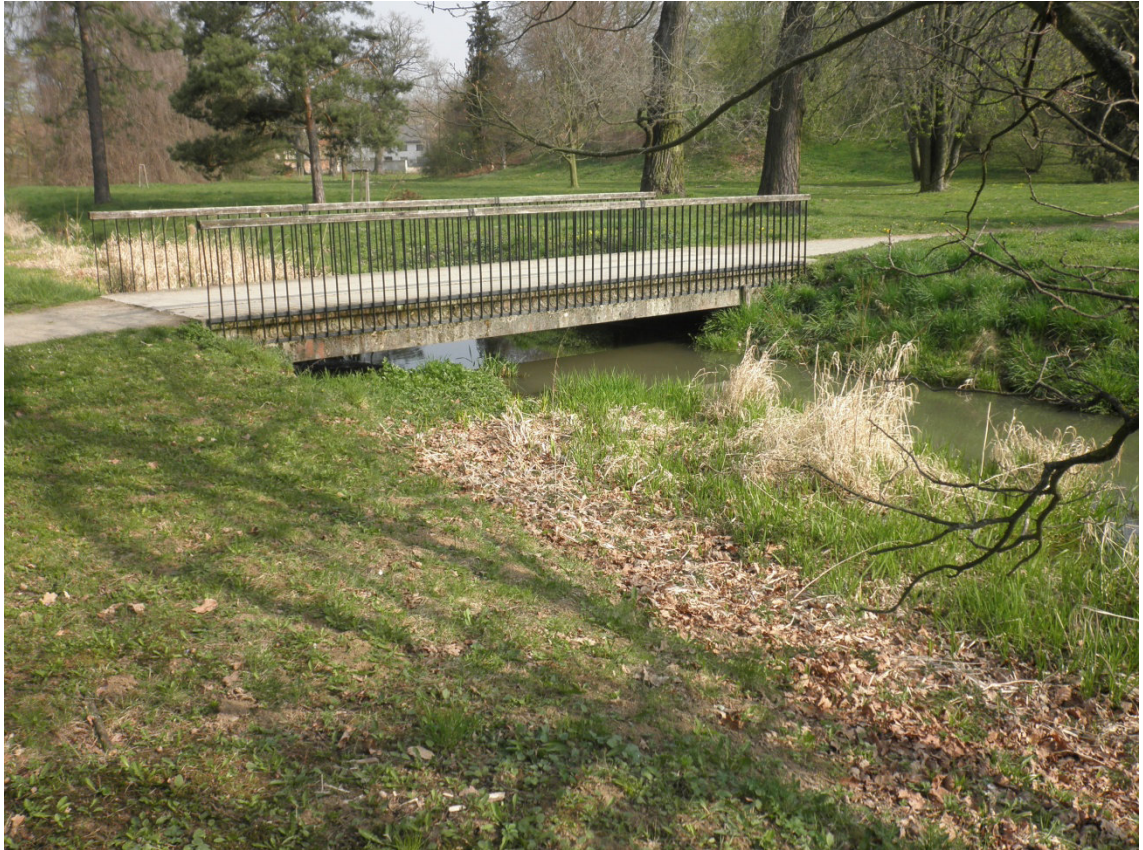
Most M1, ř. km 10,243 se nachází v zámeckém parku nad rybníkem. Spodní hrana mostovky je ve výšce 268,63 m n.m., mostovka má výšku 0,51 m. Šířka mostovky je 3 m. Jeho konstrukce je z betonových nosníků a mostovka je z betonových panelů. Most je určen pro chodce a zahradní techniku. Kapacitní průtok je $Q=11 \text{ m}^3/\text{s}$, který je větší než hodnota průtoku Q_{20} .

Obr. 10: Most v zámeckém parku ř. km 10,243, pohled proti proudu [12].

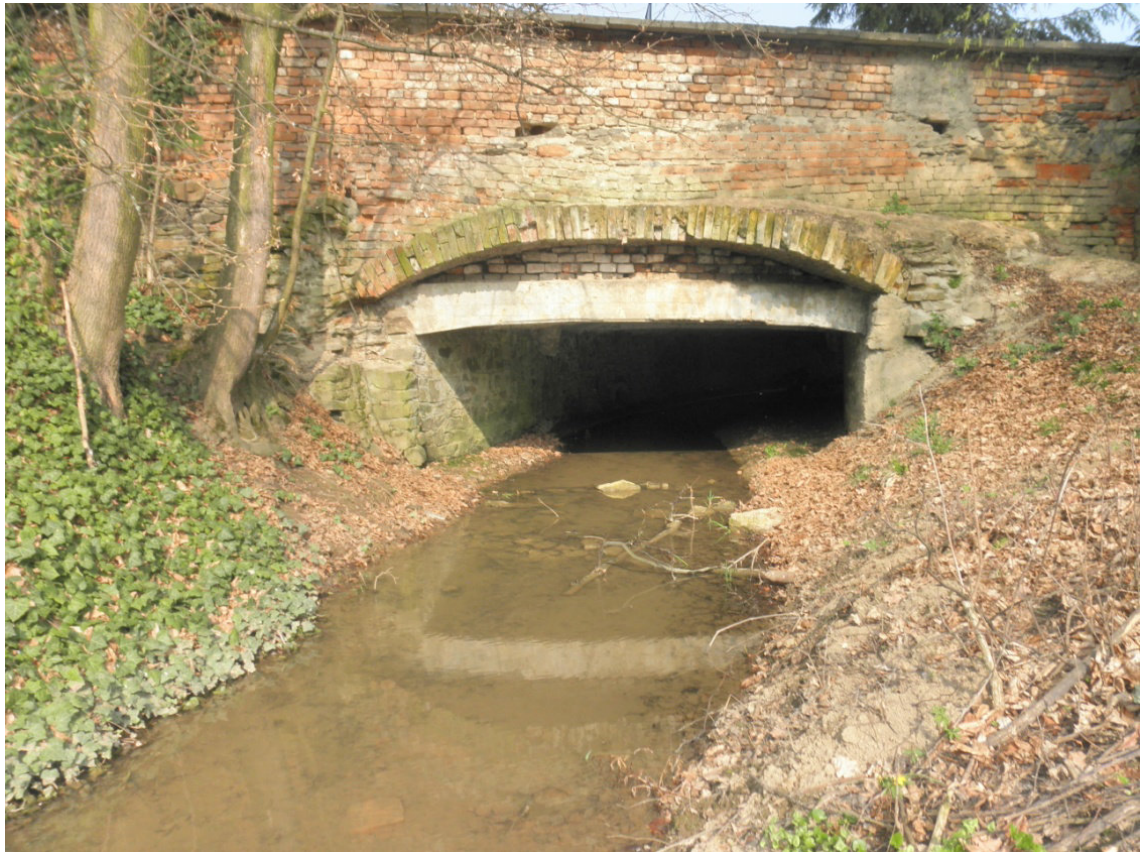
Most M2 v ř. km 10,415 slouží pro silniční dopravu. Tok je pod tímto mostem veden směrovým obloukem. Spodní hrana mostovky je ve výšce 269,55 m n.m., mostovka má výšku 0,97 m. Šířka mostovky je 20 m. Pod mostem jsou nánosy zeminy. Ze strany zámeckého parku je na mostě postavena zeď o výšce 1,85 m. Kapacitní průtok je $Q=12 \text{ m}^3/\text{s}$, který je roven průtoku Q_{20} .

Obr. 11: Silniční most ř. km 10,415, pohled proti proudu [12].

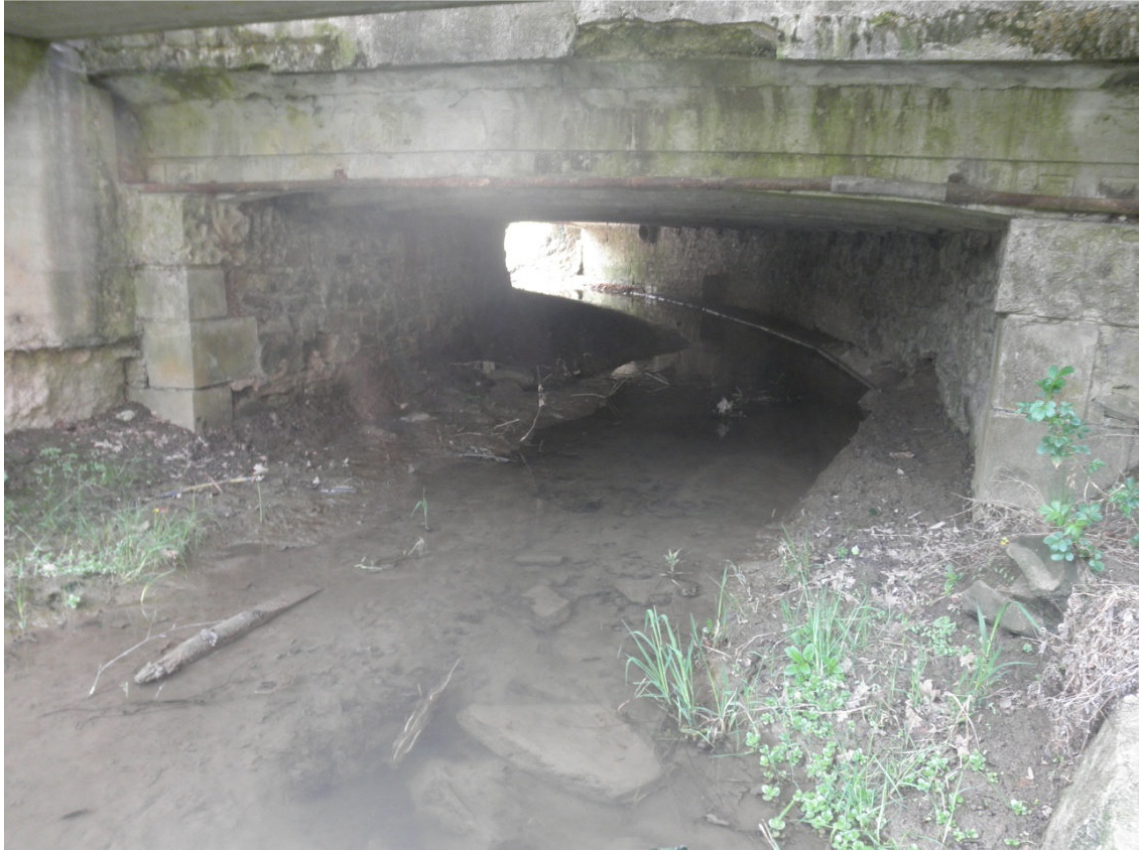
Most M3 v ř.km 10,426 slouží jako lávka pro pěší. Tato lávka se nachází těsně za předcházejícím mostem. Spodní hrana mostovky je ve výšce 270,27 m n.m., mostovka má výšku 0,25 m. Šířka mostovky je 2,35 m. Kapacitní průtok je $Q=13 \text{ m}^3/\text{s}$, který je větší než hodnota průtoku Q_{20} .

Obr. 12: Lávka v ř. km 10,426, pohled po vodě, s průhledem pod silniční most [12].

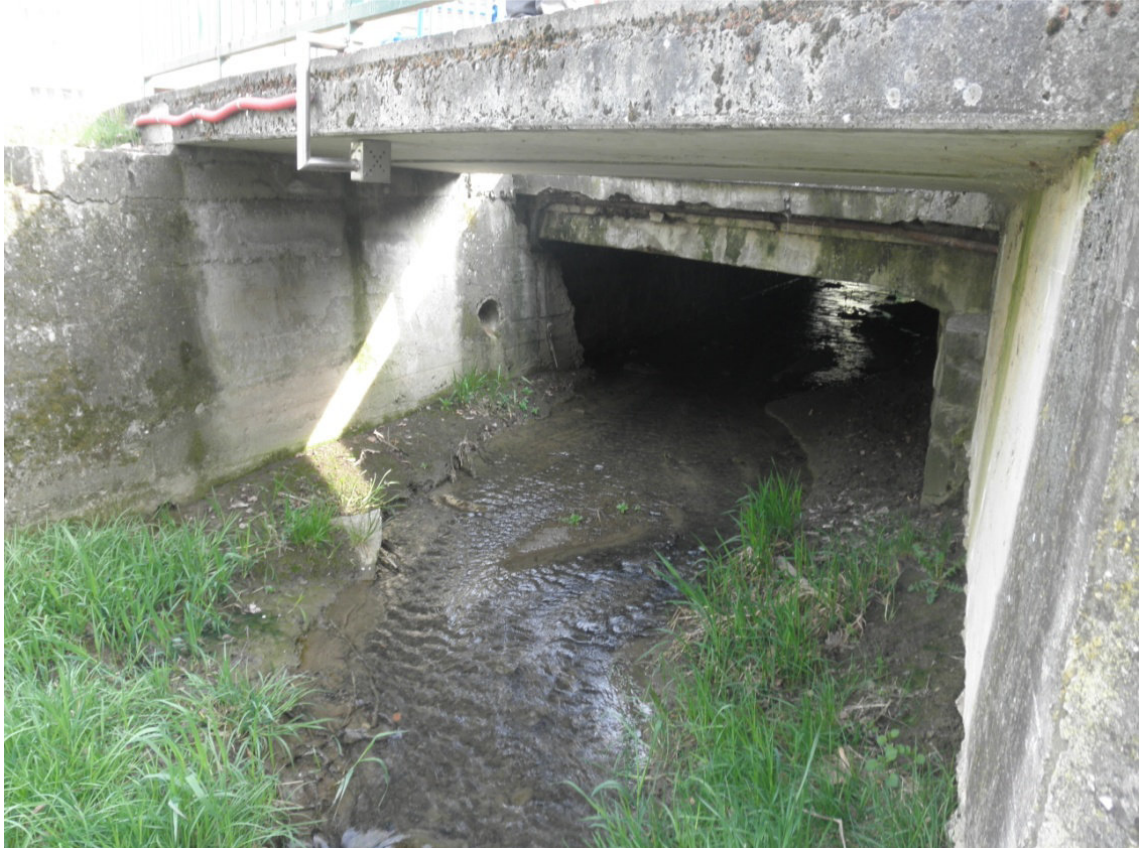
Most M4 v říčním kilometru 10,497, slouží jako lávka pro pěší. Těsně na ni navazuje silniční most. Spodní hrana mostovky je ve výšce 270,13 m n.m., mostovka má výšku 0,25 m. Šířka mostovky je 2,35 m. Pod touto lávkou se nachází lokální měrný profil pro hlášení stavu povodňové aktivity. Kapacitní průtok je $Q=16,0 \text{ m}^3/\text{s}$, který je větší než hodnota průtoku Q_{100} .

Obr. 13: Lávka v ř. km 10,497, pohled proti proudu [12].

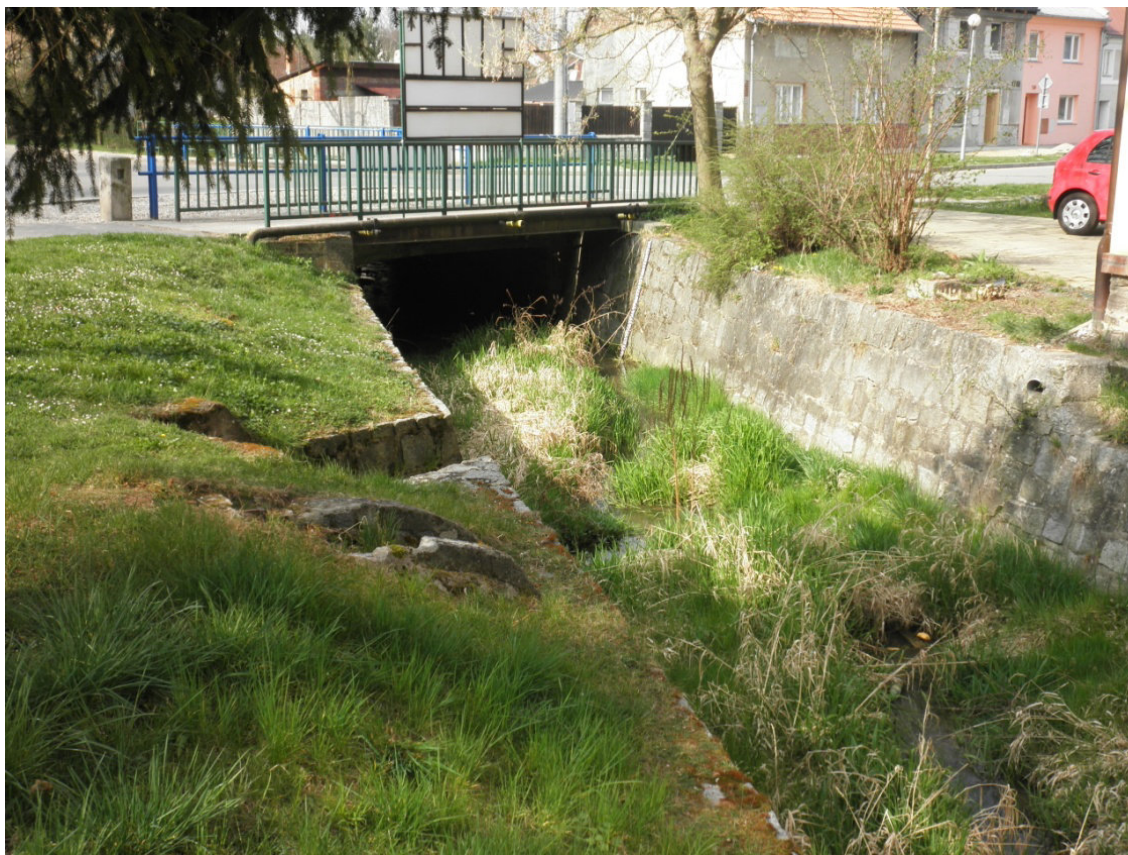
Most M5, ř. km 10,508, slouží pro silniční dopravu. Šířka mostovky tohoto mostu je 19,28 m. Spodní hrana mostovky je ve výšce 269,76 m n.m., mostovka má výšku 0,76 m. Kapacitní průtok je $Q=11,5 \text{ m}^3/\text{s}$, který je větší než hodnota průtoku Q_{20} .

Most M6 ř. km 10,519, těsně navazuje na předcházející most M5, slouží jako lávka pro pěší. Spodní hrana mostovky je ve výšce 270,37 m n.m., mostovka má výšku 0,25 m. Šířka mostovky je 2,35 m. Kapacitní průtok je $Q=14,5 \text{ m}^3/\text{s}$, který je větší než hodnota průtoku Q_{50} .

Obr. 14: Pohled na silniční most ř. km 10,508 a na lávku ř. km 10,519, pohled po proudu [12].

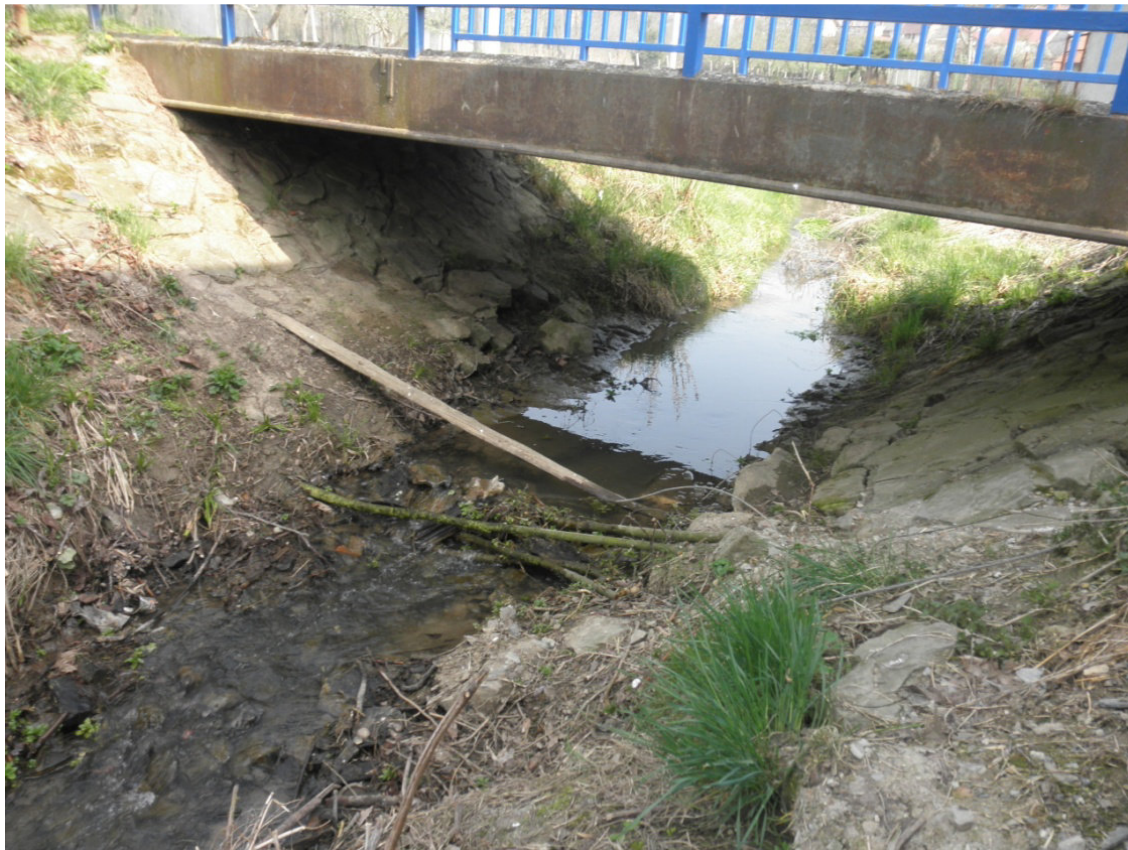
Most M7, ř. km 10,615 slouží jako most pro přejezd zemědělské techniky. Spodní hrana mostovky je ve výšce 270,77 m n.m., mostovka má výšku 0,38 m. Šířka mostovky je 3,15 m. Pod mostem je provedeno opevnění svahů koryta kamennou dlažbou. Kapacitní průtok je $Q=13,5 \text{ m}^3/\text{s}$, který je větší než hodnota průtoku Q_{50} .

Obr. 15: Mostek v ř. km 10,615, pohled proti proudu [12].

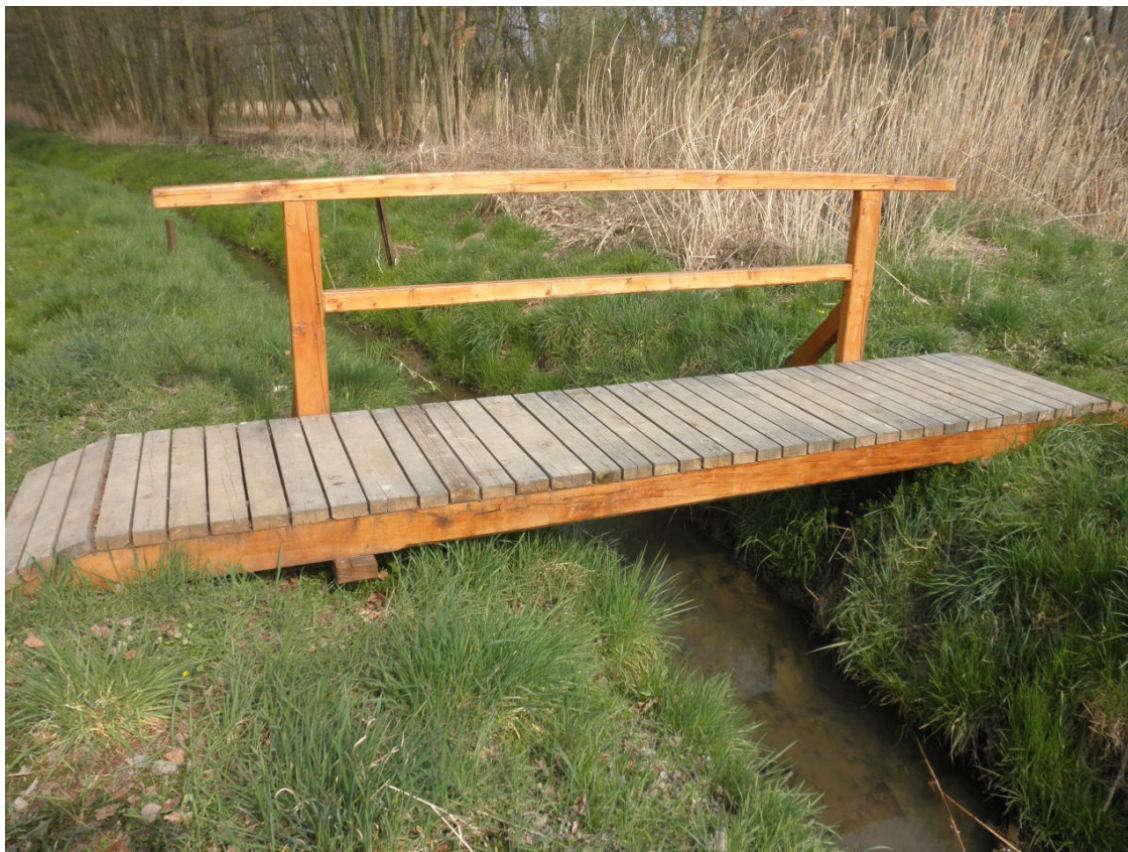
Most M8, ř. km 10,6726, tento most slouží jako lávka pro pěší. Lávka má spodní hranu mostovky ve výšce 270,75 m n.m. a výška mostovky je 0,18 m. Šířka lávky je 1 m. Kapacitní průtok je $Q=4,5 \text{ m}^3/\text{s}$, který je větší než průtok Q_5 .

Obr. 16: Nová lávka v ř. km 10,673, pohled proti proudu [12].

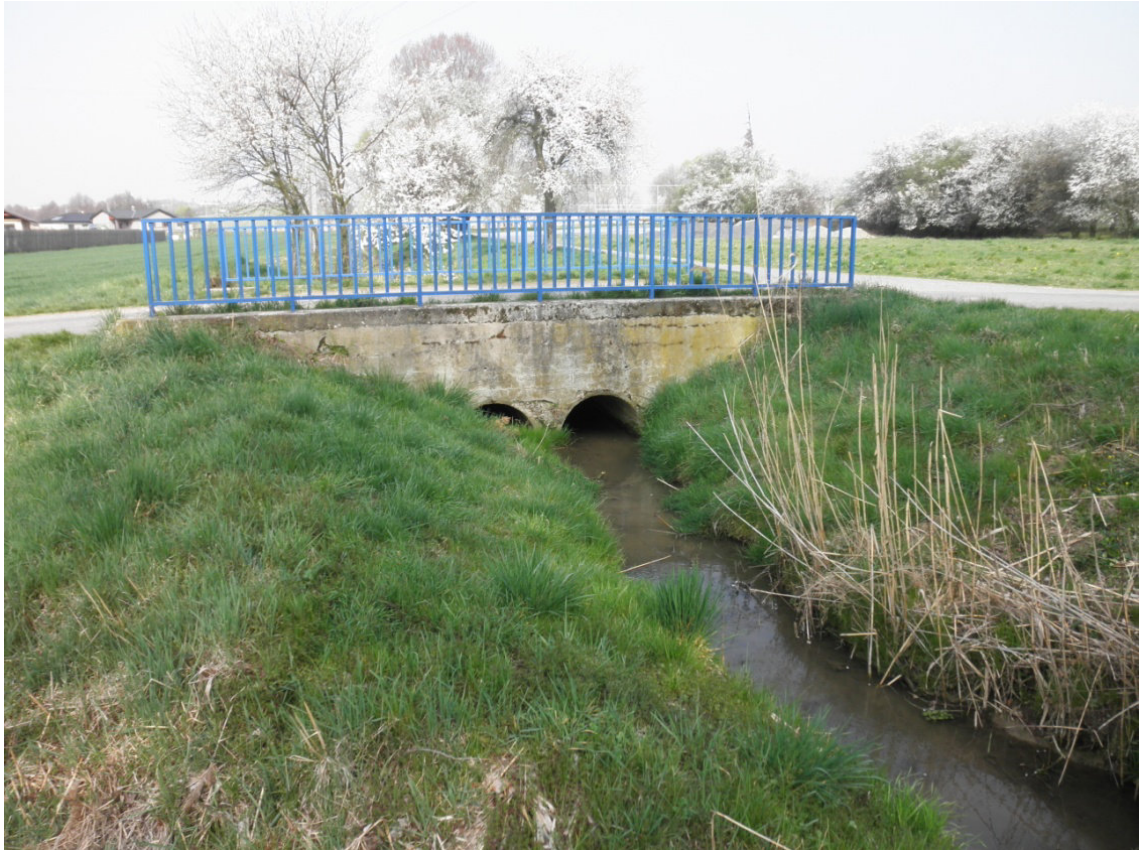
Most M9 ř. km 11,047, slouží pro přejezd vozidel a hospodářské techniky. Šířka mostu je 6,4 m. Horní hrana mostovky je ve výšce 273,54 m n.m. Pro průtok slouží dvě betonové roury o průměru 0,9 m. Pravá roura (po směru roku) je za normálních stavů hladiny neprůtočná. Kapacitní průtok je $Q=2,5 \text{ m}^3/\text{s}$, tato hodnota je mezi průtoky Q_1 a Q_5 .

Obr. 17: Hospodářský most, ř. km 11,047, pohled proti proudu [12].

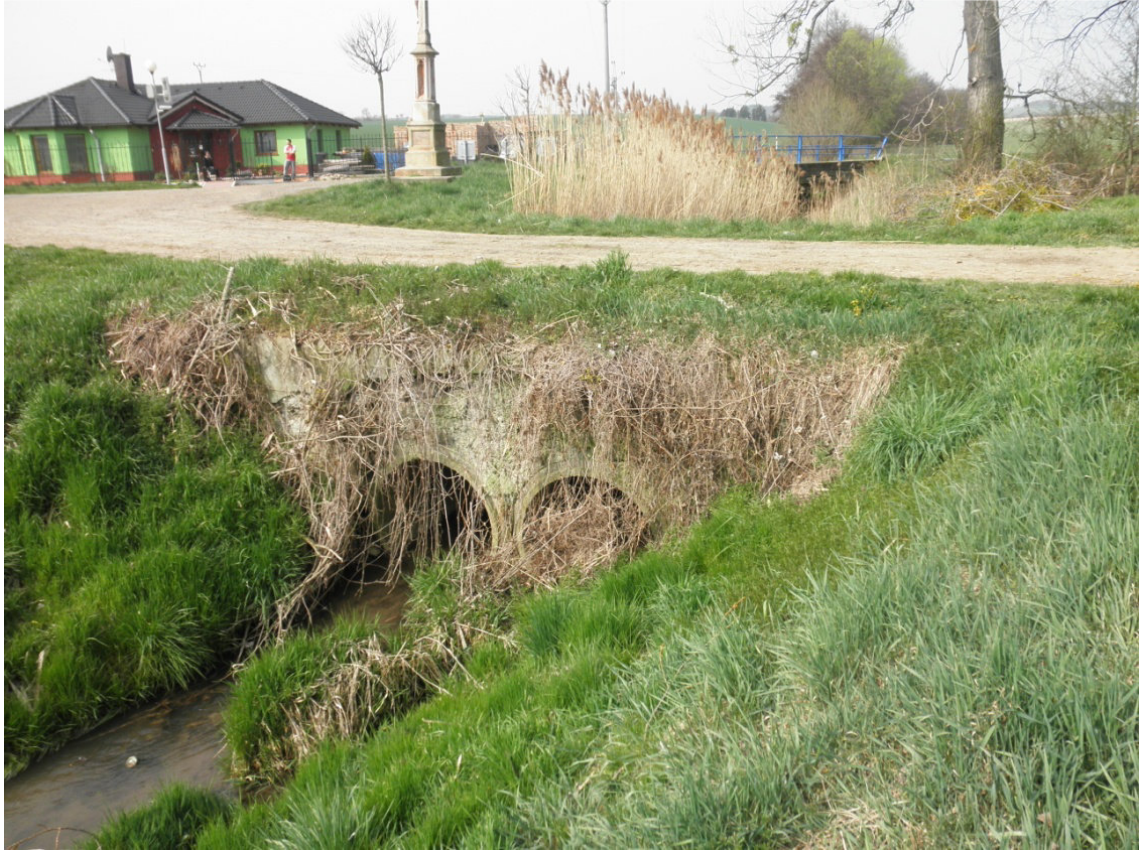
Most M10, ř. km 11,335, je další hospodářský most. Šířka mostu je 6,3 m. Horní hrana mostovky je ve výšce 275,52 m n.m. Pro průtok slouží dvě betonové roury o průměru 0,9 m. Levá roura (po směru roku) je za normálních stavů hladiny neprůtočná. Kapacitní průtok je $Q=2,5 \text{ m}^3/\text{s}$, tato hodnota je mezi průtoky Q_1 a Q_5

Obr. 18: Hospodářský most, ř. km 11,355, pohled po proudu [12].

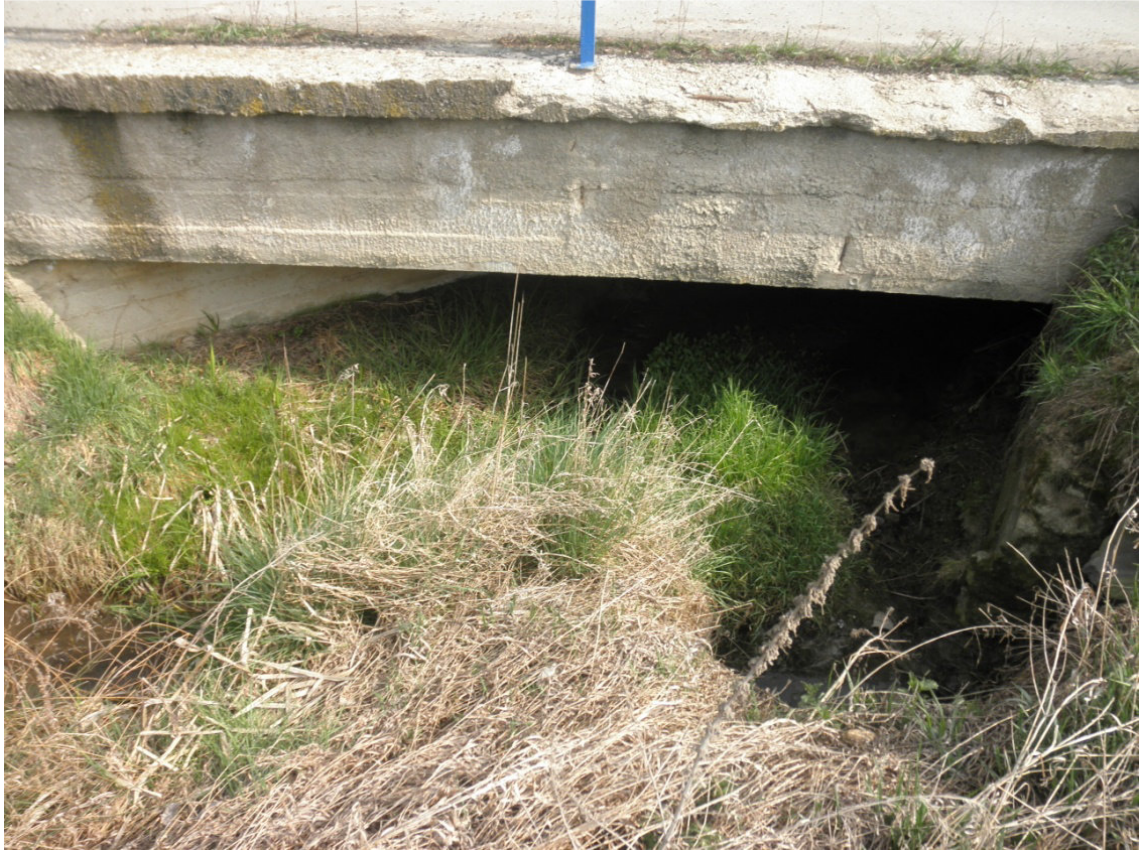
Most M11, ř. km 11,371 je posledním mostem řešeného úseku. Slouží jako most pro silniční dopravu. Spodní hrana mostovky je ve výšce 274,97 m n.m., mostovka má výšku 1,0 m. Šířka mostovky je 16,5 m. Kapacitní průtok je $Q=2,5 \text{ m}^3/\text{s}$, tato hodnota je mezi průtoky Q_1 a Q_5

Obr. 19: Silniční most, ř. km 11,371, pohled proti proudu [12].

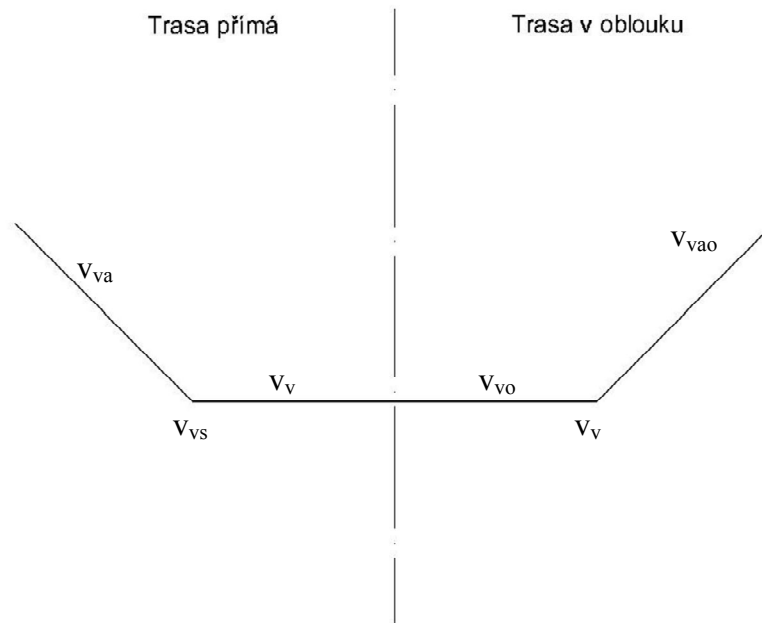
Obr. 20: Rozdělení rychlostí v korytě.

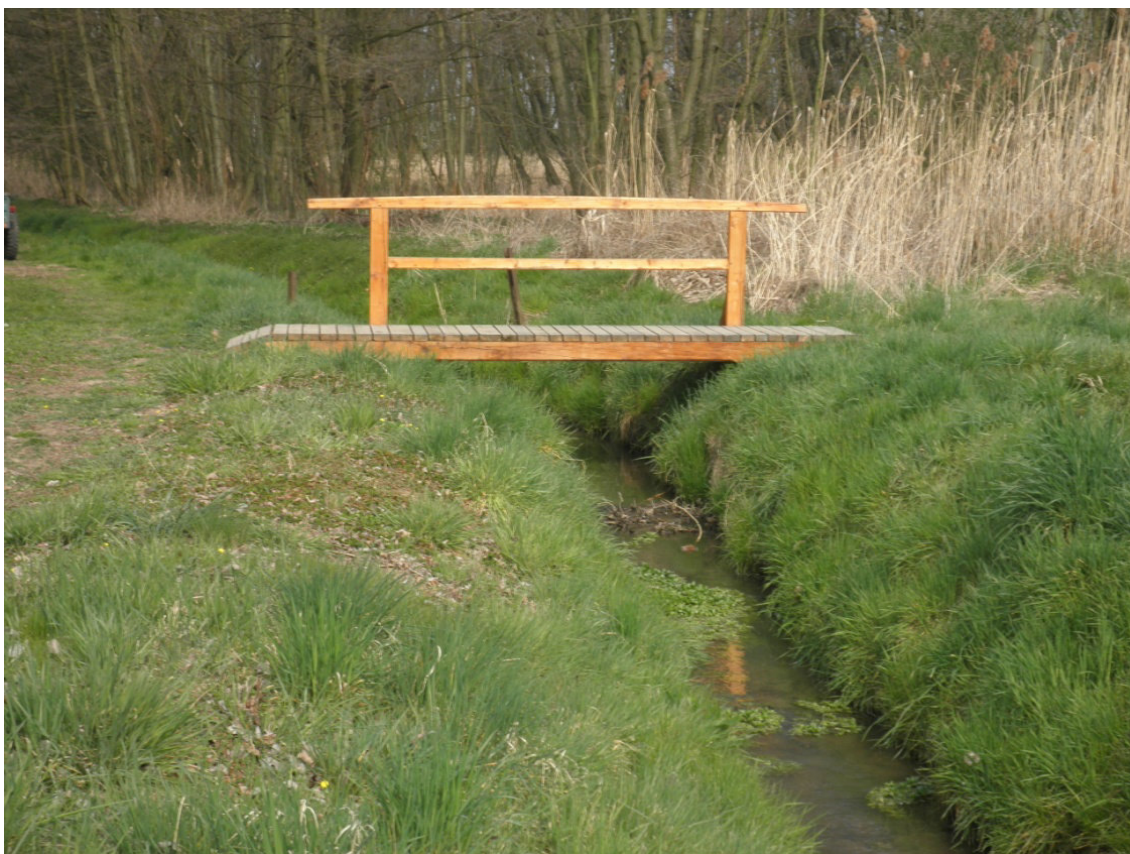
V říčním kilometru 10,673 se nachází nově zbudovaná dřevěná lávka. Tato lávka je volně umístěna na terénu, nemá žádný základ, tudíž není nijak pevně spojená se zemí. Z tohoto důvodu může při povodňovém stavu dojít k odplavení této konstrukce. Tato konstrukce, pokud by byla unášena proudem, by mohla způsobit níže po proudu značné problémy. Může dojít k ucpání mostů, které se nacházejí níže po proudu. Z tohoto důvodu by mělo dojít ke zbudování základů nebo alespoň pevně připojit lávku se zemí, tak aby bylo zamezeno jejímu unešení rozvodněným tokem.

Obr. 26: Dřevěná lávka ř. km 10,673 [12].

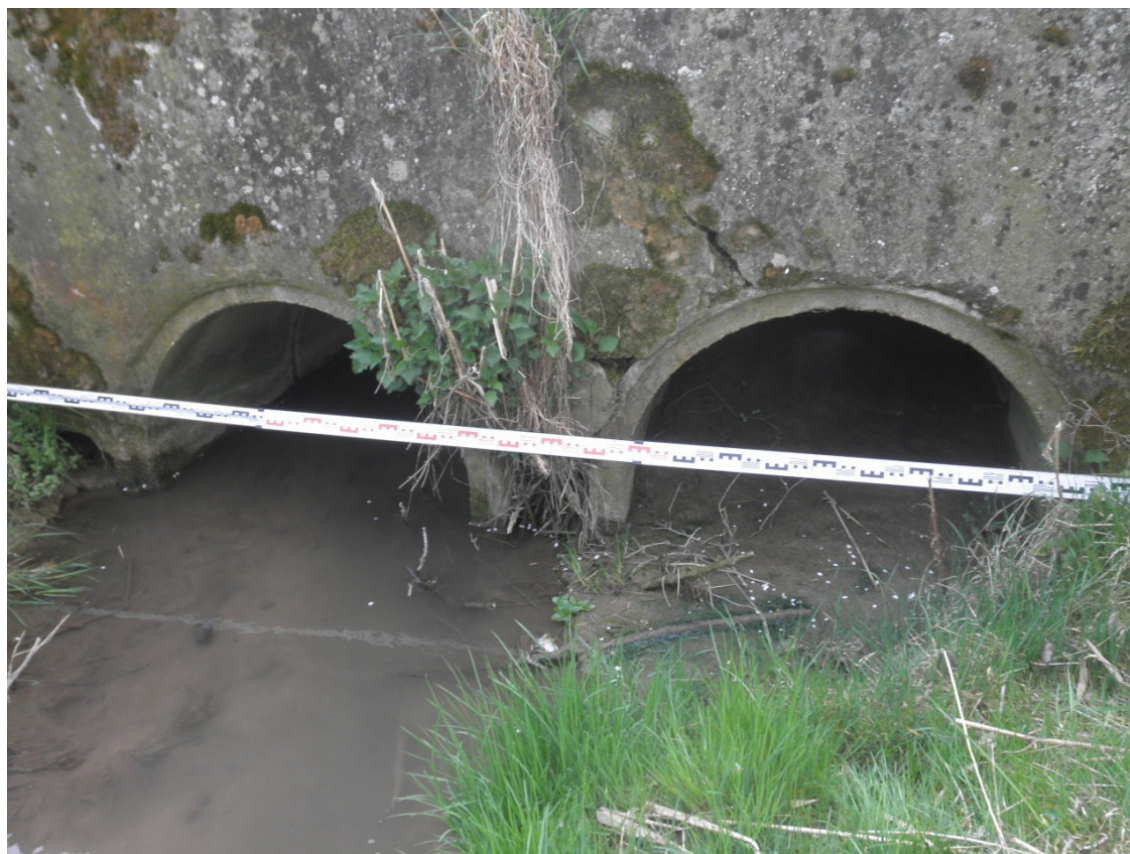
Hospodářský most v říčním kilometru 11,047 snižuje kapacitu toku o cca $1,5 \text{ m}^3/\text{s}$, a to na hodnotu $2,5 \text{ m}^3/\text{s}$. Proudění skrz most zprostředkovávají dva betonové propustky o průměru 0,9 m. Tyto dva propustky nejsou kapacitní, a proto dochází ke vzdouvání hladiny a k vybřežení vody z koryta. Most je v současné době ve špatném technickém stavu. Vlivem rychlého proudění vody dochází k narušování betonové konstrukce a jejímu vyplavování. Z těchto důvodů je most navržen k rekonstrukci.

Obr. 27: Narušení mostu ř. km 11,047 [12].

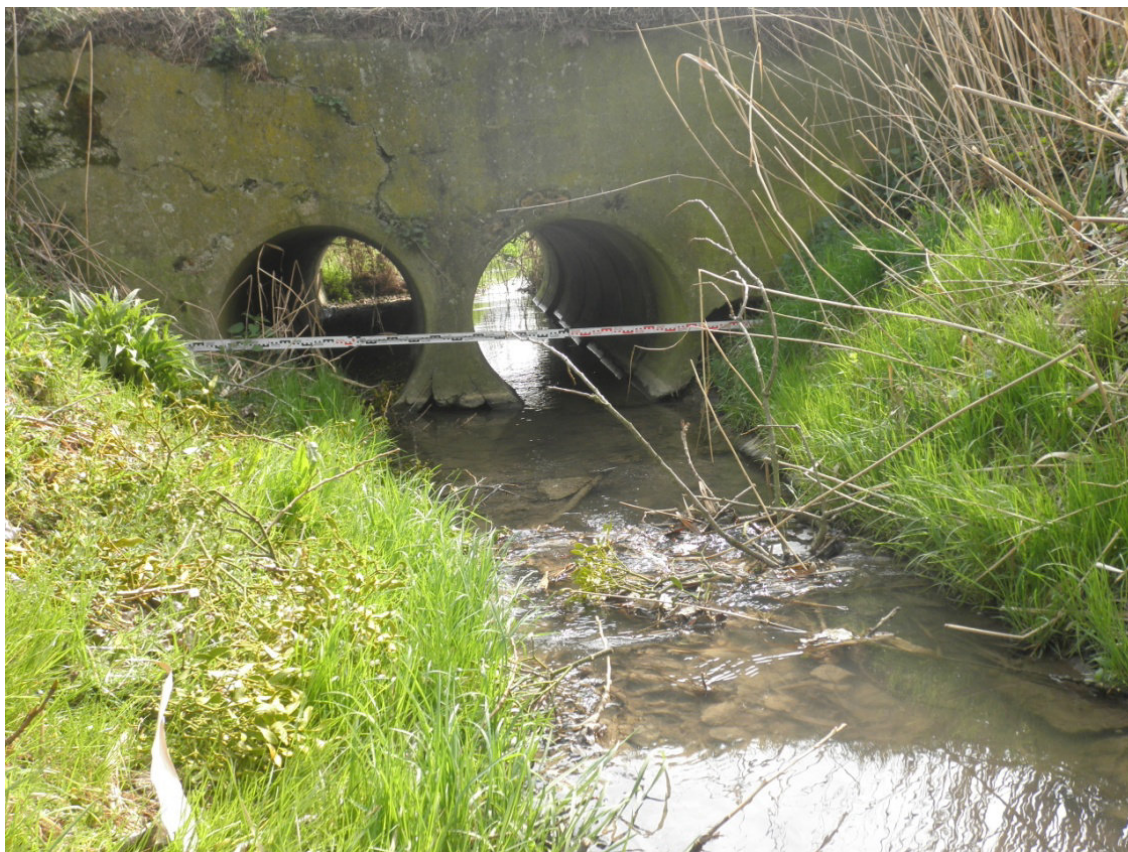
Konstrukce hospodářského mostu v říčním kilometru 11,355 je obdobná jako u předchozího mostu. Proudění zajišťují dva betonové propustky o průměru 0,9 m, přičemž snižuje kapacitu toku o cca 1,5 m³/s, a to na hodnotu 2,5 m³/s. Tyto dva propustky nejsou kapacitní, a proto dochází ke vzdouvání. Most je v současné době ve špatném technickém stavu. Vlivem rychlého proudění vody dochází k narušování betonové konstrukce a jejímu vyplavování. Z těchto důvodů je most navržen k rekonstrukci.

Obr. 28: Technický stav mostu ř. km 11,355 [12].

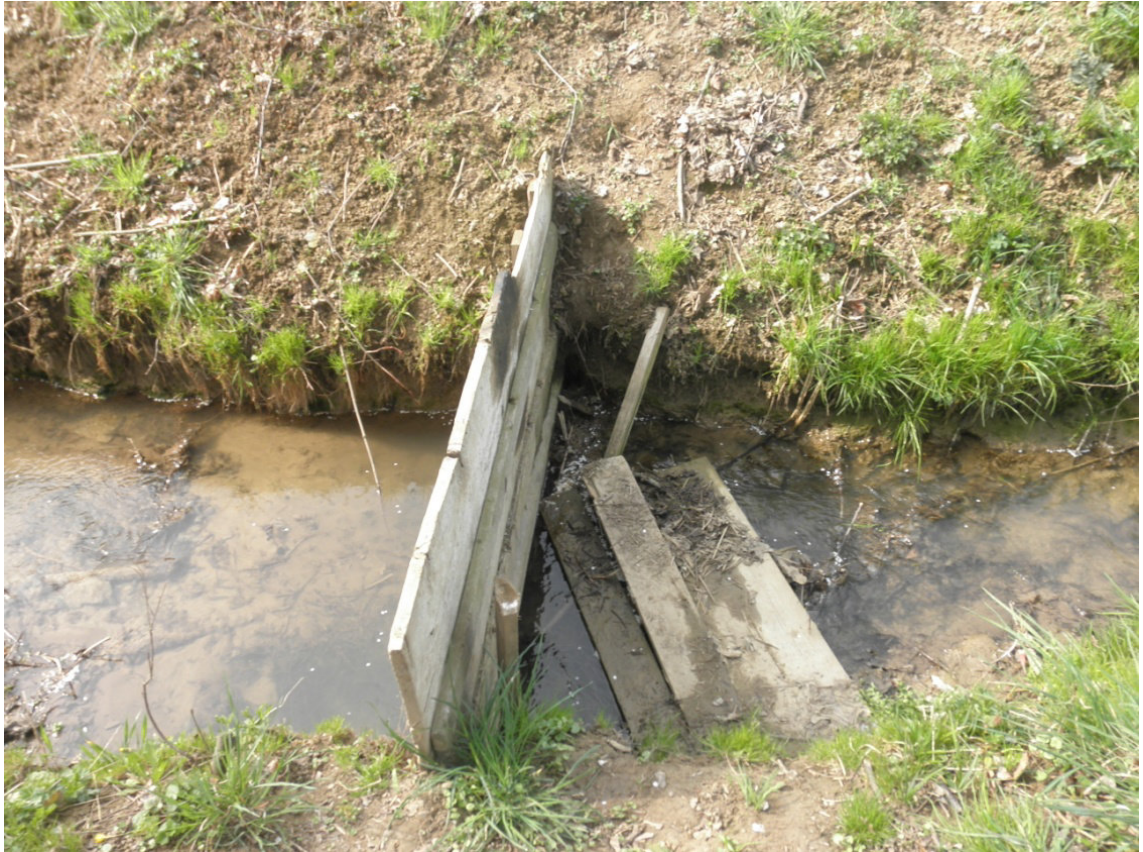
Mezi hospodářskými mosty v říčních kilometrech 11,047 a 11,355 u fotbalového hřiště, přibližně v říčním kilometru 11,297, se nachází černá stavba. Tato černá stavba je z dřevěných prken a přehrazuje tok bez vzdouvacího efektu. Překážka v toku způsobuje zmenšení průtočné plochy, zachytávání plovoucích nečistot a může dojít k případnému ucpání toku. Stavba pravděpodobně slouží k umožnění černého odběru vody pro závlahu fotbalového hřiště. Tuto stavbu je nutné odstranit.

Obr. 29: Černá stavba [12].
