VYUŽITÍ PRVKŮ LANDART JAKO PREZENTACE ZANIKLÝCH STAVEB V PARKU PŘI STÁTNÍM ZÁMKU VELTRUSY

# ANALÝZY ŘEŠENÉHO ÚZEMÍ

# STUDIE NÁVRHŮ NOVÝCH PRVKŮ V ZÁMECNÉM PARKU

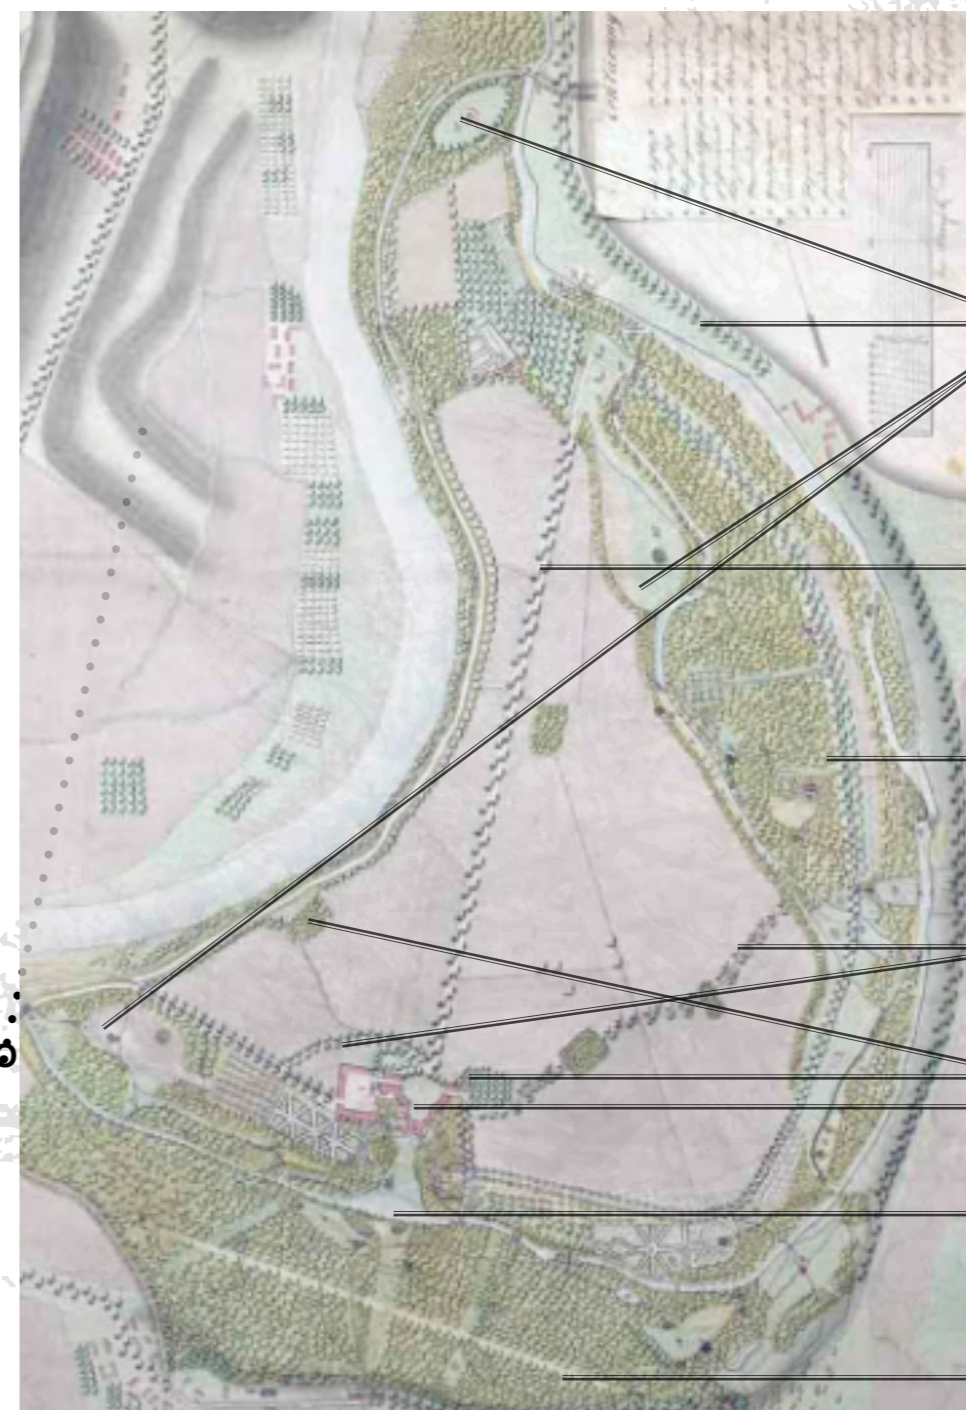
Obr. č. 9 Krajinářské úpravy okolí zámku z roku 1785.

Obr. č. 10 Krajinářské úpravy okolí zámku z roku 1820.

Povodeň v roce 1785 změnila celkovou koncepci zámeckého parku ve Veltrusech. Nastává období budování přírodně krajinářského parku. Rozbívá se symetrie a krása se hledá v křivkách a malebných zákoutích. Chotkové vybudovali nákladné regulační zařízení se stavidly, které zajišťovalo přítok vody do nového kanálu. Vznikly malebné ostrůvky, byly postaveny můstky, a v roce 1793 na jižní straně od zámku zbudována větší vodní plocha, tzv. „jezírko“ na projížďky několik kilometrů dlouhým průplavem. Od této doby zahrnuje park celou plochu tzv. „Ostrova“, kde okrajový les obklopuje vnitřní areál zemědělské půdy.

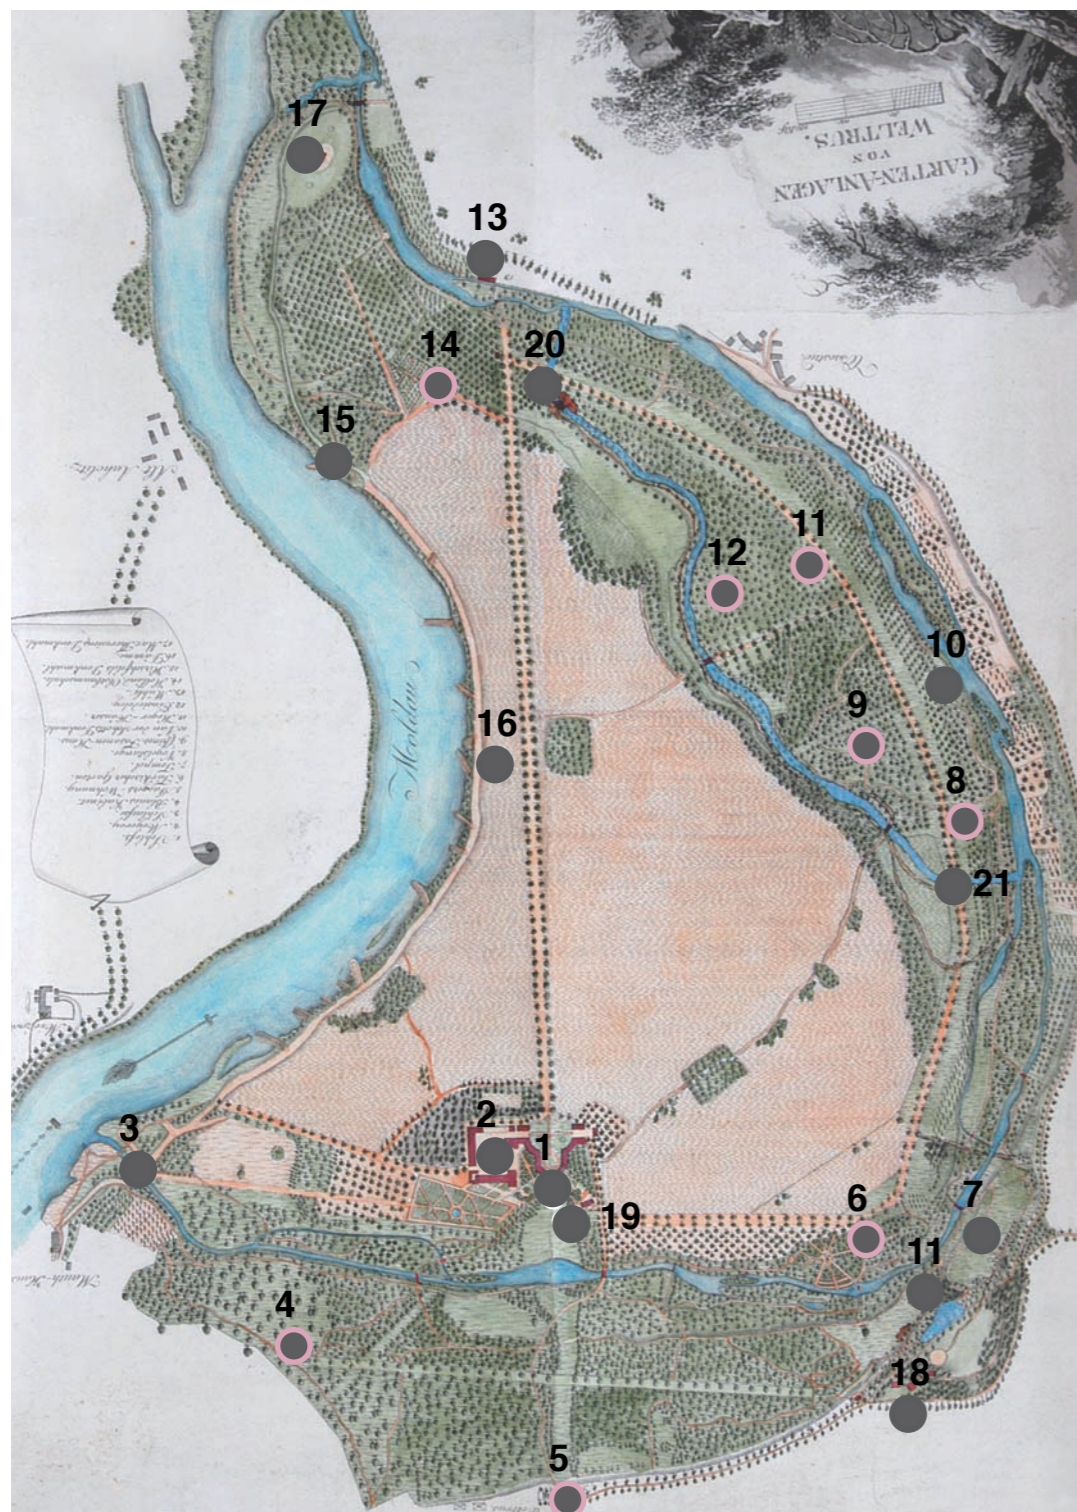
Obr. č. 13 Dochované a zaniklé stavby.
