MOŽNOSTI REVITALIZACE PŘÍČNÝCH PŘEKÁŽEK V TOKU

THE POSSIBILITIES OF REVITALIZATION TRANSVERSE OBSTACLES IN THE FLOW

BAKALÁŘSKÁ PRÁCE
BACHELOR'S THESIS

5	IDEOVÝ NÁVRH PROSTUPNOSTI ŘEKY SVITAVY V BRNĚ	34
5.1	Řeka Svitava.....	34
5.2	Rybí osádka	34
5.3	Návrh opatření na řece Svitavě v Brně.....	36
5.3.1	Úprava jezu Obřany	38
5.3.2	Úprava jezu Cacovice	39
5.3.3	Úprava jezu Maloměřice II	41
5.3.4	Úprava jezu Maloměřice	42
5.3.5	Úprava jezu Husovice	44
5.3.6	Úprava jezu Radlas	45
6	ZÁVĚR	47
7	ZDROJE	48
	SEZNAM TABULEK	51
	SEZNAM OBRÁZKŮ	52
	SEZNAM POUŽITÝCH ZKRATEK A SYMBOLŮ	53

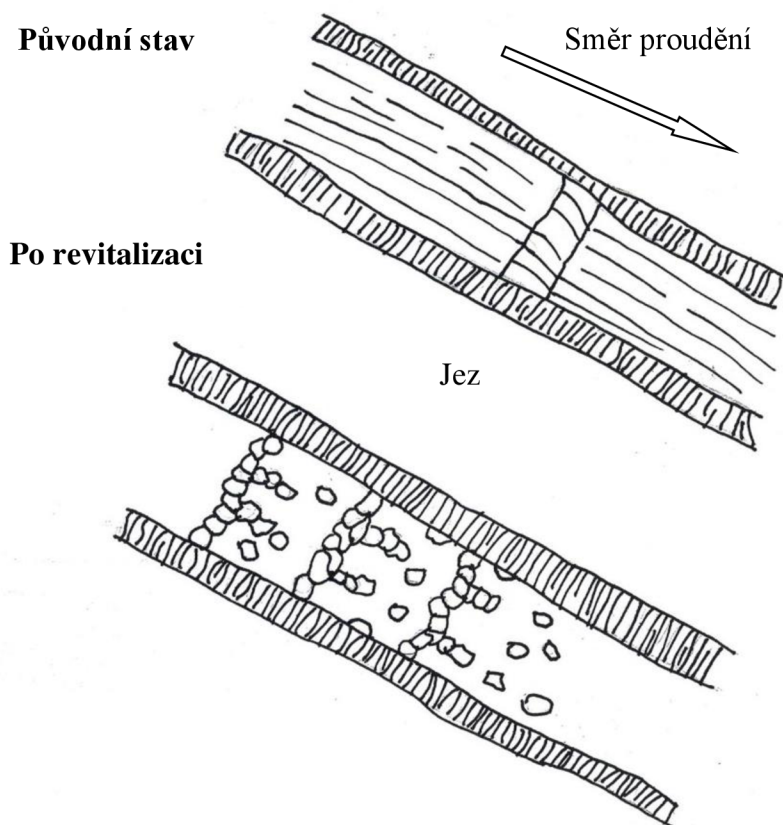
Obrázek 4.1 Schéma nahrazení původního jezu balvanitou kaskádou (půdorys) [4]

Odstraněním příčné překážky nedochází pouze ke změně podélného profilu toku, ale také k celkovému obnovení biotopu, včetně ploch pro tření, které byly předtím rozděleny neprostupnou překážkou. Příčná překážka se může odstranit pouze v případech zmíněných v odstavci výše. Po odstranění příčné překážky z vrstvy kameniva vytvoří balvanitá kaskáda, složená z kamenných hrázek a tůní. Velikost hrázek, případně hloubka tůní záleží na konkrétním rybím společenstvu. Velikou výhodou tohoto řešení oproti rybím přechodům je stoprocentní funkčnost, která v případě některých vybudovaných rybích přechodů je sporná (viz obrázek 4.8). Další výhodou pak může v konkrétních lokalitách být estetičnost. V místech, kde stávající jez není udržován a tím poškozují vizuální dojem celého okolí, nebo není použit příliš vhodný materiál (železobeton v lesních tratích toku), je jeho nahrazení takto naskládaným přírodním materiálem vítané řešení. Princip provedení tohoto řešení je zobrazen na obrázcích 4.1 a 4.2. [4], [5]

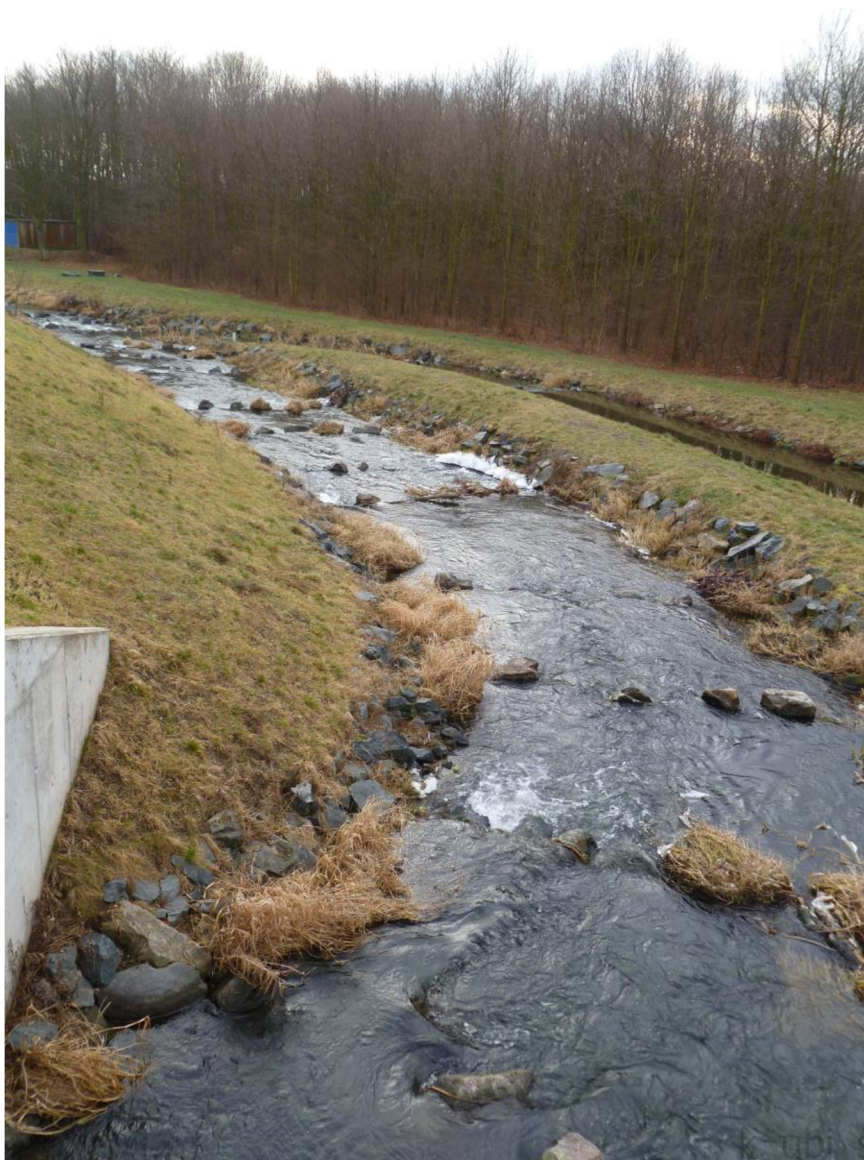
Obrázek 4.5 „Vzorový“ RP na jezu Bulhary (Dyje ř. km 39,9). Délka 210 m, sklon 1:56, minimální šířka ve dně 4 m a průtok 2 m³.

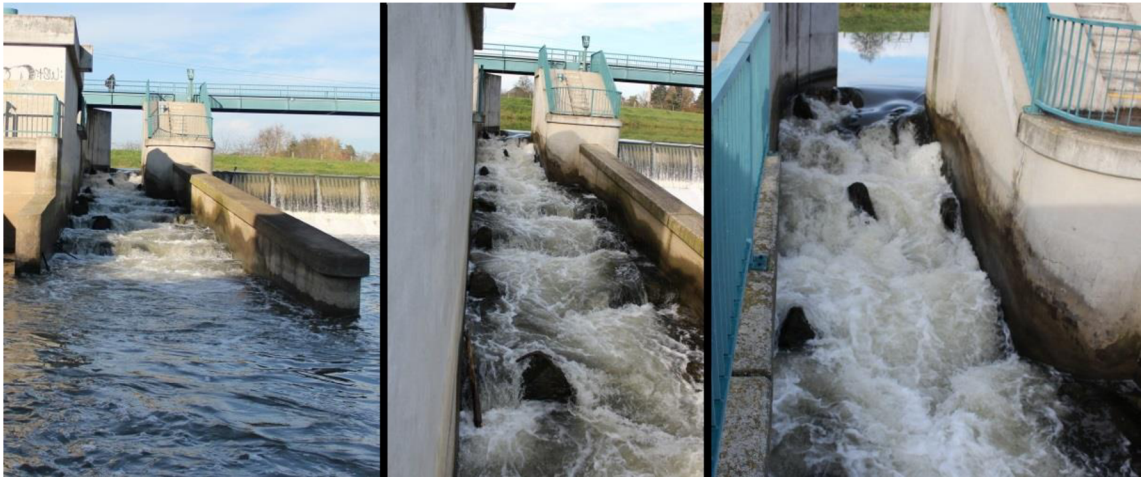
Obrázek 4.8 Příklad migrační rampy ve Veselí nad Moravou u MVE. O funkčnosti tohoto rybího přechodu se neustále vedou spory.

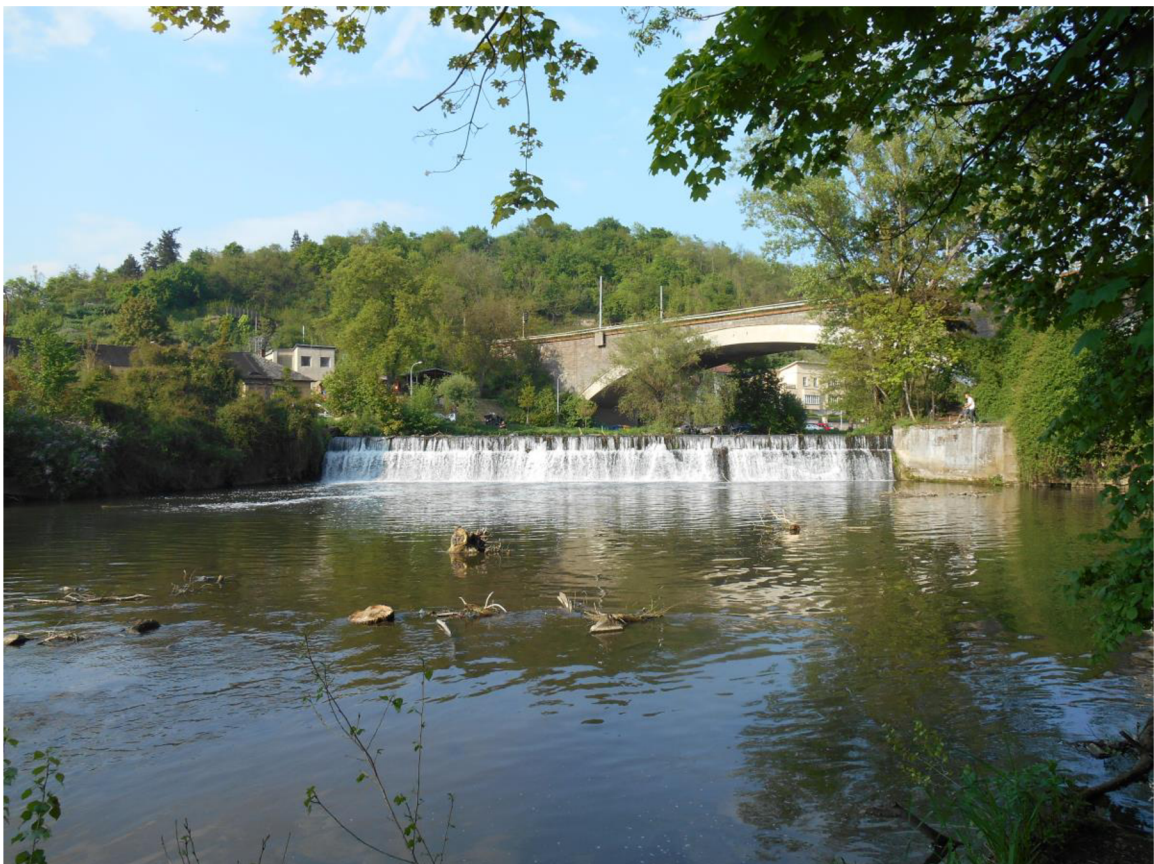
Obrázek 5.3 Jez Obřany – současný stav

Jez Obřany se nachází na Svitavě v říčním km 10,962, nedaleko konečné tramvaje číslo 4 Obřany-Babická. Charakter toku je zde přirozený, jak je patrné z meandrovité trasy koryta, neopevněných břehů a bohatého vegetačního doprovodu. Jez zde byl vybudován v roce 2014, jedná se o betonovou konstrukci zvýšený dřevěnými nástavky, kterými dochází k manipulaci na jezu za povodní. Další jeho funkce je, že vzdouvá vodu do pravobřežního náhonu k MVE (v km 10,965). Jez je v soukromém vlastnictví, což způsobuje několik problémů. Jedním z nich je nedobrá stav jezu, druhým jsou pak časté stížnosti na nedodržování manipulačního řádu. [11]

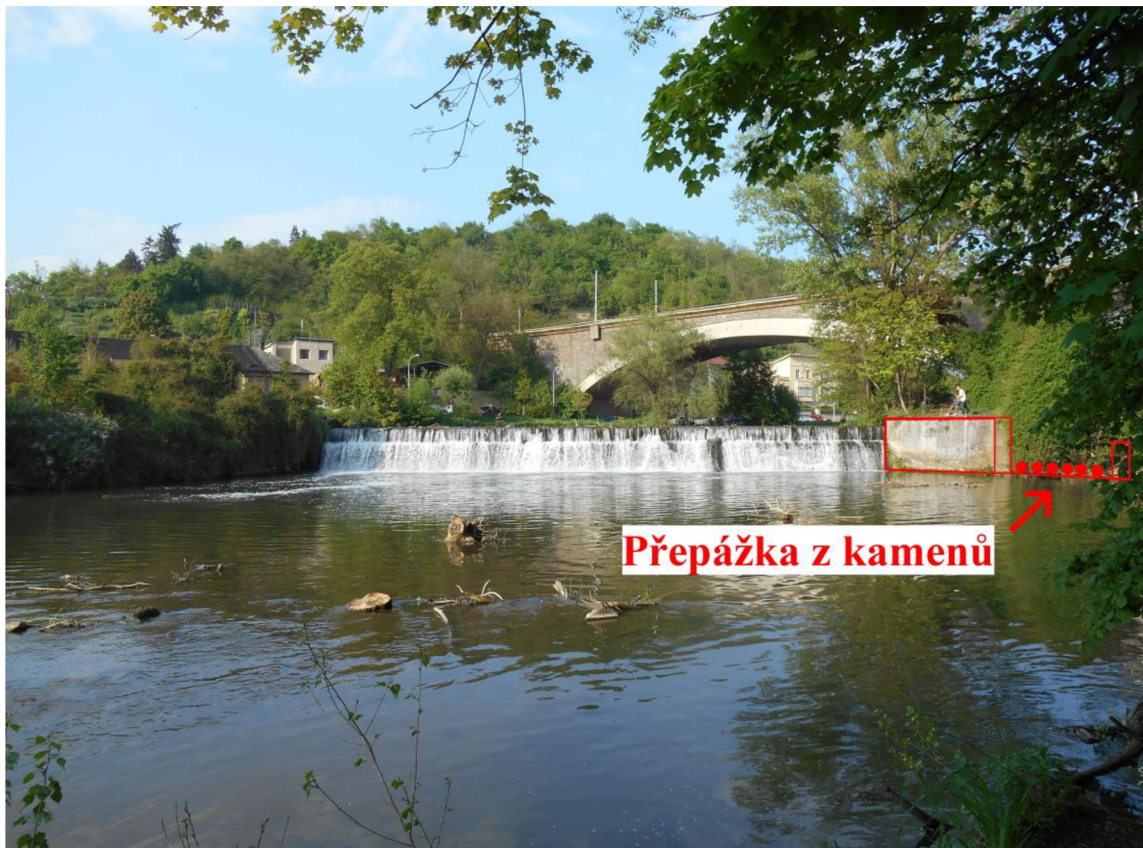
Obrázek 5.4 Schéma umístění vstupu RP jezu Obřany.

Je zde plánována rekonstrukce jezu na jez pohyblivý a v tomto případě by se dala stavba RP sloučit s rekonstrukcí jezu. Je zde relativně dostatek prostoru na pravém břehu v podjezí, ale v nadjezí stavbu komplikuje pravobřežní náhon do MVE a na levém břehu se nachází parkoviště, ulice Obřanská a točna tramvaje. Tímto tedy není možná výstavba obtokového koryta (bypass), ale řešení méně náročné na prostor. Použití pravého břehu lze také vyloučit, protože nátok na turbíny by mohl stahovat ryby k hrubým česlům nebo je zpět splavovat přes jez. Volil bych tedy žlabový rybí přechod s překážkami z kamenů. Kameny budou zabetonovány do dna, jejich rozmístění musí být v souladu s komisí pro rybí přechody. Ta může určit i druh použitého kameniva. Vtok zde může být i širší, je zde na to dostatek prostoru a je pro ryby pak snáze dostupnější. Dále je nezbytné dodržet všechny zásady normy, viz kapitola 4.3.1.2.

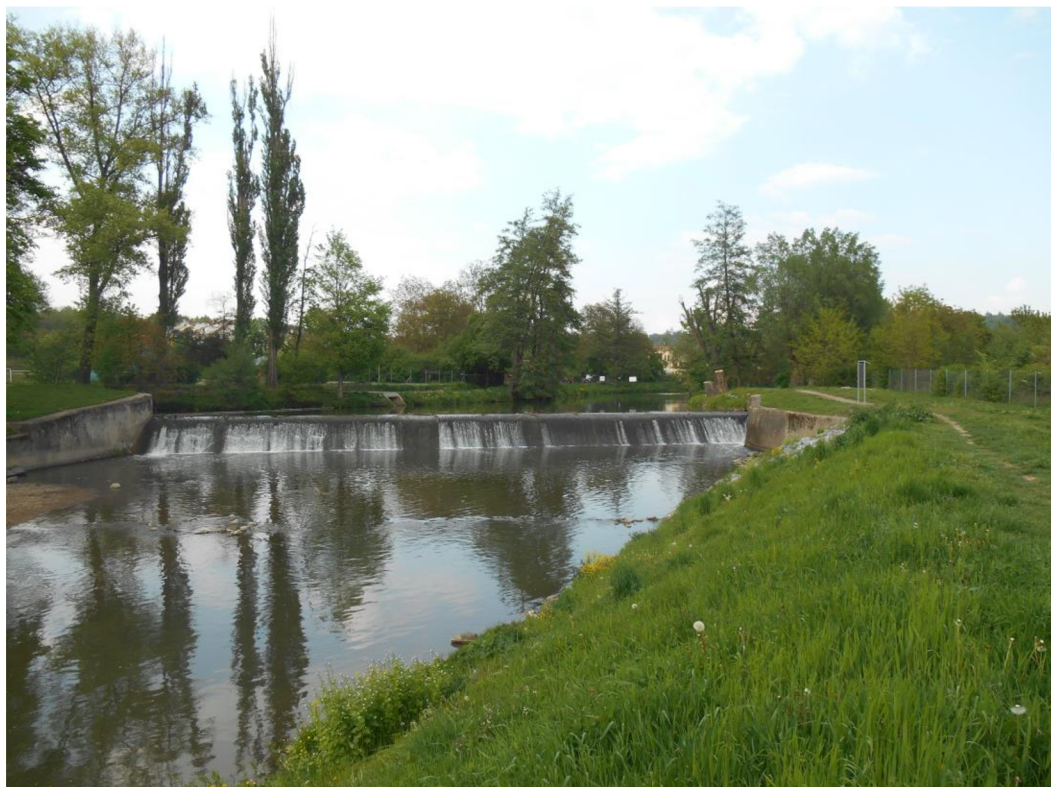
Obrázek 5.5 Jez Cacovice – současný stav

Jez Cacovice můžeme najít v říčním km 10,157. Byl vybudován o 4 roky dříve než jez Obřanský a to v roce 1910. Délka přelivné hrany je 42,8 m, výška 3,2 m. Jeho vlastníkem je Povodí Moravy, státní podnik. [11]

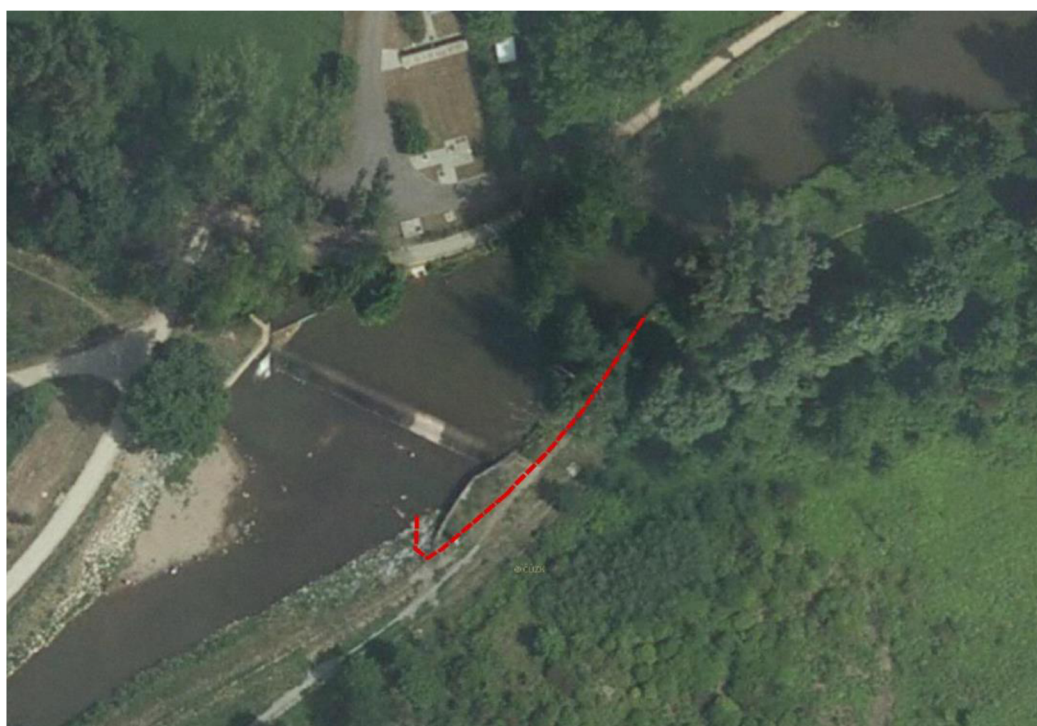
Obrázek 5.6 Možnost vedení trasy obtokového koryta. Měřítko 1:1000

Je zde více prostoru než u Obřanského jezu, proto by se zde nabízela varianta výstavby levobřežního obtokového koryta. Toto koryto je ideálním řešením z hlediska migrační prostupnosti, navíc zde při použití přírodních materiálů může dotvářet i příjemný krajinný ráz. Délka tohoto koryta při navržení mírného sklonu 1:20 by měla být 64 m. Vstup do rybího přechodu je umístěn blízko jezu, aby byl pro ryby přístupnější. Trasa je vedena okolo zavazovacích křídel jezu, do kterých nebude nijak zasahováno. Při projektování RP je třeba vzít v potaz požadavky na obtoková koryta, viz kapitola 4.2.1.

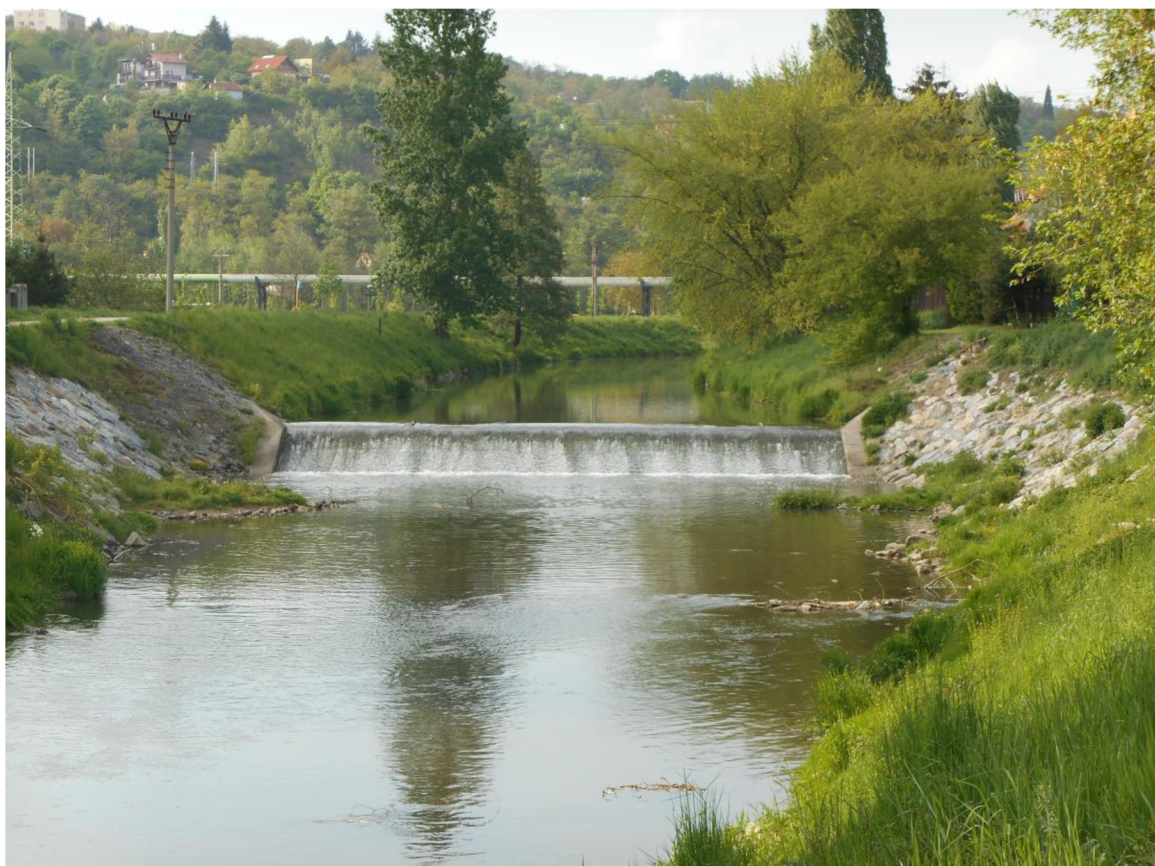
Obrázek 5.7 Jez Maloměřice – současný stav

Jez Maloměřice II byl vystavěn v roce 1983 a nachází se v říčním km 9,620. Je to prefabrikovaný železobetonový pevný jez. Převýšení přepadové hrany nad dnem je 1 m. Šířka přelivné hrany je 18 metrů. [11]

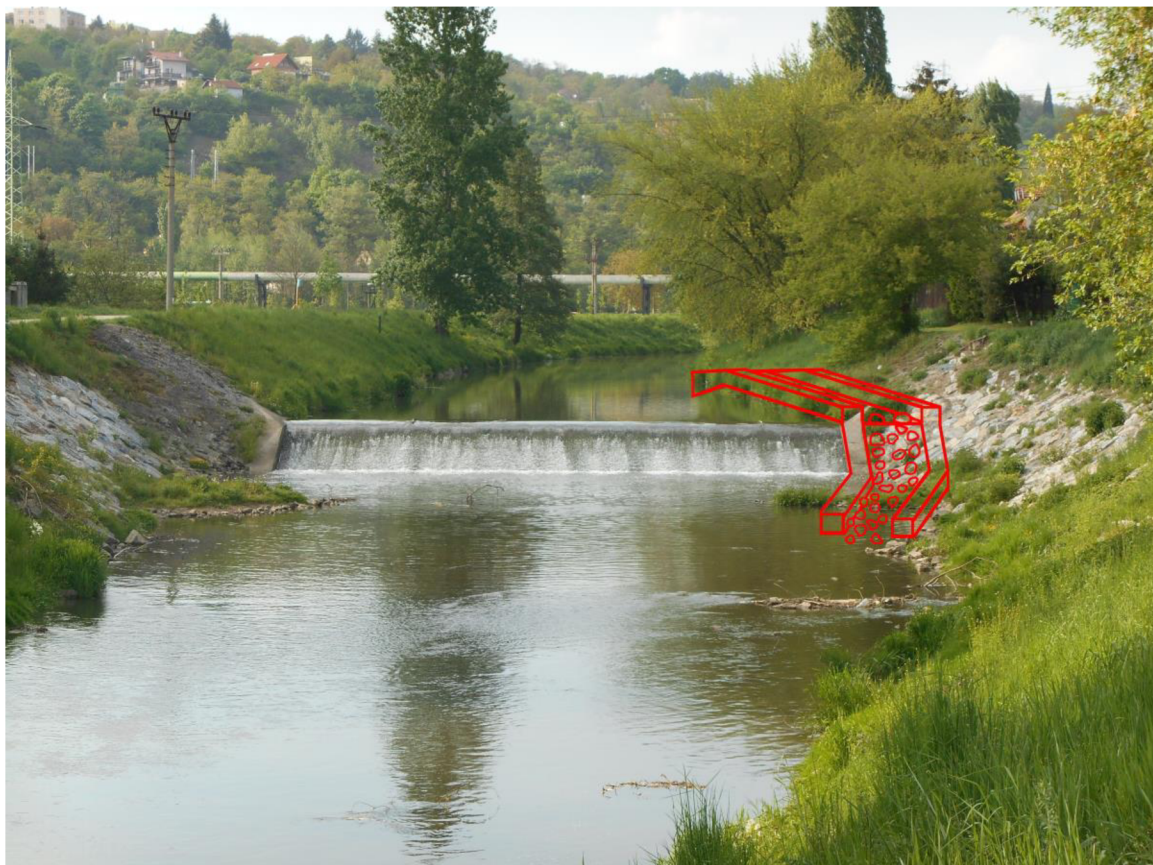
Obrázek 5.8 Jez Maloměřice II – Návrh možného umístění rybího přechodu

Po rekonstrukci jezu zde došlo k opevnění břehu kamenem a na hrázkách vede na pravém břehu cyklostezka. Stavebně by bylo složité zasahovat do jezu. Řešením bylo zrušit opevnění na levém břehu a připojit rybí přechod ke konstrukci jezu. Rybí přechod by mohl být řešen jako kamenitý skluz, které bude vzhledem k malému rozdílu hladin krátký. Při sklonu 1:20 to bude při převýšení 1 m pouze 20 metrů. Použity by měly být především přírodní materiály.

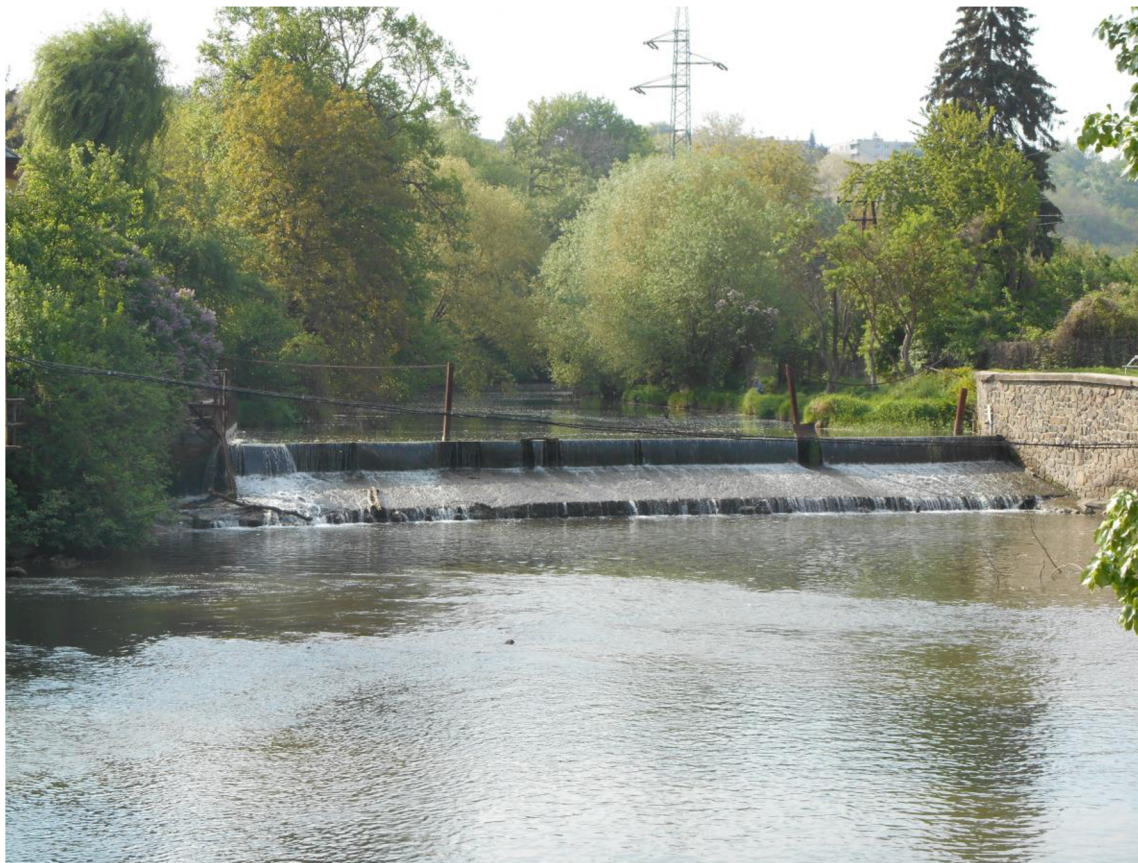
Obrázek 5.9 Jez Maloměřice – současný stav

Jez Maloměřice je vystavěn v říčním km 8,833. Tento jez pochází z roku 1861, je to pevný jez vybaven kovovými klapkami o výšce 0,5 m. Při špatné manipulaci za povodní zde dochází k povodním (obdobně jako na jezu Obřany). [11]

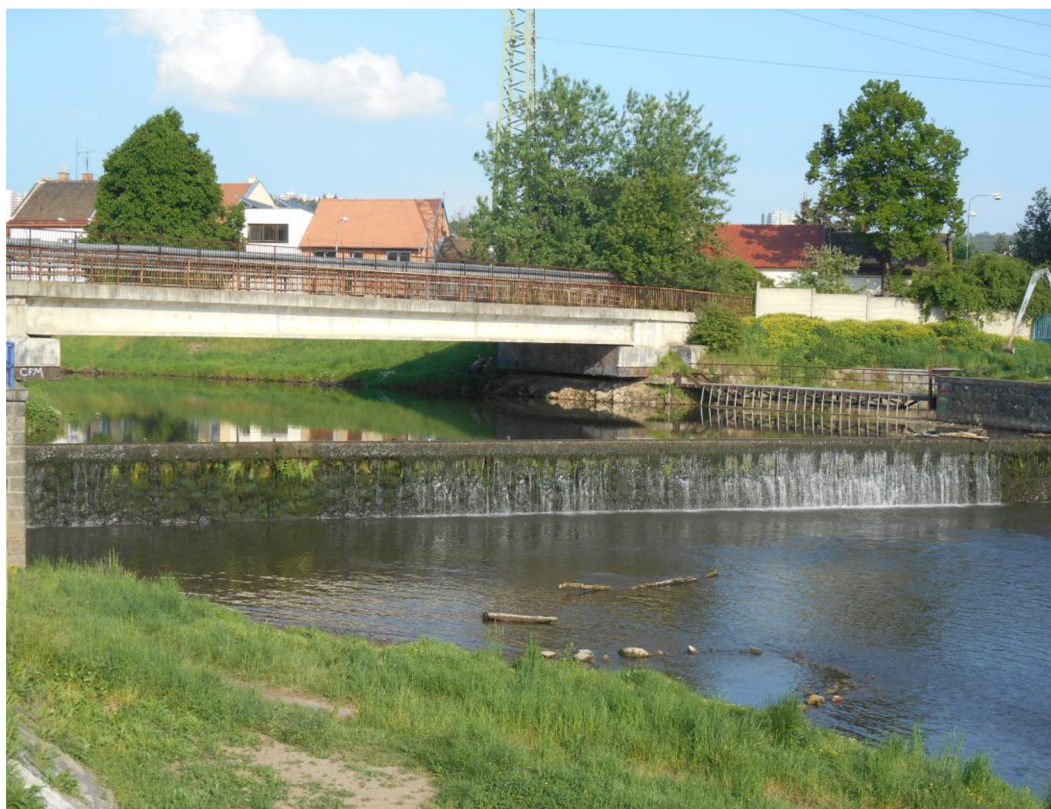
Obrázek 5.11 Jez Husovice – současný stav

Jez Husovice (říční km 7,820) byl vybudován v roce 1922 a rekonstruován 1921. Je to pevný jez, obložen kamenem. Jez zde sloužil ke vzdouvání vody levobřežního náhonu (Svitavská strouha). Ten využívali Zbrojovka Brno a mlýn v Židenicích. Dnes už je náhon zaslepen a zčásti zasypan a spádu využívá pouze MVE, instalována na levém břehu. [11]

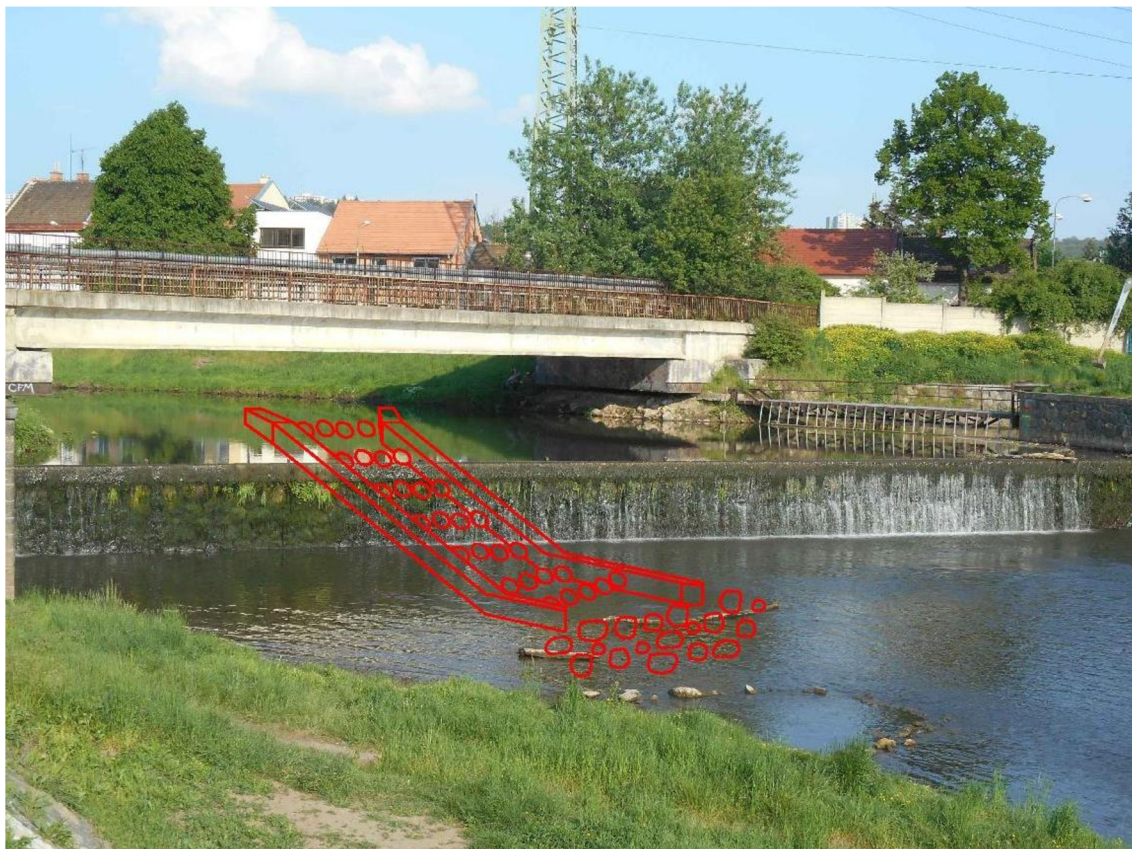
Obrázek 5.12 Možnost umístění RP

Vzhledem k průmyslovým areálům, které lemují jez těsně po obou stranách, nelze realizovat obtokové koryto, ani žádné jiné prostorně náročné rybí přechody. Na levém břehu se nachází MVE, proto bych volil pravobřežní přírodě blízký rybí přechod, formou skluzu nebo rampy.

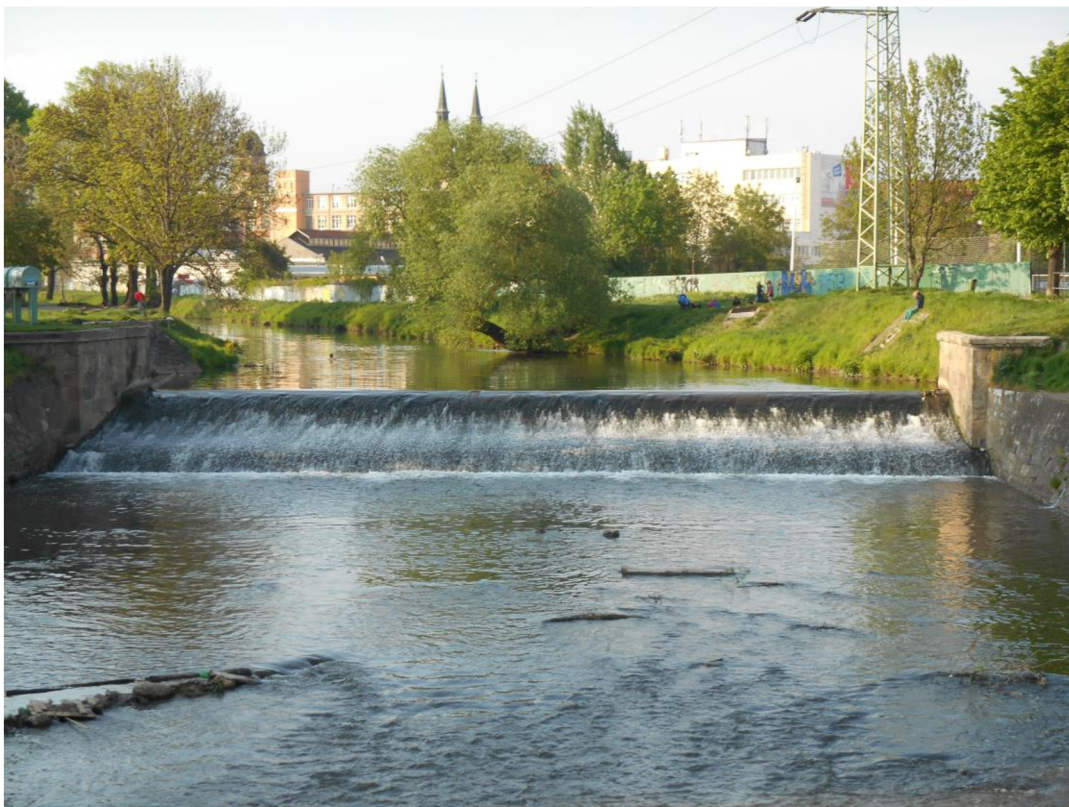
Obrázek 5.13 Jez Radlas – současný stav

Jez Radlas (říční km 6,424) je poslední příčná překážka na celém úseku až po vyústění Svitavy do Svratky. Tento jez byl vybudován v roce 1880 a opravený v roce 1951. Délka přelivné hrany je 28,5 m. Z tohoto jezu pak odbočuje Svitavský náhon. [11]

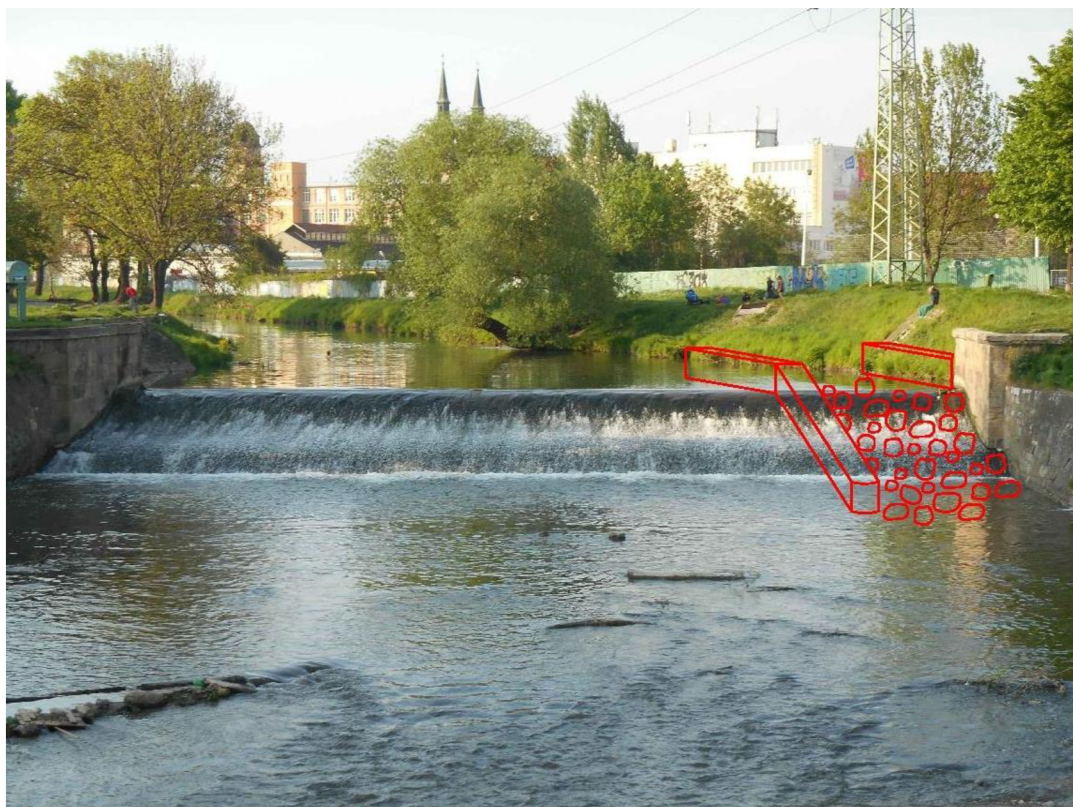
Obrázek 5.14 Jez Radlas - návrh úpravy

Obdobný problém jako jezů Maloměřice a Husovice, a to nedostatek prostoru. Na levém břehu se nachází místní komunikace, na pravém pak již zmíněný Svitavský náhon, koleje a komunikace. Volil bych proto rybí přechod umístěn na jezové konstrukci. Principem řešení je rozdělit jez na dvě části. Větší část zůstane nezměněna, menší bude uvolněna na výstavbu rybího přechodu. Obě části bude oddělovat pilíř. Princip rybího přechodu spočívá ve změně podélného sklonu na mírný (1:20) a vytvoření ideálního proudění pro migraci ryb.
