**UNIVERZITA PALACKÉHO V OLOMOUCI**

**Bakalářská práce**

**Rekultivace území dotčeného těžbou ve zlatohorském rudním  
revíru**

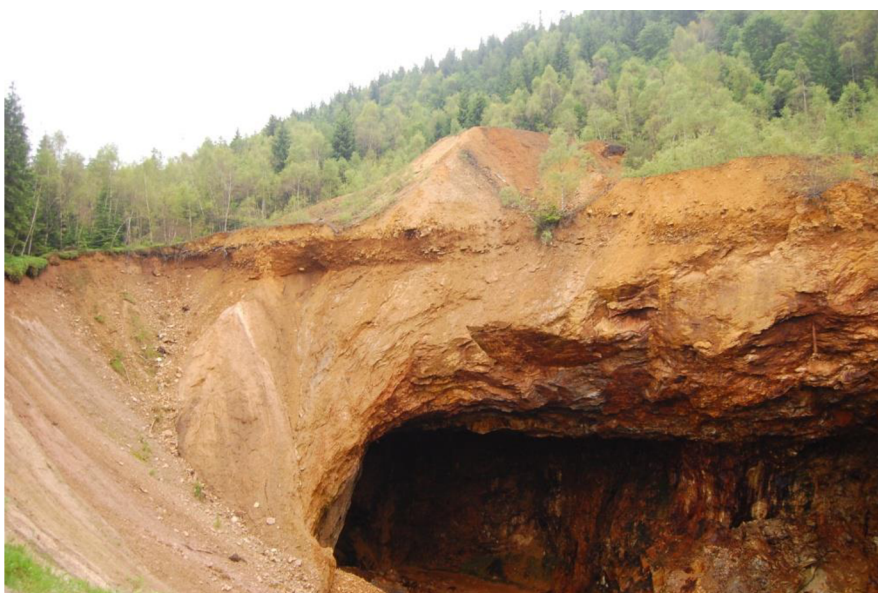
Obr. 1. Pohled na propadlinu na Žebračce, způsobenou antropogenní činností (foto: M. Petřek).

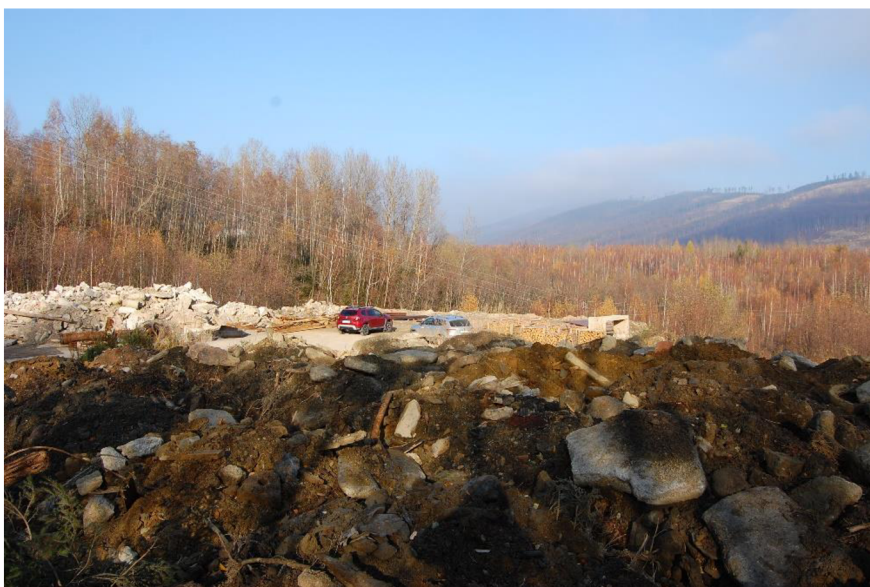
Obr. 2. Deponie vznikla před ústím Úvodní úpadnice v roce 2021 při ověřování zásob zlata na ložisku (foto: M. Petřek).

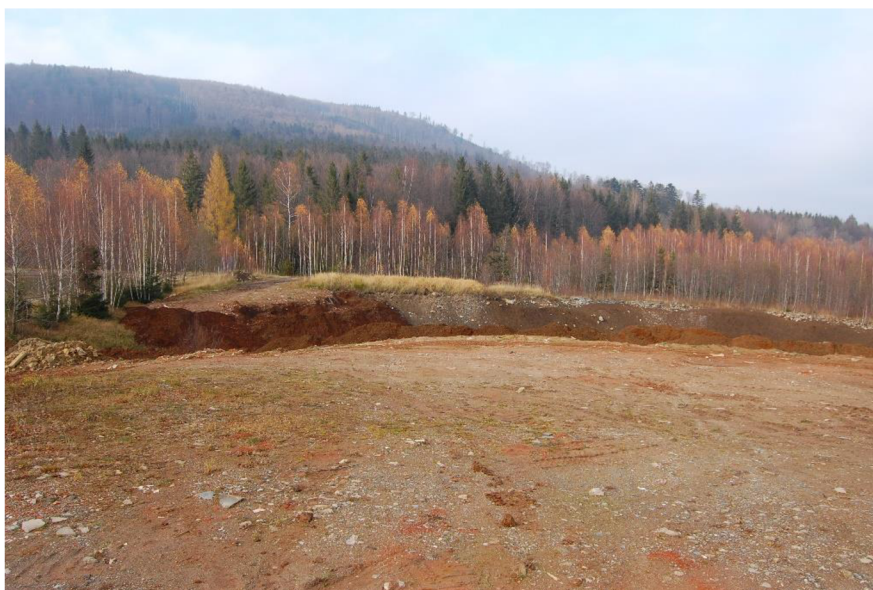
Obr. 7. Prostor odkaliště O3 byl v minulosti rekultivován. V současné době se malá část odkaliště O3 používá pro ukládání kalů z přečištěných důlních vod - stav v roce 2022 (foto: M. Petřek).

Prostor bývalého odkaliště O3 je v současné době plně rekultivován a pomalu se stává součástí okolních ekosystémů. Po ukončení provedených biologických rekultivací byl i přes výsadbu několika modulů dřevin zpočátku problém se samovolným šířením dřevin, především na svazích odkaliště. Tuto skutečnost popisují (Šenk et al. 2003), kteří ještě v roce 2003 uvádí, že cca 5 let po provedení biologické rekultivace nedošlo k plánovanému zalesnění náletem z okolních lesních porostů a doporučují provedení zalesnění svahů odkaliště proti případné erozi. Z dřevin podle jejich údajů prosperují pouze olše šedá a bříza bělokorá, částečně topol osika a buk lesní.

Ani cca 20 let po zprávě výše uvedených autorů ve skladbě dřevin nedošlo k velké změně. Nejlépe zde prosperují bříza bělokorá, olše šedá, topol osika, hojný je i smrk ztepilý, kterému se především ve více zalesněných částech poměrně daří. Na svazích odkaliště je hojná vrba jíva, ojediněle byl pozorován buk lesní, u paty svahu odkaliště také javor klen. Došlo ale k výrazné změně především na svazích odkaliště. Ještě v roce 2003 byly svahy téměř bez vegetace, pouze s travním pokryvem (obr. 29). Ke dni terénního šetření byly svahy odkaliště zalesněny zapojeným náletovým porostem dřevin (obr. 30). Nachází se zde velké množství vyšlapaných stezek od zvěře. Je paradoxní, že vzhledem ke kůrovcové kalamitě, která v nejbližším okolí v posledních letech gradovala, poskytují porosty odkaliště alespoň částečnou ochranu zvěři, proti obrovským plochám monokulturních smrkových porostů, které byly v blízkém okolí všechny vykáceny. Tento fakt se netýká pouze odkaliště, ale téměř celého areálu bývalého závodu, který se nacházel na ploše cca 1 km<sup>2</sup> (obr. 33). Pokud by nedošlo k vyhrazení dobývacího prostoru a následné těžbě, lze předpokládat, že by v této oblasti gradovala kůrovcová kalamita také. Vrchní část odkaliště zarůstá náletovými dřevinami pomaleji a vytváří tak zajímavé polootevřené plochy (obr. 31 a 32).

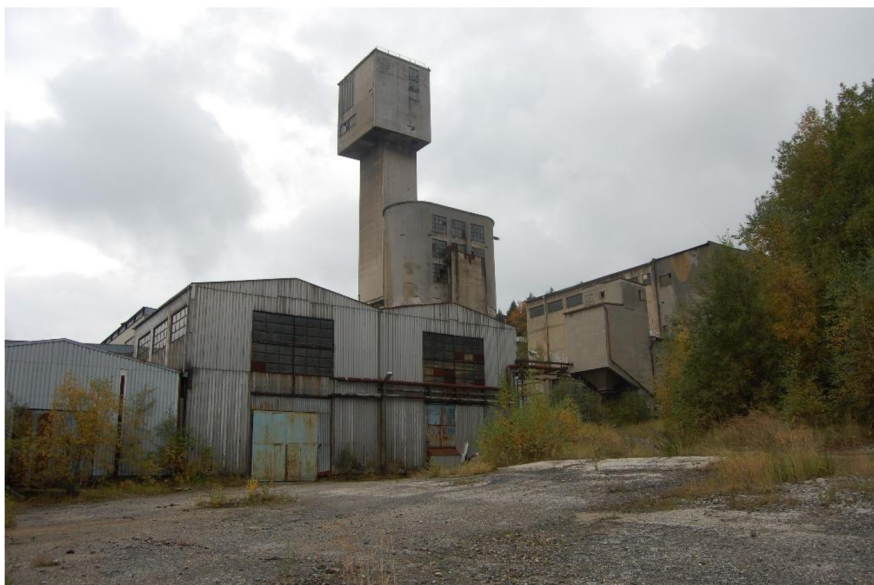
Obr. 11. Součástí technické fáze rekultivací je i odstranění pozemních objektů a technického zázemí dolu, Zlaté Hory stav v roce 2008 (foto: M. Petřek).

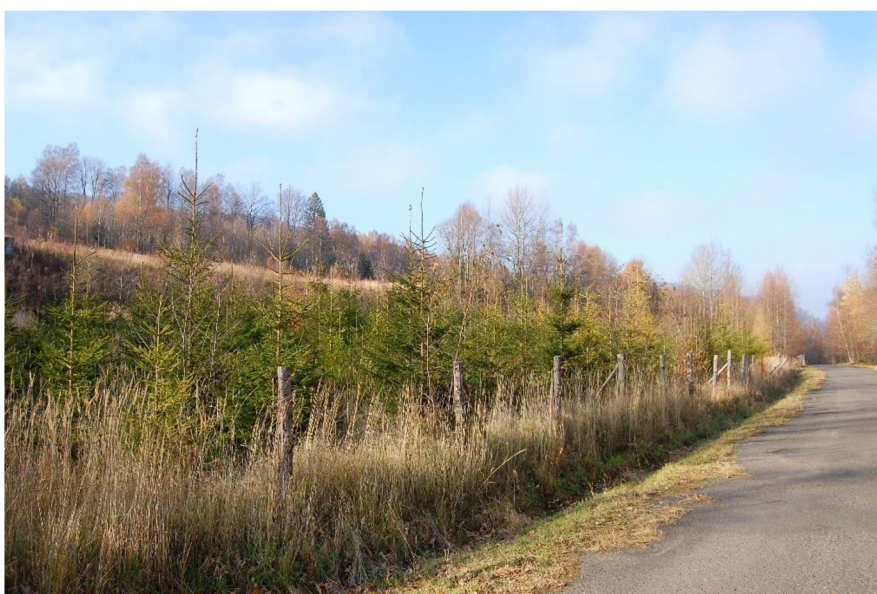
Obr. 12. Lesnické rekultivace mají stále velký význam a bývají uplatňovány velmi často. Někdy jsou však k jejich provedení zvoleny nevhodné druhy dřevin (foto: M. Petřek).

V posledních desetiletích se tento typ rekultivací postupně stal jedním z nejrozšířenějších (Gremlica et al. 2013). Významně se podílí na posílení ekologických, ale i ekonomických funkcí krajiny. Výsledkem jejich provedení je založení lesního porostu dřevin (obr. 12) těžbou dotčeného území (Štýs et al. 1981). Při lesnických rekultivacích se uplatňuje zakládání lesů produkčních nebo účelových (Kryl et al. 2002). Charakteristické jsou dvě fáze vzniku lesního porostu (Gremlica et al. 2013).

o jednotlivé dřeviny. Mezi nejčastější zásahy patří prořezávky, závlaha, hnojení, ochrana proti okusu atd. Povýsadbová péče trvá nejčastěji v rozmezí od 6 do 8 let. Obecným problémem tohoto typu rekultivace je používání nepůvodních nebo druhově nevhodných jedinců dřevin a vysoká hustota výsadby především z ekonomických důvodů. Náletové dřeviny, které jsou ekologicky hodnotnější, než uměle vysázené, bývají při následné péči vyřezávány a likvidovány. Výzkumy ovšem dokládají, že plošné využívání sukcesních dřevin vhodně doplněných dřevinami přirozené druhové skladby by velmi výrazně snížilo náklady na tyto rekultivace. Současné náklady se pohybují od 300 do 600 tisíc Kč na 1 ha plochy (Gremlica et al. 2013).

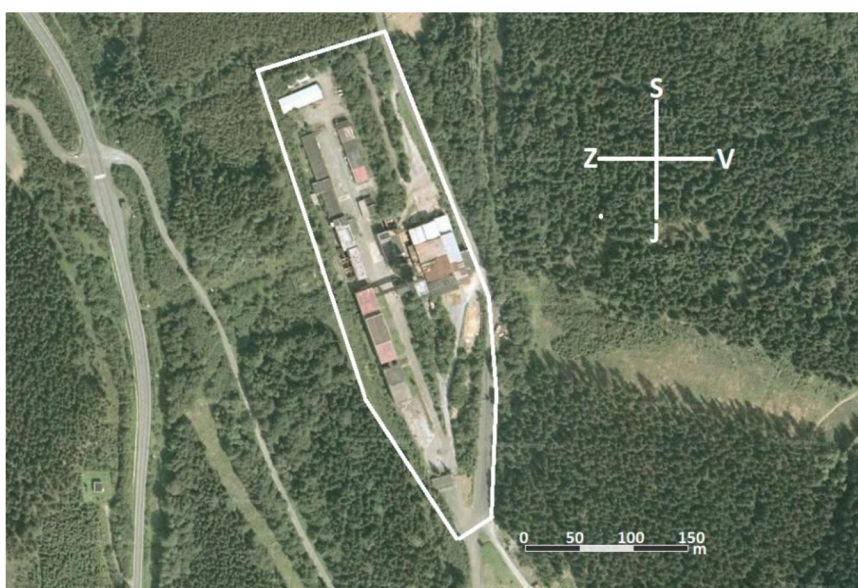
Obr. 13. Stav areálu starého závodu v roce 2003 (mapy.cz).

Na dotčeném území bylo v minulosti postaveno velké množství stavebních objektů, které sloužily jako technické zázemí pro provoz a činnosti rudných dolů. Celková plocha areálu (obr. 13) činí cca 54 000 m<sup>2</sup>, plocha určená k celkové rekultivaci a obnově zaujímá cca 30 000 m<sup>2</sup> (Jedlička et al. 2007).

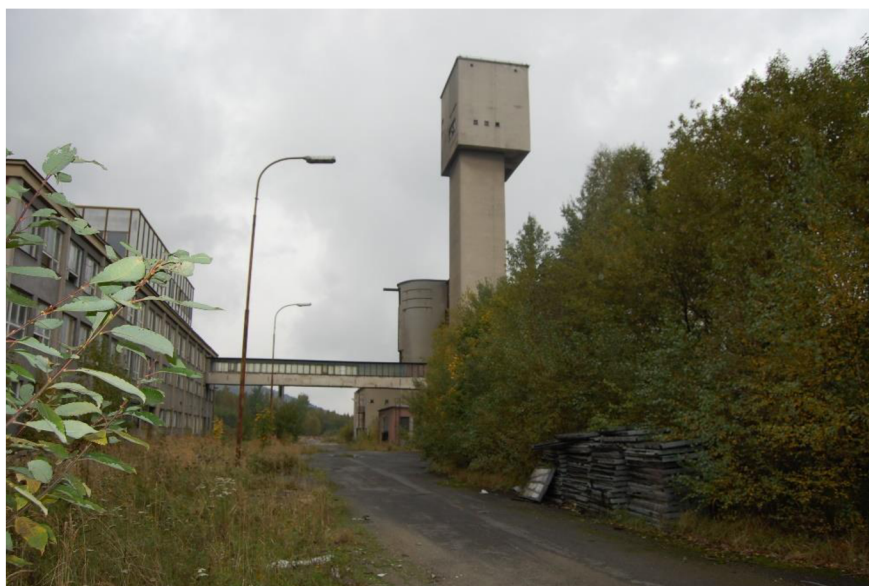
Obr. 14. Pohled na těžní věž v roce 2008 (foto: M. Petřek).

Tato plocha je v rámci rekultivovaných ploch nejrozsáhlejší. Zasahuje od budovy bývalé vrátnice až k samotnému severnímu okraji areálu. Pro lepší přehled jsem plochu rozdělil na několik částí podle druhů vysazených dřevin. V části 1 a 6 byla dle projektu vysazena LP, v části 2, 4 a 9 BK+MD, část 3, 5 a 7 tvoří SM+MD a část 8 zaujímá KL. Za budovou bývalé vrátnice byl vysazen porost LP (část 1). Tento porost je vitální, prosperuje a jen v malé míře byly pozorovány známky okusu zvěří. Vysazené sazenice jsou již dostatečně vzrostlé. Jako příměs se objevuje BK a v místech, kde je vyšší zamokření dominuje olše lepkavá (dále OL) a vrba jíva (dále JIV). Porost LP část 6, který byl vysazen v severní části této plochy, je z velké části ovlivněn okusem spárkaté zvěře, stejně jako porost LP, rostoucí u bývalé těžní věže (obr. 14 a obr. 15).

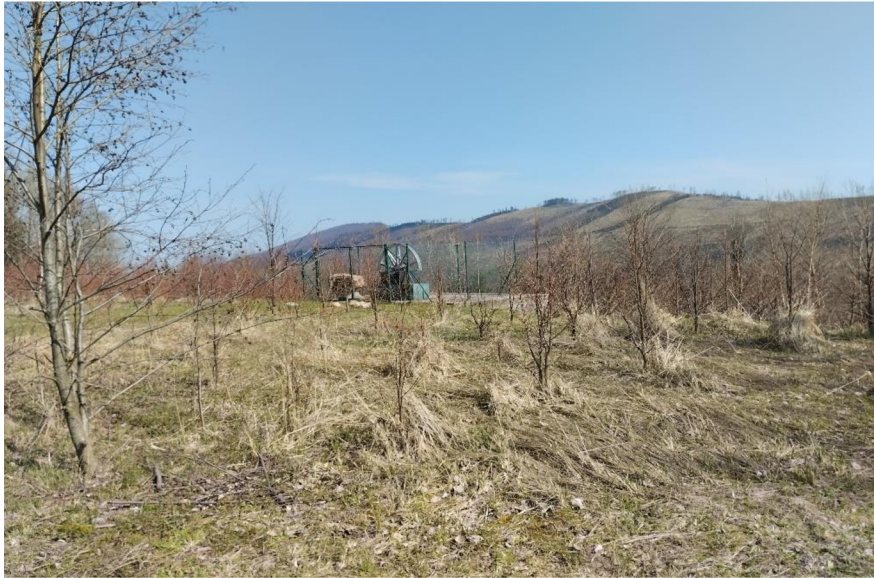
Obr. 15. Pohled na nejbližší okolí těžní věže v roce 2023. Sazenice v jejím okolí jsou poškozeny okusem (foto: M. Petřek).

Jako velmi problematická se však ukázala povýsadbová péče o vysazené dřeviny, především ochrana dřevin proti okusu. Velké množství sazenic lípy malolisté, javoru klenu a jasanu ztepilého bylo poškozeno nadměrným okusem. Díky okusu pupenů dochází k růstovým deformacím a hospodářské využití takovýchto dřevin je do budoucna problematické. Nicméně je třeba dodat, že po ukončení biologické rekultivace se v okolí začala naplno projevovat kůrovcová kalamita, během které docházelo k intenzivnímu odlesňování okolních lesních pozemků a vzniklo velké množství rozsáhlých holin. Tlak na čerstvě vysazené dřeviny byl ze strany zvěře obrovský a nejspíše ani kombinace různých opatření by nevedla k jejich úplné ochraně.

Nejvíce poškozené dřeviny by bylo při probírce vhodné vyřezat, v případě vzniku větších ploch výřezů pak bodově vysadit sazenice nové, instalovat k nim mechanickou ochranu proti okusu a v okolí umístit pachové ohradníky. Javor klen, který byl vysazen v části plochy R1 je nezbytné nahradit zcela novou výsadnou (zničeno okusem je téměř 100 % sazenic). Případně ponechat místo řízené sukcesí vzhledem k blízké rostoucímu porostu břízy bělokoré, u které lze předpokládat volné šíření i do části této plochy. Nabízí se také otázka, zda není vhodný čas začít s postupnou obnovou porostů, kde byl při rekultivacích vysazen smrk ztepilý. V místech, kde byl zvolen smrk, byl v malé míře vysazen také modřín opadavý, který prosperuje. Vzhledem k tomu, že smrk byl vysazen na exponovaných místech, která jsou vystavena téměř celodennímu osvit, je na místě zvážit dosazení právě modřínu opadavého, který prosvětlená stanoviště snáší dobře. V zastíněných a vlhčích místech – především plocha R2 (případně jako podsadba ponechaných porostů náletových dřevin) se nabízí vysazení jedle bělokoré, která zastíněné a přirozeně vlhké stanoviště snáší dobře. Na ploše R1 a R5 byla objevena křídlatka, která se zde dostala nejspíše při návozu materiálu k rekultivacím z blízkého lomu. Její výskyt není příliš plošný, stále je tedy možná mechanická likvidace spočívající v odtěžení kontaminované zeminy, aby nedocházelo k její expanzi. Zpevněné lesní cesty, které byly ponechány pro případnou obsluhu celého areálu, postupně zarůstají náletovými dřevinami. Pro využití těchto cest i do budoucna je nutné provádět vyřezávání těchto náletů.

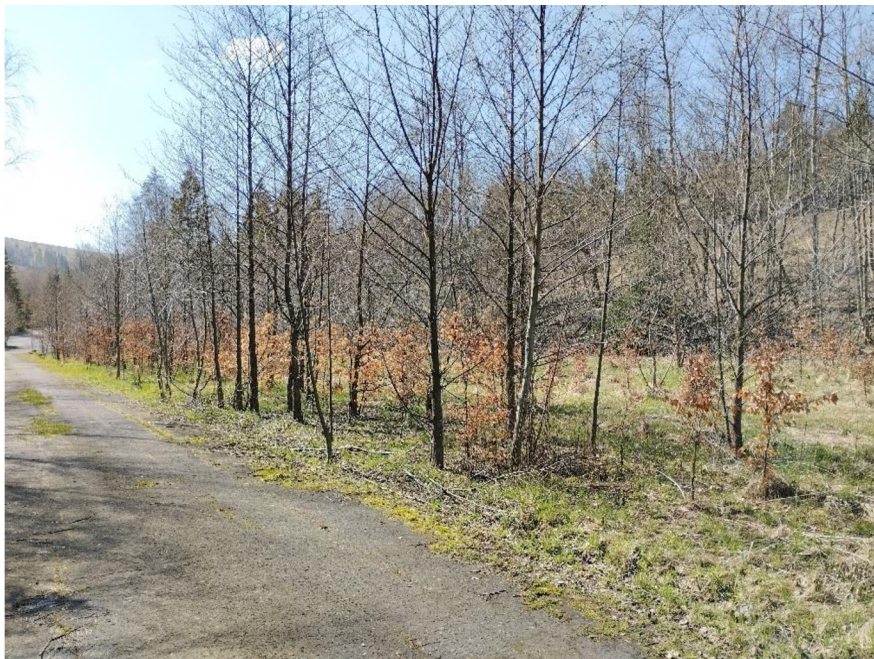
V částech 2, 4 a 9, kde byl vysazen BK a MD se hojně vyskytovaly zamokřené plochy (převážně část 2 a 4). V místech zamokření velmi prosperovala OL (obr. 16),

Obr. 16. V místech zamokření velmi prosperuje olše lepkavá a stává se významnou součástí v dřevinné skladbě (foto: M. Petřek).

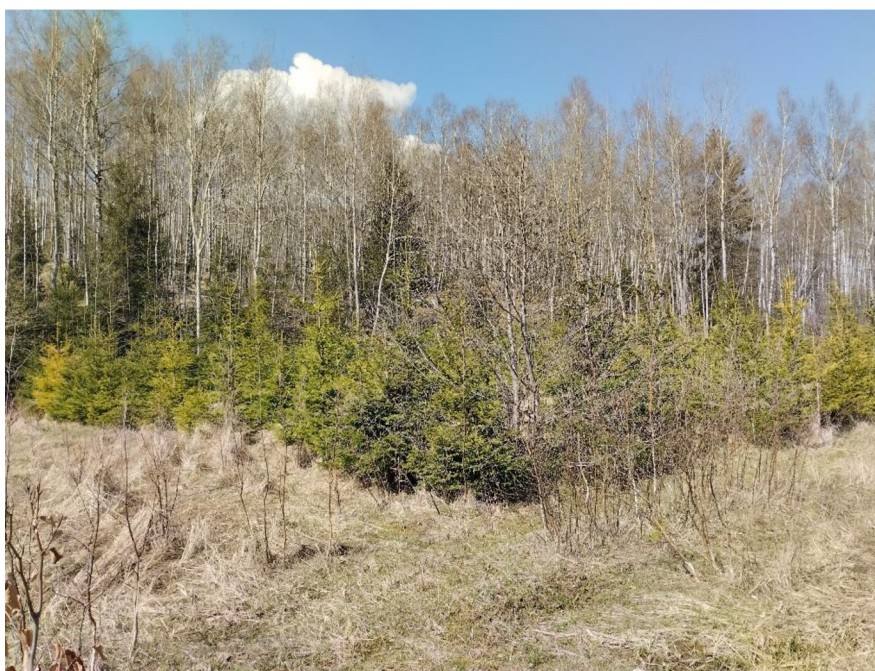
Obr. 17. Smrkové porosty ztrácejí vitalitu a některé sazenice již začínají usychat (foto: M. Petřek).

Porosty BK, MD a SM jsou okusem téměř nedotčené, ale na plochách, kde byl vysazen SM, dochází částečně k jeho prosychání. Mezi SM porosty by mohla být do podrostu vysazena JD, které by současné porosty poskytovaly zástin a chránily proti nepříznivým klimatickým podmínkám. Jedle by také mohla být dosazena do zástinu ponechaných přirozených ploch P1-P11 a částečně také do samotných těchto ploch. Území se podle Ústavu pro hospodářskou úpravu lesů nachází v jedlobukovém lesním vegetačním stupni, lesní typ je svěží jedlová bučina modální – 5S1 (obr. 22). Zastoupení JD by bylo určitě přínosné i z hlediska obnovy přirozenosti druhové skladby. V rekultivovaném území dochází především v místech s vyšší vlhkostí k rychlému šíření OL, které se zde daří velmi dobře a okusem je téměř nedotčená. Dřevina zde odrůstá velmi rychle a místy se stává dominantní. V takovýchto případech by bylo vhodné vysadit JD jako podrost pod OL, které by vysazeným sazenicím zajišťovaly ochranu. Celkově lze říci, že navržené porosty dřevin k rekultivacím byly zvoleny vhodně s výjimkou SM, kterému se zde na otevřených plochách příliš nedaří a pokud by byly dostatečně chráněny proti okusu, prosperovaly by zde. Jedná se o smíšené

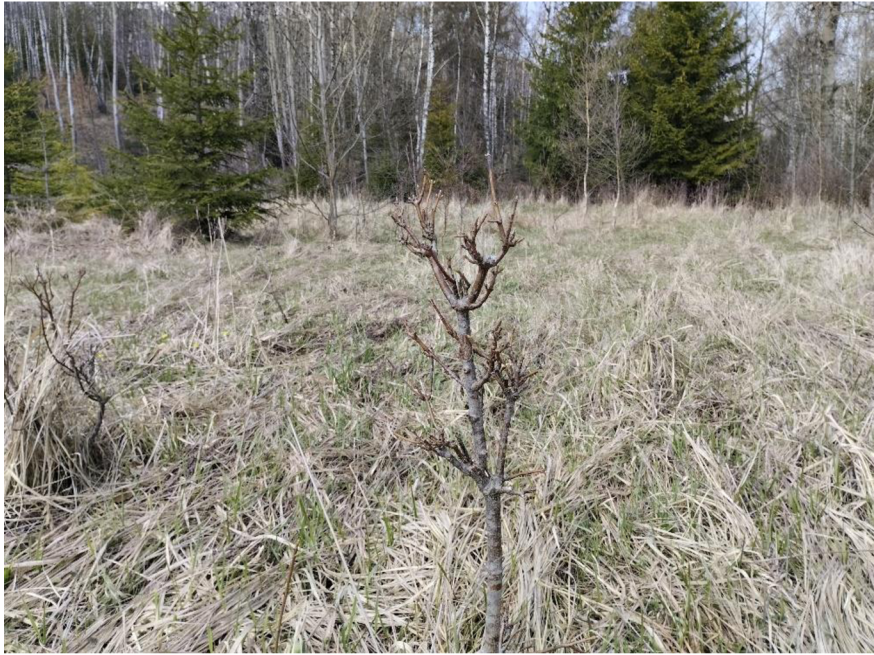
poráží jiné druhy dřevin. Vitalita BK byla v místech bez zamokření dobrá a celkově prosperoval. Proti porostům LP a KL je BK vystaven okusu zvěří daleko v menším rozsahu. V částech 3, 5 a 7 byl vysazen SM+MD. Nejlepší stav porostu byl zaznamenán v části 3. MD v této části prosperuje velmi dobře, v místech zamokření je pozorována zvýšená přítomnost OL, SM je celkově v dobré kondici, nicméně je možné pozorovat počínající ztrátu vitality u části jedinců. V částech 5 a 7 je MD přítomný sporadicky, ale znovu platí, že pokud se zde vyskytuje, tak na těchto stanovištích prosperuje. Porosty SM v těchto částech nejsou v ideální kondici (obr. 17) a postupně ztrácí vitalitu. Některé sazenice byly v době terénního průzkumu již zcela suché. V části 8 byl vysazen KL. Tato část byla stejně jako části 6 a 10 vystavena nadměrnému okusu spárkatou zvěří a většina sazenic je zcela zničených (obr. 18).

Obr. 18. Téměř všechny sazenice KL jsou nenávratně zničeny intenzivním okusem zvěří (foto: M. Petřek).

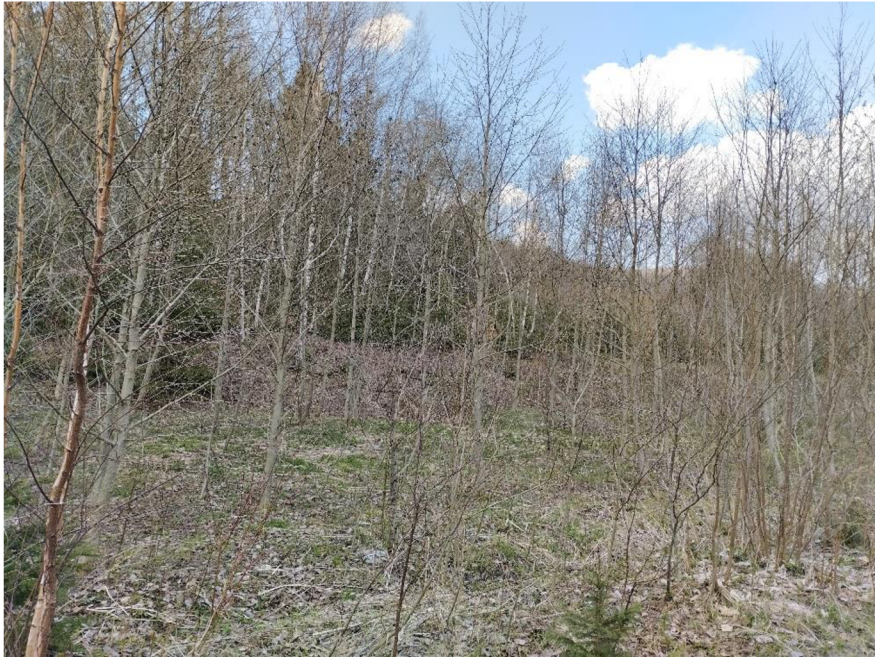
Rekultivovaná plocha R2 nacházející se u východní hranice rekultivovaného území je jednou z nejmenších rekultivovaných ploch. Podle projektu měla být polovina této plochy osazena JS a druhá polovina KL. Při kontrole skutečného stavu bylo zjištěno, že se v prostoru, kde měly být vysazeny jasany ztepilé, téměř žádné sazenice nevyskytují. Místo bylo v době šetření zamokřeno a dominantní dřevinou se zde vyskytující, je olše lepkavá, která již tvoří zapojený a ucelený porost dřevin (obr. 19). Sazenice KL, které byly vysazeny na druhé polovině zůstaly zachovány a celkově zde prosperují. Nejsou vystaveny tak intenzivnímu okusu, jako javory vysazené na ploše R1.

Obr. 19. Prostoru, kde byl vysazen JS dominuje OL. Jasan se téměř nevyskytuje (foto: M. Petřek).

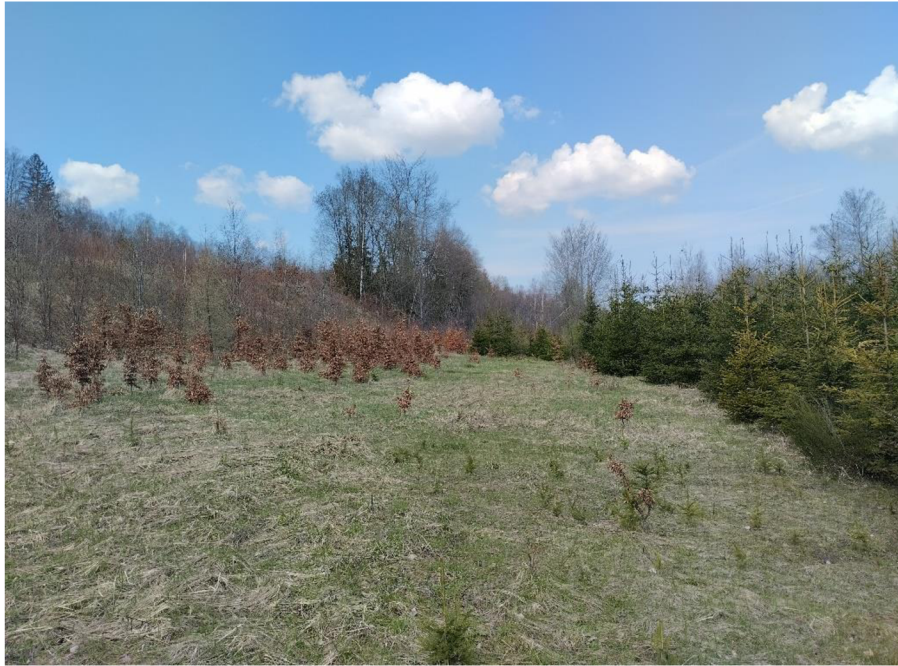
Rekultivovaná plocha R3 se nachází v místech pod a kolem bývalé těžní věže a jámy, flotační úpravnou, částečně i kotelnou a v jejich bezprostředním okolí. Na ploše byly vysazeny porosty LP, SM+MD a BK+MD. LP v místě svého růstu prosperuje velmi dobře a na stanoviště byla zvolena vhodně. Na sazenicích je však patrné, že byly v minulosti vystaveny okusu zvěří a na některých sazenicích se objevují růstové defekty. Sazenice BK prosperují, MD se však téměř nevyskytuje a na místě bylo zjištěno pouze několik jedinců. Podobně je tomu i v případě plochy, kde byl vysazen SM+MD. SM se na místě daří lépe, než v jiných částech, ovšem i zde je patrná ztráta vitality u několika jedinců. Přítomný MD prosperuje, ale není příliš početný. Na této ploše se vyskytuje prostor o velikosti cca 800 m<sup>2</sup>, kde se vysazené sazenice neujaly. Dochází však postupně k samovolnému šíření BK a SM z okolních semenných stromů (obr. 20).

Obr. 20. Celkový pohled na rekultivovanou plochu R3 se záběrem na místo počínajícího samovolného šíření dřevin (foto: M. Petřek).

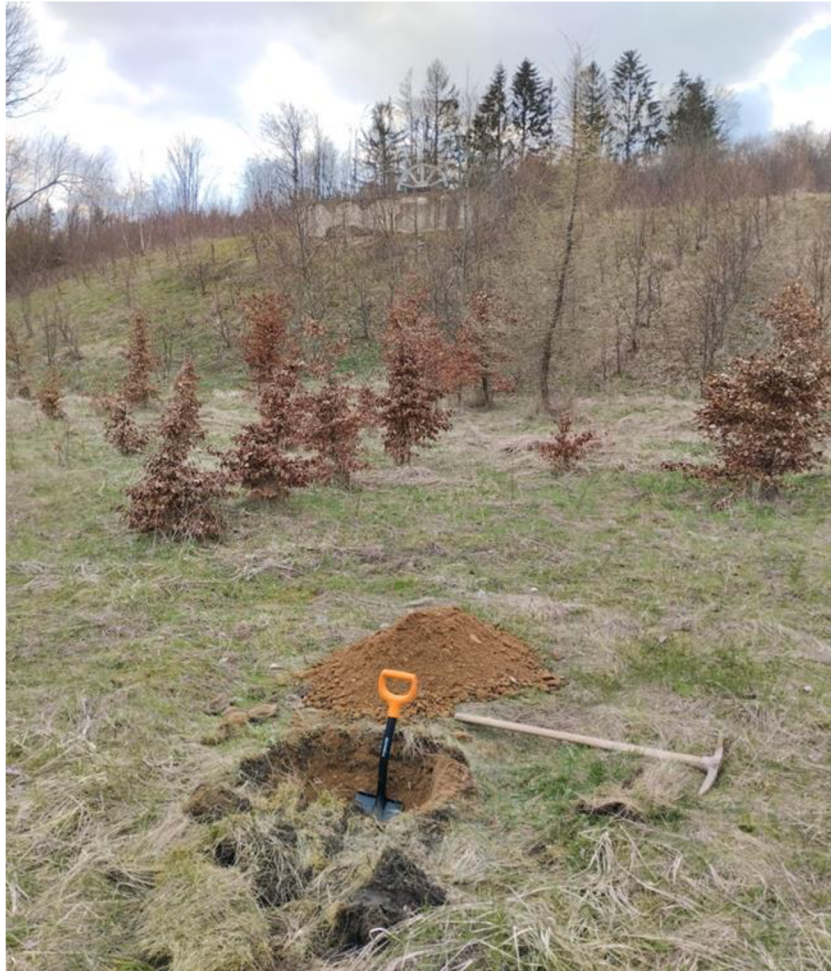
Obr. 21. Sondy v prostoru rekultivovaných ploch ověřily mocnost navážky (foto: M. Petřek).

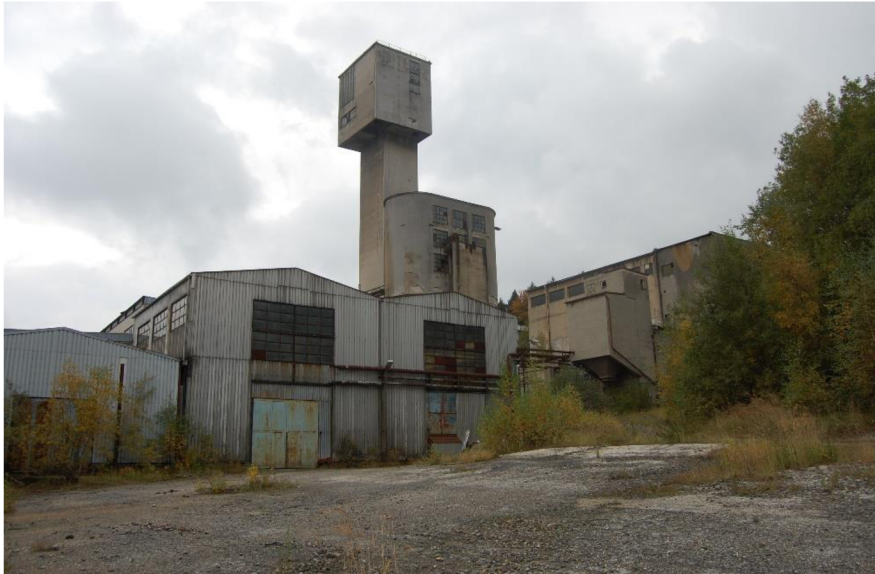
Obr. 23. Okolí těžní věže, stav v roce 2008 (foto: M. Petřek).

Po necelých 10 letech od ukončení rekultivace starého areálu je plocha téměř nerozeznání od okolních lesních porostů (obr. 23, 24, 25, 26, 27, 28). Jediným pozůstatkem po těžbě zůstal ponechaný monument základu těžní věže (obr. 15).

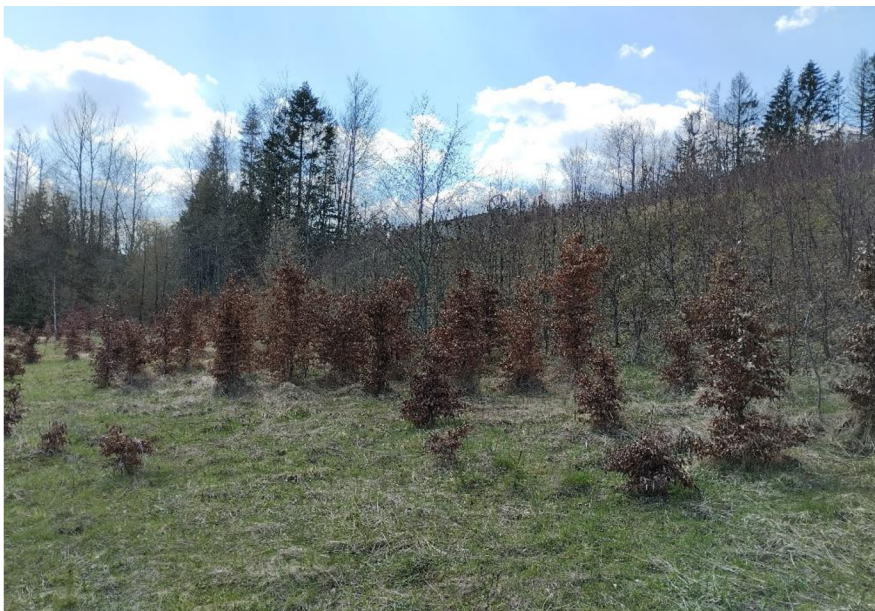
Obr. 24. Pohled na stejné místo v roce 2023 (foto: M. Petřek).

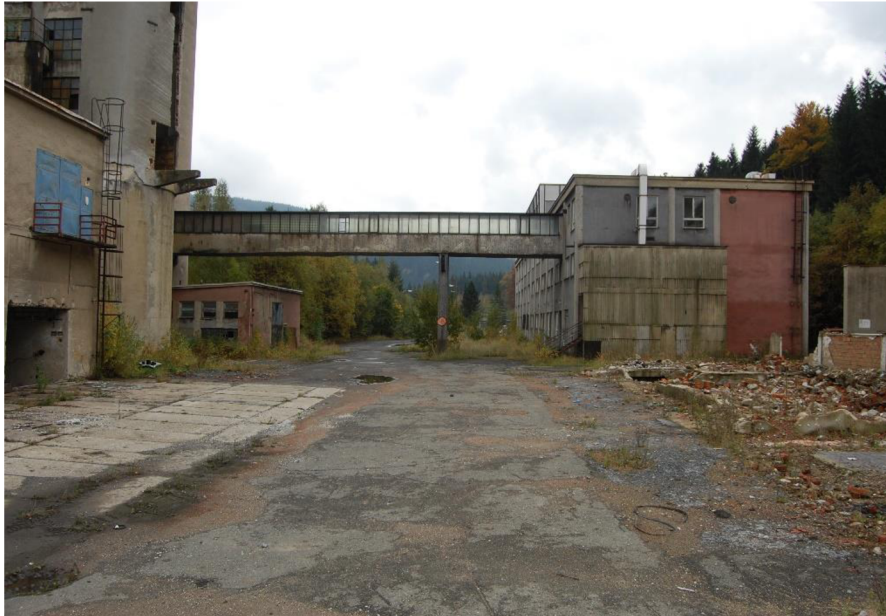
Obr. 25. Pohled na manipulační budovu a spojovací most v roce 2008 (foto: M. Petřek).

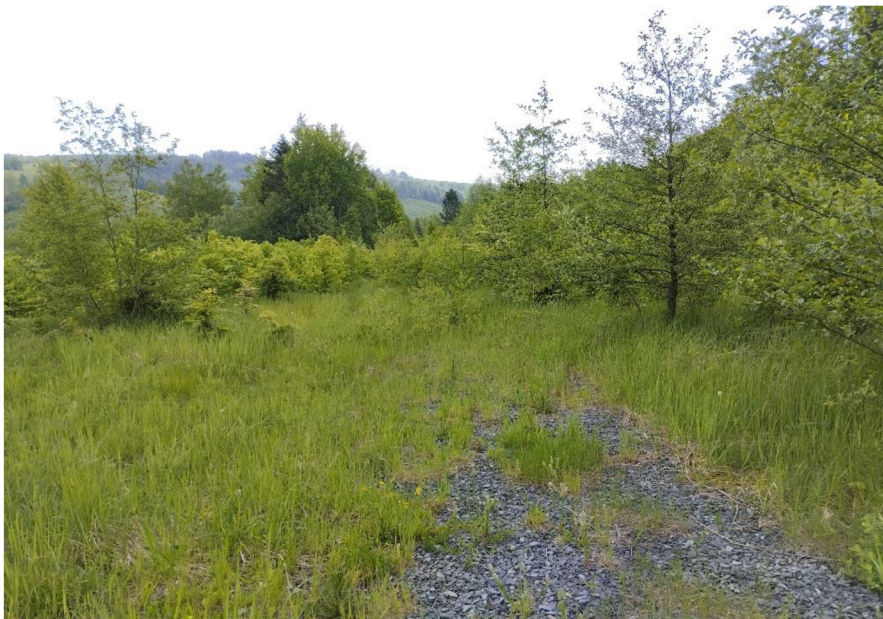
Obr. 26. Pohled na okolí manipulační budovy a těžní věže v roce 2023 (foto: M. Petřek).

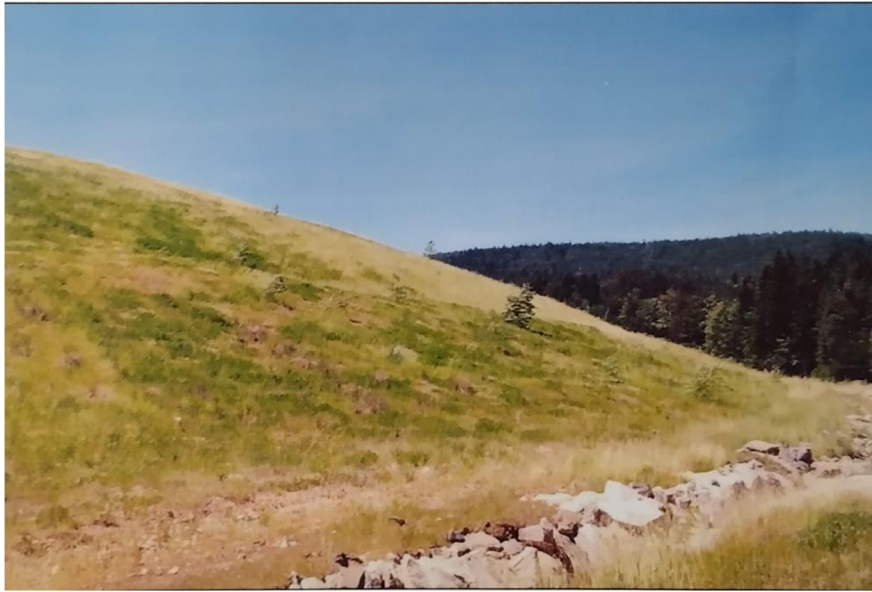
Obr. 29. Pohled na severní svah odkaliště v roce 2003 (Šenk et al. 2003).

Podle ústního sdělení vedoucího střediska RD Jeseník Ing. Jana Kotrise ze dne 02.06.2023 nebyly svahy odkaliště dodatečně zalesňovány, ale do půdy zde byly dodávány živiny a hnojivo pro vylepšení půdních podmínek, což mělo kýžený efekt a všechny svahy odkaliště jsou zarosteny náletovými dřevinami i bez řízeného zalesňování, které bylo doporučováno. Lze jenom kvitovat, že se v tomto případě šlo cestou, která byla efektivní, účinná a přinesla úsporu velkého množství finančních prostředků. Cíle rekultivace odkaliště tedy byly naplněny a obecně lze provedení rekultivace hodnotit tak, že byla provedeny příkladným způsobem.

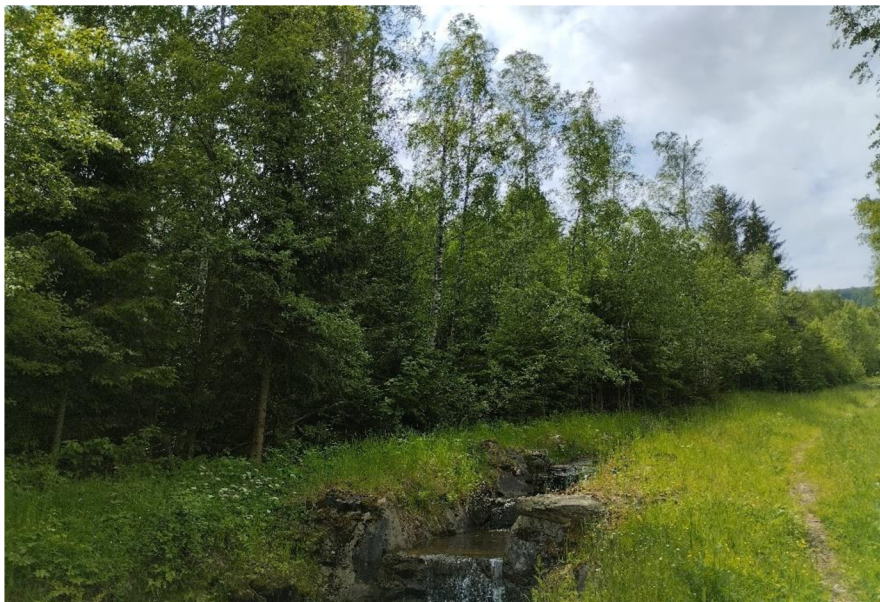
Obr. 30. Stav severního svahu odkaliště v roce 2023 (foto: M. Petřek).

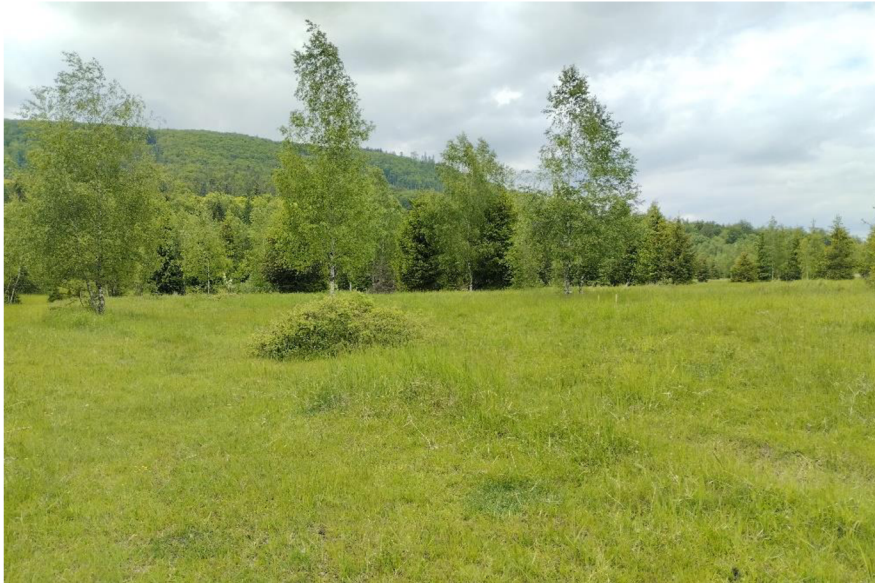
Obr. 31. Horní plocha odkaliště zarůstá pomaleji (foto: M. Petřek).

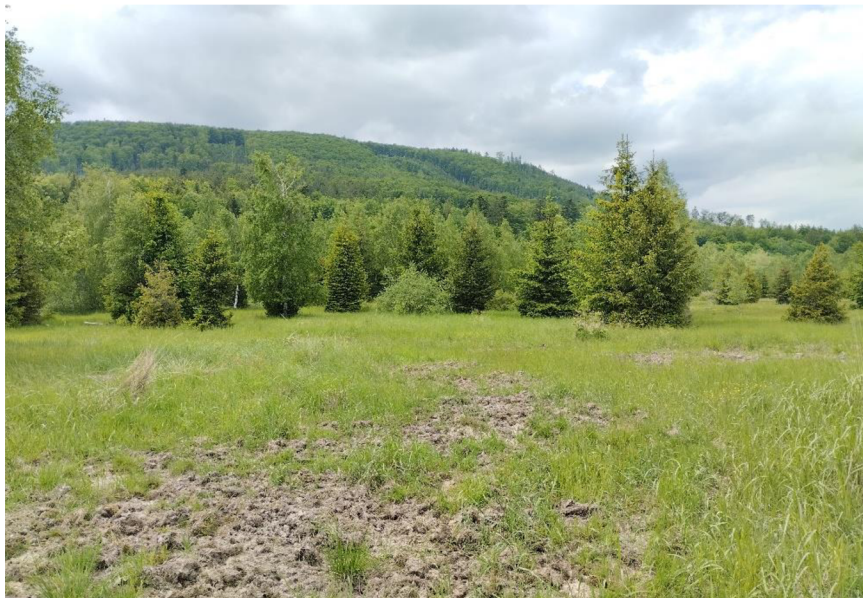
Obr. 32. Dochází ke vzniku zajímavých polootevřených ploch (foto: M. Petřek).

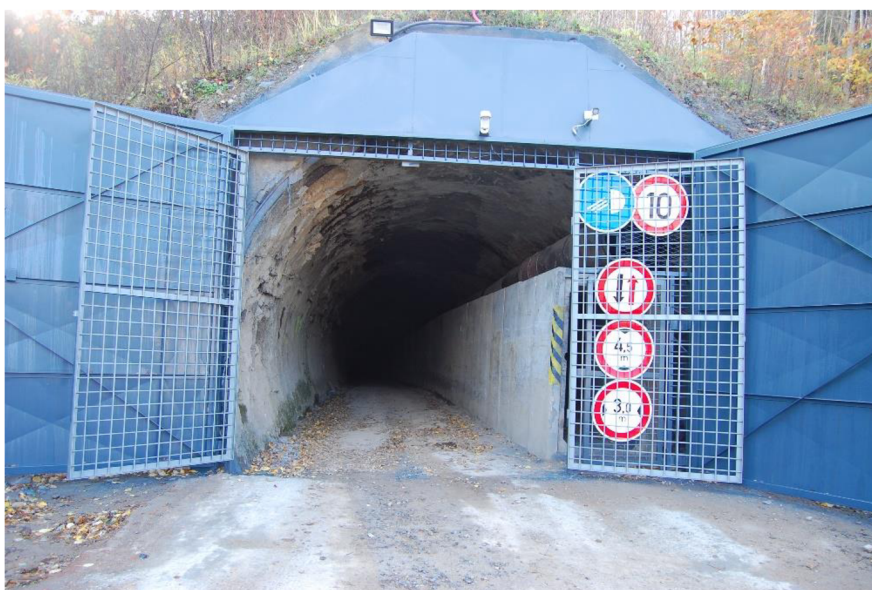
Obr. 34. Pohled na znovuotevřené důlní dílo Úvodní úpadnice (foto: M. Petřek).

V minulosti sloužila jako jedno z otvírkových děl závodu (obr. 34). Vzhledem k ukončení činnosti dolu, byla navržena a posléze provedena technická likvidace tohoto důlního díla. V profilu úpadnice byl pouze ponechán průchod zhotovený z železobetonových prefabrikátů pro řešení případně vzniklých havarijních situací. Profil úpadnice byl zasypán v délce 197 m od ústí. Na zásyp byl použit materiál z likvidace objektů starého závodu, hlušina z okolního lomu a betonová směs. Celkový objem materiálu určeného pro zásyp činil 4565 m<sup>3</sup> zásypového materiálu: 3650 m<sup>3</sup> stavební suti, 520 m<sup>3</sup> betonové směsi a 395 m<sup>3</sup> prosívky z lomu (Pauk & Holub 2005).

Na základě usnesení vlády České republiky č. 713 z roku 2017, jehož cílem je mimo jiné také prověření využitelnosti stávajících zásob strategických nerostných surovin včetně zlata (Pašek & Kolář 2021), byly v roce 2021 zahájeny přípravné práce na znovuotevření důlního díla Úvodní úpadnice z důvodu zpřístupnění a zabezpečení navazujících důlních děl. Ke zpřístupnění tohoto důlního díla došlo v červnu 2021 (Vranka 2021).

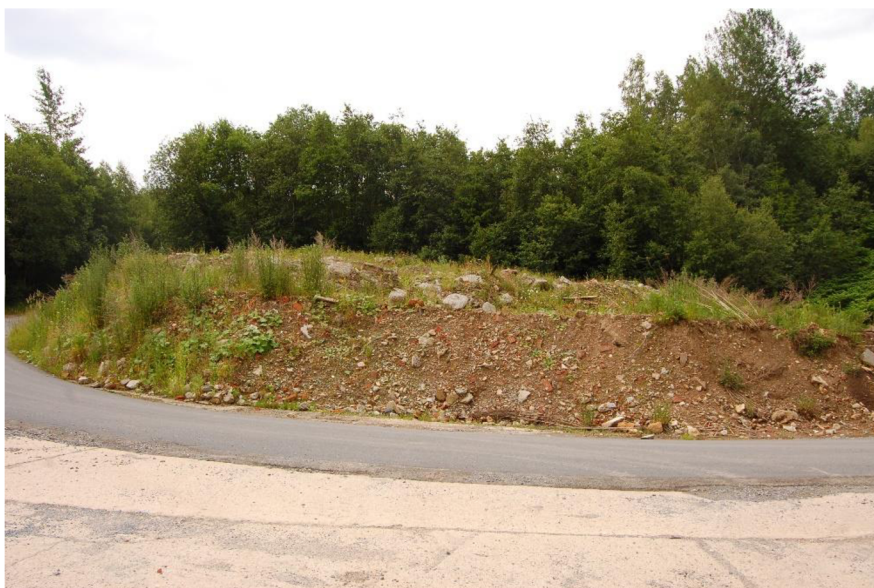
V současné době je část profilu tohoto důlního díla, která byla v roce 2012 zavezena, znovu otevřena. Veškerý materiál byl vyvezen a uložen v nejbližším okolí Úvodní úpadnice. Materiál (obr. 35, 36) je tvořen směsí suti ze starého závodu, hlušinou z lomu a vybouraného betonu, kterým byl zaléván zásypový materiál.

Obr. 35. Pohled na část deponie vzniklé vývozem materiálu, stav v roce 2023 (foto: M. Petřek).

Vzhledem k probíhajícímu geologickému průzkumu se jako ideální řešení jeví deponii ponechat na místě a počkat na jeho výsledky. V případě neobnovení těžby by mohl být materiál znovu navezen do ústí úpadnice. Pokud by těžba byla v budoucnu obnovena, materiál z deponie by mohl být využitý na postupný zásyp odvodněného kalu, který vzniká z procesu čištění důlních vod a který je ukládán na úložiště kalů (obr. 37).

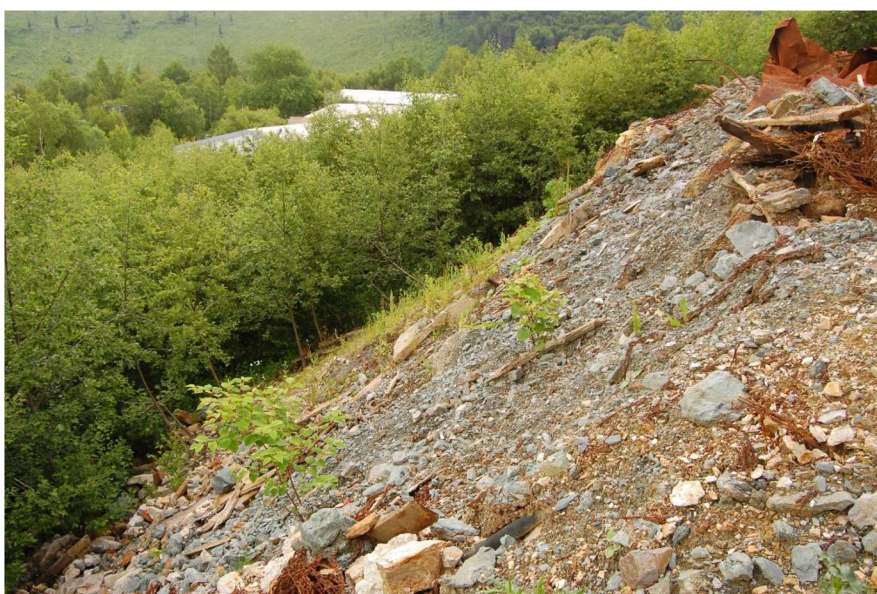
Obr. 36. Kovový materiál je nutné vyseparovat a přetřídit (foto: M. Petřek).

důvodu je vhodné i bez ohledu na způsob využití, materiál na místě přetřídit a větší kusy suti předrtit na menší frakci mobilní třídíčkou a drtičkou.

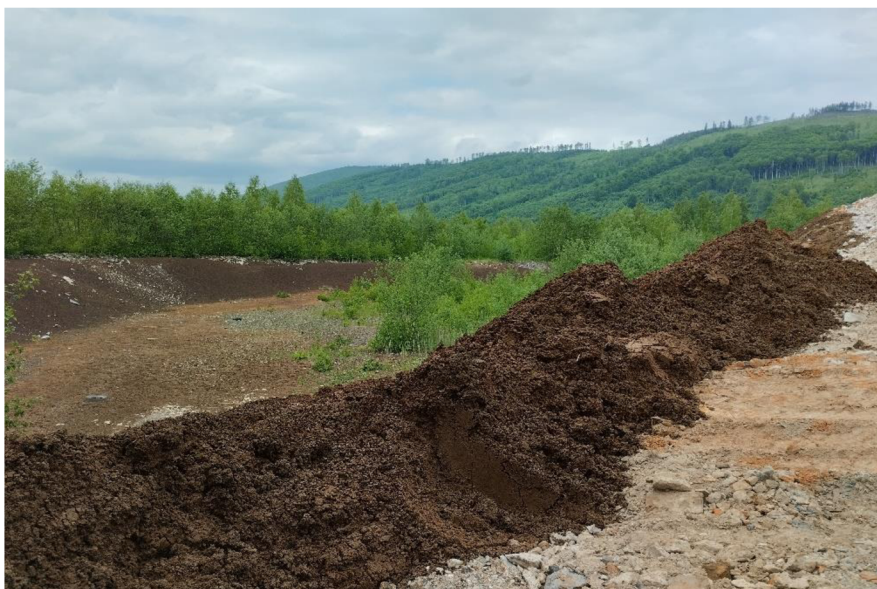
Obr. 37. Postupné navážení materiálu ze vzniklé deponie na úložiště kalů se jeví jako jedno z možných řešení, stav úložiště v roce 2023 (foto: M. Petřek).

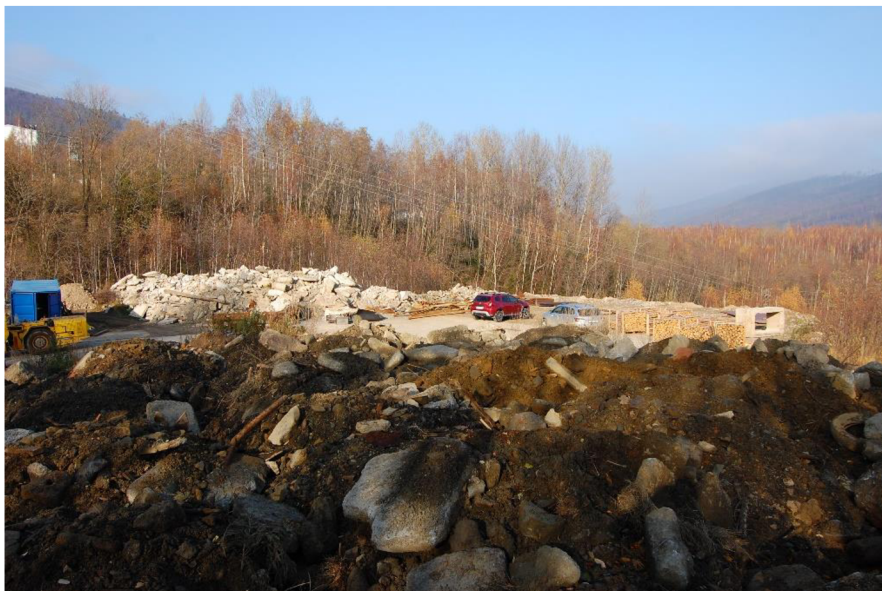
Obr. 38. Materiál větší frakce je nutno podrtit (foto: M. Petřek).

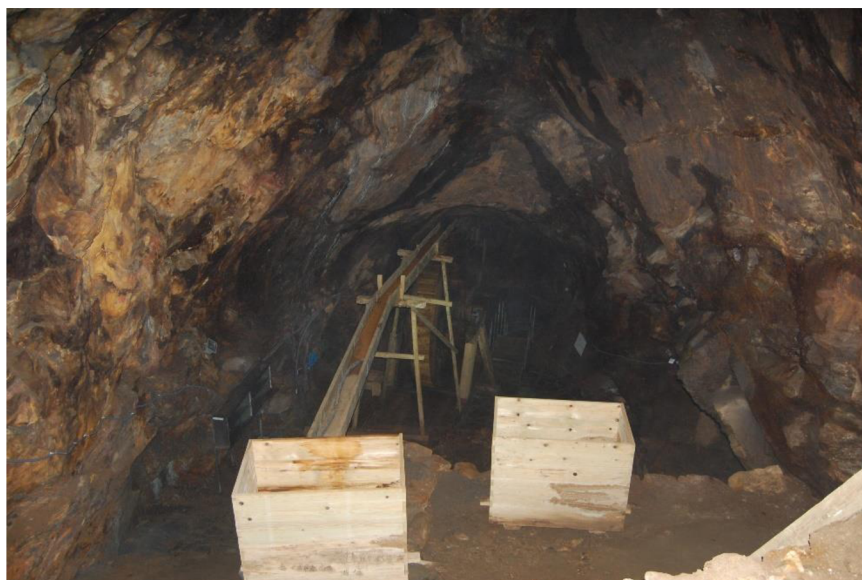
Obr. 39. Pohled na část vodotěžního zařízení v Poštovní štolě (foto: M. Petřek).

V samotném zájmovém území se v blízkosti areálu starého těžebního závodu nachází Poštovní štola. Dle sdělení hlavního průvodce Poštovní štoly Petra Červenky zaslaného emailem dne 21.07.2023, pocházejí první písemné zmínky o této štolě pocházejí z roku 1513. Během roku 2012 došlo k odkupu části této štoly městem Zlaté Hory od státního podniku Diamo. Cílem bylo otevření tohoto jedinečného důlního díla veřejnosti. Část prohlídkového okruhu byla veřejnosti zpřístupněna v roce 2015. Následovala instalace repliky vodotěžního zařízení (obr. 39) a od roku 2018 je zpřístupněn celý prohlídkový okruh. Návštěvnost se během let 2019 – 2022 pohybovala v rozmezí cca 3 – 3,5 tisíce osob ročně. V období od 01.01.2023 do 21.07.2023 činila návštěvnost 2034 osob.

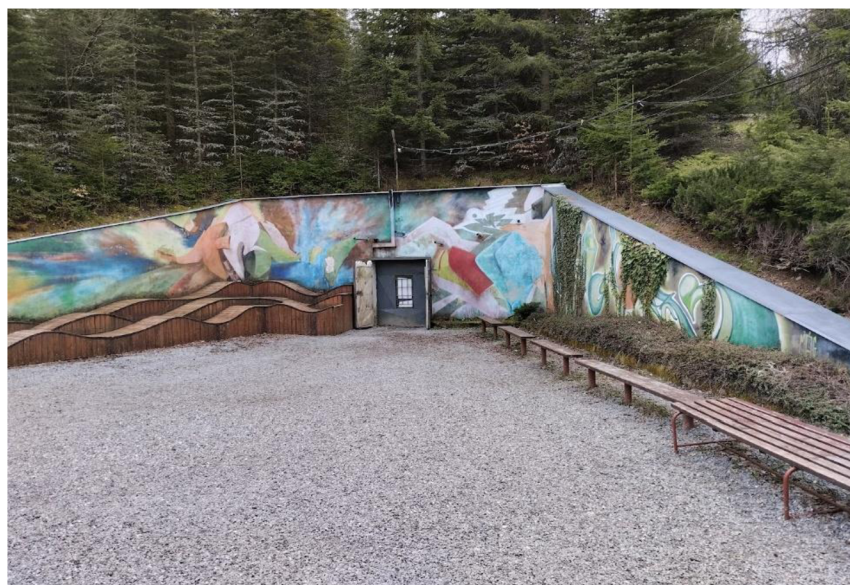
Obr. 40. Pohled na vstup do důlních prostor využívaných ke speleoterapii (foto: M. Petřek).

Nedaleko bývalého areálu starého těžebního závodu se nachází důlní dílo, které je v současné době využíváno pro potřeby speleoterapie (obr. 40). Dle sdělení asistentky vedení sanatoria Hany Kudlové zaslaného emailem dne 21.07.2023 a 02.08.2023, využívají prostory speleoterapie prioritně a především pro léčebné procedury pacienti sanatoria Edel. Ročně je zde léčeno zhruba 900 dětských pacientů. Návštěva důlních prostorů speleoterapie je dle sdělení paní Kudlové však za určitých podmínek možné.
