ZAMĚŘENÍ PRO TVORBU ÚČELOVÉ MAPY AREÁLU SKANZENU ROŽNOV P. R. - 2. ČÁST

SURVEYING FOR CREATING A THEMATIC MAP OF AN OPEN-AIR MUSEUM IN ROŽNOV
P. R. - PART 2.

BAKALÁŘSKÁ PRÁCE
BACHELOR'S THESIS

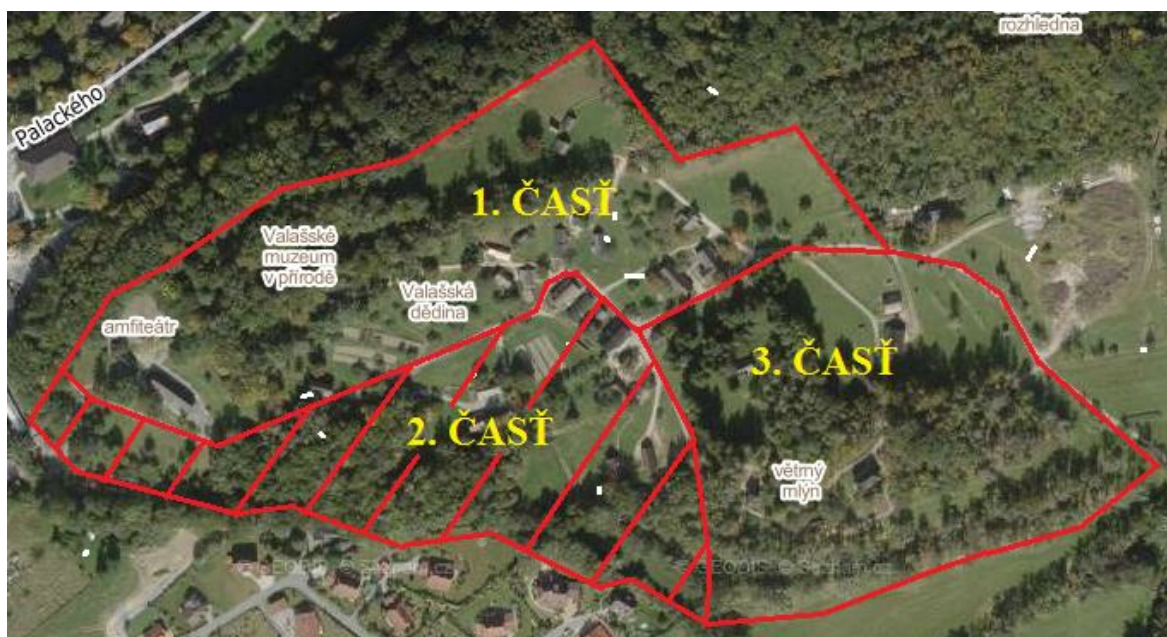
Obr. 3.3 Ortofoto lokalita merania – 2. časť Valašská dedina [upraveno 17]

Celkovo sa dá oblasť zhodnotiť ako najvhodnejšia pre meranie, bez akýchkoľvek iných prekážok. Jediným problémom boli zvieratá žijúce v okolí, ktoré sa nie vždy vo vhodnú dobu pohybovali okolo meračskej siete. K približnej predstave lokality a k rozloženiu zelene slúži *Obr. 3.3 Ortofoto lokality merania – 2. časť Valašská dedina.*

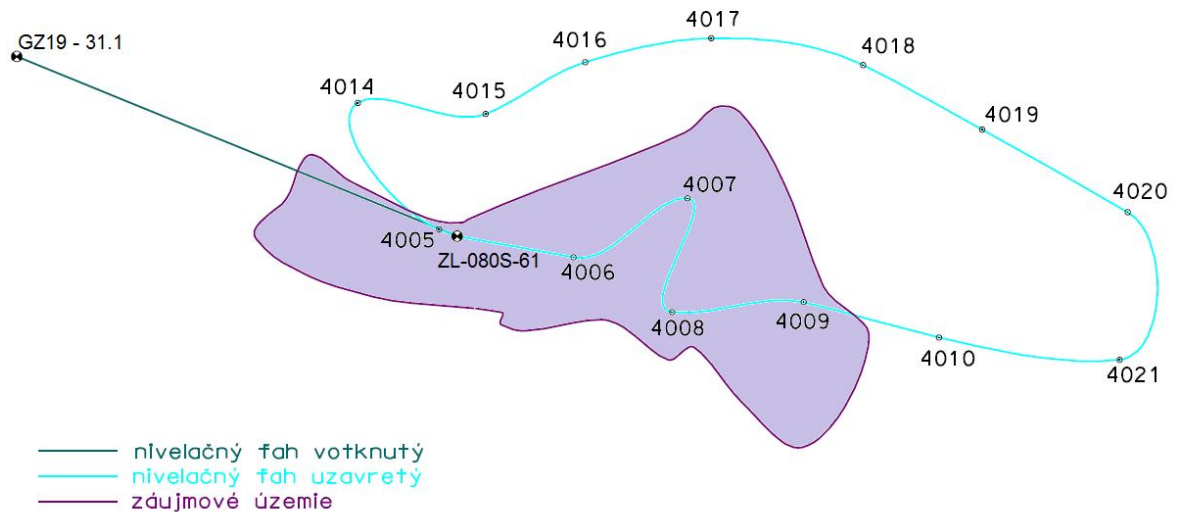
Obr. 4.2 Schéma nivelačných ťahov

Z bodu ZL-080S-61 bol vedený uzavretý ťah meraný tam aj späť. Tento bod bol overený k bodu GZ19-31.1 a to vloženým ťahom. (*Obr. 4.1 Schéma nivelačných ťahov*)

Z bodu základného výškového bodového poľa ZL-080S-61, ktorého výška bola najskôr overená vodnutým nivelačným ťahom k bodu GZ19-31.1 bol meraný uzavretý nivelačný ťah obojsmerne pre zistenie výšok väčšiny pomocných bodov použitých pre podrobné meranie.

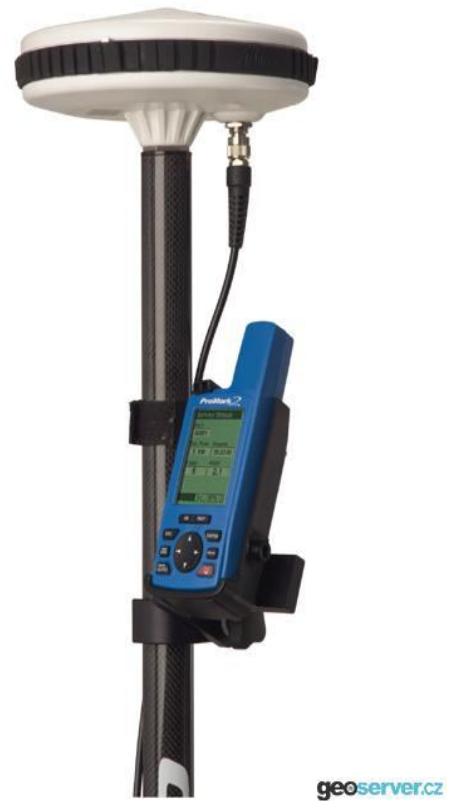
Obr. 4.3 Meračská aparatúra pre metódu GNSS [upraveno 23]

K predstave meračskej aparatúry slúži obr. 4.3.

Ďalšou možnosťou ako pripojiť novo vybudované pole do súradnicového systému bola metóda GNSS. Získanie súradníc pomocných bodov by bolo reálne iba v severovýchodnej časti kde nebolo rozsiahle pokrytie okolia stromami, alebo budovami. Presnosť metódy GNSS je závislá na mnohých faktoroch:

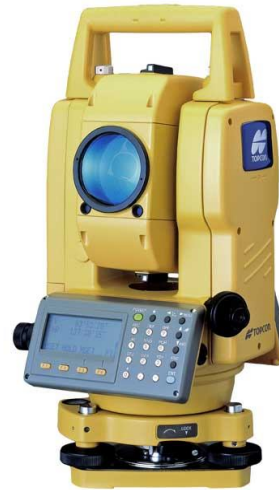
Obr. 5.1 Topcon GPT3003N [19]

Parametre prístroja TOPCON GPT 3003N [9]	
zväčšenie ďalekohľadu	30 x
stredná chyba smeru	3"
stredná chyba dĺžky na hranol	10 mm (do 25 m), 3 mm + 2 ppm (nad 25 m)
stredná chyba dĺžky bezhranolovo	podľa rozptyľovacieho povrchu
dosah hranolového módu	3000 m
dosah bezhranolového módu	250 m
minimálna dĺžka zaostrenia	1,3 m

Pre zameranie meračskej siete a podrobných bodov bola vybraná totálna stanica TOPCON GPT 3003N (obr. 5.1). Pre výškové pripojenie meračskej siete technickou niveláciou bol zvolený prístroj TOPCON AT-G7 (obr. 5.2). Prístroje a pomôcky pre meranie boli zapožičané Ústavom geodézie a kartografie fakulty stavebnej VUT v Brne.

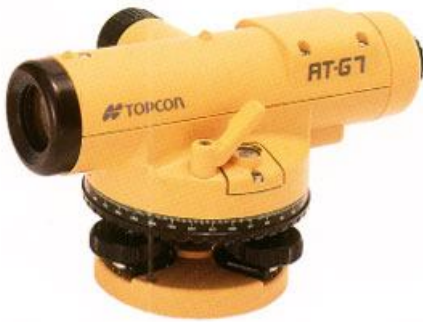
Obr. 5.2 Topcon AT-G7 [20]

Parametre nivelačného prístroja TOPCON AT-G7 [10]	
zväčšenie ďalekohľadu	22 x
minimálna dĺžka zaostrenia	0,9m
rozsah kompenzátoru	+/- 10'
citlivosť kruhovej libely	10'/2 mm
stredná kilometrová chyba	2,5 mm

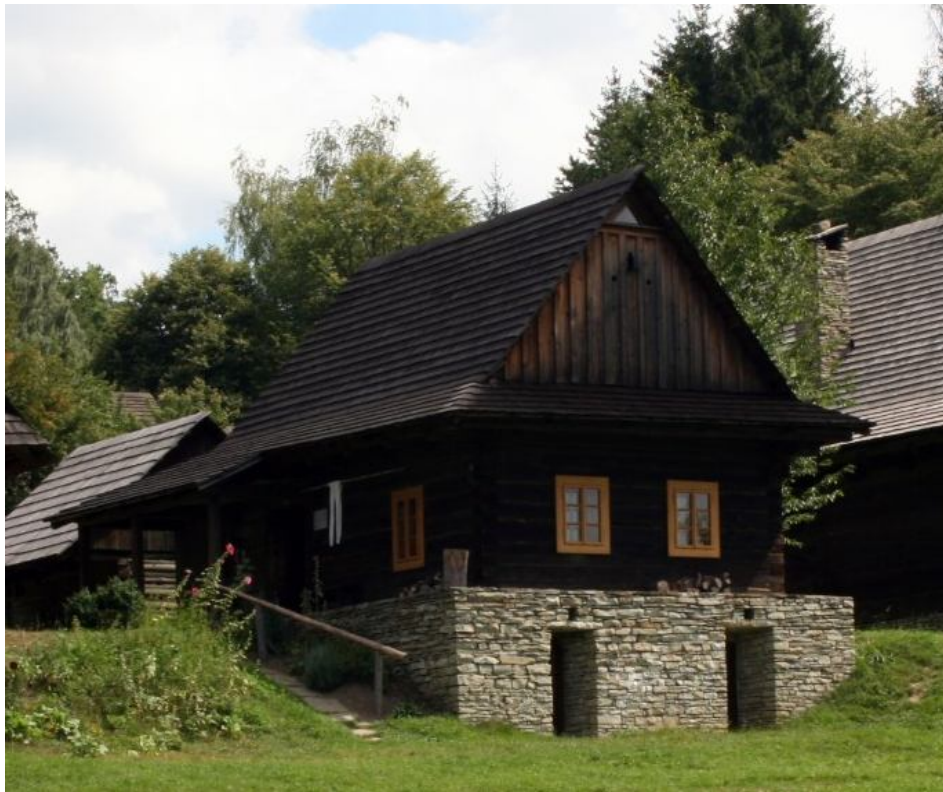
Obr. 5.3 Chalupa z Nového Hrozenkova č. p. 536 [upraveno 21]

Chalupa z Nového Hrozenkova (*obr. 5.3*) je moderná dedinská expozícia z 20. storočia. Majiteľ, povoláním zámočník si privyrábala opravou šijacích strojov preto jednu časť chalupy tvorila dielňa, druhú časť obytná miestnosť a v najmenšom priestore sa nachádzala komora [3]. Ďalším obsahom tejto práce bolo zameranie a znázornenie pôdorysu 1. nadzemného a 1. podzemného podlažia, pozdĺžneho a priečneho rezu a taktiež rezu podpivničenej časti.

Keďže chalupa bola prevážaná o pravouhlosti sa moc hovoriť nedá, preto metódu konštrukčných omerných mier nebolo možné použiť. Bola využitá polárna metóda na zameranie všetkých dôležitých vnútorných a vonkajších bodov. Meranie bolo prevedené už z vybudovanej pomocnej meračskej siete, ktorá bola doplnená o 5 rajónov (tri stabilizované vo vnútornej časti a dva v pivničnej časti). Ďalej metódou tachymetrie bola určená poloha, výška štítu budovy, komínu a presahov strechy. Vo výkresoch boli uvádzané relatívne nadmorské výšky. (*Príloha č. 2-5*)

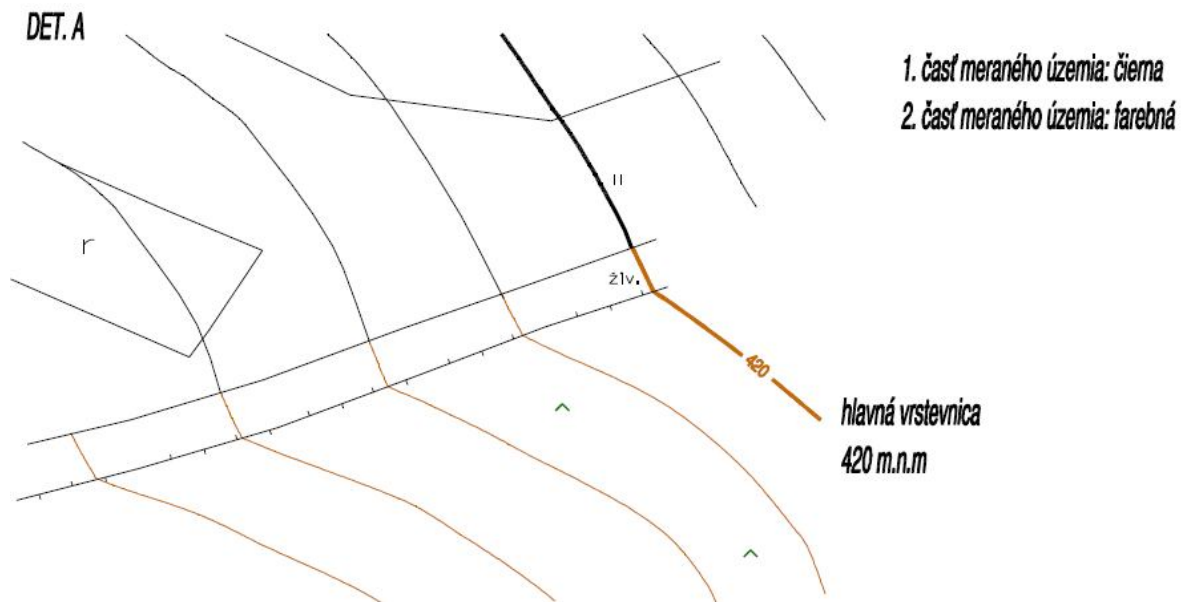
Obr. 6.4 Vyriešenie prekrytou medzi 1. a 2. časťou – det. A [upraveno 26]

Keďže Valašská dedina z dôvodu spracovania bola rozdelená na tri časti, bolo nutné vyriešiť styky medzi susednými časťami. V programe MICROSTATION pomocou príkazu reference boli výkresy dvoch častí pripojené referenčne. Nasledovalo napojenie vrstevníc medzi jednotlivými časťami a vyhotovenie troch detailov. Jeden z nich sa nachádza na obr. 6.4. Ostatné detaily sú uvedené v prílohe č. 14.2 *Riešenie prekrytou medzi 1. 2 a 3. časťou – detaily*. Všetky merané časti spolu s celkovým napojením vrstevníc sú uvedené v prílohe č. 14.1 *Riešenie prekrytou medzi 1. 2 a 3. časťou*.
