# ZAMĚŘENÍ ČÁSTI BÝVALÉHO HOSTINCE PEKLO V TIŠNOVĚ

THE MAPPING SURVEY OF A PART OF THE FORMER PEKLO INN IN TIŠNOV

## DIPLOMOVÁ PRÁCE

DIPLOMA THESIS

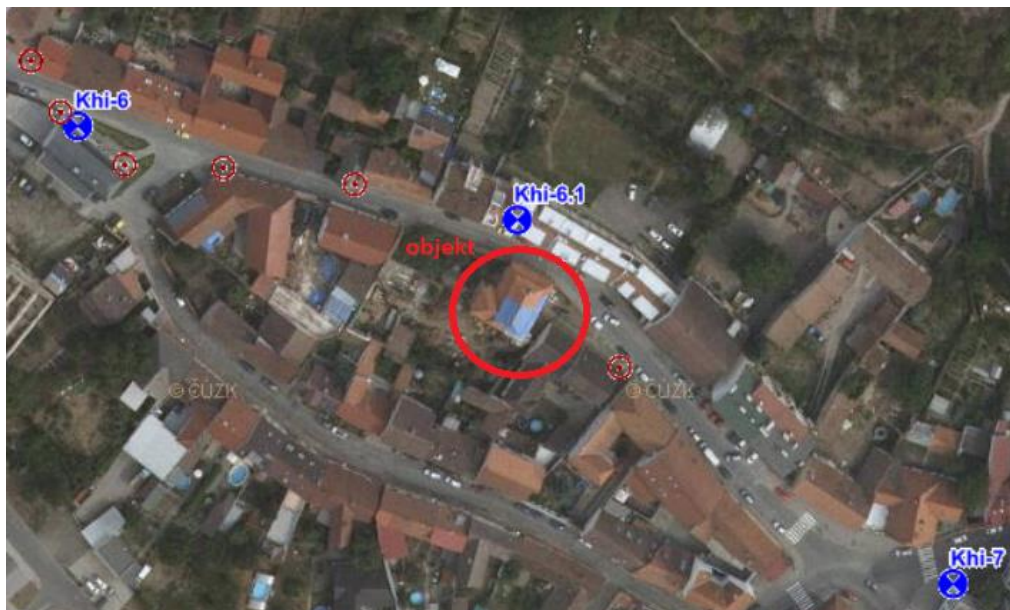
Obr. 4 Bodové pole [zdroj podkladu: cuzk.cz]

Ke zjištění informací o bodovém poli v blízkosti zájmové lokality byly využity webové stránky Českého úřadu zeměměřického a katastrálního. V databázi bodových polí společně s grafickým vyhledáváním byly k výškovému měření vybrány nivelační body Khi-6, Khi-6.1 a Khi-7 (viz Obr. 4). V terénu bylo zjištěno, že bod Khi-6.1 byl pravděpodobně zničen. Pro výškové připojení budované sítě byl tedy využit nejbližší bod umístěný na Muzeu města Tišnova s označením Khi-6 a bod s označením Khi-7, který je umístěn na budově č.p. 124 náměstí Komenského v Tišnově. K připojení do S-JTSK byly použita metoda GNSS-RTK. Návaznost do S-JTSK byla ověřena měřením na body s kódem kvality 3.

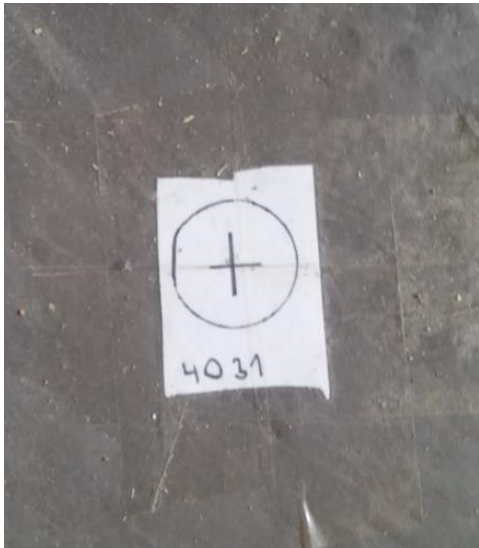
Kvůli historické povaze objektu, a s tím spojených omezení ve způsobu stabilizace bodů pomocné měřické sítě uvnitř objektu, byly body sítě stabilizovány různými způsoby. Pomocné měřické body v okolí budovy byly stabilizovány podle druhu povrchu buď měřickým hřebem, dřevěným kolíkem nebo hřebíčkem (Obr. 6). Body uvnitř objektu byly nejčastěji stabilizovány papírkem (s nakresleným křížkem) nalepeným na podlahu (Obr. 5). Dále nakreslením křížku křídou v prostorách sklepu a chodby v prvním nadzemním podlaží. Poloha bodů byla volena tak, aby bylo možné zaměřit vždy co možná největší část místnosti nebo chodby. Pokud se jednalo o pomocné měřické body v okrajových místnostech, poloha byla volena tak, aby bylo možné se orientovat i na body pomocné měřické sítě mimo objekt. Síť je celkem tvořena 66 body.

Obr. 5 Stabilizace – papírový štítek

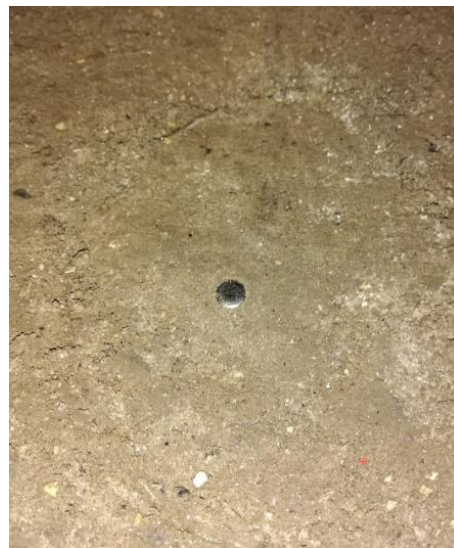
Obr. 6 Stabilizace – hřebíček

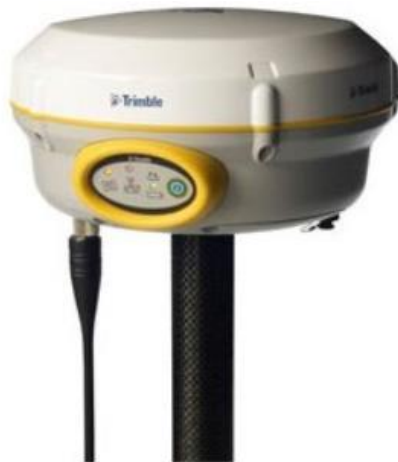
- dvoufrekvenční anténa se submilimetrovou stabilitou fázového centra
- integrovaná technologie sledování družic Trimble R-Track
- systém napájen z vyměnitelné baterie
- podporuje měření na frekvencích GPS L1, L2, L2C a QZSS. Kromě této standardní GNSS podpory nabízí trimble R4 také upgrade pro Glonass, Galileo a Beidou
- přesnost RTK v poloze:  $\pm (10 + 1 \text{ ppm} \cdot D)$  mm
- přesnost RTK ve výšce:  $\pm (20 + 1 \text{ ppm} \cdot D)$  mm [6]

Obr. 7 GNSS – RTK Trimble R4 [8]

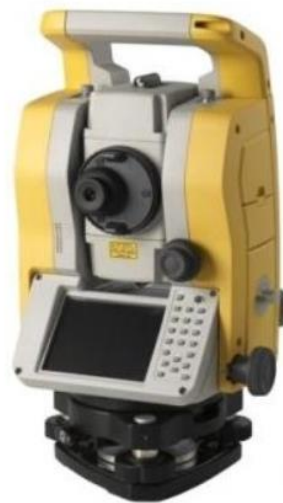
- lehká, kompaktní a výkonná totální stanice
- zvětšení dalekohledu 30x
- měření na hranol: minimální zaostření 1,5 m a maximální dosah při dobrých podmínkách 3000 m
- bezhranolové měření: maximální dosah při dobrých podmínkách 350 m
- přesnost měření délek na hranol  $\pm (2 + 2 \text{ ppm} \cdot D)$  mm
- přesnost měření délek na bezhranol  $\pm (3 + 2 \text{ ppm} \cdot D)$  mm
- přesnost měření směrů: 2“ [7]

Obr. 8 TS Trimble M3 DR2" [9]

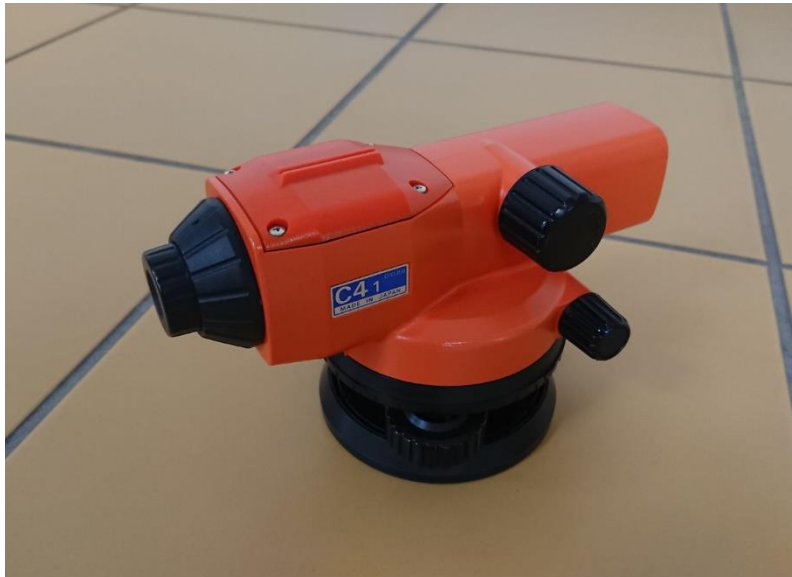
- zvětšení dalekohledu 20x
- minimální zaostření 0,9 m
- rozsah kompenzátoru  $\pm 12'$
- střední kilometrová chyba 2,5 mm

*Obr. 9 Nivelační přístroj Sokkia C41*

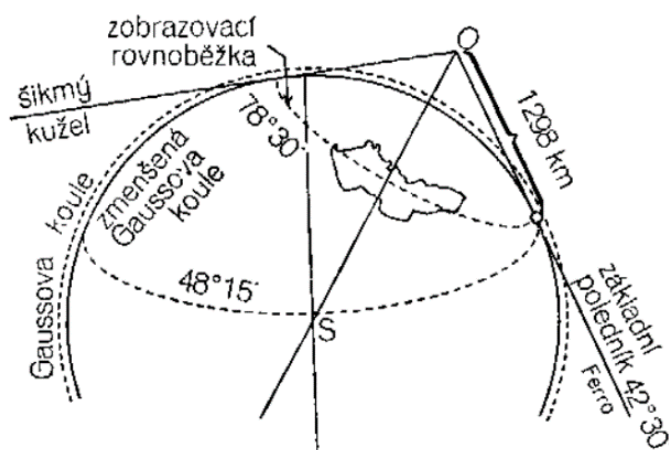
Souřadnicový systém jednotné trigonometrické sítě katastrální (S-JTSK) je souřadnicová síť na území České a Slovenské republiky. S-JTSK je definován Besselovým elipsoidem, dvojitým Křovákovým konformním kuželovým zobrazením v obecné poloze, převzatými prvky sítě vojenské triangulace a jednotnou trigonometrickou sítí katastrální. Osa X je tvořena obrazem základního poledníku umístěného  $42^{\circ}30'$  východně od Ferro a její kladný směr je orientován k jihu (Obr. 10). Osa Y je kolmá k ose X a směřuje na západ. Území České republiky se nachází v prvním kvadrantu, to znamená, že obě souřadnice jsou kladné. Délkové zkreslení se na našem území pohybuje v hodnotách od  $-10$  cm/km až do  $+14$  cm/km. [12]

Obr. 10 Schéma Křovákova zobrazení [12]

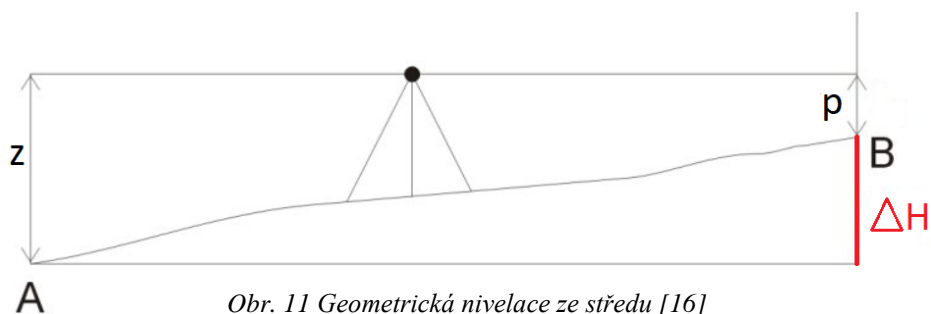
Metoda, při které se nivelační přístroj staví přibližně doprostřed mezi body, mezi kterými určujeme převýšení. Na těchto bodech jsou nivelační latě. Záměrná přímka vytne na latích laťové úseky  $z$  a  $p$ , tj. čtení vzad a čtení vpřed (viz Obr. 11). Převýšení  $\Delta H$  mezi body se určí odečtením těchto laťových úseků. [16]

Obr. 11 Geometrická nivelace ze středu [16]

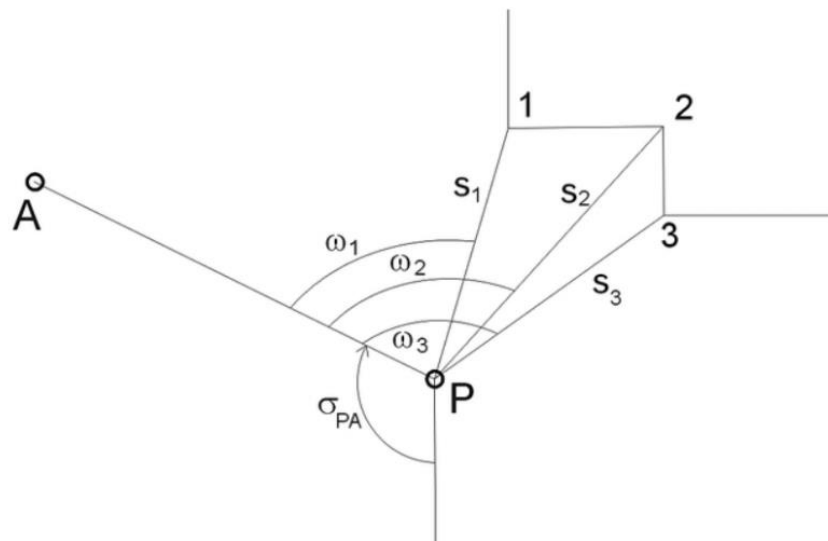
Geodetická metoda umožňující zaměřování horizontálních a vertikálních úhlů a vzdáleností. Měří se vodorovný levostranný úhel od dané orientace k podrobnému bodu a vodorovná vzdálenost mezi přístrojem a měřeným bodem (Obr. 12). Vodorovná

vzdálenost se měří buď přímo, nebo se přepočte ze šikmé vzdálenosti a zenitového úhlu. Při trigonometrickém určování je nutné znát šikmou délku a zenitový úhel. [17]

Obr. 12 Polární metoda [20]

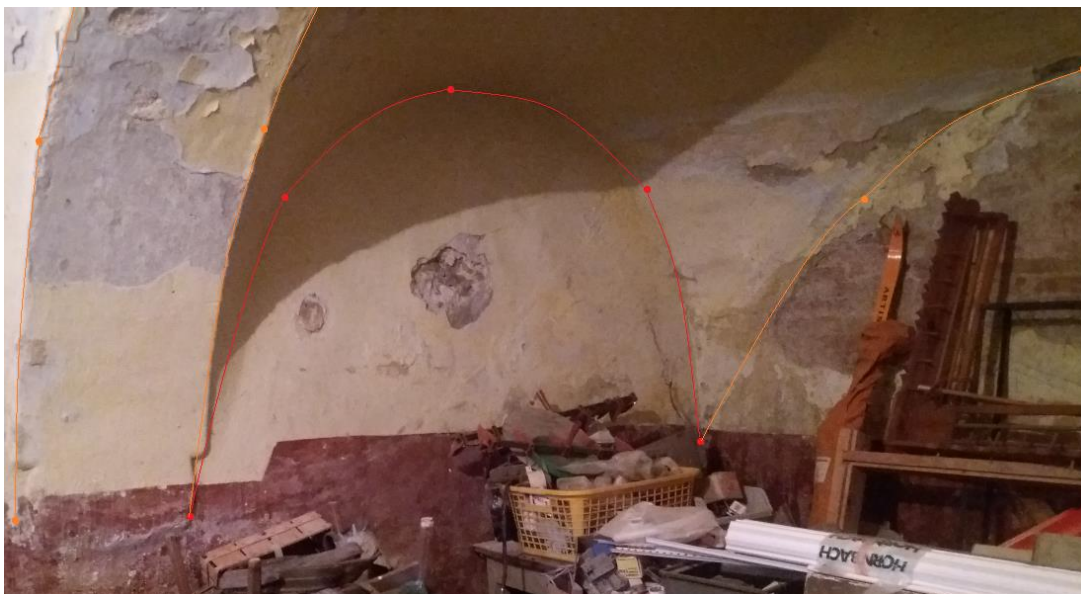
Způsob zaměření klenby závisí na mnoha faktorech. Nejdůležitější faktor je tvar klenby a její pravidelnost. Kruhové klenby je vhodné zaměřit alespoň třemi body. Tyto body dostatečně definují polohu, světlou výšku a také případnou výškovou nestejnost pat klenby. U nepravidelných či eliptických kleneb je nutné zaměřit více bodů tak, aby bylo možné vykreslit klenbu co nejlépe skutečnosti (viz Obr. 13).

*Obr. 13 Ukázka zaměření klenby*

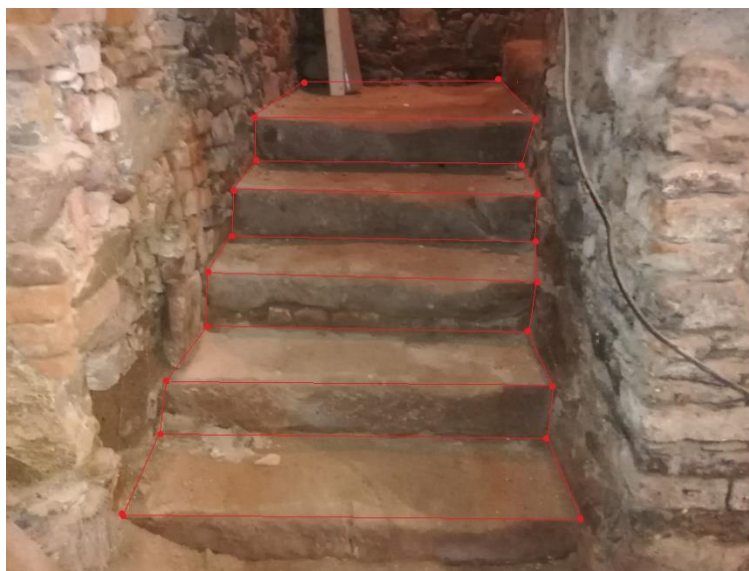
V objektu se nachází dvě nepravidelná schodiště mezi jednotlivými podlažími. U nepravidelných schodišť se zaměřují všechny stupně schodiště tak, aby ze zaměření bylo jasné jejich umístění a relativní výškové vztahy (Obr. 14).

*Obr. 14 Ukázka zaměření schodiště*

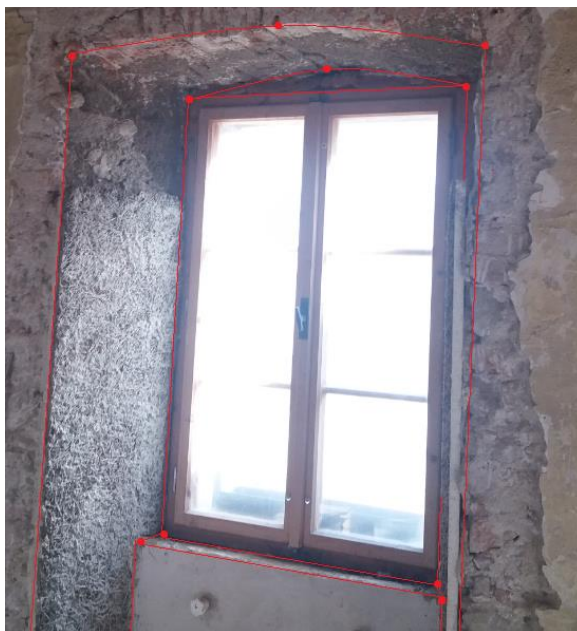
U oken bylo měřeno ostění okenního otvoru a parapet (viz Obr. 15). U dveří se změřila šířka zárubní. Také byla pořízená fotodokumentace kvůli typu materiálu a směru otevírání.

Obr. 15 Ukázka zaměření okenního otvoru

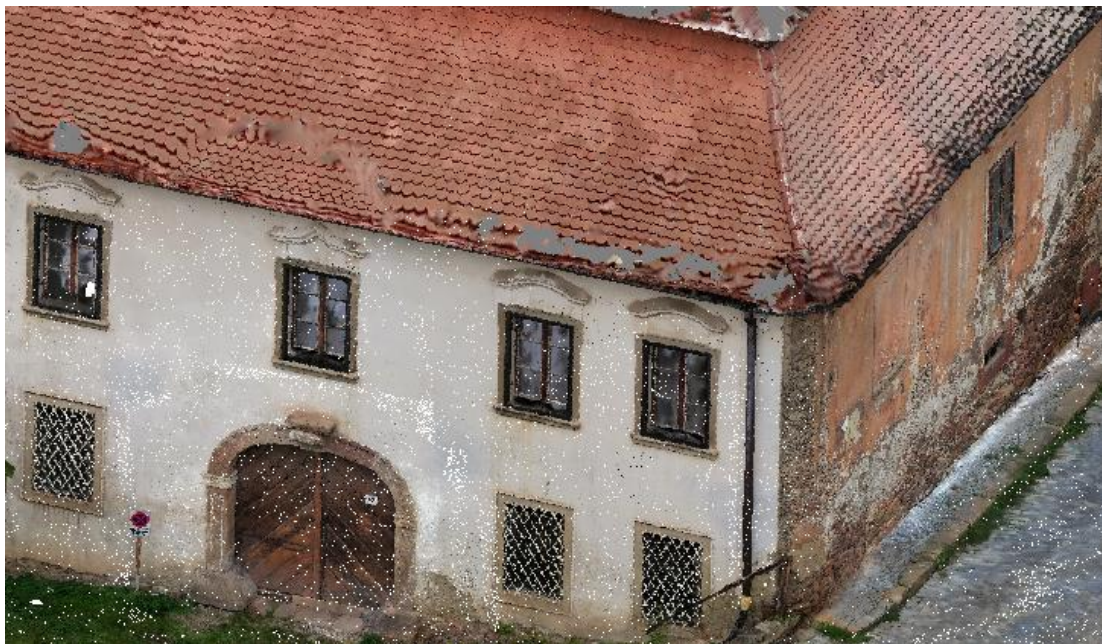
Po ukončení klasického geodetického měření byl celý objekt nafocen. Tyto fotografie se zpracovaly v programu ContextCapture a následně se z nich vytvořilo mračno bodů. Mračnem bodů je rozsáhlá, neuspořádaná sada 3D bodů (milióny až miliardy) se souřadnicemi X, Y, Z.

*Obr. 17 Obarvené mračno bodů*

Těžiště diplomové práce je v zaměření budovy klasickými geodetickými metodami. Nad rámec zadání bylo vytvořeno mračno bodů tohoto objektu (viz Obr. 17).

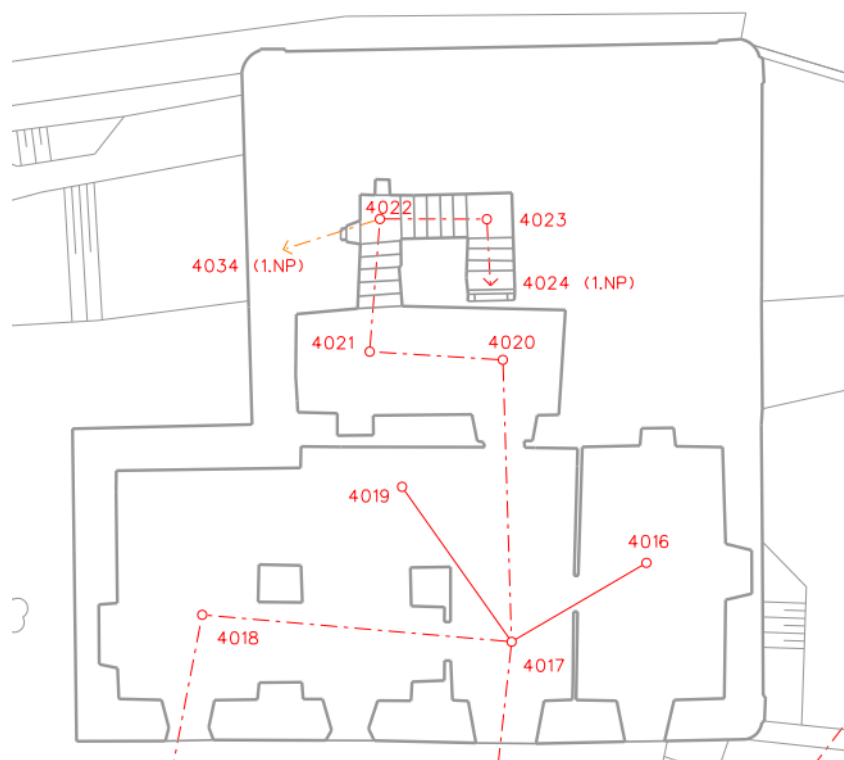
V programu Microstation V8i byly dále vytvořeny přehledné náčrty pomocné měřické sítě (Obr. 18). Pro přehlednost byl pro každé patro vytvořen zvlášť jeden měřický náčrt, celkově tedy tři. Všechny přehledné náčrty obsahují také venkovní body. Na závěr byly přehledné náčrty doplněny o legendu, měřítko, název a orientaci k severu.

Obr. 18 Ukázka přehledného náčrtu PMS - IPP

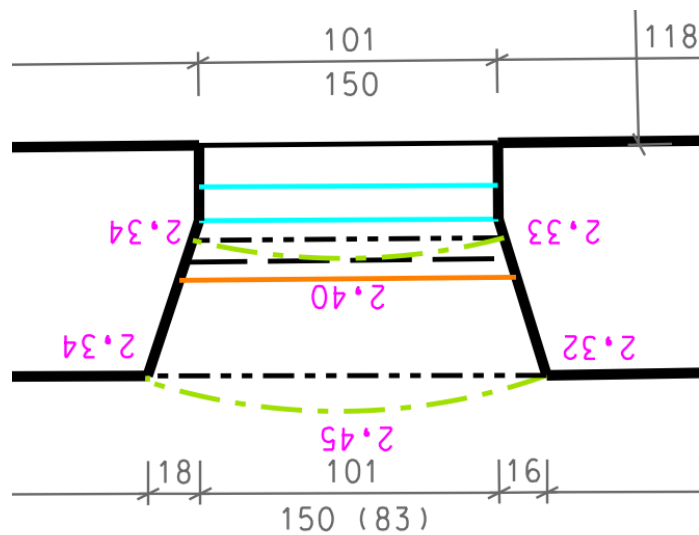
U oken se zakreslují ostění okenního otvoru a obrys okenního parapetu. Okna jsou v půdorysu kótována tak, že šířka okna se uvádí nad kótovací čarou, výška okna a výška parapetu v závorkách pod kótovací čarou (viz Obr. 20). [19]

Obr. 20 Kótování okenního otvoru

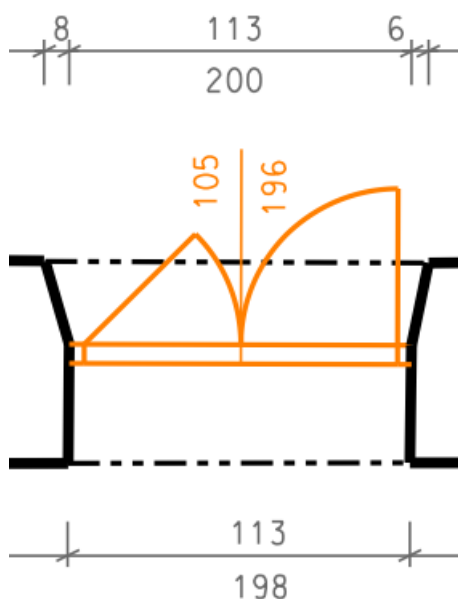
U dveří zakreslujeme obrys ostění dřevního otvoru, obrys prahu a výplně dveří s vyznačeným směrem otevírání. Dveře jsou dále obvykle doplněny o jejich specifikaci, která se vynáší tenkou čarou ze středu dveří směrem do křídla. Specifikace dveří pro účely této diplomové práce byla vynechána. Nad vynášecí čarou je uvedena jmenovitá šířka dveří a pod čarou jmenovitá světlá výška dveří (viz Obr. 21). [19]

Historicky jsou pevné rámy a zárubně většinou součástí hrubé stavby. Proto musí být zobrazeny jako součást zdiva uvnitř plochy ohraničené silnou řezovou čarou, nikoli zvlášť a tence. Jsme-li schopni určit polohu styčné spáry naznačíme ji tenkou čárkovanou čarou. Jsou-li dveře či okna osazována později, tak se řídíme znázorňováním podle normy ČSN 01 3420. [14]

Obr. 21 Kótování dveřních otvorů

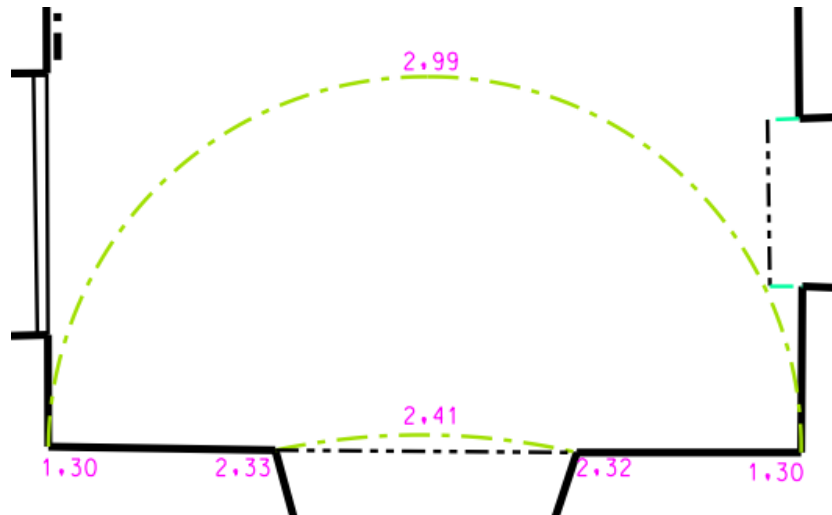
Klenby se v půdorysu zobrazují jako sklopené čelní oblouky tlustou čerchovanou čarou, které zobrazují skutečný tvar klenby. Je důležité brát ohled na případnou výškovou nestejnost pat kleneb, která musí být také zobrazena. Klenby se sklápí směrem do místnosti, která má tento tvar. Sklopená klenba se v půdorysu okótuje relativními výškami v místech pat a v místě nejvyššího bodu (viz Obr. 22). Relativní kóty se vztahují k absolutní výšce podlahy místnosti, toto pravidlo platí ve druhém nadzemním podlaží. V prvním podzemním podlaží – sklepu bylo přistoupeno k neobvyklému řešení. Paty a nejvyšší místa kleneb jsou okótovány absolutními výškami kvůli značné výškové

nerovnosti podlahy. Dále jsou absolutní výšky použity k označení nadmořské výšky podlahy a od předchozích výšek jsou odlišeny barvou. Nerovnost podlahy v některých místech dosahovala hodnoty 35 cm. U nepravidelných prostorů se může zdát, že některé zobrazené klenby jsou vyhotoveny nesprávně, avšak toto je způsobeno pouze nestejnou výškou pat klenby.

Obr. 22 Ukázka sklopené klenby

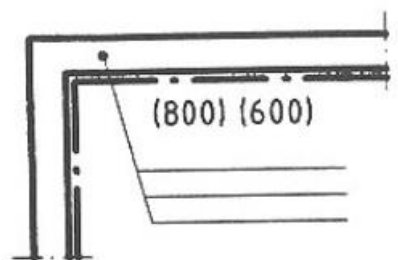
Dále se v půdorysu znázorňují obklady. Obklady se kreslí jednou velmi tlustou čerchovanou čarou. Půdorysný rozměr obkladu se kótuje délkovými kótami. Výška obkladu se uvede kótou psanou do okrouhlých závorek, která se připíše k jeho zobrazení nebo pod kótovací čáru. U obkladu, který nezačíná u podlahy, se na prvním místě uvádí výška obkladu a na druhém místě vzdálenost mezi podlahou a dolní hranou obkladu (viz Obr. 23). [19]

Obr. 23 Znázornění obkladu [22]

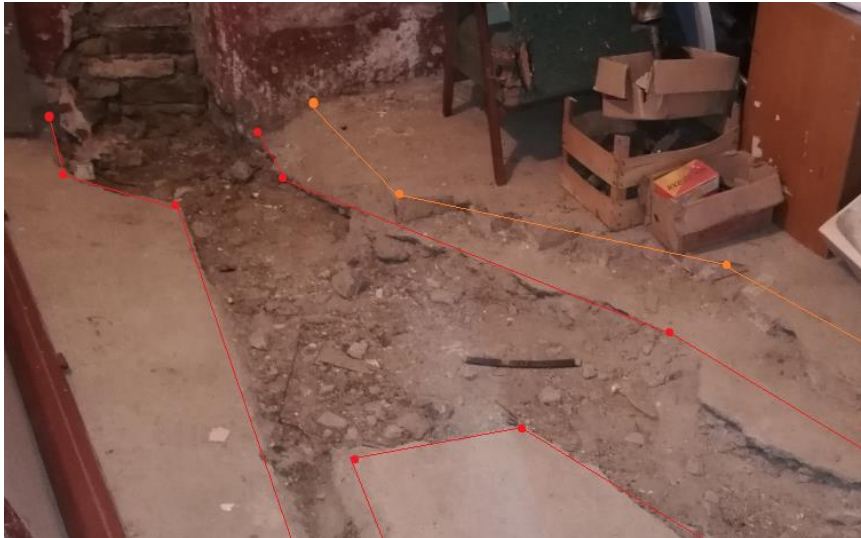
Obr. 24 Ukázka zaměření nerovností podlahy

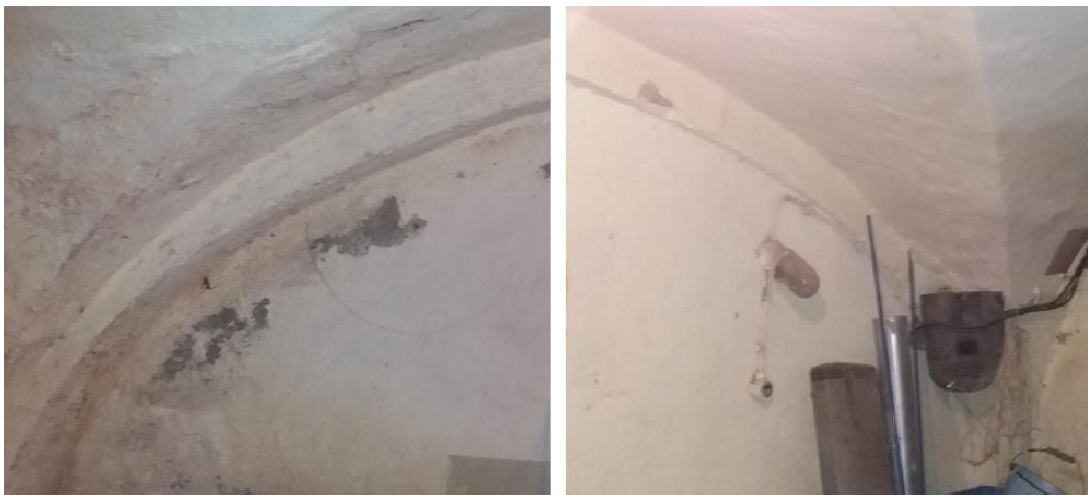
V prvním podzemním podlaží si lze všimnout nerovnoběžné zdi mezi místností 1 a chodbou 2. Velmi tlustou plnou čarou je zde zobrazen půdorys zdi měřen u podlahy, čerchovanou čarou vrchol zdi u klenby a dvě rovnoběžné čerchované čáry značí polohu vnějších okrajů klenby nad rovinou řezu (viz příloha 1\_1PP\_půdorys).

Obr. 25 Levá a pravá strana totožné klenby

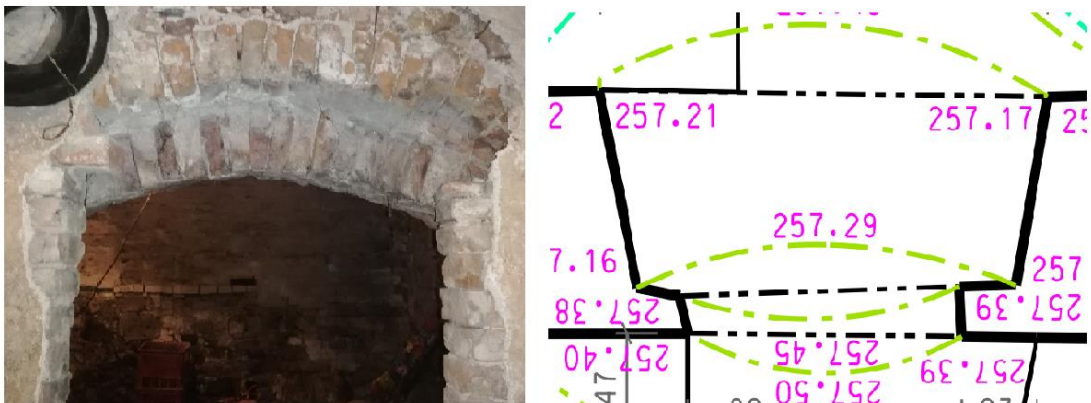
Dveře byly zaměřeny z obou stran. Ze zadní strany klenba přecházela do rohů otvoru. Nepravidelnost způsobená vysekaným zdívem a chybějícími cihlami (viz Obr. 26).

Obr. 26 Zobrazení zbytků krbu

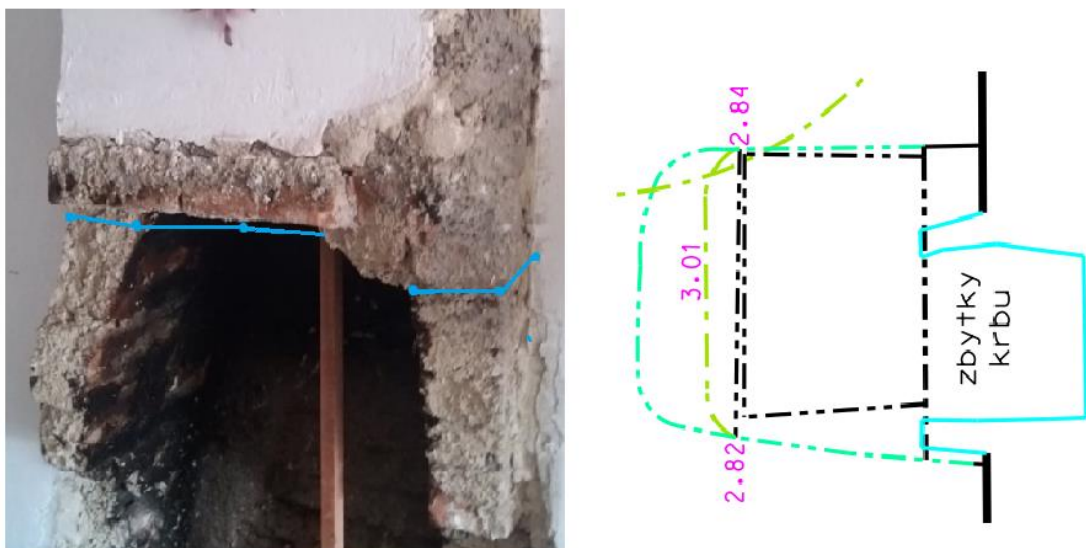
Ve druhém nadzemním podlaží se nachází v místnosti kuchyně 1 zbytky krbu. Krb byl do půdorysu znázorněn schematicky dle Obr.27

Obr. 27 Schématické znázornění zbytků krbu

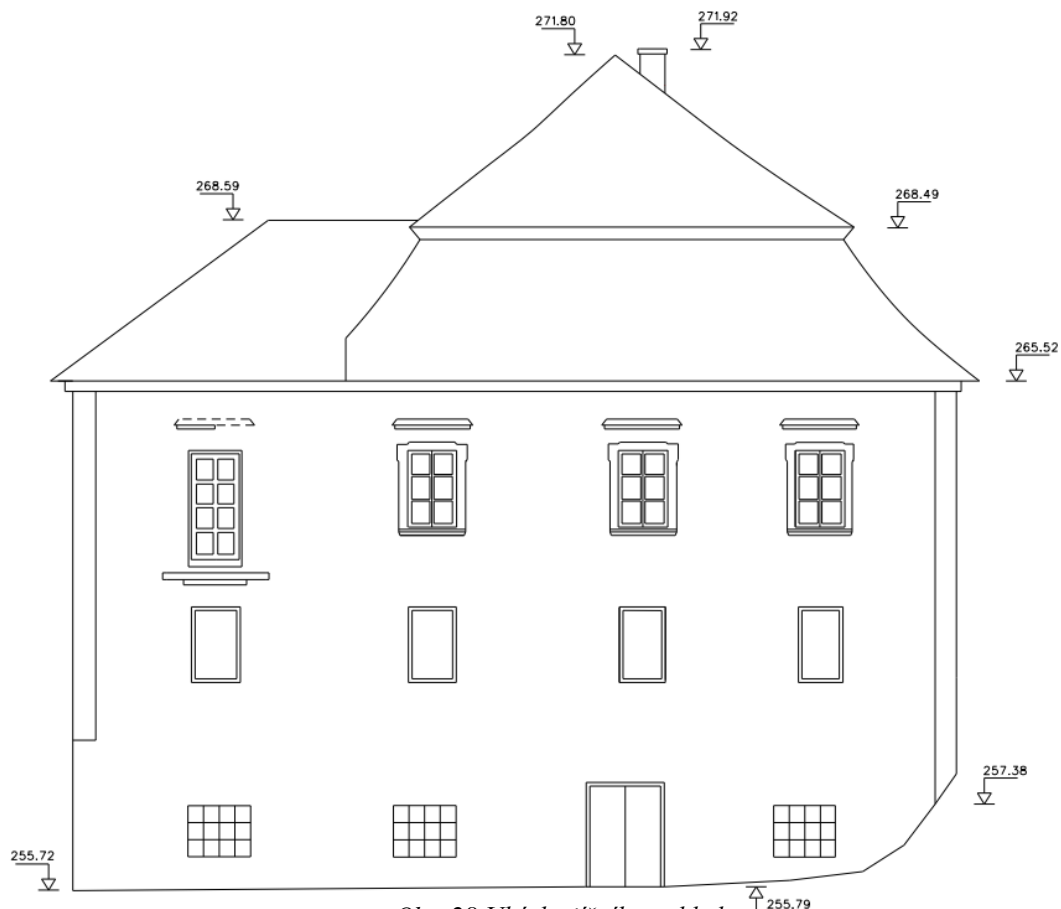
Dokumentaci památkových bodů doplňují pohledy (Obr. 28). Ke konstrukci pohledů bylo využito bodů zaměřených polární metodou a bodů z mračna.

Obr. 28 Ukázka jižního pohledu
