Přílohy

Příloha 1: Geologický řez hrádecké části Žitavské pánve	1
Příloha 2: Energetický komplex Turów	2
Příloha 3: Mapový podklad zájmové oblasti z roku 1951	3
Příloha 4: Pohled na elektrárnu Turów	4
Příloha 5: Prostor budoucí dobývky a přibližné umístění proti-infiltrační clony	4
Příloha 6: Nový monitorovací vrt podzemní vody	5
Příloha 7: Vnitřek ochranné schránky vrtu HPz 15/70/II	5
Příloha 8: Geologický vrt monitorující možný pohyb terénu.....	6
Příloha 9: Výška vodní hladiny ve spodním terciálním kolektoru a směry proudění .	6
Příloha 10: Vyschlé a zarostlé koryto Oldřichovského potoka	7
Příloha 11: Koryto bývalého vodního toku mezi obcemi Uhelná a Białopole	7
Příloha 12: Jímací vodojem Uhelná	8
Příloha 13: Úpravna vody v Uhelné	8
Příloha 14: Místní zdroj a úpravna vody v Machníně.....	9
Příloha 15: Návrh opatření pro zásobování oblasti Hrádecka pitnou vodou	10
Příloha 16: Vývoj hladin v monitorovacích vrtech ve svrchním terc. kolektoru	11

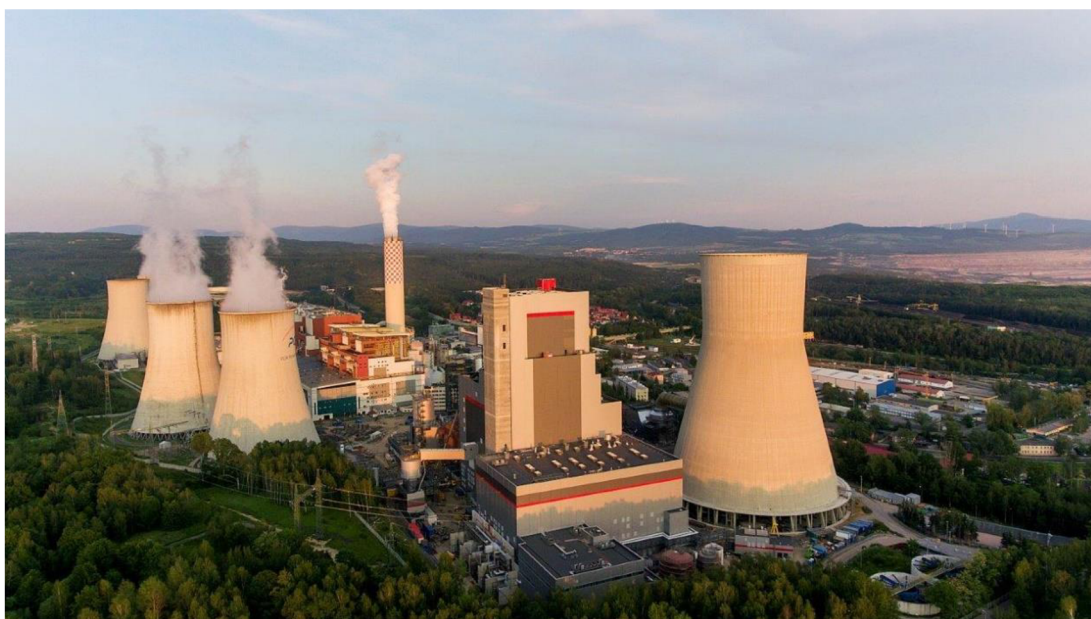
Příloha 4: Pohled na elektrárnu Turów. V předu je nová chladicí věž a nový blok č. 7, za ním pak starší bloky a objekty. Zalesněný svah za elektrárnou je zrekultivovaná vnější výsypka, vpravo od ní je vidět část jámy povrchového dolu (PGE, 2021a).

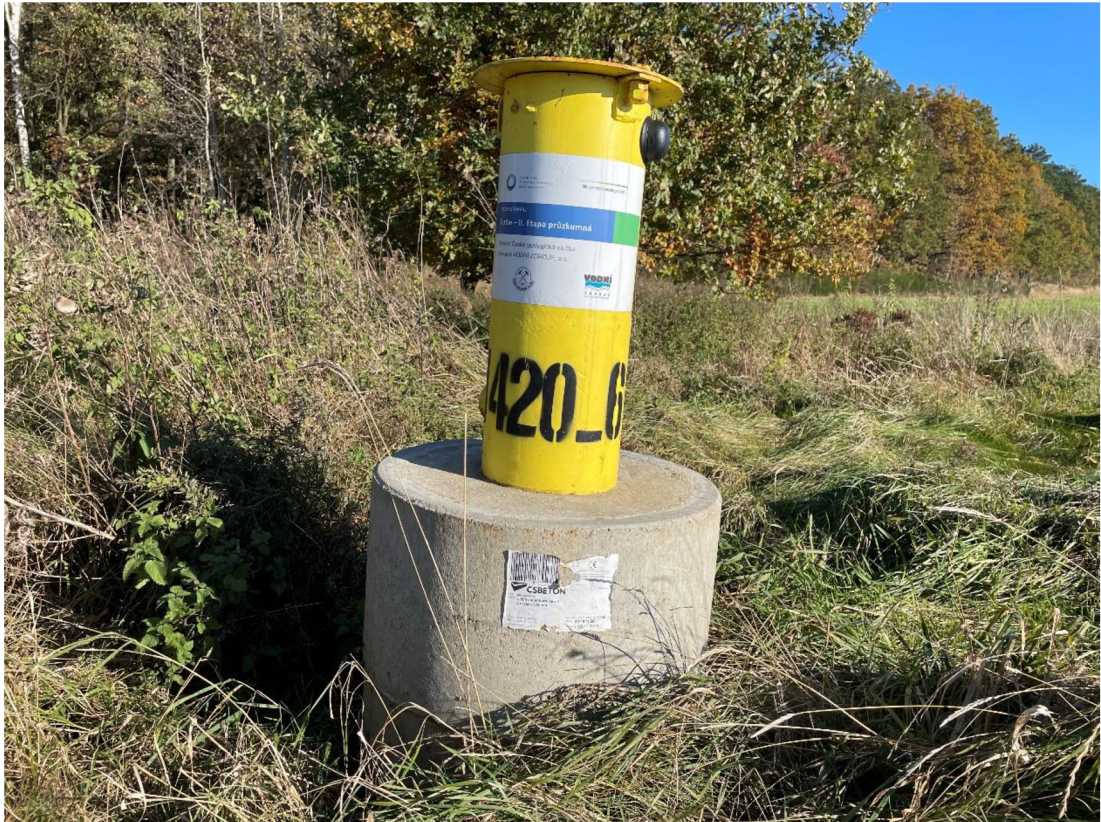
Příloha 6: Nový monitorovací vrt podzemní vody vybudovaný v rámci projektu ČGS "Turów - II. Etapa průzkumná" (foto autor – 28. 10. 2021).

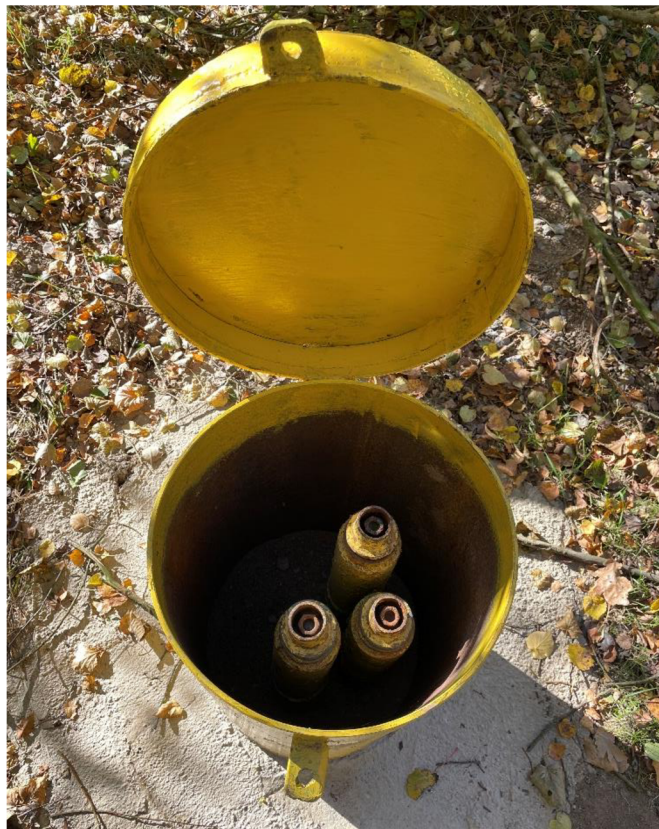
Příloha 7: Vnitřek ochranné schránky vrtu HPz 15/70/II na polském území, který monitoruje hladinu v kvartérním kolektoru (foto autor – 28. 10. 2021).

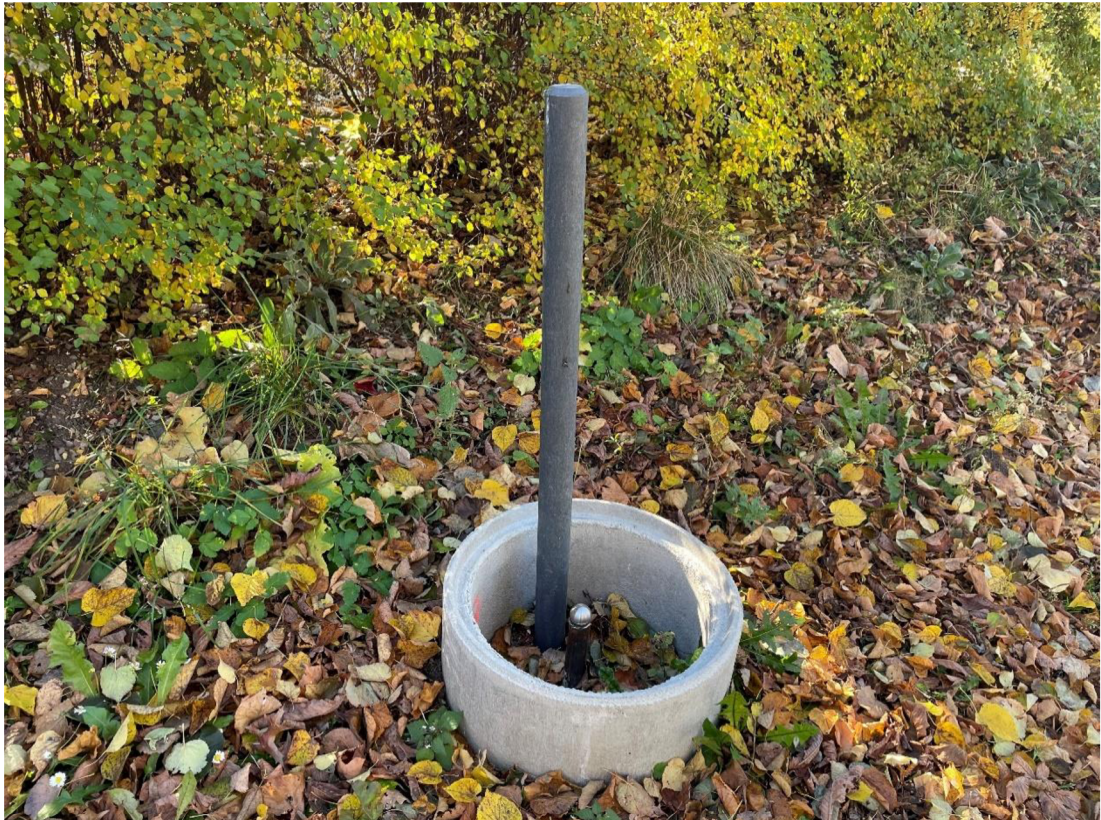
Příloha 8: Geologický vrt monitorující možný pohyb terénu v intravilánu obce Uhelná. Betonová skruž a plastová tyč chrání nerezovou hlavičku, jejíž výška je zaměřena přesnou geometrickou nivelací souřadnicového systému S-JTSK (foto autor – 28. 10. 2021).

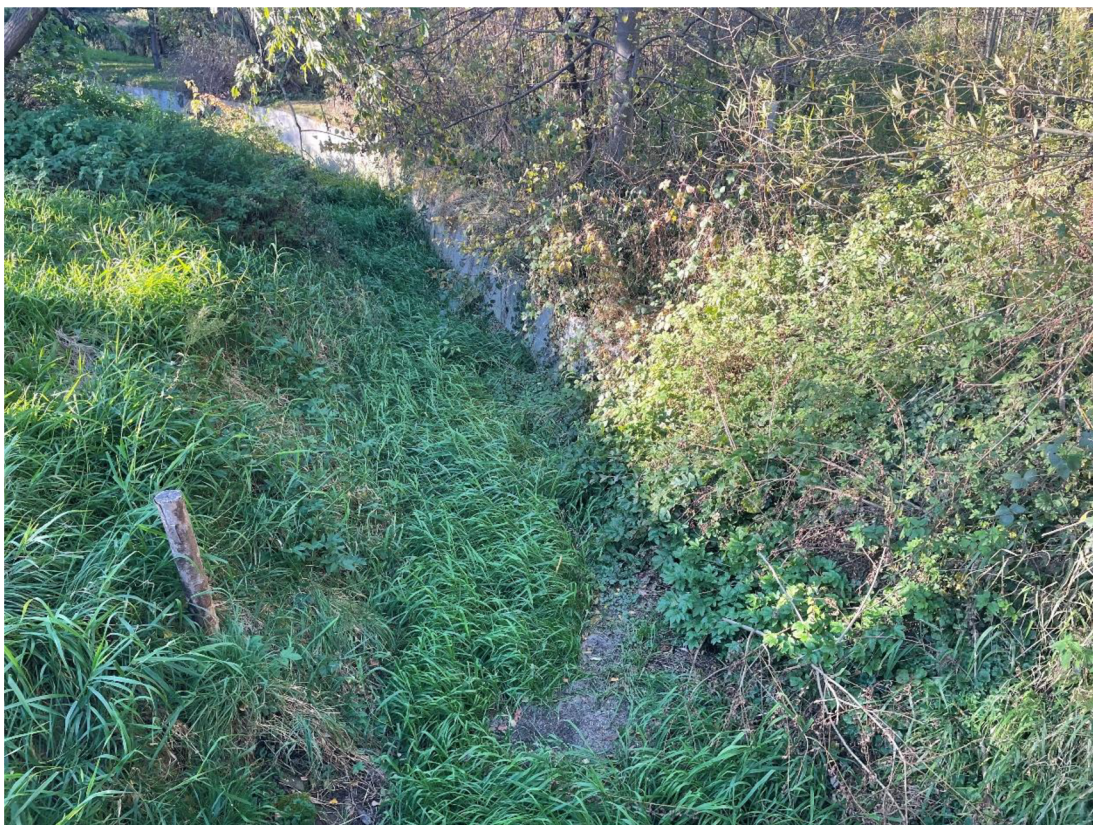
Příloha 10: Vyschlé a zarostlé koryto Oldřichovského potoka v obci Oldřichov na Hranicích. Středem „toku“ prochází státní hranice, kdy jeho levý břeh připadá na území České republiky a pravý břeh Polské republiky (foto autor - 28. 10. 2021).

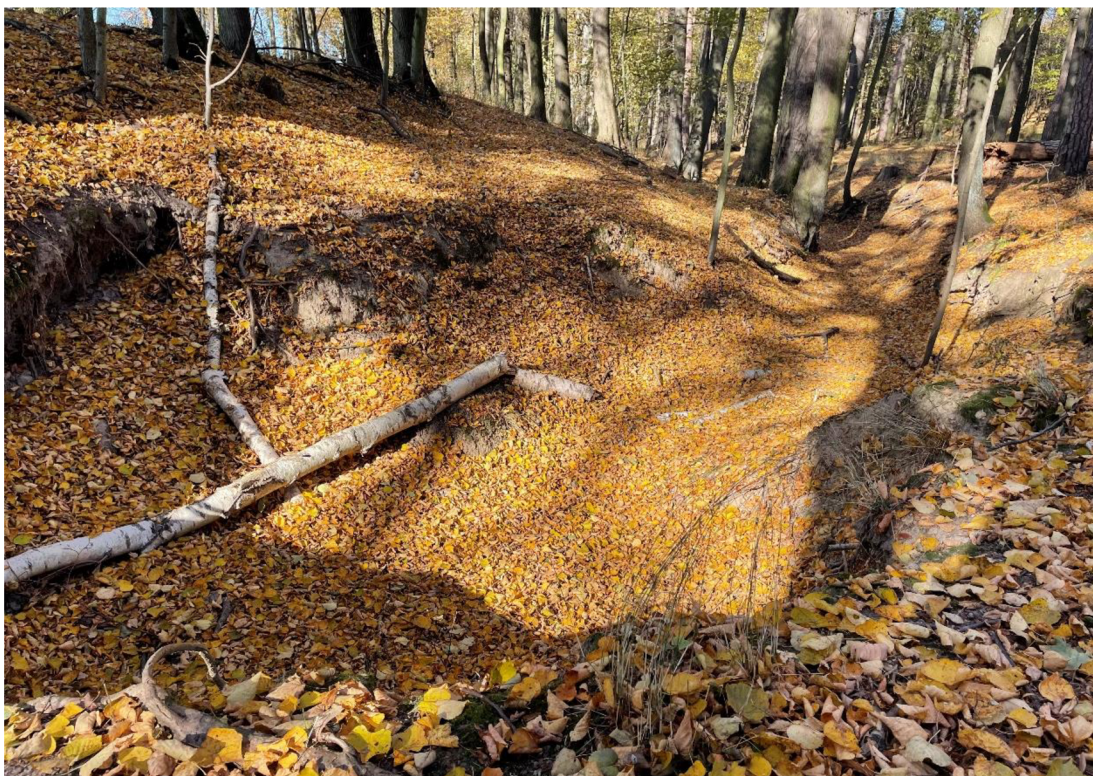
Příloha 11: Koryto bývalého vodního toku mezi obcemi Uhelná a Białopole. Potok zanikl pravděpodobně již v 80. letech 20. století po přetěžení tzv. "połudňového zlomu" (foto autor - 28. 10. 2021).

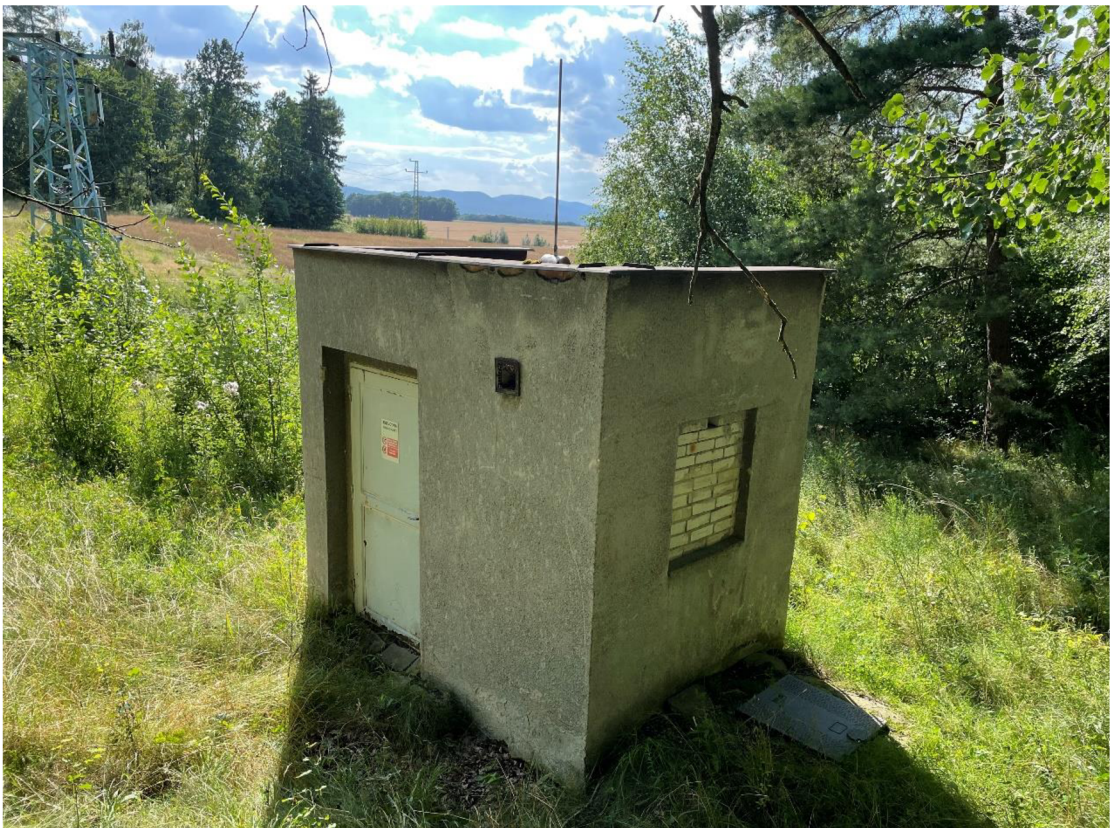
Příloha 12: Objekt jímacího vodojemu Uhelná (foto autor - 29. 7. 2021).

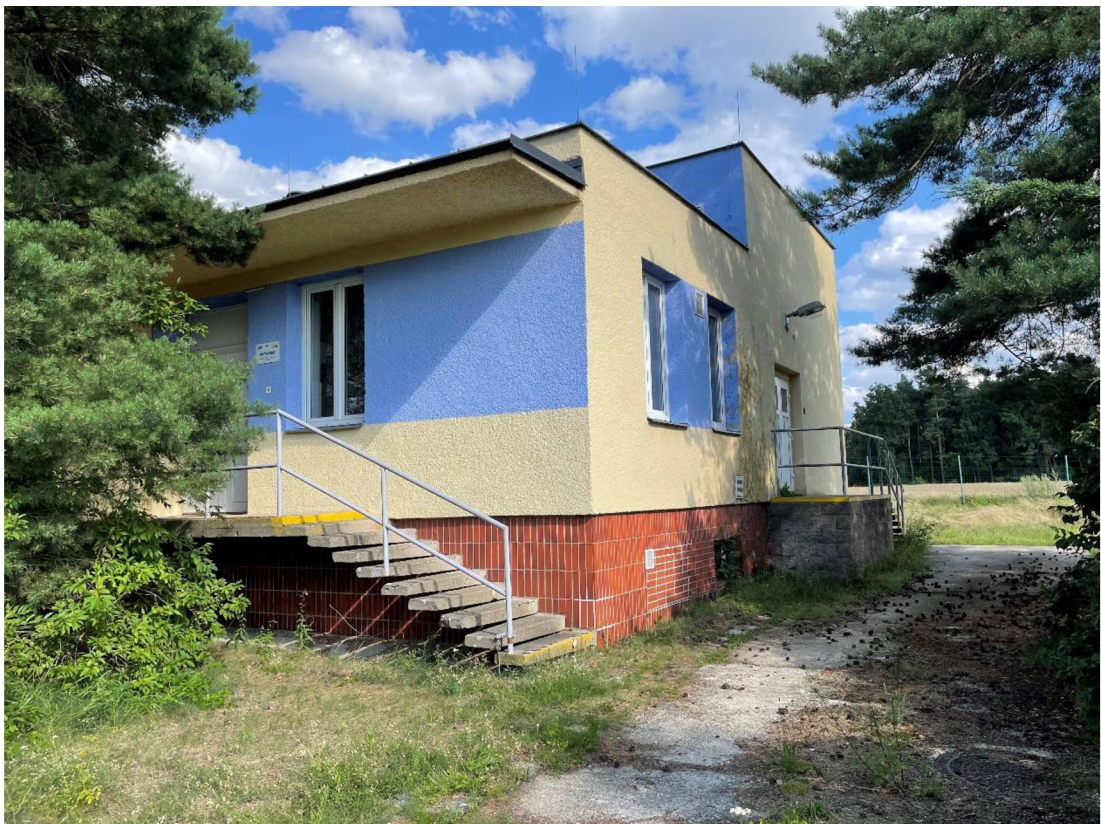
Příloha 13: Úpravna vody v Uhelné (foto autor - 29. 7. 2021).

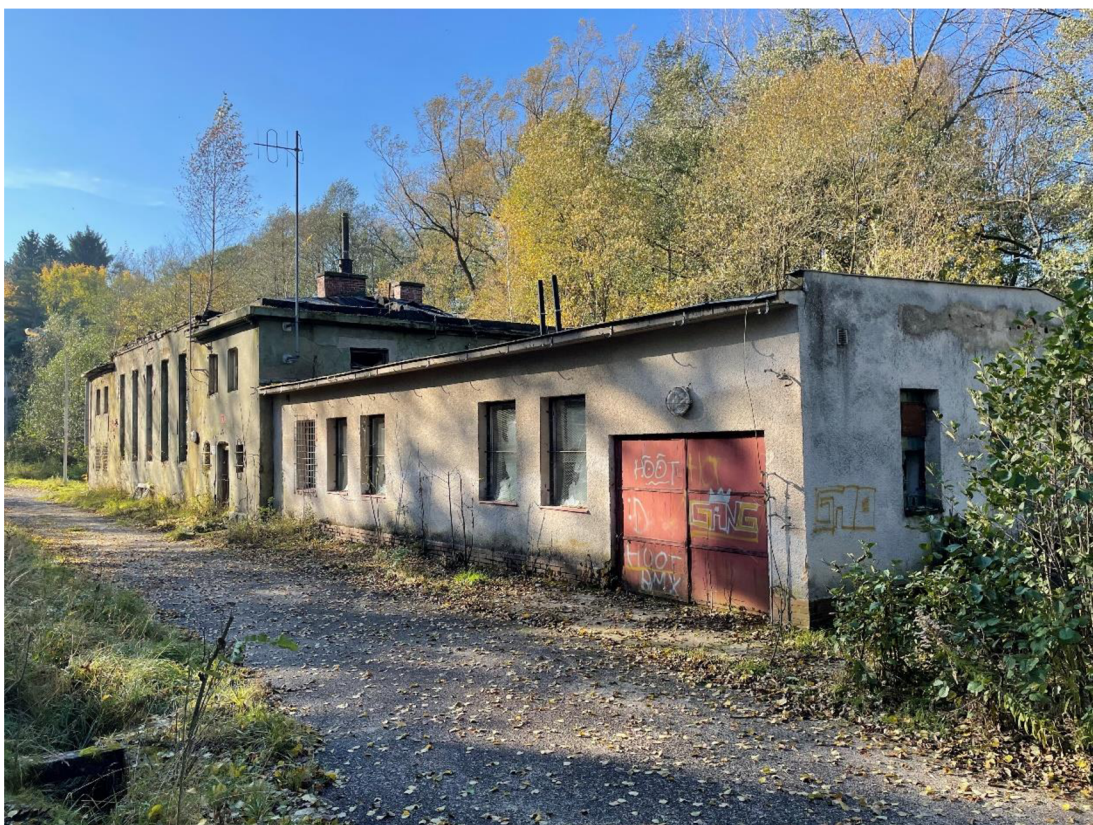
Příloha 14: Místní zdroj a úpravna vody v Machníně, současný stav (foto autor - 28. 10. 2021).

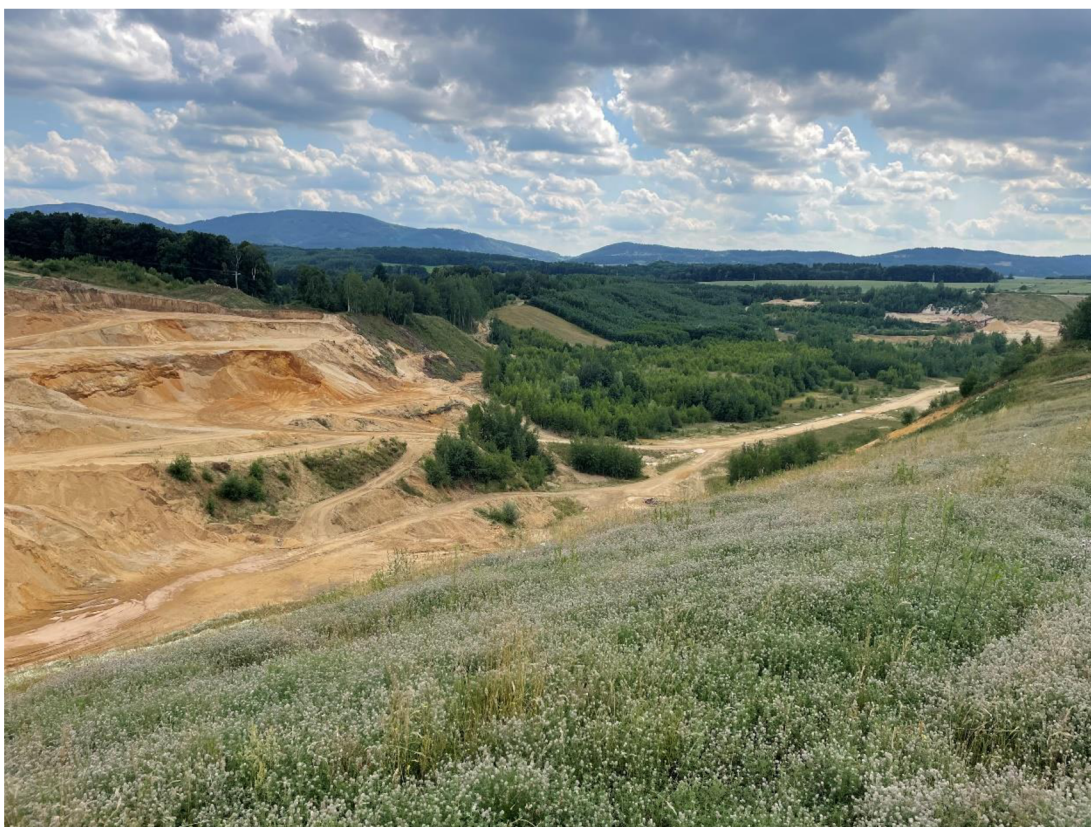
Příloha 18: Pohled na pískovnu Grabštejn s částečně zrekultivovaným územím (foto autor - 10. 7. 2021).
