Bakalářská práce

2023

Tereza Müllerová

Zaniklá novověká ves Nouzov. Proměny novověkého osídlení pískovců ve světle archeologických pramenů.

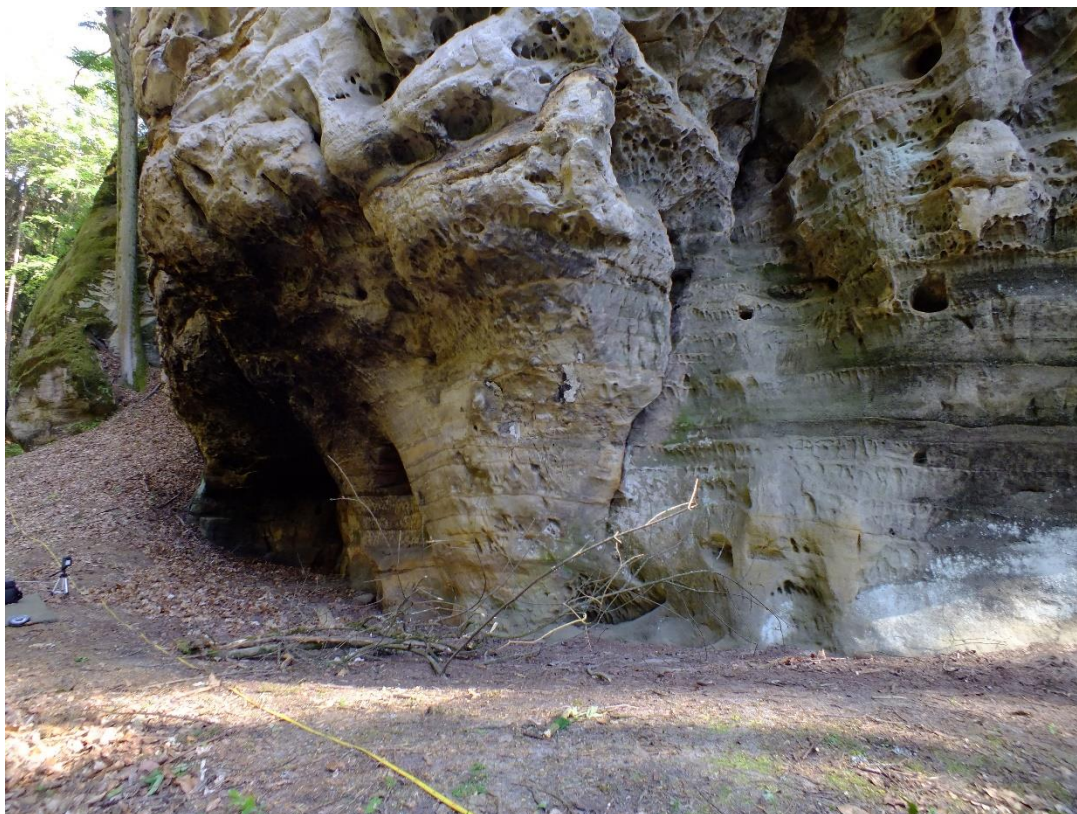
Obr. 3: Hrubá Skála – abri Malý Faraon, okr. Semily. Foto: P. Šída

Převis Malý Faraon (*obr. 3*) je středně velké abri nacházející se na začátku malého bočního údolí (ústící do hlavní rokle údolí Předěl) v místě, kde se nalézala zaniklá osada Nouzov (*obr. 2*) a pod nedostavěným hradem Radeč. Převis vznikl úpatní erozí (podle Šída – Pokorný eds. 2020).

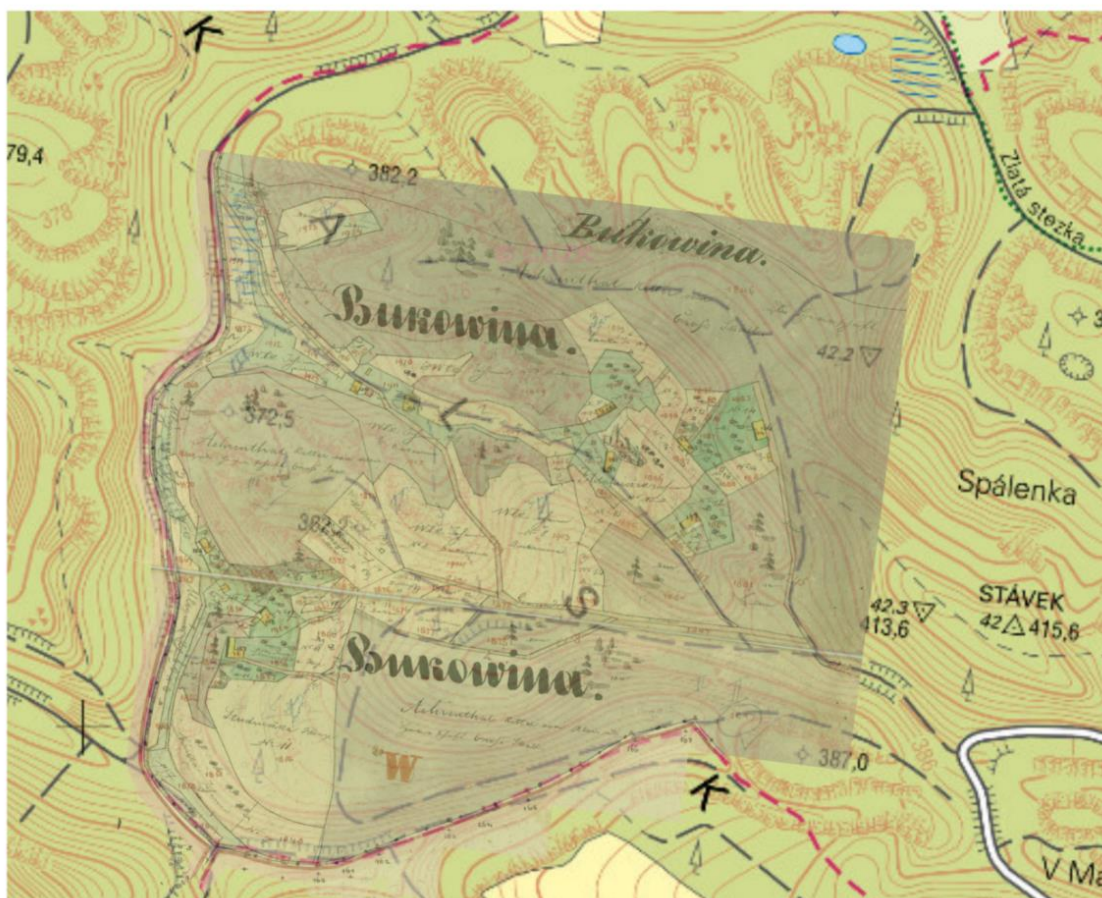
Obr. 4: Propojení archivní a aktuální mapy v měřítku 1:7560. (Geoportál ČUZK [online]. Geoprohlížeč a prohlížení archiválií [cit. 8. 2. 2023]. Dostupné z: <https://geoportal.cuzk.cz/>). Vytvořila: Müllerová T.

Georeferencovaný výsek indikační skici z roku 1842, zobrazující osadu Nouzov (pod názvem Bukowina), s aktuální mapou získáváme (obr. 4) nový podklad pro zlepšení orientace v terénu při pátrání po zbylých reliktech osady. Až na několik drobných detailů je zobrazení indikační skici takřka totožné s aktuální mapou – dnešní lesní cesty a stezky téměř kopírují původní cesty. Lze se tedy domnívat, že se jedná pouze o chybu v zaměření z poloviny 19. století

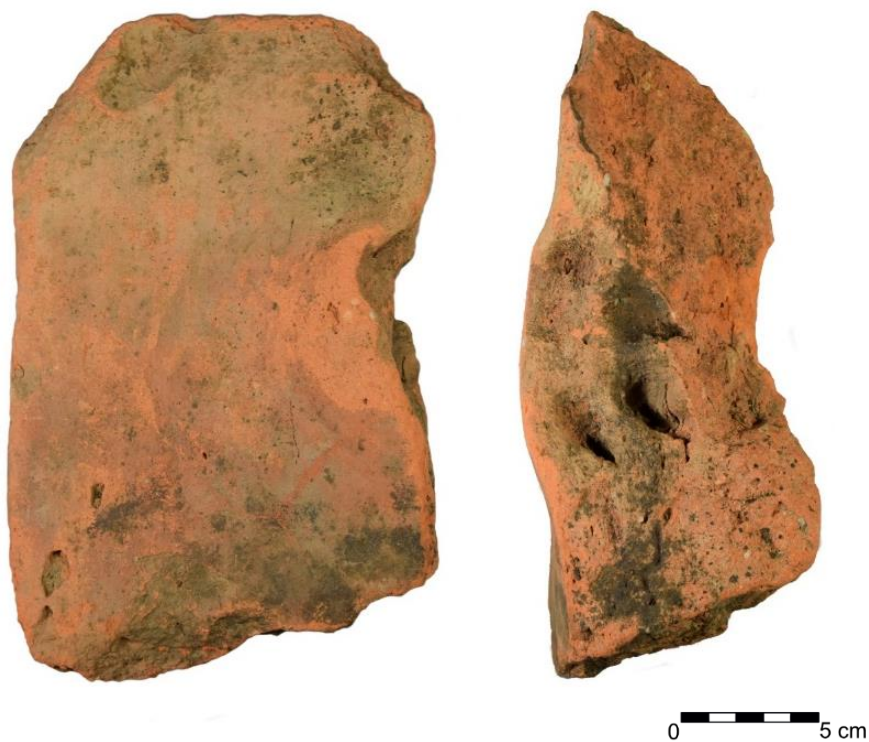
Obr. 31: Hrubá Skála – abri Malý Faraon, okr. Semily. Fragment novověké tvarovky s otiskem psí tlapy.
Foto, úprava: T. Müllerová

Zvláštní pozornost je nutno věnovat fragmentu klasické tvarovky, na jejíž užší straně se nachází otisk psí tlapy (*obr. 31*). Tato cihla byla nalezena uvnitř novověkého objektu 3 v sektoru A sondy 2 z roku 2021 v hloubce 50 – 55 cm (*obr. 32*). Jedná se o zaměřený nález č. 138, který byl datován do novověku. Je zřejmé, že tato cihla byla do objektu pouze pohozena a neměla zde žádný speciální význam.

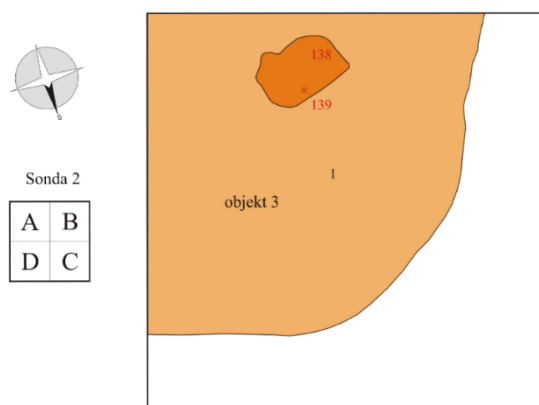
Obr. 32: Hrubá Skála – abri Malý Faraon, okr. Semily. Nález č. 138 (cihla s otiskem psí tlapy) v novověkém objektu 3, sektor A. Digitalizace: P. Šída, upraveno.

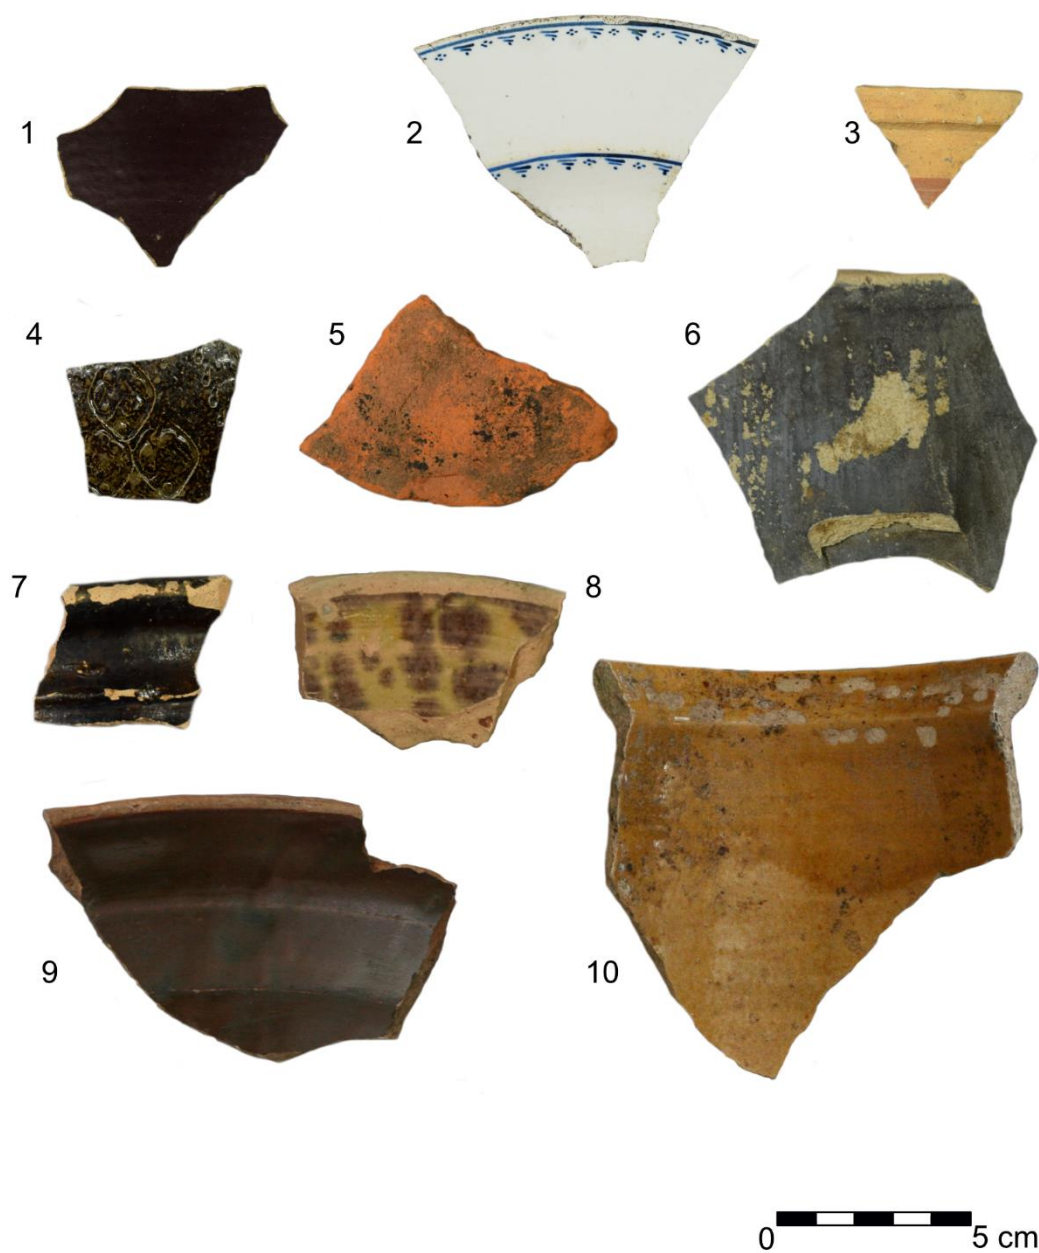
Tab. 14: Hrubá Skála, okr. Semily. Zástupci všech keramických tříd z odpadní hromady: 1 – 1010, 2 – 1009, 3 – 1008, 4 – 1007, 5 – 1006, 6 – 1005, 7 – 1004, 8 – 1003, 9 – 1002, 10 – 1001. Foto, úprava: T. Müllerová

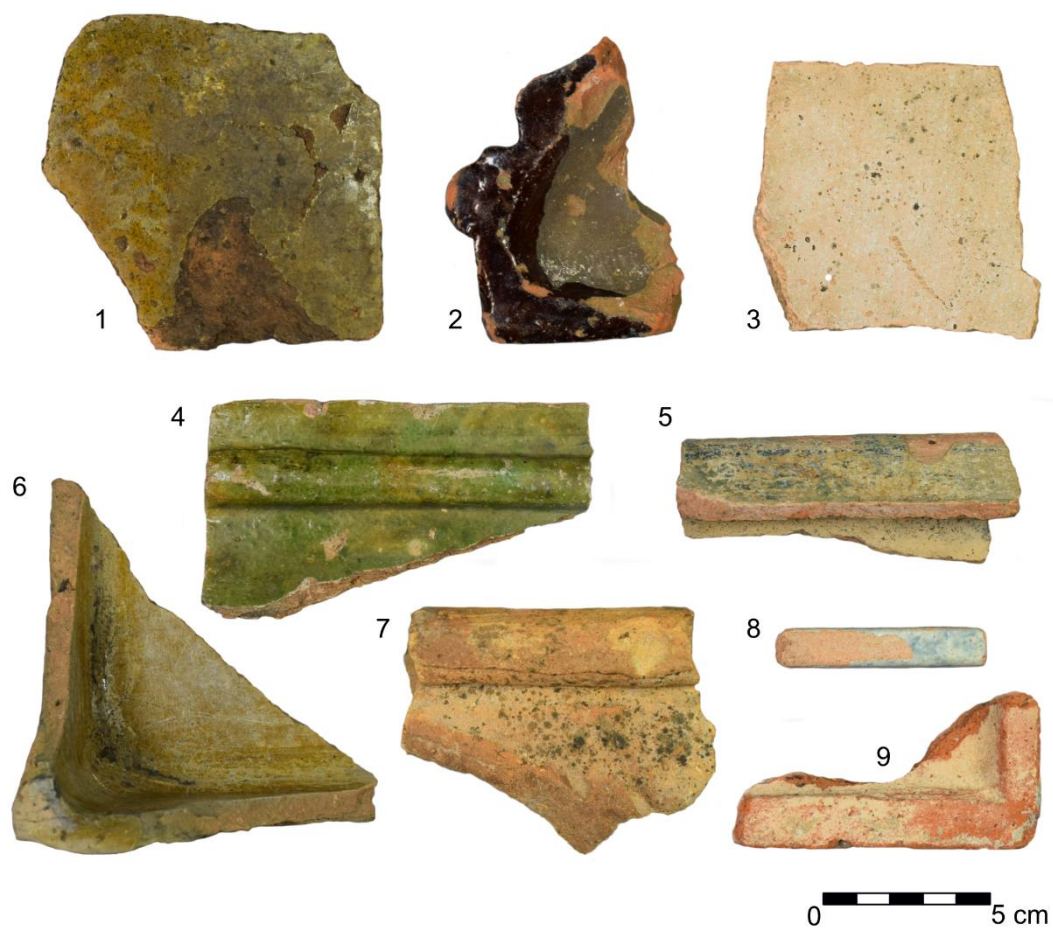
Tab. 15: Hrubá Skála, okr. Semily. Zástupci všech keramických tříd kachlů z odpadní hromady: 1 – 2009, 2 – 2008, 3 – 2002, 4 – 2005, 5 – 2006, 6 – 2003, 7 – 2004, 8 – 2007, 9 – 2001. Foto, úprava: T. Müllerová

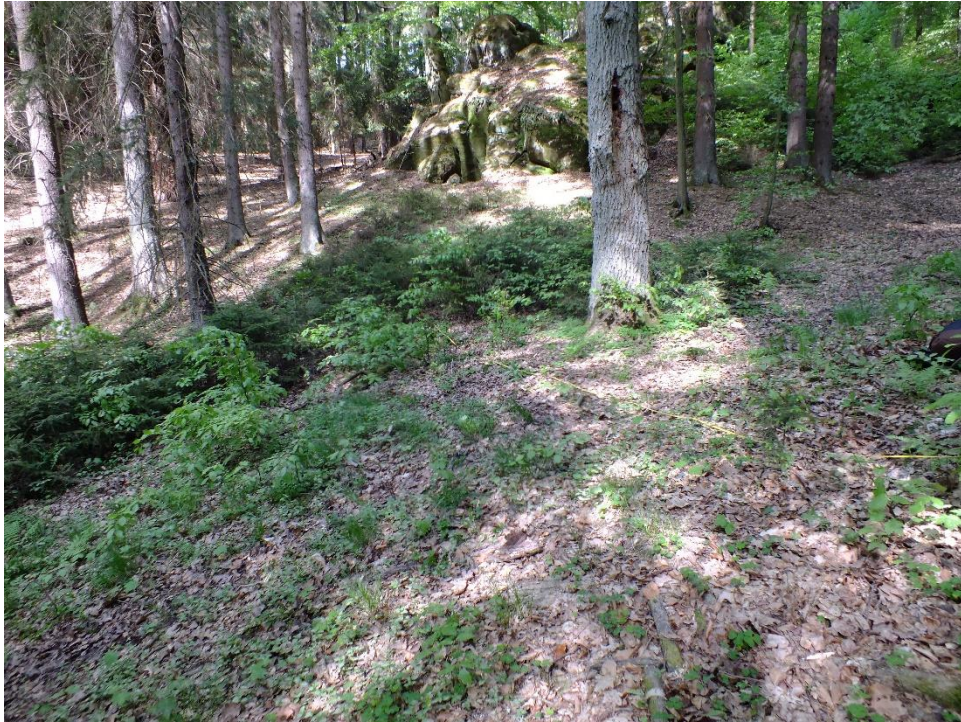
Obr. 6: Hrubá Skála – osada Nouzov, okr. Semily. Plošina domu č.p. 7. Foto: P. Šída, T. Müllerová

- Čtvercová platforma o velikosti 10x10 m zahloubená mírně do svahu
- V severním nároží je přítomna řada štuk tvořící stěnu
- Směrem na západ pokračuje 3-4 m výběžkem, kde stála sušárna
- Severozápad pod platformou – prameniště
- Východně od domu – těžba štuk ve skále
- Sušárna - platforma o velikosti 6x7 m mírně zahloubená do svahu, beze stop po konstrukcích
- *obr. 6, 7*
- *tab. 2*

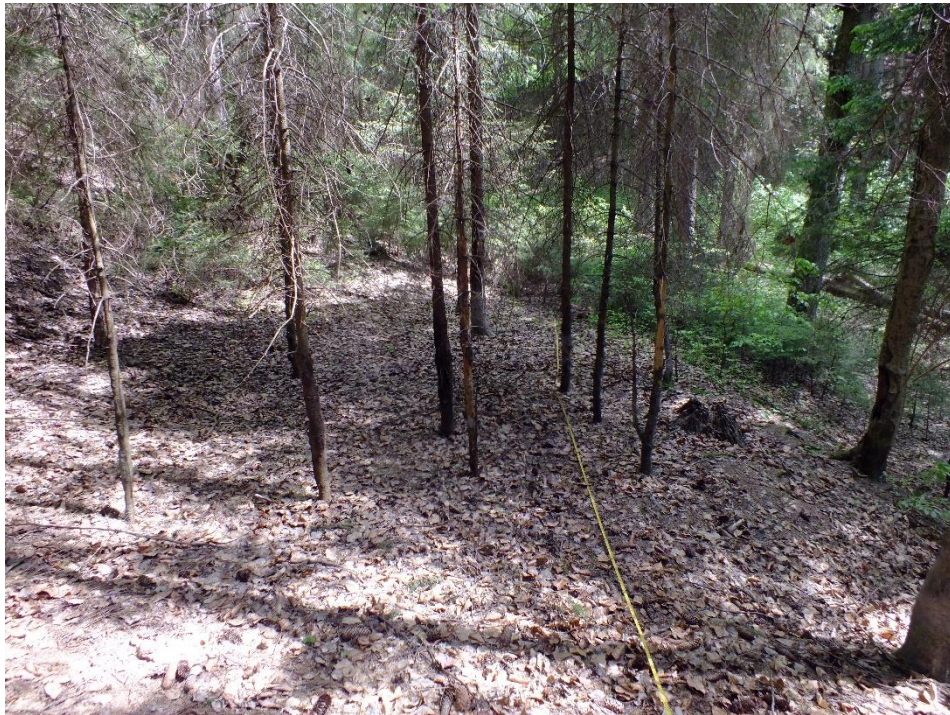
Obr. 7: Hrubá Skála – osada Nouzov, okr. Semily. Plošina sušárny domu č.p. 7. Foto: P. Šída, T. Müllerová

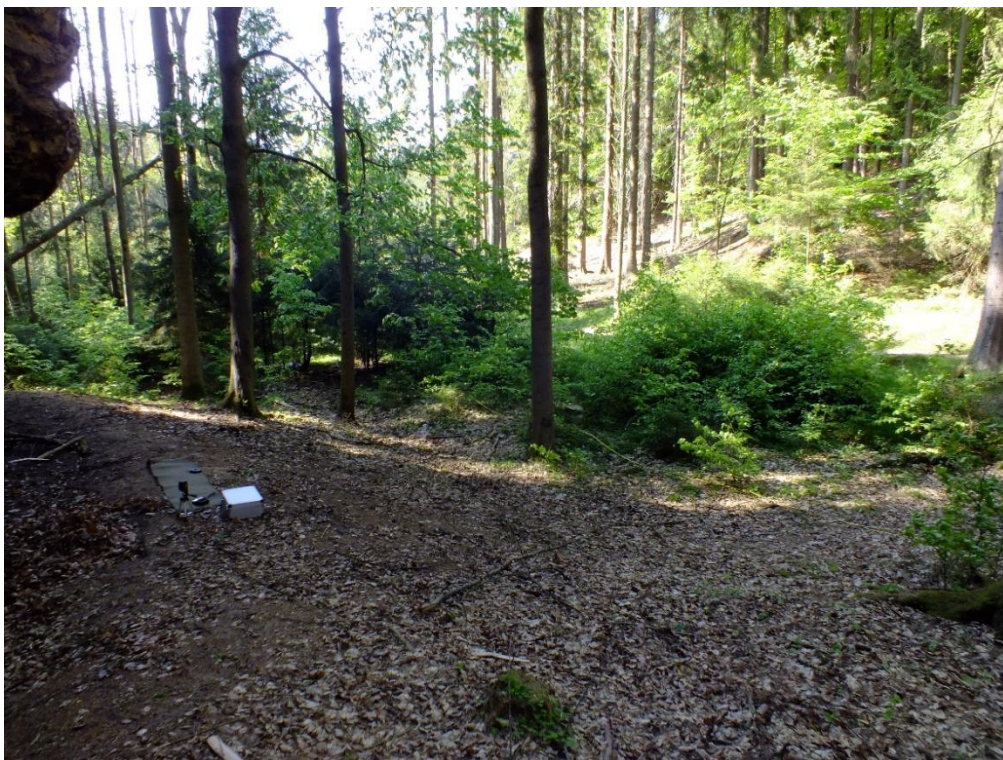
Obr. 8: Hrubá Skála – osada Nouzov, okr. Semily. Plošina domu č.p. 8. Foto: P. Šída, T. Müllerová

detailní popis viz níže, *obr. 8, 9, tab. 3*

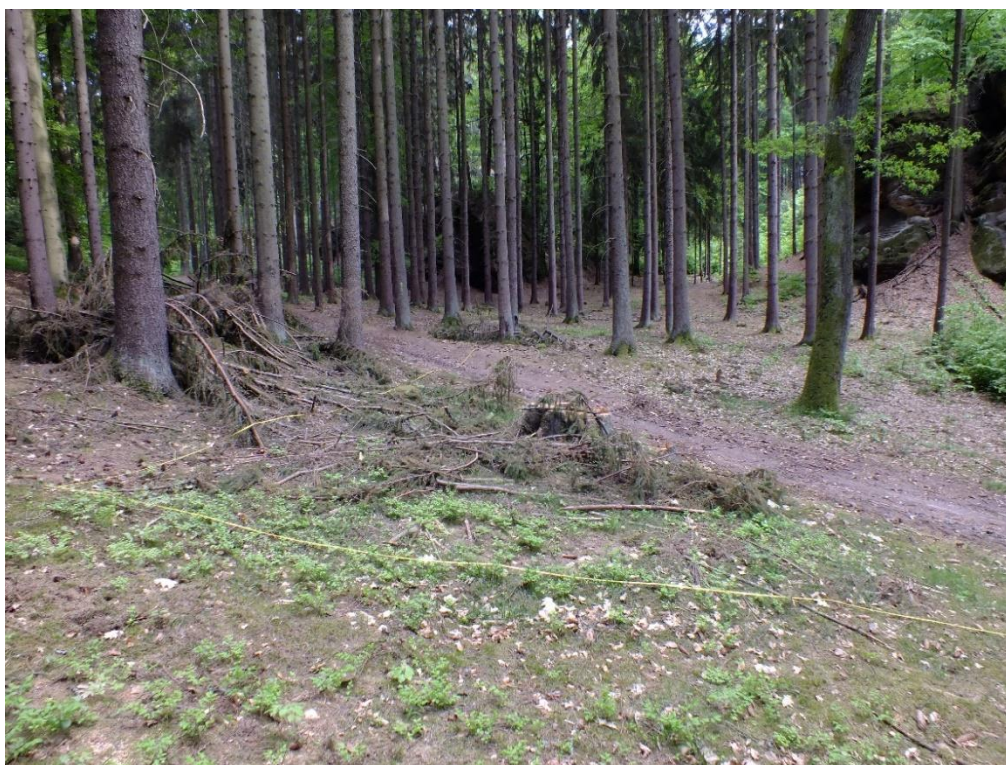
Obr. 9: Hrubá Skála – osada Nouzov, okr. Semily. Plošina stodoly patřící k domu č.p. 8. Foto: P. Šída, T. Müllerová

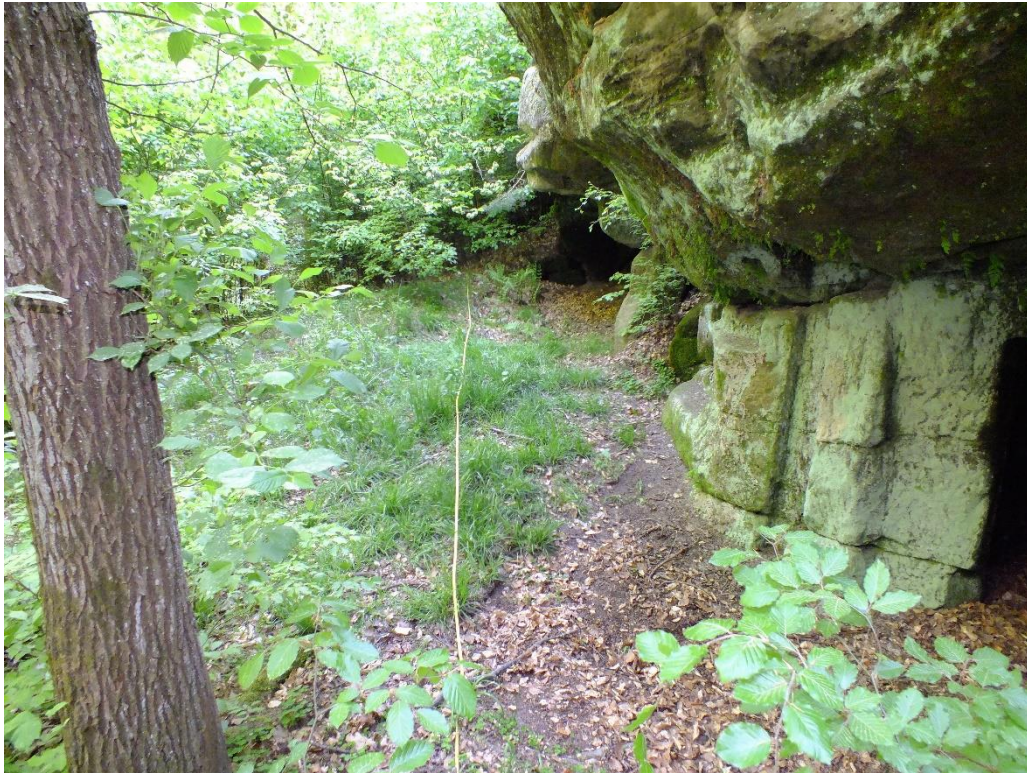
Obr. 10: Hrubá Skála – osada Nouzov, okr. Semily. Plošina domu č.p. 9. Foto: P. Šída, T. Müllerová

- Plošina domu nalepeného na skále o rozměrech 10x5,5 m
- Dům patrně tří prostorový
- Západní část světnice zaseklá do skály
- Uprostřed kruhový výklenek/sklípek – patrně spižírna
- Ve východní části domu se nachází čtvercový sklípek o rozměrech 1,5x1,25 m
- Ve východní části je převis částečně přirozený
- Ve východní a západní části jsou ve skále patrné stopy po střeše
- Kopřivy po celé ploše domu
- *obr. 10, 11*
- *tab. 4, 5*

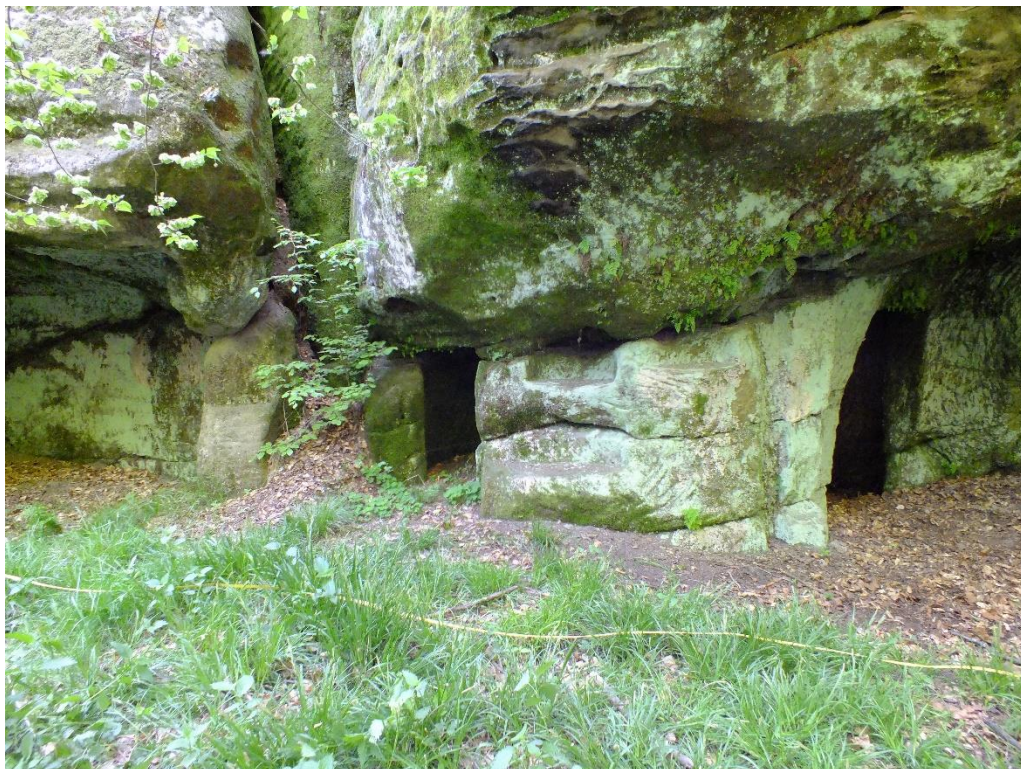
Obr. 11: Hrubá Skála – osada Nouzov, okr. Semily. Sklep/sušárna domu č.p. 9 vytesaná do skály. Foto: P. Šída, T. Müllerová

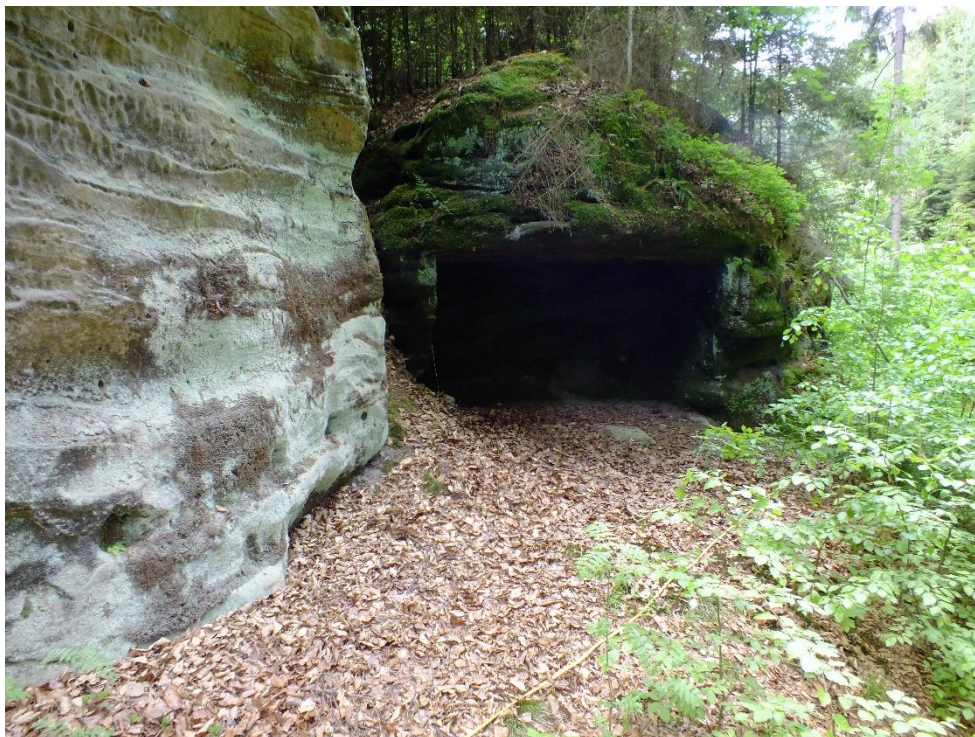
Obr. 12: Hrubá Skála – osada Nouzov, okr. Semily. Sušárna patřící k domu č.p. 10. Foto: P. Šída, T. Müllerová

detailní popis viz níže, *obr. 12, 13, 14, tab. 6, 7, 8*

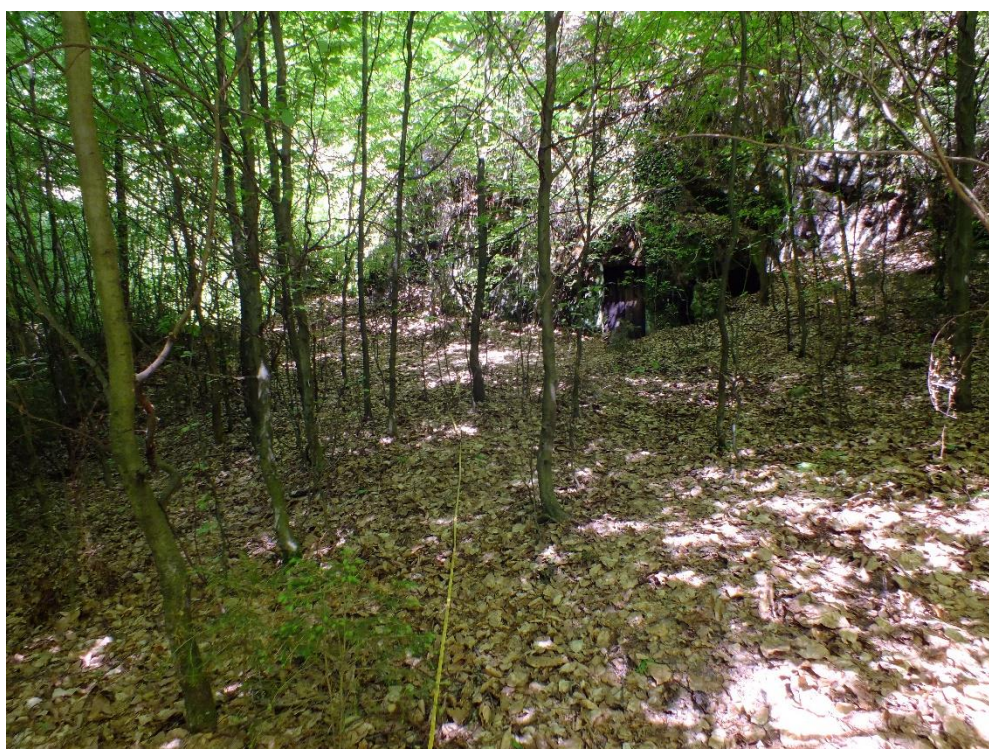
Obr. 13: Hrubá Skála – osada Nouzov, okr. Semily. Plošina domu č.p. 10. Foto: P. Šída, T. Müllerová

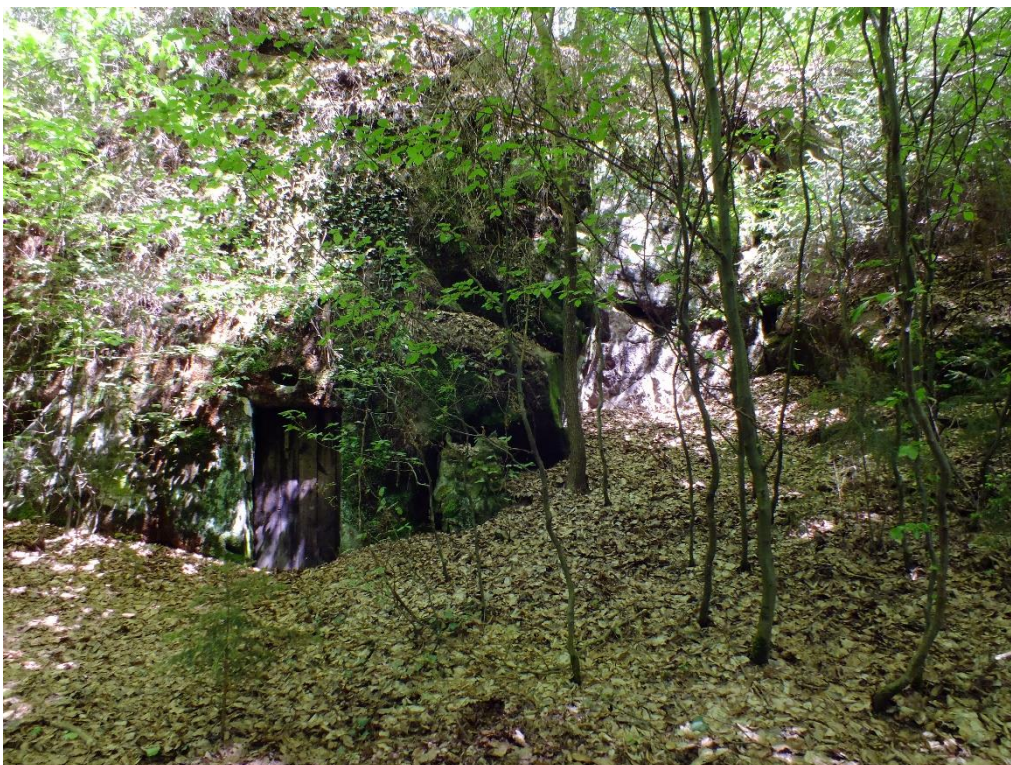
Obr. 14: Hrubá Skála – osada Nouzov, okr. Semily. Vchod do původního sklepa domu č.p. 10, dnes známý jako Velký Faraon. Foto: P. Šída, T. Müllerová

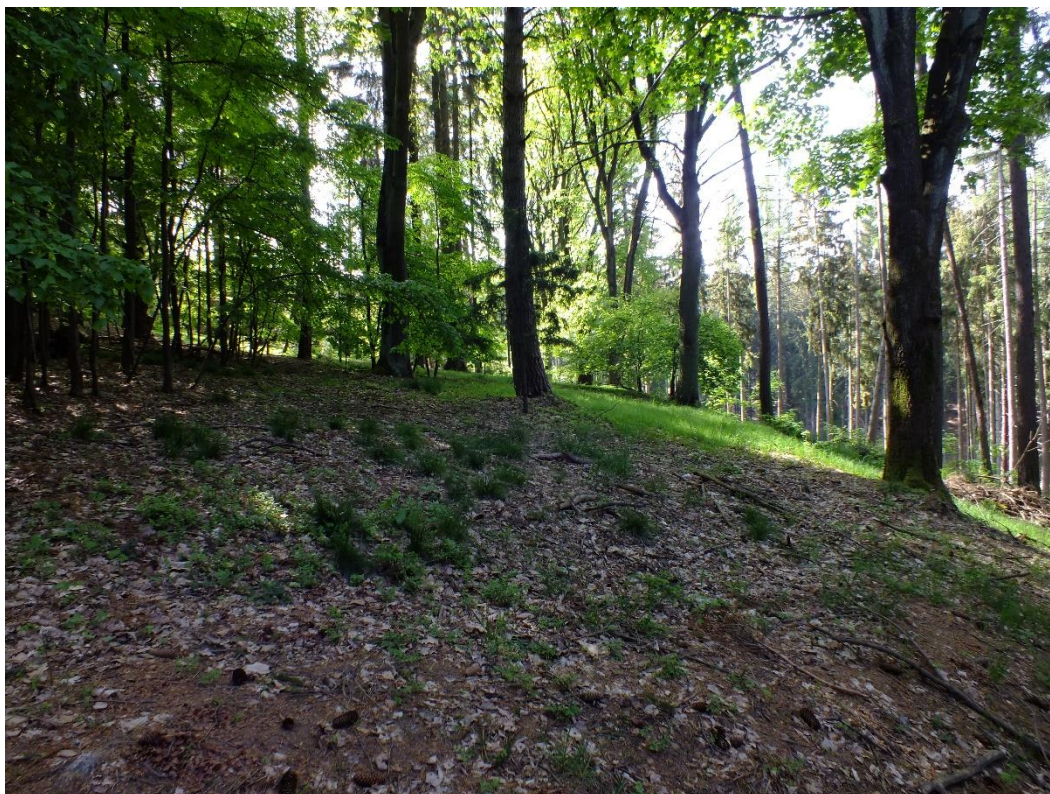
Obr. 16: Hrubá Skála – osada Nouzov, okr. Semily. Plošina domu č.p. 11. Foto: P. Šída, T. Müllerová

- Temeno ploché ostrožny bez patrných stop po neinterpretovatelném domě
- Pouze několik štuk poházených kolem
- Porost barvínku
- *obr. 15, 16*

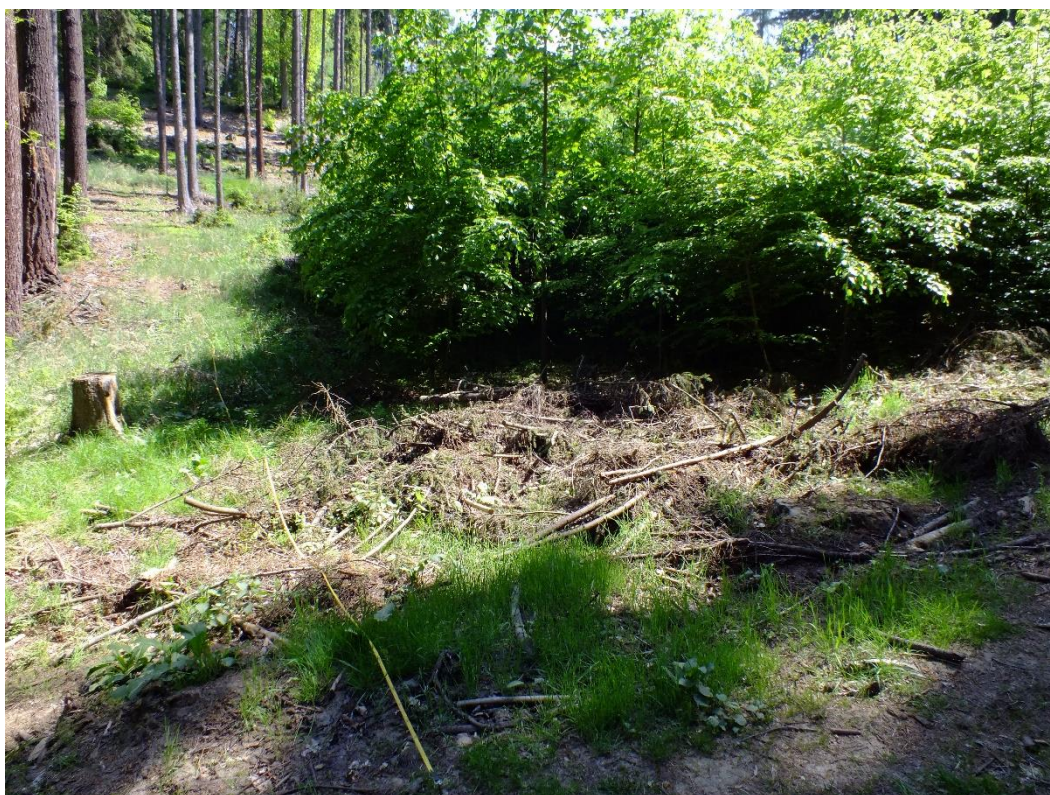
Obr. 17: Hrubá Skála – osada Nouzov, okr. Semily. Plošina domu č.p. 12. Foto: P. Šída, T. Müllerová

- Nevýrazná platforma o rozměrech 12x12 m
- V západní části je poškozená recentní lesní cestou
- Stopy po konstrukcích se nedochovaly
- Sušárna není patrná, asi zničená cestou
- Nálezy keramiky
- *obr. 17*
- *tab. 9*

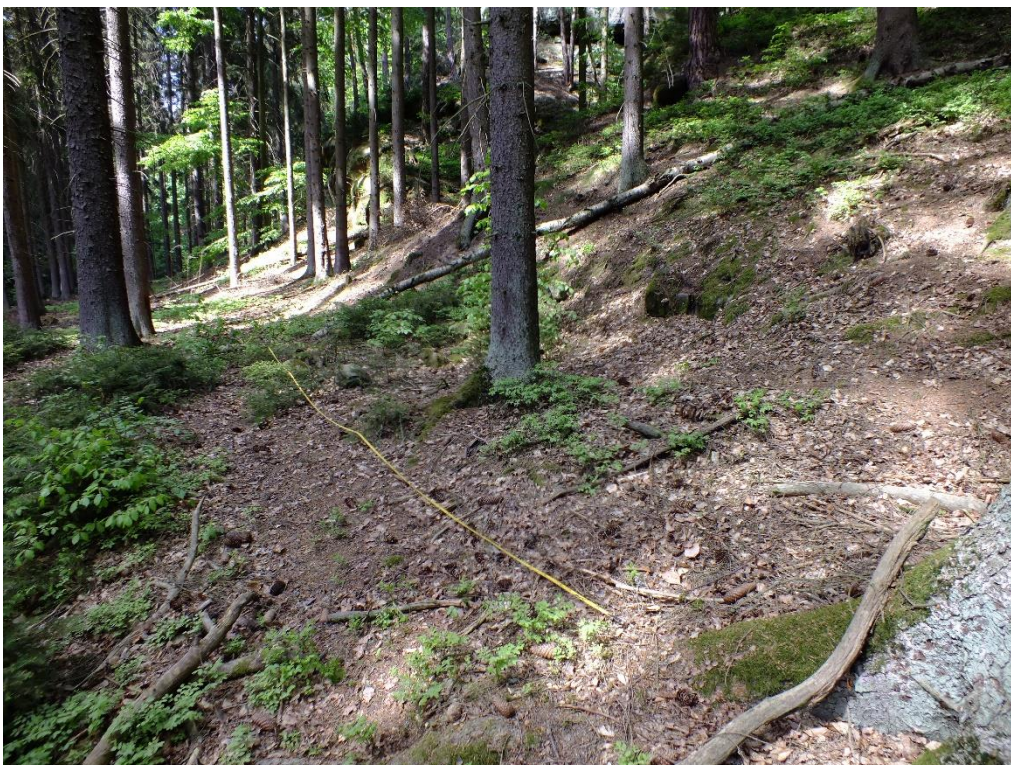
Obr. 18: Hrubá Skála – osada Nouzov, okr. Semily. Plošina domu č.p. 13. Foto: P. Šída, T. Müllerová

- Platforma o velikosti 6x12 m výrazně zahloubená do svahu
- Jihovýchodní nároží vyzděné ze štuk
- Na severozápadní straně je přítomný valený sklep 2x2 m (dnešní rozměry)
- Klenba u stěny domu je zřícená, původní rozměr 2x3 m, přístupný z domu
- Délka domu ani pozici západní stěny nelze určit
- *obr. 18, 19*
- *tab. 10*

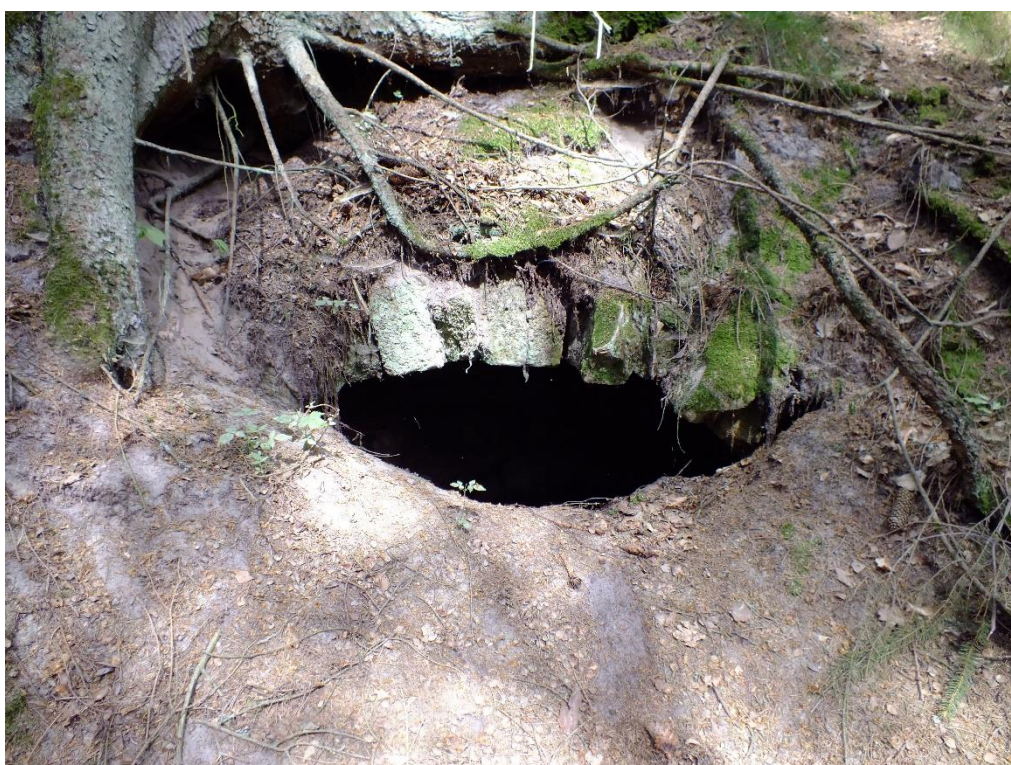
Obr. 19: Hrubá Skála – osada Nouzov, okr. Semily. Valená klenba dochovaného sklepa patřící domu č.p. 13. Foto: P. Šída, T. Müllerová

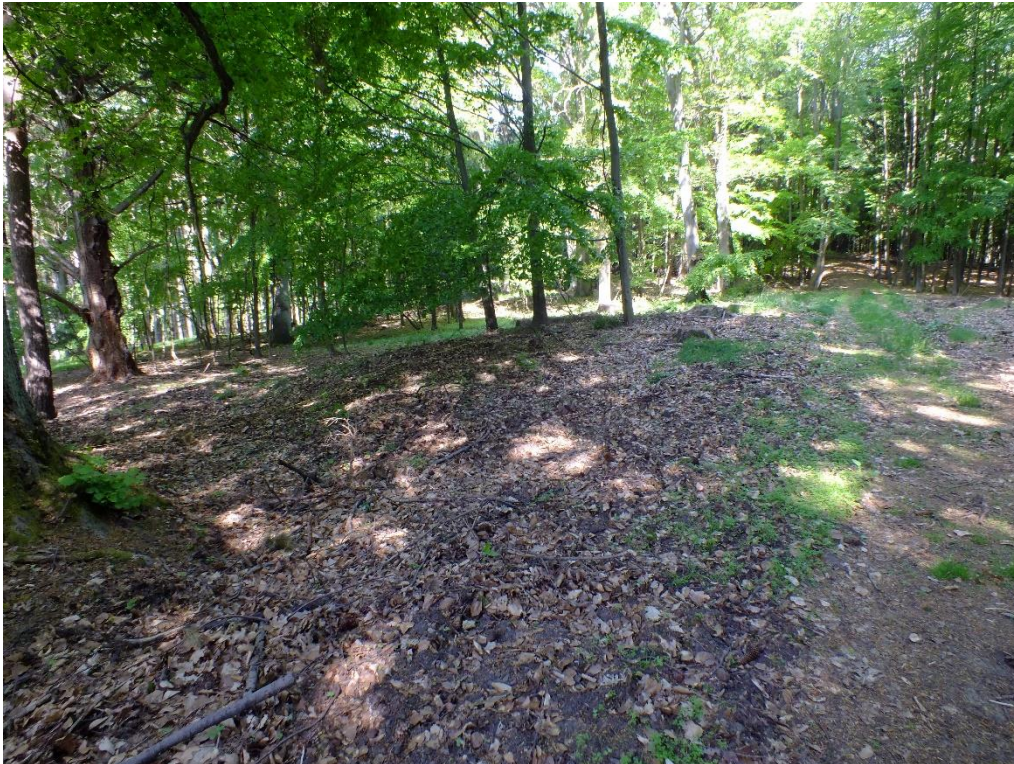
Obr. 20: Hrubá Skála – osada Nouzov, okr. Semily. Plošina domu č.p. 14. Foto: P. Šída, T. Müllerová

- Sušárna – do 50 m jižně od domu beze stop
- Parcela je jasně ohraničená v terénu mezí, je patrná cesta k sousednímu domu (Č.P. 15)
- Na parcele jsou výrazně odlišné stromy – douglaska, lípa a několik velmi starých dubů
- **obr. 20**
- **tab. 11**

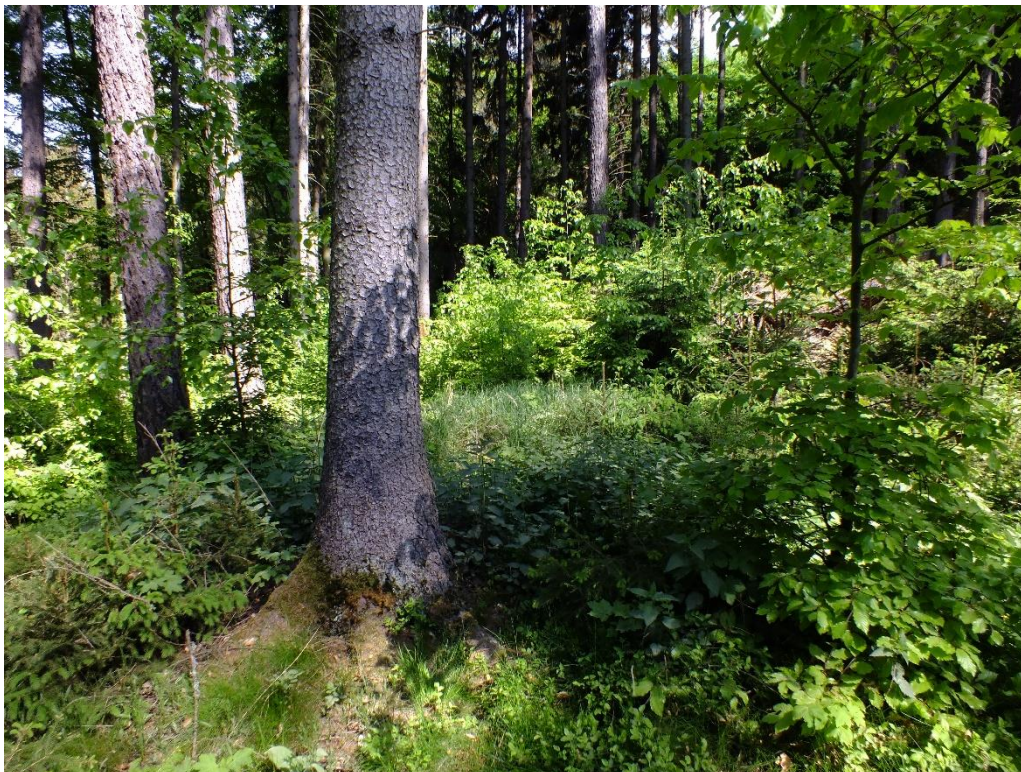
Obr. 21: Hrubá Skála – osada Nouzov, okr. Semily. Prakticky nepatrná plošina domu č.p. 15, uprostřed patrná kumulace kopřiv. Foto: P. Šída, T. Müllerová

- Platforma o velikosti 8x16 m částečně vykopaná do svahu
- V jihozápadním rohu je patrná výrazná destrukce – patrně zdi s pecí
- Ve středozápadní části platformy rostou kopřivy
- **obr. 21**
- **tab. 12**

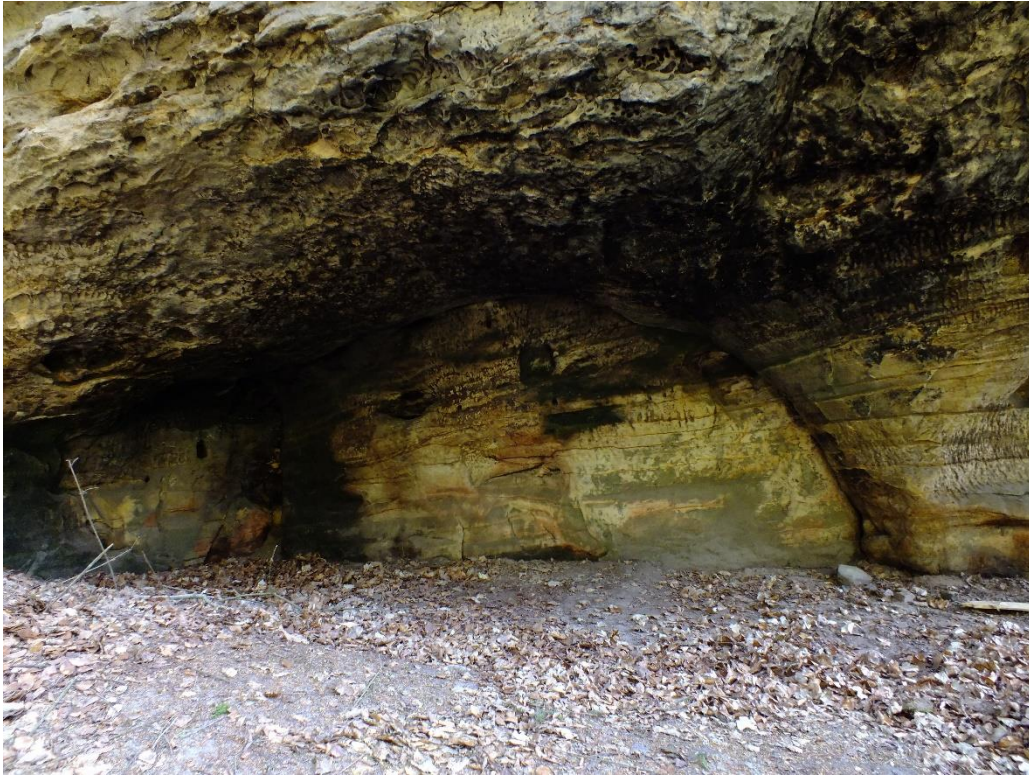
Obr. 22: Hrubá Skála – abri Malý Faraon, okr. Semily. Hlavní prostor abri Malý Faraon. Foto: P. Šída, T. Müllerová

Hlavní prostor abri měří na délku asi 8 metrů a dosahuje výšky necelé 2 metry (*obr. 22*). Na zhruba desátém metru, od východní stěny, převis přechází na převislou skálu, jejíž okap je v místě přechodu ve vzdálenosti 2,5 m od paty stěny. Tato vzdálenost se po šesti metrech v místech, kde skála končí, zmenšuje na zhruba 1 m.

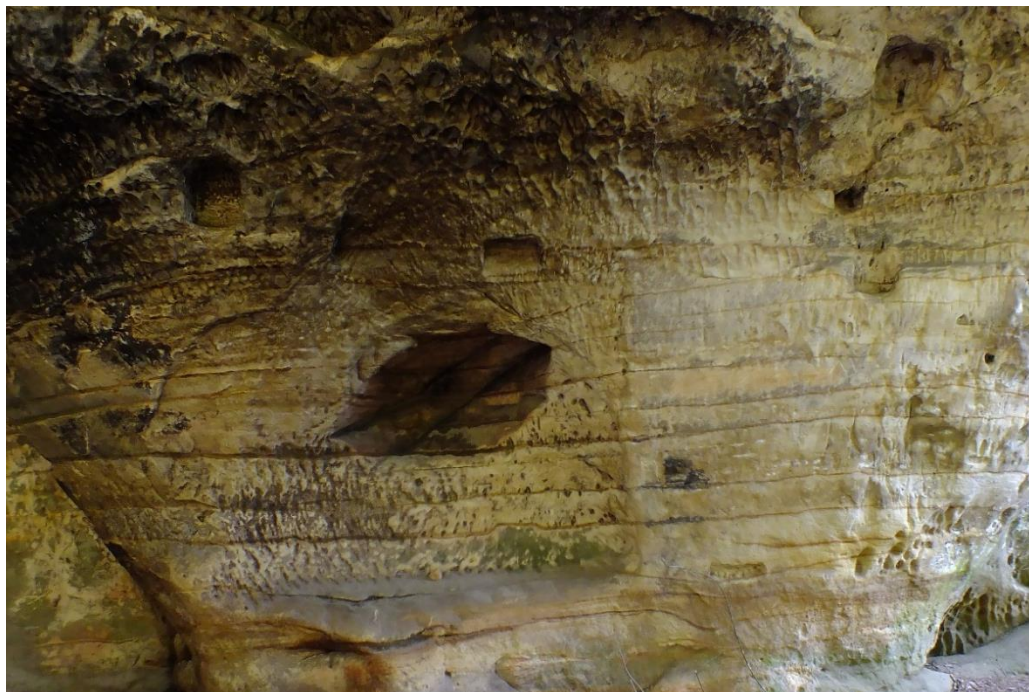
Obr. 23: Hrubá Skála – abri Malý Faraon, okr. Semily. Detailní pohled na stěnu abri s kapsami a římsou. Foto: P. Šída, T. Müllerová

Na stěnách abri jsou jasně viditelné stopy po novověké konstrukci – 14 trámových kapes čtvercového či obdélníkového průřezu a 2 výřezy (respektive římsy) sloužící pravděpodobně jako součásti krmných koryt (*obr. 23, 24*). Kapsy i výřezy jsou geodeticky zaměřeny. Předpokládáme, že se v místě abri nacházel chlév patřící k dřevěnému domu (č.p. 8 v indikační skice z roku 1842), který byl roubené konstrukce (zjištěné byly základy stěny při výzkumu v prostoru abri v říjnu roku 2022). Abri v tomto případě tvořilo přirozený strop a zadní stěnu.

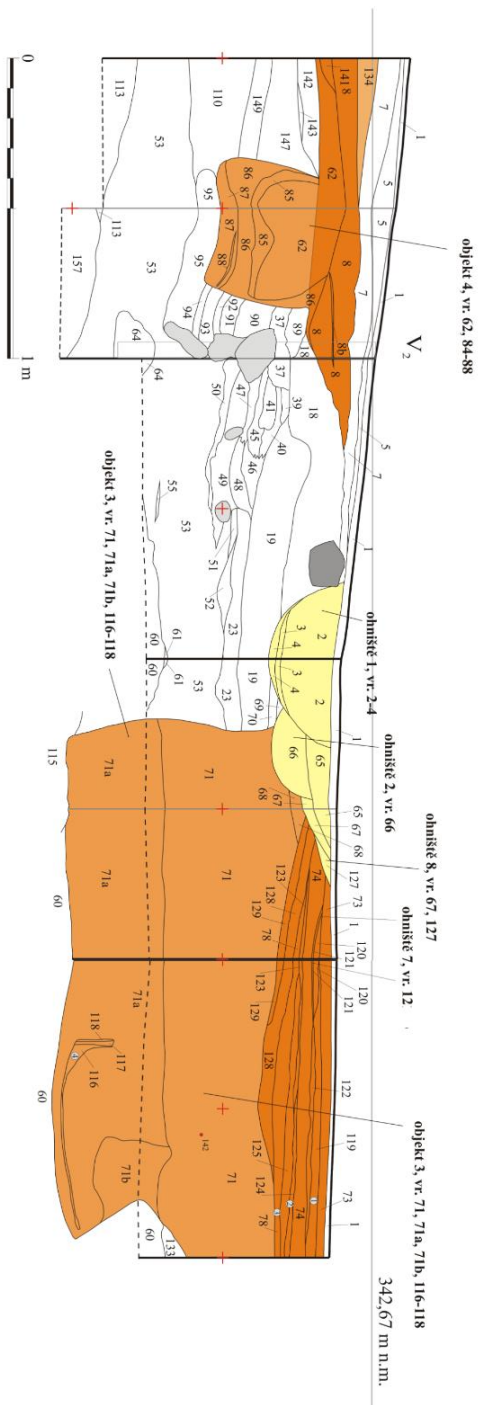
Obr. 26: Profily sond. Zeleně je vyznačen objekt LUPP, žlutě jsou recentní ohniště, okrově novověký objekt 3 a mazanice podlaha. Digitalizace: P. Šída, upraveno.

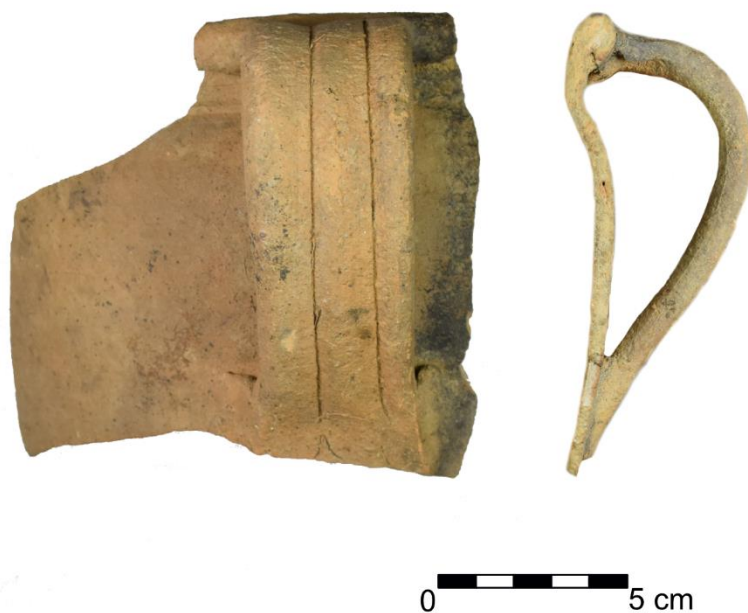
Obr. 29: Hrubá Skála – abri Malý Faraon, okr. Semily. Fragment novověkého hrnce. Foto, úprava: T. Müllerová

V místě severního profilu sondy 3 se nacházely vrstvy obsahující mazanice, které stratigraficky nasedaly přímo na mezolitické souvrství. K této mazanicové vrstvě náležel i objekt 4 (*obr. 35*), který obsahoval část mazanicové vrstvy a sloužil jako základ konstrukce stěny hospodářského stavení. V tomto případě lze objekt 4 interpretovat jako jámu původně pro základové kameny, která byla vyplněna mazanicí. Dno jámy se nacházelo v mezolitickém souvrství (mezi objekty 2 a 5) a na jejím dně byl zachycen fragment novověkého hrnce (*obr. 29*), kterým byl objekt pravděpodobně zpevněn.

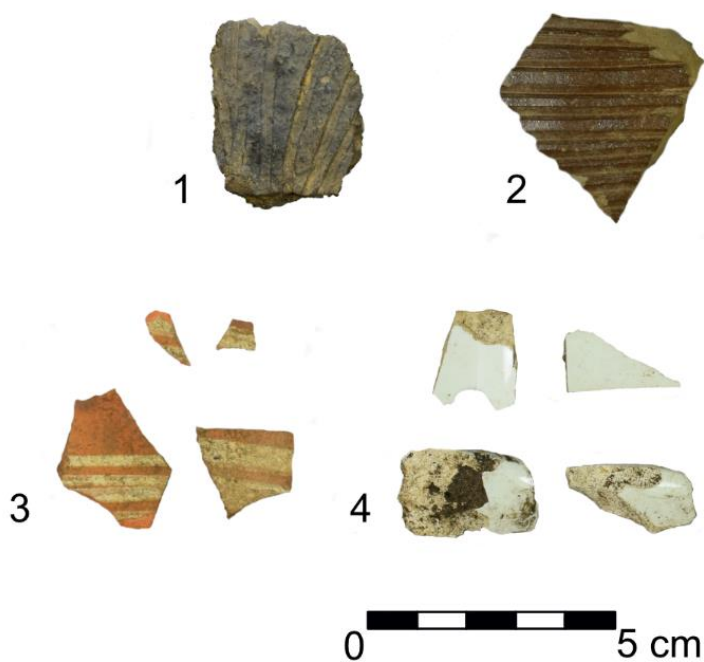
Obr. 30: Hrubá Skála – abri Malý Faraon, okr. Semily. Vybrané keramické fragmenty: 1 – severočeský okruh lužických popelnicových polí, 2 – lužický nebo míšeňský původ kameniny (novověk), 3 – novověká bílá malba 4 – porcelán Foto, úprava: T. Müllerová

Z kompletního nálezového fondu všech sondáží pod převisem Malý Faraon bylo možné vyčlenit pouze 117 souborů keramiky. Jedná se o celkem 409 keramických fragmentů, kde pouze 12 fragmentů je typických (*Tab. 13*).¹⁹ Z celkového počtu spadalo 89 souborů do novověku, 20 souborů do pravěku (s největší pravděpodobností spadají k okruhu lužických popelnicových polí), 4 soubory obsahovaly keramiku novověkou i pravěkou a 4 soubory nešlo určit blíže jak mladší pravěk/středověk (*obr. 29, 30*). Všechny keramické nálezy byly zaznamenány do jednoduché databáze (*Tab. 12*).

V případě čtyř kusů porcelánu, které byly nalezeny v sondě 3, sektor C, nad mazanice vrstvou, a jednoho kusu kameniny importované z německé Lužice nebo Míšně, který byl nalezen v sondě 2, sektor B, v mazanici, by se mohlo jednat o prestižní zboží (*obr. 30*), zbytek keramických fragmentů ale odkazuje na velmi chudou výbavu kuchyňské a stolní keramiky (podobně jako keramika z povrchového sběru na odpadní hromadě).

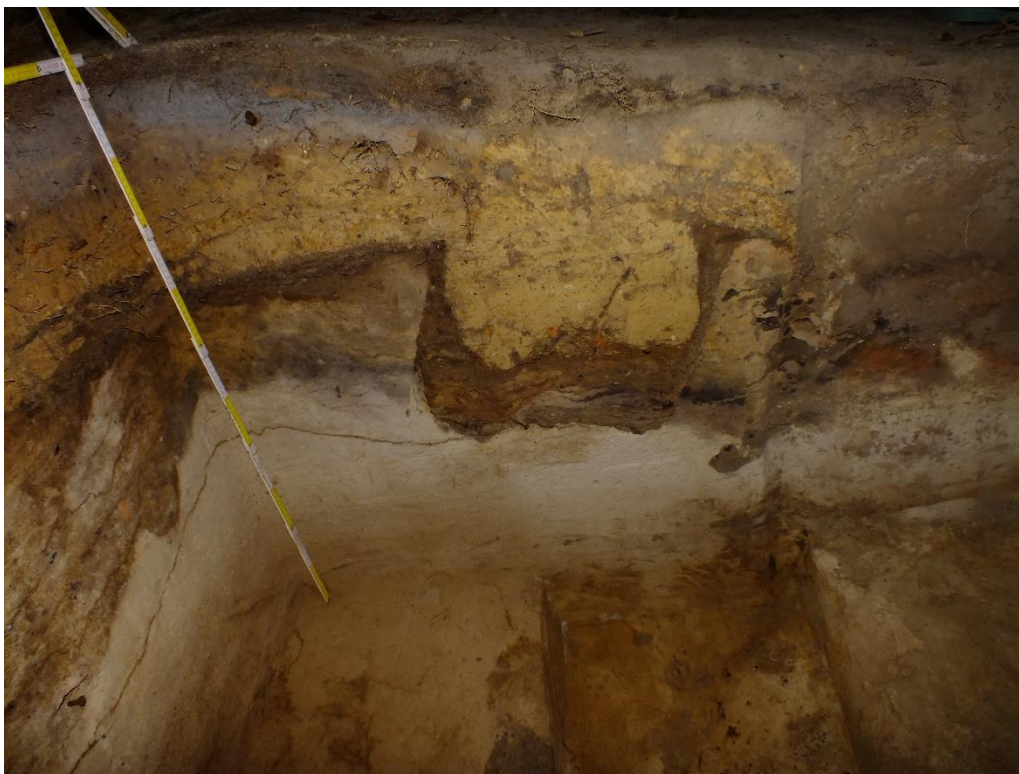
Obr. 35: Abri Malý Faraon. Sonda 3/20. Východní profil, objekt 4. Podle: Šída 2021, obr. 21.
