Bakalářská práce

2023

Tereza Müllerová

Zaniklá novověká ves Nouzov. Proměny novověkého osídlení pískovců ve světle archeologických pramenů.

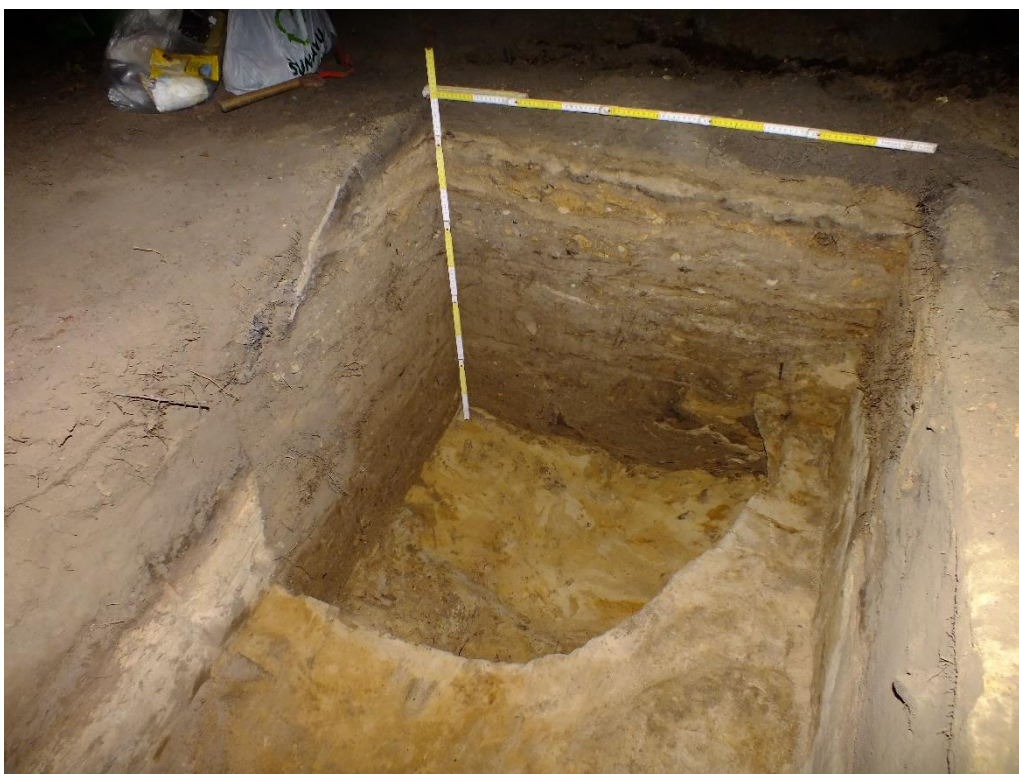
Obr. 36: Abri Malý Faraon. Sonda 2/20. Pohled na dokončený objekt. Podle: Šída 2021, obr. 15.

U skalní stěny byl v sondě 2 objeven obdélný novověký objekt 3 nejasného účelu, který narušuje celé mezolitické souvrství (*obr. 36, 37, 38*) a následně byl opravami mazanicové podlahy opakovaně zakrýván (můžeme předpokládat, že před položením podlahy byl povrch abri srovnán a povrchové pravěké situace byly odkopány). Naopak je objekt i s mazanicovou podlahou narušován recentními ohništi (ohniště 1 a 2).

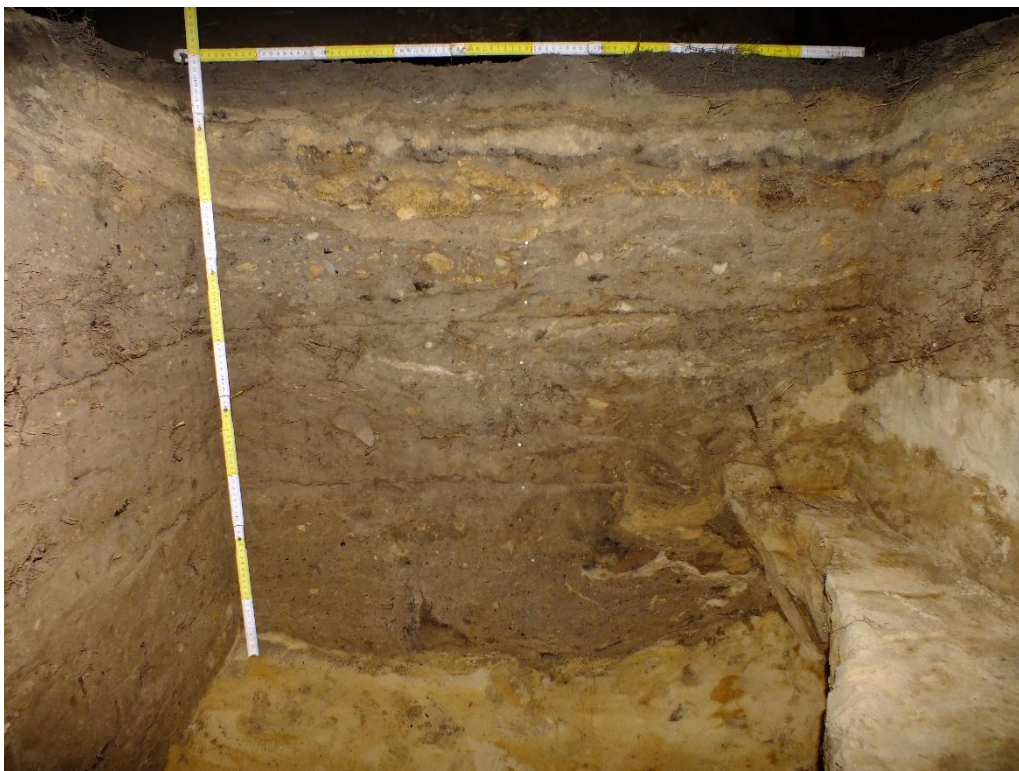
Obr. 37: Abri Malý Faraon. Sonda 2/20. Jižní profil objektu 3 po dokončení. Podle: *Šída 2021*, obr. 17.

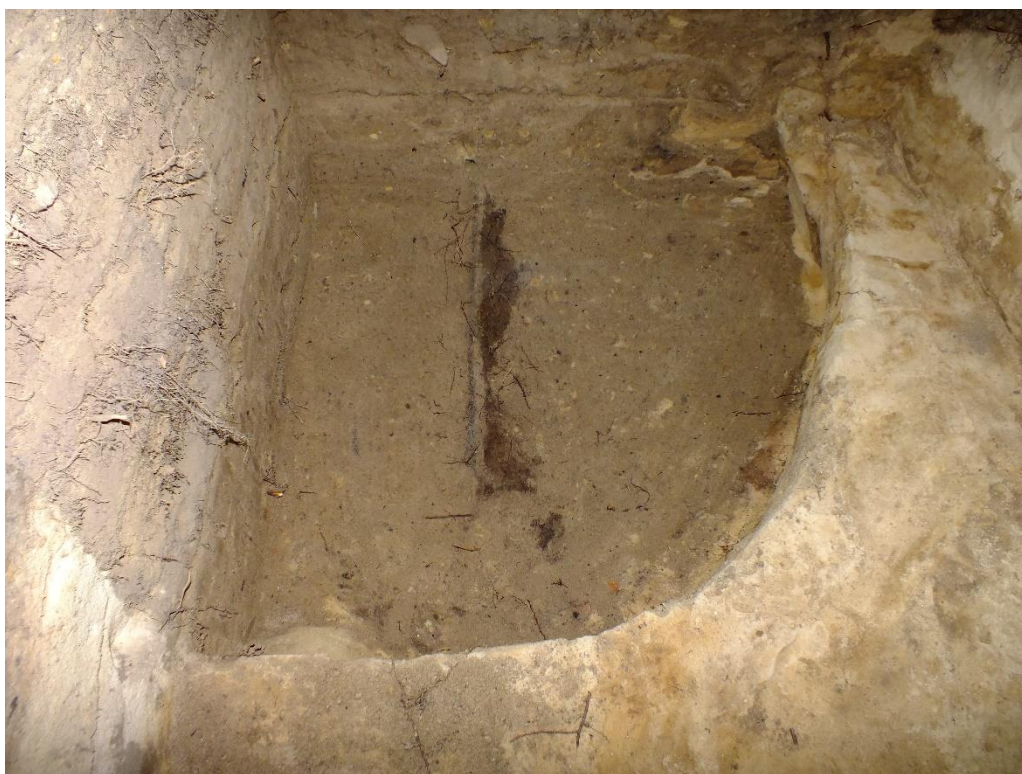
Obr. 38: Abri Malý Faraon. Sonda 2/20. Humózní struktura ve dně novověkého objektu 3. Podle: *Šída 2021*, obr. 14.

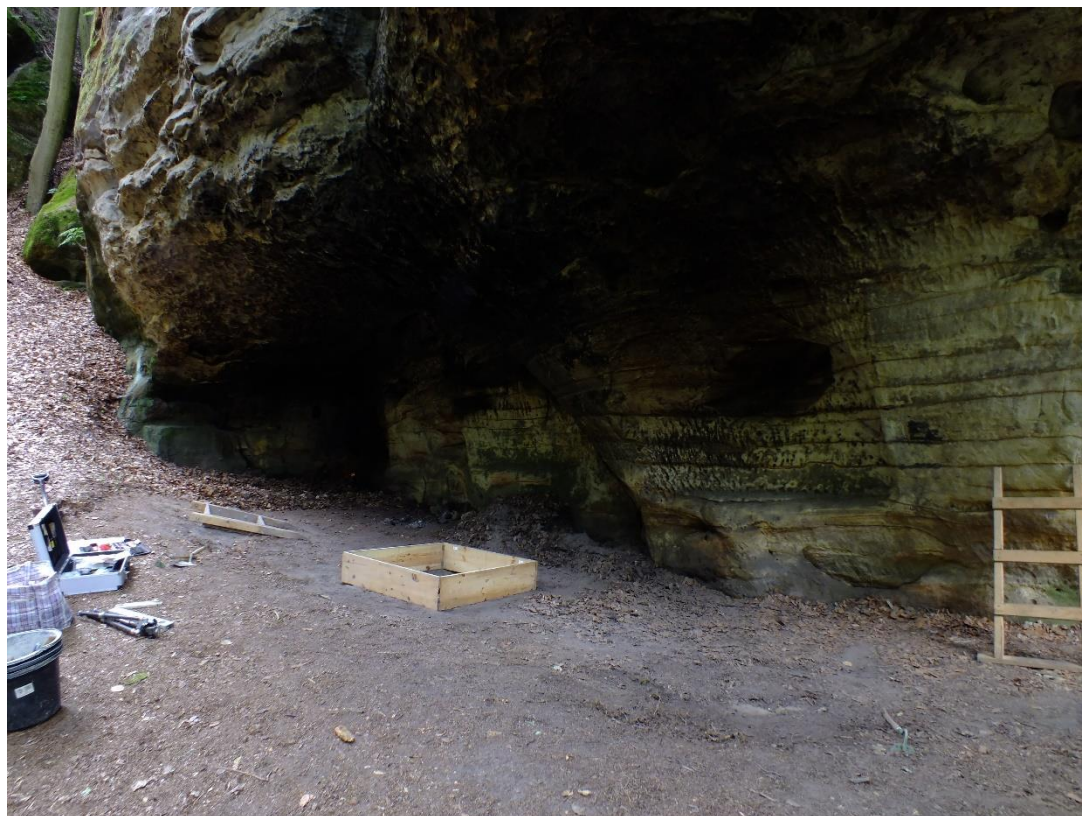
Obr. 39: Abri Malý Faraon. Celkový pohled na sondu 1. Podle: *Šída 2020*, obr. 8.

Výzkum převisu začal zjišťovací a záchrannou sondáží na ploše 1 m² v červenci roku 2020 za využití standartní metodiky mezolitického výzkumu (obr. 39). Tato sonda dosáhla hloubky 80 cm od roviny sondy a nebylo dosaženo skalního podloží. V září téhož roku se na první sondu navázalo jižním (sonda 2) a severním (sonda 3) rozšířením o ploše 0,5 m² u každého rozšíření (obr. 25).
