DEFEKTOSKOPIE S VYUŽITÍM RTG

X-RAY DEFECTOSCOPY

DIPLOMOVÁ PRÁCE

MASTER'S THESIS

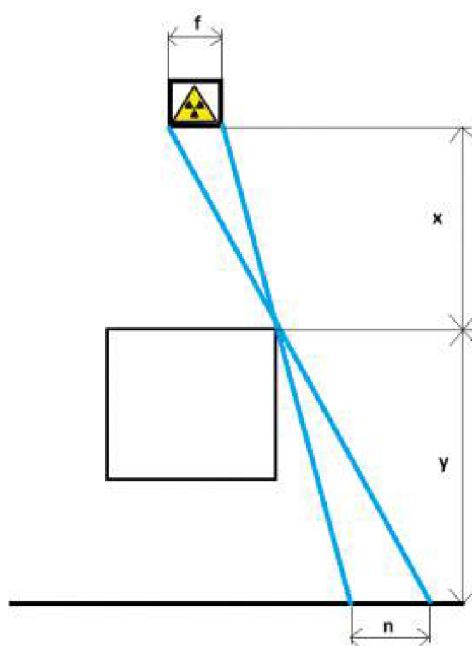
Parametr vypovídá o tom, jak ostrý obraz ve výsledku získáme. Pro zobrazení detailů, počítaje od jednotek mikrometrů, je velikost ohniska jako parametru kritická. Tento parametr popisuje obrázek č. 1.4, kde při ohniskové vzdálenosti f se zkoumaný bod zobrazí jako plocha na detektoru. Úroveň rozostření narůstá při tzv. geometrickém zvětšení, kdy pohybujeme rentgenkou blíže ke zkoumanému předmětu s cílem zvětšit zkoumanou oblast. Věda dovolila vzniku i rentgenek s nano - ohniskem za předpokladu speciálních rentgenek a vysoce citlivých detektorů, na úkor doby provozu a časté výměny terčků katody.

Obr. 1.4: Ohnisková vzdálenost [4].

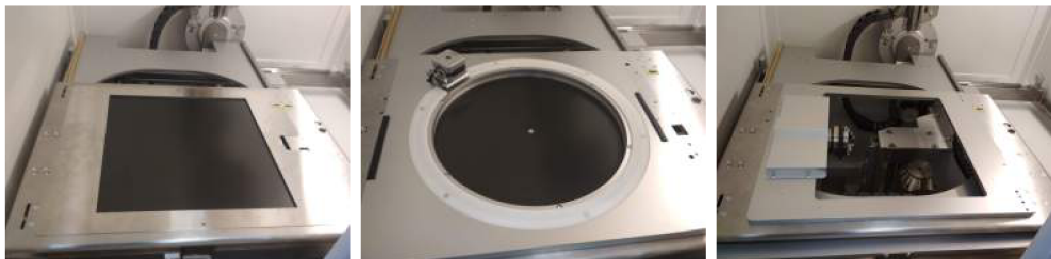
Otočný tray má kruhovou skenovací plochu (průměr 29,5 cm) otáčenou krokovým motorem v osách XY. Zde vyniká možnost si v průběhu analýzy se vzorkem otáčet, zvláště pak, pokud je analyzován pod úhlem. Tím odpadne nutnost vypínat rentgen a manipulovat se vzorkem, což urychluje analýzu.

Obr. 2.2: Standardní tray.

Obr. 2.3: Otočný tray.

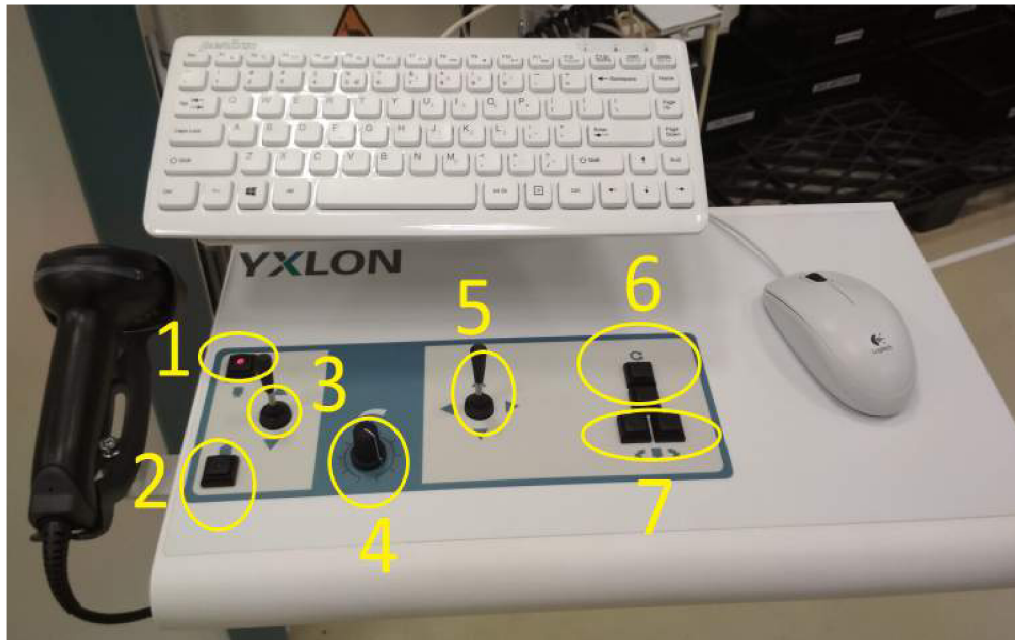
1. Zvoleno ovládání detektoru - přiblížení detektoru se používá v případech, kdy je žádoucí oddálit obraz z důvodu potřeby zobrazit větší objekt.
2. Zvoleno ovládání RTG trubice - přiblížením dosahujeme geometrického zvětšení a zobrazení detailů.
3. Přiblížení/oddálení detektoru/RTGtrubice - ovládací prvek bodu 1,2.
4. Volič rychlosti pohybu ovládaných prvků - rychlost posuvu prvků se uzpůsobuje magnifikaci a bezpečnosti proti kolizi detektoru/RTGtrubice se vzorkem.
5. Pohyb vzorku v osách XY .
6. Otáčení vzorku - použitím otočného traye dochází k otáčení v osách XY a při použití traye pro 3D analýzu, dochází k otáčení v ose Z.
7. Náklon detektoru - náklon umožňuje sledovat vzorky pod úhlem 30 - 90°.

Obr. 2.5: Popis ovládacího pultu.

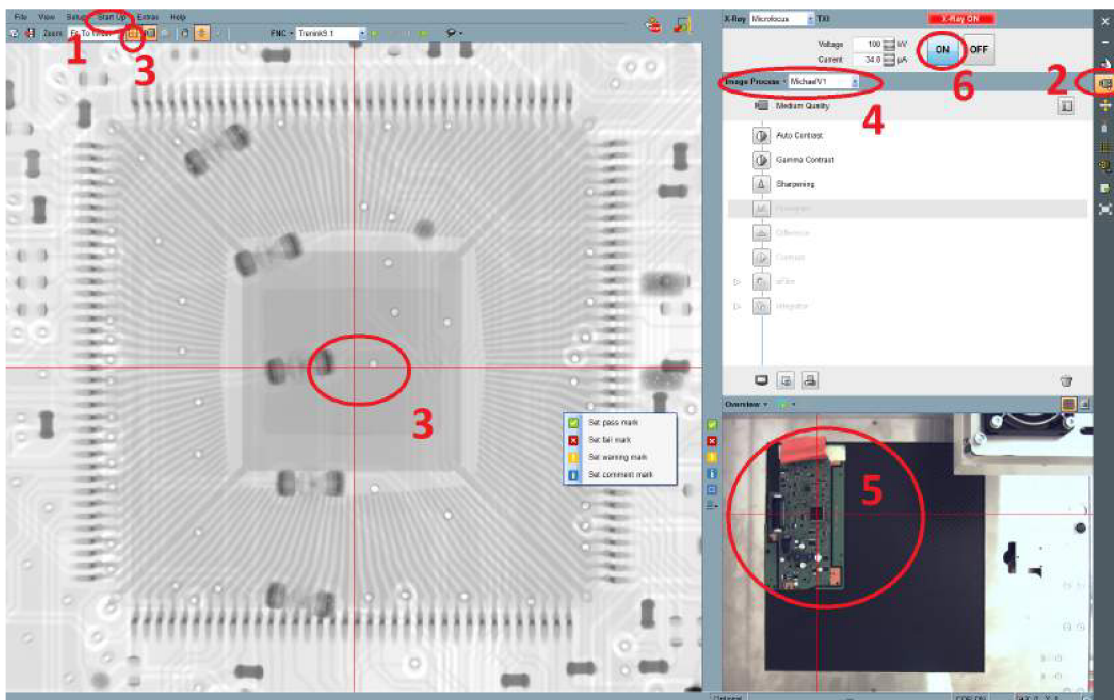
- Volba traye – Zvolíme vhodný tray (ideálně standardní tray).
- Start up → Start all / reference drive – Provedeme kalibraci rentgenu.
- Image processing workspace – zvolíme režim snímání ve 2D, volba profilu (Image process).
- Cross-hair – Tato funkce zobrazí kříž v zobrazovací oblasti RTG, poslouží pro přesné umístění vyhodnocovacích značek.
- Image process – vybereme si vhodný profil se souborem funkcí zpracování obrazu (lze v průběhu měnit a pracovat s funkcemi).
- Display overview image – klikem se zviditelní náhledové menu kamery v RTG. Klikem lze volit skenovanou oblast.
- RTG ON – zapneme RTG

Obr. 2.6: Počáteční nastavení - 1. Start up - Start all/reference drive, 2. Image processing workspace, 3. Cross-hair, 4. Image process, 5. Display overview image, 6. RTG ON

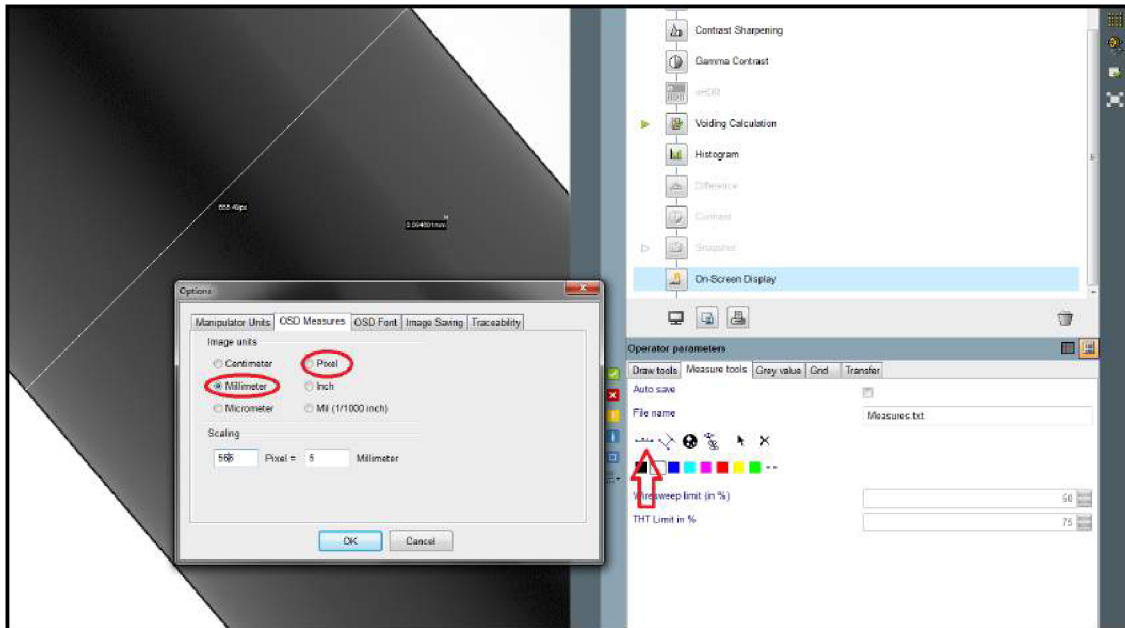
Není požadavkem, aby se oba předměty vměstnaly do zorného pole zároveň, ale je důležité zachovat stejnou magnifikaci, jež se v průběhu analýzy nesmí měnit. Jinak by se musela procedura nastavení zbytečně zopakovat. Otevřeme nabídku z rolety *Setup* → *Options* → *OSD Measures*, zvolíme jednotku v pixelech. Pomocí nástroje *Distance* ve funkci *On Screen Display* změříme přesně průměr tyčinky v pixelech. Kolmé měřicí úsečky se dosáhne sledováním rastru přímkou, jakmile je přímka hladká

Obr. 2.7: Ukázka nastavení funkce měření.

(bez schodů), je získán pravý úhel. Otevřeme nabídku z rolety *Setup* → *Options* → *OSD Measures* a změníme jednotku na milimetry. Zapišeme do buňky *Scaling* změřenou hodnotu v pixelech a známý rozměr tyčinky v milimetrech. Nyní byl zjištěn rozměr jednoho pixelu. Následně pomocí nástroje *Distance* můžeme provádět měření ve zvolených jednotkách.

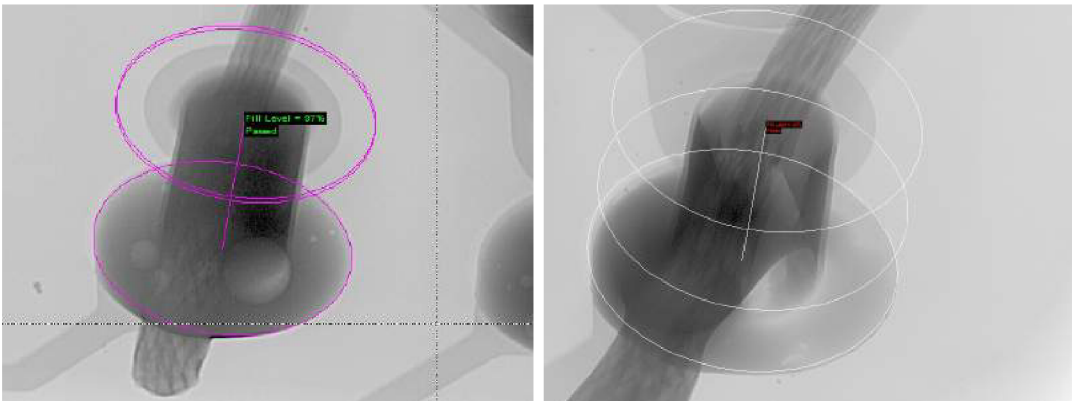
1. Označení vývodu ze strany součástek - klikem na jednu a druhou stranu plošky vytvoříme úsečku (mezi nejbližšími body kruhového prokovu).
2. Tahem do strany se z úsečky tvoří elipsa. Vytvoříme takovou, aby kopírovala tvar plošky na DPS.
3. Nyní se vytvořila elipsa, již označíme druhou stranu vývodu na DPS - nyní je označena díra v DPS.
4. Dále označíme elipsou začátek a konec oblasti vyplněné pájkou.
5. Byl získán procentuální výsledek zaplnění prokovu.

Obr. 2.8: Výsledek analýzy OK spoje. Obr. 2.9: Výsledek analýzy NG spoje.

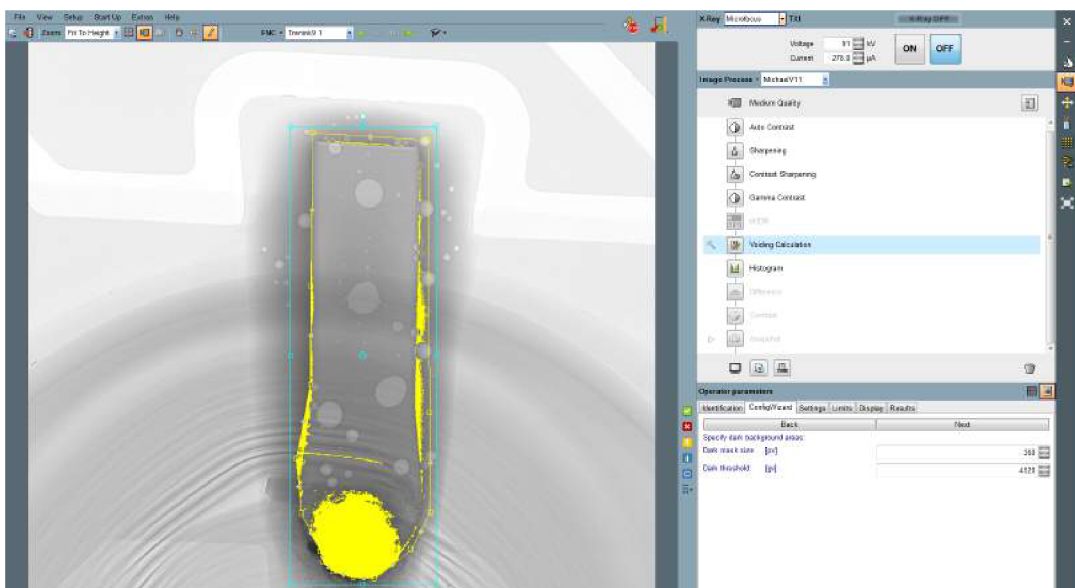
Obr. 2.13: Náhled do prostředí analýzy - nastavení parametrů tmavé oblasti.

Výsledkem nastavení analýzy je oblast naprogramovaná k detekci voidů jednoho vývodu pro definovanou součástku pro definovanou desku plošného spoje, na definovaném místě, při definovaných parametrech rentgenu (napětí, proud, vzdálenost trubice a detektoru). Při použití na jiné desce, nebo jiném místě by se změnily podmínky, jež by ovlivnily měření z důvodu jiného trasování vodivých cest v ostatních vrstvách DPS, nebo umístění protilehlých součástek. Analýzu spustíme zelenou šipkou *“play”* umístěné vedle ikony funkce v seznamu výčtu funkcí. Ukázka průběhu a výsledků analýzy viz obr. 2.10-2.13.

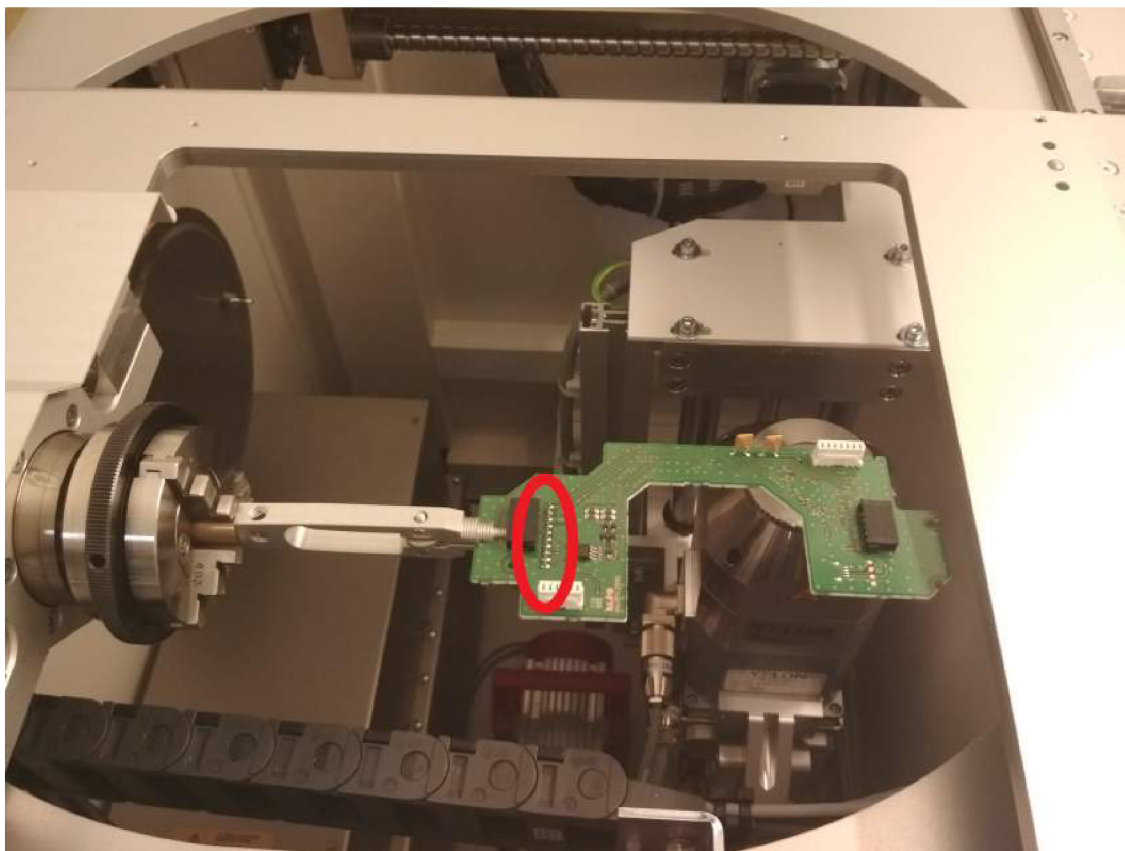
Při vytváření 3D analýzy je vzorek upnut do sklíčidla traye pro 3D analýzu. Většinu vzorků nejsme schopni v tříbodovém sklíčidle upnout, proto výrobce dodává pomocné prvky. Kovová upínka (obr. 2.15 - dole): vzorek lze upnout sevřením, nebo rozevřením kleští. Způsob upnutí volíme i z pohledu na velikost celého systému. Obrázek 2.14 znázorňuje připravený vzorek pro analýzu kvality zapájení konektoru (červená oblast), zároveň vystihuje limitní velikost vzorku při upnutí v kleštích tak, aby byl umožněn rotační pohyb sklíčidla. Držák s uhlíkovou destičkou (obr.2.15 - nahoře): je dodáván ve třech velikostech. Uhlík byl výrobcem zvolen díky jeho pevnosti a nízké absorpci RTG záření. Vzorek se k destičce přilepí papírovou, nebo kaptonovou páskou (pokud jsou kladeny požadavky na ESD opatření).

Obr. 2.14: Uložení DPS pro 3D analýzu.

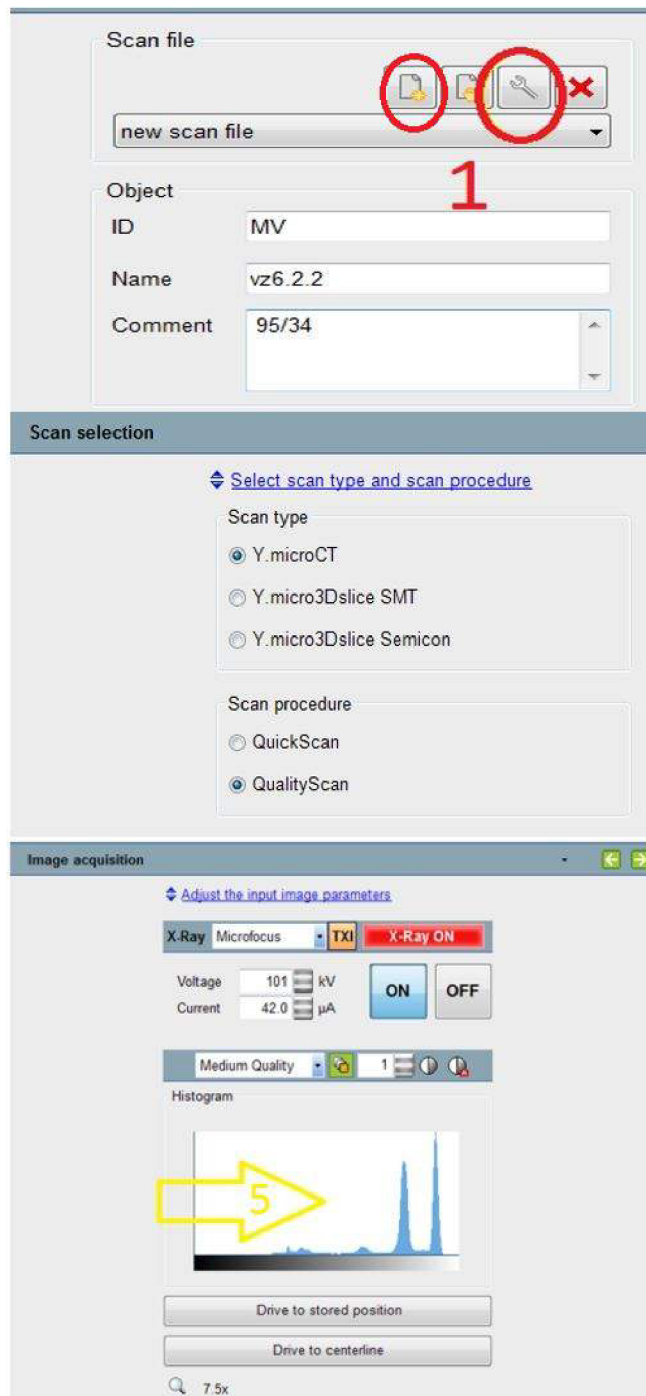
6. Pojmenovat soubor, zvolit rozlišení skenovacího objemu (Optimální hodnota pro implementovaný detektor záření je *Cube size 1004*. Je možné zvolit i hodnotu 504, což ale bude mít za následek nižší rozlišení). Rozsah úhlů pro skenování volíme nejlépe 360° (snížení hodnoty vede k šumu a nekvalitním výsledkům).

Obr. 2.18: Ukázka vybraných kroků pro nastavení snímání ve 3D.

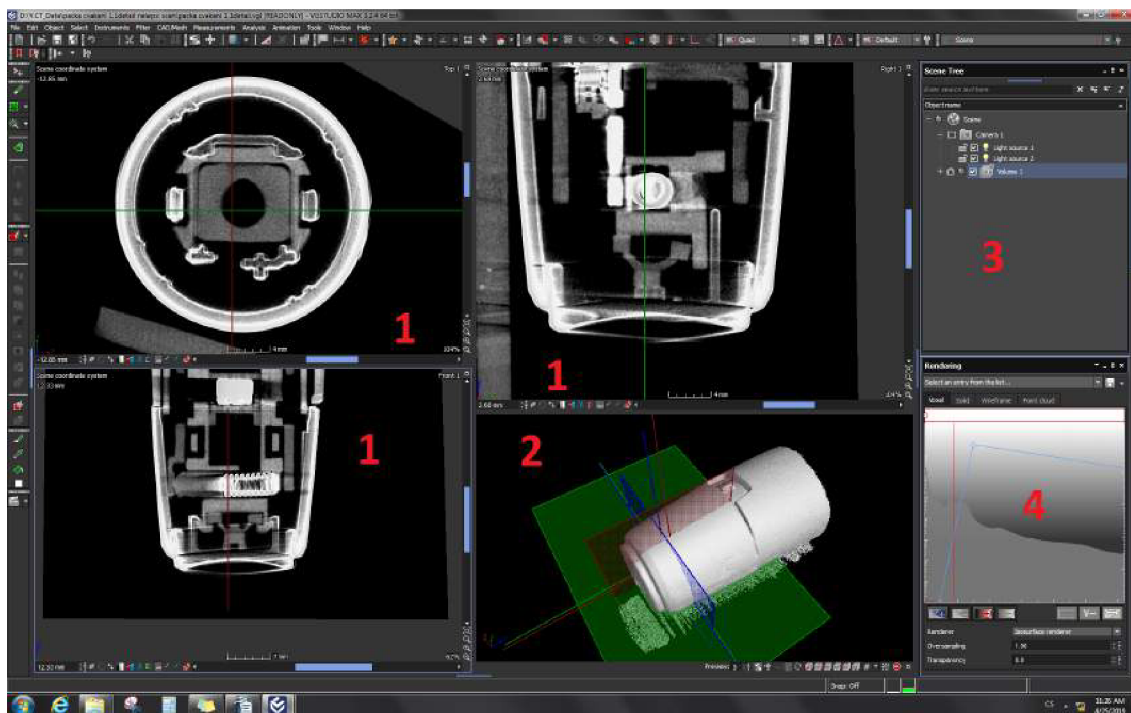
Obr. 2.19: Popis okna VGS Studio MAX 3.0: 1. Řezové roviny, 2. 3D model, 3. Scene tree, 4. Rendering diagram.

1. Řezové roviny - protínají 3D model a zobrazují 2D snímek odpovídající danému řezu modelem (2) na obr. 2.19.
2. 3D model - dle nastavení rendering diagramu zobrazuje 3D zobrazení nasnímaných dat.
3. Scene tree - výčet naskenovaných objemů, použitých nástrojů a analýz.
4. Rendering diagram - jedná se o voxelový histogram znázorňující intenzitu odstínů šedi - tedy kontrast jednotlivých materiálů naskenovaného vzorku. Materiály kontrastní (kovy) tvoří oblast vpravo, materiály méně kontrastní (plasty) tvoří levou oblast. Oblast vlevo, tedy nejvyšší špička histogramu je tvořena okolním prostředím - vzduchem. Histogramem procházejí dvě přímky. Červená svislá přímka určuje rozsah zobrazené voxelové hloubky - oblast vpravo od přímky. Pohybem přímkou doprava na obr. 2.19 by vymizely na 3D modelu

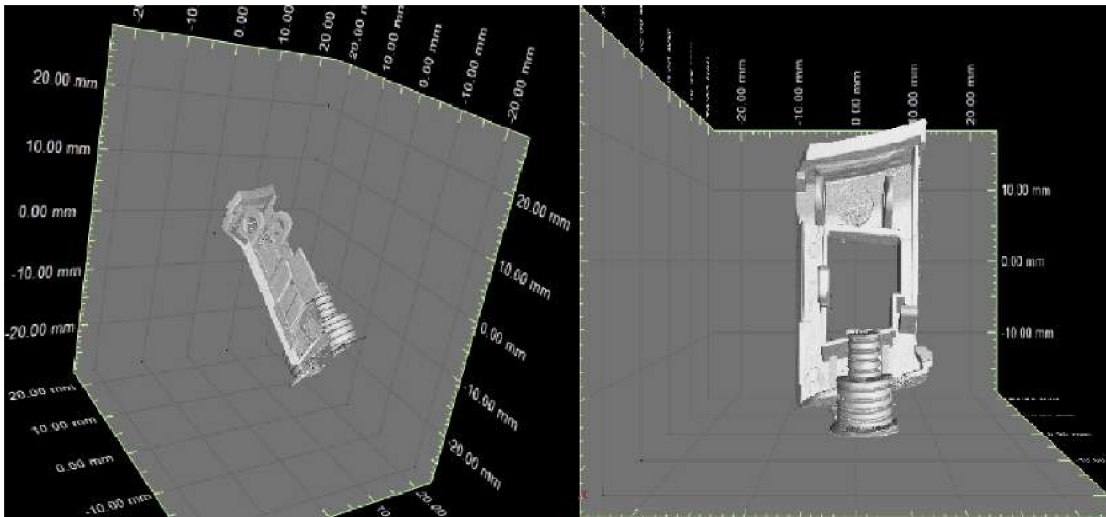
Při pohledu na surová naskenovaná data je model nepřesně umístěn v prostoru definovaném osami XYZ. Zobrazení v jednotlivých řezových rovinách je neuspořádané, kruhové útvary jsou zobrazeny jako elipsy, jelikož tyto roviny protínají model šikmým směrem. Proto na začátku analýzy (i v průběhu) objekt registrujeme (vyrovnáme) v prostoru dle potřeb ideálního zobrazení. Metod registrace je několik.

Obr. 2.20: Registrace objektu v prostoru - vlevo neregistrovaný objekt, vpravo registrovaný

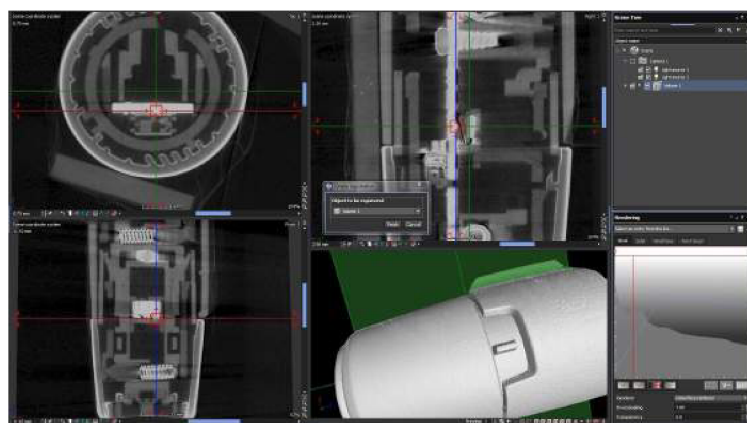
Obr. 2.22: Registrace objektu v prostoru - Simple registration.

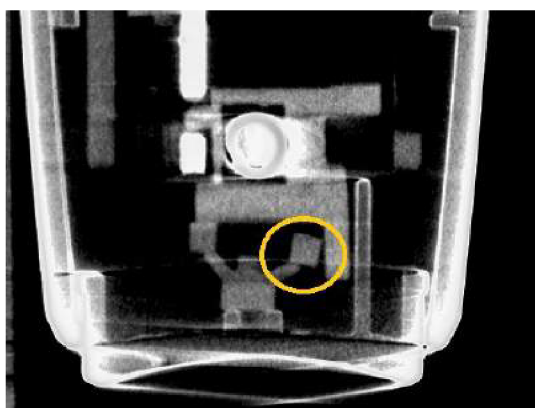
Obr. 2.23: Špatně vložená gumička tlačítka.

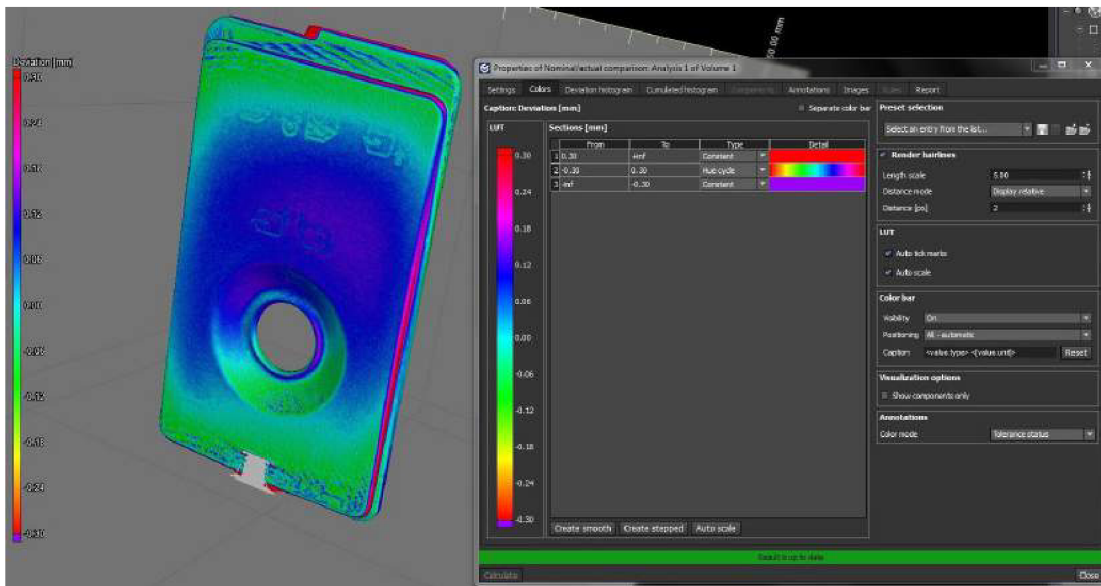
Obr. 2.28: Výsledek analýzy komparace s CAD.

7. Nastavení porovnávací analýzy: Roleta *Analysis* → *Create nominal/actual comparison*. Jako *Nominal object* vybereme CAD soubor a maximální odchylku mezi CAD a *Volume1* → *Calculate* → *Close*.

8. Nastavení barevného škálování rozdílných rozměrů: Dvojklikem na barevnou legendu zobrazíme její nastavení. Nastavíme horní, dolní barevnou mez a mezi nimi přechodnou oblast např. *Rainbow*.

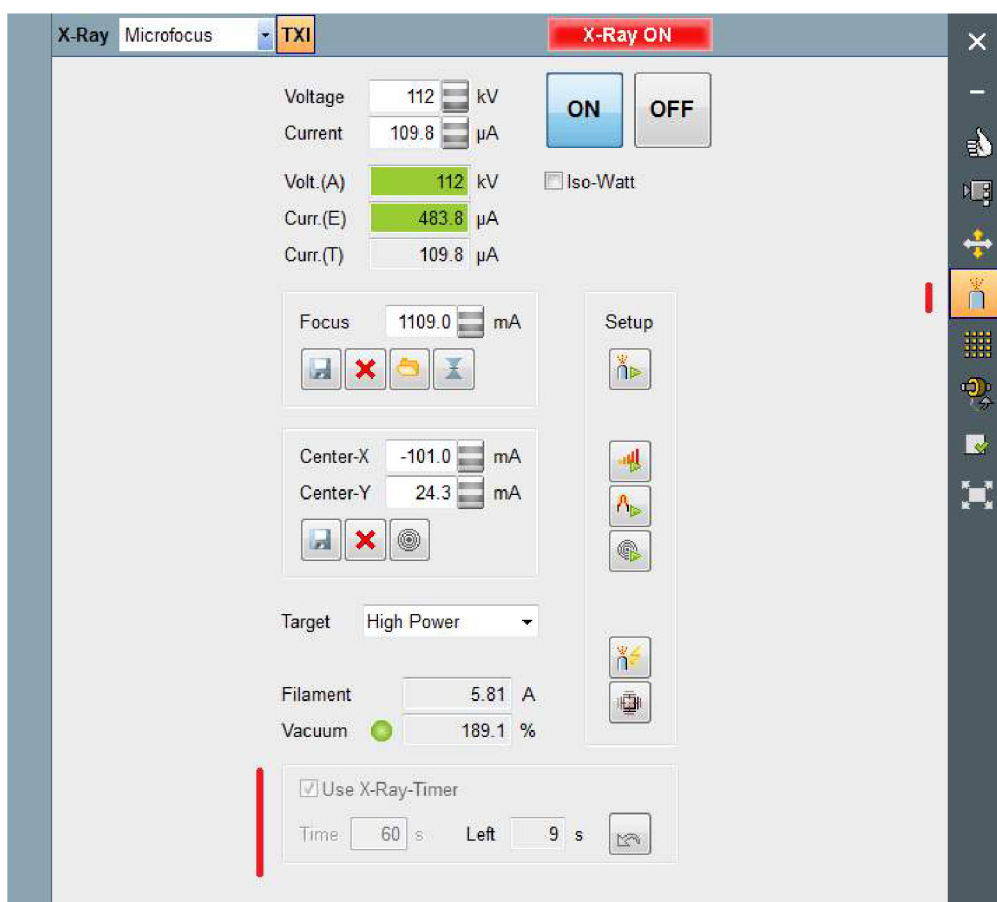
Pro stanovení limitu doby ozařování, je možné využít funkci Xray Timer. Po označení políčka stačí zadat maximální čas expozice, jež začne plynout dobou záplého záření. Po uplynutí stanoveného času přeruší expozici.

Obr. 2.30: Použití časovače pro omezení dávky záření flash paměti. Časovač aktuálně spuštěn - nelze provádět změny.

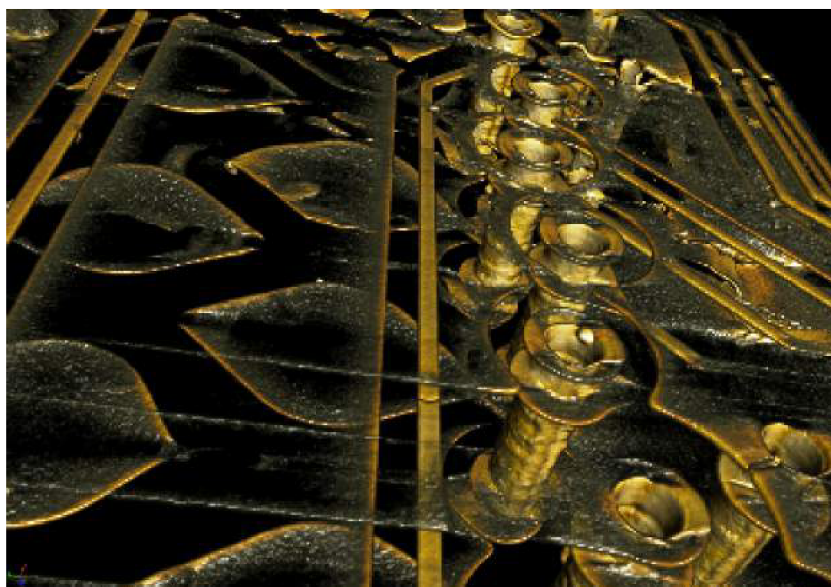
Obr. 3.8: 3D pohled znázorňující prokovy u 4 vrstvé DPS.

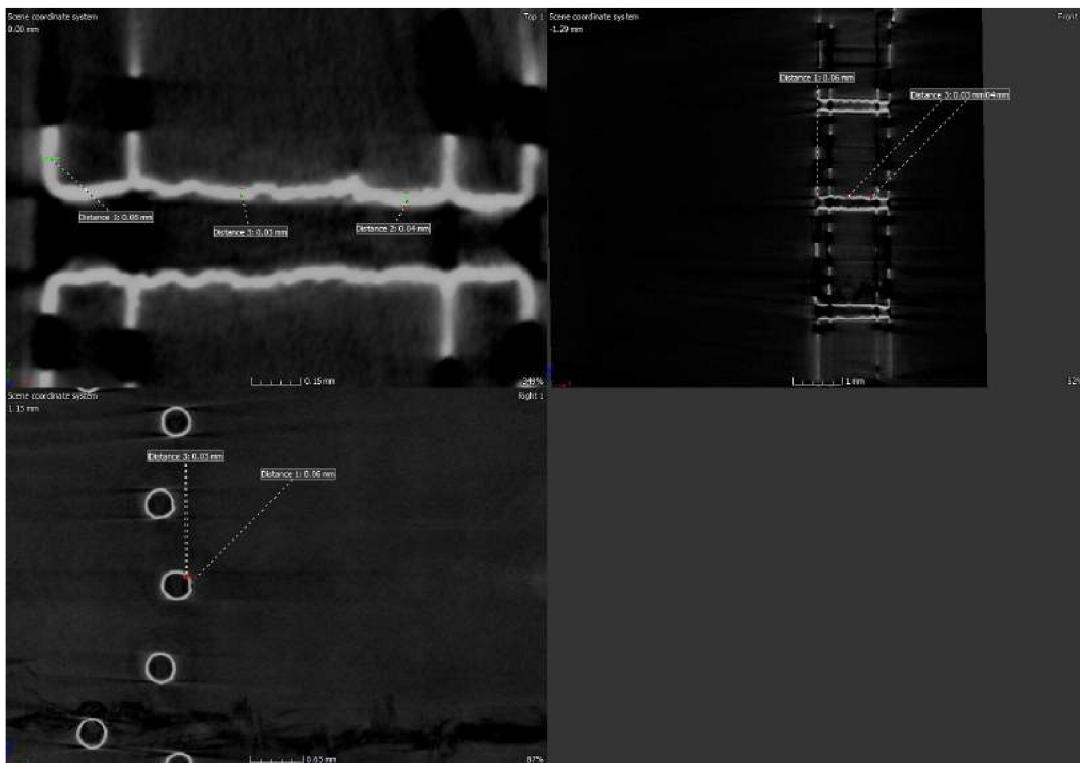
Obr. 3.9: Řez prokovem a změřené hodnoty vrstvy pokovení.

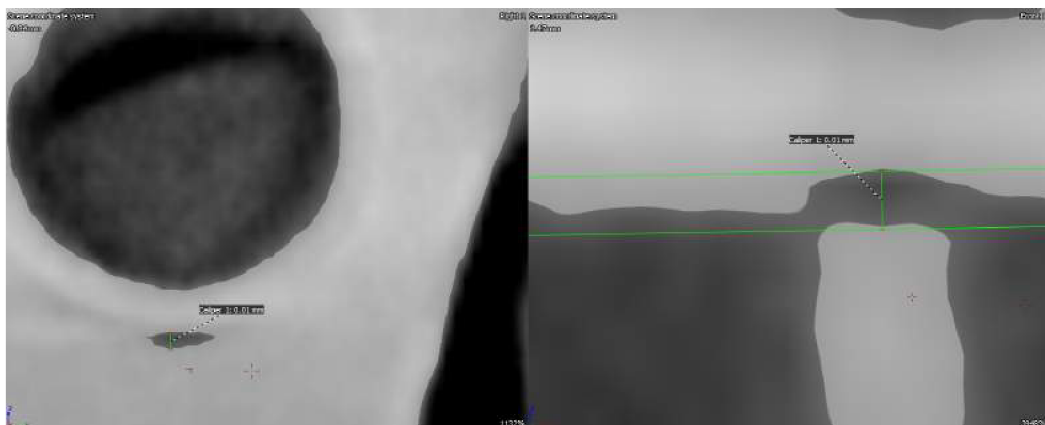
RTG analýzou byla odhalena trhлина v 2. vrstvě DPS prokovu nacházejícího se vedle zlomu desky. Prasklinu popisuje obr. 3.16 a přílohy B.1, B.2 B.3.

Obr. 3.16: Detekce praskliny přímo u zlomu desky.

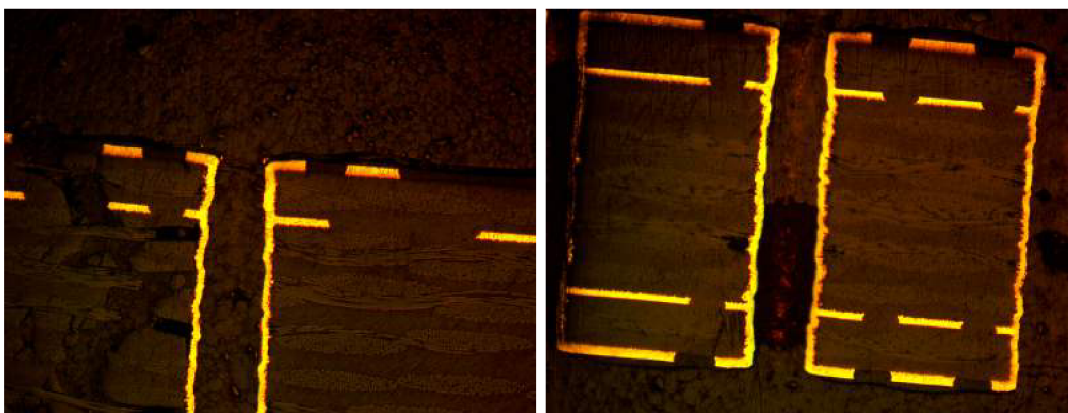
Pro kontrolu metody detekce praskliny rentgenem byl zhotoven mikrovýbrus. Snímky z mikroskopu **neodhalily výskyt prasklin.**

Obr. 3.17: Mikrovýbrus DPS pro automotive I. - bez defektu.

Obr. 3.18: Mikrovýbrus DPS pro automotive II. - bez defektu.

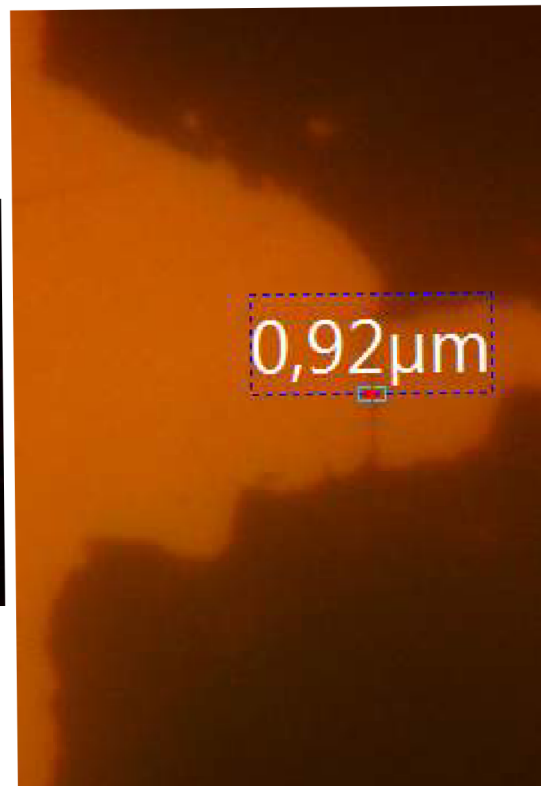
Obr. 3.21: A prasklina detail II.

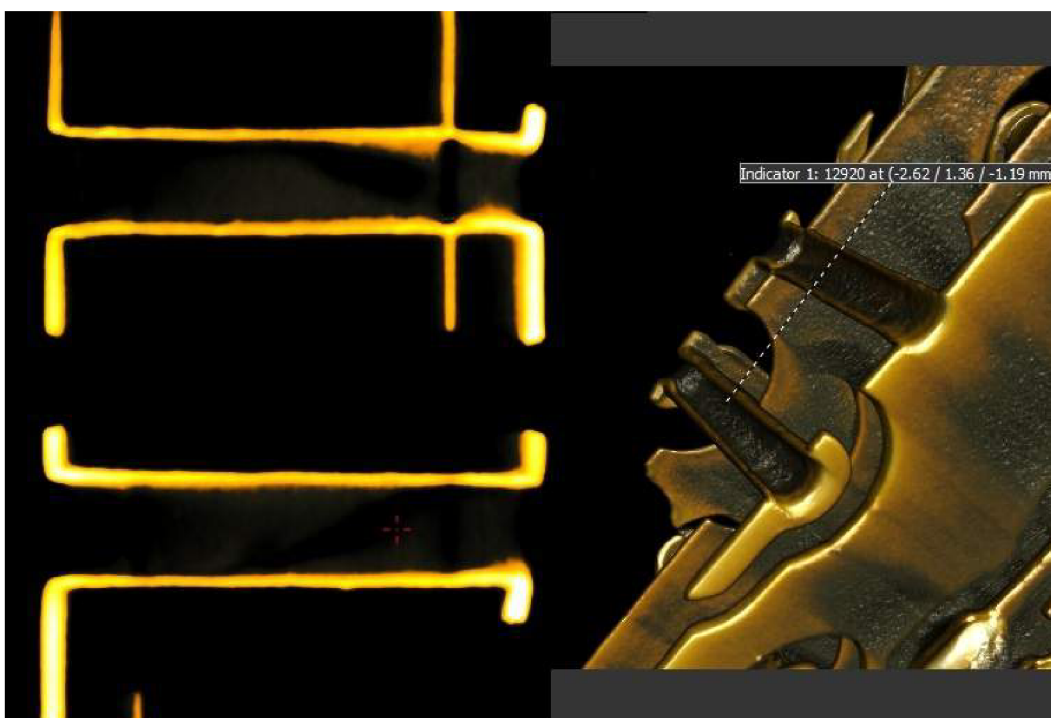
Obr. 3.24: RTG analýza DPS pro spotřební elektroniku - defekty A,B nebyly odhaleny.

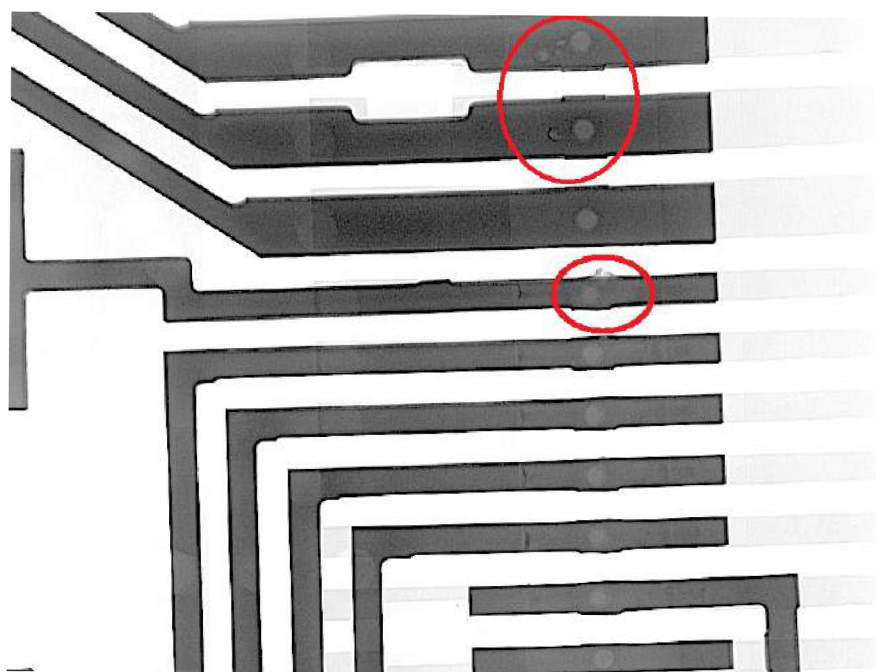
- Příliš silný svar: Příliš silným svařením dochází k roztavení mědi na plošce, okolí svaru je deformované, svar není kulatý (obr. 3.25).
- Poškozený otvor po svařování: otvor nestandardního tvaru (obr. 3.26), špatné natavení, vodič nepřiléhá ke konektoru - boční pohled (obr. 3.27).
- Nesprávná pozice vodiče na plošce konektoru (obr. 3.28).
- Nedostatečné svaření - Na první pohled nedetekovatelný defekt: Odhaluje se postupným zvyšováním intenzity záření. Zatímco u správně svařených spojů začne vystupovat obrys svaru, u nedostatečného svaření je obrys nezobrazen - zobrazí se až při vyšší intenzitě záření (obr. 3.29,3.30).

Obr. 3.25: Příliš silný svar - Natavená měděná ploška, zřetelné rozpoznání defektu.

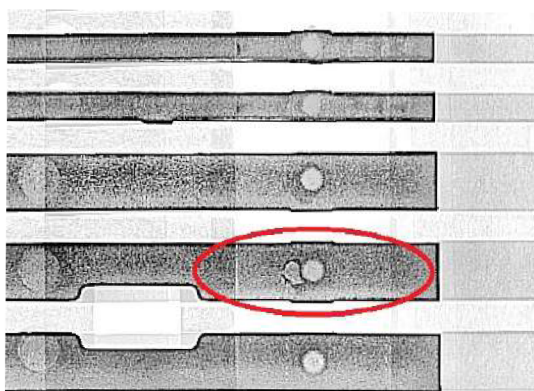
Obr. 3.26: Poškozený otvor po svařování - Vodič odstává, nedošlo ke svaření.

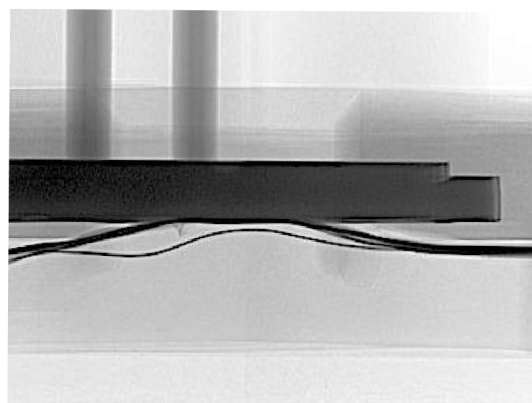
Obr. 3.27: Poškozený otvor po svařování - Vodič odstává, nedošlo ke svaření - pohled z boku.

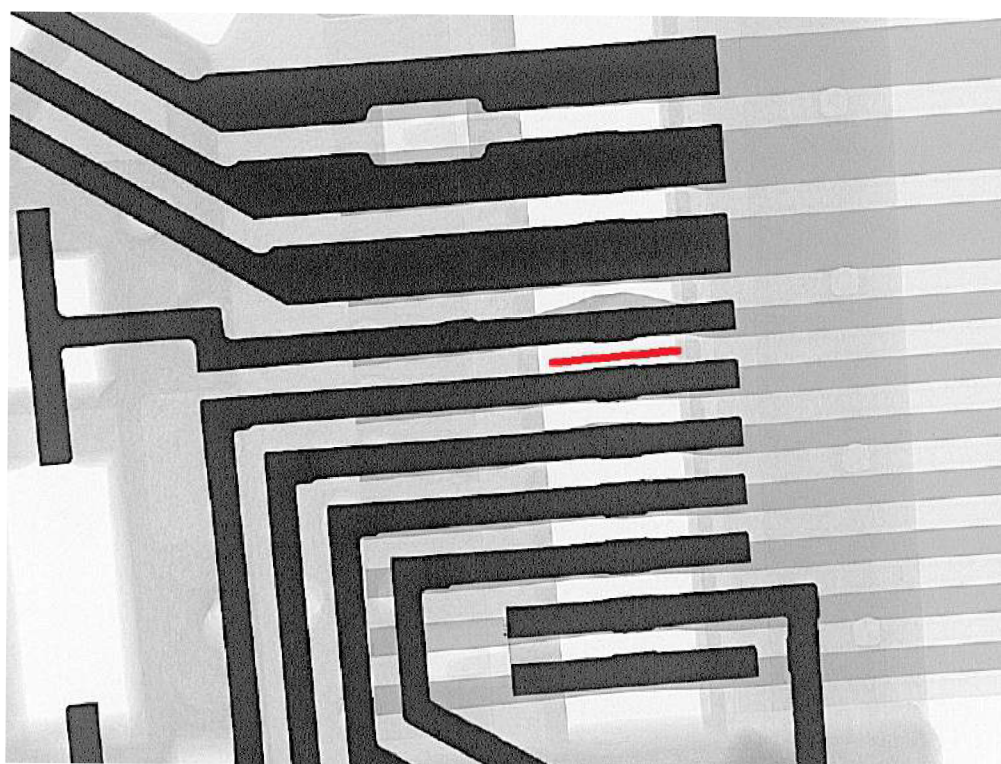
Obr. 3.28: Nesprávná pozice vodiče.

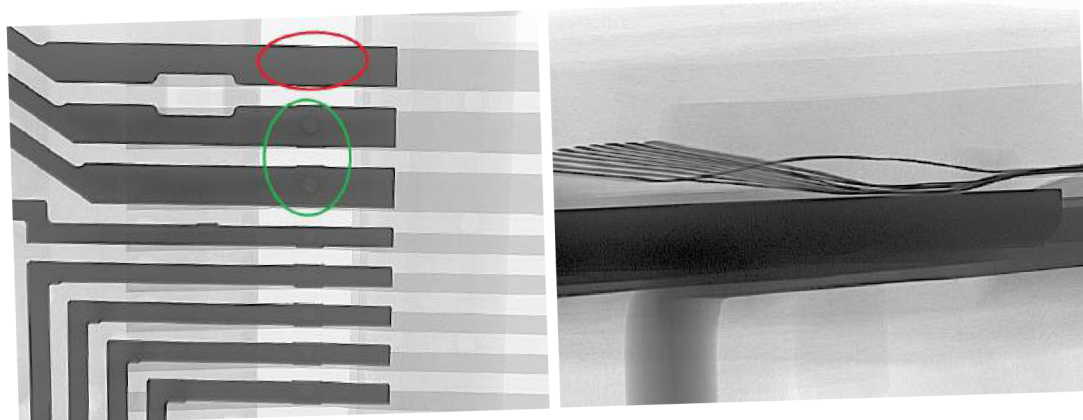
Obr. 3.29: Nedostatečné svaření: červeně - nedetekovatelný obrys. Zeleně - odstává, nedošlo ke svaření - pohled z správný svar, obrys detekován.

Obr. 3.30: Nedostatečné svaření: vodič odstává, nedošlo ke svaření - pohled z boku.

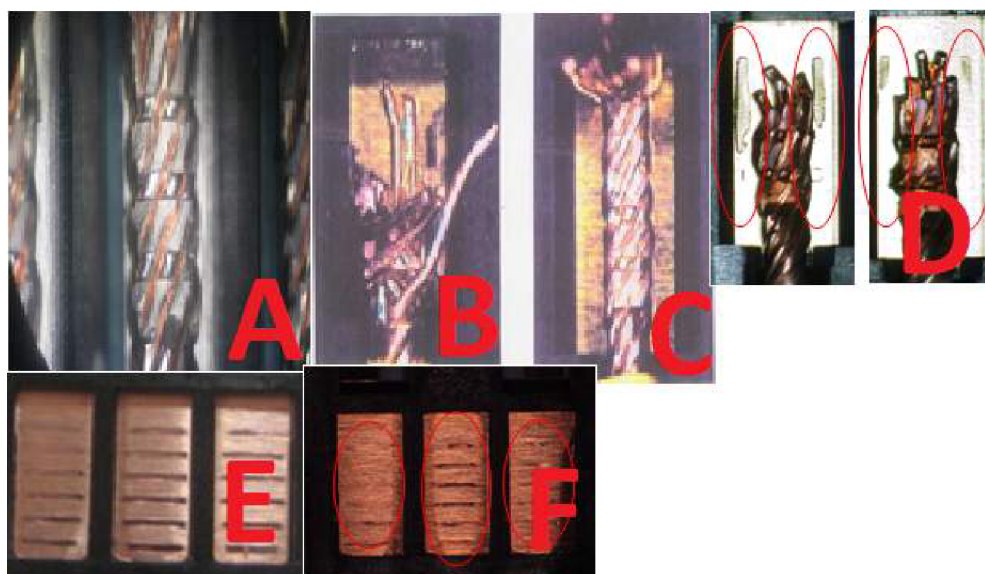
Obr. 3.31: Ukazatele jakosti - optická detekce: A) OK žádoucí stav - minimálně 2 pruhy po svařování, B) NG roztřepené vodiče, C) NG vodiče mimo blok, d) NG viditelný středový vodič blok, E) OK minimálně 6 viditelných vrypů na spodní straně, F) NG absence vrypů.

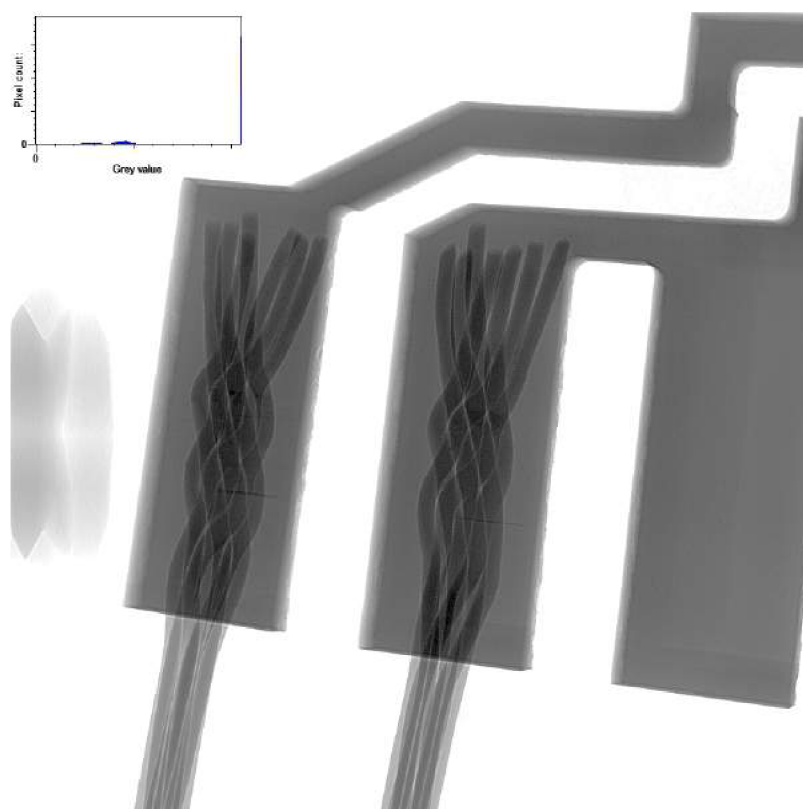
Obr. 3.32: Ultrazvukové spojení vodiče a konektoru.

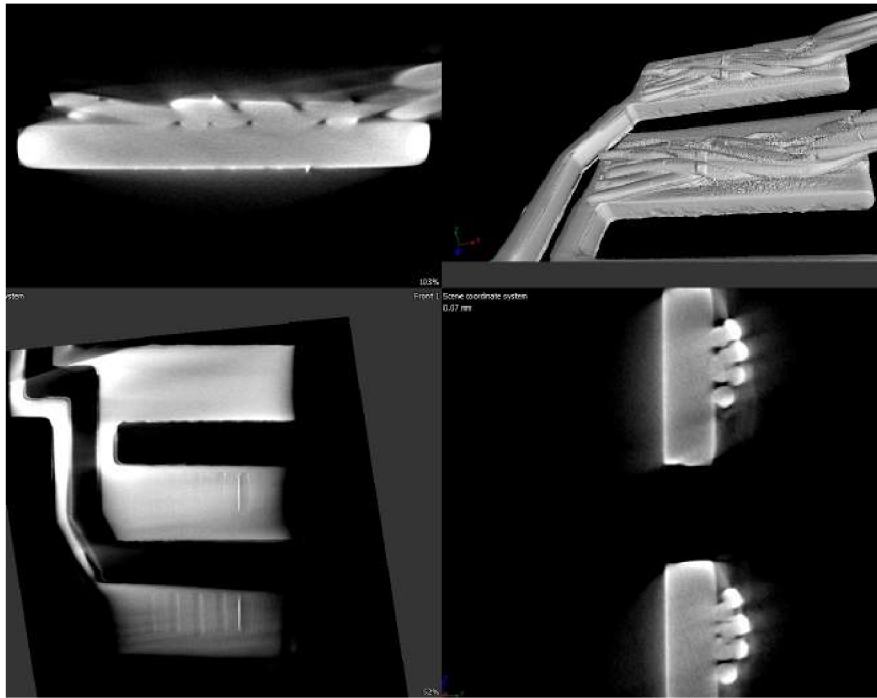
Obr. 3.33: 3D analýzy ultrazvukového svaru.

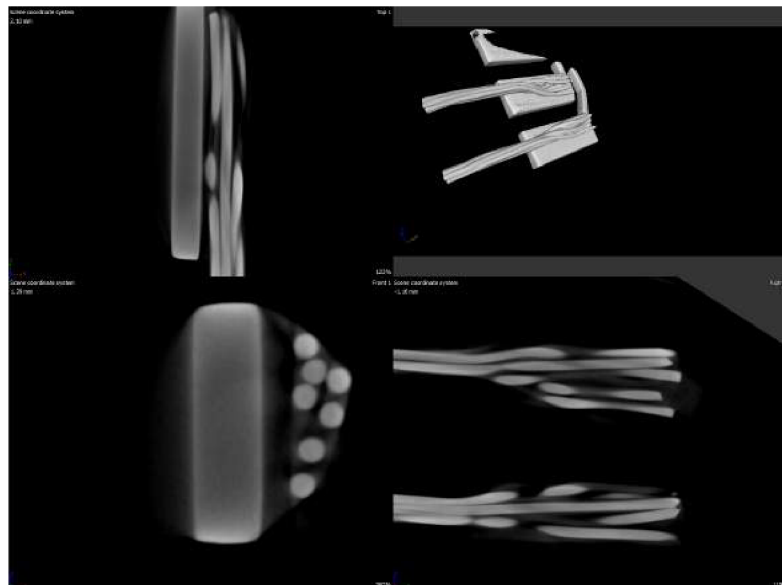
Snímek 3.34 zobrazuje nesvařený vodič. Je zde viditelný odstup mezi kontaktní ploškou a vodičem.

Obr. 3.34: 3D analýzy ultrazvukového svaru - nesvařený vodič.

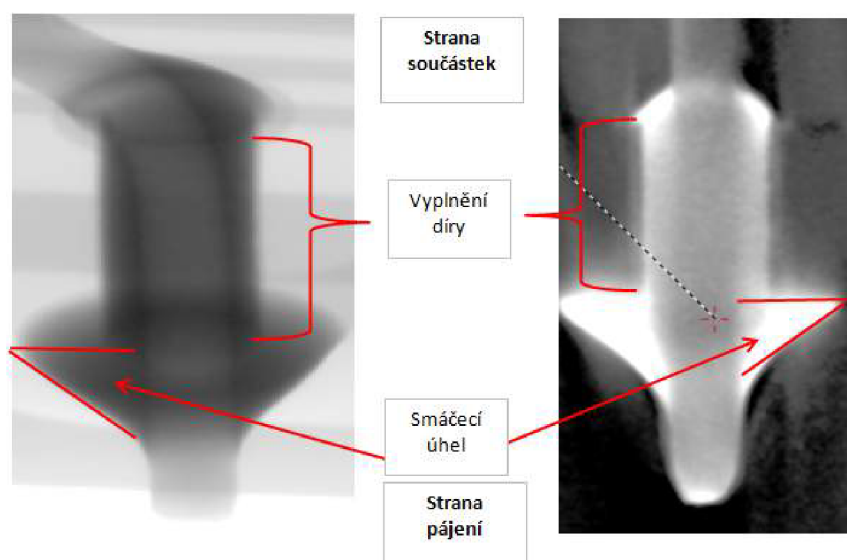
Obr. 3.35: RTG analýza kvality zapájení ve 2D režimu - obr. levo. Snímek vpravo popisuje oblast řezové roviny protínající pájený spoj 3D modelu.

Metodiku RTG analýzy ve 2D režimu popisuje kapitola 2.2.4.

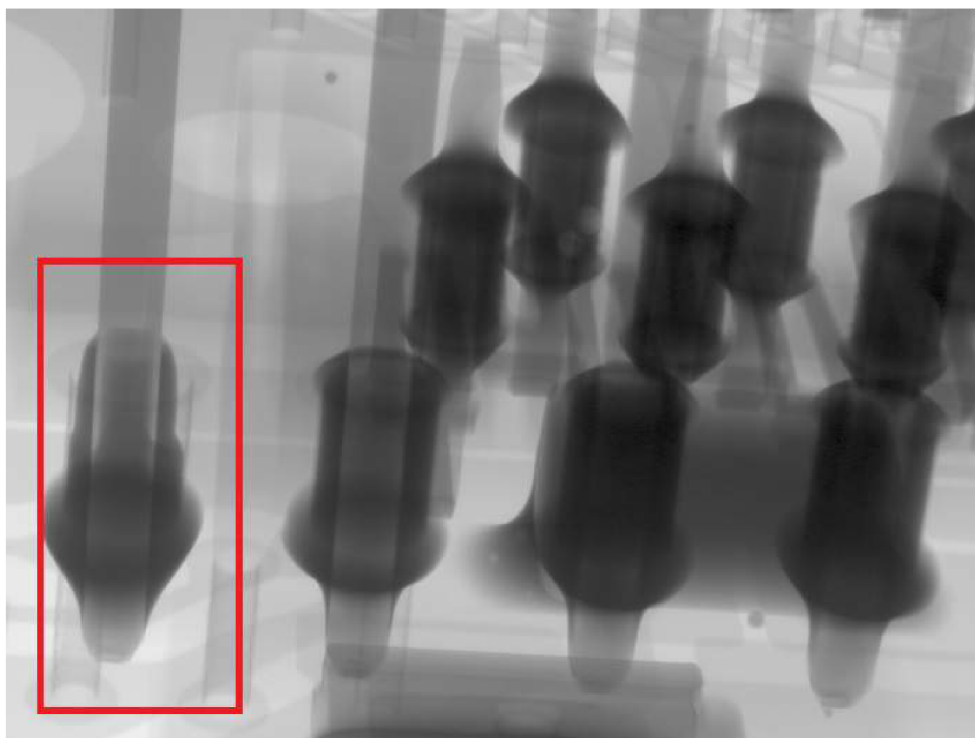
Obr. 3.36: 2D pohled na zapájený konektor - vlevo defekt.

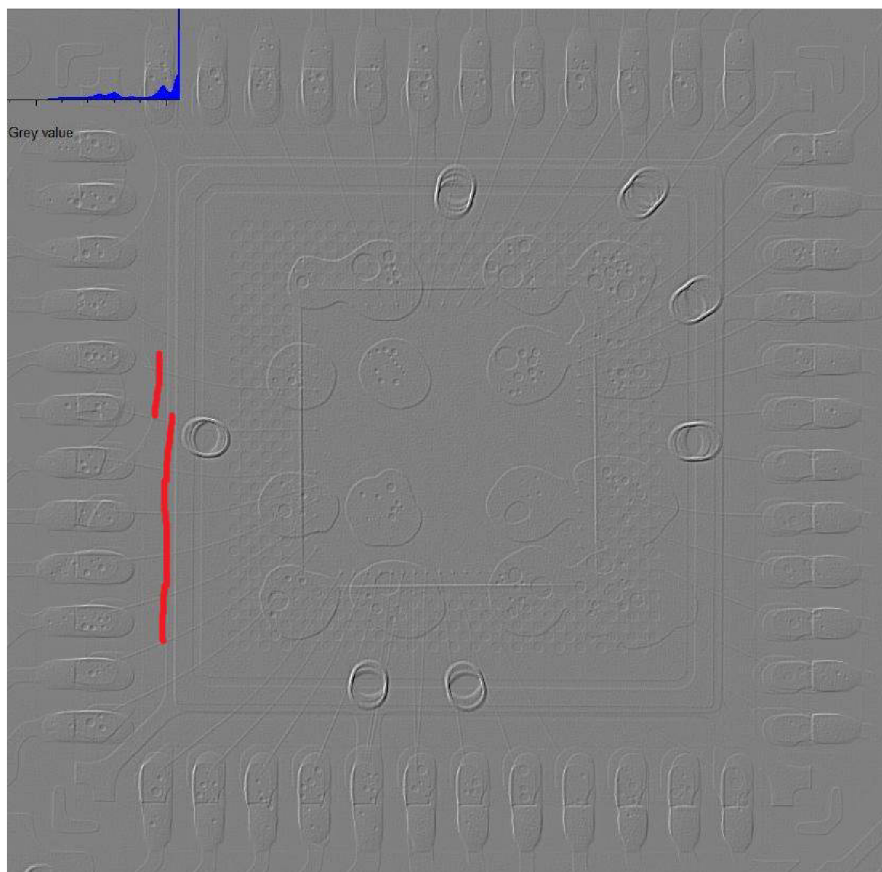
Hlavním indikátorem přítomnosti nečistot je nerozlitá pájecí pasta pod chladičí ploškou - tvoří kulaté plošky. Přesné místo výskytu je tvořeno světlejší oblastí snímku, nebo změnou reliefu při zobrazení funkcí *Difference*.

Obr. 3.38: 2. Otřep: obrazy QFN 2D analýzou - difference.

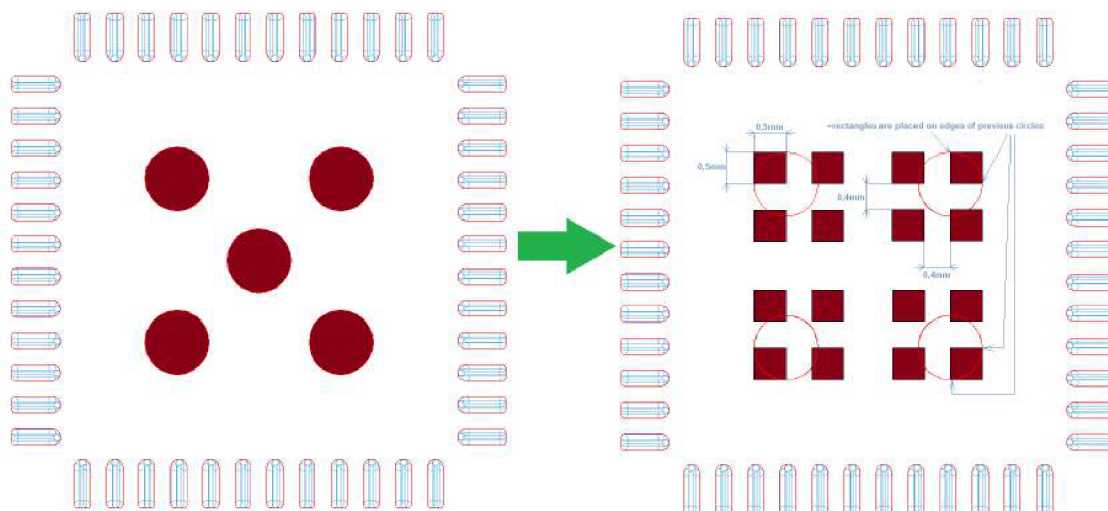
Pro snížení zastoupení voidů byla provedena modifikace tiskové šablony pájecí pasty. Došlo k rozdělení kruhových částí na menší čtvercové úseky. Po změně procesu došlo k měření zastoupení voidů pomocí RTG. Po výrobě šablony byly měřeny hodnoty celkového výskytu voidů a maximální velikost největšího z nich. Naměřená data viz. příloha. Následující data popisují rozdíl před úpravou a po úpravě.

Obr. 3.49: Změna šablony tisku pájecí pasty na chladičské ploše.
