DEFEKTOSKOPIE S VYUŽITÍM RTG

X-RAY DEFECTOSCOPY

DIPLOMOVÁ PRÁCE

MASTER'S THESIS

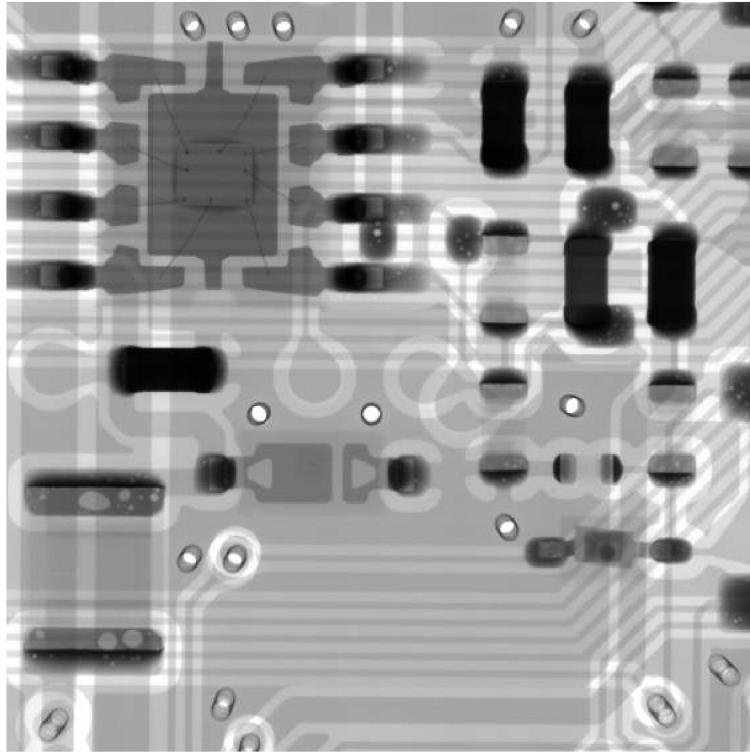
- Sharpening - Filtr zvýší ostrost snímků, snímky se jeví méně rozmazané. Obr. A.3.
- Contrast sharpening - Funkce nastaví vyvážení mezi filtry kontrastu a ostrosti. Obr. A.4.

Obr. A.3: Funkce sharpening

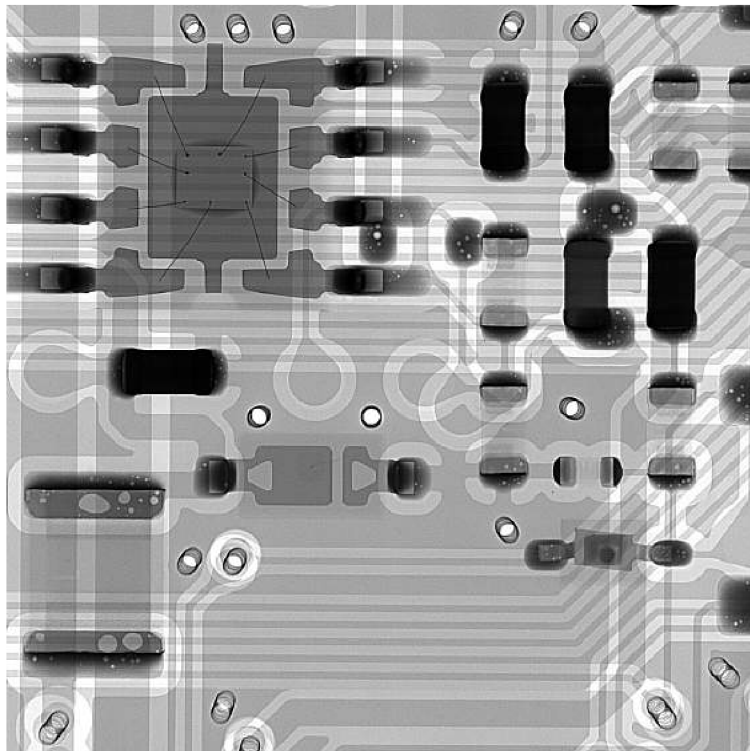
Obr. A.4: Funkce contrast sharpening.

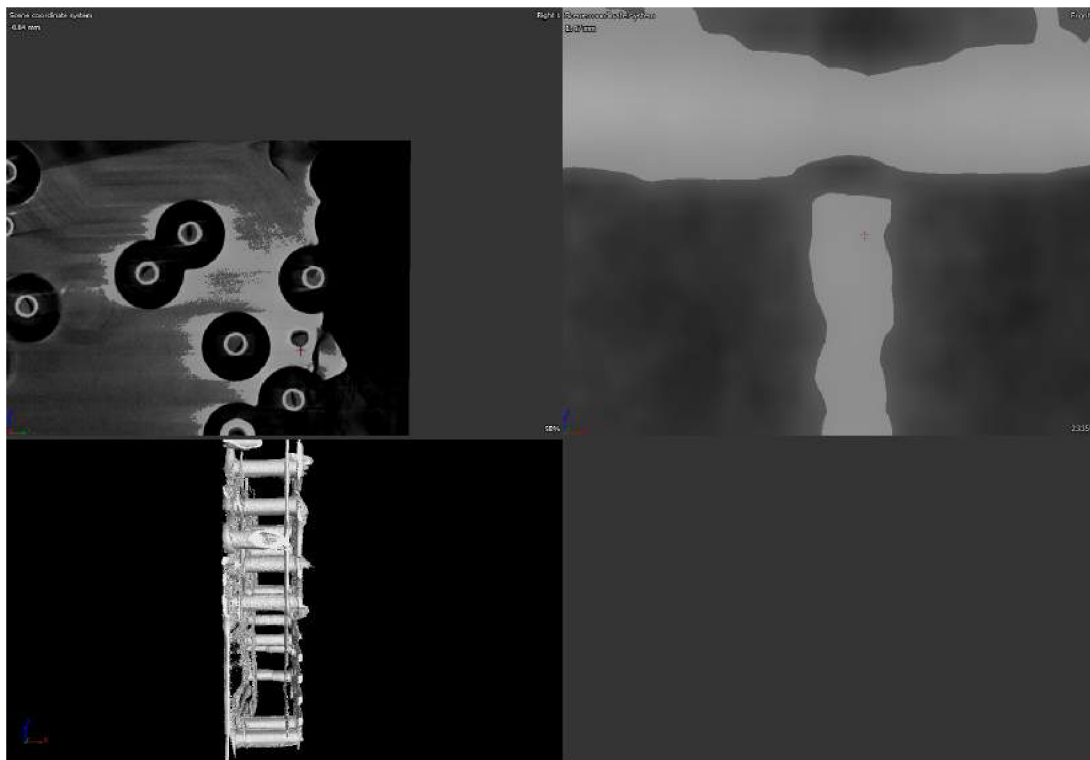
Obr. B.1: Pohled na prasklinu v řezové rovině.

RTG analýzou byla odhalena trhлина v 2. vrstvě DPS prokovu nacházejícího se vedle zlomu desky. Prasklinu popisuje obr. 3.16 a přílohy B.1, B.2 B.3.

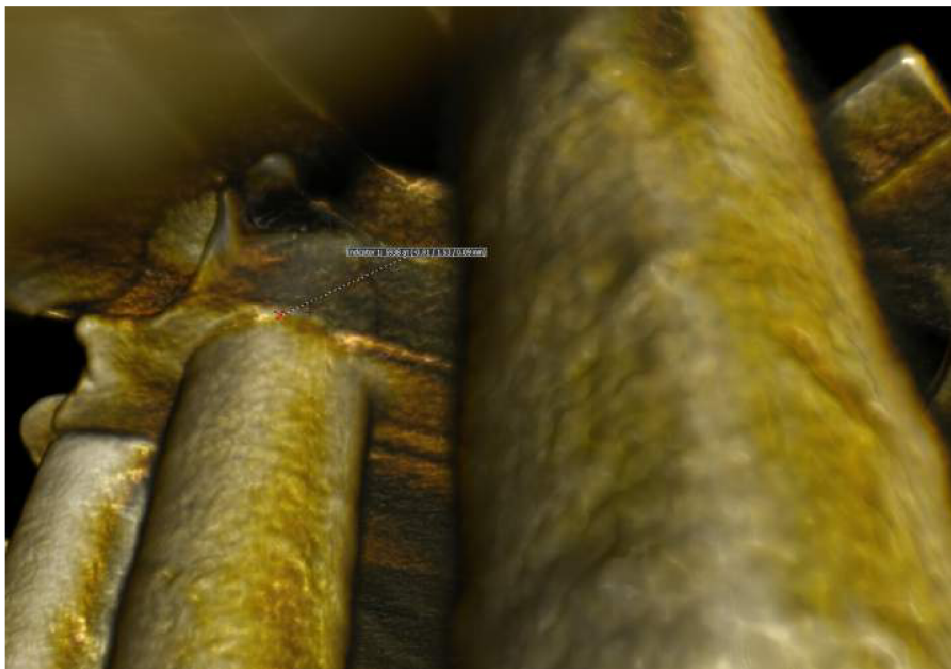
Obr. B.2: Pohled na prasklinu v 3D modelu.

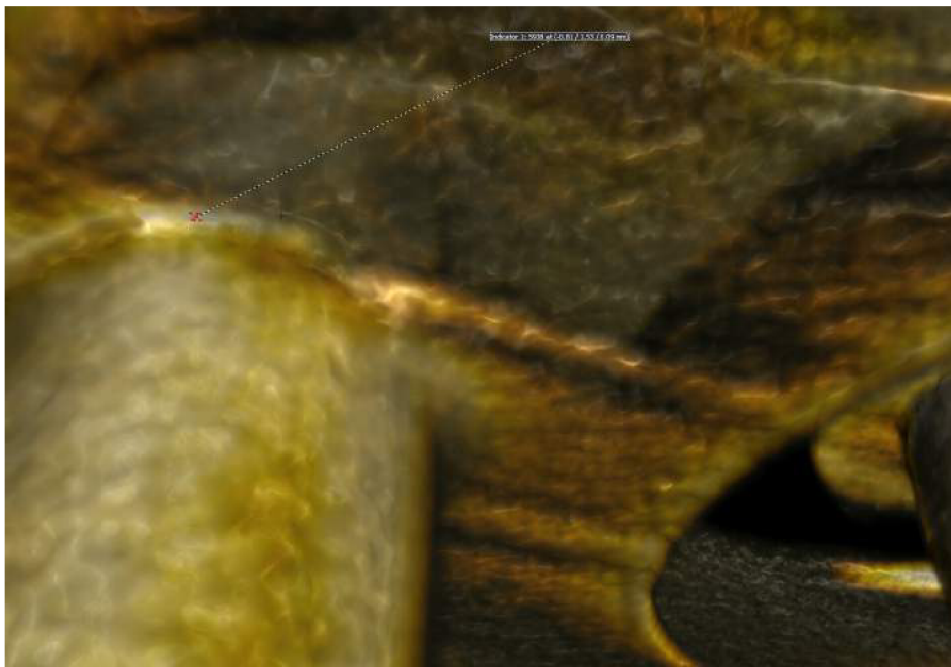
Obr. B.3: Pohled na prasklinu v 3D modelu - detail.

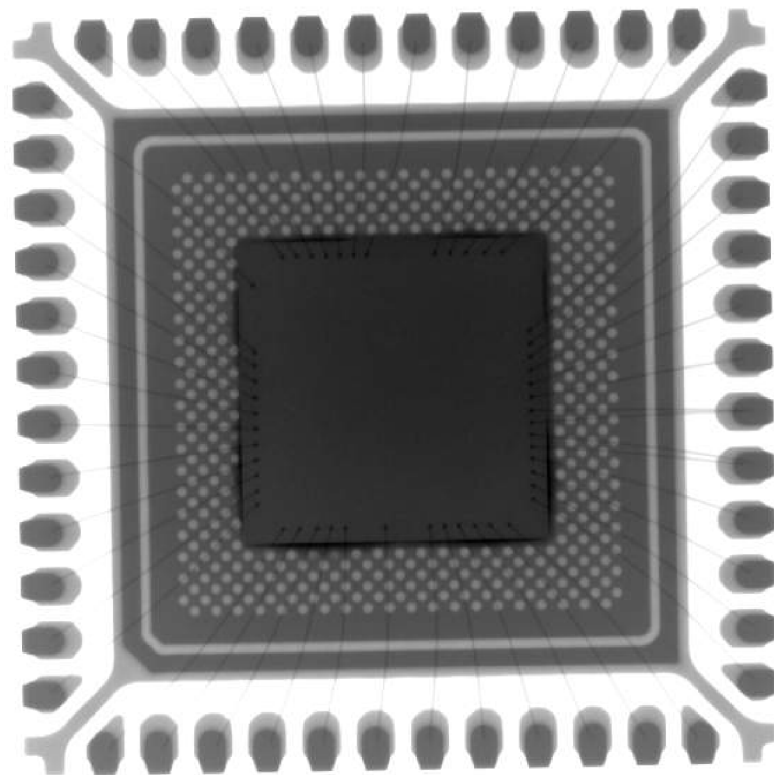
Obr. C.1: Samotné pouzdro QFN pod RTG.

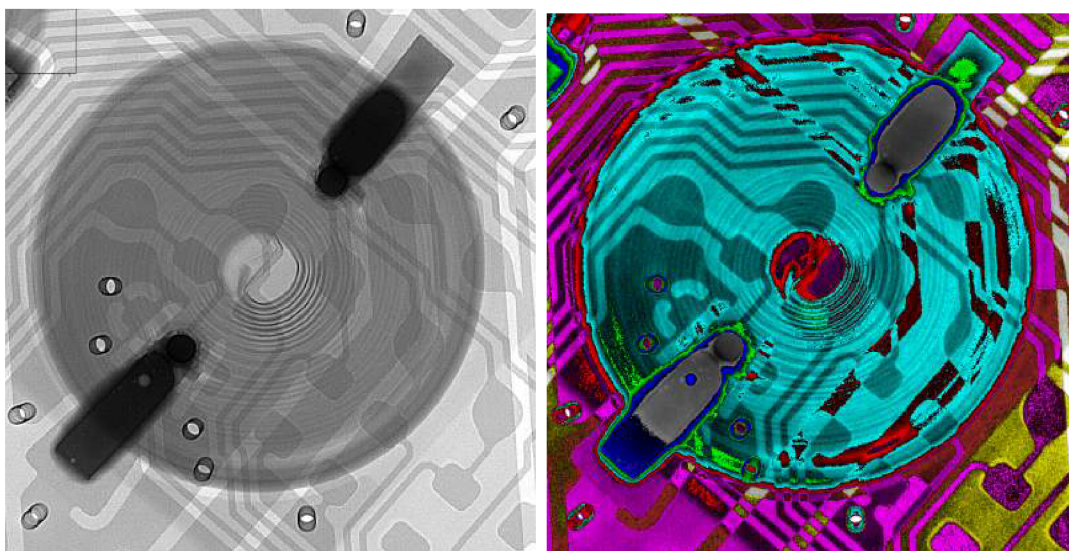
Obr. D.3: Špatně zapájený kondenzátor

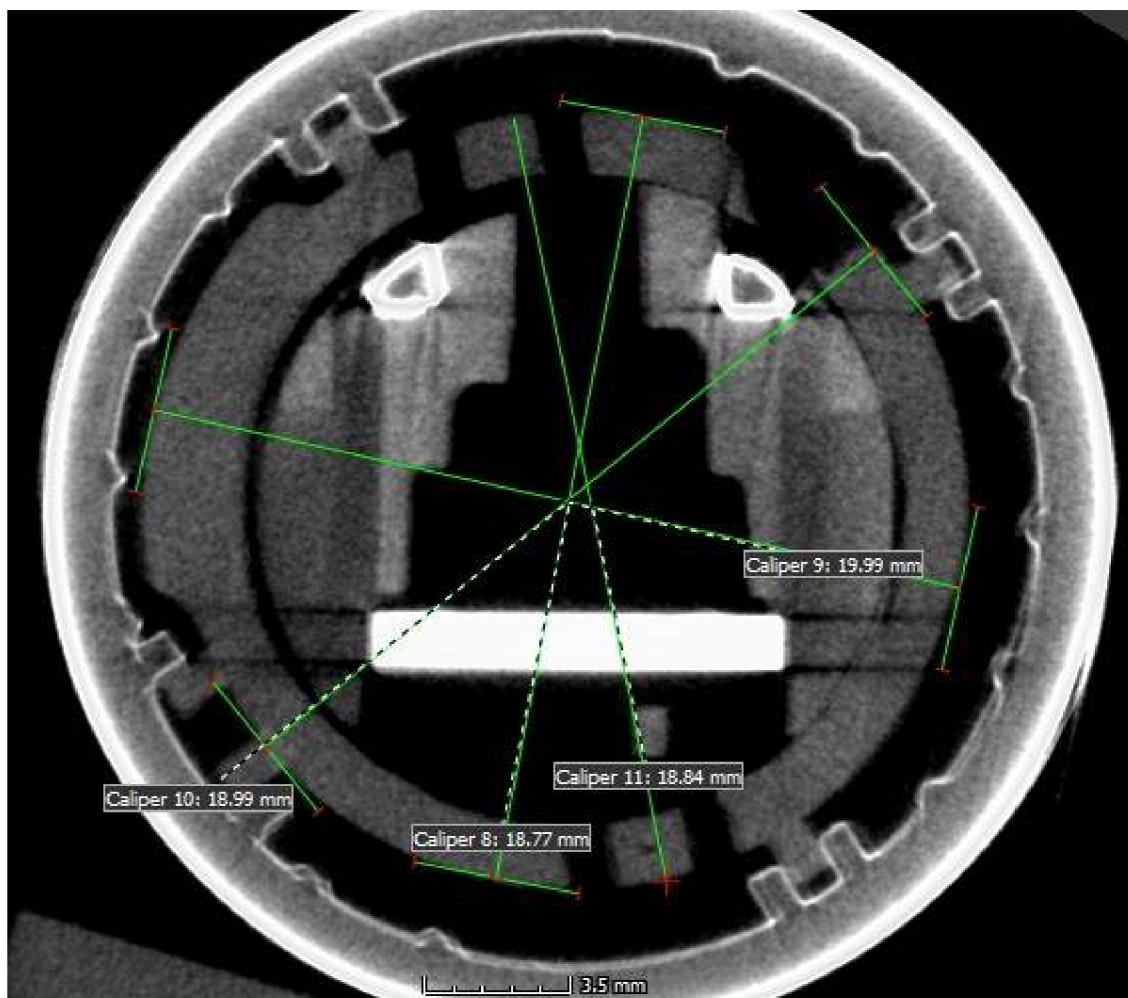
Obr. D.5: Ověření velikosti dílu.

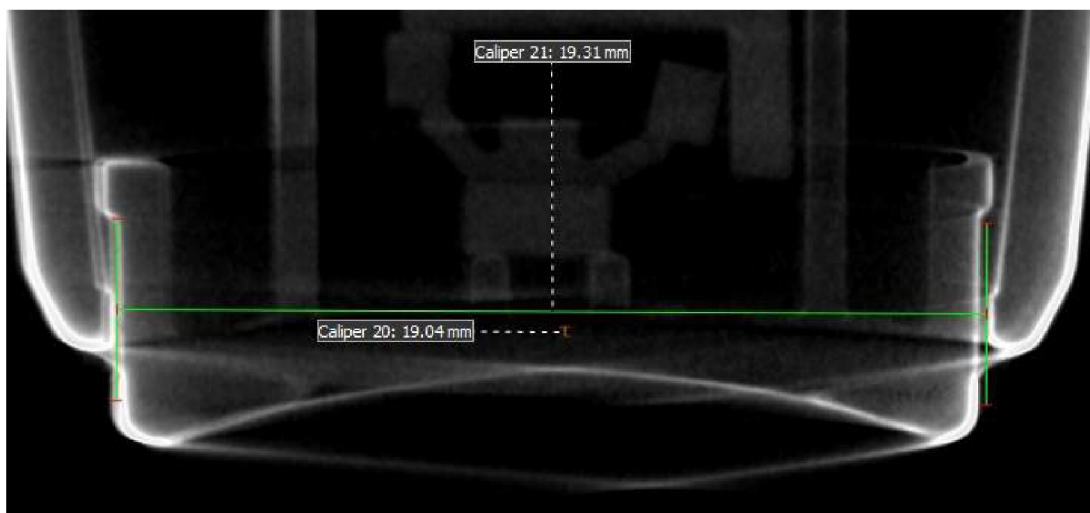
Obr. D.6: Ověření velikosti dílu.

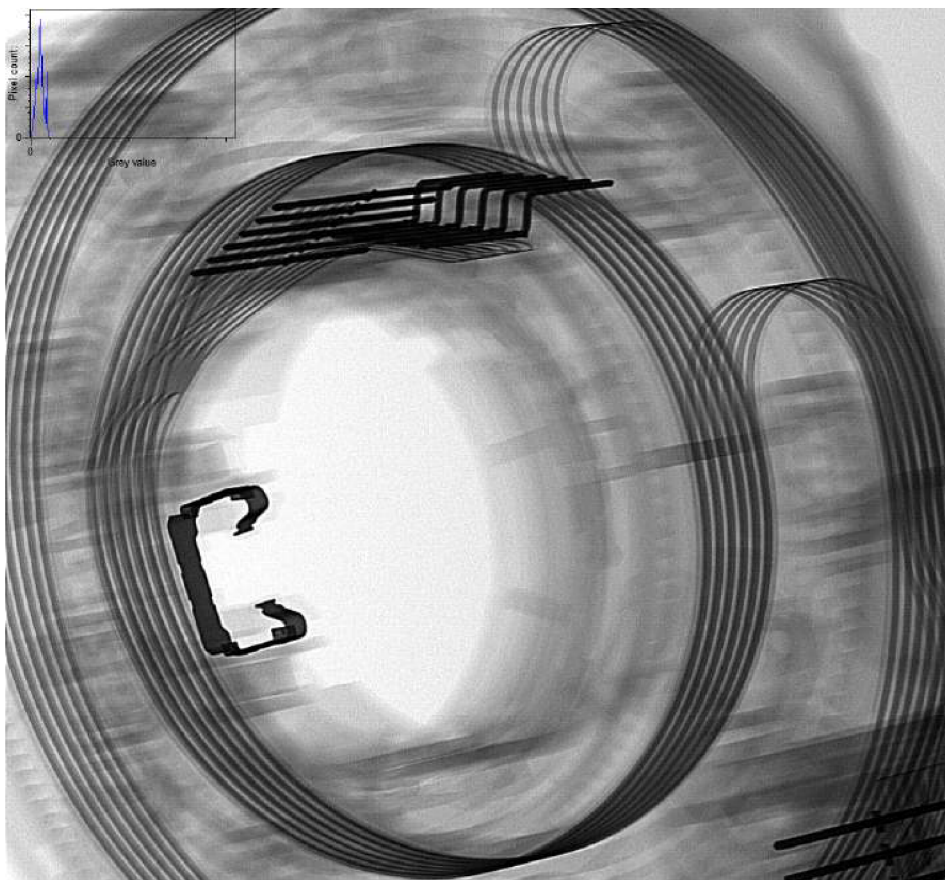
Obr. D.7: Správné uložení plochého vodiče.

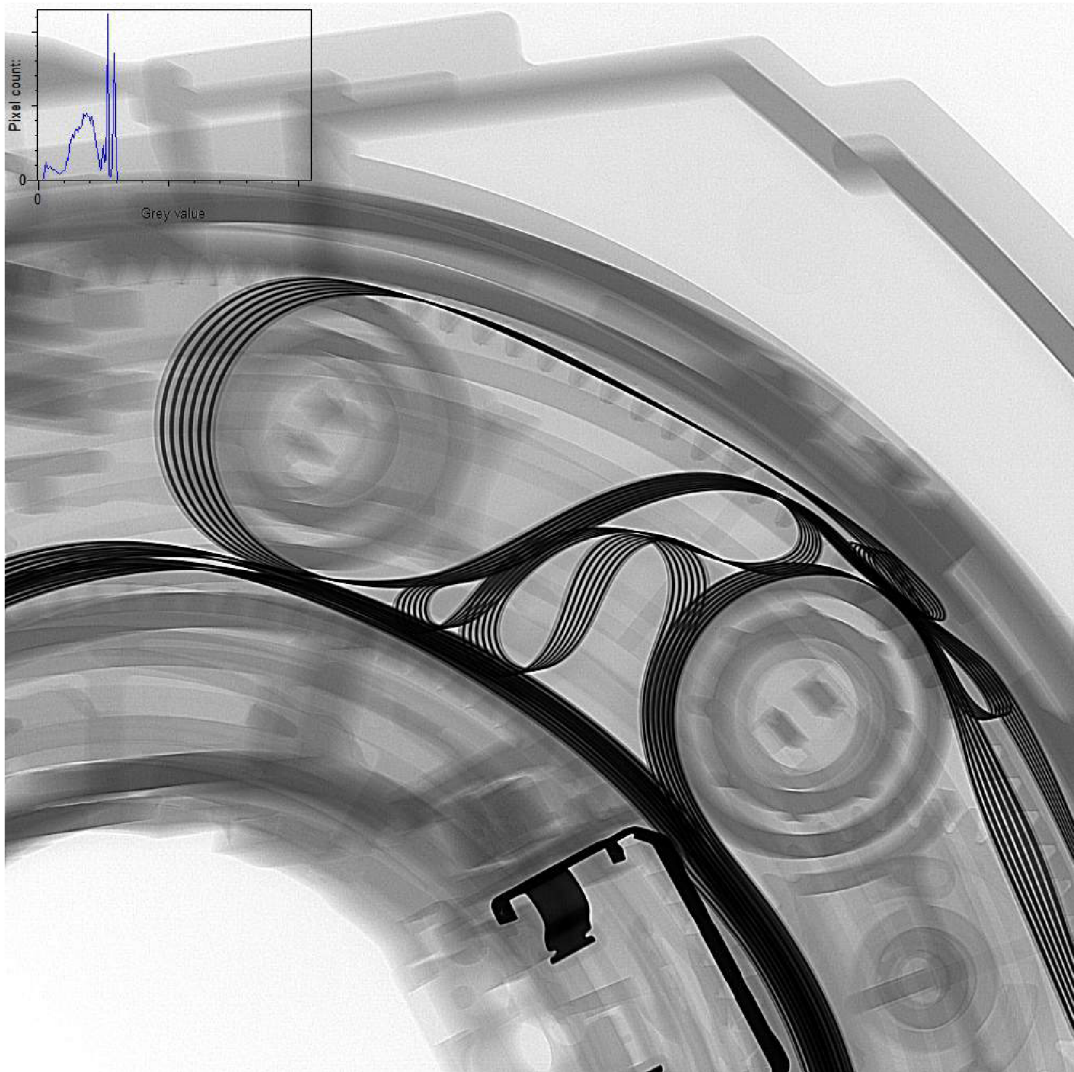
Obr. D.8: Špatně uložený/zamotaný vodič.

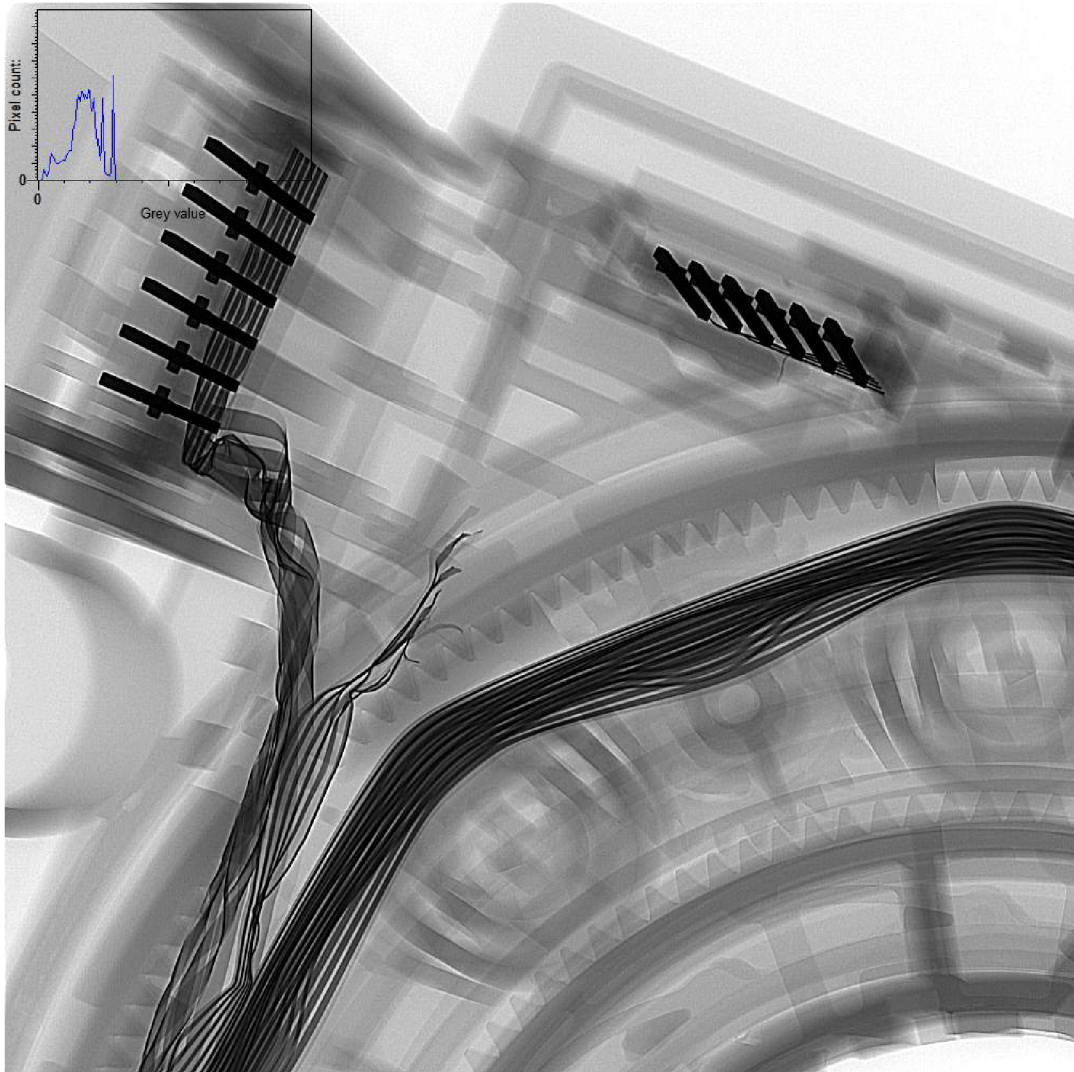
Obr. D.9: Utržený vodič z konektoru.

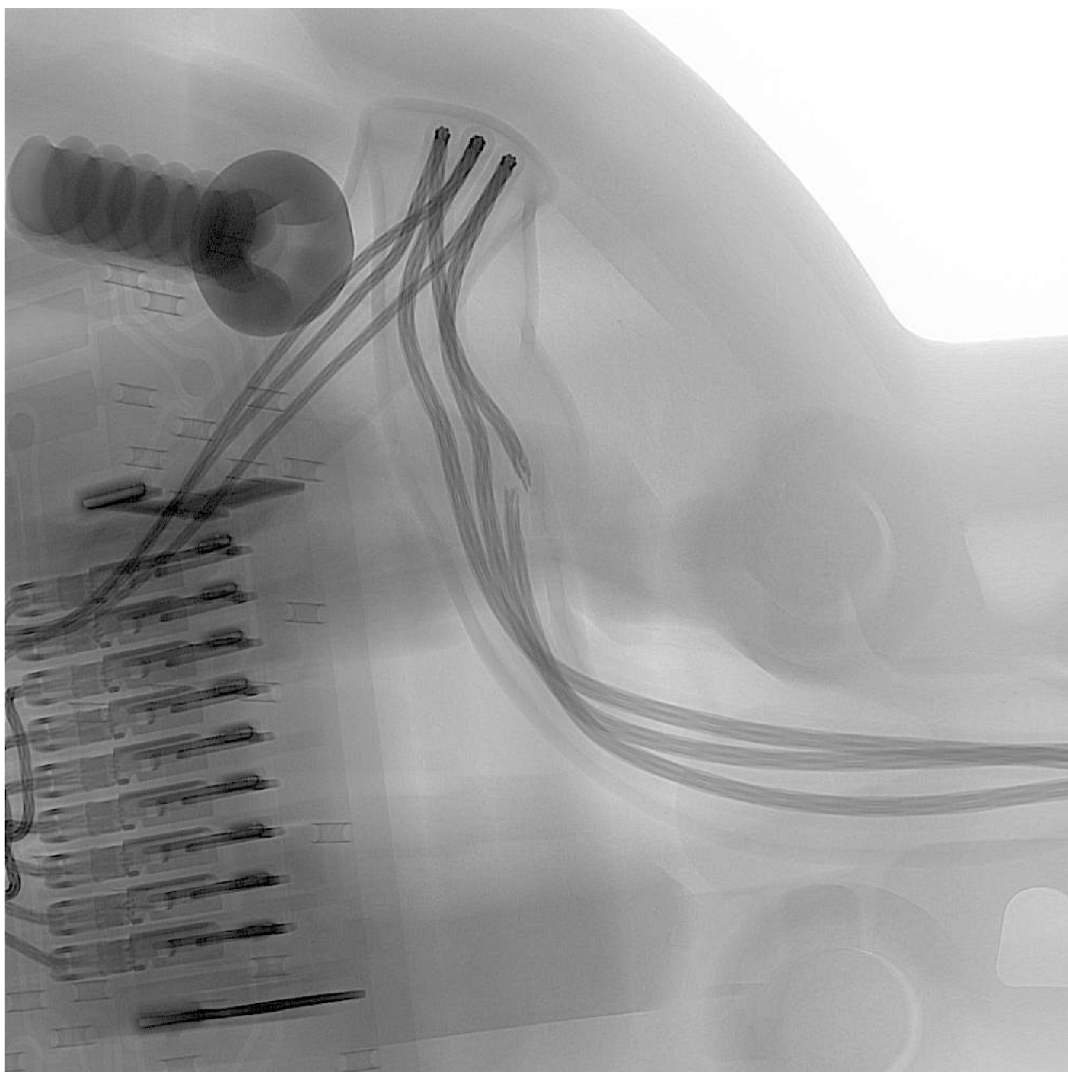
Obr. D.10: Přerušovaný vodič.

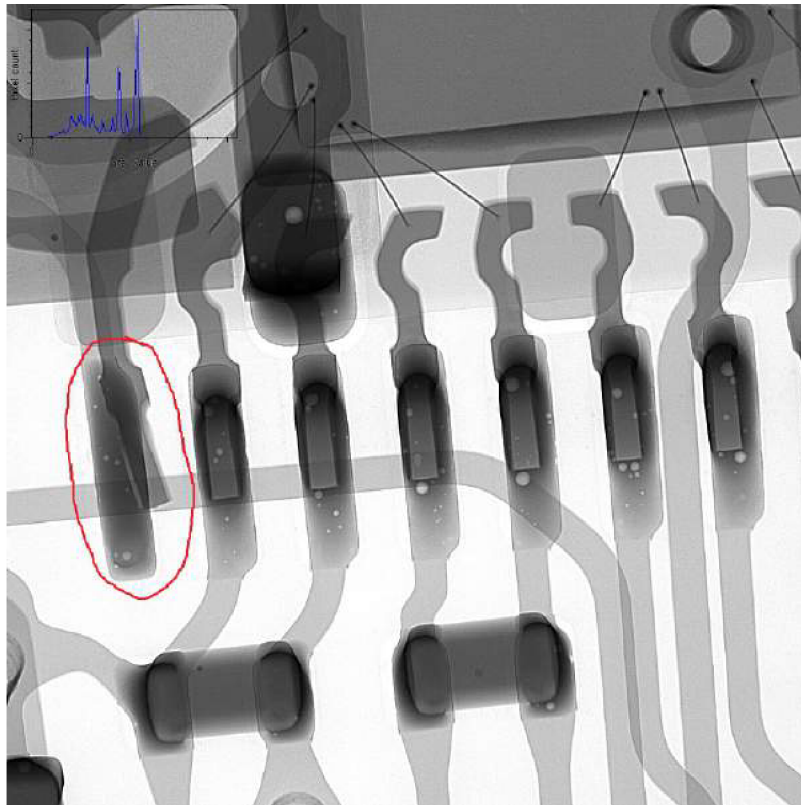
Obr. D.11: Křivý vývod součástky.

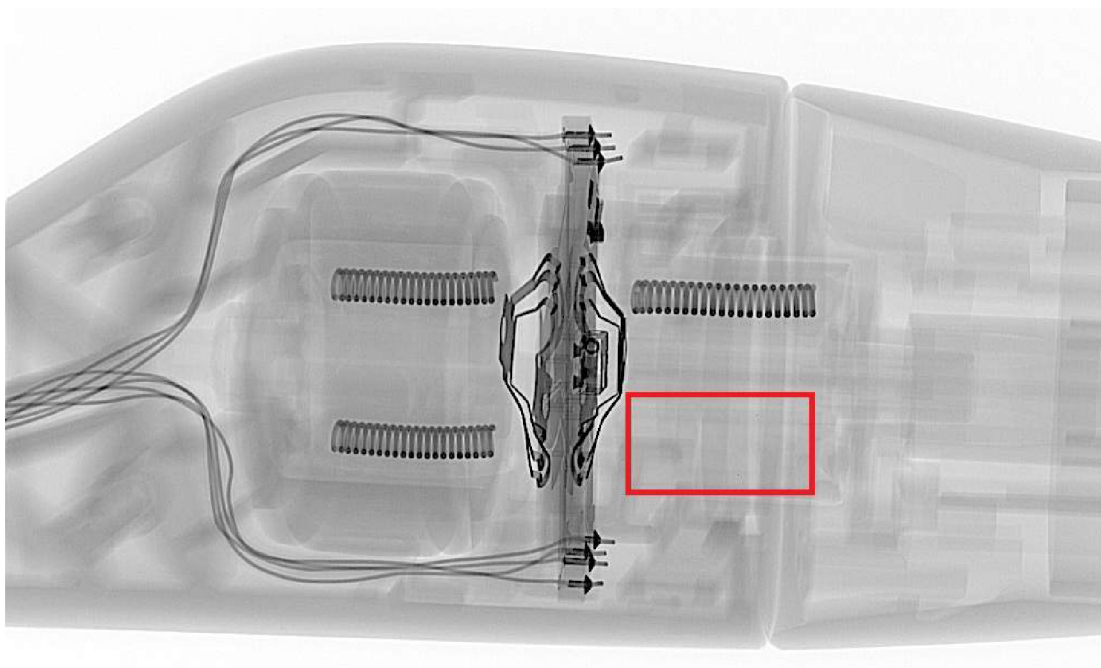
Obr. D.12: Chybějící součástka - pružina.
