GRAVIMETRICKÁ MĚŘENÍ A OPAKOVANÁ NIVELACE NA POLYGONU TETČICE

GRAVITY MEASUREMENTS AND REPEATED LEVELING AT POLYGON TETČICE.

DIPLOMOVÁ PRÁCE

Predmetom tejto diplomovej práce bolo výškové a tiažové zameranie polygónu Tetčice, cez ktorý prechádza zlom Boskovickej brázdy. Jedná sa o 10. etapu nivelačných a 2. etapu gravimetrických meraní. Teoretická časť popisuje geologickú stavbu lokality, technológiu veľmi presnej nivelácie a technológiu gravimetrického merania. Prvá časť praktickej časti sa zaoberá vlastným nivelačným meraním, výpočtom výsledných prevýšení a výšok, následným porovnaním výsledkov s predchádzajúcimi etapami a najmä vyhodnotením vertikálnych pohybových tendencií. Druhá časť praktickej časti sa venuje vlastnému gravimetrickému meraniu, výpočtu úplných Bouguerových anomálií, tvorbe mapy UBA a tiež vyhodnoteniu gravimetrického merania v nadväznosti na výsledky predchádzajúcich etáp.

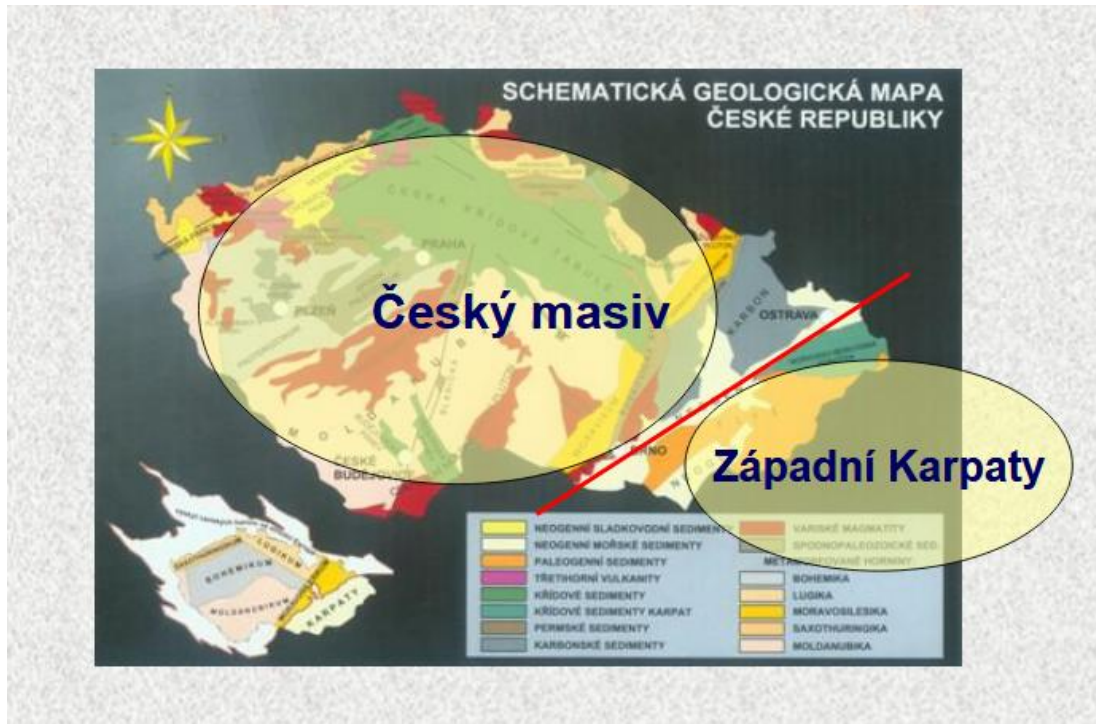
Obrázok č. 3 Schematická geologická mapa ČR [2]

Na území Českej Republiky zasahujú dve základné geologické jednotky, ktoré tvoria základ geologickej stavby Európy. Jedná sa o Český masív a Západné Karpaty.

Český masív predstavuje územie celých Čiech, väčšiny Moravy a Sliezska. Západné Karpaty tvorí, na území Českej Republiky, východná časť Moravy a Sliezska. [3]

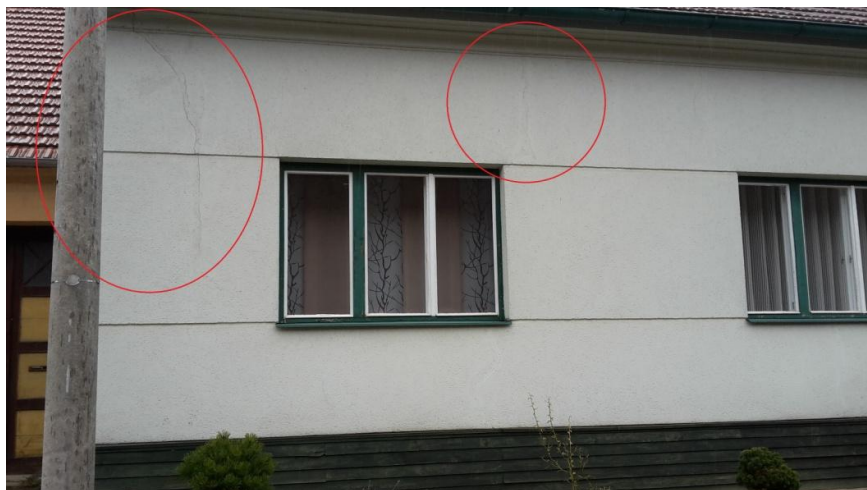
Obrázok č. 8 Poškodená budova na ulici Sušilova s vyznačenými prasklinami (autor)

Hlavným dôvodom pre realizovanie meraní v danej lokalite bolo zistenie vertikálnych pohybových tendencií v priestoroch obce (poruchy stavebných konštrukcií). Výškové posuny v tejto lokalite nemusia byť výsledkom len tektonických pohybov v zlome Boskovickej brázdy a pôsobenia geologickej stavby pôdy (väčšia časť obce sa nachádza na území bývalého rybníka). Môžu byť spôsobené aj inými faktormi ako sú vibrácie blízkej frekventovanej železnice a cesty, vibrácie spôsobené drevospracujúcim závodom, výška hladiny podzemnej vody alebo vplyv baníckej činnosti.

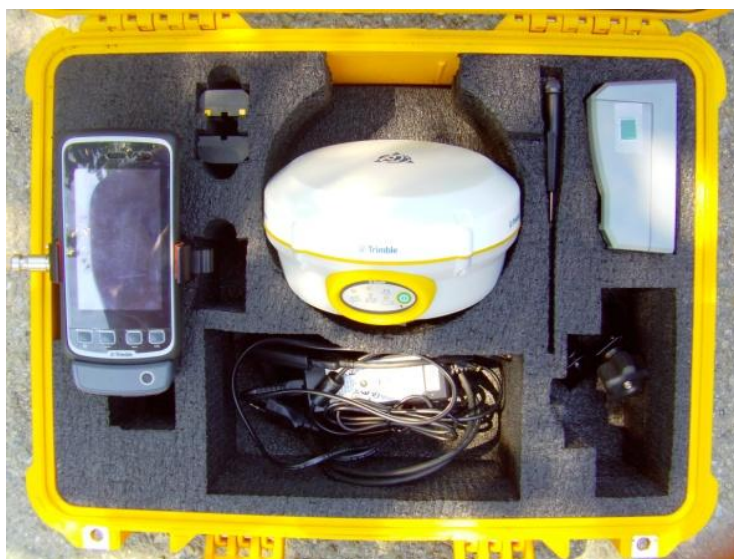
Obrázok č. 11 Trimble R4-3 (autor)

Druhá etapa prebiehala z dôvodu overenia polohy bodov profilu 105 - 110 a to s využitím geodetických údajov o bodoch a s využitím technológie GNSS (Trimble R4-3).

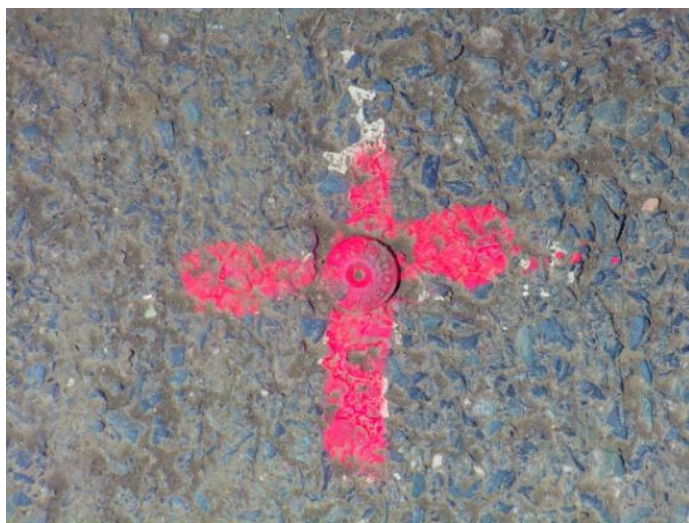
Obrázok č. 12 Ukážka stabilizácie bodov nivelačného profilu (autor)

Pre pripojenie nivelačného merania bol použitý bod Ocd-17.3 (bod 106), ktorý je stabilizovaný čapovou nivelačnou značkou v skale a považuje sa za stabilný (nevykazuje pohybové tendencie). K tomuto bodu sa vzťahujú aj predchádzajúce etapové merania. Ostatné body sú stabilizované meračským klincom v asfalte.

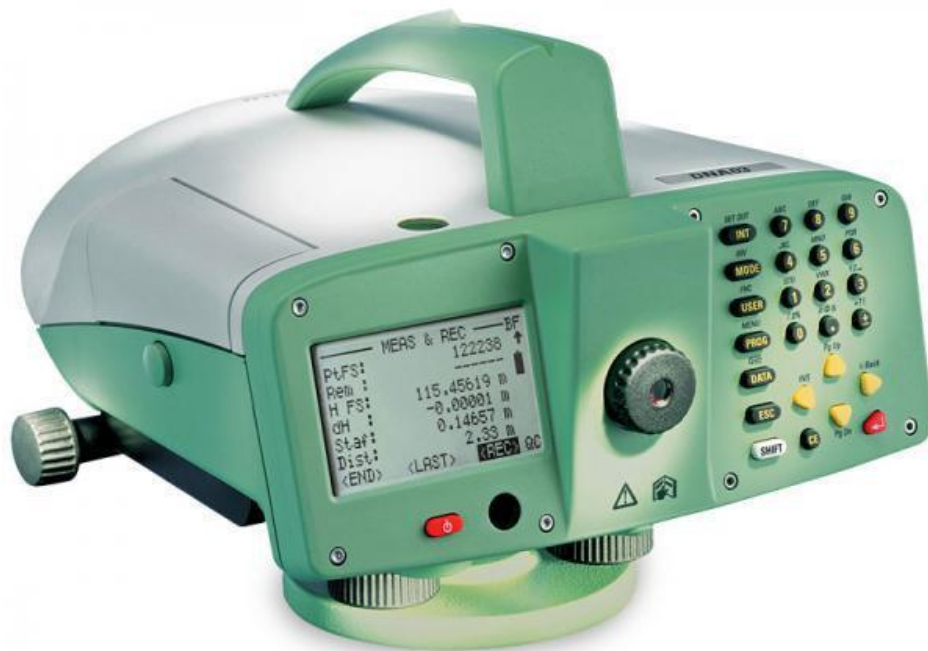
Obrázok č. 13 Leica DNA03 [20]

stredná kilometrová chyba obojsmerného merania	
- invarová lata	±0,3mm
- štandardná lata	±1,0mm
stredná chyba merania vzdialeností	5mm/10m
dosah na invarovú latu	1,8m až 60m
doba merania	3s
interná pamäť	6000 meraní
odčítanie laty	0,01 mm
kompensátor	
- citlivosť	0,3''
- rozsah	±10'
d'alekohľad	
- zväčšenie	24x
- priemer objektívu	36mm
- zorný uhol	2°C
- minimálna cieľová vzdialenosť	0,6m

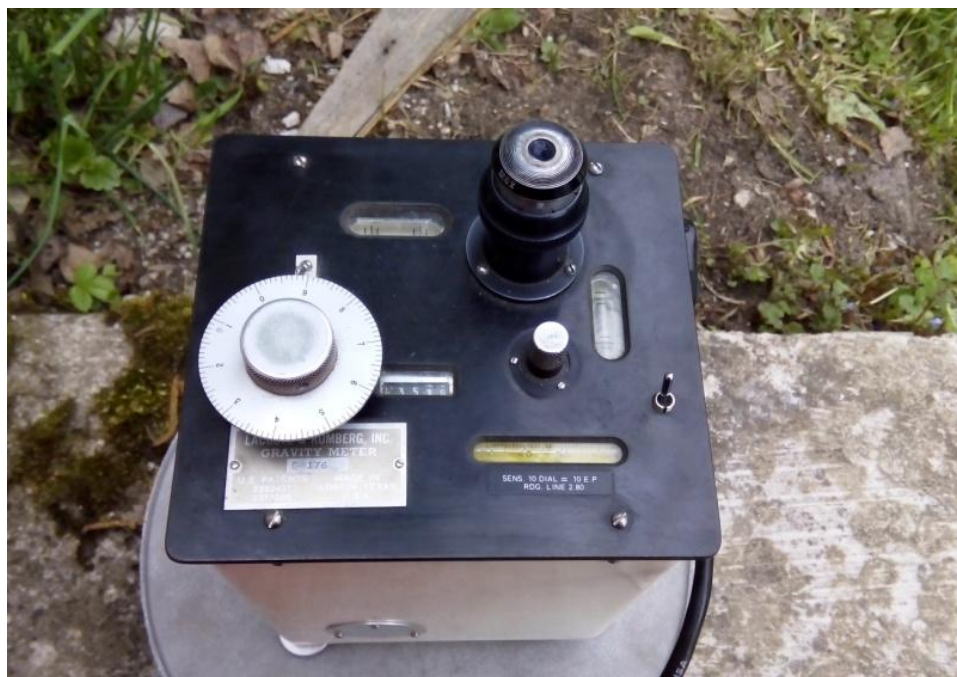
Obrázok č. 17 LaCoste & Romberg G-176 (autor)

Modely LCR G a D sa od seba odlišujú najmä meracím rozsahom a presnosťou. Model G má rozsah 7000 mGal a presnosť 0,04 mGal, zatiaľ čo model D má rozsah iba 200mGal ale presnosti dokážeme, pri použití metódy nulovej dĺžky, dosiahnuť lepšej než 0,01mGal. [26]

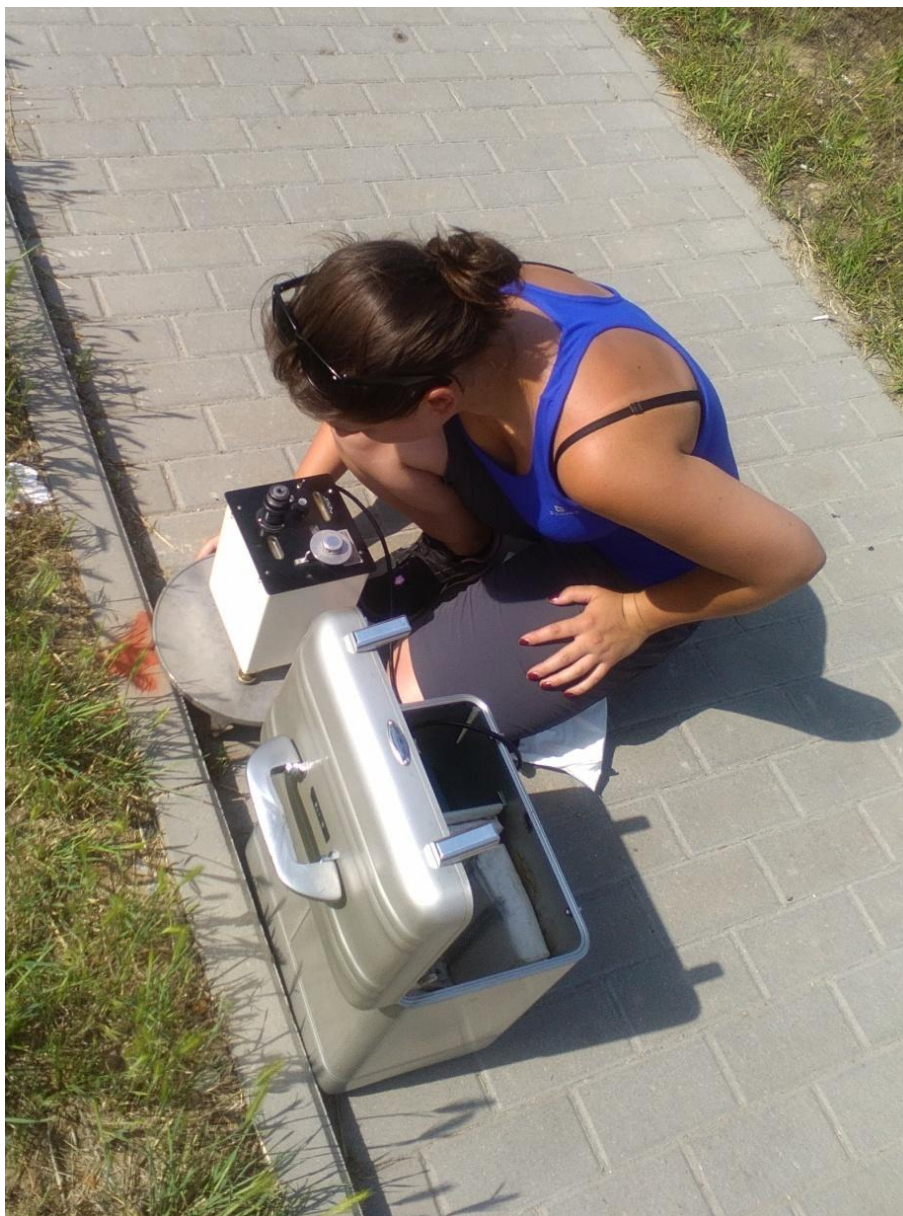
Obrázok č. 20 Meranie prístrojom LaCoste & Romberg G-176 (autor)

Podrobné gravimetrické meranie bolo realizované rovnakým spôsobom ako meranie, ktoré slúžilo pre overenie tiažového bodu ZB Tetčice. Pre možnosť určenia chodu gravimetra bolo meranie na niektorých bodoch realizované dvakrát (body ZB Tetčice, 102, 105). Na každom bode boli zaznamenávané hodnoty čítania a čas merania do terénneho zápisníka, ktorý je tiež v upravenej forme uvedený v prílohe č. 8.
