## METODIKA PASPORTIZACÍ STAVEBNÍCH OBJETŮ DOTČENÝCH OKOLNÍ ČINNOSTÍ

DIPLOMOVÁ PRÁCE  
MASTER'S THESIS

Pasportizace má být provedena na polyfunkčním domu „Racek“, který se nachází na Palackého třídě č. p. 659. Objekt byl poškozen stavbou Dobrovského tunelů, které se nachází na budovaném „Velkém městském okruhu Brno I/42“. Tunely jsou převážně raženy a nachází se pod dotčeným objektem.

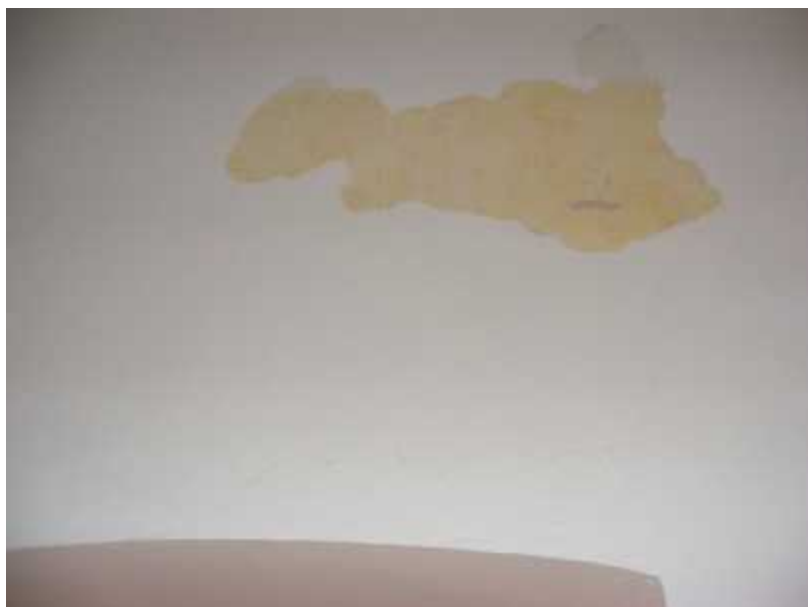
Obr. č. 44 – odlup nad dveřmi

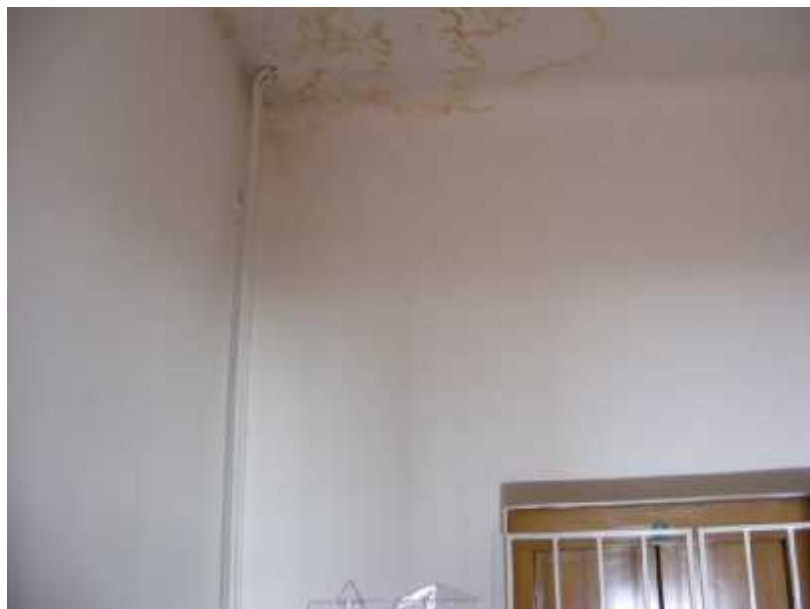
Obr. č. 46 – zátek v rohu

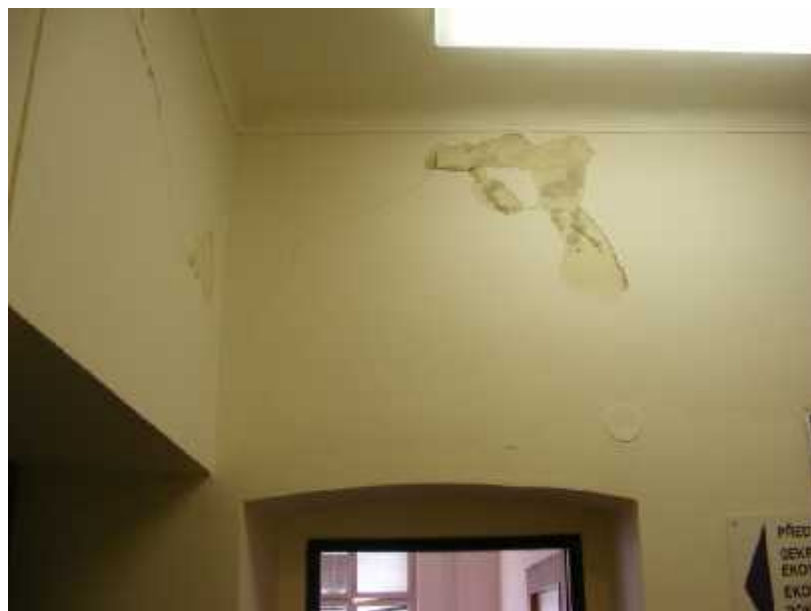
Obr. č. 47 – odlup nad dveřmi

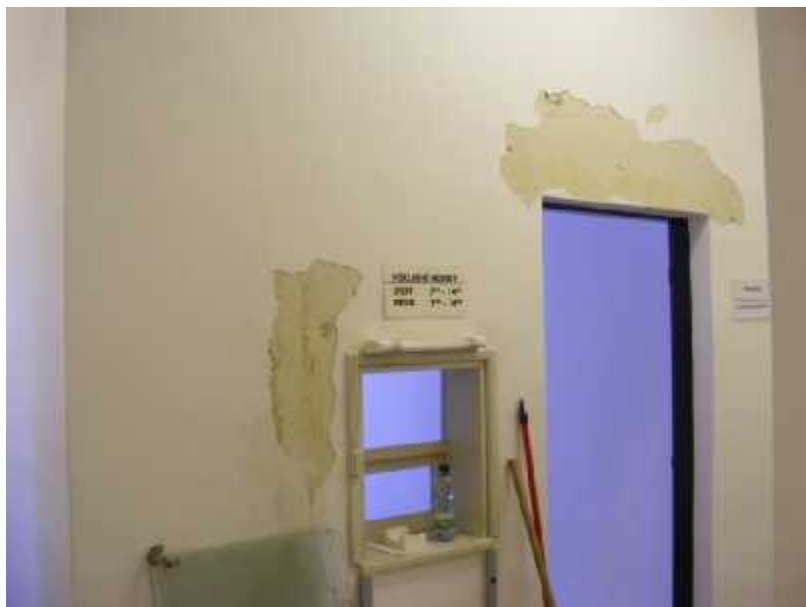
Obr. č. 50 - odlupy

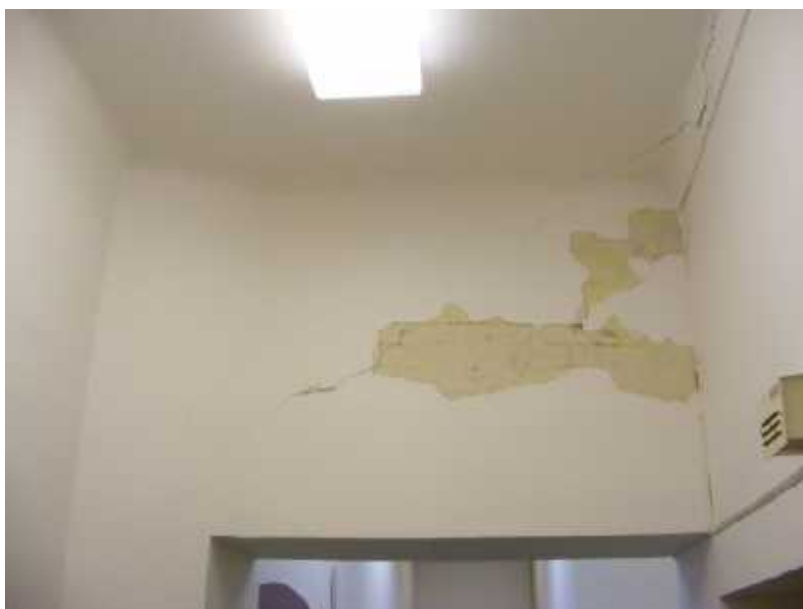
Obr. č. 51 – odlupy na překladu

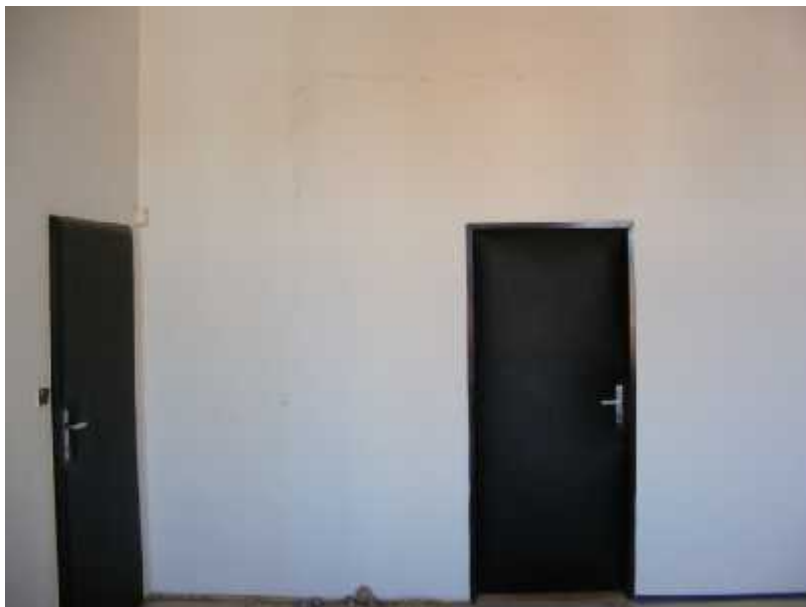
Obr. č. 58 – prokreslený výklenek

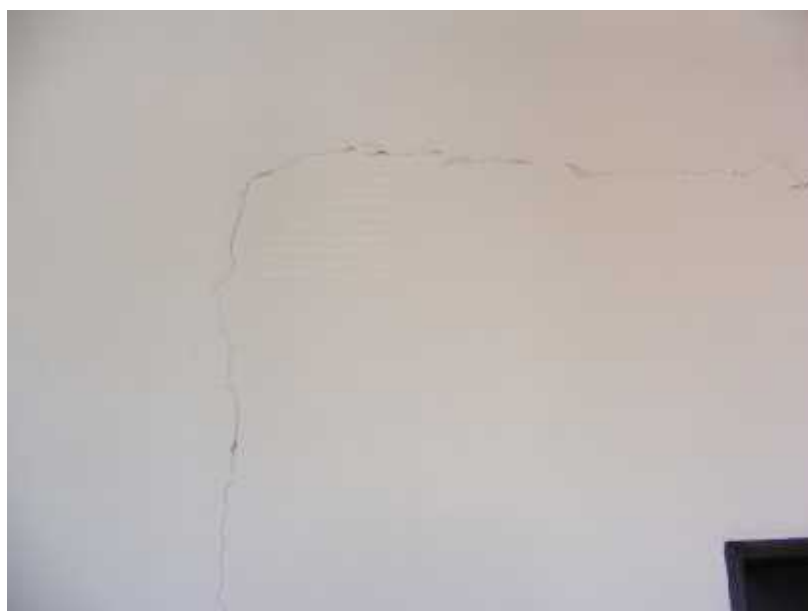
Obr. č. 59 – detail prokresleného výklenku

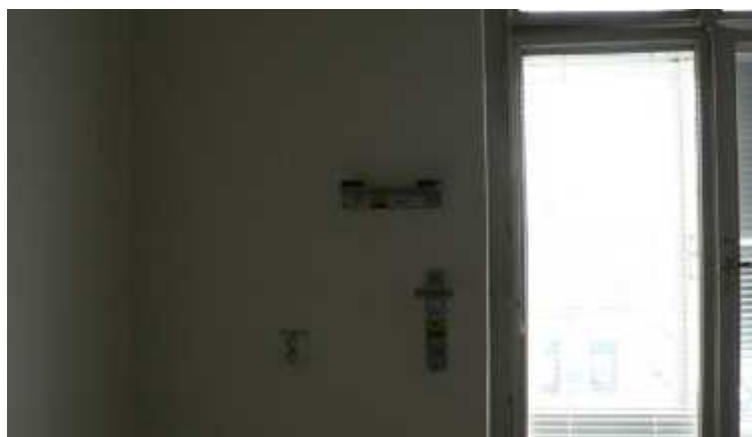
V místnosti je osazen sklonoměr společnosti INSET.

Obr. č. 62 - náklonoměr

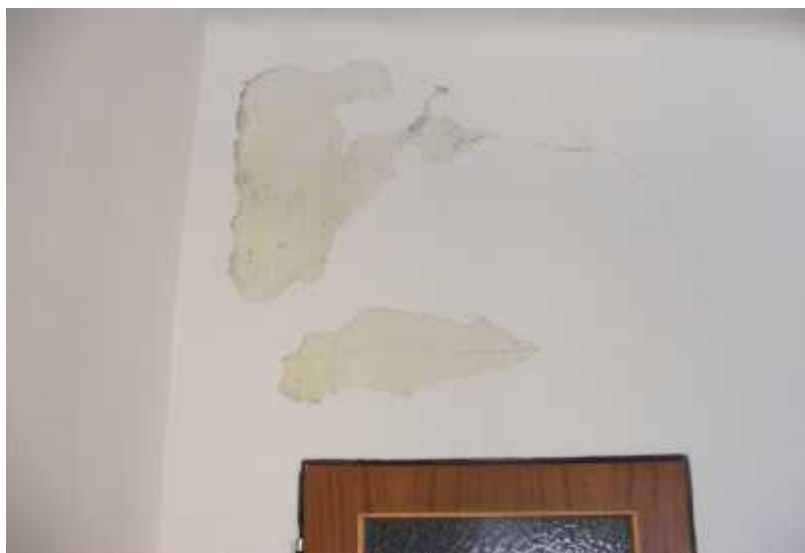
Obr. č. 70 – odlupy nad dveřmi

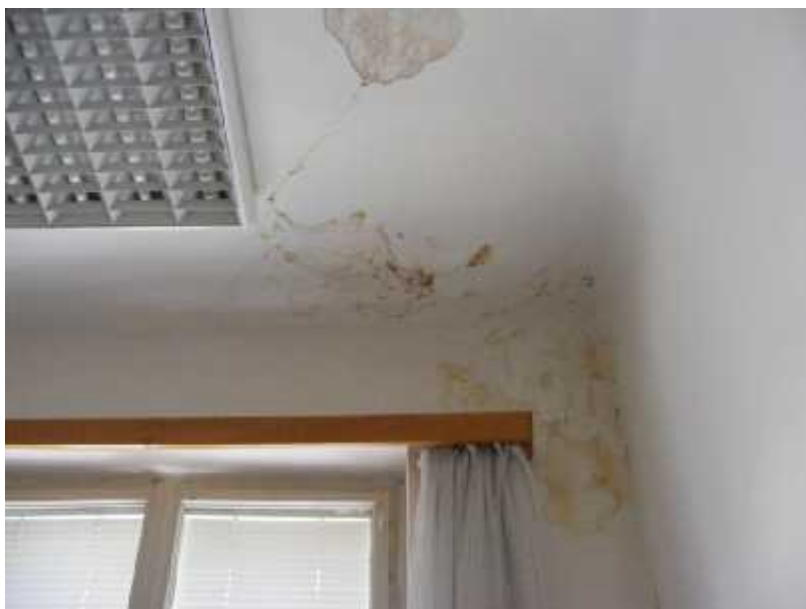
Obr. č. 74 – zátek

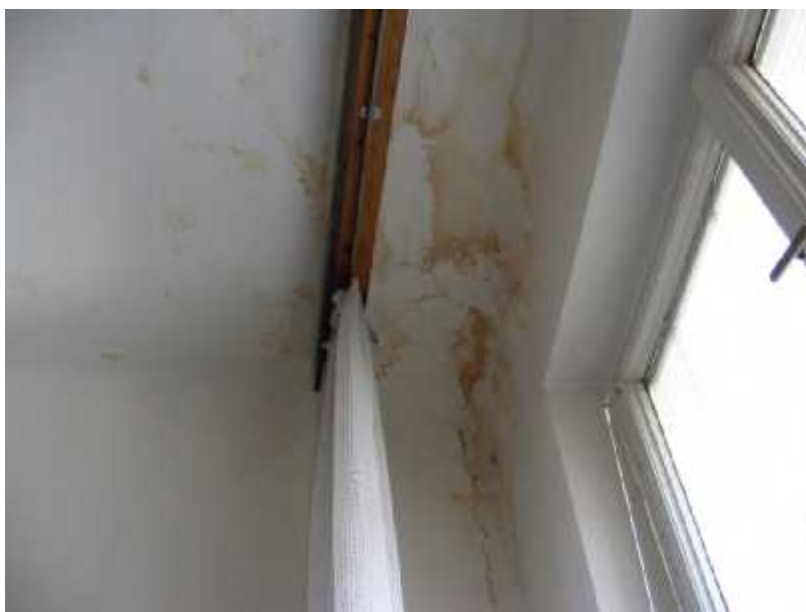
Obr. č. 76 - zátek

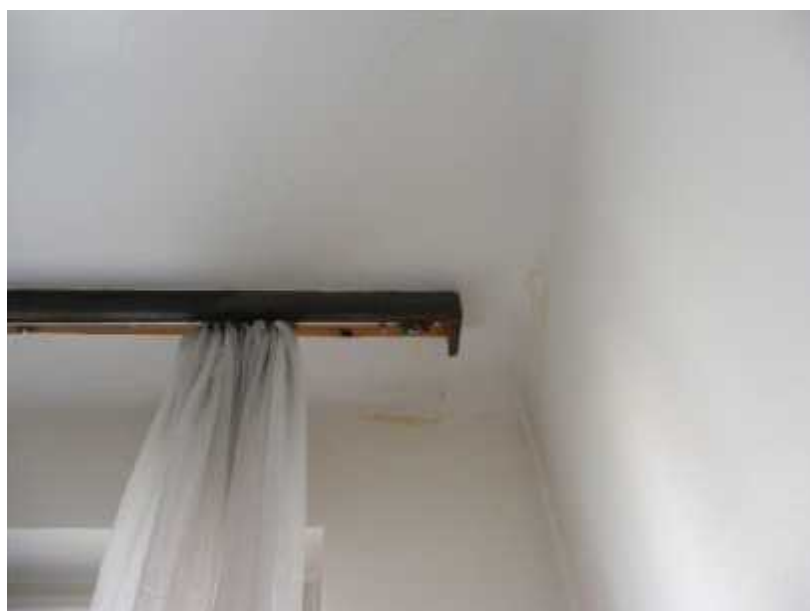
Obr. č. 77 - zátek

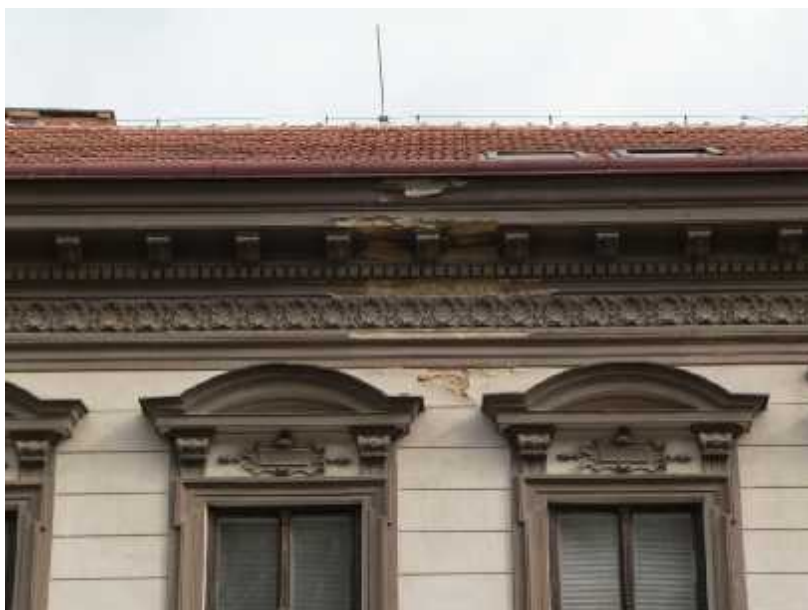
Obr. č. 81 – opadaná omítka
