Česká zemědělská univerzita v Praze

Fakulta lesnická a dřevařská

Opravy a rekonstrukce lesních cest

Bakalářská práce

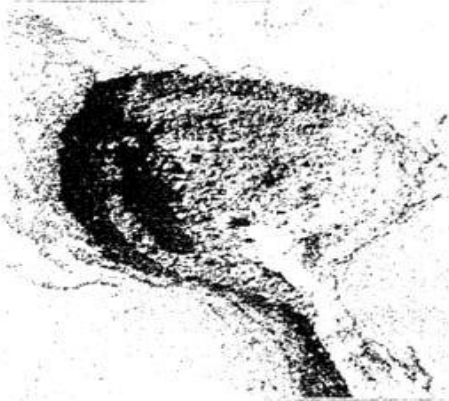
12 - výtluky v obrusné vrstvě

Obrázek 3: Výtluky v krytu (Dobiáš)

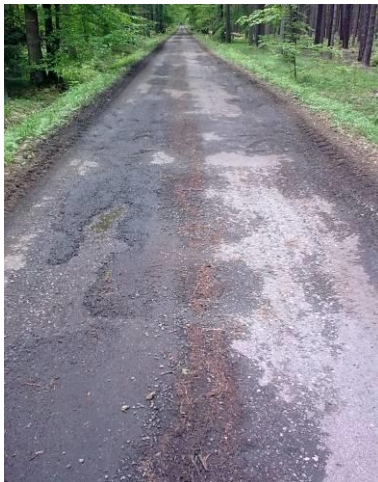
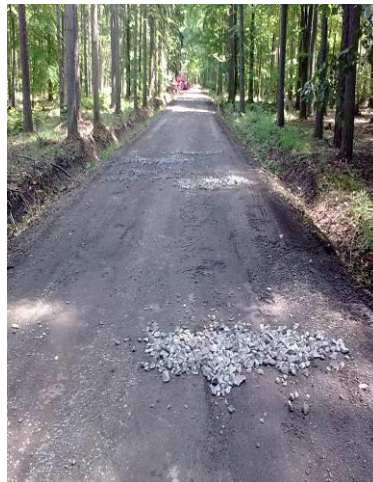
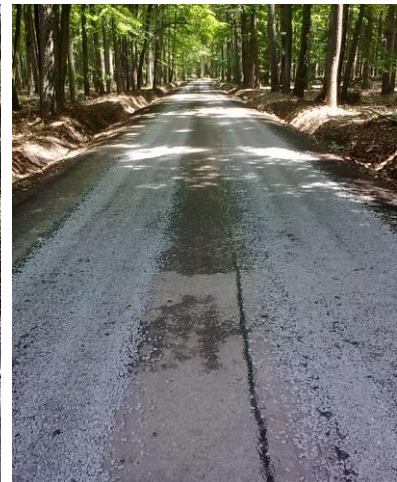
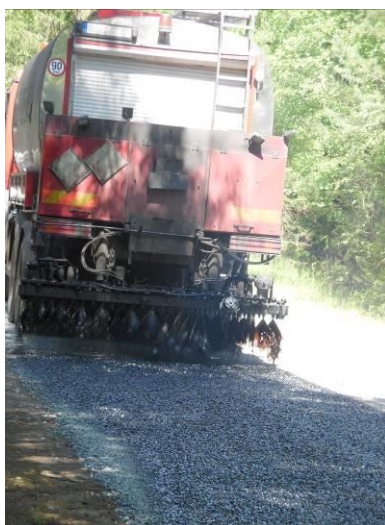
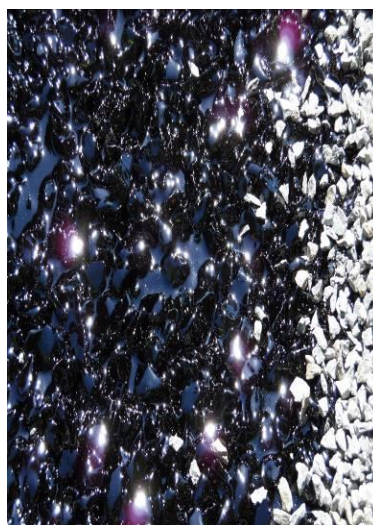
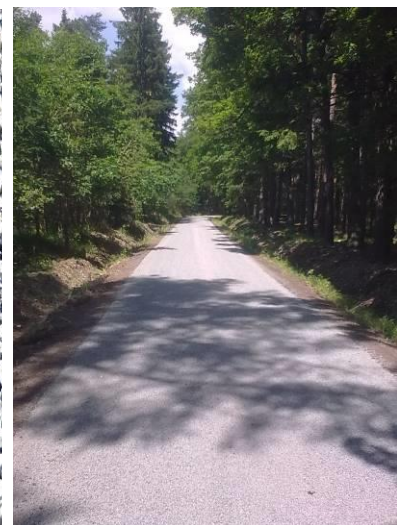
Obrázek 4,5,6,7,8,9: Živičný nátěr – průběh opravy (Veronika Rusová, 2015)

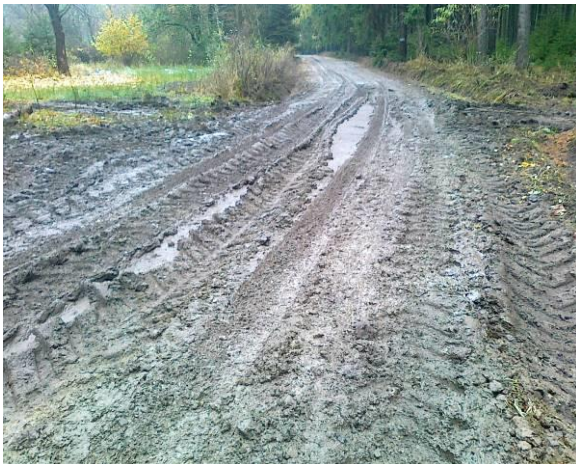
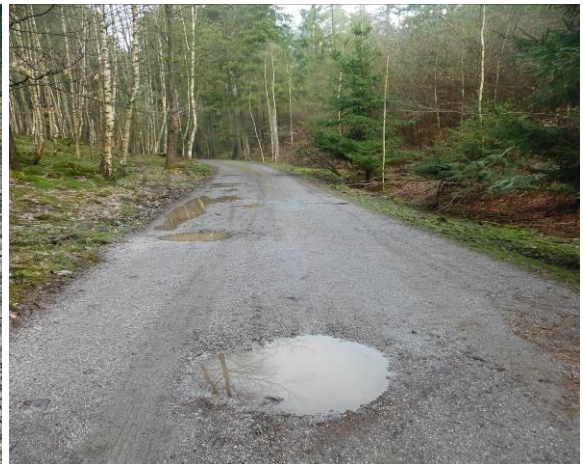
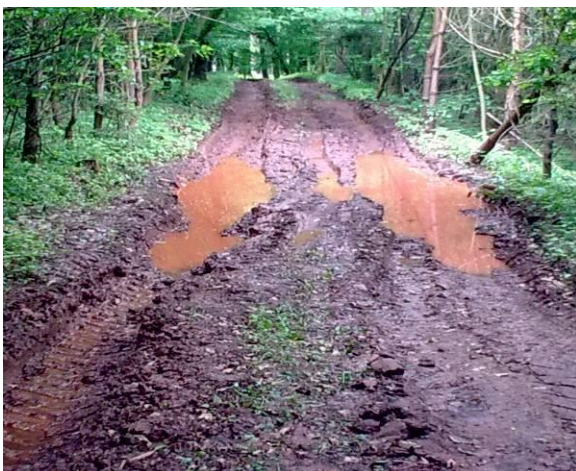
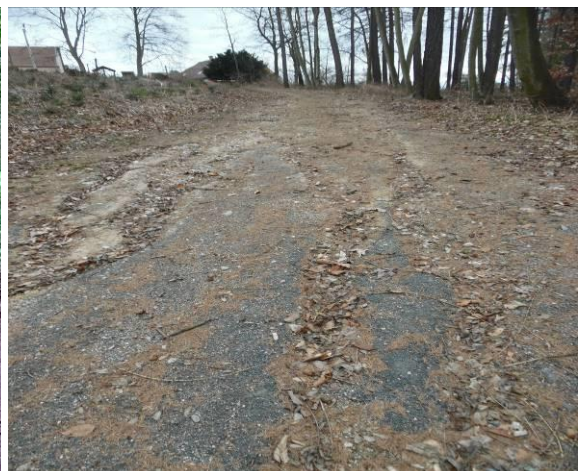
Obrázek 11-14: Závady na vozovkách se štěrkovým povrchem (Veronika Rusová, 2017)

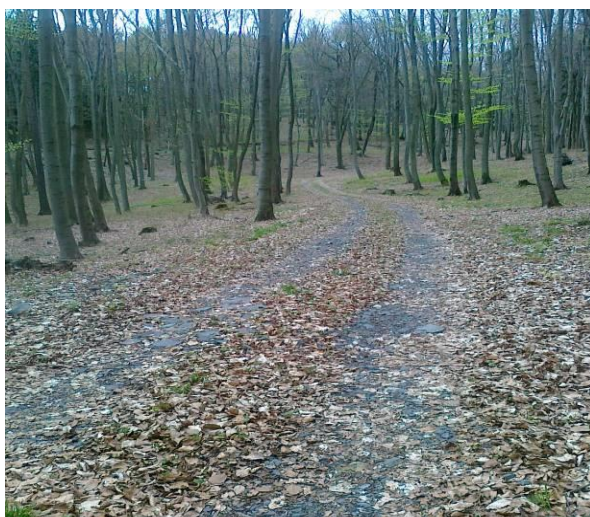
Obrázek 42,43: Lesní cesta Lysá, současný stav (Veronika Rusová, 2017)

Tato lesní cesta nacházející se na pozemku parc.č.845/1 v katastrálním území Milý byla rekonstruována v roce 2011. Účelem stavby bylo vybudování nové přibližovací lesní cesty, která splní parametry cesty 3.třídy (kategorie 3L 3,0/15). Vozovka byla provedena v šíři 3,0 m (včetně oboustranných krajnic 0,5 m). V úseku km1,007-KÚ bylo provedeno zesílení konstrukce stávající cesty (oprava krytu). Dále byly umístěny nové objekty (propust, svodnice, vyústění příkopů do porostu), opravy stávajících sjezdů a pod. Funkcí této přibližovací cesty je dopravní spojení uvnitř lesních komplexů (spojuje přibližovací linky s odvozními cestami). Finanční náročnost stavby: 1.650470,- Kč bez PDH

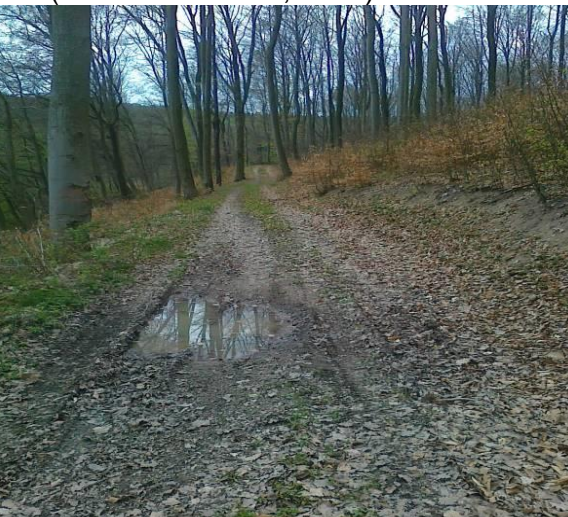
Obrázek 44,45:
Lesní cesta Lysá
Lokální porucha - neúnosné podloží, zanedbaná údržba (Veronika Rusová, 2017)

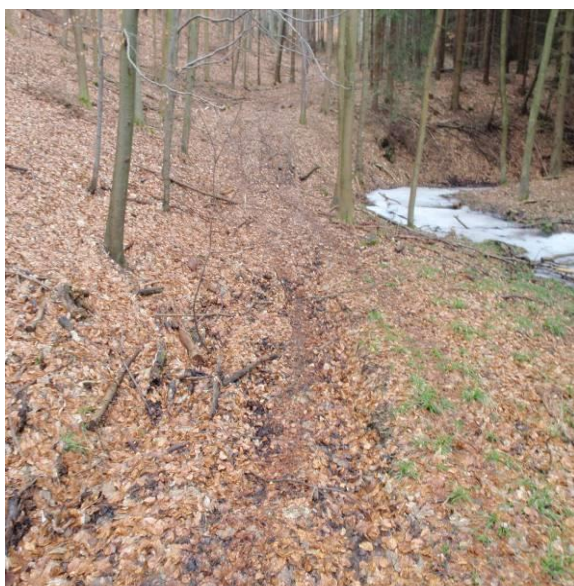
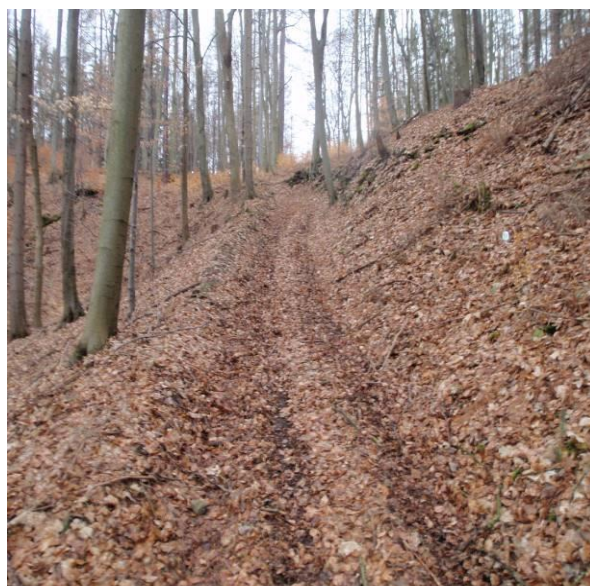
Obrázek 47,48: Lesní cesta „Parkoviště – Dučický dolík“
Před rekonstrukcí (Ing. Libor Křížák 2012)

Lesní cesta se nachází na pozemcích parc.č. 850/1 v katastrálním území Milý a parc.č.408/1 v k.ú.Kalivody. Rekonstrukce byla provedena v roce 2012. Byly zde umístěny nové objekty (propusty, svodnice, vyústění příkopů do porostu), opravy stávajících sjezdů a pod. Účelem stavby bylo vybudování nové přibližovací lesní cesty, která splní parametry cesty 3.třídy (kategorie 3L 3,0/15). Vozovka byla provedena v šíři 3,0 m (včetně oboustranných krajnic 0,5 m). Na stávající cestě (lince) bylo nedostatečně řešeno odvodnění a v některých místech (lokální minima) docházelo k zaplavování cesty a podmáčení okolí lesní cesty, což mělo za následek devastaci povrchu a vyjždění kolejí. Poblíž nově navržené cesty se na dvou místech nacházelo prameniště, které podmačovalo stávající terén. Nová cesta byla částečně ochráněna otevřenými příkopy a vody byly odvedeny do lesního porostu směrem k Dučickému potoku. Lokálně (v podmačených místech) byla provedena sanace podloží.

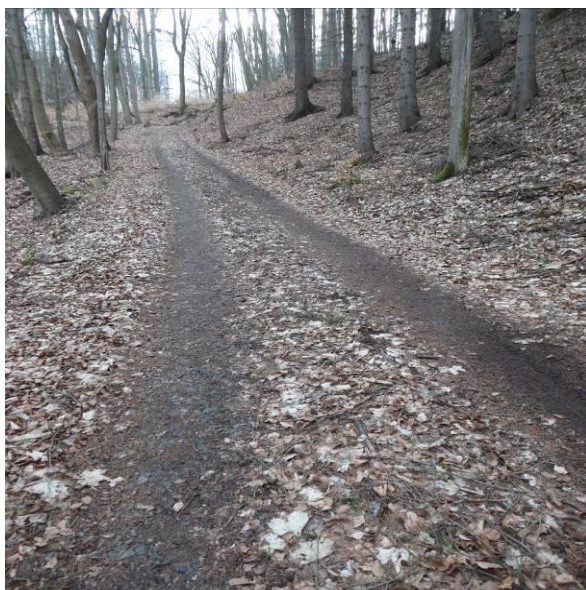
Obrázek 49:
Lesní cesta „Parkoviště – Dučický dolík“
Současný stav (Veronika Rusová, 2017)

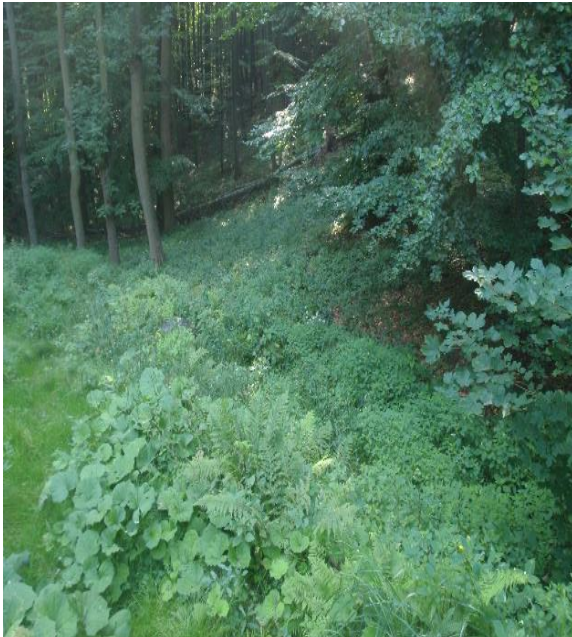
Obrázek 52:
Lesní cesta „Z Kroučové do oddělení 636“
Před rekonstrukcí (Ing. Libor Křížák, 2013)

Lesní cesta se nachází na pozemcích parc.č. 202/2 v katastrálním území Kroučová a parc.č.1132/15, 1132/6 v k.ú.Třeboc. Účelem stavby byly stavební úpravy stávající svážnice, která splní parametry cesty 3.třídy (kategorie 3L 3,0/15). Vozovka byla provedena v šíři 3,0 m (včetně oboustranných krajnic 0,5 m). Na stávající cestě (svážnici) bylo nedostatečně řešeno odvodnění. V km0,150 vyvěrával vlevo od cesty pramen a vytékající vody dlouhodobě podmačovaly stávající vozovku, což mělo za následek devastaci povrchu a vyjíždění kolejí. Nově byly veškeré vody vyvedeny pomocí 2 propustů a příkopů do porostu. Stavební úpravy byly realizovány v roce 2013.

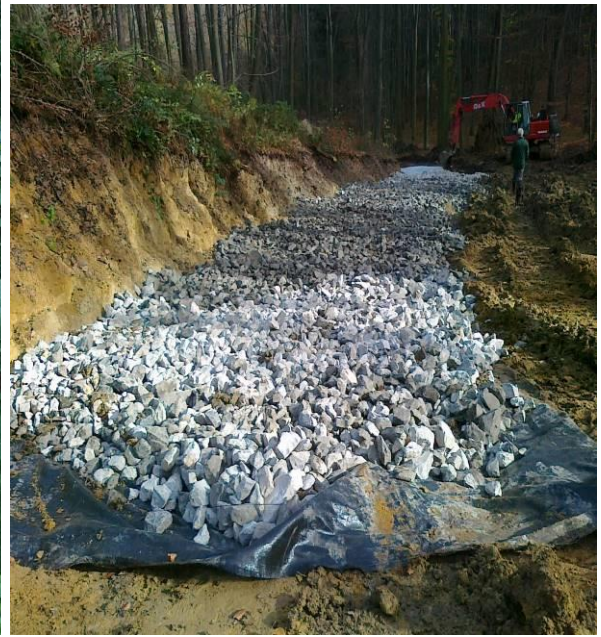
Obrázek 53:
Lesní cesta „Z Kroučové do oddělení 636“
Průběh prací (Veronika Rusová, 2013)

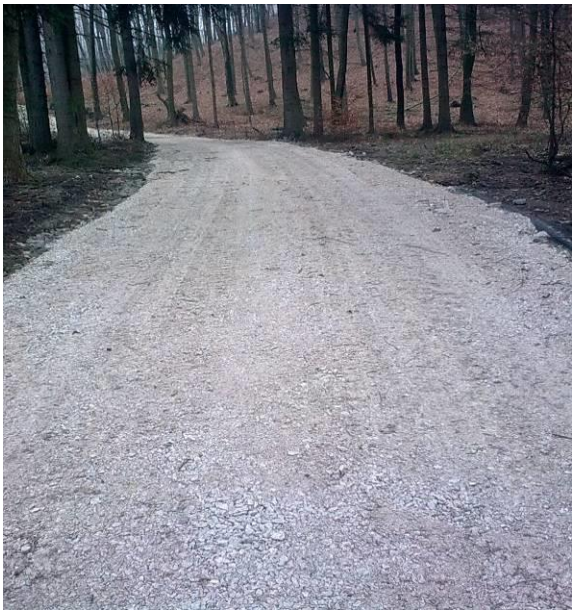
Obrázek 54:
Lesní cesta „Z Kroučové do oddělení 636“
Po rekonstrukci (Veronika Rusová, 2013)

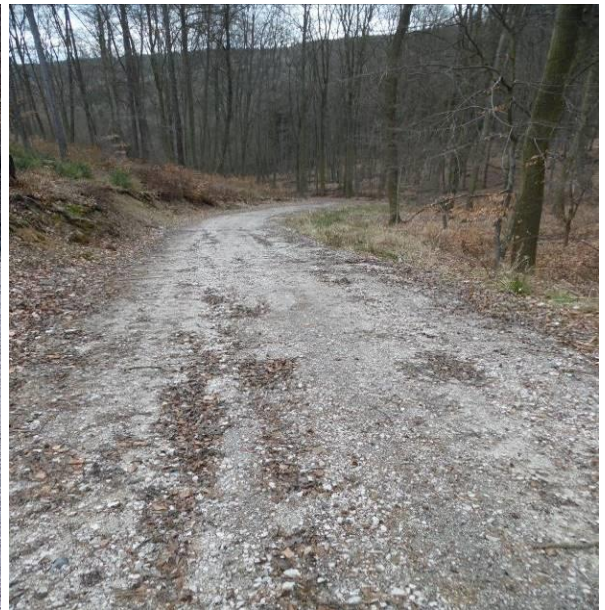
Obrázek 55:
Lesní cesta „Z Kroučové do oddělení 636“
Současný stav (Veronika Rusová, 2017)

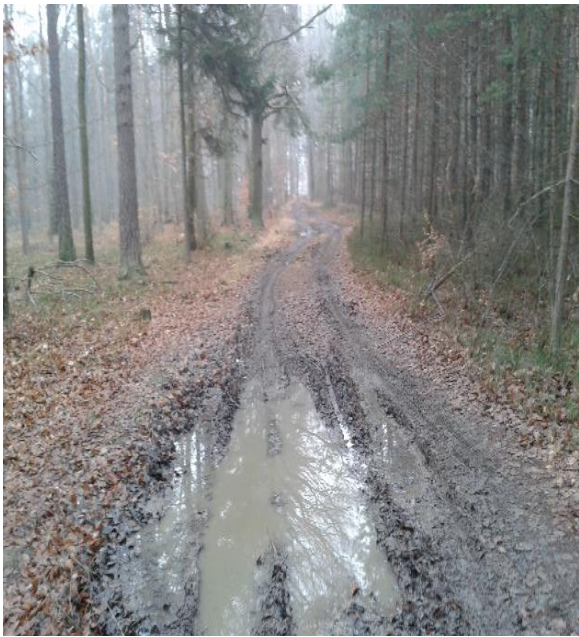
Obrázek 58:
Svážnice „Do Nedob“
Před opravou (Veronika Rusová, 2014)

Stavba lesní cesty se nachází na pozemcích č. 431 a č. 501 v k.ú. Bílichov a na pozemcích č. 574/1, 574/2, 604, 605 v k.ú. Hřešice. Stávající cesta byla upravena do parametrů odvozní cesty 2.třídy (kategorie 2L 3,5/20). Úsek „A“ v k.ú. Bílichov byl vedený v rovinnatém terénu bez výraznějších podélných sklonů, byl vybudován v šířce 3,5m. Úsek „B“ v k.ú. Hřešice, byl veden v zářezu ve svahu a překonává převýšení cca 40 m. Stávající šířka vozovky včetně zvýšených (zarostlých) krajnic byla pouze cca 2,5-3,0m. Po dohodě s investorem byla obnovena šířka vozovky 3,0m (včetně oboustranných krajnic 0,5m) v přímých úsecích, ve směrových obloucích byla vozovka rozšířena směrem do svahu na 3,5m. Bylo provedeno zesílení stávající konstrukce. Lokálně (v podmáčených úsecích) byla provedena sanace (výměna) podloží. Vozovka stávající cesty byla zpevněna pouze částečně, a proto docházelo v klimaticky nepříznivých obdobích k vyjíždění kolejí. Účelem stavby byly stavební úpravy lesní cesty, po kterých splní parametry odvozní cesty. Funkcí odvozní cesty je dopravní spojení uvnitř lesních komplexů. Lesní cesta 2.třídy svým prostorovým uspořádáním umožňuje alespoň sezónní provoz návrhovým vozidlem. Stavební úpravy byly realizovány v roce 2014.

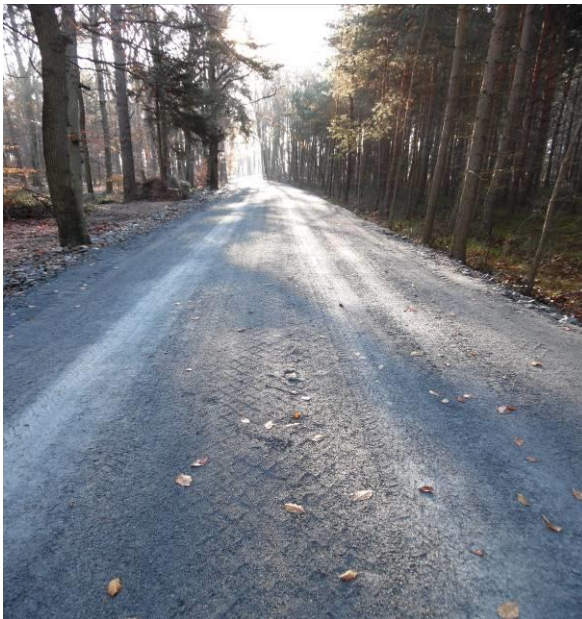
Obrázek 60:
Svážnice „Do Nedob“
Po rekonstrukci (Veronika Rusová, 2014)

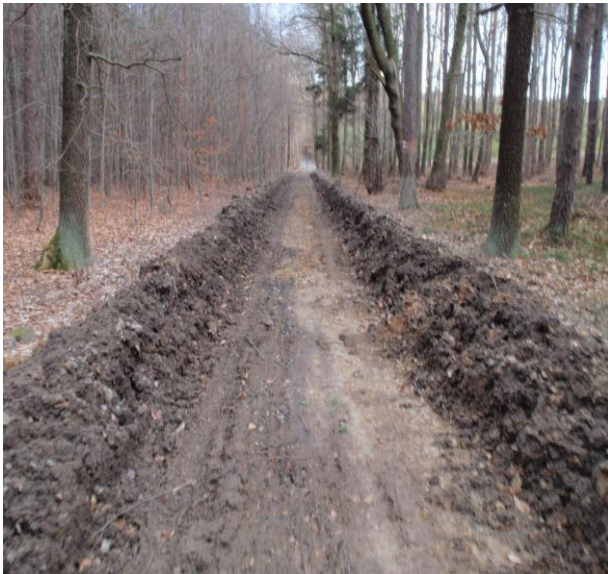
Obrázek 63:
Lesní cesta „Kroučovská“
Před opravou (Veronika Rusová, 2015)

Trasa lesní cesty Kroučovská vede podél hranice k.ú. Bilichov na pozemcích č. 432, 435/2, 500 a 502, v k.ú. Milý byly na pozemcích č. 729 a 887 provedeny rozjezdy napojovaných bočních cest a skládky dřeva, umístěné podél cesty.. Stávající cesta byla upravena do parametrů odvozní cesty 2.třídy (kategorie 2L 3,5/20). Trasa byla upravena do plynulého průběhu a vozovka rozšířena na 3,5m, ve směrových obloucích byla cesta rozšířena na 4,0m. Stávající cesta byla vedena v úvozu hloubky 0,4-1,0m, byla nedostatečně odvodněna a docházelo k podmačování konstrukce. V úvozu bylo navrženo doplnění konstrukce o vrstvu betonového recyklátu, který vyrovná niveletu podkladu do úrovně okolního terénu. Konstrukce cesty byla poté provedena v nadvýšení nad okolním terénem na spodní (levé) straně a odvodněna jednostranným příčným sklonem 3,0% vlevo. Rekonstrukce byla provedena v roce 2015.

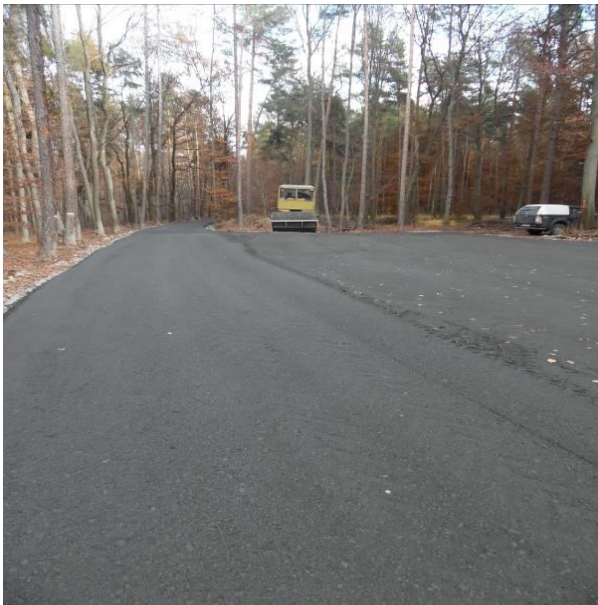
Obrázek 65:
Lesní cesta „Kroučovská“
Po rekonstrukci (Veronika Rusová, 2015)

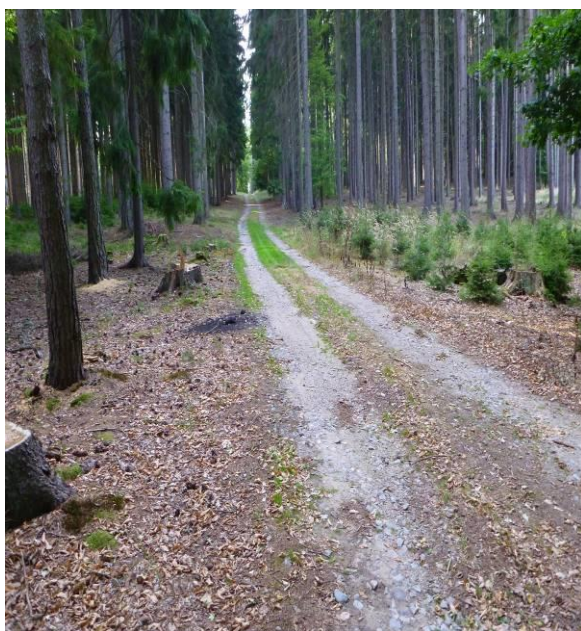
Stávající lesní cesta Milovanická nespĺňovala parametry lesní odvozní cesty kategorie 2L – 4,0/30 a lesní cesty kategorie 3L – 3,5/15. Komunikace měla poškozené provozní zpevnění, podélné a příčné odvodňovací prvky, odvodnění krytu lesní cesty. Stávající manipulační plochy a točna pro odvozní soupravy byly bez vyhovujícího provozního zpevnění. Stávající úseky lesní cesty byly využívány jen částečně a s velkými obtížemi. Stavbou. Na LC Milovanická, se provedla úprava provozního zpevnění, bylo doplněno odvodnění krytu lesní cesty ocelovými svodnicemi, dále byla provedena úprava provozního zpevnění stávajících manipulačních ploch, úprava točen pro odvozní soupravy, pročištění stávajících odvodňovacích příkopů a úprava poškozených trubních propustků. Konstrukční vrstvy úseků lesních cest byly navrženy z přírodních materiálů – drcené kamenivo. Účelem stavby Rekonstrukce LC Milovanická byla úprava dvou úseků stávajících pomístně zpevněných lesních cest tak, aby splňovaly podmínky lesní odvozní cesty kategorie 2L – 4,0/30 (LC Milovanická km 0,000 – 1,170) a lesní přibližovací cesty kategorie 3L – 3,5/15 (LC Milovanická km 0,000 – 0,457). Rekonstrukce lesní cesty Milovanická proběhla v roce 2016. Finanční náročnost stavby: 3 464 763,12 Kč bez DPH

Obrázek 70:
Lesní cesta Milovanická 2015
Před rekonstrukcí (Ing. Jana Pěkná, 2015)

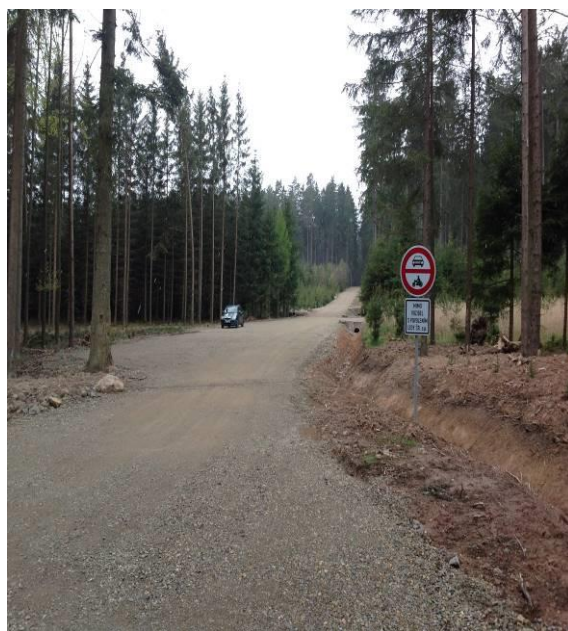
Obrázek 71:
Lesní cesta Milovanická 2015
Po rekonstrukci (Ing. Jana Pěkná, 2015)

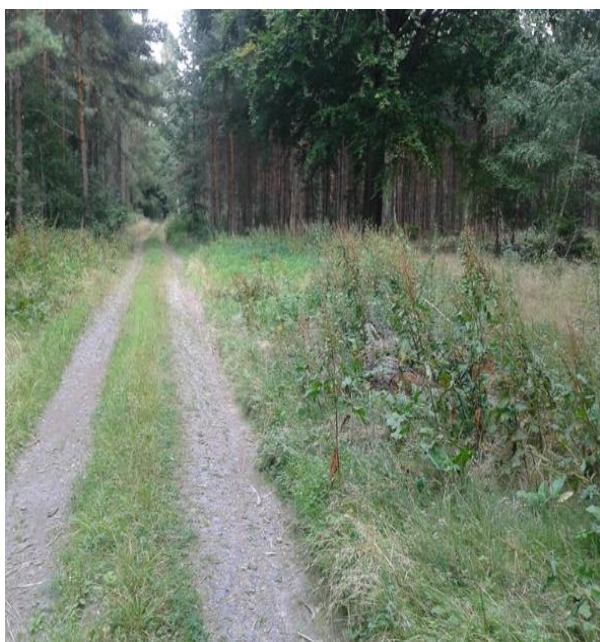
Obrázek 73:
Lesní cesta „Hlavní průsek“
Před rekonstrukcí (Veronika Rusová, 2015)

Stavba lesní cesty Hlavní průsek se nachází v převážné části trasy v k.ú. Žerotín na pozemcích parc.č.832/6 a 832/1. Napojení na stávající cestu v KÚ bylo provedeno na pozemcích parc.č.727/1 a 1398/3 v k.ú.Hříškov. Začátek úpravy byl navržen v místě stávajícího napojení na sil.III/23711 a konec v místě napojení na stávající lesní cestu. Stávající cesta byla upravena do parametrů odvozní cesty 2.třídy (kategorie 2L 3,5/20).Trasa byla upravena do plynulého průběhu a vozovka rozšířena na 3,5m. Ve směrových obloucích byla cesta rozšířena na 4,5m. Stávající cesta byla nedostatečně široká, což způsobovalo problémy především v místech směrových oblouků. Lokálně byly vyjety hlubší koleje, kde se držela voda, která podmačovala stávající konstrukci. Příkopy byly rozšířeny, obnoveny a na levé straně zaústěny do 2 nových propustů. Stavební úpravy byly provedeny v roce 2017.

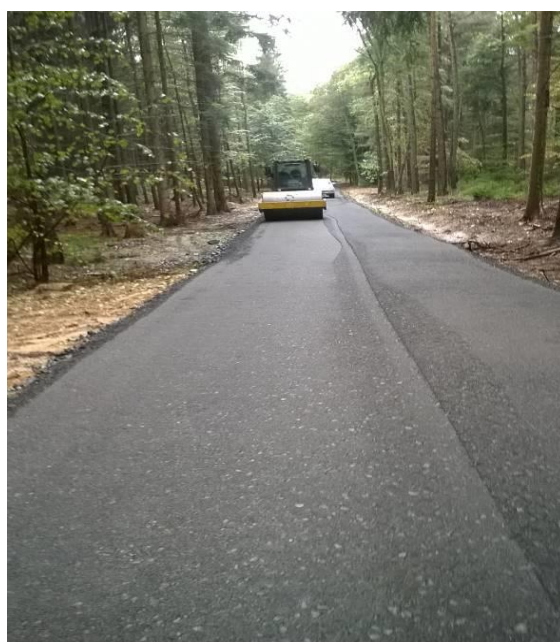
Obrázek 74:
Lesní cesta „Hlavní průsek“
Průběh prací (Ing. Marta Hessová, 2016)

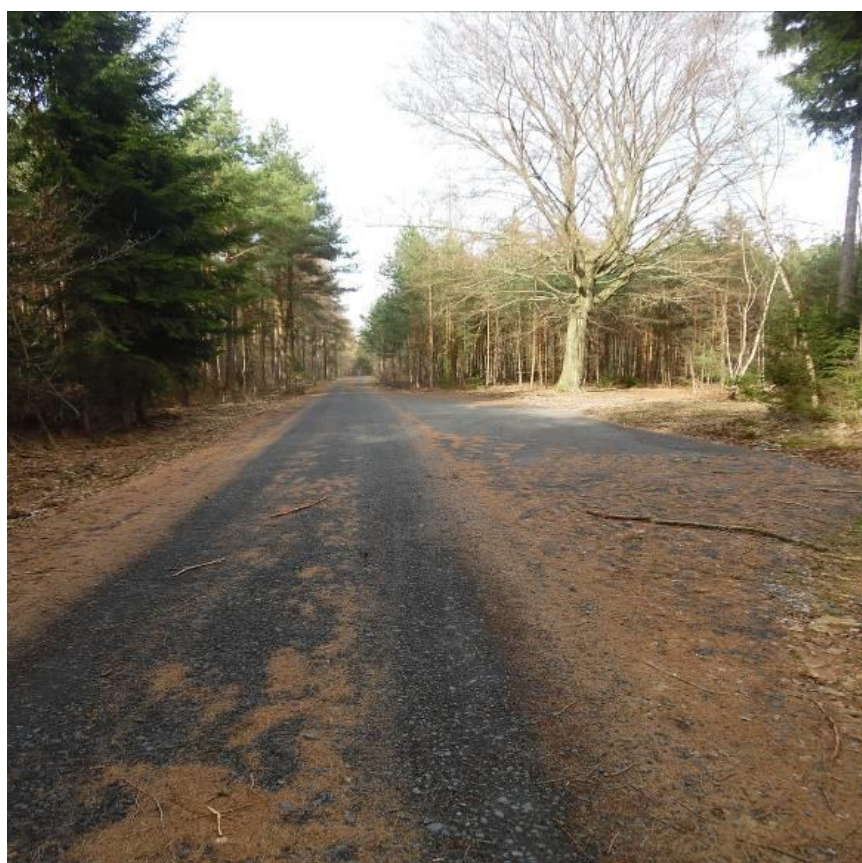
Obrázek 75:
Lesní cesta „Hlavní průsek“
Současný stav (Veronika Rusová, 2017)

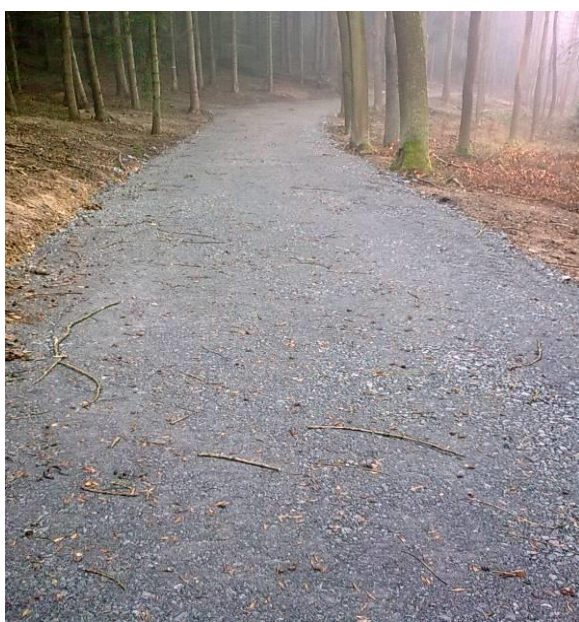
Obrázek 79:
LC Dubina – Široký průsek
Po opravě (Veronika Rusová 2013)

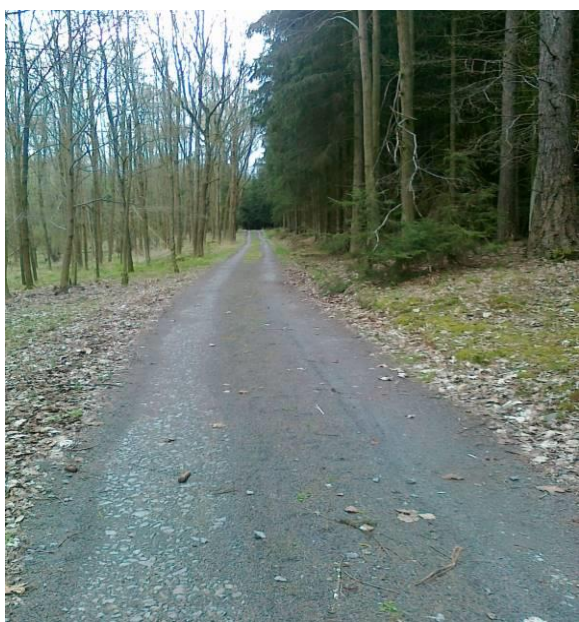
Obrázek 80:
LC Dubina – Široký průsek
Současný stav (Veronika Rusová 2017)

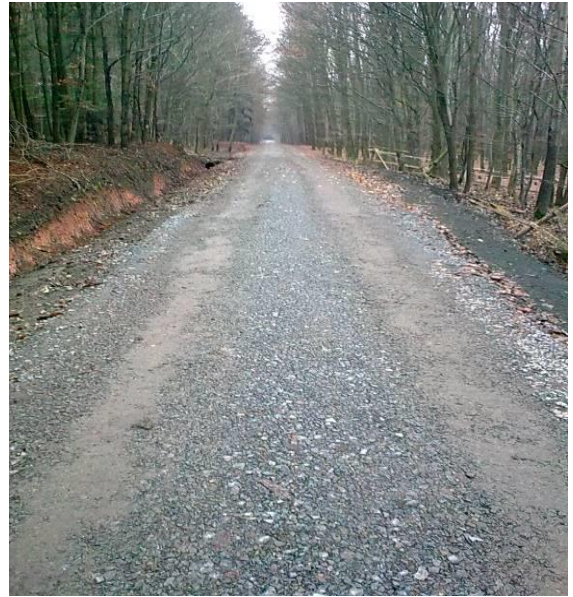
LC „Louštinem I“ je stávající lesní cesta s krytem převážně z kameniva. V úsecích velkého podélného sklonu docházelo ke splavování konstrukce. V úsecích minimálního podélného sklonu docházelo k podmačování vyjíždění mírných kolejí a tvorbě výtluků. Stávající příkopy a propusty byly zanesené. Zvýšené krajnice bránily odtoku dešťových vod do příkopů. Oprava krytu byla provedena v převážné délce trasy obou částí. Nový kryt (štěrkodrt'+vysivky) byl pokládán na konstrukční vrstvy, které byly upraveny do předepsaného střechovitého sklonu, který byl nezbytný pro řádné odvodnění vozovky. Štěrkodrt' byl pokládána až pod převzetí podkladních vrstev ze strany investora. Lesní cesta byla opravena v roce 2014. Finanční náročnost stavby: 1 988 058,- Kč bez DPH

Obrázek 83:
Lesní cesta „Louštínem I“
Průběh prací (Veronika Rusová, 2014)

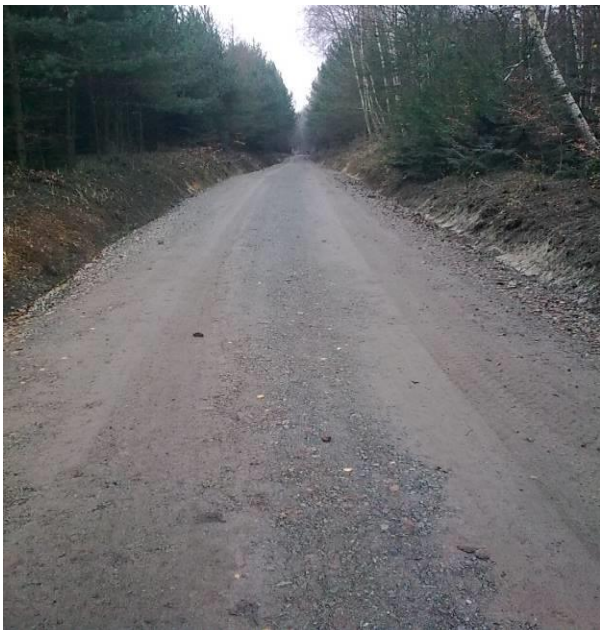
Obrázek 84:
Lesní cesta „Louštínem I“
Po opravě (Veronika Rusová, 2014)

Ve 2.části byly opraveny 3 stávající rozjezdy bočních cest, které byly podmáčené a ze kterých vytékala voda na LC „Louštínem I“. Nový kryt rozjezdu byl upraven tak, aby veškeré vody stékaly přímo do příkopu.

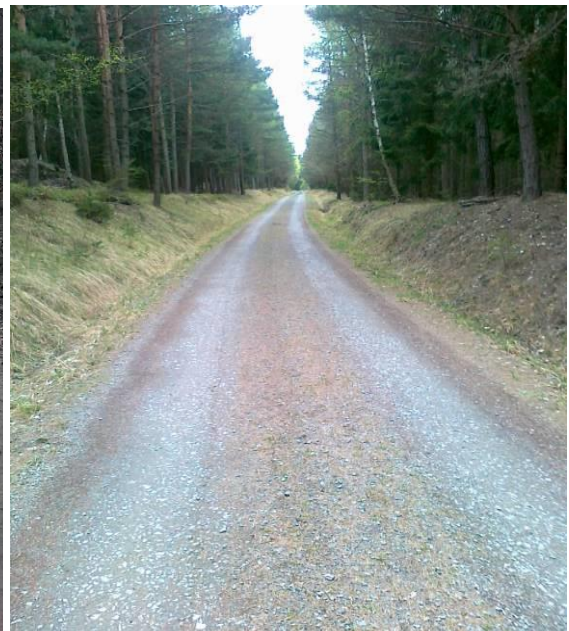
Obrázek 85:
Lesní cesta „Louštínem I“
Současný stav (Veronika Rusová, 2017)

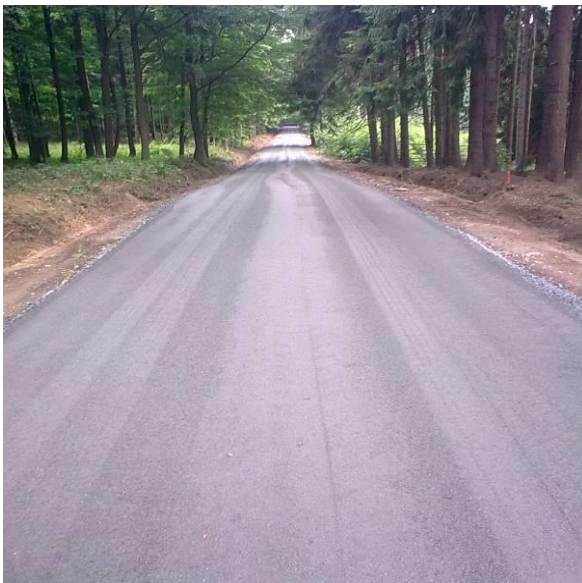
LC Štýlovna - Eman byla stávající lesní cesta s krytem převážně z kameniva. V některých úsecích byl kryt tvořen původní štětovou vozovkou, která byla úzká a nerovná. V úsecích velkého podélného sklonu docházelo ke splavování konstrukce. V úsecích minimálního podélného sklonu dochází k vyjždění mírných kolejí a lokálně k tvorbě výtluků. Stávající příkopy a propusty byly zanesené. Zvýšené krajnice bránily odtoku dešťových vod do příkopů. Finanční náročnost stavby: 1 729 680,- Kč bez DPH

Obrázek 89:
Lesní cesta „Štýlovna – Eman“
Po opravě (Veronika Rusová, 2015)

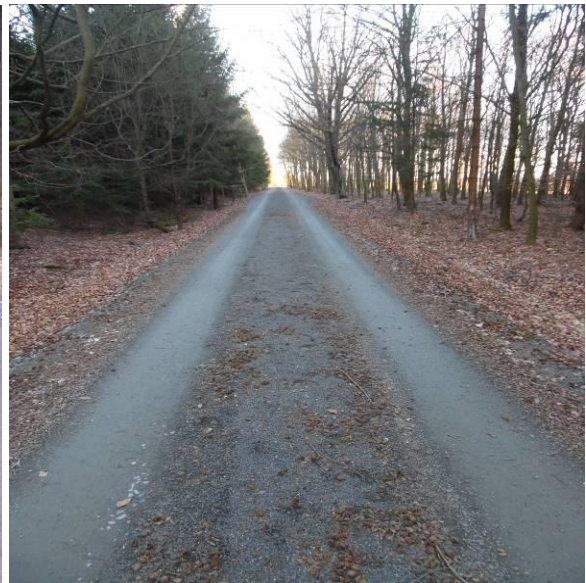
Obrázek 90:
Lesní cesta „Štýlovna – Eman“
Současný stav (Veronika Rusová, 2017)

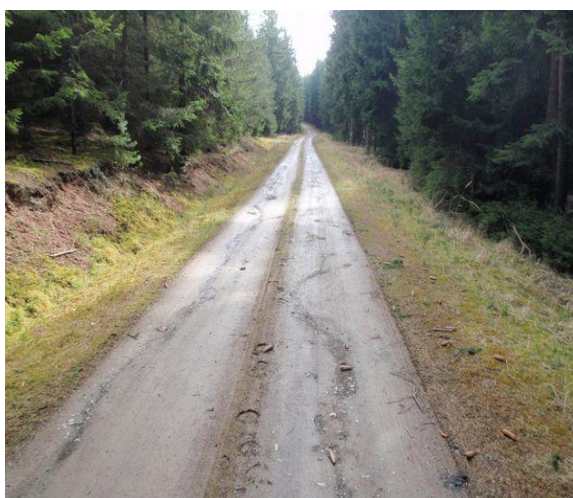
LC Dlouhý palouk byla stávající lesní cesta s krytem z kameniva. V úsecích velkého podélného sklonu docházelo ke splavování konstrukce. Zvýšené krajnice bránily odtoku dešťových vod do příkopů. Stávající svodnice plnily svou funkci pouze částečně. V úsecích minimálního podélného sklonu docházelo k usazování splavenin, vyjždění mírných kolejí a lokálně k tvorbě výtluků. Stávající příkopy a propusty byly částečně zanesené. Oprava byla realizována v roce 2015.

Obrázek 92:
Lesní cesta „Dlouhý palouk“
Před opravou (Veronika Rusová 2015)

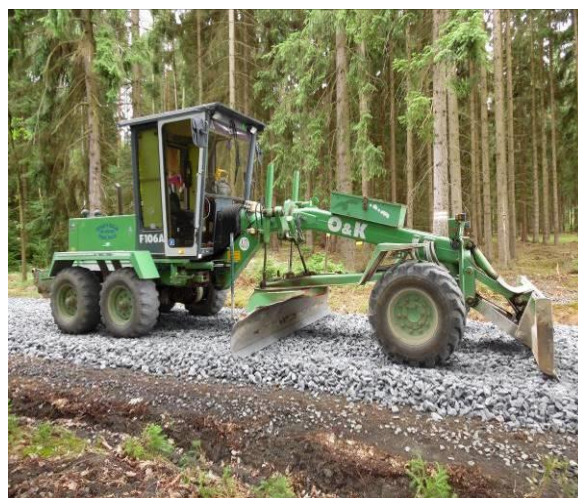
Obrázek 93:
Lesní cesta „Dlouhý palouk“
Průběh prací (Veronika Rusová 2015)

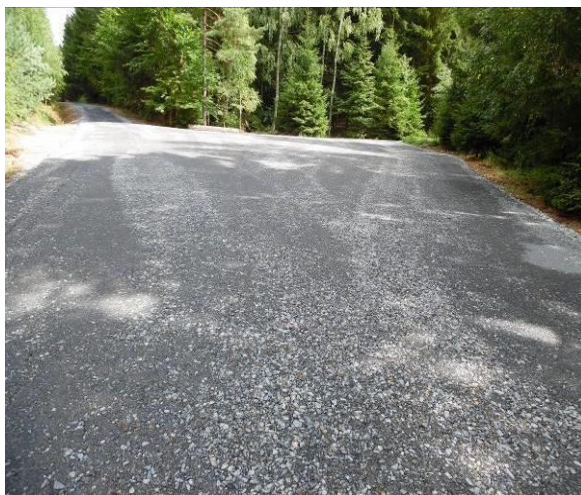
Obrázek 94:
Lesní cesta „Dlouhý palouk“
Po opravě (Veronika Rusová, 2015)

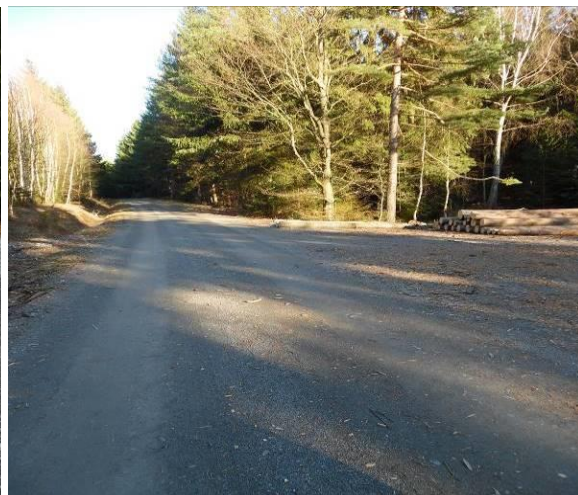
Obrázek 95:
Lesní cesta „Dlouhý palouk“
Současný stav (Veronika Rusová, 2017)

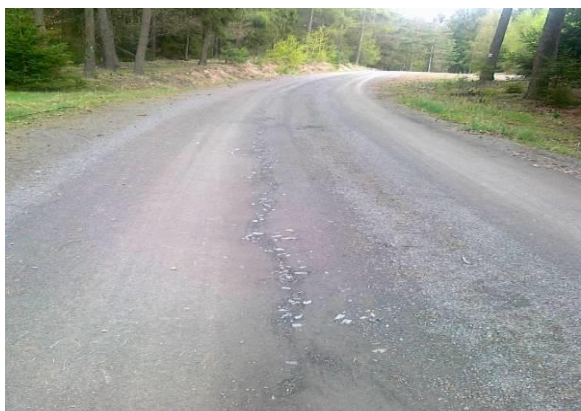
Obrázek 96:
Lesní cesta „Dlouhý palouk“
Porucha – eroze (Veronika Rusová 2017)

K poruchám vozovky, propadlým kolejím, došlo v obou případech z důvodu lokálně neúnosného jílového podloží, které bylo pravděpodobně při realizaci přehlédnuto. Další zjištěné poruchy jsou projevem nedostatečného odvodnění, jehož důsledkem je vznik eroze. Konstrukce vibrovaného štěrku byla poškozena chybným technologickým postupem lesní výroby (při těžební činnosti). Vzhledem ke skutečnosti, že na této lesní cestě nemusela být od roku 2012 provedena žádná údržba, ani oprava, lze konstatovat, že jde o jednu z nejpevnějších konstrukcí.
