ANALÝZA POŠKOZENÍ VOZIDEL PO MALÉ DOPRAVNÍ NEHODĚ

ANALYSIS OF VEHICLE DAMAGE AFTER A MINOR CAR ACCIDENT

DIPLOMOVÁ PRÁCE
MASTER'S THESIS

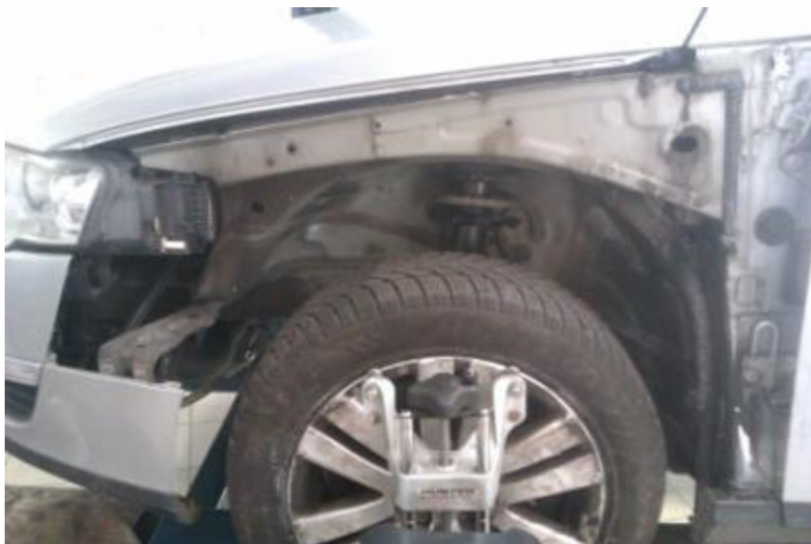
Pri poškodeniach nápravy sa väčšinou počíta s tým, že poškodenie nebude zjavné hneď na prvý pohľad, ale až po demontáži kolesa. V tomto prípade však technik už pri prvej obhliadke zistil ohnutie ľavého predného ramena na vozidle. Ďalšie prvky nápravy ako stabilizátor, alebo riadenie zostali bez poškodenia. Hliníkový disk do ktorého náraz smeroval bol deformovaný a pneumatika zostala bez poškodenia.

S týmito poškodeniami sa rátalo už pri prvej obhliadke. Po demontáži poškodených dielov sa nezistili žiadne ďalšie poškodenia.

Obrázok 60: Nastavovanie geometrie po namontovaní nových dielov

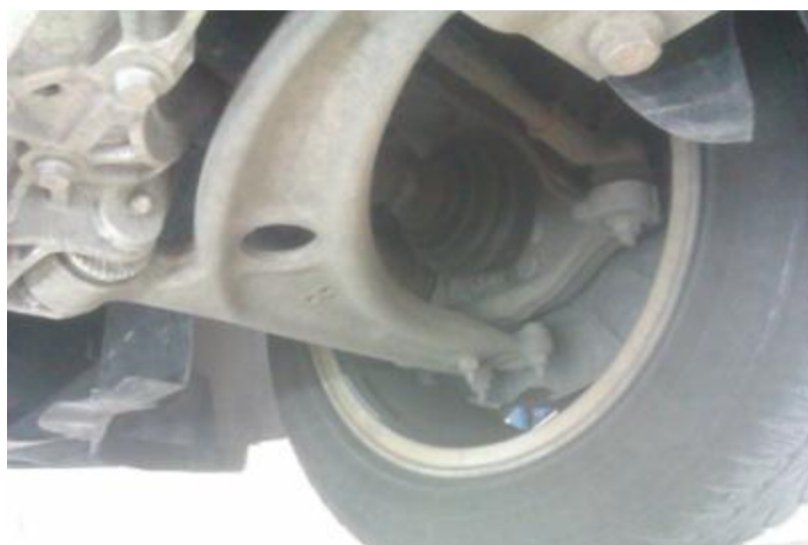
Obrázok 62: Porovnanie s pravou časťou prednej nápravy

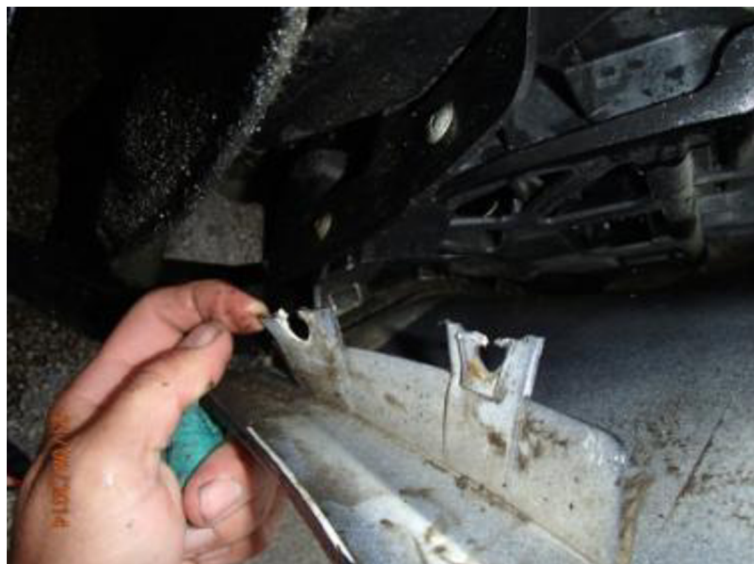
Obrázok 85: Pohľad na odtrhnuté držiaky nárazníku
