**Česká zemědělská univerzita v Praze**

## **Bakalářská práce**

**Hydromorfologické hodnocení Košínského potoka**

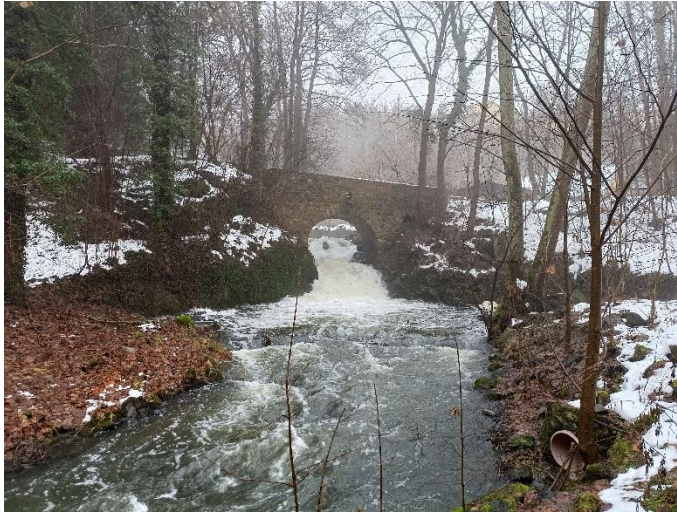
Obrázek 11 – vodopád v úseku 4 (zdroj: vlastní zpracování)

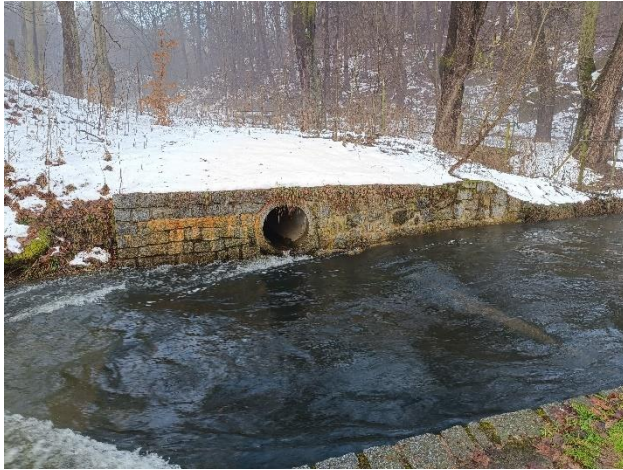
Obrázek 17 – vyústění pravostranného přítoku v úseku 6 (zdroj: vlastní zpracování)

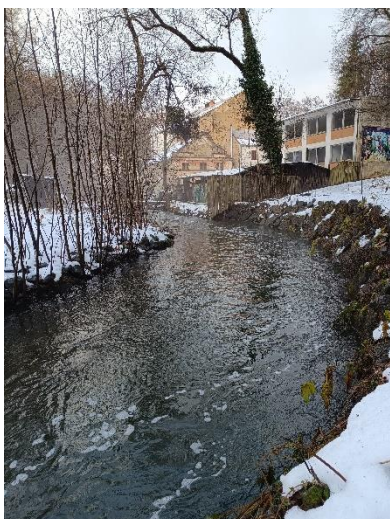
Obrázek 23 – opevnění břehu v úseku 8 (zdroj: vlastní zpracování)

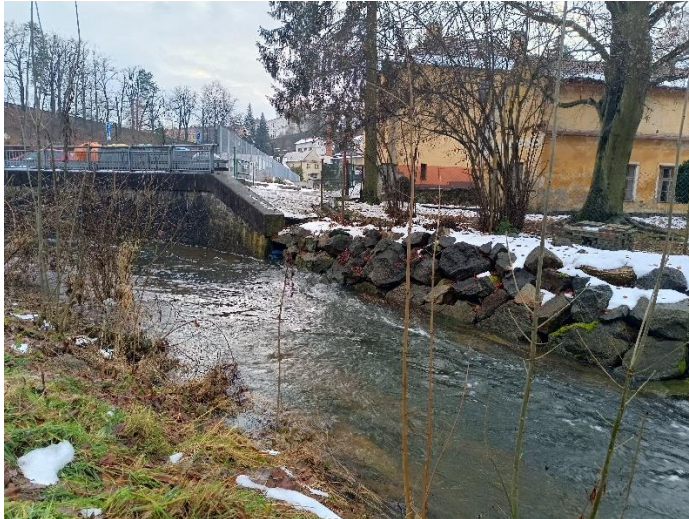
Obrázek 42 – opevnění břehu v úseku 14 (zdroj: vlastní zpracování)

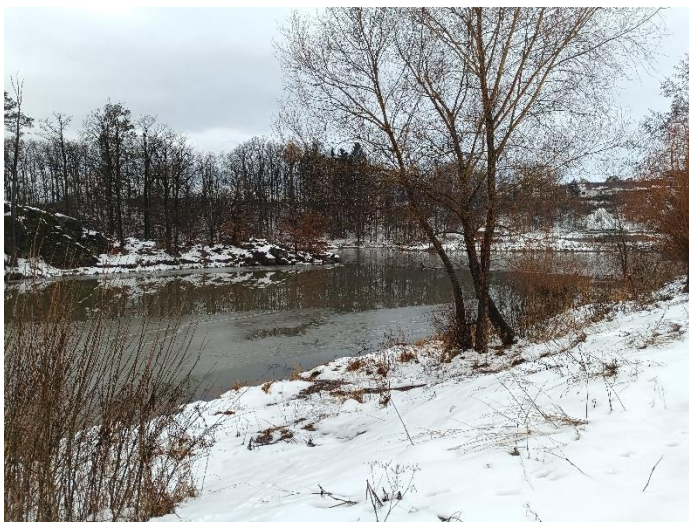
Obrázek 52 – hranice úseků 16 a 17 (zdroj: vlastní zpracování)

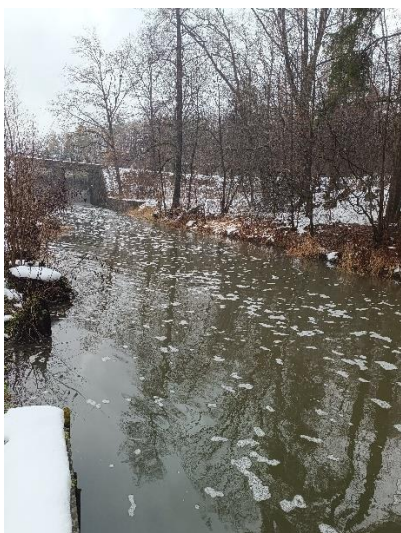
Obrázek 61 – úsek 20 pod hrází nádrže Malý Jordán (zdroj: vlastní zpracování)

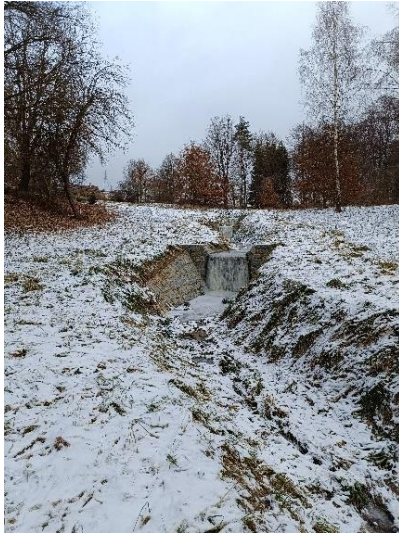
Obrázek 74 – splaveninové hrázky na přítoku do úseku 24 (zdroj: vlastní zpracování)

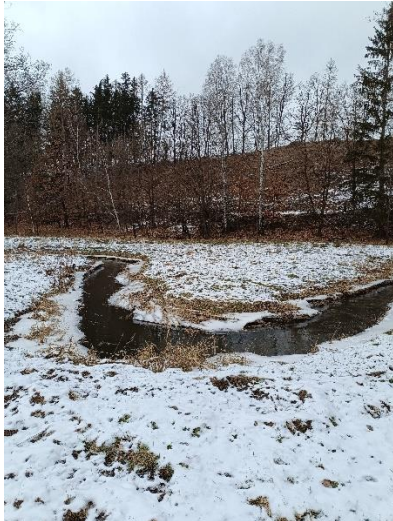
Obrázek 85- meandrování úseku 27 (zdroj: vlastní zpracování)

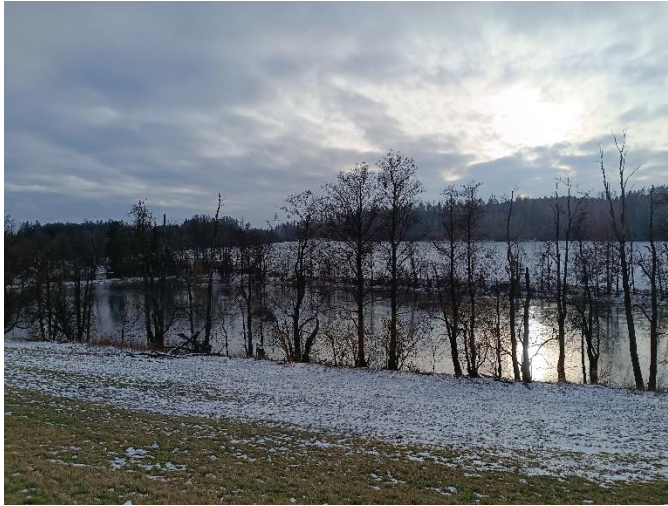
V letech 2018–2019 byl rybník odbahněn z důvodu obnovy jeho vodohospodářské funkce, na přítoku byla vytvořena tůň (Ministerstvo pro místní rozvoj ČR, 2024).

Obrázek 94 – nádrž Babinec (zdroj: vlastní zpracování)

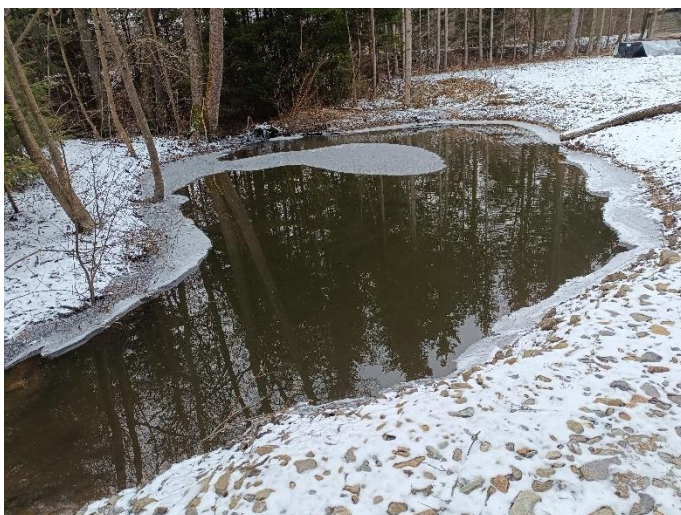
Obrázek 109 – tůňe na úseku 35 (zdroj: vlastní zpracování)

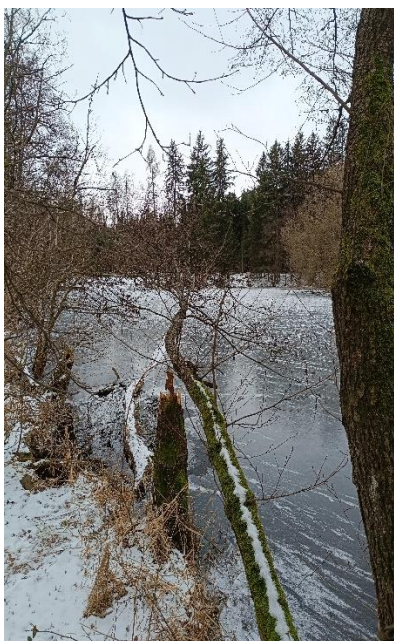
Obrázek 132 – Struhový rybník (zdroj: vlastní zpracování)

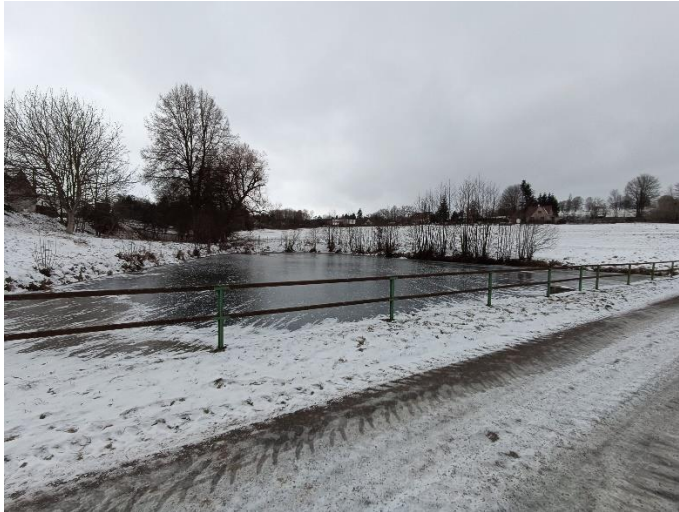
Obrázek 146 – Bonkovický rybník (zdroj: vlastní zpracování)

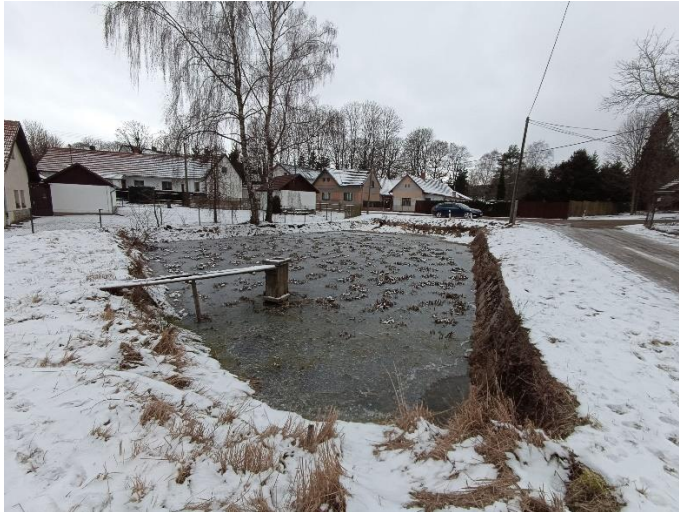
Obrázek 153 – nádrž v úseku 48 (zdroj: vlastní zpracování)
