Česká zemědělská univerzita v Praze  
Fakulta agrobiologie, potravinových a přírodních zdrojů  
Katedra zahradní a krajinné architektury

Památné stromy okresů Plzeň - město, Plzeň - sever a Plzeň - jih  
Bakalářská práce

Vedoucí práce: Ing. František Smýkal  
Autor práce: Jiří Hošek

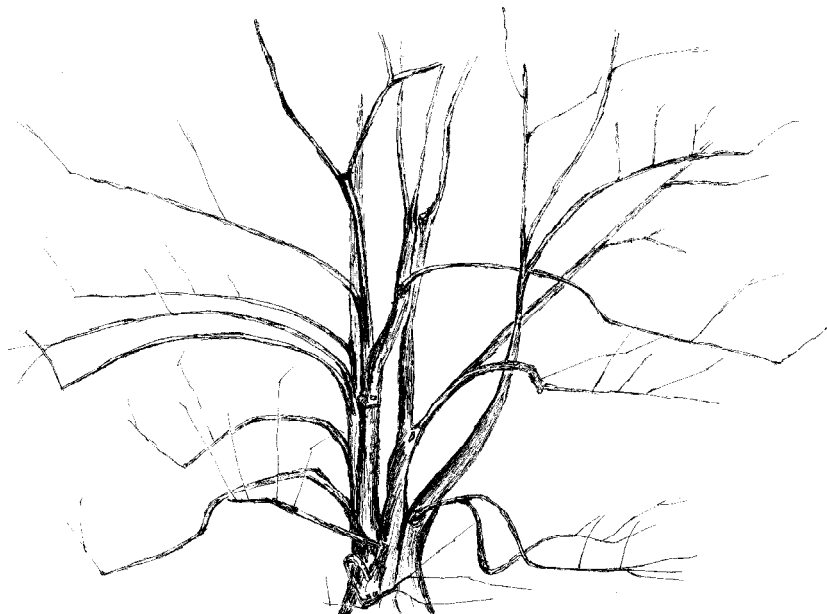
Doplním, že Kongresovka padla dne 21.8. 1980 při větrné bouři. Paradoxem je, že Kongresovka je stále zapsána v ústředním seznamu památných stromů, který je veden AOPK ČR, jelikož u stromu nebyla dosud zrušena ochrana památného stromu.

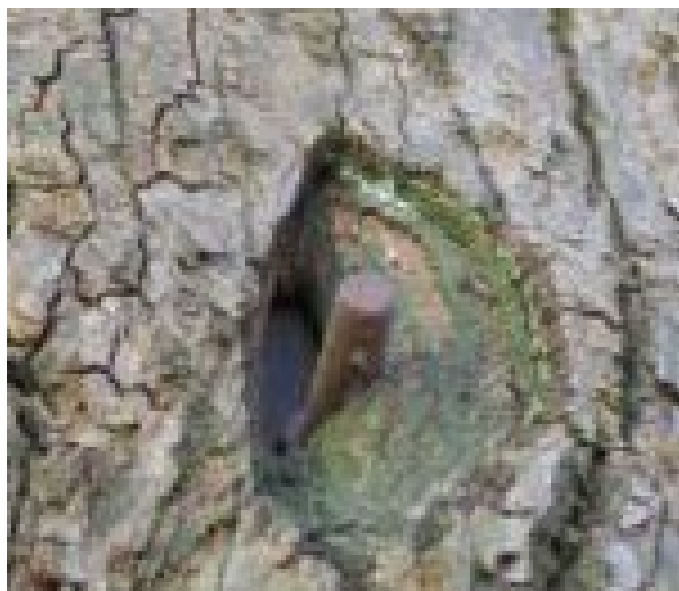
10\_2368\_Koterovská lípa\_Kmen - Severní strana -  
Horní část - Fragment rigidní vazby vrtané

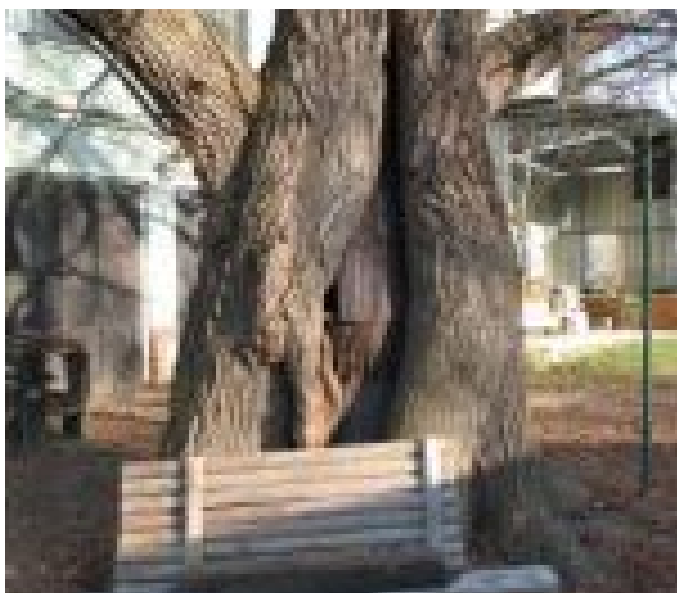
13\_2368\_Koterovská lípa\_Kmen - Jihozápadní strana - Zastřešení dutiny šindelovou stříškou - Celko

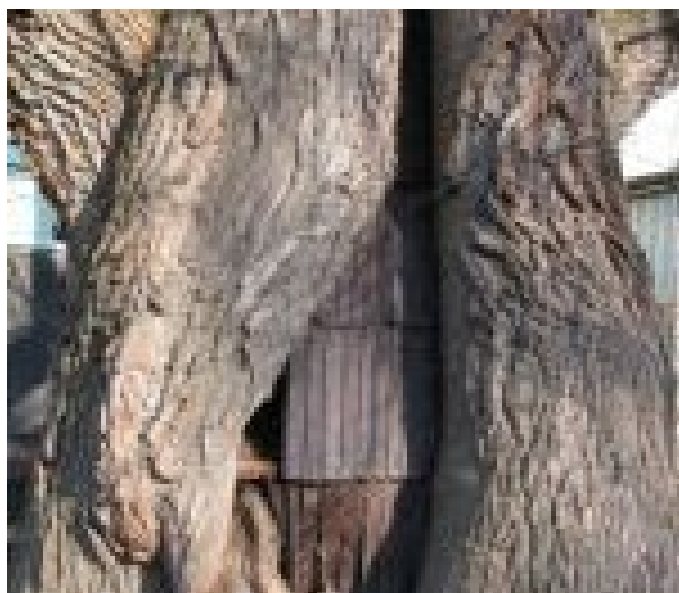
14\_2368\_Koterovská lípa\_Kmen - Jihozápadní strana - Zastřešení dutiny šindelovou stříškou

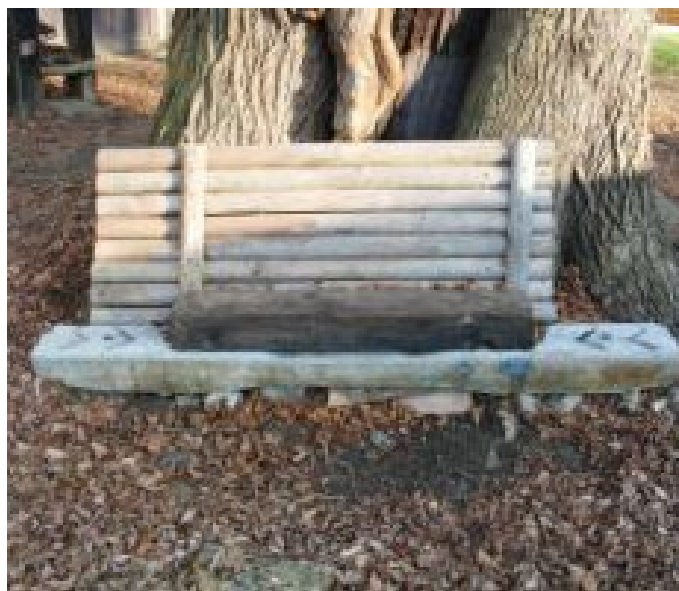
16\_2368\_Koterovská lípa\_Kmen - Jihozápadní strana - Zastřešená dutina - Provizorní zábrana - Detail

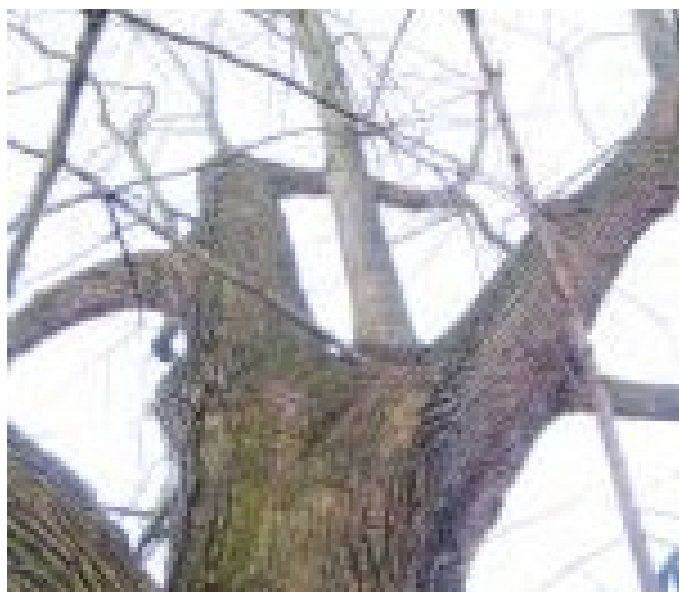
18\_2368\_Koterovská lípa\_Kmene - Místo primárního rozvětvení - Severní strana - Ztloustlý sekundár

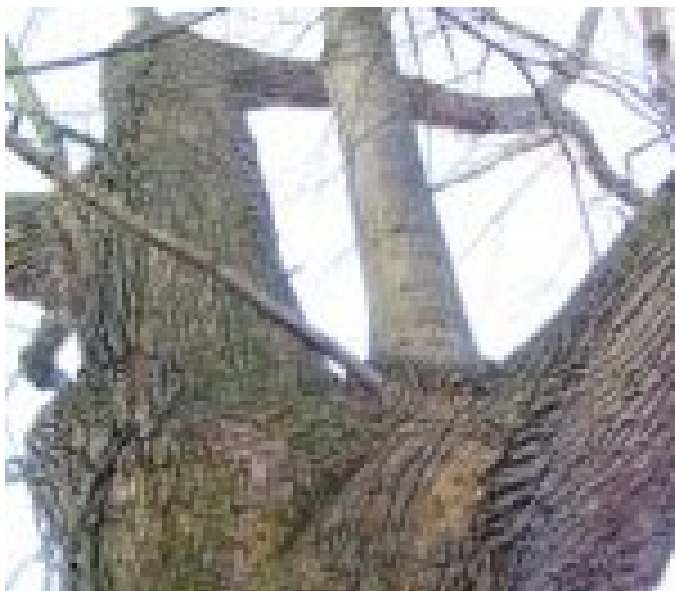
19\_2368\_Koterovská lípa\_Kmene - Místo primárního rozvětvení - Severní strana - Ztloustlý sekundár

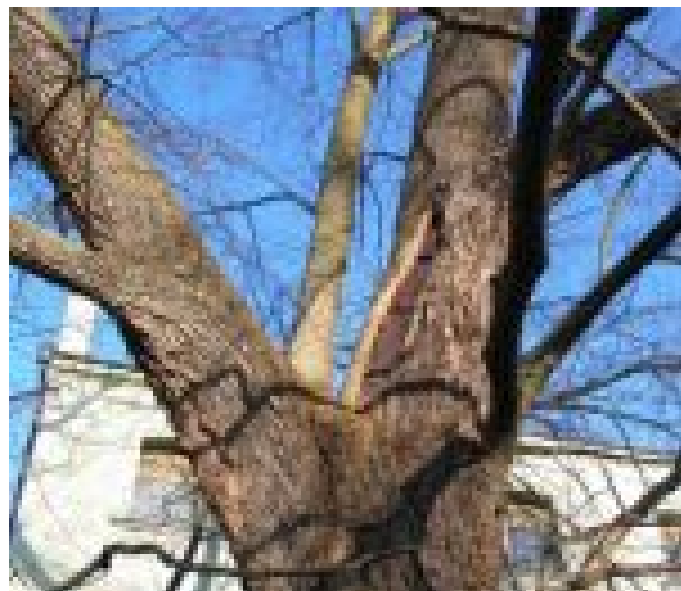
20\_2368\_Koterovská lípa\_Kmene - Místo primárního rozvětvení - Jižní strana - Ztloustlý sekundární

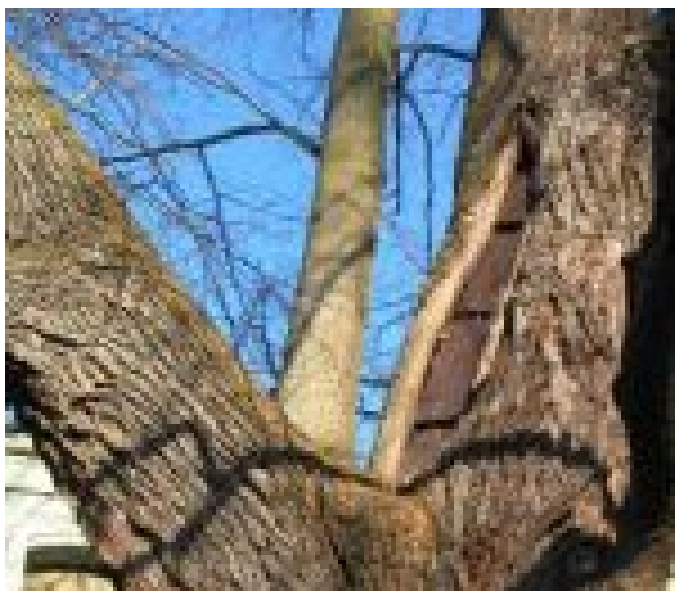
21\_2368\_Koterovská lípa\_Kmene - Místo primárního rozvětvení - Jižní strana - Ztloustlý sekundární

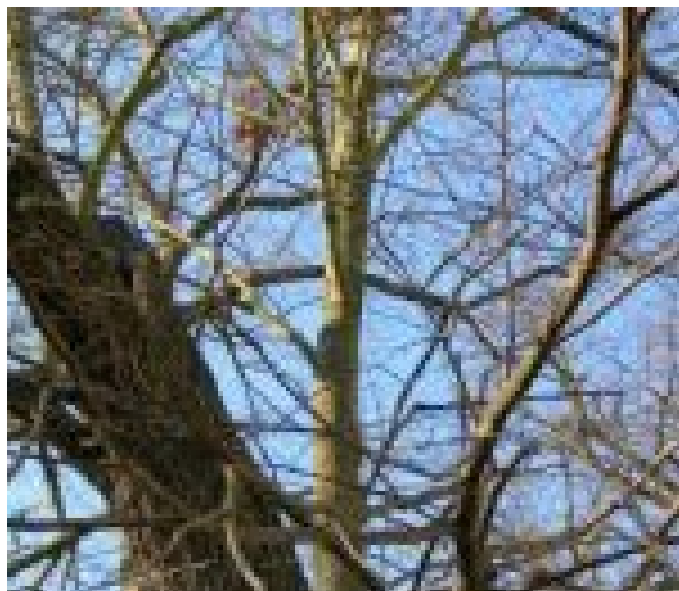
26\_2368\_Koterovská lípa\_Koruna - Centrální část -  
Ztloustlý sekundární výhon vyrůstající z místa

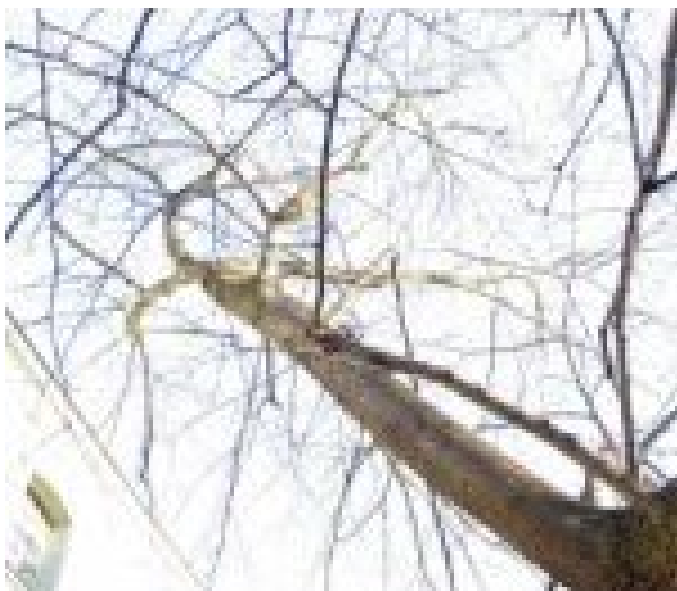
27\_2368\_Koterovská lípa\_Koruna - Severní strana -  
Ztloustlý sekundární výhon tvořící severní stru

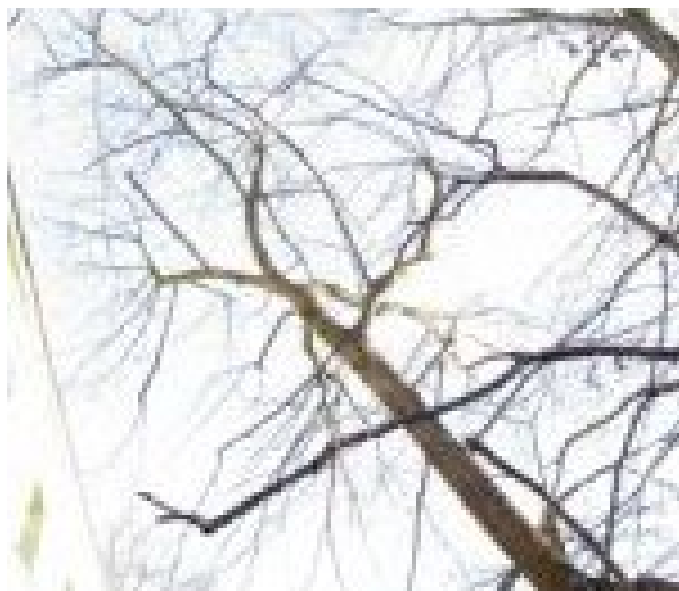
28\_2368\_Koterovská lípa\_Koruna - Severní strana -  
Ztloustlý sekundární výhon tvořící severní stru

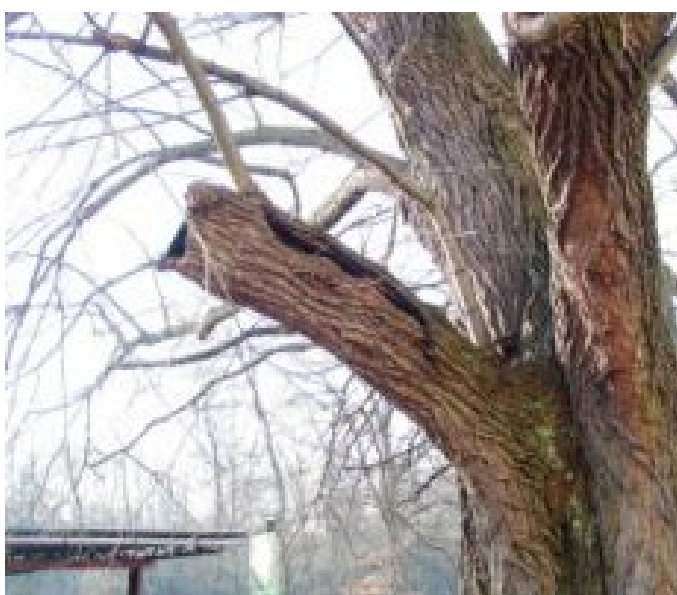
29\_2368\_Koterovská lípa\_Koruna - Východní strana -  
Spodní část - Vyhnílá kosterní větev

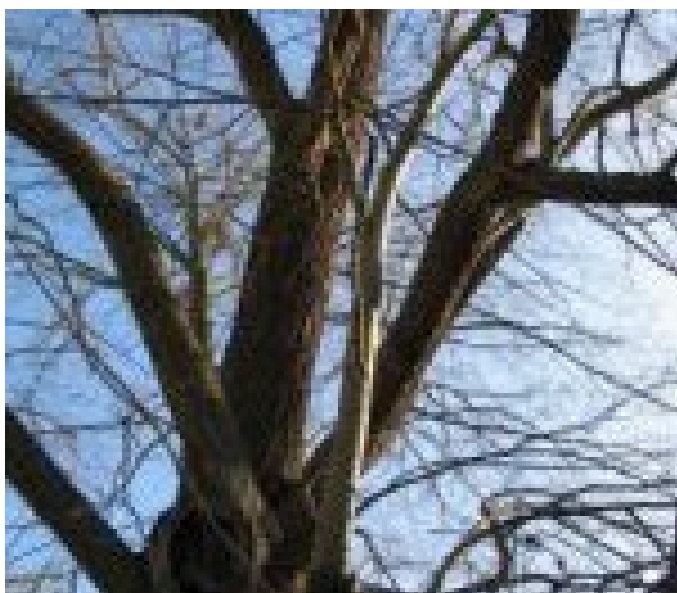
31\_2368\_Koterovská lípa\_Koruna - Západní strana -  
Spodní část - Ztloustlý sekundární výhon

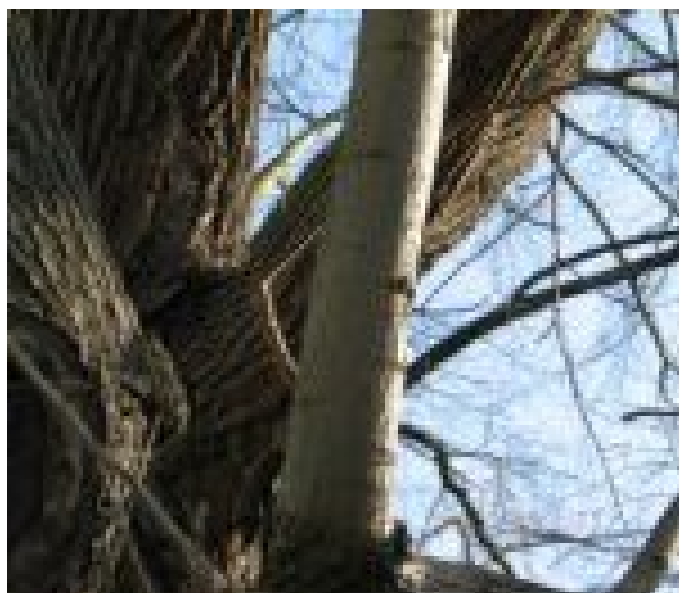
32\_2368\_Koterovská lípa\_Koruna - Západní strana -  
Spodní část - Ztloustlý sekundární výhon - Deta

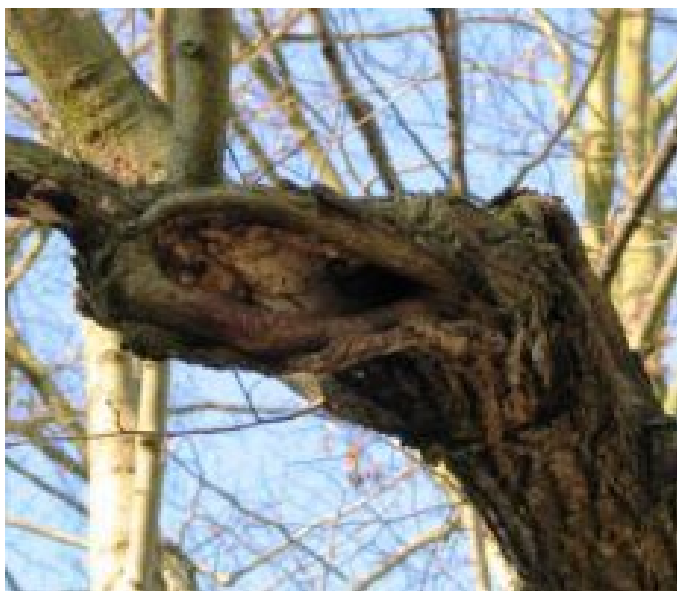
33\_2368\_Koterovská lípa\_Koruna - Spodní část -  
Defekt po vylomené větvi - Detail

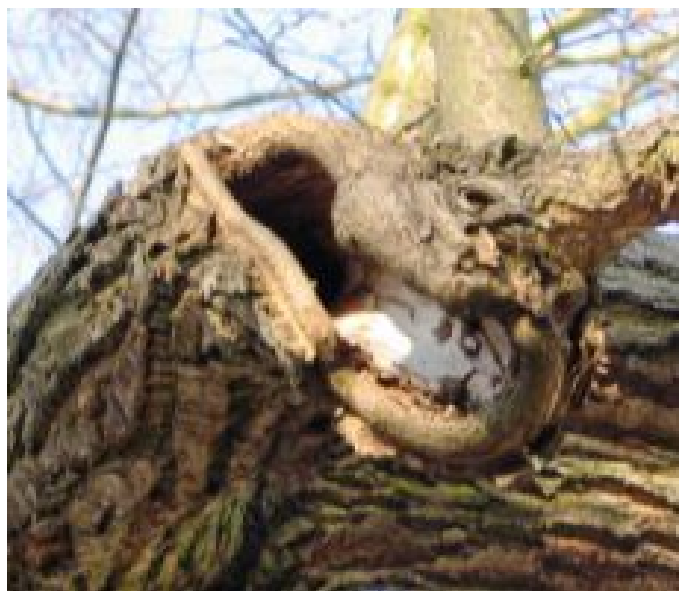
34\_2368\_Koterovská lípa\_Koruna - Spodní část -  
Defekt po vylomené větvi - Detail

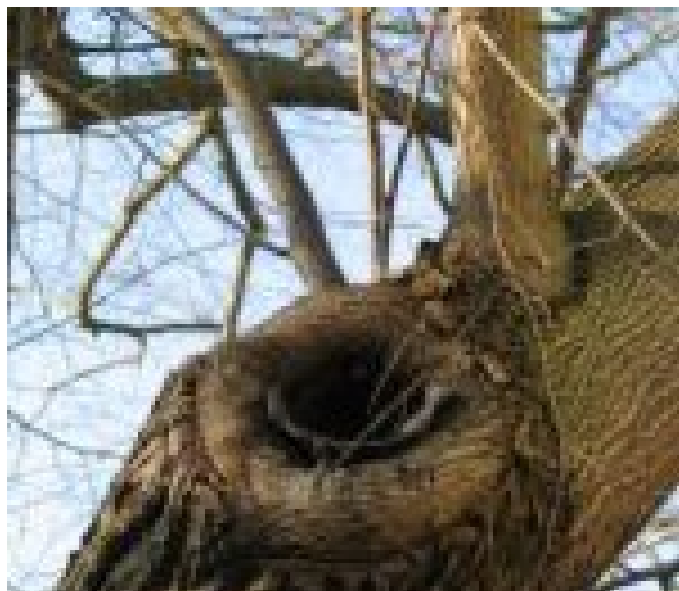
38\_2368\_Koterovská lípa\_Řezná rána - Koruna - Horní část - Průměr nad 0,10 m - Zastřešení dutiny

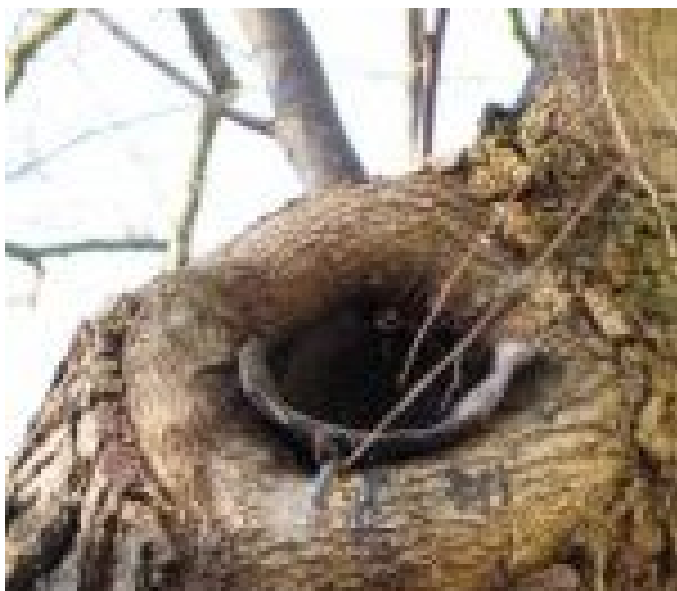
39\_2368\_Koterovská lípa\_Řezná rána - Koruna - Horní část - Průměr nad 0,10 m - Zastřešení dutiny

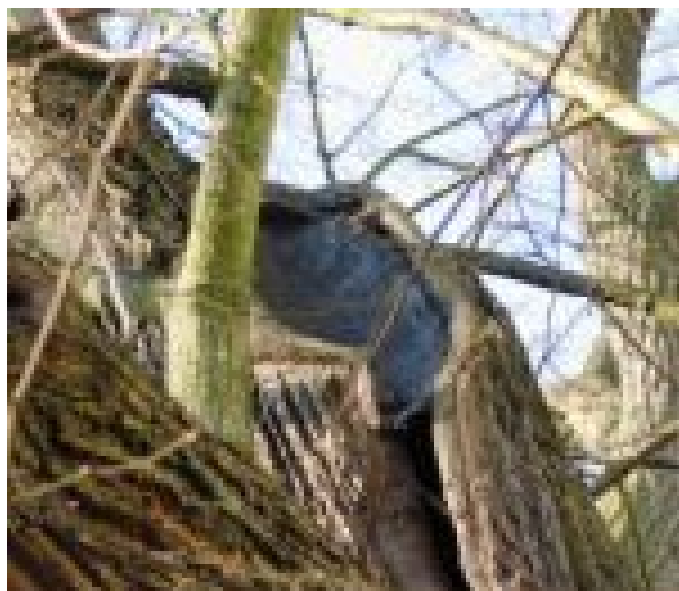
40\_2368\_Koterovská lípa\_Řezná rána - Koruna - Horní část - Průměr nad 0,10 m - Zastřešení dutiny

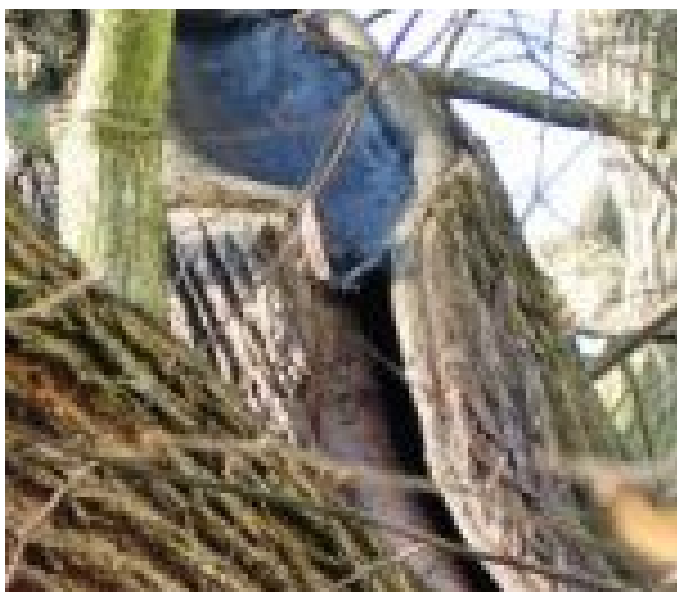
41\_2368\_Koterovská lípa\_Řezná rána - Koruna - Horní část - Průměr nad 0,10 m - Zastřešení dutiny

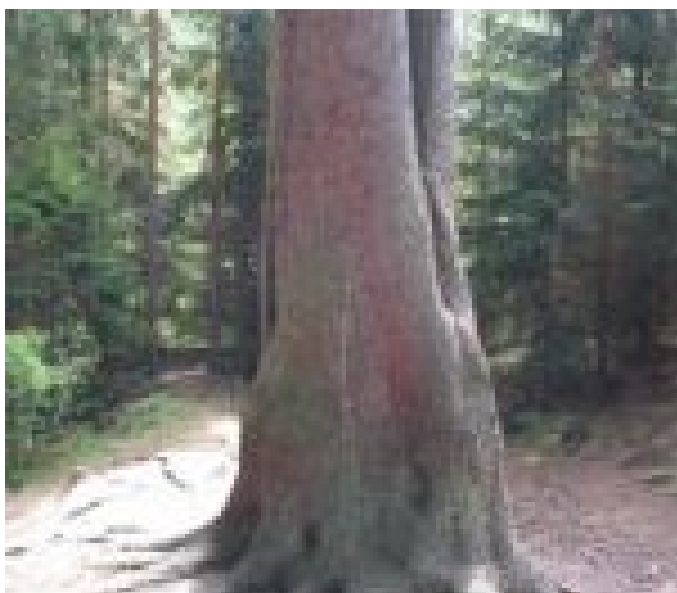
17\_2366\_Smrk - Troják v Lánech\_Báze kmene -  
Ztloustlá báze kmene - Severní strana [320x200]

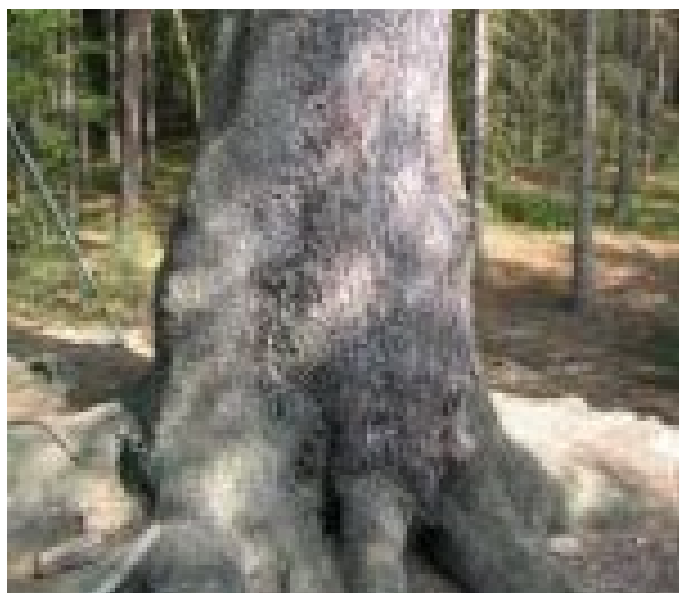
18\_2366\_Smrk - Troják v Lánech\_Báze kmene -  
Ztloustlá báze kmene - Západní strana [320x200]

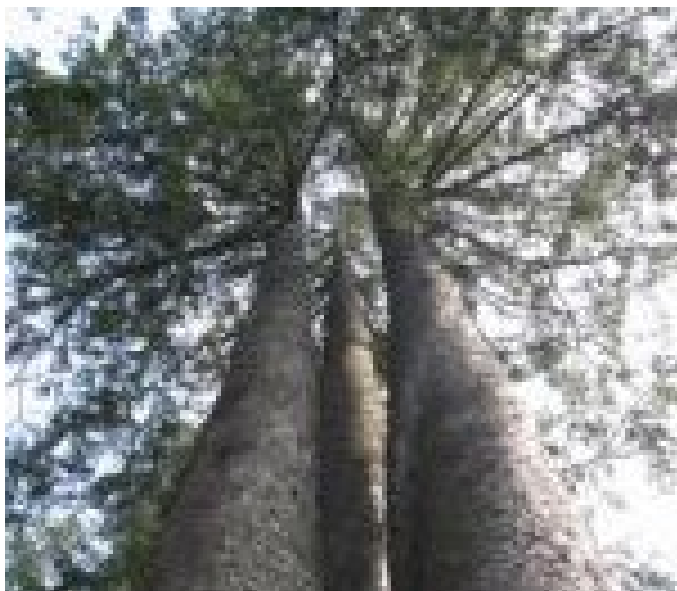
34\_2366\_Smrk - Troják v Lánech\_Koruna - Východní  
strana - Spodní část - Obvod - Prosušující větv

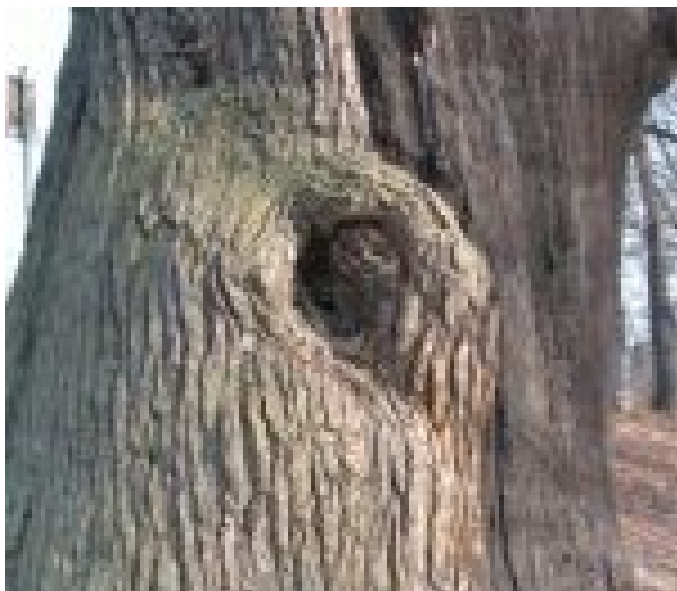
16\_2365\_1.3\_Duby u Velkého rybníka\_Kmen -  
Jihozápadní strana - Otevřená dutina

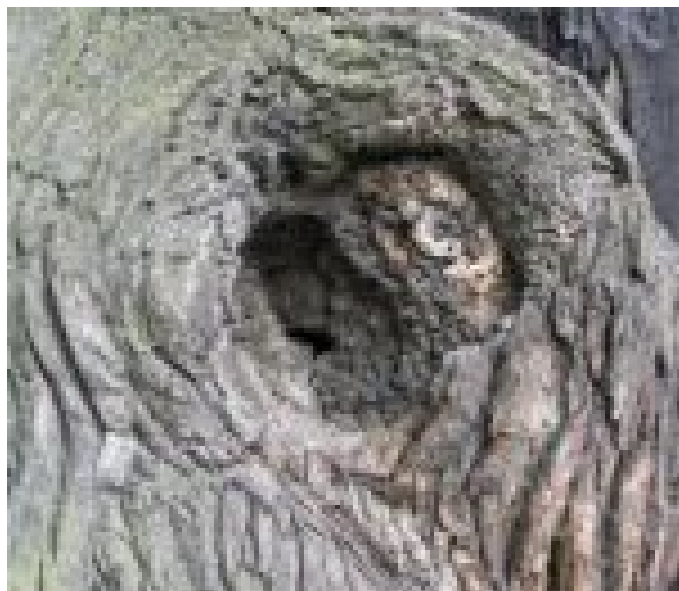
17\_2365\_1.3\_Duby u Velkého rybníka\_Kmen -  
Jihozápadní strana - Otevřená dutina - Detail

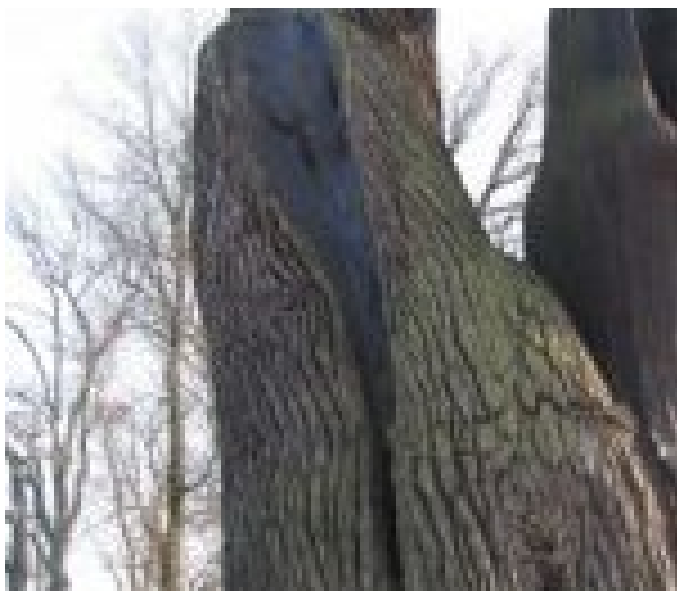
24\_2365\_1.3\_Duby u Velkého rybníka\_Sekundární severozápadní samostatná osa - Zastřešení dutiny me

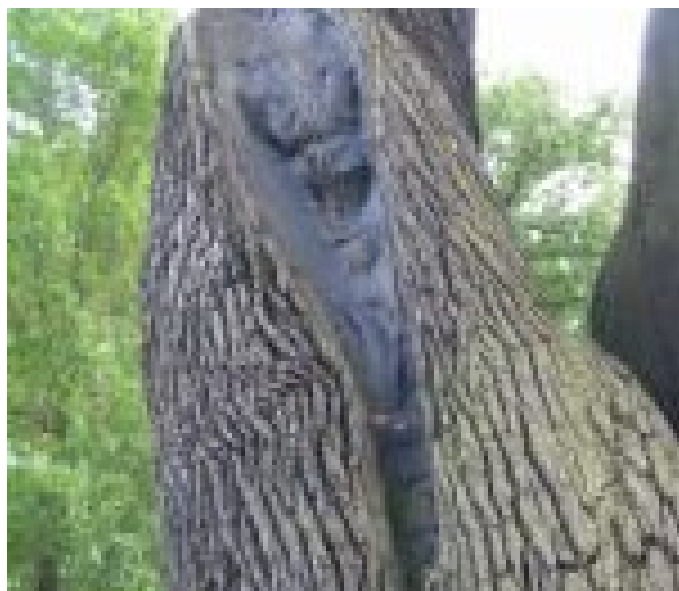
25\_2365\_1.3\_Duby u Velkého rybníka\_Sekundární severozápadní samostatná osa - Zastřešení dutiny me

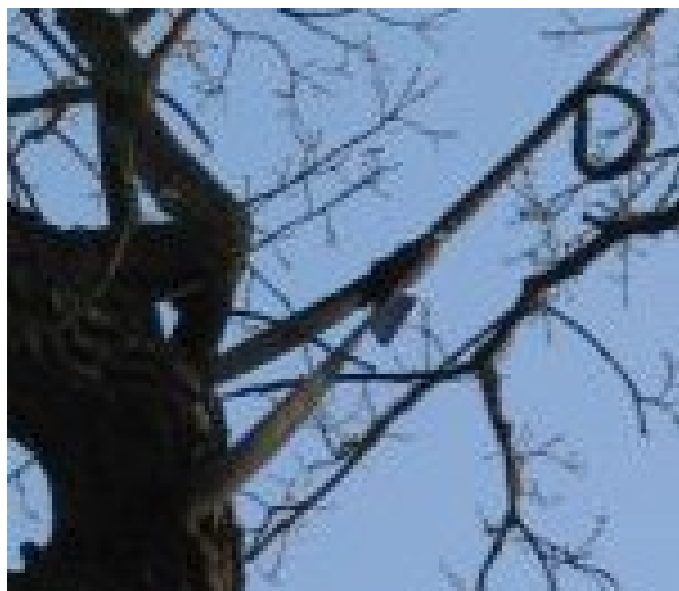
36\_2365\_1.3\_Duby u Velkého rybníka\_Koruna - Horní část - Organizace nepředepjaté bezpečnostní vaz

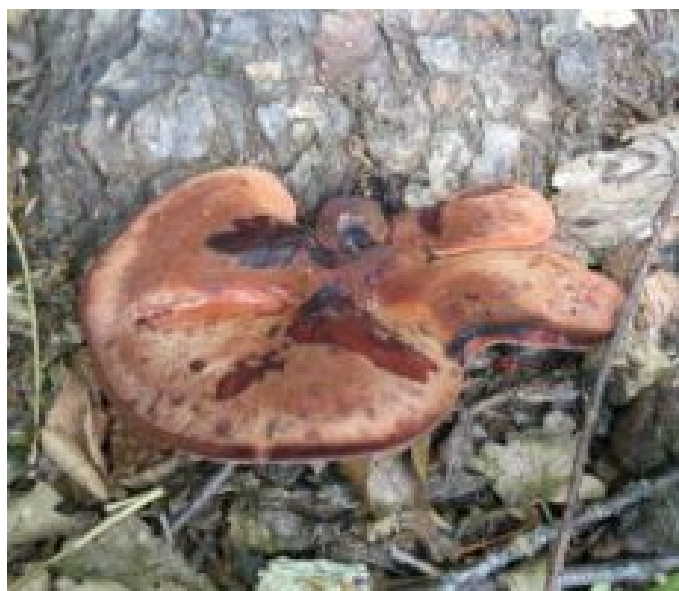
03\_2365\_2.3\_Duby u Velkého rybníka\_Kořenový náběh - Jihozápadní strana - Dřevokazná houba

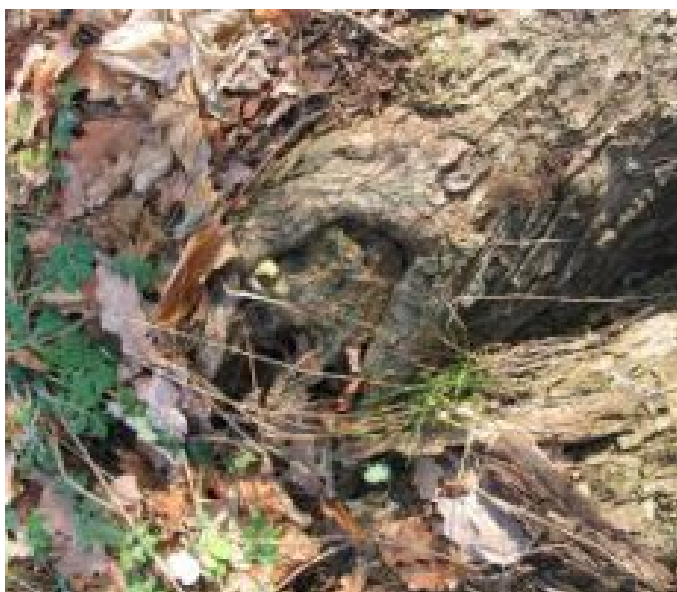
06\_2365\_3.3\_Duby u Velkého rybníka\_Kořenové náběhy -  
Jihozápadní strana - Vystupující dřevěný prac

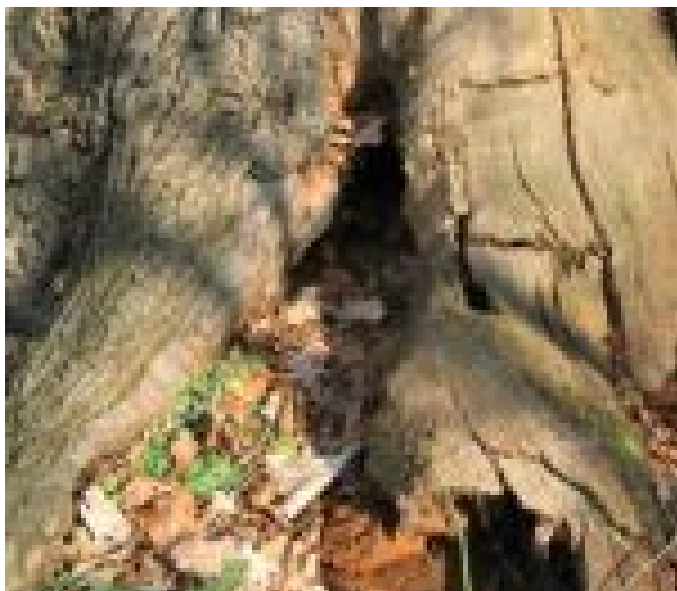
08\_2365\_3.3\_Duby u Velkého rybníka\_Báze kmene -  
Jižní strana - Odloupnutá borka

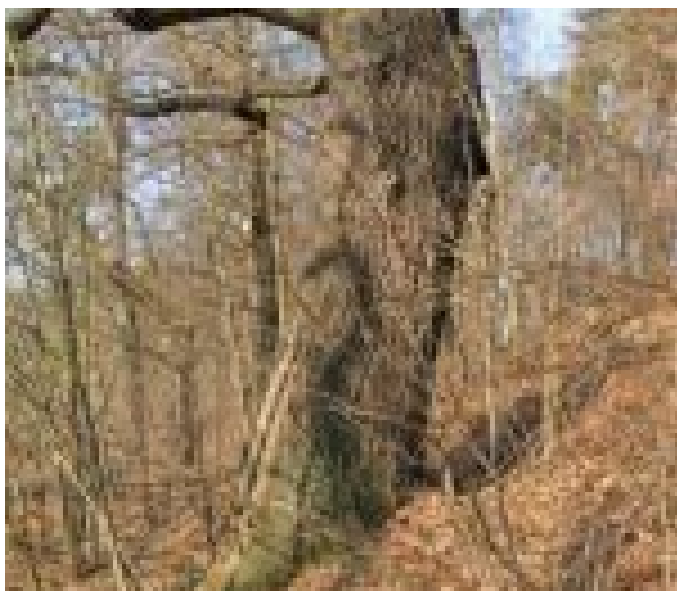
10\_2365\_3.3\_Duby u Velkého rybníka\_Kmen - Severovýchodní strana - Střední část - Funkční

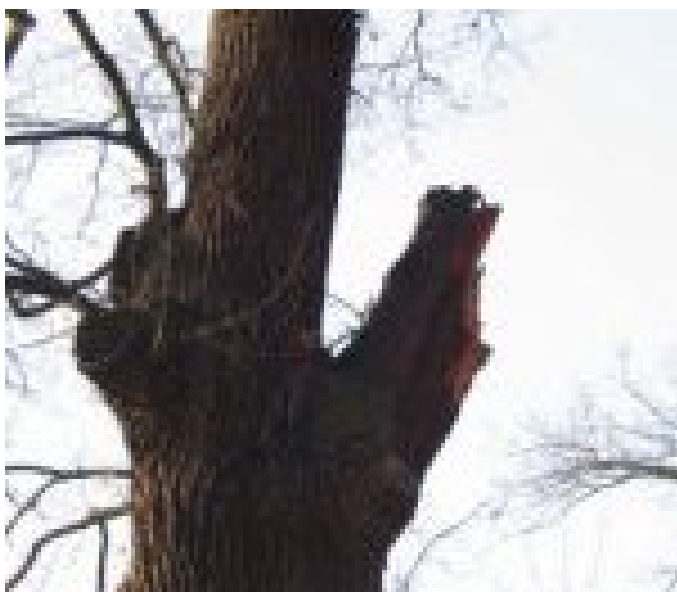
12\_2365\_3.3\_Duby u Velkého rybníka\_Kmen - Severozápadní strana - Náklon na severovýchodní

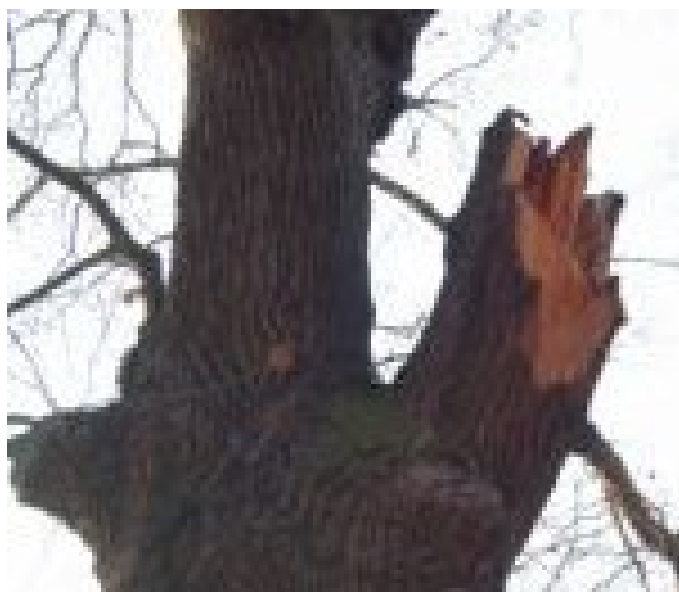
13\_2365\_3.3\_Duby u Velkého rybníka\_Kmen - Místo primárního rozvětvení - Severovýchodní strana

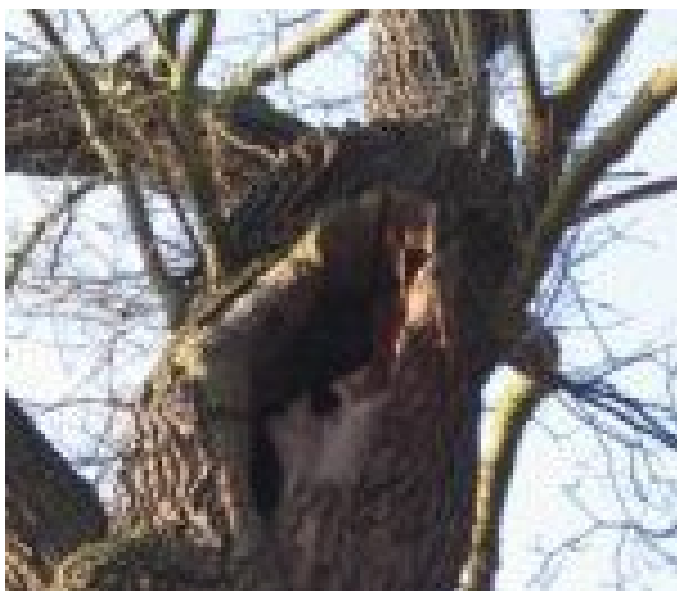
14\_2365\_3.3\_Duby u Velkého rybníka\_Kmen - Místo primárního rozvětvení - Severovýchodní strana - D

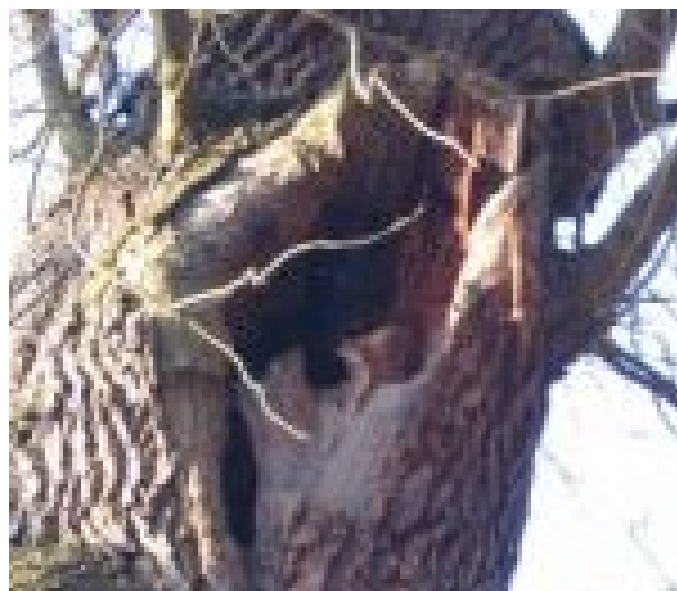
15\_2365\_3.3\_Duby u Velkého rybníka\_Sekundární  
jihovýchodní samostatná osa - Otevřená dutina po vy

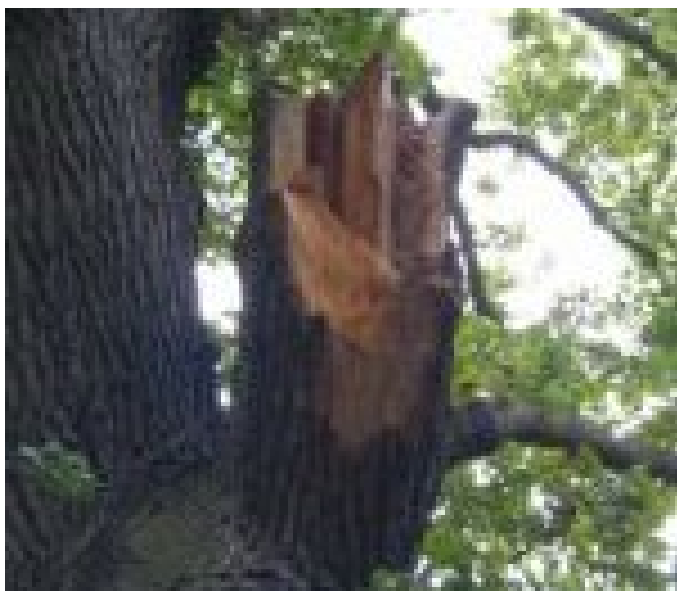
16\_2365\_3.3\_Duby u Velkého rybníka\_Sekundární  
jihovýchodní samostatná osa - Otevřená dutina po vy

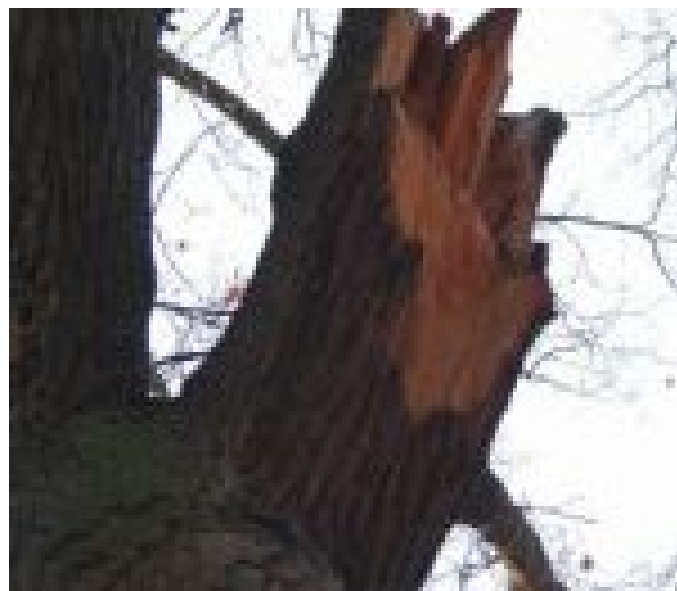
17\_2365\_3.3\_Duby u Velkého rybníka\_Sekundární  
severozápadní samostatná osa - Zlom osy - Detail

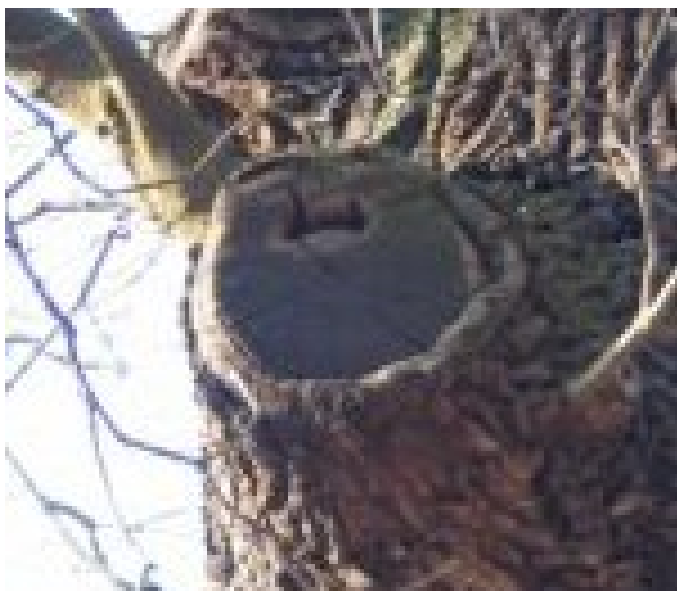
22\_2365\_3.3\_Duby u Velkého rybníka\_Řezná rána - Koruna - Průměr nad 0,10 m - Postupně vznikající

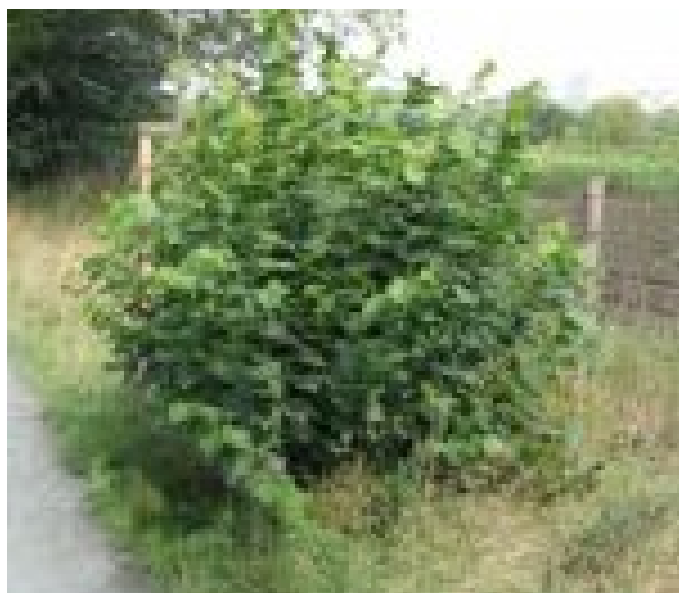
014\_2364\_Alej Kilometrovka\_Báze kmene - Zavalující se defekt po odloupenuté borce - Detail

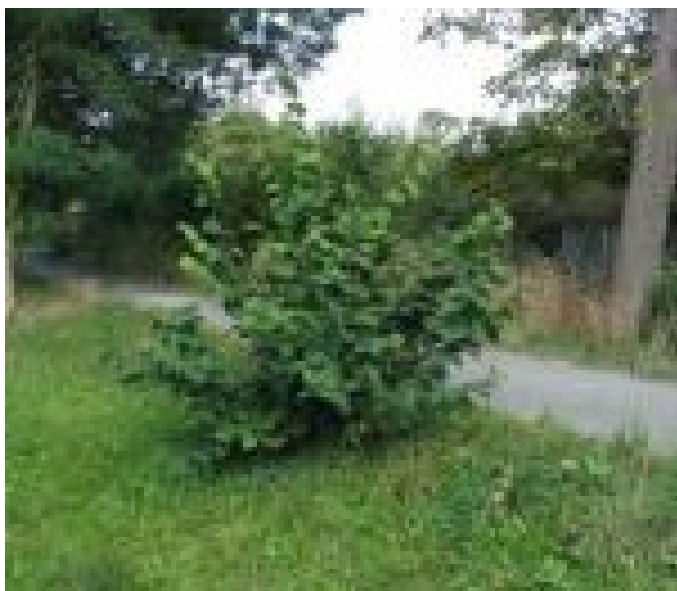
015\_2364\_Alej Kilometrovka\_Báze kmene - Pařez - Pařezová výmladnost - Lípa - Léto

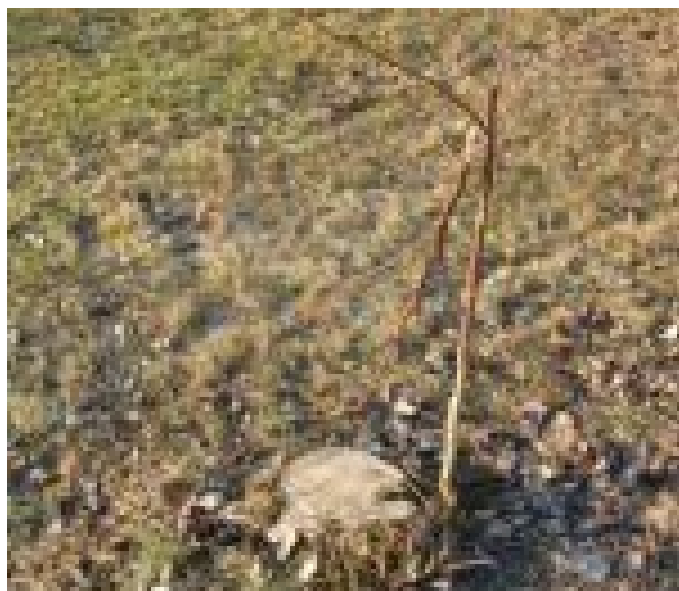
016\_2364\_Alej Kilometrovka\_Báze kmene - Pařez - Pařezová výmladnost - Lípa - Léto

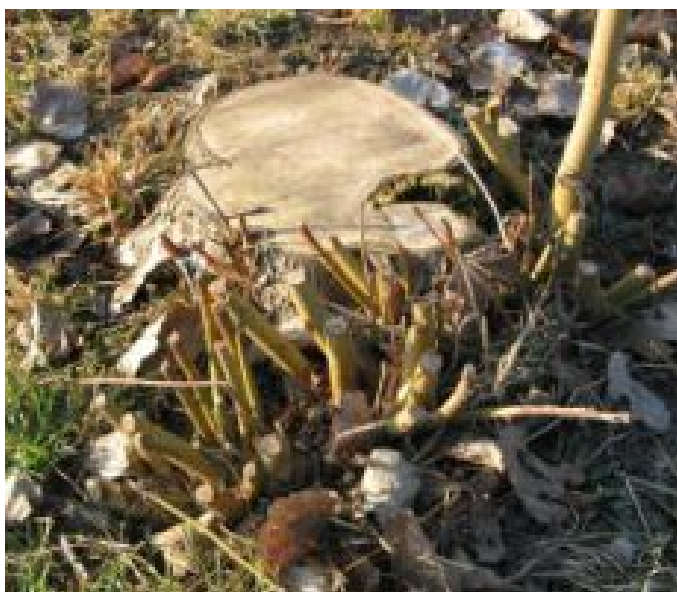
017\_2364\_Alej Kilometrovka\_Báze kmene - Pařez - Pařezová výmladnost - Odstraněné pařezových výmla

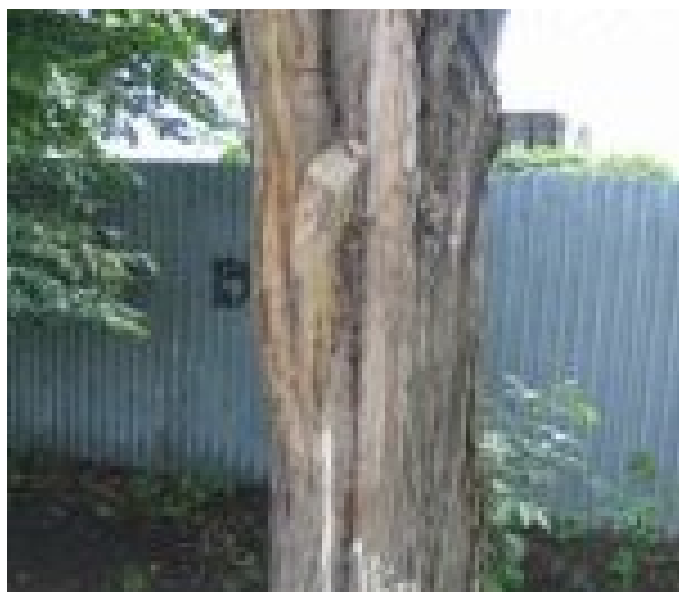
018\_2364\_Alej Kilometrovka\_Báze kmene - Pařez - Pařezová výmladnost - Odstraněné pařezových výmla

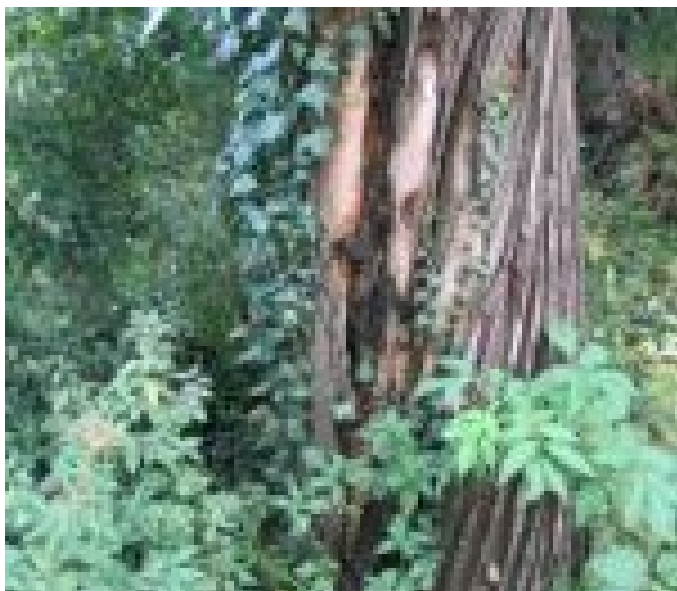
019\_2364\_Alej Kilometrovka\_Kmen - Odloupnutá borka

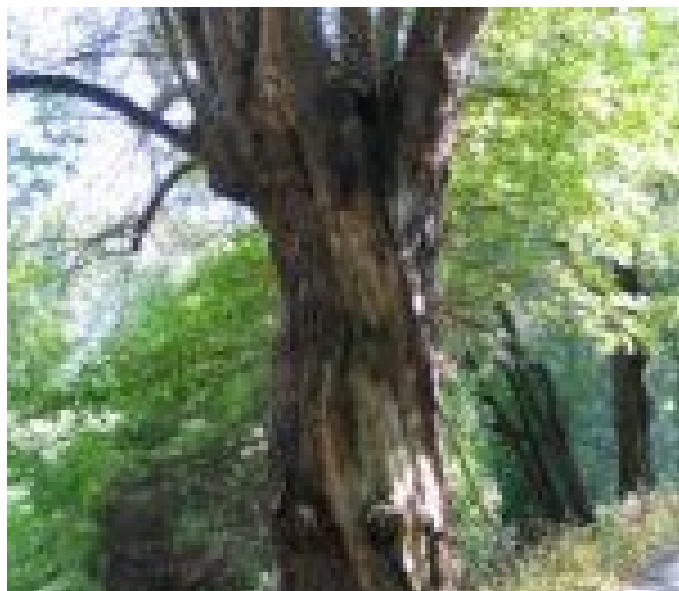
020\_2364\_Alej Kilometrovka\_Kmen - Odloupnutá borka

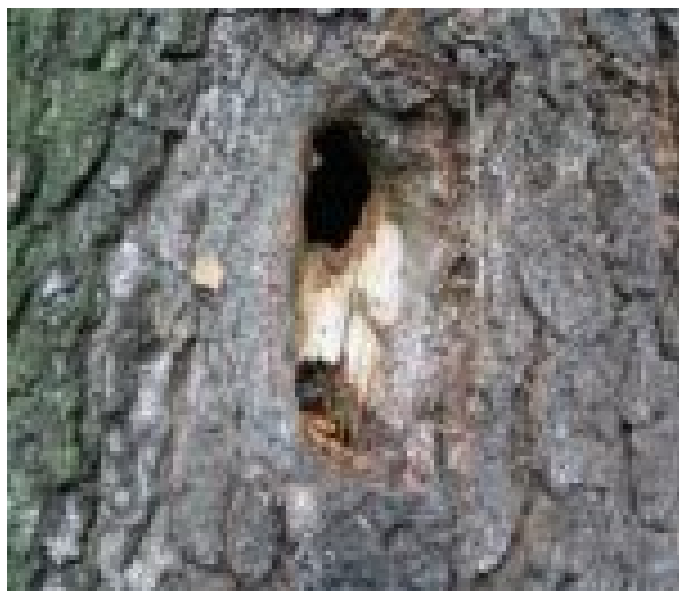
022\_2364\_Alej Kilometrovka\_Kmen - Odloupnutá borka - Detail

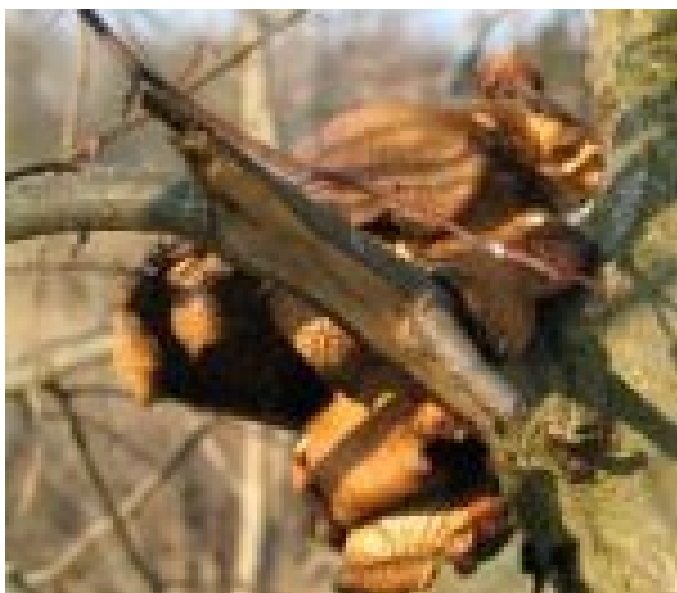
025\_2364\_Alej Kilometrovka\_Kmen - Podélná prasklina - Detail

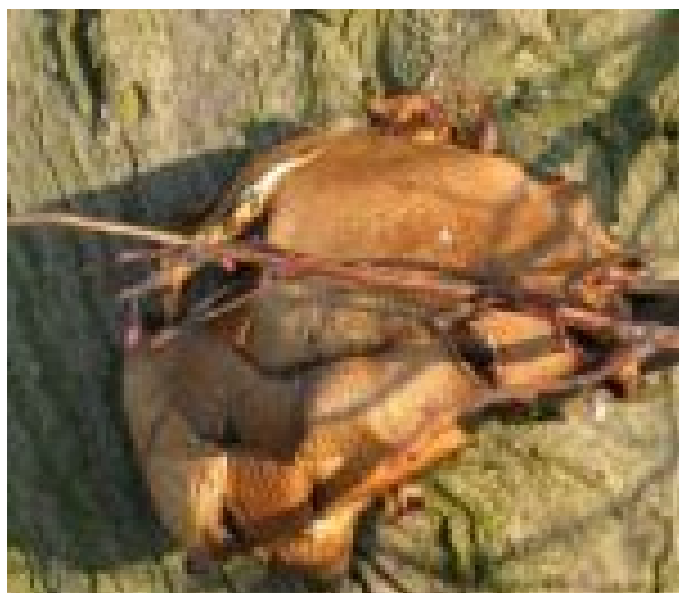
026\_2364\_Alej Kilometrovka\_Kmen - Plodnice dřevokazné houby

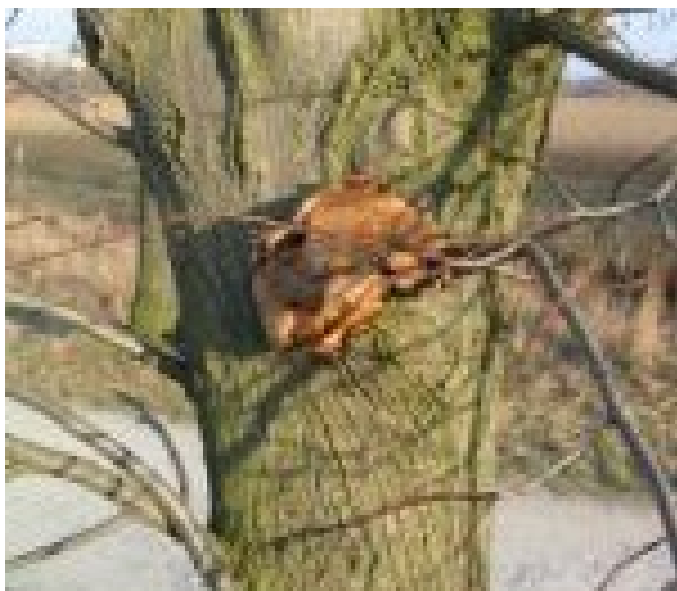
027\_2364\_Alej Kilometrovka\_Kmen - Plodnice dřevokazné houby - Detail

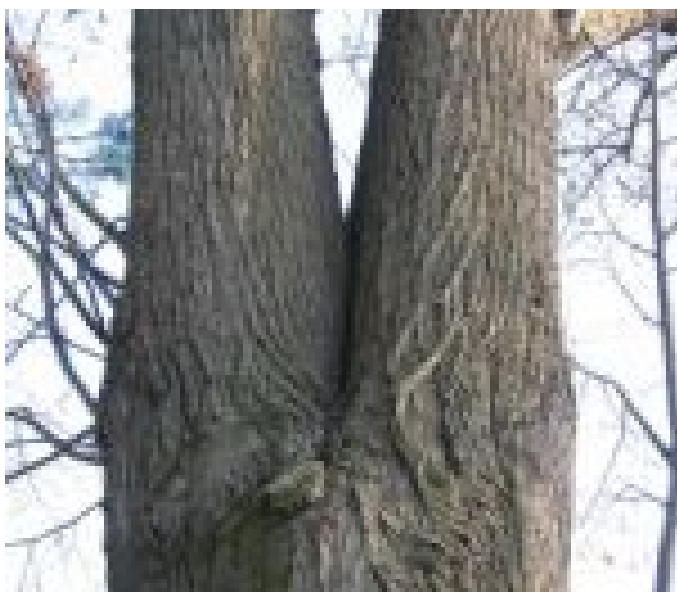
029\_2364\_Alej Kilometrovka\_Kmen - Místo primárního rozvětvení - Svícnovitá deformace rozvětvení

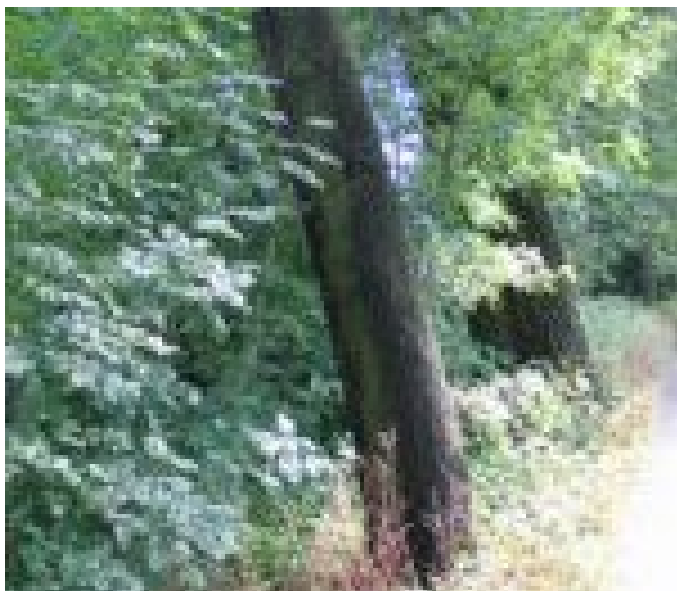
031\_2364\_Alej Kilometrovka\_Kmen - Místo primárního rozvětvení - Tlakové větvení - Detail

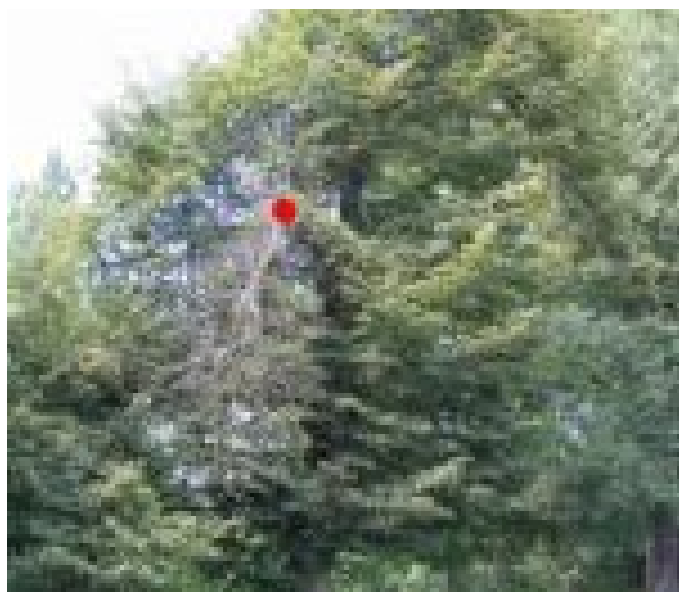
036\_2364\_Alej Kilometrovka\_Koruna - Spodní část - Zlomená větev v důsledku provozu - Nízká podcho
