Česká zemědělská univerzita v Praze  
Fakulta agrobiologie, potravinových a přírodních zdrojů  
Katedra zahradní a krajinné architektury

Památné stromy okresů Plzeň - město, Plzeň - sever a Plzeň - jih  
Bakalářská práce

Vedoucí práce: Ing. František Smýkal  
Autor práce: Jiří Hošek

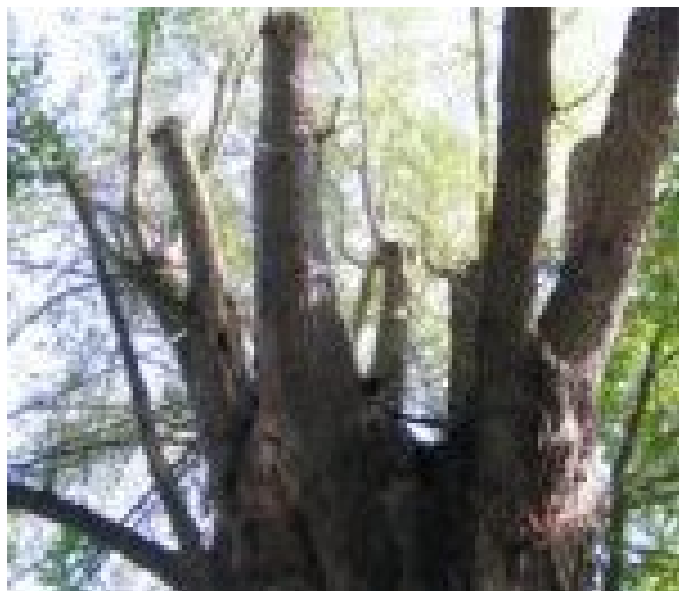
038\_2364\_Alej Kilometrovka\_Koruna - Střední část -  
Uschlá větev - Detail

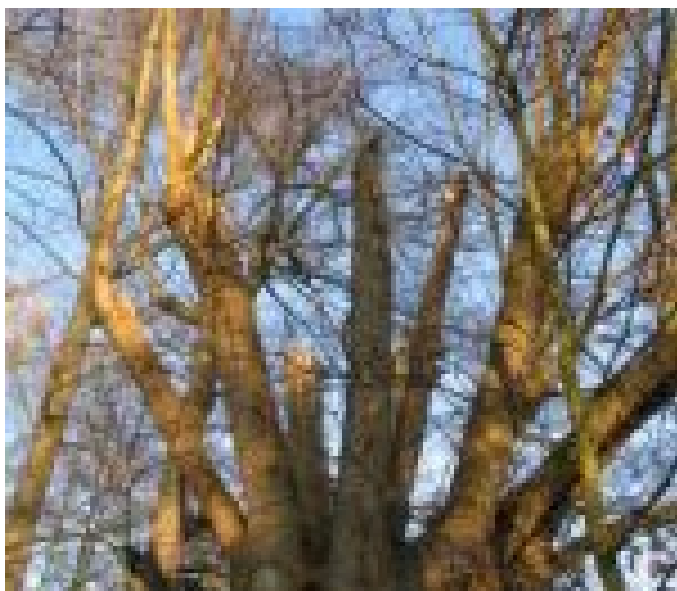
039\_2364\_Alej Kilometrovka\_Koruna - Střední část -  
Uschlé větve

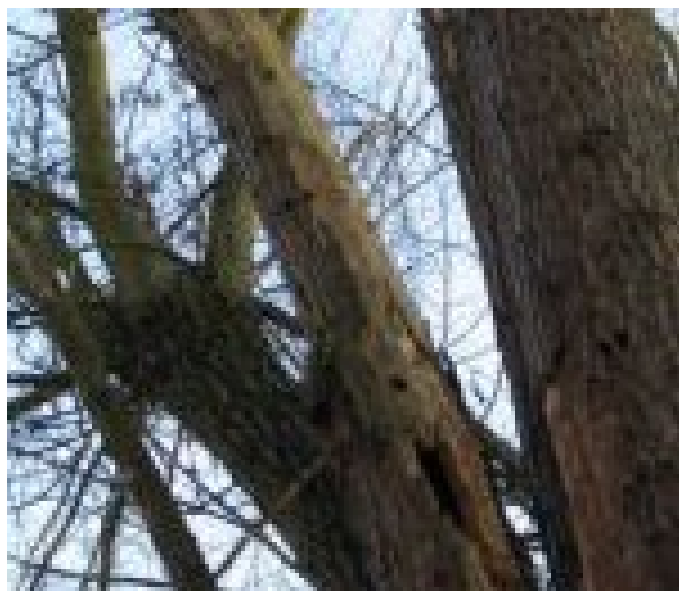
040\_2364\_Alej Kilometrovka\_Koruna - Střední část -  
Uschlé větve

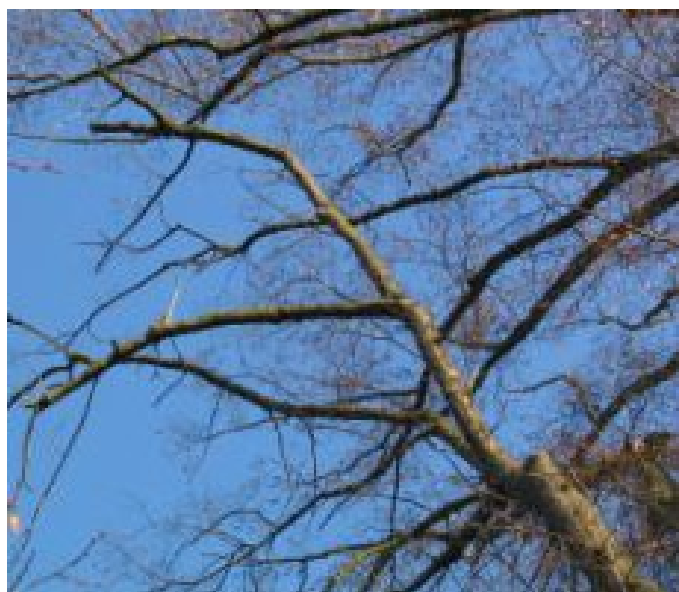
042\_2364\_Alej Kilometrovka\_Koruna - Střední část -  
Uschlá větev

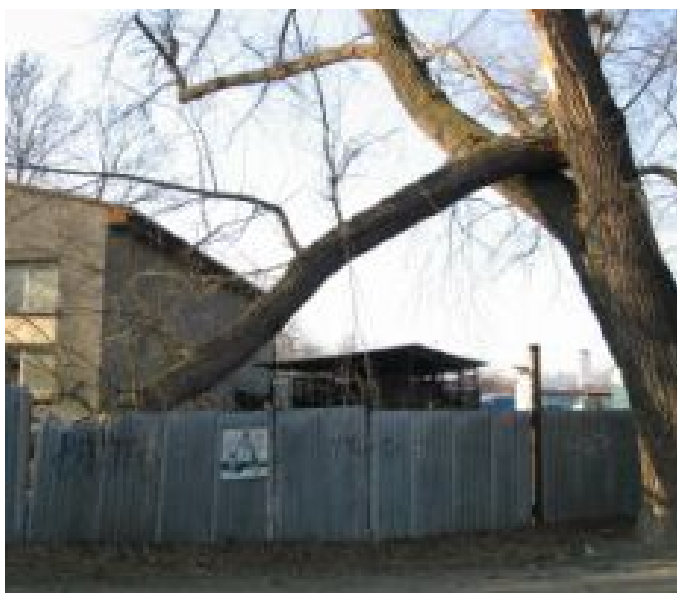
043\_2364\_Alej Kilometrovka\_Koruna - Střední část -  
Uschlá větev - Detail

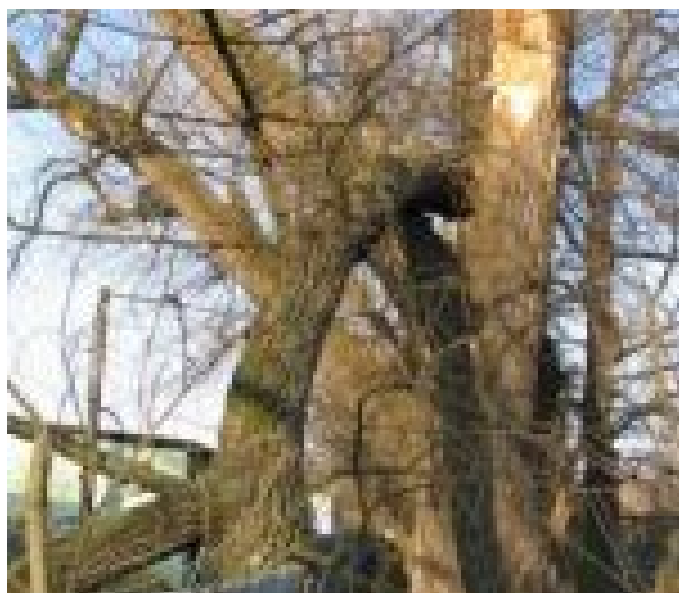
044\_2364\_Alej Kilometrovka\_Koruna - Střední část -  
Vylomená kosterní větev z topolu

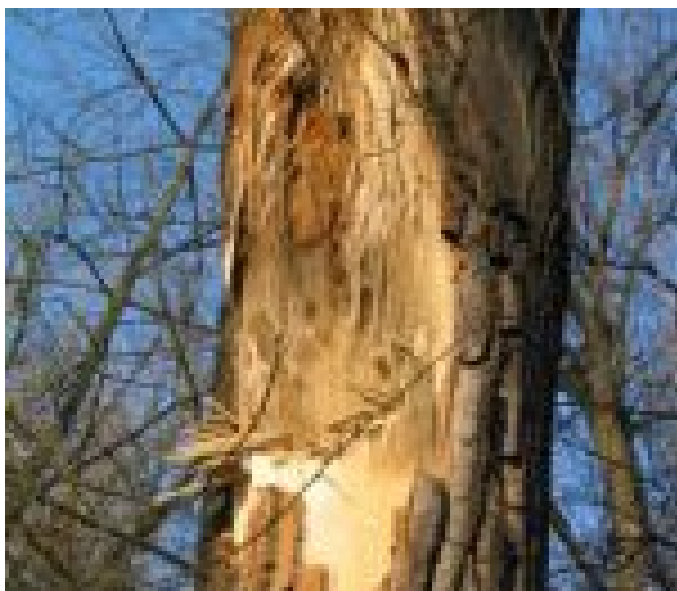
045\_2364\_Alej Kilometrovka\_Koruna - Střední část -  
Vylomená kosterní větev z topolu

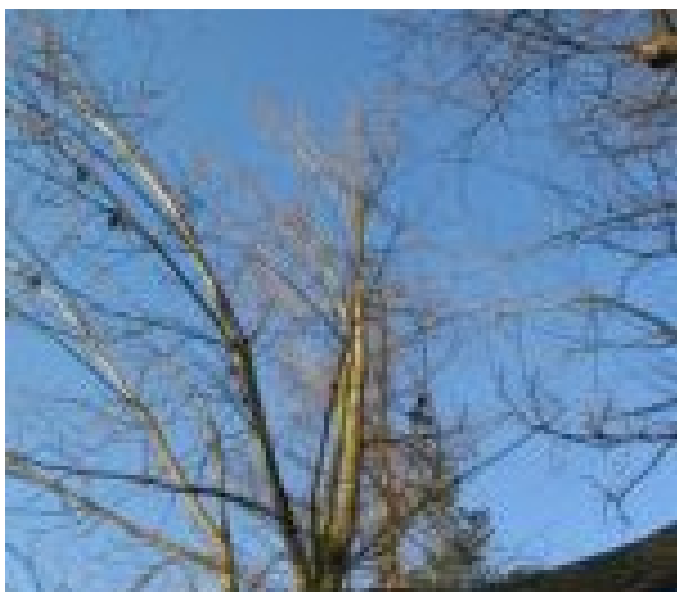
047\_2364\_Alej Kilometrovka\_Koruna - Ztloustlé  
sekundární výhony

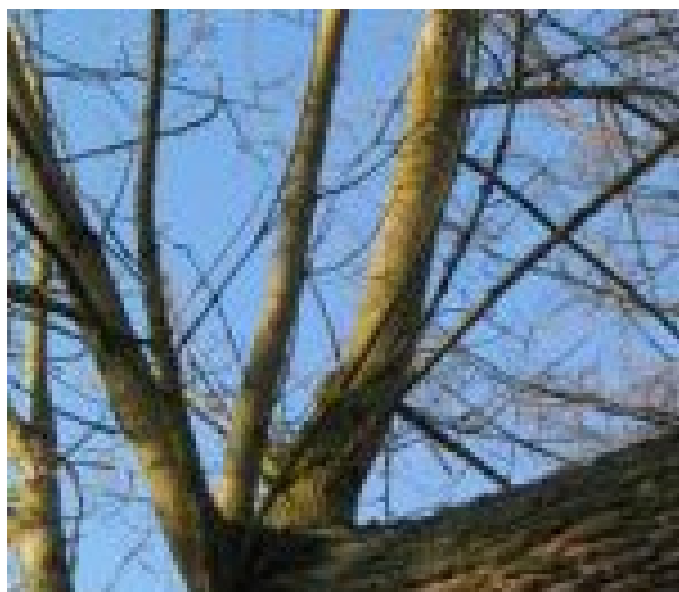
048\_2364\_Alej Kilometrovka\_Koruna - Ztloustlé  
sekundární výhony

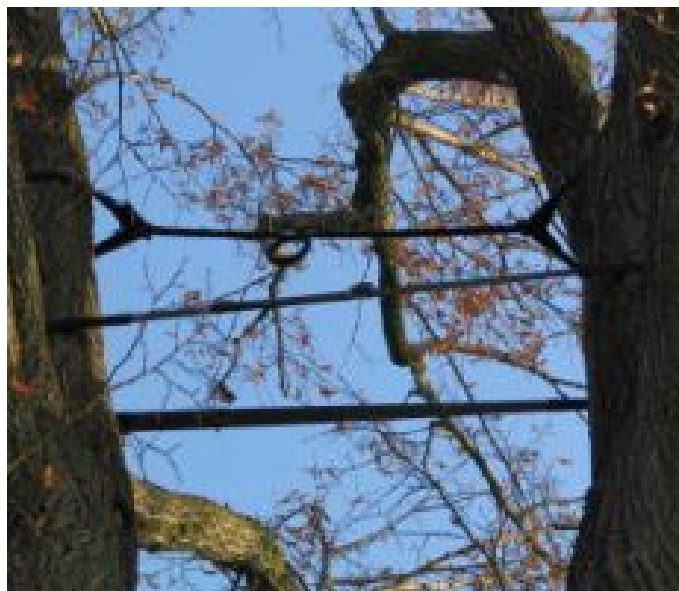
050\_2364\_Alej Kilometrovka\_Koruna - Zaklíněná ulomená větev v koruně - Topol černý - Největší obv

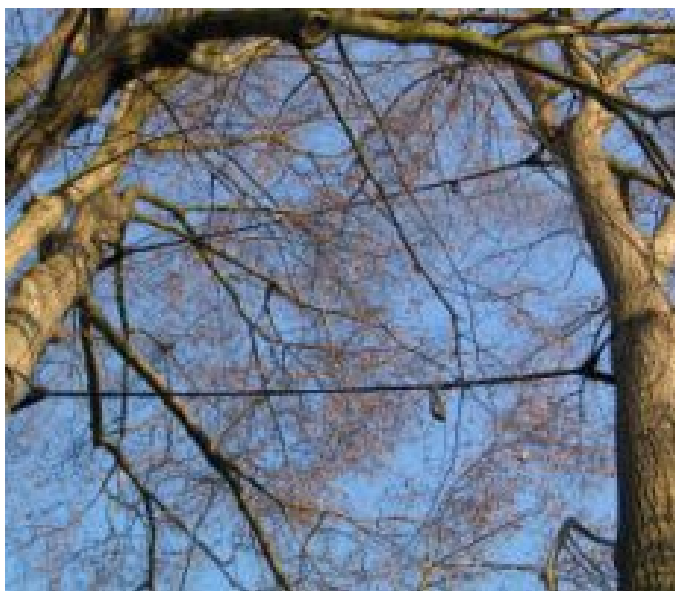
051\_2364\_Alej Kilometrovka\_Koruna - Horní část - Organizace bezpečnostních vazeb v koruně

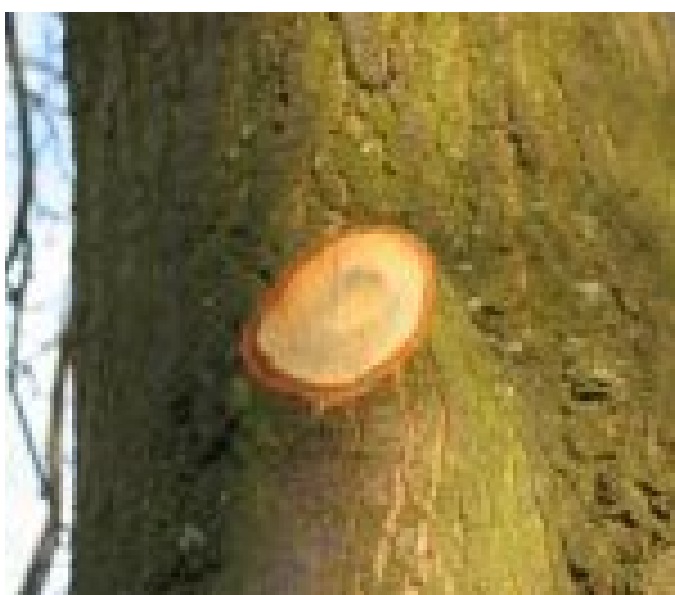
053\_2364\_Alej Kilometrovka\_Koruna - Horní část - Bezpečnostní vazba - Kmenový pás - Detail

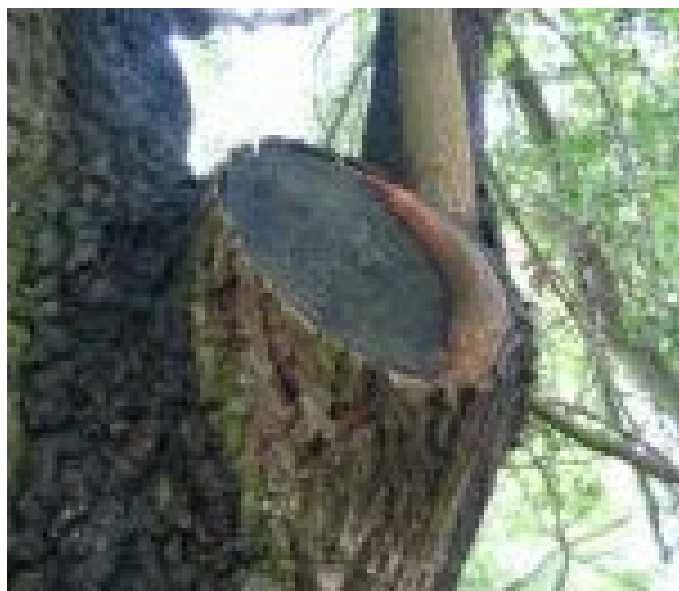
058\_2364\_Alej Kilometrovka\_řezná rána - Koruna -  
Průměr nad 0,10 m - Postupně vznikající dutina -

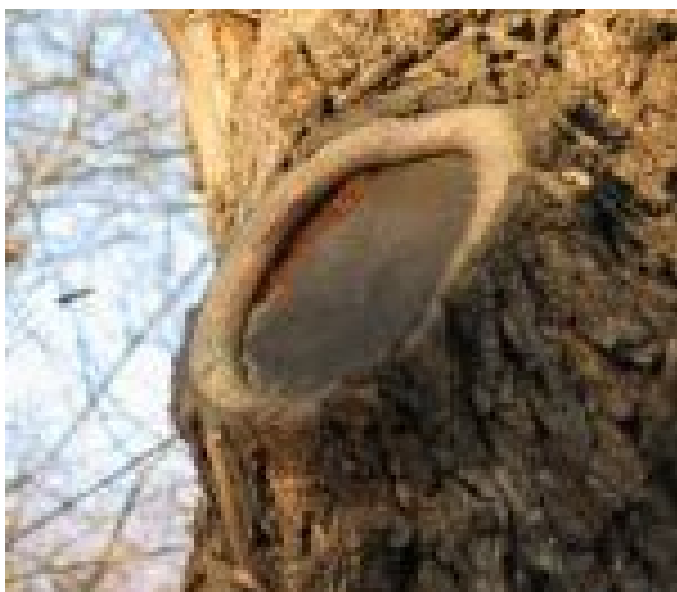
059\_2364\_Alej Kilometrovka\_řezná rána - Koruna -  
Průměr nad 0,10 m - Nerovnoměrná tvorba kalusu

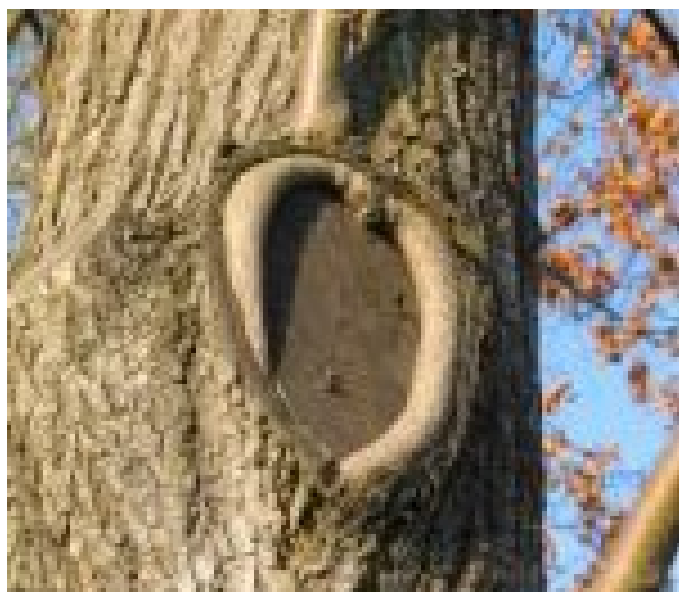
060\_2364\_Alej Kilometrovka\_řezná rána - Koruna -  
Průměr nad 0,10 m - Nerovnoměrná tvorba kalusu

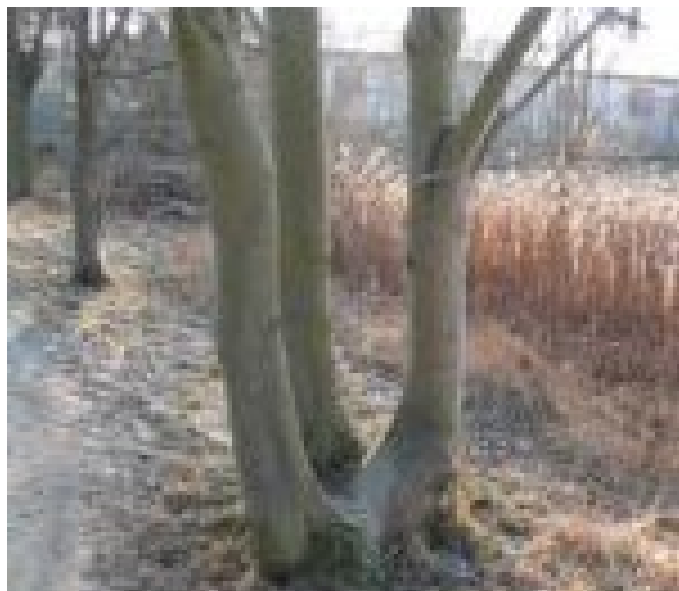
062\_2364\_Alej Kilometrovka\_Řezná rána - Koruna -  
Průměr nad 0,10 m - Plodnice dřevokazné houby

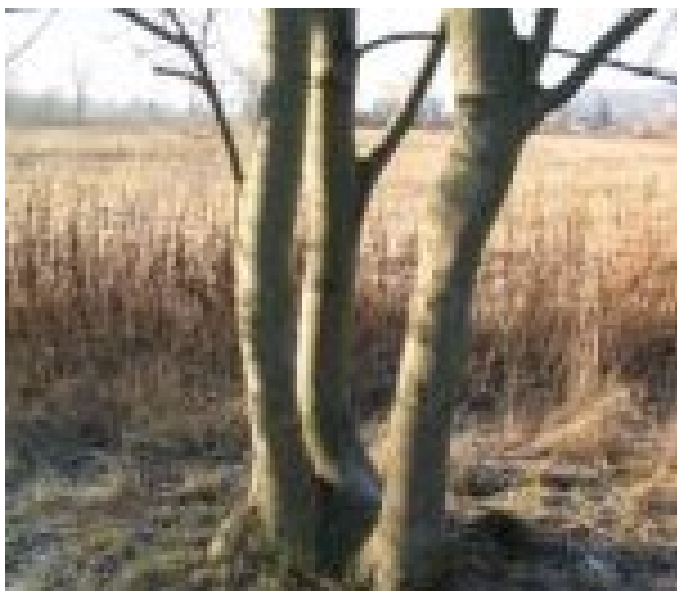
063\_2364\_Alej Kilometrovka\_Strom tvořen výmladky

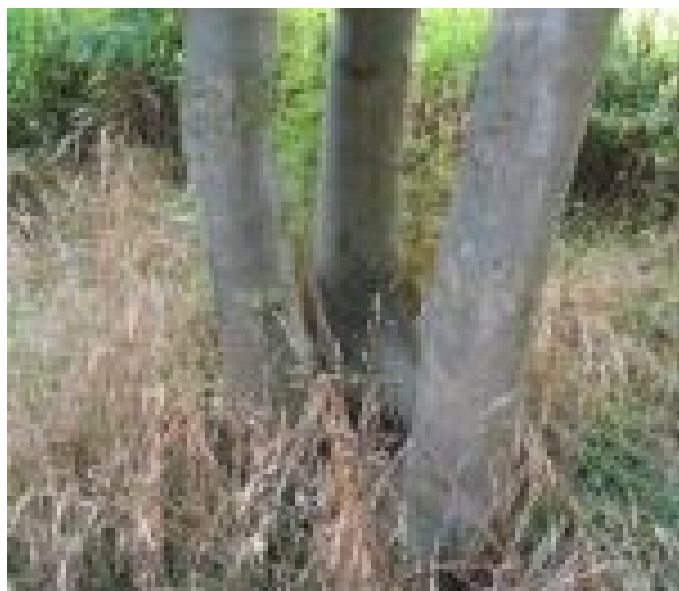
064\_2364\_Alej Kilometrovka\_Strom tvořen výmladky

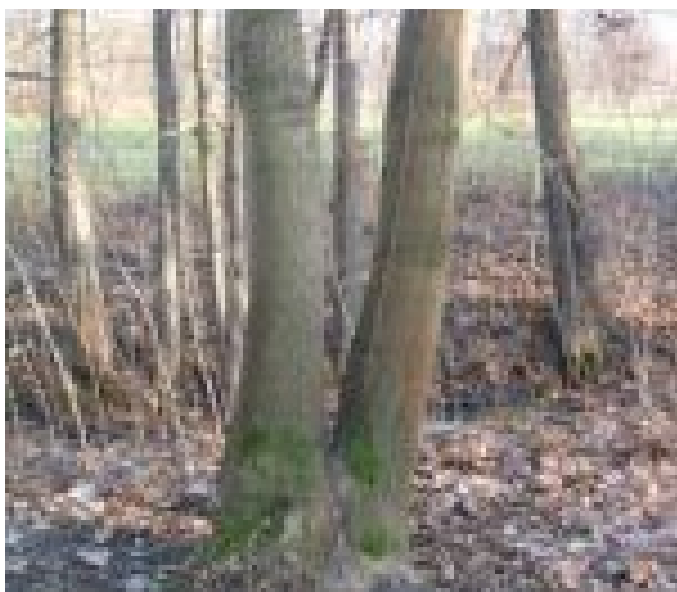
065\_2364\_Alej Kilometrovka\_Strom tvořen výmladky -  
Detail

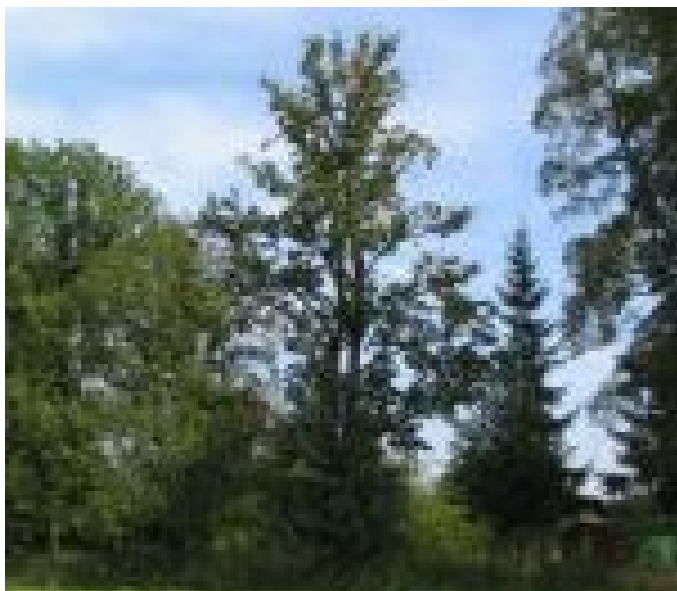
068\_2364\_Alej Kilometrovka\_Strom - Výrazný vitalitní ústup

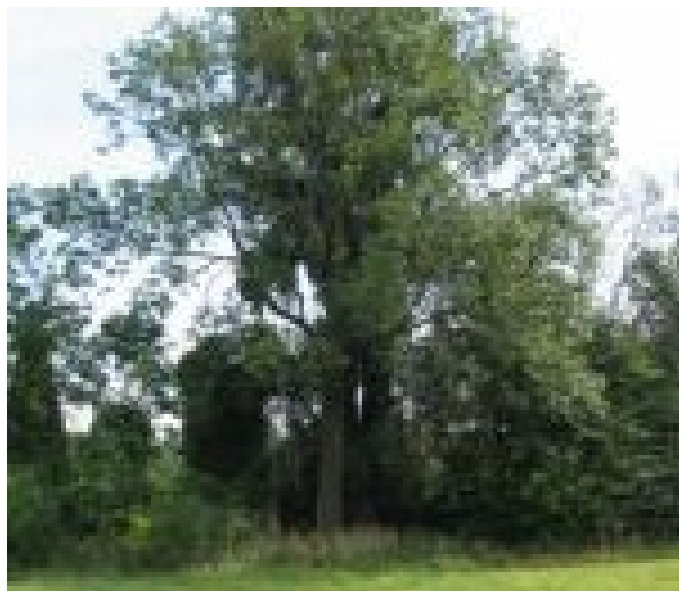
069\_2364\_Alej Kilometrovka\_Strom - Výrazný vitalitní ústup

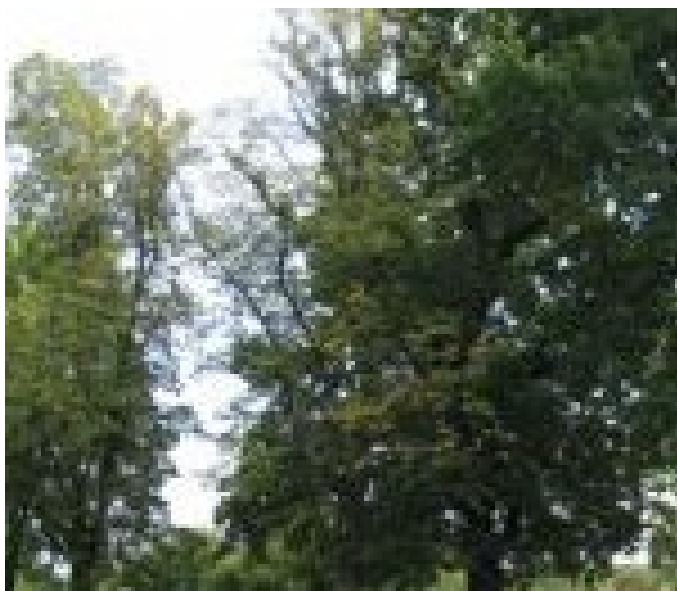
070\_2364\_Alej Kilometrovka\_Strom - Výrazný vitalitní ústup

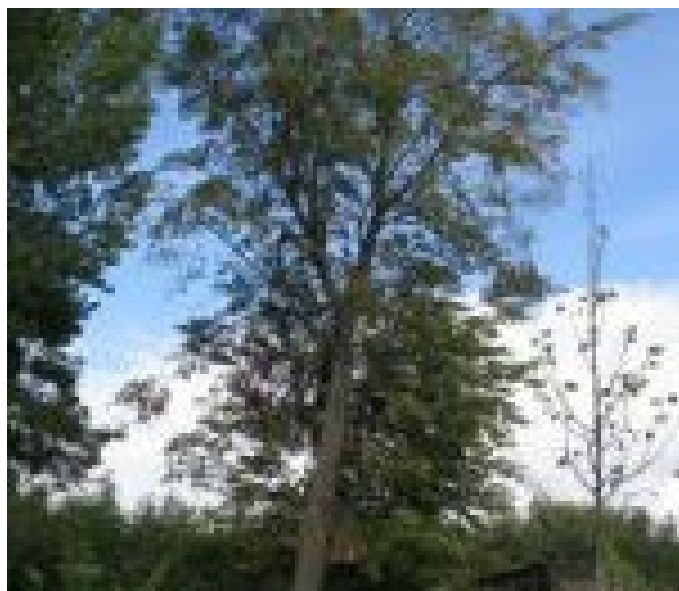
071\_2364\_Alej Kilometrovka\_Strom - Výrazný vitalitní ústup

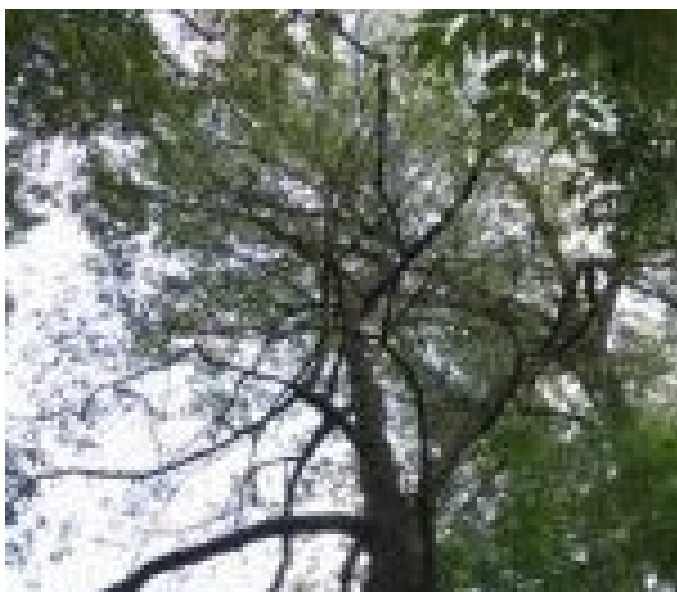
072\_2364\_Alej Kilometrovka\_Strom - Výrazný vitalitní ústup

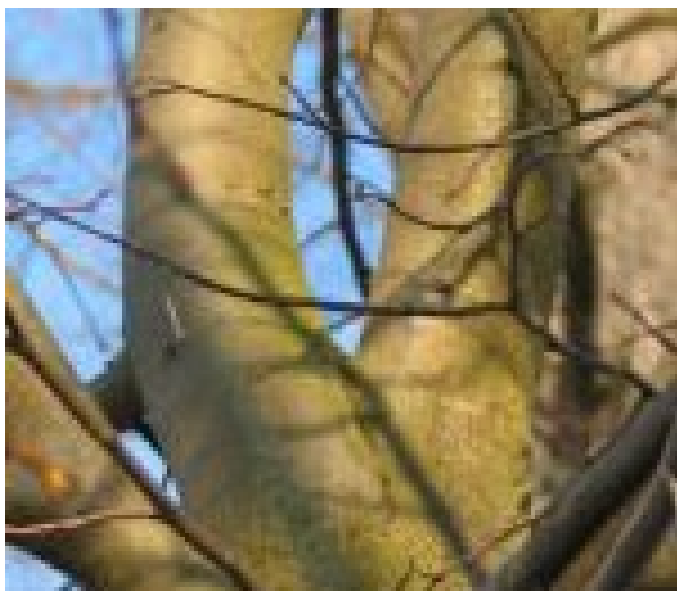
076\_2364\_Alej Kilometrovka\_Strom - Stabilizovaná výsadba - Tlakové větvení - Detail

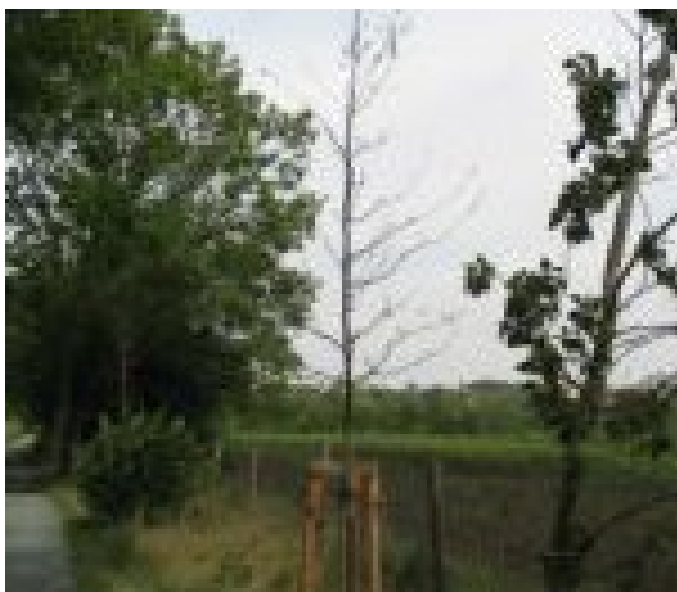
078\_2364\_Alej Kilometrovka\_Strom - Nová výsadba - 2008 - Uschlý jedinec

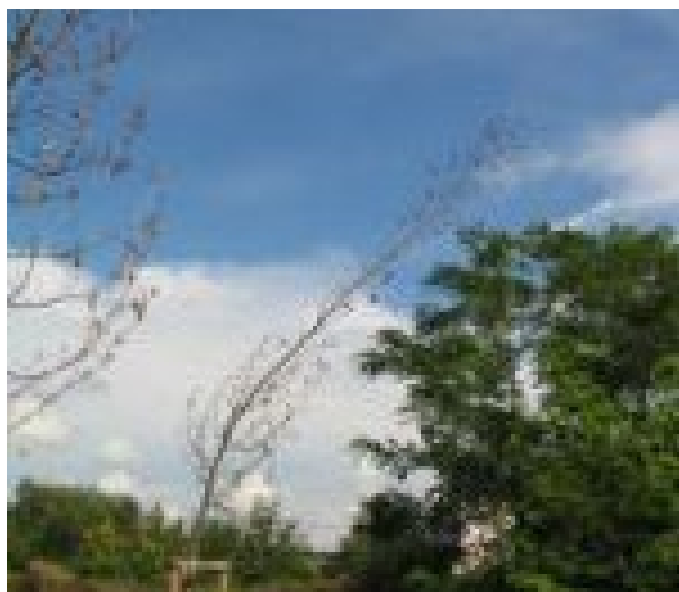
079\_2364\_Alej Kilometrovka\_Strom - Nová výsadba - 2008 - Uschlý jedinec

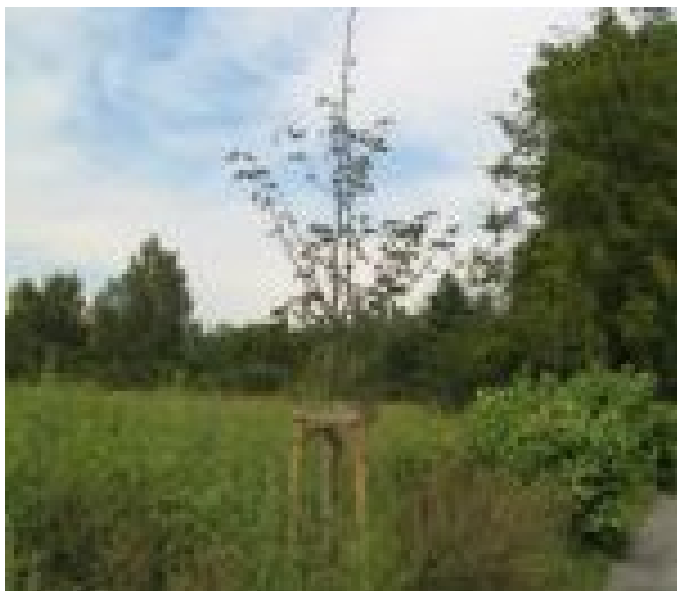
081\_2364\_Alej Kilometrovka\_Strom - Nová výsadba - 2008 - Vitalitní ústup

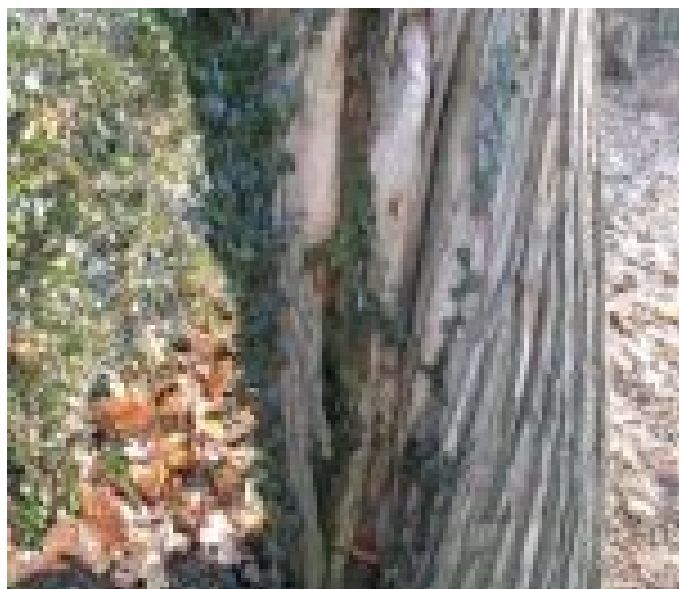
089\_2364\_Alej Kilometrovka\_Strom - Havarijní stav - Javor mléč - Kmen

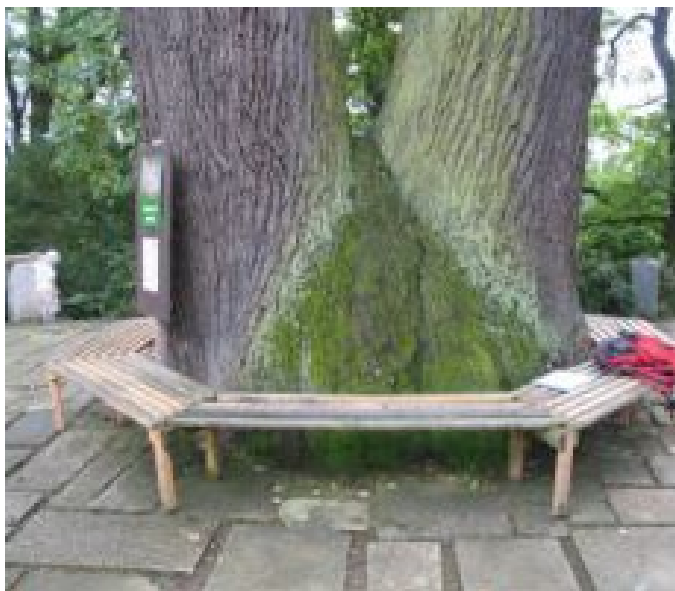
10\_2363\_Körnerův dub\_Báze kmene - Redukce dlažby u  
báze kmene

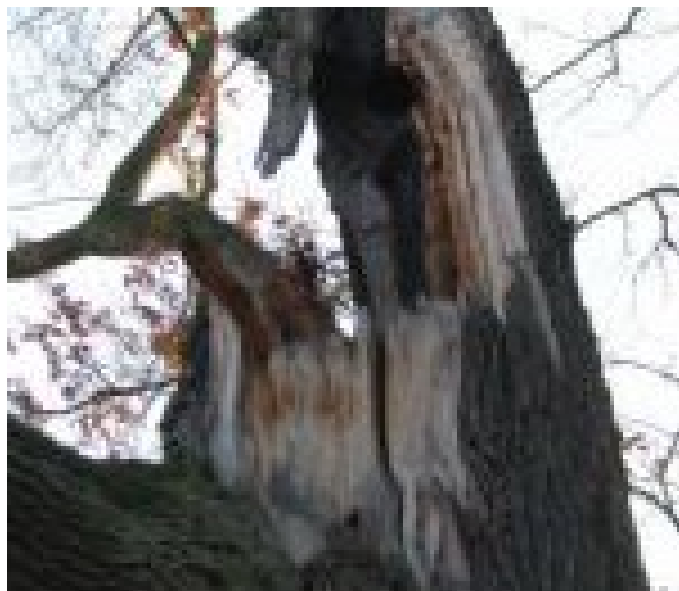
17\_2363\_Körnerův dub\_Kmen - Sekundární jihovýchodní samostatná osa - Defekt po vylomení - Severov

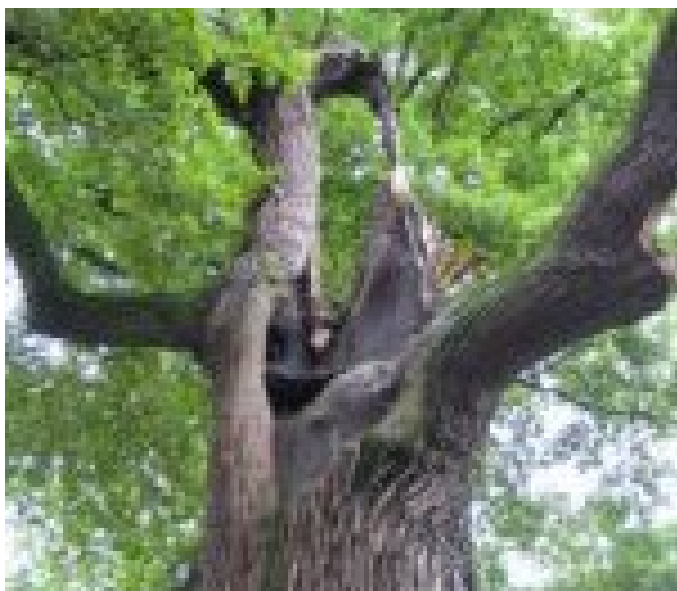
18\_2363\_Körnerův dub\_Kmen - Sekundární jihovýchodní samostatná osa - Defekt po vylomení - Severov

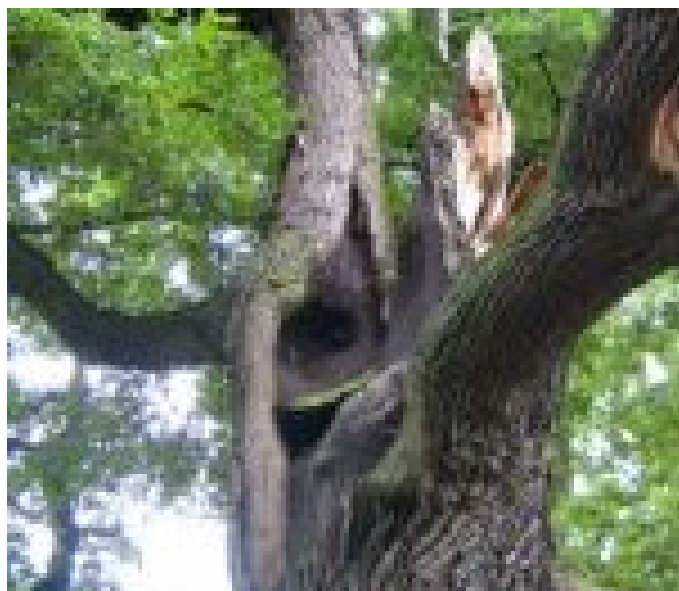
19\_2363\_Körnerův dub\_Kmen - Sekundární jihovýchodní samostatná osa - Defekt po vylomení - Jihovýc

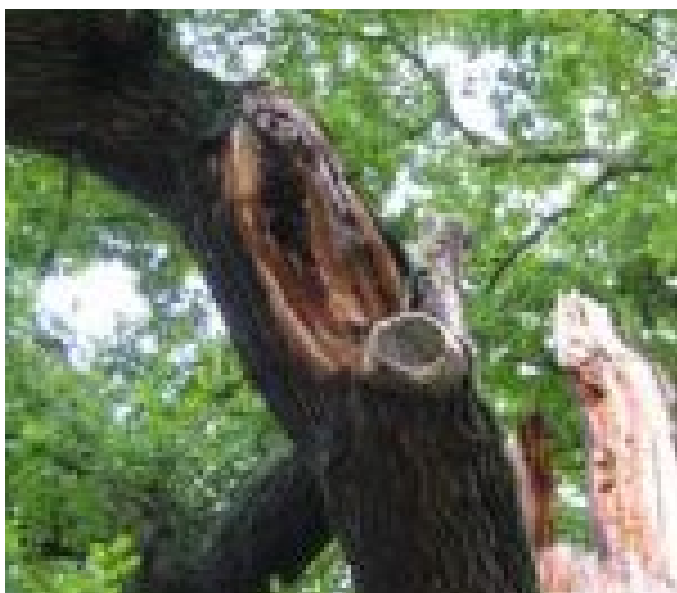
22\_2363\_Körnerův dub\_Kmen - Sekundární jihovýchodní samostatná osa - Defekt po vylomení - Jihovýc

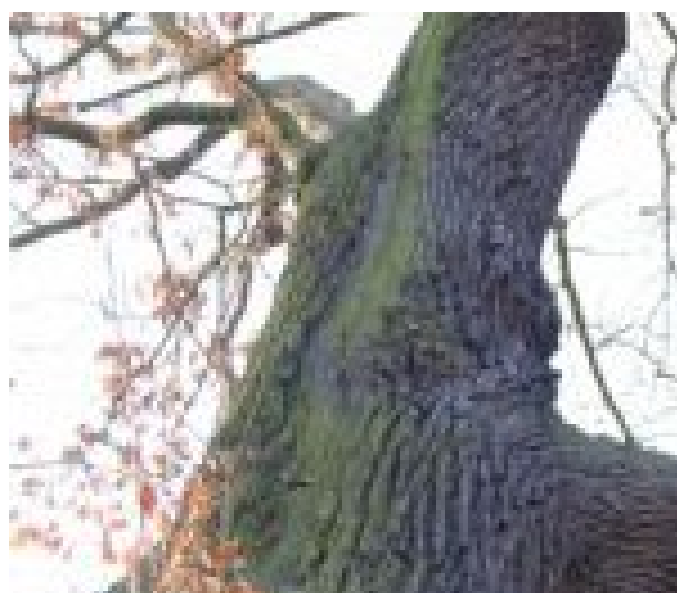
33\_2363\_Körnerův dub\_Sekundární severozápadní samostatná osa - Vnitřní strana - Zavalený defekt p

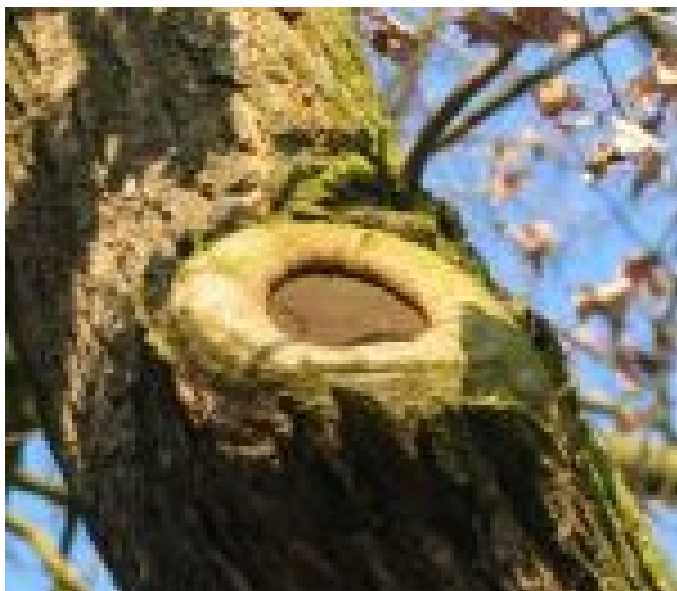
40\_2363\_Körnerův dub\_Řezné rány - Kosterní větve jihovýchodní samostatné osy - Průměr do 0,10 m -

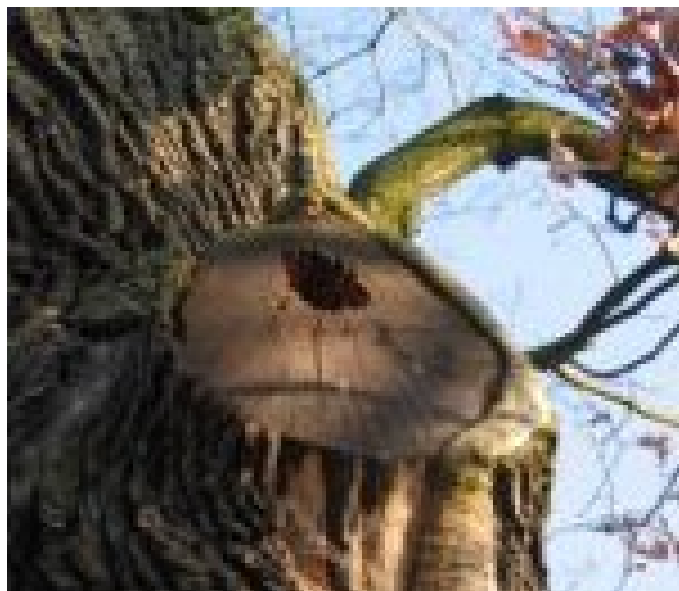
41\_2363\_Körnerův dub\_Řezná rána - Koruna - Průměr do 0,10 m - Detail

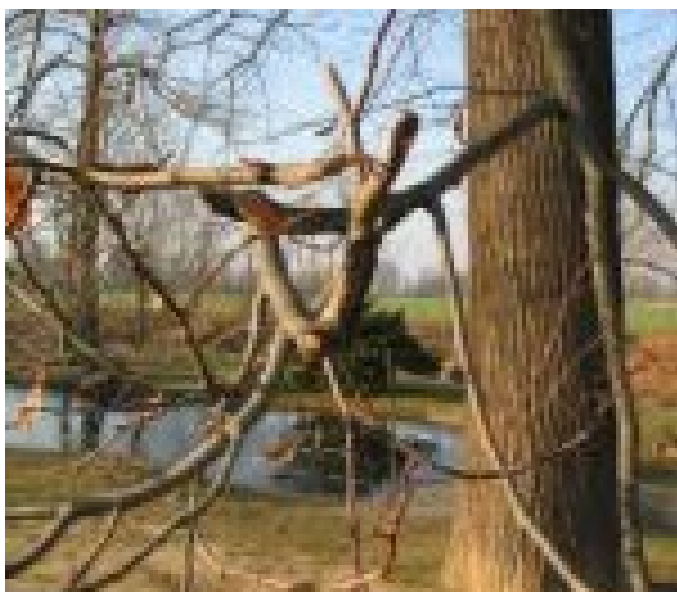
13\_2362\_1.2\_Lípy u Mže\_Koruna - Jihovýchodní strana - Spodní část - Mechanicky poškozená větev

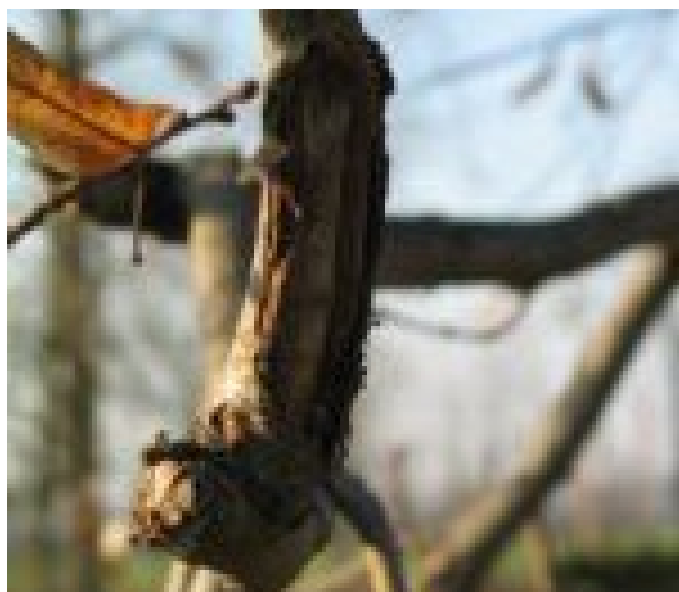
14\_2362\_1.2\_Lípy u Mže\_Koruna - Jihovýchodní strana - Spodní část - Mechanicky poškozená větev

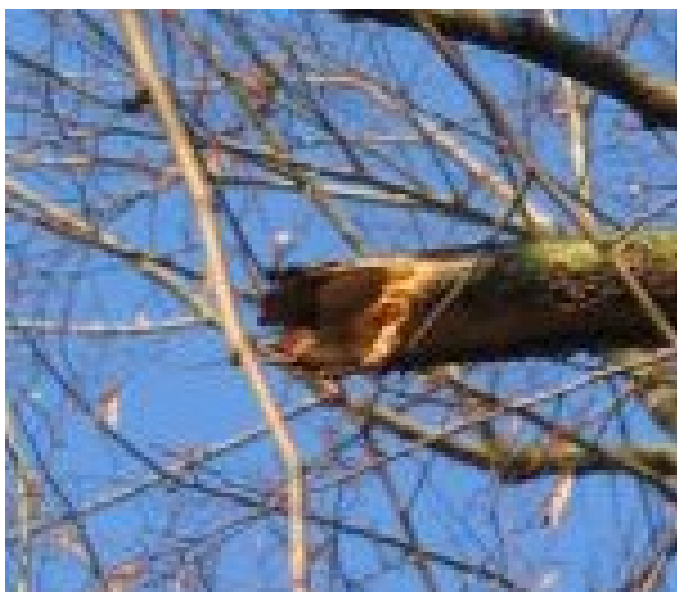
19\_2362\_1.2\_Lípy u Mže\_Koruna - Zlomená slabší větev - Detail

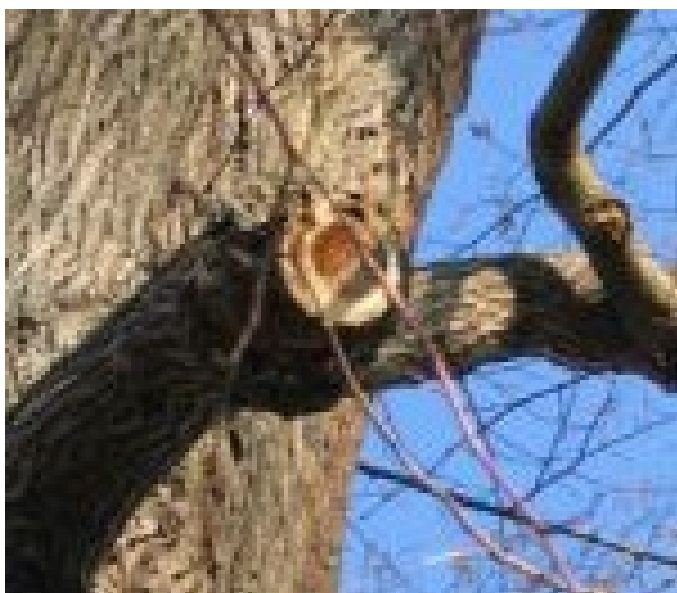
21\_2362\_1.2\_Lípy u Mže\_Koruna - Uschlá slabší větev - Obvod koruny

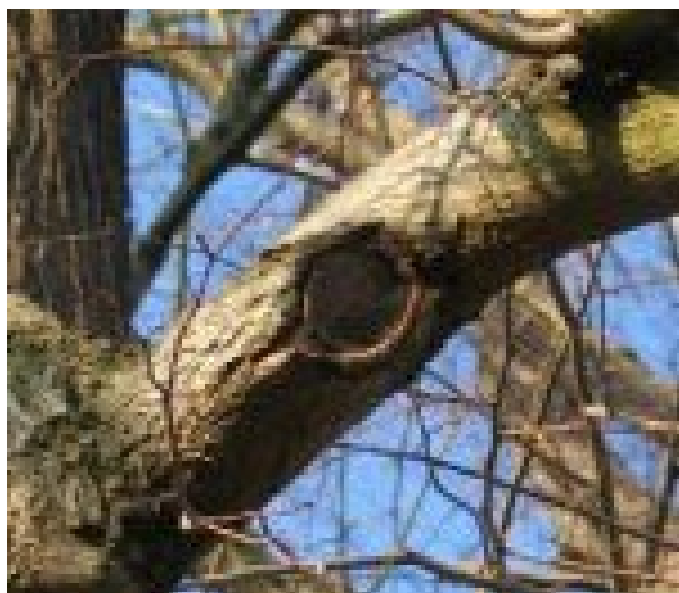
22\_2362\_1.2\_Lípy u Mže\_Řezná rána - Koruna - Průměr do 0,10 m

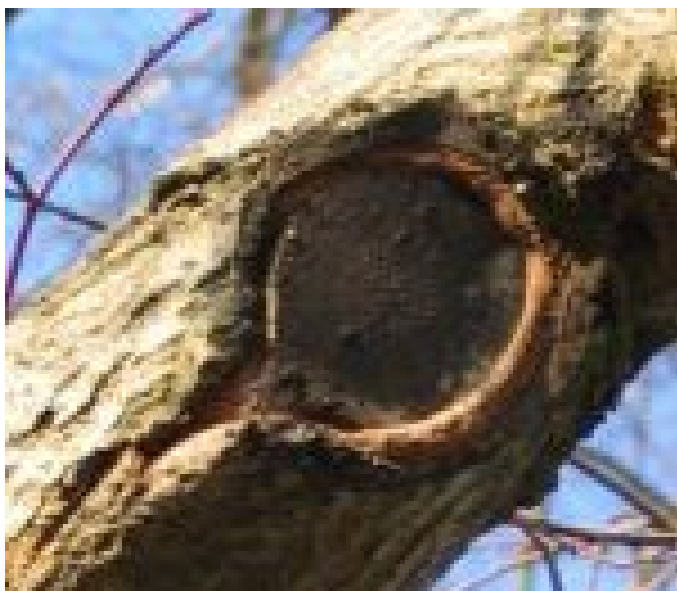
23\_2362\_1.2\_Lípy u Mže\_Řezná rána - Koruna - Průměr do 0,10 m

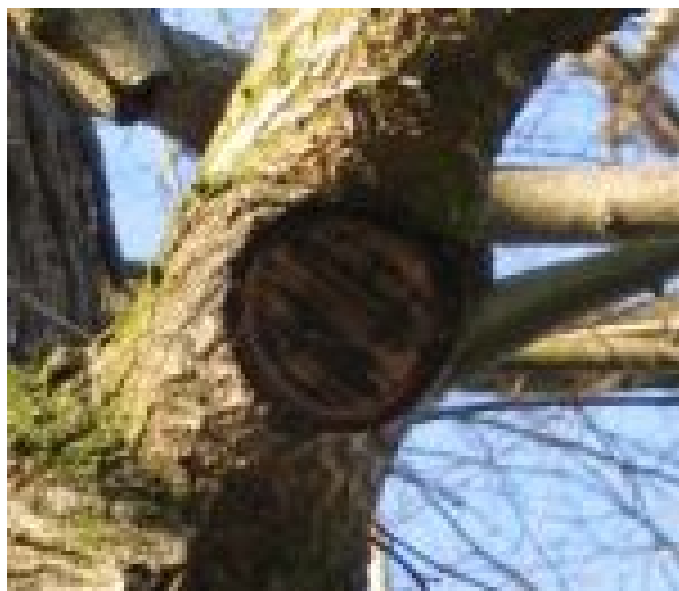
24\_2362\_1.2\_Lípy u Mže\_Řezná rána - Koruna - Průměr do 0,10 m - Detail

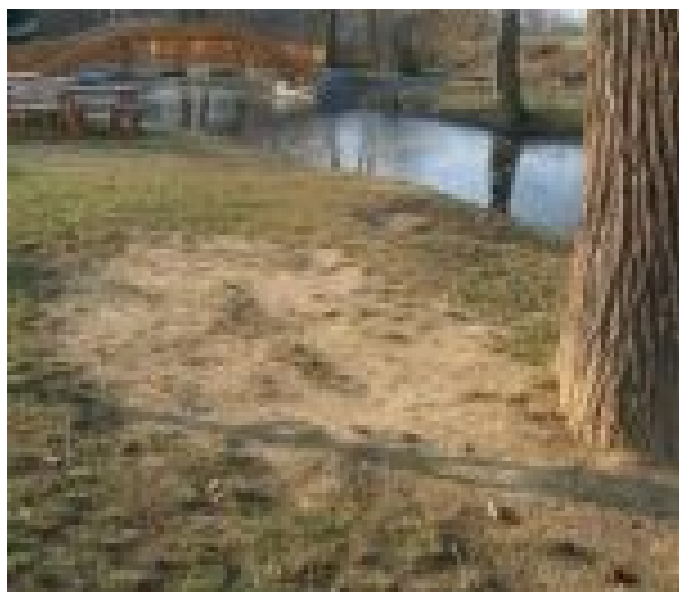
26\_2362\_1.2\_Lípy u Mže\_Řezná rána - Koruna - Průměr nad 0,10 m

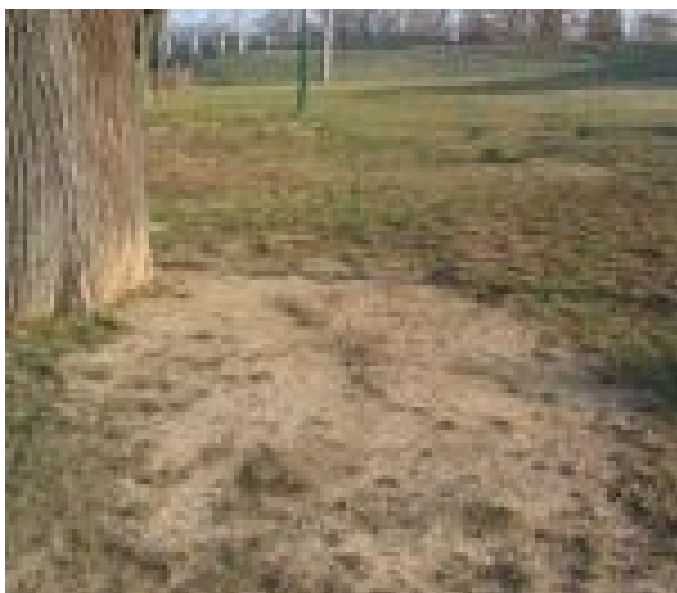
27\_2362\_1.2\_Lípy u Mže\_Ostatní - Zhutněná plocha v okolí stromu

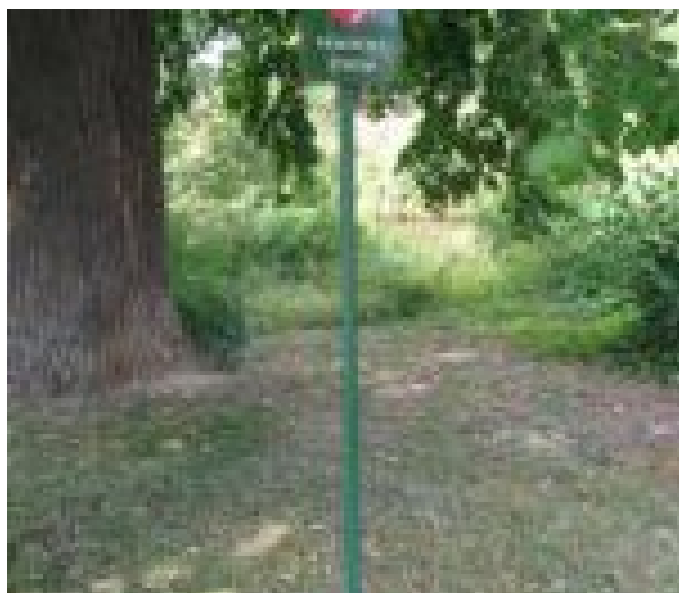
28\_2362\_1.2\_Lípy u Mže\_Ostatní - Zhutněná plocha v okolí stromu

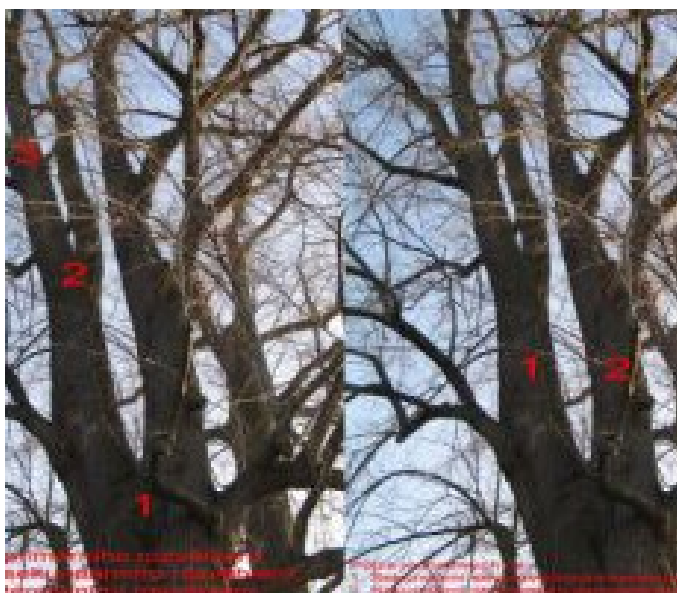
09\_2362\_2.2\_Lípy u Mže\_Kmen - Jihozápadní strana - Sekundární výhony - Detail

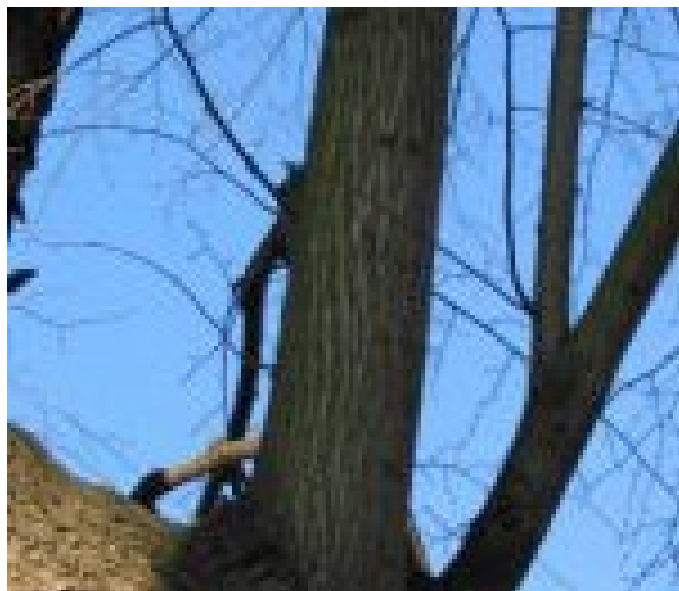
16\_2362\_2.2\_Lípy u Mže\_Koruna - Nejnižže postavená kosterní větev - Ztloustlý sekundární výhon

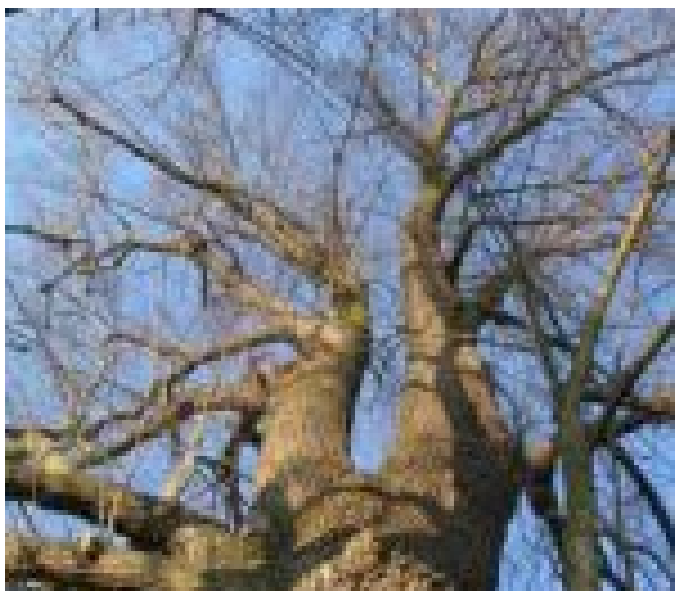
17\_2362\_2.2\_Lípy u Mže\_Koruna - Nejnižže postavená kosterní větev - Ztloustlý sekundární výhon - D

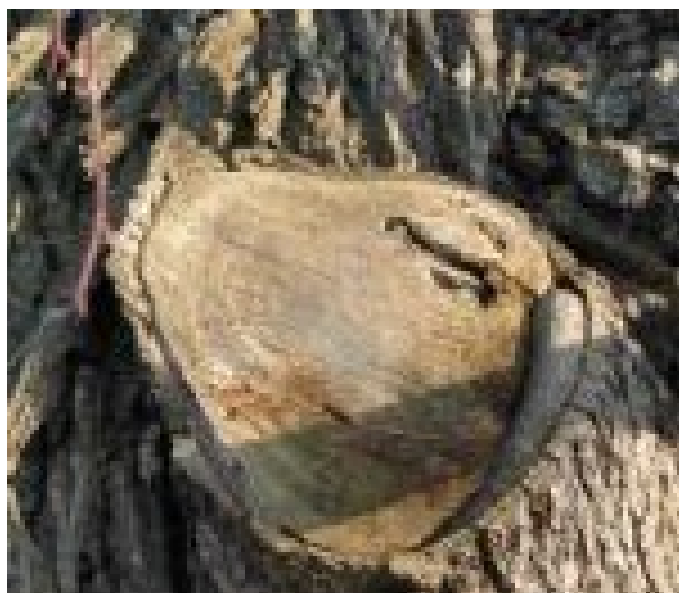
22\_2362\_2.2\_Lípy u Mže\_Koruna - Spodní část -  
Ztloustlý sekundární výhon

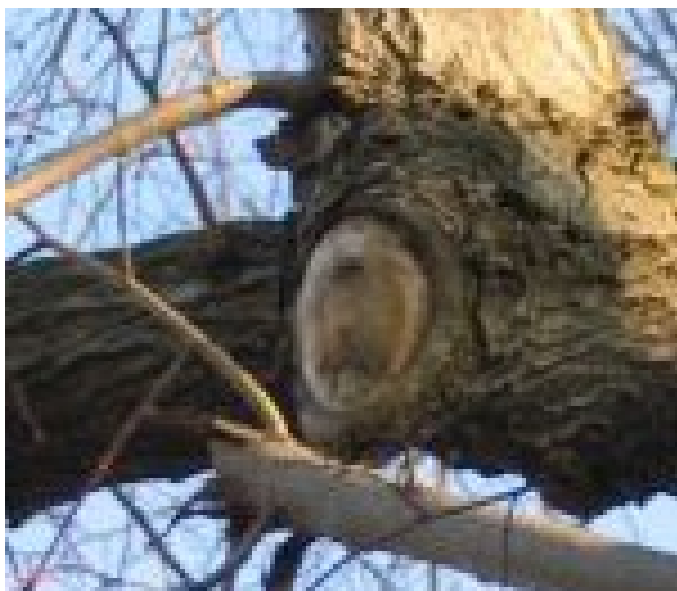
23\_2362\_2.2\_Lípy u Mže\_Řezná rána - Kmen -  
Jihozápadní strana - Výška 3,00 m - Průměr nad 0,10

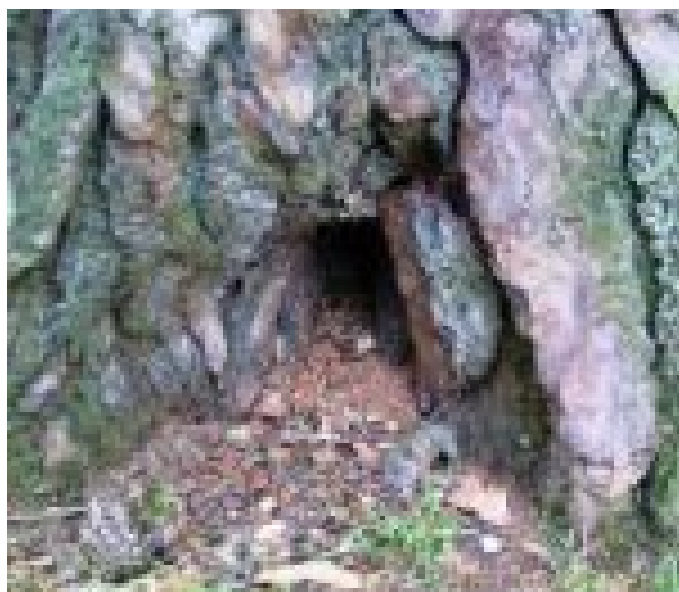
07\_4721\_Borovice u Košináře\_Báze kmene - Severní  
strana - Malá dutina

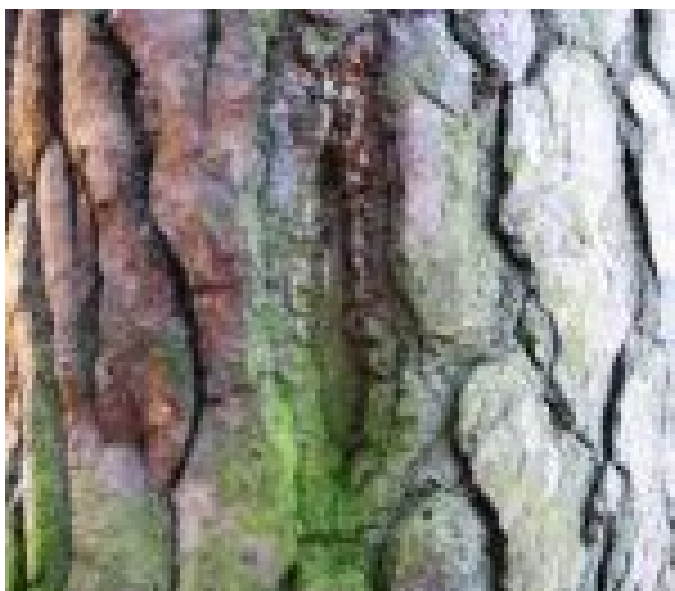
08\_4721\_Borovice u Košináře\_Báze kmene - Severní  
strana - Malá dutina - Detail
