Česká zemědělská univerzita v Praze  
Fakulta agrobiologie, potravinových a přírodních zdrojů  
Katedra zahradní a krajinné architektury

Památné stromy okresů Plzeň - město, Plzeň - sever a Plzeň - jih  
Bakalářská práce

Vedoucí práce: Ing. František Smýkal  
Autor práce: Jiří Hošek

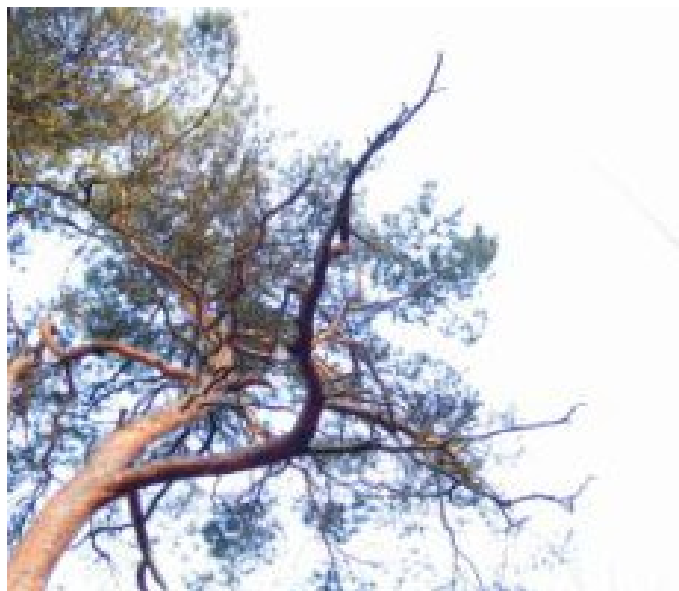
15\_4721\_Borovice u Košináře\_Sekundární východní samostatná osa - Uschlá slabší větev - Zlom silně

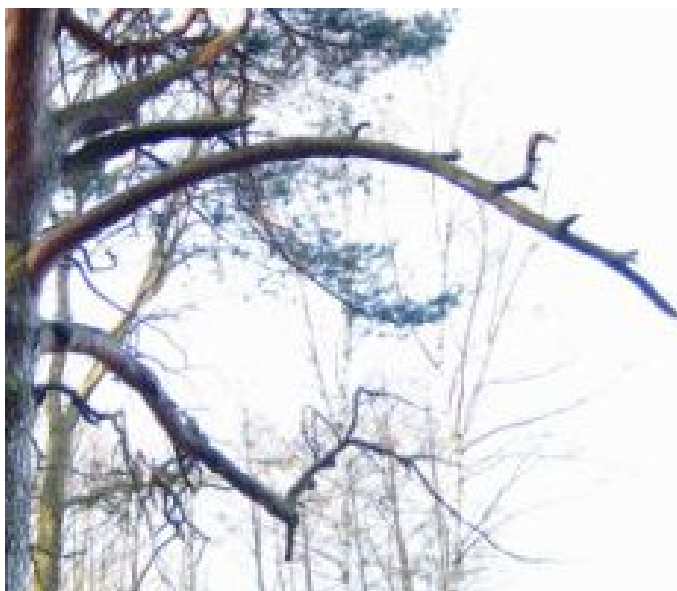
16\_4721\_Borovice u Košináře\_Sekundární východní samostatná osa - Uschlá kosterní větev

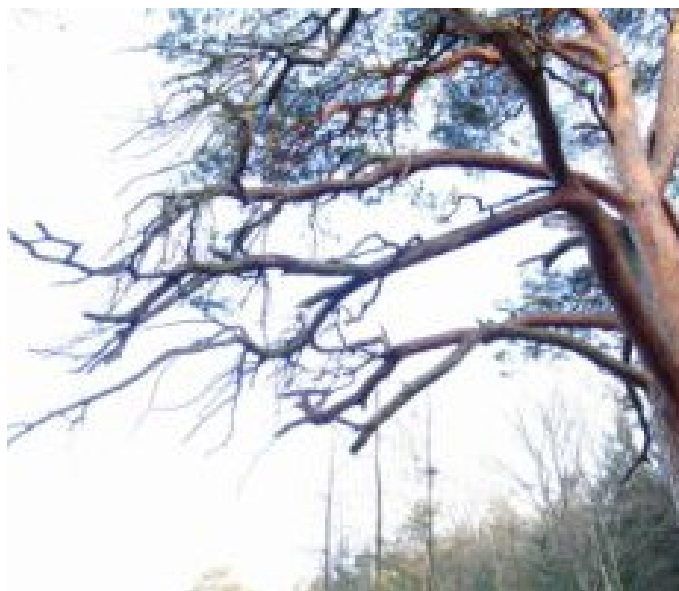
17\_4721\_Borovice u Košináře\_Koruna - Severní strana - Spodní část - Uschlá větve - Proces vyvětvo

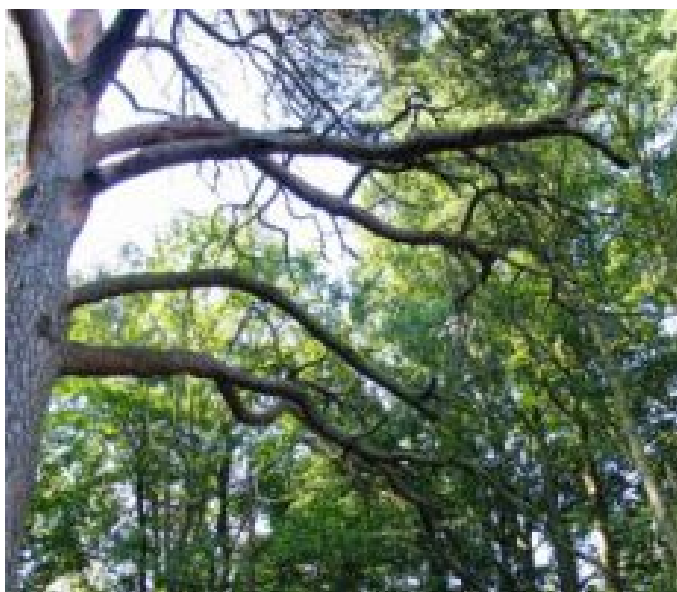
18\_4721\_Borovice u Košináře\_Koruna - Západní strana - Spodní část - Uschlé větve - Proces vyvětvo

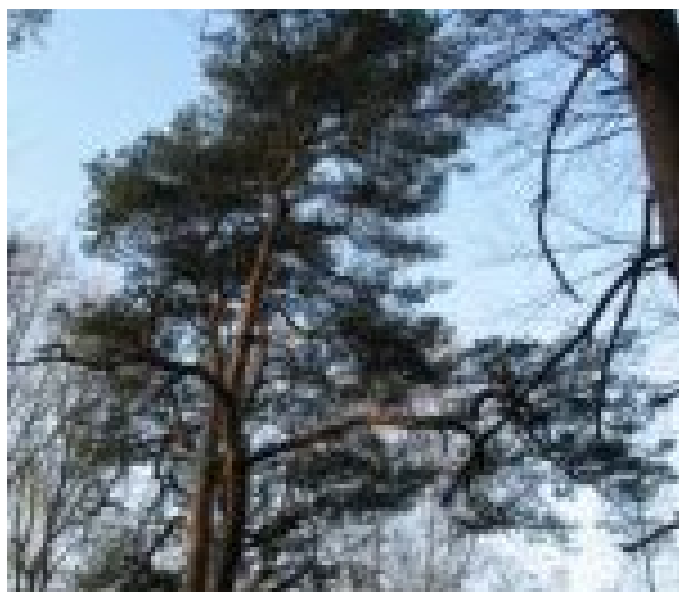
19\_4721\_Borovice u Košináře\_Koruna - Západní strana - Spodní část - Uschlé větve - Proces vyvětvo

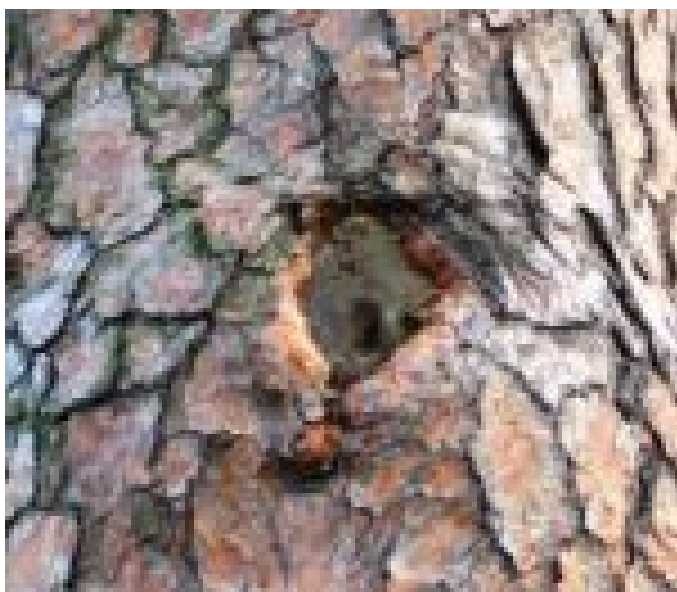
24\_4721\_Borovice u Košináře\_Řezná rána - Kmen - Severní strana - Horní část - Průměr do 0,10 m -

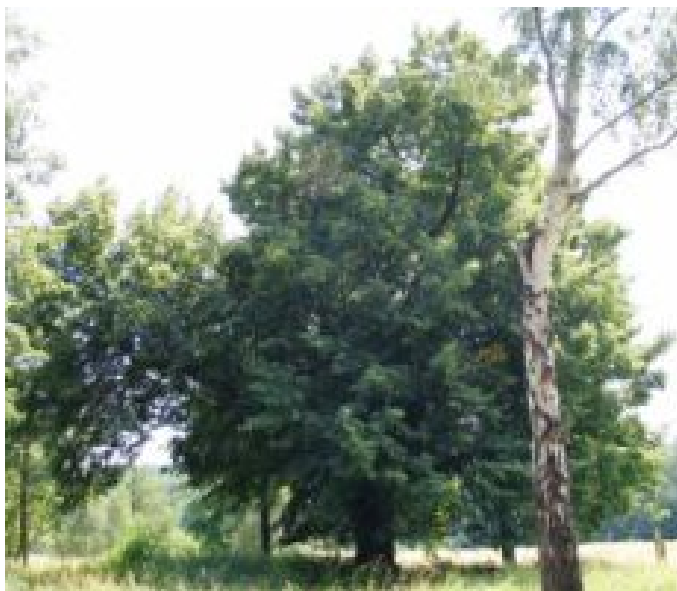
06\_2367\_Topol bílý v Lochotínské ulici\_Historie\_Stav při povodni v roce 2002\_13.8 2002\_Autor nezn

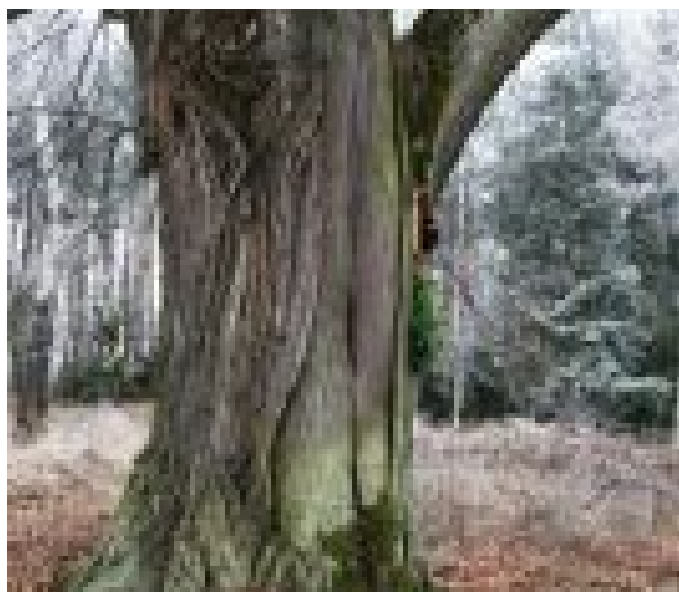
17\_2335\_Kostelická lípa\_Kmen - Jihozápadní strana -  
Defekt podélného charakteru

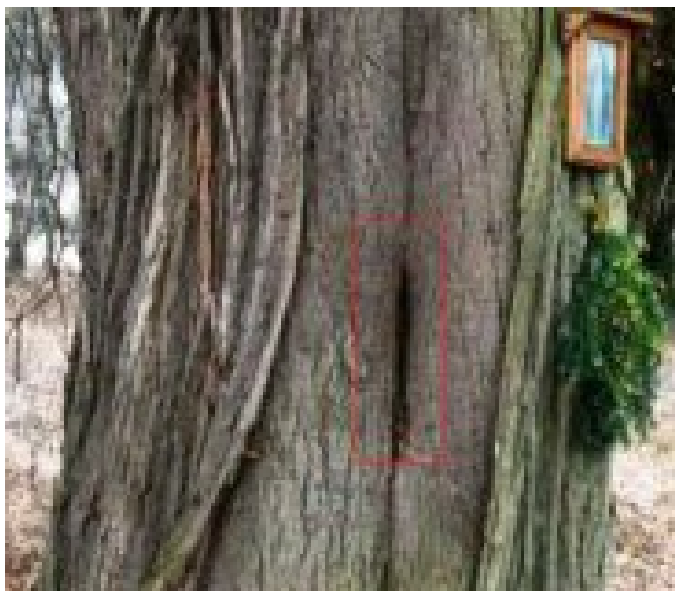
18\_2335\_Kostelická lípa\_Kmen - Jihozápadní strana -  
Defekt podélného charakteru

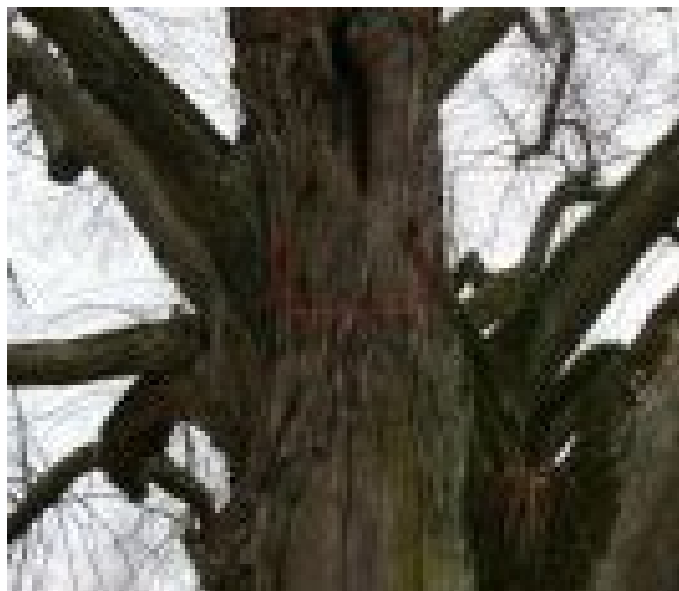
19\_2335\_Kostelická lípa\_Kmen - Jihozápadní strana - Defekt podélného charakteru - Dutina ve střed

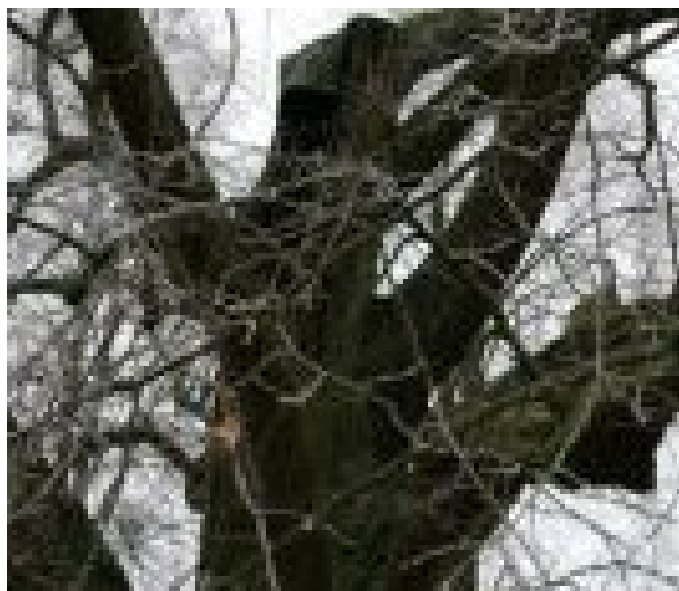
22\_2335\_Kostelická lípa\_Hlavní osa - Defekt po zásahu bleskem - Východní strana

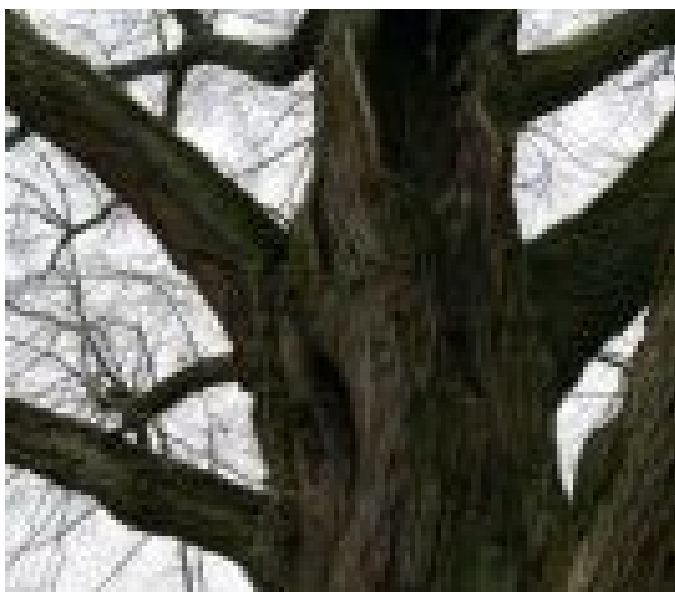
23\_2335\_Kostelická lípa\_Hlavní osa - Defekt po zásahu bleskem - Severovýchodní strana

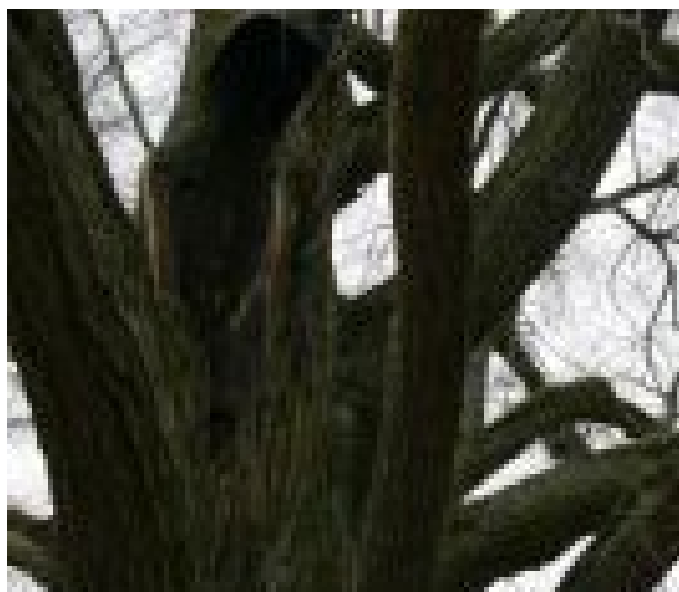
24\_2335\_Kostelická lípa\_Hlavní osa - Defekt po zásahu bleskem - Severovýchodní strana

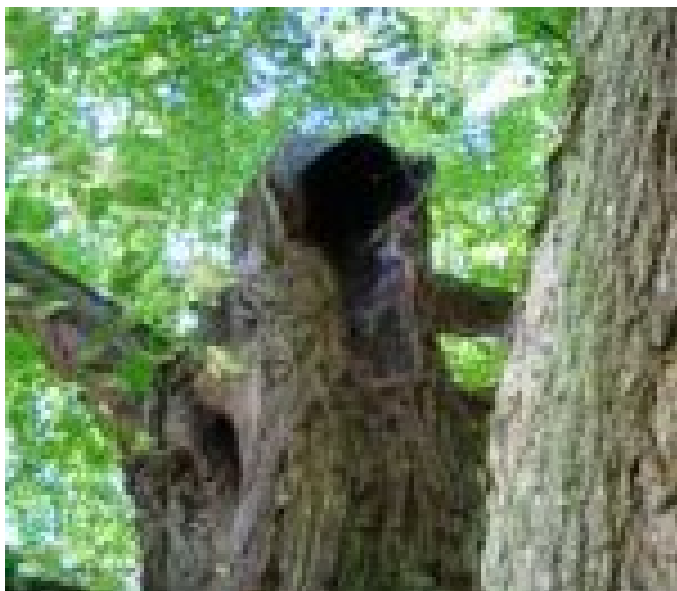
25\_2335\_Kostelická lípa\_Hlavní osa - Defekt po zásahu bleskem - Severovýchodní strana - Detail

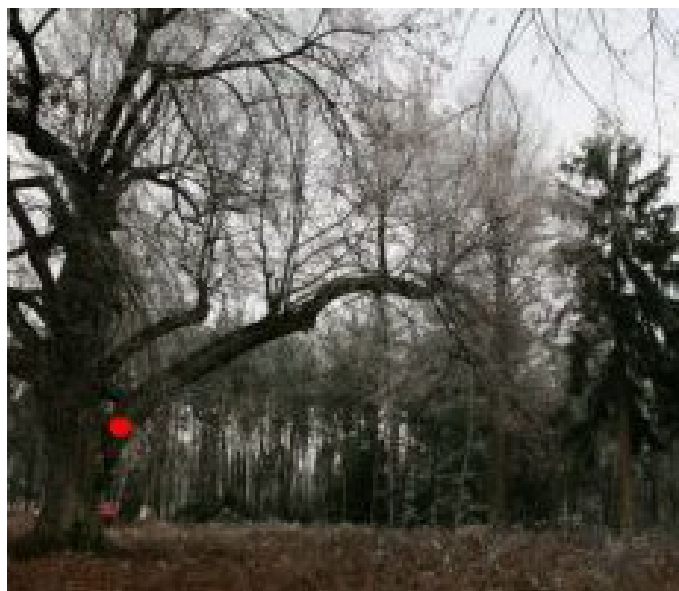
28\_2335\_Kostelická lípa\_Koruna - Nejnižší postavená kosterní větev - Asymetrie koruny ve východním

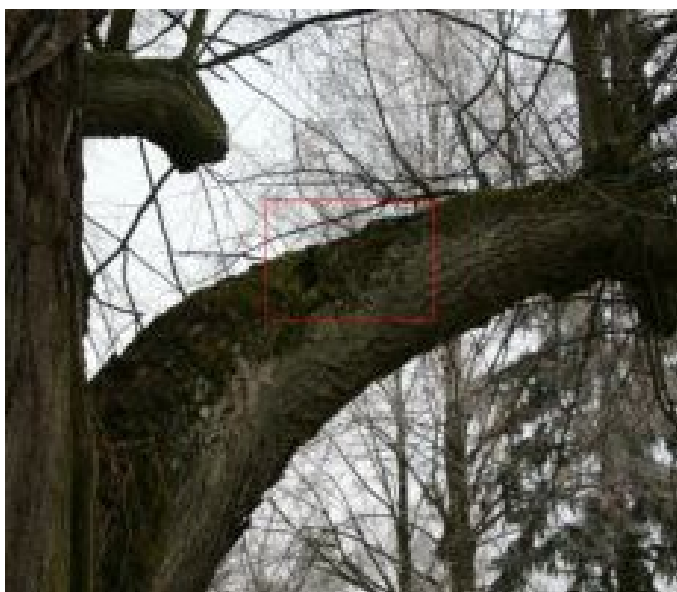
29\_2335\_Kostelická lípa\_Koruna - Nejnižší postavená kosterní větev - Asymetrie koruny v severových

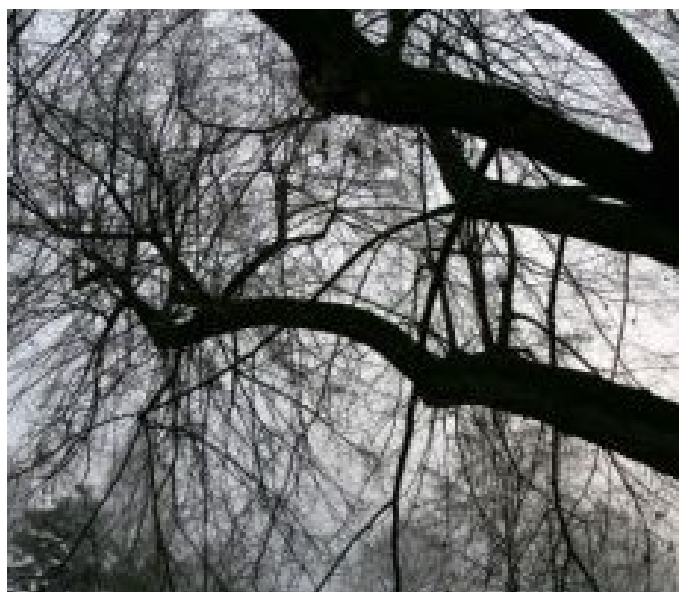
30\_2335\_Kostelická lípa\_Koruna - Spodní část - Sekundární výhony

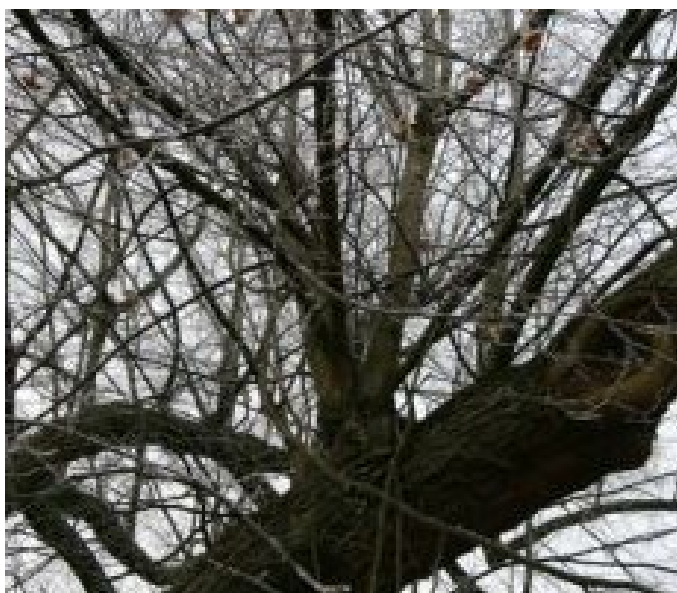
31\_2335\_Kostelická lípa\_Koruna - Spodní část - Sekundární výhony - Detail

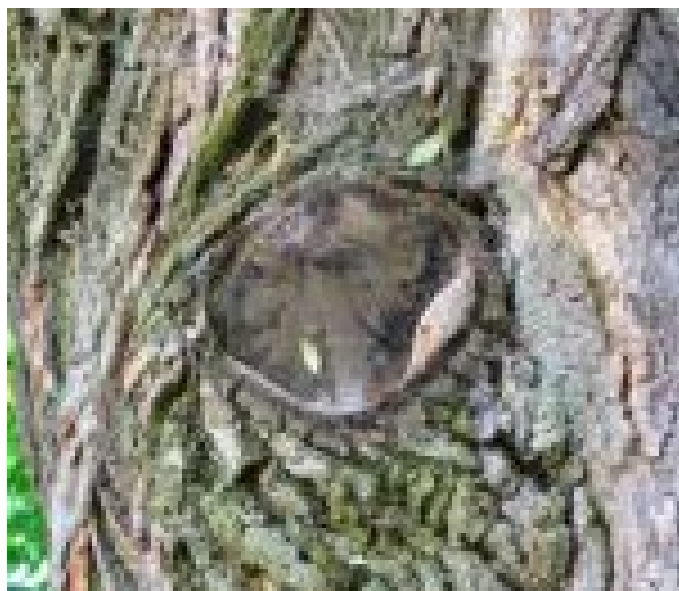
34\_2335\_Kostelická lípa\_Řezná rána - Kmen - Jihozápadní strana - Střední část - Průměr 0,15 m -

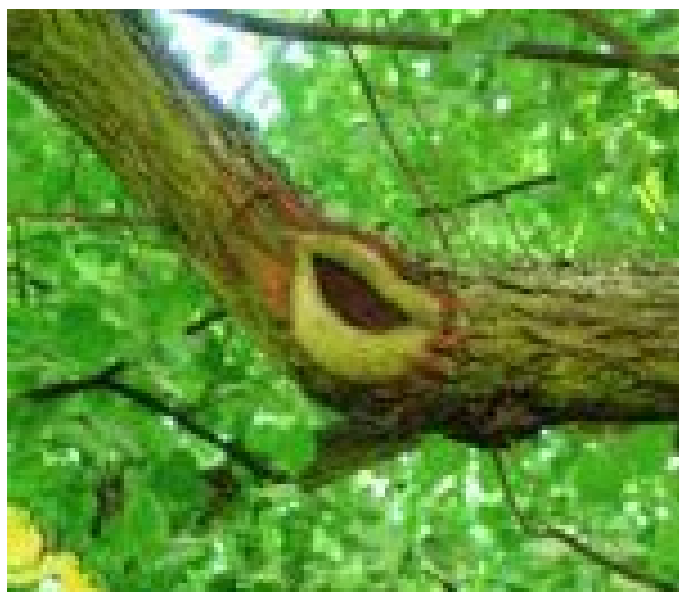
36\_2335\_Kostelická lípa\_Řezná rána - Koruna - Spodní část - Průměr do 0,10 m

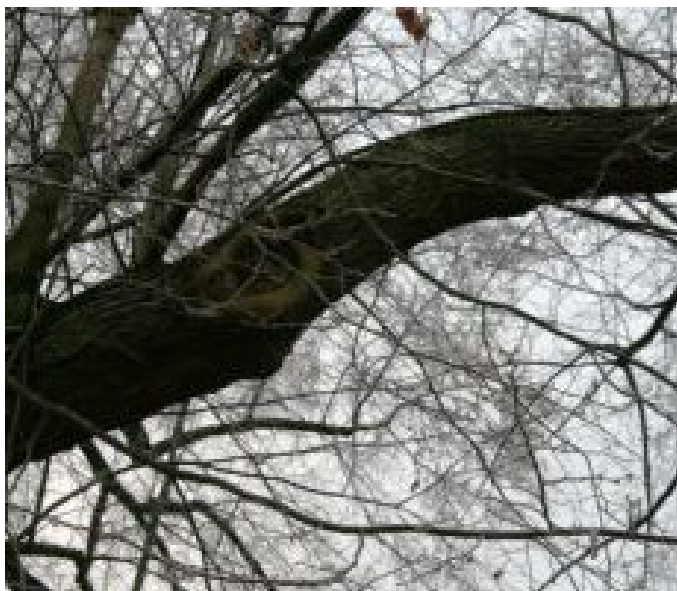
37\_2335\_Kostelická lípa\_Řezná rána - Koruna - Spodní část - Průměr nad 0,10 m

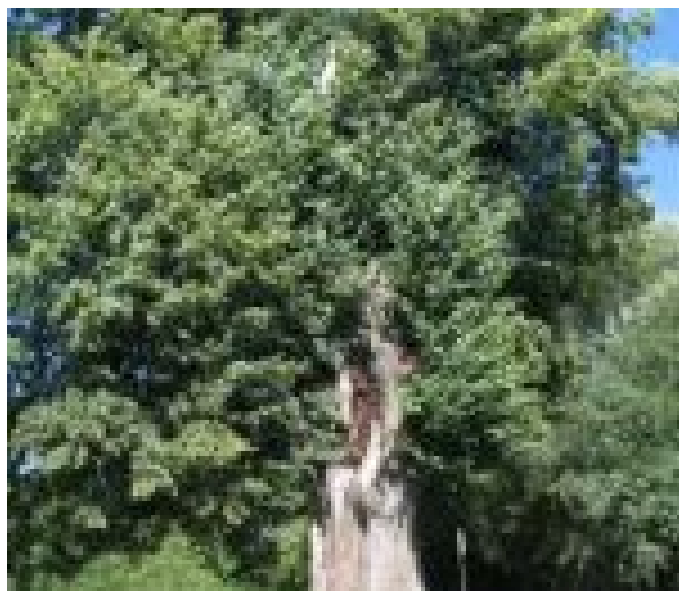
14\_2334\_Nučická lípa\_Kmen - Jižní strana - Střední část - Otevřená dutina - Detail

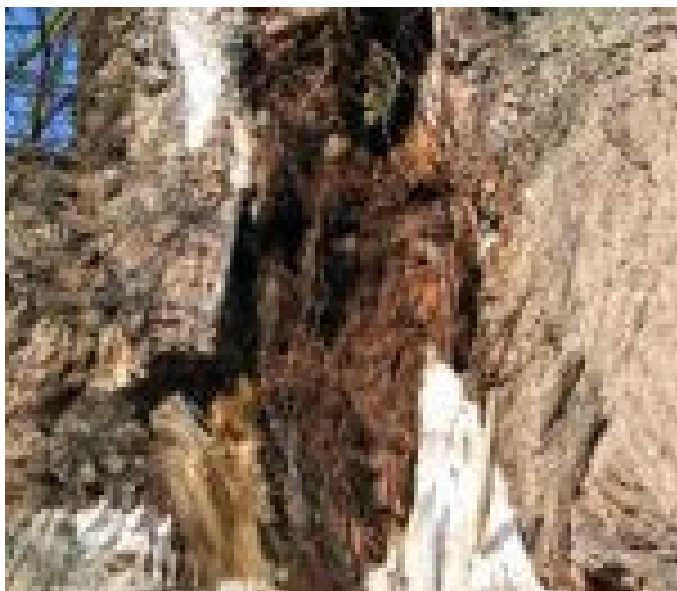
17\_2334\_Nučická lípa\_Kmen - Jihozápadní strana - Defekt po vylomení samostatné osy

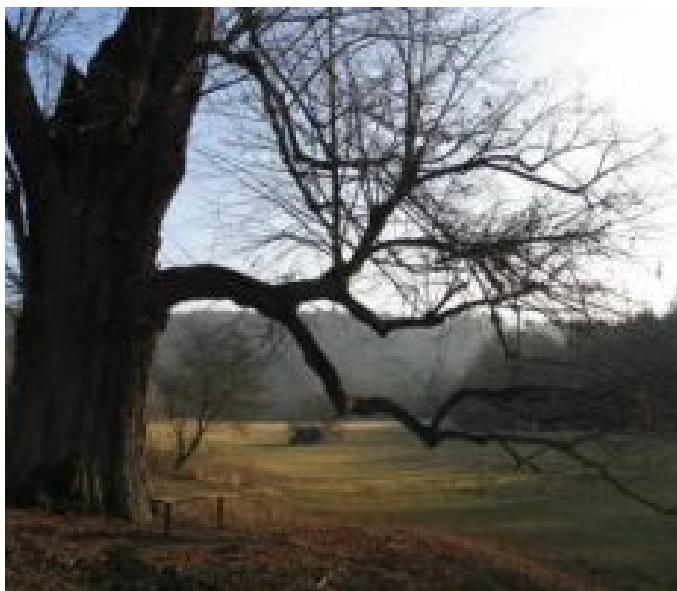
23\_2334\_Nučická lípa\_Kmen - Jihozápadní strana - Defekt po vylomení samostatné osy - Místo primár

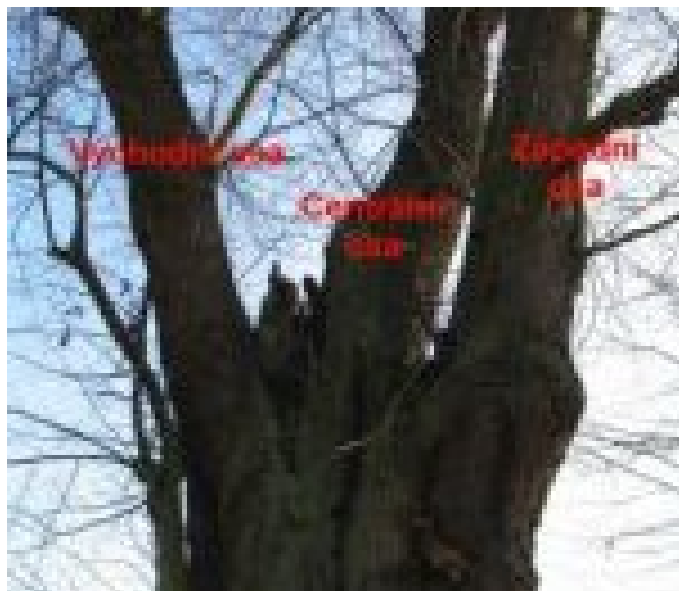
24\_2334\_Nučická lípa\_Kmen - Západní strana - Nejnižší postavená kosterní větev - Asymetrie koruny

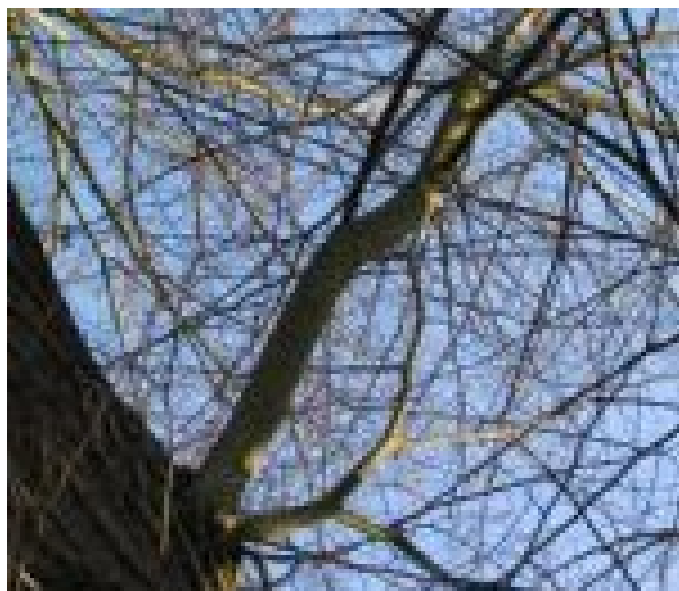
32\_2334\_Nučická lípa\_Koruna - Spodní část -  
Ztloustlý sekundární výhon - Průměr nad 0,10 m -

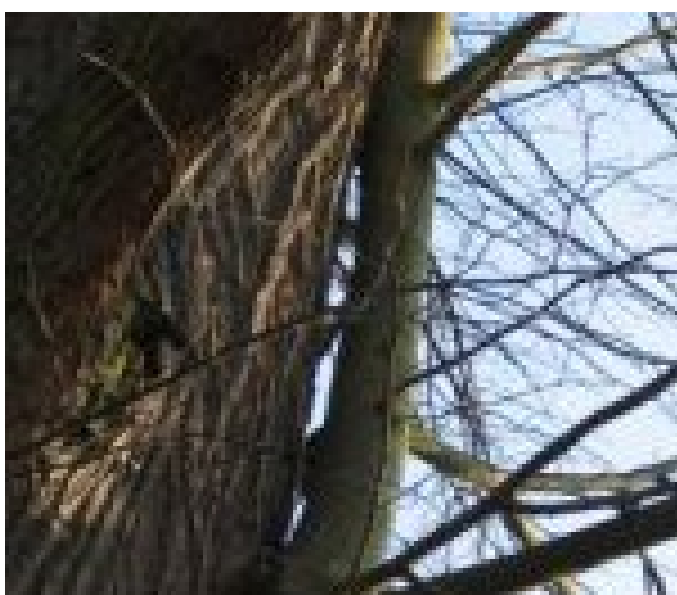
33\_2334\_Nučická lípa\_Koruna - Střední část -  
Ztloustlý sekundární výhon - Východní osa - Průměr n

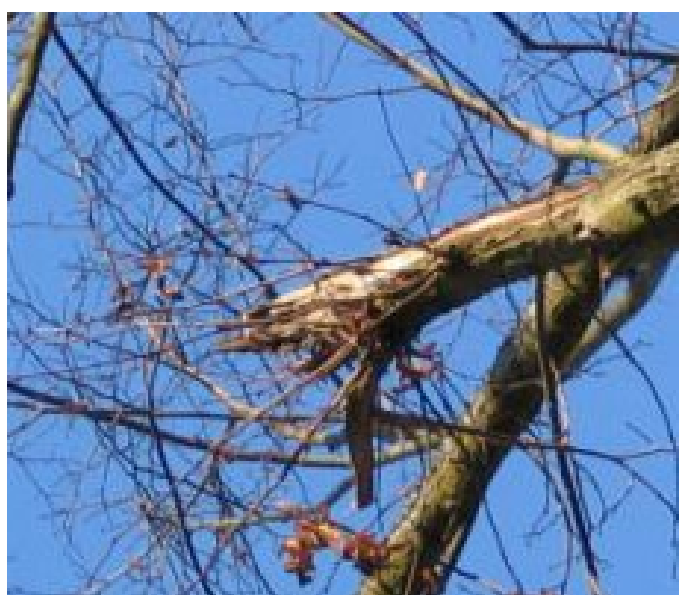
34\_2334\_Nučická lípa\_Koruna - Střední část -  
Ztloustlý sekundární výhon - Západní osa - Průměr na

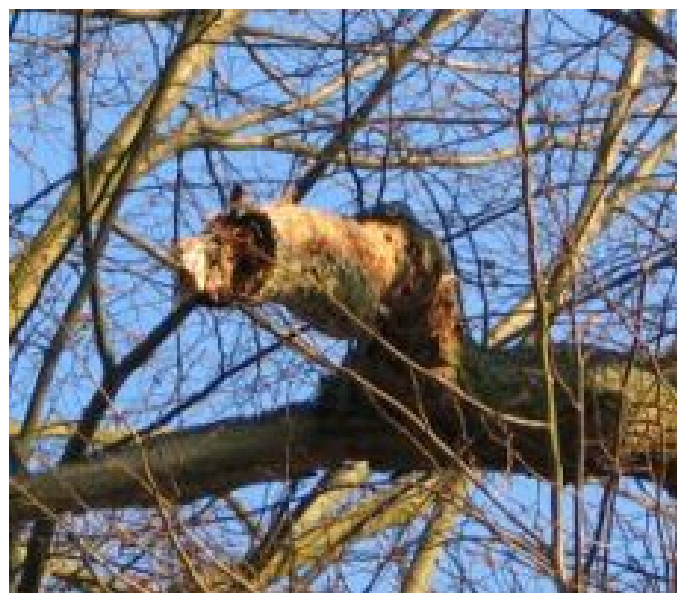
36\_2334\_Nučická lípa\_Koruna - Zalomená silněji větev - Detail

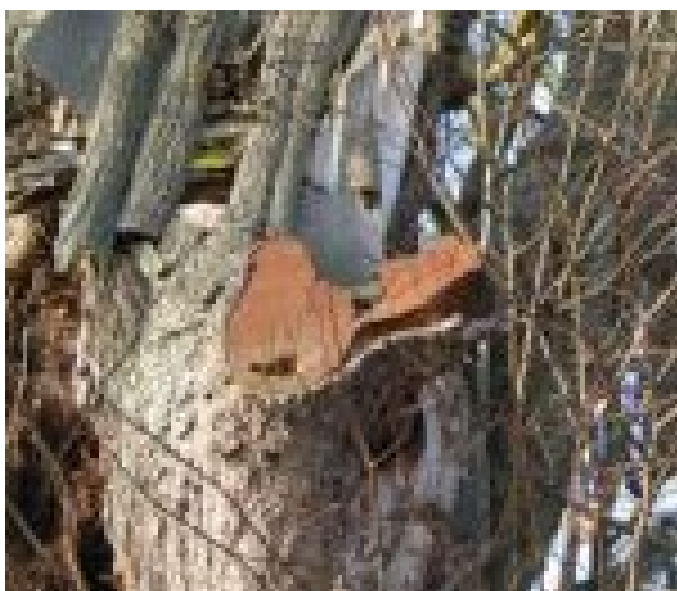
37\_2334\_Nučická lípa\_Koruna - Střední část - Uschlá větev - Detail

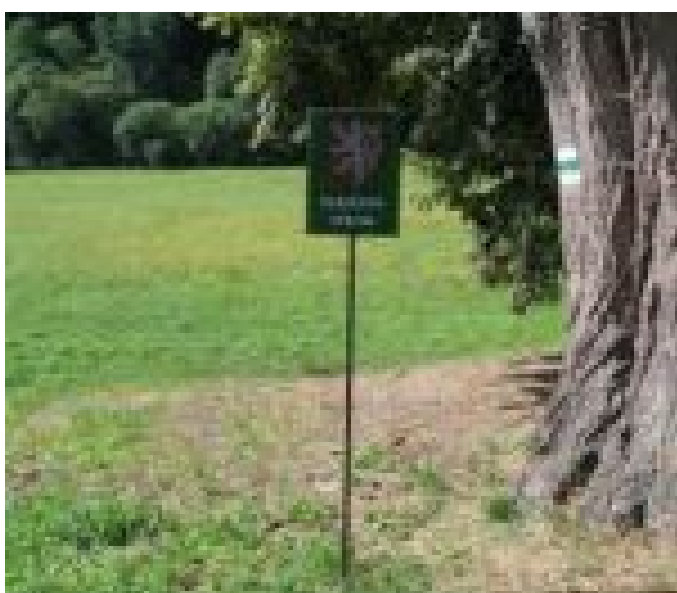
39\_2334\_Nučická lípa\_Řezná rána - Kmen - Jižní strana - Horní část - Detail

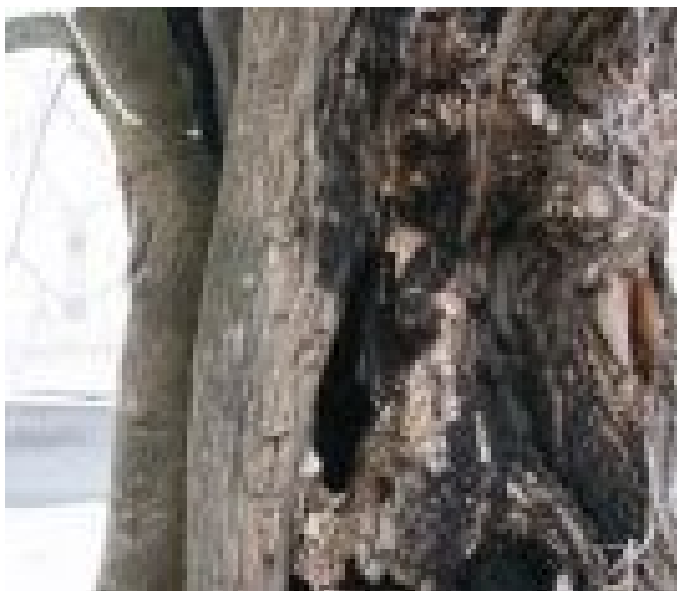
13\_2333\_Radimova lípa\_Kmen - Jižní strana -  
Poškození bleskem

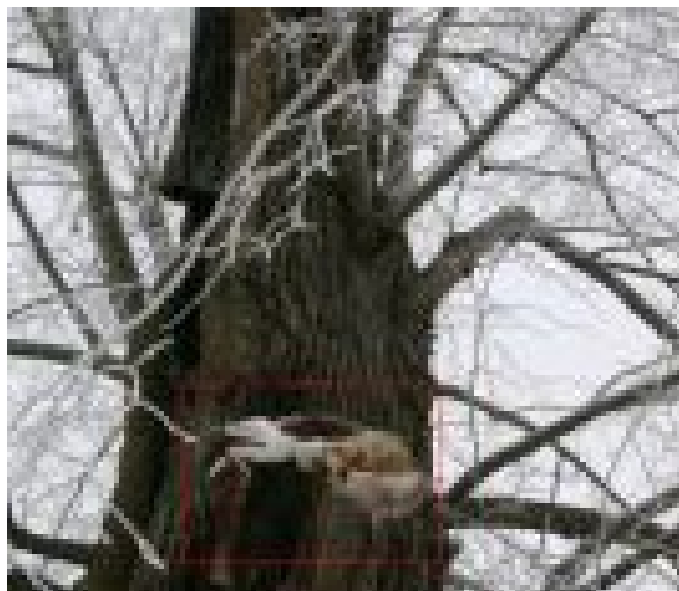
14\_2333\_Radimova lípa\_Kmen - Jižní strana -  
Poškození bleskem - Detail

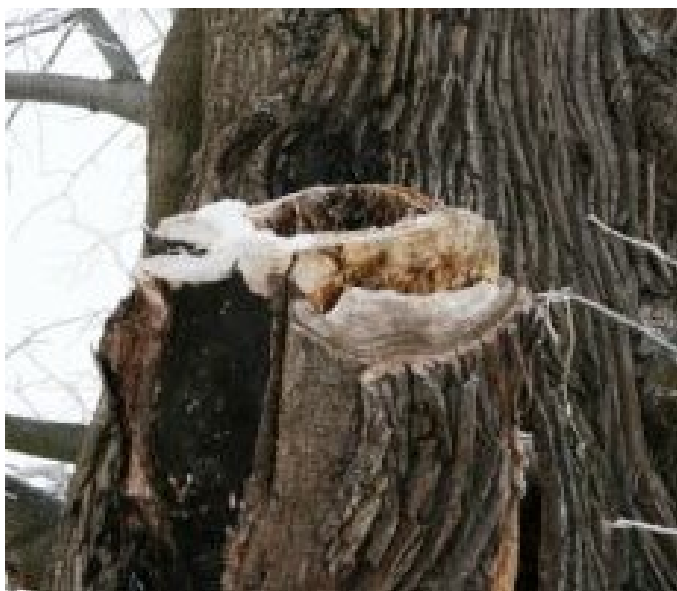
15\_2333\_Radimova lípa\_Kmen - Jižní strana - Střední  
část - Řezná rána

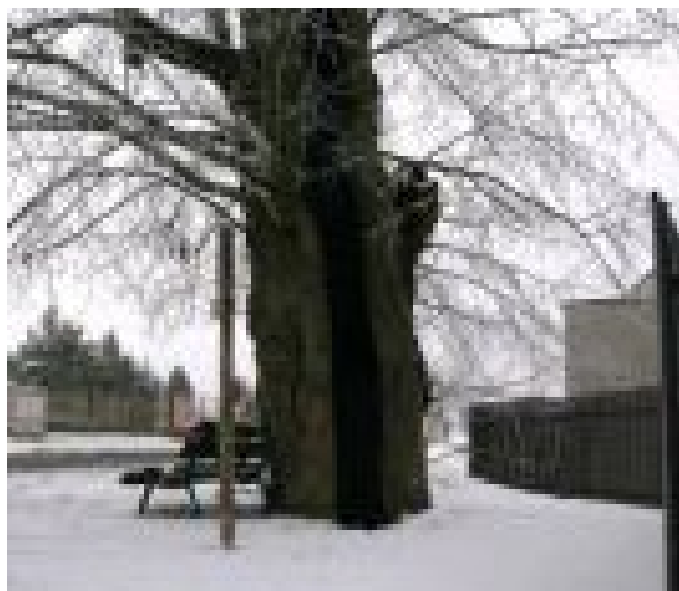
16\_2333\_Radimova lípa\_Kmen - Jižní strana - Střední  
část - Řezná rána - Detail

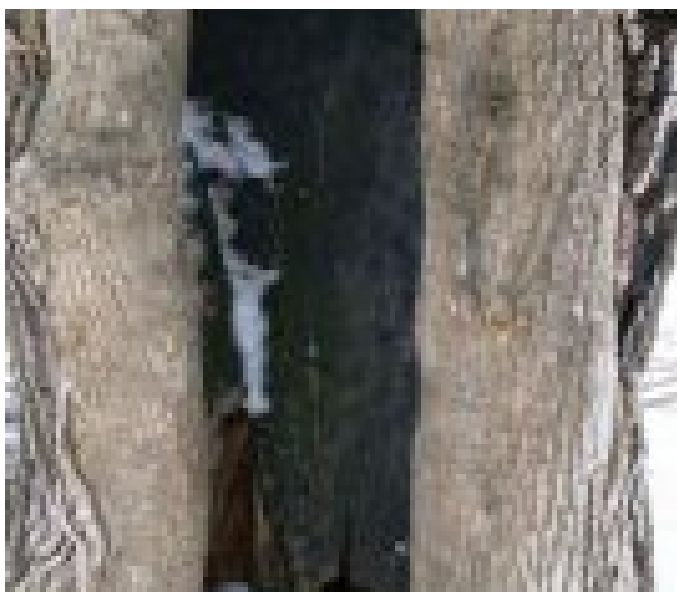
17\_2333\_Radimova lípa\_Kmen - Jihozápadní strana -  
Otevřená dutina - Celkový pohled

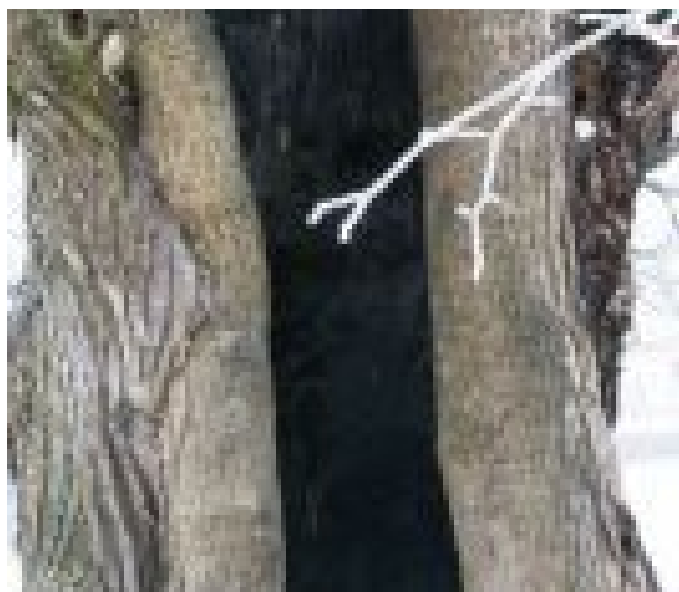
18\_2333\_Radimova lípa\_Kmen - Jihozápadní strana -  
Otevřená dutina - Spodní část

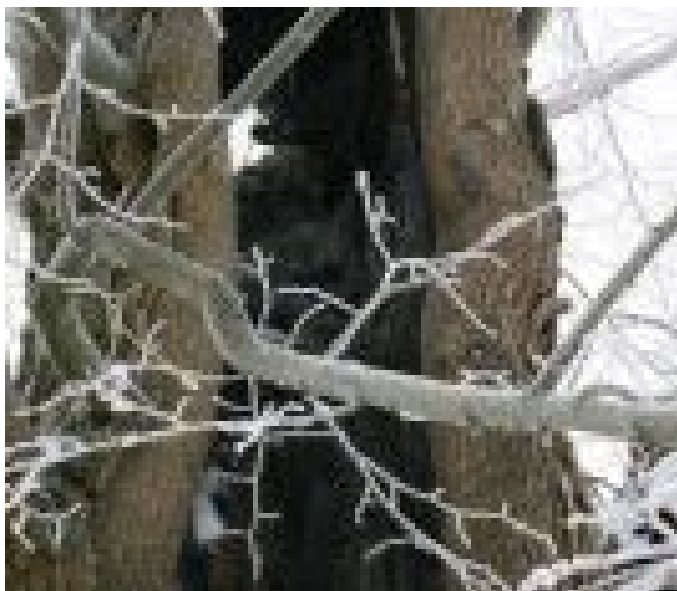
19\_2333\_Radimova lípa\_Kmen - Jihozápadní strana -  
Otevřená dutina - Střední část

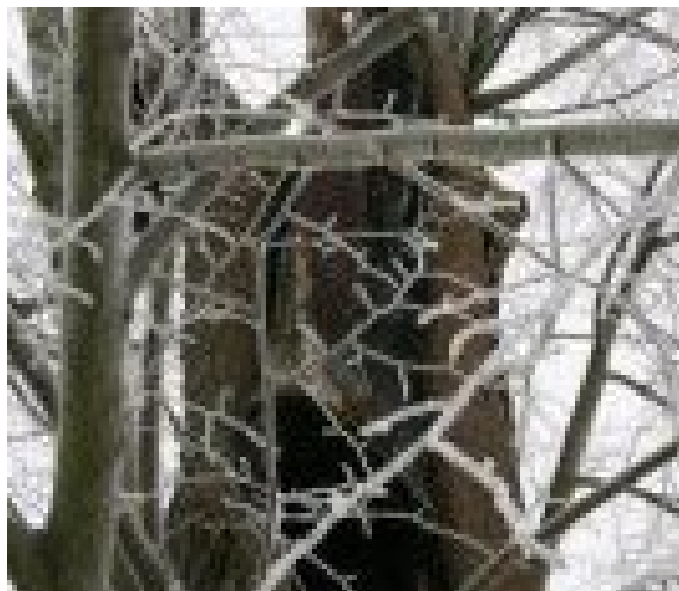
20\_2333\_Radimova lípa\_Kmen - Jihozápadní strana -  
Otevřená dutina - Střední část

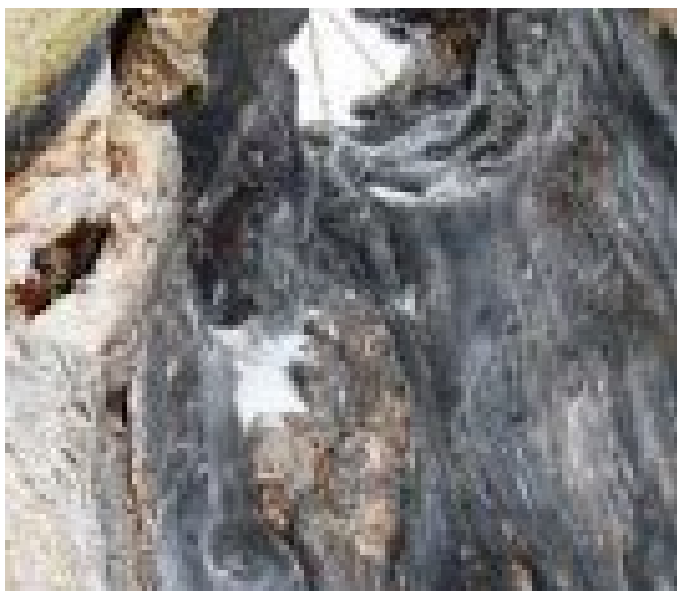
21\_2333\_Radimova lípa\_Kmen - Jihozápadní strana -  
Otevřená dutina - Horní část

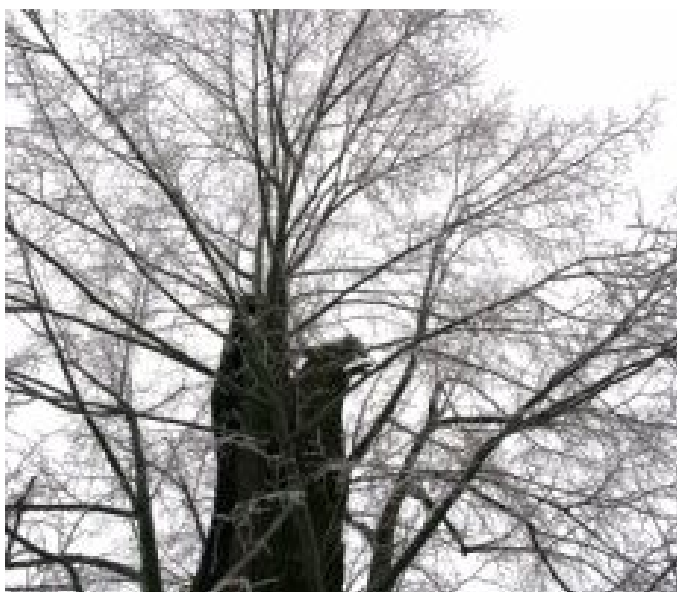
23\_2333\_Radimova lípa\_Koruna - Výrazně ztloustlý  
sekundární výhon - Průměr nad 0,50 m

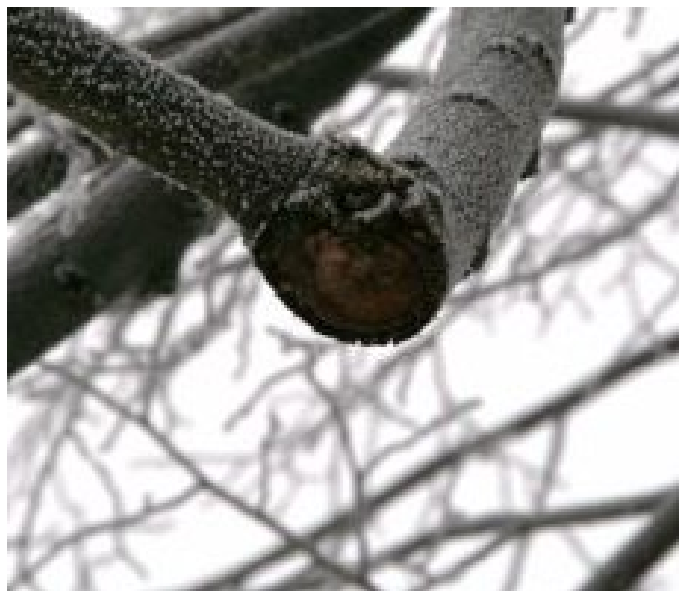
26\_2333\_Radimova lípa\_Koruna - Vrcholová část - Defekt po vylomené kosterní větvi

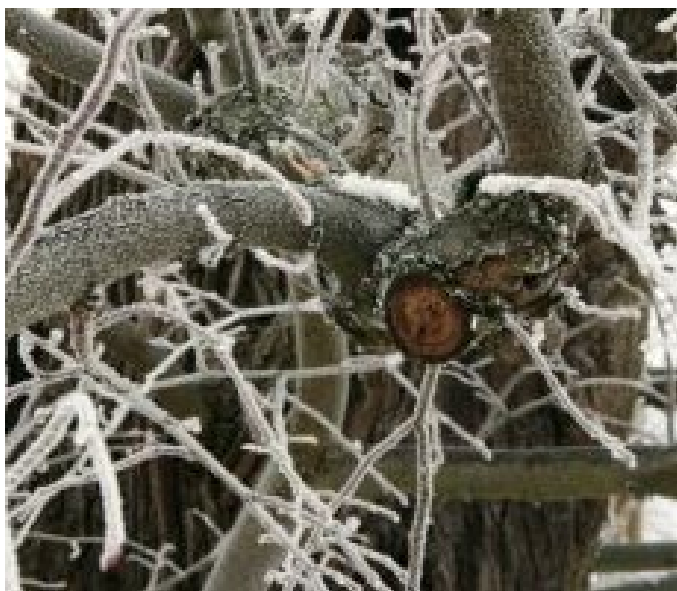
27\_2333\_Radimova lípa\_Řezná rána - Koruna - Spodní část - Průměr do 0,10 m

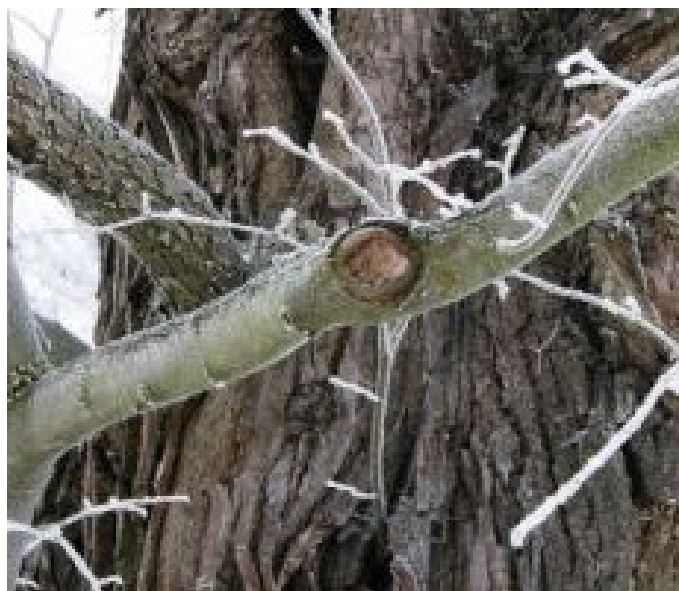
28\_2333\_Radimova lípa\_Řezná rána - Koruna - Spodní část - Průměr do 0,10 m

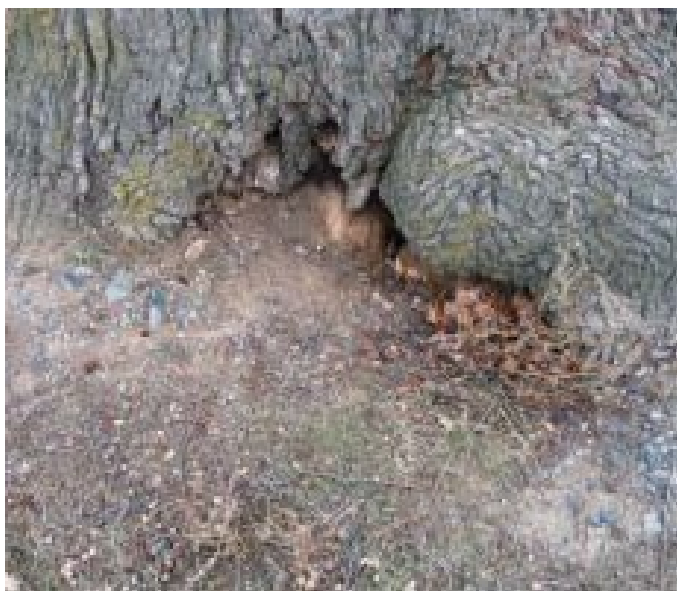
14\_2332\_Lomanský dub I.\_Kořenový náběh - Jižní strana - Poškození - Detail

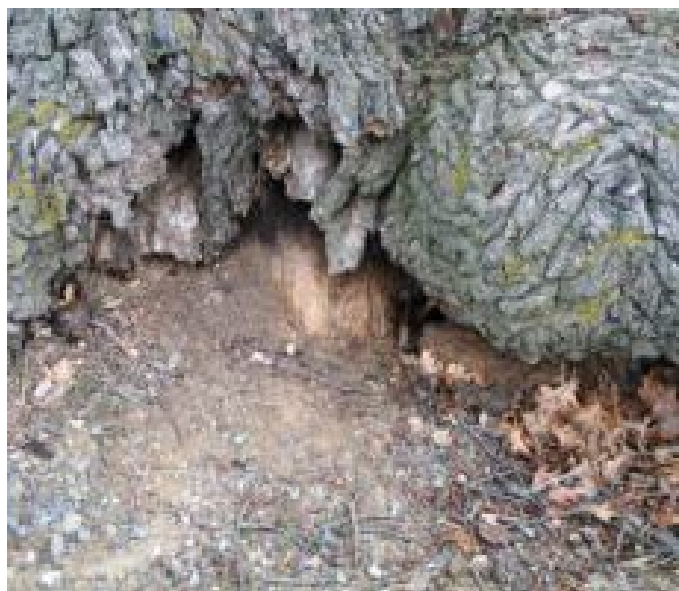
15\_2332\_Lomanský dub I.\_Báze kmene - Jižní strana - Odloupnutá borka

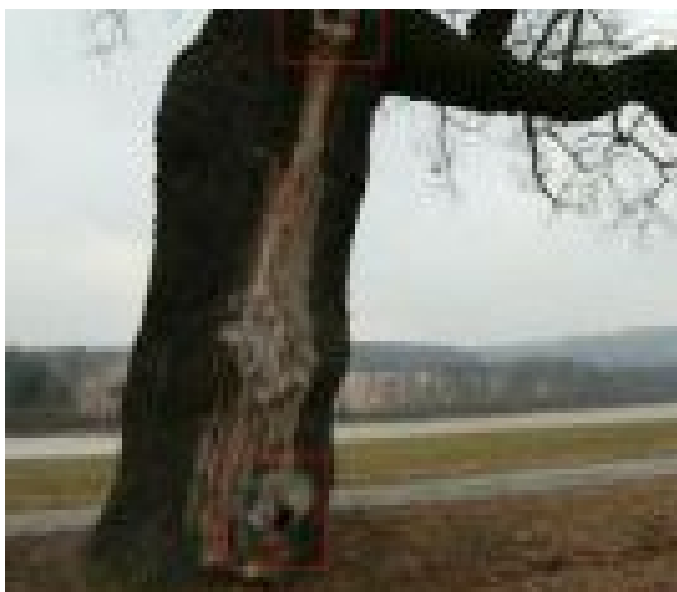
16\_2332\_Lomanský dub I.\_Báze kmene - Jižní strana - Odloupnutá borka - Detail

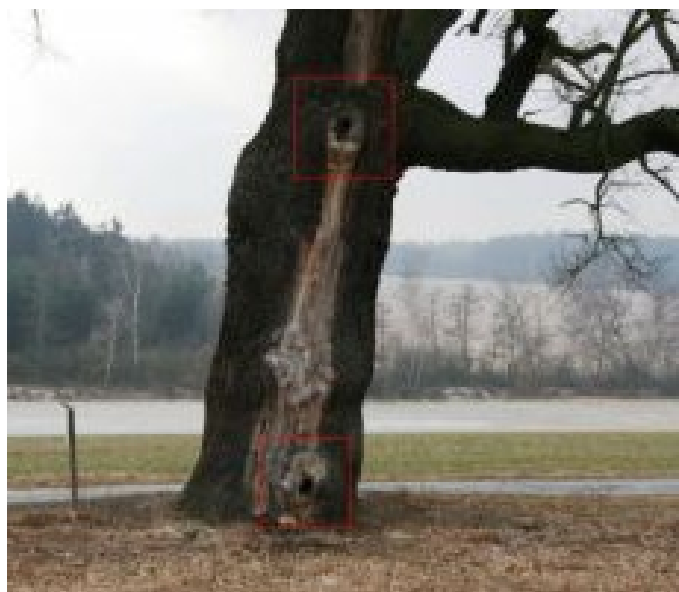
17\_2332\_Lomanský dub I.\_Kmen - Severní strana - Pás odloupnuté borky - Dvě otevřené dutiny

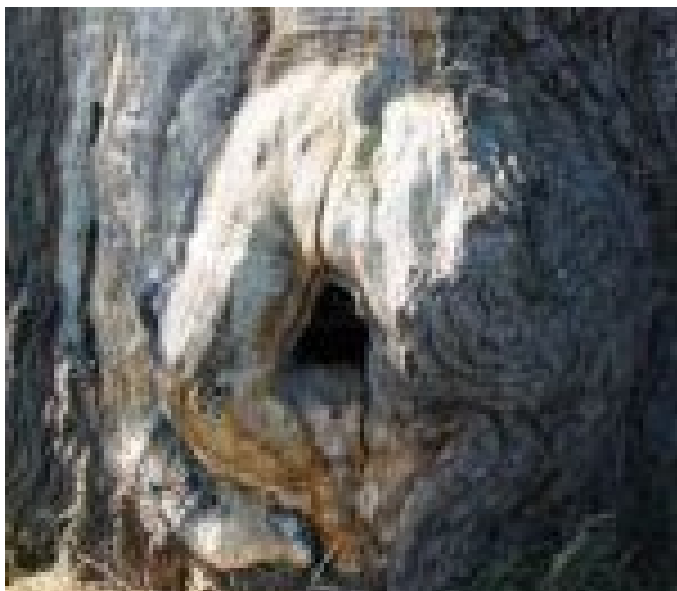
18\_2332\_Lomanský dub I.\_Kmen - Severní strana - Pás odloupnuté borky - Dvě otevřené dutiny

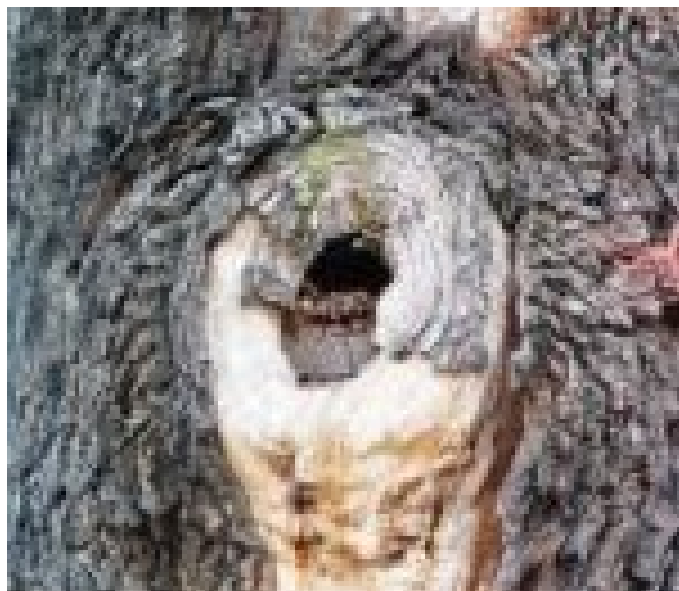
19\_2332\_Lomanský dub I.\_Kmen - Severní strana -  
Otevřená dutina ve spodní části kmene

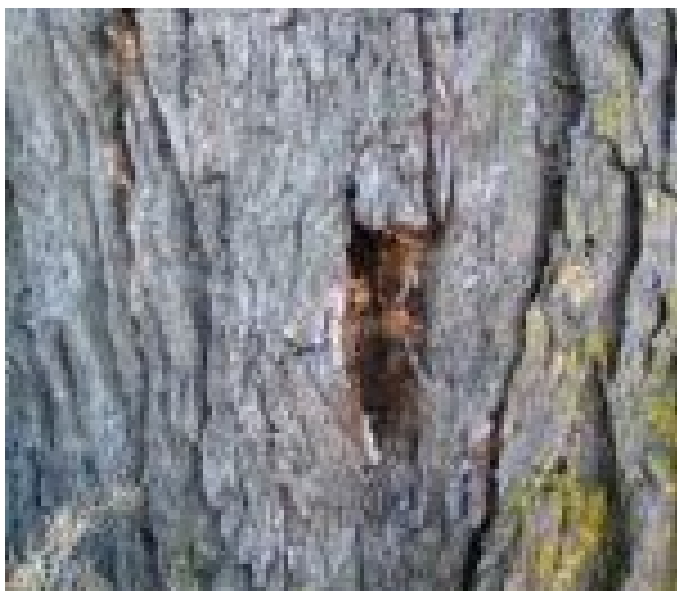
20\_2332\_Lomanský dub I.\_Kmen - Severní strana -  
Otevřená dutina v horní části kmene

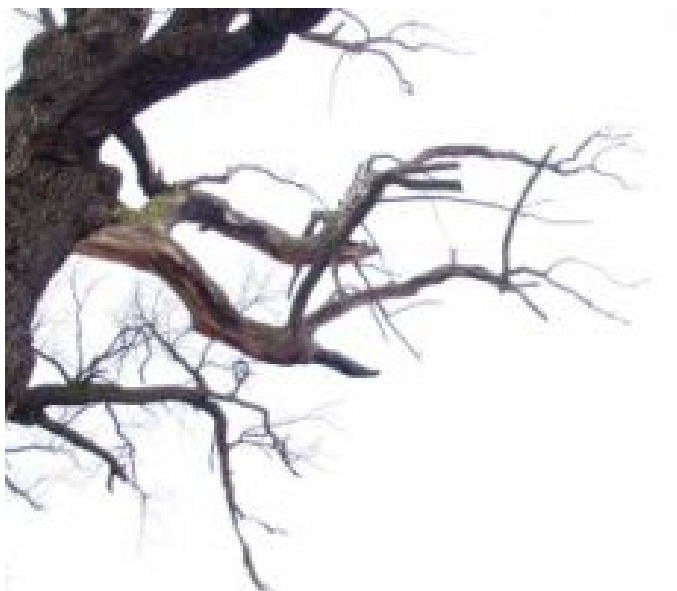
26\_2332\_Lomanský dub I.\_Koruna - Severní strana -  
Odumřelá kosterní větev tvořící severní stranu

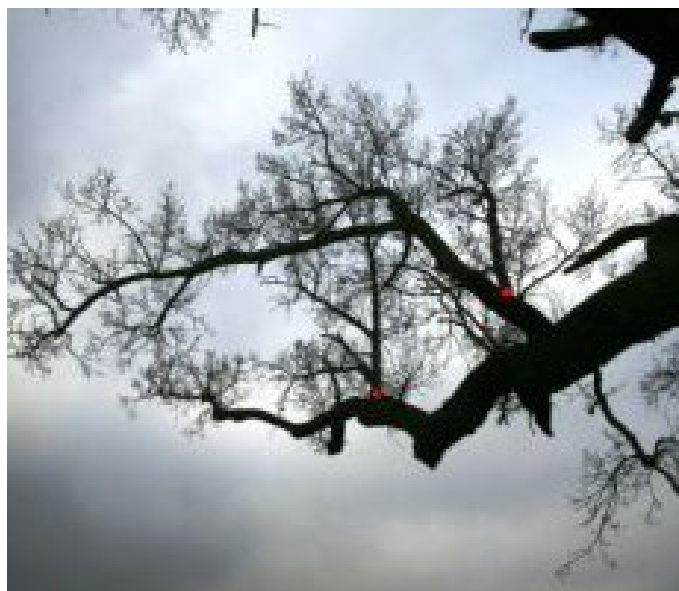
27\_2332\_Lomanský dub I.\_Koruna - Severní strana -  
Odumřelá kosterní větev tvořící severní stranu

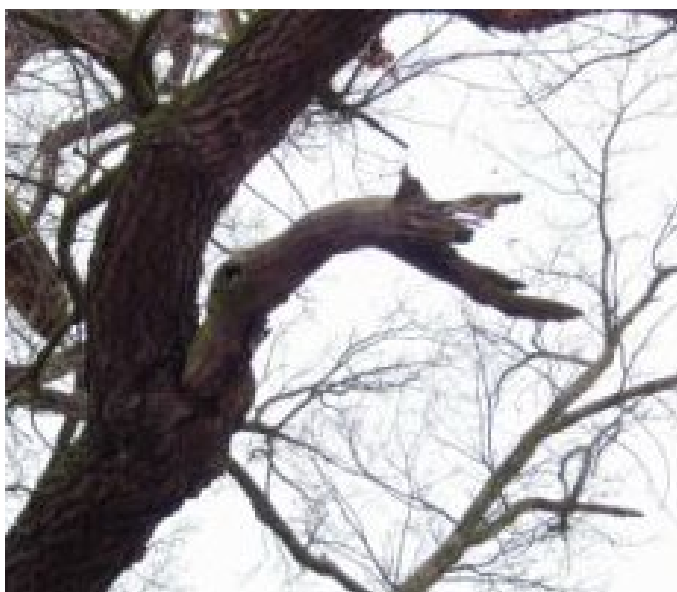
28\_2332\_Lomanský dub I.\_Koruna - Západní strana -  
Ztloustlé sekundární výhony na nejnižze postaven
