Česká zemědělská univerzita v Praze  
Fakulta agrobiologie, potravinových a přírodních zdrojů  
Katedra zahradní a krajinné architektury

Památné stromy okresů Plzeň - město, Plzeň - sever a Plzeň - jih  
Bakalářská práce

Vedoucí práce: Ing. František Smýkal  
Autor práce: Jiří Hošek

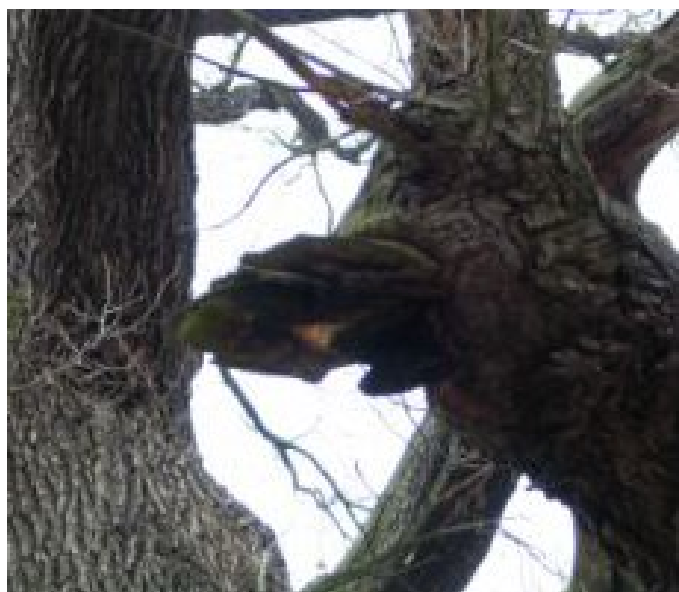
29\_2332\_Lomanský dub I.\_Koruna - Ušchlá silnější  
větev redukována vlastním zlomem

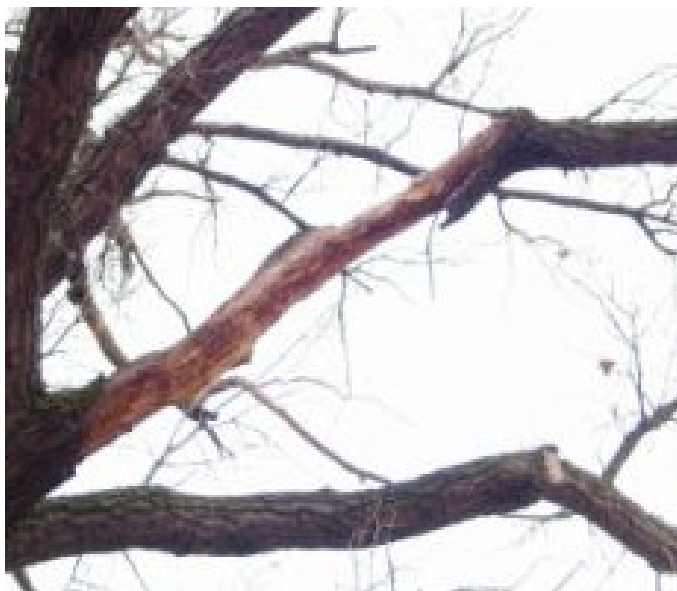
30\_2332\_Lomanský dub I.\_Koruna - Ušchlá silnější  
větev redukována vlastním zlomem

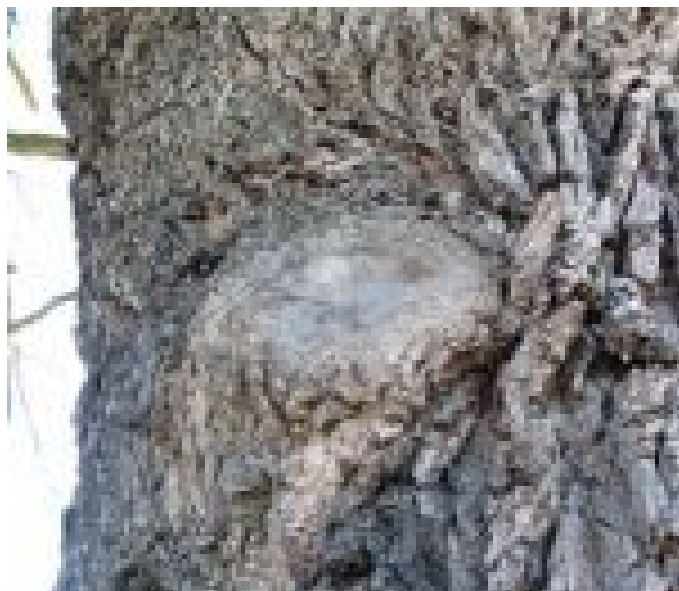
31\_2332\_Lomanský dub I.\_Koruna - Uschlá silnější větve

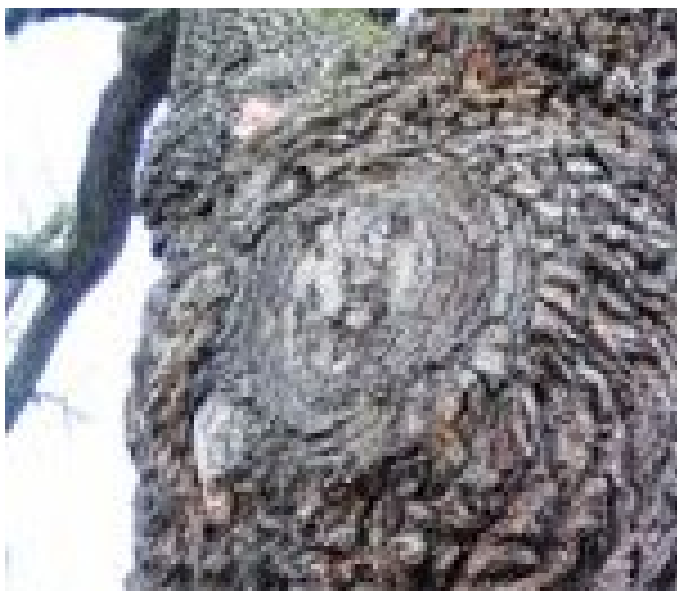
32\_2332\_Lomanský dub I.\_Rána - Kmen - Kompletně zavalená rána - Detail

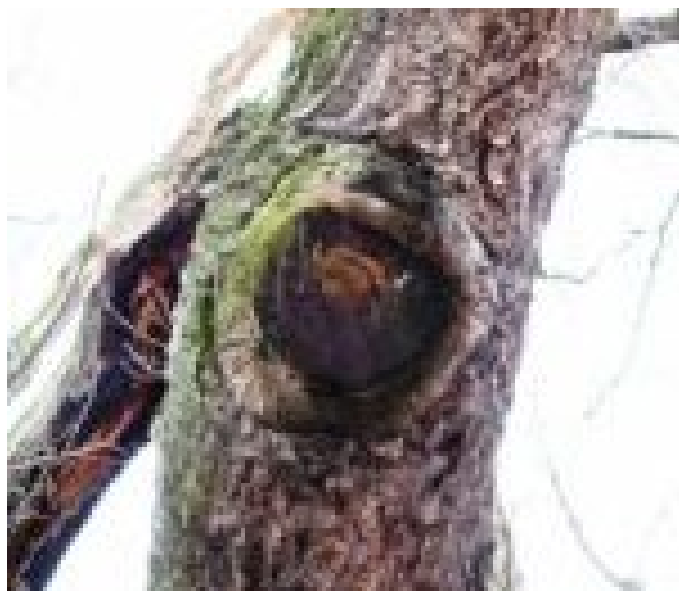
33\_2332\_Lomanský dub I.\_Rána - Kmen - Kompletně zavalená rána - Detail

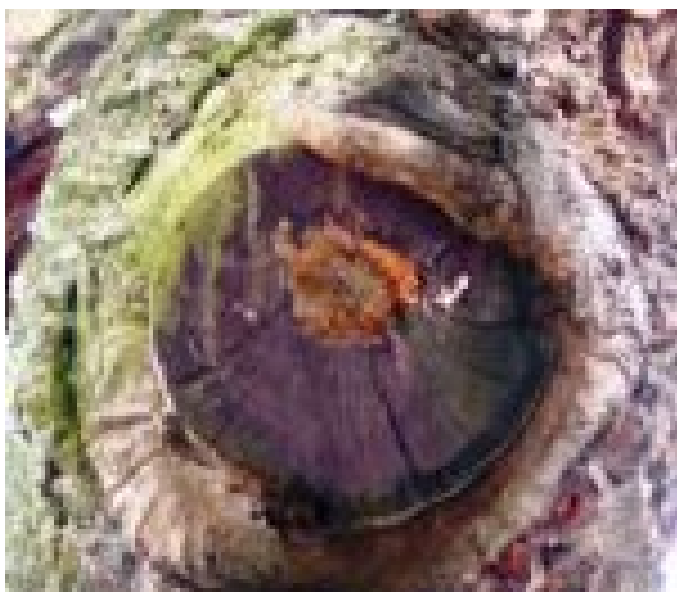
34\_2332\_Lomanský dub I.\_Řezná rána - Koruna - Průměr nad 0,10 m

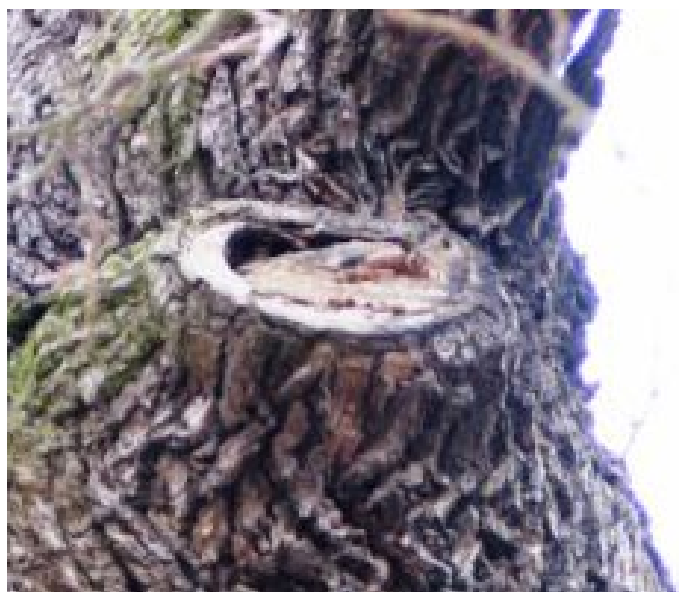
35\_2332\_Lomanský dub I.\_Řezná rána - Koruna - Průměr nad 0,10 m - Detail

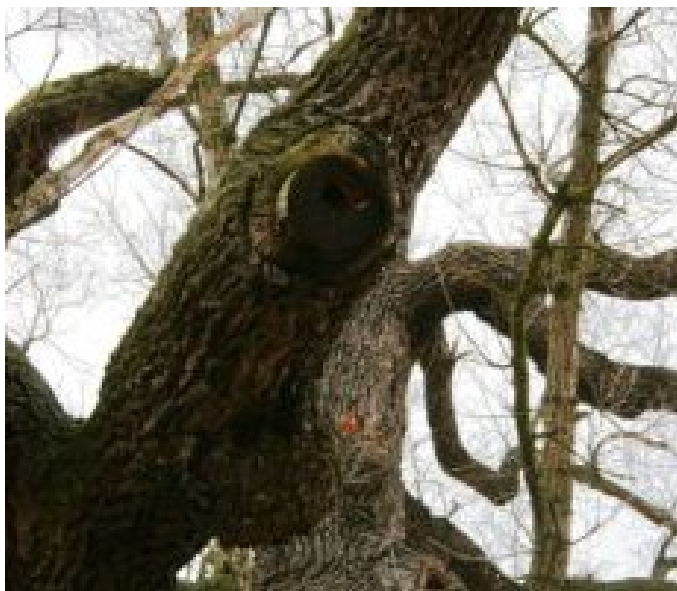
36\_2332\_Lomanský dub I.\_Řezná rána - Koruna - Průměr nad 0,10 m - Postupně vznikající dutina

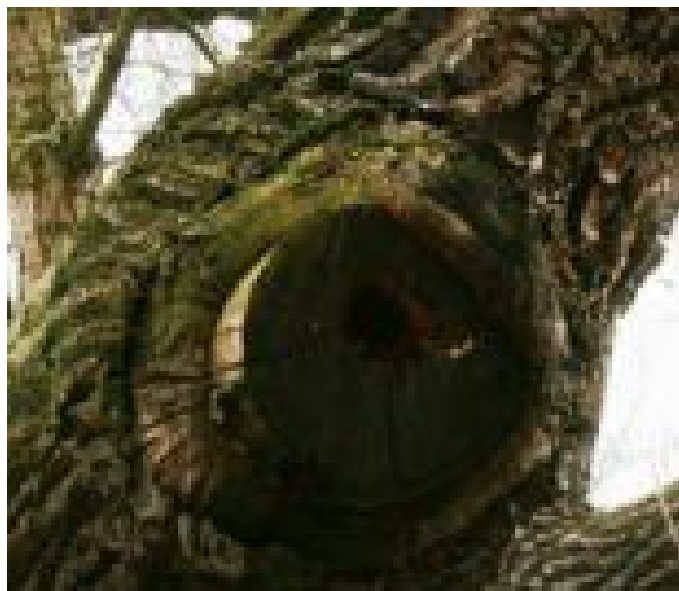
37\_2332\_Lomanský dub I.\_Řezná rána - Koruna - Průměr nad 0,10 m - Postupně vznikající dutina

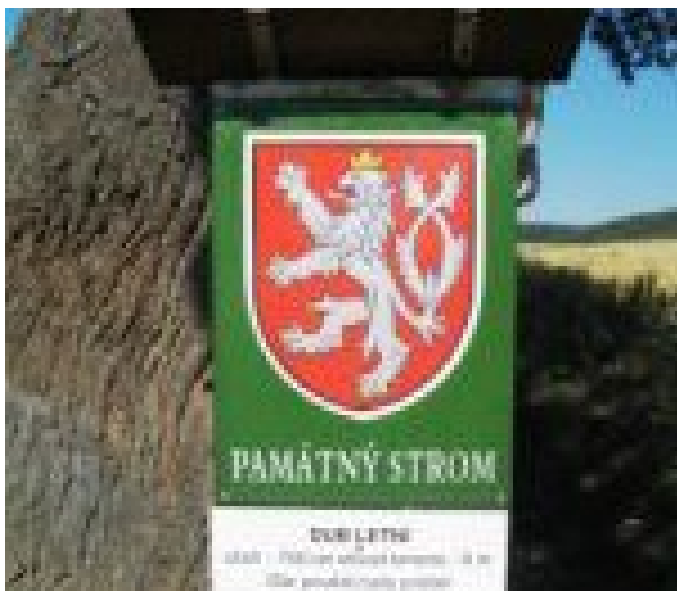
38\_2332\_Lomanský dub I.\_Řezná rána - Koruna - Průměr nad 0,10 m - Postupně vznikající dutina - De

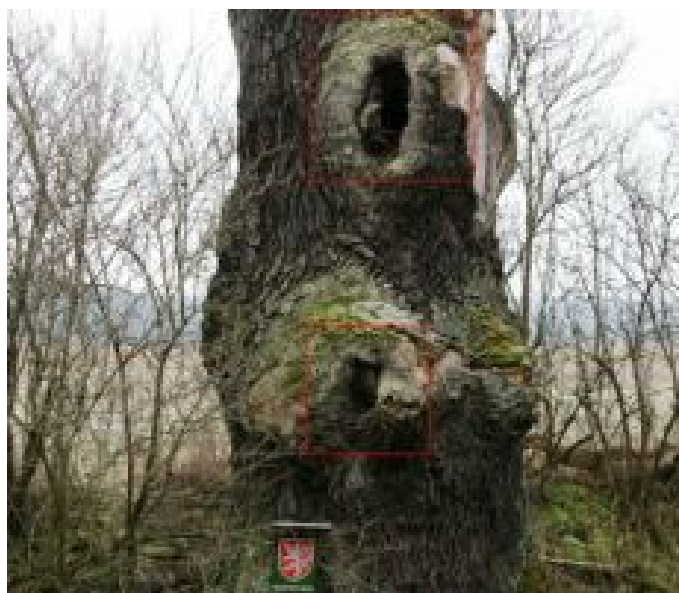
13\_2331\_Lomanský dub II.\_Lomnička u Plas\_Báze kmene  
- Otevřená dutina podélného charakteru

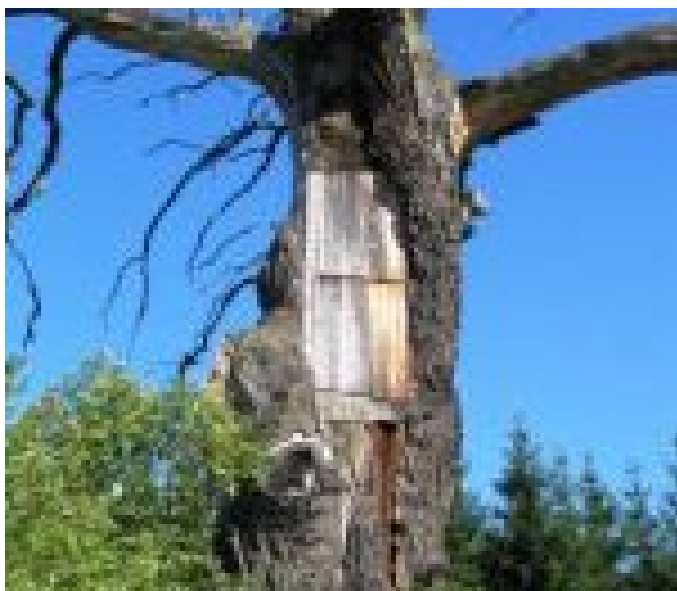
14\_2331\_Lomanský dub II.\_Lomnička u Plas\_Kmen -  
Severní strana - Otevřené dutiny

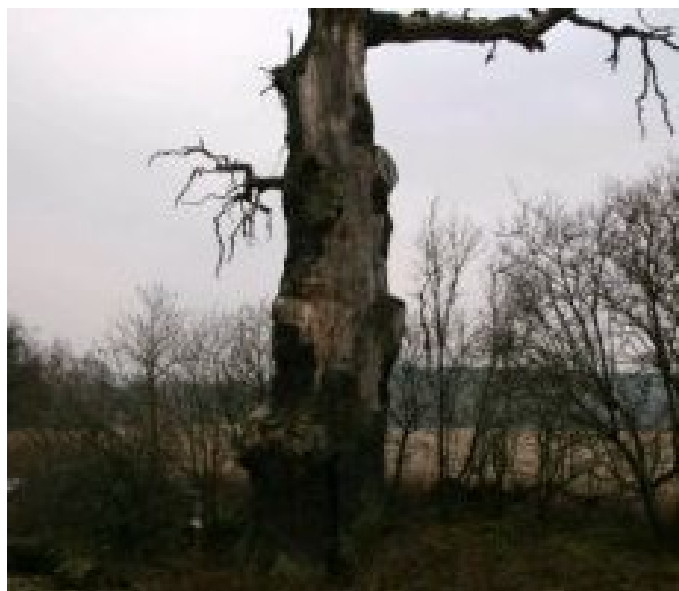
15\_2331\_Lomanský dub II.\_Lomnička u Plas\_Kmen -  
Jižní strana - Horní část - Zastřešená dutina

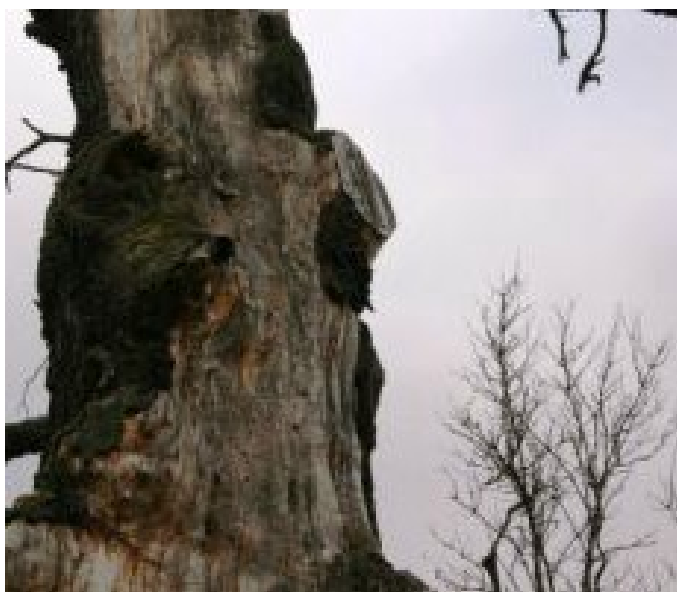
17\_2331\_Lomanský dub II.\_Lomnička u Plas\_Kmen -  
Západní strana - Detail

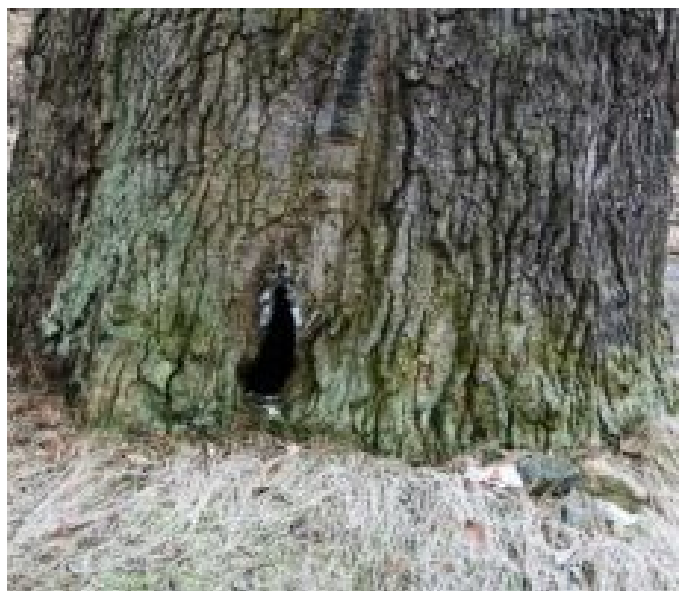
12\_2330\_Libenovský dub\_Báze kmene - Severní strana - Otevřená dutina

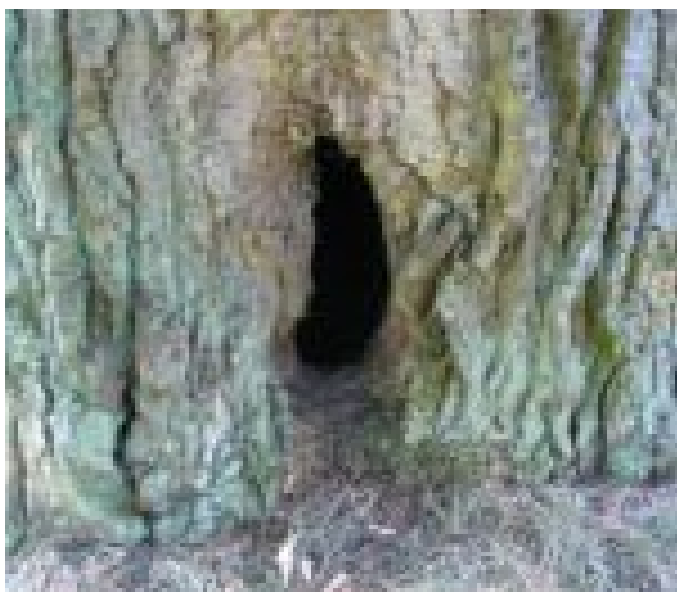
13\_2330\_Libenovský dub\_Báze kmene - Severní strana - Otevřená dutina - Detail

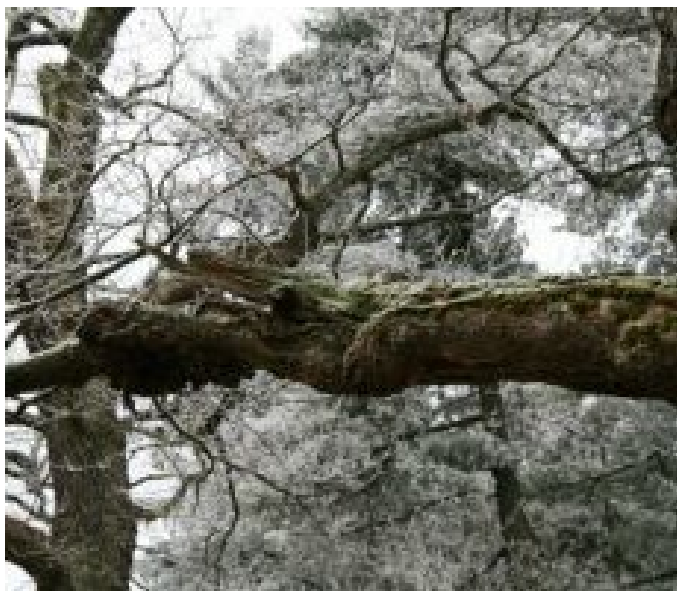
15\_2330\_Libenovský dub\_Nejníže nasazená kosterní větev - Kmen - Sevevýchodní strana - Prasklina

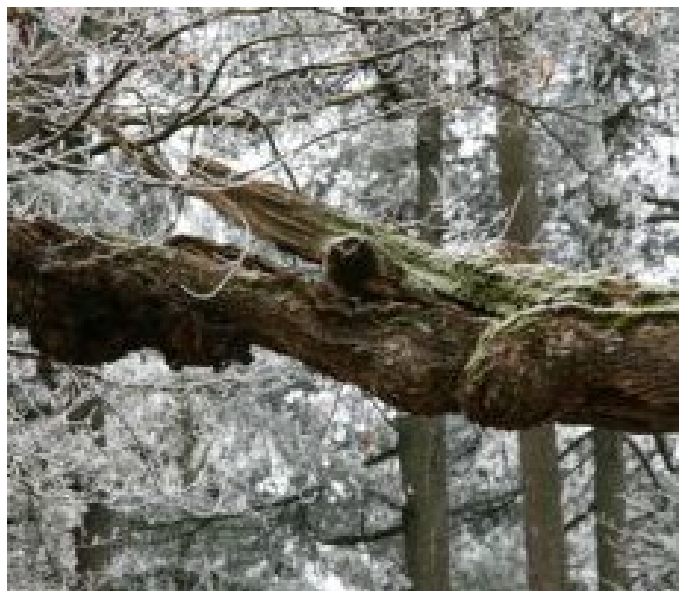
16\_2330\_Libenovský dub\_Nejníže nasazená kosterní větev - Kmen - Sevevýchodní strana - Prasklina -

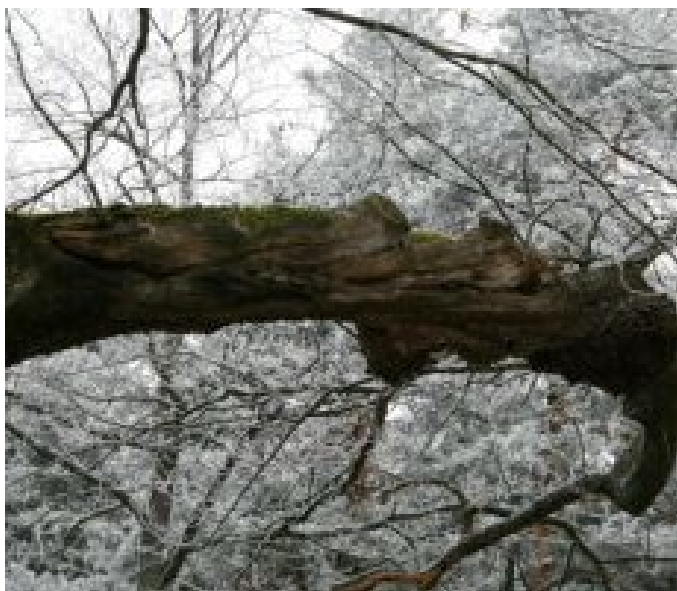
17\_2330\_Libenovský dub\_Nejníže nasazená kosterní větev - Kmen - Sevevýchodní strana - Pás odloupn

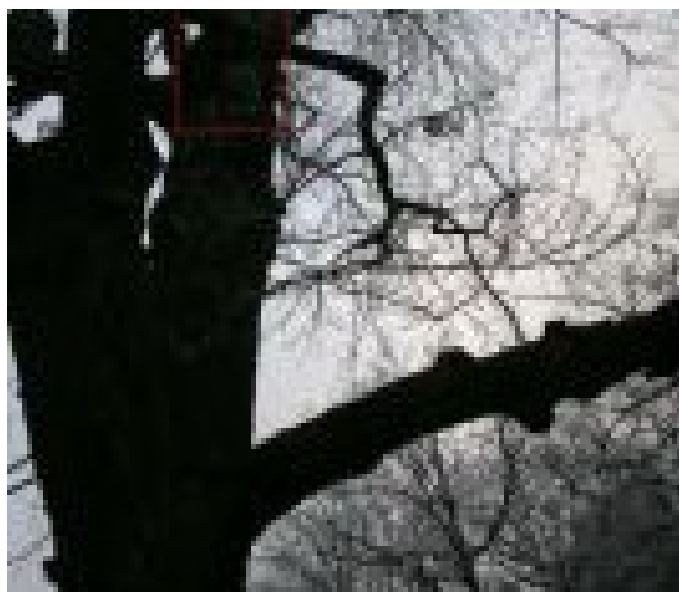
20\_2330\_Libenovský dub\_Sekundární samostatná osa rostoucí vertikálním směrem - Defekt v horní čás

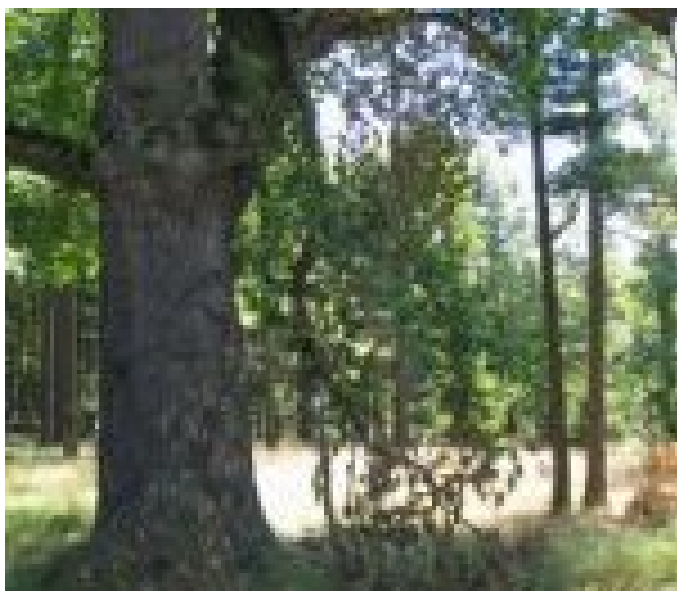
23\_2330\_Libenovský dub\_Sekundární samostatná osa  
rostoucí východním směrem - Zatržená větev - Ter

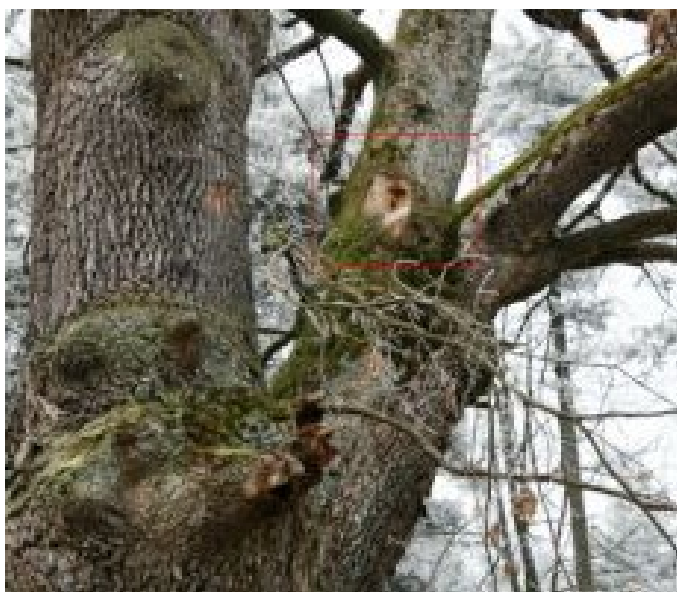
25\_2330\_Libenovský dub\_Sekundární samostatná osa  
rostoucí východním směrem - Zatržená větev - Vzn

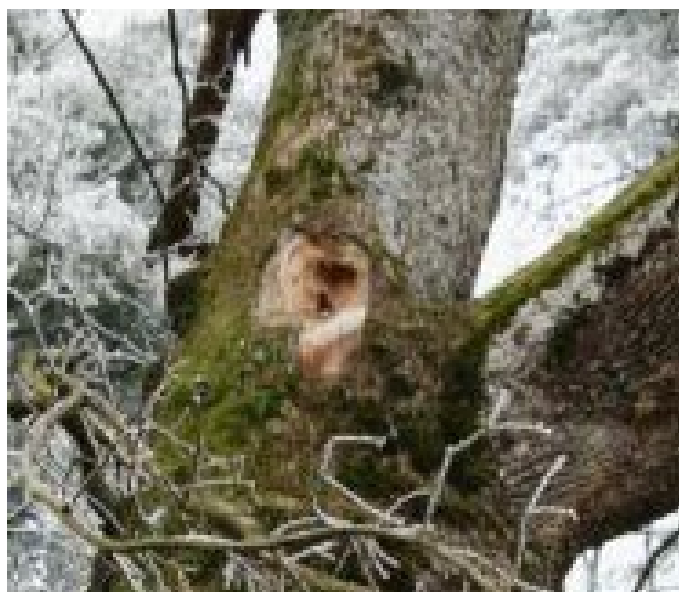
26\_2330\_Libenovský dub\_Sekundární samostatná osa  
rostoucí východním směrem - Zatržená větev - Vzn

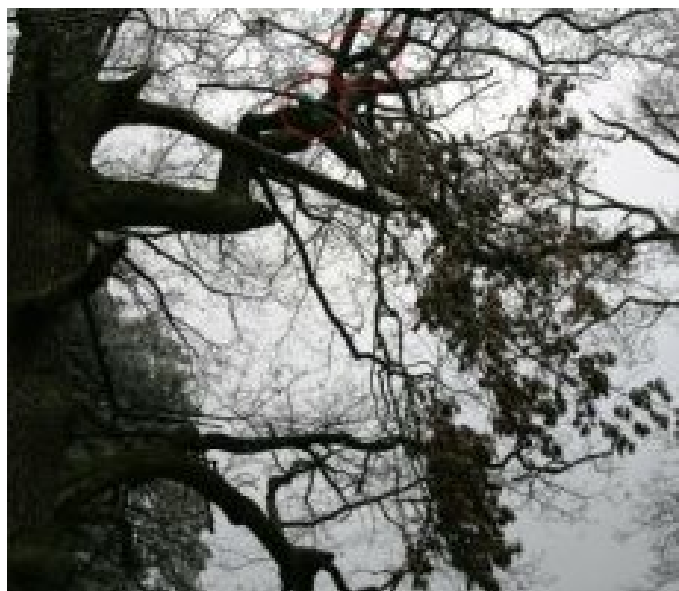
30\_2330\_Libenovský dub\_Koruna - Horní část - Dvě nad  
sebou zatržené silnější větve

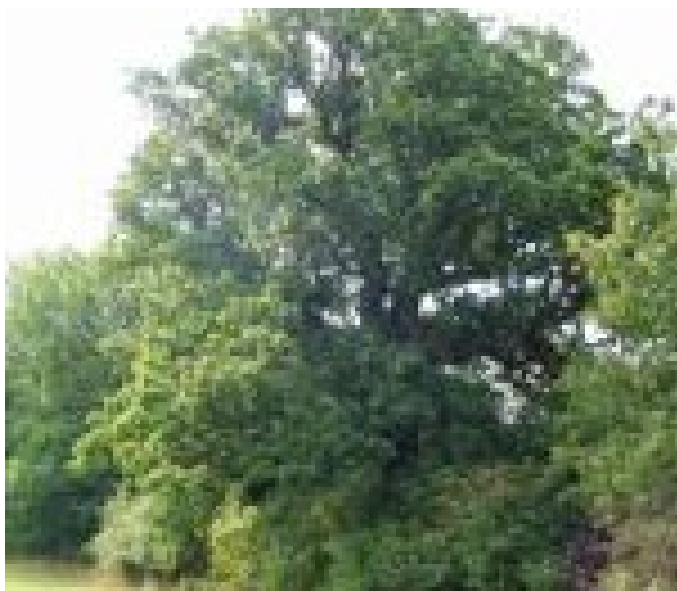
03\_2339\_Rožský dub\_Celkový pohled - Bezlistý stav - Severovýchodní strana

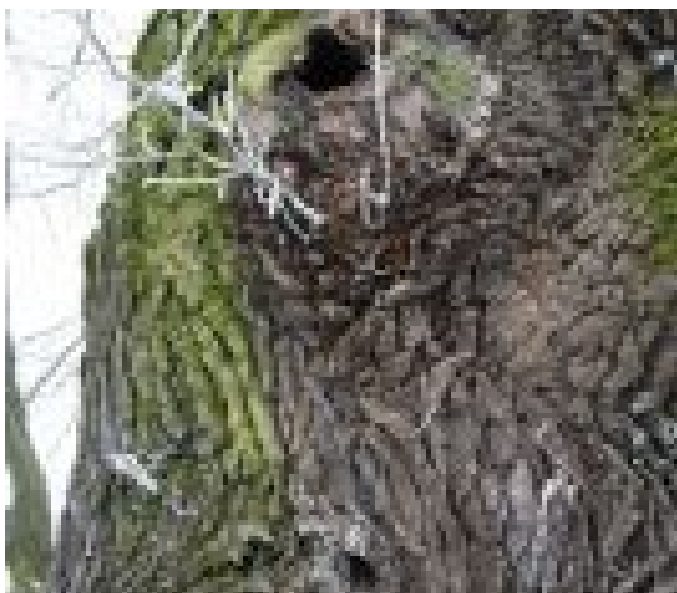
07\_2339\_Rožský dub\_Kmen - Severní strana - Odloupnutá borka

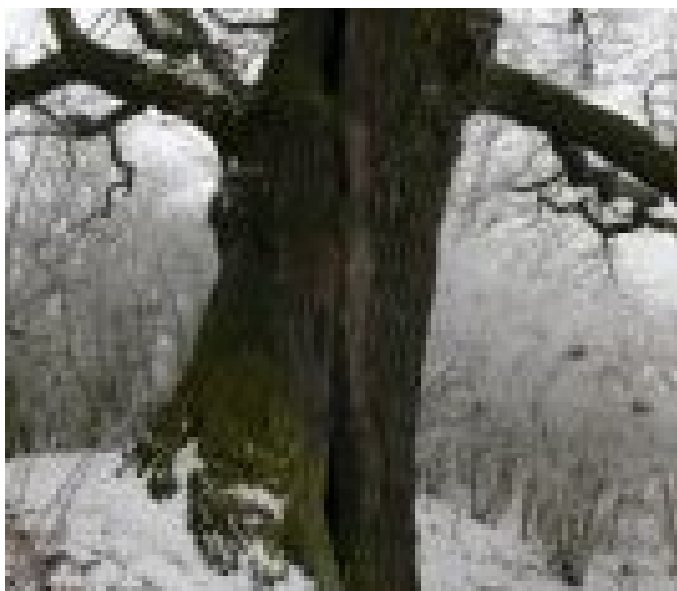
09\_2339\_Rožský dub\_Kmen - Severovýchodní strana - Zastřešení dutiny - Detail

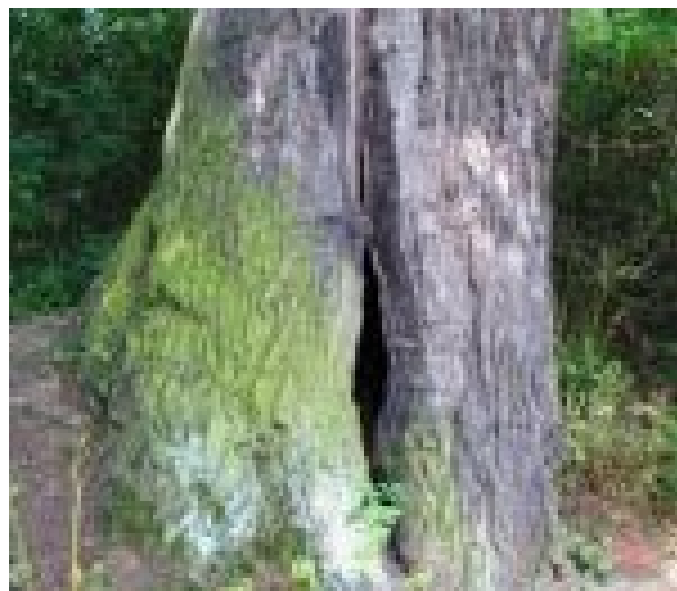
10\_2339\_Rožský dub\_Kmen - Východní strana - Otevřená dutina

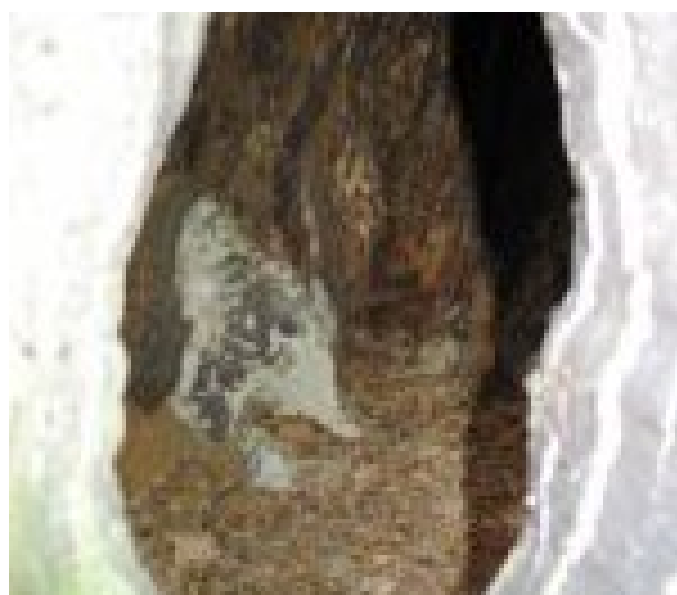
12\_2339\_Rožský dub\_Kmen - Východní strana - Otevřená dutina - Spodní část - Dutina u báze kmene

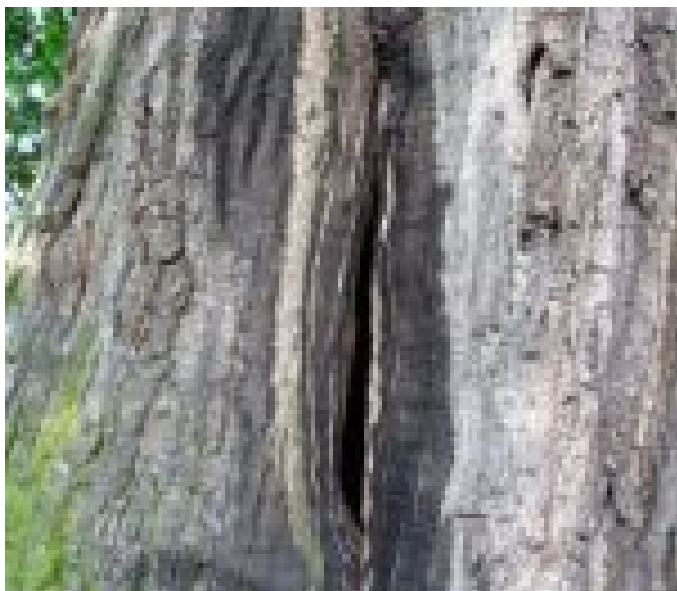
13\_2339\_Rožský dub\_Kmen - Východní strana - Otevřená dutina - Spodní část - Dutina u báze kmene -

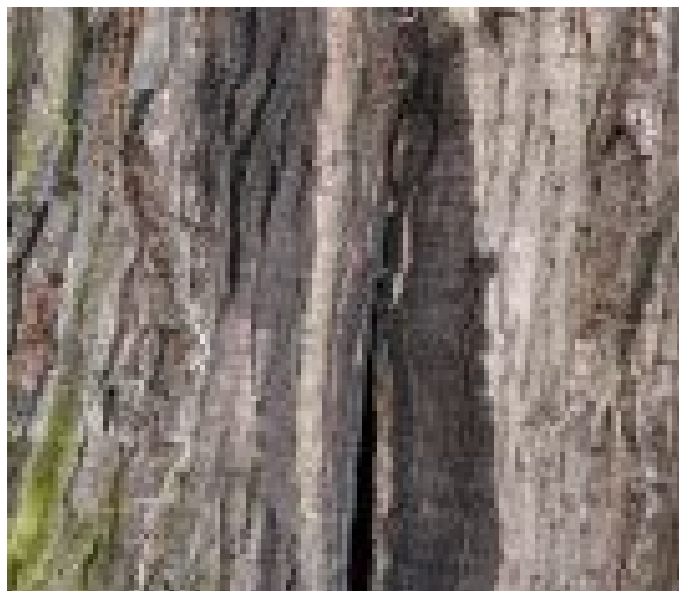
14\_2339\_Rožský dub\_Kmen - Východní strana - Otevřená dutina - Spodní část - Tvorba kalusu

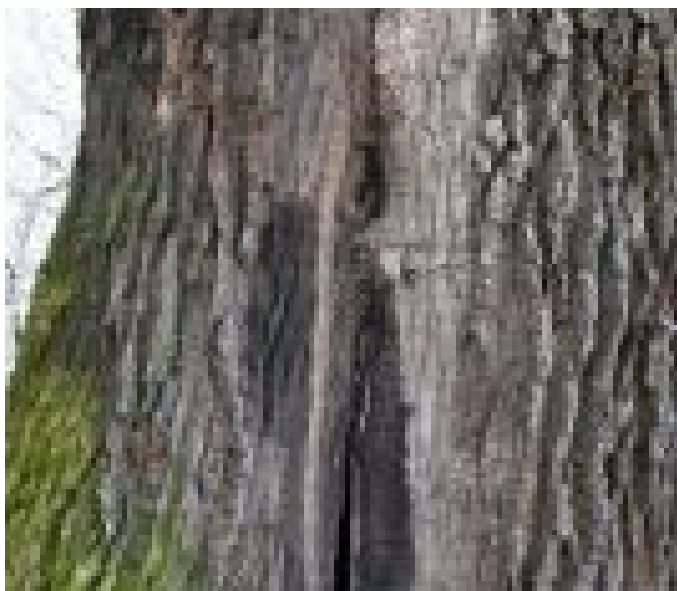
15\_2339\_Rožský dub\_Kmen - Východní strana - Otevřená dutina - Spodní část - Tvorba kalusu - Detail

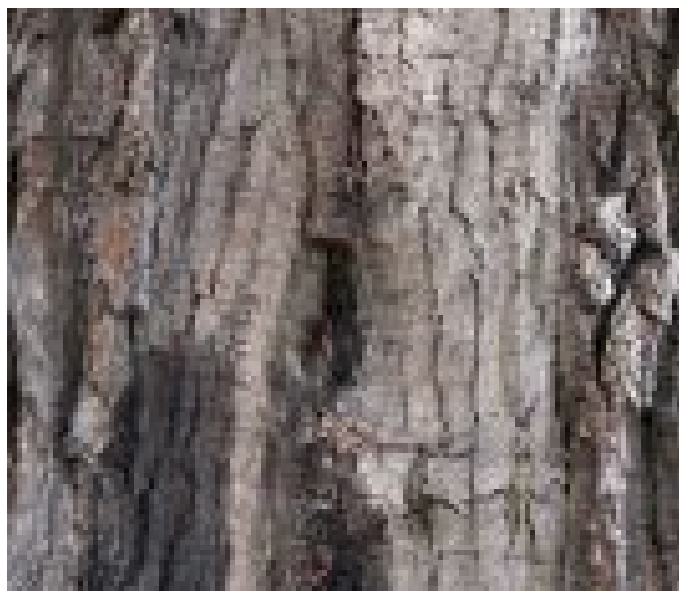
16\_2339\_Rožský dub\_Kmen - Východní strana - Otevřená dutina - Spodní část - Tvorba kalusu

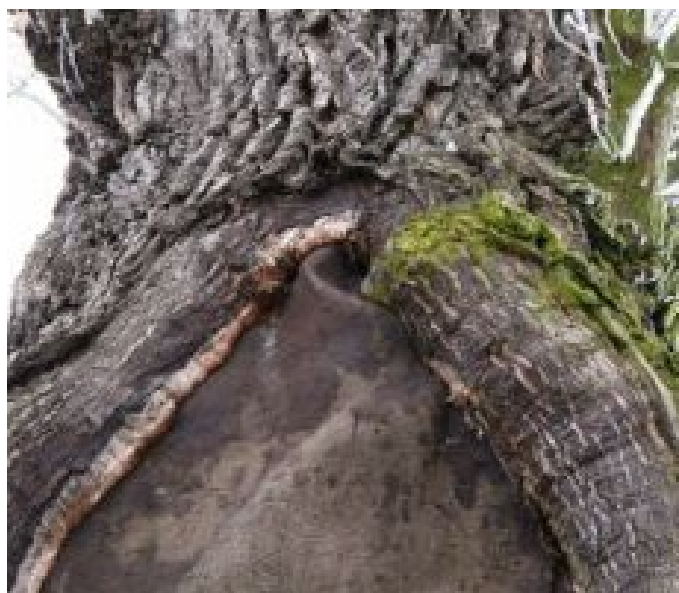
20\_2339\_Rožský dub\_Kmen - Jižní strana - Horní část  
- Zastřešení otevřené dutiny

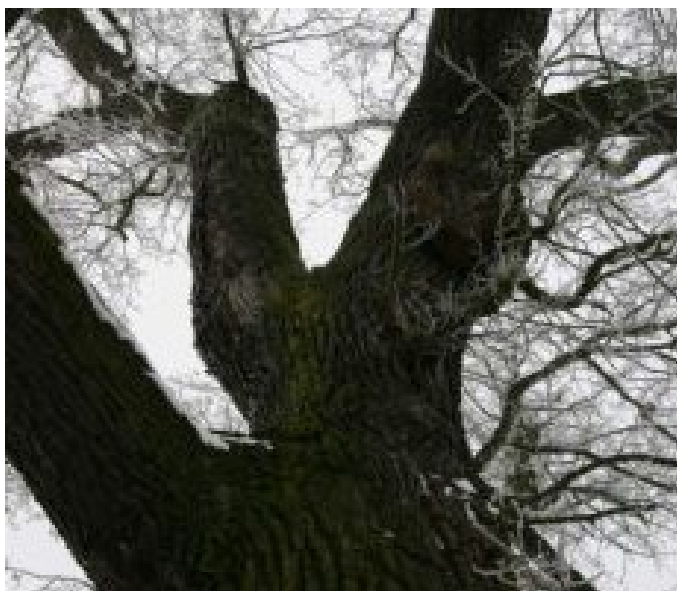
21\_2339\_Rožský dub\_Kmen - Jižní strana - Horní část  
- Zastřešení otevřené dutiny - Horní část

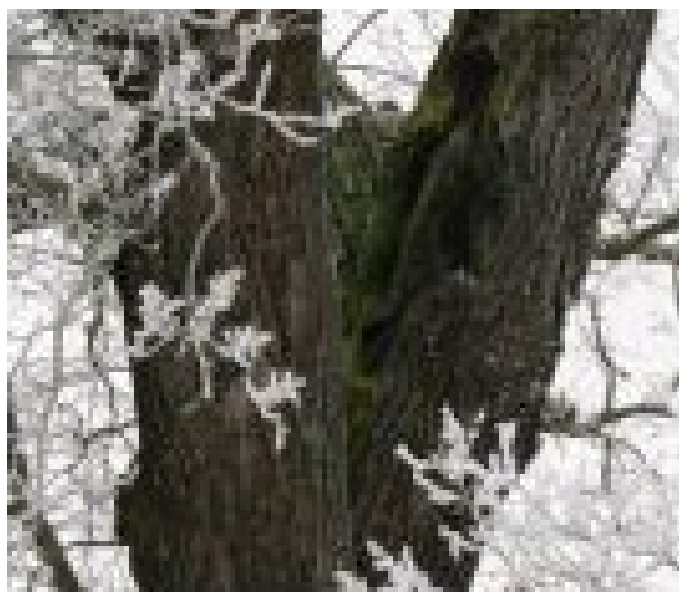
24\_2339\_Rožský dub\_Sekundární samostatná osa I -  
Otevřená dutina podélného charakteru

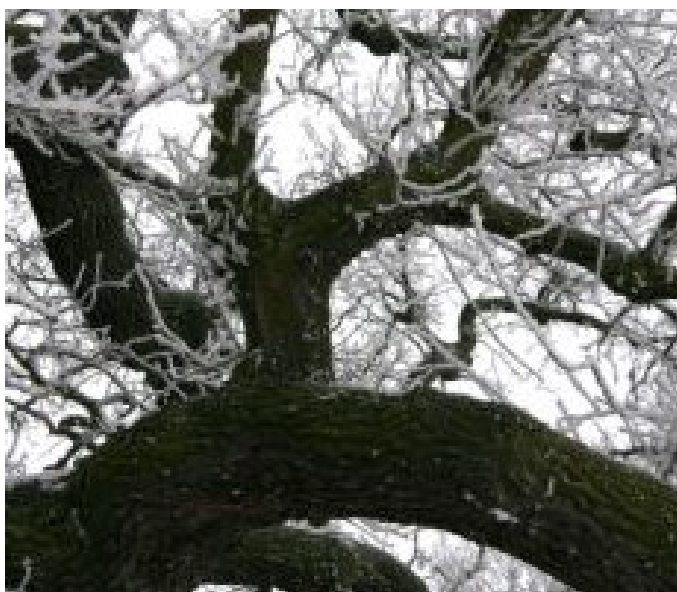
29\_2339\_Rožský dub\_Koruna - Severní strana - Spodní  
část - Ztloustlý sekundární výhon - Průměr na

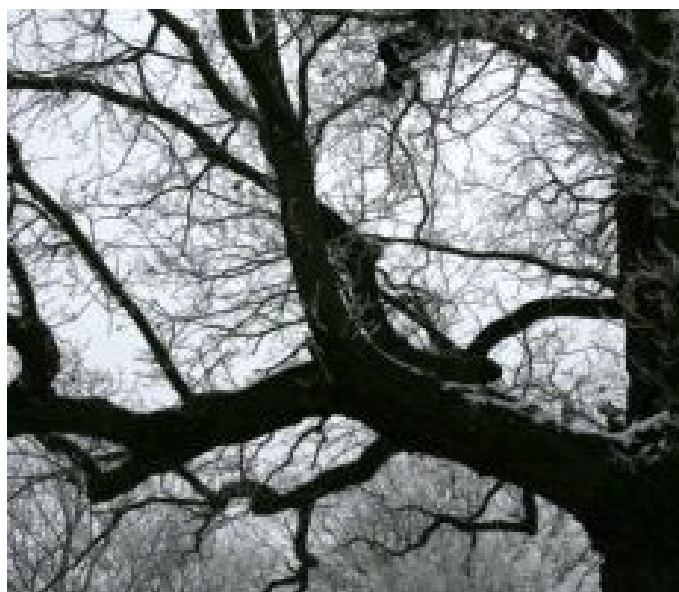
30\_2339\_Rožský dub\_Koruna - Severní strana - Spodní  
část - Ztloustlý sekundární výhon - Průměr na

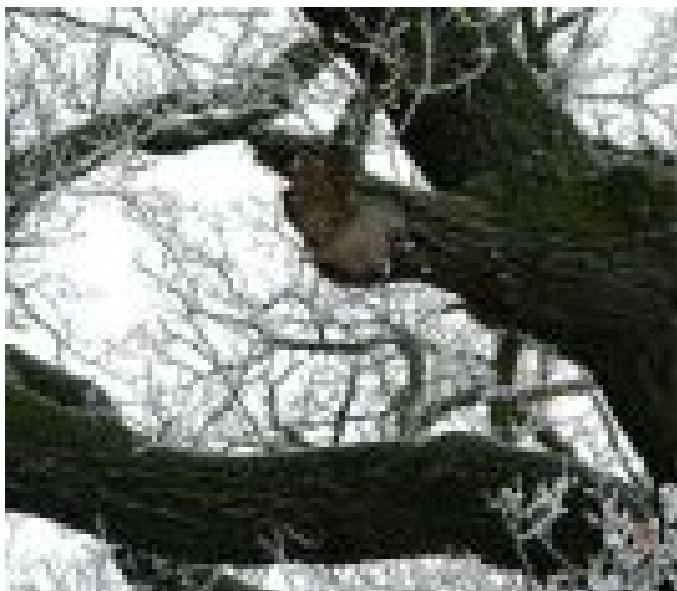
31\_2339\_Rožský dub\_Koruna - Jižní strana - Spodní  
část - Ztloustlý sekundární výhon - Průměr nad

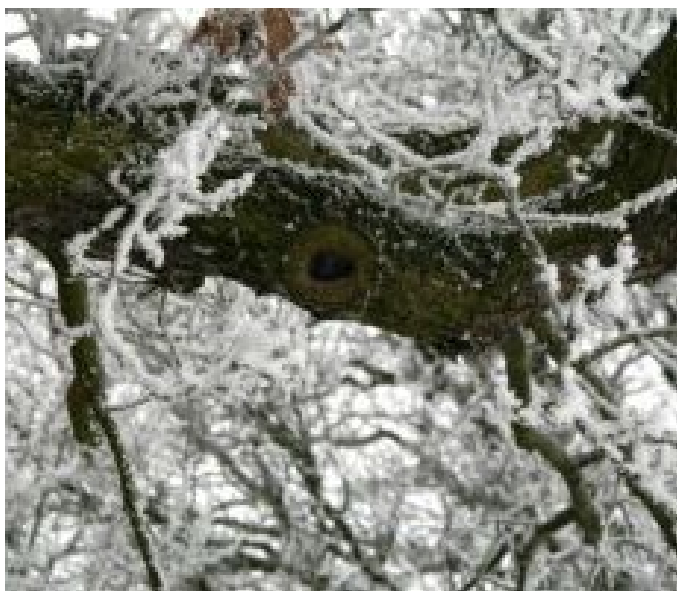
33\_2339\_Rožský dub\_Koruna - Východní strana - Střední část - Defekt po zlomené silnější větvi - De

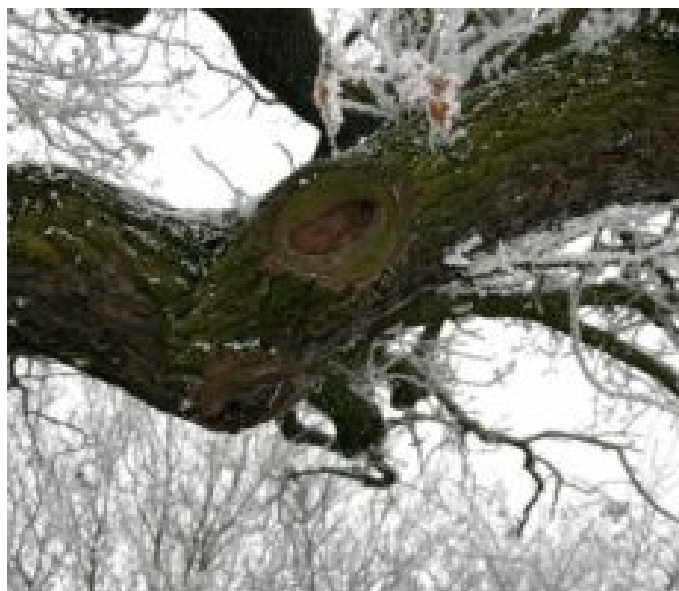
34\_2339\_Rožský dub\_Řezná rána - Koruna - Průměr do 0,10 m

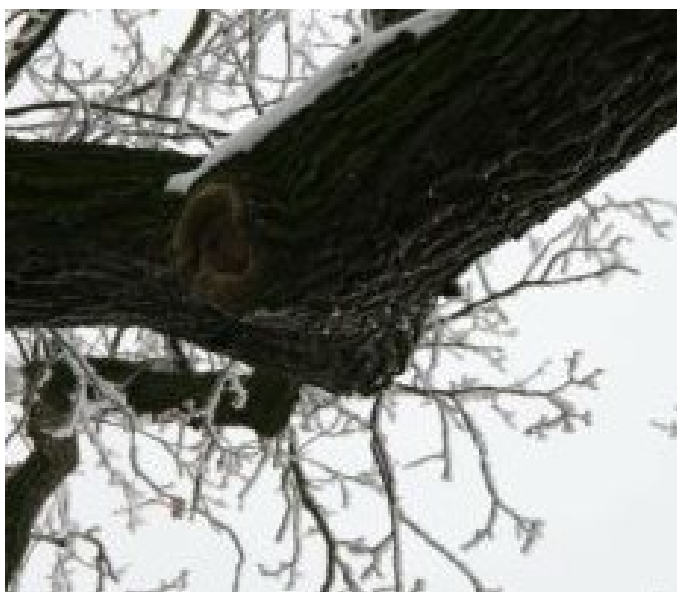
35\_2339\_Rožský dub\_Řezná rána - Koruna - Průměr do 0,10 m

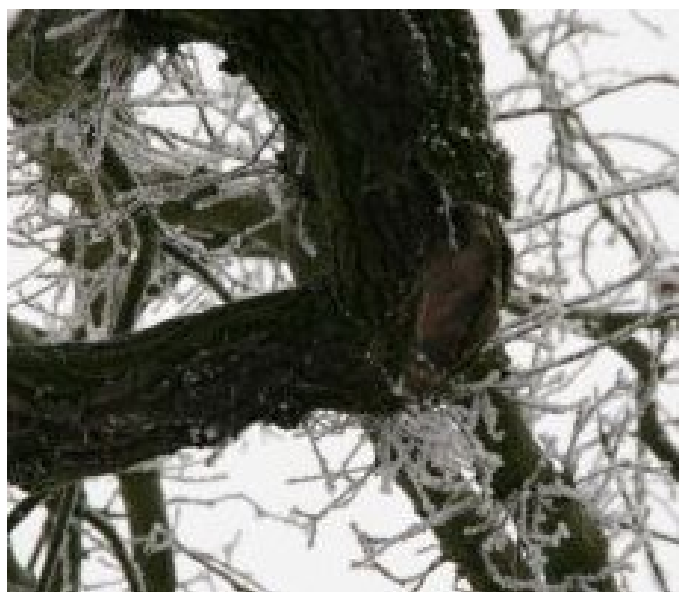
36\_2339\_Rožský dub\_Řezná rána - Koruna - Průměr do 0,10 m

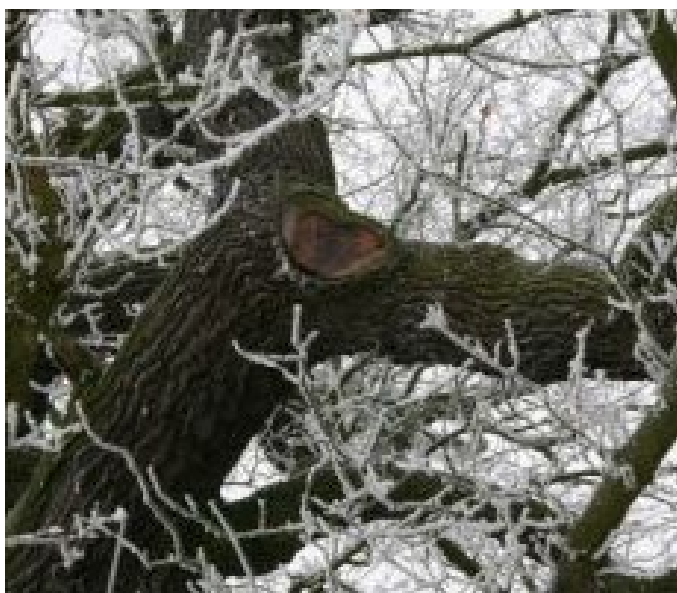
37\_2339\_Rožský dub\_Řezná rána - Koruna - Průměr do 0,10 m

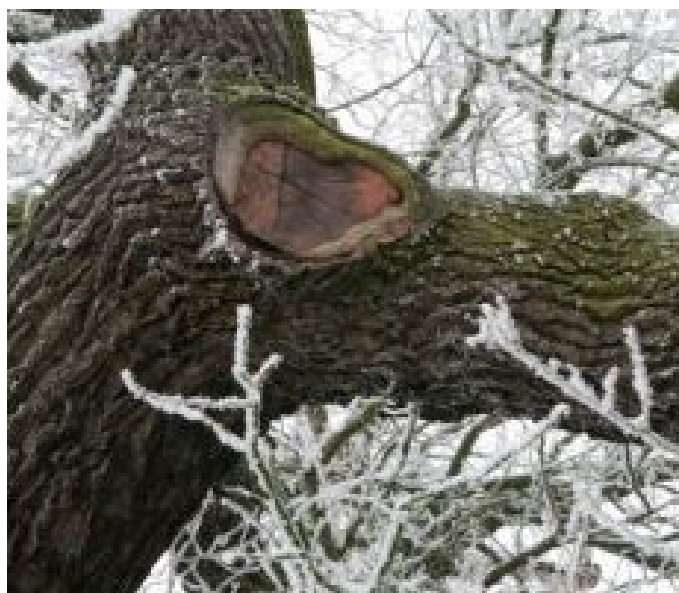
38\_2339\_Rožský dub\_Řezná rána - Koruna - Průměr do 0,10 m

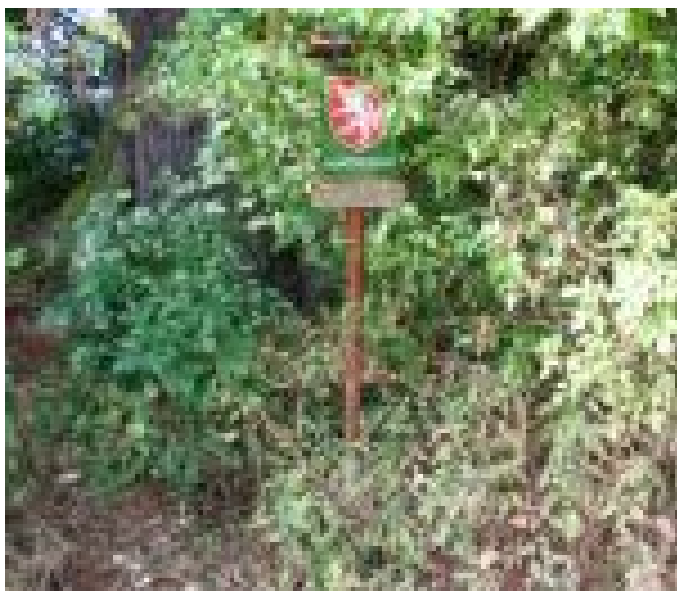
39\_2339\_Rožský dub\_Řezná rána - Koruna - Průměr do 0,10 m - Detail

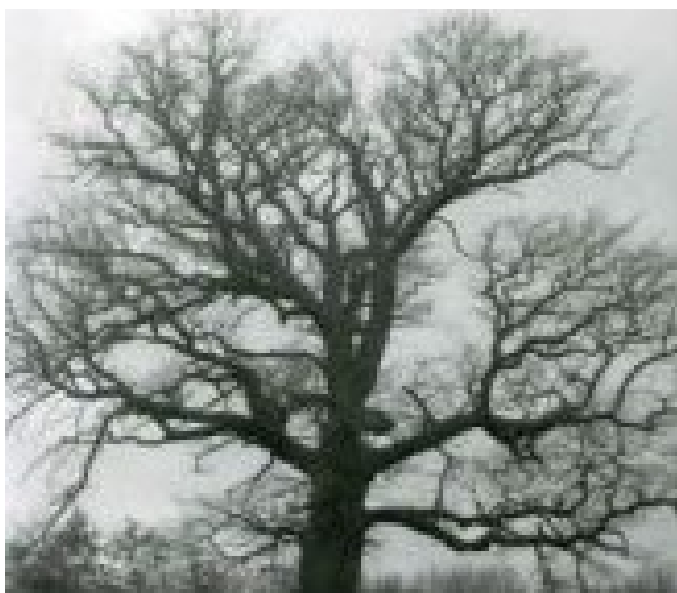
44\_2329\_Rožský dub\_Historie\_Celkový pohled -  
Bezlistý stav - Jižní strana\_11.2. 1976\_Ing. M. Žán

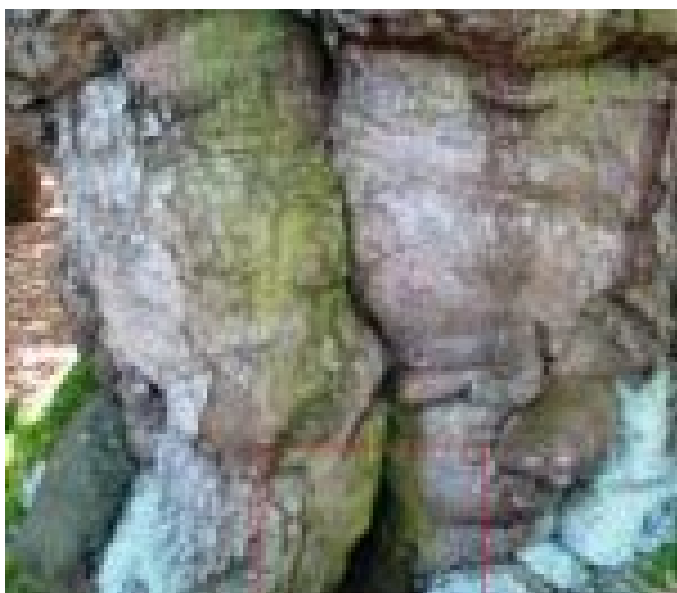
12\_2328\_Kamenohorský buk\_Kmen - Východní strana - Spodní část - Dutina u báze kmene - Detail

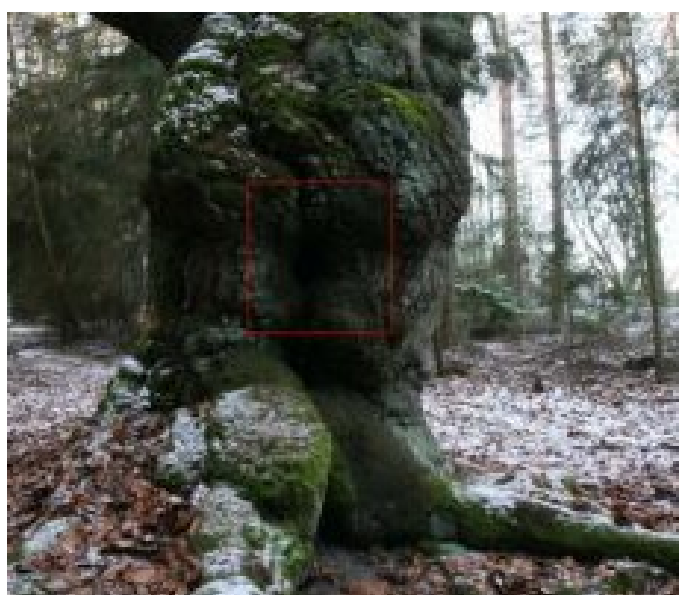
17\_2328\_Kamenohorský buk\_Kmen - Jižní strana - Spodní část - Otevřená dutina

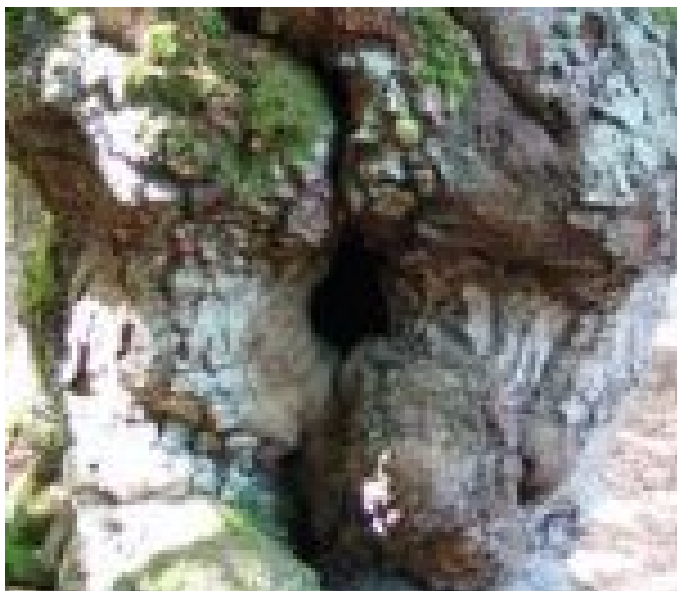
18\_2328\_Kamenohorský buk\_Kmen - Jižní strana -  
Spodní část - Otevřená dutina - Detail

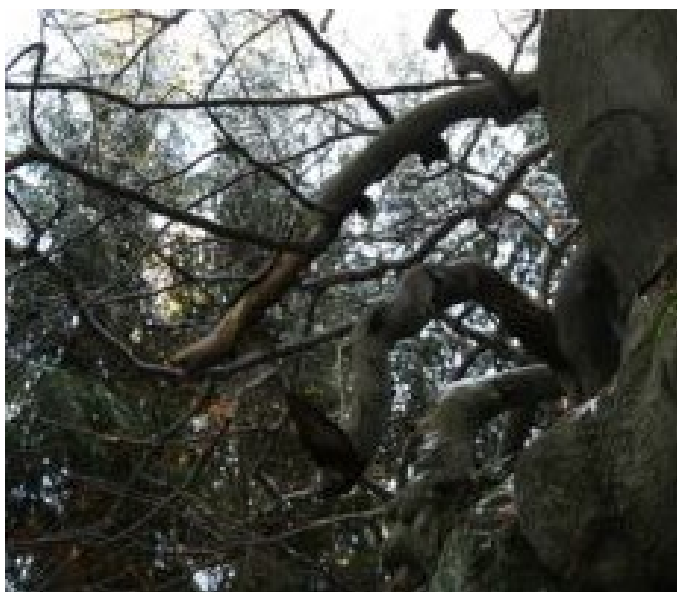
22\_2328\_Kamenohorský buk\_Koruna - Spodní část -  
Uschlé vyvětvené větve - Vlastní zlomy

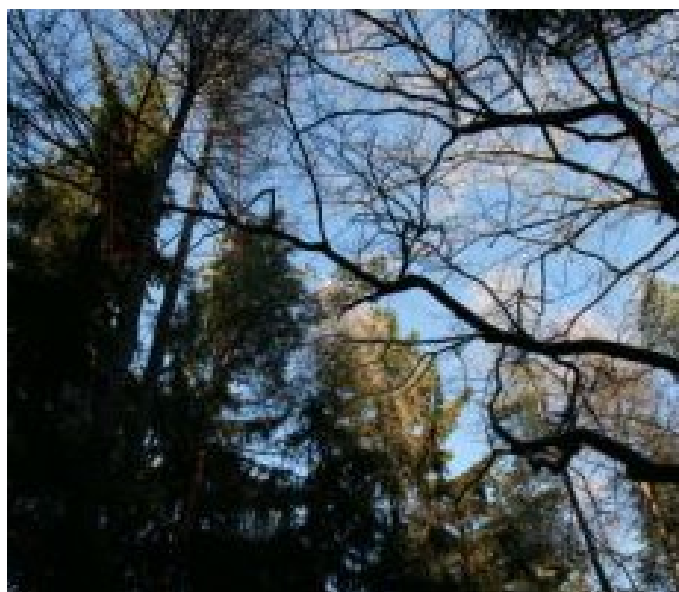
23\_2328\_Kamenohorský buk\_Koruna - Severozápadní  
strana - Uschlá větve rostoucí do jehličnatého po

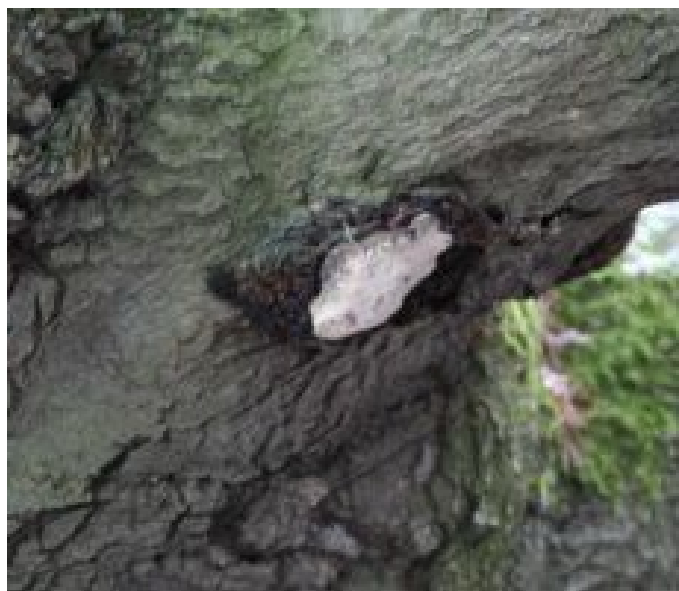
27\_2328\_Kamenohorský buk\_řezná rána - Koruna - Západní strana - Spodní část - Plodnice dřevokazné

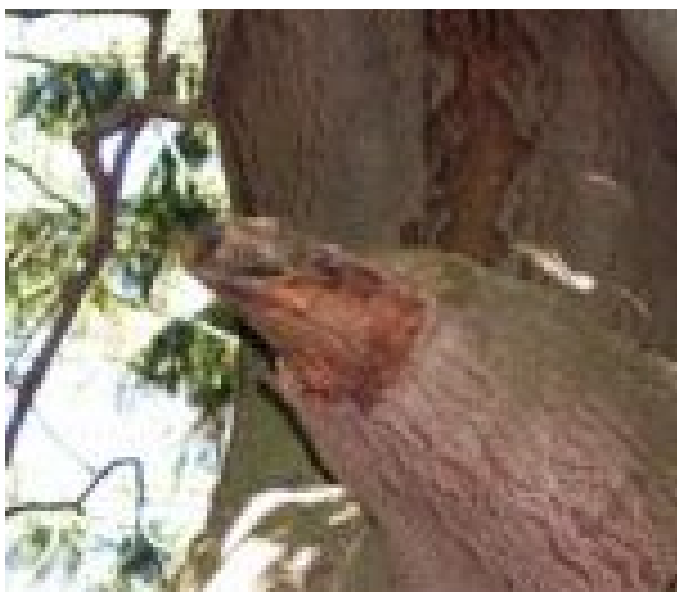
28\_2328\_Kamenohorský buk\_řezná rána - Kmen - Západní strana - Horní část - Neodborný provedený ře
