Česká zemědělská univerzita v Praze  
Fakulta agrobiologie, potravinových a přírodních zdrojů  
Katedra zahradní a krajinné architektury

Památné stromy okresů Plzeň - město, Plzeň - sever a Plzeň - jih  
Bakalářská práce

Vedoucí práce: Ing. František Smýkal  
Autor práce: Jiří Hošek

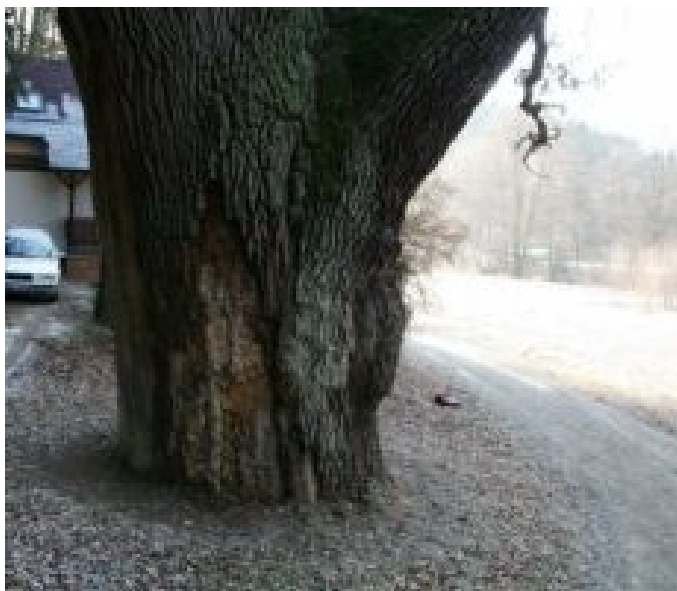
06\_2326\_Žižkův dub\_Kmen - Severní strana - Spodní část - Odloupnutá borka

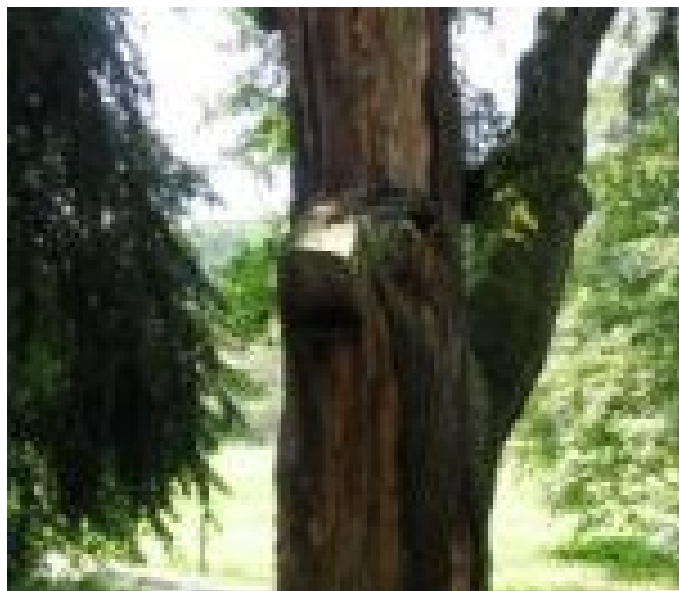
07\_2326\_Žižkův dub\_Kmen - Severovýchodní strana - Odumřelý kmen

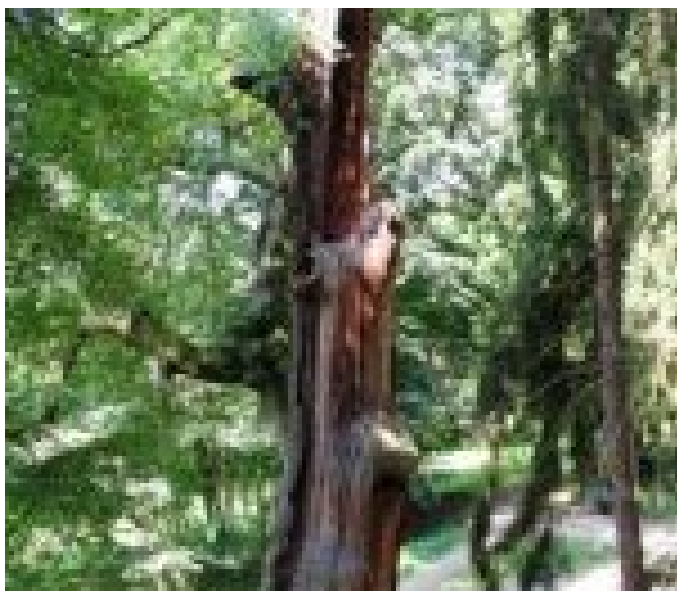
08\_2326\_Žižkův dub\_Kmen - Jihovýchodní strana - Odumřelý kmen - Celkový pohled

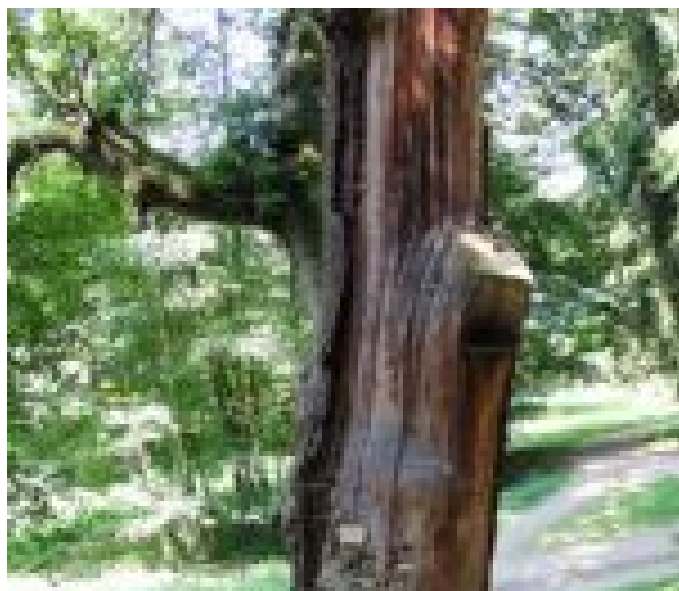
09\_2326\_Žižkův dub\_Kmen - Jihovýchodní strana - Odumřelý kmen

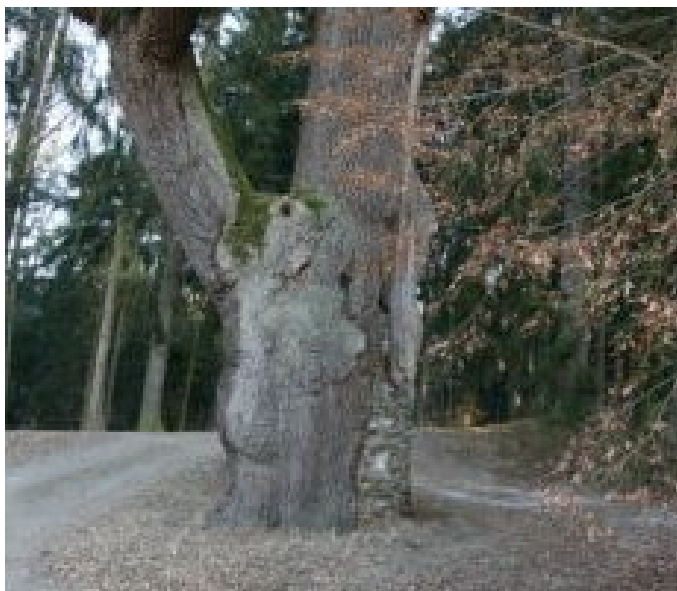
11\_2326\_Žižkův dub\_Kmen - Jižní strana - Spodní část - Vyzděná dutina

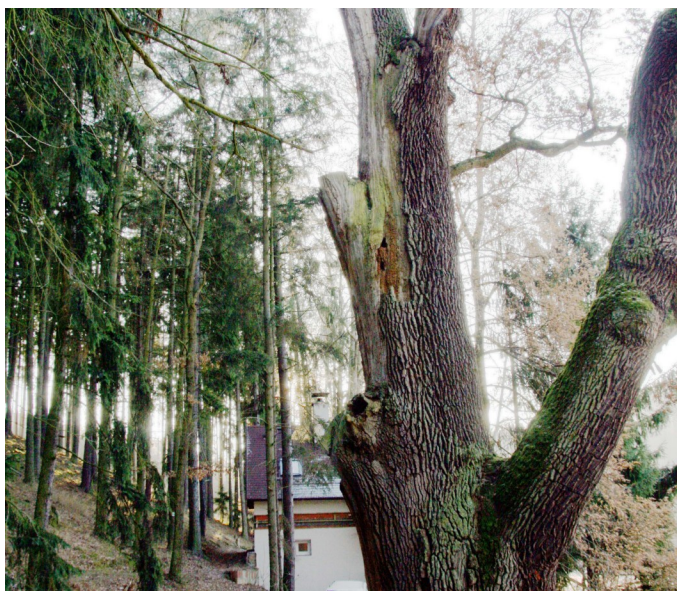
13\_2326\_Žižkův dub\_Kmen - Jihozápadní strana -  
Otevřená dutina v místě primárního rozvětvení

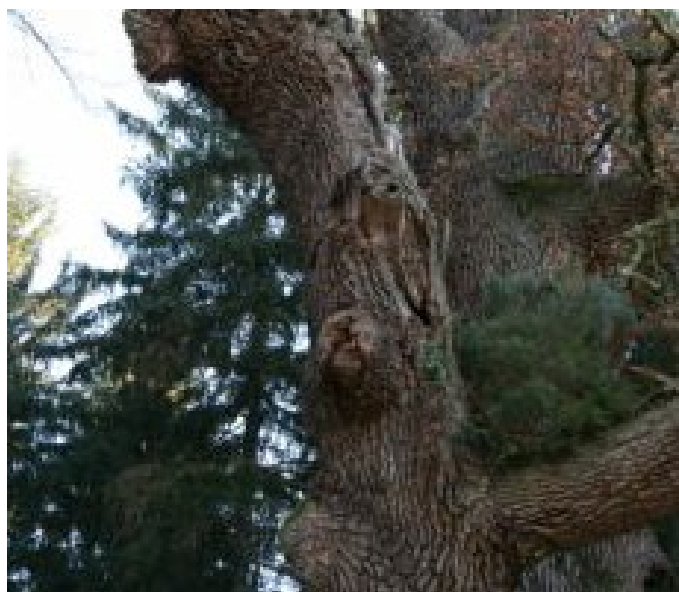
22\_2326\_Žižkův dub\_Sekundární samostatná osa  
rostoucí severozápadním směrem - Trs náletových dřev

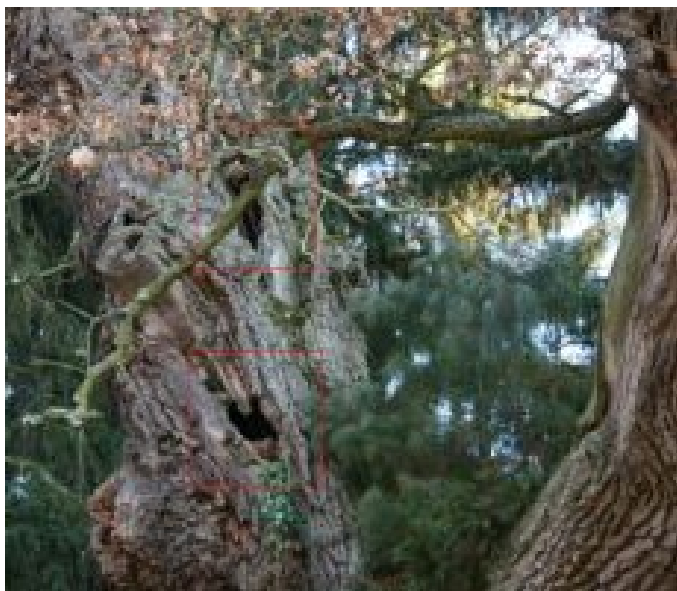
23\_2326\_Žižkův dub\_Sekundární samostatná osa  
rostoucí severozápadním směrem - Trs náletových dřev

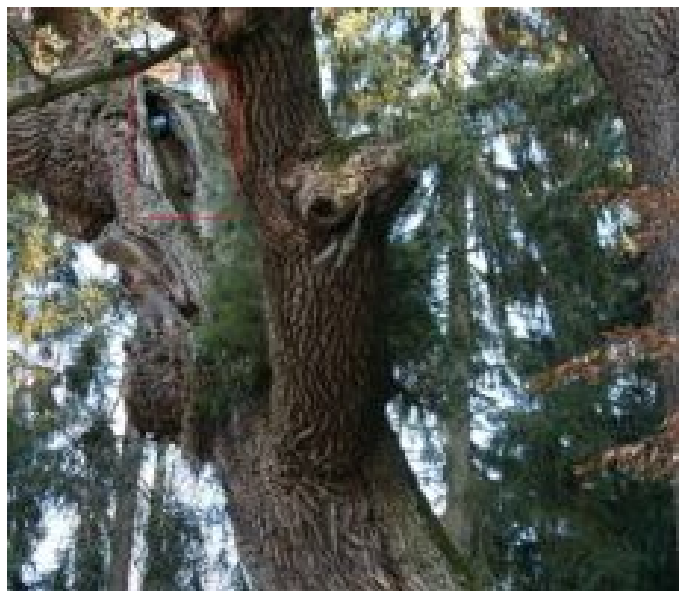
24\_2326\_Žižkův dub\_Sekundární samostatná osa rostoucí severozápadním směrem - Spodní část - Otevř

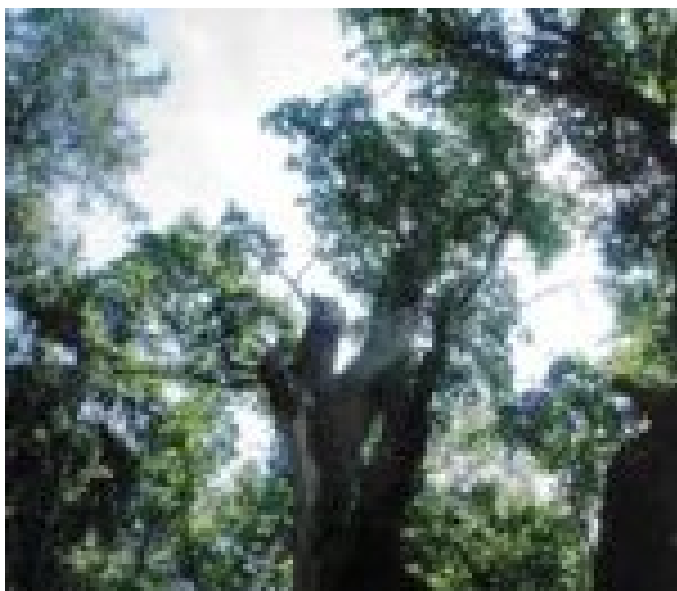
25\_2326\_Žižkův dub\_Sekundární samostatná osa rostoucí severozápadním směrem - Střední část - Otevř

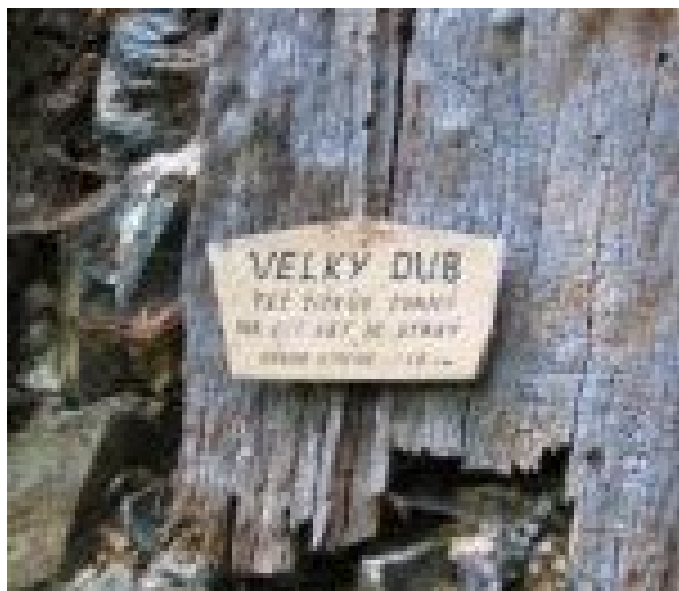
32\_2326\_Žižkův dub\_řezná rána - Sekundární samostatná osa rostoucí vertikálním směrem -

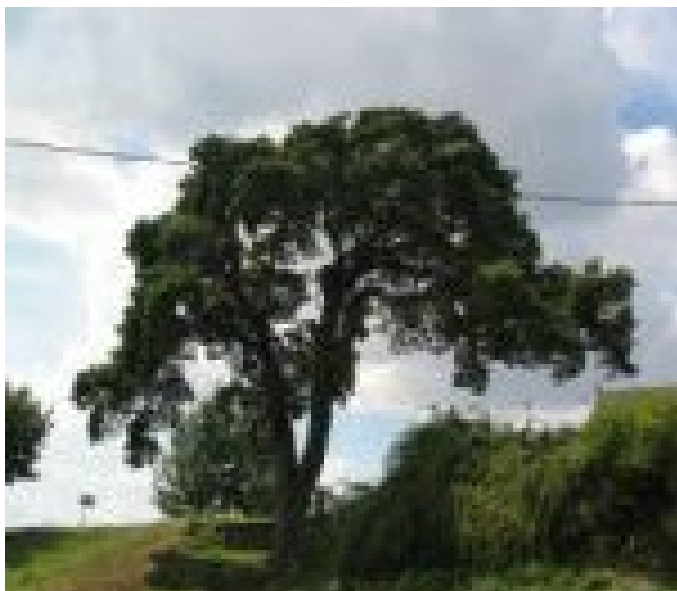
35\_2326\_Žižkův dub\_Historie\_Kmen - Jižní strana - Vyzděná dutina\_Léto 1985\_Autor neuveden

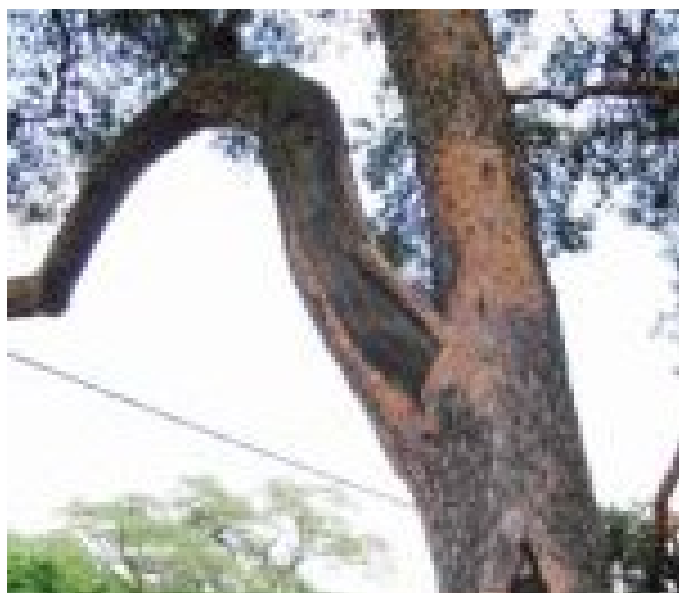
13\_2325\_Borovice v Kamenném Újezdě\_Sek. severní sam. osa - Východní strana - Zastřešená dutina v

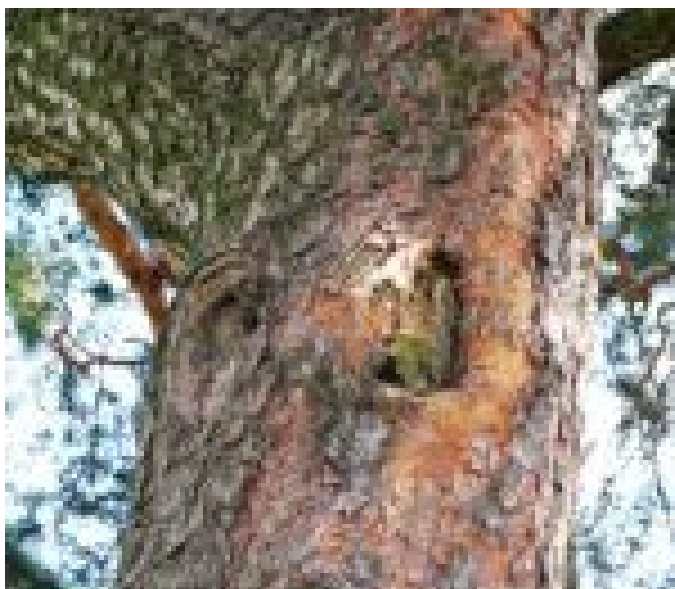
21\_2325\_Borovice v Kamenném Újezdě\_Sekundární jižní samostatná osa - Západní strana - Defekty nad

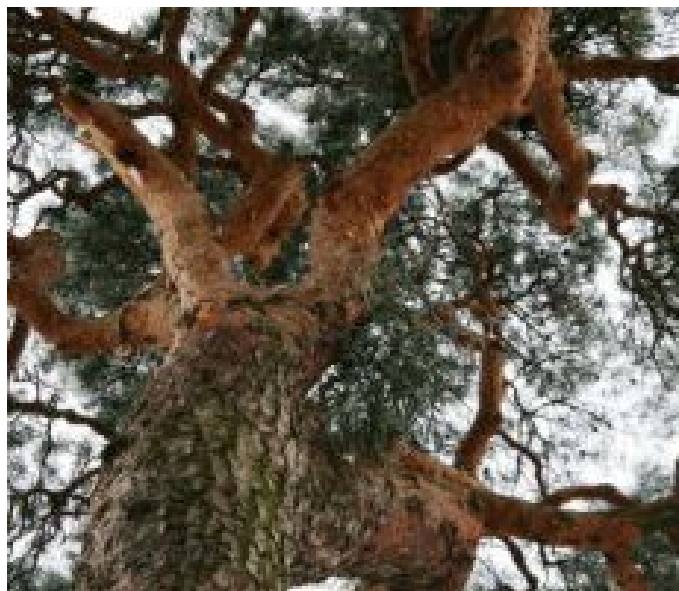
26\_2325\_Borovice v Kamenném Újezdě\_Koruna - Severní strana - Horní část - Jmelí bílé

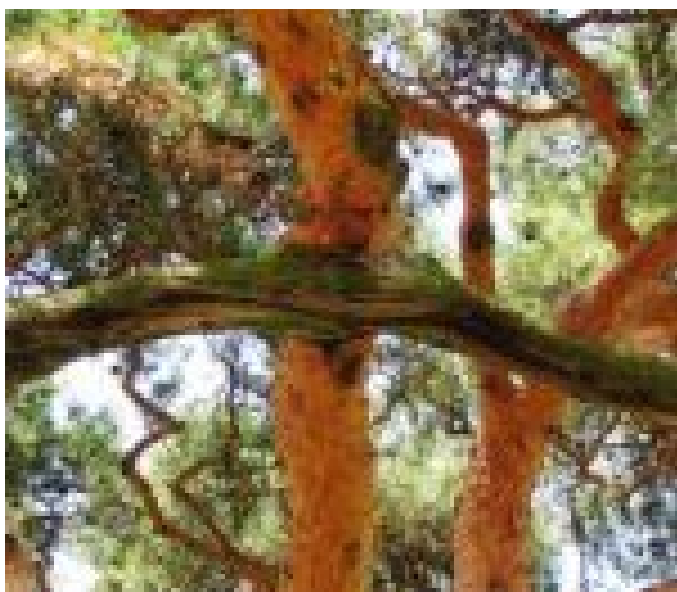
29\_2325\_Borovice v Kamenném Újezdě\_Koruna - Jižní strana - Horní část - Zarostlá téměř uschlá vět

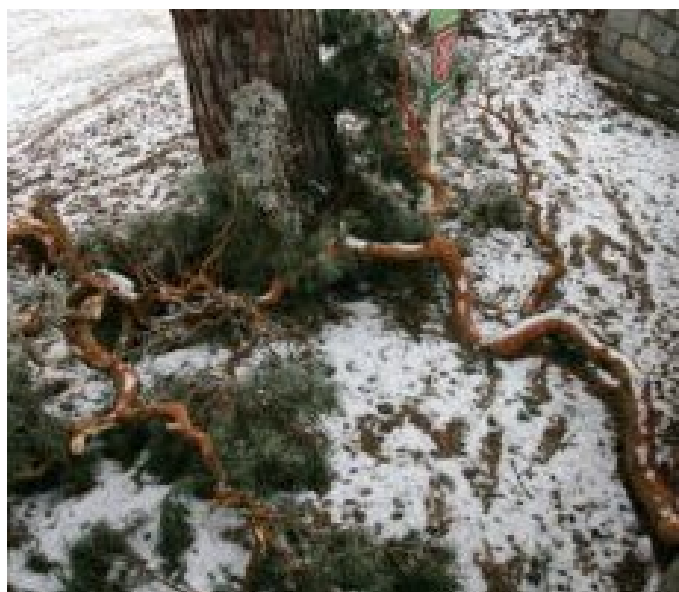
30\_2325\_Borovice v Kamenném Újezdě\_Koruna - Vylomené větve pod korunou - Terénní šetření ze dne 1

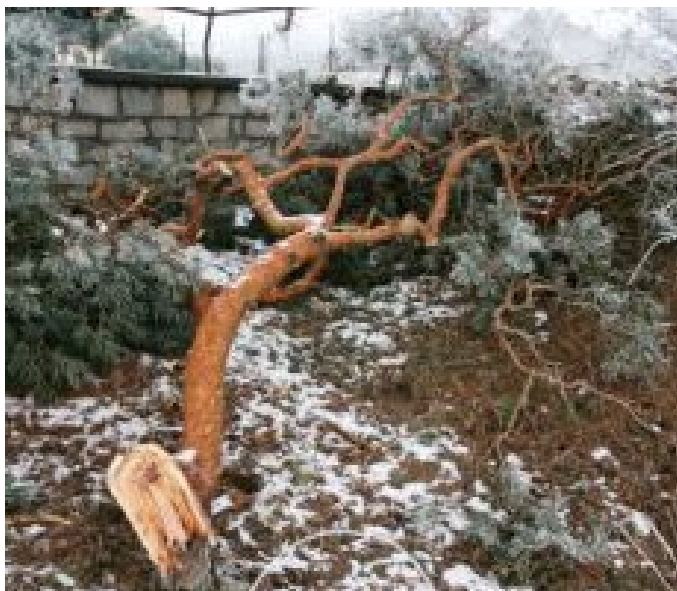
31\_2325\_Borovice v Kamenném Újezdě\_Koruna - Vylomené větve pod korunou - Terénní šetření ze dne 1

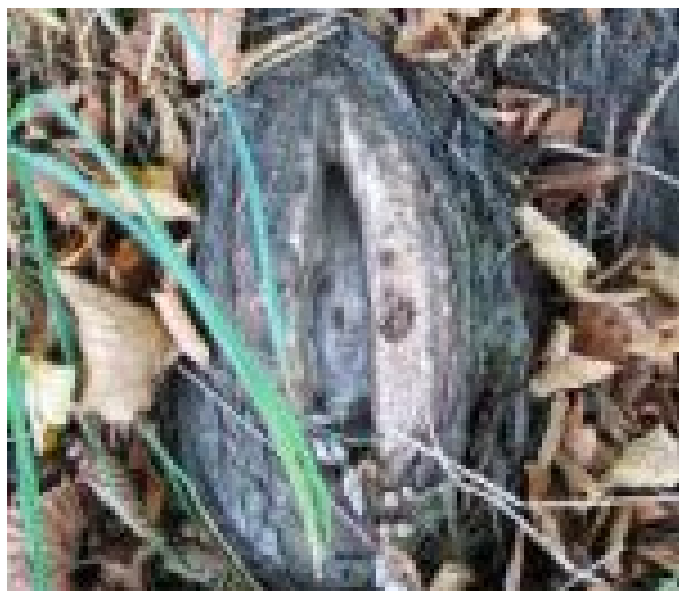
10\_2324\_1.2\_Lípy v Číhané\_Kořenový náběh - Jižní strana - Odloupnutá borka - Detail

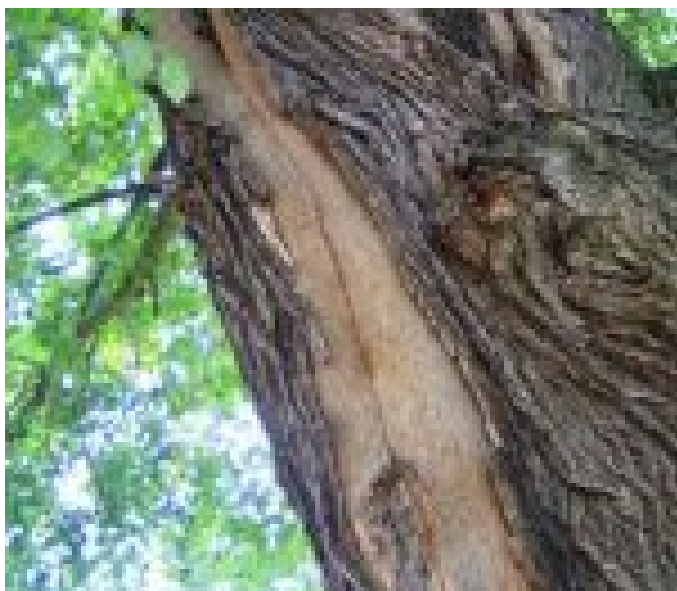
15\_2324\_1.2\_Lípy v Číhané\_Kmen - Západní strana - Spodní část - Prasklina - Tvorba kalusu

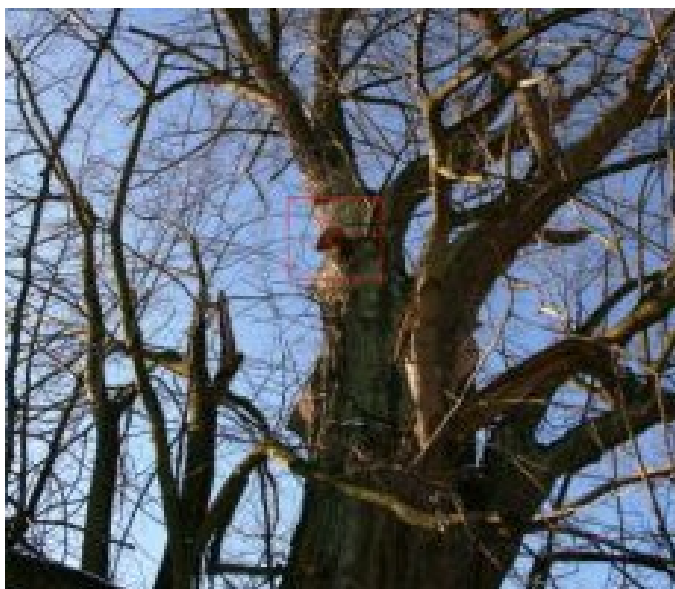
27\_2324\_1.2\_Lípy v Číhané\_Sekundární východní samostatná osa - Horní část - Plodnice dřevokazné h

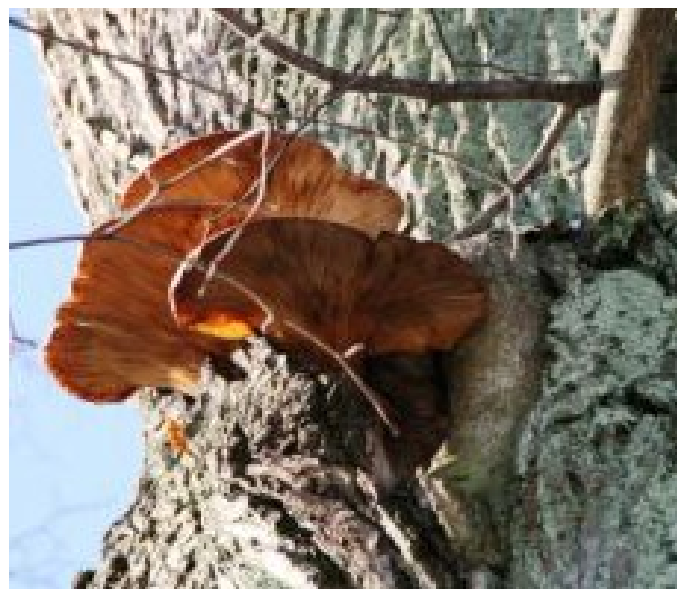
28\_2324\_1.2\_Lípy v Číhané\_Sekundární východní samostatná osa - Horní část - Plodnice dřevokazné h

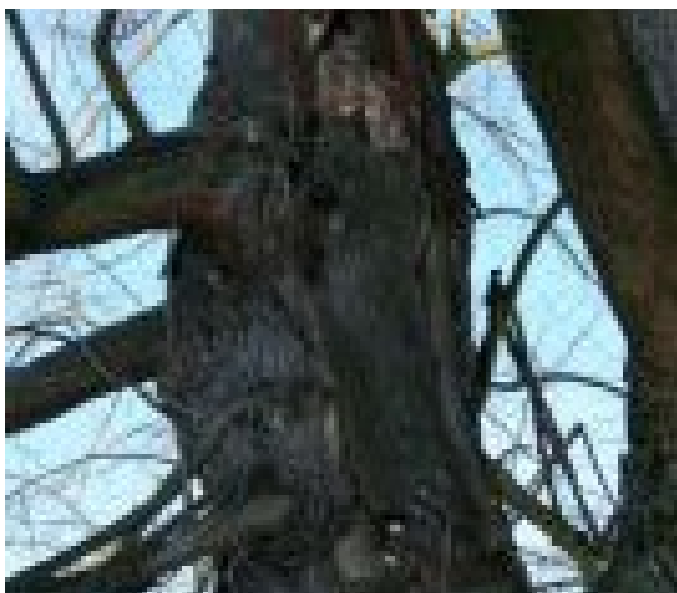
31\_2324\_1.2\_Lípy v Číhané\_Sekundární Západní samostatná osa - Jižní strana - Střední část - Otevř

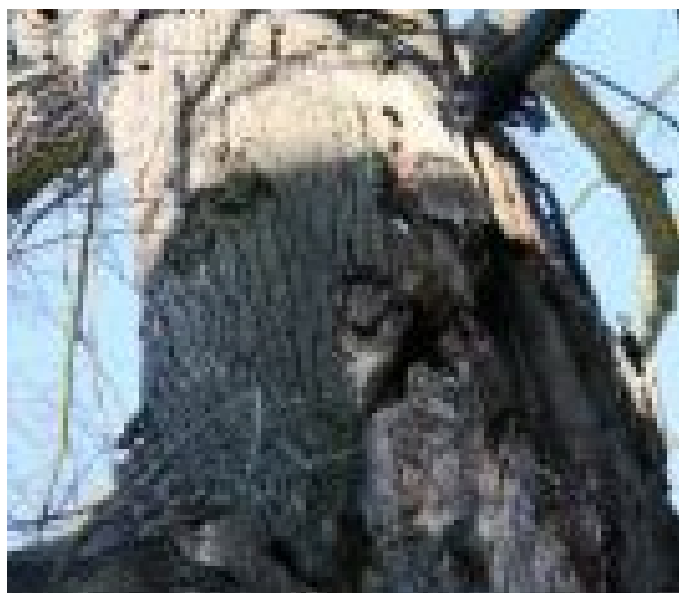
32\_2324\_1.2\_Lípy v Číhané\_Sekundární Západní samostatná osa - Jižní strana - Střední část - Otevř

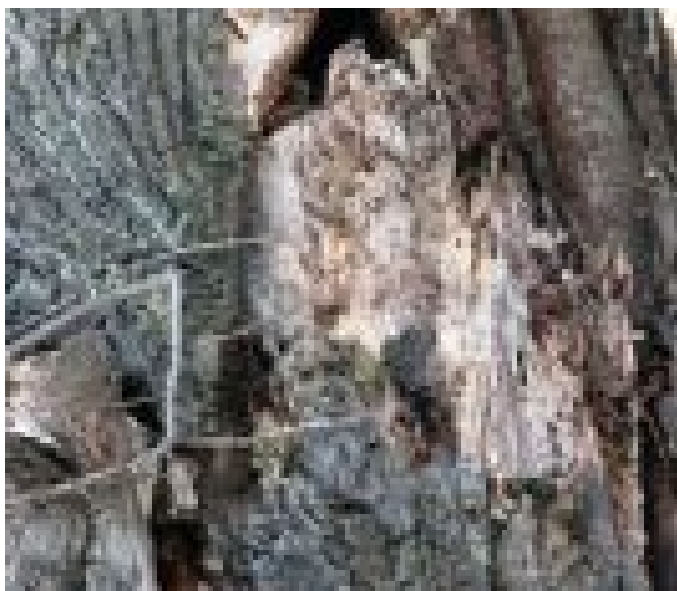
33\_2324\_1.2\_Lípy v Číhané\_Sekundární Západní samostatná osa - Jižní strana - Střední část - Otevř

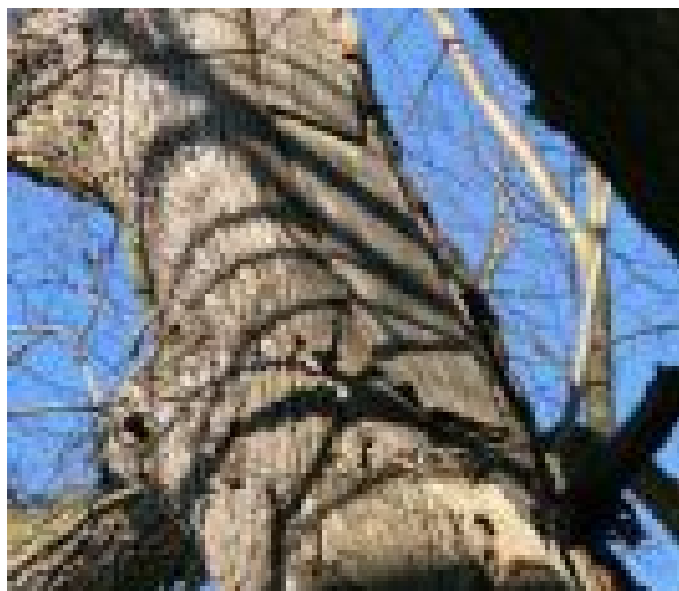
34\_2324\_1.2\_Lípy v Číhané\_Sekundární Západní samostatná osa - Jižní strana - Horní část - Zastřeš

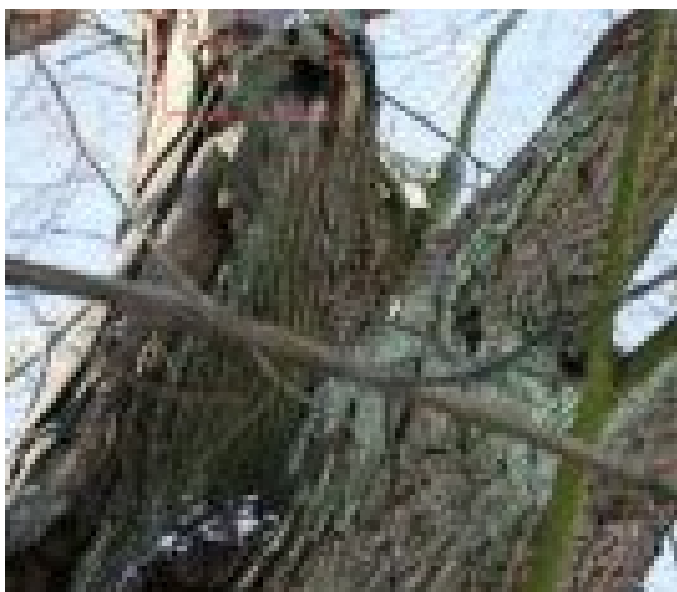
35\_2324\_1.2\_Lípy v Číhané\_Sekundární Západní samostatná osa - Jižní strana - Horní část - Pás odl

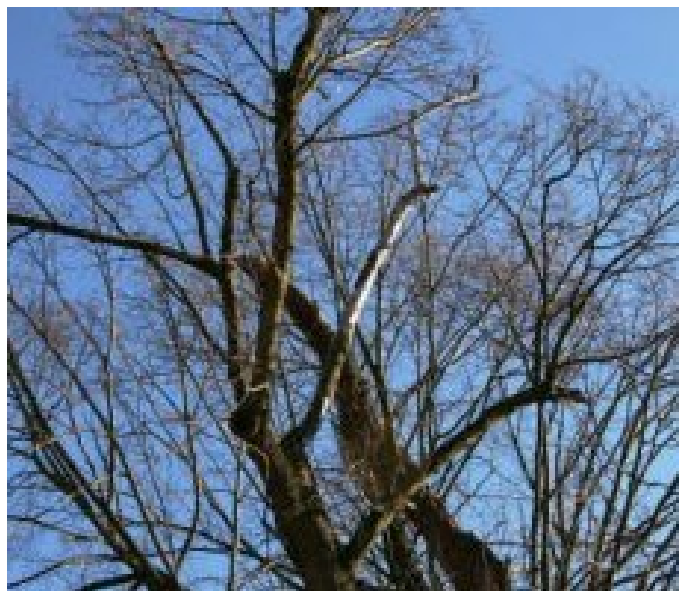
44\_2324\_1.2\_Lípy v Číhané\_Koruna - Horní část -  
Uschlá silnější větev

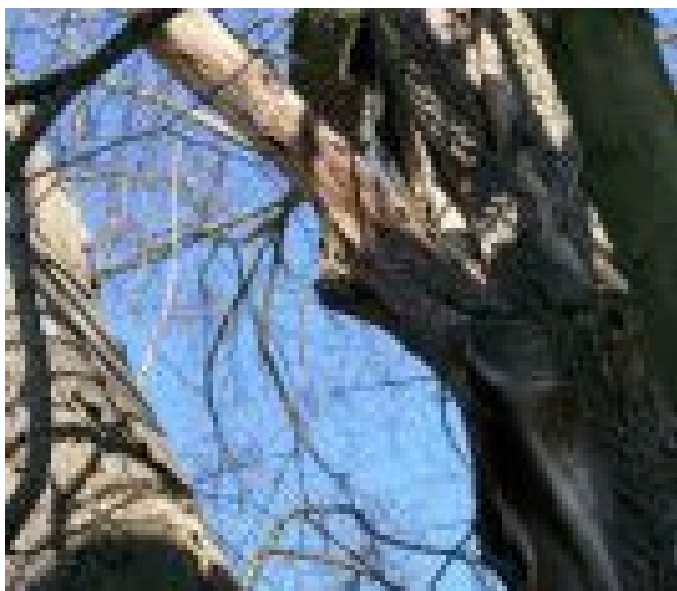
45\_2324\_1.2\_Lípy v Číhané\_Koruna - Střední část -  
Uschlá silnější větev

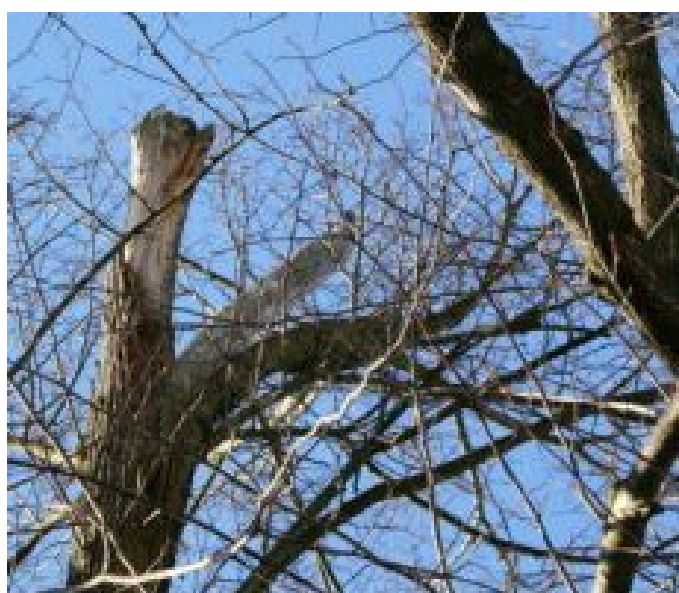
48\_2324\_1.2\_Lípy v Číhané\_Koruna - Horní část -  
Uschlá kosterní větev

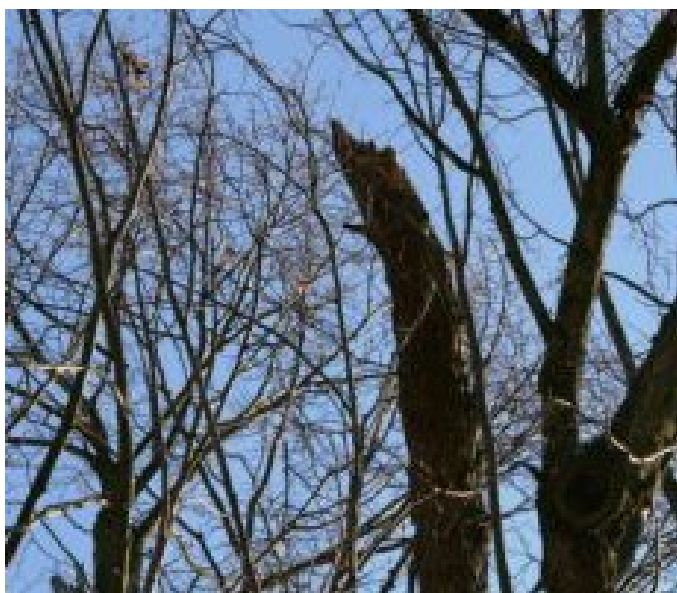
49\_2324\_1.2\_Lípy v Číhané\_Koruna - Horní část - Zlom kosterní větve

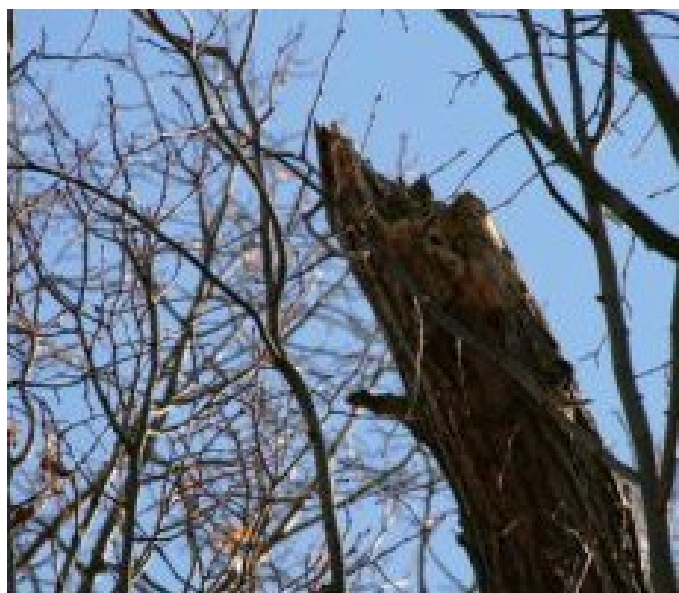
50\_2324\_1.2\_Lípy v Číhané\_Koruna - Horní část - Zlom kosterní větve - Detail

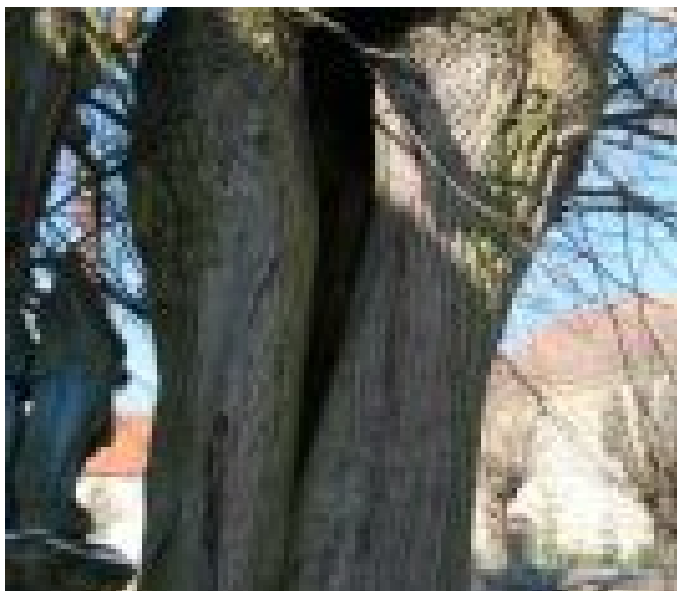
13\_2324\_2.2\_Lípy v Číhané\_Kmen - Jihovýchodní strana - Otevřená dutina podélného charakteru - Cel

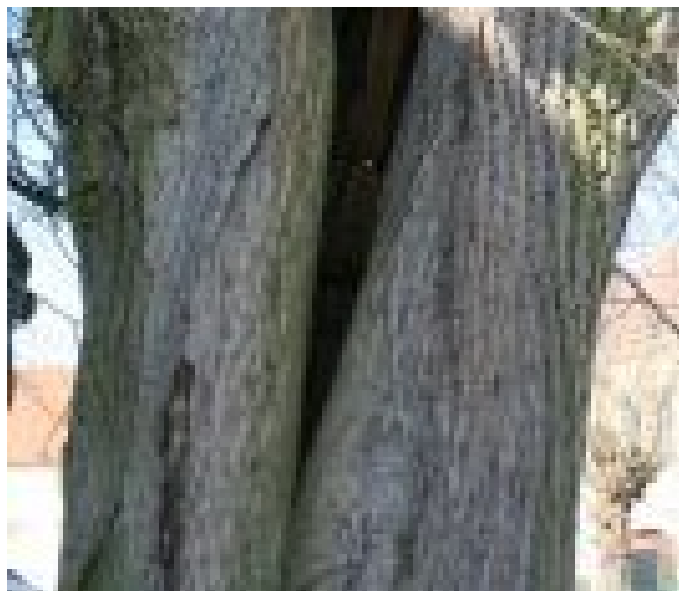
14\_2324\_2.2\_Lípy v Číhané\_Kmen - Jihovýchodní strana  
- Otevřená dutina

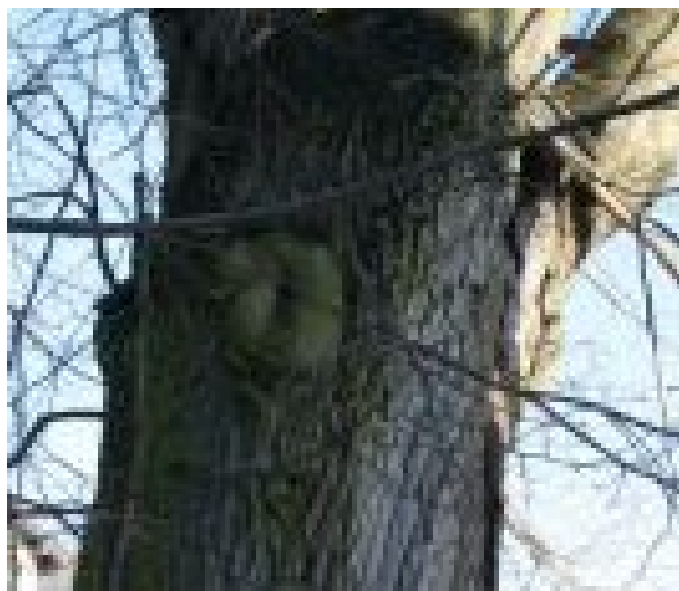
16\_2324\_2.2\_Lípy v Číhané\_Kmen - Jihovýchodní strana  
- Otevřená dutina - Horní část - Zastřešení

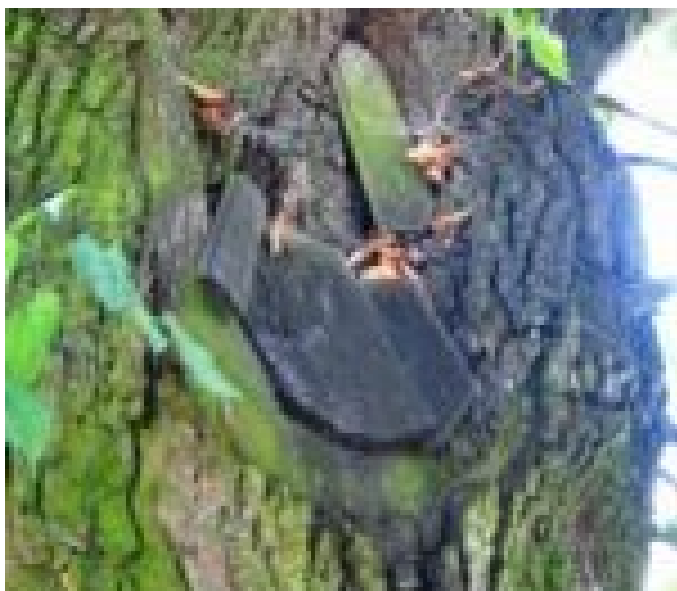
21\_2324\_2.2\_Lípy v Číhané\_Kmen - Severozápadní strana - Menší dutina - Zastřešení

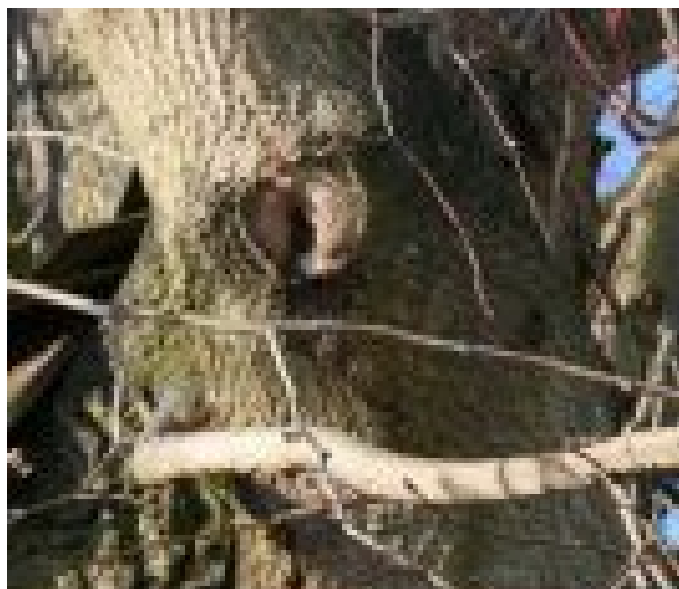
28\_2324\_2.2\_Lípy v Číhané\_Řezné rány - Koruna - Průměr do 0,10 m

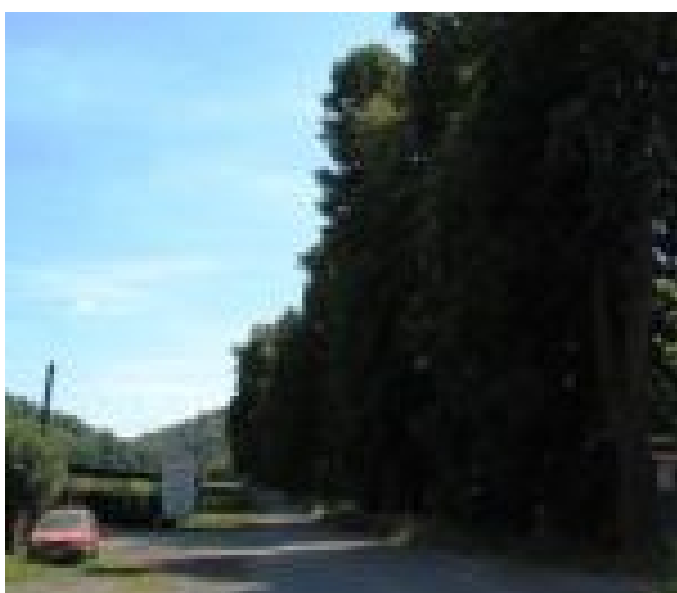
29\_2324\_2.2\_Lípy v Číhané\_Řezné rány - Koruna - Průměr do 0,10 m

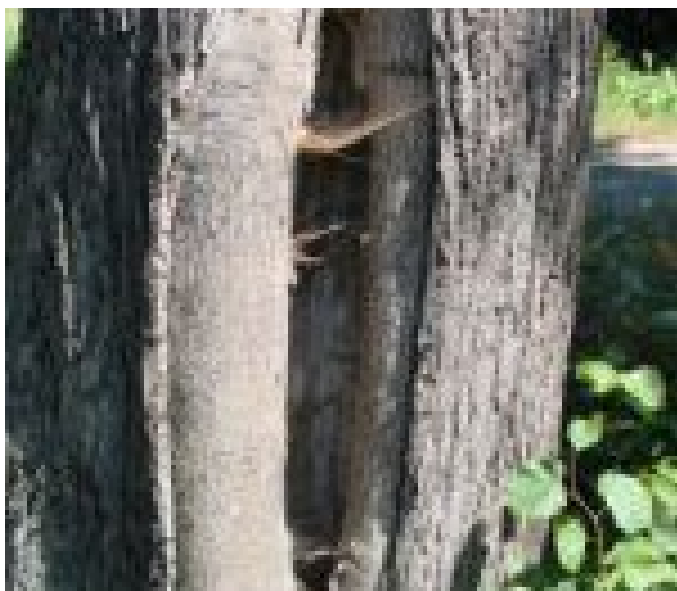
10\_2323\_Alej Vzdechů\_Báze kmene - Otevřená dutina  
podélného charakteru

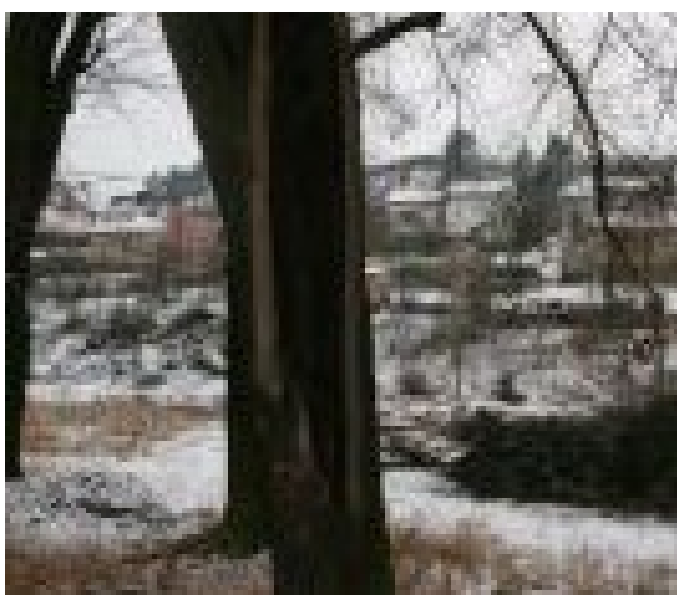
12\_2323\_Alej Vzdechů\_Kmen - Defekt po vylomení

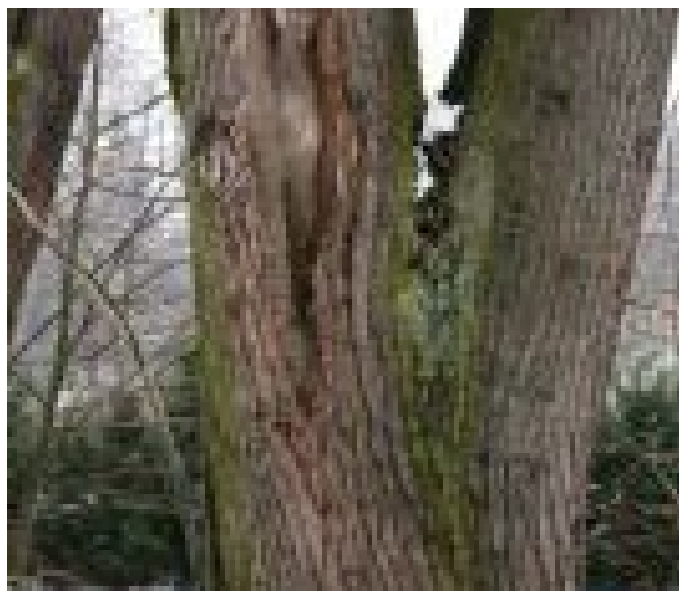
17\_2323\_Alej Vzdechů\_Kmen - Defekt po vylomení

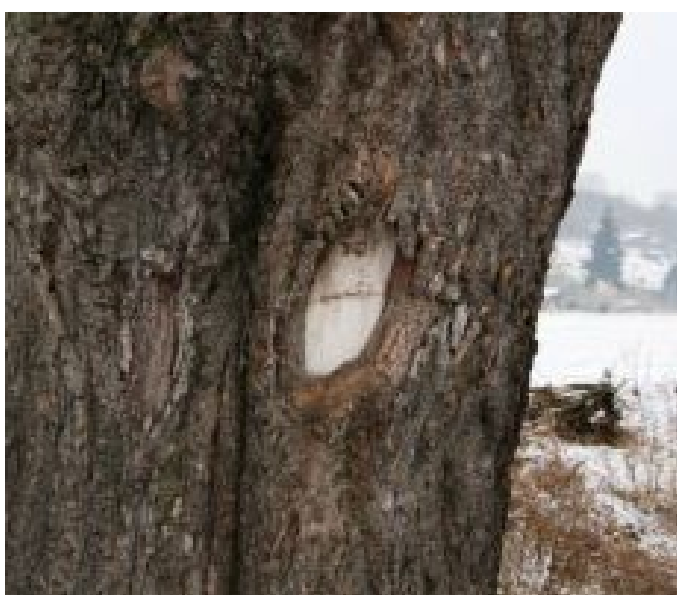
18\_2323\_Alej Vzdechů\_Kmen - Odloupnutá borka

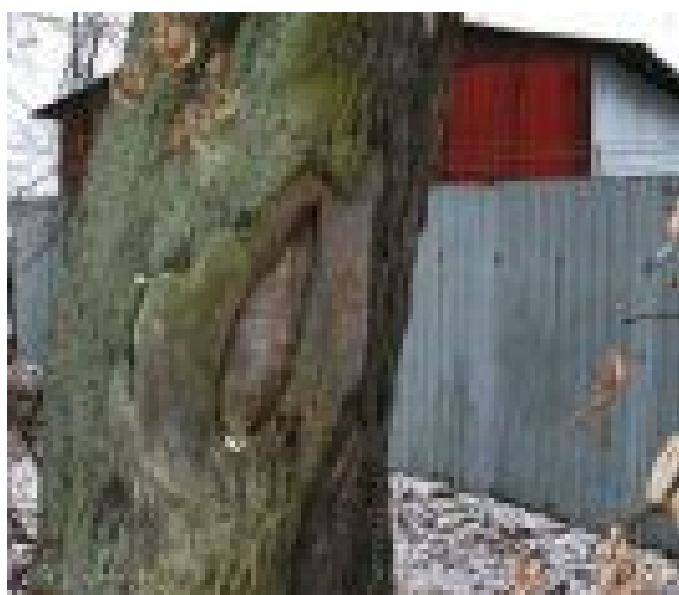
19\_2323\_Alej Vzdechů\_Kmen - Odloupnutá borka

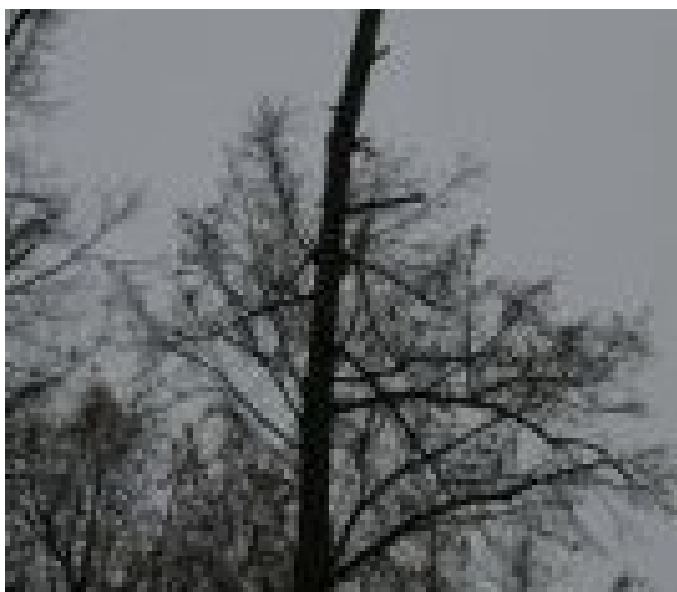
24\_2323\_Alej Vzdechů\_Koruna - Defekt po zlomené větvi - Detail

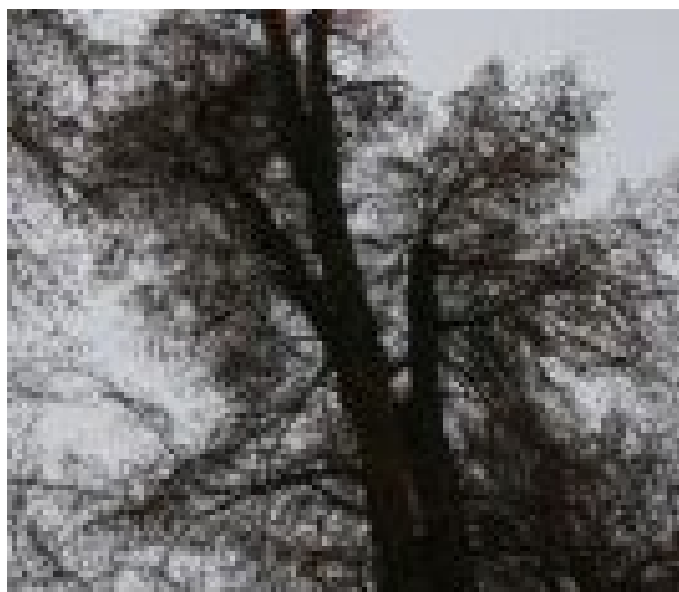
25\_2323\_Alej Vzdechů\_Koruna - Vrcholová partie - Odumřelá silnější větev

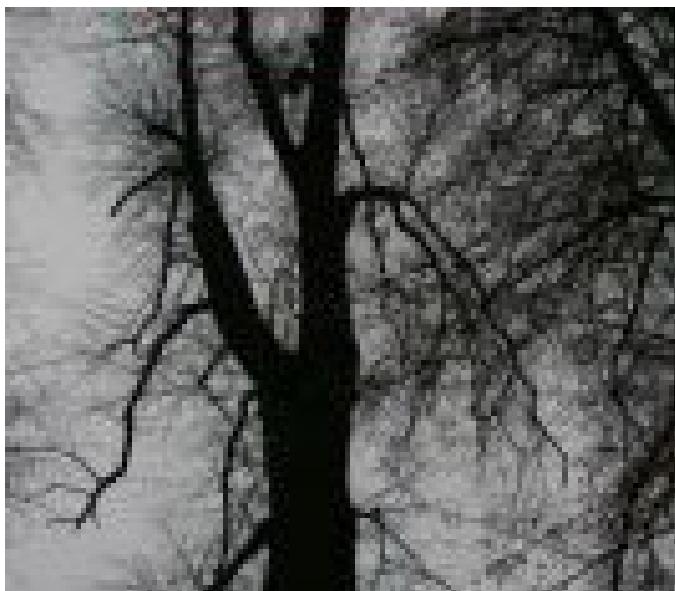
26\_2323\_Alej Vzdechů\_Koruna - Vrcholová partie - Odumřelá silnější větev

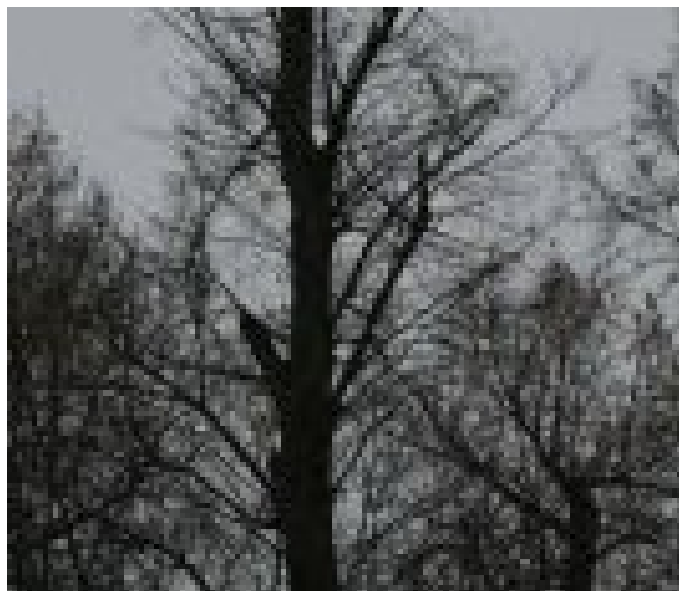
27\_2323\_Alej Vzdechů\_Koruna - Vrcholová partie -  
Neztloustlé sekundární výhony - Průměr do 0,10 m

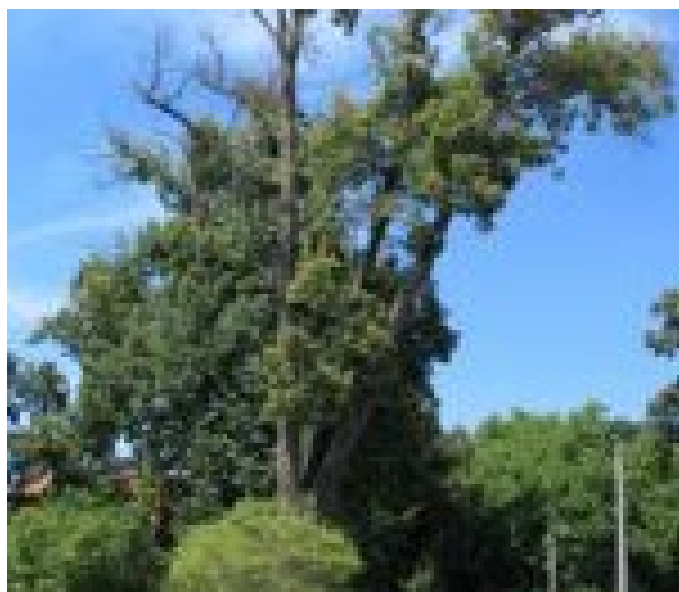
31\_2323\_Alej Vzdechů\_Strom - Stabilizovaná výsadba -  
Tlaková vidlice - Detail

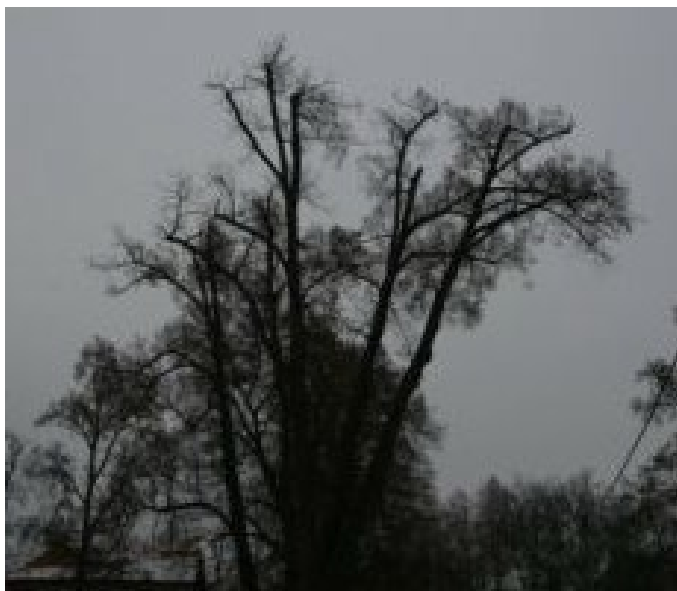
32\_2323\_Alej Vzdechů\_Strom - Ustupující vitalita -  
Srpen 2008

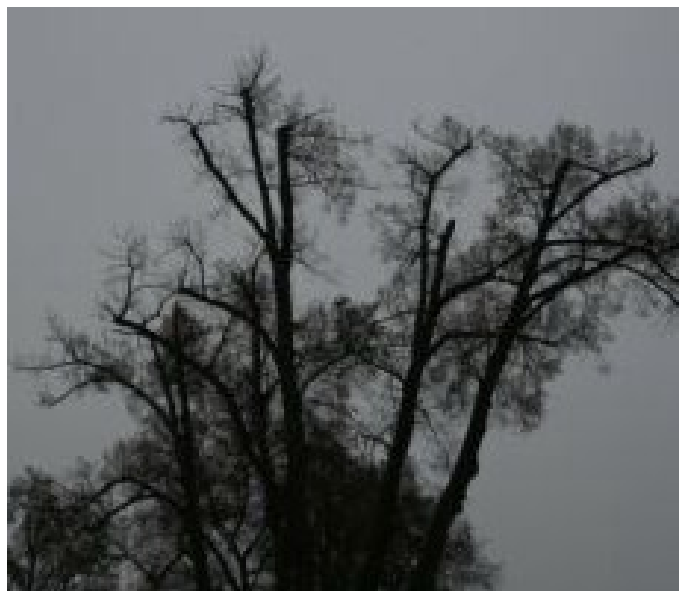
33\_2323\_Alej Vzdechů\_Strom - Ustupující vitalita -  
Leden 2009

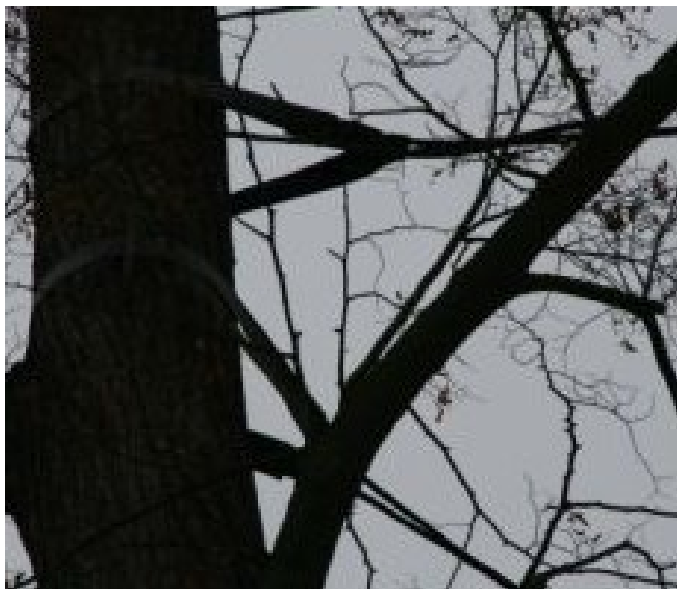
34\_2323\_Alej Vzdechů\_Strom - Ustupující vitalita -  
Koruna - Horní část - Organizace nepředepjatýc

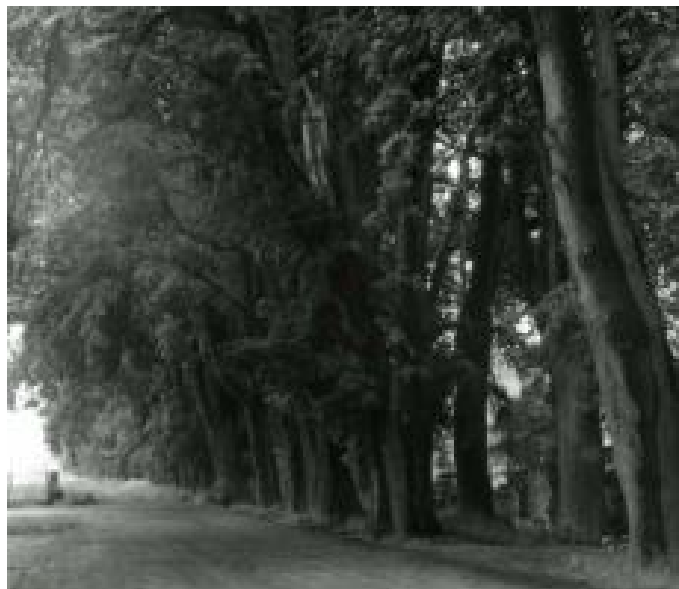
35\_2323\_Alej Vzdechů\_Strom - Ustupující vitalita -  
Koruna - Horní část - Nepředepjatá bezpečnostn

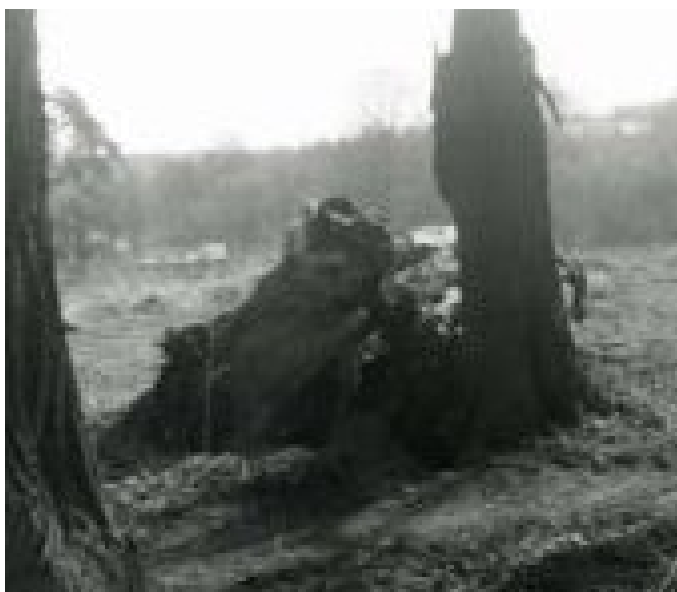
42\_2323\_Alej Vzdechů\_Historie\_Kalamita v aleji\_1986\_Autor neuveden

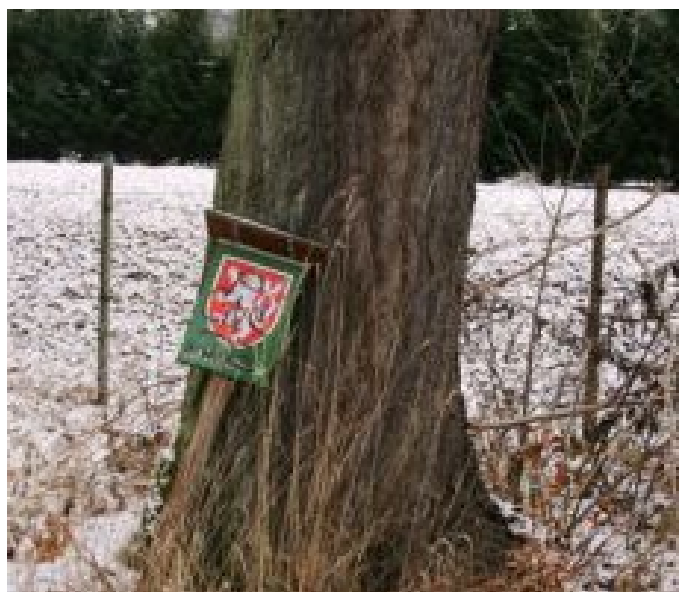
43\_2323\_Alej Vzdechů\_Historie\_Kalamita v aleji\_1986\_Autor neuveden
