Česká zemědělská univerzita v Praze  
Fakulta agrobiologie, potravinových a přírodních zdrojů  
Katedra zahradní a krajinné architektury

Památné stromy okresů Plzeň - město, Plzeň - sever a Plzeň - jih  
Bakalářská práce

Vedoucí práce: Ing. František Smýkal  
Autor práce: Jiří Hošek

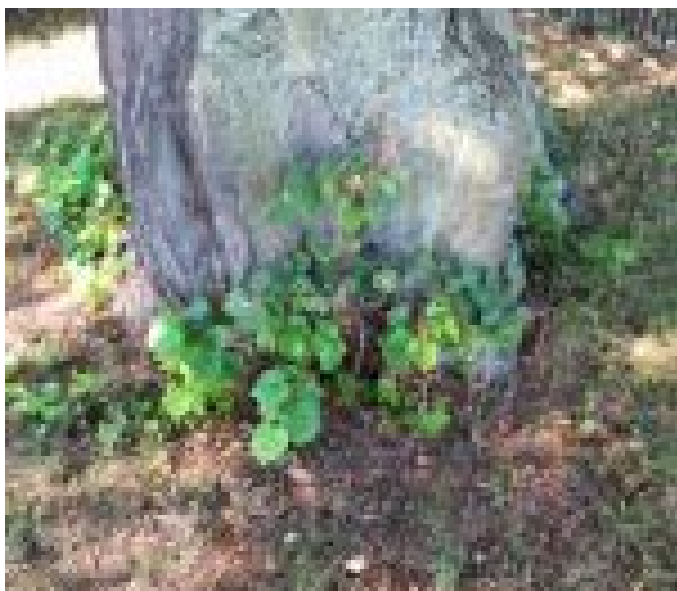
07\_2322\_Lípa v Dýšíně\_Báze kmene - Ztloustlá báze -  
Severozápadní strana

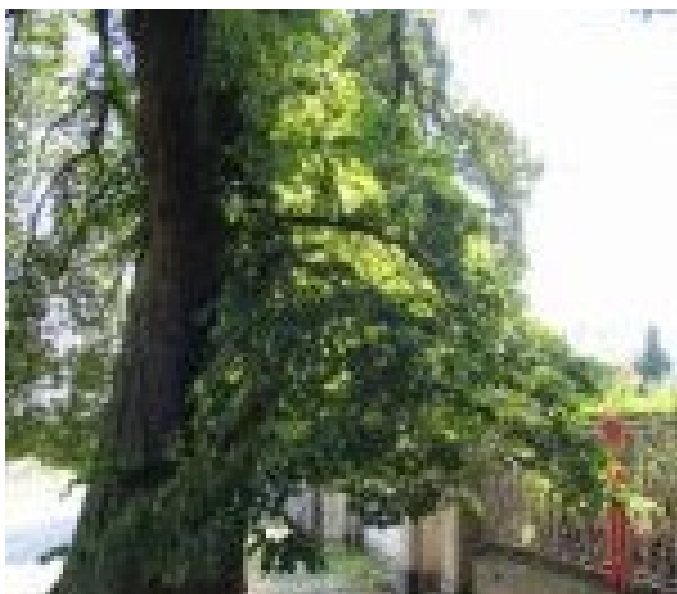
09\_2322\_Lípa v Dýšíně\_Kmen - Jihovýchodní strana -  
Lokálně odloupnutá borka

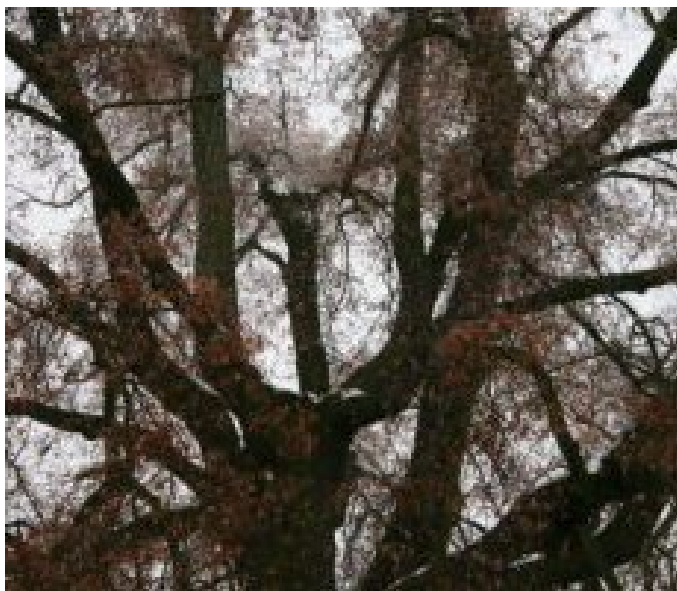
11\_2322\_Lípa v Dýšíně\_Kmen - Západní strana -  
Náklon kmene na jižní stranu

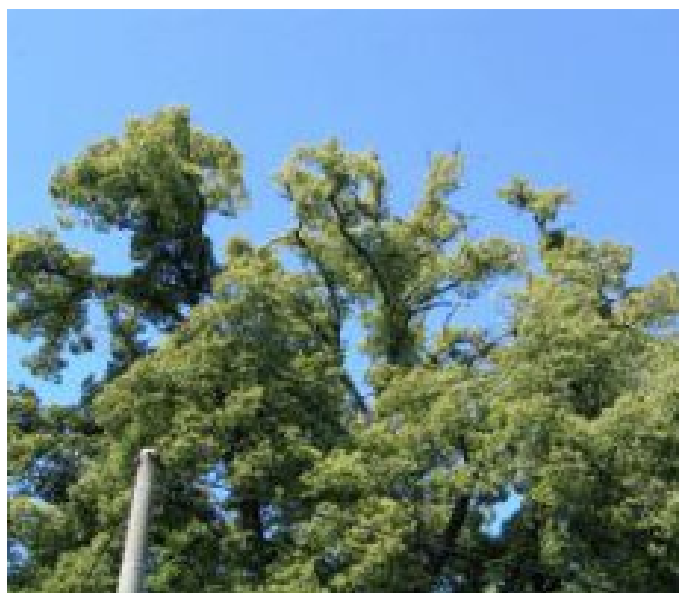
18\_2322\_Lípa v Dýšíně\_Koruna - Severní strana -  
Horní část neovlivněná zápojem - Ušchlé větve - D

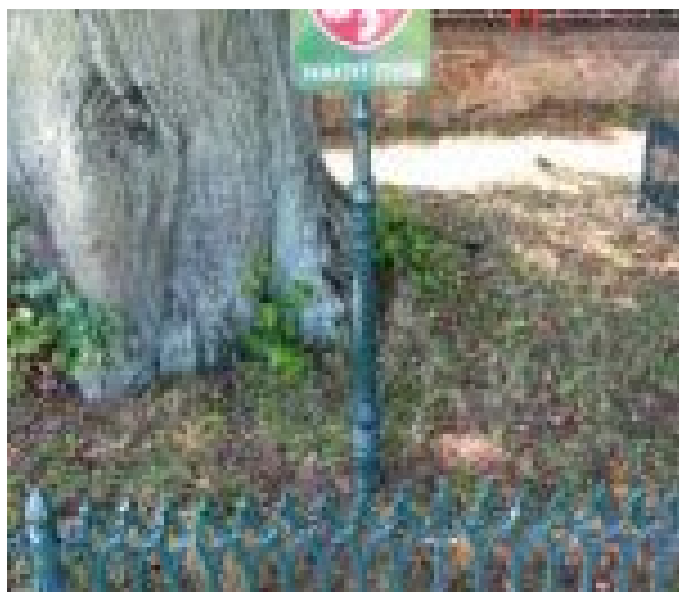
22\_2322\_Lípa v Dýšíně\_Řezná rána - Koruna - Západní  
strana - Spodní část - Neodborně provedený ře

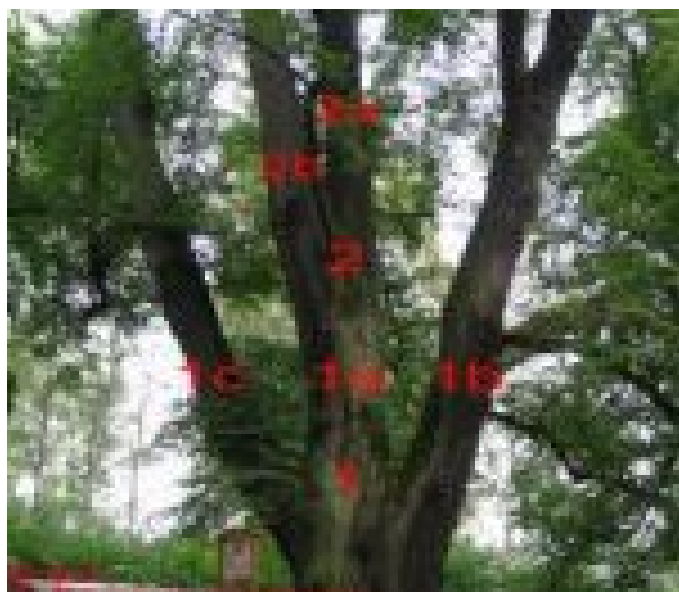
04\_2321\_Lípa u kaple v Úterý\_Báze kmene - Jihozápadní strana - Výmladnost - Detail

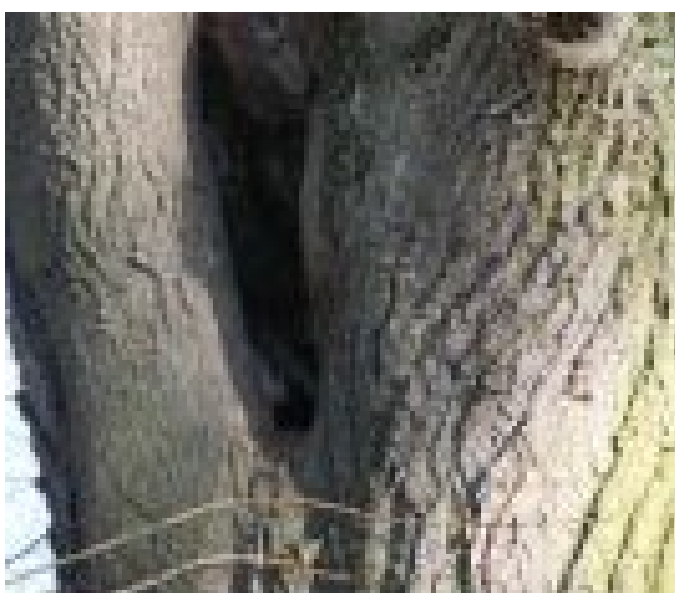
15\_2321\_Lípa u kaple v Úterý\_Centrální samostatná osa - Otevřená dutina pod místem sekundárního r

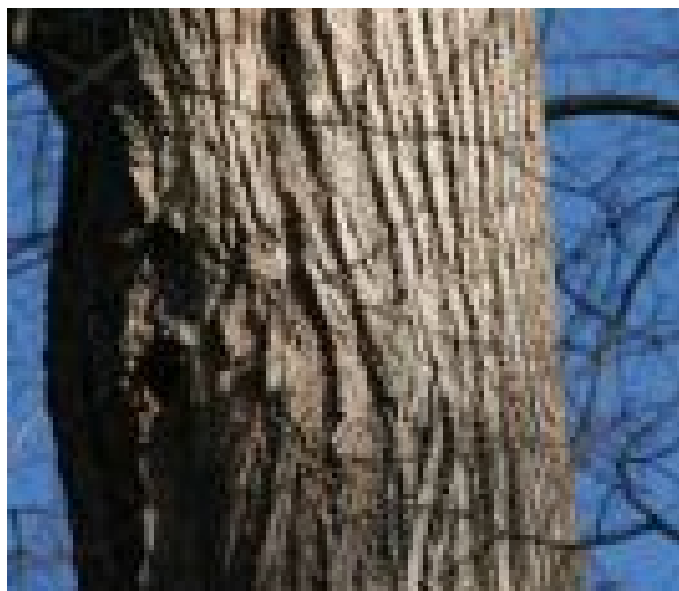
20\_2321\_Lípa u kaple v Úterý\_Centrální samostatná  
osa - Terciární severozápadní osa - Vletové otv

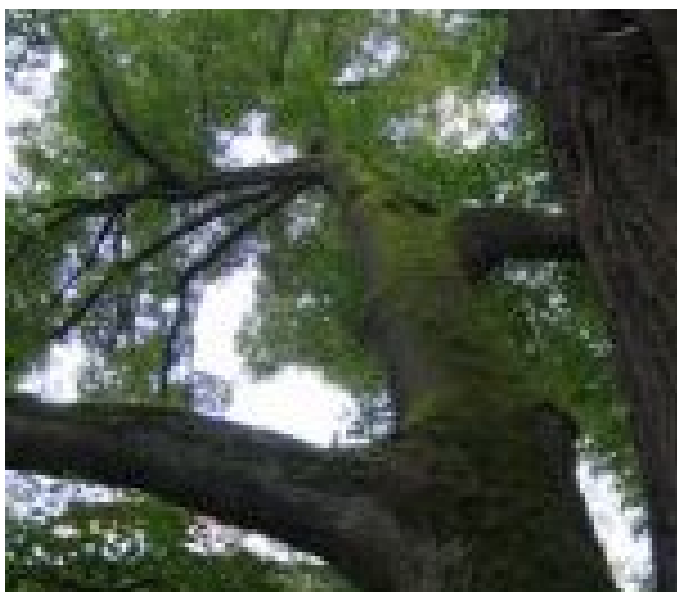
21\_2321\_Lípa u kaple v Úterý\_Centrální samostatná  
osa - Terciární severozápadní osa - Vletové otv

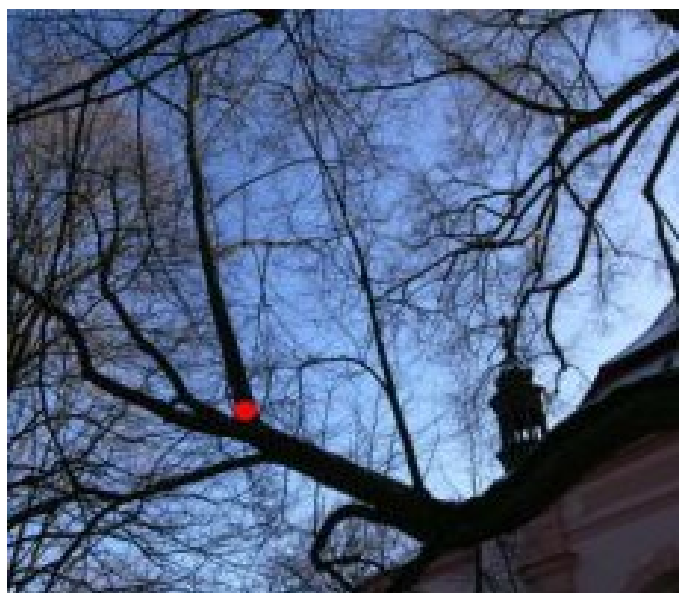
25\_2321\_Lípa u kaple v Úterý\_Jihovýchodní samostatná osa - Nejnižže postavená kosterní větev - Ztl

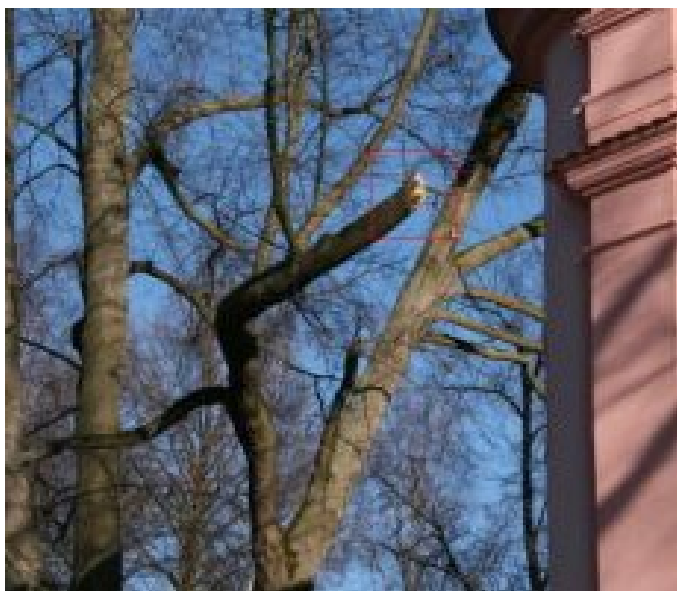
26\_2321\_Lípa u kaple v Úterý\_Jihovýchodní samostatná osa - Druhá nejnižže postavená kosterní větev

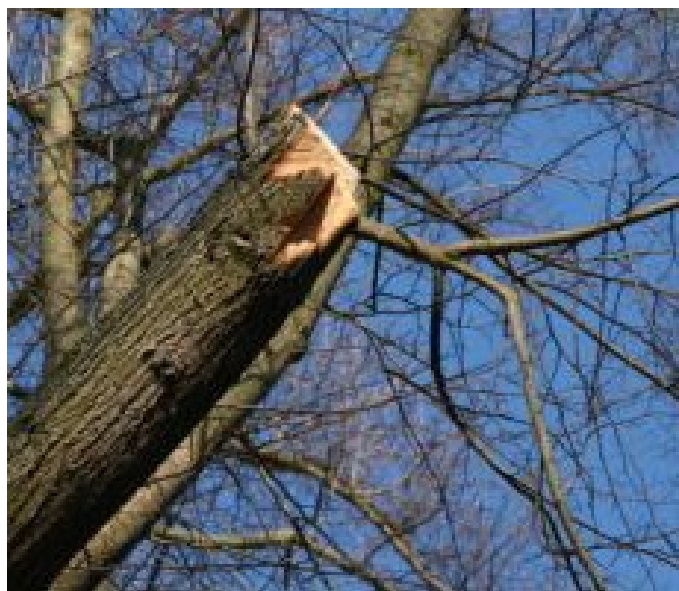
27\_2321\_Lípa u kaple v Úterý\_Jihovýchodní samostatná osa - Druhá nejnižže postavená kosterní větev

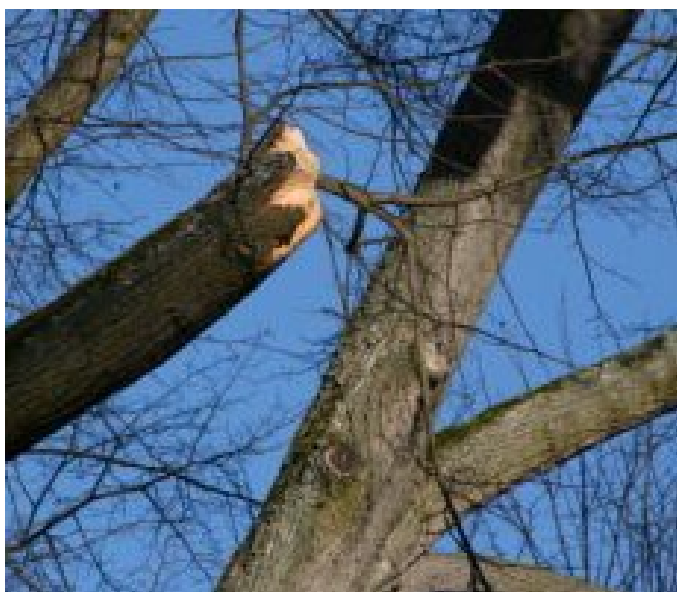
28\_2321\_Lípa u kaple v Úterý\_Jihovýchodní samostatná osa - Druhá nejnižže postavená kosterní větev

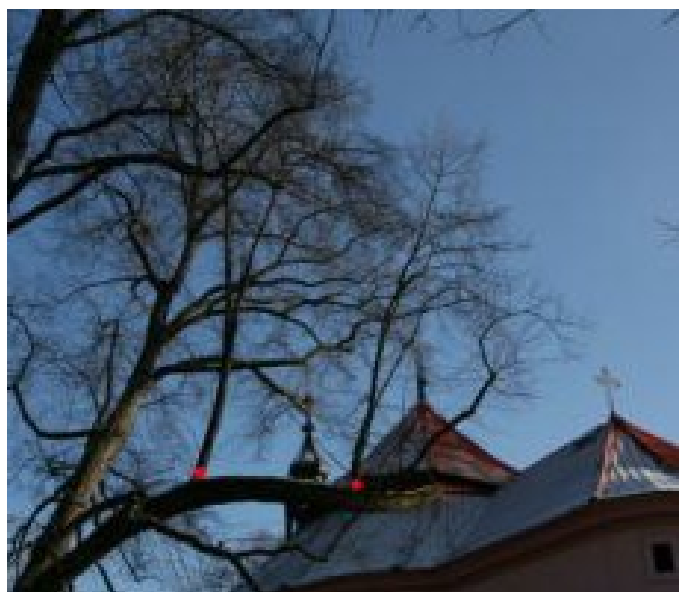
29\_2321\_Lípa u kaple v Úterý\_Jihovýchodní samostatná osa - Druhá nejnižže postavená kosterní větev

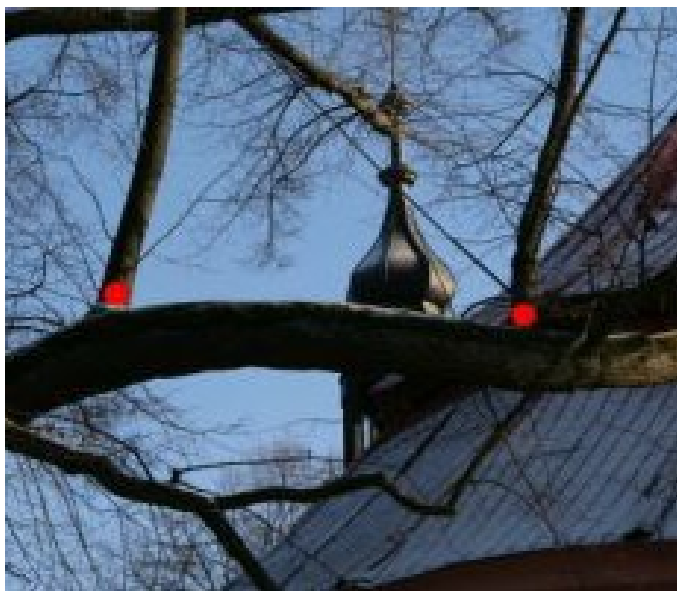
30\_2321\_Lípa u kaple v Úterý\_Jihovýchodní samostatná osa - Druhá nejnižše postavená kosterní větev

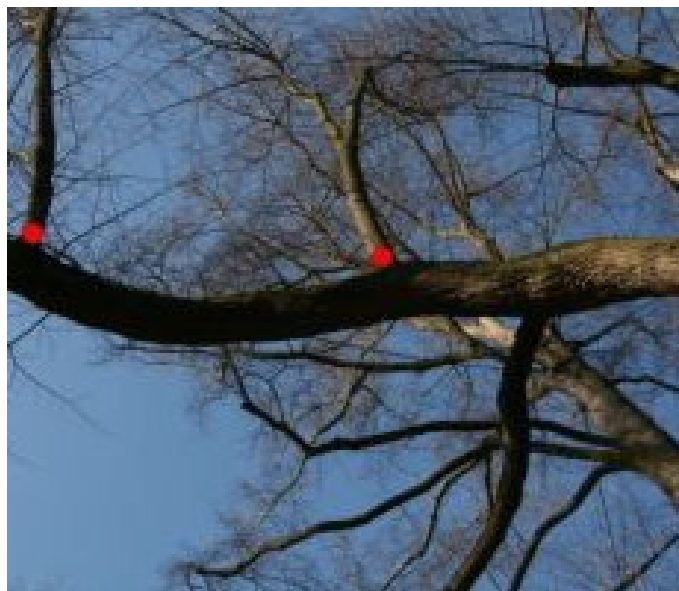
31\_2321\_Lípa u kaple v Úterý\_Jihovýchodní samostatná osa - Druhá nejnižše postavená kosterní větev

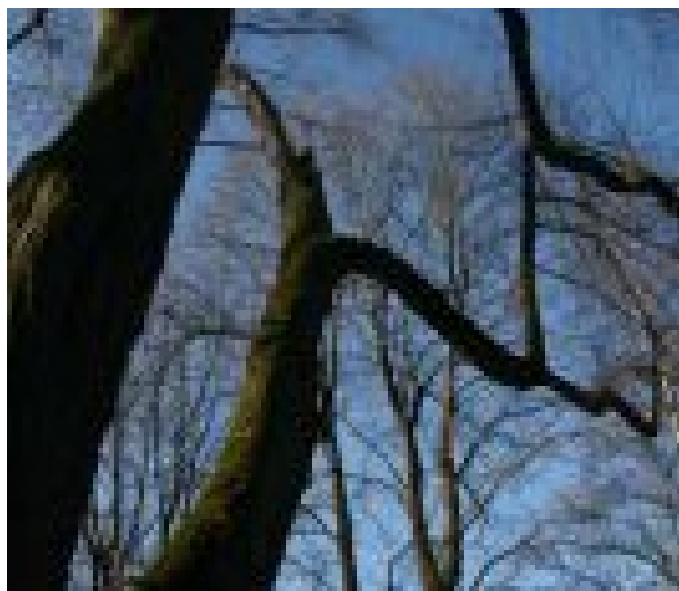
33\_2321\_Lípa u kaple v Úterý\_Severozápadní samostatná osa - Pohled do koruny - Bezlistý stav

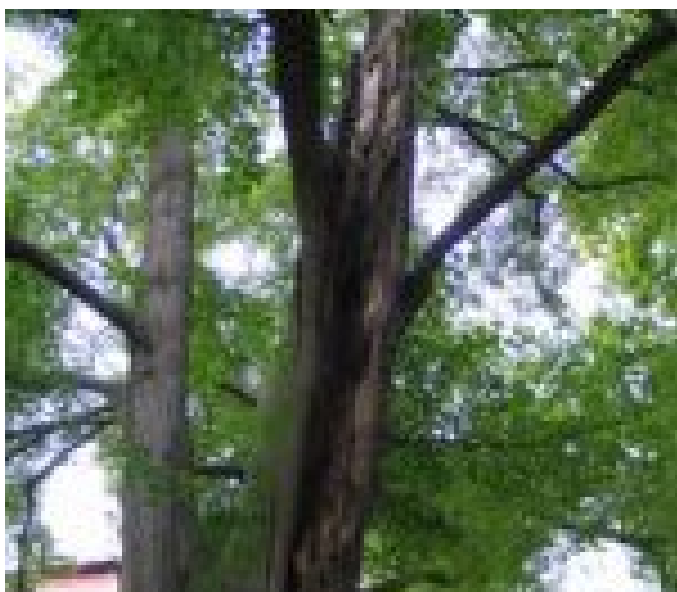
34\_2321\_Lípa u kaple v Úterý\_Severozápadní samostatná osa - Otevřená dutina podélného

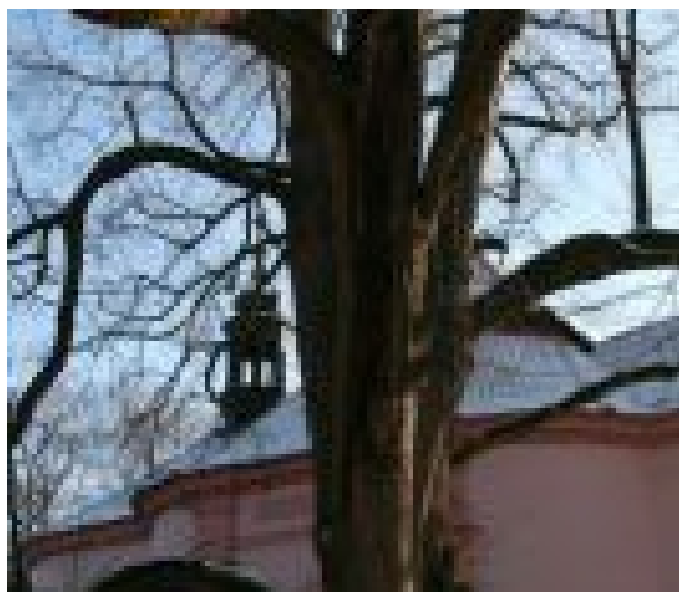
35\_2321\_Lípa u kaple v Úterý\_Severozápadní samostatná osa - Otevřená dutina podélného

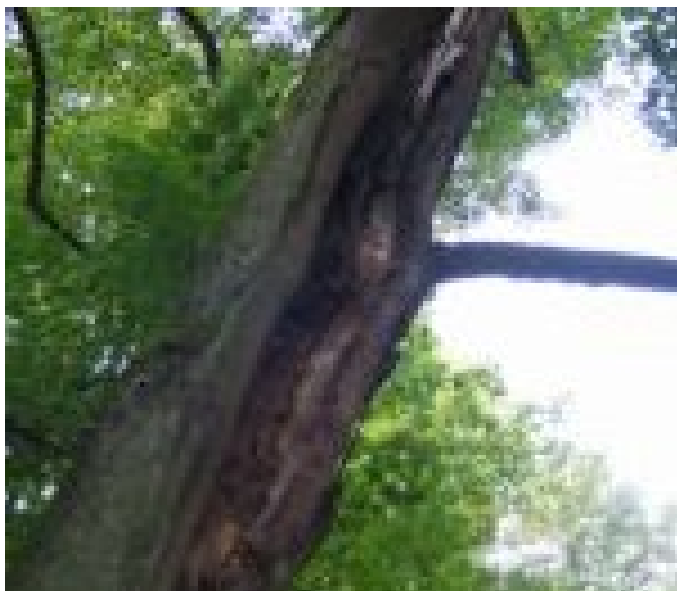
36\_2321\_Lípa u kaple v Úterý\_Severozápadní  
samostatná osa - Otevřená dutina podélného

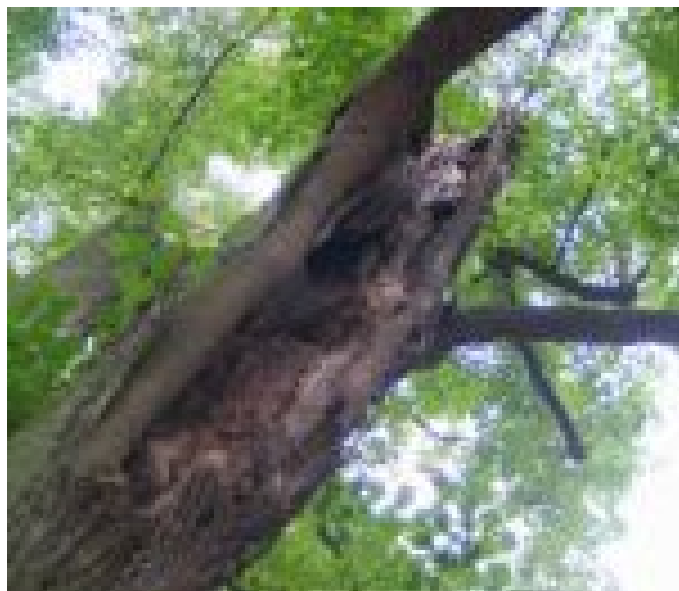
37\_2321\_Lípa u kaple v Úterý\_Severozápadní  
samostatná osa - Otevřená dutina podélného

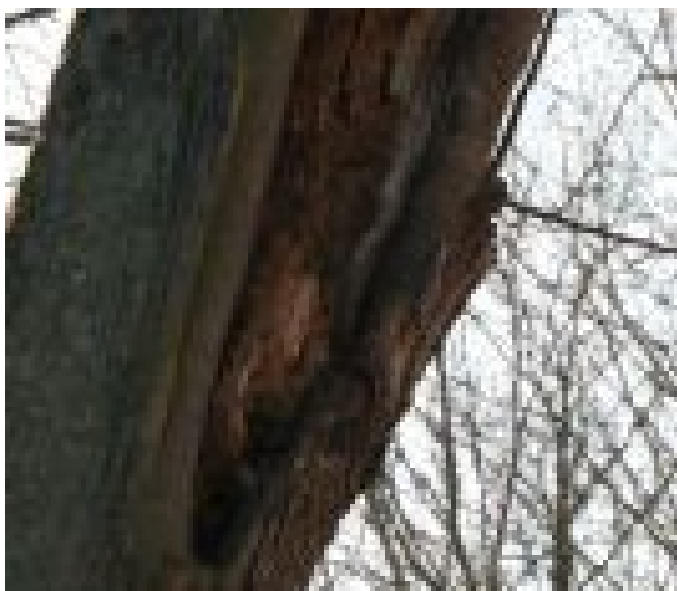
38\_2321\_Lípa u kaple v Úterý\_Severozápadní  
samostatná osa - Otevřená dutina podélného

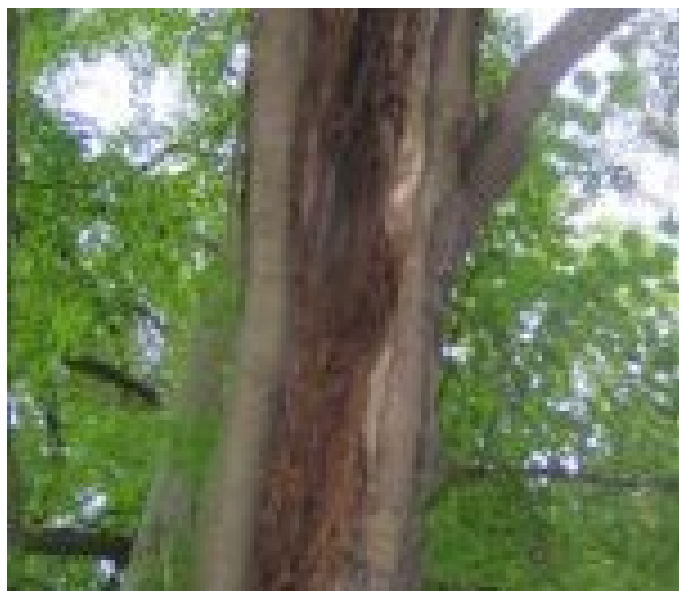
39\_2321\_Lípa u kaple v Úterý\_Severozápadní  
samostatná osa - Otevřená dutina podélného

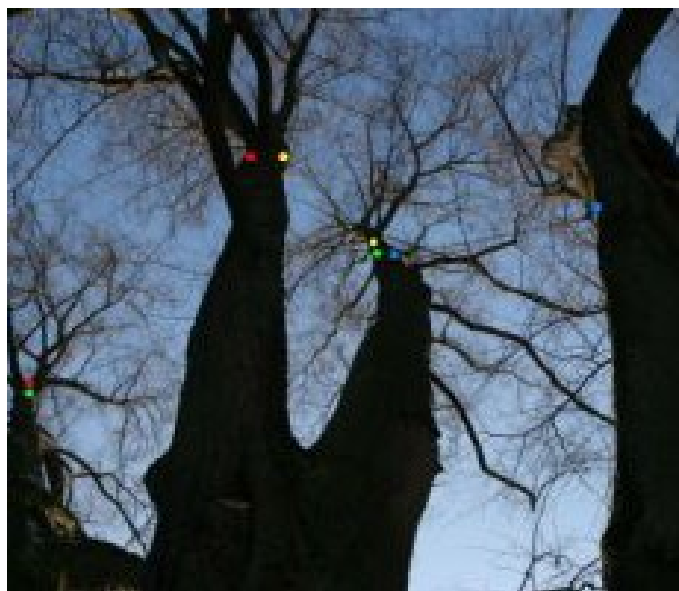
46\_2321\_Lípa u kaple v Úterý\_Koruna - Horní část -  
Organizace bezpečnostních vazeb v koruně

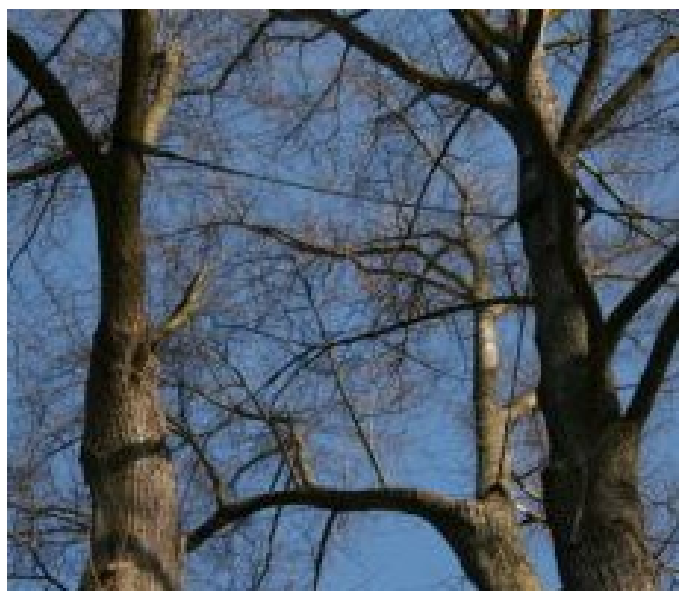
50\_2321\_Lípa u kaple v Úterý\_Koruna - Horní část -  
Mírně prověšená - Nepředepjatá vazba I

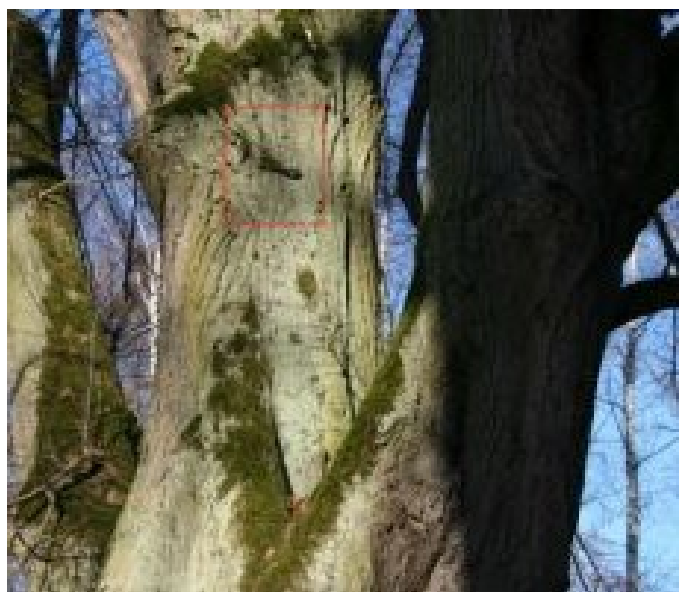
54\_2321\_Lípa u kaple v Úterý\_Koruna - Sekundární centrální samostatná osa - Spodní část - Kovový

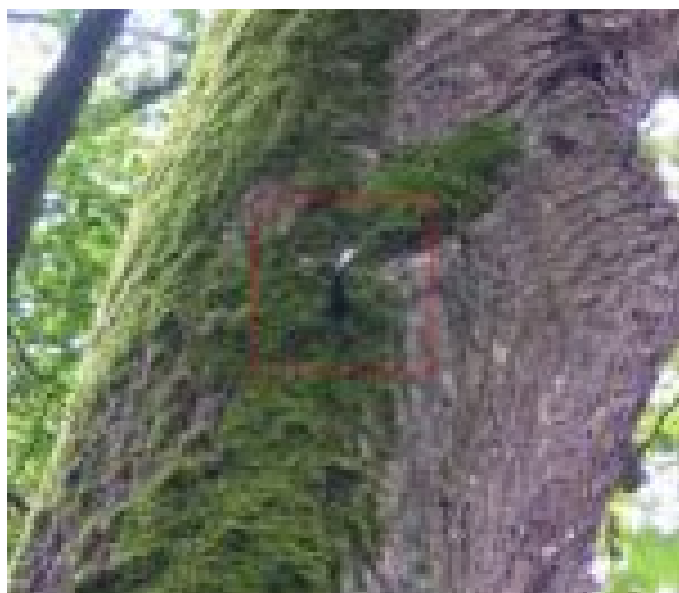
56\_2321\_Lípa u kaple v Úterý\_Řezná rána - Koruna - Severní strana - Spodní část - Průměr do 0,10

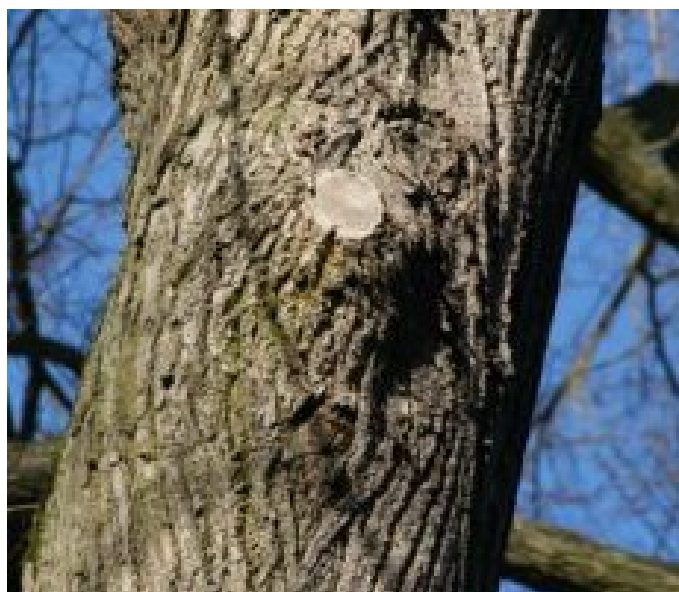
60\_2321\_Lípa u kaple v Úterý\_Řezná rána - Koruna -  
Vyšší partie - Průměr nad 0,10 m

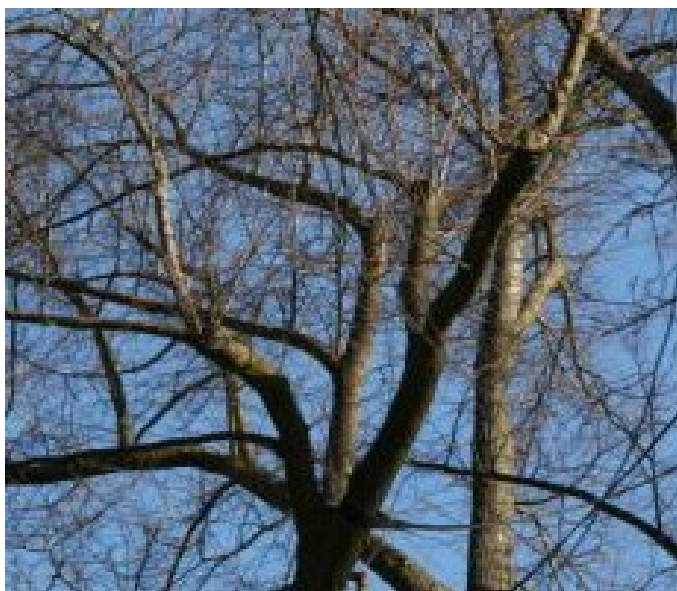
63\_2321\_Lípa u kaple v Úterý\_Řezné rány - Sekundární  
severozápadní samostatná osa - Sekundární vý

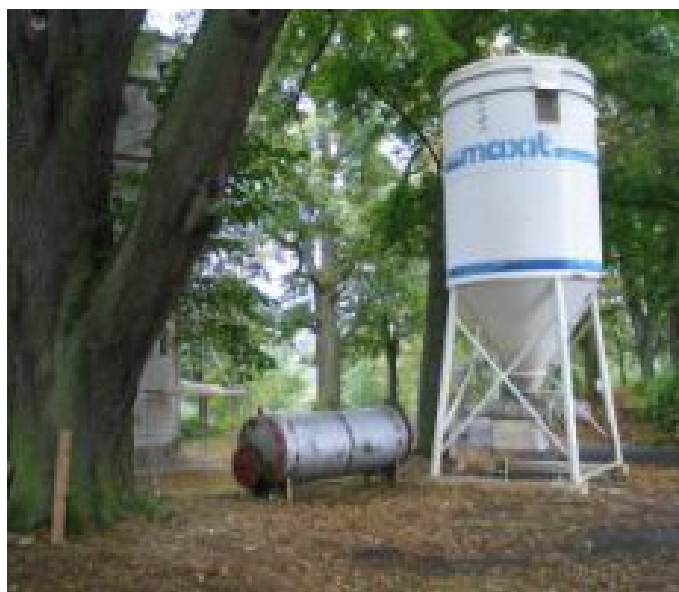
64\_2321\_Lípa u kaple v Úterý\_Řezné rány - Sekundární  
severozápadní samostatná osa - Sekundární vý

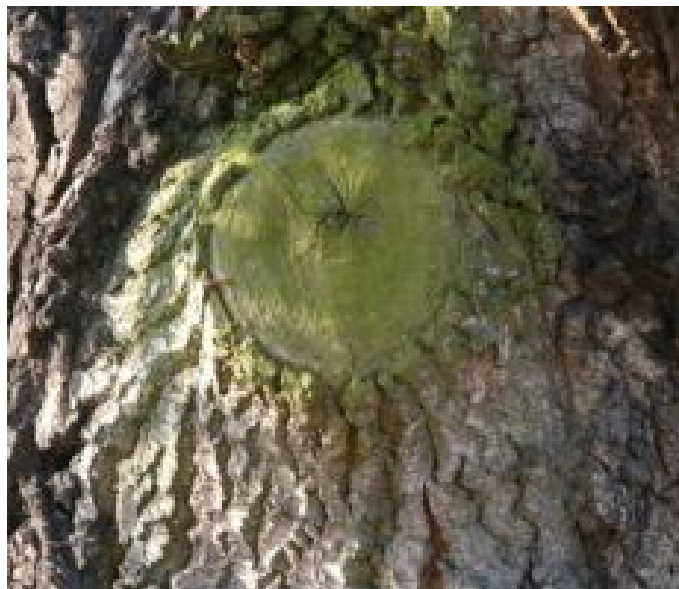
08\_2320\_Vlastin dub\_Úněšov\_Kmen - Východní strana - Horní část - Řezné rány - Celkový pohled - Le

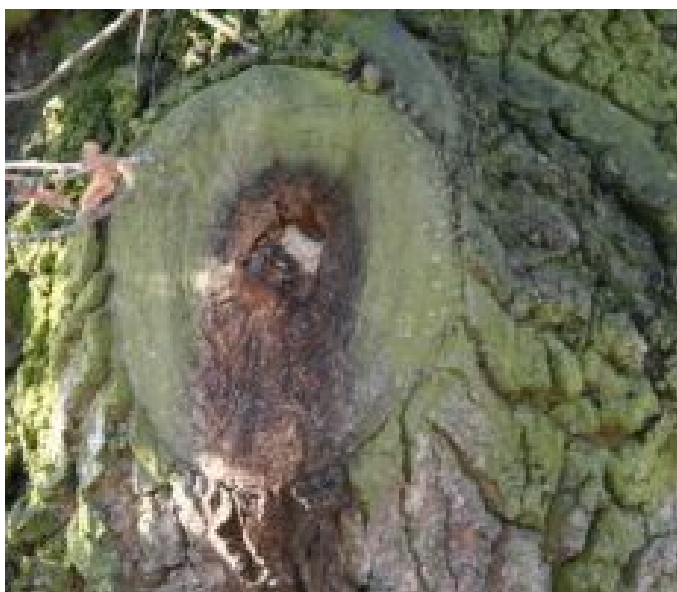
09\_2320\_Vlastin dub\_Úněšov\_Kmen - Východní strana - Horní část - Řezná rána níže postavená - Níže

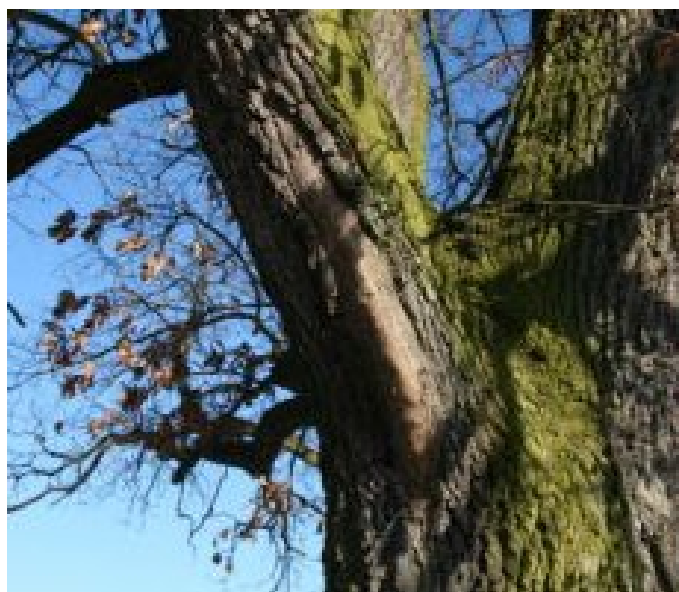
10\_2320\_Vlastin dub\_Úněšov\_Kmen - Východní strana - Horní část - Řezná rána níže postavená - Výše

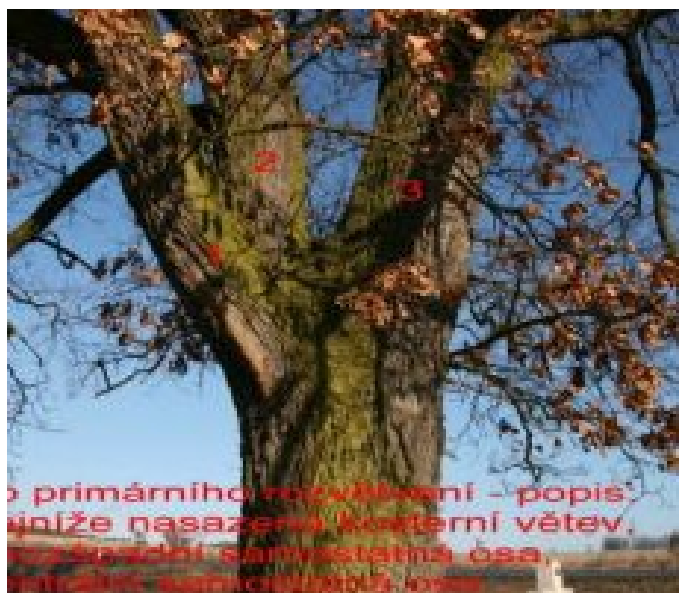
12\_2320\_Vlastin dub\_Úněšov\_Nejnižě nasazená kosterní větev - Západní strana kmene - Defekt podéln

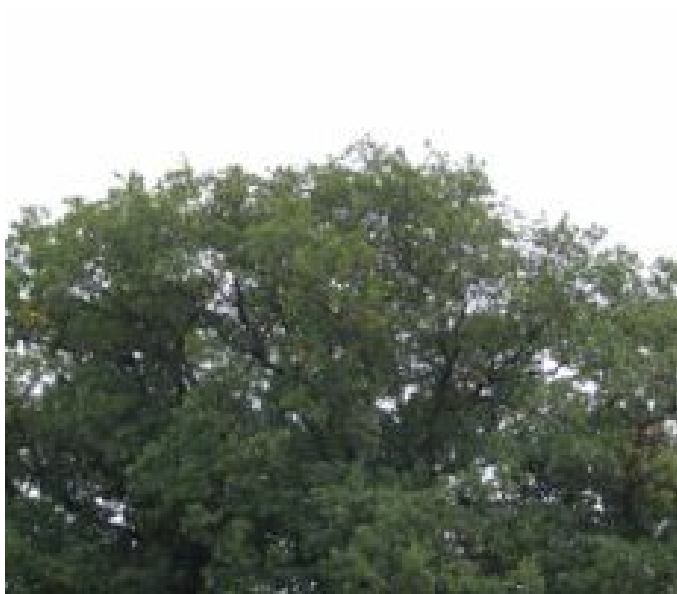
21\_2320\_Vlastin dub\_Úněšov\_Sekundární severozápadní samostatná osa - Uschlá větev nad podélnou pr

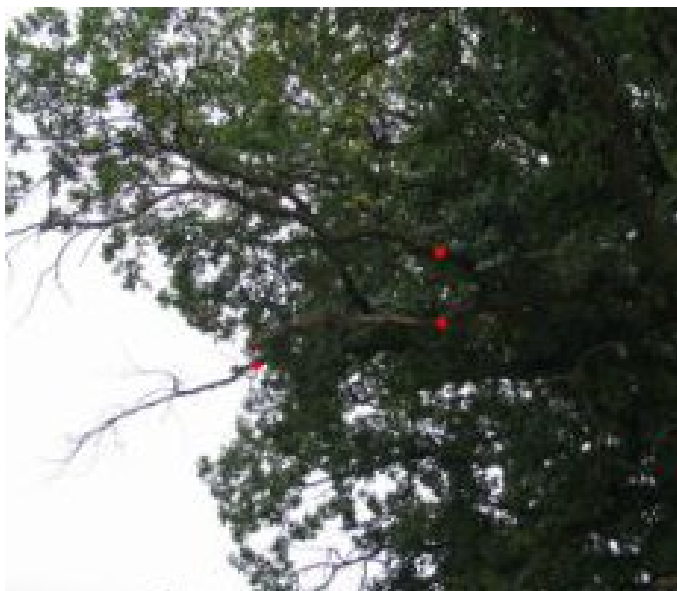
23\_2320\_Vlastin dub\_Úněšov\_Koruna - Východní strana - Spodní část - Uschlá větev

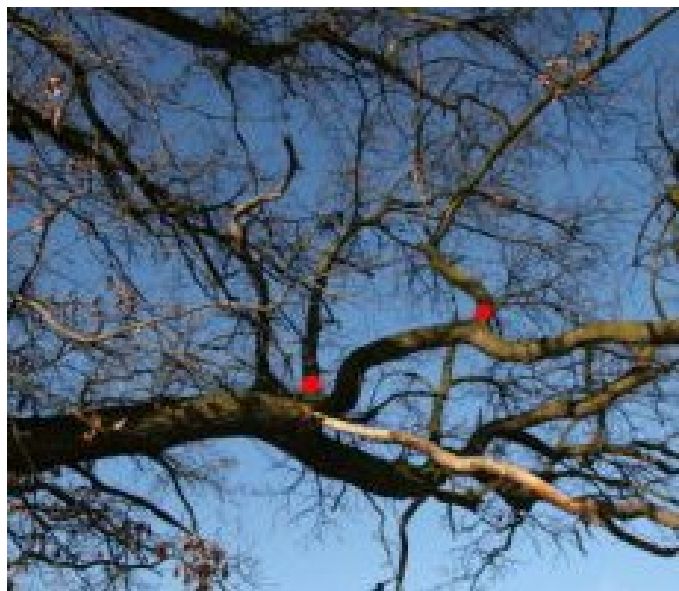
24\_2320\_Vlastin dub\_Úněšov\_Koruna - Východní strana  
- Spodní část - Ušchlé větve

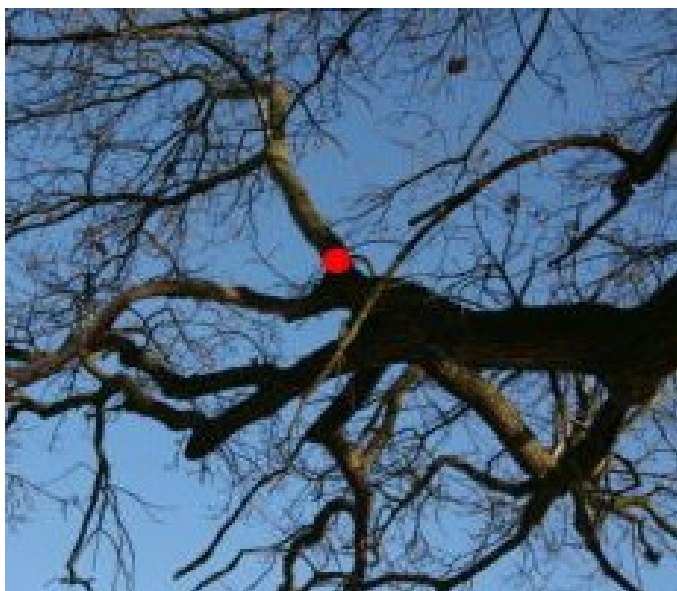
25\_2320\_Vlastin dub\_Úněšov\_Koruna - Východní strana  
- Spodní část - Ztloustlé sekundární výhony -

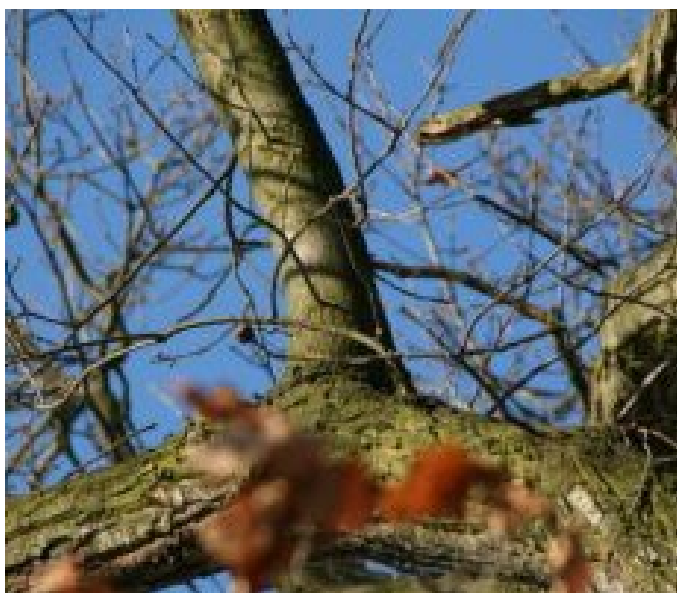
29\_2320\_Vlastin dub\_Úněšov\_Koruna - Severozápadní  
strana - Střední část - Ztloustlý sekundární vý

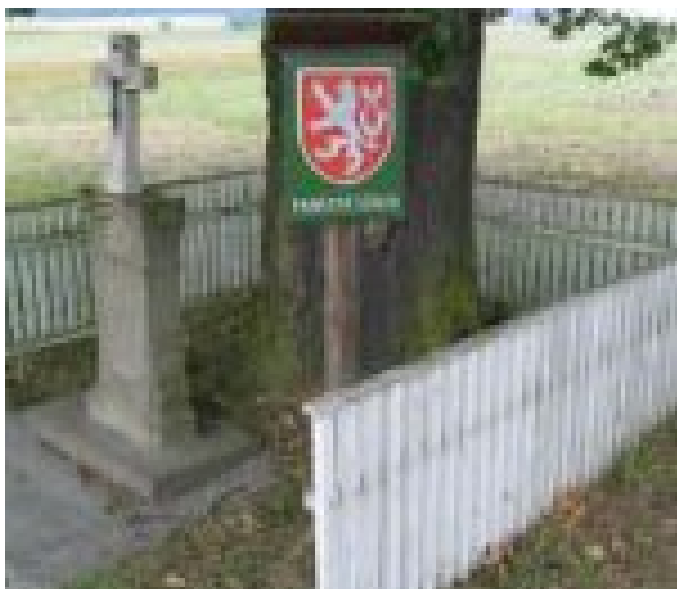
31\_2320\_Vlastin dub Úněšov\_Ostatní - Koruna - Severozápadní strana - Koruna stromu zasahující do

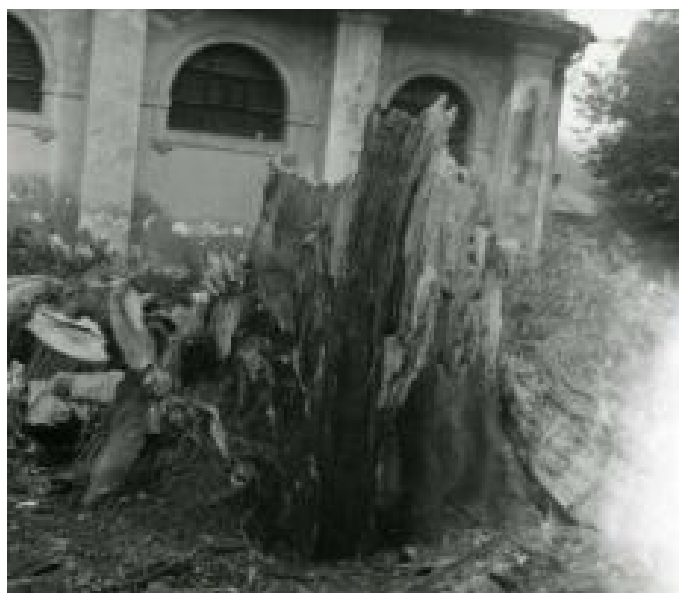
02\_2319\_Kongresovka\_Historie\_Pád stromu\_5.9. 1980  
\_Ing. M. Žán

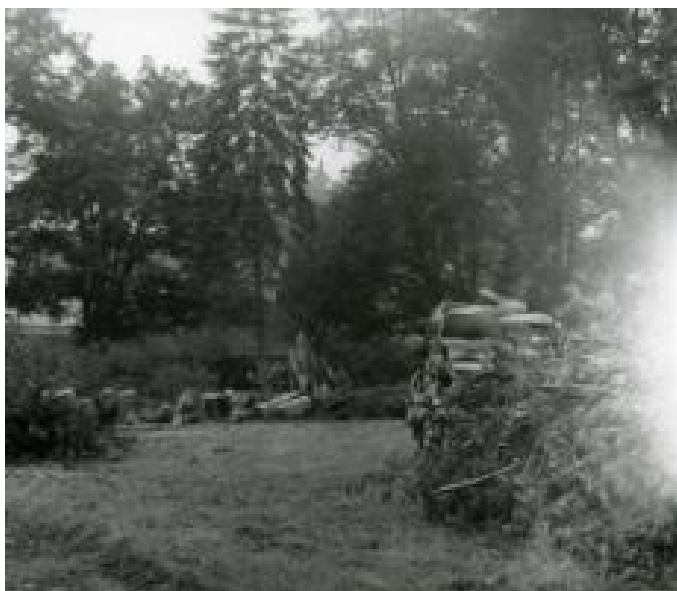
03\_2319\_Kongresovka\_Historie\_Pád stromu\_5.9. 1980  
\_Ing. M. Žán

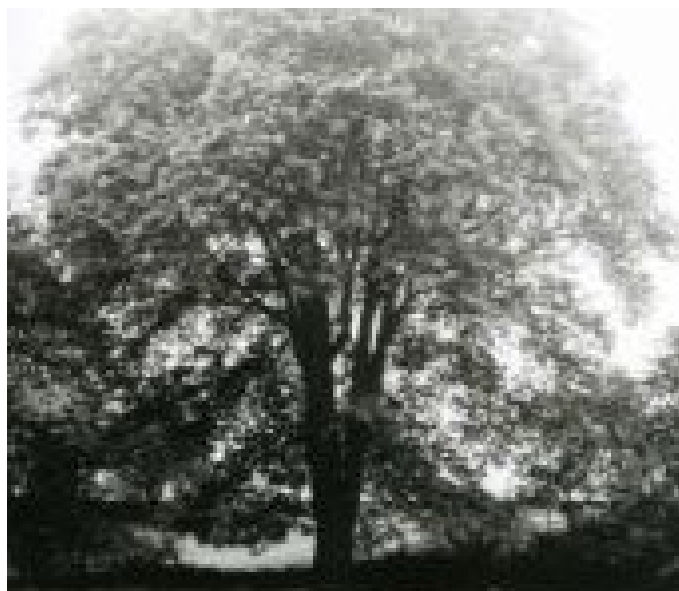
04\_2319\_Kongresovka\_Historie\_Pád stromu\_5.9. 1980  
\_Ing. M. Žán

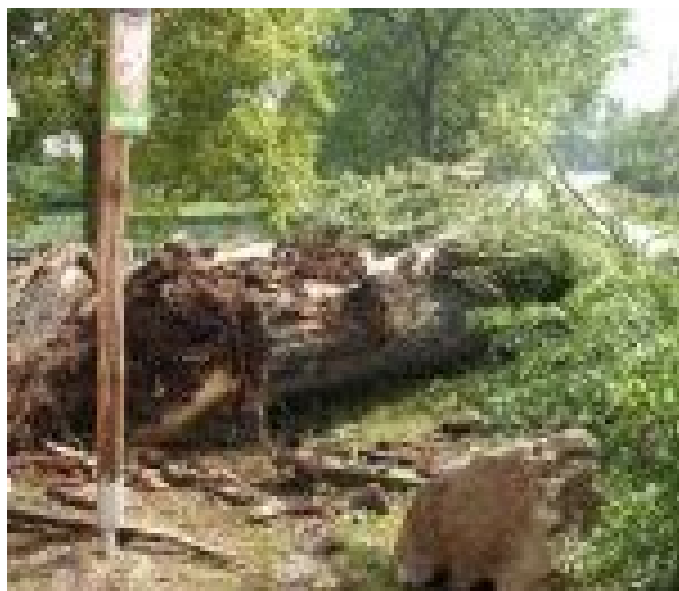
04\_4595\_Lípa v Břízku\_Historie\_Pád stromu\_Červenec 2007\_Autor neuveden

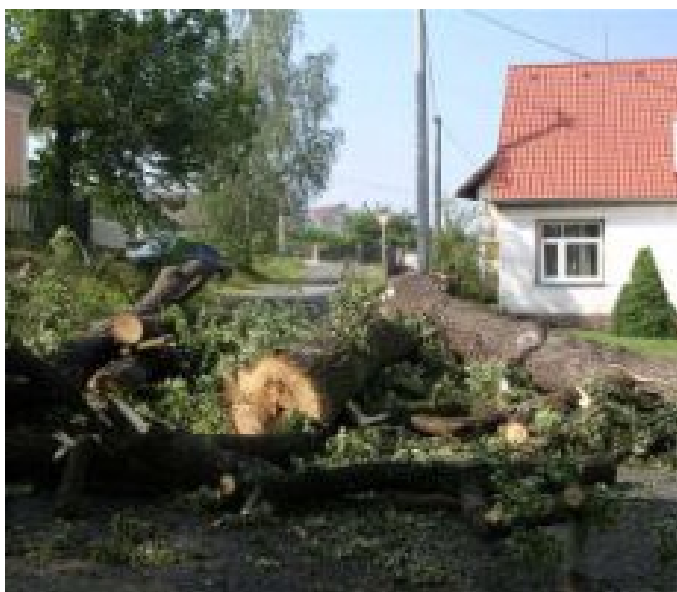
05\_4595\_Lípa v Břízku\_Historie\_Pád stromu\_Červenec 2007\_Autor neuveden

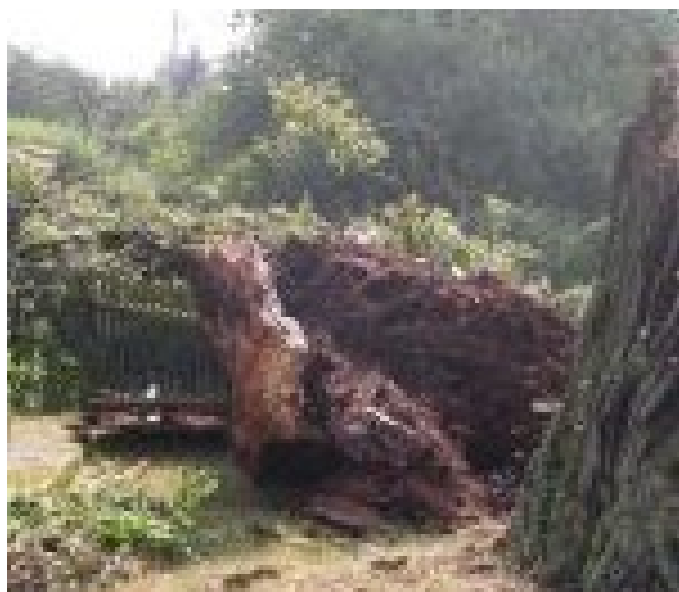
06\_4595\_Lípa v Břízku\_Historie\_Pád stromu\_Červenec 2007\_Autor neuveden

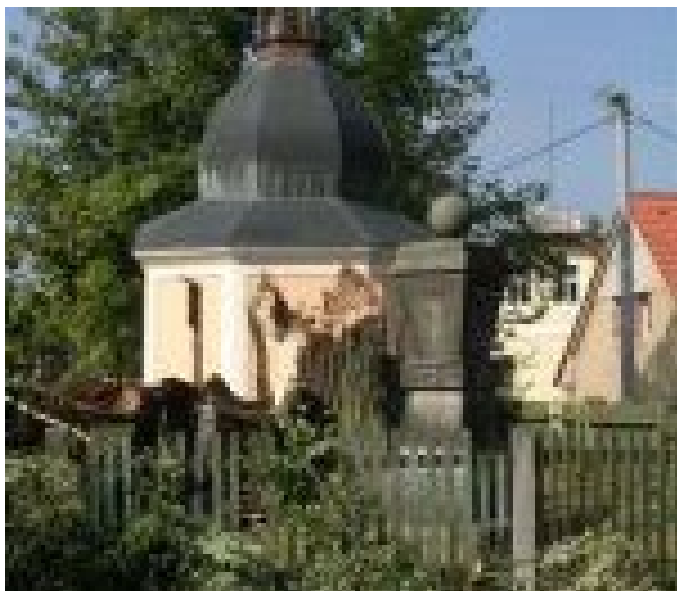
07\_4595\_Lípa v Břízku\_Historie\_Pád stromu\_Červenec 2007\_Autor neuveden

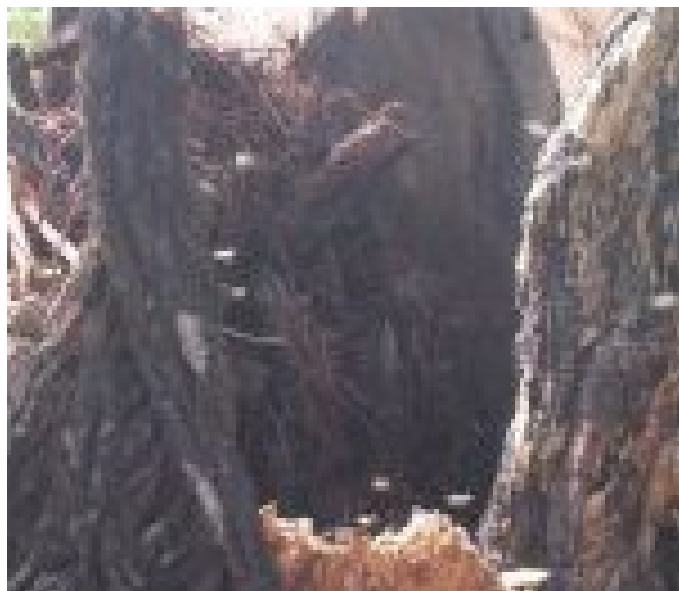
08\_4595\_Lípa v Břízku\_Historie\_Pád stromu\_Červenec  
2007\_Autor neuveden

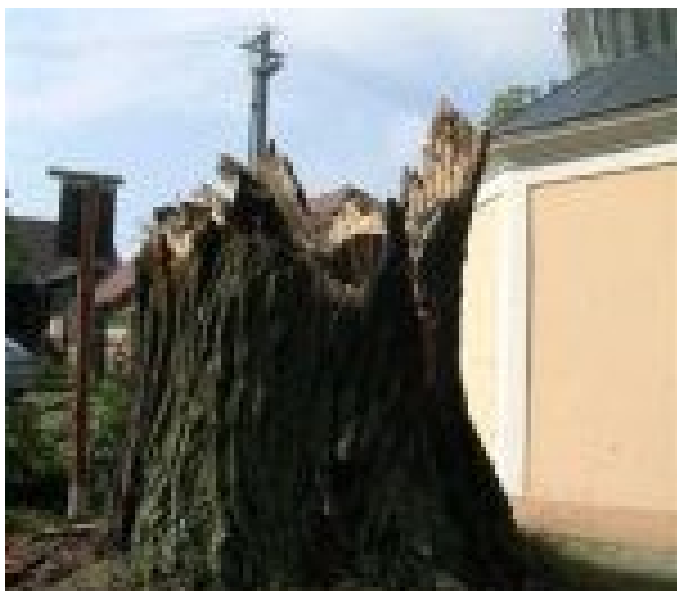
09\_4595\_Lípa v Břízku\_Historie\_Pád stromu\_Červenec  
2007\_Autor neuveden

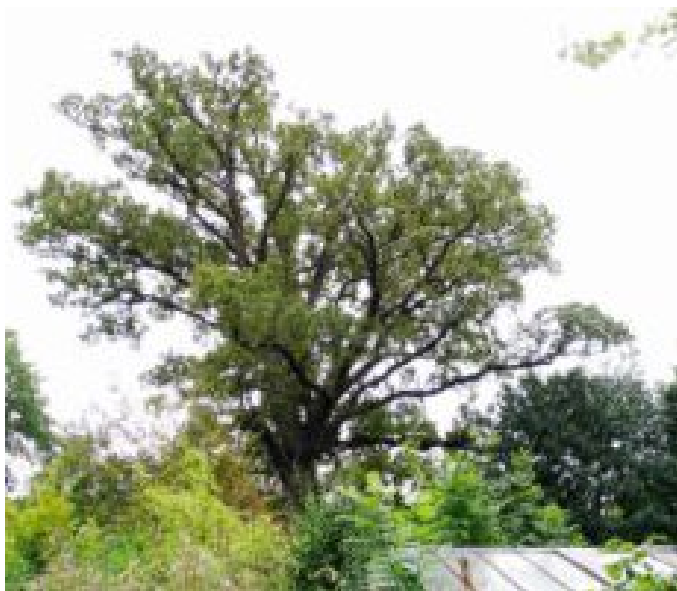
10\_4595\_Lípa v Břízku\_Historie\_Pád stromu\_Červenec  
2007\_Autor neuveden

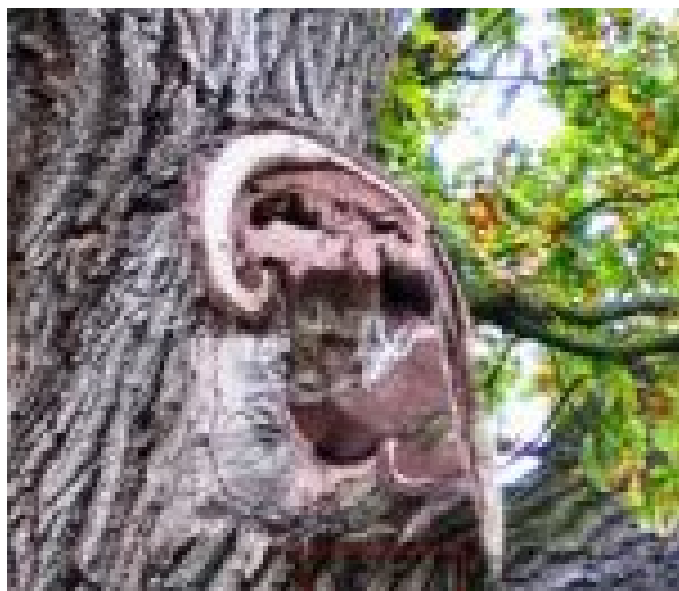
15\_2361\_Zhůřský křemelák\_Koruna - Východní strana - Spodní část - Neztloustlé sekundární výhony

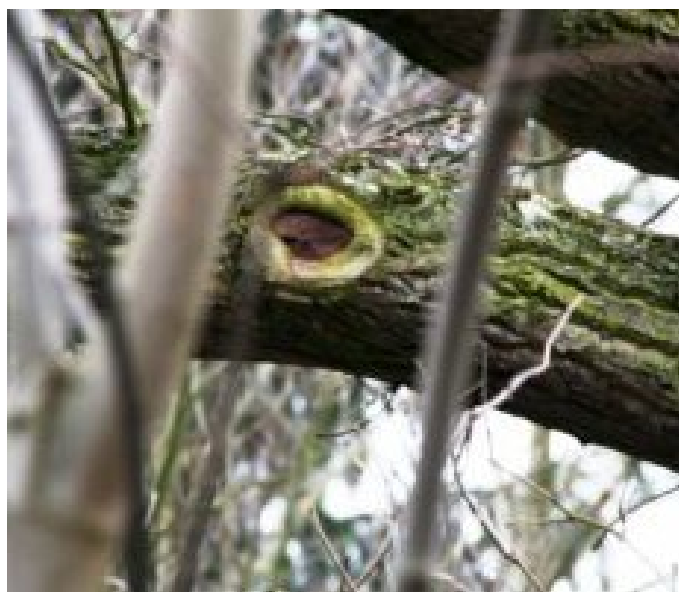
16\_2361\_Zhůřský křemelák\_Koruna - Vletový otvor - Potencionálně doupný strom

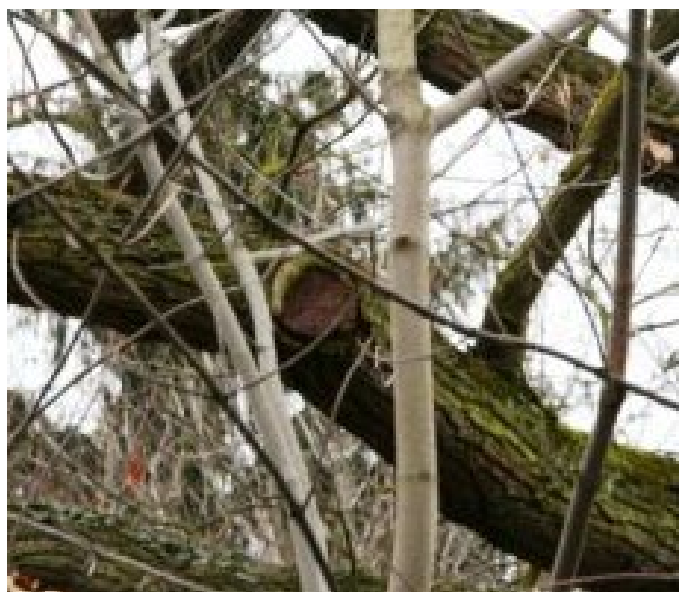
17\_2361\_Zhůřský křemelák\_Řezná rána - Koruna - Průměr do 0,10 m

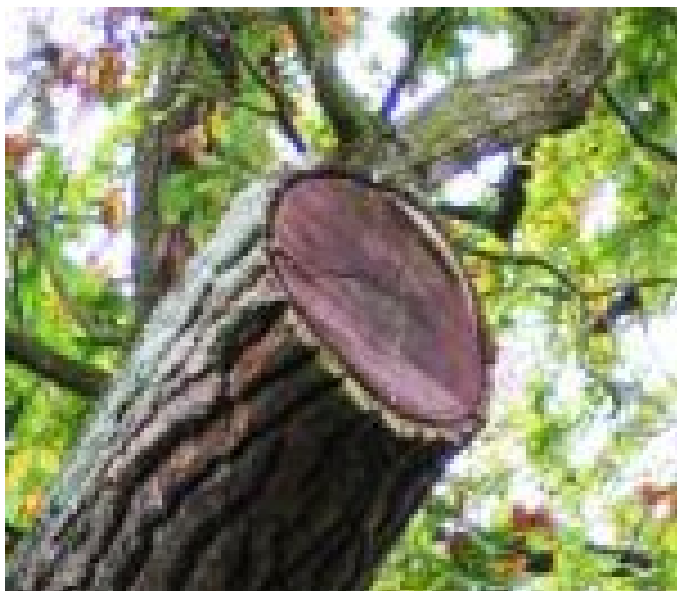
18\_2361\_Zhůřský křemelák\_Řezná rána - Koruna - Průměr do 0,10 m
