Česká zemědělská univerzita v Praze  
Fakulta agrobiologie, potravinových a přírodních zdrojů  
Katedra zahradní a krajinné architektury

Památné stromy okresů Plzeň - město, Plzeň - sever a Plzeň - jih  
Bakalářská práce

Vedoucí práce: Ing. František Smýkal  
Autor práce: Jiří Hošek

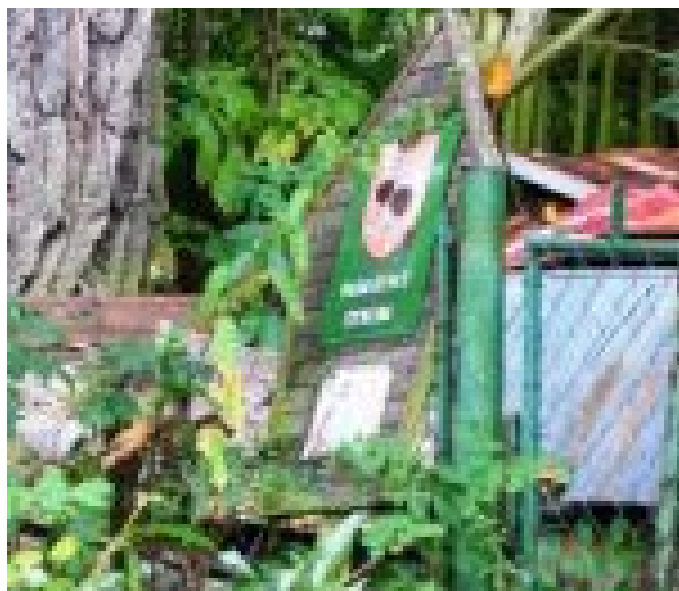
21\_2361\_Zhůřský křemelák\_Řezná rána - Sekundární  
samostatná osa - Průměr nad 0,10 m

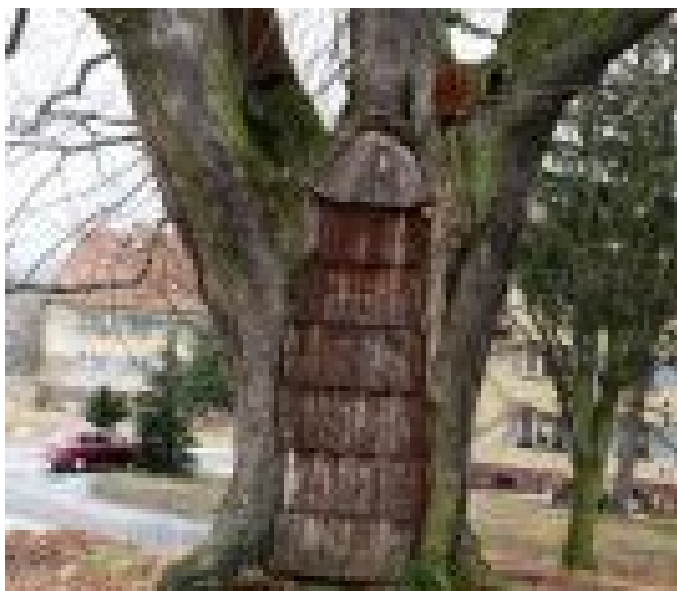
10\_2360\_Vrčeňská lípa\_Kořenové náběhy - Severozápadní strana - Živelná stezka - Poškození -

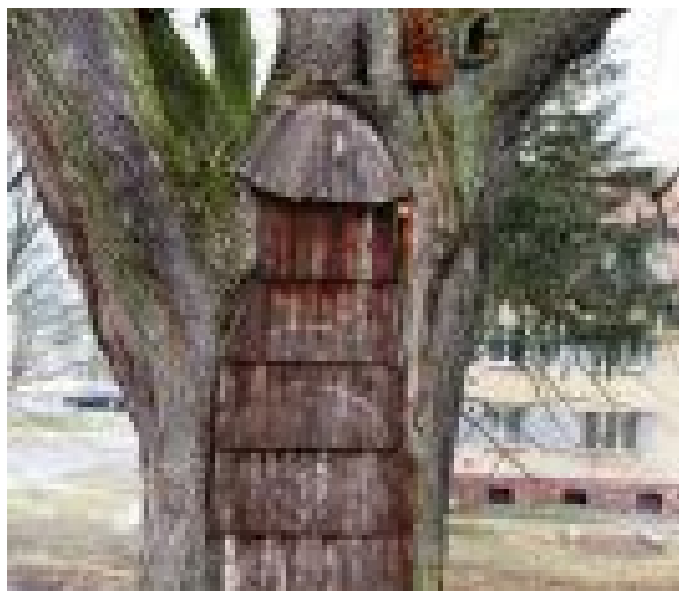
11\_2360\_Vrčeňská lípa\_Kmen - Jihovýchodní strana - Zastřešená dutina

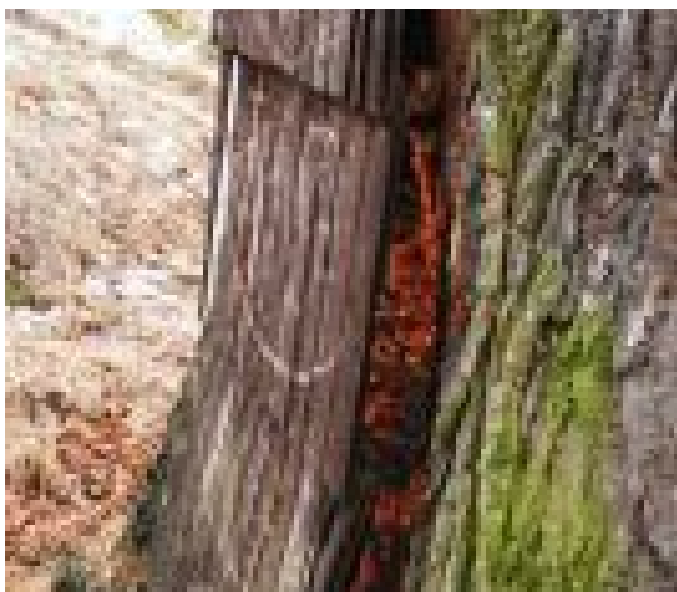
12\_2360\_Vrčeňská lípa\_Kmen - Jihovýchodní strana - Zastřešená dutina

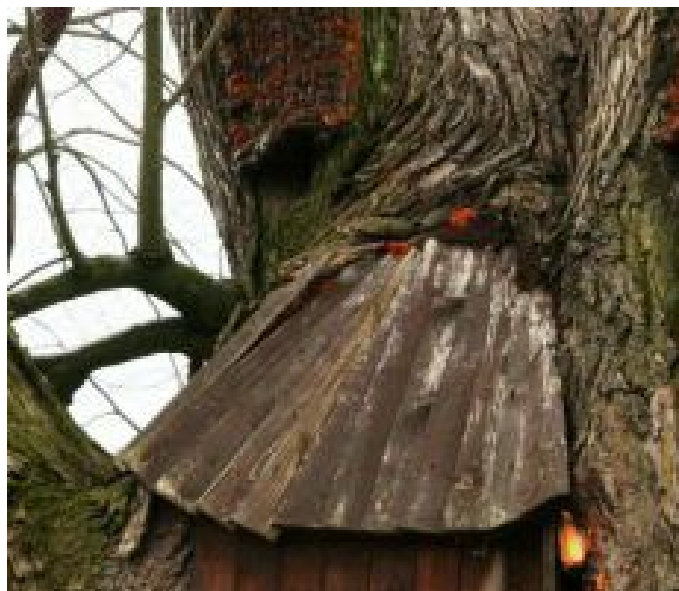
15\_2360\_Vrčeňská lípa\_Kmen - Jihovýchodní strana - Zastřešená dutina - Prostor mezi kmenem a zast

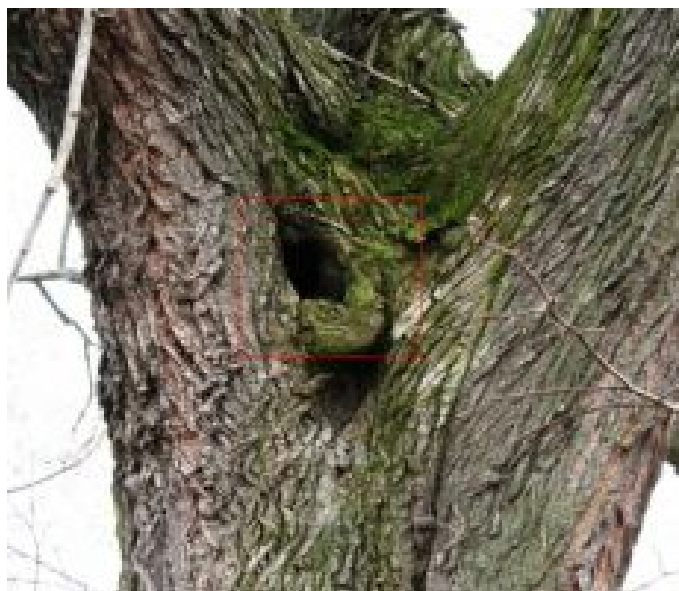
17\_2360\_Vrčeňská lípa\_Kmen - Severozápadní strana - Horní část - Otevřená dutina

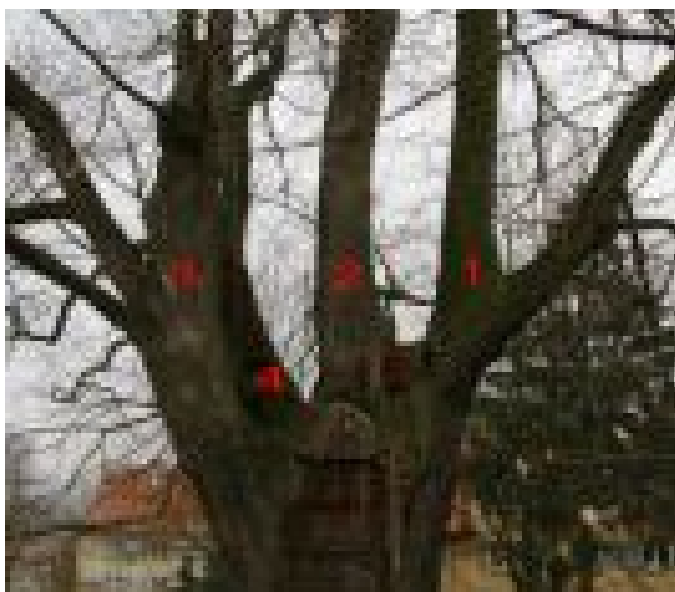
18\_2360\_Vrčeňská lípa\_Kmen - Severozápadní strana - Horní část - Otevřená dutina - Detail

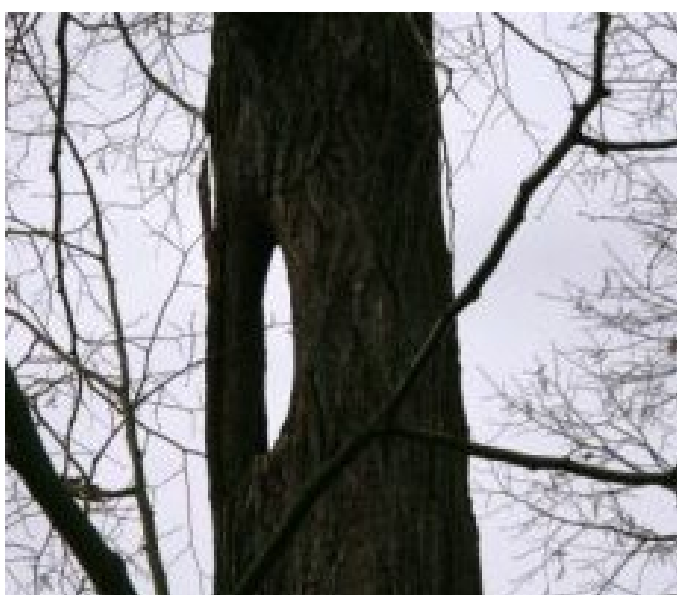
24\_2360\_Vrčeňská lípa\_Sekundární jihozápadní samostatná osa - Oboustranně otevřená dutina - Jihov

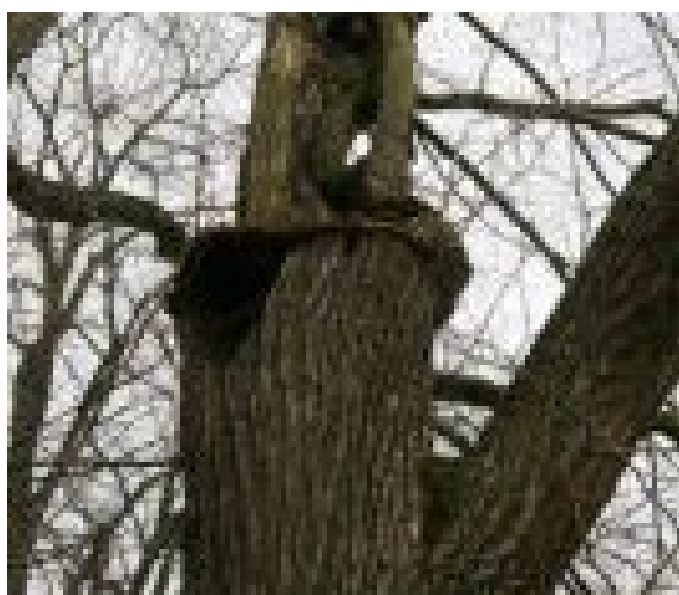
25\_2360\_Vrčeňská lípa\_Sekundární jihozápadní samostatná osa - Oboustranně otevřená dutina - Jihov

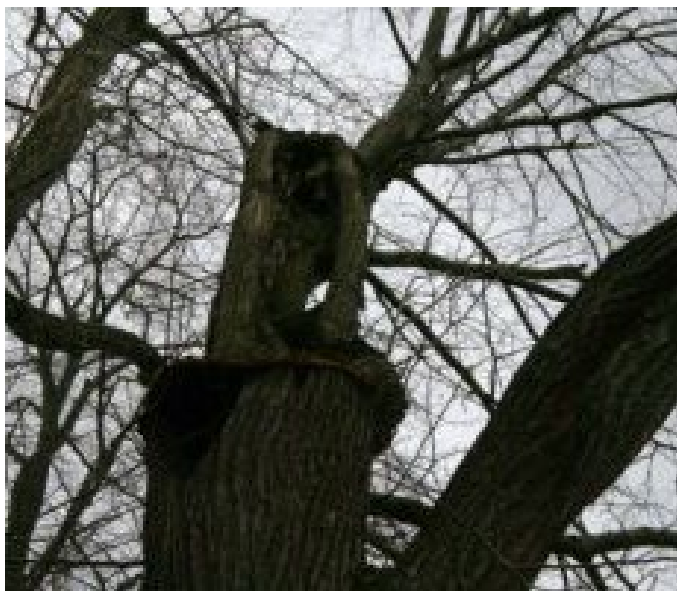
26\_2360\_Vrčeňská lípa\_Sekundární jihozápadní samostatná osa - Oboustranně otevřená dutina - Sever

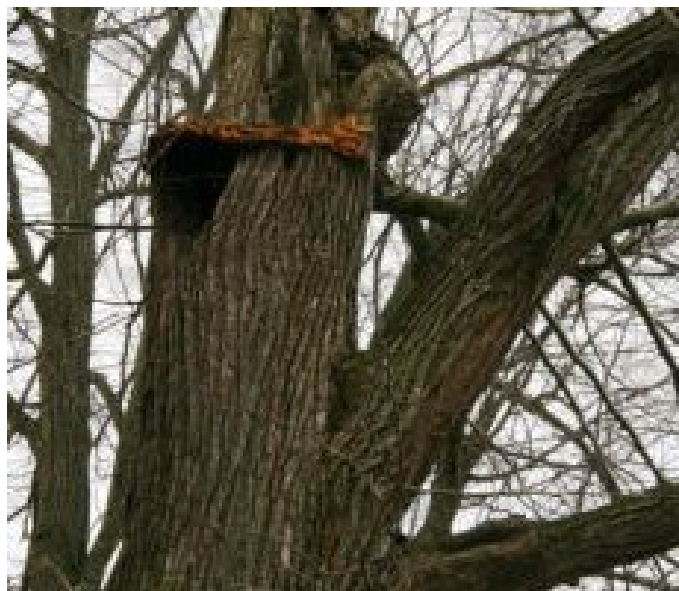
27\_2360\_Vrčeňská lípa\_Sekundární jihozápadní samostatná osa - Oboustranně otevřená dutina - Sever

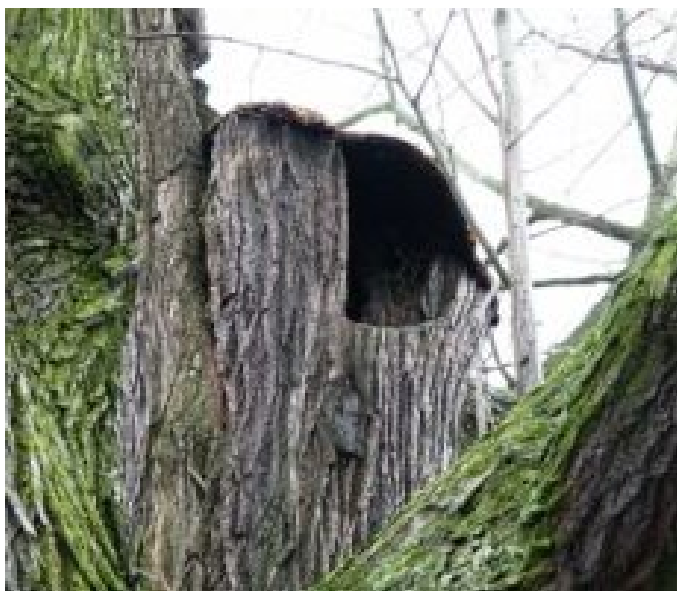
28\_2360\_Vrčeňská lípa\_Sekundární jihozápadní samostatná osa - Redukce části osy řezem - Zastřešen

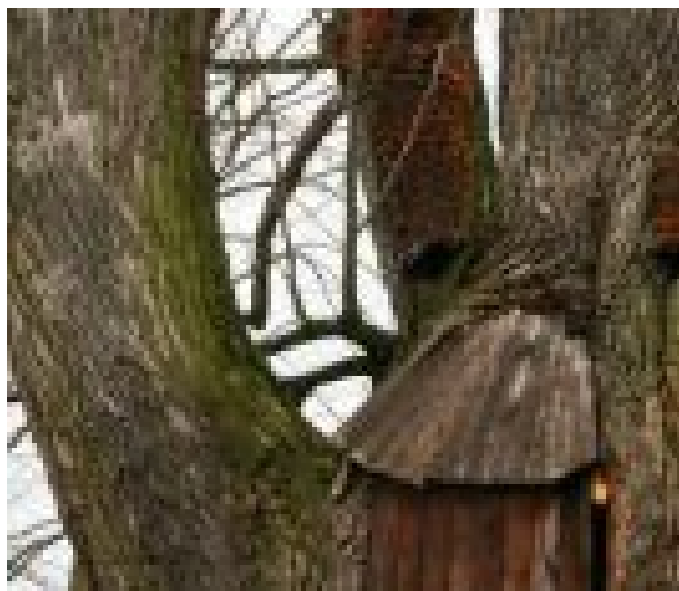
29\_2360\_Vrčeňská lípa\_Sekundární jihozápadní samostatná osa - Redukce části osy řezem - Zastřešen

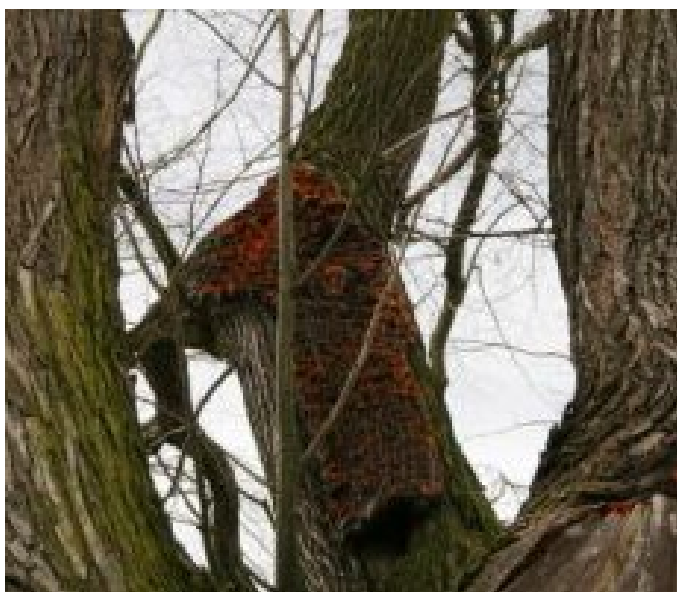
30\_2360\_Vrčeňská lípa\_Sekundární severozápadní samostatná osa - Dutina podélného charakteru - Zas

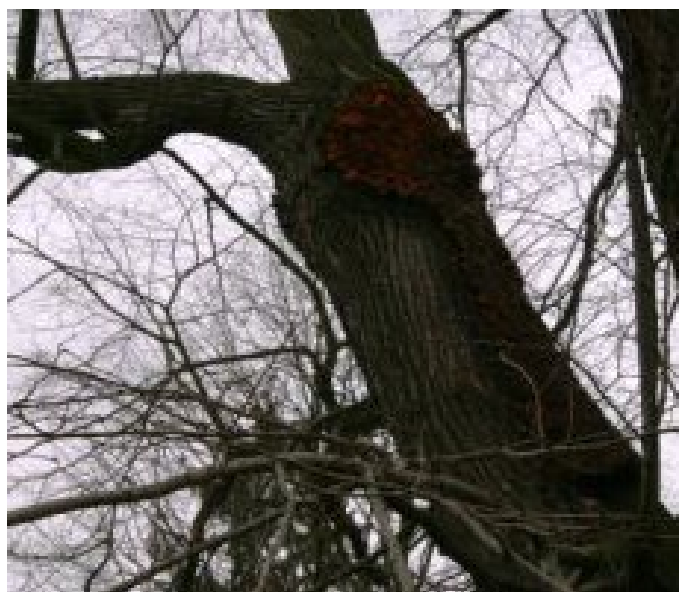
31\_2360\_Vrčeňská lípa\_Sekundární severozápadní samostatná osa - Dutina podélného charakteru - Zas

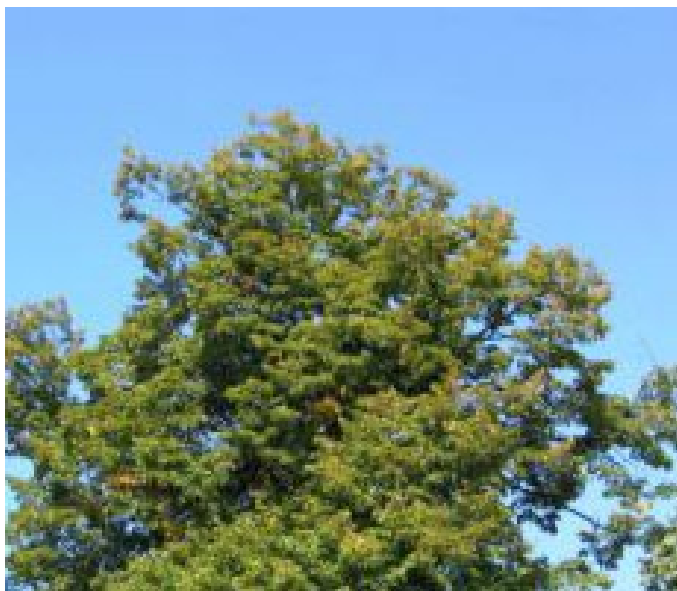
32\_2360\_Vrčeňská lípa\_Sekundární severozápadní samostatná osa - Dutina podélného charakteru - Zas

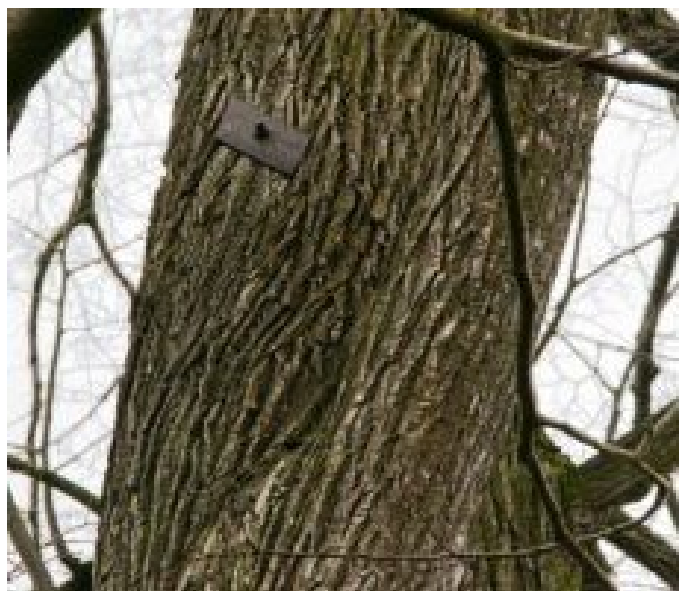
35\_2360\_Vrčeňská lípa\_Koruna - Spodní část - Rigidní  
bezpečnostní vazba vrtaná - Kovová tyč

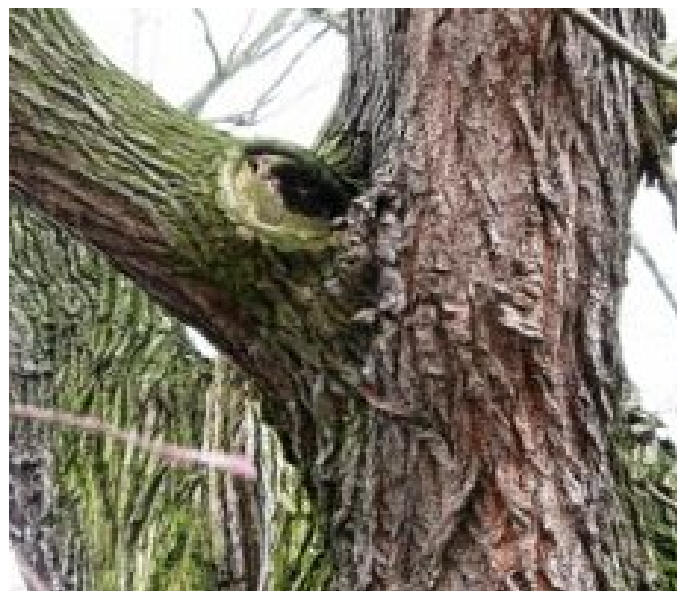
41\_2360\_Vrčeňská lípa\_Koruna - Střední část -  
Předepjatá bezpečnostní vazba - Kmenový pás - Detai

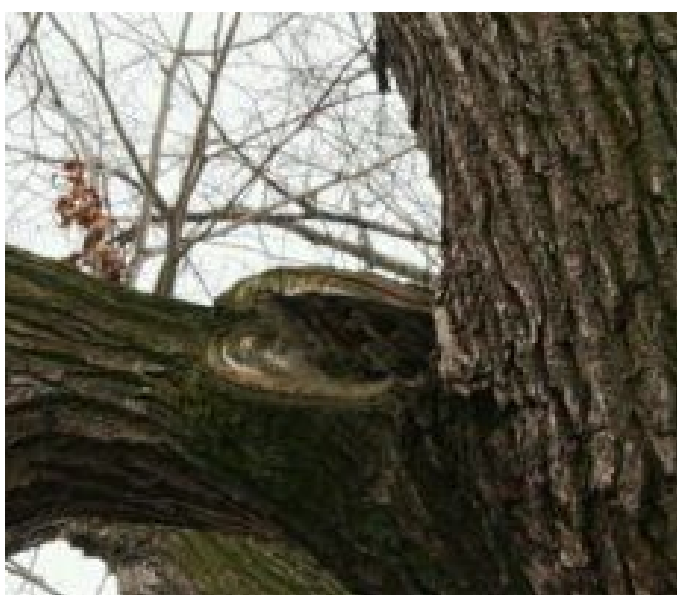
42\_2360\_Vrčeňská lípa\_Řezná rána - Koruna - Průměr  
nad 0,10 m

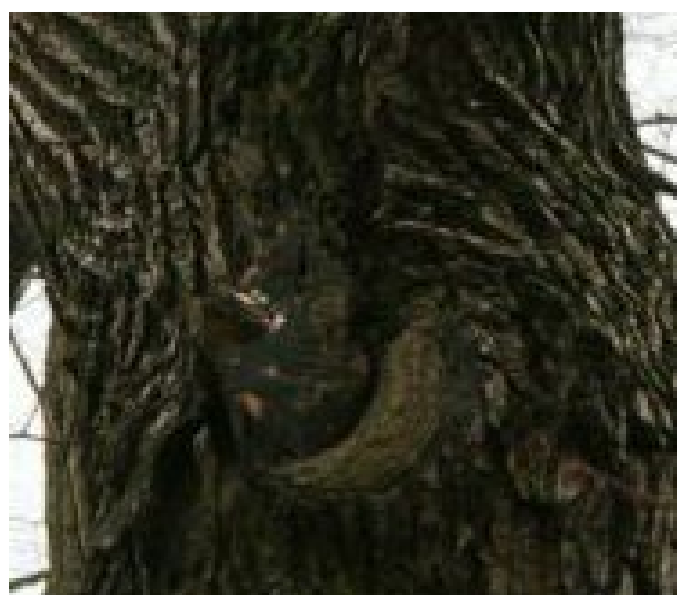
43\_2360\_Vrčeňská lípa\_Řezná rána - Koruna Průměr nad  
0,10 m

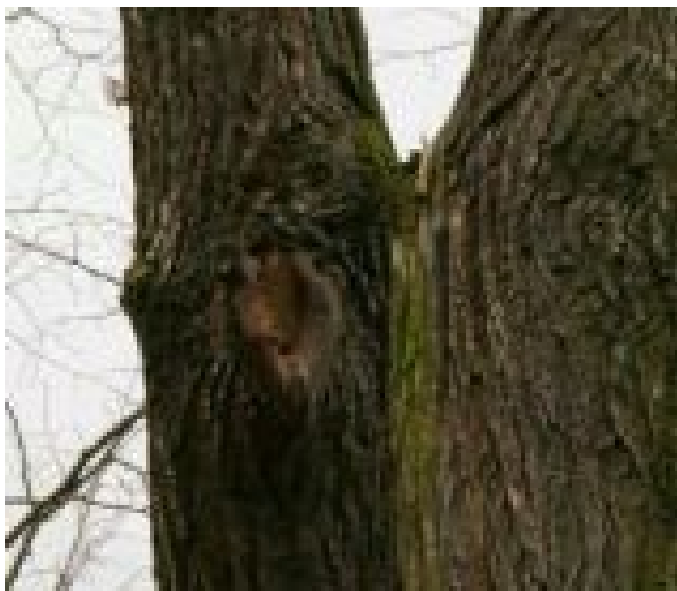
44\_2360\_Vrčeňská lípa\_Řezná rána - Samostatná osa -  
Průměr nad 0,10 m

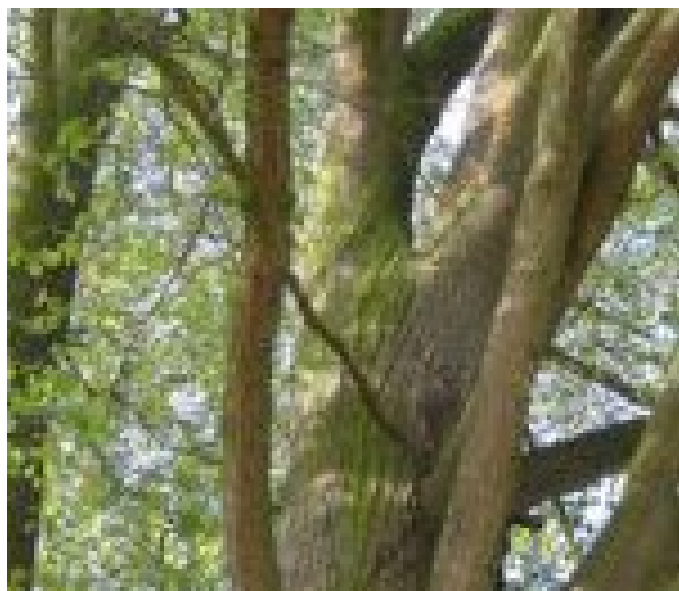
21\_2359\_Sedláková lípa\_Kmen - Místo primárního rozvětvení - Západní strana - Detail

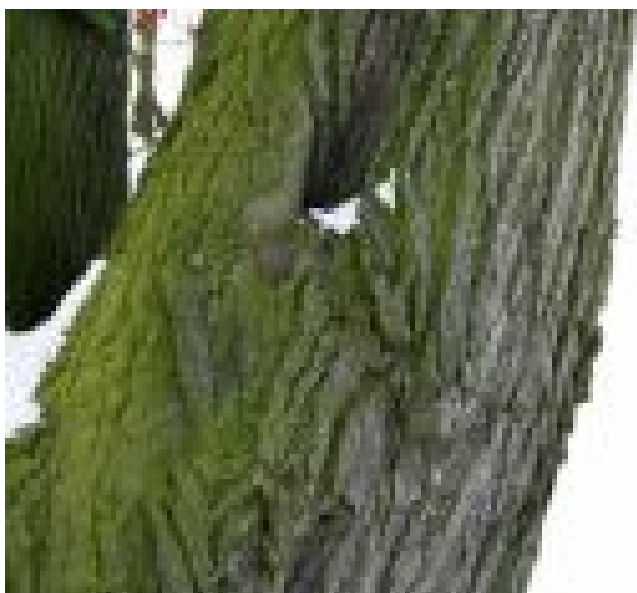
24\_2359\_Sedláková lípa\_Sekundární severní samostatná osa - Otevřená dutina kruvovitého charakteru

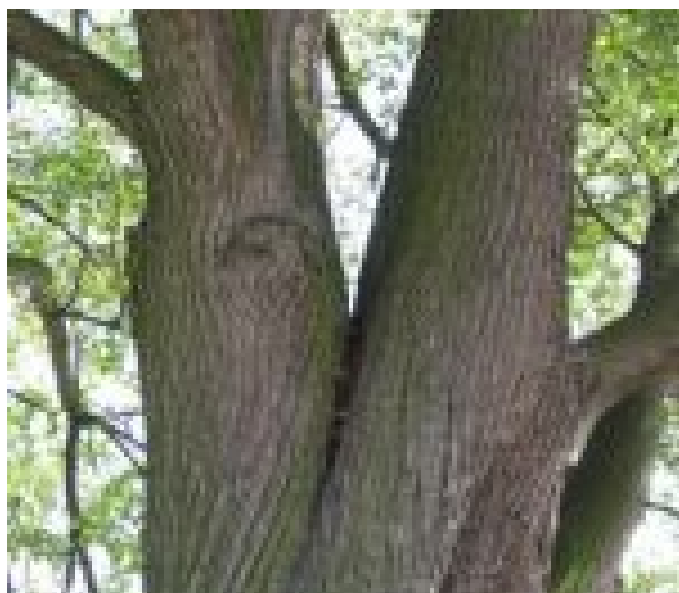
25\_2359\_Sedláková lípa\_Sekundární severní samostatná osa - Otevřená dutina kruvovitého charakteru

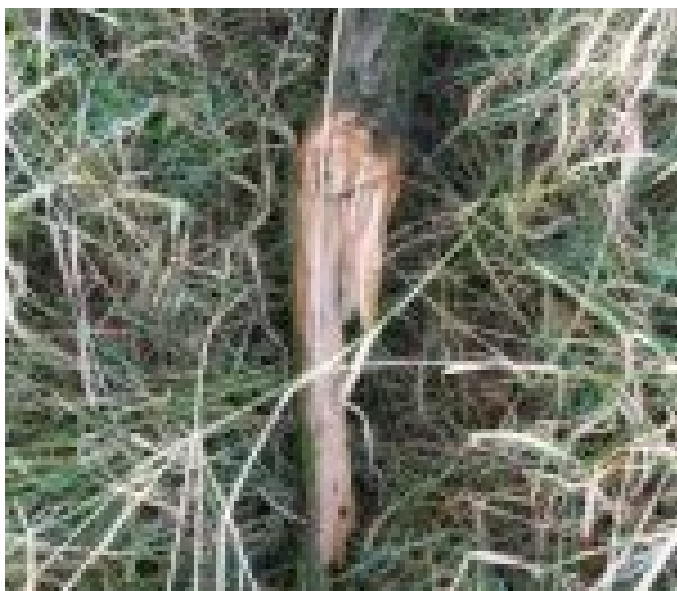
32\_2359\_Sedláková lípa\_Koruna - Spodní část -  
Zatržená větev pod stromem - Terénní šetření ze dne

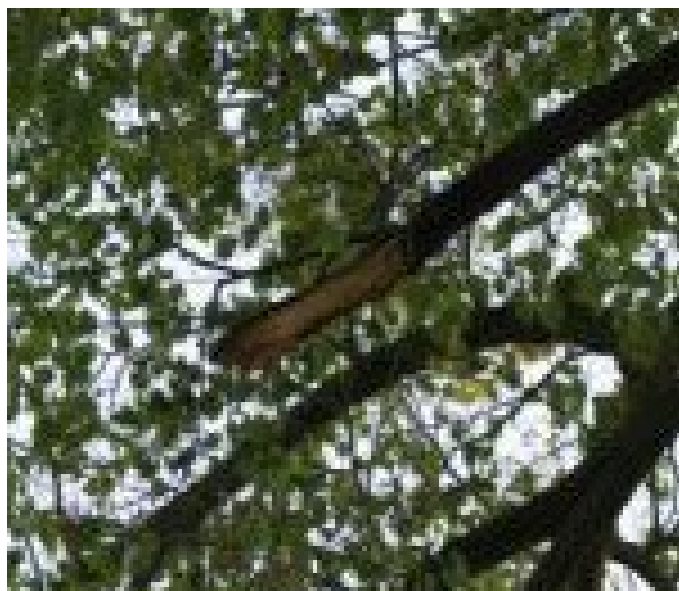
33\_2359\_Sedláková lípa\_Koruna - Spodní část -  
Zatržená větev pod stromem - Terénní šetření ze dne

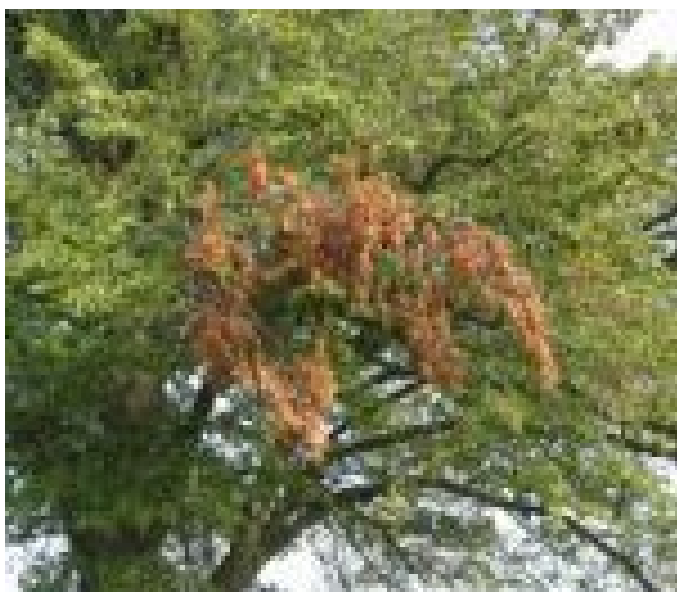
34\_2359\_Sedláková lípa\_Koruna - Spodní část -  
Zatržení větve - Terénní šetření ze dne 22.8. 2009

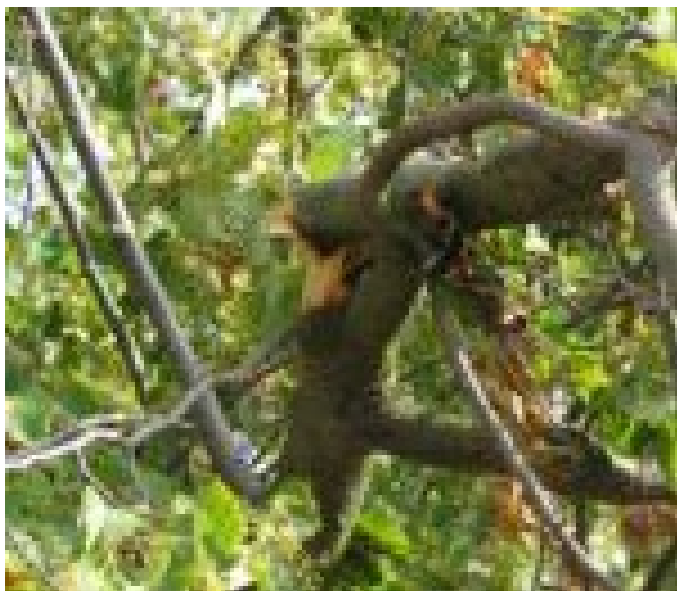
36\_2359\_Sedláková lípa\_Koruna - Spodní část - Uschlá  
větev v důsledku poškození zemědělskou techn

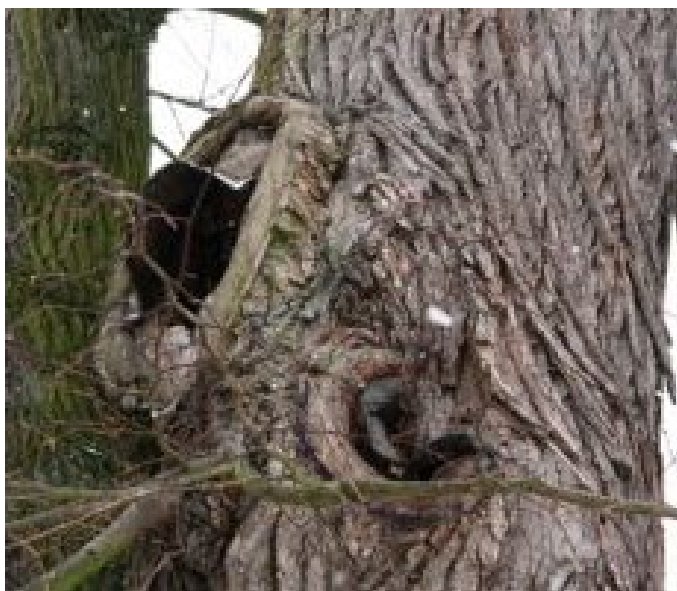
10\_2358\_Podhůřská lípa\_Sekundární jihovýchodní samostatná osa - Dvě otevřené dutiny nad primárním

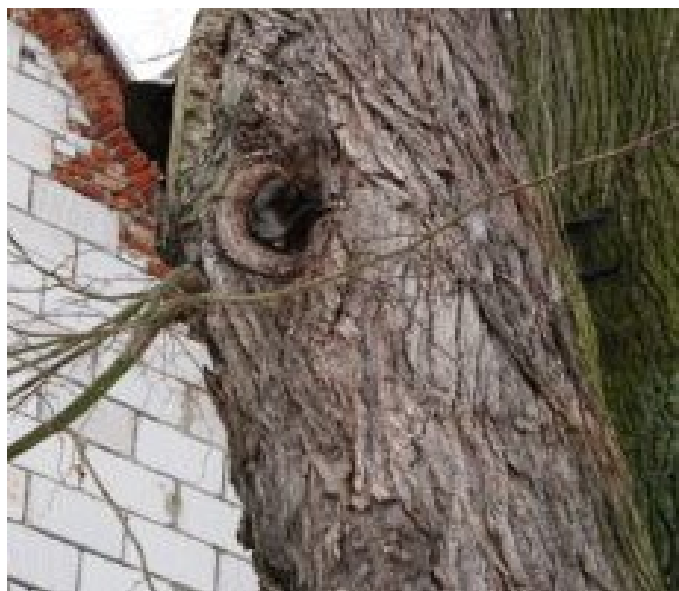
11\_2358\_Podhůřská lípa\_Sekundární jihovýchodní samostatná osa - Dvě otevřené dutiny nad primárním

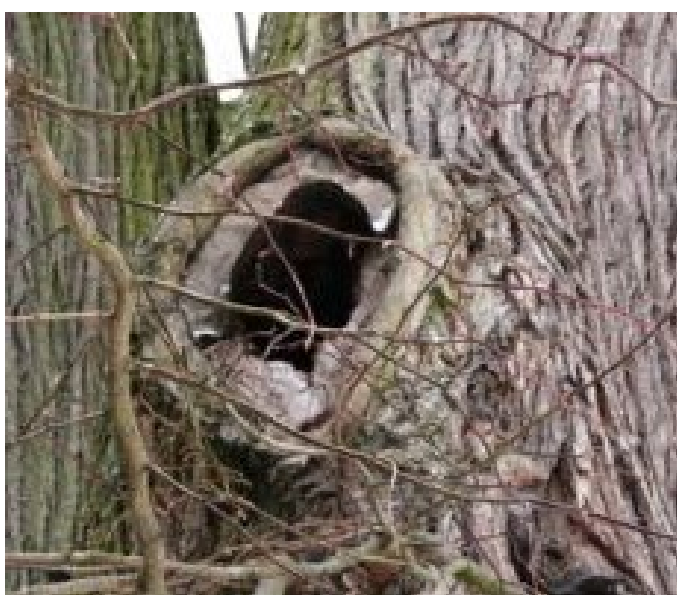
12\_2358\_Podhůřská lípa\_Sekundární jihovýchodní samostatná osa - Dvě otevřené dutiny nad primárním

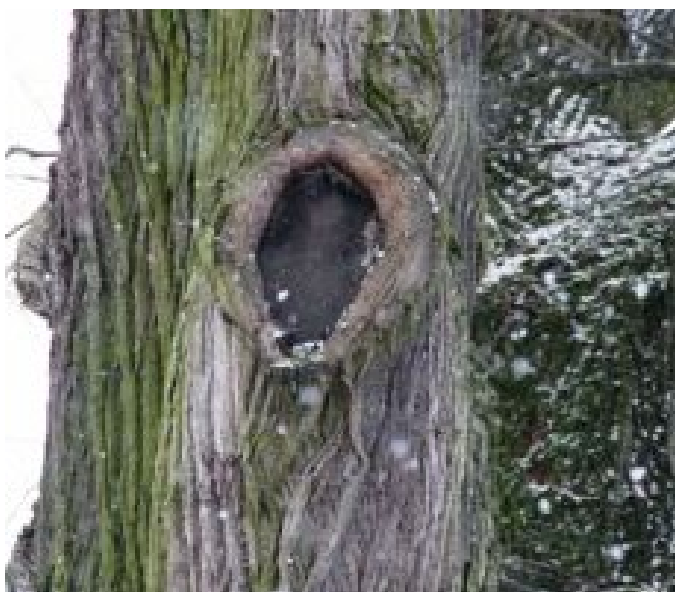
18\_2358\_Podhůřská lípa\_Sekundární severozápadní samostatná osa - Výrazná kosterní větev - Zastřeš

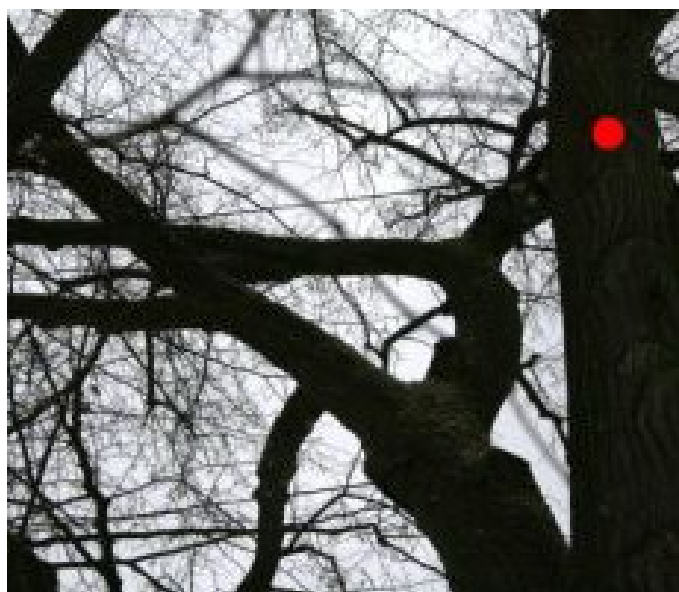
19\_2358\_Podhůřská lípa\_Sekundární severozápadní samostatná osa - Výrazná kosterní větev - Zastřeš

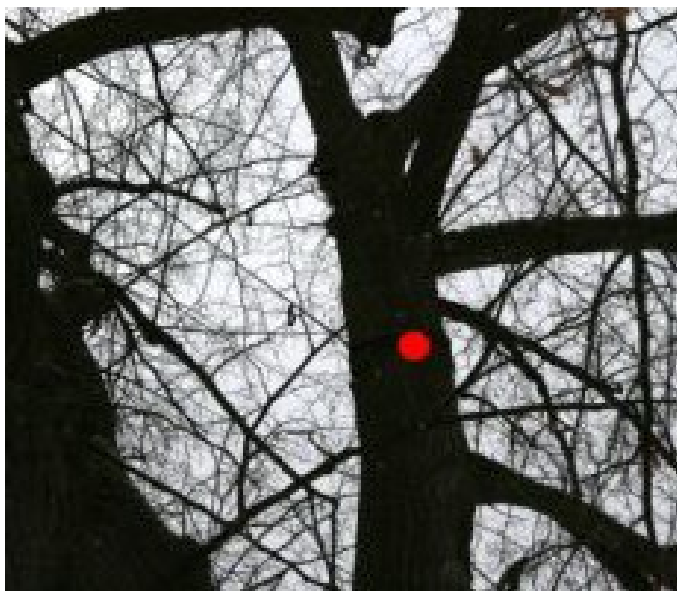
20\_2358\_Podhůřská lípa\_Koruna - Horní část - (Předepjatá) bezpečnostní vazba

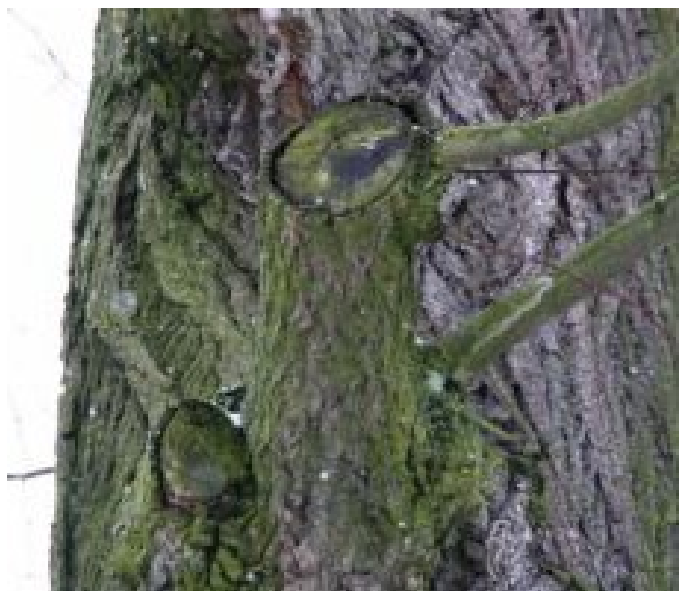
23\_2358\_Podhůřská lípa\_Koruna - Horní část -  
(Předepjatá) bezpečnostní vazba - Kmenový pás - Deta

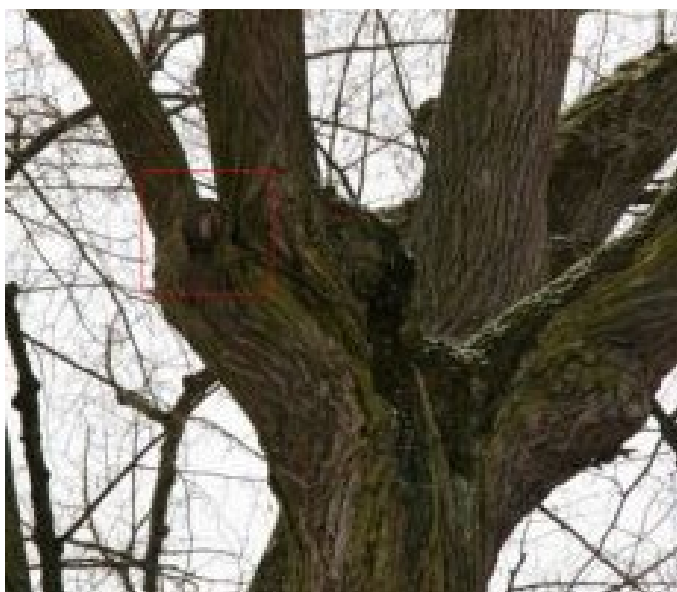
25\_2358\_Podhůřská lípa\_Řezná rána - Koruna - Průměr  
do 0,10 m

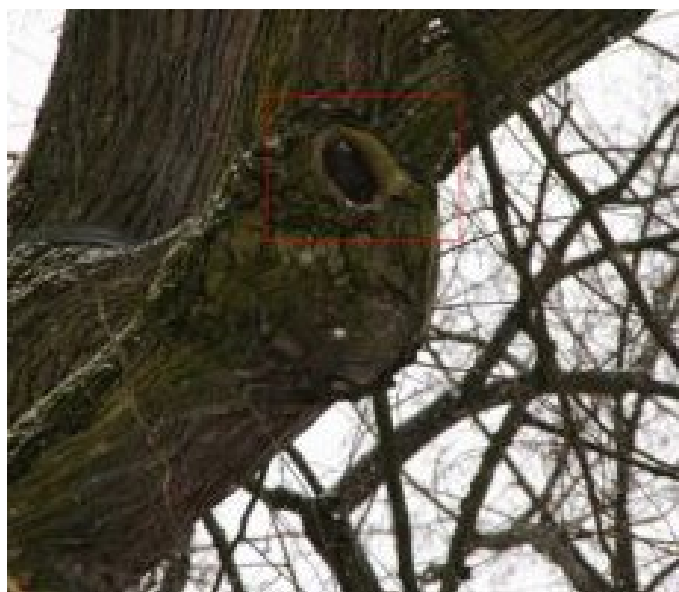
26\_2358\_Podhůřská lípa\_Řezná rána - Koruna - Průměr  
nad 0,10 m

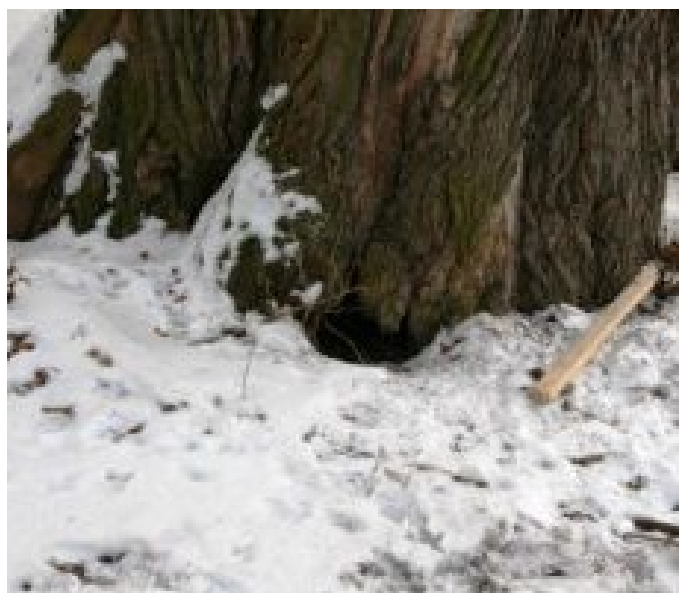
09\_2357\_Mlynářova lípa\_Báze kmene - Severní strana - Otevřená dutina

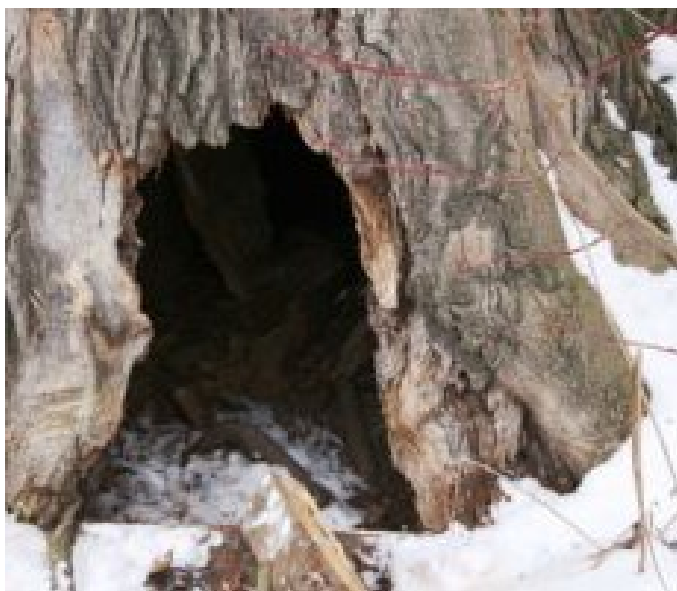
10\_2357\_Mlynářova lípa\_Báze kmene - Jižní strana - Otevřená dutina

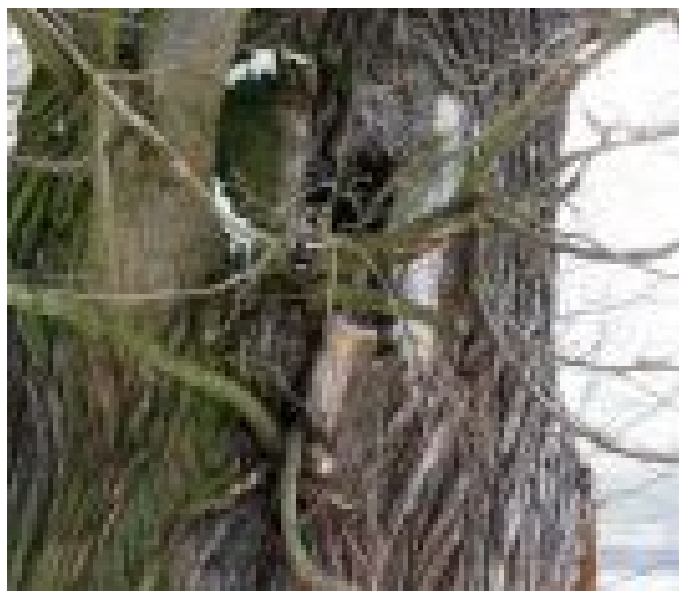
11\_2357\_Mlynářova lípa\_Kmen - Severní strana - Otevřená dutina

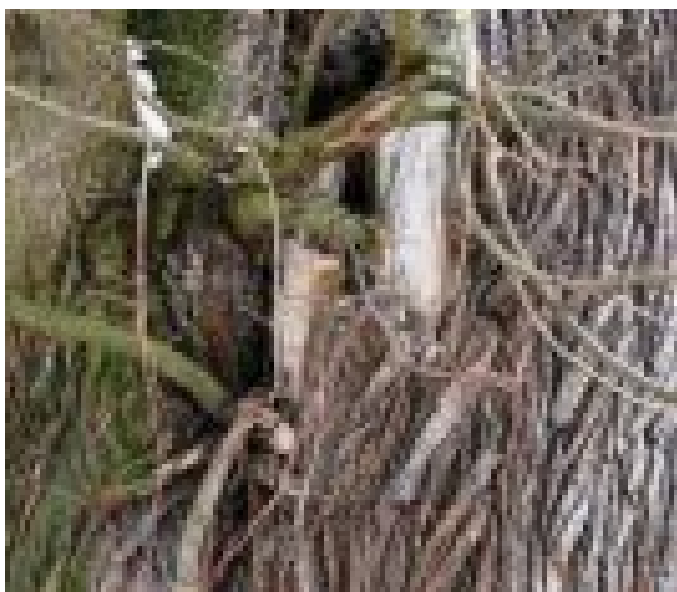
12\_2357\_Mlynářova lípa\_Kmen - Severní strana - Otevřená dutina - Detail

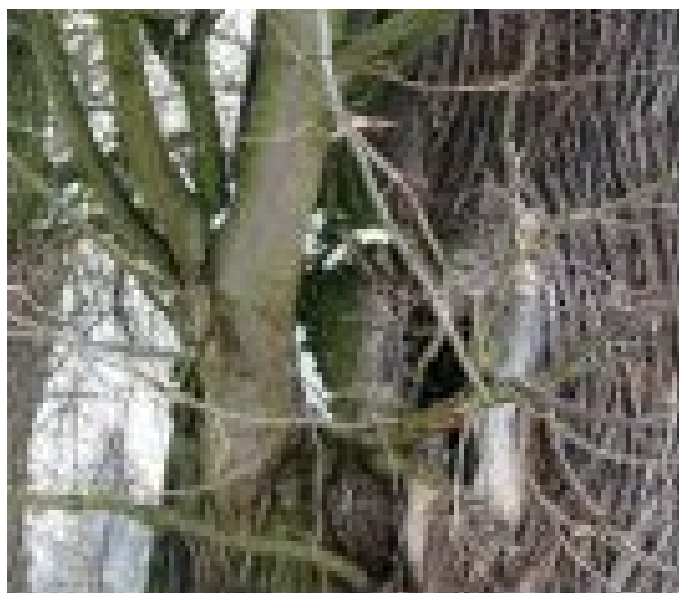
15\_2357\_Mlynářova lípa\_Kmen - Severní strana -  
Ztloustlý sekundární výhon - Detail

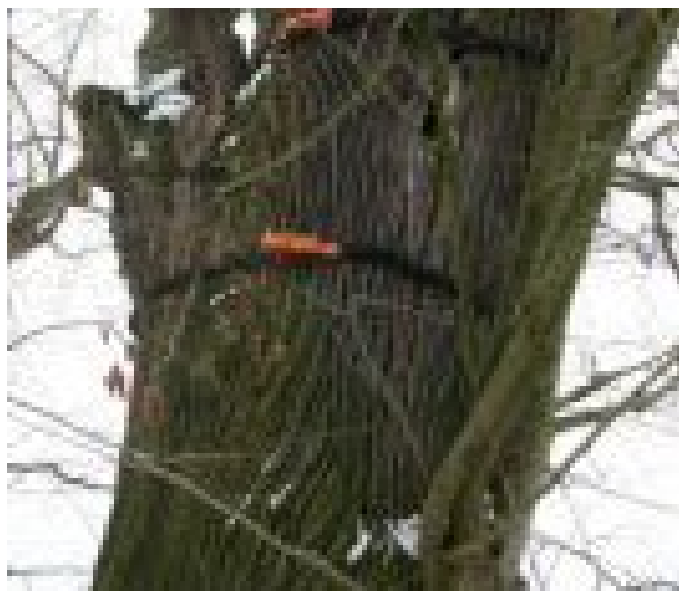
17\_2357\_Mlynářova lípa\_Kmen - Severovýchodní strana  
- Horní část - Obvodové popruhy

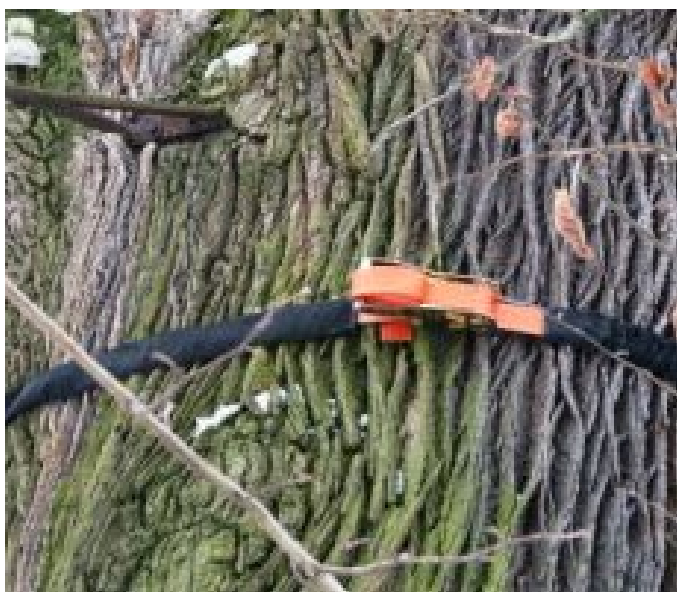
18\_2357\_Mlynářova lípa\_Kmen - Severovýchodní strana  
- Horní část - Obvodové popruhy - Detail

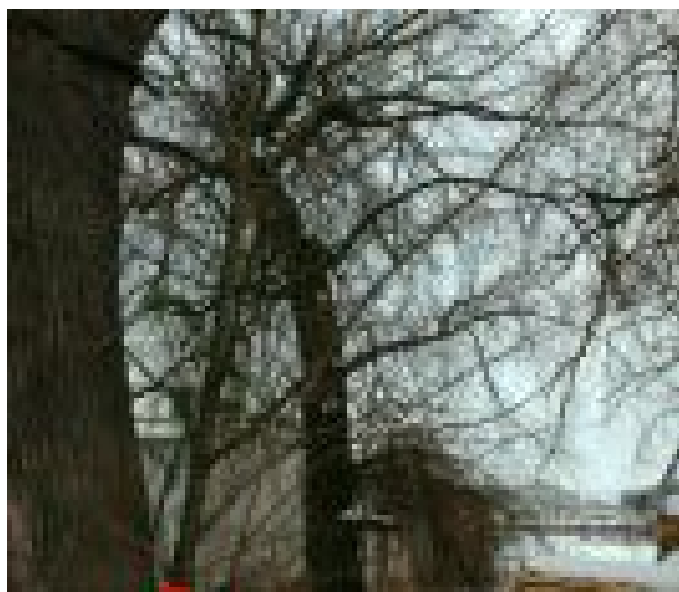
19\_2357\_Mlynářova lípa\_Kmen - Jihovýchodní strana -  
Ztloustlý sekundární výhon

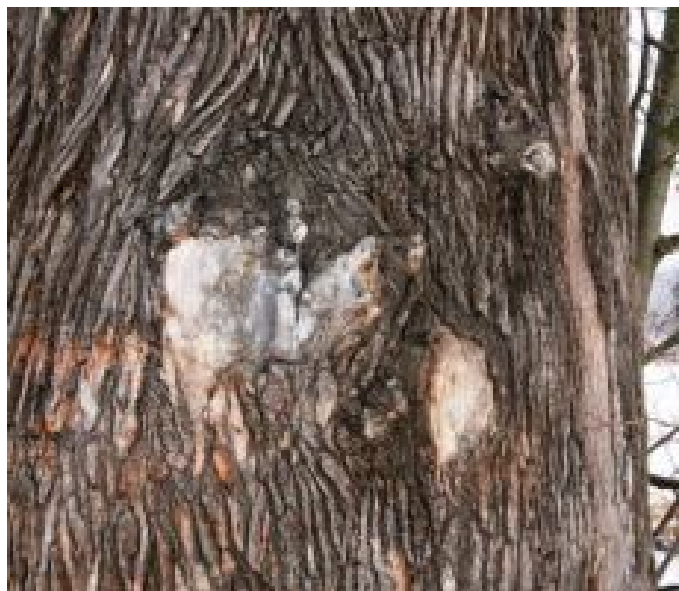
21\_2357\_Mlynářova lípa\_Kmen - Západní strana - Odloupnutá borka

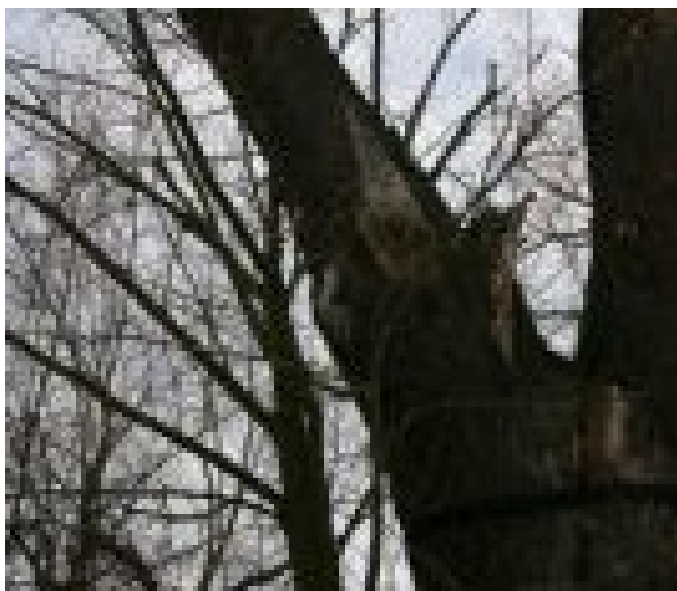
22\_2357\_Mlynářova lípa\_Koruna - Kosterní větev - Zlom - Odloupnutá borka

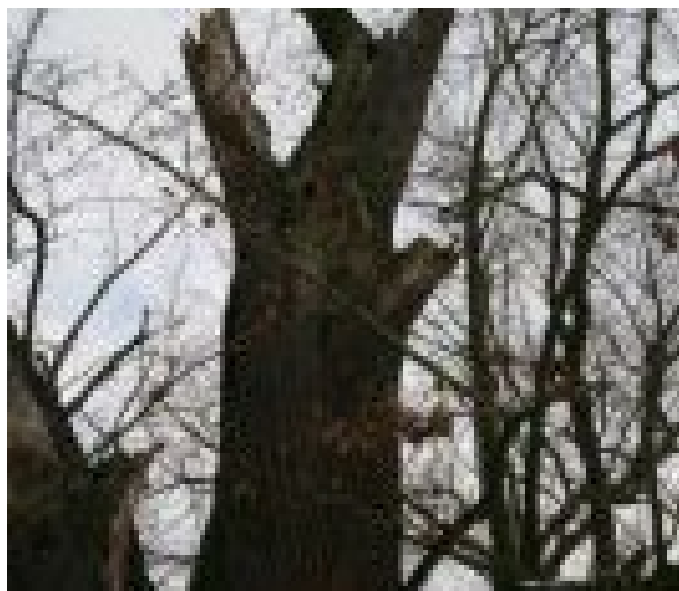
23\_2357\_Mlynářova lípa\_Koruna - Kosterní větev - Zlom - Odloupnutá borka

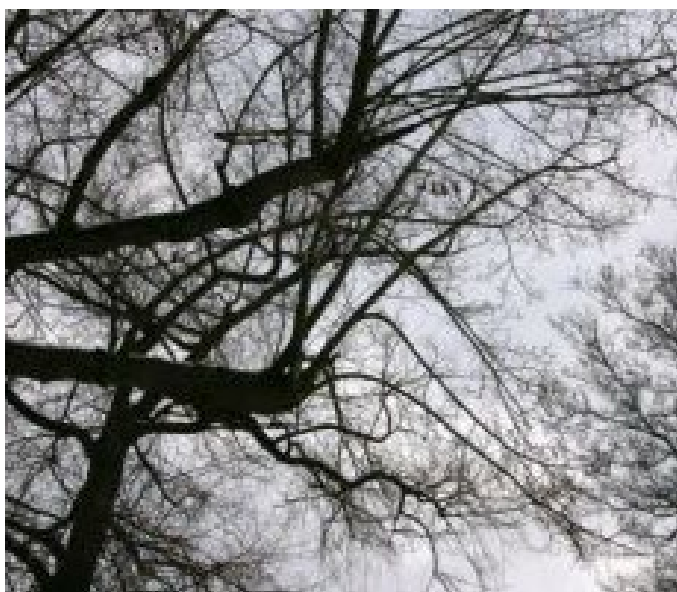
24\_2357\_Mlynářova lípa\_Koruna - Sekundární výhony - Průměr do 0,10 m

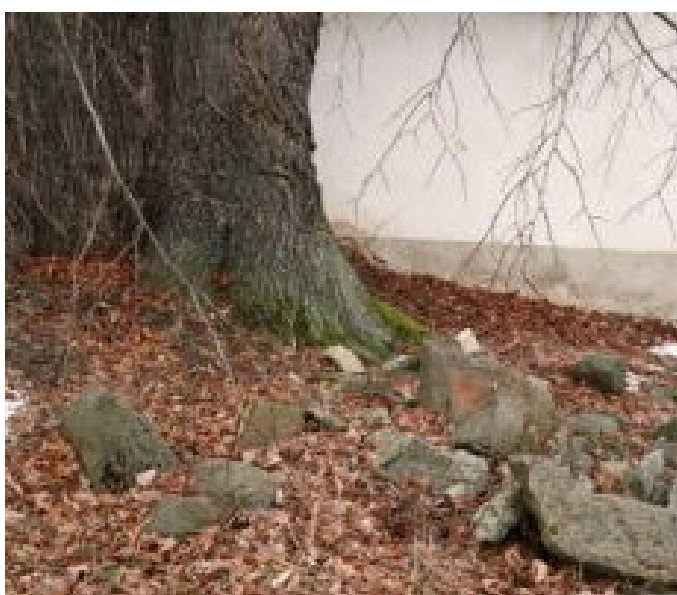
07\_2356\_Milečská lípa\_Kořenové náběhy - Severovýchodní strana

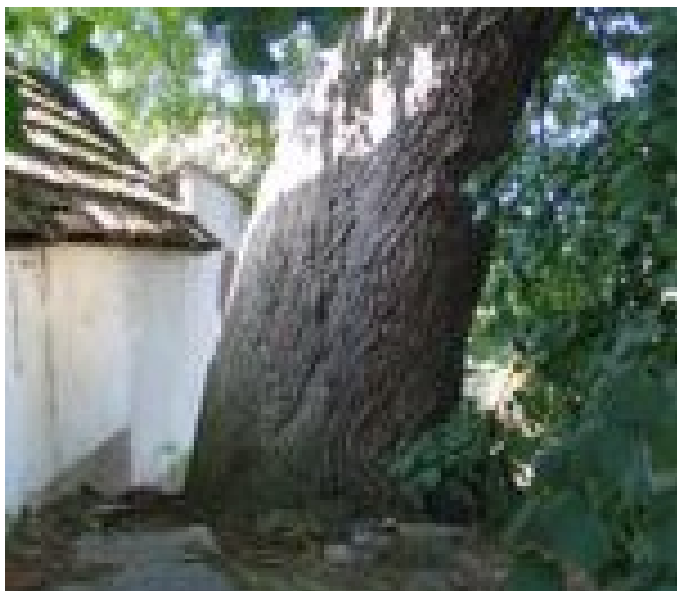
09\_2356\_Milečská lípa\_Kmen - Náklon kmene na východní stranu

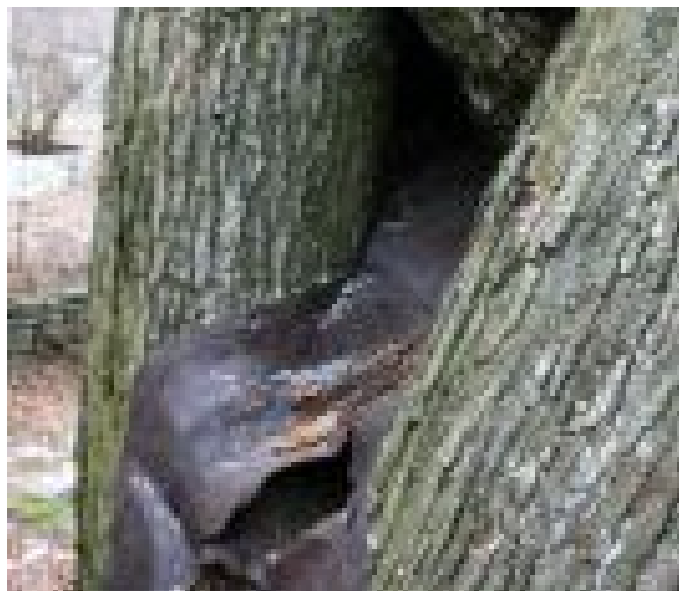
10\_2356\_Milečská lípa\_Kmen - Západní strana - Otevřená dutina - Zastřešení dutiny

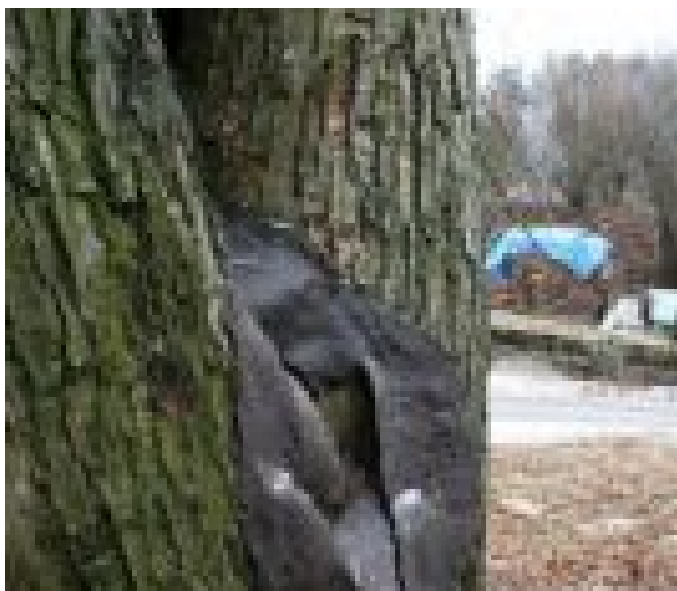
11\_2356\_Milečská lípa\_Kmen - Západní strana - Otevřená dutina - Zastřešení dutiny

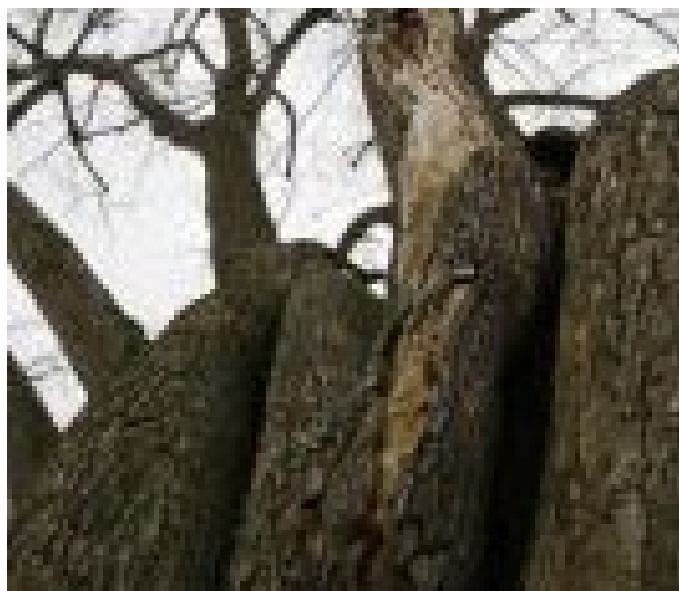
12\_2356\_Milečská lípa\_Kmen - Západní strana - Otevřená dutina - Rozdvojení dutiny
