Česká zemědělská univerzita v Praze  
Fakulta agrobiologie, potravinových a přírodních zdrojů  
Katedra zahradní a krajinné architektury

Památné stromy okresů Plzeň - město, Plzeň - sever a Plzeň - jih  
Bakalářská práce

Vedoucí práce: Ing. František Smýkal  
Autor práce: Jiří Hošek

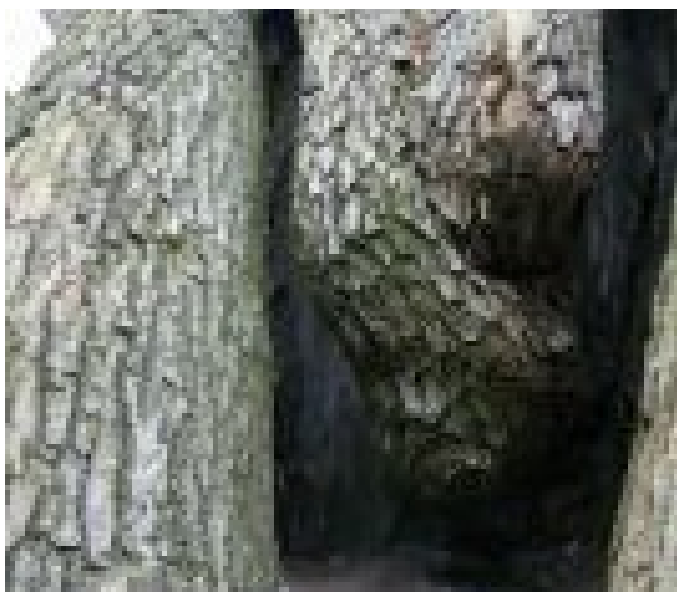
13\_2356\_Milečská lípa\_Kmen - Západní strana - Otevřená dutina - Podélný charakter dutiny I

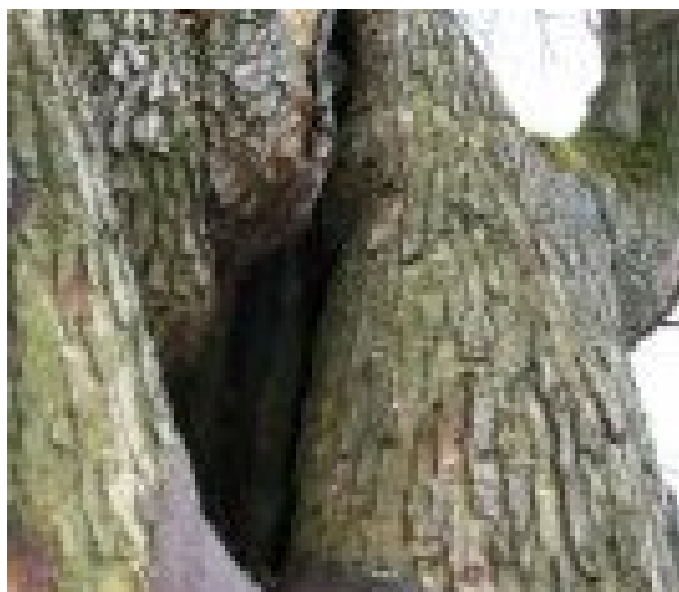
14\_2356\_Milečská lípa\_Kmen - Západní strana - Otevřená dutina - Podélný charakter dutiny II

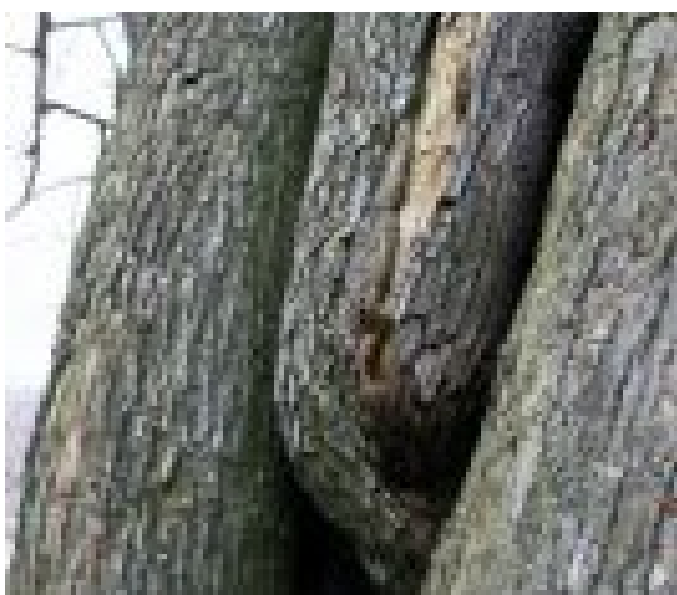
19\_2356\_Milečská lípa\_Terciární osa - Odloupnutá  
borka u rozdělení otevřená dutiny na západní st

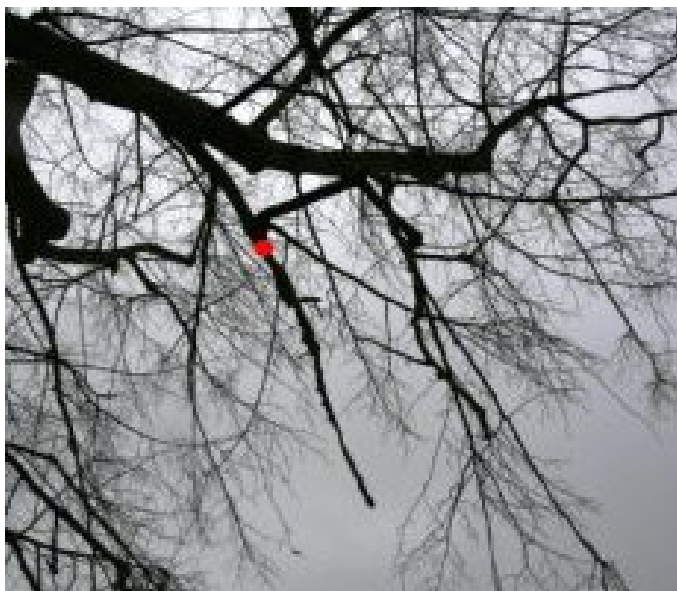
21\_2356\_Milečská lípa\_Koruna - Spodní část - Ušchlá slabší větev

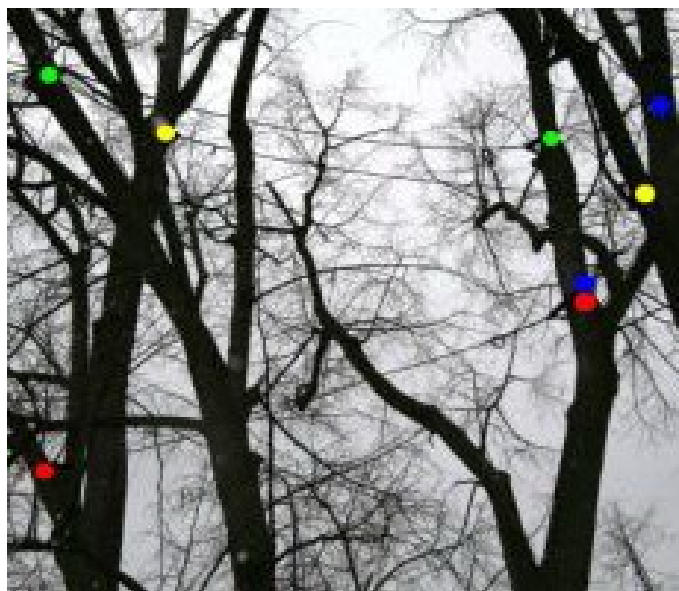
24\_2356\_Milečská lípa\_Koruna - Horní část - Organizace nepředepjatých bezpečnostních vazeb v

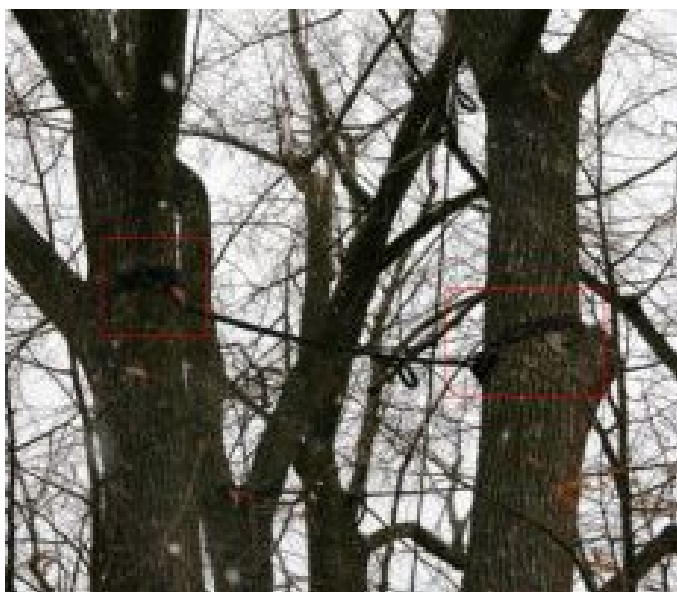
25\_2356\_Milečská lípa\_Koruna - Horní část - Nepředepjatá bezpečnostní vazba

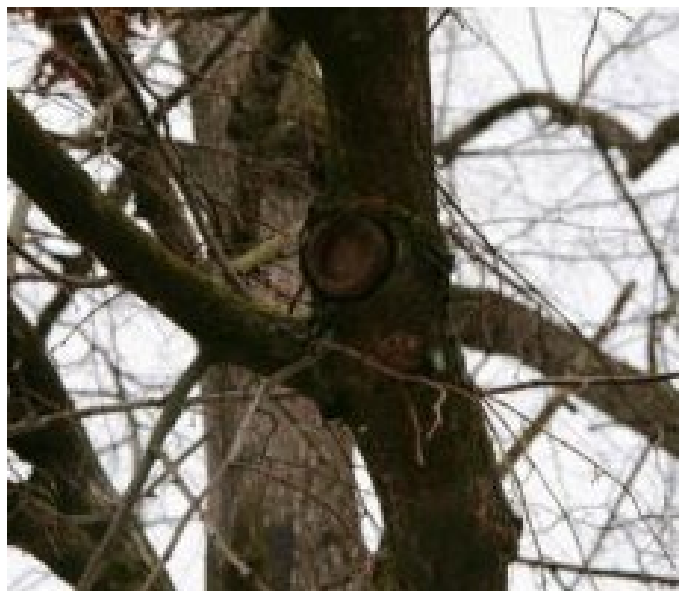
28\_2356\_Milečská lípa\_Řezná rána - Koruna - Průměr  
do 0,10 m

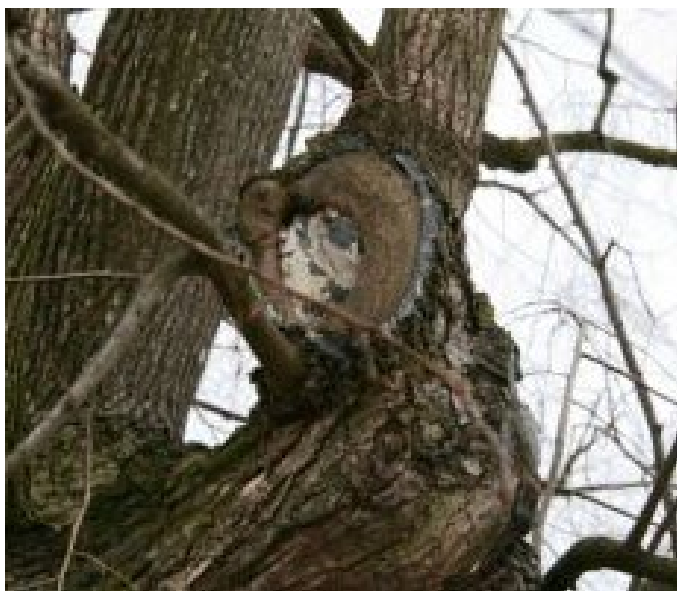
29\_2356\_Milečská lípa\_Řezná rána - Koruna - Průměr  
nad 0,10 m

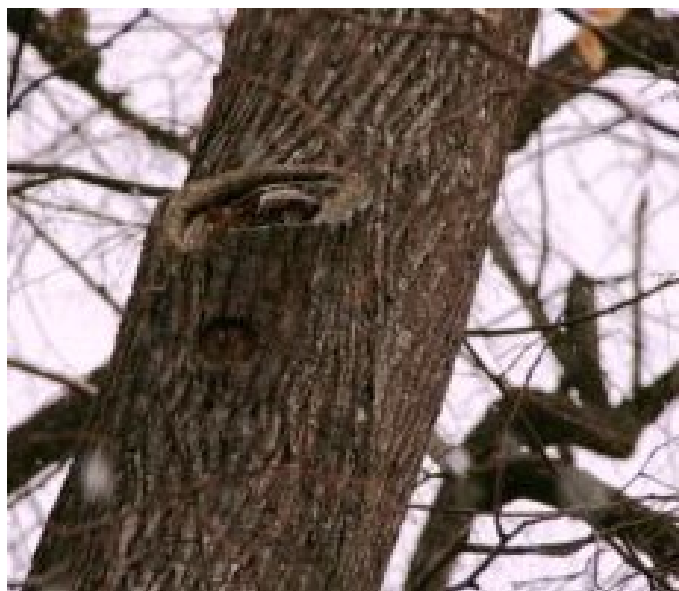
30\_2356\_Milečská lípa\_Řezná rána - Koruna - Průměr  
nad 0,10 m - Postupně vznikající otevřená duti

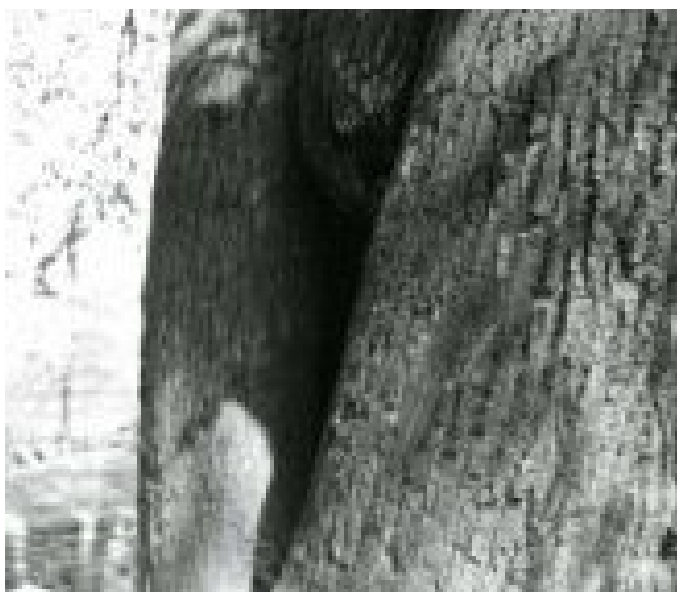
37\_2356\_Milečská lípa\_Historie\_Kmen - Západní strana - Spodní část - Otevřená dutina\_5.5. 1986\_Au

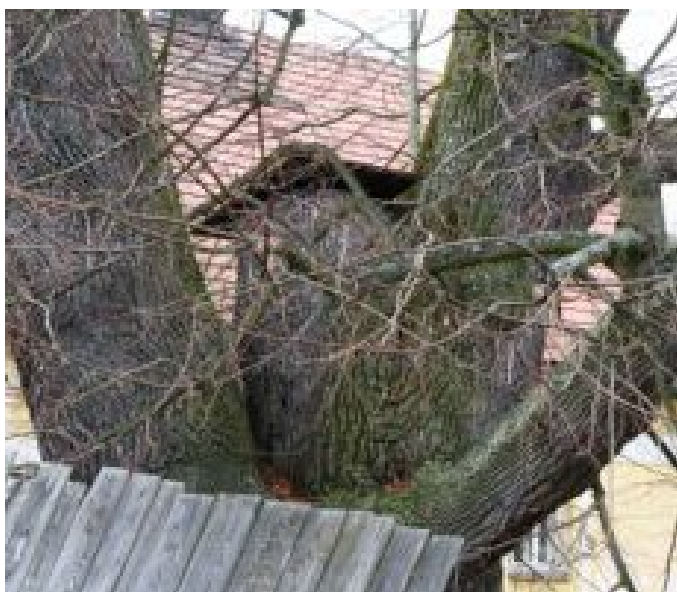
06\_2355\_Lípa ve Staré Huti\_Kmen - Místo primárního rozvětvení - Jižní strana

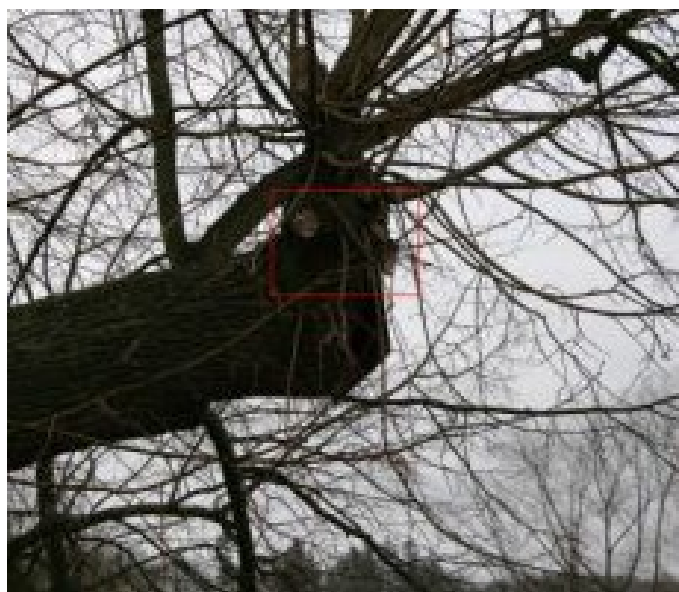
12\_2355\_Lípa ve Staré Huti\_Řezná rána - Koruna - Spodní část - Kosterní větev rostoucí východním

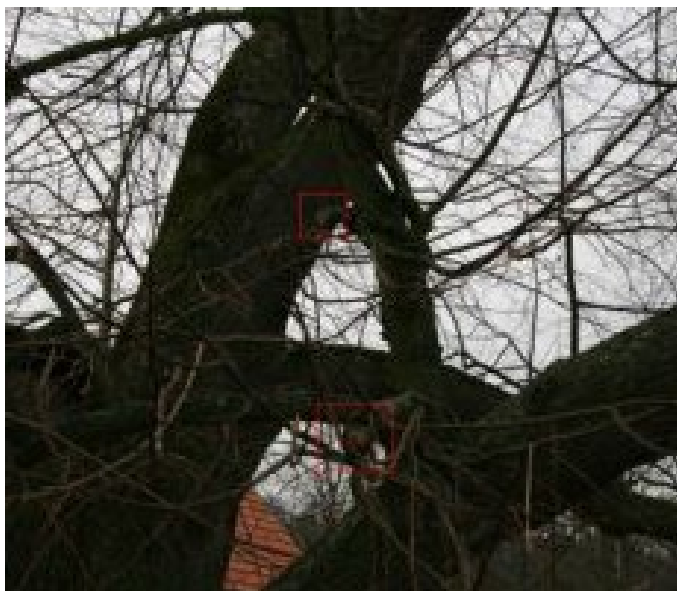
13\_2355\_Lípa ve Staré Huti\_Řezné rány - Koruna - Spodní část - Kosterní větev rostoucí východním

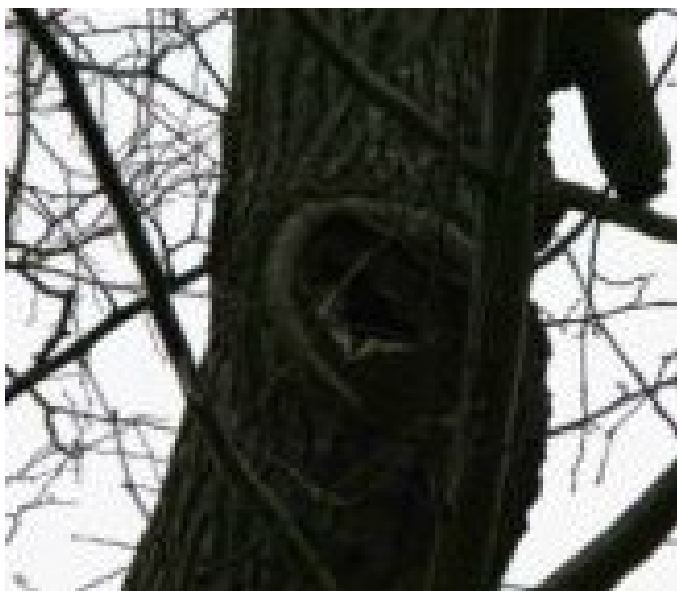
15\_2355\_Lípa ve Staré Huti\_Řezná rána - Koruna - Průměr nad 0,10 m

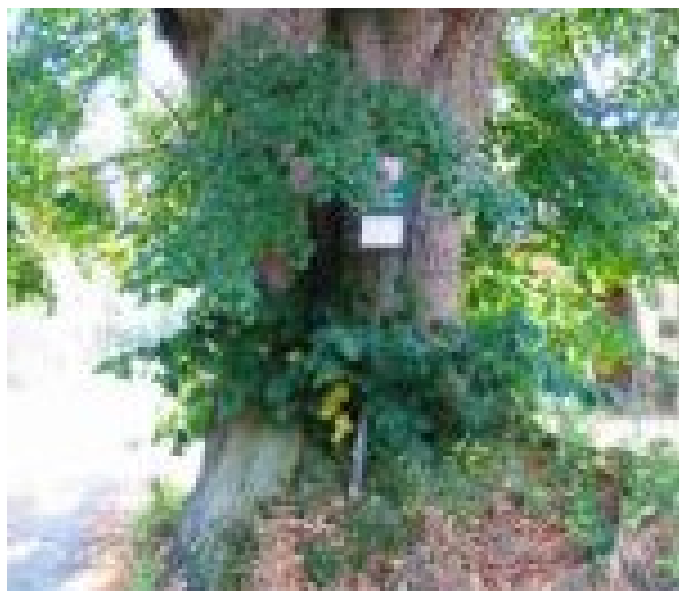
11\_2354\_Lípa u Palackých\_Báze kmene - Východní strana - Plodnice dřevokazné houby - Detail

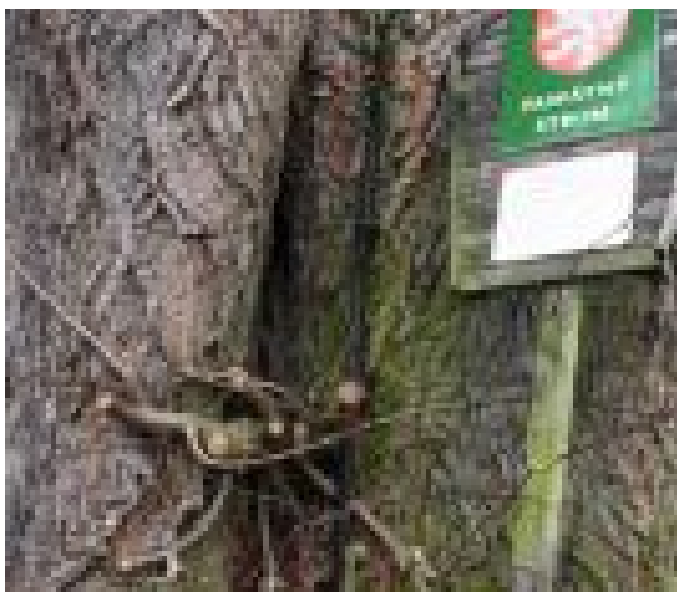
12\_2354\_Lípa u Palackých\_Kmen - Severní strana - Výmladky

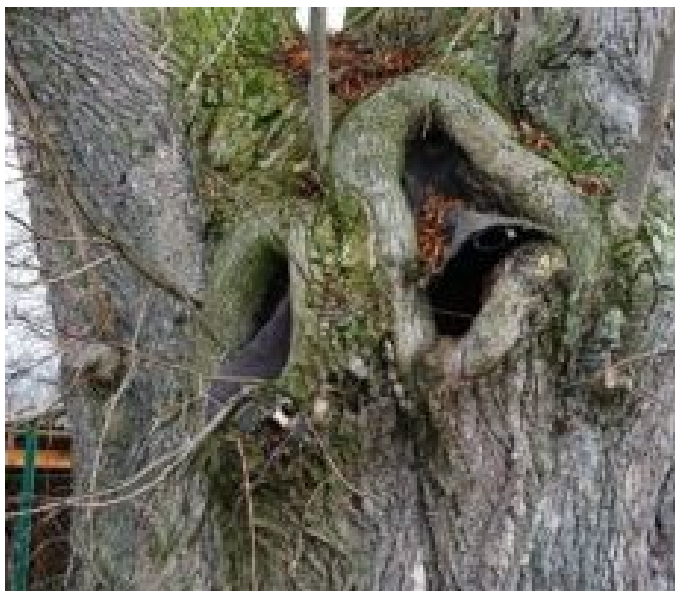
14\_2354\_Lípa u Palackých\_Kmen - Jižní strana - Dvě otevřené dutiny

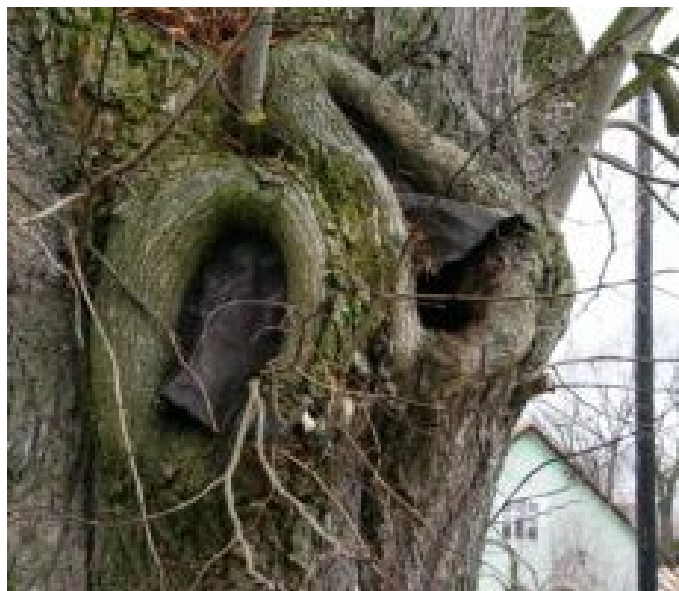
15\_2354\_Lípa u Palackých\_Kmen - Jižní strana - Dvě otevřené dutiny - Detail

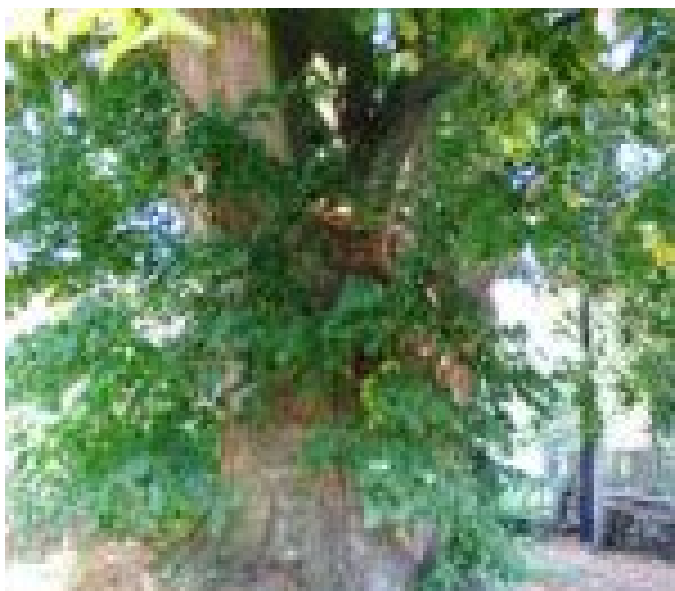
16\_2354\_Lípa u Palackých\_Kmen - Jižní strana - Dvě otevřené dutiny - Detail

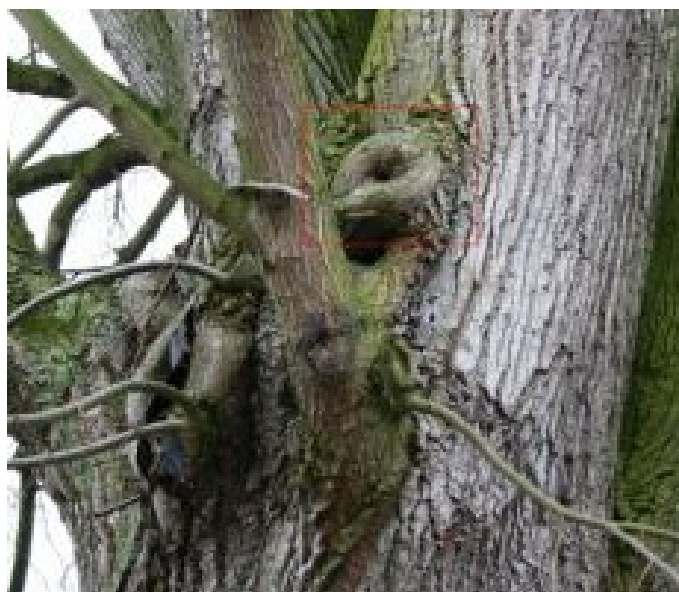
19\_2354\_Lípa u Palackých\_Kmen - Místo primárního rozvětvení - Východní strana - Otevřená dutina

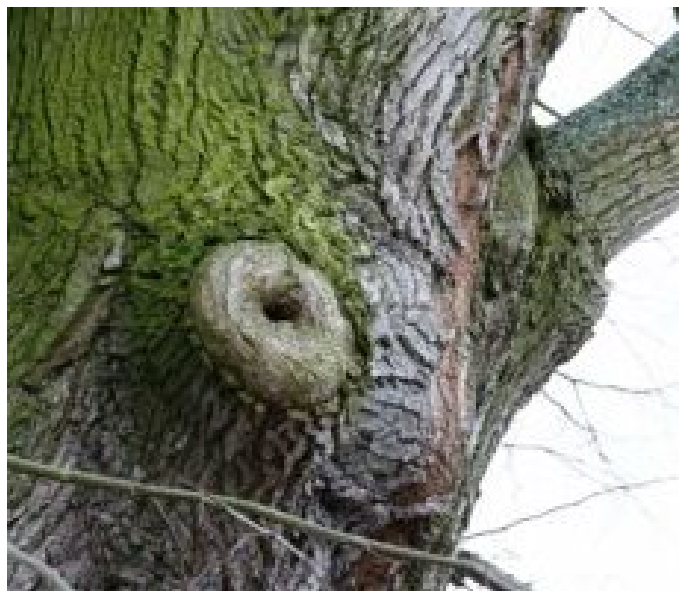
21\_2354\_Lípa u Palackých\_Kmen - Místo primárního rozvětvení - Nepatrná otevřená dutina

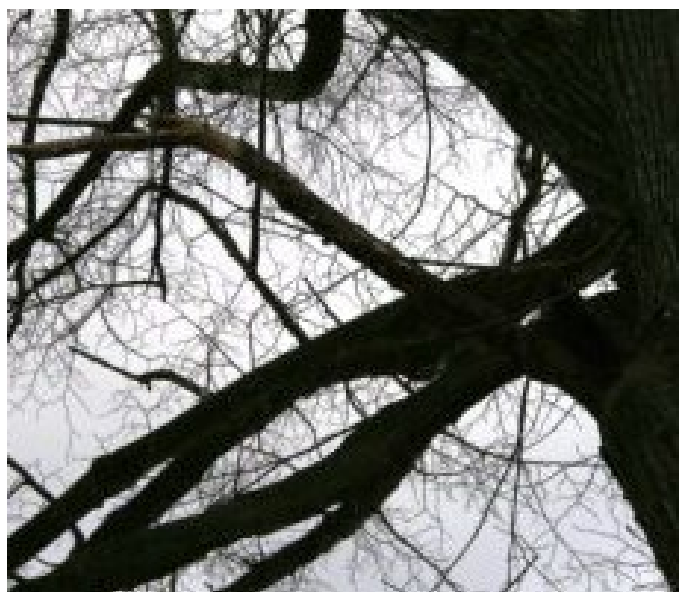
25\_2354\_Lípa u Palackých\_Koruna - Spodní část - Sekundární výhony

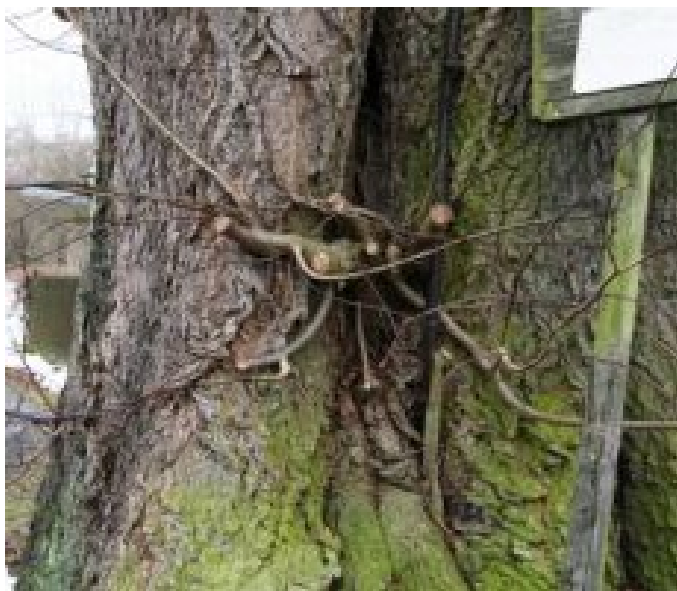
26\_2354\_Lípa u Palackých\_Koruna - Ušchlá větve

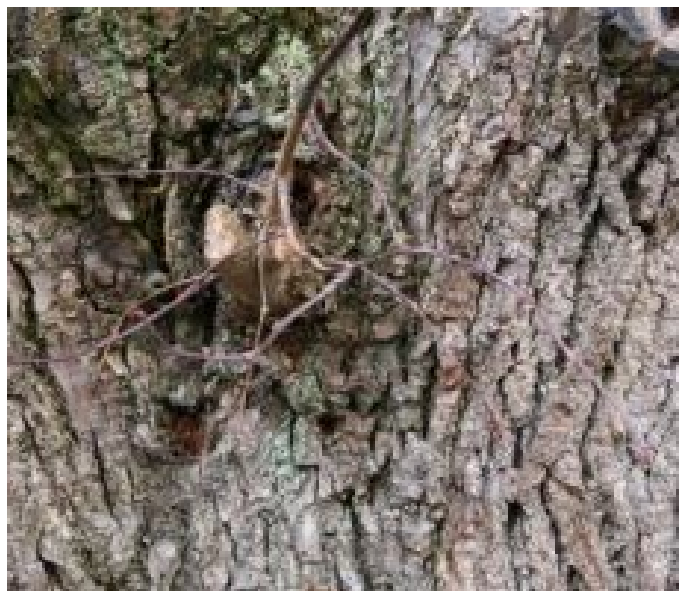
27\_2354\_Lípa u Palackých\_Řezné rány - Kmen - Redukce výmladků

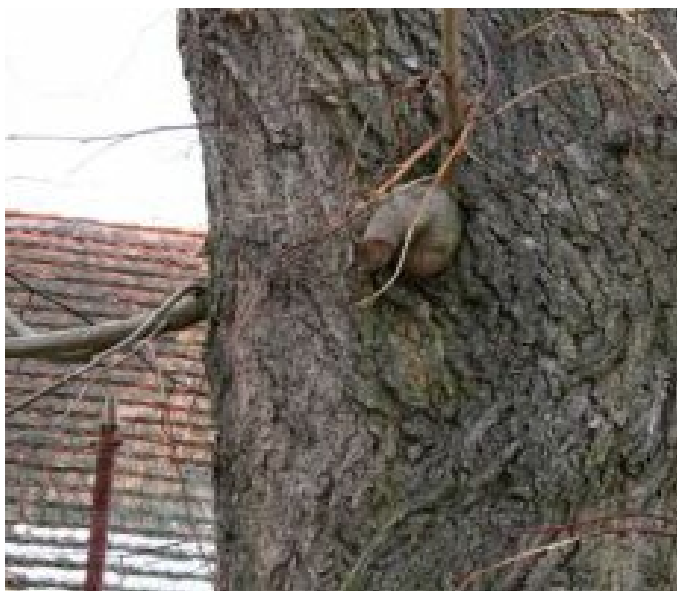
28\_2354\_Lípa u Palackých\_Řezná rána - Kmen - Redukce výmladků

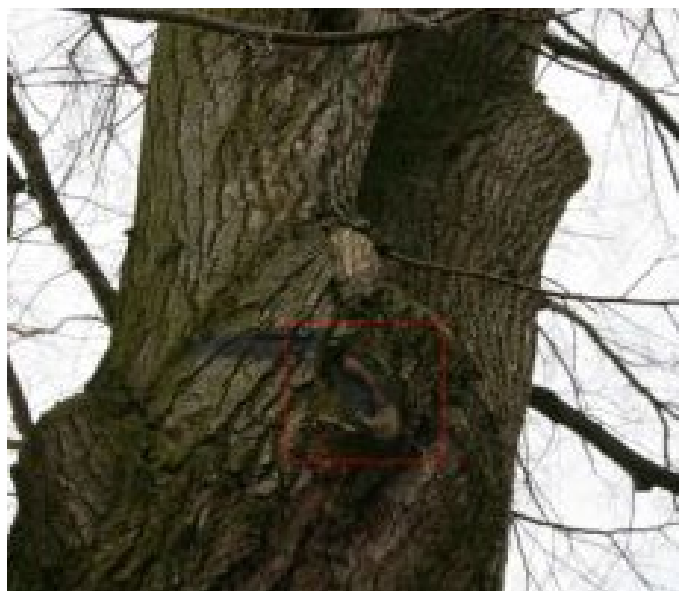
29\_2354\_Lípa u Palackých\_Řezná rána - Kmen - Redukce výmladku

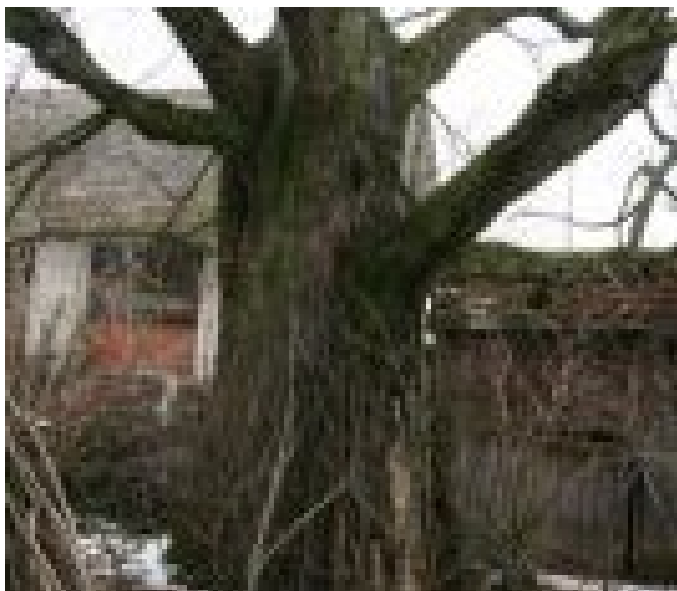
09\_2353\_Lípa u Moravců\_Kmen - Horní část - Jihovýchodní strana - Otevřené dutiny

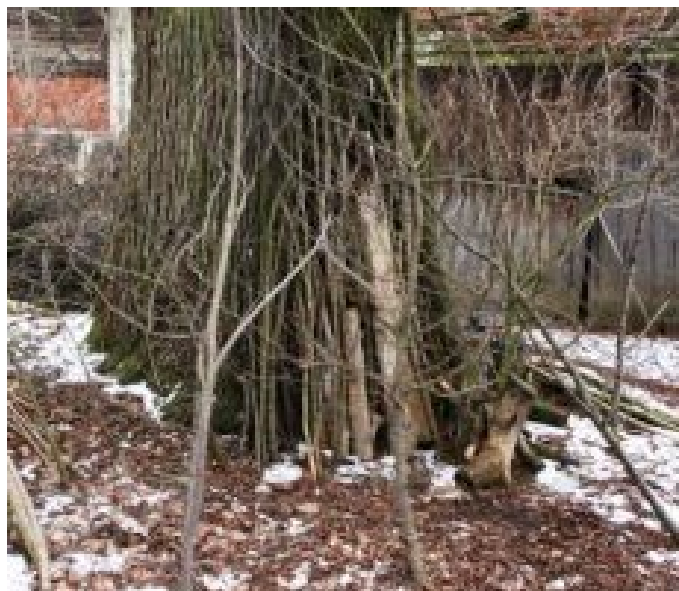
10\_2353\_Lípa u Moravců\_Kmen - Západní strana -  
Složené dřevo v okolí kmene

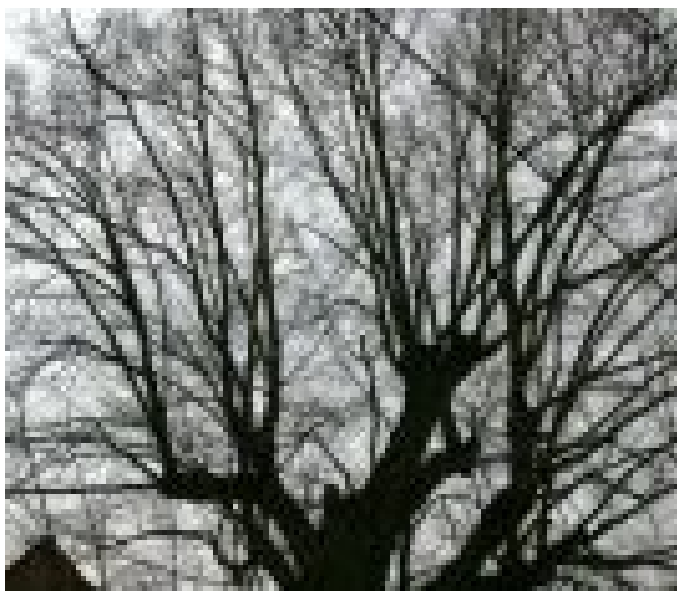
11\_2353\_Lípa u Moravců\_Kmen - Západní strana -  
Složené dřevo v okolí kmene - Detail

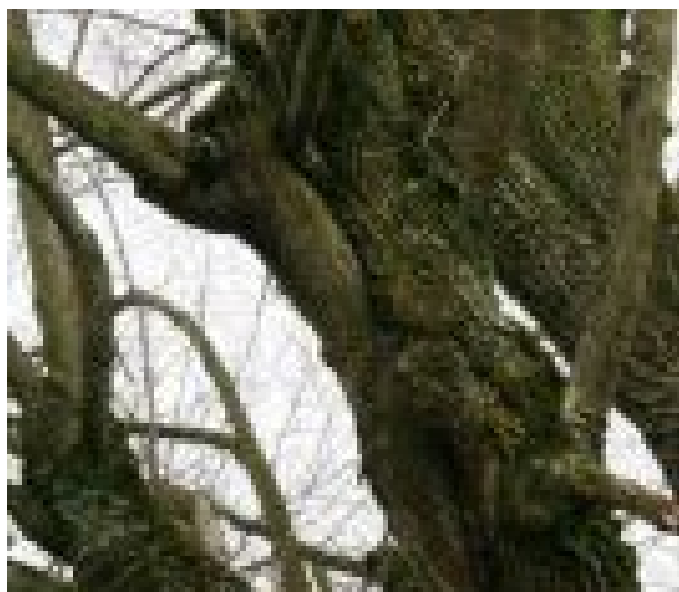
14\_2353\_Lípa u Moravců\_Koruna - Ztloustlé sekundární  
výhony vyrůstající z primární stavby koruny

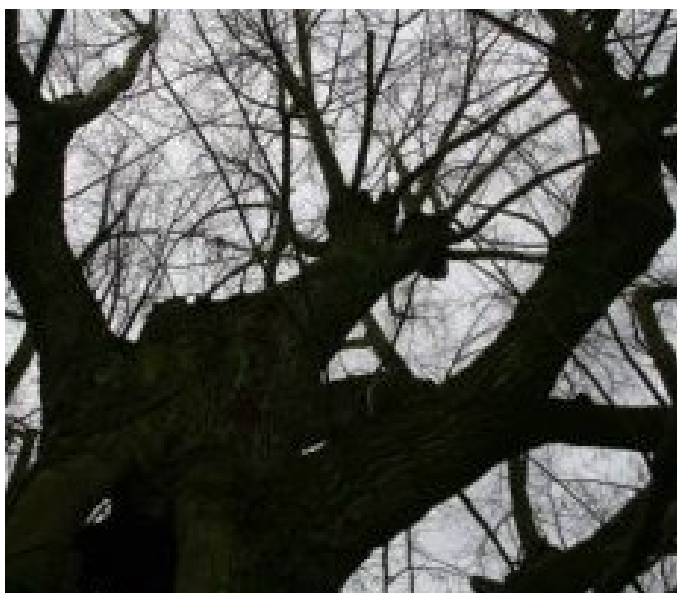
15\_2353\_Lípa u Moravců\_Koruna - Ztloustlé sekundární  
výhony vyrůstající z primární stavby koruny

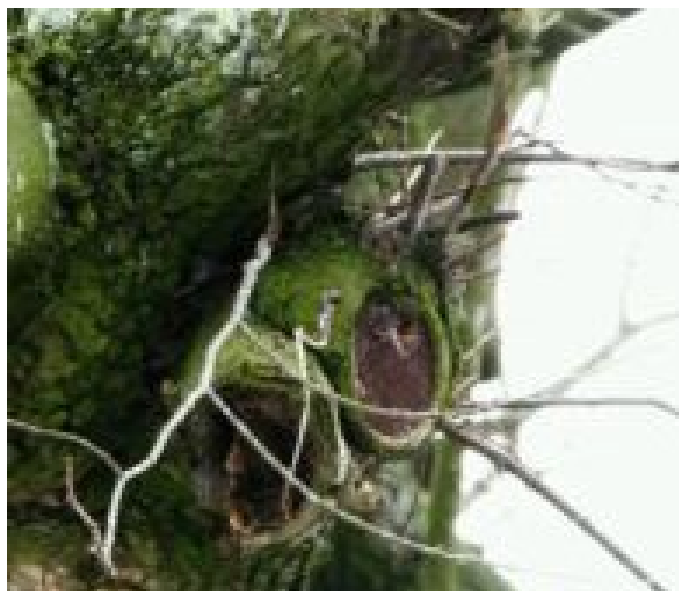
18\_2353\_Lípa u Moravců\_Koruna - Defekt po vylomené větvi - Detail

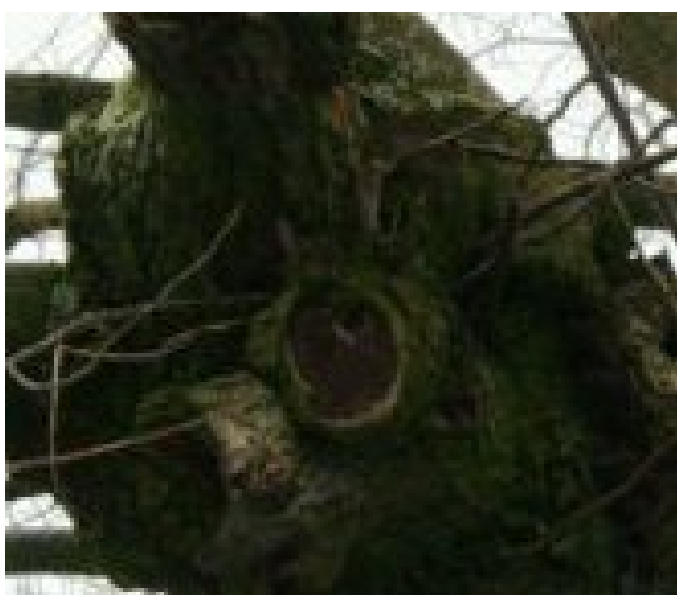
19\_2353\_Lípa u Moravců\_Řezná rána - Koruna - Průměr do 0,10 m

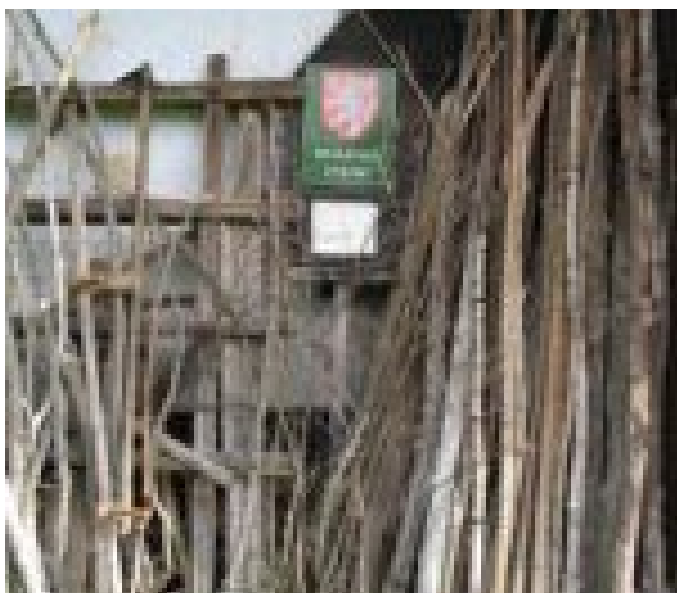
21\_2353\_Lípa u Moravců\_Řezná rána - Koruna - Průměr do 0,10 m

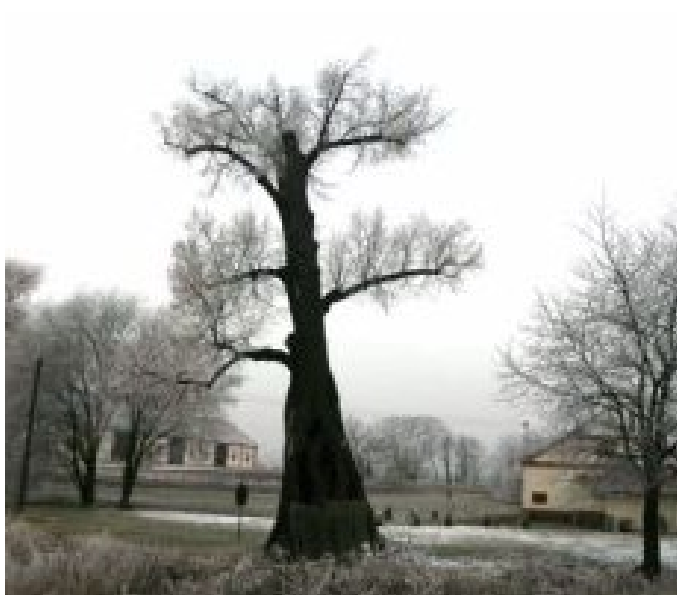
25\_2353\_Lípa u Moravců\_Historie\_Kmen - Severní strana - Otevřená dutina\_5.5. 1986\_Autor neznámý

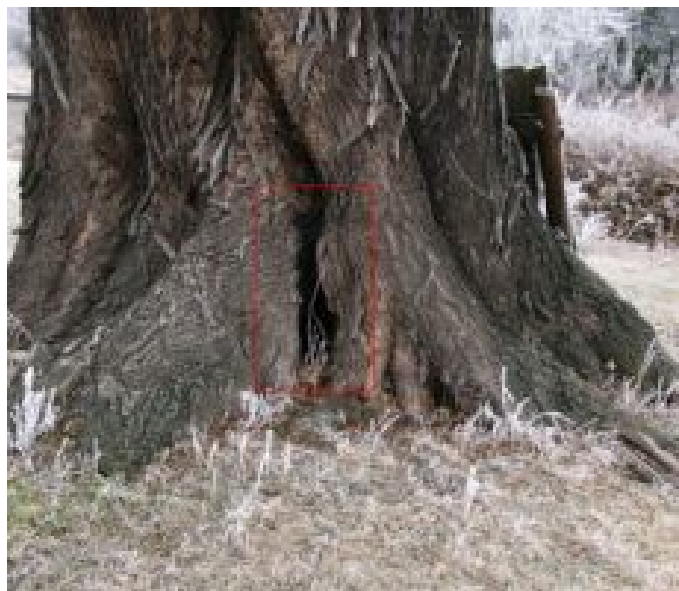
15\_2352\_Lípa u Gigantu\_Báze kmene - Východní strana  
- Plodnice dřevokazné houby

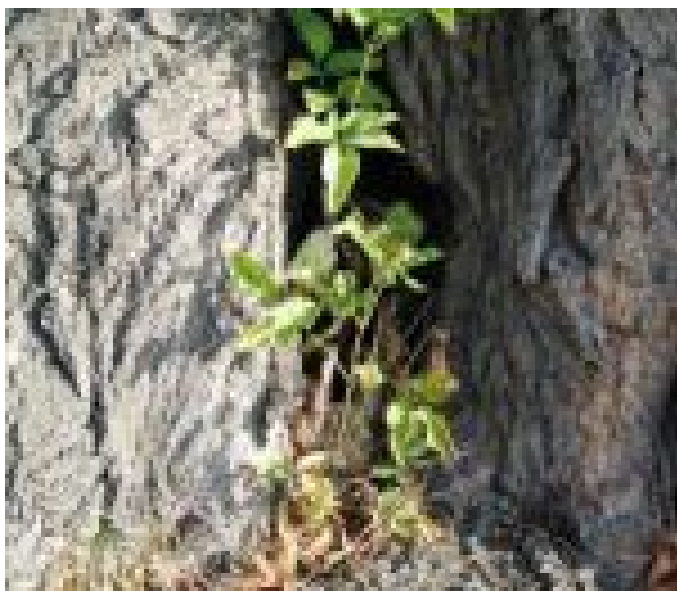
16\_2352\_Lípa u Gigantu\_Báze kmene - Jižní strana -  
Otevřená dutina

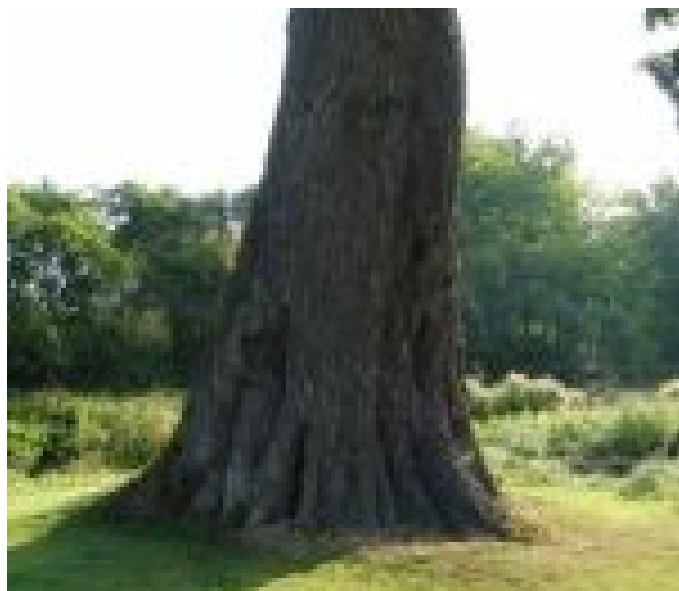
17\_2352\_Lípa u Gigantu\_Báze kmene - Jižní strana -  
Otevřená dutina - Náletová dřevina - Detail

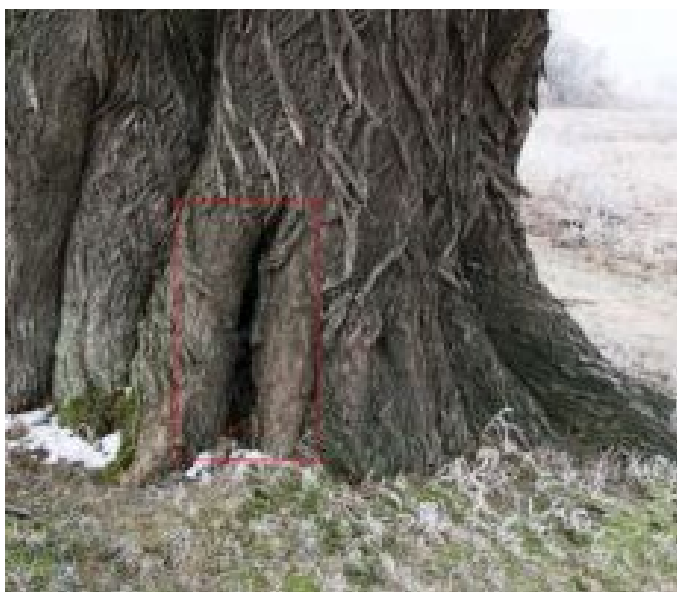
18\_2352\_Lípa u Gigantu\_Báze kmene - Jihozápadní  
strana - Ztloustlá báze

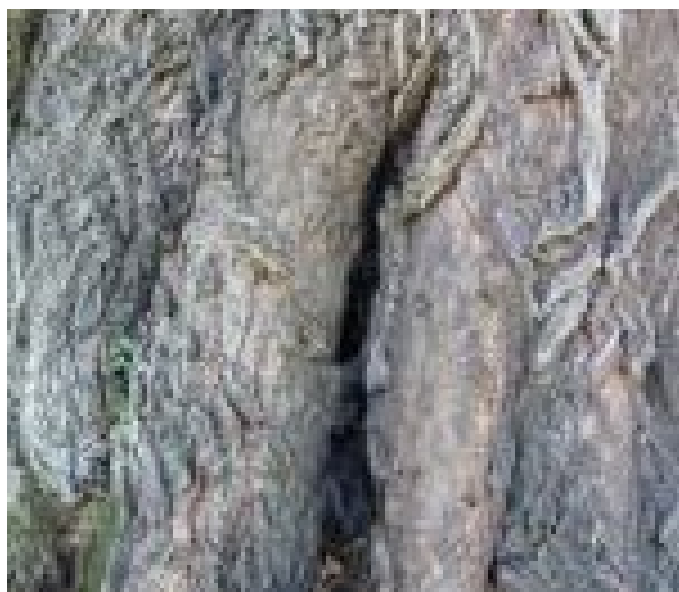
19\_2352\_Lípa u Gigantu\_Báze kmene - Jihozápadní  
strana - Otevřená dutina

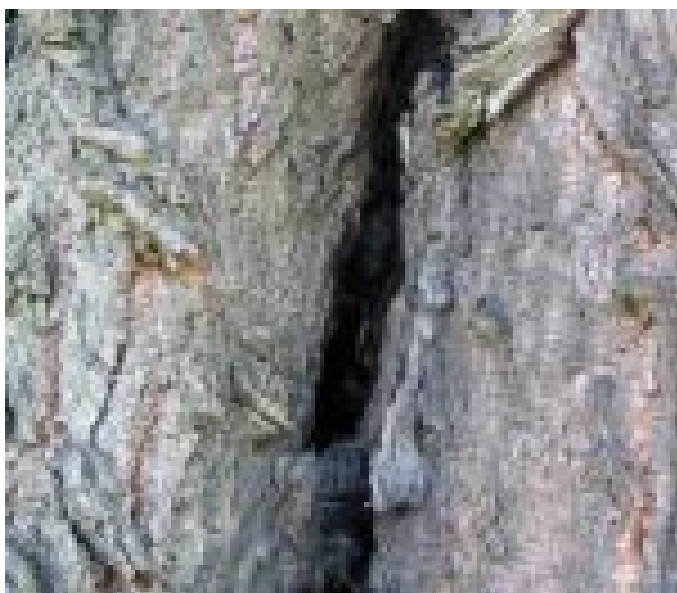
20\_2352\_Lípa u Gigantu\_Báze kmene - Jihozápadní  
strana - Otevřená dutina

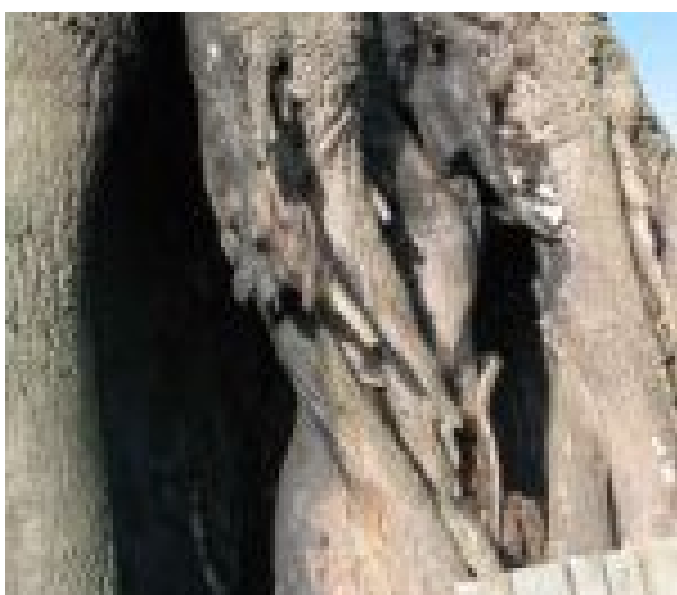
24\_2352\_Lípa u Gigantu\_Kmen - Severní strana - Velká otevřená dutina - Provizorní zábrana - Celko

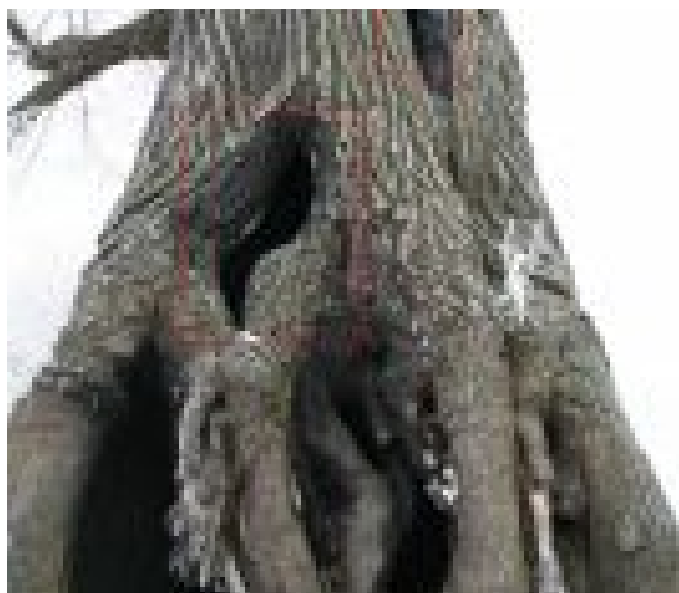
26\_2352\_Lípa u Gigantu\_Kmen - Severní strana - Velká otevřená dutina - Tvorba kalusu na okraji du

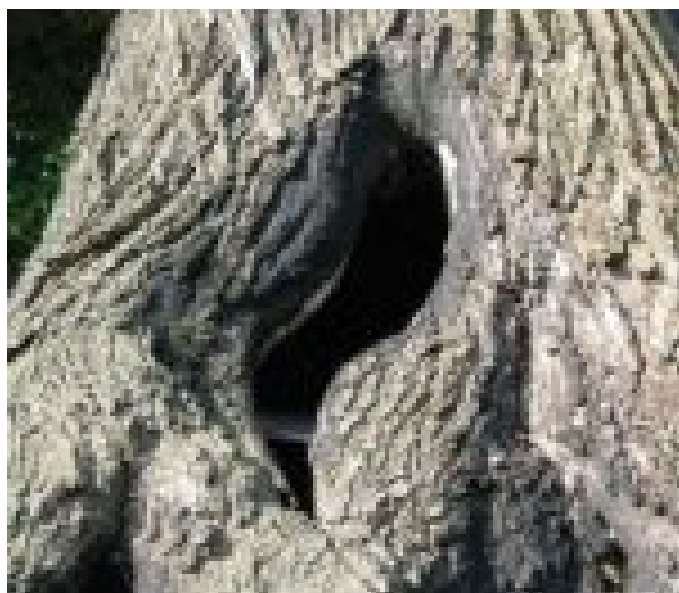
27\_2352\_Lípa u Gigantu\_Kmen - Severní strana - Velká otevřená dutina - Dvě menší otevřené dutiny

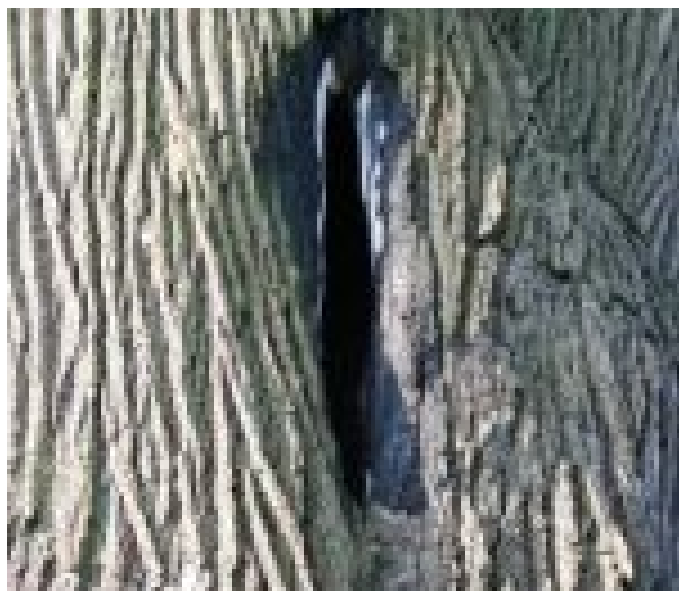
28\_2352\_Lípa u Gigantu\_Kmen - Severní strana - Velká otevřená dutina - Menší otevřená dutina - De

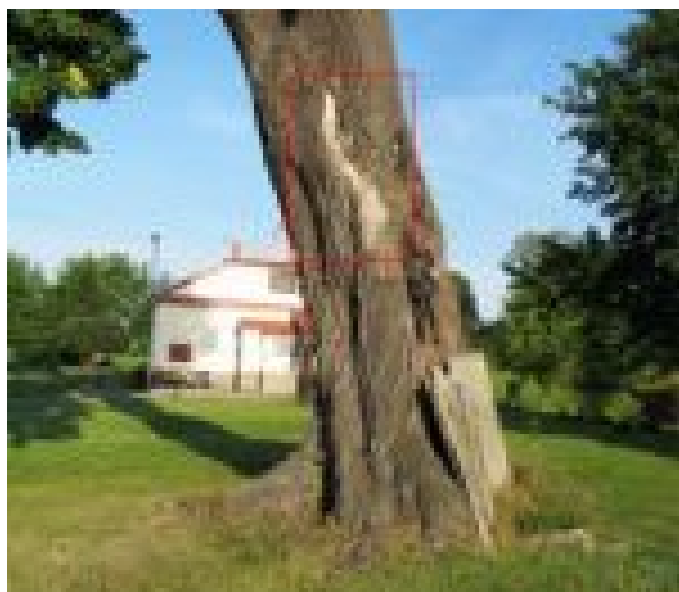
31\_2352\_Lípa u Gigantu\_Kmen - Severní strana - Velká otevřená dutina - Menší otevřená dutina na s

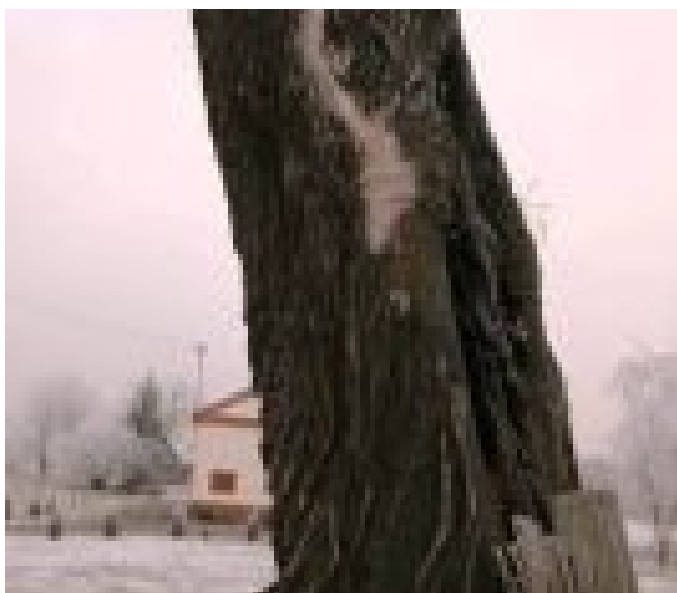
32\_2352\_Lípa u Gigantu\_Kmen - Východní strana - Pás odloupenuté borky

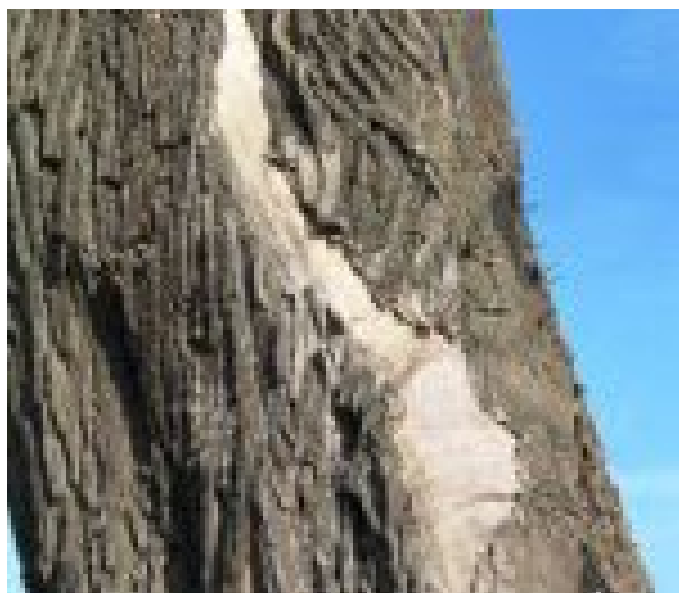
33\_2352\_Lípa u Gigantu\_Kmen - Východní strana - Pás odloupnuté borky

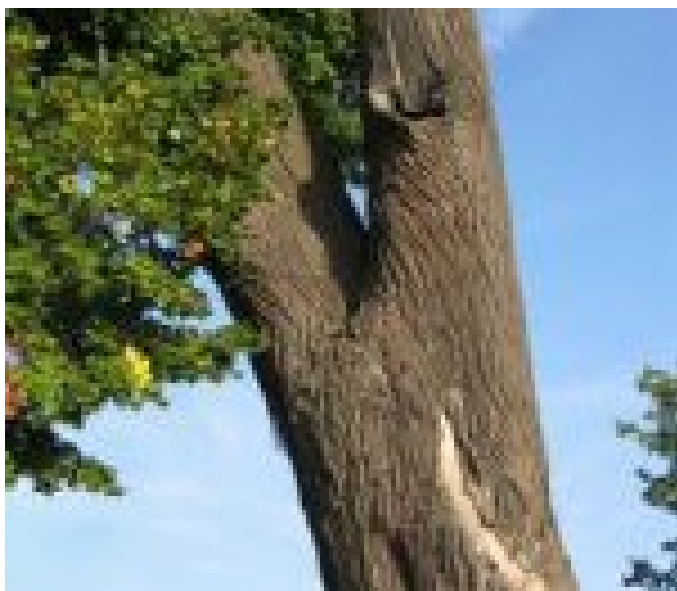
34\_2352\_Lípa u Gigantu\_Kmen - Východní strana - Pás odloupnuté borky - Detail

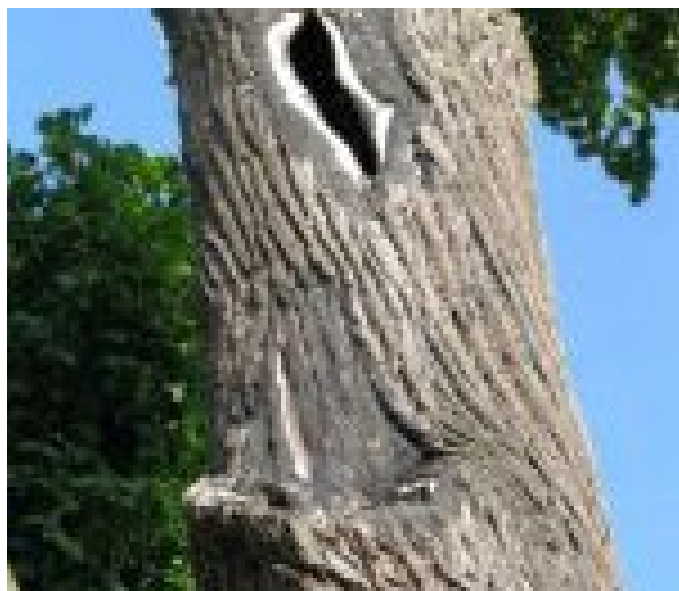
41\_2352\_Lípa u Gigantu\_Sekundární severní samostatná  
osa - Východní strana - Otevřená dutina - De

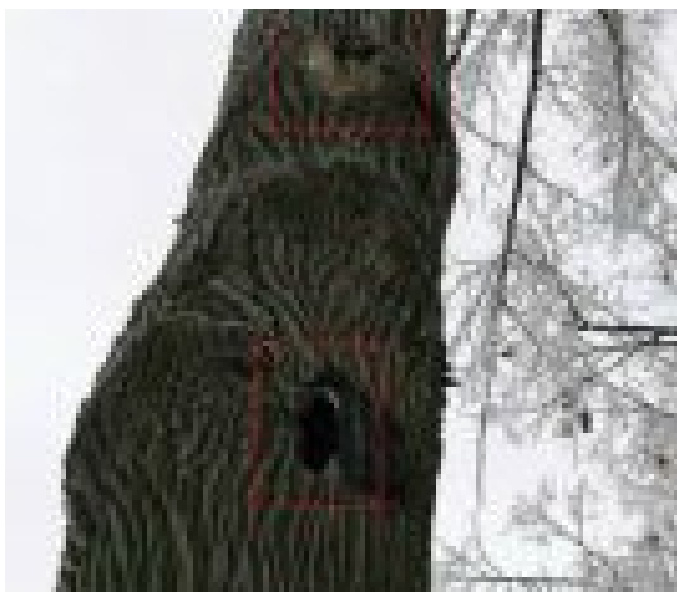
42\_2352\_Lípa u Gigantu\_Sekundární severní samostatná  
osa - Východní strana - Otevřená dutina - De

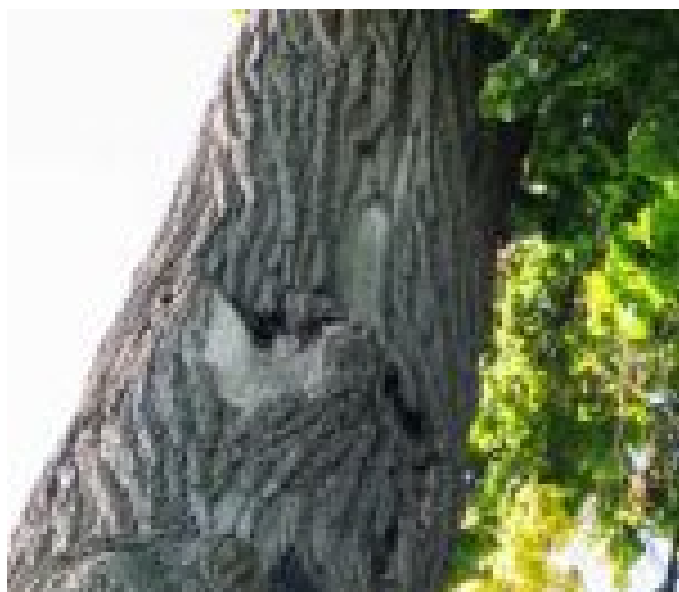
43\_2352\_Lípa u Gigantu\_Sekundární severní samostatná  
osa - Severozápadní strana - Otevřená dutina

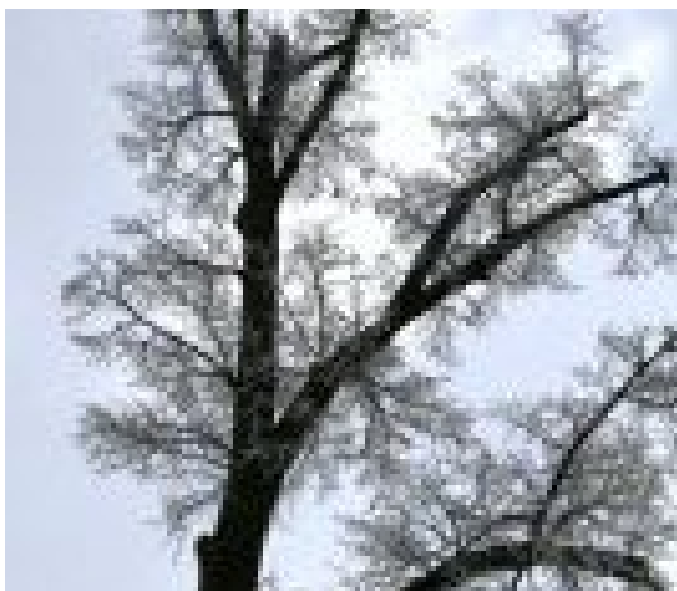
44\_2352\_Lípa u Gigantu\_Sekundární severní samostatná  
osa - Severozápadní strana - Defekt po vylom

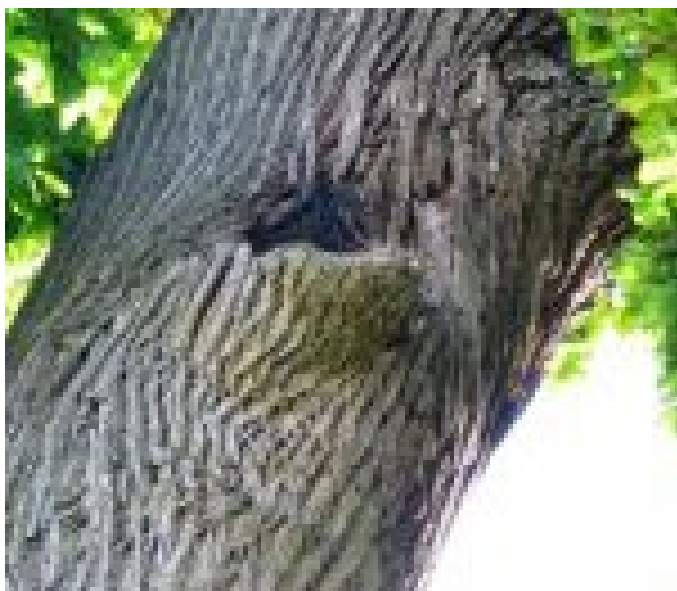
46\_2352\_Lípa u Gigantu\_Sekundární jižní samostatná osa - Jihovýchodní strana - Defekt po vylomení
