Česká zemědělská univerzita v Praze  
Fakulta agrobiologie, potravinových a přírodních zdrojů  
Katedra zahradní a krajinné architektury

Památné stromy okresů Plzeň - město, Plzeň - sever a Plzeň - jih  
Bakalářská práce

Vedoucí práce: Ing. František Smýkal  
Autor práce: Jiří Hošek

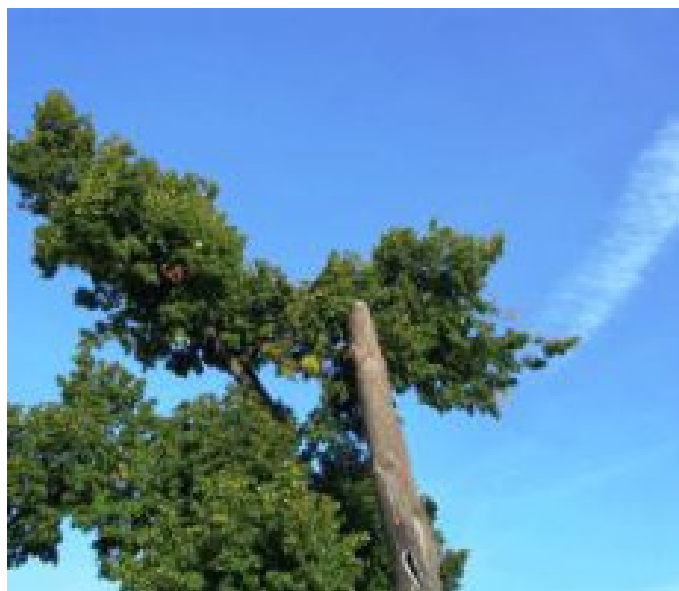
47\_2352\_Lípa u Gigantu\_Sekundární jižní samostatná osa - Jihovýchodní strana - Defekt po vylomení

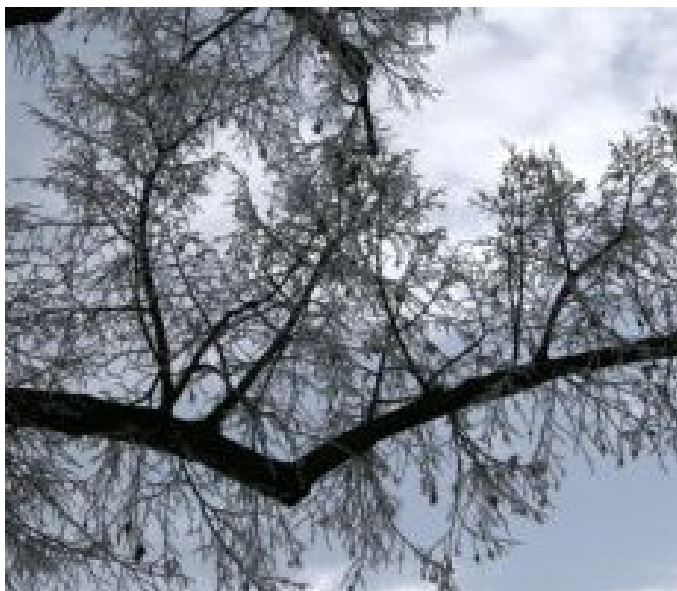
51\_2352\_Lípa u Gigantu\_Koruna - Neztloustlé sekundární výhony - Průměr do 0,10 m

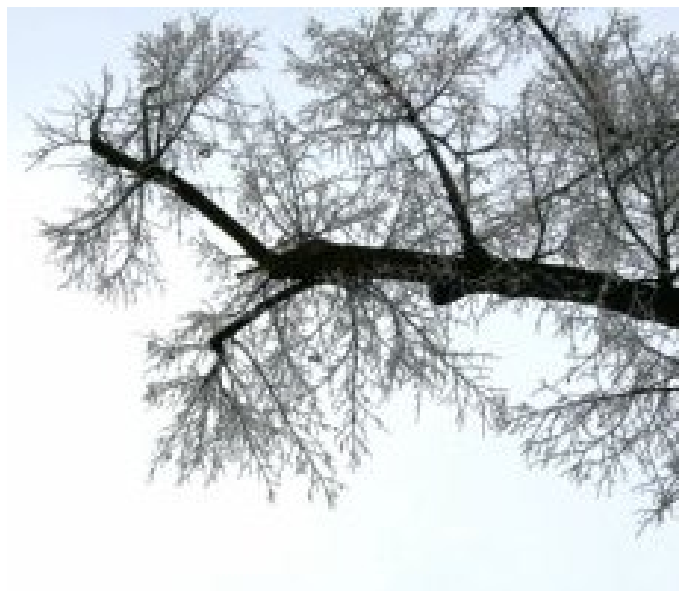
52\_2352\_Lípa u Gigantu\_Koruna - Neztloustlé sekundární výhony - Průměr do 0,10 m

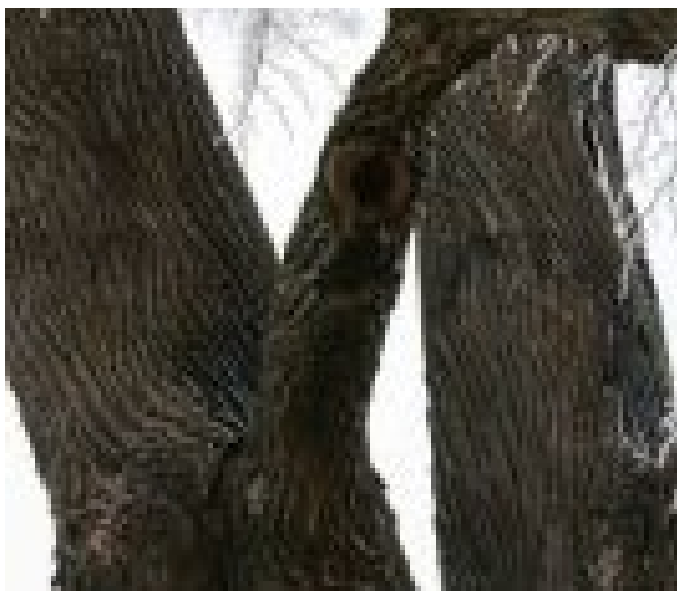
53\_2352\_Lípa u Gigantu\_Řezná rána - Koruna - Průměr do 0,10 m

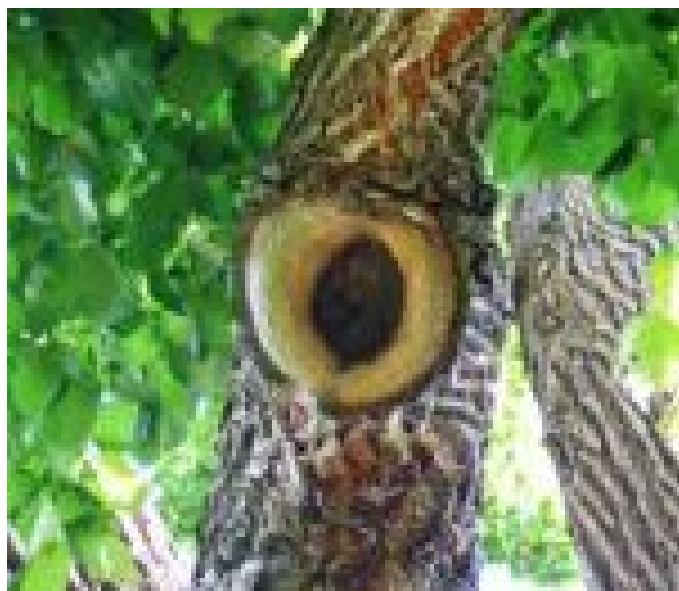
54\_2352\_Lípa u Gigantu\_Řezná rána - Koruna - Průměr do 0,10 m - Detail

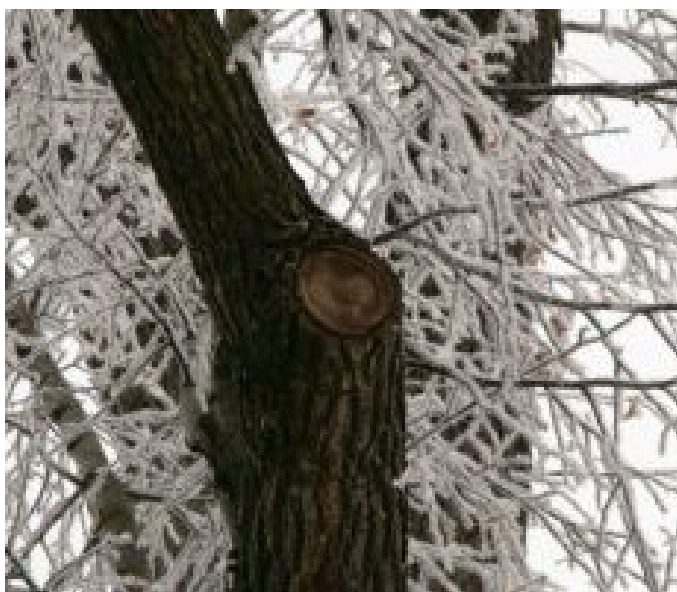
55\_2352\_Lípa u Gigantu\_Řezná rána - Koruna - Průměr do 0,10 m - Detail

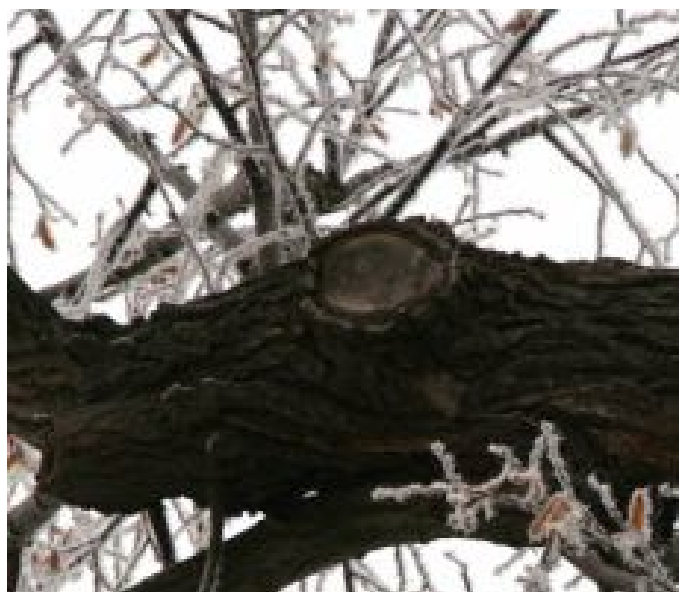
56\_2352\_Lípa u Gigantu\_Řezná rána - Koruna - Průměr do 0,10 m - Detail

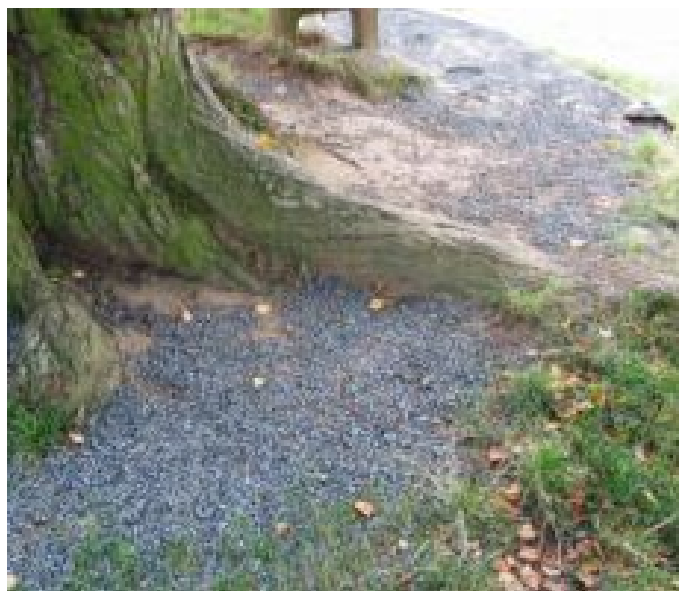
14\_2351\_Lípa pod Ticholovcem\_Kořenový náběh - Západní strana

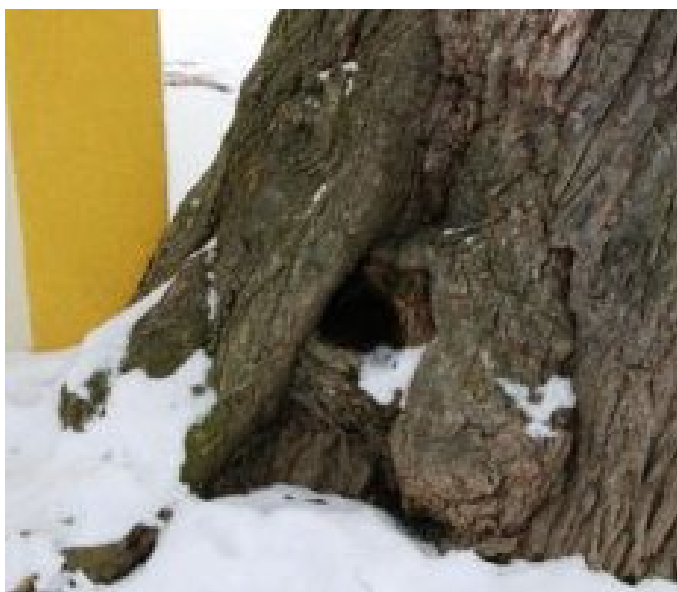
15\_2351\_Lípa pod Ticholovcem\_Báze kmene - Severovýchodní strana - Otevřená dutina

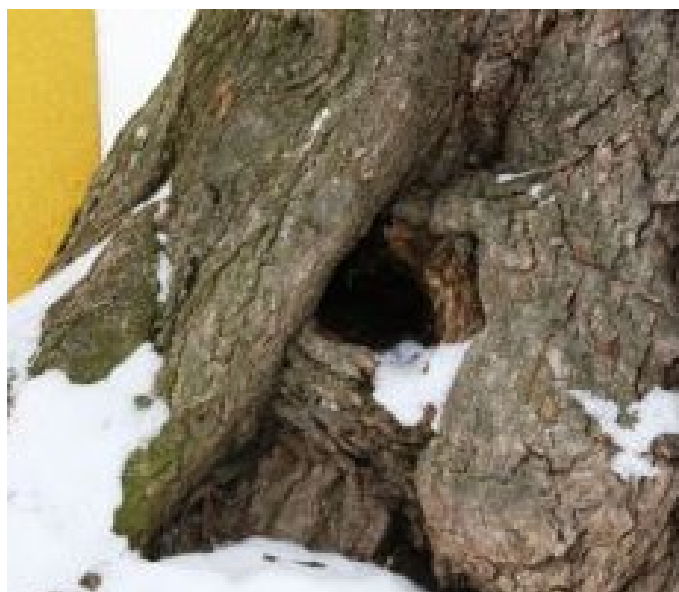
16\_2351\_Lípa pod Ticholovcem\_Báze kmene - Severovýchodní strana - Otevřená dutina - Detail

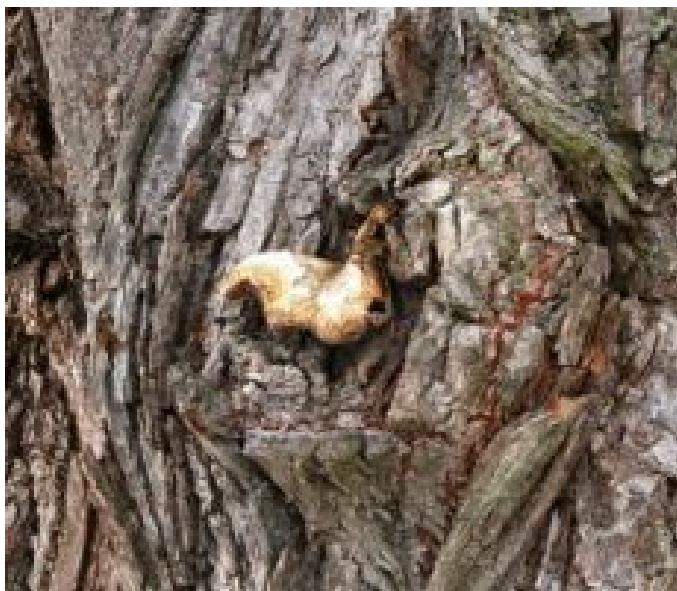
17\_2351\_Lípa pod Ticholovcem\_Kmen - Východní strana  
- Zbytek plodnice dřevokazné houby - Detail

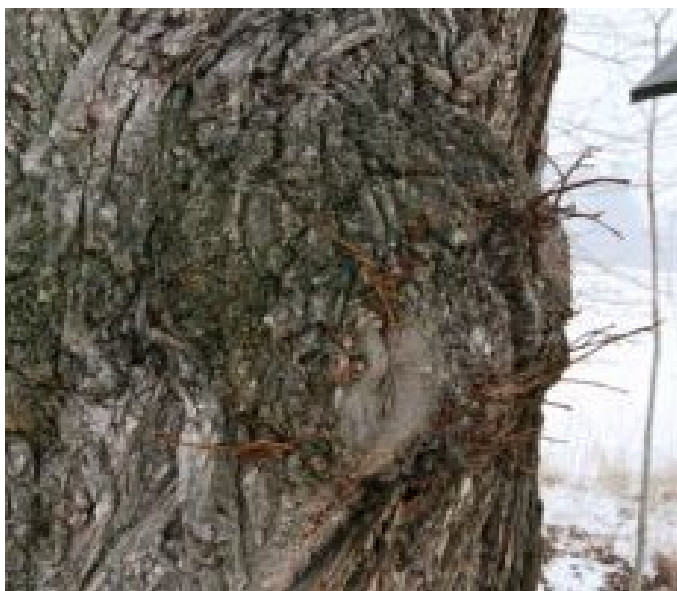
19\_2351\_Lípa pod Ticholovcem\_Kmen - Jižní strana -  
Boule - Výmladky

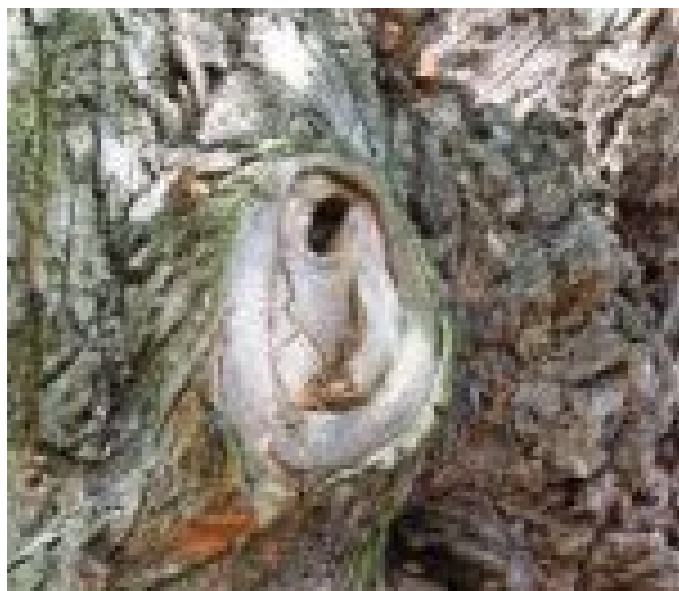
20\_2351\_Lípa pod Ticholovcem\_Kmen - Jižní strana -  
Řezná rána - Detail

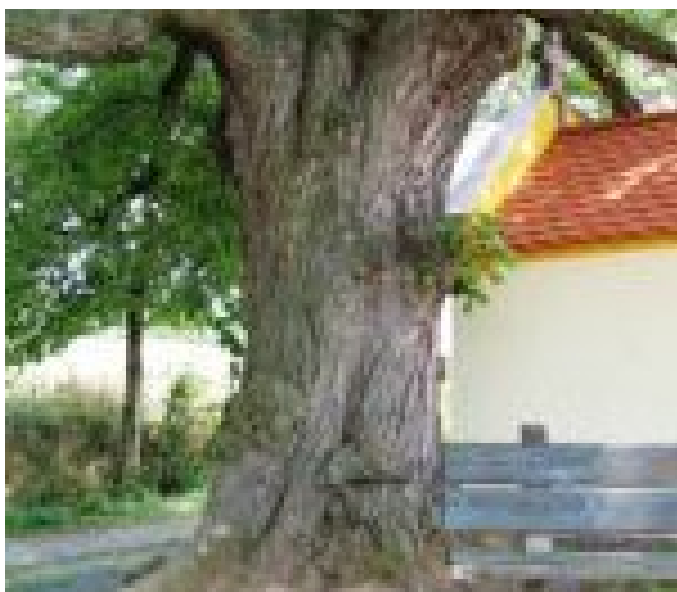
21\_2351\_Lípa pod Ticholovcem\_Kmen - Jihozápadní  
strana - Boule

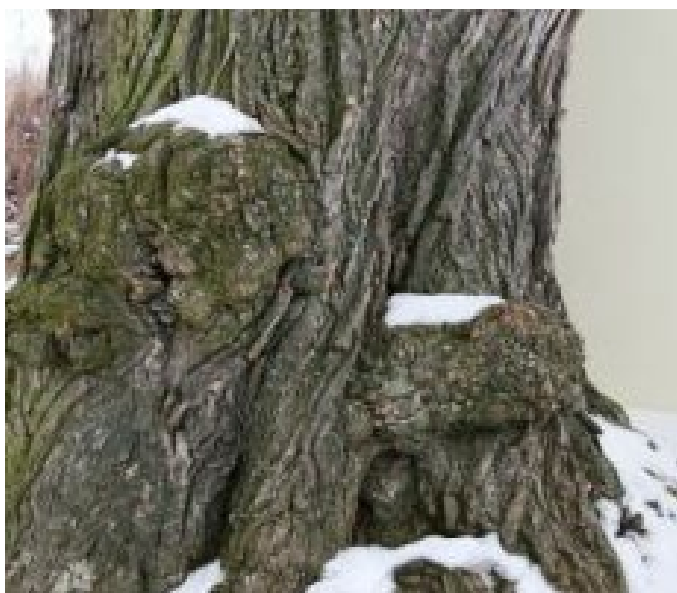
23\_2351\_Lípa pod Ticholovcem\_Kmen - Západní strana -  
Boule - Detail

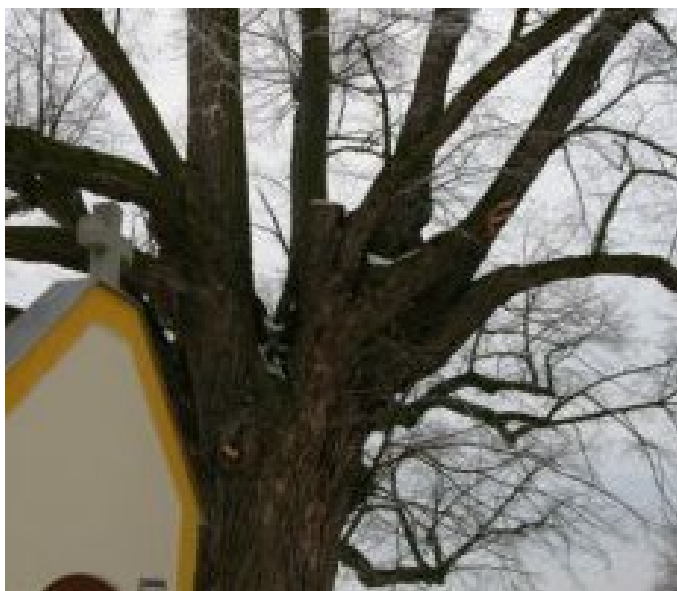
24\_2351\_Lípa pod Ticholovcem\_Kmen - Místo primárního  
rozvětvení - Severovýchodní strana - Olistěn

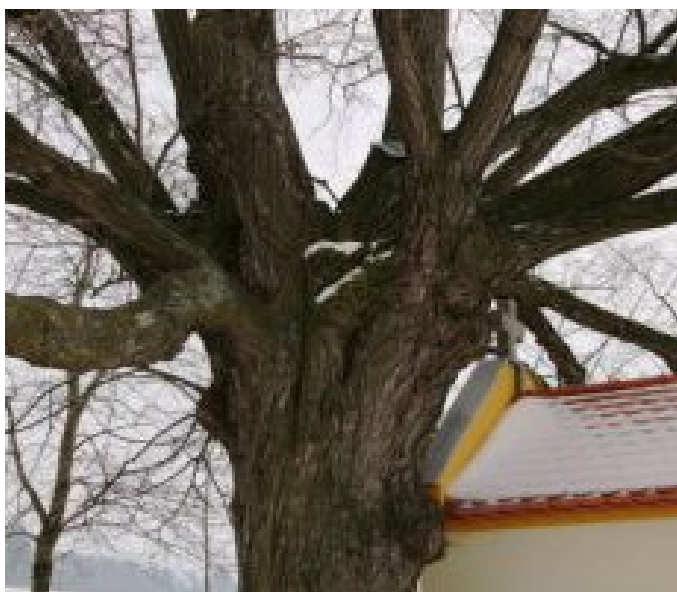
26\_2351\_Lípa pod Ticholovcem\_Kmen - Místo primárního  
rozvětvení - Jihozápadní strana - Olistěný s

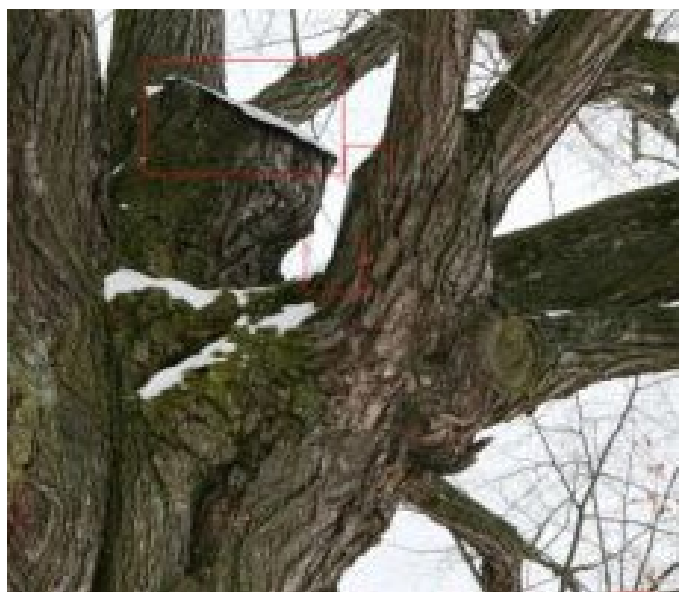
27\_2351\_Lípa pod Ticholovcem\_Kmen - Místo primárního  
rozvětvení - Jihozápadní strana - Bezlistý s

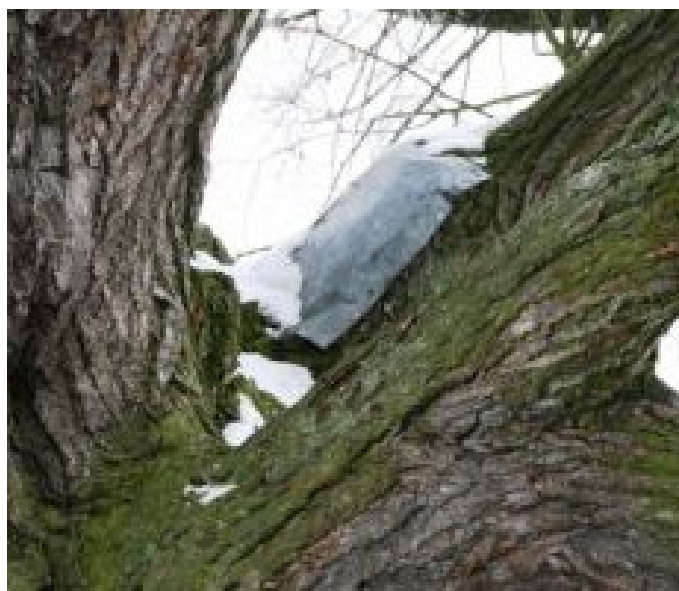
29\_2351\_Lípa pod Ticholovcem\_Kmen - Místo primárního rozvětvení - Zastřešení samostatných os reduk

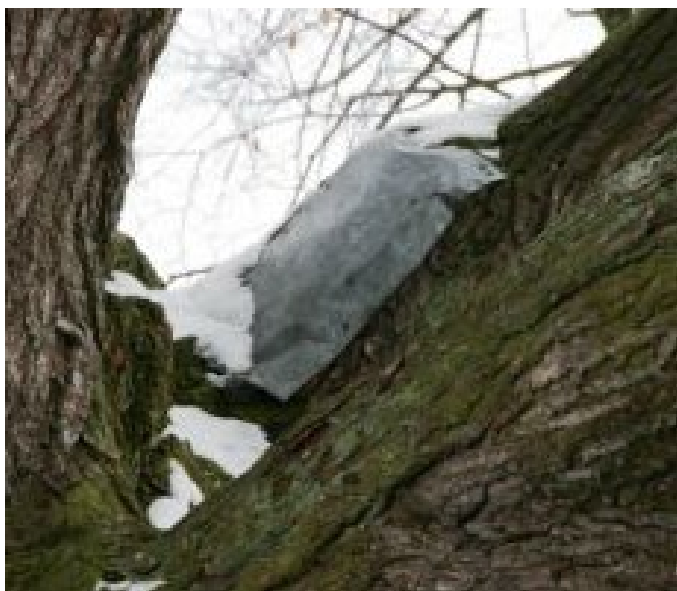
30\_2351\_Lípa pod Ticholovcem\_Kmen - Místo primárního rozvětvení - Zastřešení samostatné osy reduk

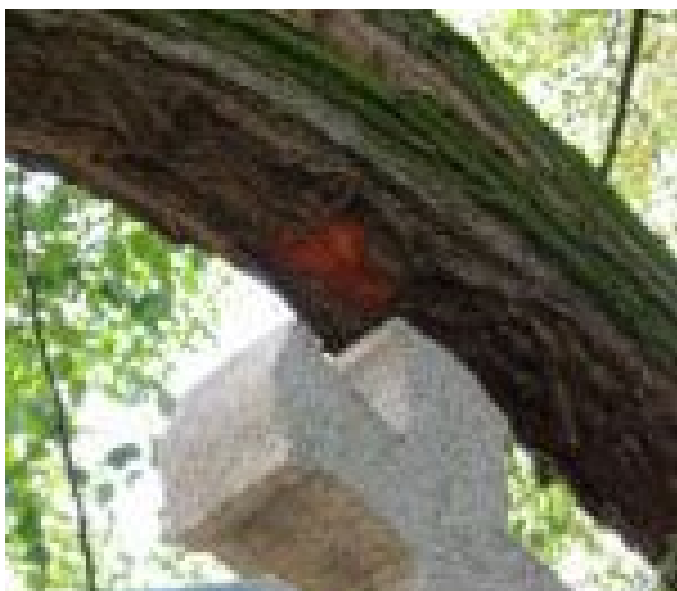
34\_2351\_Lípa pod Ticholovcem\_Koruna - Východní strana - Spodní část - Zlomená větev - Detail

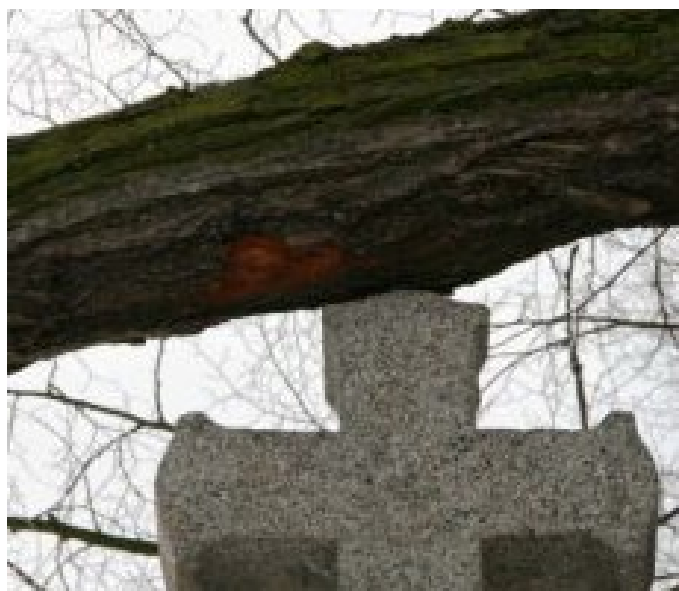
35\_2351\_Lípa pod Ticholovcem\_Koruna - Východní strana - Spodní část - Mechanické otláčení kostern

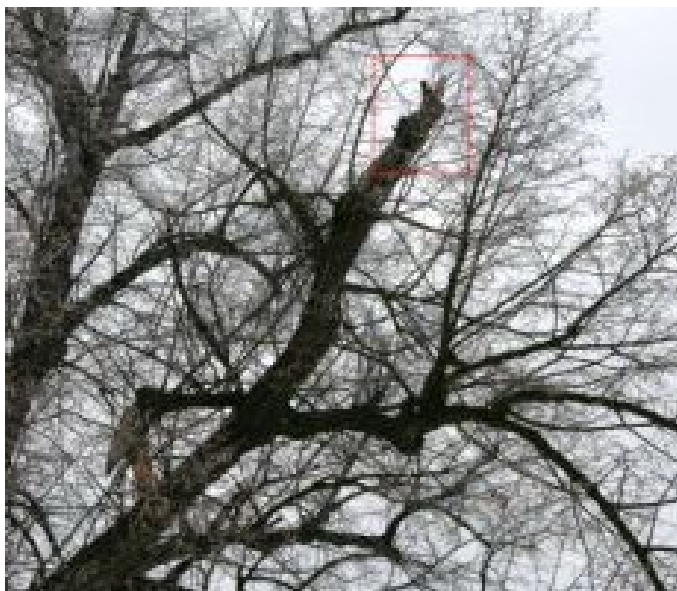
40\_2351\_Lípa pod Ticholovcem\_Koruna - Severní strana - Spodní část - Kosterní větev redukovaná vl

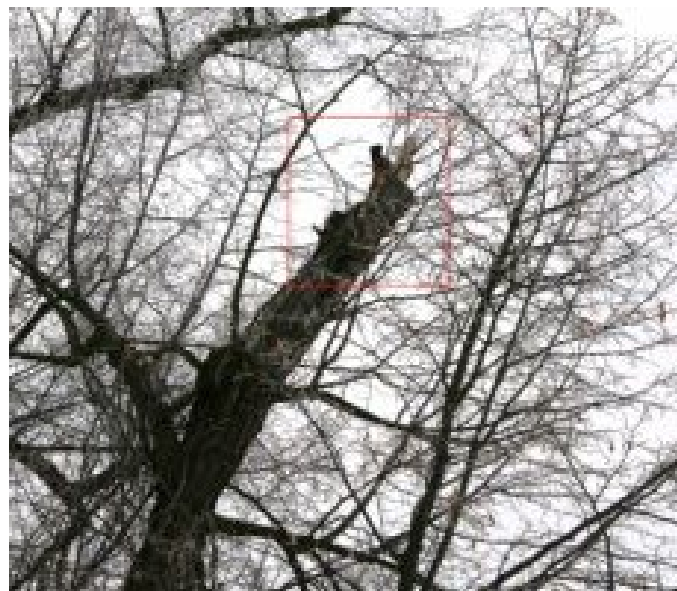
41\_2351\_Lípa pod Ticholovcem\_Koruna - Jižní strana -  
Spodní část - Kosterní větev redukovaná vlas

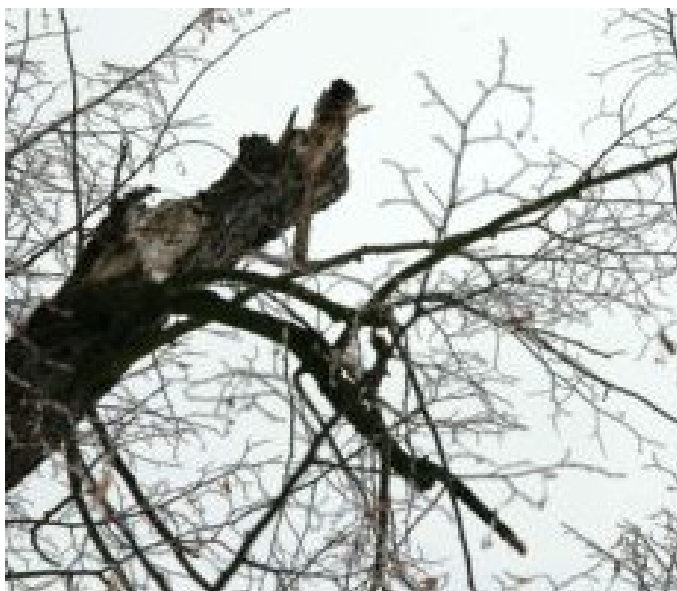
42\_2351\_Lípa pod Ticholovcem\_Koruna - Jižní strana -  
Spodní část - Kosterní větev redukovaná vlas

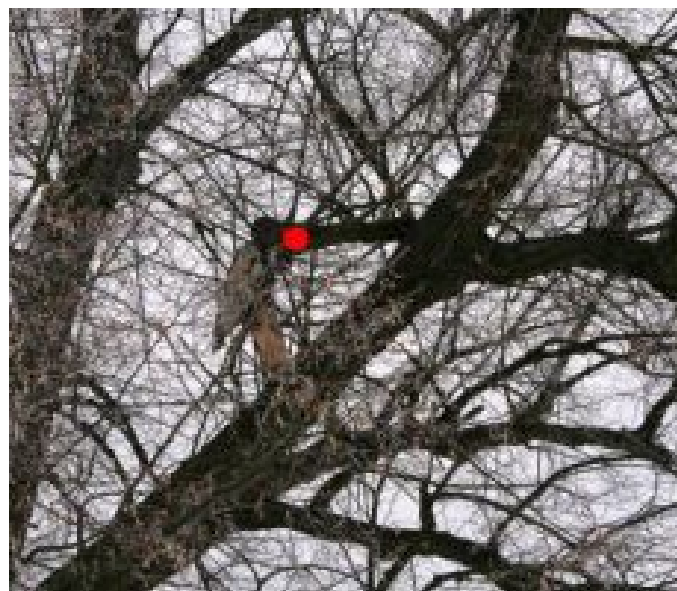
43\_2351\_Lípa pod Ticholovcem\_Koruna - Jižní strana -  
Spodní část - Kosterní větev redukovaná vlas

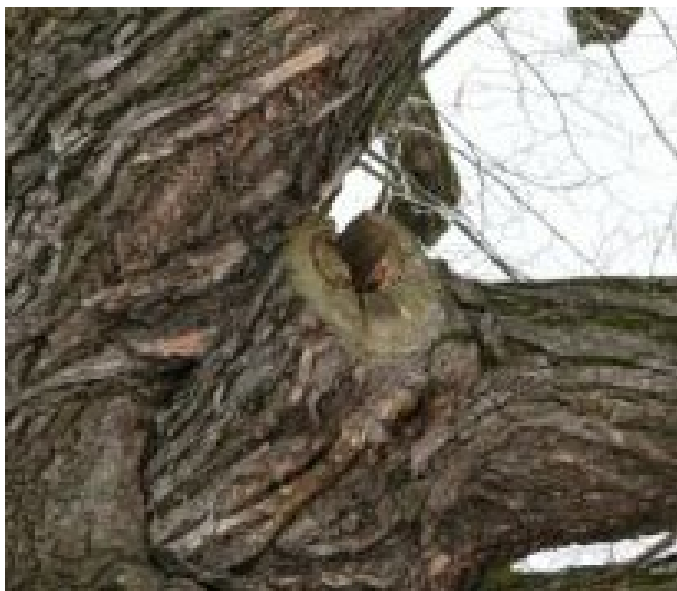
46\_2351\_Lípa pod Ticholovcem\_Koruna - Spodní část -  
Neztloustlé sekundární výhony - Průměr do 0,1

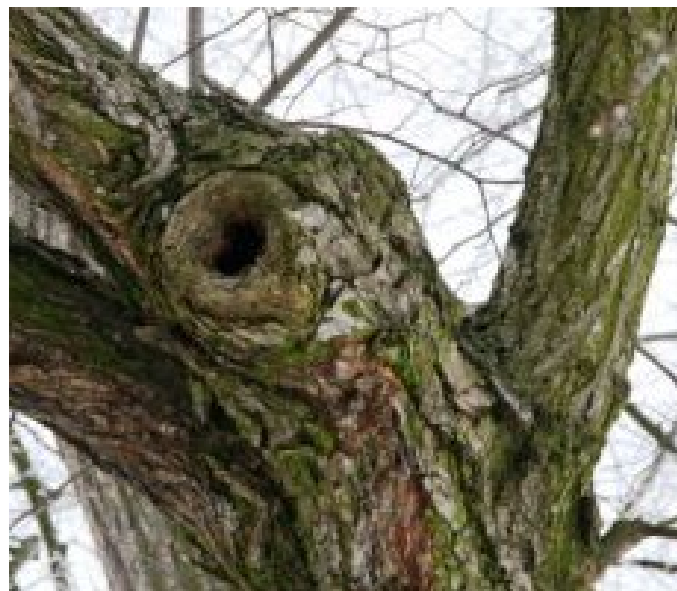
47\_2351\_Lípa pod Ticholovcem\_Řezná rána - Koruna -  
Průměr do 0,10 m

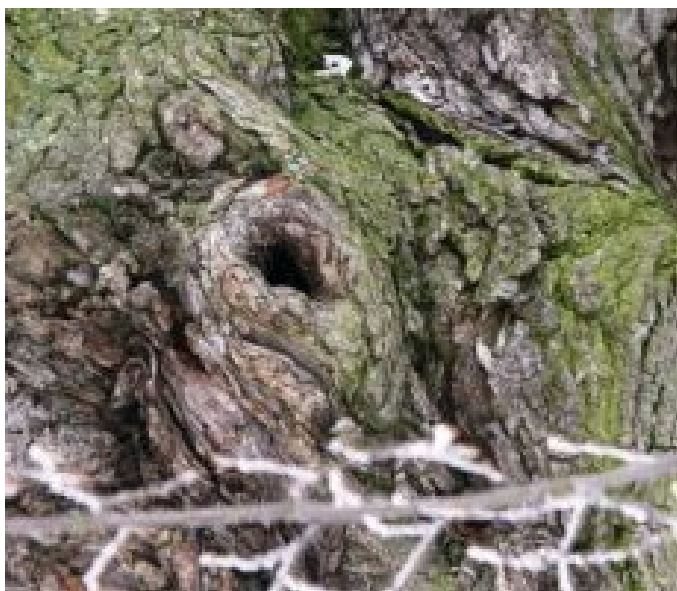
48\_2351\_Lípa pod Ticholovcem\_Řezná rána - Koruna -  
Průměr do 0,10 m - Otevřená dutina

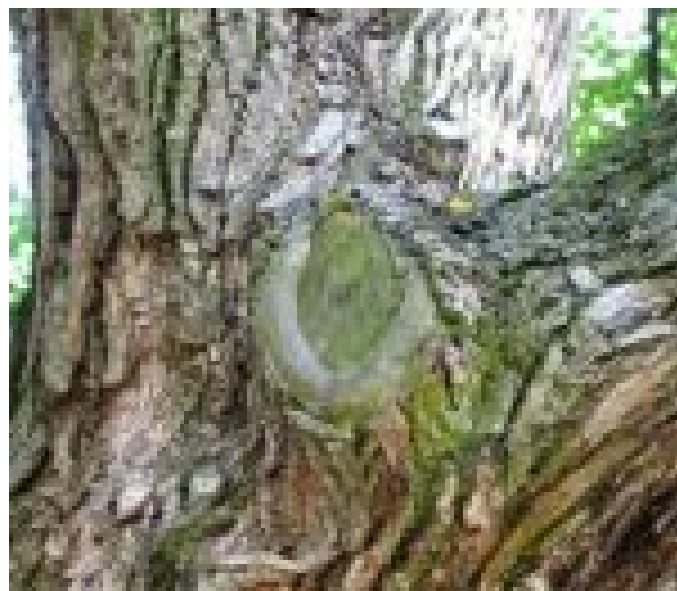
49\_2351\_Lípa pod Ticholovcem\_Řezná rána - Koruna -  
Průměr do 0,10 m - Otevřená dutina

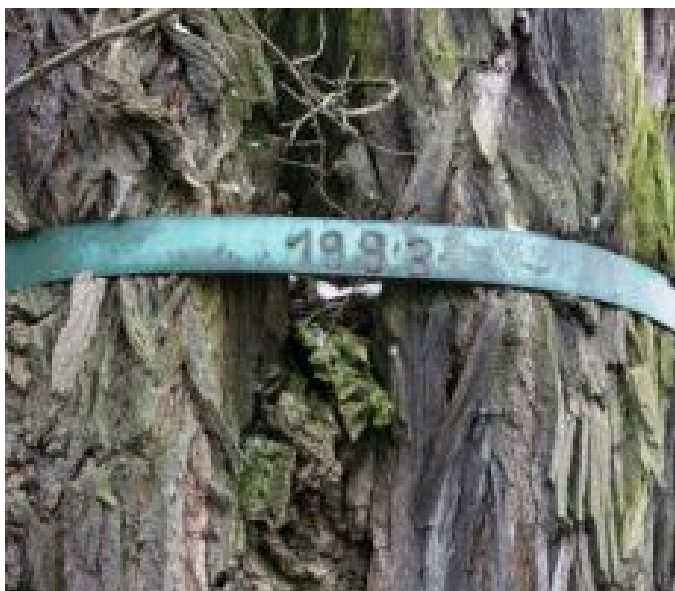
06\_2350\_Kasejovický akát\_Kmen - Severovýchodní strana - Kovová dvoudílná obruč

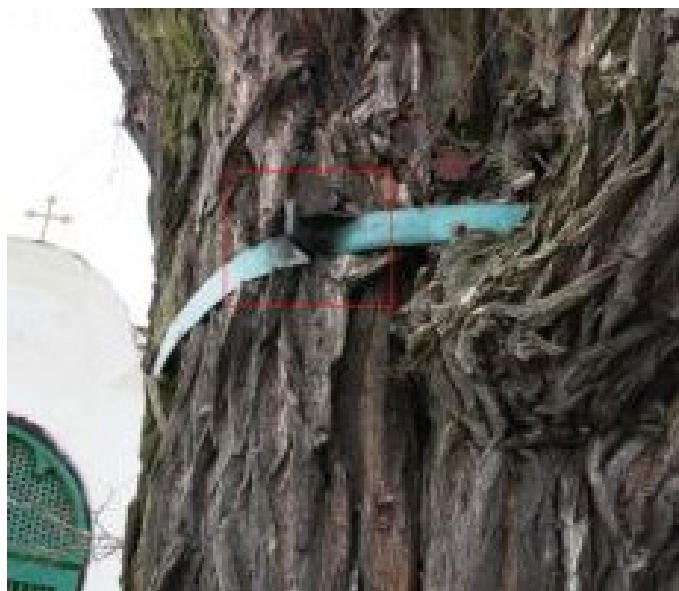
07\_2350\_Kasejovický akát\_Kmen - Severovýchodní strana - Kovová dvoudílná obruč - Rok instalace

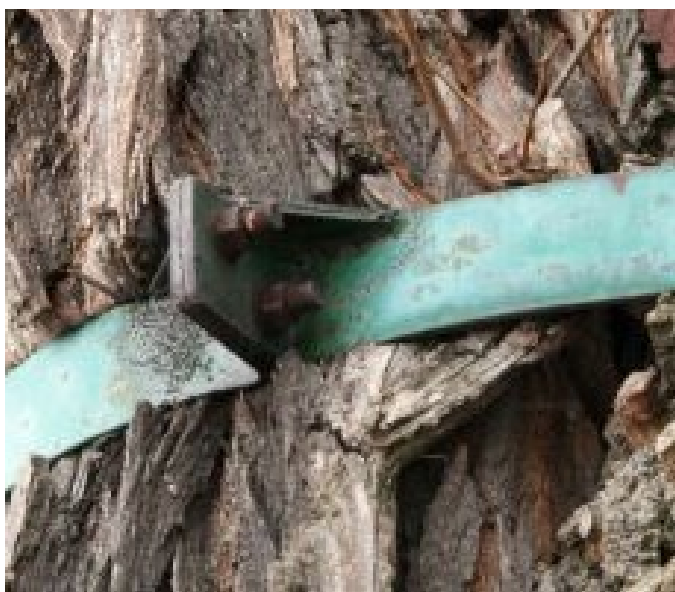
08\_2350\_Kasejovický akát\_Kmen - Jihovýchodní strana - Kovová dvoudílná poloobruč - Spojení poloob

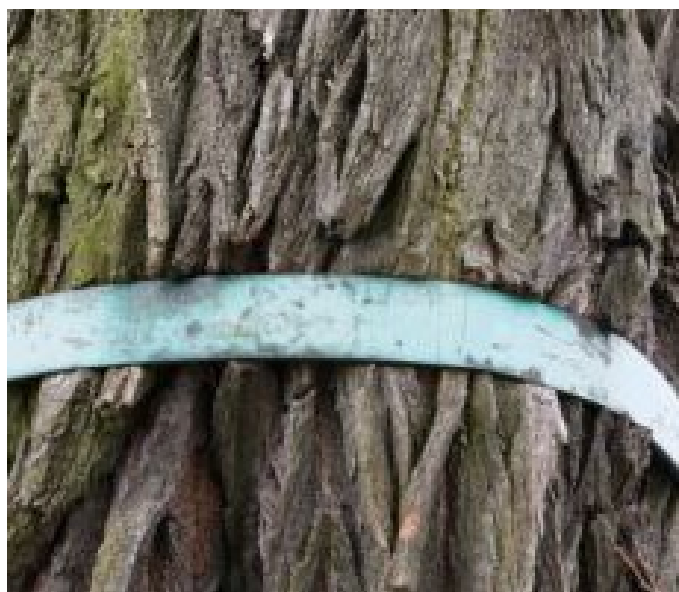
09\_2350\_Kasejovický akát\_Kmen - Jihovýchodní strana - Kovová dvoudílná poloobruč - Spojení poloob

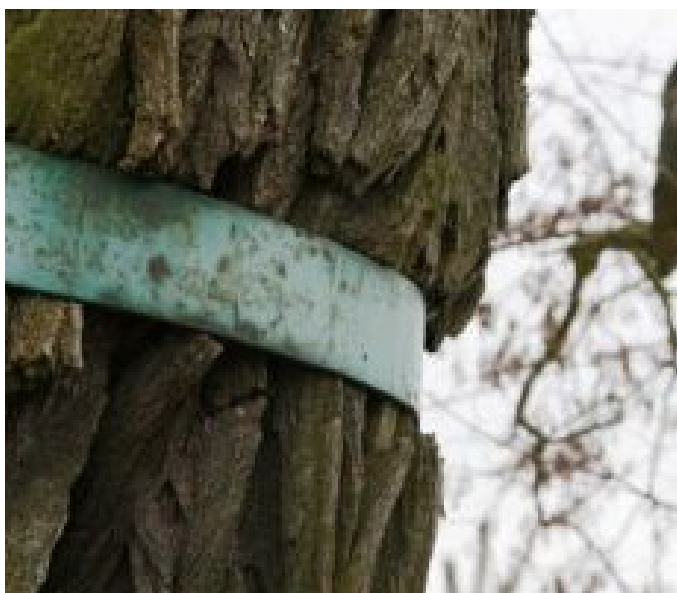
10\_2350\_Kasejovický akát\_Kmen - Jihozápadní strana - Kovová poloobruč - Vrůstání do kmene

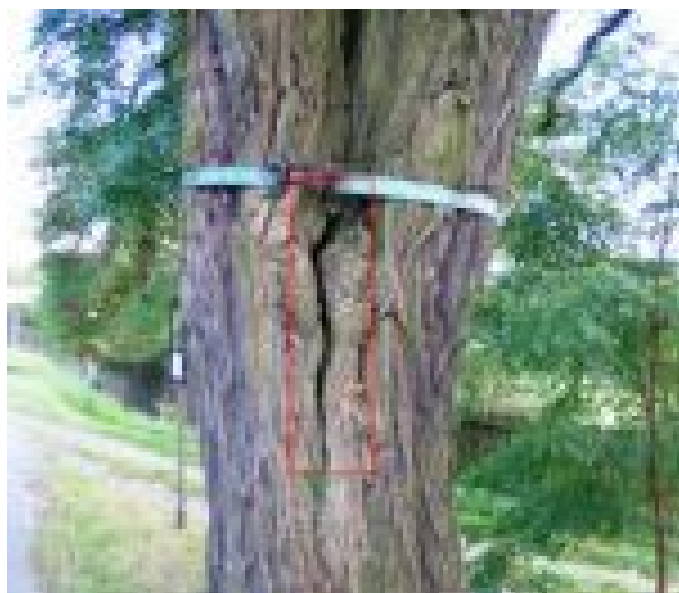
11\_2350\_Kasejovický akát\_Kmen - Jihozápadní strana -  
Kovová poloobruč - Vrůstání do kmene - Detail

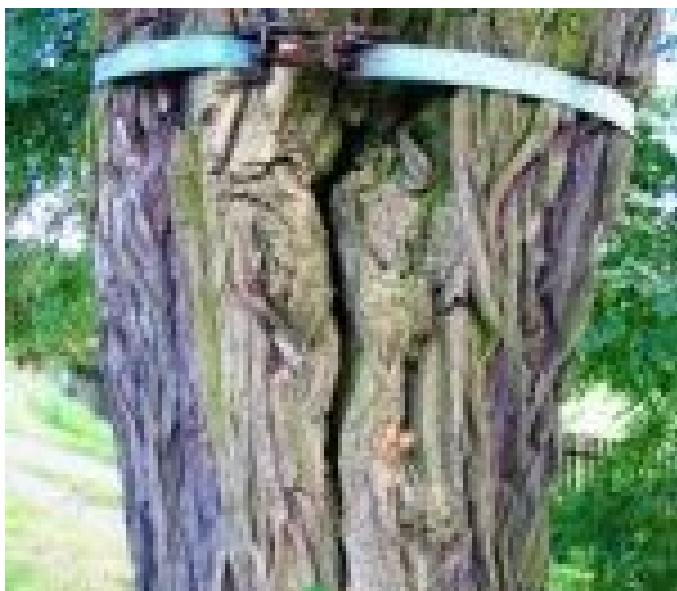
12\_2350\_Kasejovický akát\_Kmen - Západní strana -  
Otevřená prasklina podélného charakteru

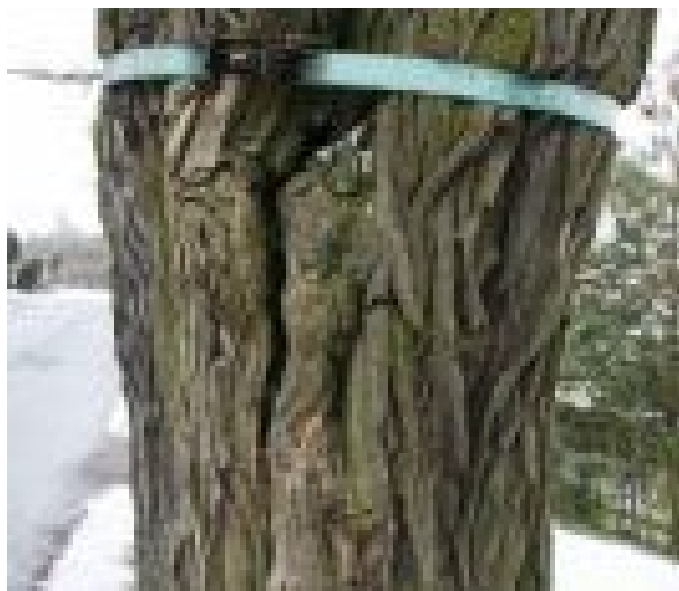
13\_2350\_Kasejovický akát\_Kmen - Západní strana -  
Otevřená prasklina podélného charakteru

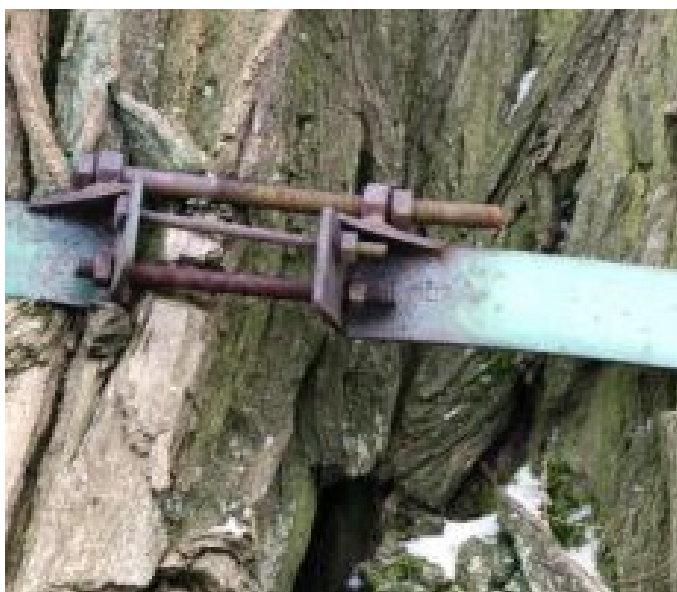
14\_2350\_Kasejovický akát\_Kmen - Západní strana -  
Otevřená prasklina podélného charakteru

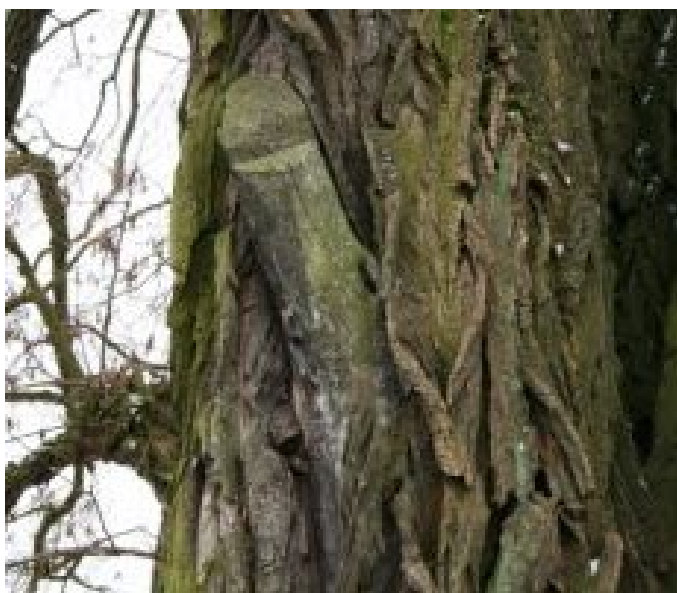
16\_2350\_Kasejovický akát\_Kmen - Severozápadní strana -  
Zbytek uschlé větve redukované řezem

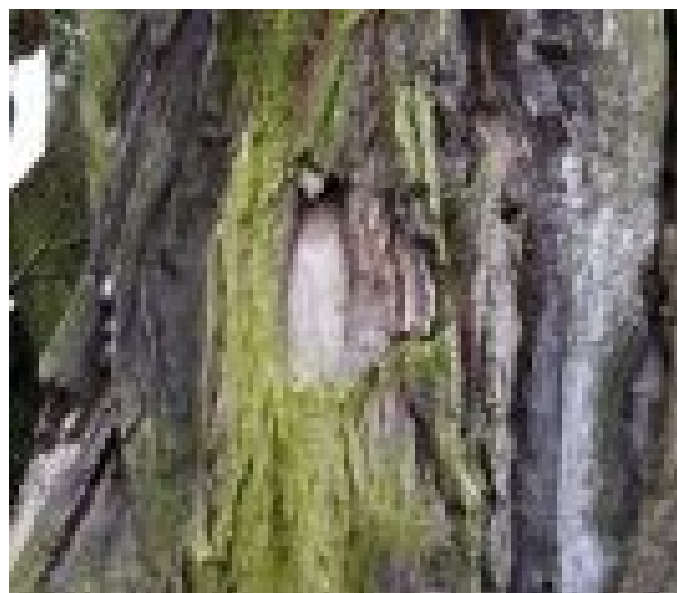
17\_2350\_Kasejovický akát\_Kmen - Severozápadní strana  
- Zbytek uschlé větve redukované řezem - Det

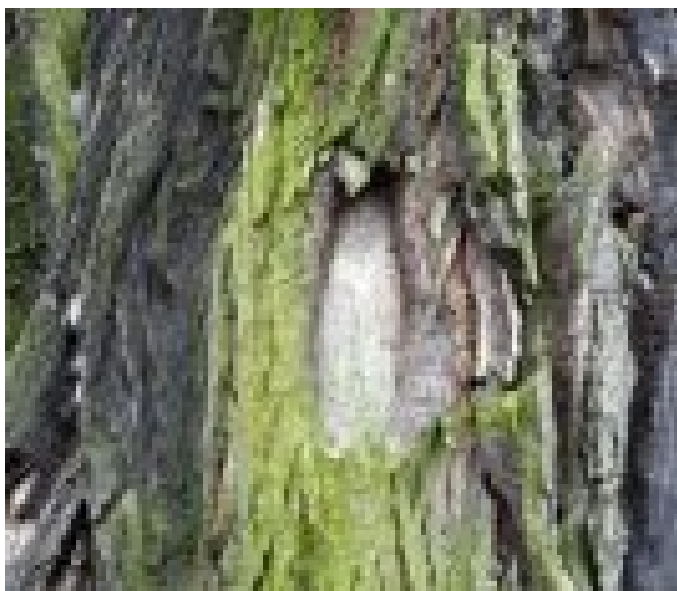
18\_2350\_Kasejovický akát\_Kmen - Severozápadní strana  
- Lokálně odloupnutá borka

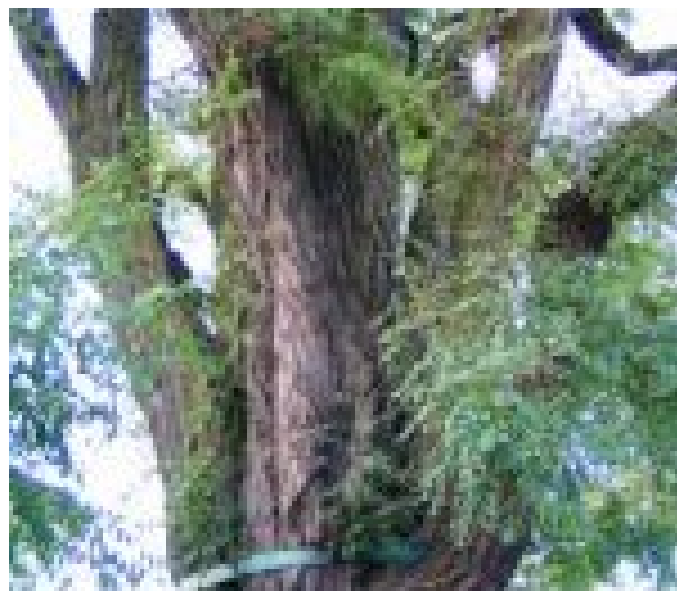
19\_2350\_Kasejovický akát\_Kmen - Severozápadní strana  
- Lokálně odloupnutá borka - Detail

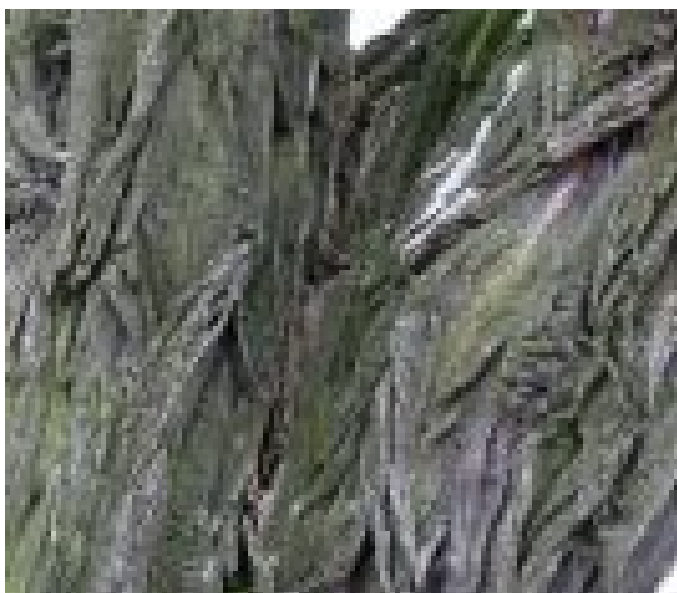
22\_2350\_Kasejovický akát\_Samostatná osa - Místo  
sekundárního rozvětvení - Tlakové větvení

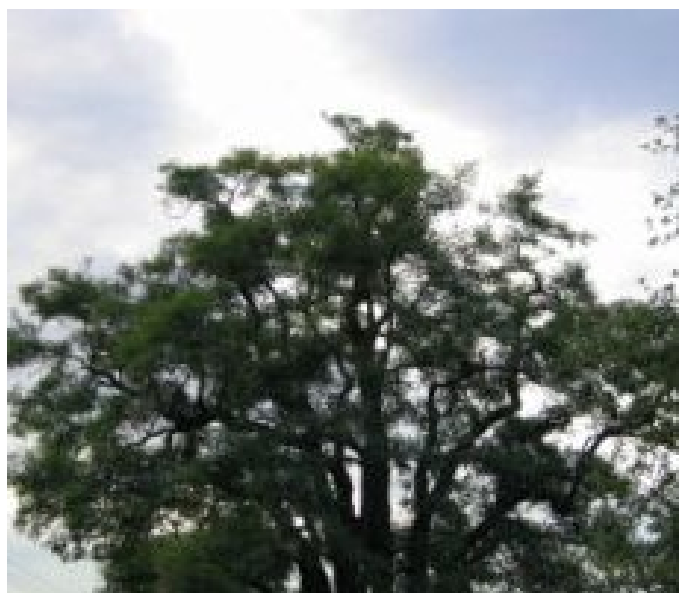
23\_2350\_Kasejovický akát\_Samostatná osa - Místo sekundárního rozvětvení - Tlakové větvení - Detail

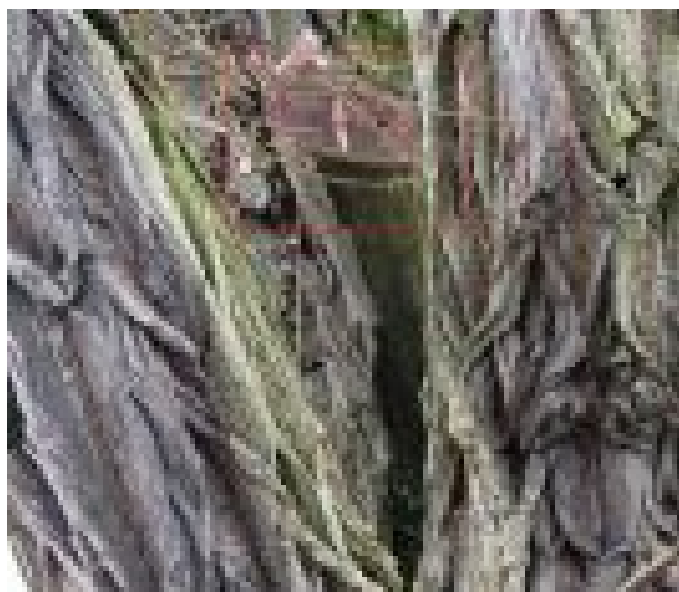
27\_2350\_Kasejovický akát\_Koruna - Odloupení borky v okolí řezné rány

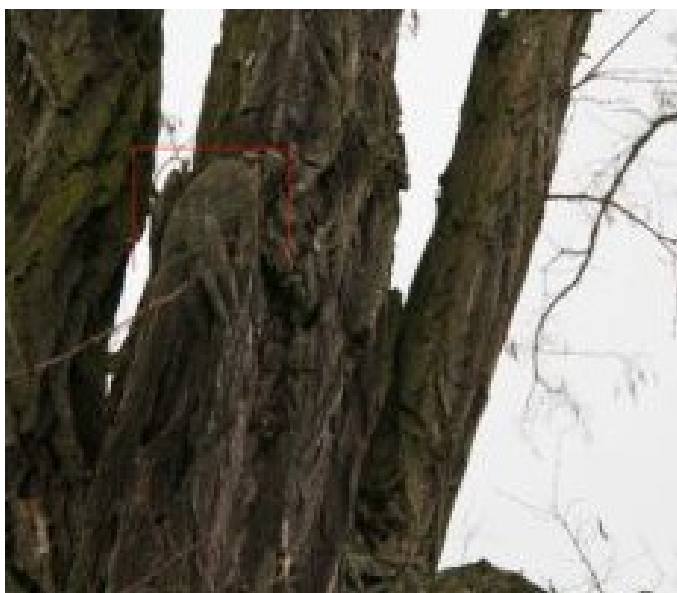
28\_2350\_Kasejovický akát\_Koruna - Odloupení borky v okolí řezné rány

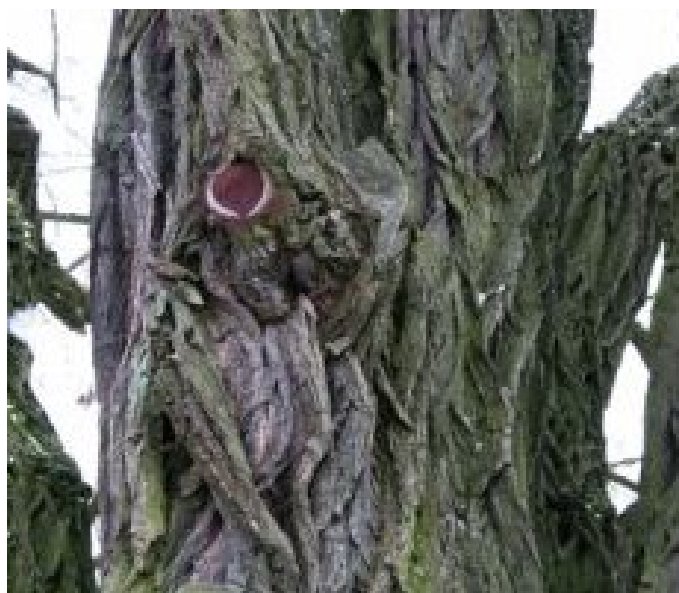
29\_2350\_Kasejovický akát\_Koruna - Odloupnutí borky v okolí řezné rány

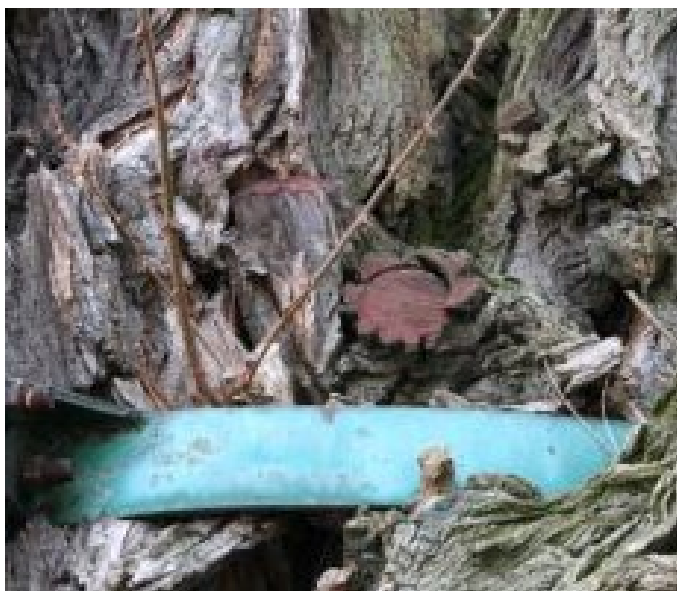
30\_2350\_Kasejovický akát\_Řezná rána - Kmen - Provedení 2007 - Průměr do 0,10 m

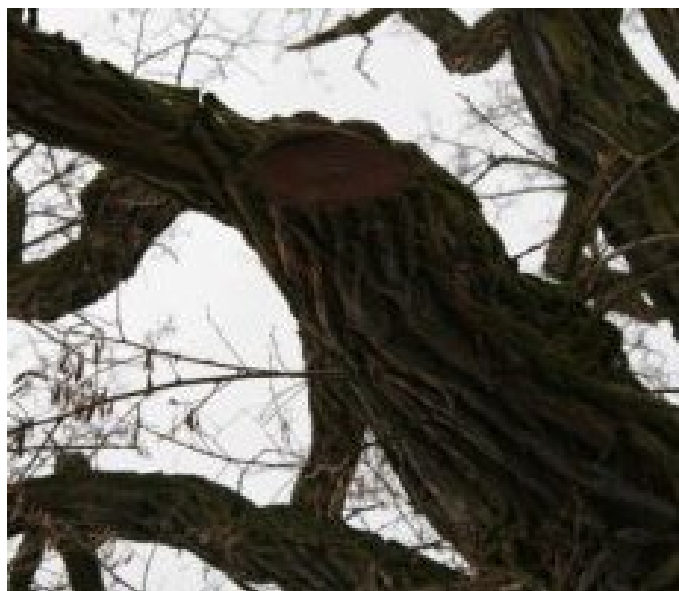
31\_2350\_Kasejovický akát\_Řezná rána - Kmen - Provedení 2007 - Průměr do 0,10 m

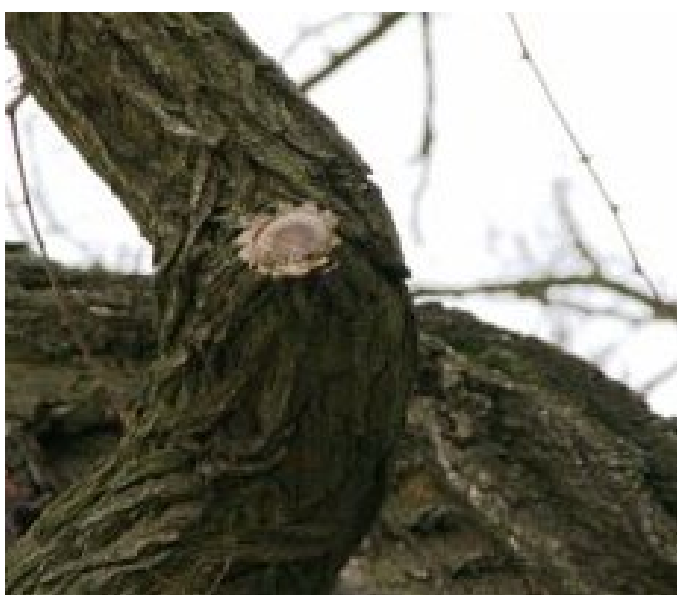
32\_2350\_Kasejovický akát\_Řezná rána - Koruna - Provedení 2007 - Průměr nad 0,10 m

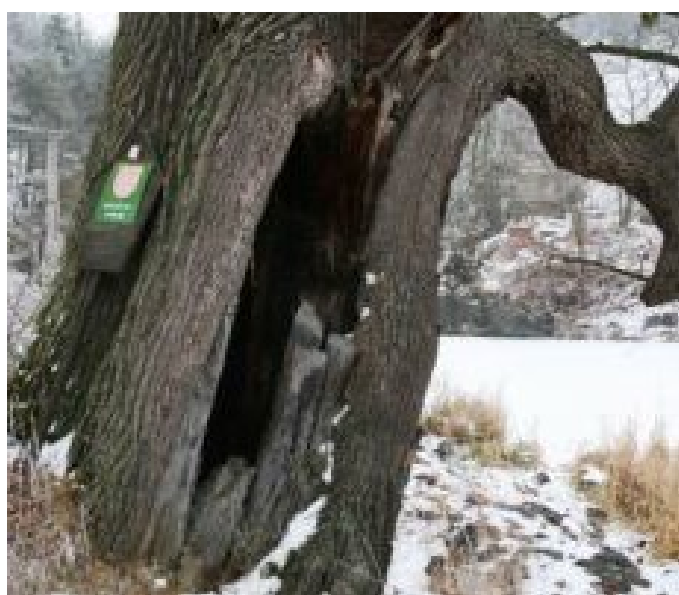
09\_2349\_Kacerenský dub\_Kmen - Západní strana - Otevřená dutina - Celkový pohled

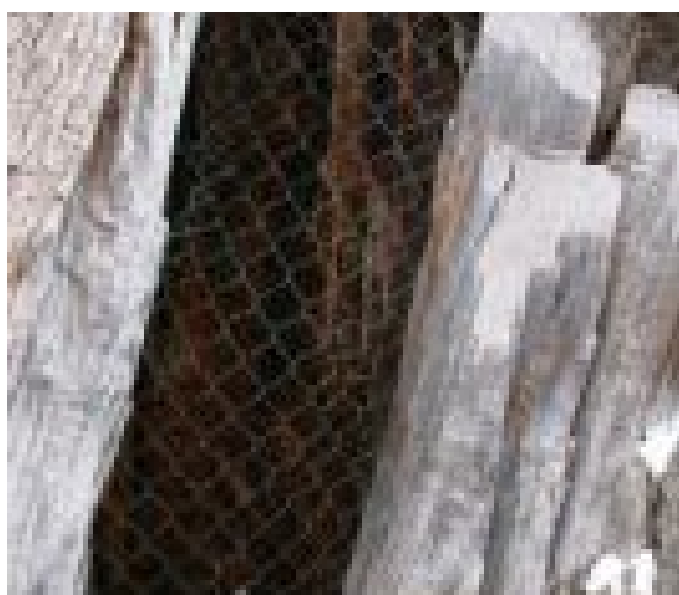
10\_2349\_Kacerenský dub\_Kmen - Západní strana - Otevřená dutina

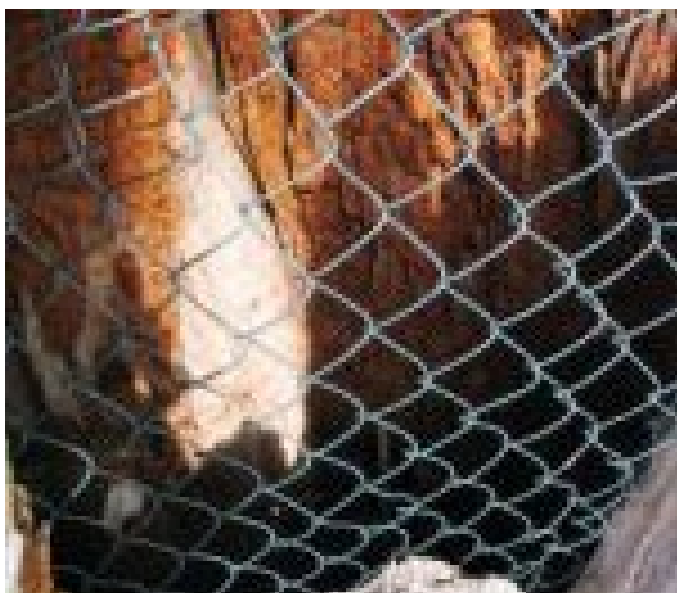
11\_2349\_Kacerenský dub\_Kmen - Západní strana - Otevřená dutina - Vystupující zbytky dřeva kmene -
