Česká zemědělská univerzita v Praze  
Fakulta agrobiologie, potravinových a přírodních zdrojů  
Katedra zahradní a krajinné architektury

Památné stromy okresů Plzeň - město, Plzeň - sever a Plzeň - jih  
Bakalářská práce

Vedoucí práce: Ing. František Smýkal  
Autor práce: Jiří Hošek

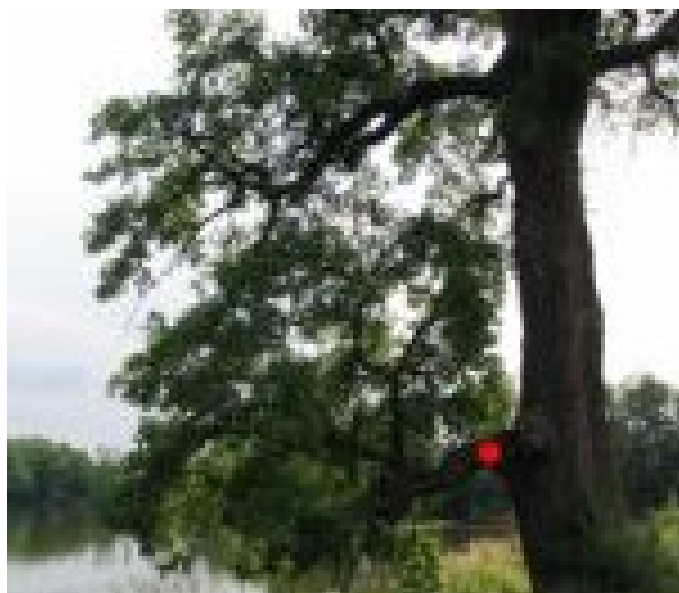
12\_2349\_Kacerenský dub\_Kmen - Západní strana -  
Otevřená dutina - Rozklad dřeva

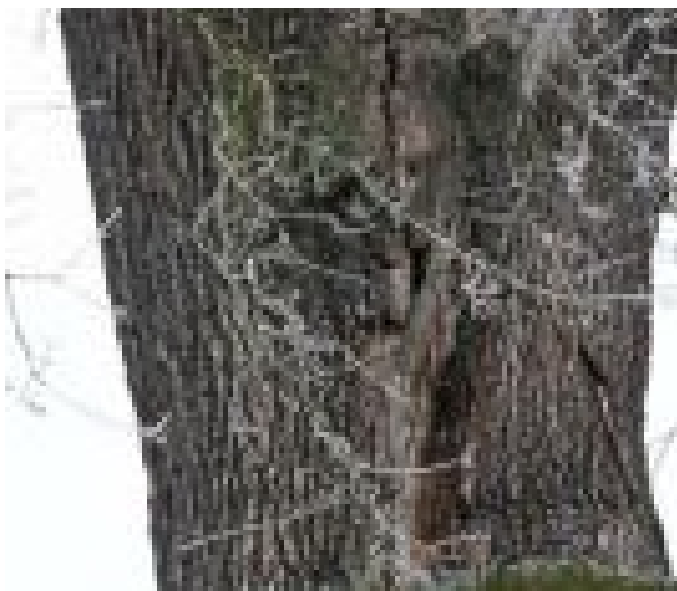
19\_2349\_Kacerenský dub\_Kmen - Místo primárního rozvětvení - Podélná prasklina - Severní strana

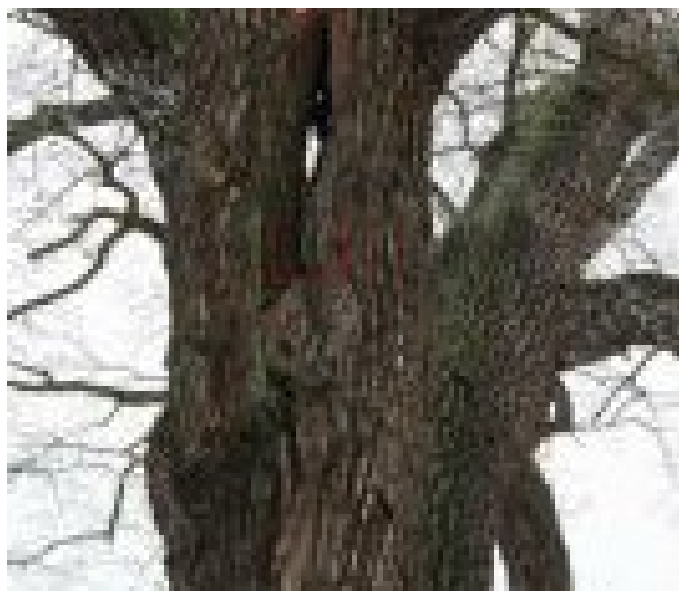
20\_2349\_Kacerenský dub\_Kmen - Místo primárního rozvětvení - Podélná prasklina - Jižní strana - De

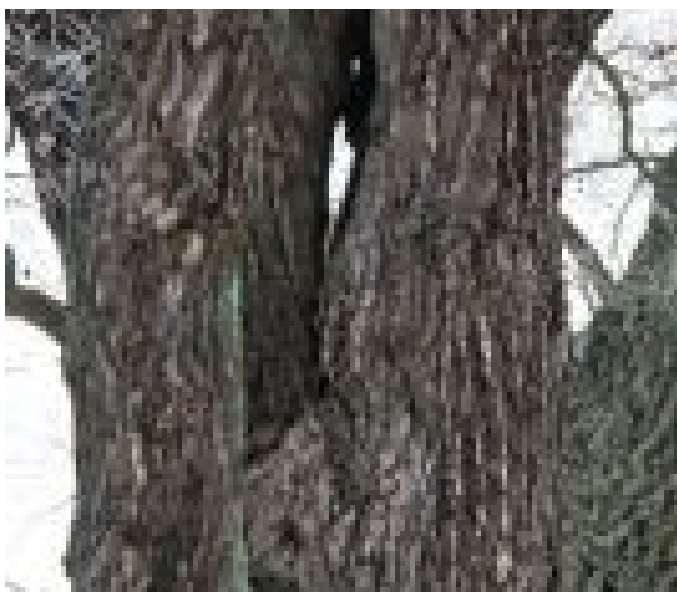
21\_2349\_Kacerenský dub\_Sekundární východní samostatná osa - Oboustranně otevřená dutina

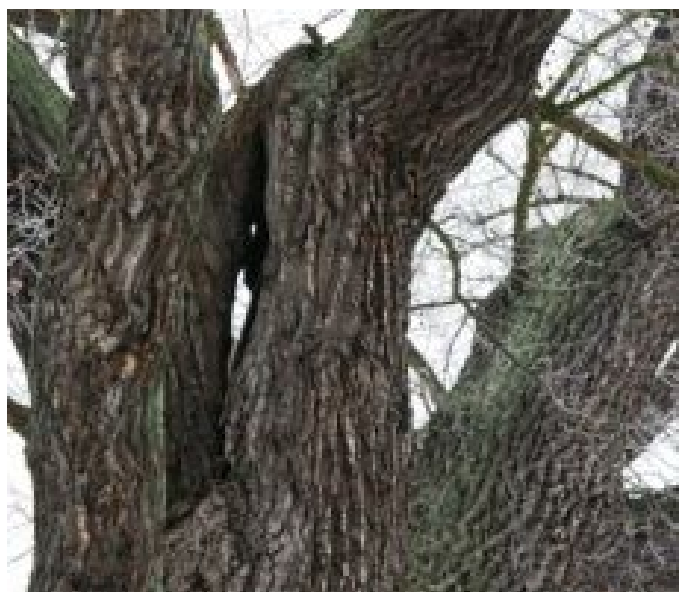
22\_2349\_Kacerenský dub\_Sekundární východní samostatná osa - Oboustranně otevřená dutina -

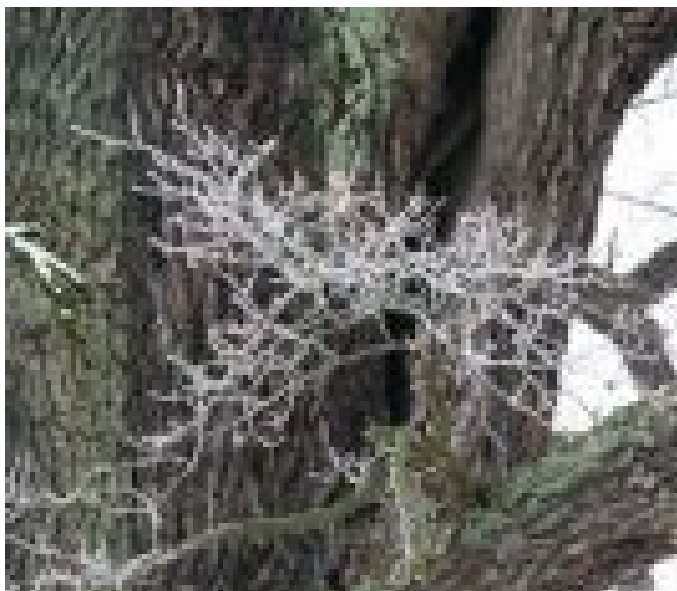
23\_2349\_Kacerenský dub\_Sekundární východní samostatná osa - Oboustranně otevřená dutina -

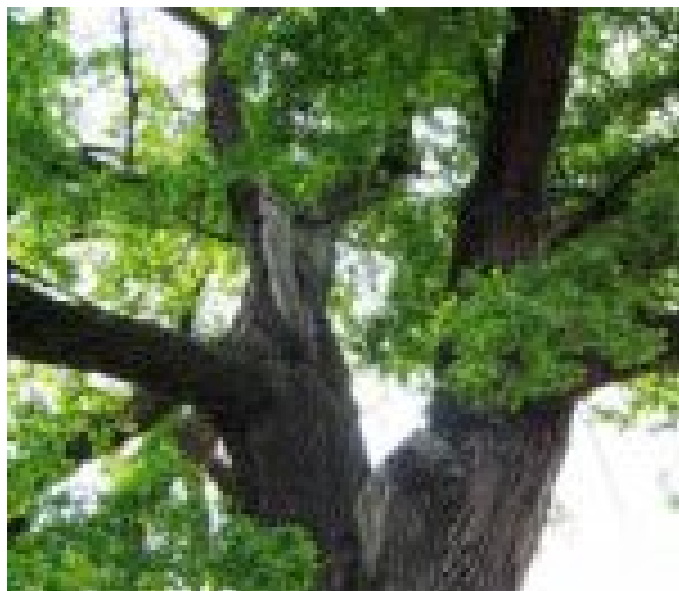
24\_2349\_Kacerenský dub\_Sekundární východní samostatná osa - Oboustranně otevřená dutina -

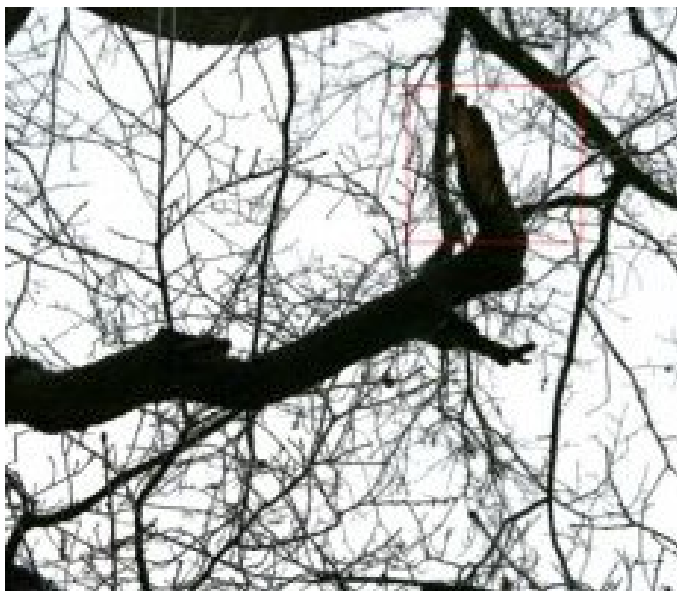
29\_2349\_Kacerenský dub\_Koruna - Spodní část - Uschlá silnější větev

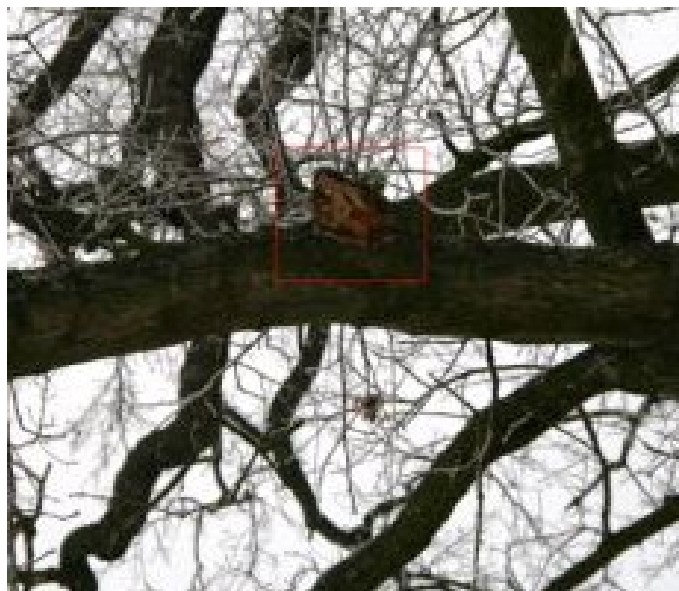
30\_2349\_Kacerenský dub\_Koruna - Spodní část - Zlom slabší větve

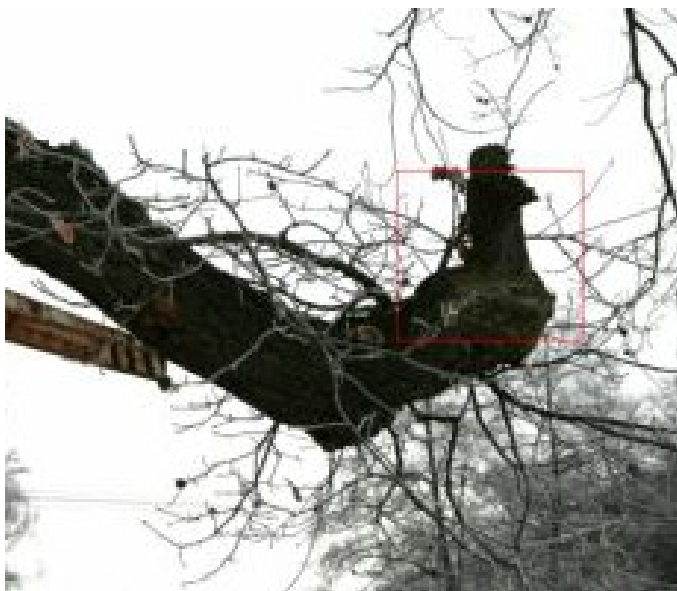
31\_2349\_Kacerenský dub\_Koruna - Spodní část - Zlom slabší větve

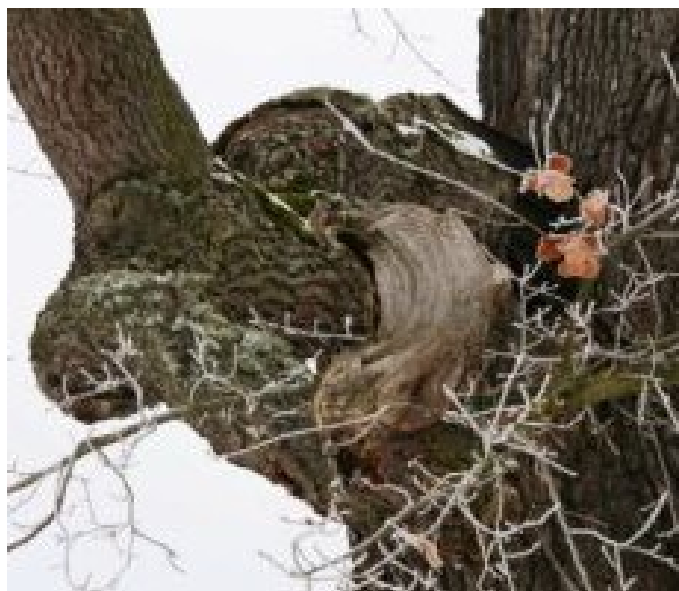
32\_2349\_Kacerenský dub\_Koruna - Spodní část - Zlom silnější větve

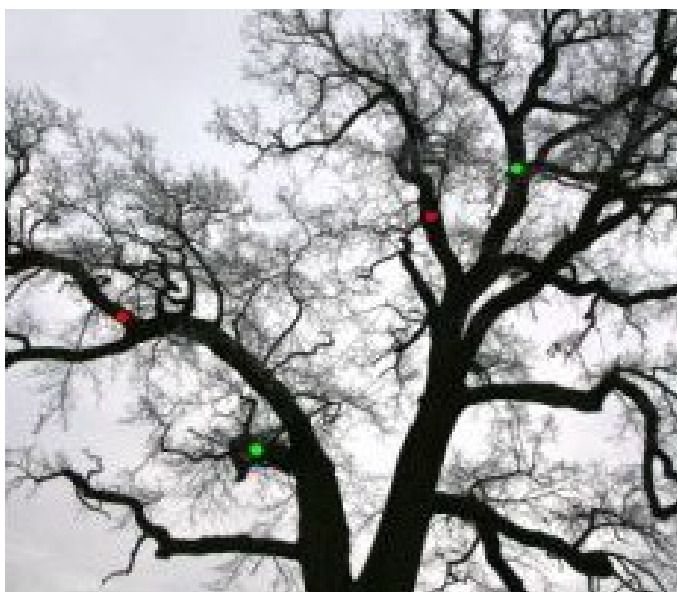
33\_2349\_Kacerenský dub\_Koruna - Spodní část - Zlom silnější větve - Detail

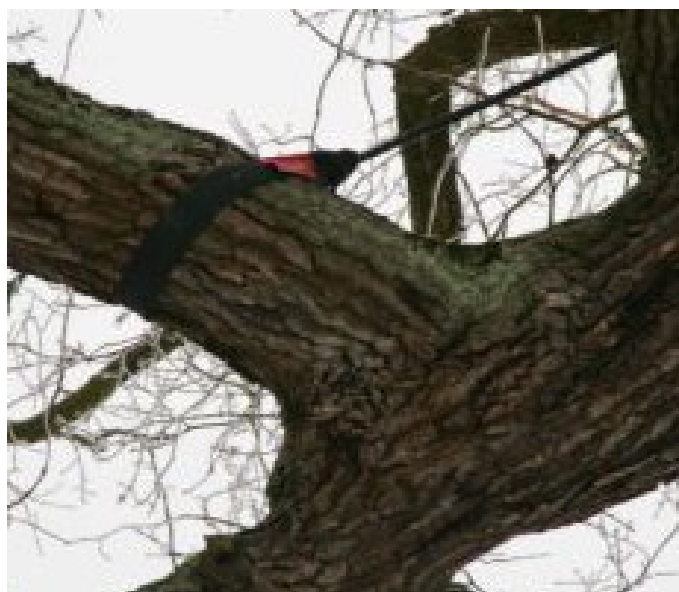
34\_2349\_Kacerenský dub\_Koruna - Horní část - Organizace bezpečnostních vazeb v koruně

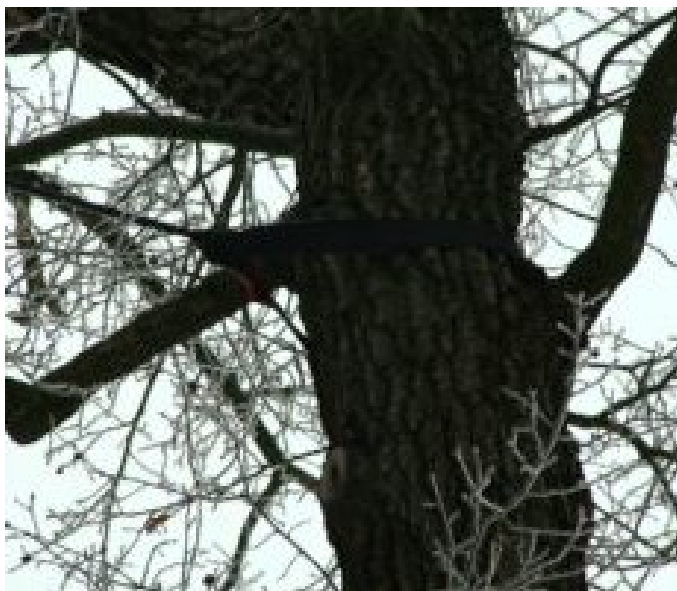
35\_2349\_Kacerenský dub\_Koruna - Horní část - Bezpečnostní vazba - Kmenový pás - Detail

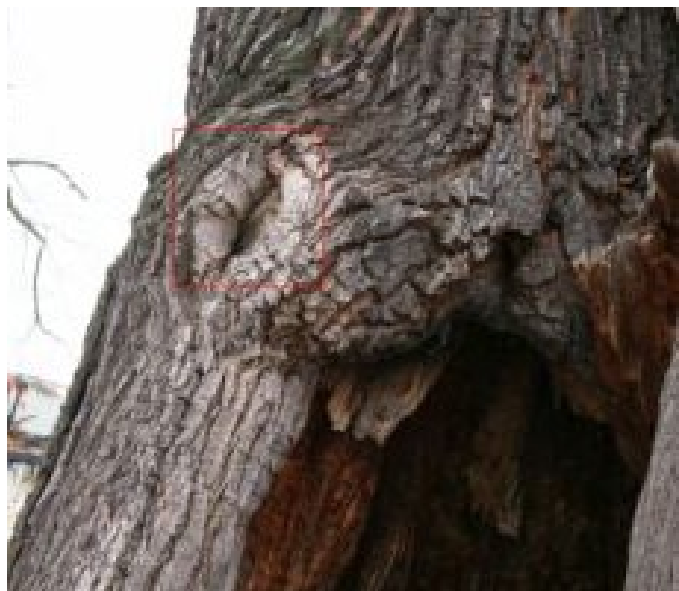
36\_2349\_Kacerenský dub\_Koruna - Horní část -  
Bezpečnostní vazba - Kmenový pás - Detail

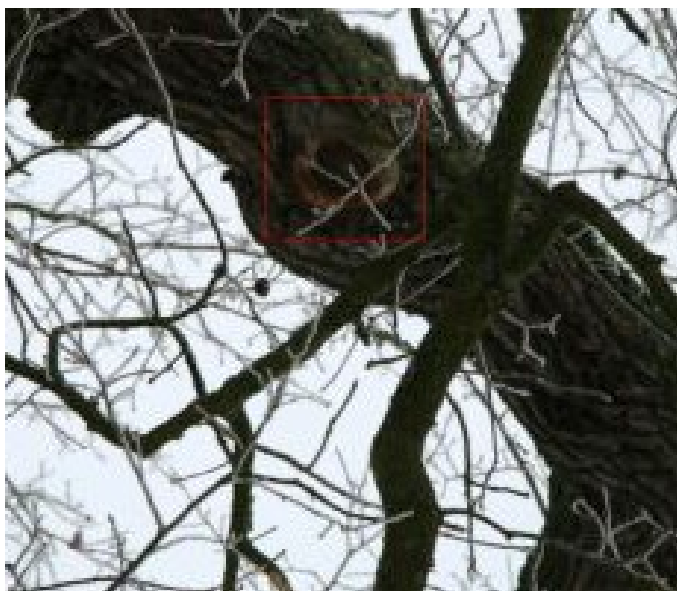
37\_2349\_Kacerenský dub\_Řezná rána - Kmen - Západní  
strana - Provedení před rokem 2002 - Průměr na

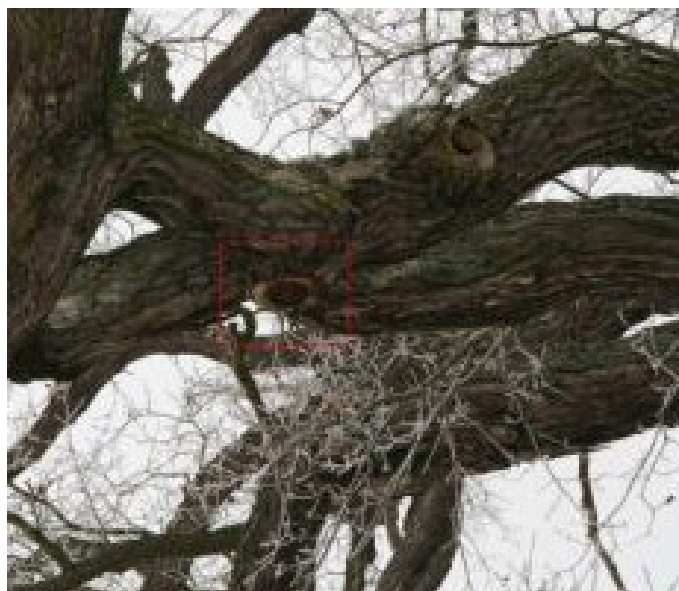
38\_2349\_Kacerenský dub\_Řezná rána - Koruna -  
Provedení 2002 - Průměr do 0,10 m

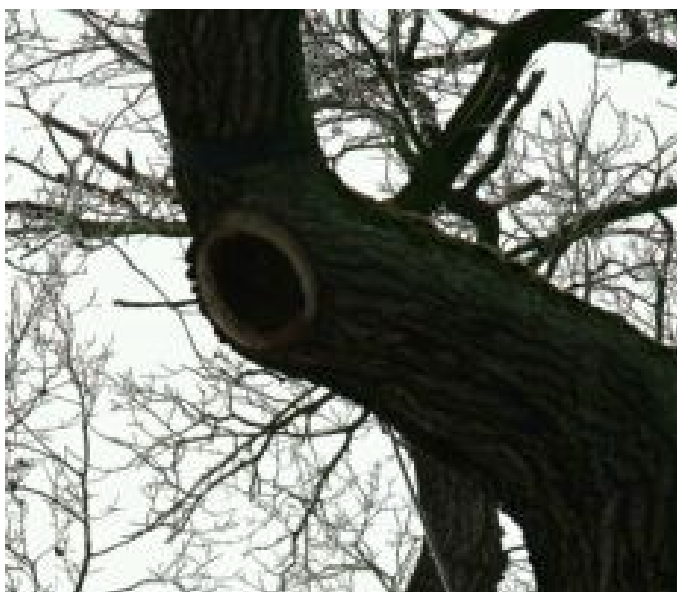
39\_2349\_Kacerenský dub\_Řezná rána - Koruna -  
Provedení 2002 - Průměr do 0,10 m

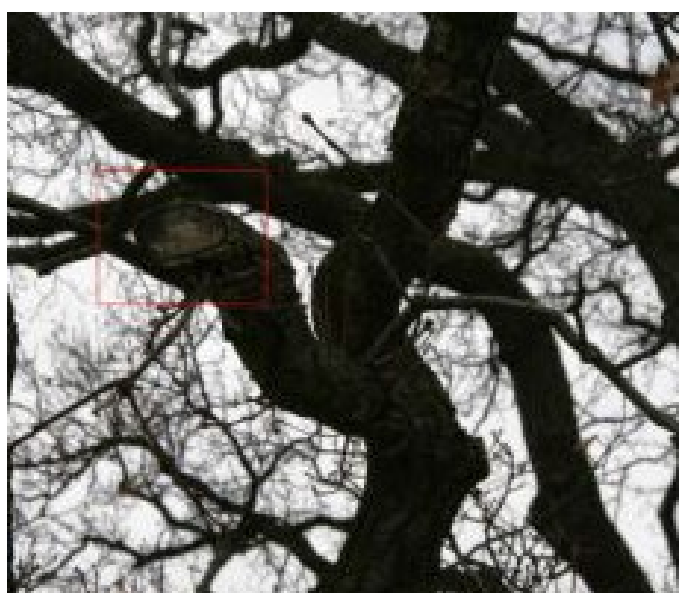
13\_2348\_Chocenický drnák\_Kmen - Kosterní větev rostoucí severovýchodním směrem - Řezná rána

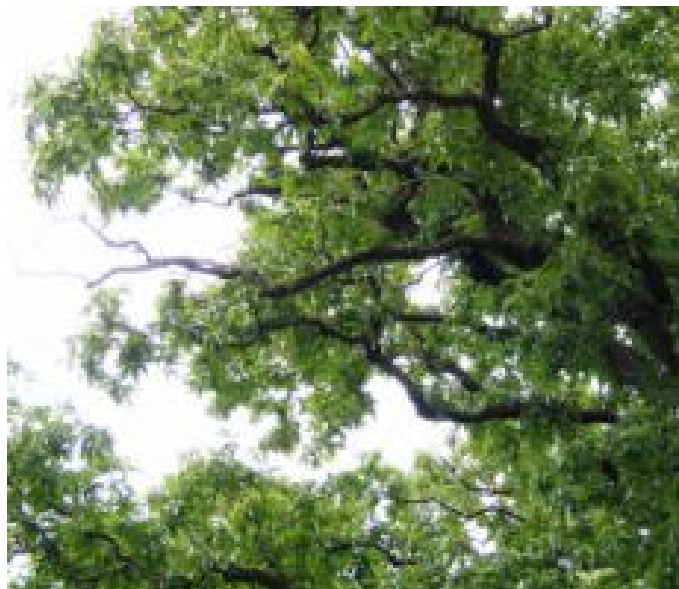
23\_2348\_Chocenický drnák\_Koruna - Spodní část - Ushlé slabší větve

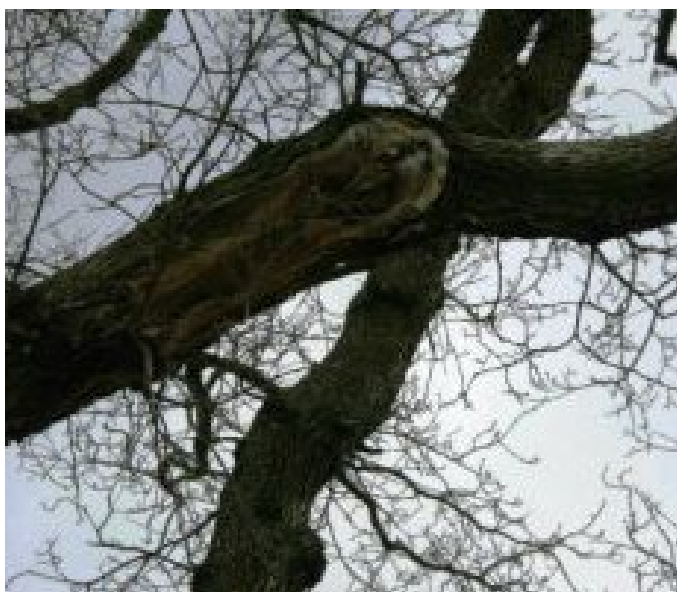
24\_2348\_Chocenický drnák\_Koruna - Horní část - Defekt po vylomení silnější větve

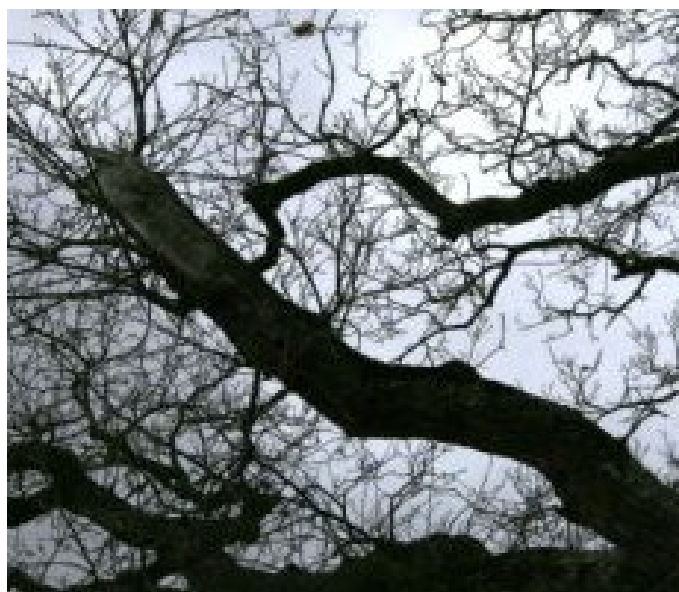
25\_2348\_Chocenický drnák\_Koruna - Horní část - Zlom silnější větve

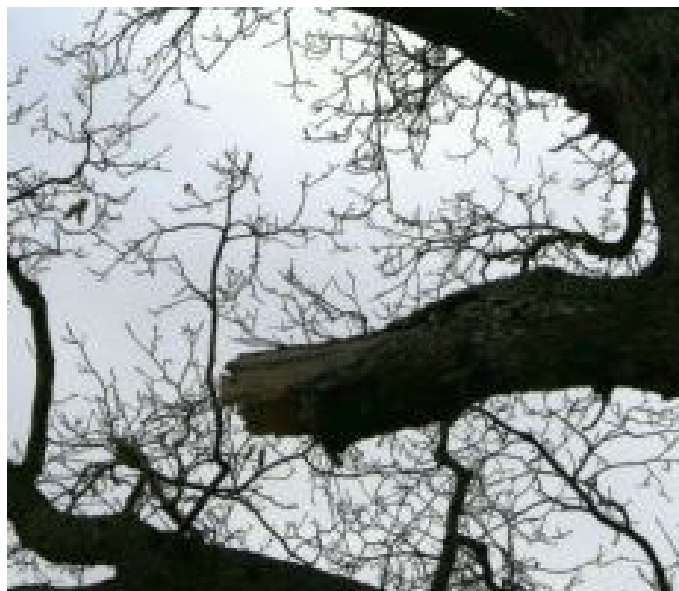
27\_2348\_Chocenický drnák\_Koruna - Horní část - Zlom silnější větve

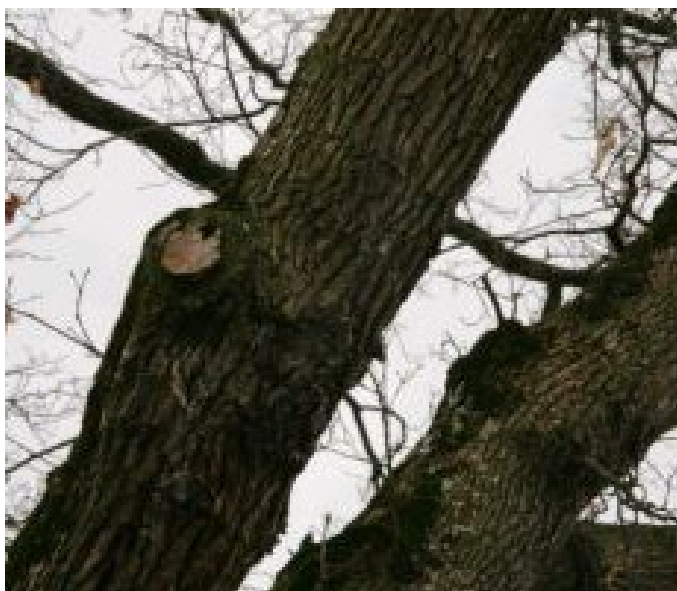
28\_2348\_Chocenický drnák\_řezná rána - Koruna - Provedení před rokem 2006 - Průměr nad 0,10 m

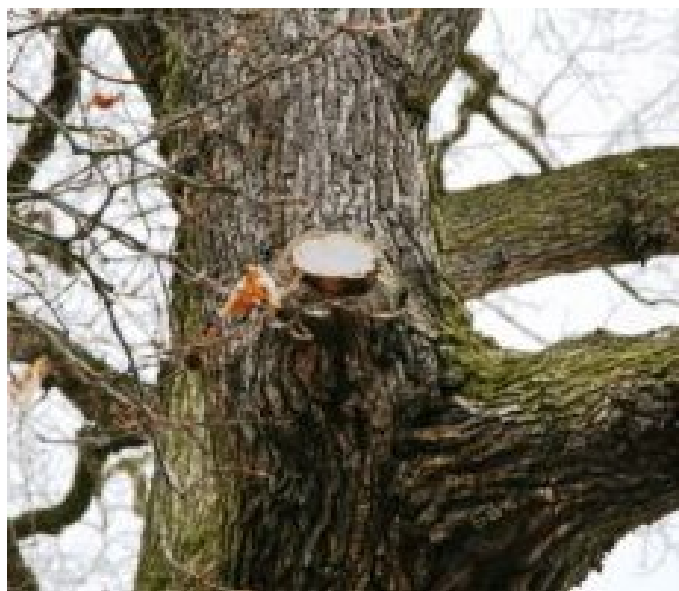
29\_2348\_Chocenický drnák\_řezná rána - Koruna - Provedení před rokem 2006 - Průměr nad 0,10 m

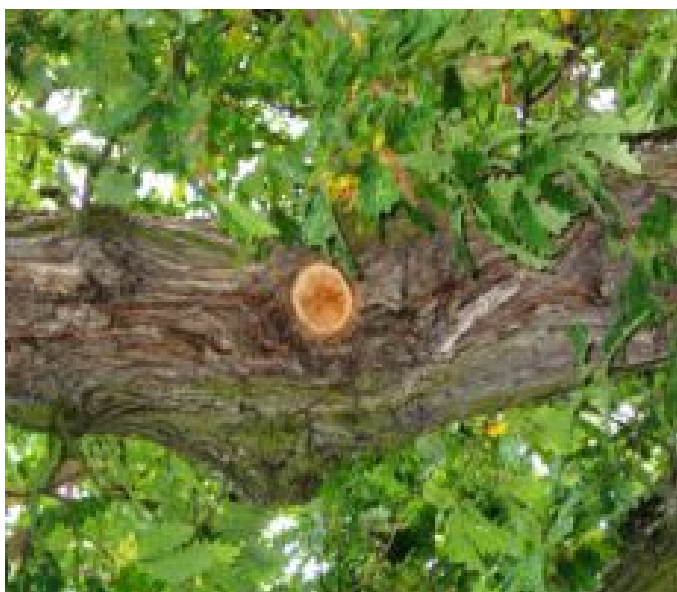
30\_2348\_Chocenický drnák\_řezná rána - Koruna - Provedení 2006 - Průměr do 0,10 m

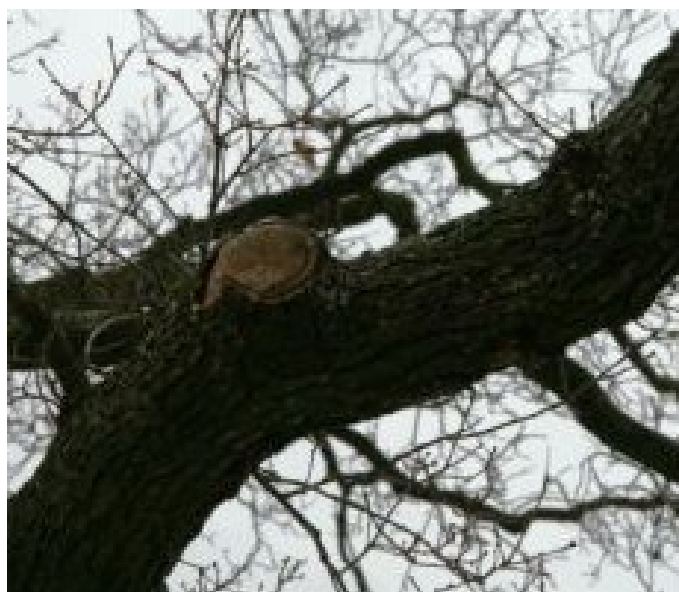
31\_2348\_Chocenický drnák\_řezná rána - Koruna - Provedení 2006 - Průměr do 0,10 m

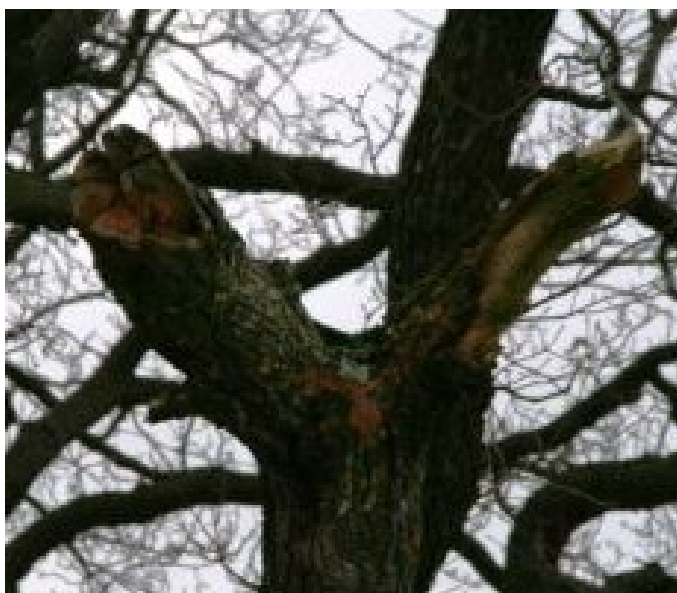
32\_2348\_Chocenický drnák\_Řezná rána - Koruna -  
Provedení 2006 - Náznakově provedený korunkový řez

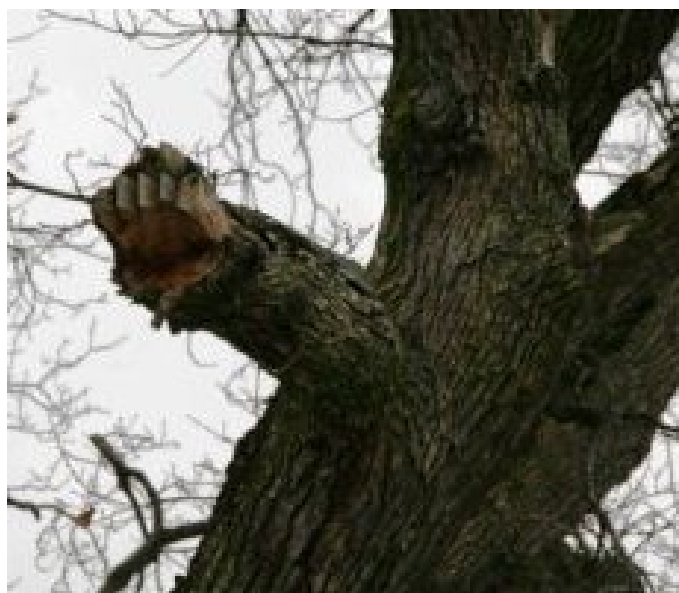
33\_2348\_Chocenický drnák\_Řezná rána - Koruna -  
Provedení 2006 - Náznakově provedený korunkový řez

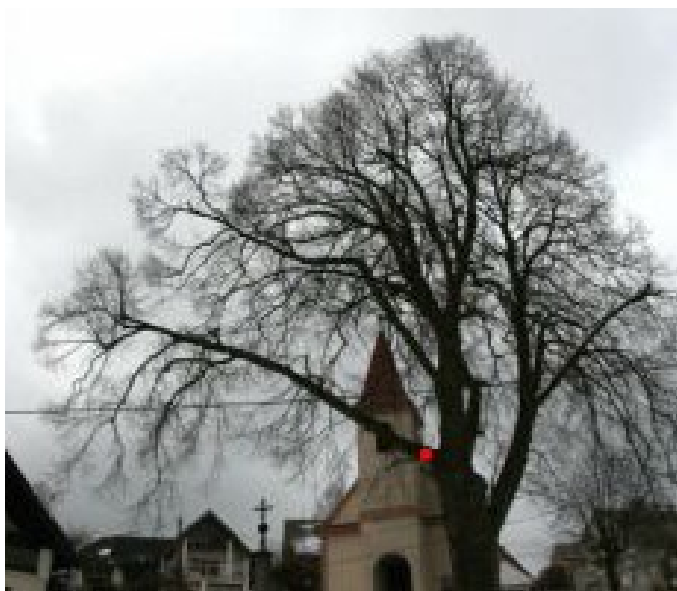
12\_2347\_Chloumecká lípa\_Kmen - Jižní strana -  
Zavalený defekt

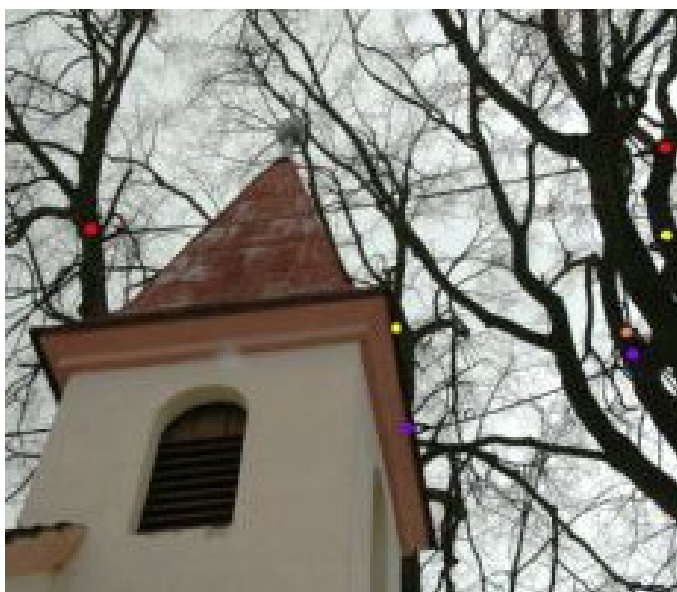
20\_2347\_Chloumecká lípa\_Koruna - Severovýchodní  
strana - Střední část - Defekt po vylomené větvi

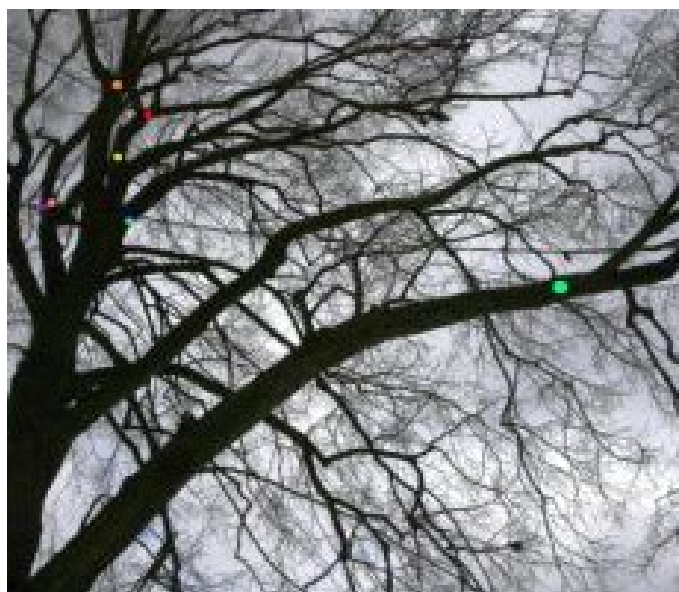
21\_2347\_Chloumecká lípa\_Koruna - Horní část -  
Organizace bezpečnostních vazeb v koruně

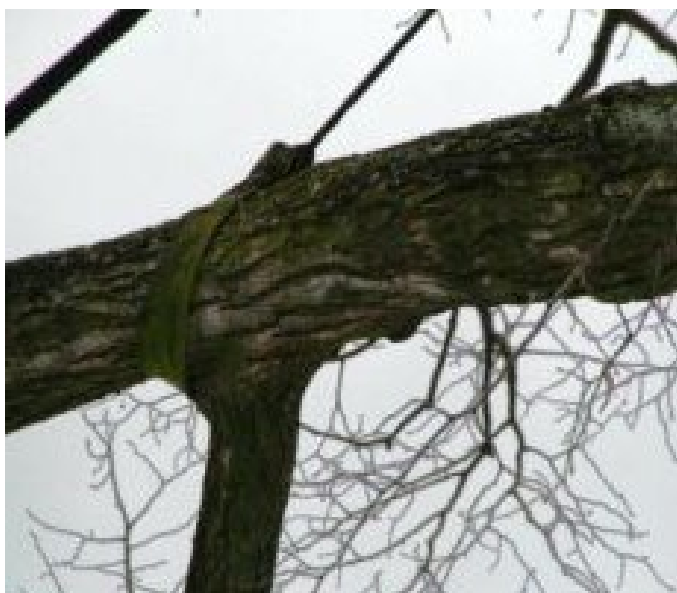
22\_2347\_Chloumecká lípa\_Koruna - Horní část -  
Organizace bezpečnostních vazeb v koruně

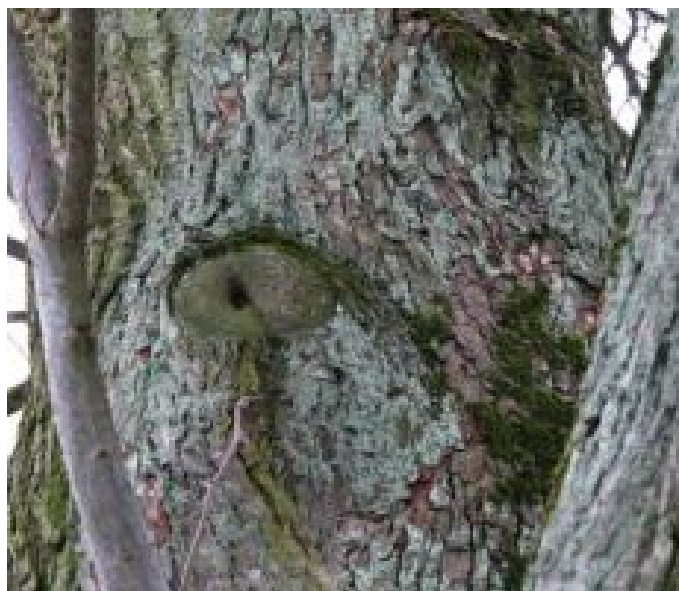
25\_2347\_Chloumecká lípa\_Koruna - Horní část -  
Nepředepjatá bezpečnostní vazba - Instalace 2007 -

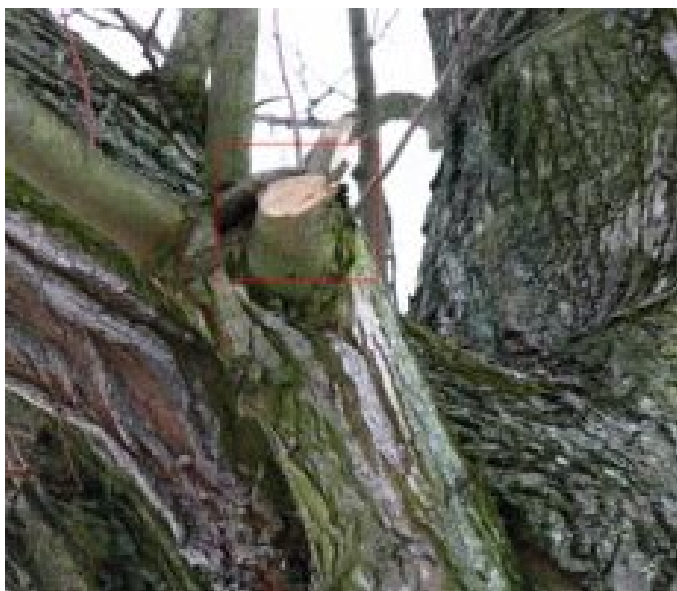
30\_2347\_Chloumecká lípa\_Řezné rány - Sekundární výhony - Jižní strana kmene - Neodborně provedený

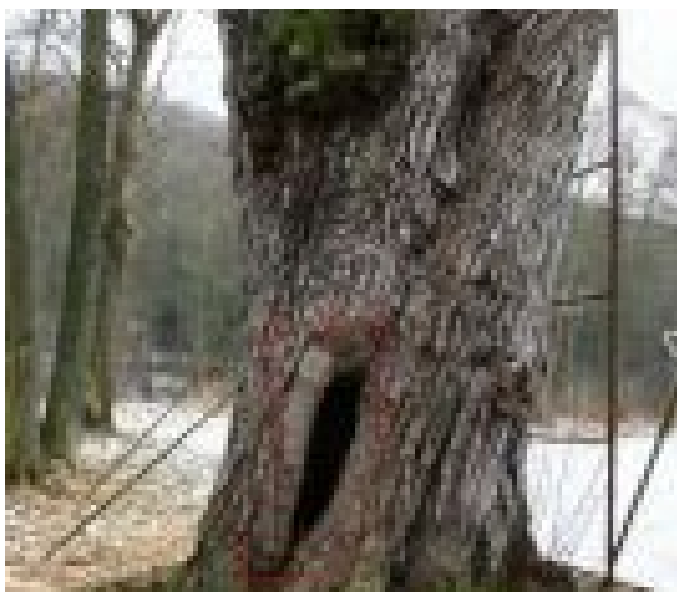
07\_2346\_Javor pod Zelenou Horou\_Báze kmene -  
Severovýchodní strana - Výmladnost

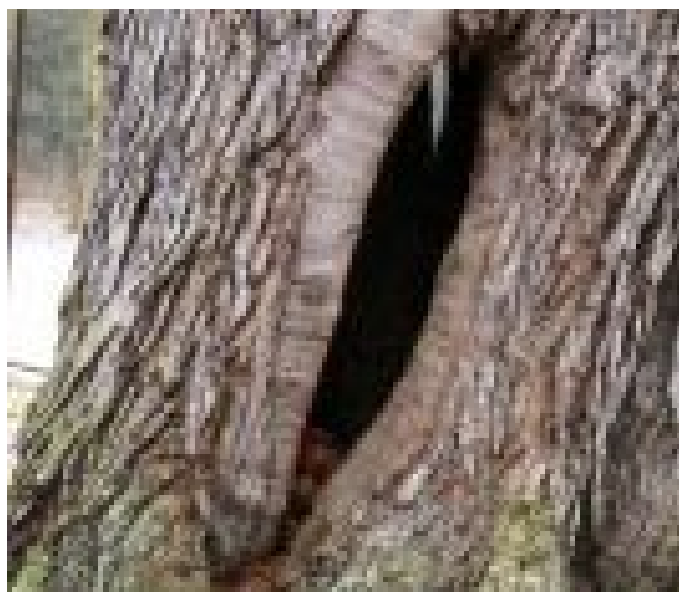
08\_2346\_Javor pod Zelenou Horou\_Báze kmene -  
Jihovýchodní strana - Otevřená dutina podélného char

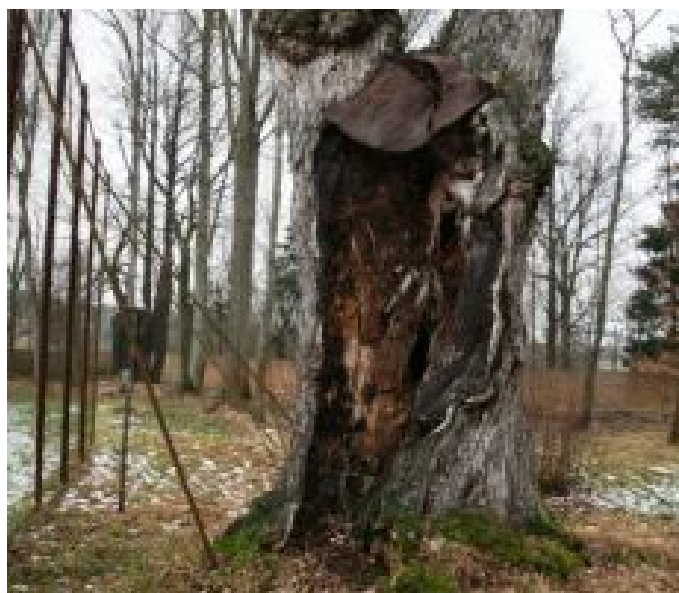
10\_2346\_Javor pod Zelenou Horou\_Kmen - Západní strana - Velká otevřená dutina - Celkový pohled

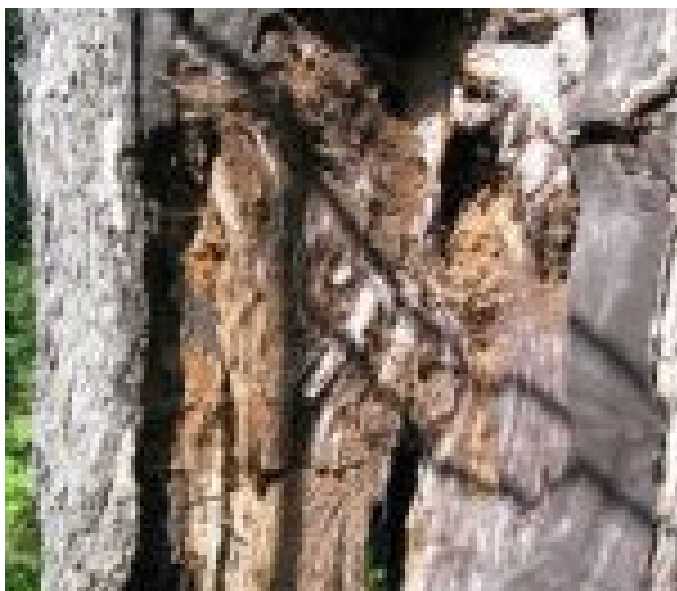
11\_2346\_Javor pod Zelenou Horou\_Kmen - Západní strana - Velká otevřená dutina

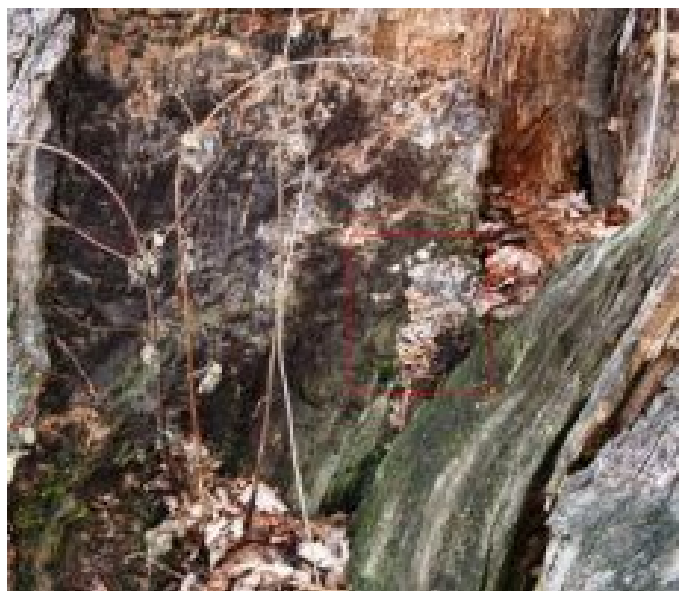
12\_2346\_Javor pod Zelenou Horou\_Kmen - Západní strana - Velká otevřená dutina

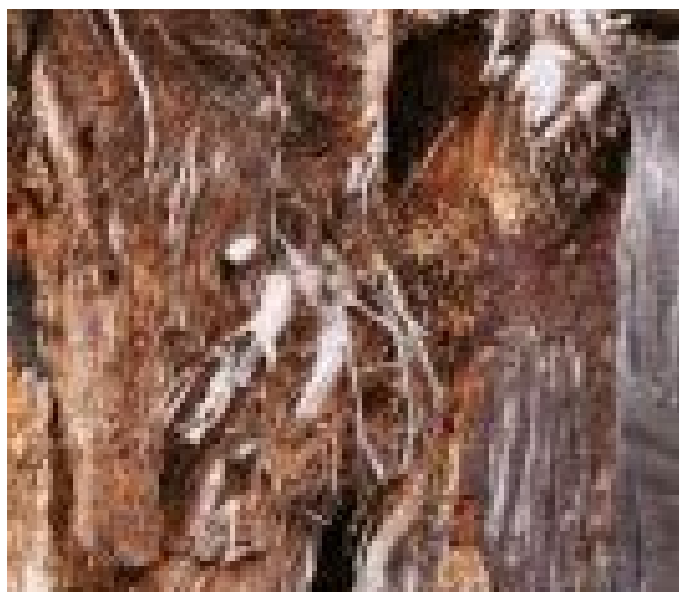
14\_2346\_Javor pod Zelenou Horou\_Kmen - Západní strana - Velká otevřená dutina - Střední část - Ro

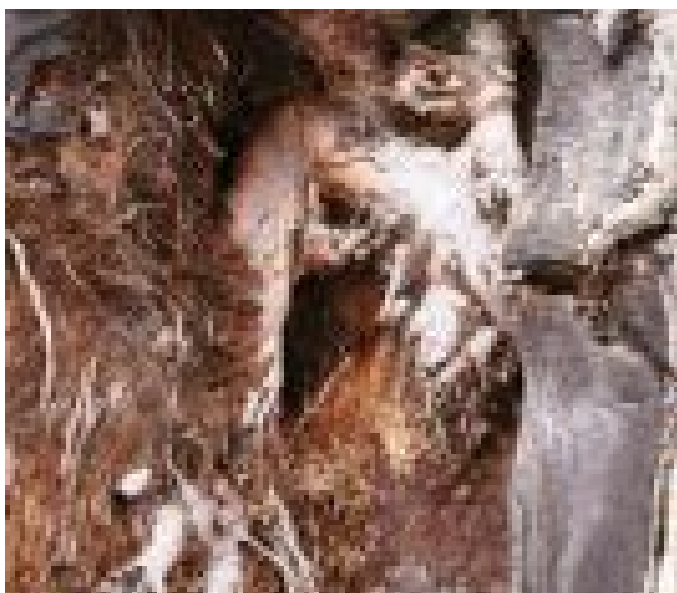
15\_2346\_Javor pod Zelenou Horou\_Kmen - Západní strana - Velká otevřená dutina - Adventivní kořeny

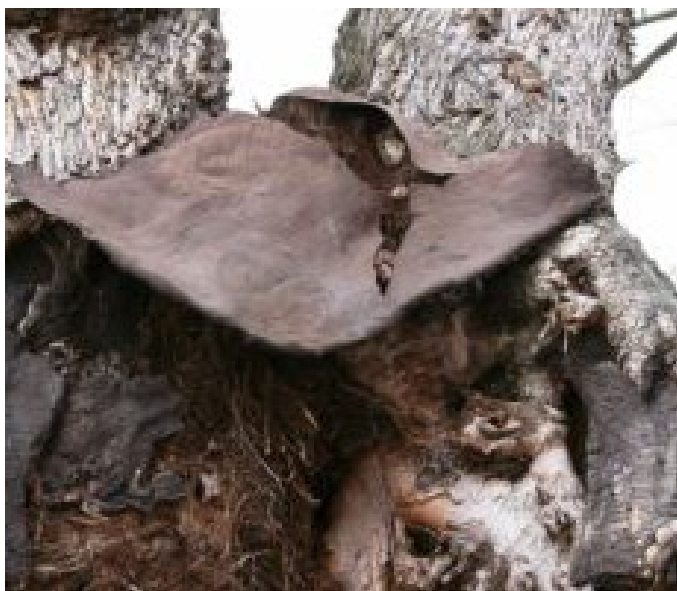
17\_2346\_Javor pod Zelenou Horou\_Kmen - Západní strana - Velká otevřená dutina - Horní část - Nefu

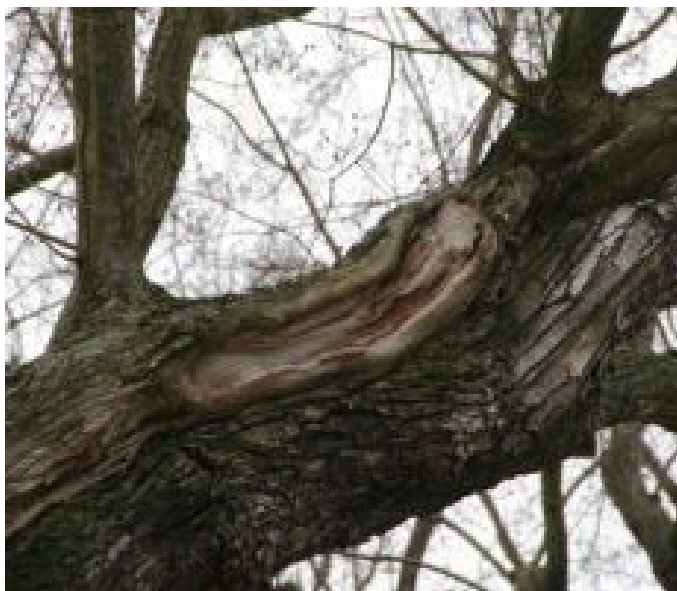
33\_2346\_Javor pod Zelenou Horou\_Koruna - Zlom kosterní větve - Detail

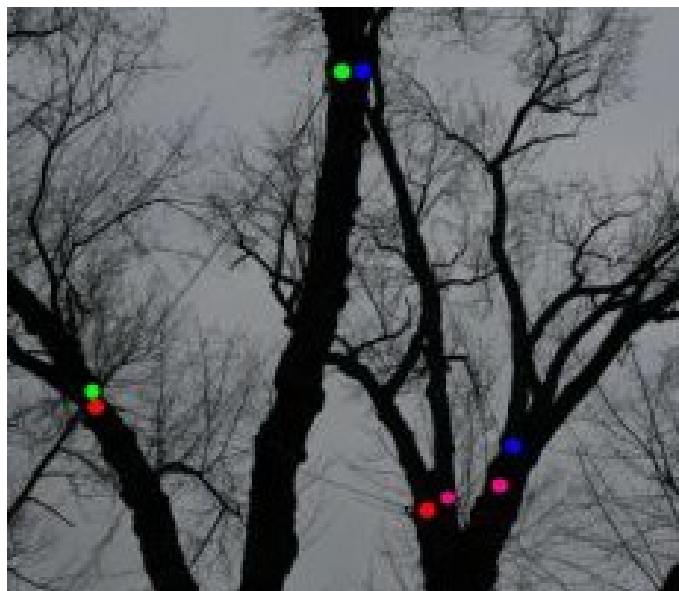
34\_2346\_Javor pod Zelenou Horou\_Koruna - Defekt po vylomené větvi - Detail

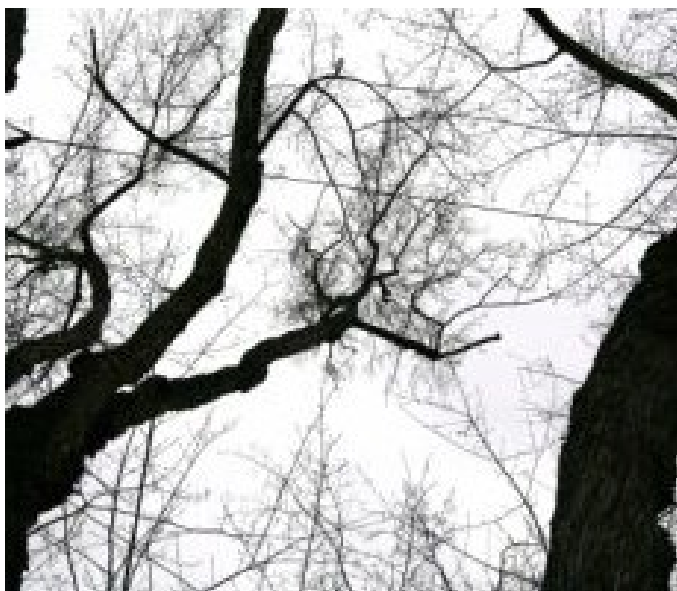
35\_2346\_Javor pod Zelenou Horou\_Koruna - Horní část - Organizace předepjatých bezpečnostních vazeb

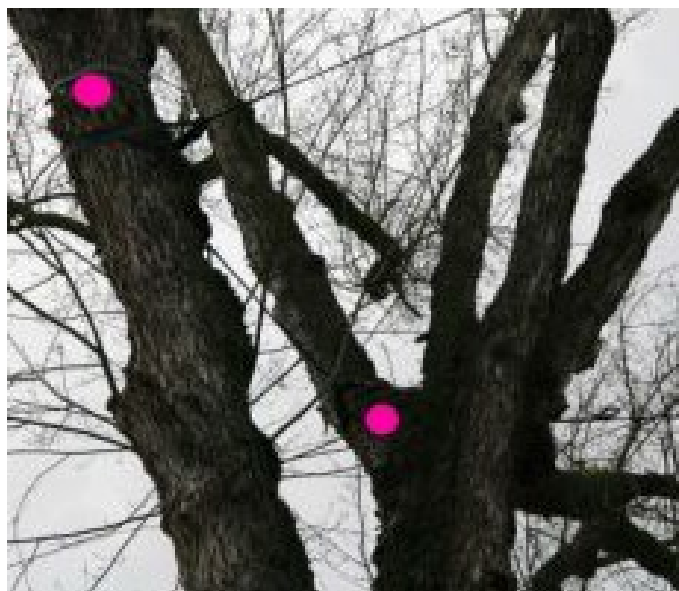
36\_2346\_Javor pod Zelenou Horou\_Koruna - Horní část - Předepjatá bezpečnostní vazba

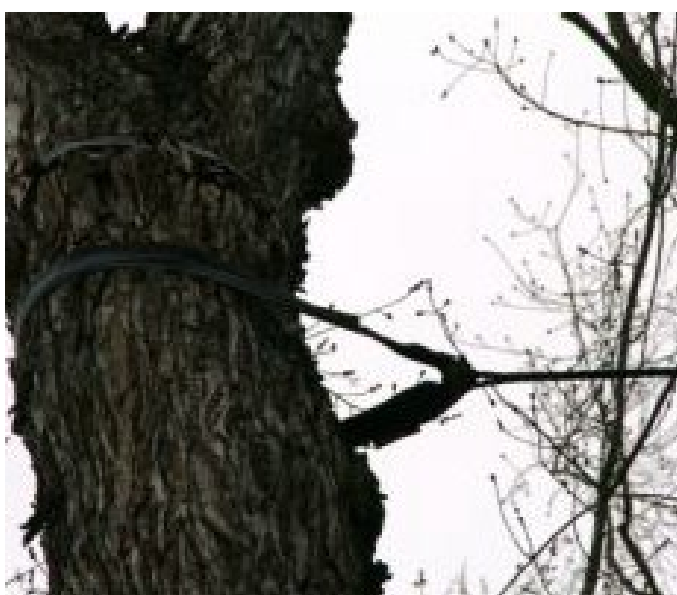
37\_2346\_Javor pod Zelenou Horou\_Koruna - Horní část - Předepjatá bezpečnostní vazba

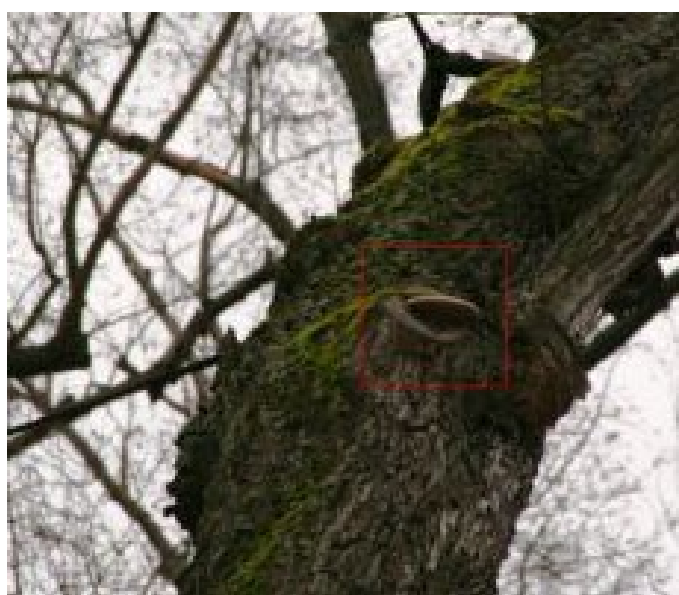
38\_2346\_Javor pod Zelenou Horou\_Koruna - Horní část - Předepjatá bezpečnostní vazba - Kmenový pás

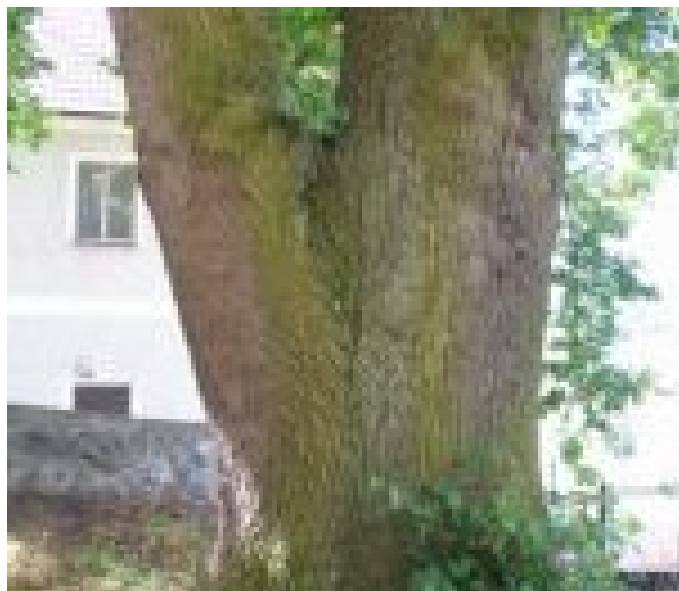
10\_2345\_Lípa v Čížkově\_Báze kmene - Severovýchodní strana - Výmladnost

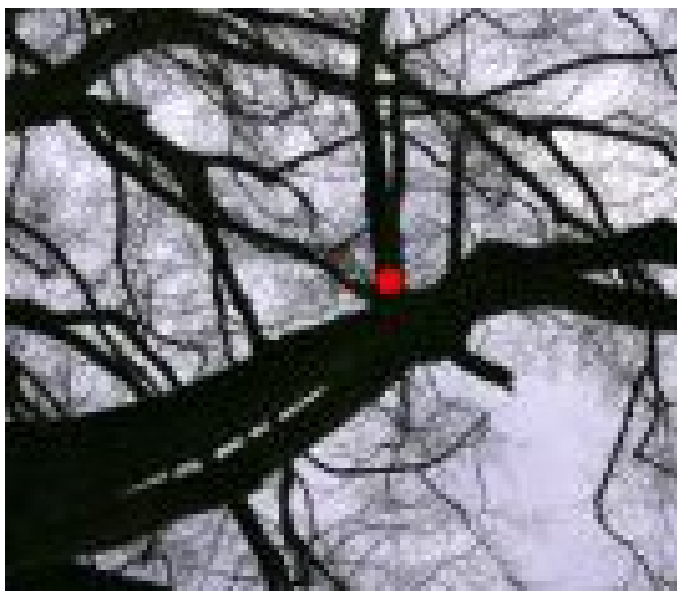
23\_2345\_Lípa v Čížkově\_Koruna - Jihozápadní strana -  
Spodní část - Zaklíněná větev v koruně

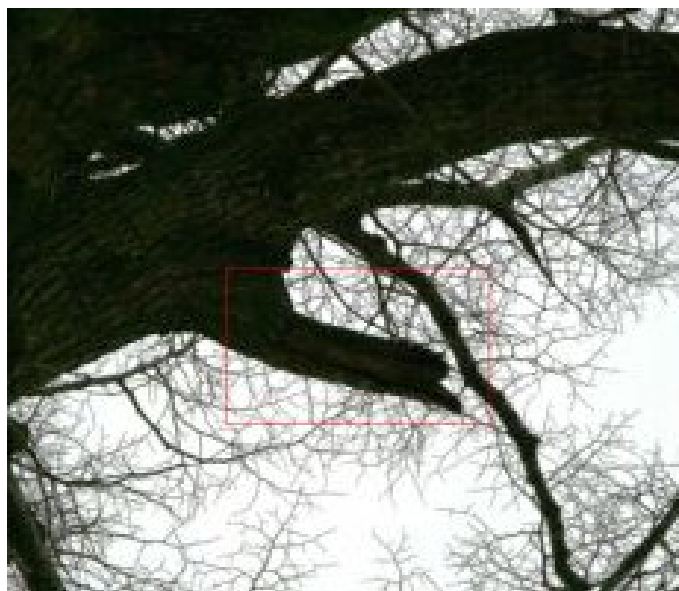
24\_2345\_Lípa v Čížkově\_Koruna - Severozápadní strana  
- Spodní část - Ztloustlý sekundární výhon

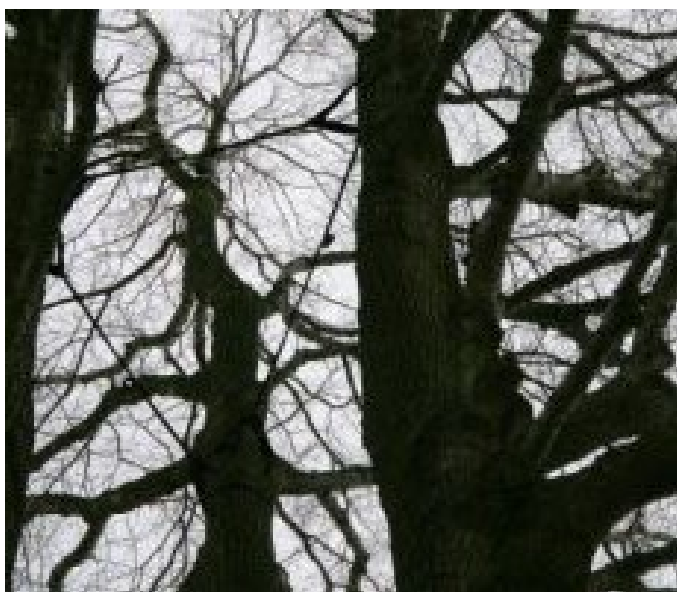
25\_2345\_Lípa v Čížkově\_Koruna - Severozápadní strana  
- Spodní část - Defekt po odlomené silnější

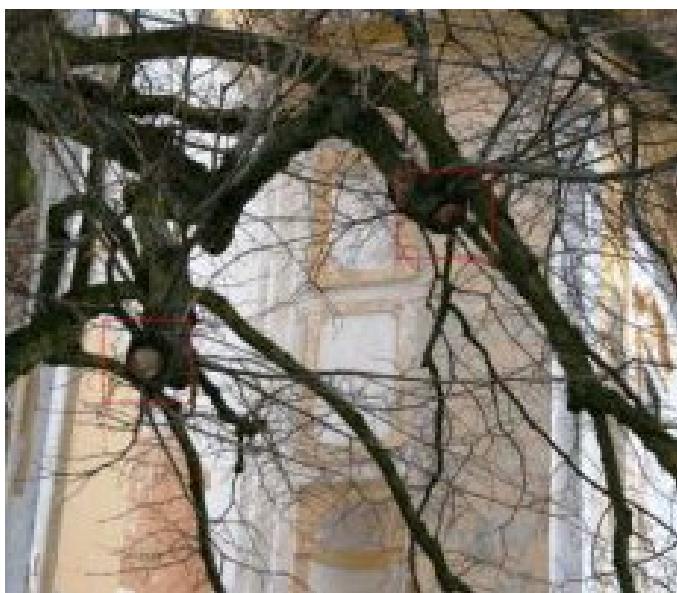
27\_2345\_Lípa v Čížkově\_Koruna - Horní část -  
Bezpečnostní vazba - Kmenový pás - Detail
