Česká zemědělská univerzita v Praze  
Fakulta agrobiologie, potravinových a přírodních zdrojů  
Katedra zahradní a krajinné architektury

Památné stromy okresů Plzeň - město, Plzeň - sever a Plzeň - jih  
Bakalářská práce

Vedoucí práce: Ing. František Smýkal  
Autor práce: Jiří Hošek

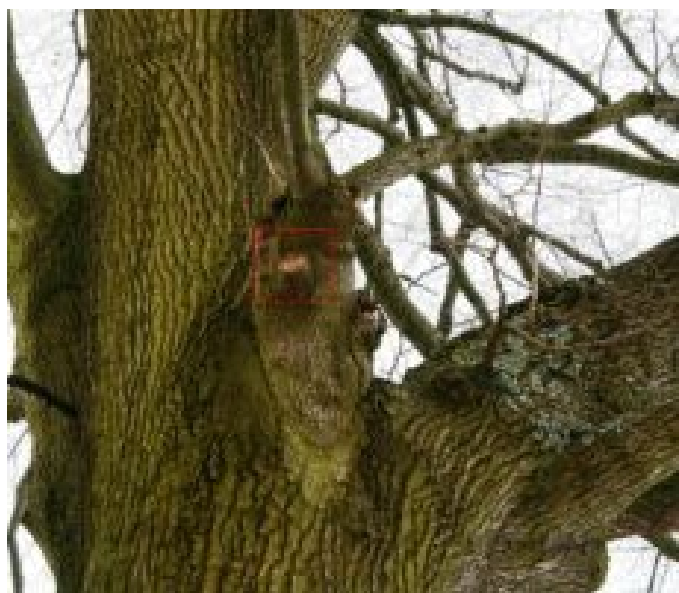
28\_2345\_Lípa v Čížkově\_Řezné rány - Spodní část koruny - Průměr do 0,10 m

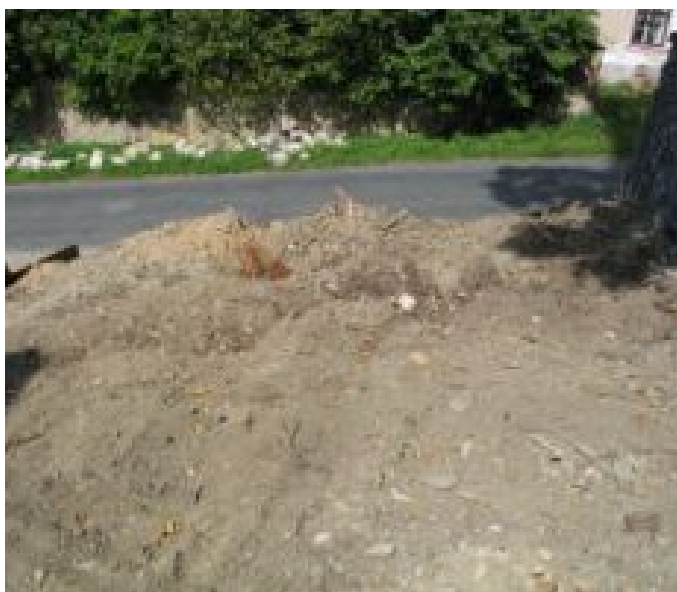
31\_2345\_Lípa v Čížkově\_Stavební práce

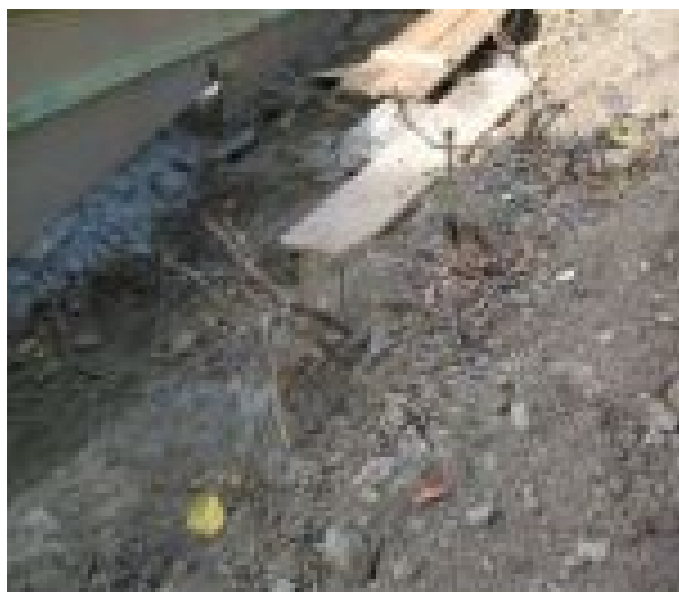
32\_2345\_Lípa v Čížkově\_Stavební práce - Odhalené kořeny

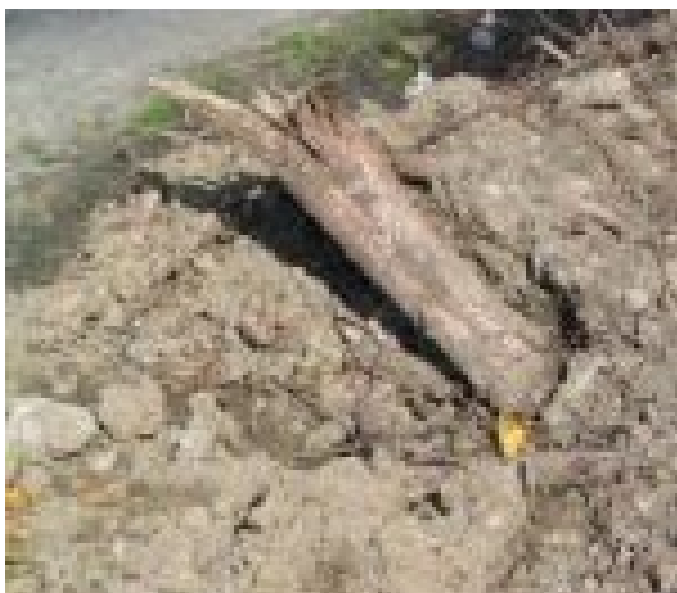
33\_2345\_Lípa v Čížkově\_Stavební práce - Odhalené kořeny

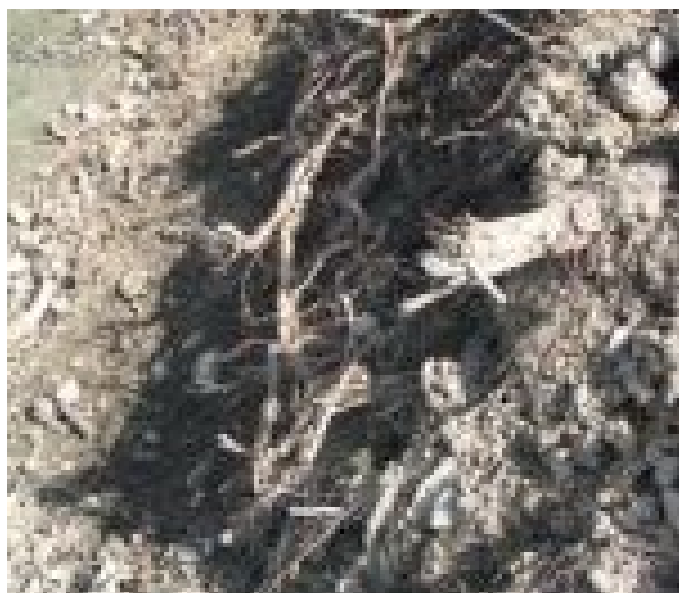
34\_2345\_Lípa v Čížkově\_Stavební práce - Odhalené kořeny

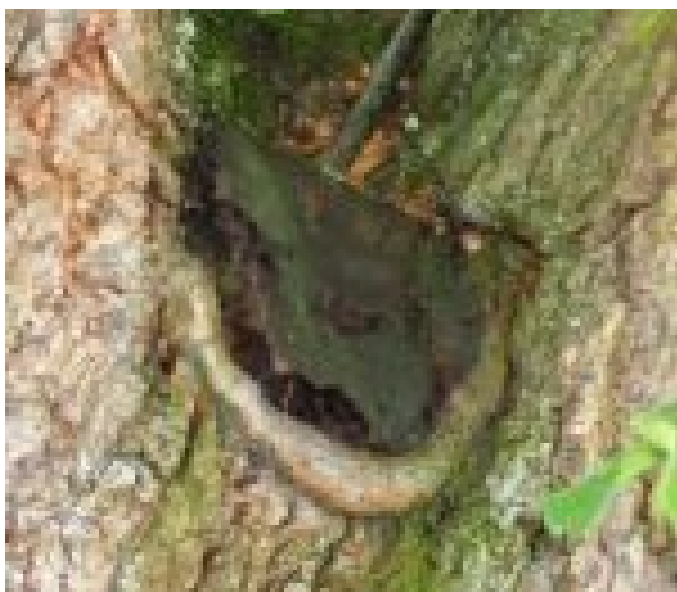
09\_2344\_Malinecká lípa\_Kmen - Místo primárního rozvětvení - Severovýchodní strana - Zastřešená ře

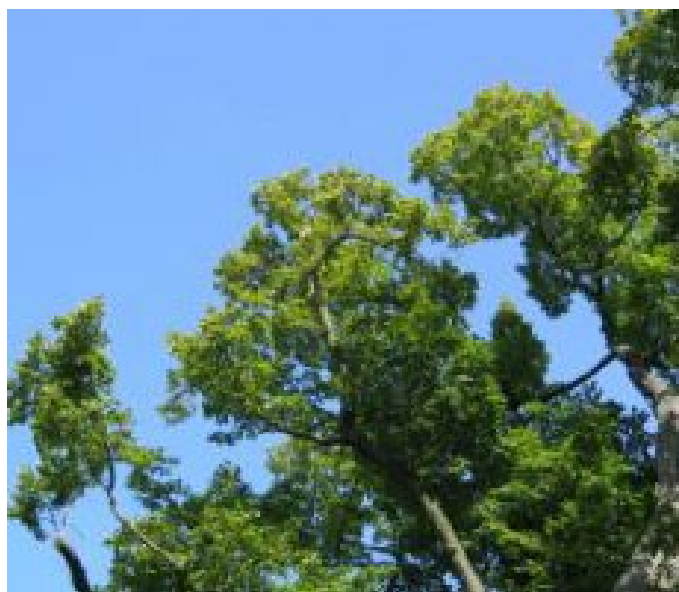
10\_2344\_Malinecká lípa\_Kmen - Místo primárního rozvětvení - Severovýchodní strana - Zastřešená ře

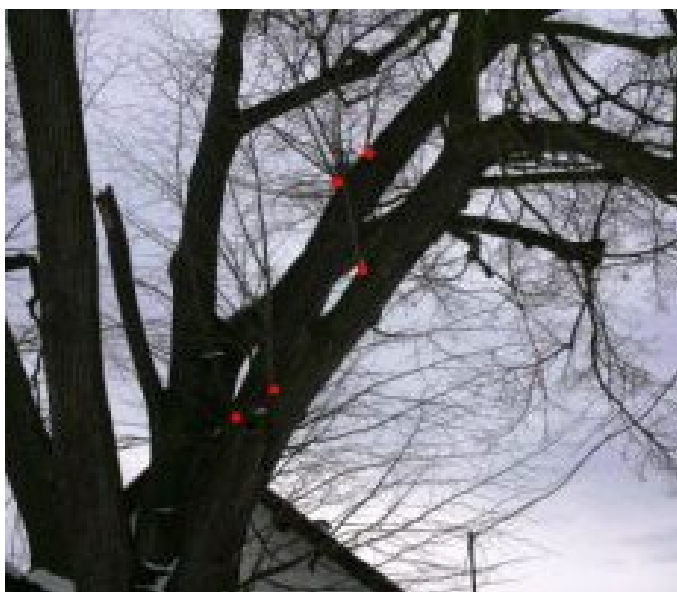
15\_2344\_Malinecká lípa\_Koruna - Spodní část - Ztloustlý sekundární výhon - Průměr nad 0,10 m

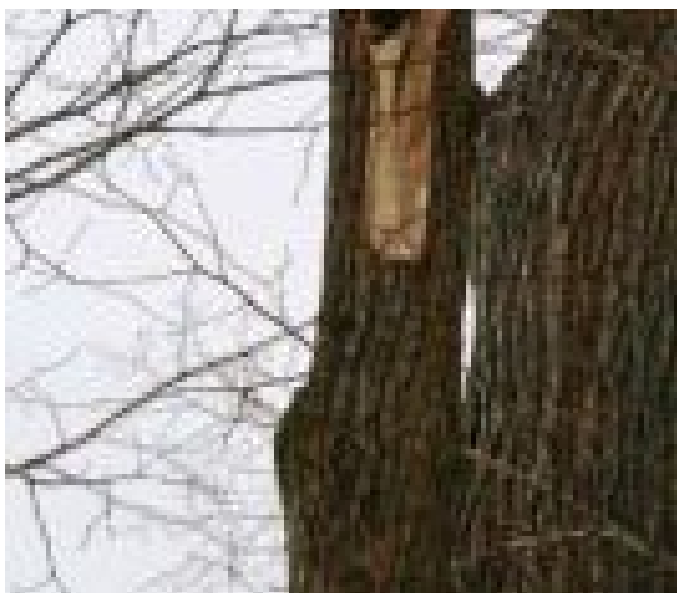
17\_2344\_Malinecká lípa\_Koruna - Centrální část - Spodní část - Zlom silnější větve

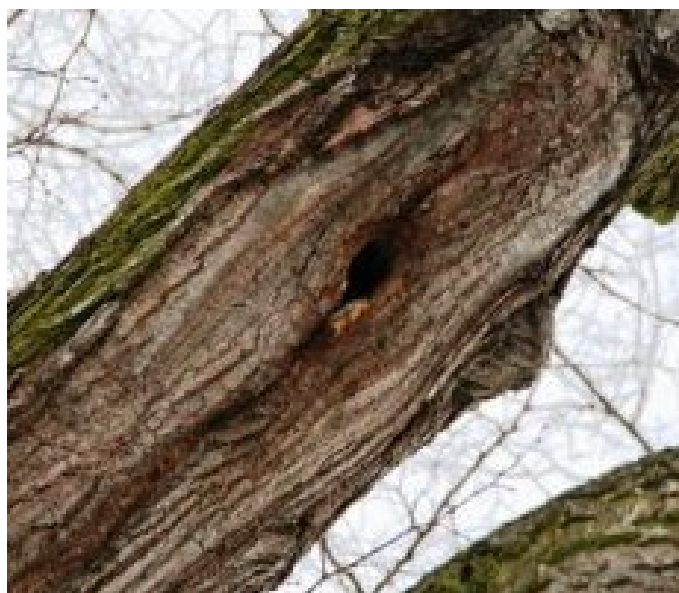
18\_2344\_Malinecká lípa\_Koruna - Centrální část -  
Spodní část - Zlom silnější větve

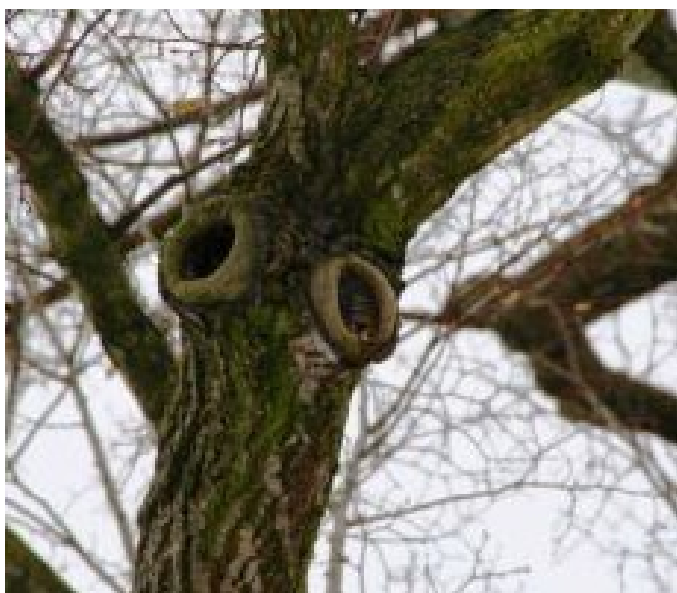
23\_2344\_Malinecká lípa\_Koruna - Horní část - Defekt  
po vylomené větvi - Zastřešení dutiny

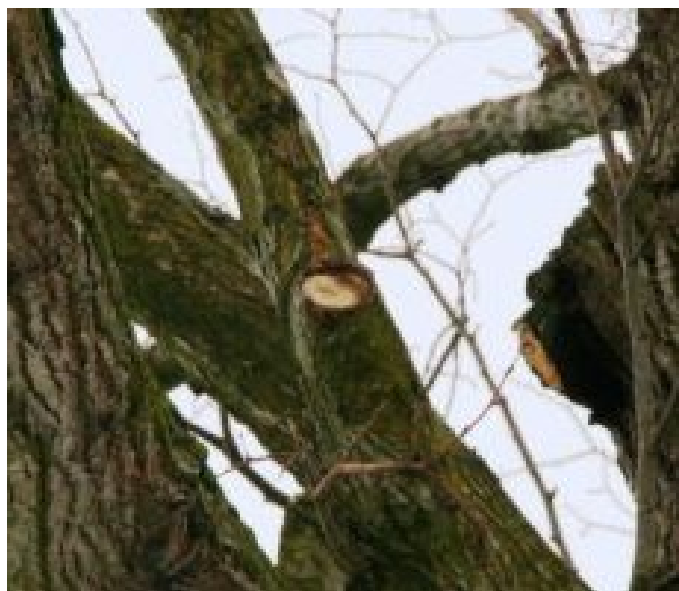
26\_2344\_Malinecká lípa\_Řezná rána - Koruna -  
Provedení 1998 - Průměr nad 0,10 m - Vznikající duti

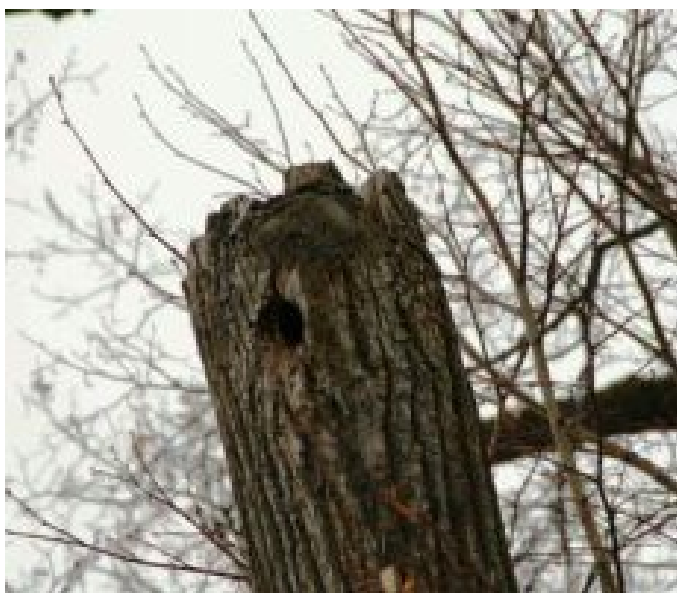
29\_2344\_Malinecká lípa\_Řezná rána - Koruna -  
Provedení 2007 - Náznakově provedený korunkový řez

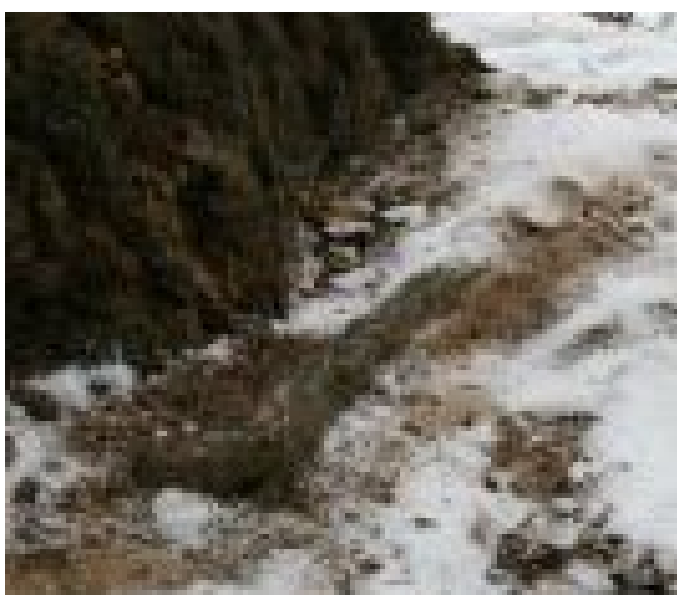
06\_2343\_Douglaska v Újezdci\_Kořen - Jižní strana - Dřevokazná houba - Detail

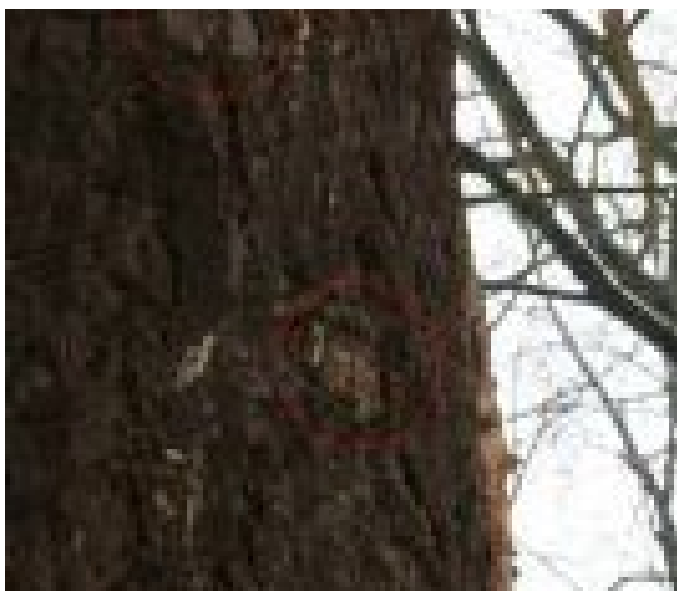
08\_2343\_Douglaska v Újezdci\_Kmen - Spodní část - Zavalené rány po vyvětvených větvích

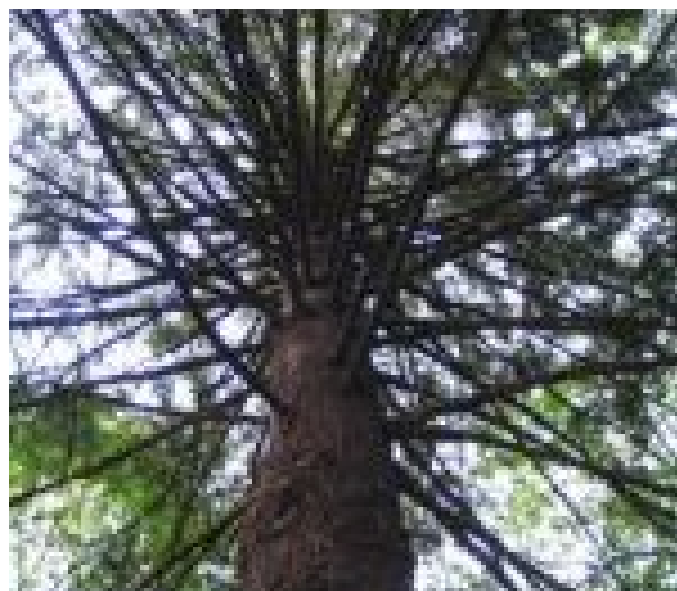
10\_2343\_Douglaska v Újezdci\_Koruna - Centrální část - Pohled - Srpen

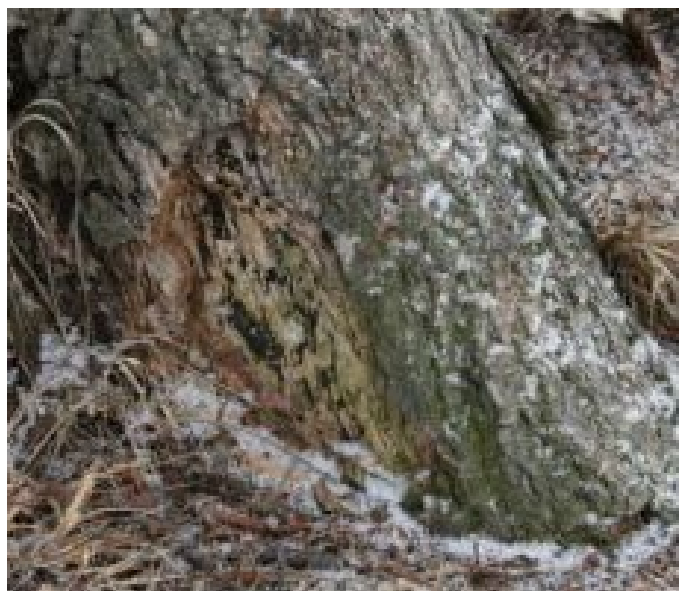
08\_2342\_Oselecká lípa\_Báze kmene - Jižní strana -  
Lokálně odloupená borka

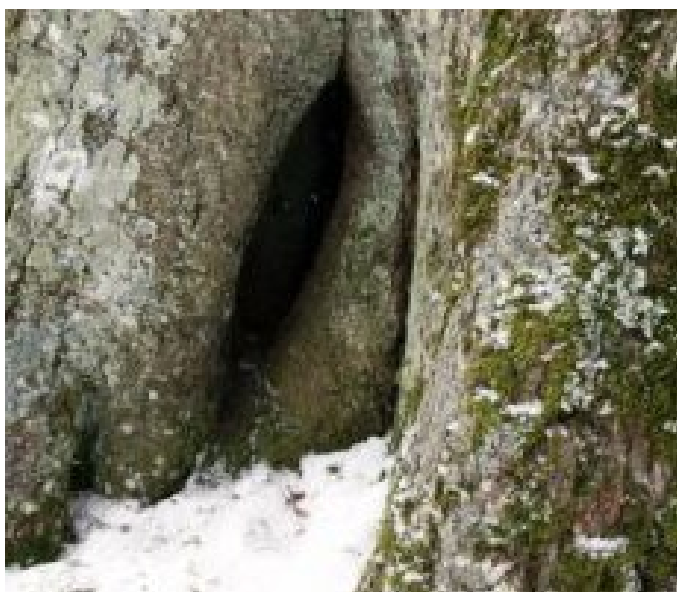
09\_2342\_Oselecká lípa\_Báze kmene - Severozápadní  
strana - Otevřená dutina podélného charakteru

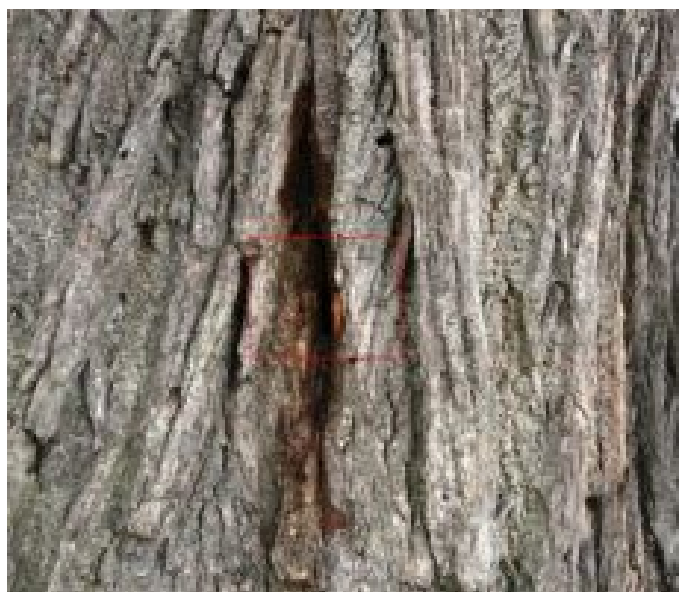
10\_2342\_Oselecká lípa\_Kmen - Jižní strana - Nepatrná  
dutina podélného charakteru - Detail

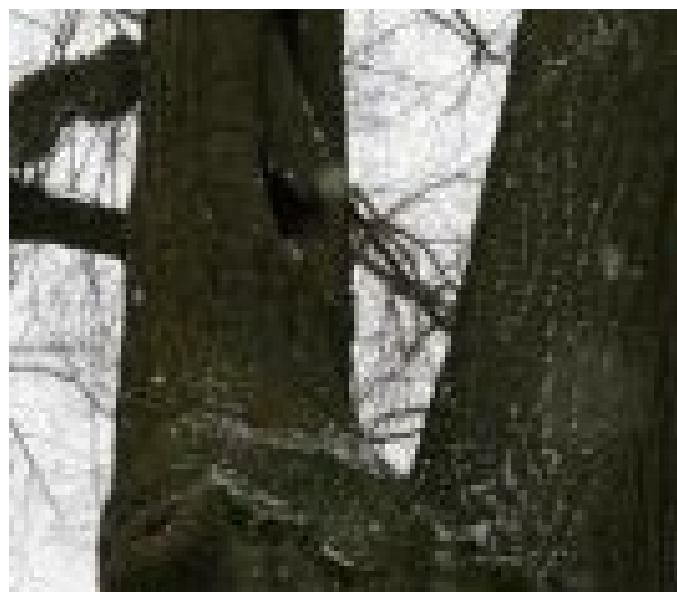
16\_2342\_Oselecká lípa\_Sekundární centrální  
samostatná osa - Kvarciální východní osa - Otevřená

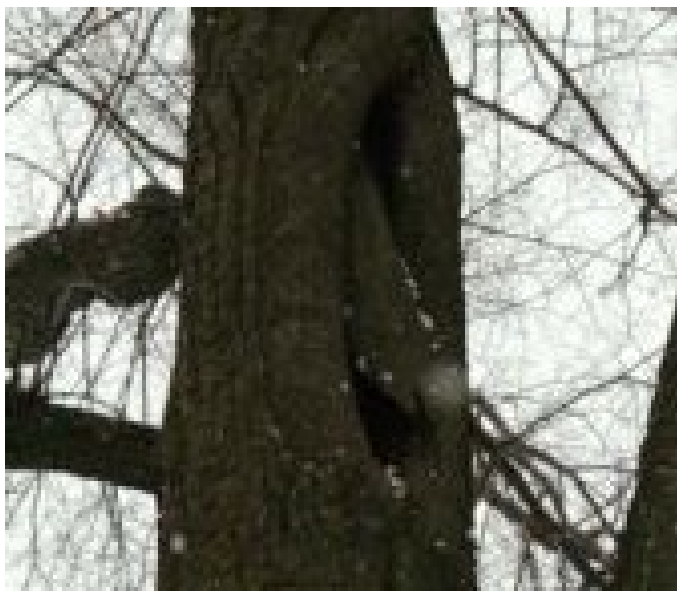
17\_2342\_Oselecká lípa\_Sekundární centrální samostatná osa - Kvarciální východní osa - Otevřená

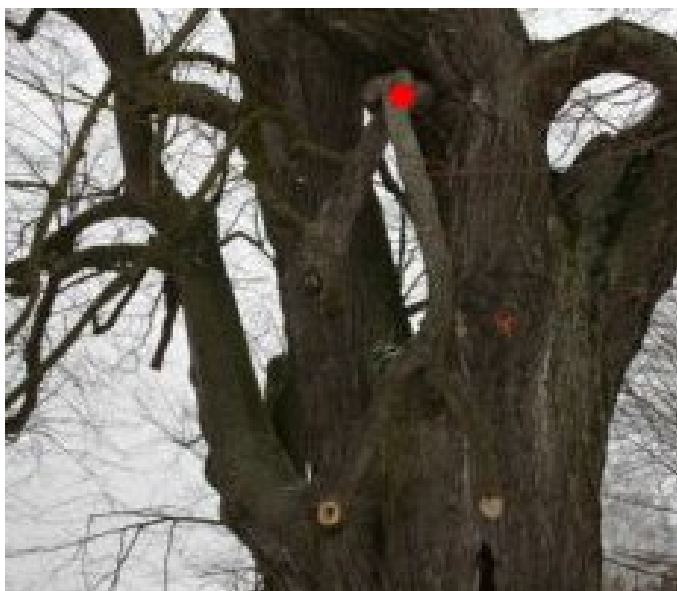
19\_2342\_Oselecká lípa\_Sekundární východní samostatná osa - Spodní část - Ushlé silnější větve

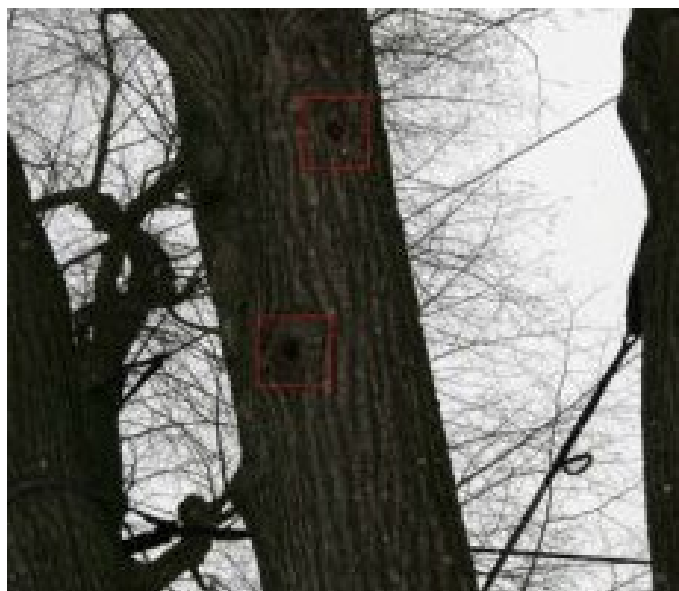
20\_2342\_Oselecká lípa\_Sekundární východní samostatná osa - Otevřené dutiny kruhovitěho charakteru

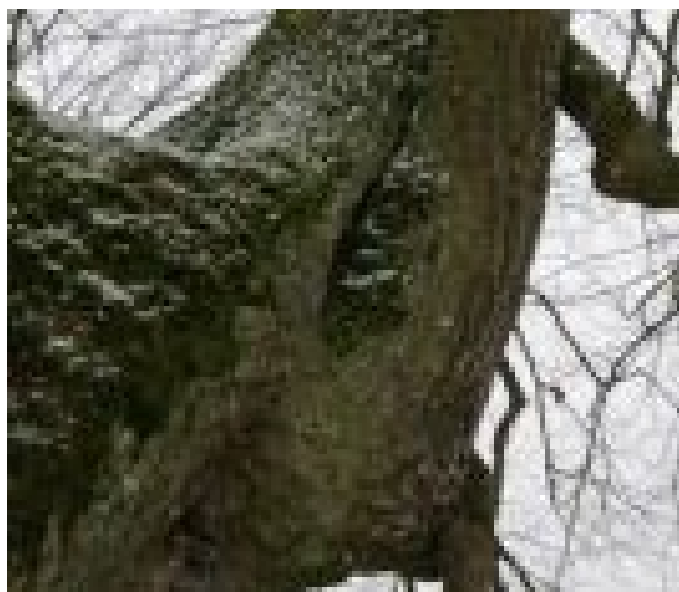
22\_2342\_Oselecká lípa\_Sekundární západní samostatná osa - Srůst větví u báze samostatné osy

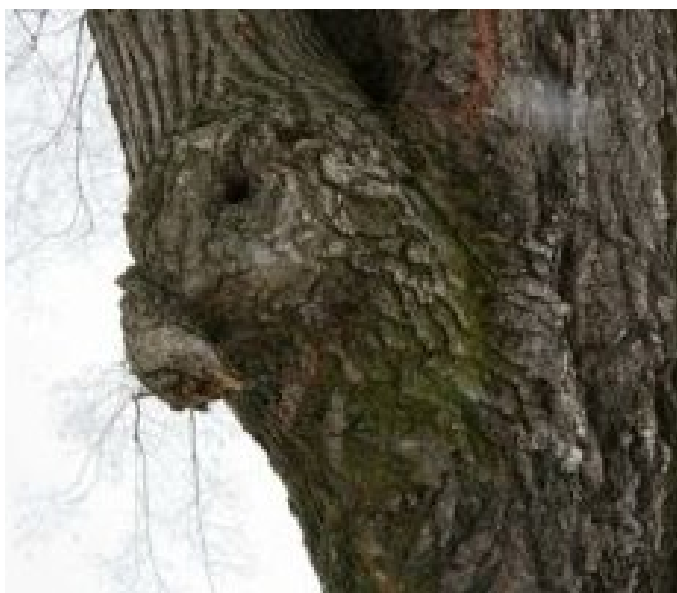
23\_2342\_Oselecká lípa\_Sekundární západní samostatná osa - Otevřená dutina - Sršňí hnízdo

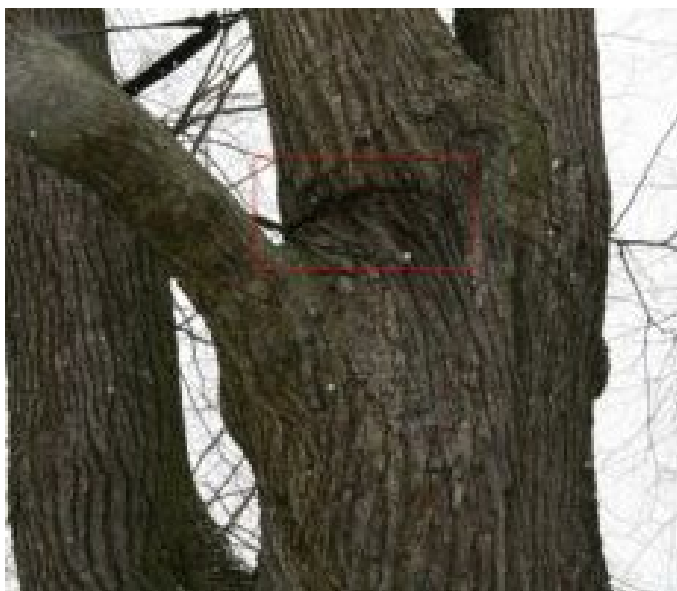
25\_2342\_Oselecká lípa\_Koruna - Spodní část - Jizva způsobená zarůstajícím kmenovým pásem bezpečno

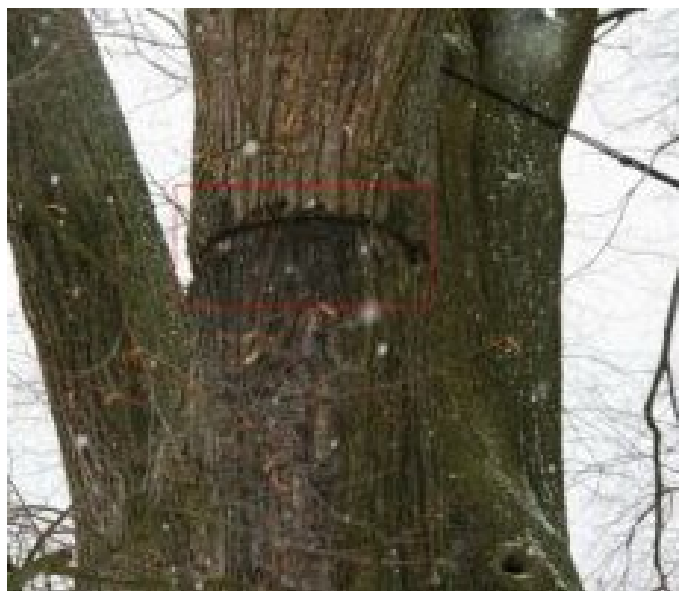
26\_2342\_Oselecká lípa\_Koruna - Spodní část - Jizva způsobená zarůstajícím kmenovým pásem bezpečno

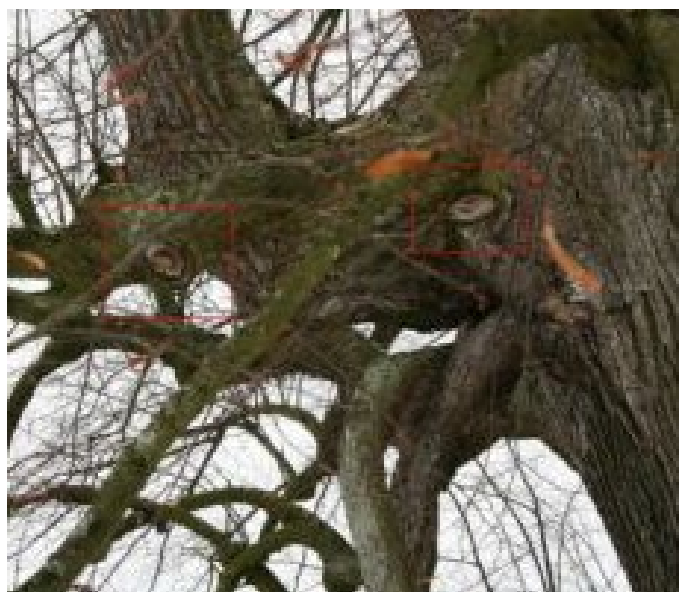
34\_2342\_Oselecká lípa\_Řezné rány - Koruna - Průměr  
do 0,10 m

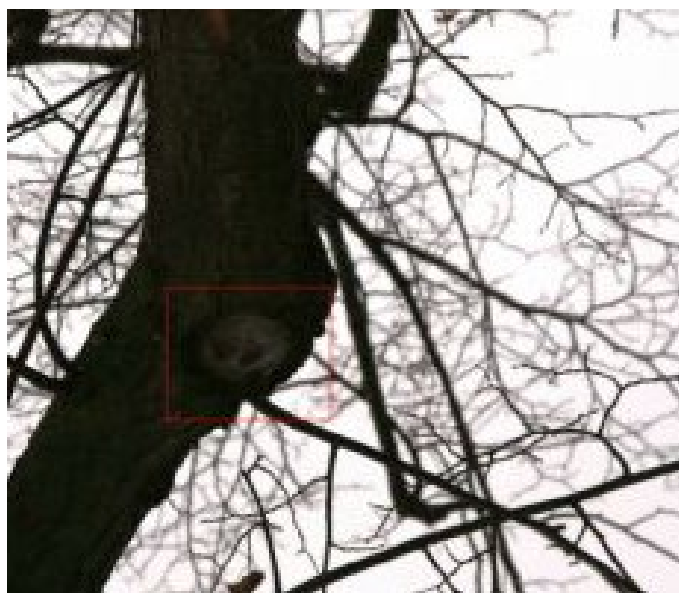
35\_2342\_Oselecká lípa\_Řezná rána - Koruna - Průměr do 0,10 m

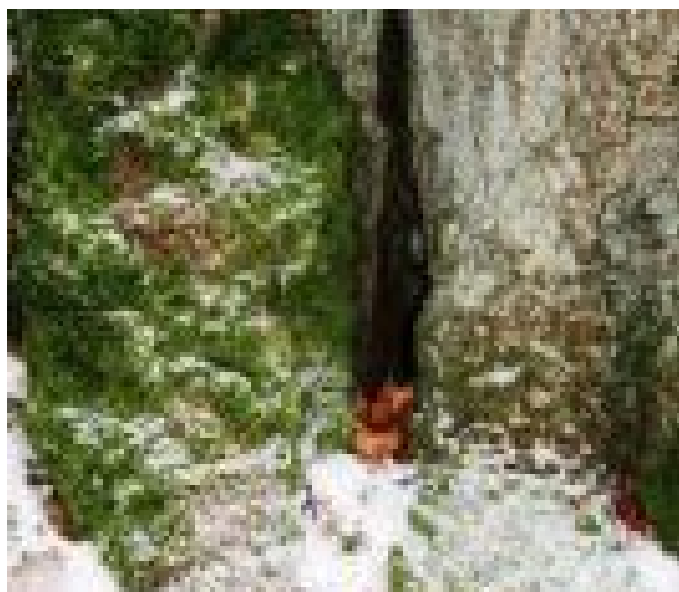
07\_2341\_Buk v Oselcích\_Báze kmene - Severní strana - Otevřená dutina podélného charakteru

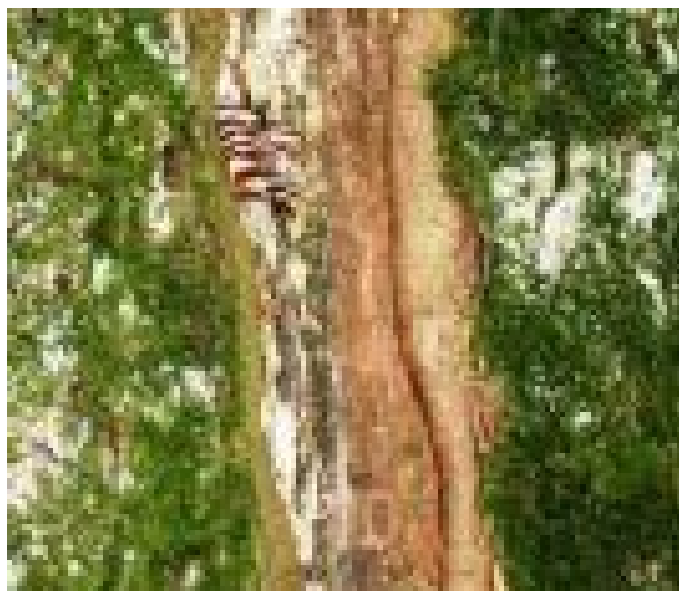
11\_2341\_Buk v Oselcích\_Kmen - Severní strana - Pás odloupnuté borky - Střední část - Plodnice dřev

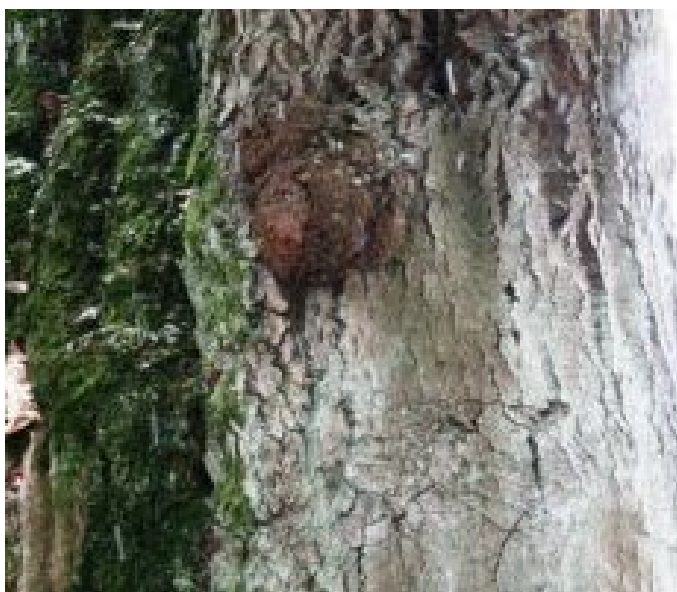
12\_2341\_Buk v Oselcích\_Kmen - Severní strana - Boule na kmeni

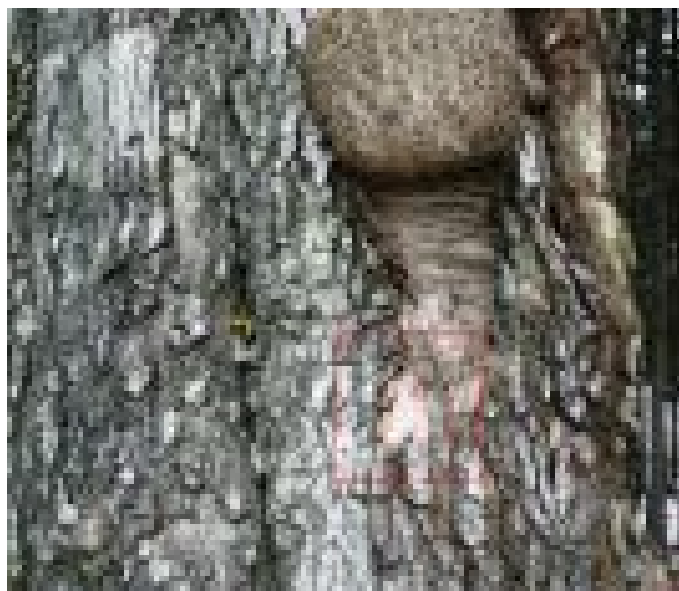
17\_2341\_Buk v Oselcích\_Kmen - Jižní strana - Střední část - Lokálně odloupnutá borka

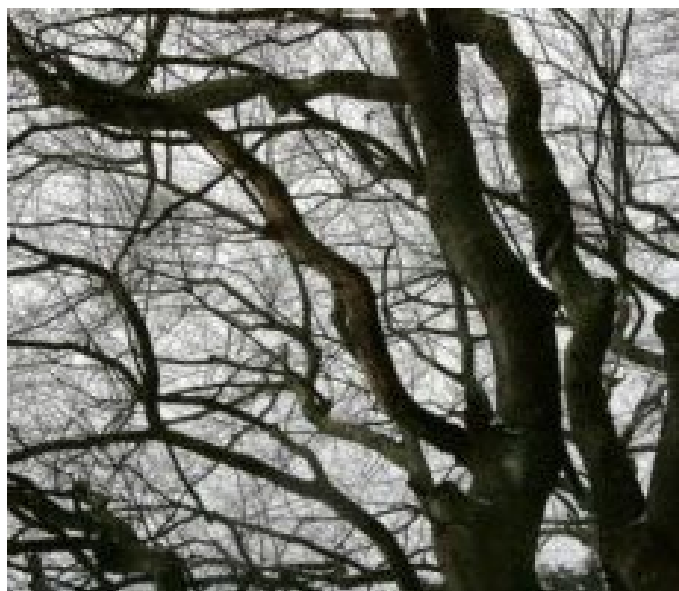
23\_2341\_Buk v Oselcích\_Koruna - Uschlá silnější větev

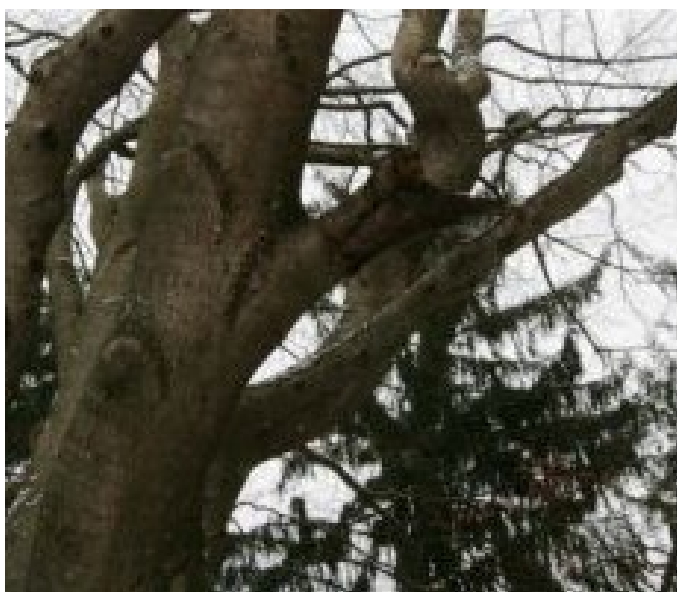
24\_2341\_Buk v Oselcích\_Koruna - Uschlá větev redukovaná vlastním zlomením

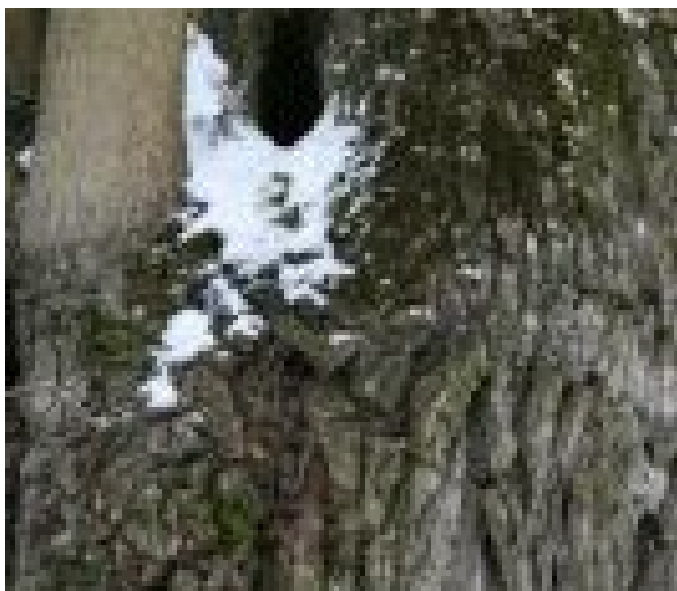
10\_2340\_Letinská lípa\_Kmen - Východní strana -  
Sekundární výhony

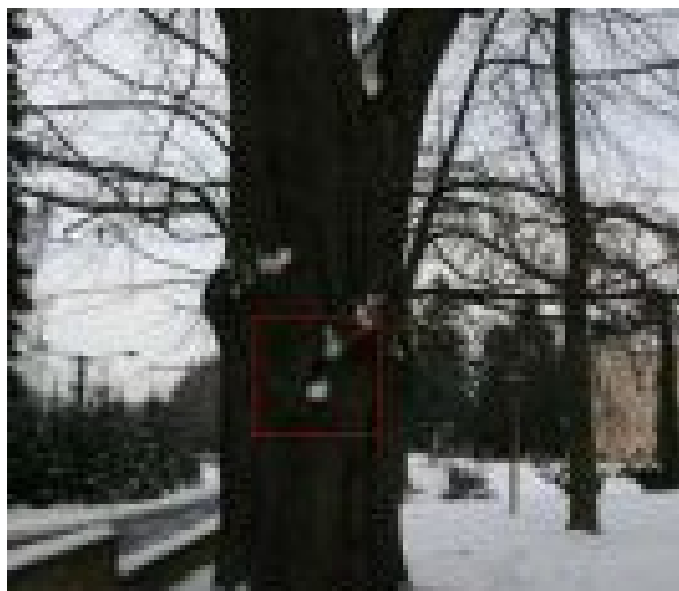
11\_2340\_Letinská lípa\_Kmen - Jihovýchodní strana -  
Otevřená dutina kruhovitěho charakteru - Detail

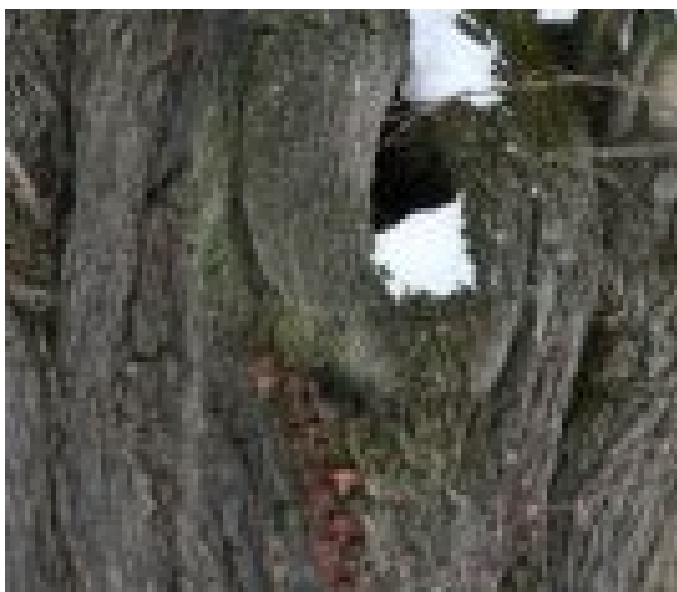
12\_2340\_Letinská lípa\_Kmen - Jižní strana - Otevřená  
dutina kruhovitěho charakteru

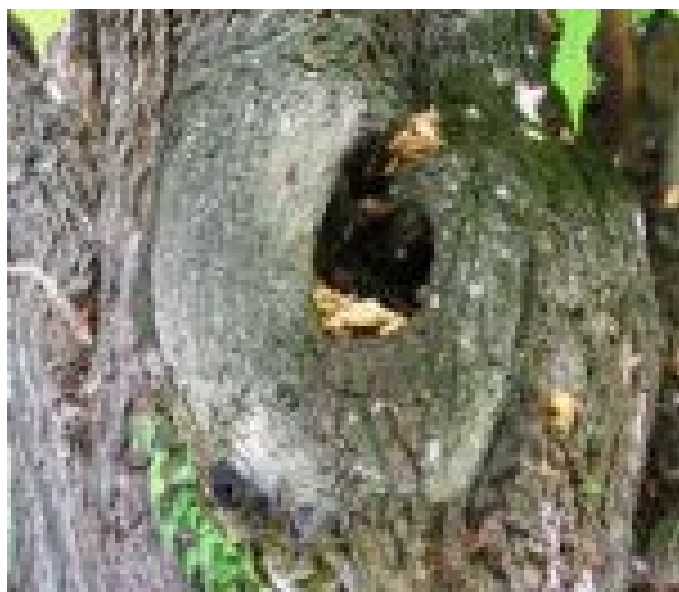
13\_2340\_Letinská lípa\_Kmen - Jižní strana - Otevřená  
dutina kruhovitěho charakteru - Detail

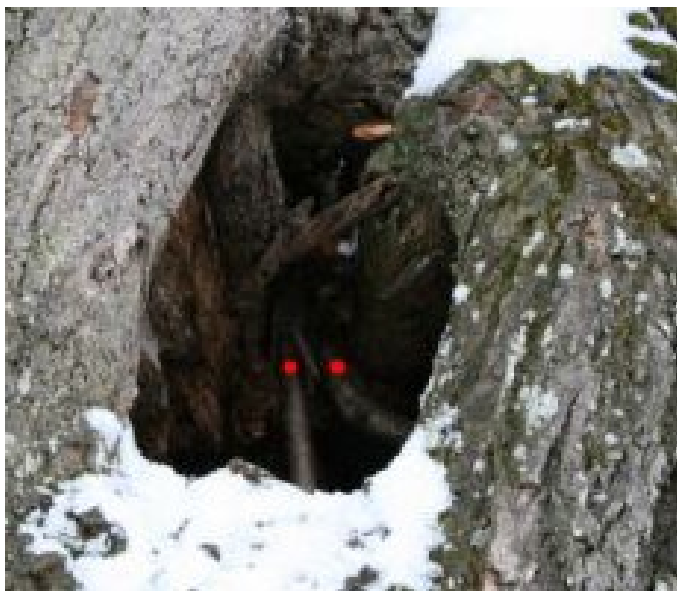
14\_2340\_Letinská lípa\_Kmen - Jižní strana - Otevřená  
dutina kruhovitěho charakteru - Detail

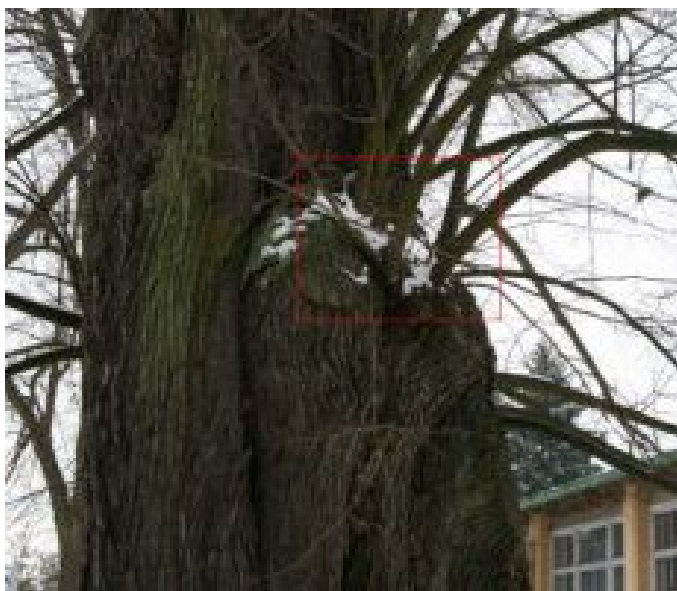
16\_2340\_Letinská lípa\_Kmen - Západní strana - Sekundární výhony

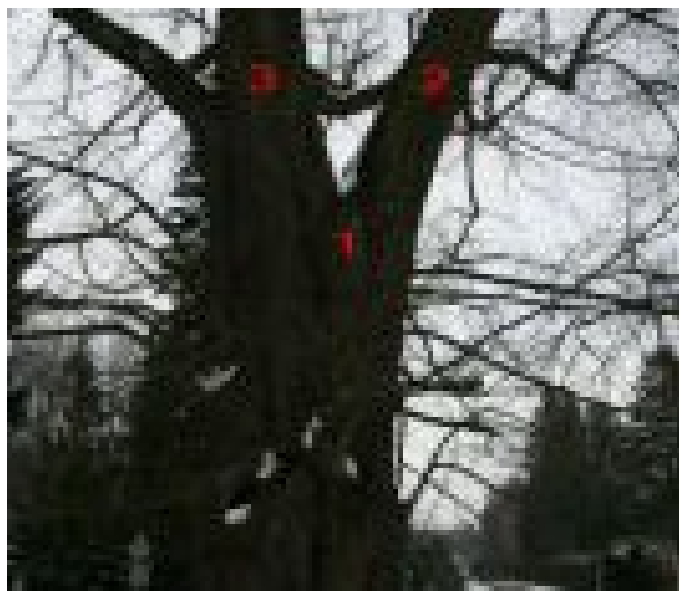
17\_2340\_Letinská lípa\_Kmen - Západní strana - Sekundární výhony - Detail

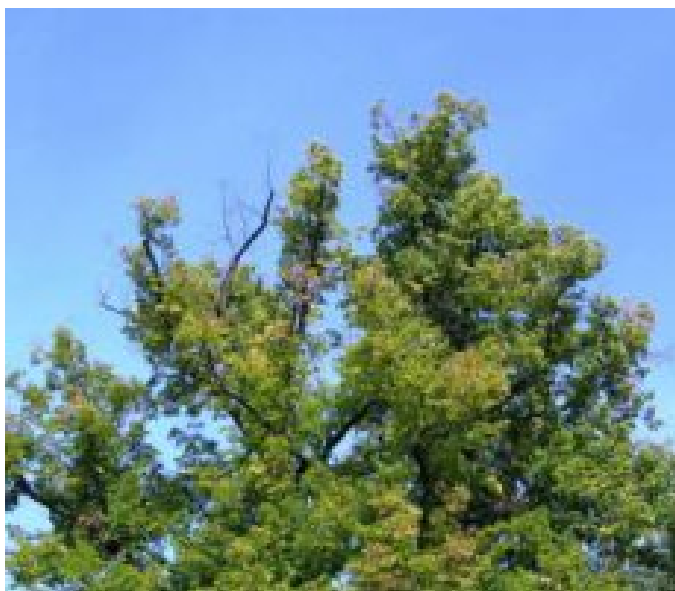
22\_2340\_Letinská lípa\_Sekundární západní samostatná ose - Střední část - Úzká, podélná prasklina

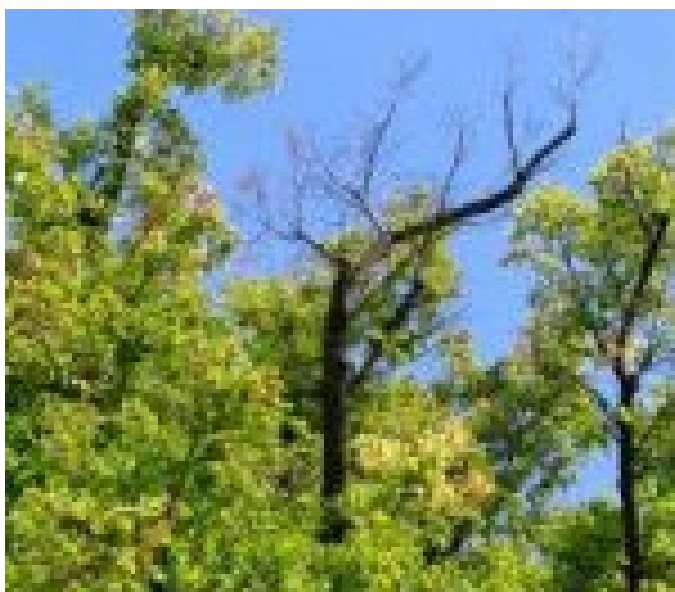
24\_2340\_Letinská lípa\_Koruna - Jižní strana - Horní část neovlivněná zápojem - Ušchlá silnější vě

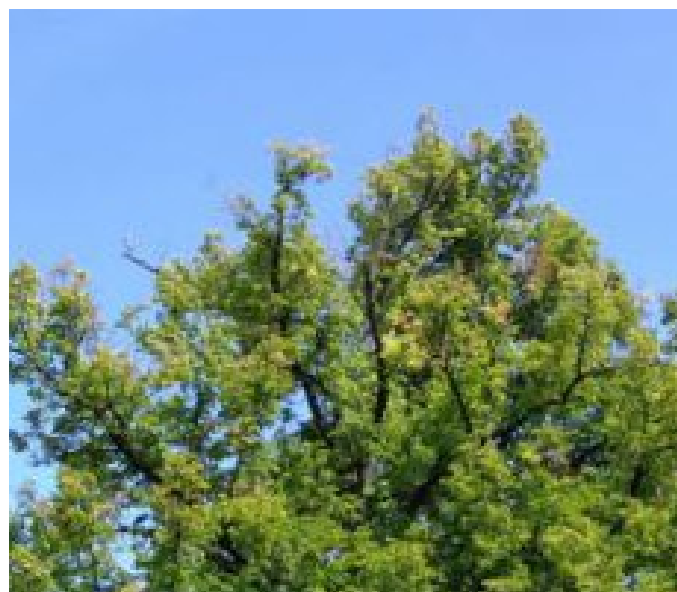
25\_2340\_Letinská lípa\_Koruna - Jižní strana - Horní část neovlivněná zápojem - Ušchlá silnější vě

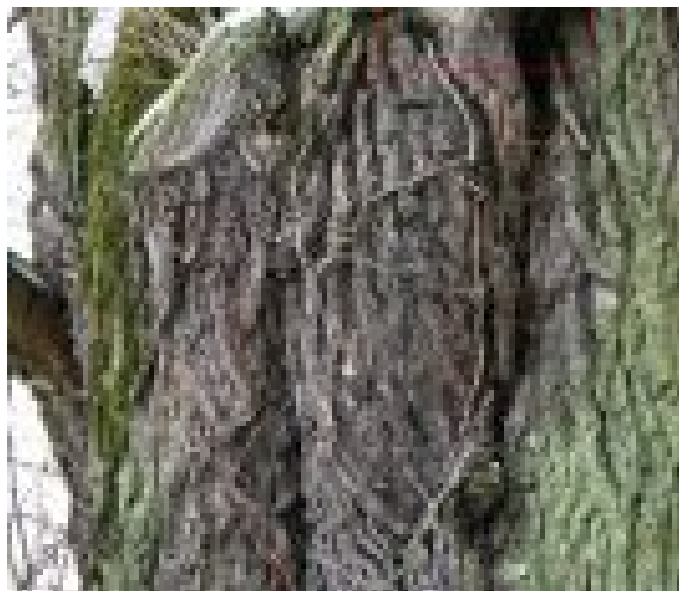
27\_2340\_Letinská lípa\_Koruna - Spodní část -  
Sekundární výhony

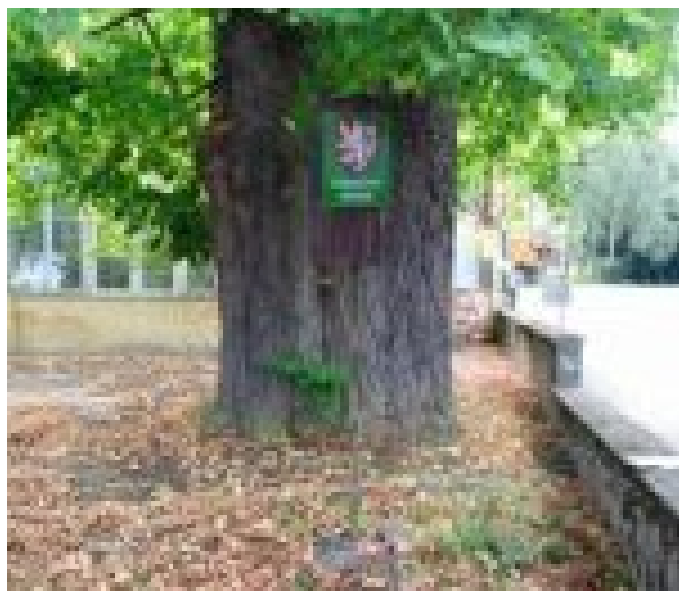
29\_2340\_Letinská lípa\_Řezná rána - Kmen - Průměr do  
0,10 m - Detail

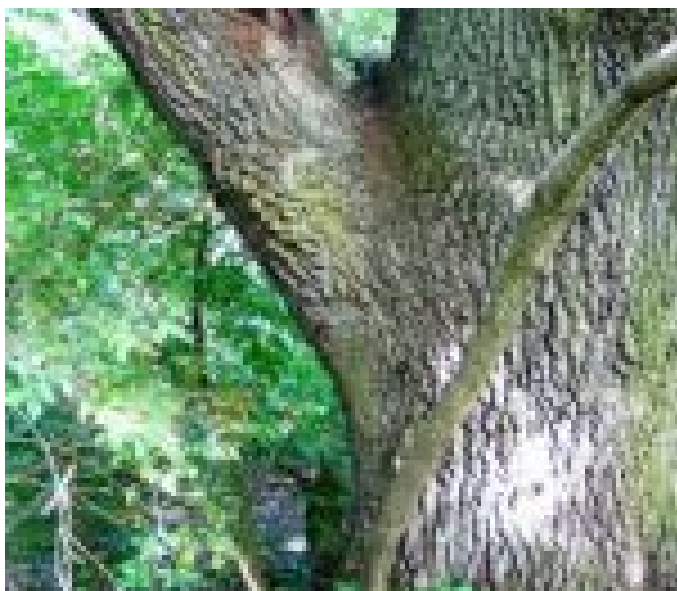
10\_2339\_Dub v Zahrádce\_Kmen - Spodní část - Kosterní větev rostoucí severním směrem - Zbytek větve

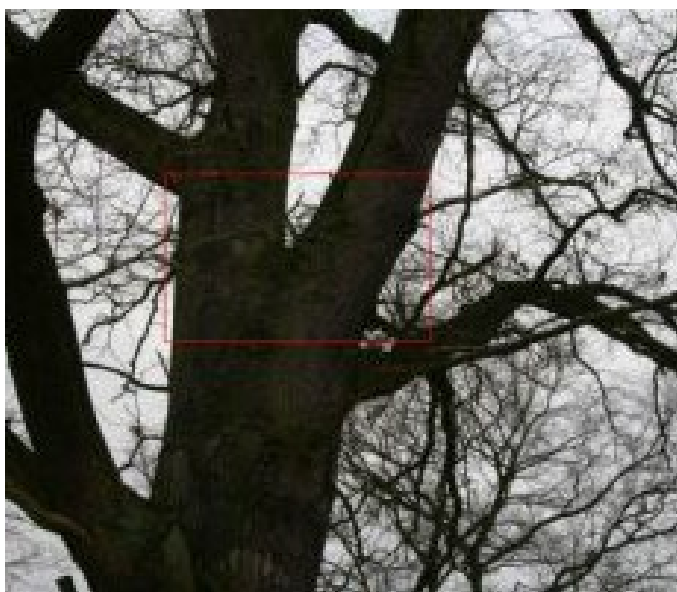
12\_2339\_Dub v Zahrádce\_Kmen - Spodní část - Kosterní větev rostoucí severozápadním směrem - Zbytek

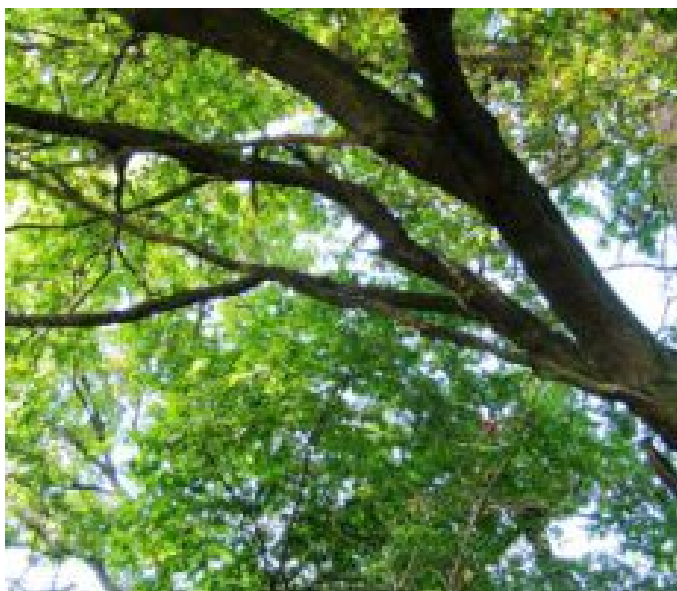
17\_2339\_Dub v Zahrádce\_Koruna - Spodní část - Ushlé  
slabší větve - Proces vyvívání spodní par

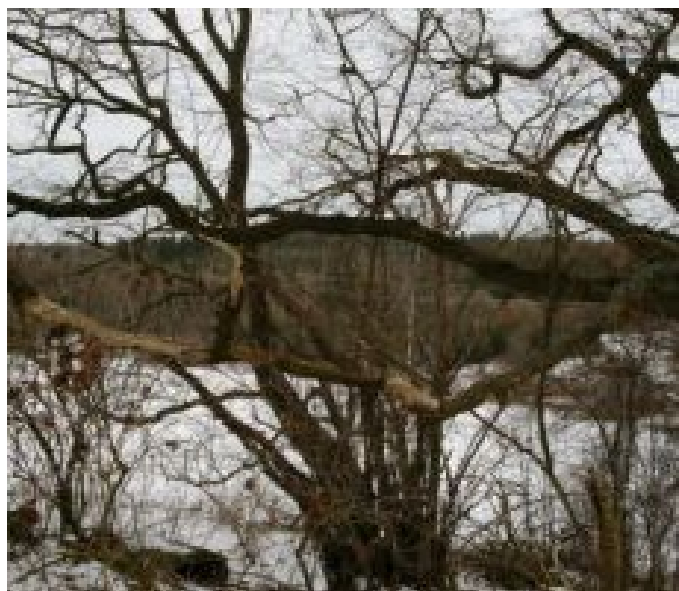
18\_2339\_Dub v Zahrádce\_Koruna - Spodní část - Ushlé  
slabší větve - Proces vyvívání spodní par

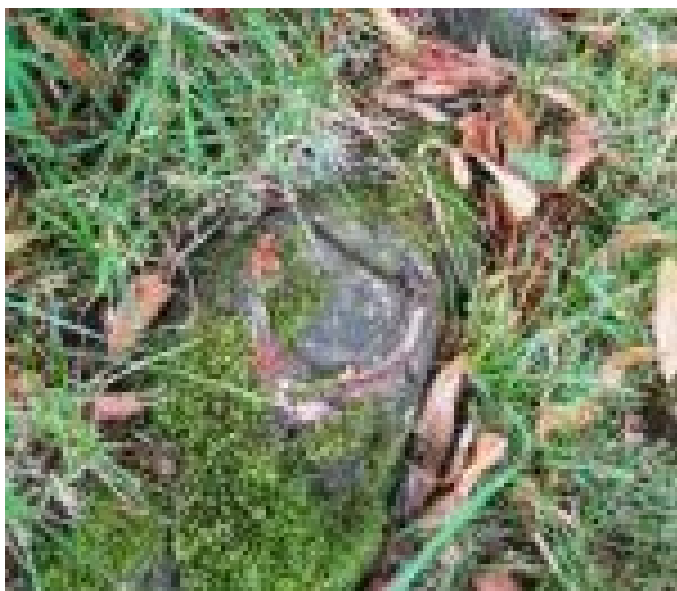
09\_2338\_Lípa u Boučků\_Kořenový náběh - Východní strana - Mechanické poškození - Detail

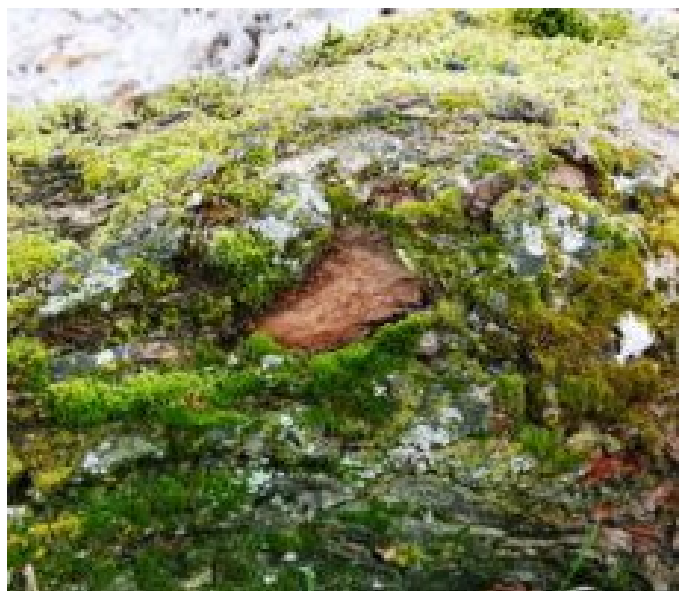
10\_2338\_Lípa u Boučků\_Kořenový náběh - Východní strana - Mechanické poškození - Detail

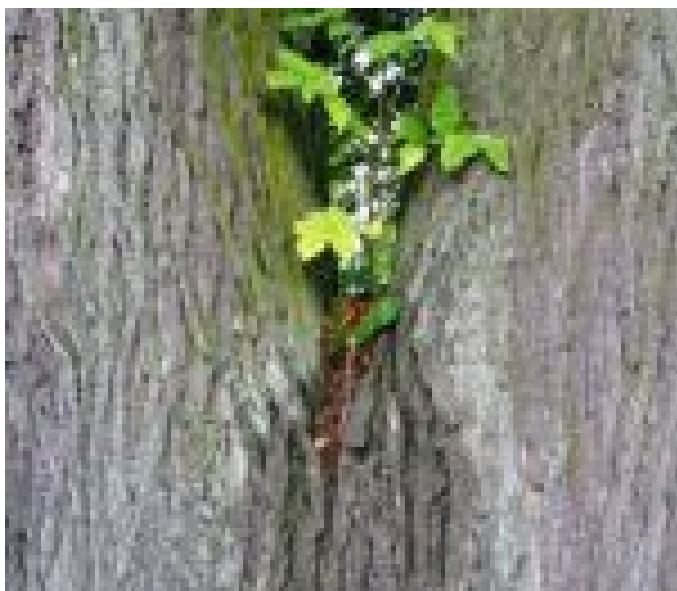
15\_2338\_Lípa u Boučků\_Kmen - Místo primárního rozvětvení - Jižní strana - Náletová dřevina - Deta
