Česká zemědělská univerzita v Praze  
Fakulta agrobiologie, potravinových a přírodních zdrojů  
Katedra zahradní a krajinné architektury

Památné stromy okresů Plzeň - město, Plzeň - sever a Plzeň - jih  
Bakalářská práce

Vedoucí práce: Ing. František Smýkal  
Autor práce: Jiří Hošek

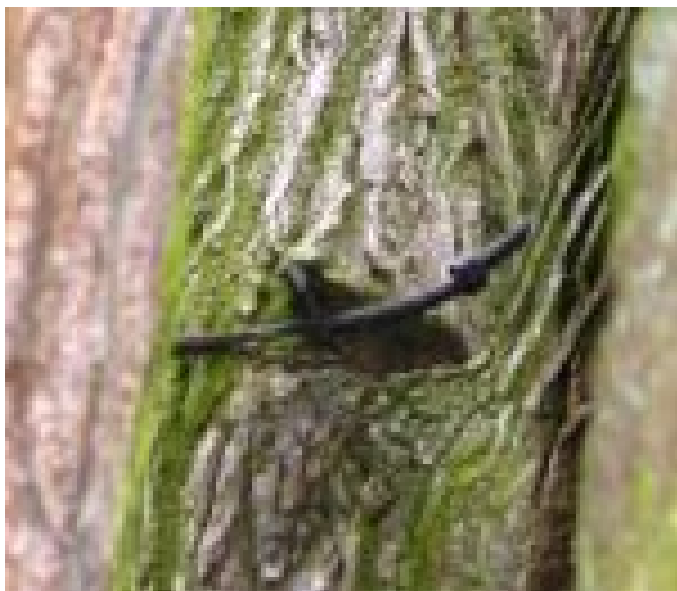
19\_2338\_Lípa u Boučků\_Koruna - Východní strana -  
Střední část - Zarostlý kovový předmět - Detail

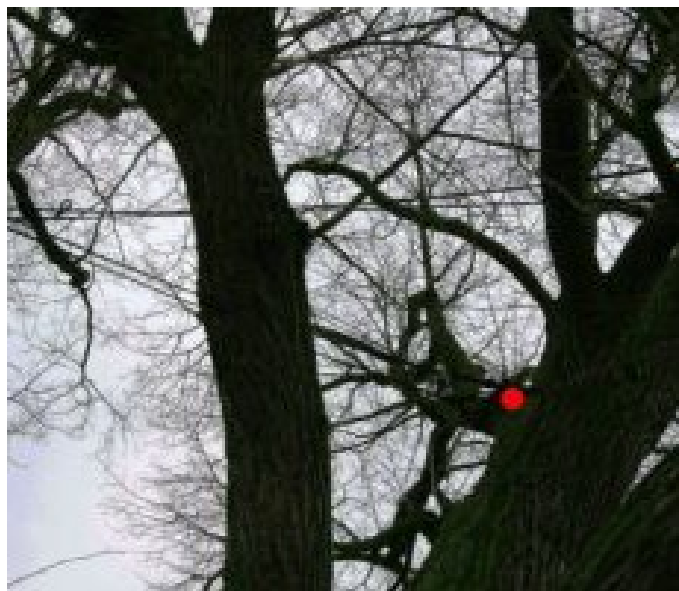
20\_2338\_Lípa u Boučků\_Koruna - Horní část -  
Organizace nepředepjatých bezpečnostních vazeb v

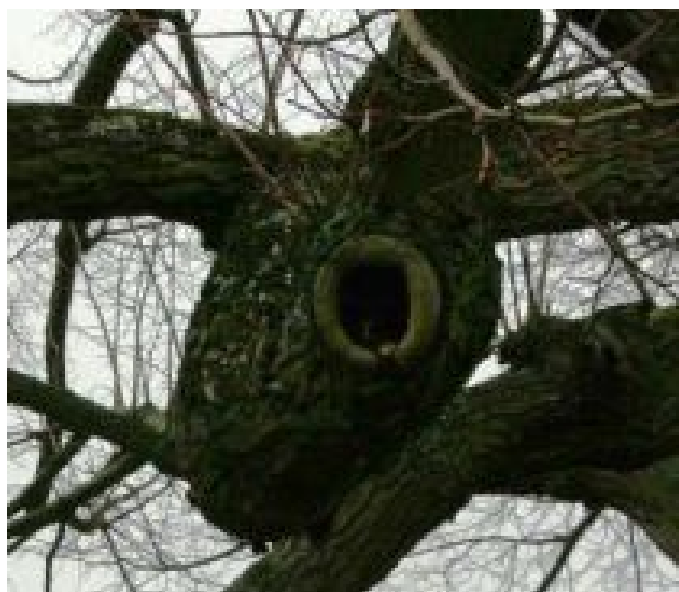
24\_2340\_Lípa u Boučků\_Řezná rána - Koruna - Průměr  
do 0,10 m

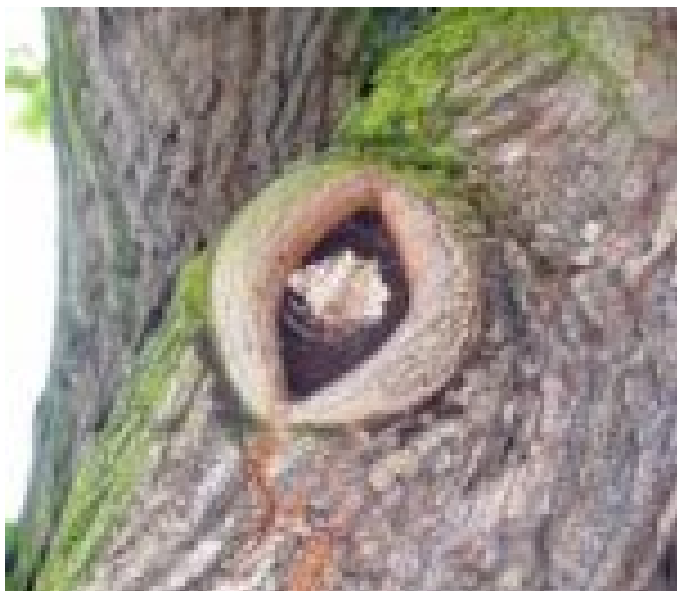
25\_2340\_Lípa u Boučků\_Řezná rána - Koruna - Průměr do 0,10 m

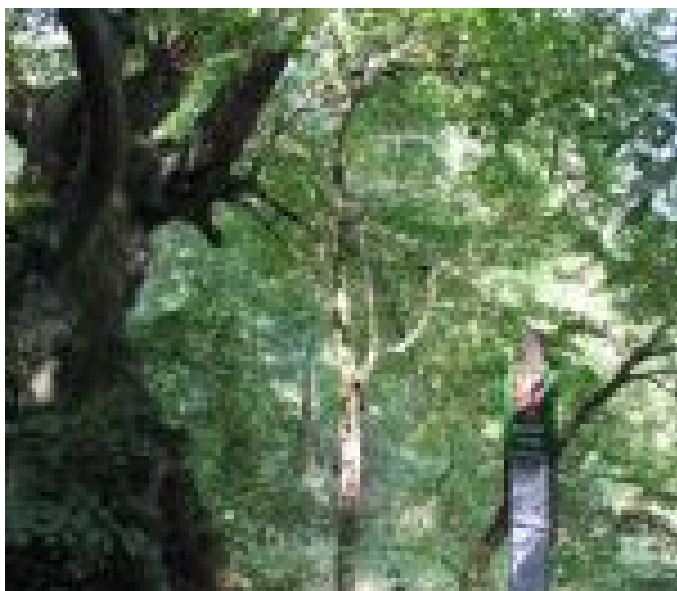
09\_2337\_Lípa u Mrtole\_Kořenový náběh - Východní strana

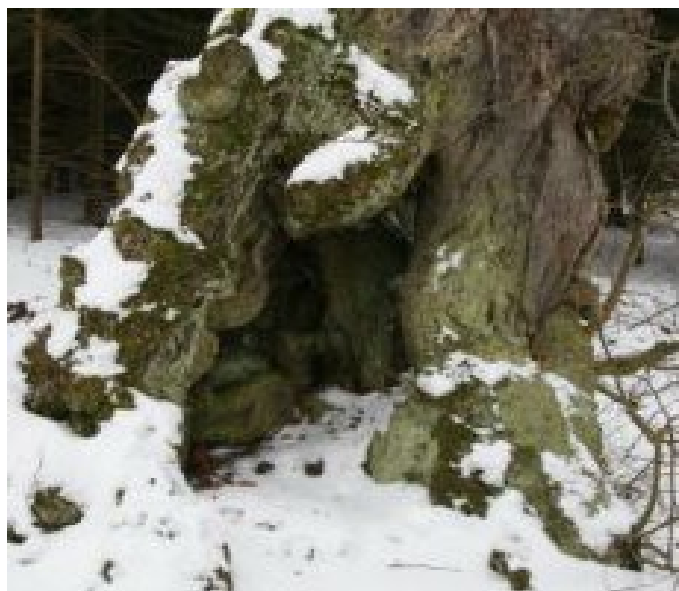
11\_2337\_Lípa u Mrtole\_Kořenový náběh - Východní strana - Ztloustlý kořenový výmladek

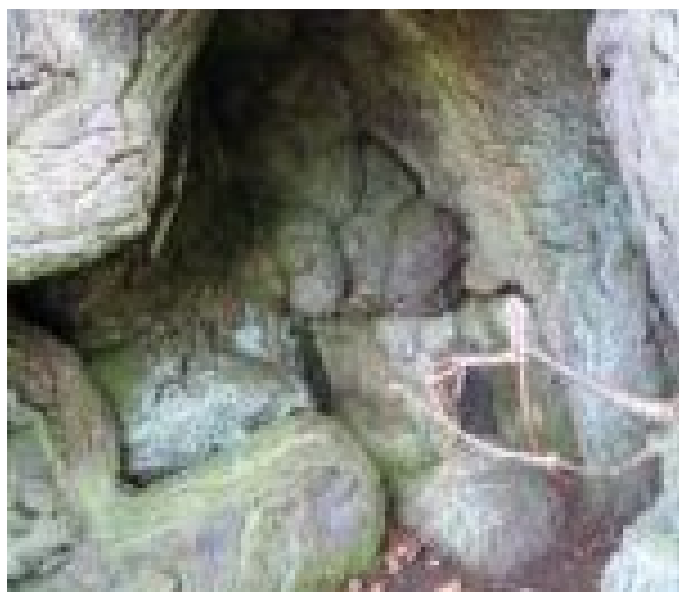
14\_2337\_Lípa u Mrtole\_Kmen - Severní strana - Otevřená dutina

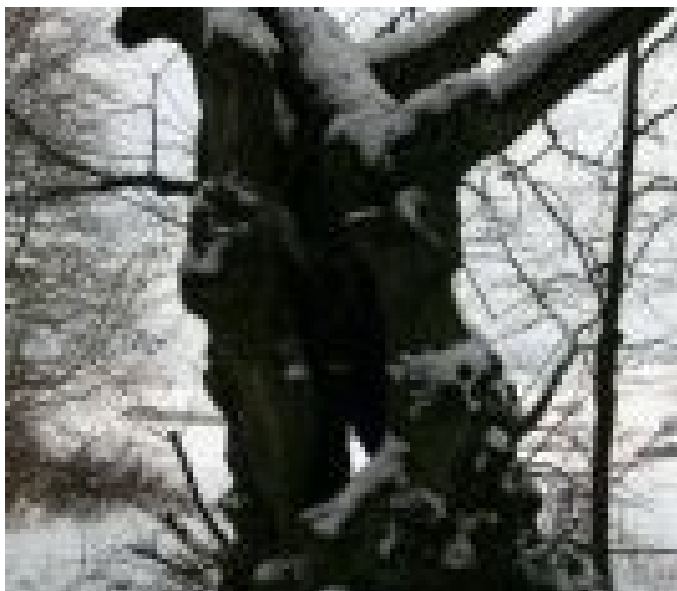
15\_2337\_Lípa u Mrtole\_Kmen - Severní strana - Otevřená dutina - Pohled do dutiny

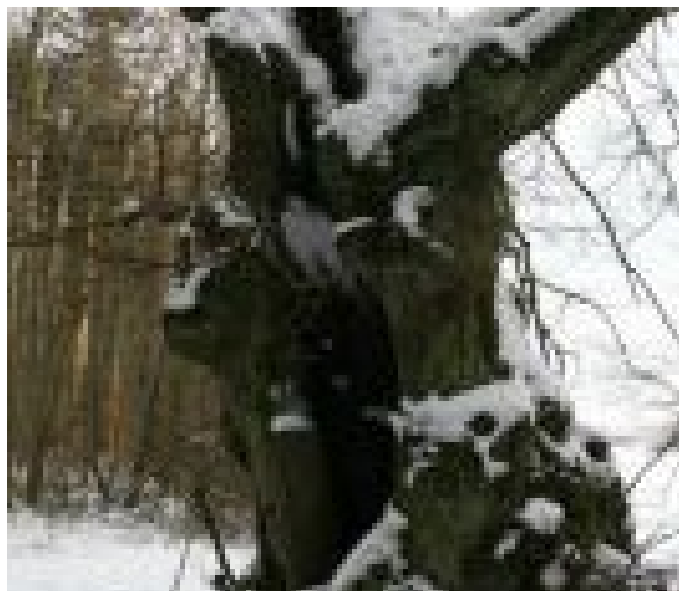
17\_2337\_Lípa u Mrtole\_Kmen - Jižní strana - Otevřená dutina

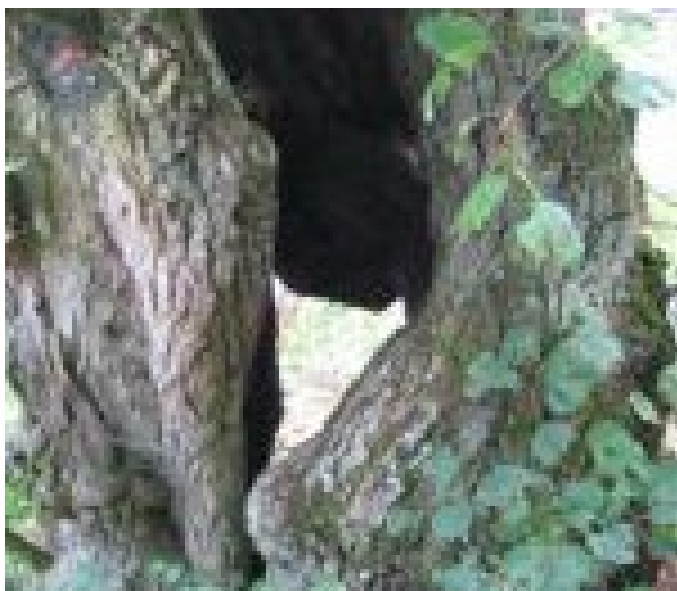
18\_2337\_Lípa u Mrtole\_Kmen - Jižní strana - Otevřená dutina

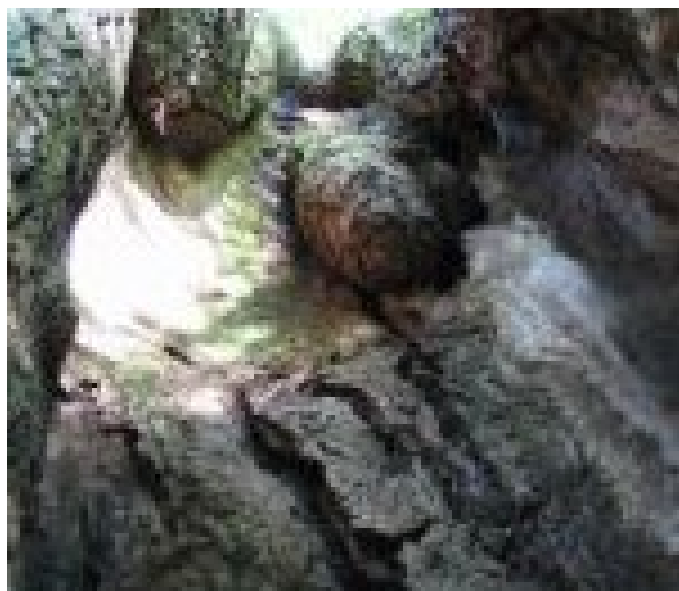
19\_2337\_Lípa u Mrtole\_Kmen - Jižní strana - Otevřená dutina - Spodní část - Detail

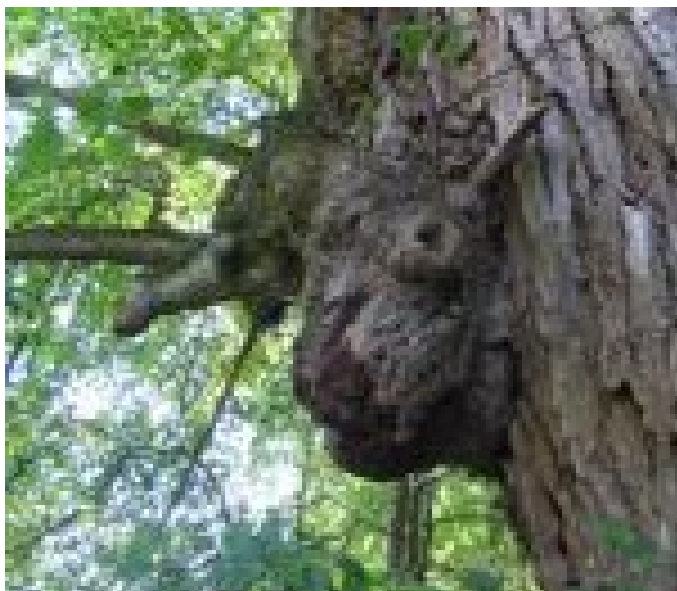
22\_2337\_Lípa u Mrtole\_Kmen - Neztloustlé sekundární výhony - Průměr do 0,10 m

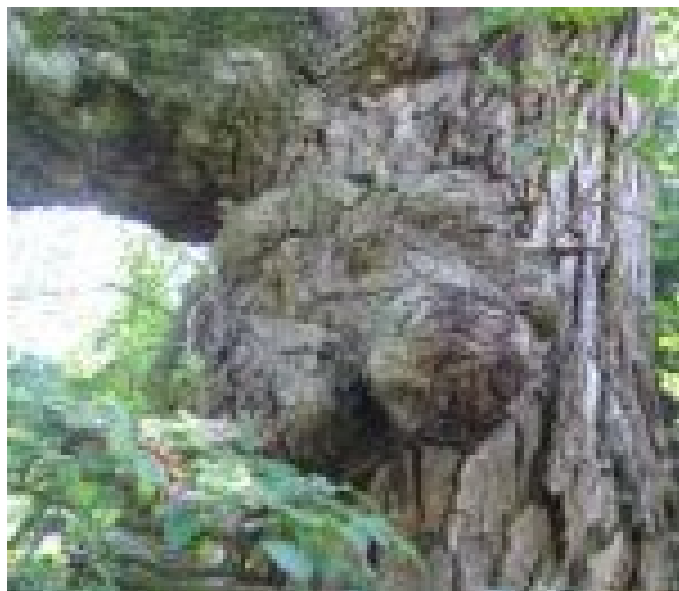
23\_2337\_Lípa u Mrtole\_Kmen - Boule na kmeni - Detail

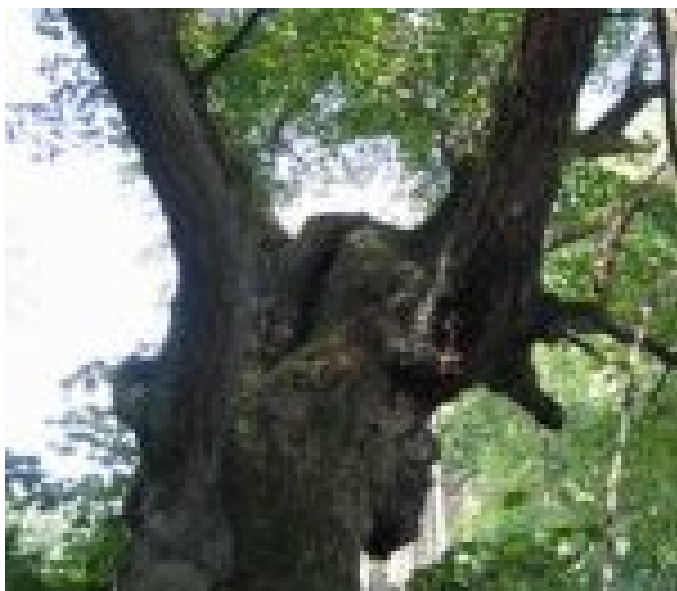
24\_2337\_Lípa u Mrtole\_Kmen - Boule na kmeni - Detail

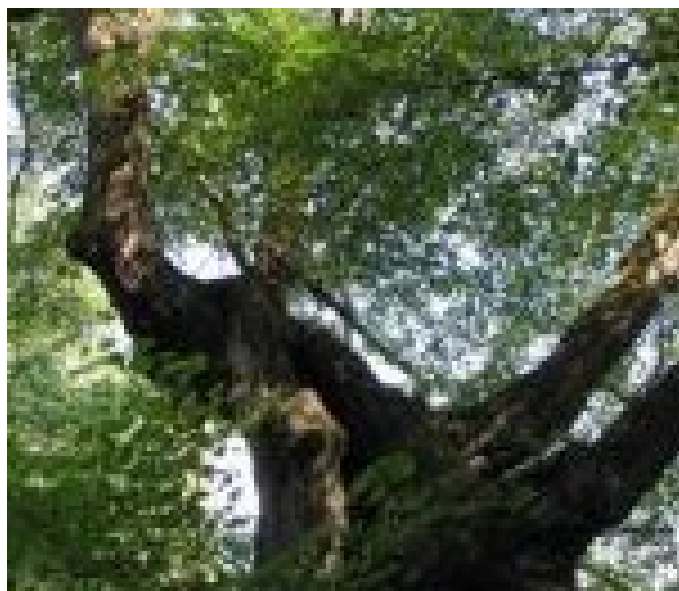
25\_2337\_Lípa u Mrtole\_Kmen - Místo primárního rozvětvení - Východní strana

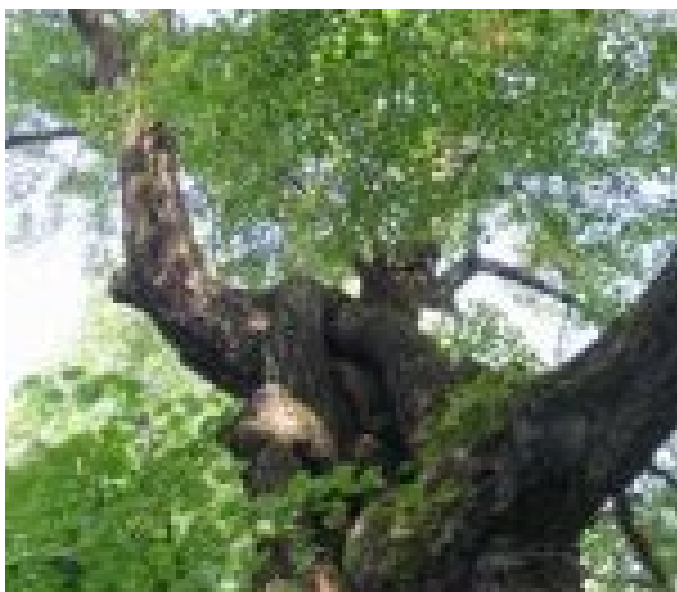
26\_2337\_Lípa u Mrtole\_Kmen - Místo primárního rozvětvení - Jižní strana

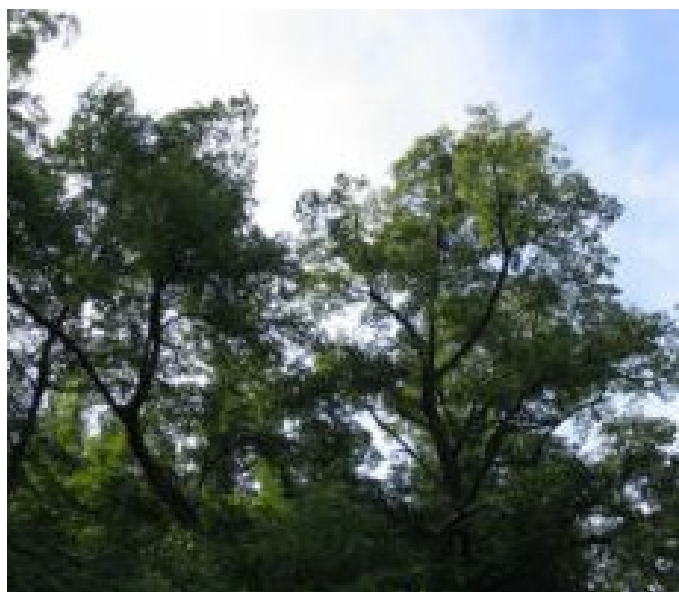
27\_2337\_Lípa u Mrtole\_Kmen - Místo primárního rozvětvení - Jižní strana

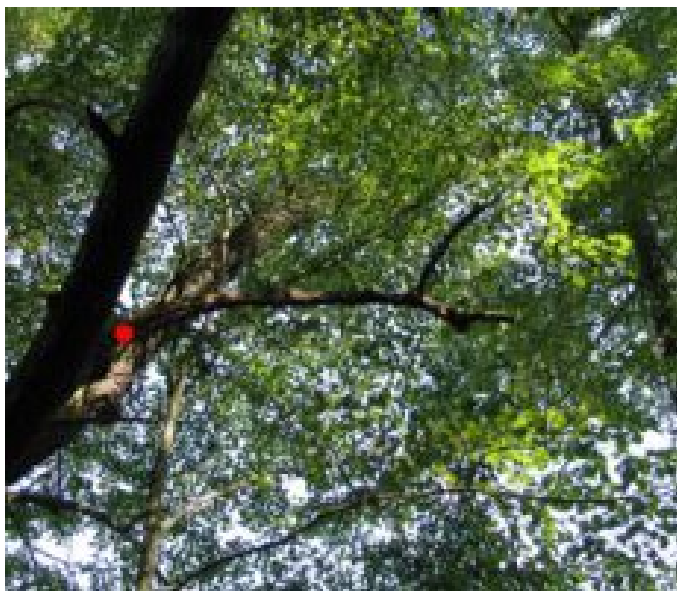
28\_2337\_Lípa u Mrtole\_Koruna - Severní strana - Horní část neovlivněná zápojem

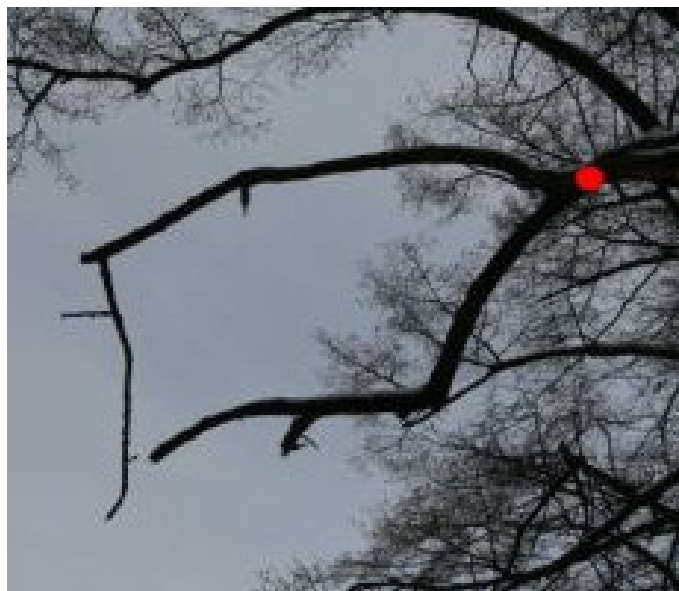
30\_2337\_Lípa u Mrtole\_Koruna - Spodní část - Uschlá větev

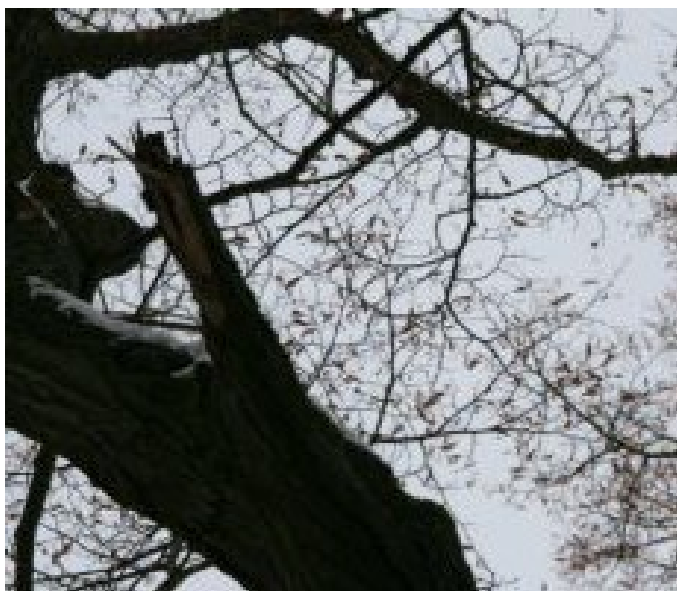
31\_2337\_Lípa u Mrtole\_Koruna - Spodní část - Uschlá větev

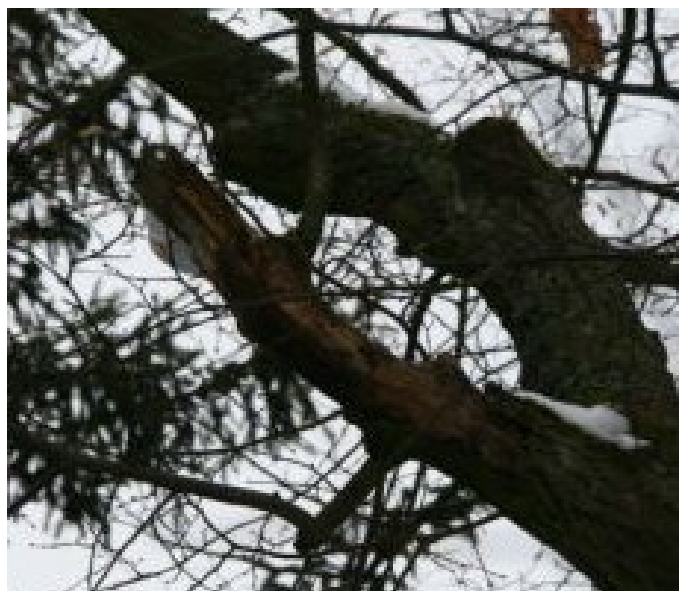
33\_2337\_Lípa u Mrtole\_Koruna - Spodní část - Zlom větve

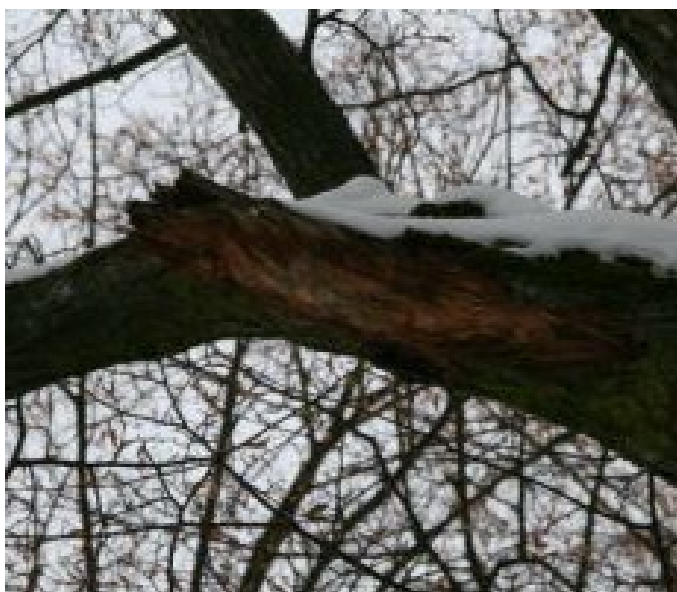
34\_2337\_Lípa u Mrtole\_Koruna - Spodní část - Zlom větve

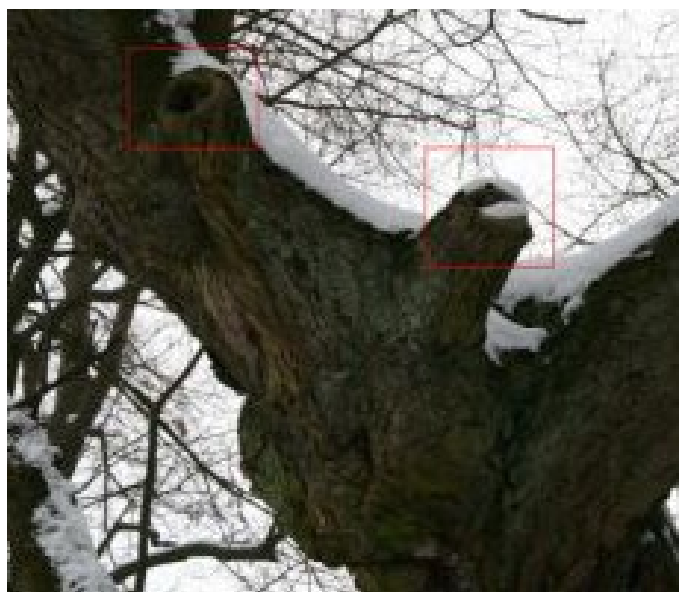
35\_2337\_Lípa u Mrtole\_Koruna - Spodní část - Zlom větve - Detail

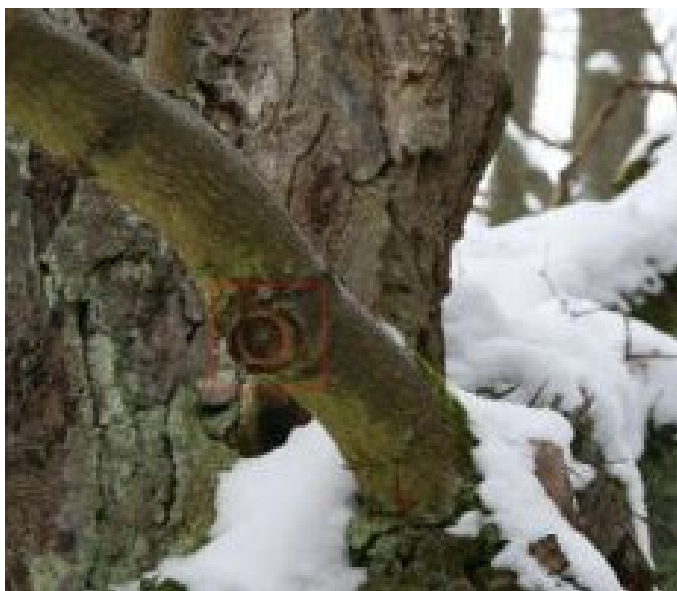
39\_2337\_Lípa u Mrtole\_Koruna - Spodní část - Defekt po vylomené uschlé větvi - Otevřená dutina -

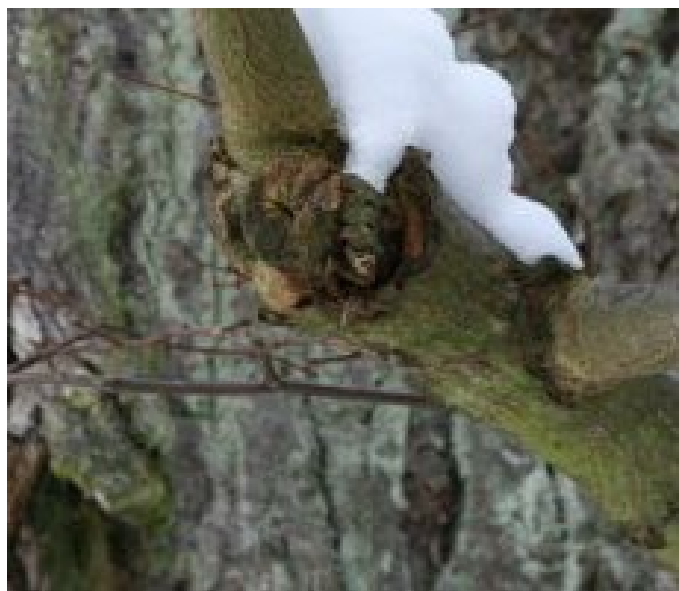
40\_2337\_Lípa u Mrtole\_Řezná rána - Sekundární výhon

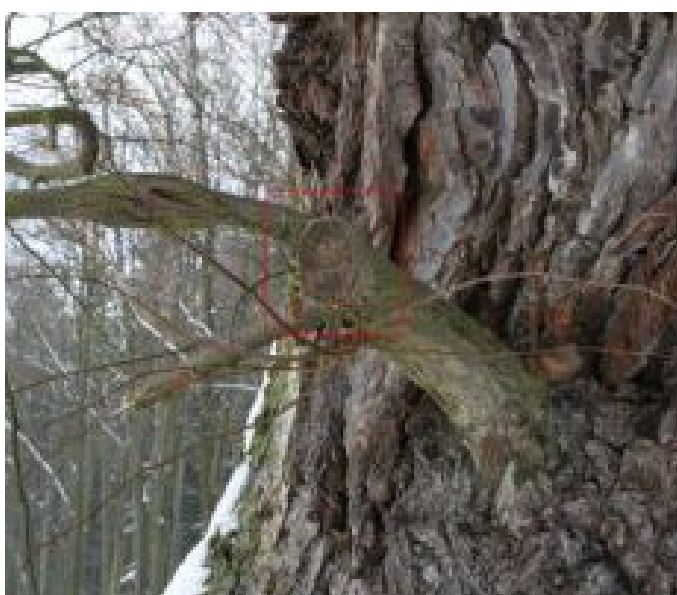
42\_2337\_Lípa u Mrtole\_Řezná rána - Sekundární výhon

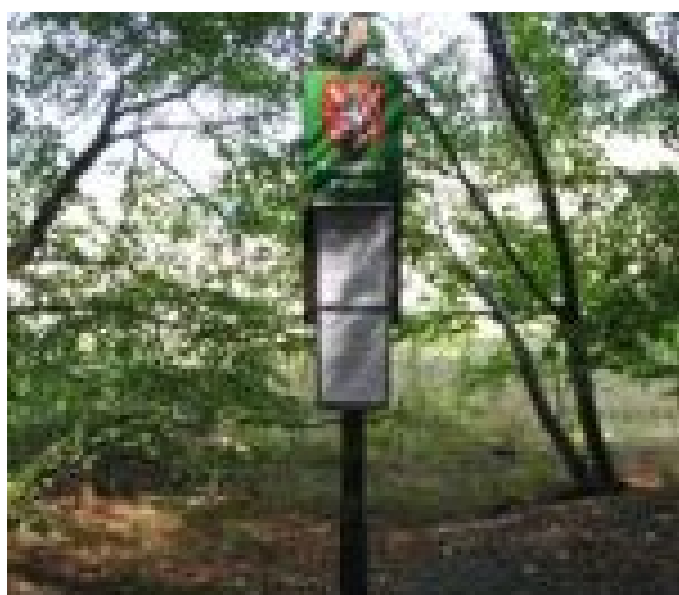
43\_2337\_Lípa u Mrtole\_Řezná rána - Sekundární výhon

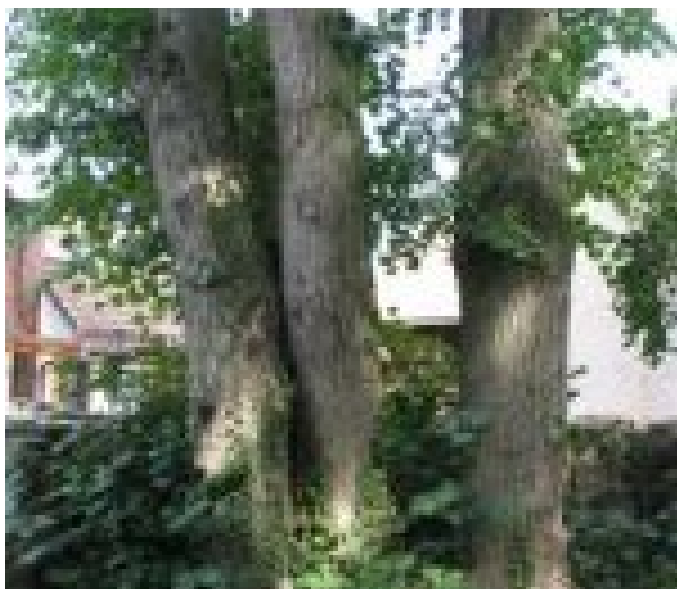
07\_2336\_Keslova lípa ve Střížovicích\_Kořen - Západní strana - Mechanické poškození - Detail

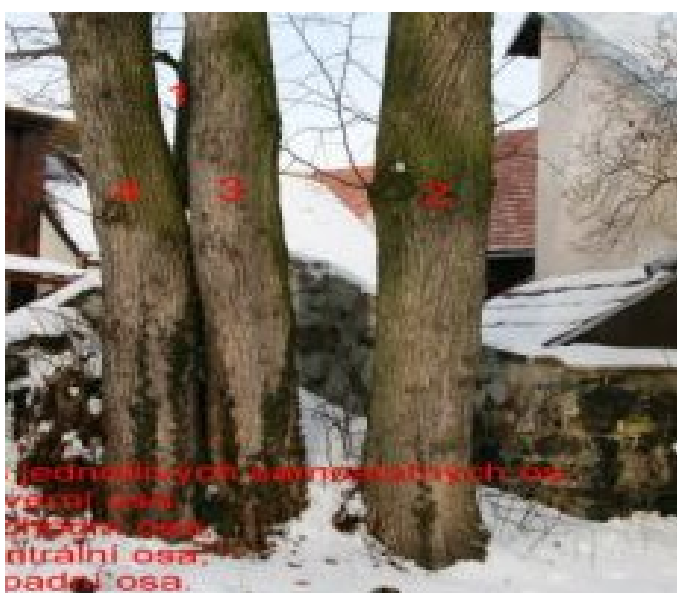
09\_2336\_Keslova lípa ve Střížovicích\_Báze kmene - Výmladky - Detail

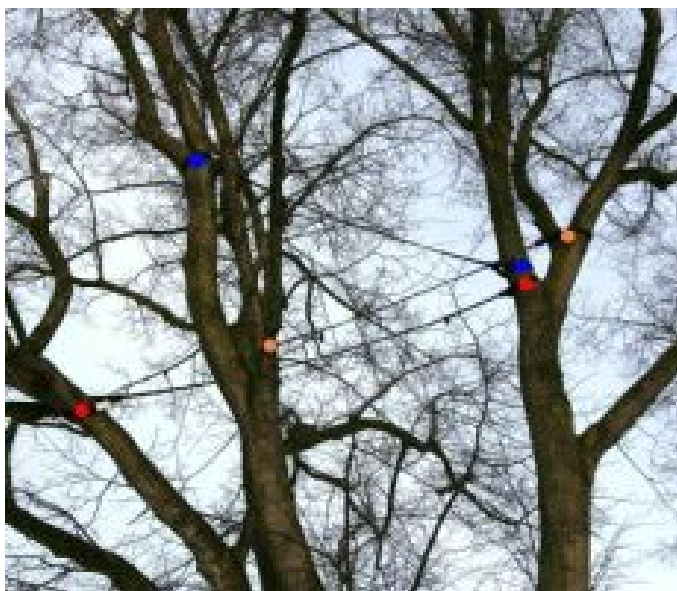
13\_2336\_Keslova lípa ve Střížovicích\_Koruna - Severozápadní strana - Střední část - Uschlá silněj

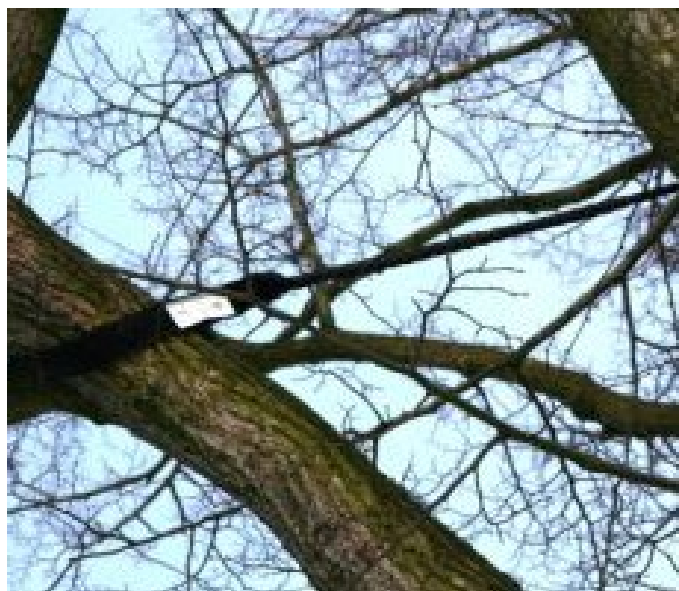
14\_2336\_Keslova lípa ve Střížovicích\_Koruna - Horní část - Organizace bezpečnostních vazeb v koru

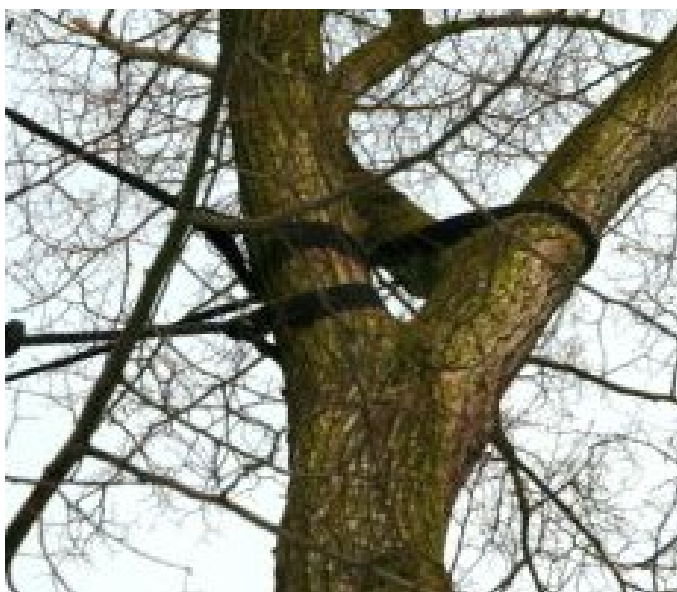
15\_2336\_Keslova lípa ve Střížovicích\_Koruna - Horní část - Bezpečnostní vazba - Kmenový pás - Det

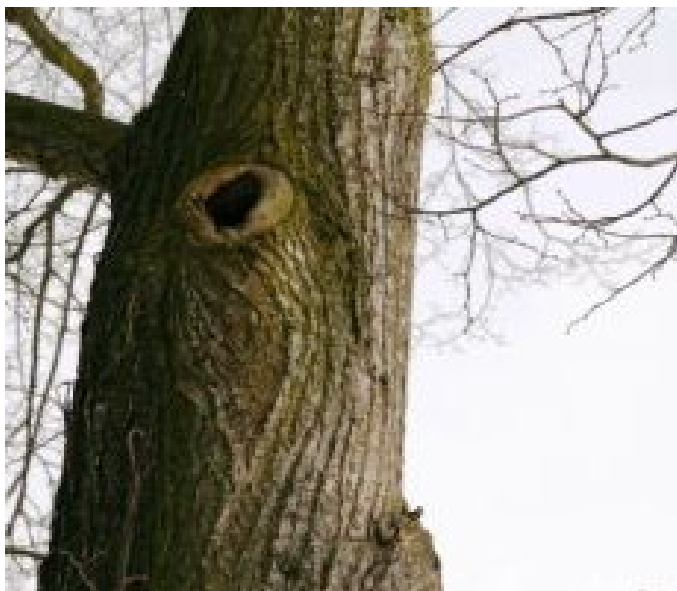
17\_2336\_Keslova lípa ve Střížovicích\_Řezná rána - Centrální osa - Střední část - Průměr nad 0,10

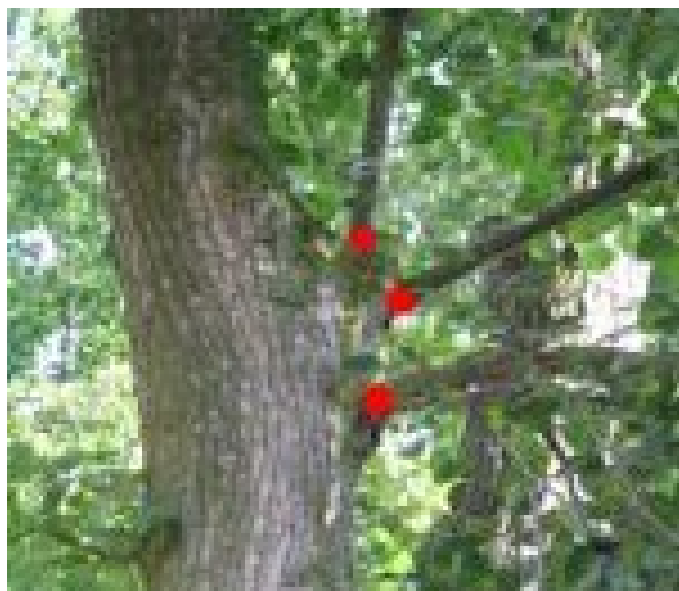
20\_2336\_Keslova lípa ve Střížovicích\_Řezná rána -  
Západní osa - Spodní část - Průměr nad 0,10 m -

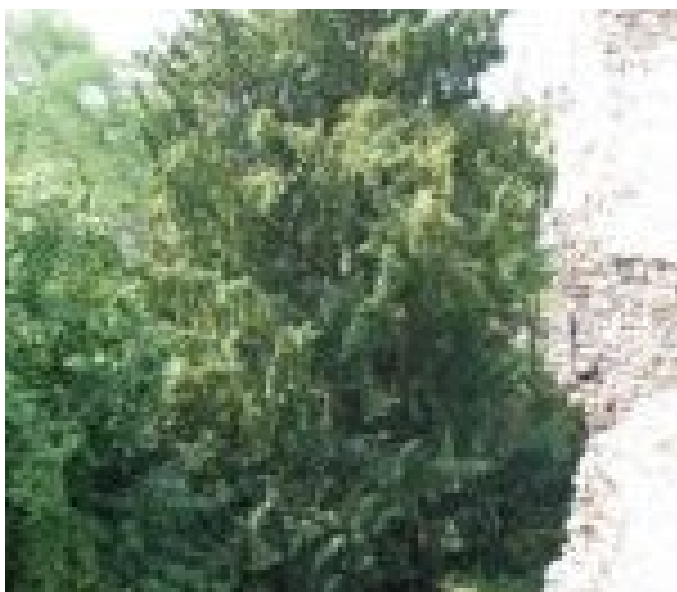
21\_2336\_Keslova lípa ve Střížovicích\_Řezná rána -  
Sekundární výhony

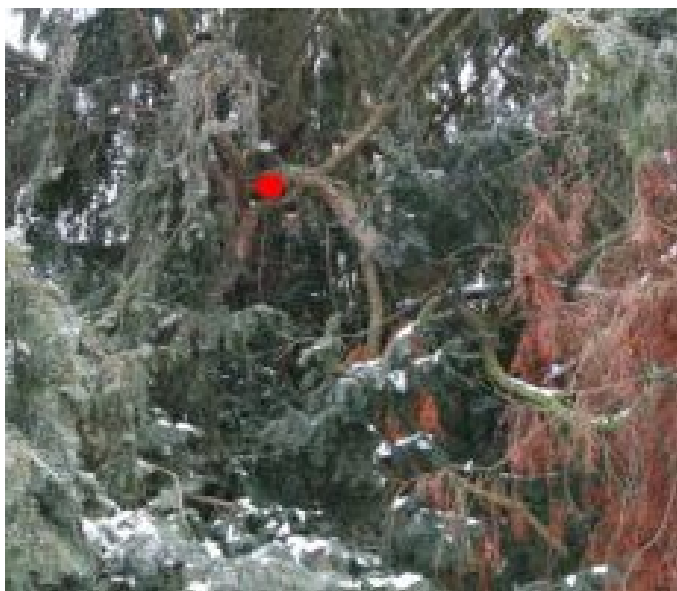
10\_4731\_Roupovský tis\_Sekundární severní samostatná osa - Střední část koruny - Zaklíněná, uschlá

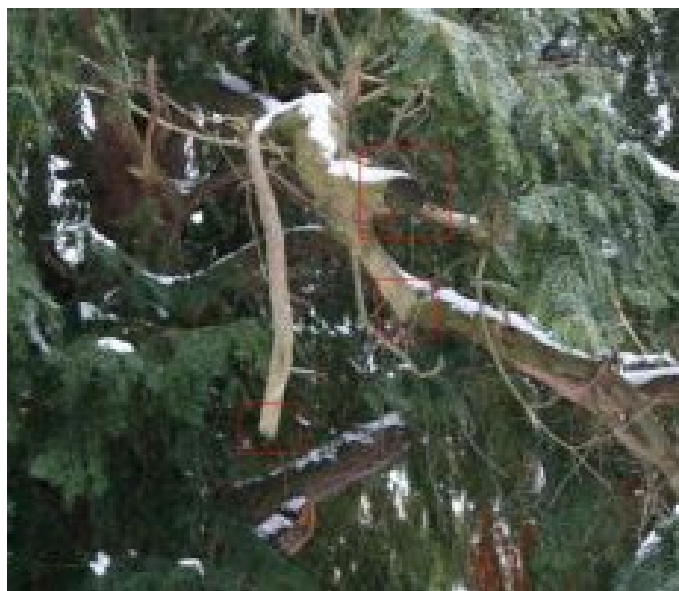
11\_4731\_Roupovský tis\_Sekundární severní samostatná osa - Střední část koruny - Zaklíněná, uschl

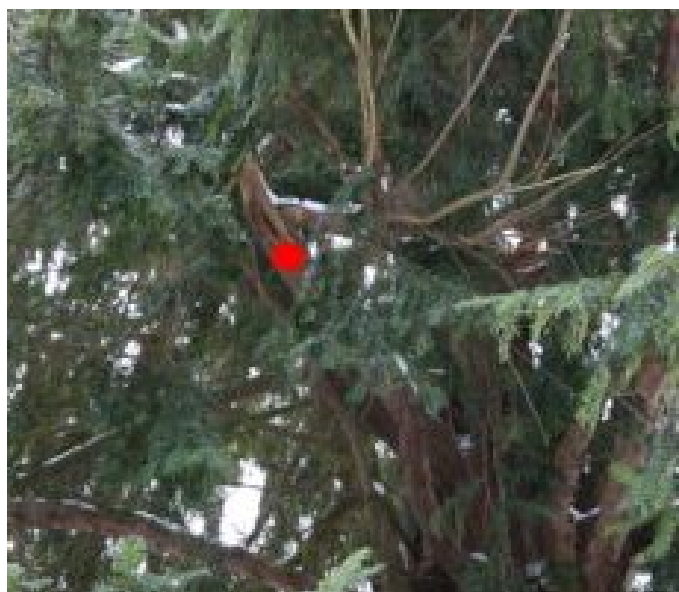
13\_4731\_Roupovský tis\_Sekundární severní samostatná osa - Střední část koruny - Zaklíněná, uschlá

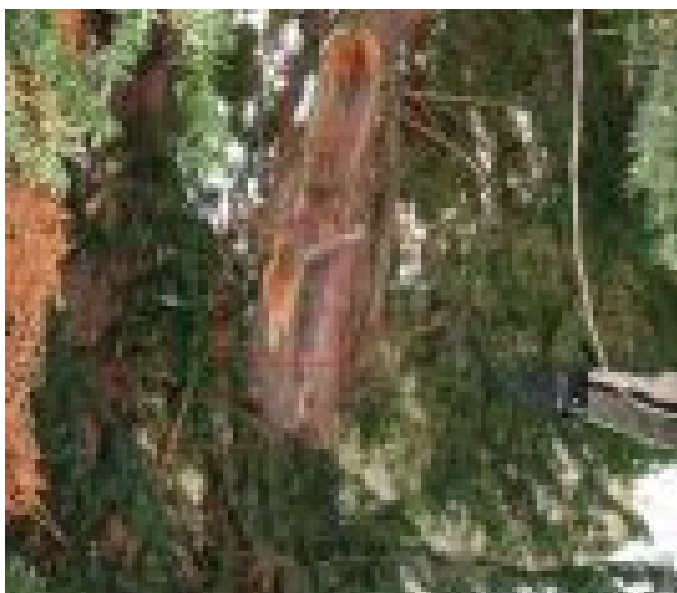
14\_4731\_Roupovský tis\_Sekundární severní samostatná osa - Střední část koruny - Zaklíněná, uschlá

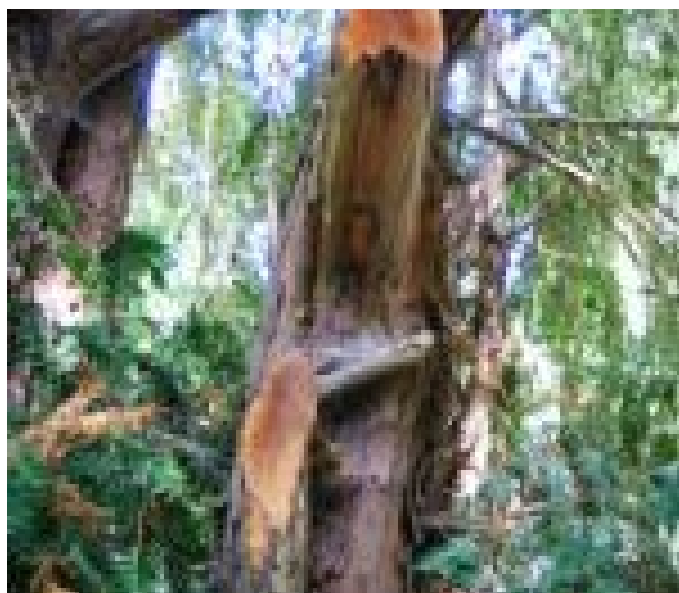
15\_4731\_Roupovský tis\_Sekundární jižní samostatná osa - Kmen - Horní část - Řezné rány

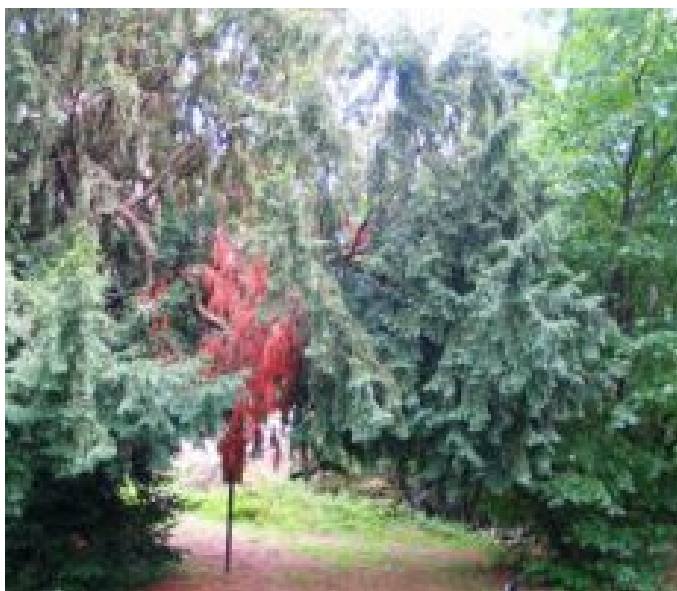
16\_4731\_Roupovský tis\_Sekundární jižní samostatná osa - Kmen - Horní část - Řezné rány - Detail

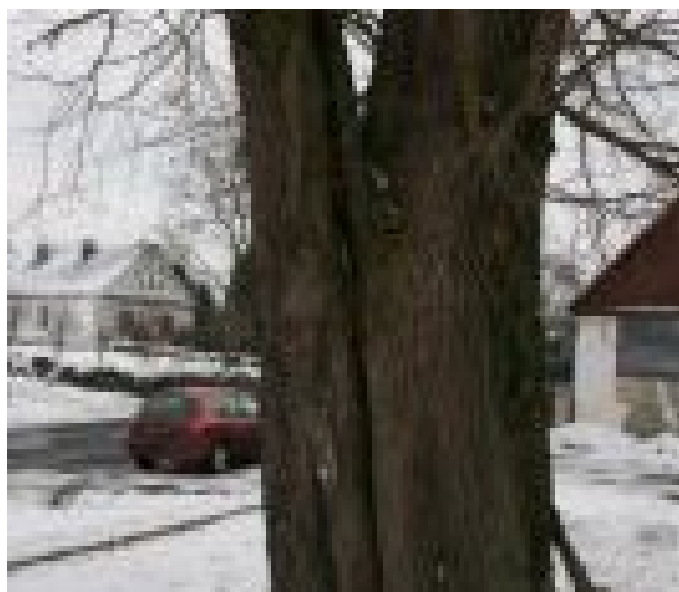
11\_4733\_Skašovská lípa\_Kmen - Severní strana - Otevřená dutina podélného charakteru - Celkový poh

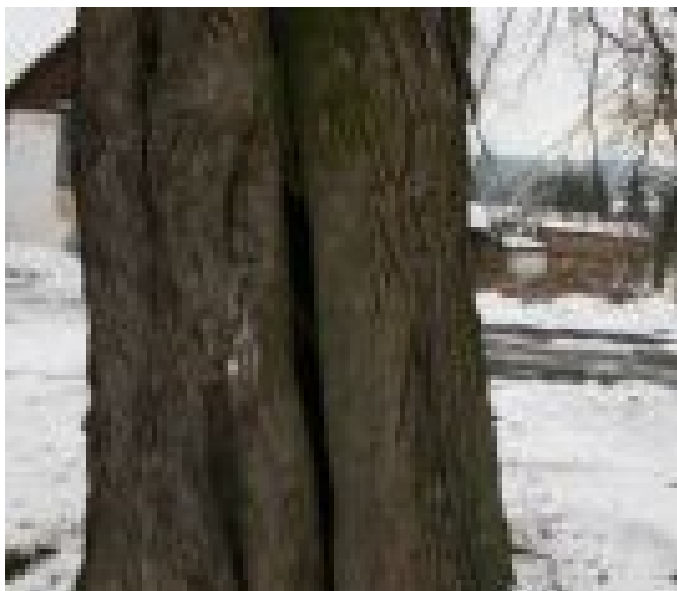
12\_4733\_Skašovská lípa\_Kmen - Severní strana -  
Otevřená dutina podélného charakteru

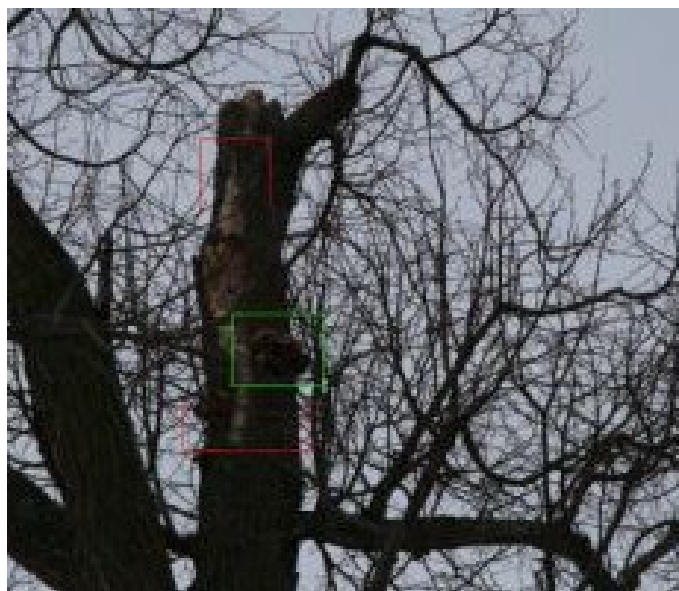
21\_4733\_Skašovská lípa\_Koruna - Kosterní větev - Odlupování borky - Plodnice dřevokazné houby

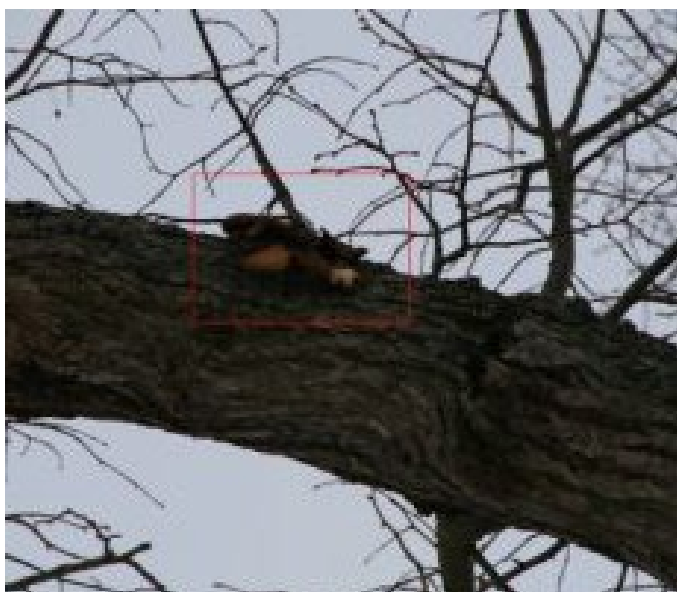
22\_4733\_Skašovská lípa\_Koruna - Kosterní větev - Plodnice dřevokazné houby

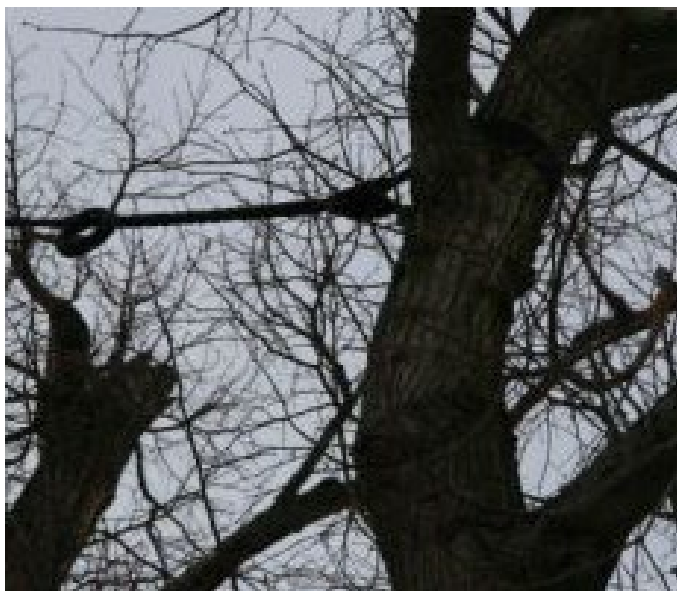
24\_4733\_Skašovská lípa\_Koruna - Horní část -  
Nepředepjatá bezpečnostní vazba - Kmenový pás - Deta

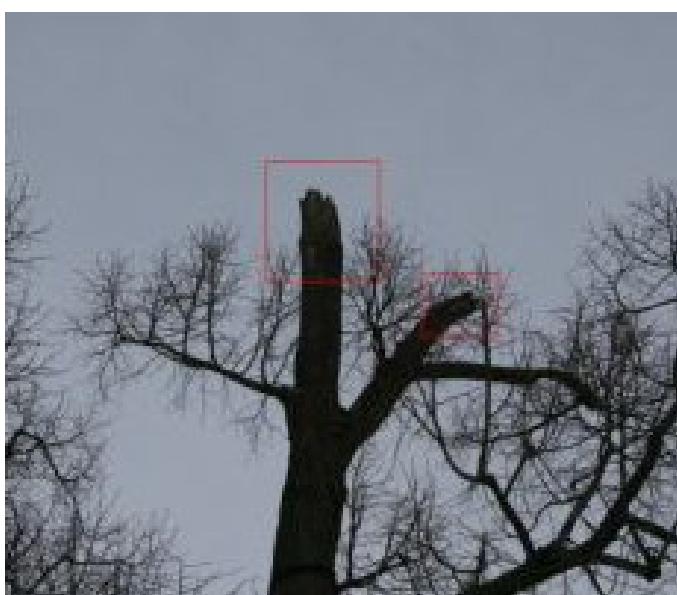
28\_4733\_Skašovská lípa\_Řezná rána - Koruna -  
Vrcholová část - Náznakově provedené korunkové řezy

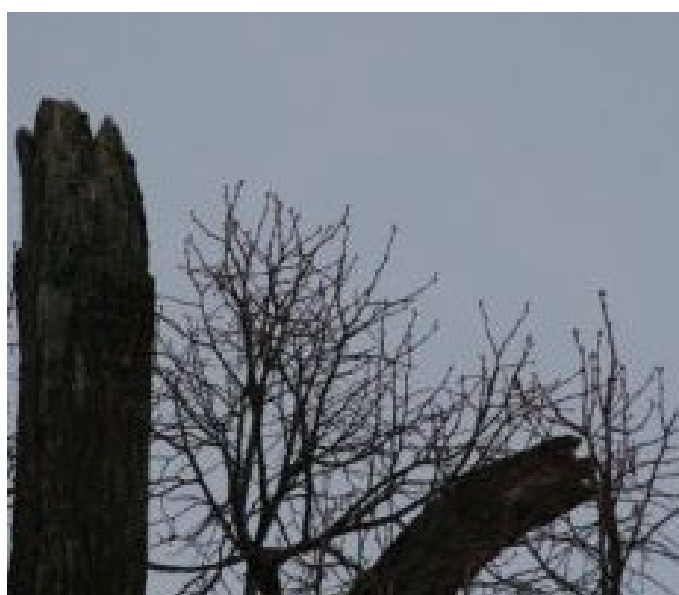
29\_4733\_Skašovská lípa\_Řezná rána - Koruna -  
Vrcholová část - Náznakově provedené korunkové řezy

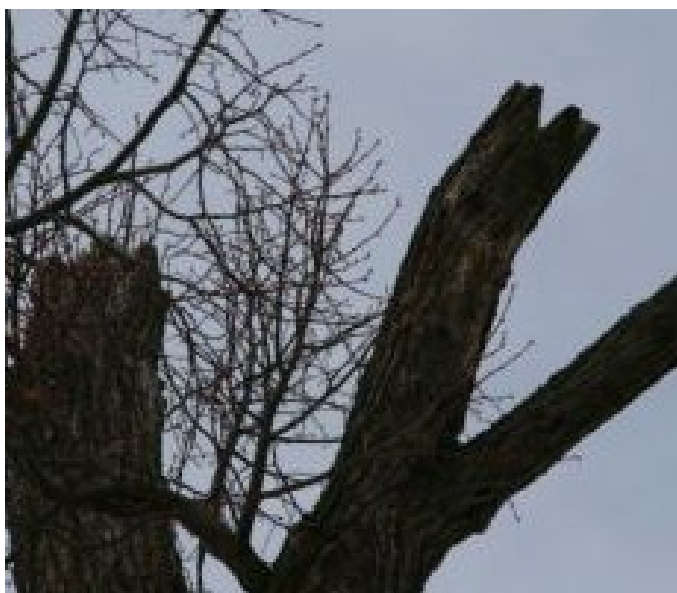
30\_4733\_Skašovská lípa\_Řezné rány - Koruna -  
Vrcholová část - Náznakově provedené korunkové řezy

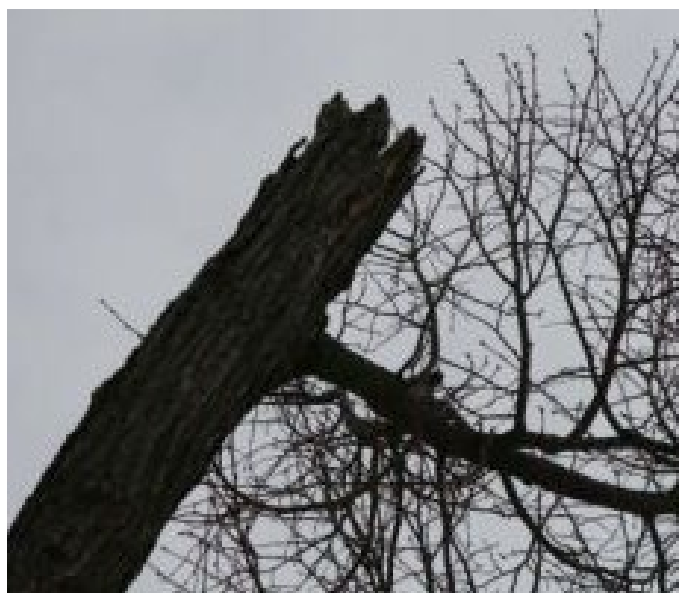
31\_4733\_Skašovská lípa\_Řezná rána - Koruna -  
Vrcholová část - Náznakově provedený korunkový řez -

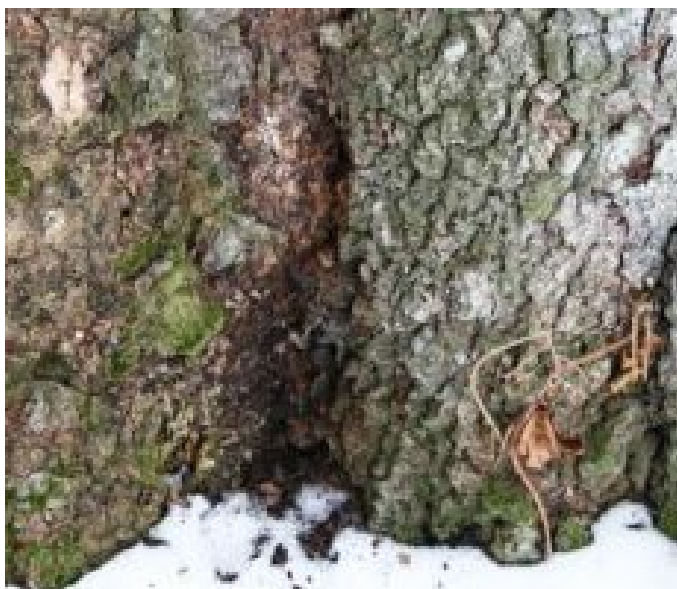
06\_4734\_Skašovský buk\_Báze kmene - Jižní strana - Plodnice dřevokazné houby

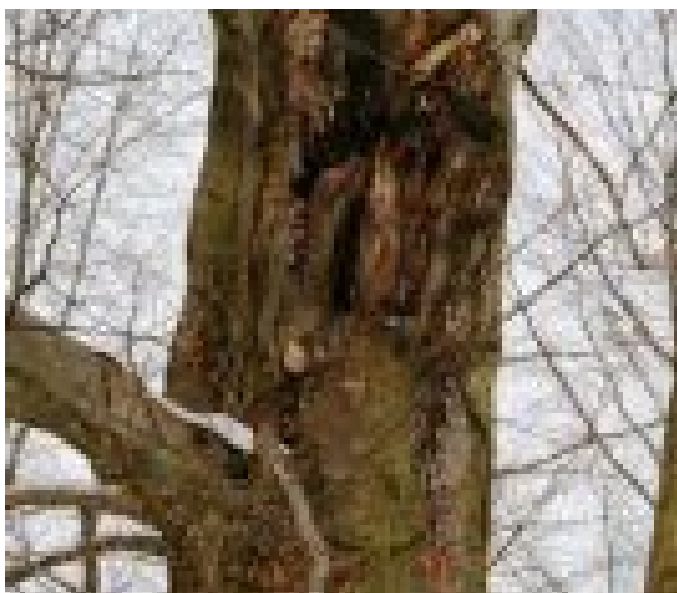
10\_4734\_Skašovský buk\_Kmen - Jižní strana - Střední část - Defekt po vylomené kosterní větvi

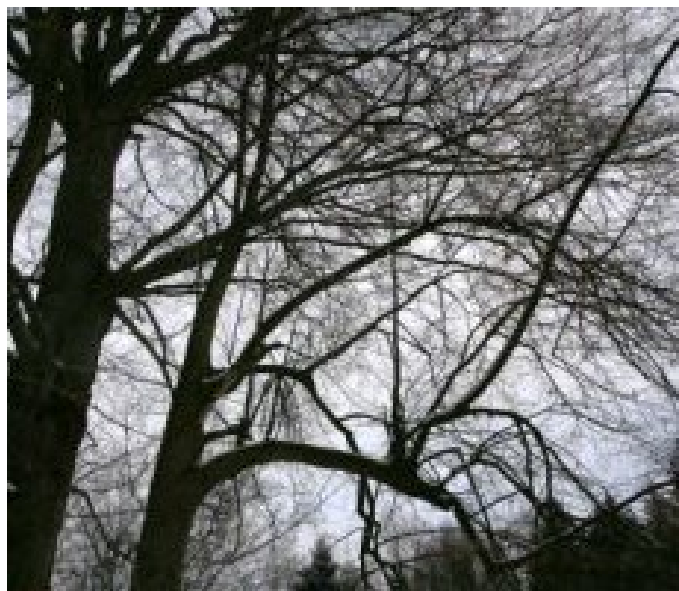
17\_4734\_Skašovský buk\_Ostatní - Lípy rostoucí v bezprostředním okolí stromu - Prolnutí korun

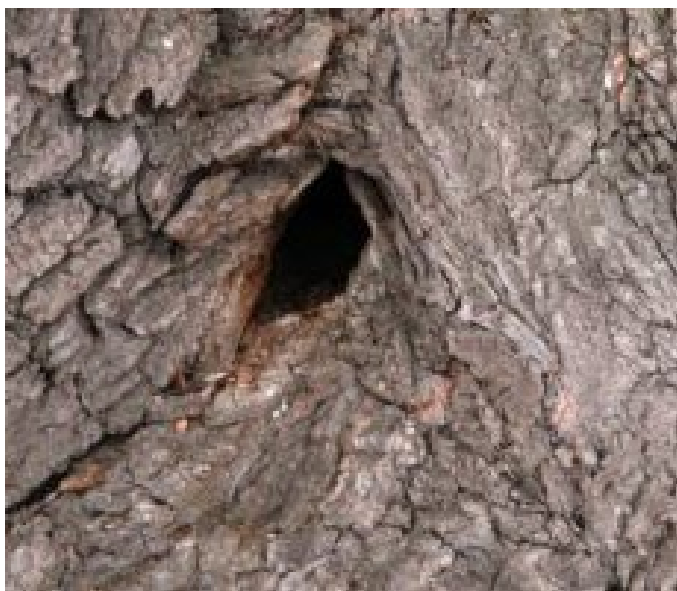
04\_5198\_Lípa ve Štenovicích\_Kořenové náběhy -  
Západní strana - Otevřená dutina
